DISSERTAÇÃO DE MESTRADO

**QUALIDADE DA ÁGUA DO RIO VIEIRA SOB A
INFLUÊNCIA DA ÁREA URBANA DE MONTES
CLAROS MG**

Dissertação apresentada à Faculdade de Engenharia Civil da
Universidade Federal de Uberlândia, como parte dos requisitos
para a obtenção do título de **Mestre em Engenharia Civil**.

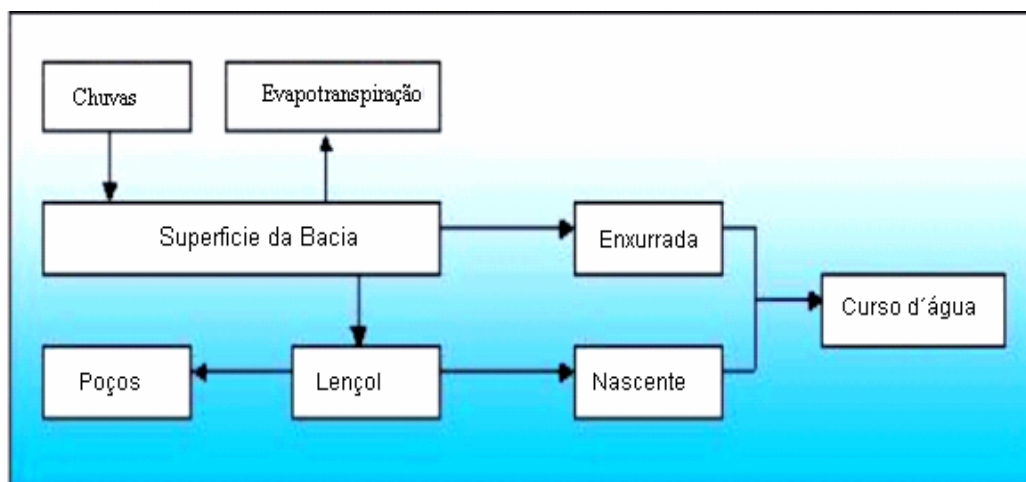
Figura 2.4 - Fluxograma do processo hidrológico em bacia hidrográfica

As alterações no ciclo hidrológico de uma bacia hidrográfica estão relacionadas com a contribuição pluvial sobre a superfície da bacia (Figura 2.4), a capacidade de infiltração da água através do solo, o escoamento superficial e a evapotranspiração.

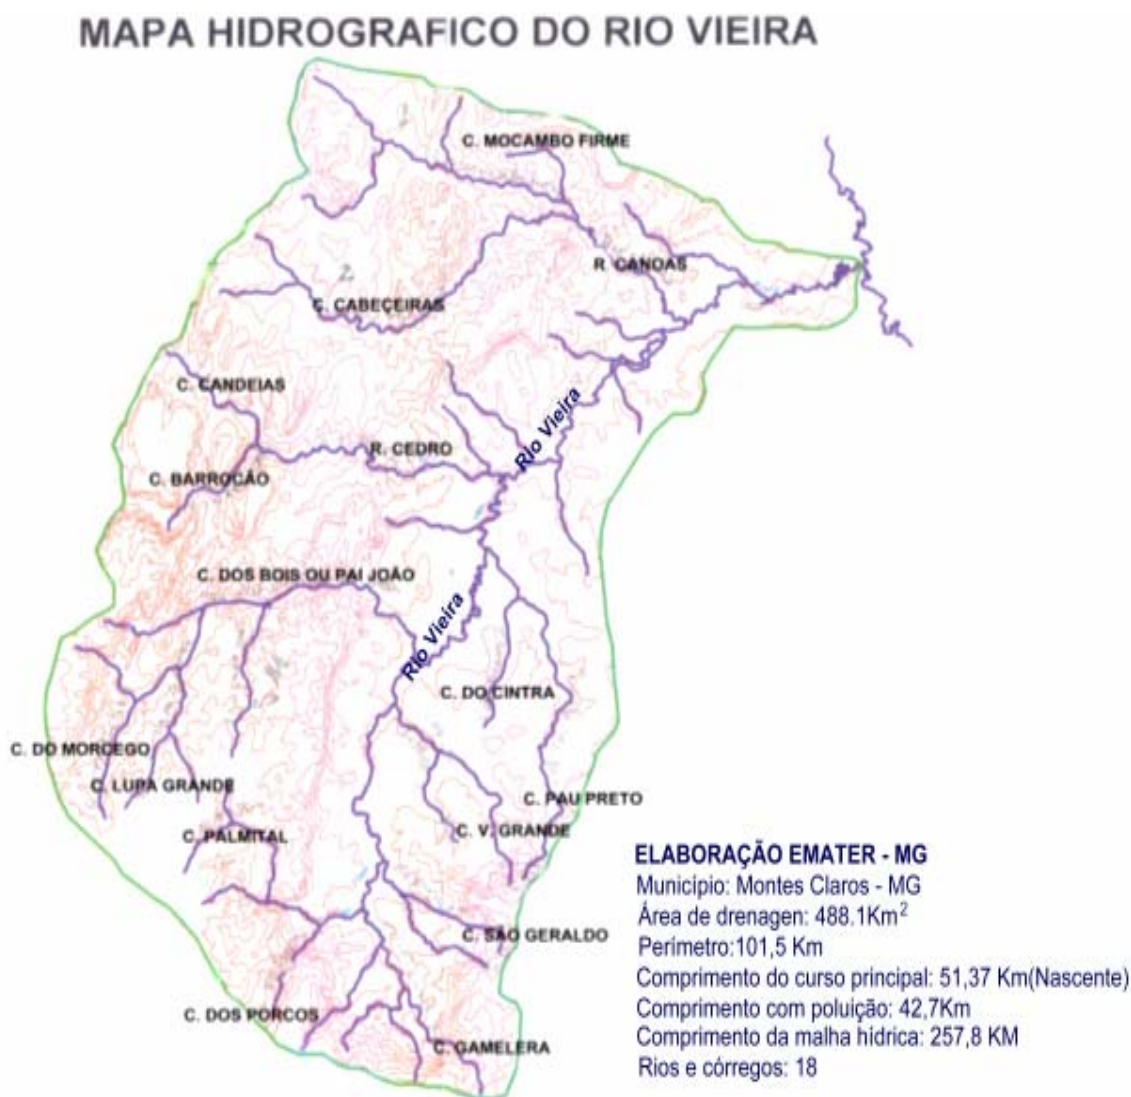
Figura 2.6 – Mapa de abrangência da bacia hidrográfica do Rio Vieira
Fonte: EMATER, 2006.

O sistema de drenagem da bacia do Rio Vieira (Figura 2.6) é constituído por três rios: Vieira, do Cedro e Canoas. Além destes ainda compõe-se de quinze córregos, a saber: da Gameleira; dos Porcos, Palmital (Nascentes); São Geraldo, Vargem Grande, São Marcos, dos Bois, Lapa Grande; Morcego, Cintra, Pau Preto, Barrocão, do Mocambo Firme, Cabeceiras, Mumbuca (EMATER, 2003).

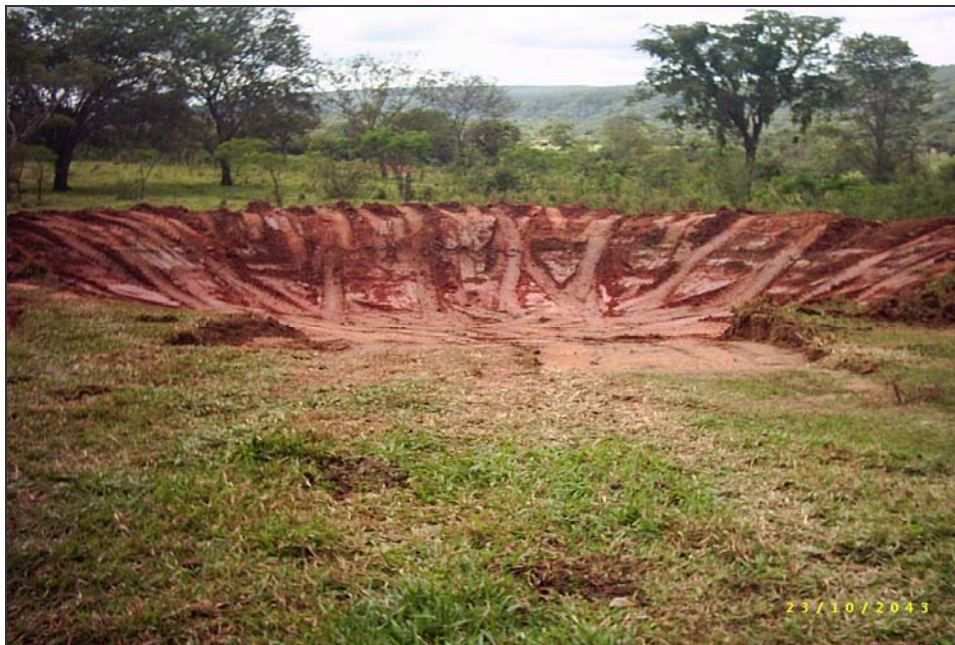
Figura 4.7 – Barraginhas, bacia de captação e retenção de água de chuva
Fonte: Prefeitura Municipal de Montes Claros.

Nessa área de estudo, iniciou-se implantação de bacias de captação e retenção de água, objetivando a recarga dos cursos d'água subterrâneos e superficiais, proteção das estradas rurais e fortalecimento das atividades agrícolas (Figura 4.7). No encarte da próxima página os pontos de foz, amostragem e de efluentes estão indicados na Figura 4.8.
