**UNIVERSIDADE FEDERAL DE UBERLÂNDIA**

## **Dissertação de Mestrado**

**VIBRAÇÃO TRANSMITIDA A CADEIRANTES ATRAVÉS  
DO DESLOCAMENTO SOBRE DETERMINADOS TIPOS  
DE REVESTIMENTOS DE CALÇADAS**

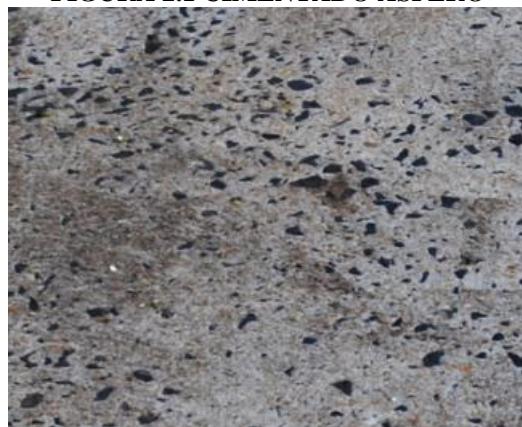
**FIGURA 2.1 CIMENTADO ASPERO**

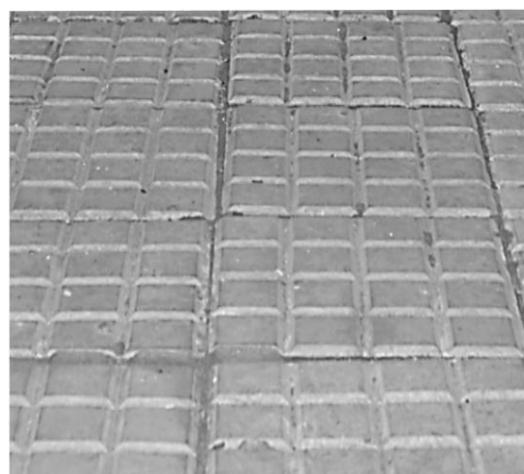
**FIGURA 2.2 LADRILHO HIDRAULICO**

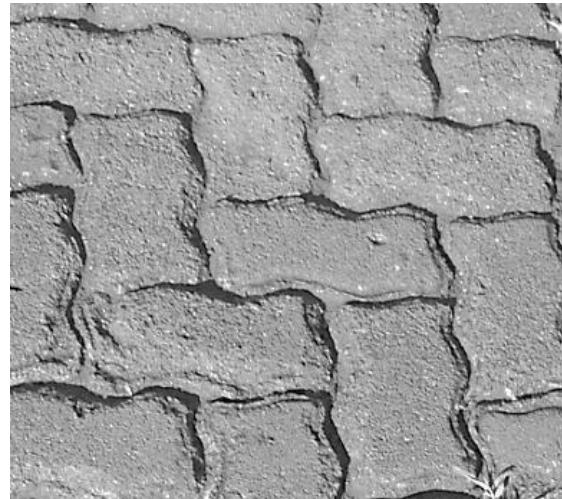
**FIGURA 2.3 BLOCO INTERTRAVADO**

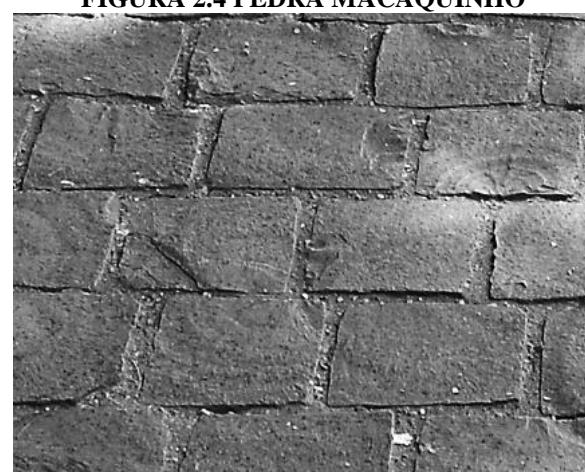
**FIGURA 2.4 PEDRA MACAQUINHO**

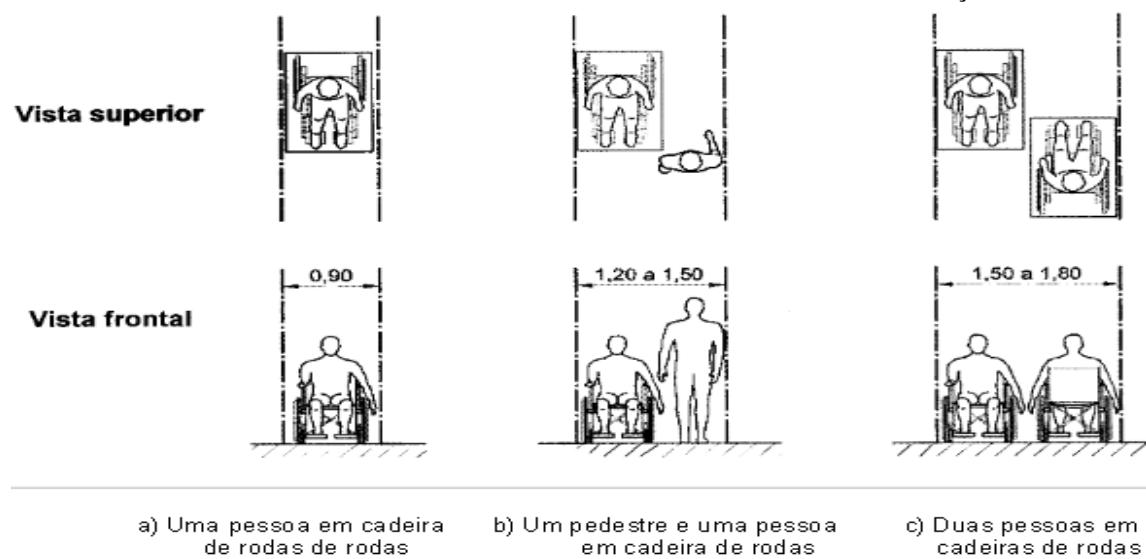
**FIGURA 2.5- LARGURA PARA DESLOCAMENTOS EM CALÇADAS**

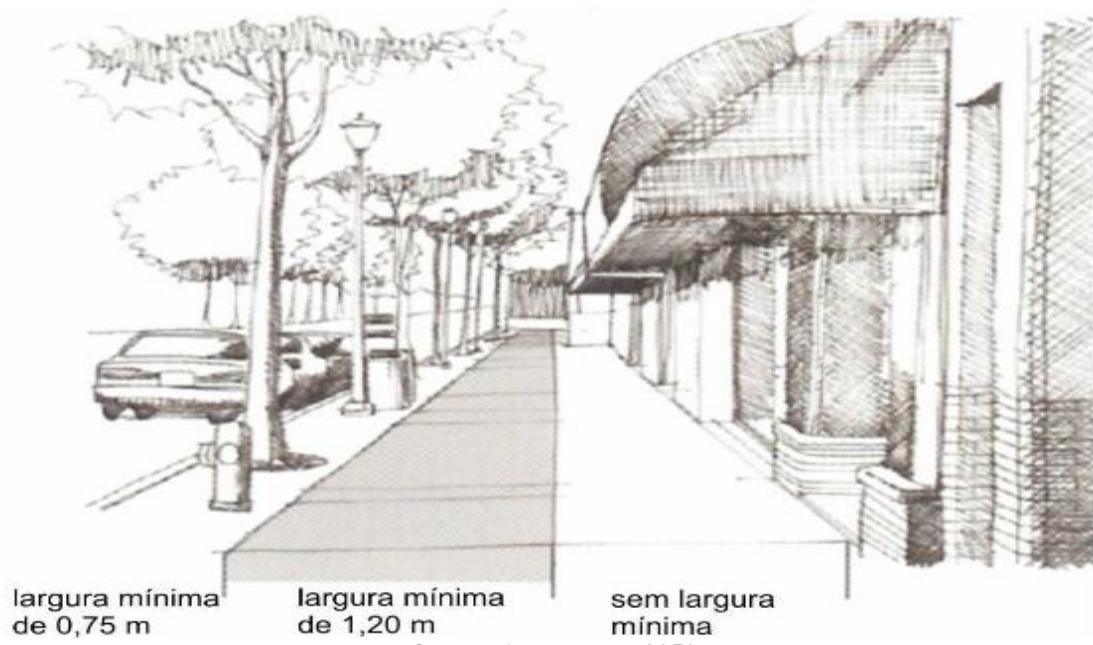
Conforme ilustra a Figura 2.6 abaixo, nota-se que as faixas livres devem ser completamente desobstruídas e isentas de interferências, sejam por equipamentos urbanos, equipamentos de infraestrutura, vegetação ou por qualquer outro tipo de interferência ou obstáculo que reduza a largura da faixa livre, sendo destinado aforados postes, armários de equipamentos, árvores, jardineiras, rebaixamentos na largura mínima de 0,75 metros.

**FIGURA 2.6- LARGURAS MÍNIMAS PARA FAIXA DE CIRCULAÇÃO DE CALÇADAS**

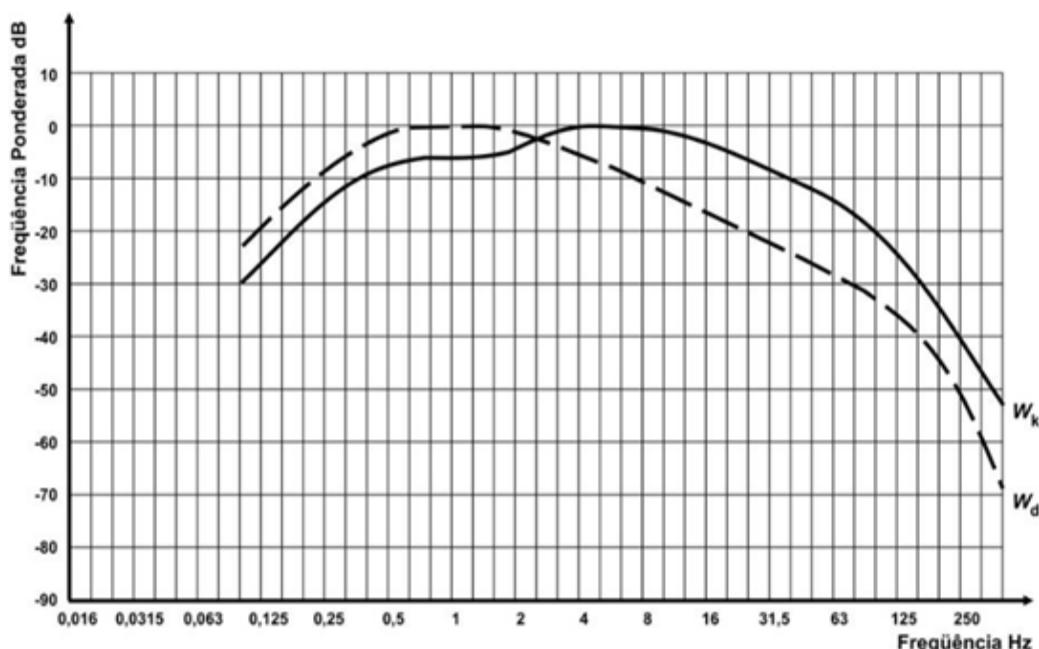
**Figura 2.7 – Curvas de frequência**

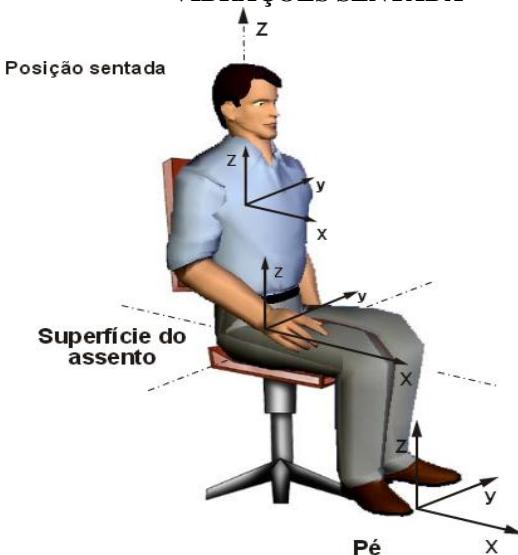
**FIGURA 2.8b - EIXOS DAS VIBRAÇÕES SENTADA**

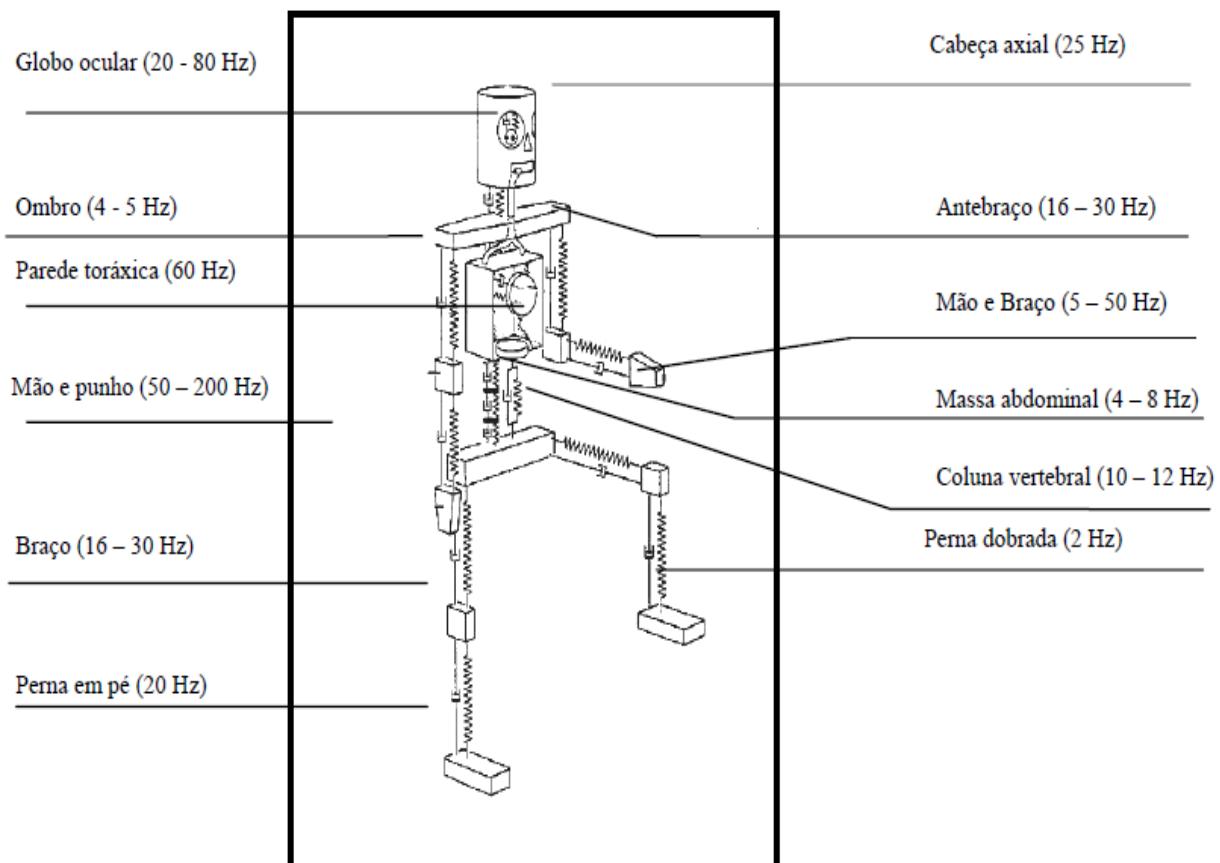
**Figura 2.9 – Sistema biomecânico simplificado**

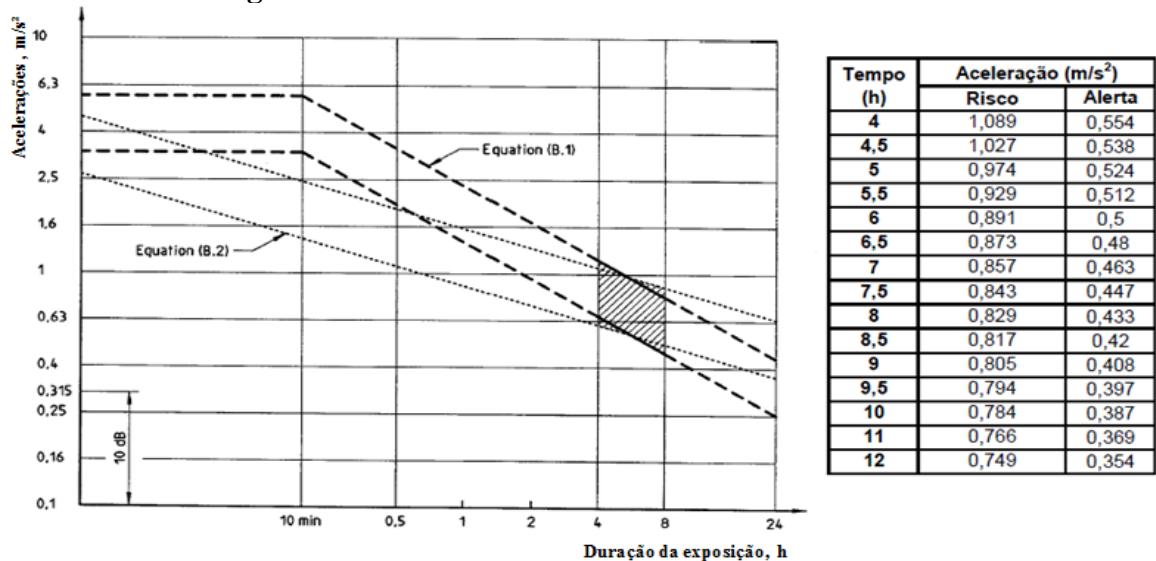
Conforme a ISO 2631-1 (1997), após as medições de aceleração deve ser feita a comparação com os valores de “*Health Guidance Caution Zones*”. A figura 2.10 abaixo demonstra a área que as vibrações representam de risco a saúde, através da relação de aceleração e tempo de exposição.

**Figura 2.10 - Gráfico Zona de Risco Potencial a saúde**

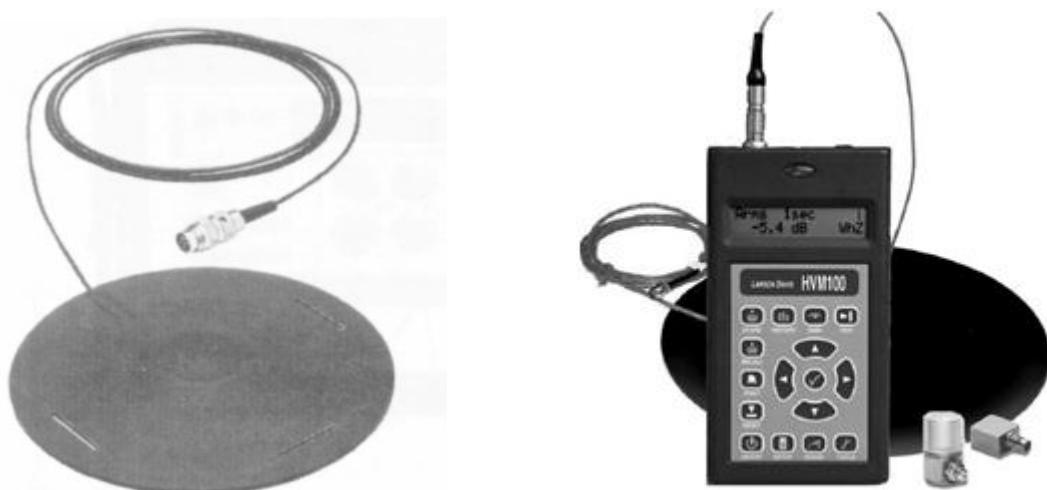
**Figura 2.11a Almofada ou “*sit pad*”      Figura 2.11b Equipamento de Vibração**

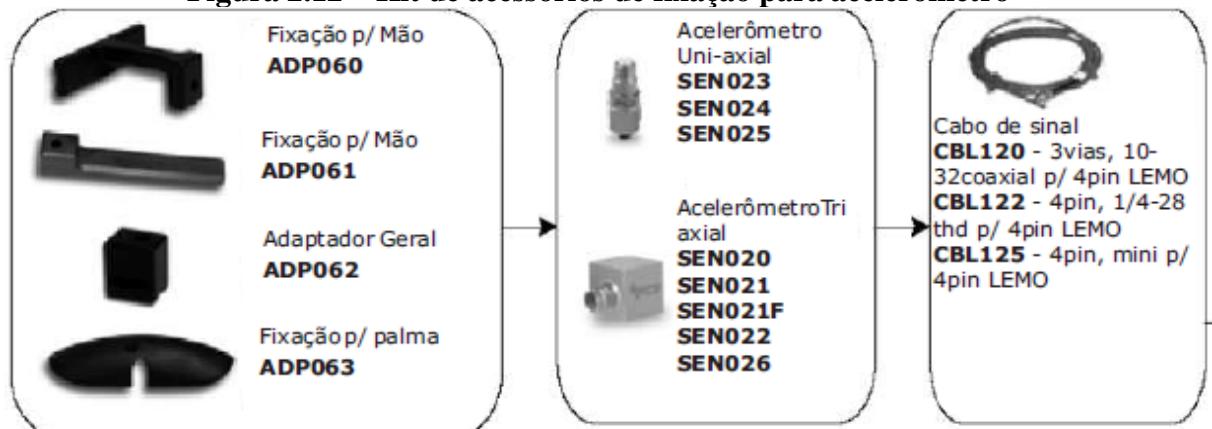
No caso de medição para mãos e braços é necessário o kit para fixação do acelerômetro composto de quatro peças, conforme a necessidade, que é conectada individualmente ao acelerômetro e posteriormente ao cabo de sinal.

**Figura 2.12 – Kit de acessórios de fixação para acelerômetro**

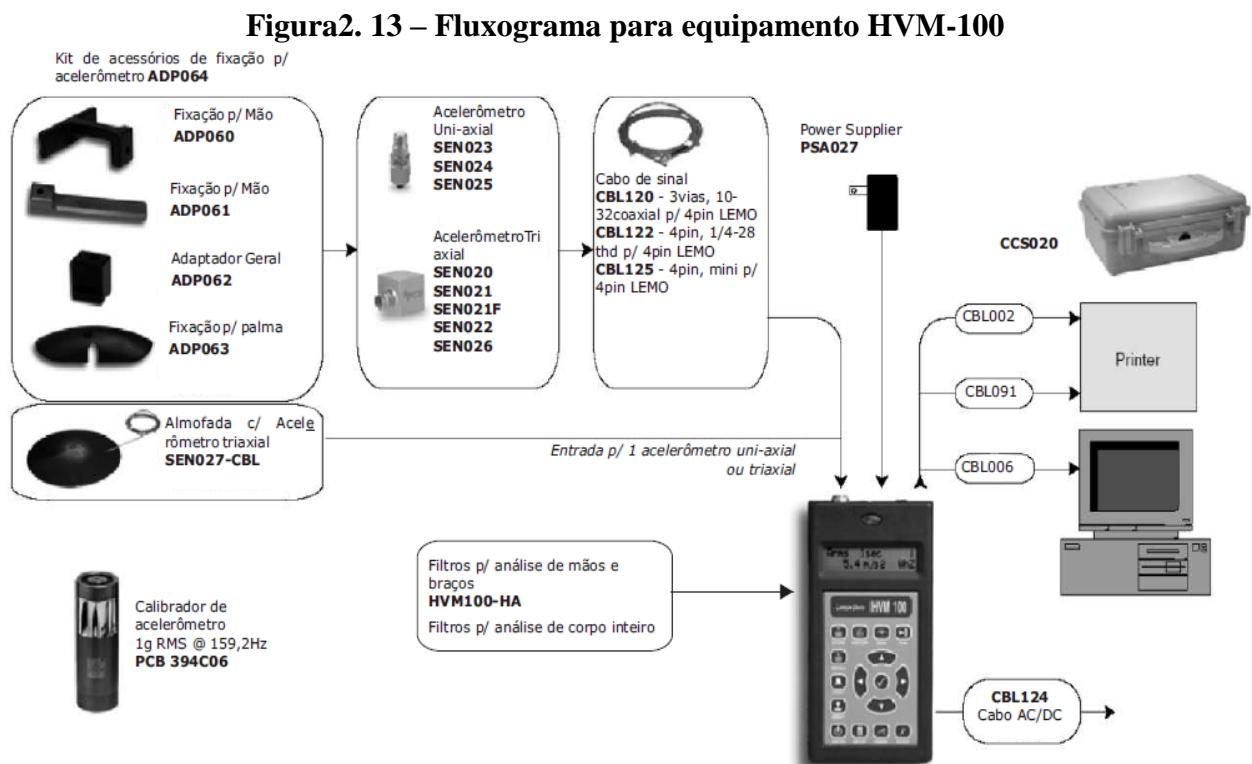
Adiante o fluxograma para equipamentos do HVM-100.

Portanto, vale ressaltar que todos os valores obtidos na avaliação devem ser comparados com o guia de saúde (zonas de precaução), contido no Anexo B da ISO 2631 (1997). A figura 2.13 a seguir mostra o fluxograma geral do equipamento de medição

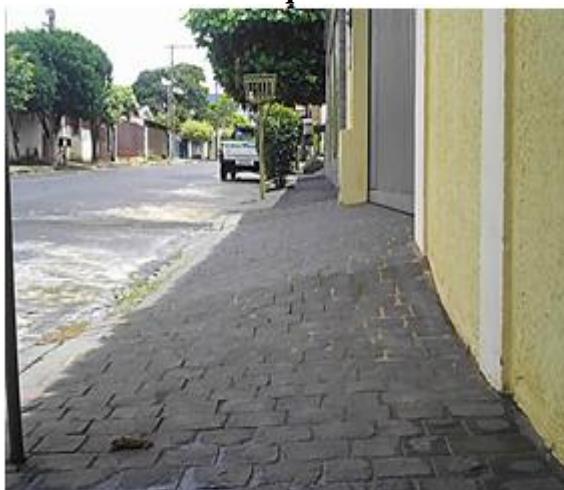
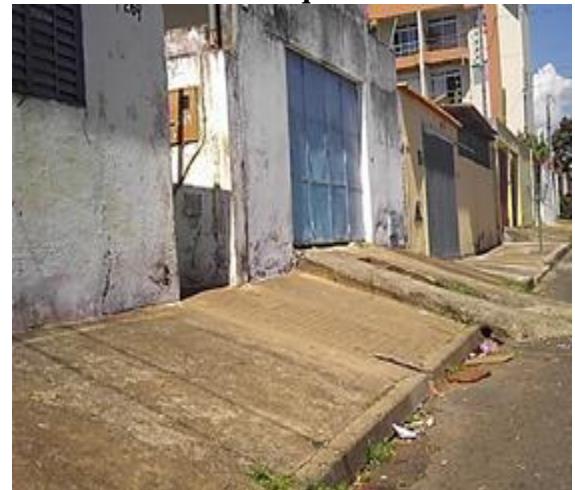
Já as figuras 2.16a e 2.16b apresentam o descumprimento das recomendações normativas referentes a inclinações transversais e inclinações longitudinais, sendo possível ver visualmente o quanto estão inadequadas e inacessíveis.

**Figura 2.16a – Inclinações Visualmente  
Inadequadas**

**Figura 2.16b - Inclinações Visualmente  
Inadequadas**

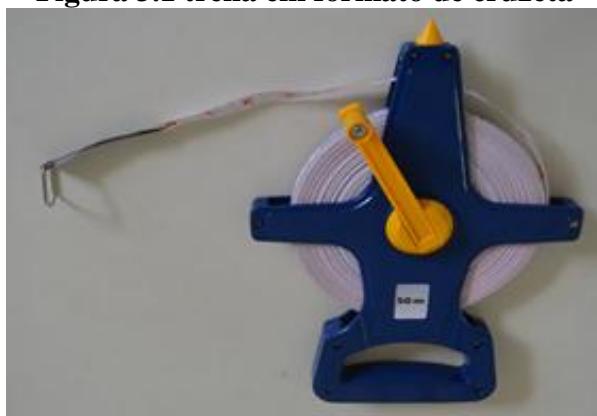
**Figura 3.1 trena em formato de cruzeta**

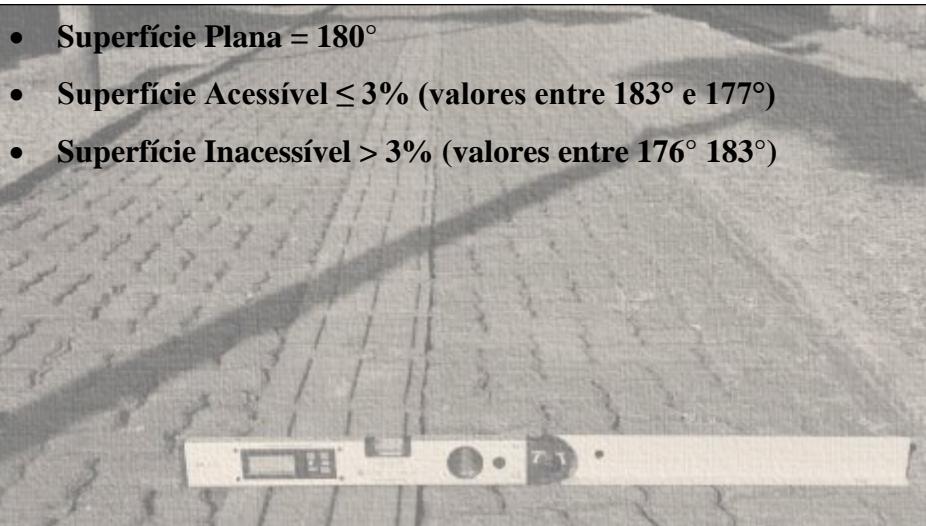
**Figura 3.3- Medição com angulômetro**

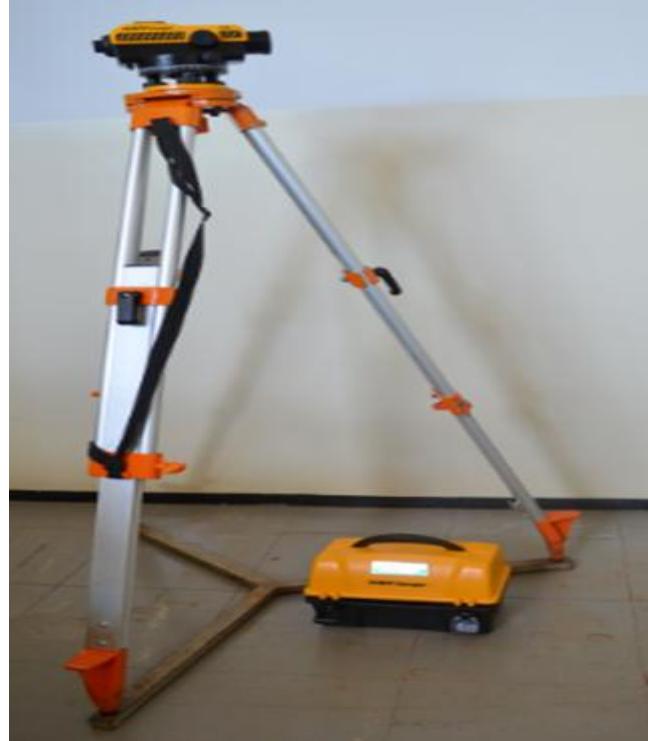
**FIGURA 3.4 NÍVEL ÓTICO E SUPORTE DE APOIO**

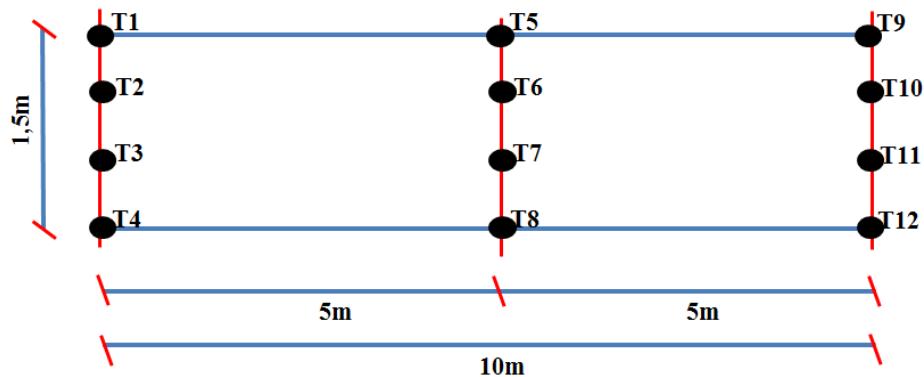
**Figura 3.5 croqui pontos do trecho 1**

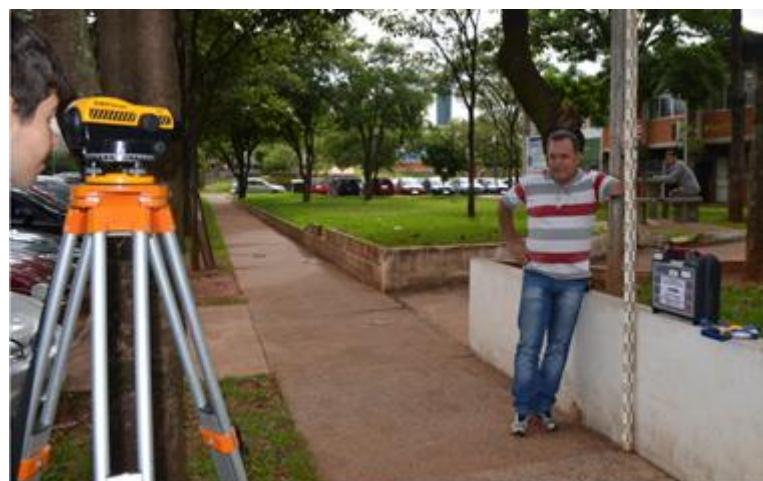
**FIGURA 3.6 NIVEL ÓTICO E RÉGUA GRADUADA**

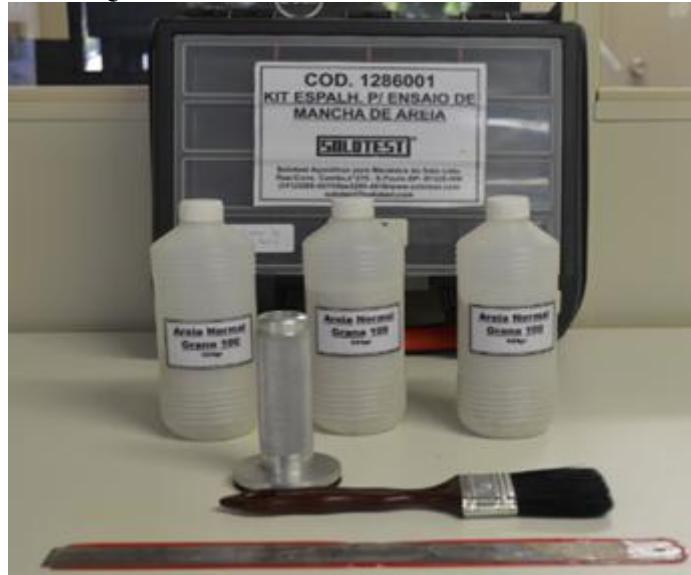
**FIGURA 3.7 :EQUIPAMENTO UTILIZADO PARA MANCHA DE AREIA**

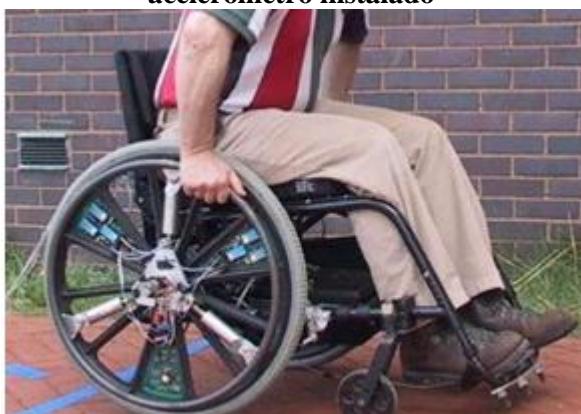
**Figura 3.11 - cadeira de roda manual com acelerômetro instalado**

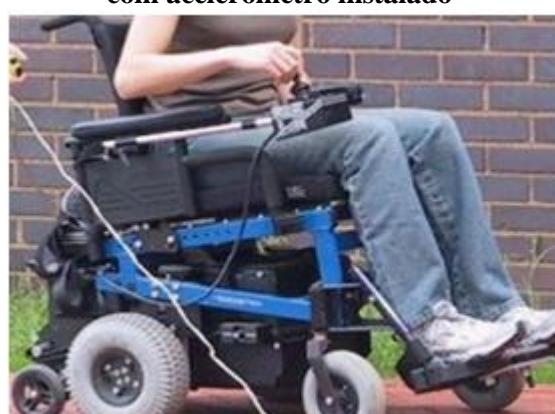
**Figura 3.12 - cadeira de roda automática com acelerômetro instalado**

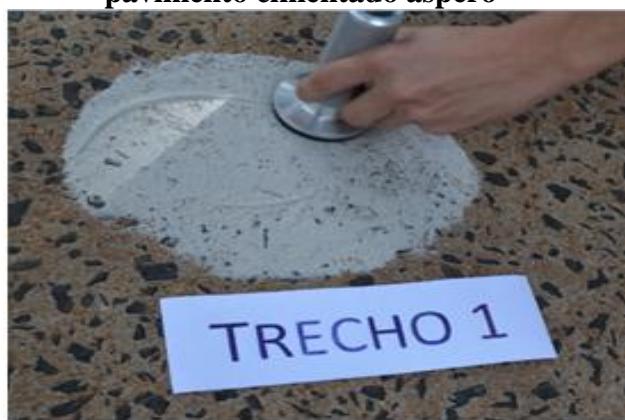
**Figura 4.11 – teste mancha de areia pavimento cimentado áspero**

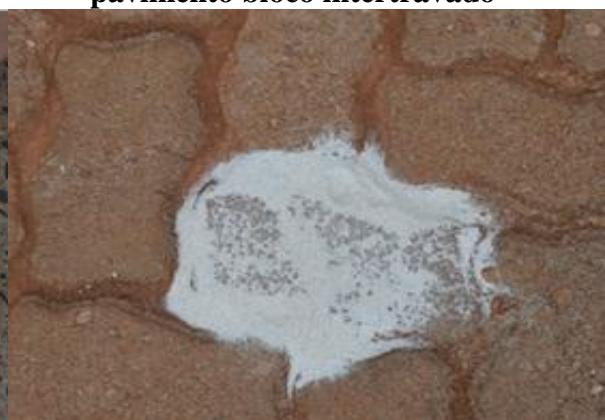
**Figura 4.12 – teste mancha de areia pavimento bloco intertravado**

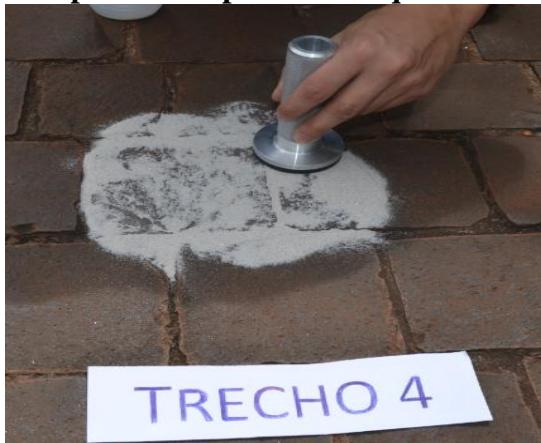
**Figura 4.13 – teste mancha de areia pavimento pedra macaquinha**

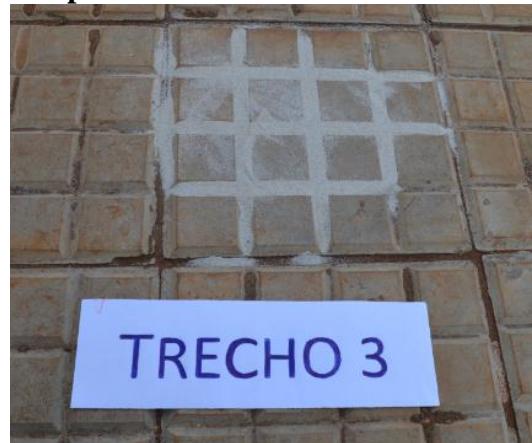
**Figura 4.14 – teste mancha de areia pavimento ladrilho hidráulico**

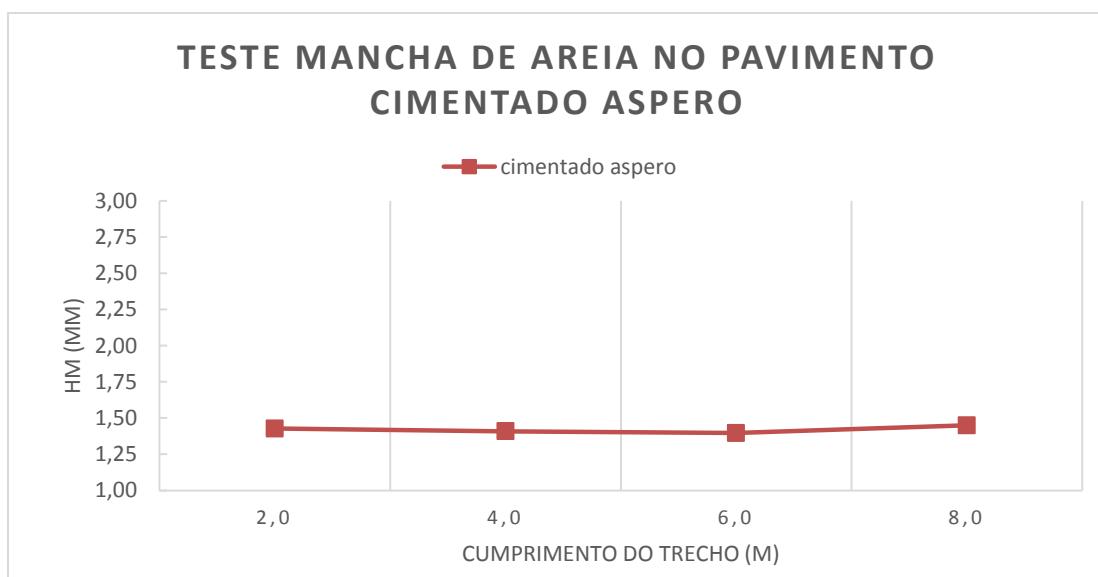
**Gráfico 4.6 - teste mancha de areia no pavimento cimentado áspero**

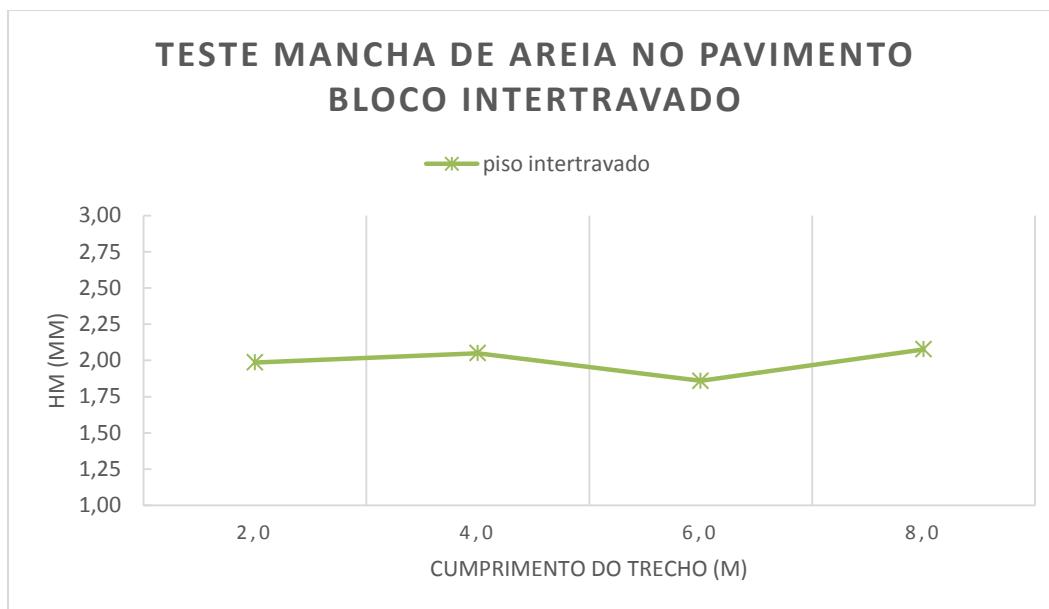
Os resultados obtidos no teste de mancha de areia do trecho de pavimento com bloco intertravado, quando comparada com a pavimentação de cimentado áspero, apresentou uma altura média maior, mostrando uma rugosidade abrupta superior do que essa do cimentado áspero.

**Gráfico 4.7 - teste mancha de areia no pavimento bloco intertravado**

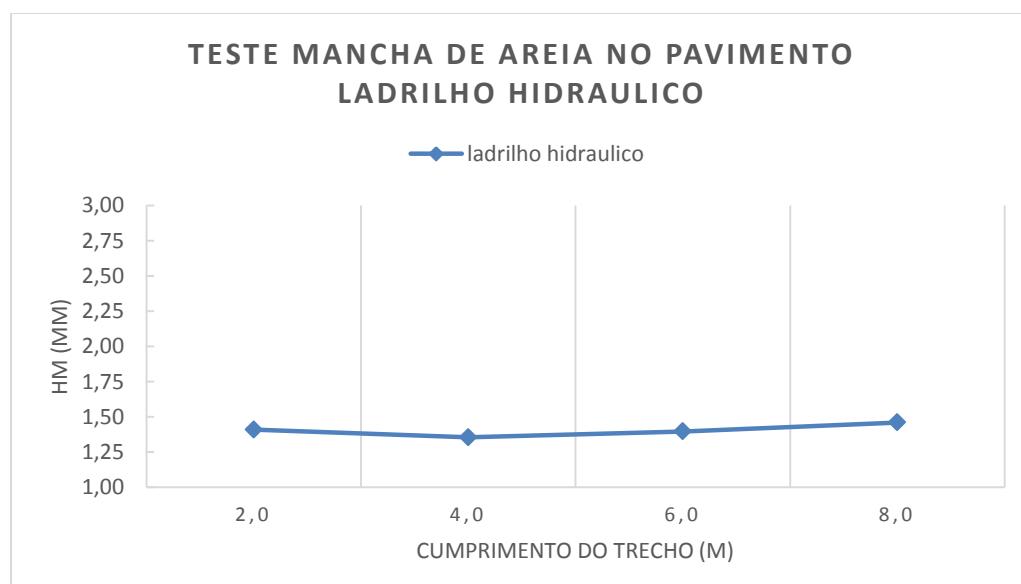
O teste de mancha de areia no trecho da pavimentação com ladrilho hidráulico teve resultados semelhantes ao teste realizado na pavimentação de cimento áspero, onde, a altura média ao longo do trecho manteve entre 1,25mm e 1,50mm, representando no gráfico 4.8 abaixo.

**Gráfico 4.8 - teste mancha de areia no pavimento ladrilho hidráulico**

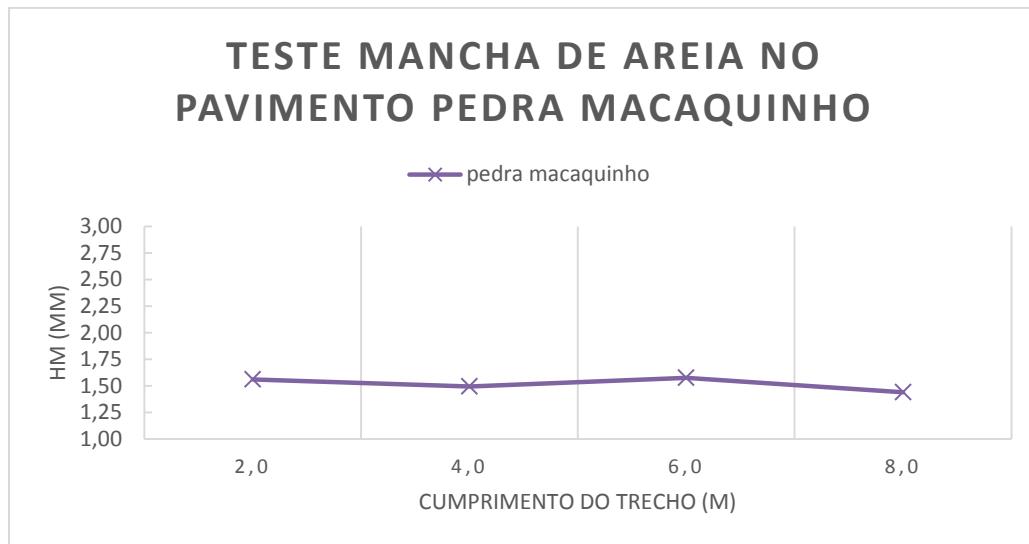
O gráfico 4.9 a seguir mostra os resultados dos dados obtidos no trecho da pavimentação de calçada com pedra macaquinha, é notória que a altura média de areia é relativamente baixa com pontos entre 1,25mm e 1,50mm.

**Gráfico 4.10 - teste mancha de areia no pavimento pedra macaquinho**

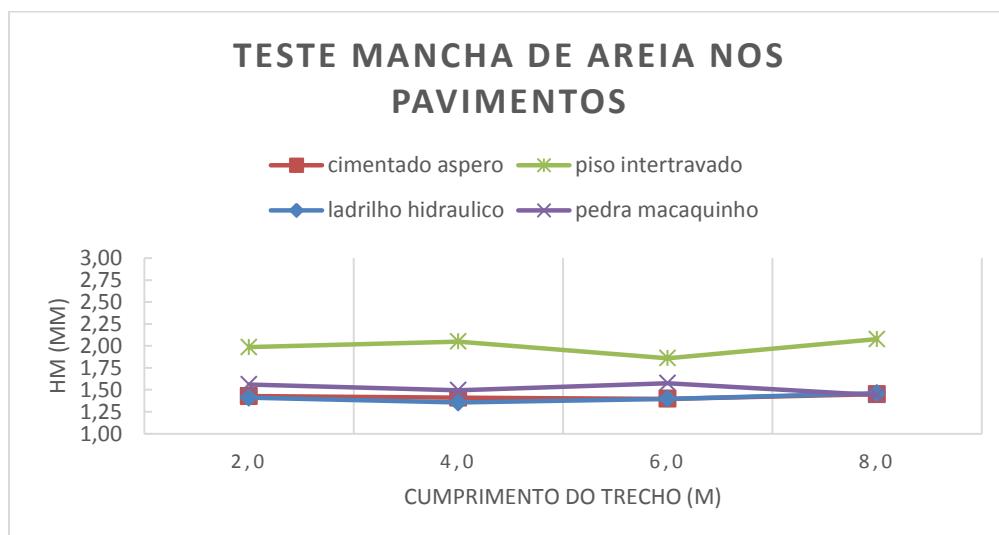
Para uma análise comparativa da rugosidade abrupta de cada pavimentação o gráfico 4.11 abaixo mostra a rugosidade abrupta de todas as pavimentações, portanto a pavimentação composta por bloco intertravado apresenta uma altura média de areia maior do que as demais, isso quer dizer que a sua macrotextura tem maior oscilação, sendo menos plana quando comparada com os demais tipos de pavimentação de calçada.

**Gráfico 4.11 - teste mancha de areia nos pavimentos**

Já as pavimentações composta com Ladrilho hidráulico e cimentado aspero mantêm uma rugosidade abrupta ou macrotextura em estado mais plano do que as demais, com altura média de areia entre 1,25mm a 1,50mm, o mesmo ocorre com a pedra macaquinho porém mesmo com altura média relativamente baixa é possível ver a oscilação de um ponto ao outro ao longo do trecho.

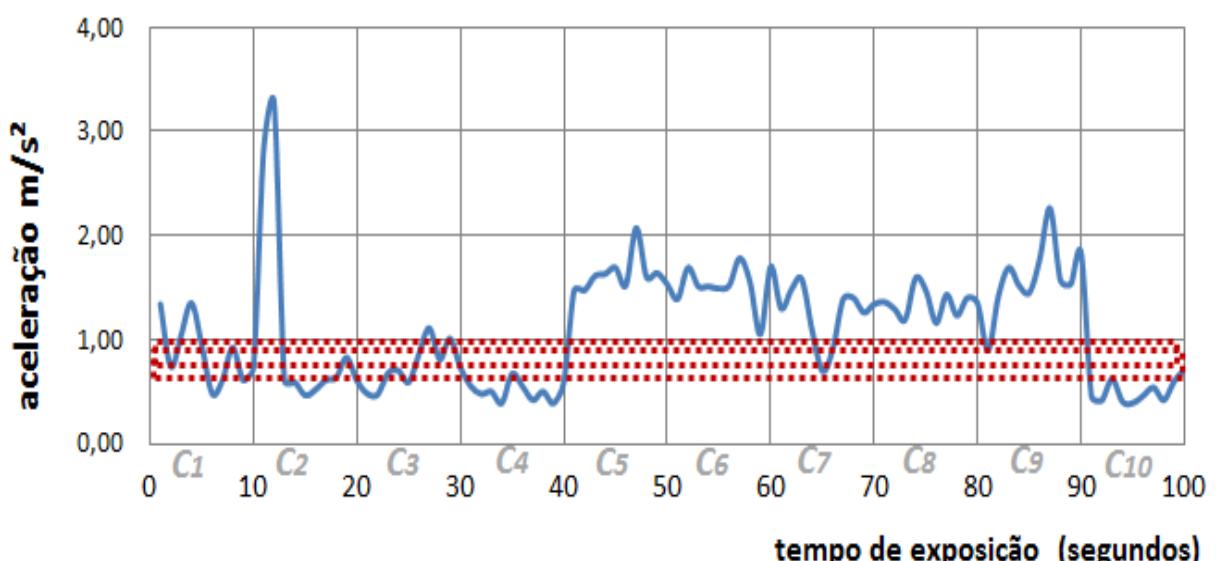
### Pavimentação Cimentado Aspero

\*\*\*\*\* ZONA DE RISCO POTENCIAL A SAUDE (ISO 2631-1)

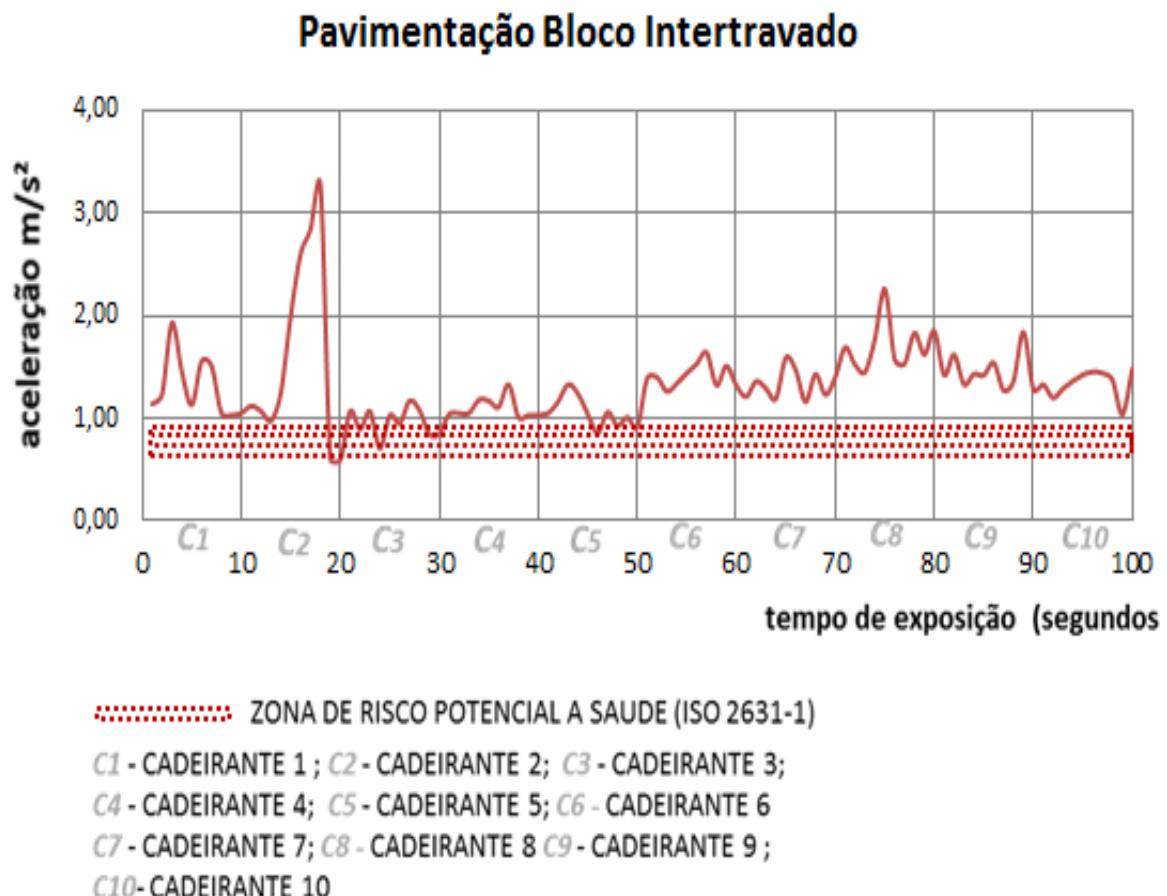
**Gráfico 4.13 - Bloco intertravado aceleração x tempo de exposição.**

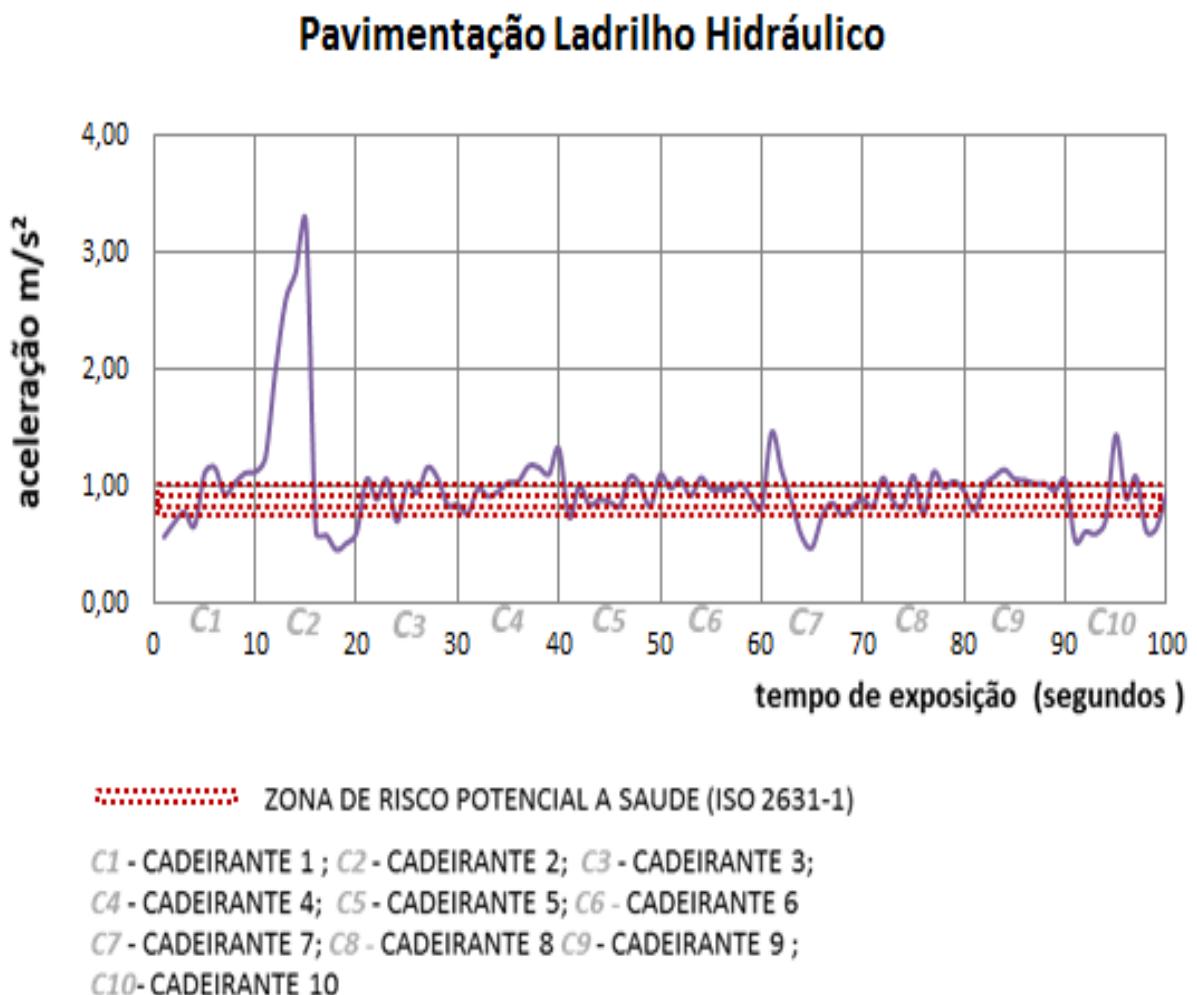
O gráfico 4.14 demonstrado a seguir é referente aos dados de aceleração e tempo de exposição transmitida ao cadeirante durante o deslocamento sobre a pavimentação composta por ladrilho Hidráulico. O resultado obtido nesse gráfico é peculiar pois, se compararmos os dados do gráfico com o conforto sentido veremos o quanto são contraditórios os resultados.

**Gráfico 4.14– Ladrilho Hidráulico aceleração x tempo de exposição.**

O resultado obtido na pavimentação de ladrilho hidráulico é o inverso do esperado, pois se compararmos com a pavimentação composta por pedra macaquinha, mesmo com grandes queixas de desconforto e sintomas sentidos durante o deslocamento dos cadeirantes nesse tipo de pavimentação, a vibração transmitida ao cadeirante está acima da zona de risco potencial a saúde, e a pavimentação composta com ladrilho hidráulico do qual não tem queixas de desconforto físico sentido está praticamente inserida na zona de risco potencial a saúde, conforme ilustrou o gráfico acima.

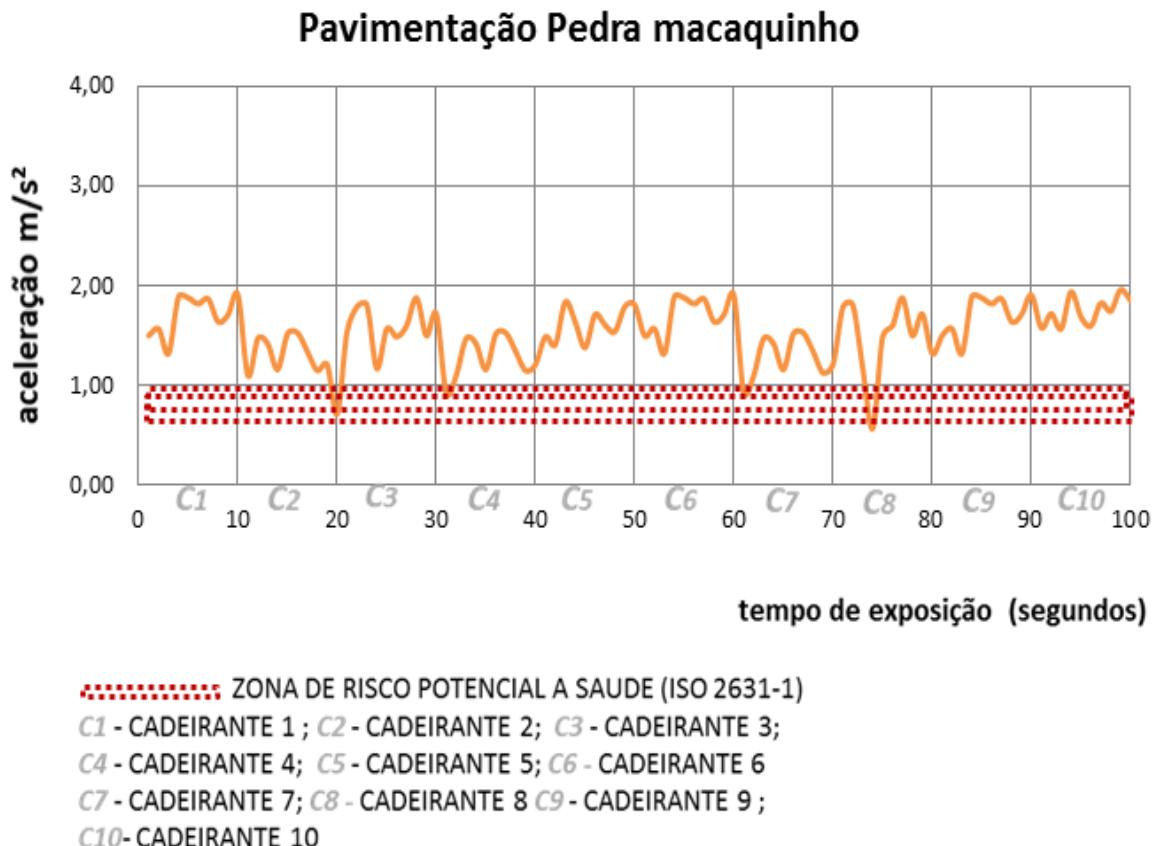
**Gráfico 4.15 – Pedra macaquinho aceleração x tempo de exposição**

Essa pavimentação também apresentou resultados peculiar ou seja diferente do esperado, no entanto, o resultado obtido nessa pavimentação é devido ter maior quantidade de pontos de aceleração o que ocasiona em uma trepidação maior do que as demais, o que acaba proporcionando maior desconforto ao cadeirante durante o deslocamento, porem a vibração transmitida tem amplitude maior do que as demais pavimentações ou seja sua frequência gera sintomas de desconforto físico mas, não expõe o cadeirante à zona de risco potencial a saúde disposto na faixa da ISO 2361-1 (2007).

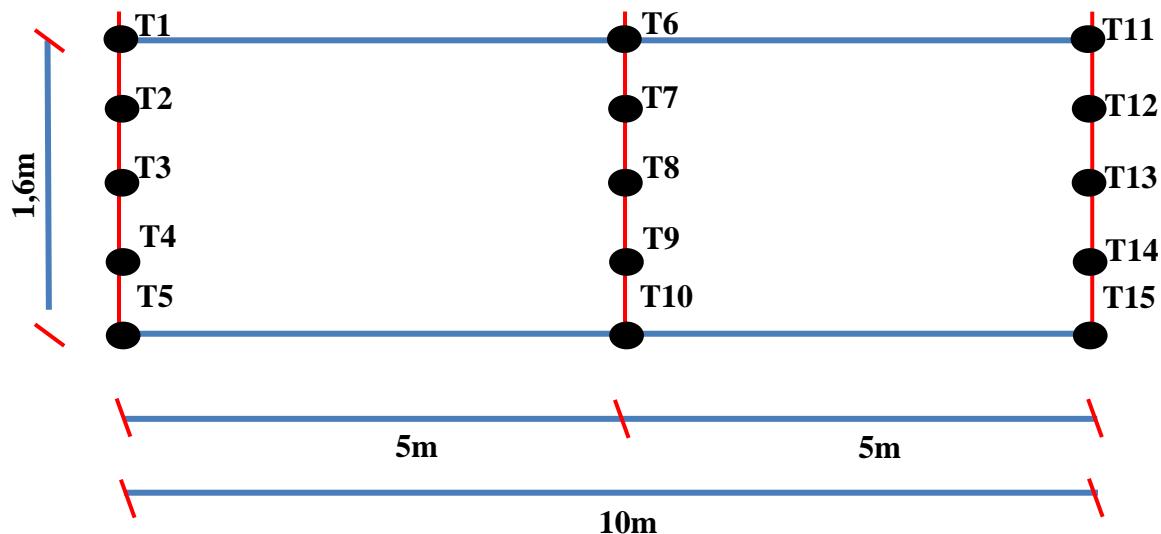
**CROQUI TRECHO 2**

**TRECHO 2**  
**PAVIMENTAÇÃO DE CALÇADA: PISO INTERTRAVADO**

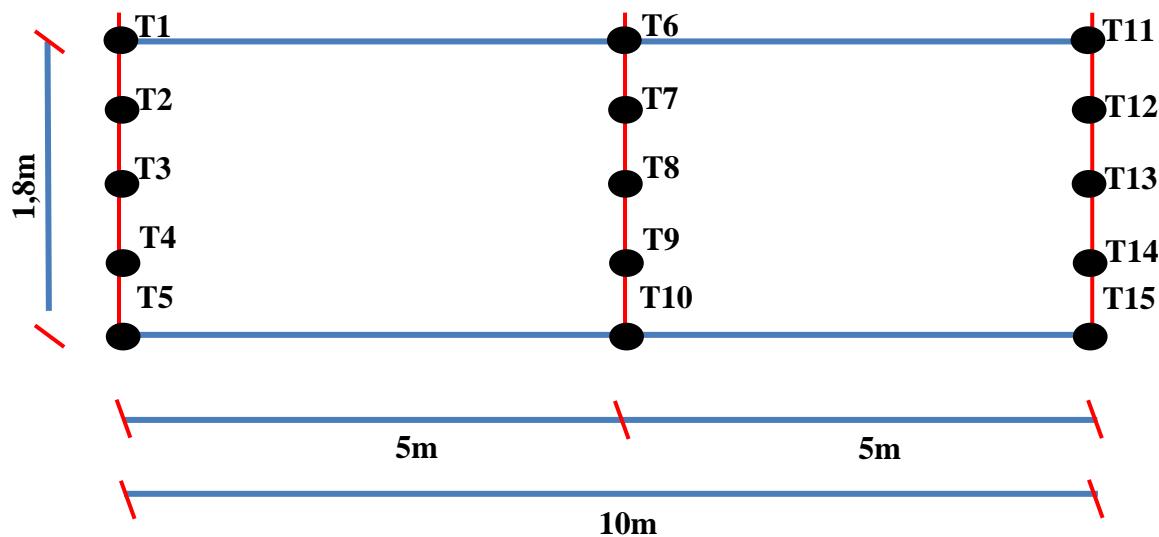
**CROQUI TRECHO 3**

**TRECHO 3**  
**PAVIMENTAÇÃO DE CALÇADA: LADRILHO HIDRAULICO**

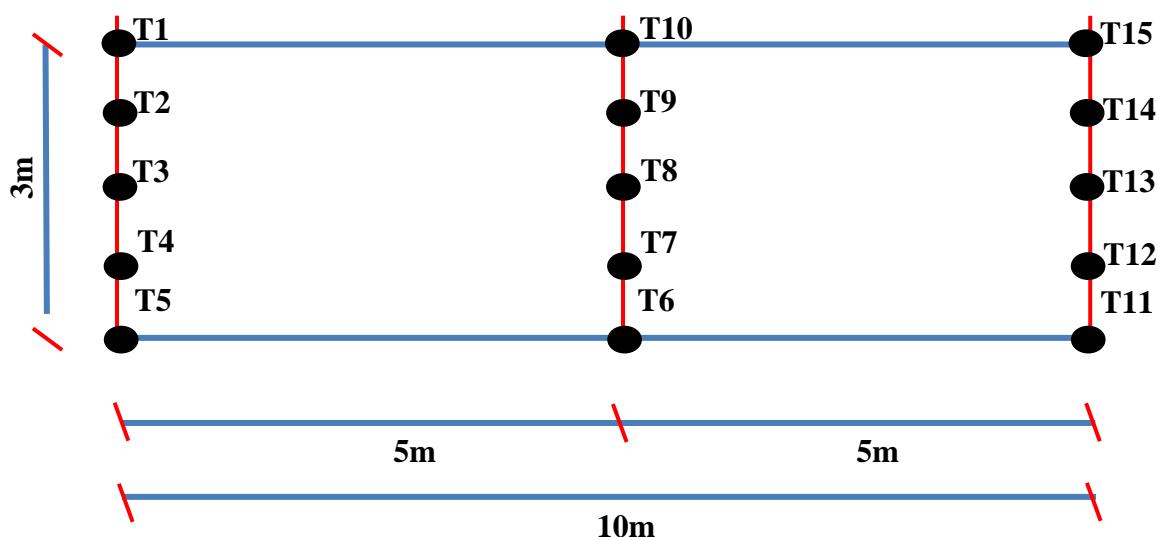
**CROQUI TRECHO 4**

**TRECHO 4**  
**PAVIMENTAÇÃO DE CALÇADA: PEDRA MACAQUINHO**

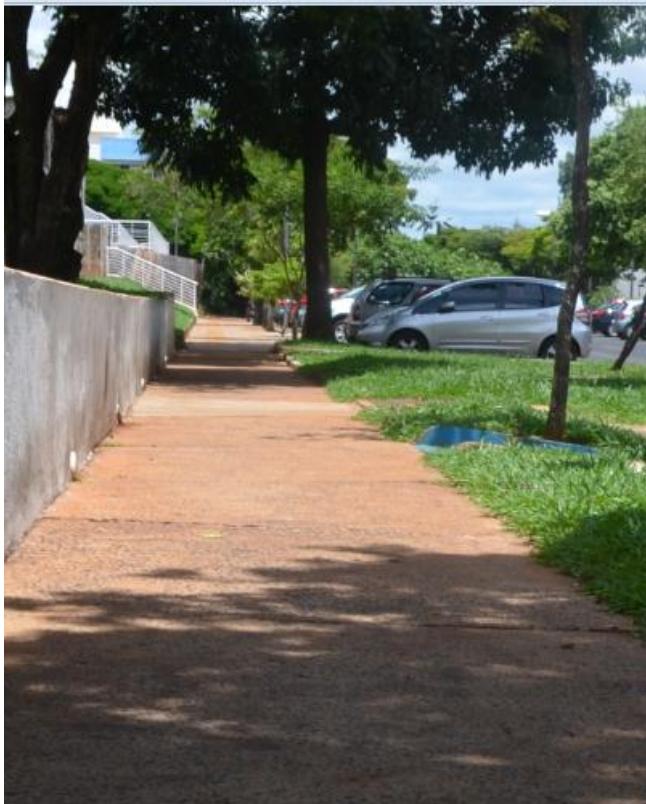
**Figura 1 : Pavimentação Cimentado Áspero**

**ESTADO DE CONSERVAÇÃO:** Para análise da conservação atual das pavimentações de calçadas, a inspeção foi visual, onde o critério adotado foi observar em cada trecho à ausência ou presença de defeitos na pavimentação, portanto essa pavimentação não apresenta buracos, degradações, mas, apresenta algumas irregularidades entre uma placa e outra.
