**UNIVERSIDADE FEDERAL DE UBERLÂNDIA**

## **Dissertação de Mestrado**

**VIBRAÇÃO TRANSMITIDA A CADEIRANTES ATRAVÉS  
DO DESLOCAMENTO SOBRE DETERMINADOS TIPOS  
DE REVESTIMENTOS DE CALÇADAS**

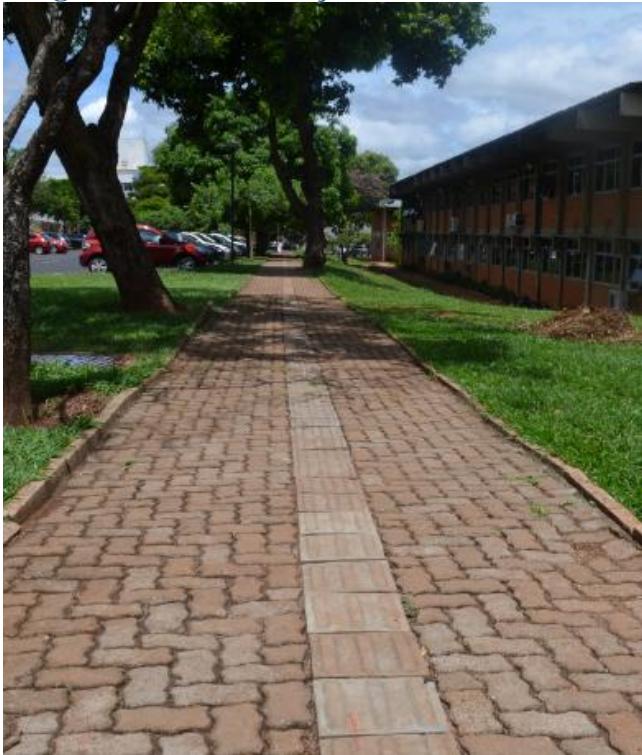
**Figura 2 : Pavimentação Bloco Intertravado**

**ESTADO DE CONSERVAÇÃO:** Para análise da conservação atual das pavimentações de calçadas, a inspeção foi visual, onde o critério adotado foi observar em cada trecho à ausência ou presença de defeitos na pavimentação, portanto essa pavimentação não apresenta buracos, degradações, mas, apresenta algumas irregularidades com relação à espessura entre os blocos com sucos superiores a 5mm.

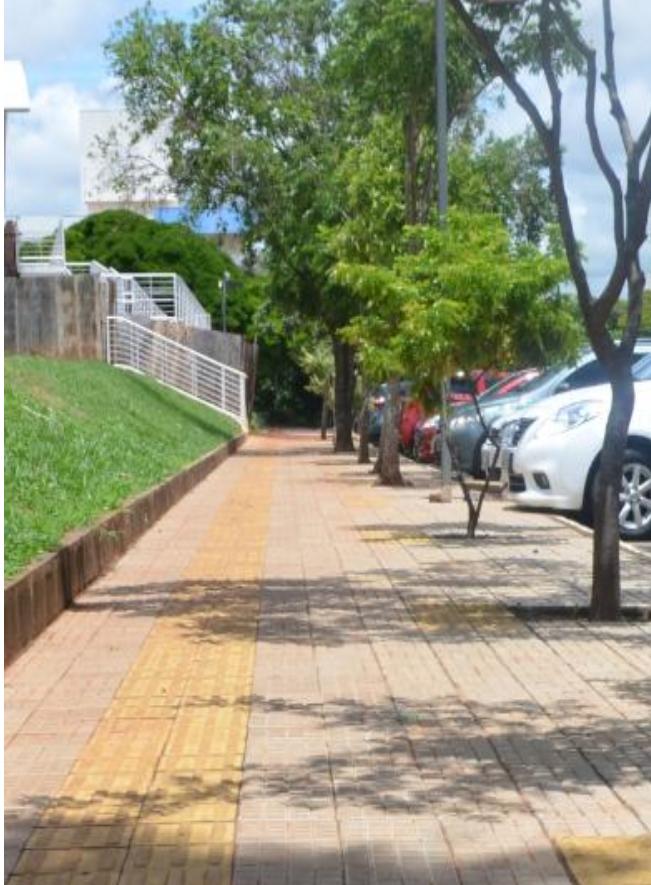
**Figura 3: Pavimentação Ladrilho Hidráulico**

**ESTADO DE CONSERVAÇÃO:** Para análise da conservação atual das pavimentações de calçadas, a inspeção foi visual, onde o critério adotado foi observar em cada trecho à ausência ou presença de defeitos na pavimentação, portanto essa pavimentação não apresenta buracos, degradações, mas, apresenta algumas irregularidades com relação à espessura apresentando sucos superiores a 5mm.

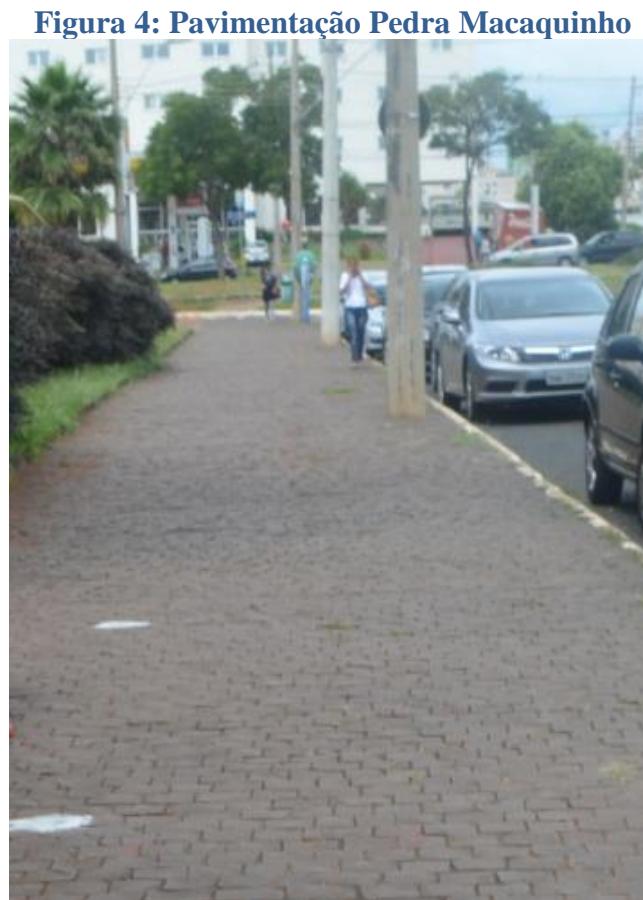
**FORMULÁRIO 2**  
**Coleta de dados**  
**Pavimentação Pedra Macaquinho**

**ESTADO DE CONSERVAÇÃO:** Para análise da conservação atual das pavimentações de calçadas, a inspeção foi visual, onde o critério adotado foi observar em cada trecho à ausência ou presença de defeitos na pavimentação, portanto essa pavimentação não apresenta buracos, degradações.
