**Elaboração de Curvas de Suportabilidade  
para Microcomputadores e Estudo de  
Desempenho de Dispositivos Mitigadores  
para Subsidiar os PID's**

**Uberlândia  
2012**

Dissertação apresentada por Edélcio Antônio Martins à Universidade Federal de Uberlândia para a obtenção do título de Mestrado em Ciências.

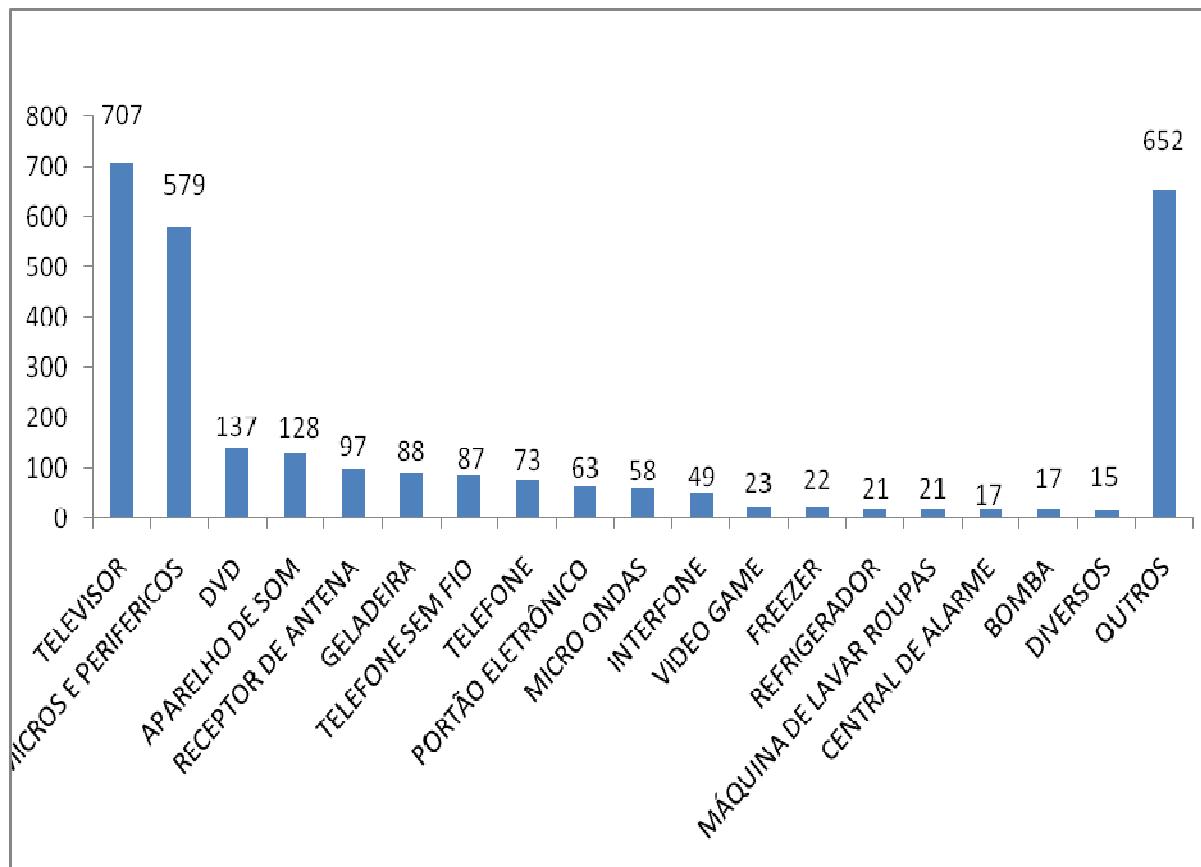
A figura 2.2 ilustra a quantidade de equipamentos que foram indenizados devido a distúrbios na rede elétrica da CEMIG Distribuição S.A. no Triângulo Mineiro e Alto Paranaíba, com destaque para televisores e microcomputadores/periféricos.

Figura 2.2 – Quantidade de equipamentos ressarcidos por tipo.

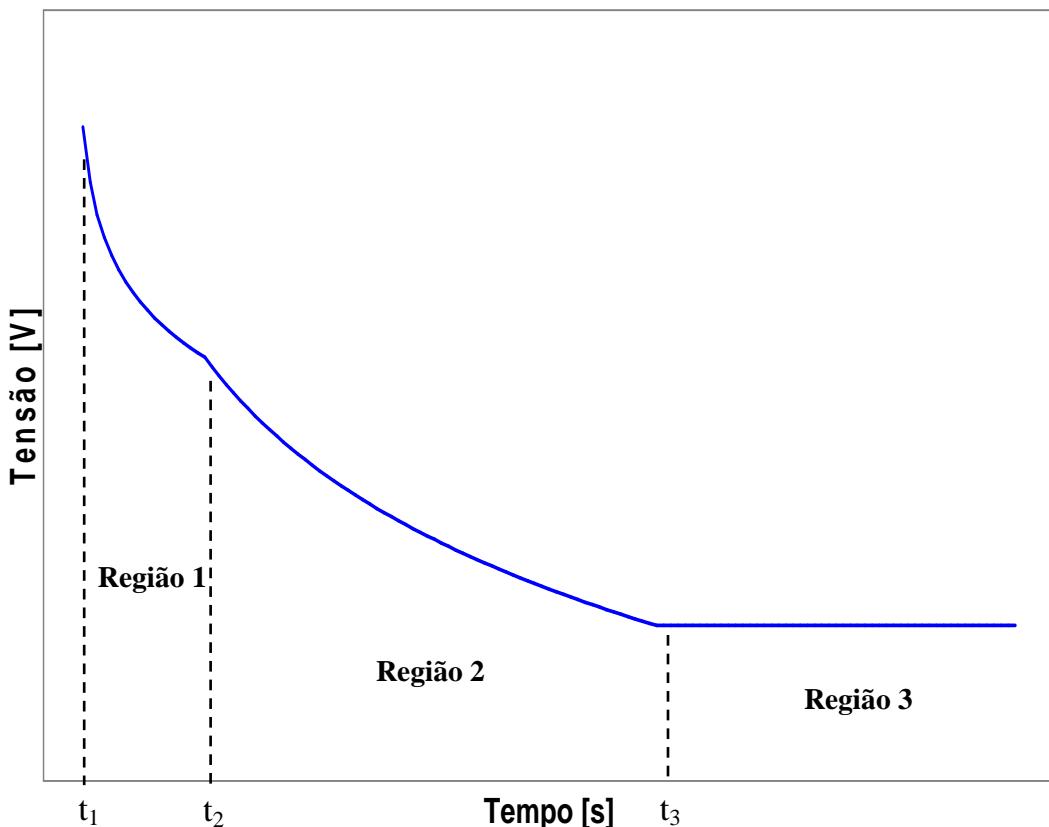
Para fins deste trabalho, as curvas de suportabilidade dielétrica são modeladas através da composição de três funções que delimitam as regiões de suportabilidade física do equipamento, sendo duas funções logarítmicas e uma reta, como destacado na figura 3.2.

Figura 3.2 - Modelagem da curva de Suportabilidade dielétrica.

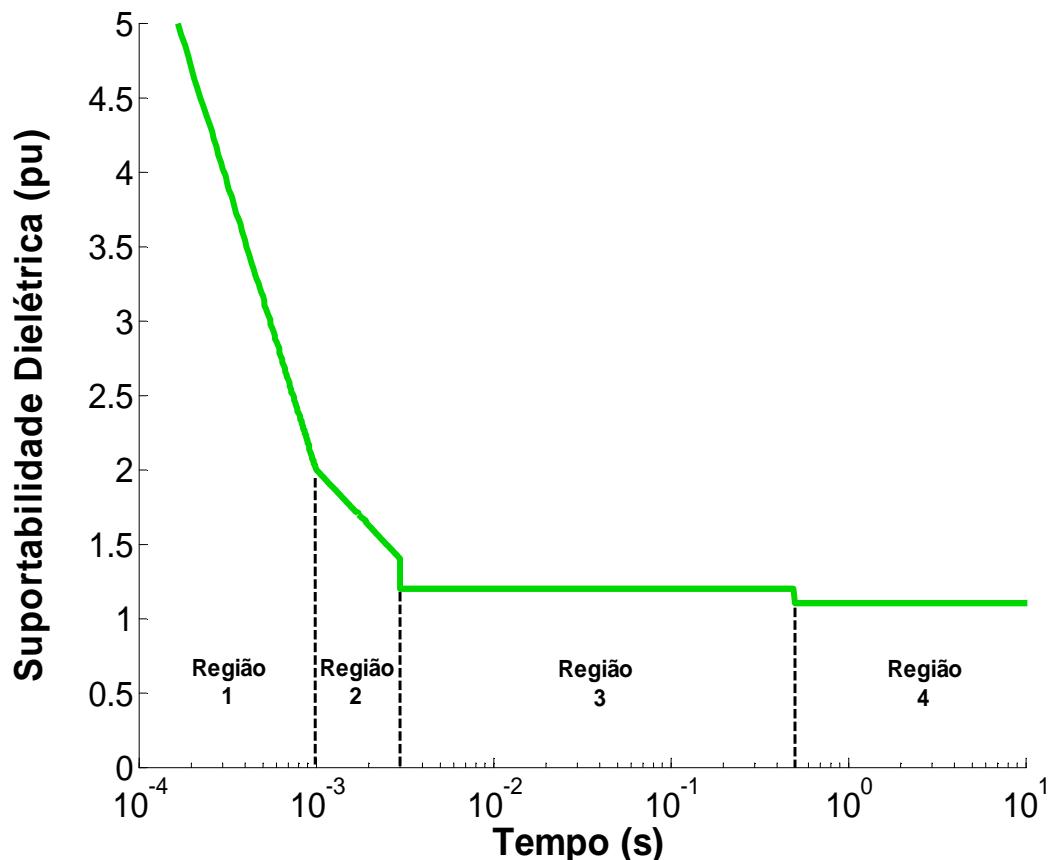
- **Região 3:** Elevações de tensão com amplitudes de até 120% da tensão nominal RMS com duração do distúrbio de 0,5 segundos;
- **Região 4:** Regime permanente de forma a descrever uma tensão eficaz constante máxima de 10% do valor nominal por um período indefinido de tempo.

Figura 3.5 – Curva de Suportabilidade – ITIC.

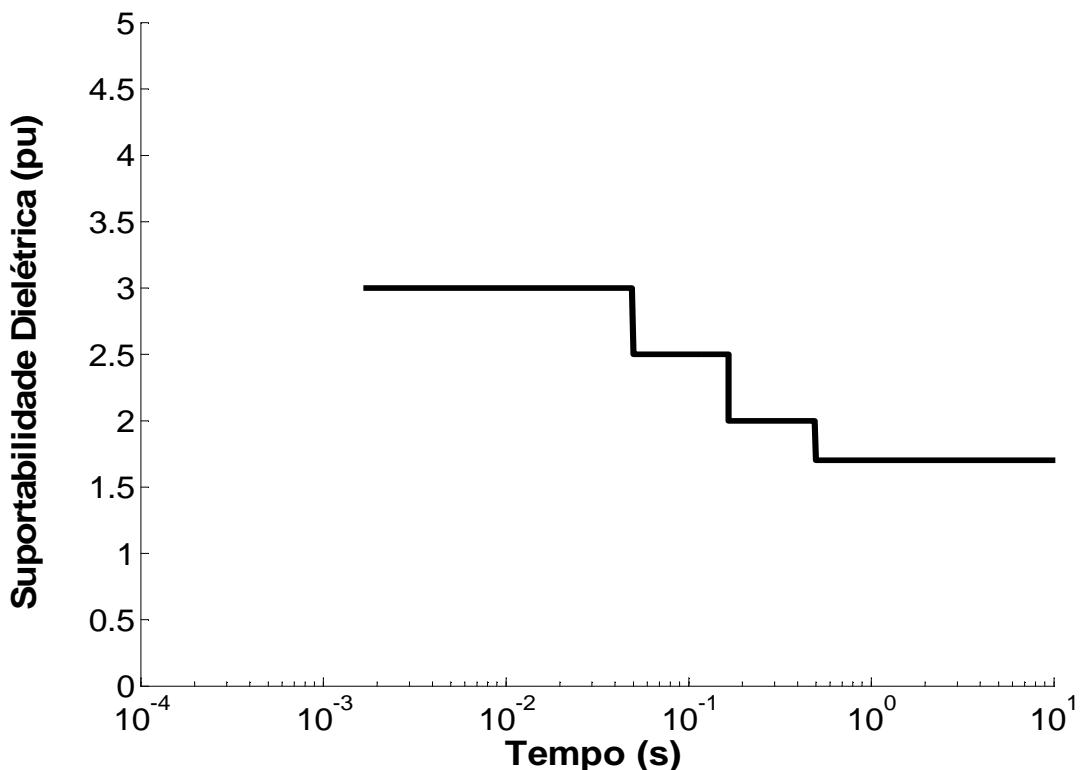
A curva em questão representa na verdade degraus limites de suportabilidade em função de níveis específicos de sobretensão aplicados na frequência industrial.

Figura 3.6 – Curva de Suportabilidade para aparelhos eletrônicos.

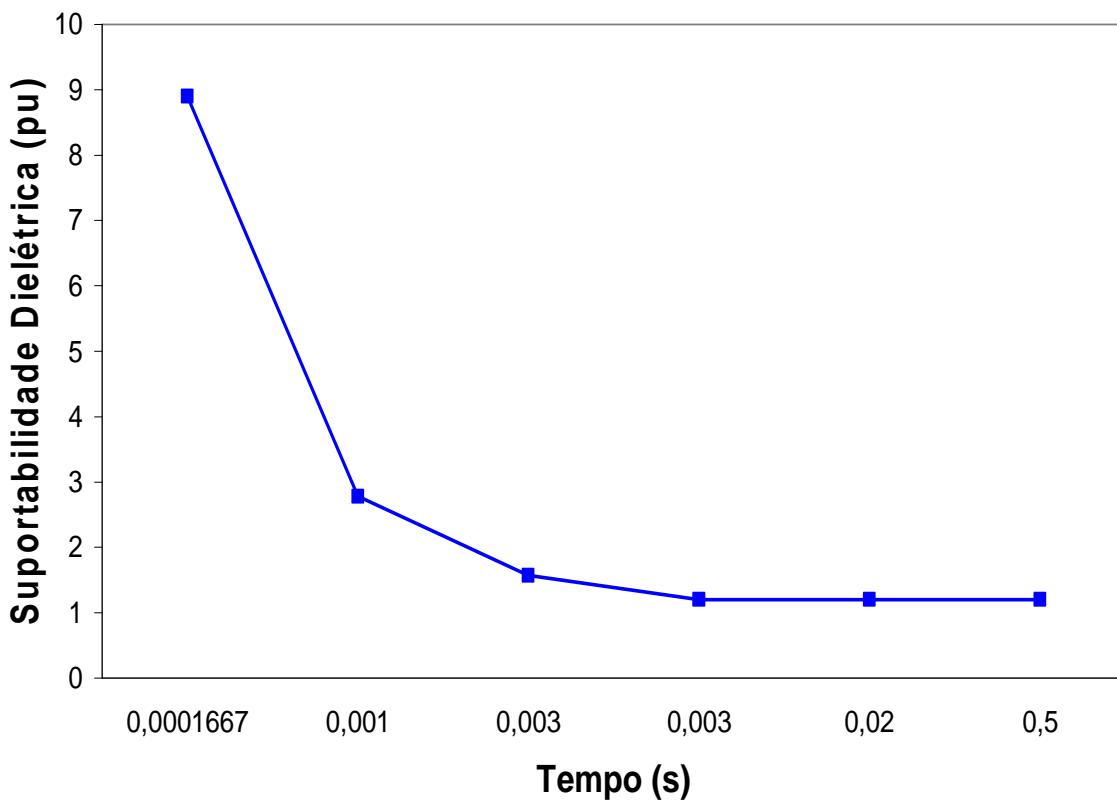
Esta curva apresenta a tolerância a eventos de sobretensão, obtida experimentalmente, via ensaios de impulsos e de variações de tensão em televisores em consonância com os procedimentos estabelecidos nos documentos IEC 61000-4-5 e IEC 61000-4-11. Este estudo focou em investigar quais os principais distúrbios de qualidade da energia elétrica seriam os causadores de danos em equipamentos, bem como os níveis aceitáveis para prevenir a violação dos seus limites dielétricos.

Figura 3.7 – Curva de Suportabilidade dielétrica para TV's.

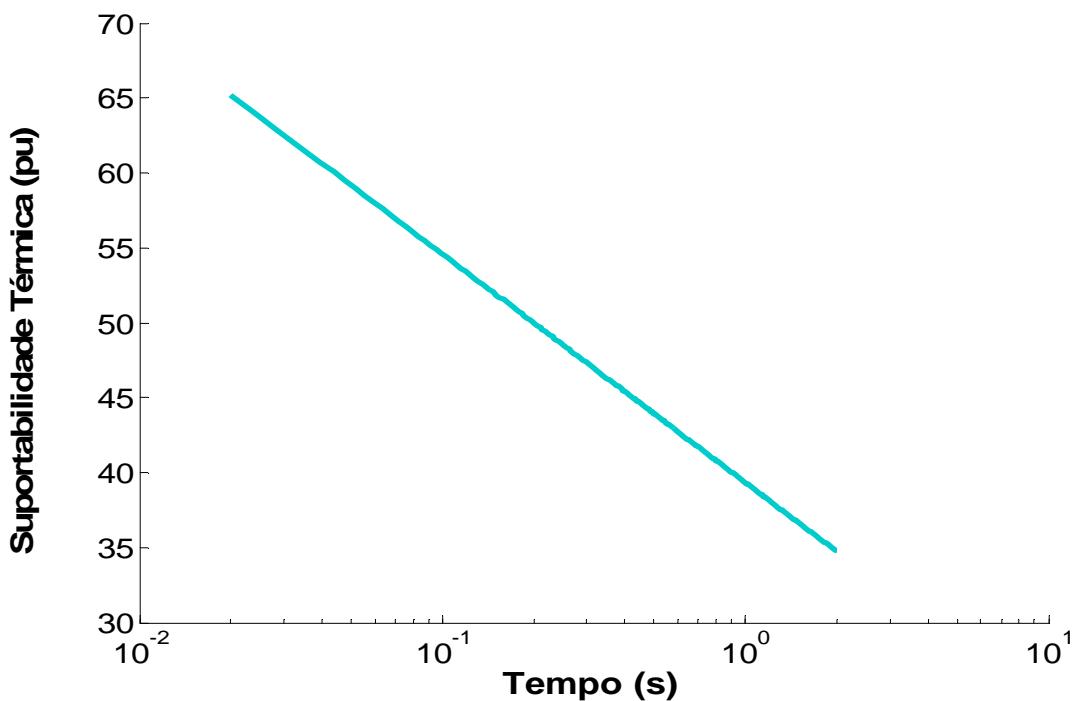
Como a questão térmica também pode impactar nos elementos fusíveis, as características destes podem, alternativamente, substituir a característica sugerida.

Figura 3.8 – Curva de Suportabilidade térmica da ponte retificadora.

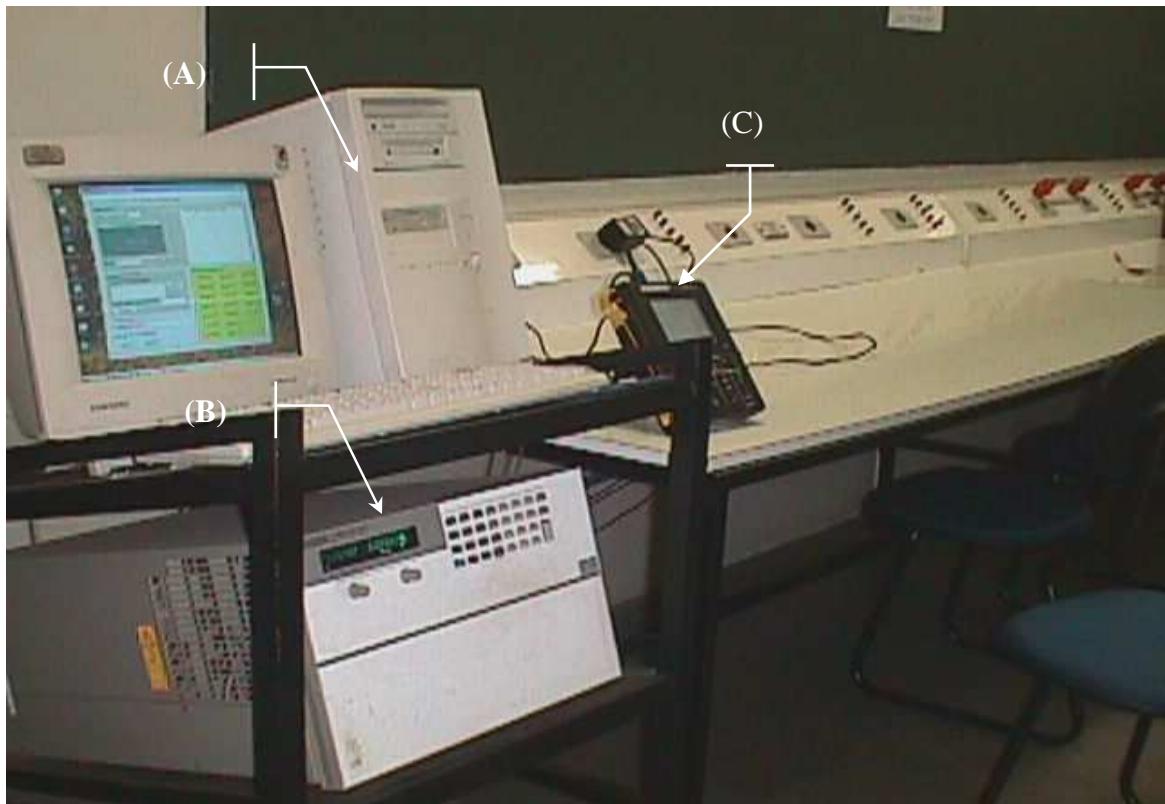
Definidas as diretrizes qualitativas e quantitativas para a realização dos testes, estes devem ser implementados no laboratório. As figuras 3.9 a 3.12 mostram a estrutura laboratorial implementada no laboratório da Faculdade de Engenharia Elétrica da Universidade Federal de Uberlândia, onde foram realizadas todas as montagens e os detalhes para a realização dos testes experimentais de aplicação de sobretensão na frequência industrial até 2 pu. A seguir, mostra-se resumidamente, a especificação dos principais equipamentos utilizados na montagem laboratorial mencionada.

(A)- Microcomputador destinado ao controle da fonte;  
(B)- Unidade geradora de testes de Qualidade de Energia HP Series 6800;  
(C)- Osciloscópio Digital.

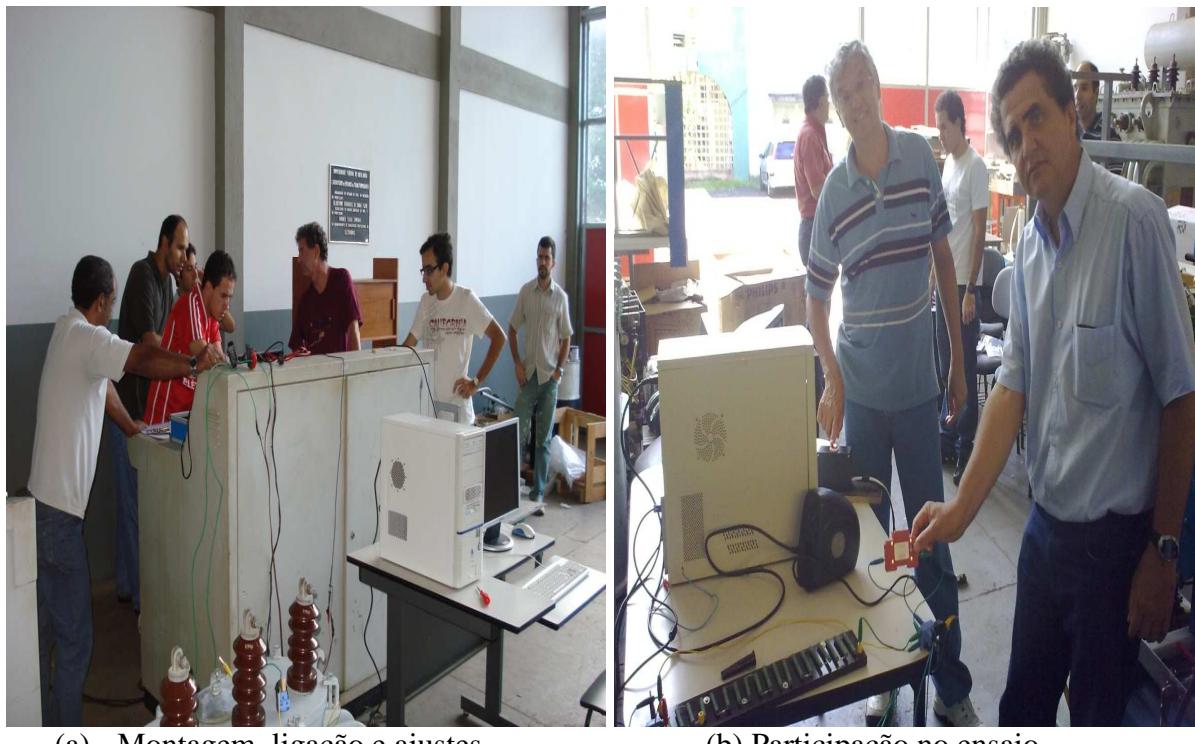
(a) Montagem, ligação e ajustes.

Figura 3.11 – Detalhes da montagem laboratorial – Ensaios de sobretensão até 2,0 pu.

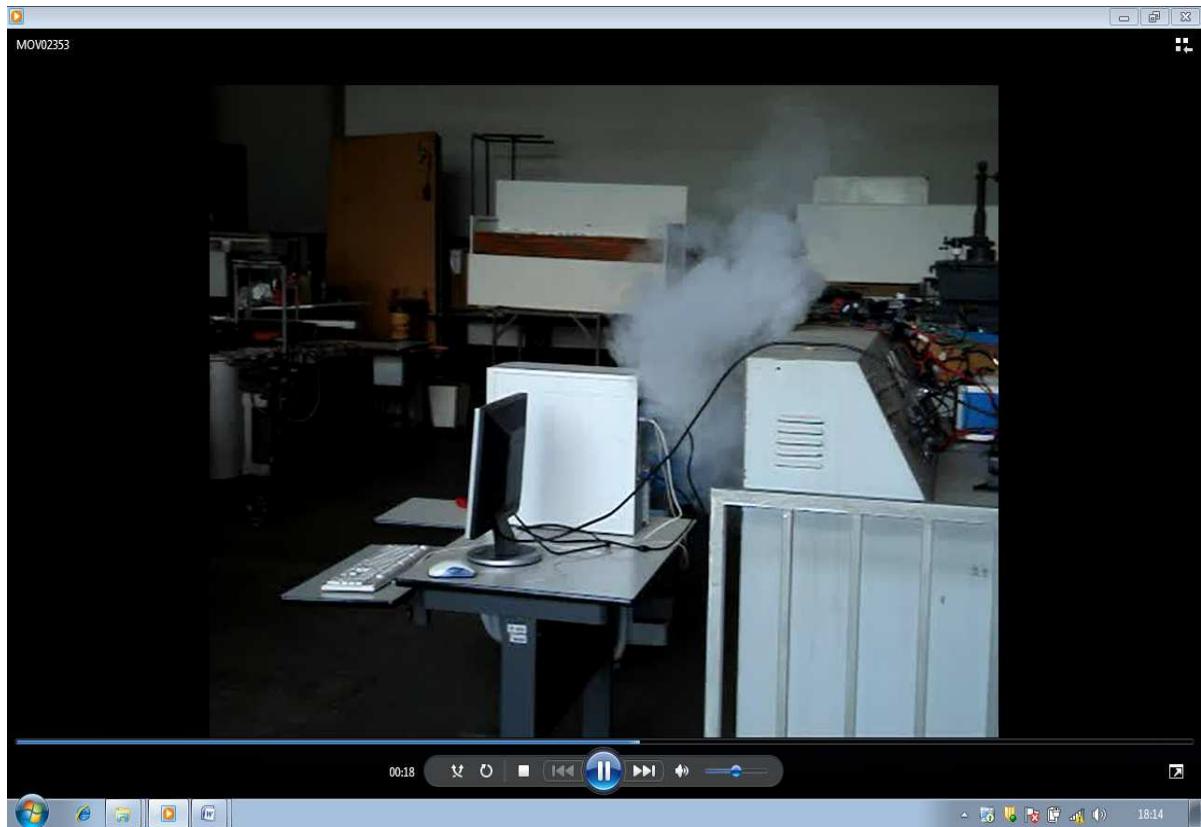
Figura 3.12 – Foto ilustrativa de um microcomputador danificado nos ensaios.

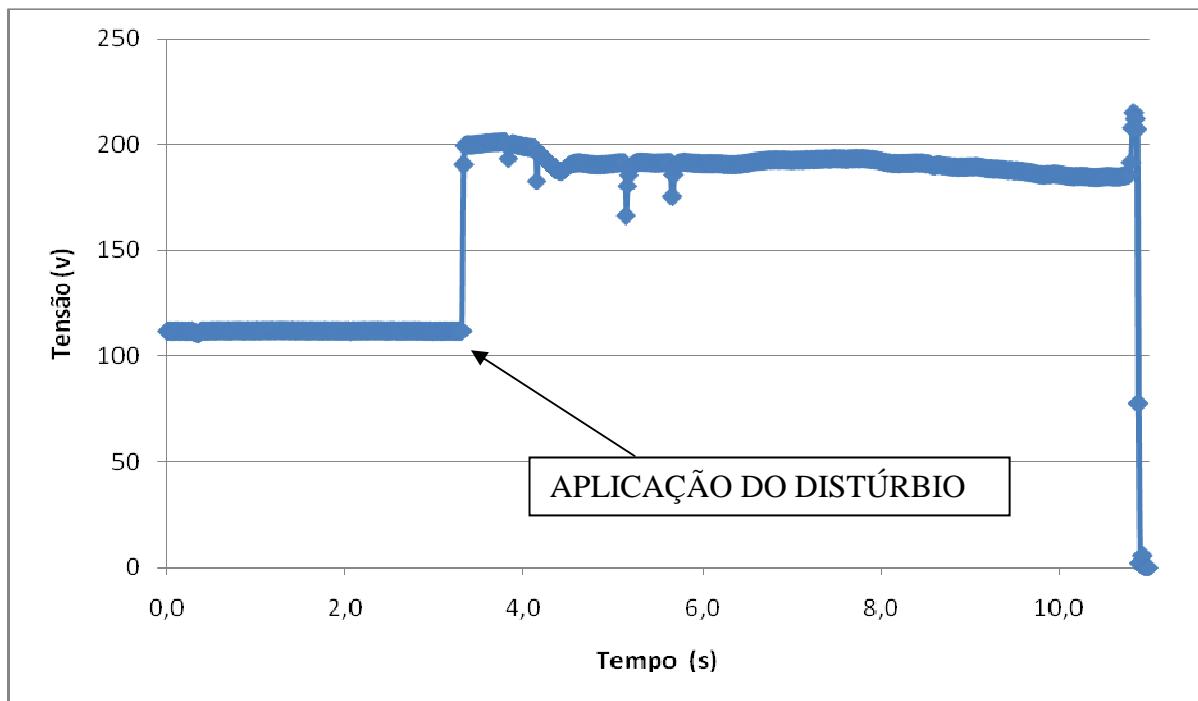
As figuras 3.14 (a, b e c) ilustram as formas de onda da tensão e da corrente, tomando-se como base o ensaio destrutivo, no qual se aplicou uma tensão de 2 pu nos terminais de alimentação do micro com estabilizador.

Figura 3.14 (a)– Forma de onda da tensão aplicada – Ensaio de sobretensão até 2 pu.

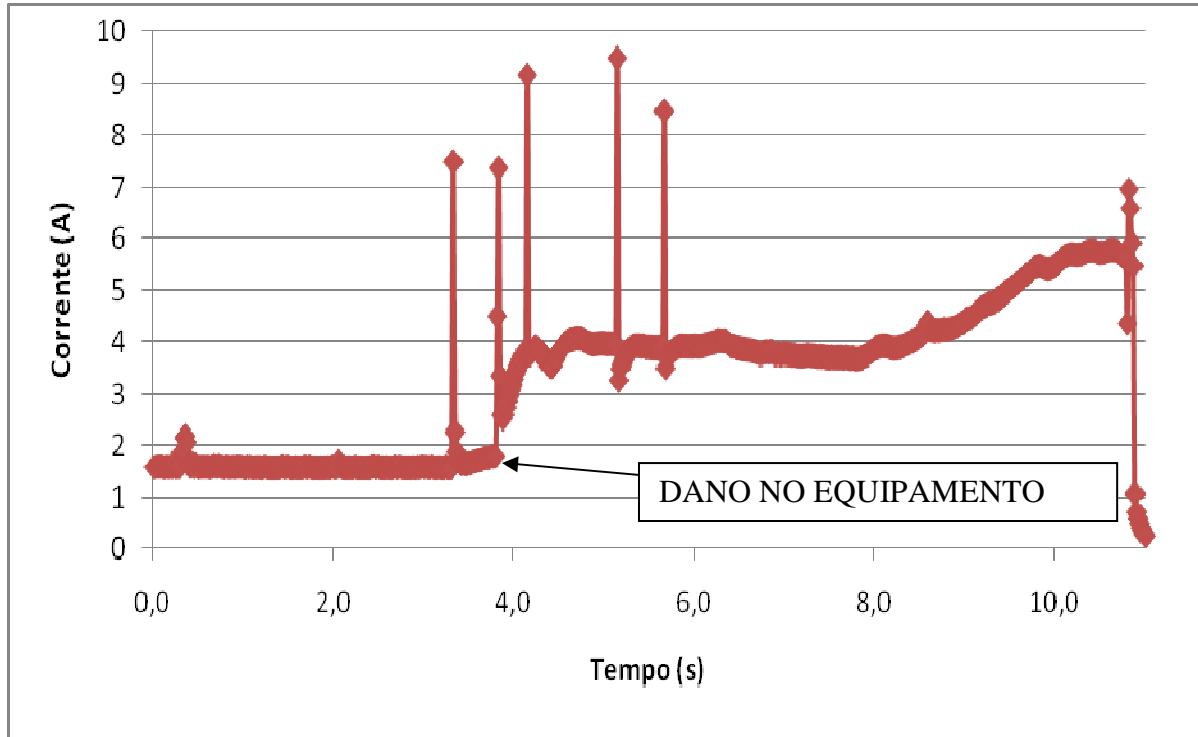
Figura 3.14 (b) – Forma de onda da corrente obtida – Ensaio de sobretensão até 2 pu.

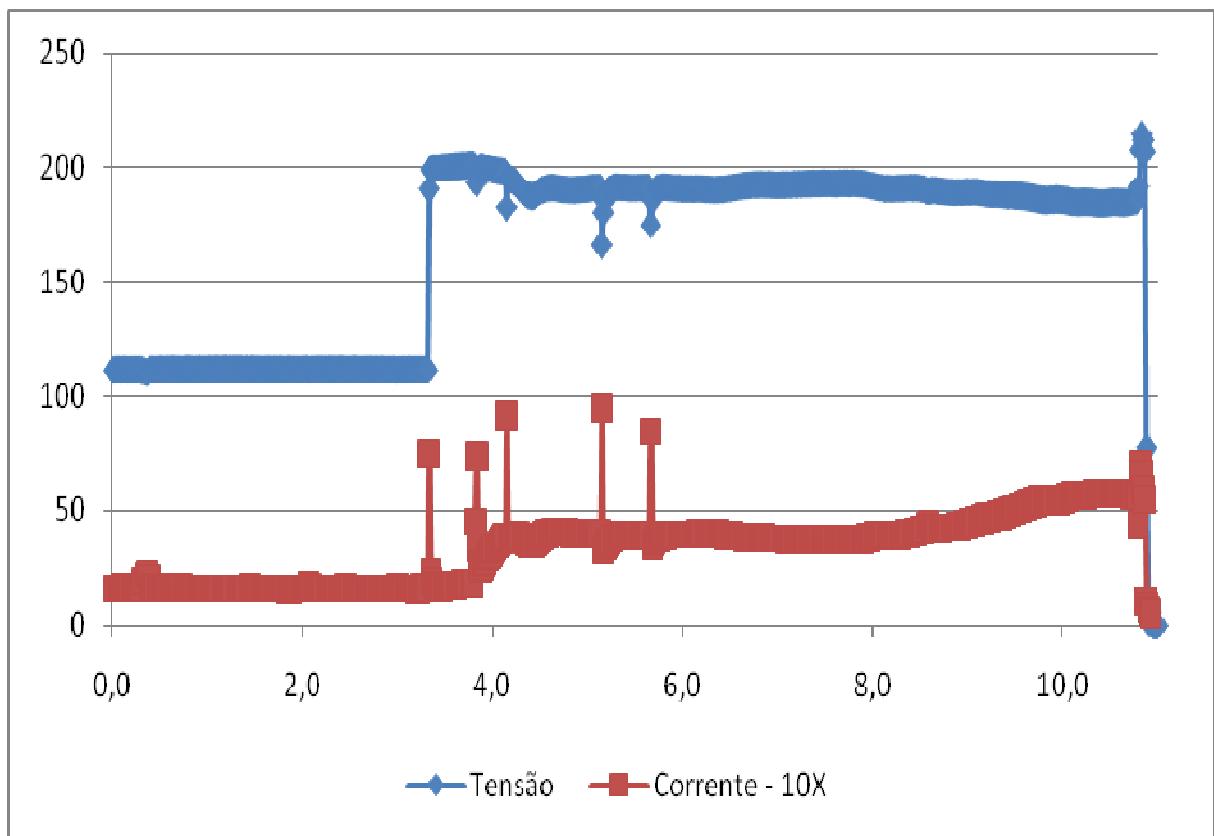
Figura 3.14 ( c ) – Formas de onda da tensão/corrente –Ensaio de sobretensão até 2 pu.

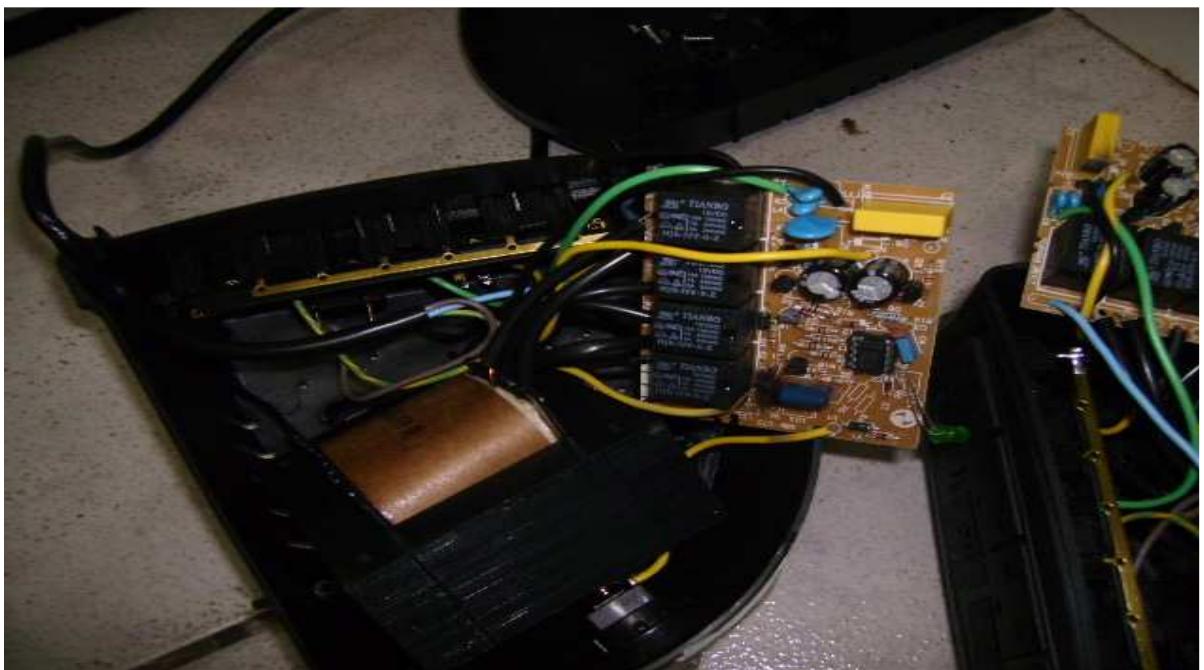
A figura 3.15 mostra o estabilizador danificado, durante o citado ensaio.

Figura 3.15 – Estabilizador danificado - Sobretensão de até 2 pu.

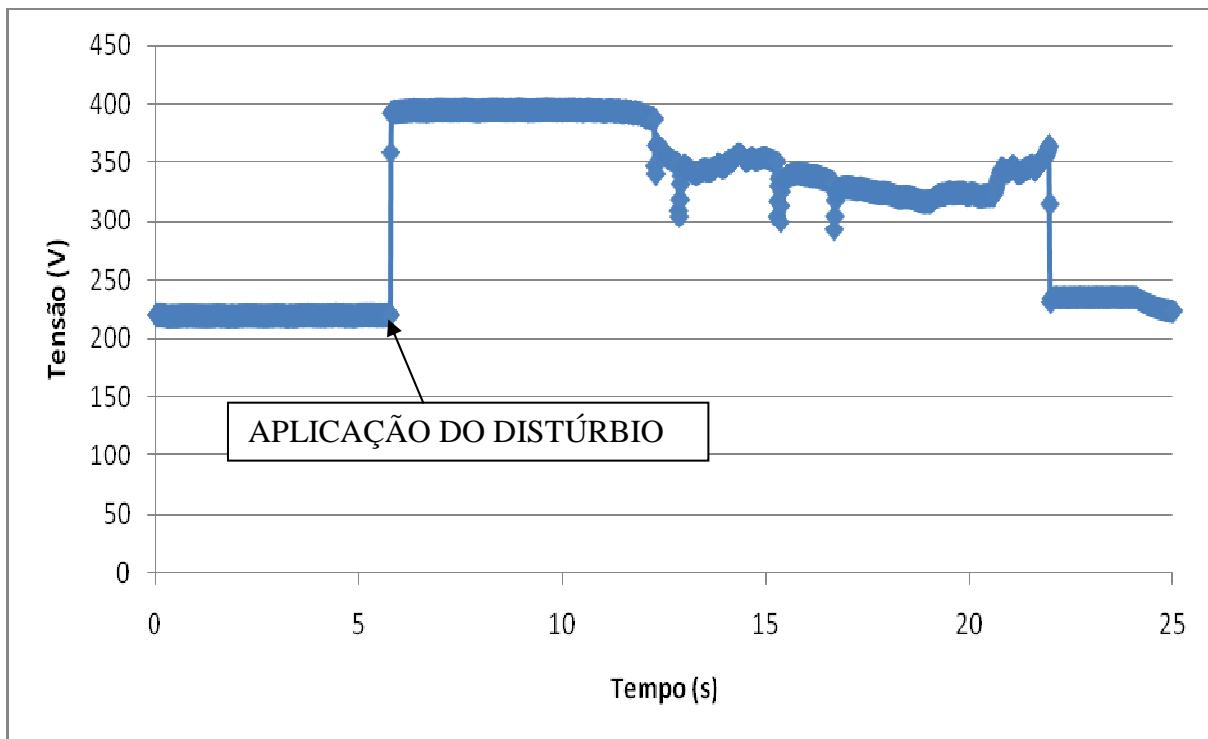
As figuras 3.17 (a, b e c) ilustram as formas de onda da tensão e da corrente, tomando-se como base o ensaio destrutivo, no qual se aplica uma sobretensão de 1,8 pu.

Figura 3.17 (a) – Forma de onda da tensão aplicada – Ensaio de sobretensão 1,8 pu.

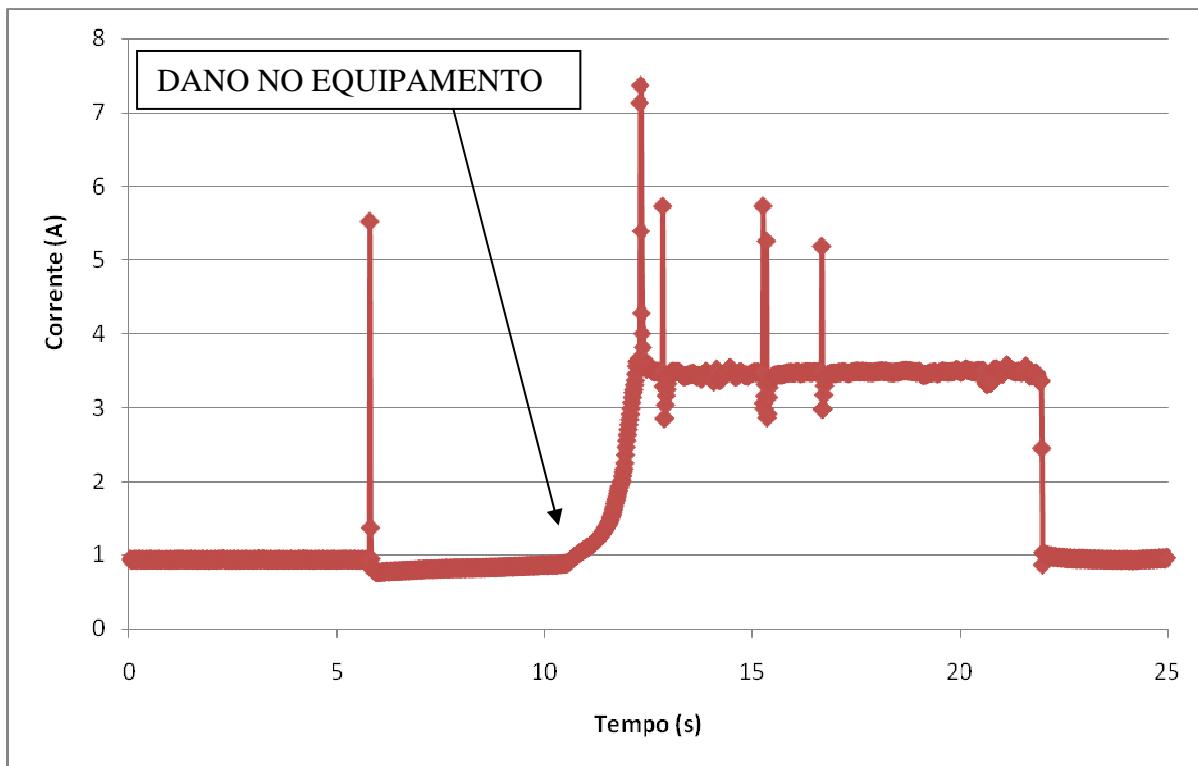
Figura 3.17 (b) – Forma de onda da corrente obtida – Ensaio de sobretensão até 1,8 pu.

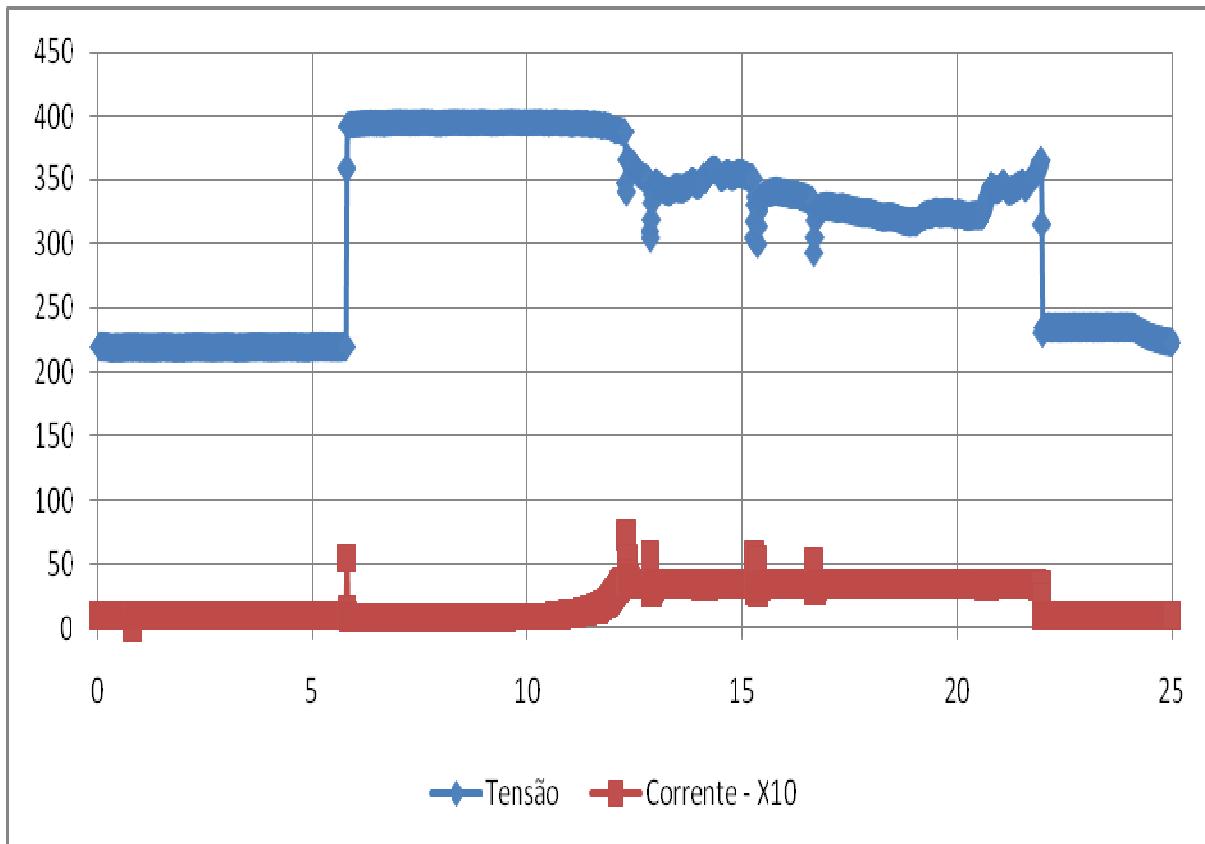
Figura 3.17(c) – Formas de onda da tensão/corrente – Ensaio de sobretensão até 1,8 pu.

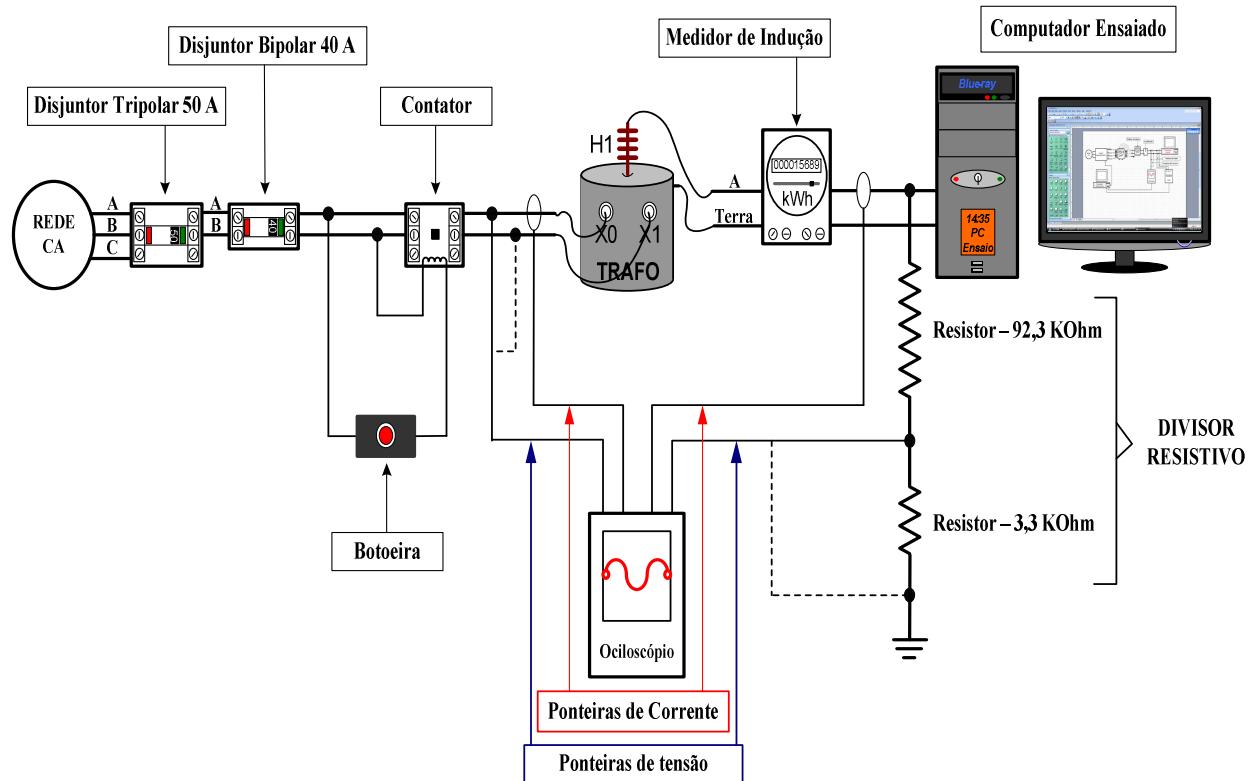
Figura 3.19(a)- Diagrama esquemático da montagem laboratorial - Ensaio de sobretensão em MT na BT.

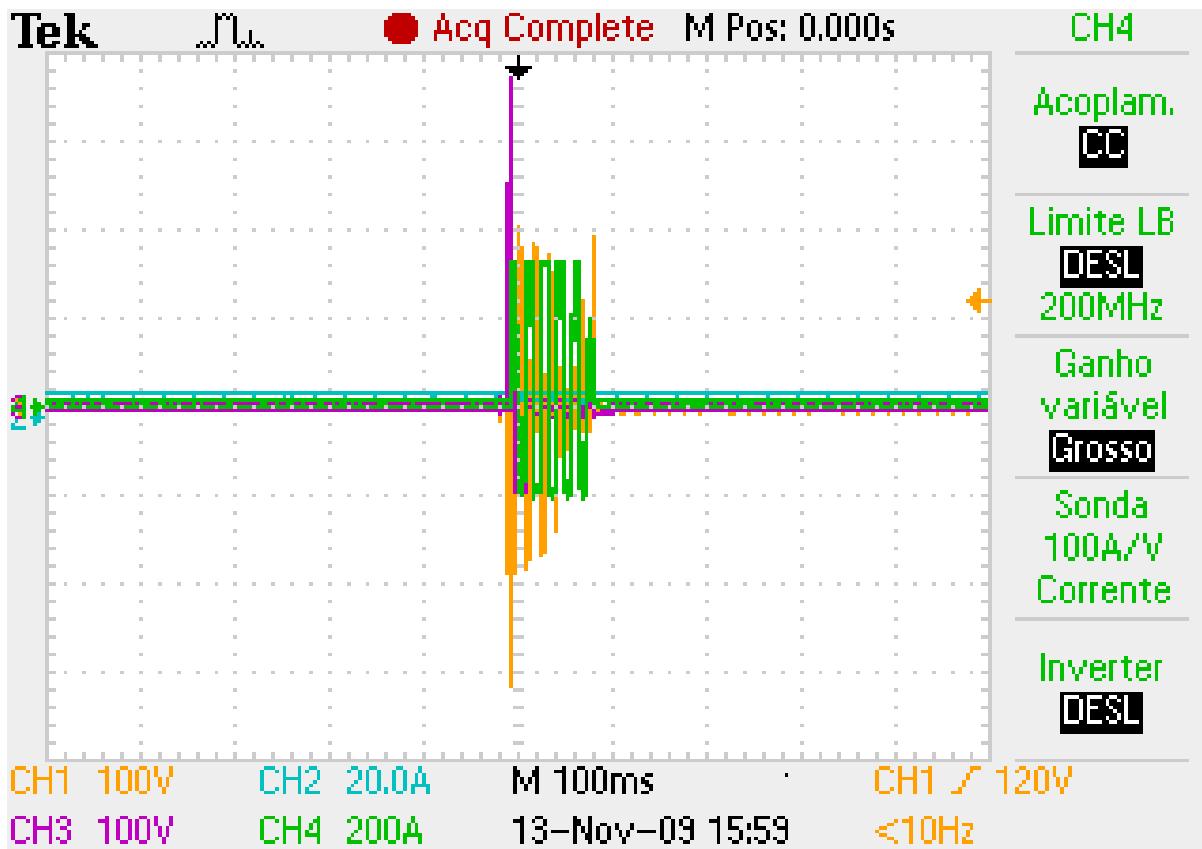
A figura 3.20 ilustra as formas de onda da tensão e da corrente, obtidas no lado de média e baixa tensão do transformador.

Figura 3.20 – Formas de onda das tensões e correntes medidas - Ensaio a vazio.

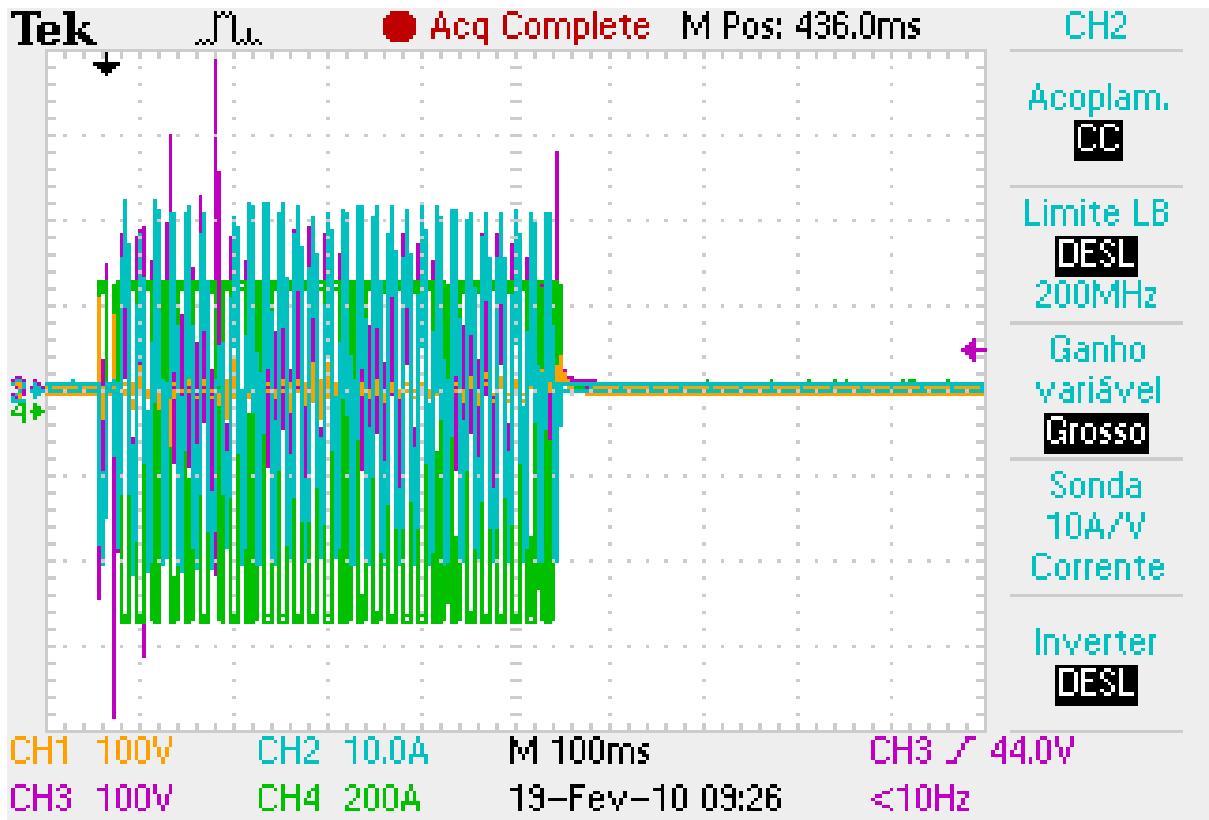
A figura 3.23 ilustra as formas de onda da tensão e da corrente, sendo que tais grandezas foram medidas no lado de média tensão (lado em que os equipamentos eletroeletrônicos foram conectados) e baixa tensão do transformador (onde foi feita a conexão do esquema laboratorial, mostrado anteriormente, à rede de alimentação da concessionária CEMIG).

Figura 3.23 – Caso 2 - Formas de onda das tensões /correntes – Ensaio de sobretensão em MT na BT - Micro (com estabilizador).

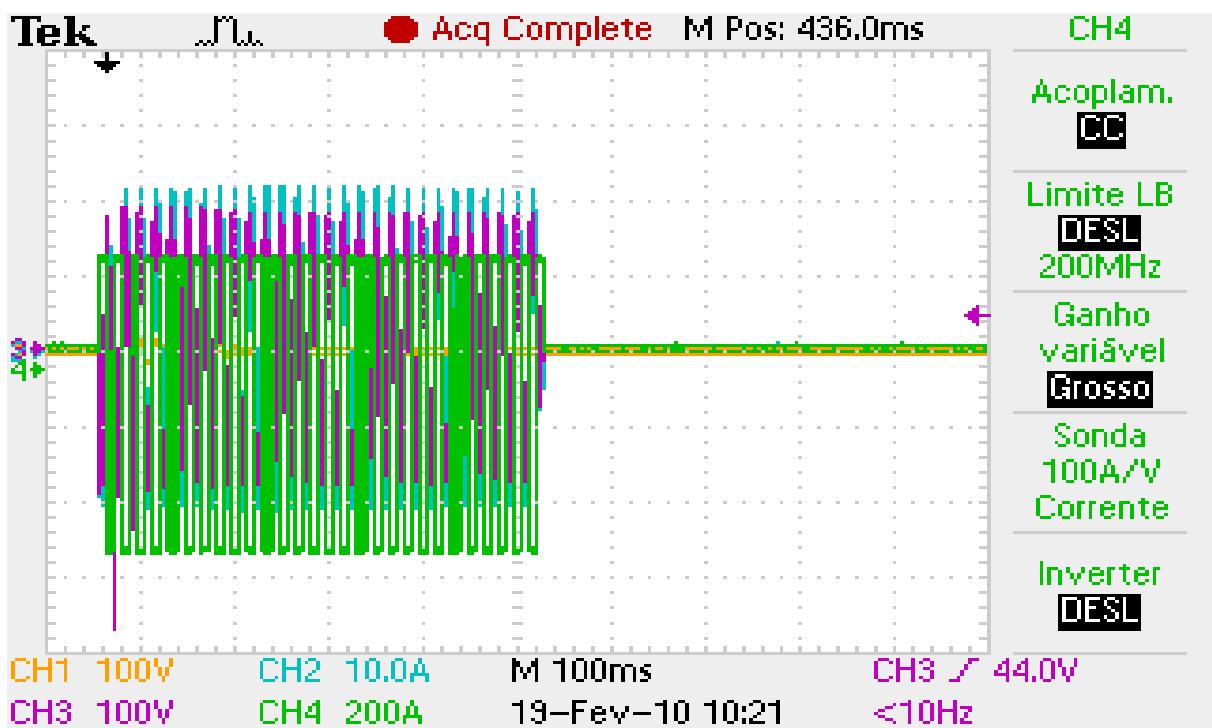
A figura 3.25 apresenta as formas de onda da tensão e da corrente, sendo que tais grandezas foram medidas no lado de MT e BT do transformador.

Figura 3.25 – Formas de onda das tensões /correntes - Ensaio de sobretensão em MT na BT - Micro (com estabilizador e DPS - QD)

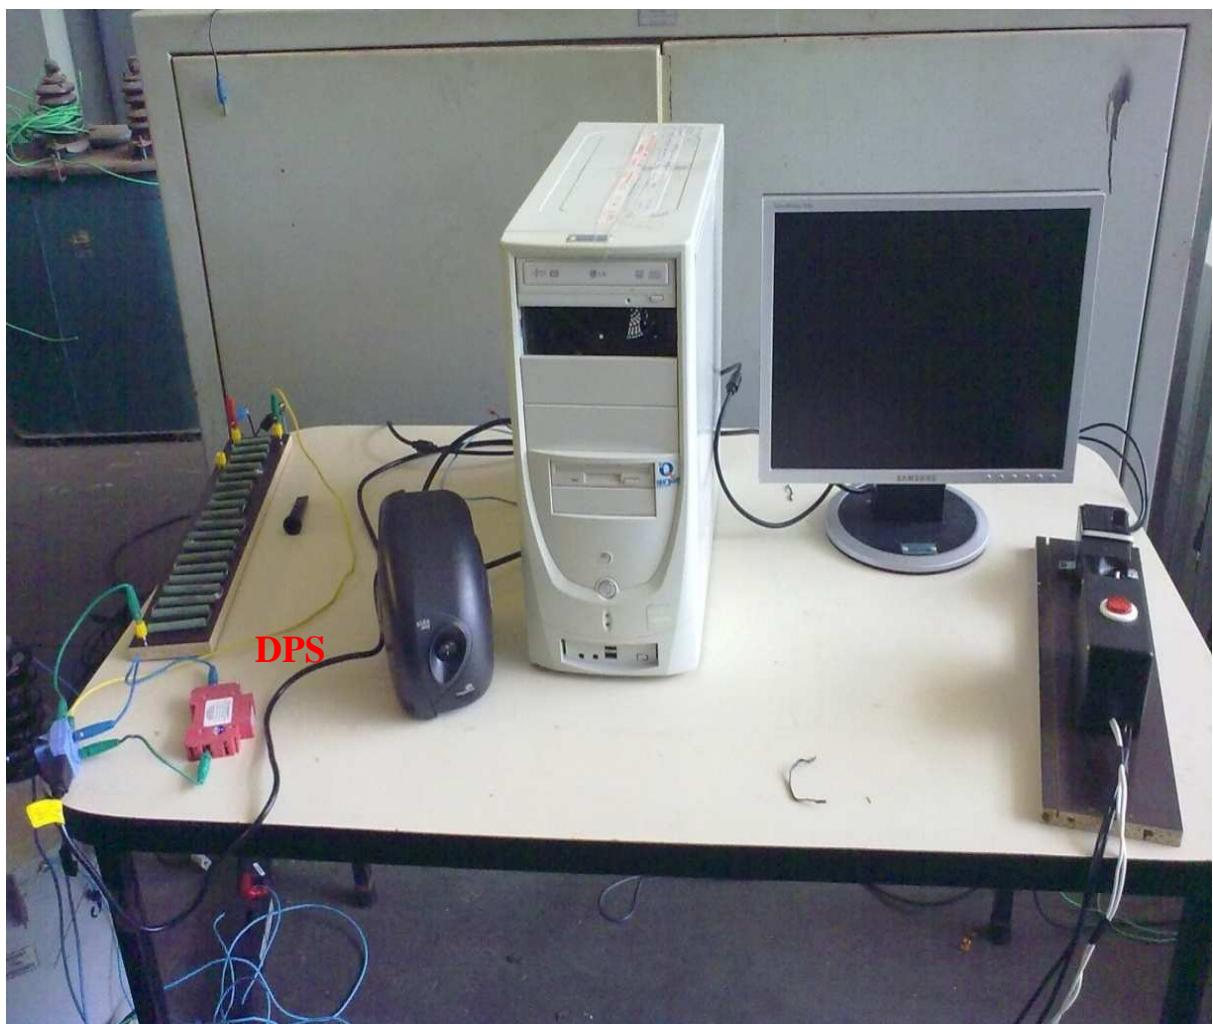
A figura 3.26 ilustra parte da montagem laboratorial para o teste. Neste caso, além do estabilizador, foi acrescentado à configuração um DPS, utilizado para instalação no quadro geral. Em função disso, como era de se esperar, durante a realização do ensaio, não houve a danificação do microcomputador testado, tampouco do estabilizador. Logo, pode-se concluir que o dispositivo DPS, atuou protegendo o microcomputador/estabilizador durante o ensaio. Posteriormente a este ensaio, foi realizado um novo teste, e os resultados foram idênticos a este, sendo que o DPS embora tenha atuado não sofreu danos, sendo rearmado normalmente.

Figura 3.26 – Montagem laboratorial - Ensaio de sobretensões em MT na BT - Micro (com estabilizador e com DPS – QD).

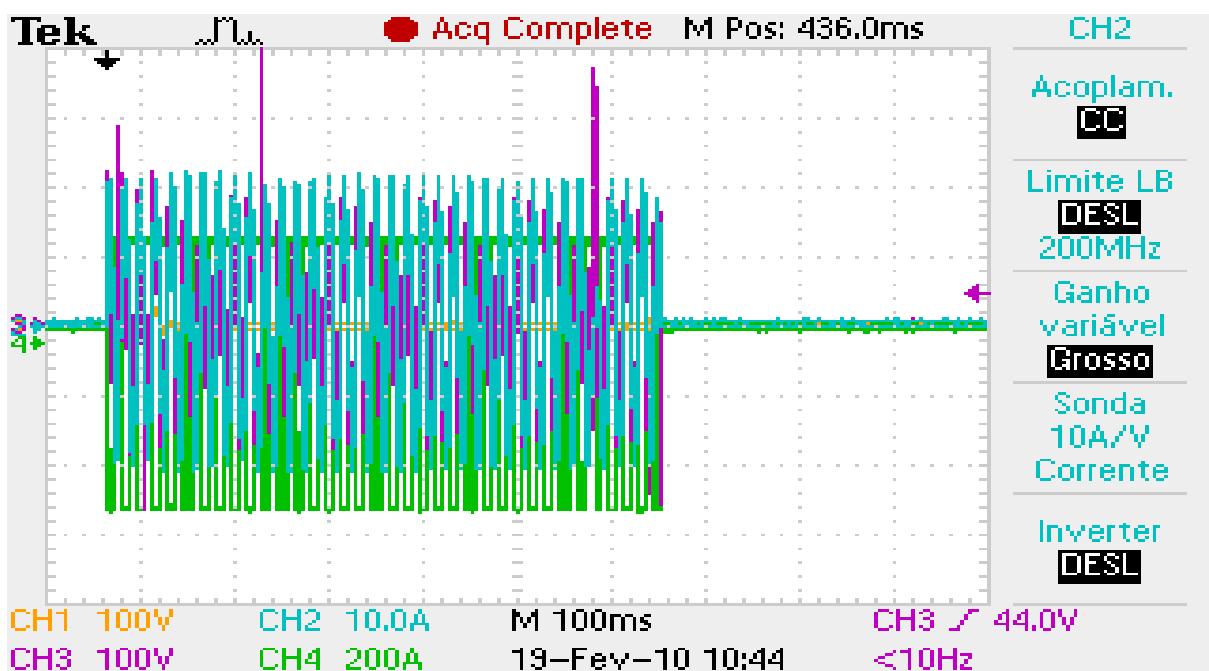
Novamente, de acordo com os procedimentos realizados anteriormente, tem-se que a figura 3.27 apresenta as formas de onda da tensão e da corrente no lado de média e baixa tensão do transformador.

Figura 3.27 – Formas de onda das tensões /correntes – Ensaio de sobretensão em MT na BT-Micro (com estabilizador e DPS - tomada).
