**Elaboração de Curvas de Suportabilidade  
para Microcomputadores e Estudo de  
Desempenho de Dispositivos Mitigadores  
para Subsidiar os PID's**

**Uberlândia  
2012**

Dissertação apresentada por Edélcio Antônio Martins à Universidade Federal de Uberlândia para a obtenção do título de Mestrado em Ciências.

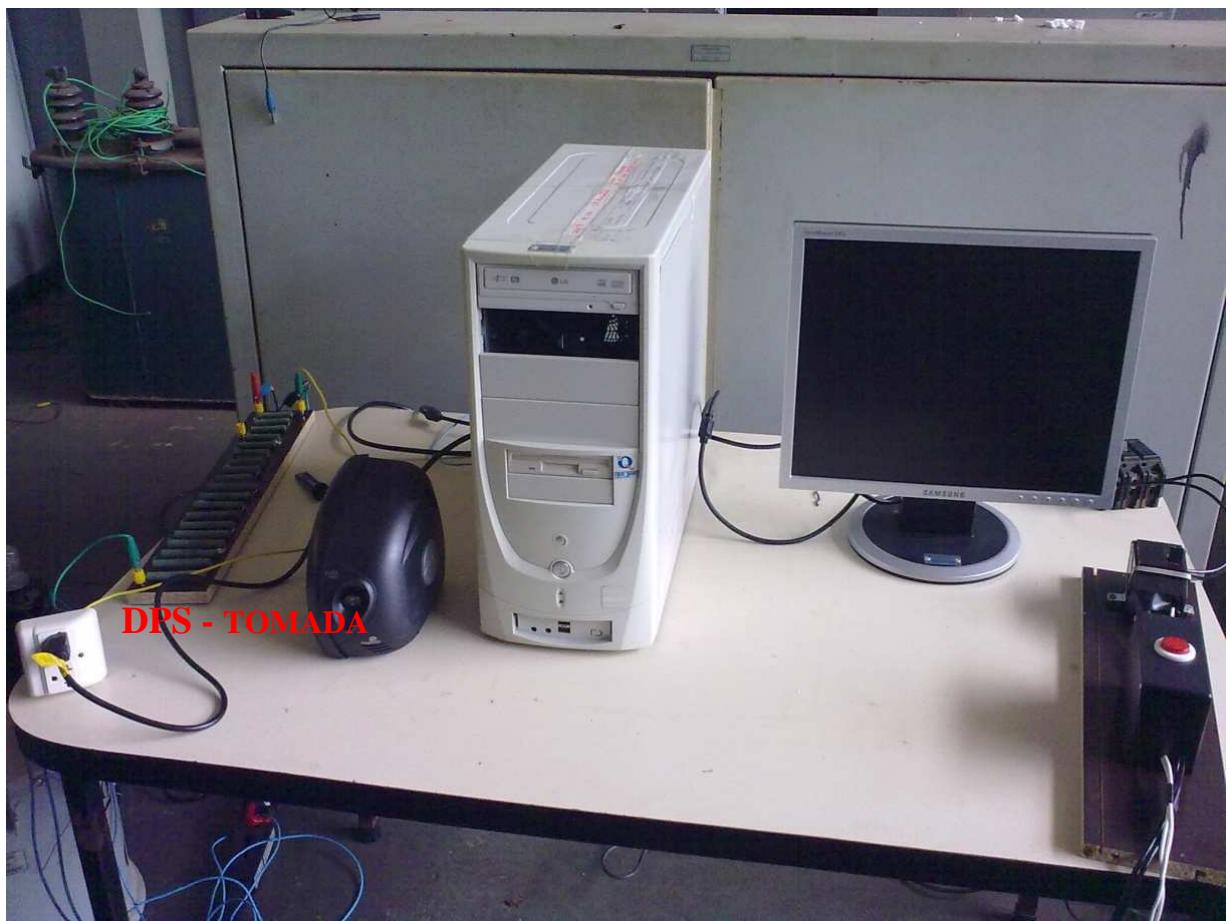
A figura 3.28 ilustra parte da montagem laboratorial para a realização do teste. Além do estabilizador, utilizado para interligar o computador a rede elétrica, foi acrescentada a configuração um dispositivo mitigador (DPS), tipicamente utilizado para instalação em tomadas. Em função disso, como era de se esperar, durante a realização do ensaio, não houve a danificação do microcomputador/estabilizador, porém houve a queima do dispositivo mitigador. Assim, apesar do DPS ter sido danificado durante o ensaio, pode-se concluir que tal dispositivo atuou protegendo os equipamentos eletroeletrônicos durante o ensaio. Este tipo de DPS é mais suscetível a danos do que o que foi testado no ensaio descrito no item 3.6.4.

Figura 3.28 – Detalhe da montagem laboratorial – Ensaio de sobretensão em MT na BT – Micro (com estabilizador e DPS – tomada).

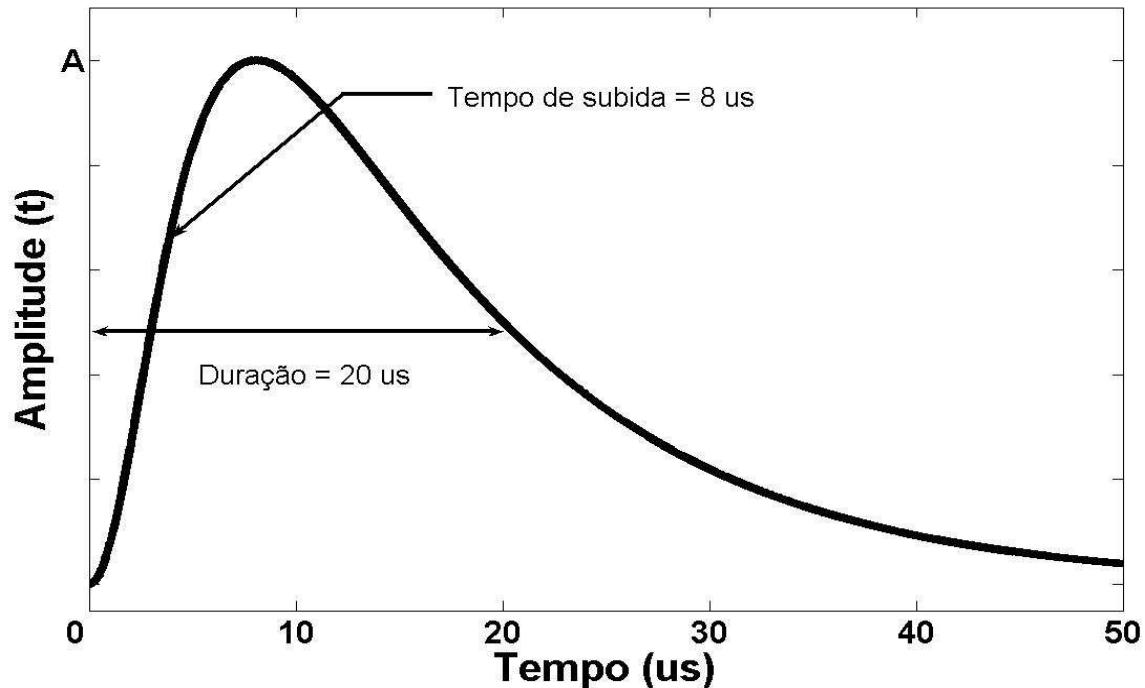
onda que necessita de 8 microsegundos para atingir o valor máximo diminuindo em 20 microsegundos à metade para a corrente, conforme figura 3.30.

Figura 3.30 – Forma de onda típica de impulso de corrente.

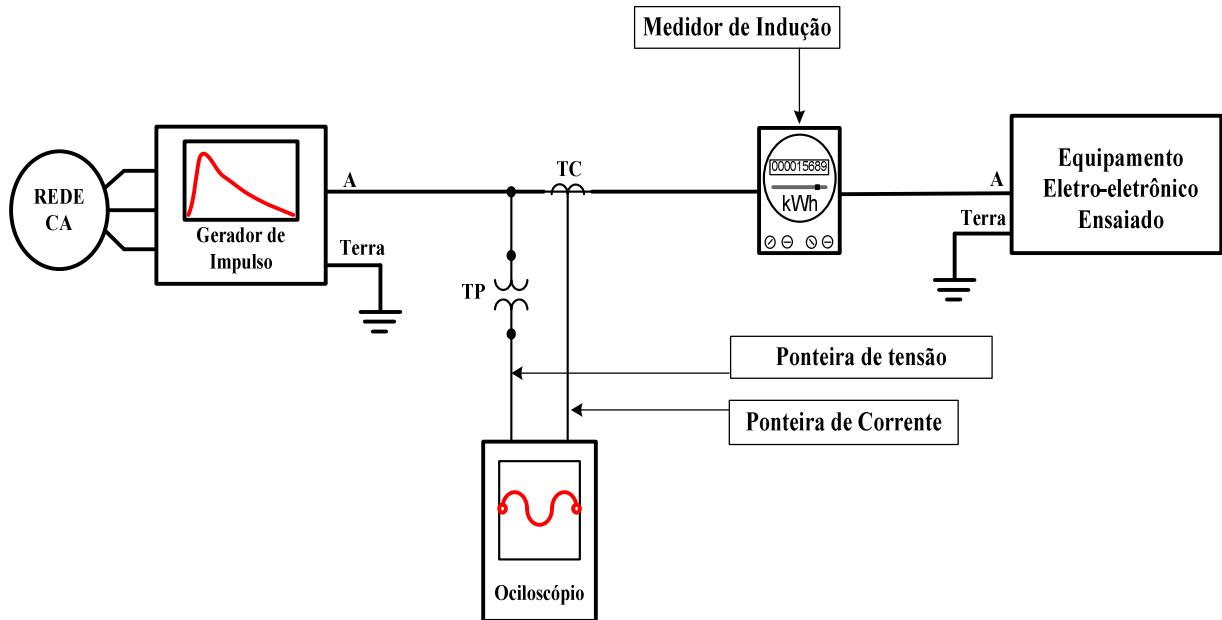
As figuras 3.32 e 3.33 ilustram as montagens laboratoriais necessárias para o levantamento de pontos das curvas de suportabilidade de microcomputadores/estabilizadores com e sem DPS.

Figura 3.32 – Diagrama esquemático da montagem laboratorial - Teste de impulso de corrente  
– Micro/estabilizador sem DPS.

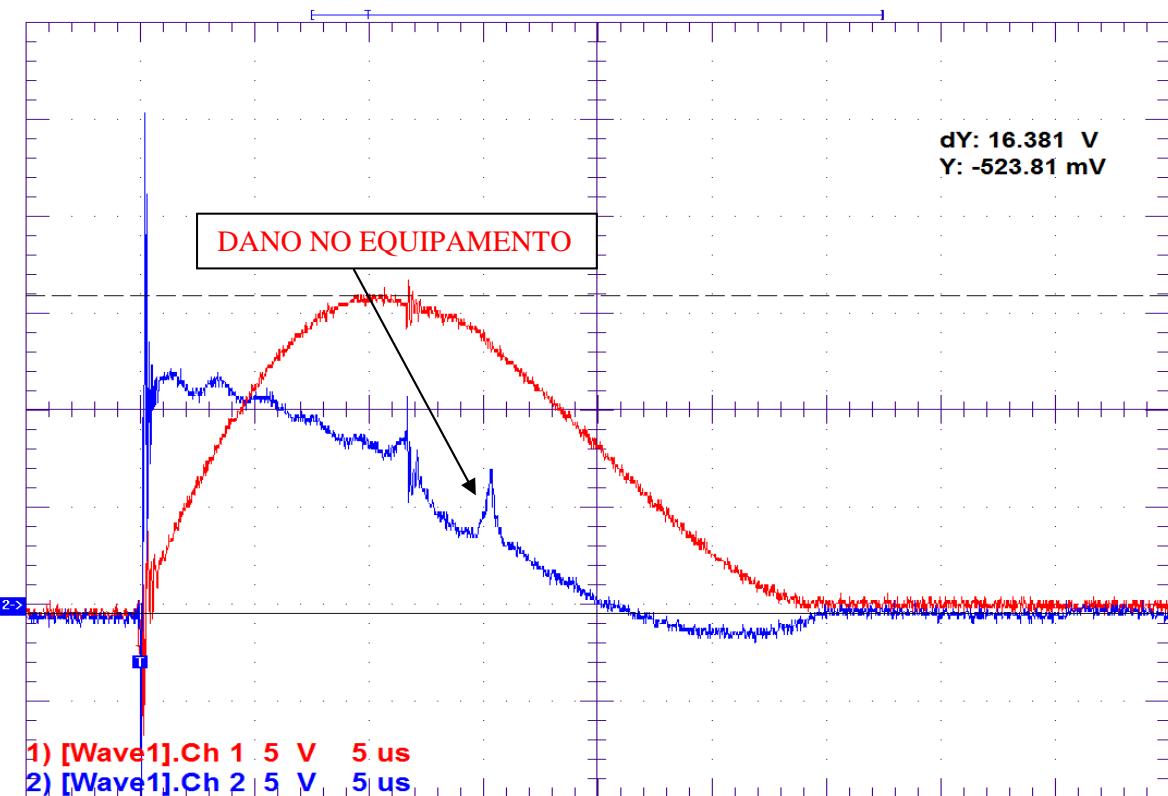
Uma vez realizado o procedimento descrito anteriormente, a figura 3.36 ilustra os resultados obtidos para as formas de onda da tensão e da corrente tomando-se como base o ensaio destrutivo, sem a presença do DPS, no qual os canais 1 e 2 representam respectivamente a corrente e tensão. A escala da corrente é dada por 200 A/Volts, ou seja, cada 1 Volt representa 200 A. Enquanto que a escala de tempo corresponde a 5 $\mu$ s/divisão. A fim de que se obtenha o valor real para corrente e tensão aplicado durante os ensaios, o valor de corrente deverá ser multiplicado por uma constante igual a 200, enquanto o valor de tensão deverá ser multiplicado por 311, sendo tais constantes válidas para todos os ensaios.

Figura 3.36 – Ensaio 2 - Formas de onda da corrente/tensão - Ensaio de impulso de corrente - Micro (com estabilizador e sem DPS).

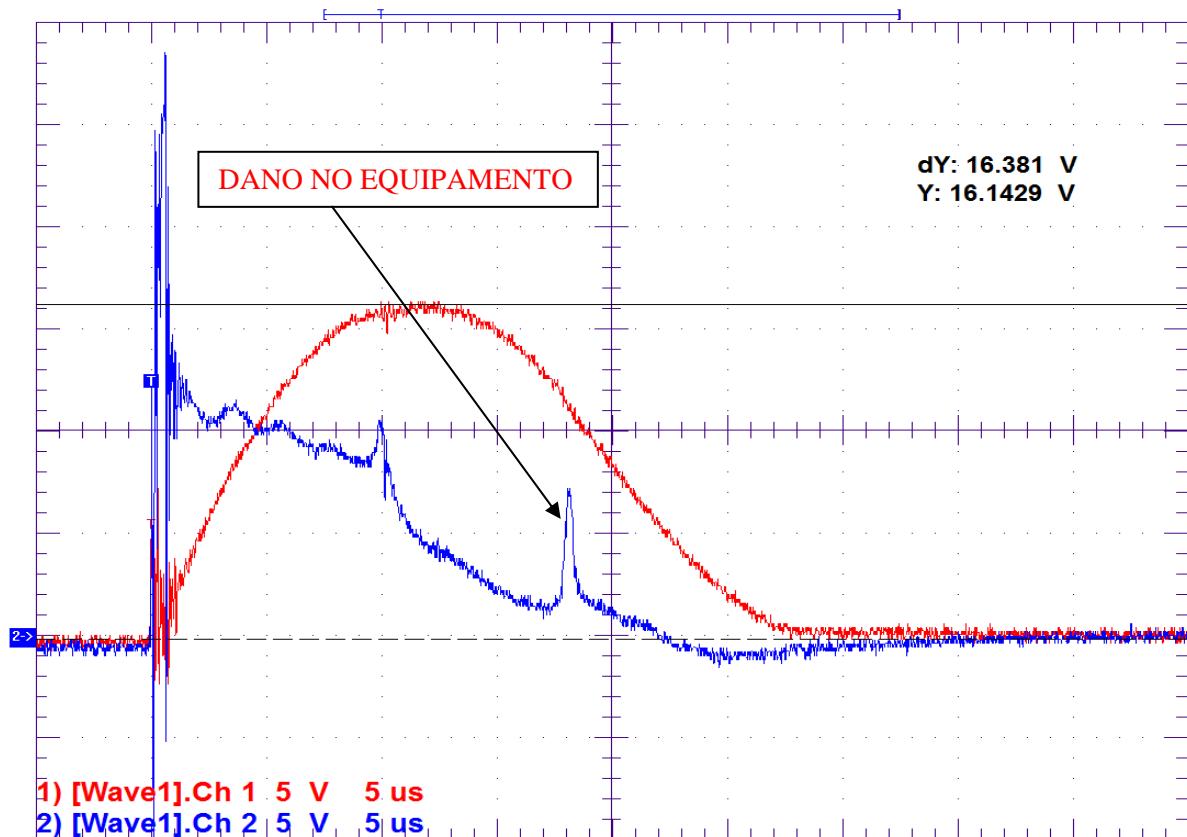
Uma vez realizado o procedimento descrito anteriormente, a figura 3.38 ilustra os resultados obtidos para as formas de onda da tensão e da corrente tomando-se como base o ensaio destrutivo, sem a presença do DPS, no qual os canais 1 e 2 representam respectivamente a corrente e tensão. A escala da corrente é dada por 200 A/Volts, ou seja, cada 1 Volt representa 200 A. Enquanto que a escala de tempo corresponde a 5 $\mu$ s/divisão. A fim de que se obtenha o valor real para corrente e tensão aplicado durante os ensaios, o valor de corrente deverá ser multiplicado por uma constante igual a 200, enquanto o valor de tensão deverá ser multiplicado por 311, sendo tais constantes válidas para todos os ensaios.

Figura 3.38 – Ensaio 3 - Formas de onda da corrente/tensão - Ensaio de impulso de corrente-Micro (com estabilizador sem DPS).

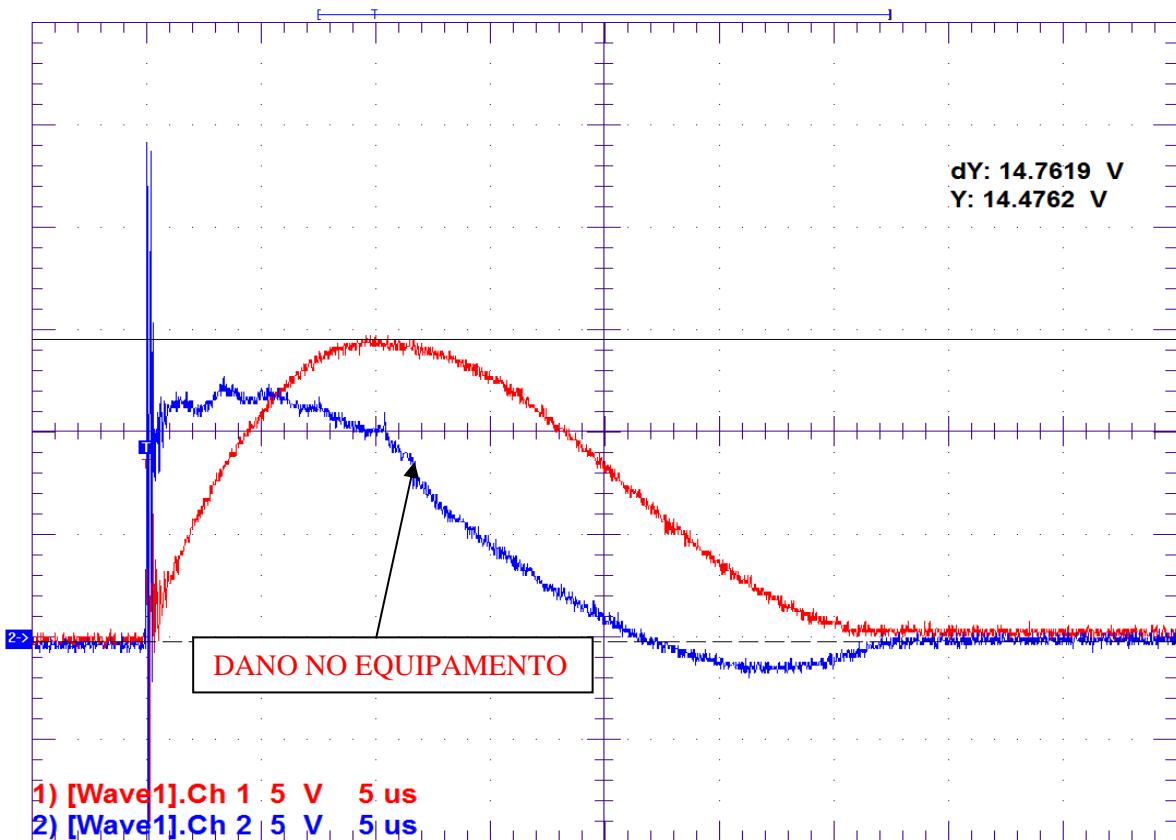
de corrente deverá ser multiplicado por uma constante igual a 200, enquanto o valor de tensão deverá ser multiplicado por 311, sendo tais constantes válidas para todos os ensaios.

Figura 3.40 – Ensaio 4 - Formas de onda da corrente/tensão - Ensaio de impulso de corrente em Micro sem estabilizador.

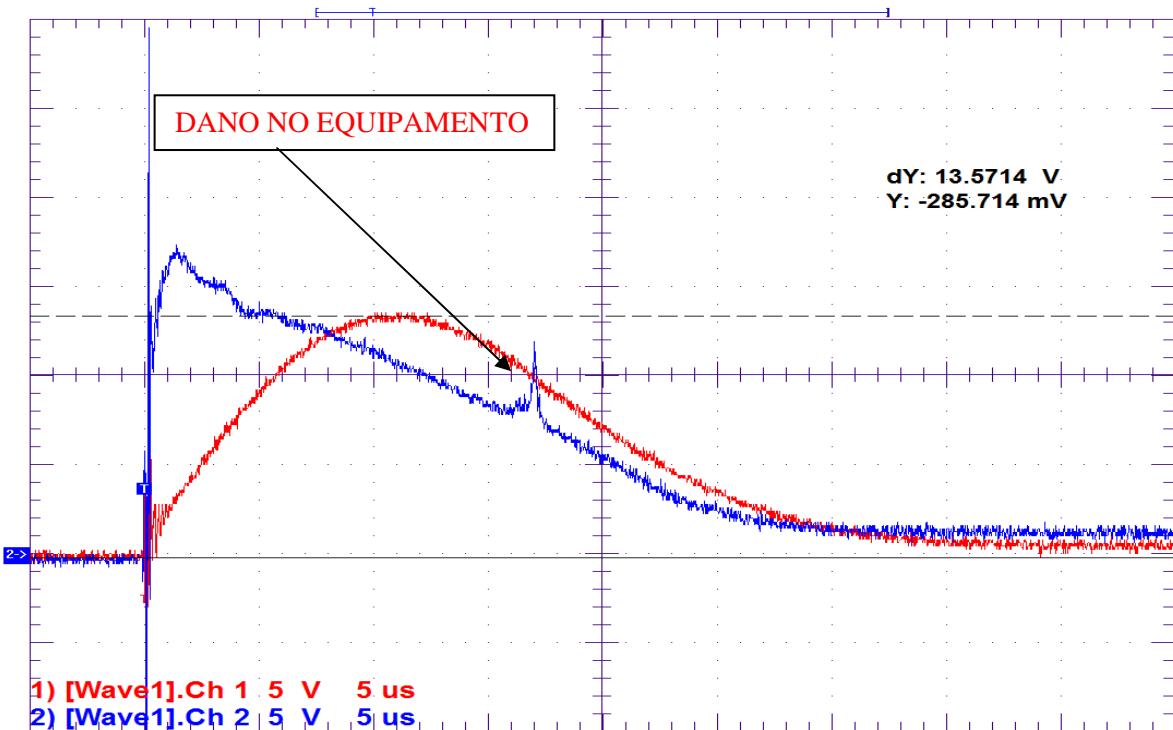
obtenha o valor real para corrente e tensão aplicado durante os ensaios, o valor de corrente deverá ser multiplicado por uma constante igual a 200, enquanto o valor de tensão deverá ser multiplicado por 311, sendo tais constantes válidas para todos os ensaios.

Figura 3.42 – Ensaio 5 - Formas de onda da corrente/tensão - ensaio de impulso de corrente – Micro sem estabilizador.

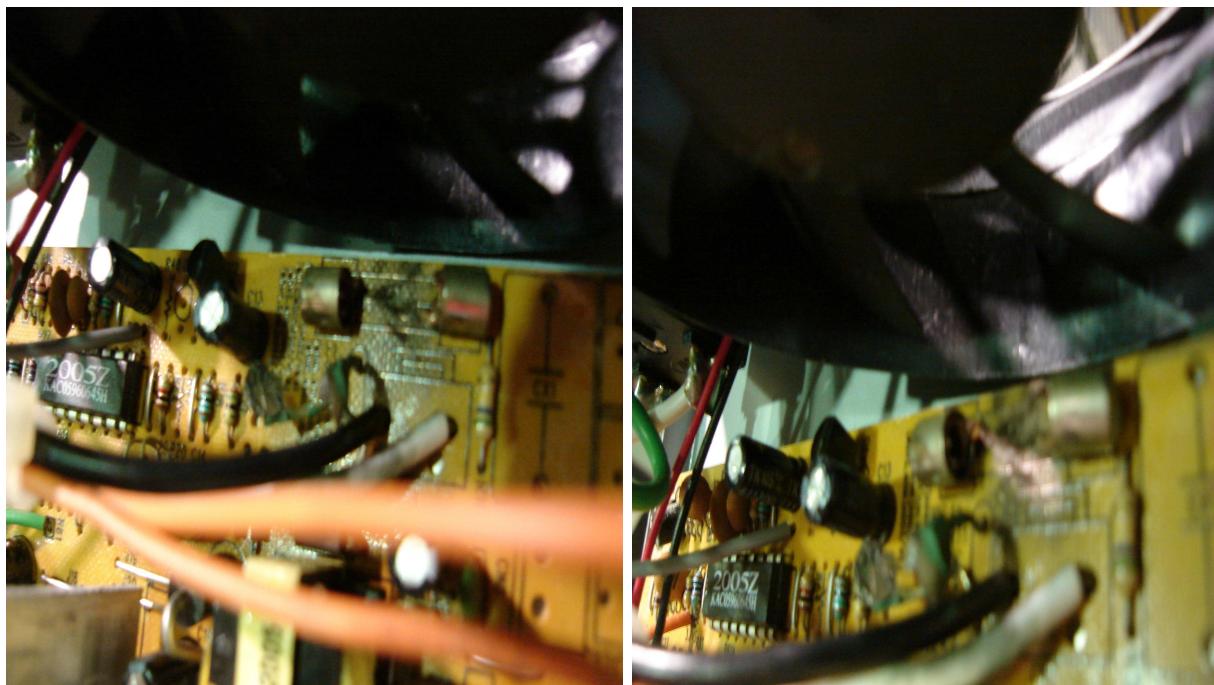
Após a substituição da fonte de alimentação queimada, o microcomputador voltou a funcionar, permanecendo ligado por horas sem apresentar qualquer problema. A figura 3.43 ilustra parte dos componentes eletrônicos danificados da fonte de alimentação do microcomputador.

Figura 3.43 – Ensaio 5 - Fonte de alimentação danificada.

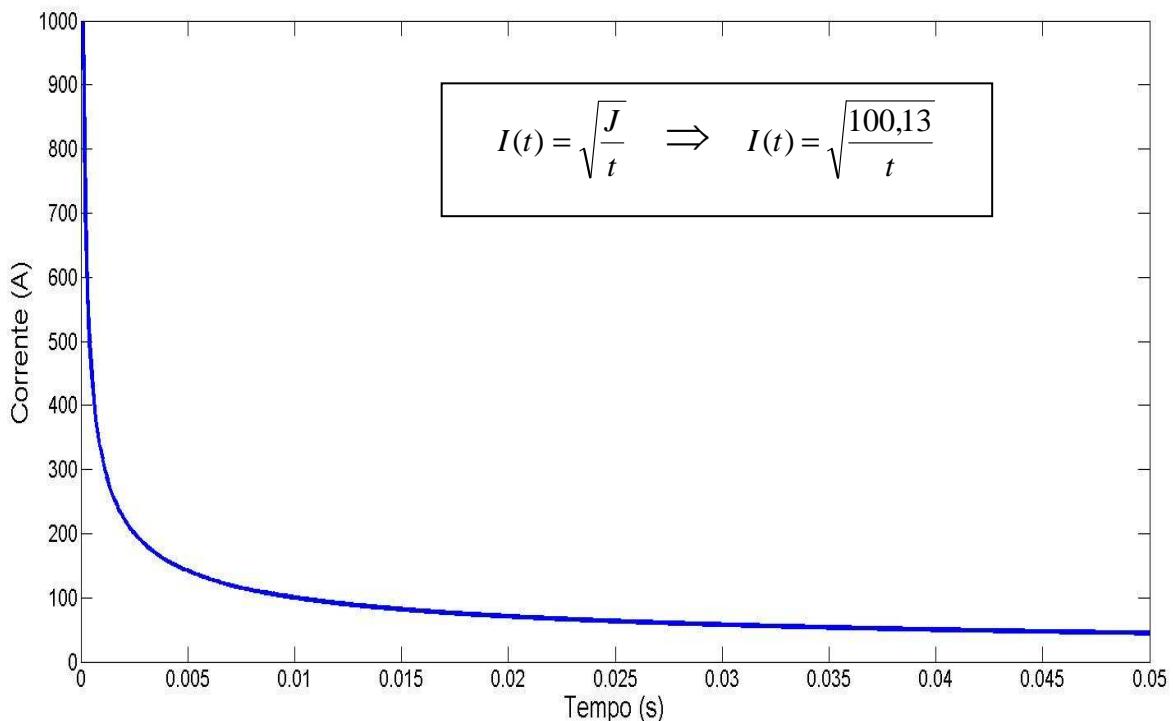
Figura 3.46 – Ensaio 1 - Curva de Suportabilidade térmica - Micro c/ estabilizador.

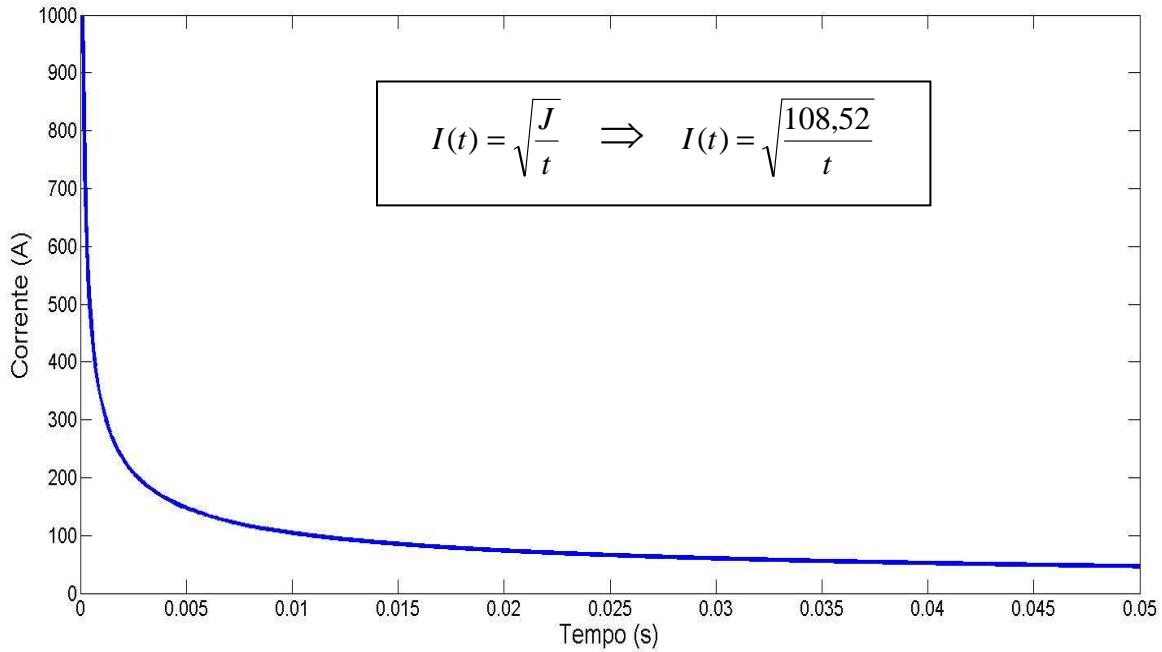
Figura 3.47 – Ensaio 2 - Curva de Suportabilidade térmica - Micro c/ estabilizador.

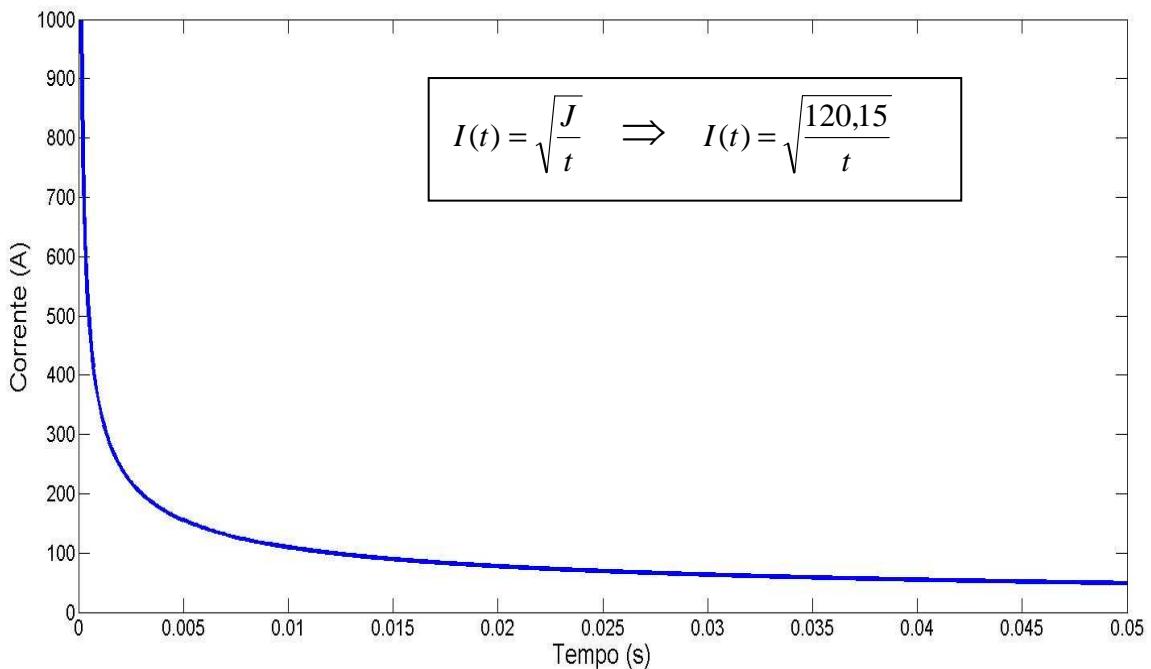
Figura 3.48 – Ensaio 3 - Curva de Suportabilidade térmica- Micro c/ estabilizador.

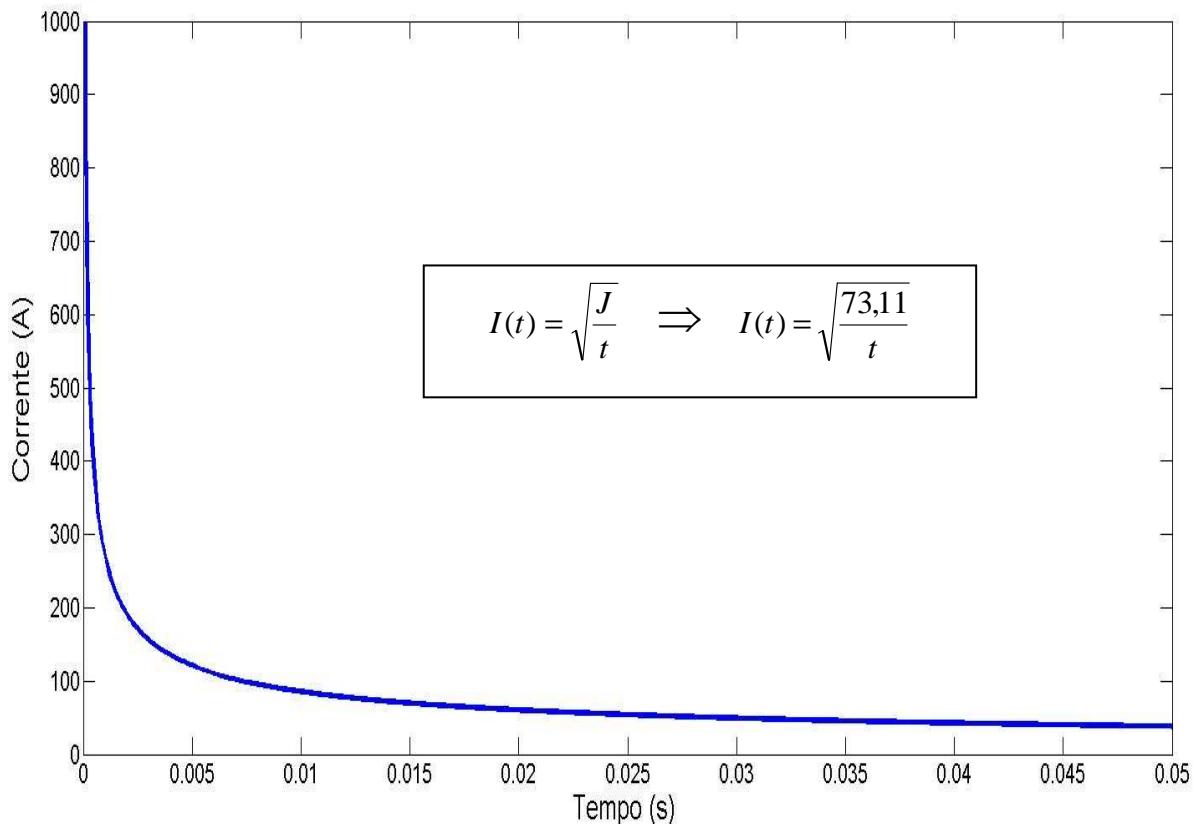
Figura 3.49 – Ensaio 4 - Curva de Suportabilidade térmica- Micro sem estabilizador.

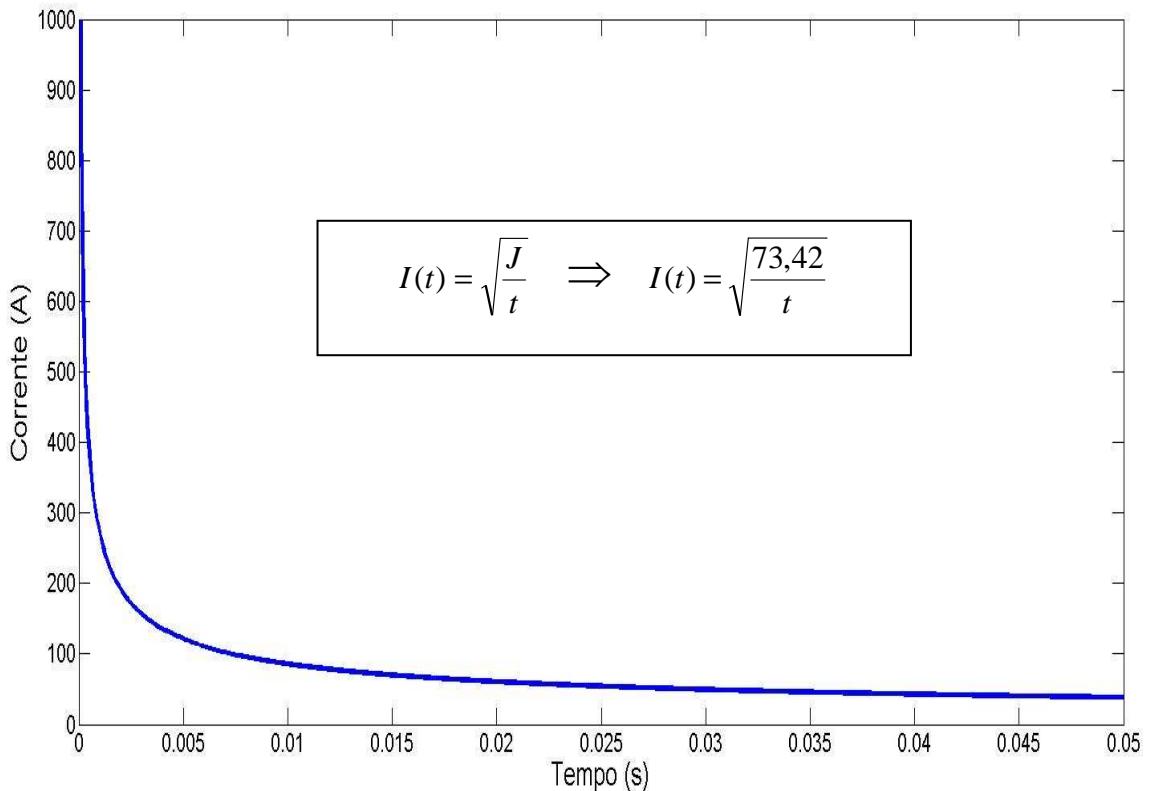
Figura 3.50 – Ensaio 5 - Curva de Suportabilidade térmica - Micro sem estabilizador.

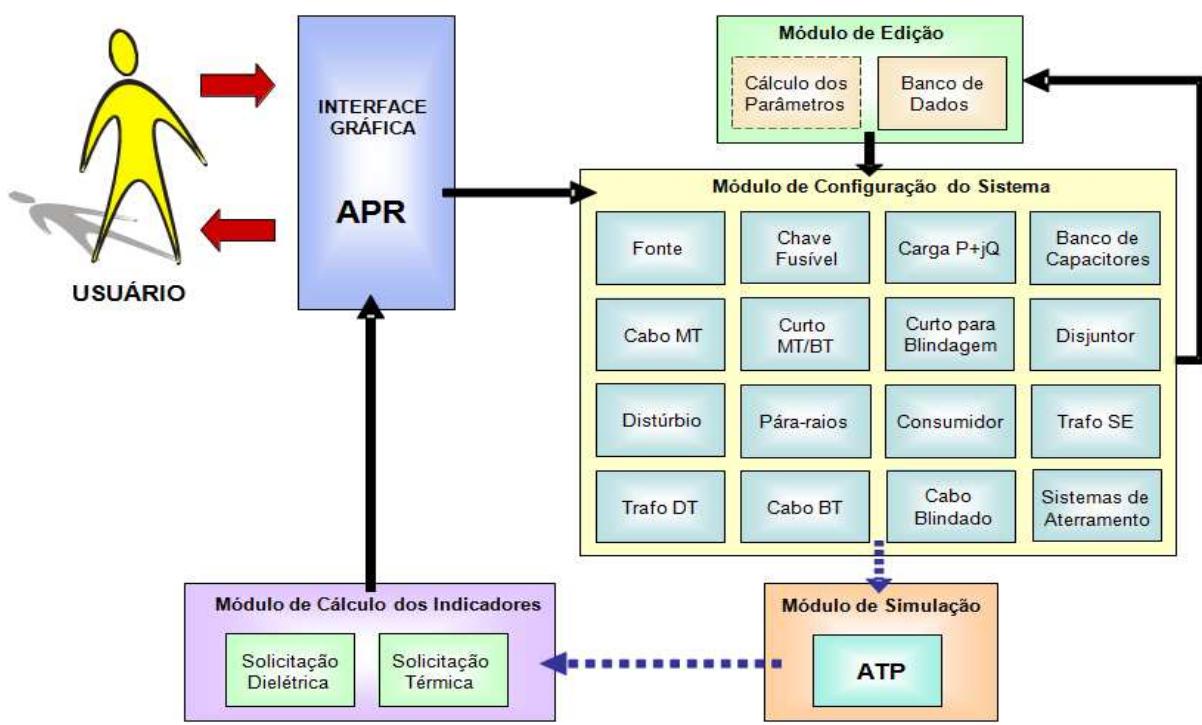
Figura 4.1 - Estrutura do aplicativo APR

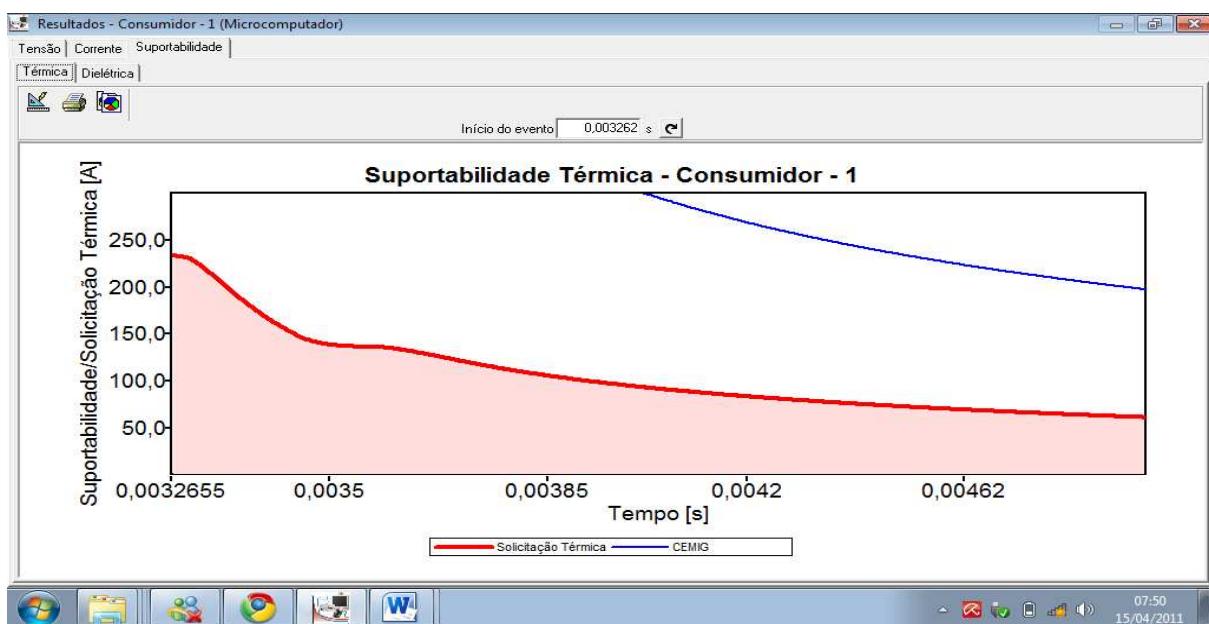
Figura 4.3 – Modelo de curva de suportabilidade térmica do APR.

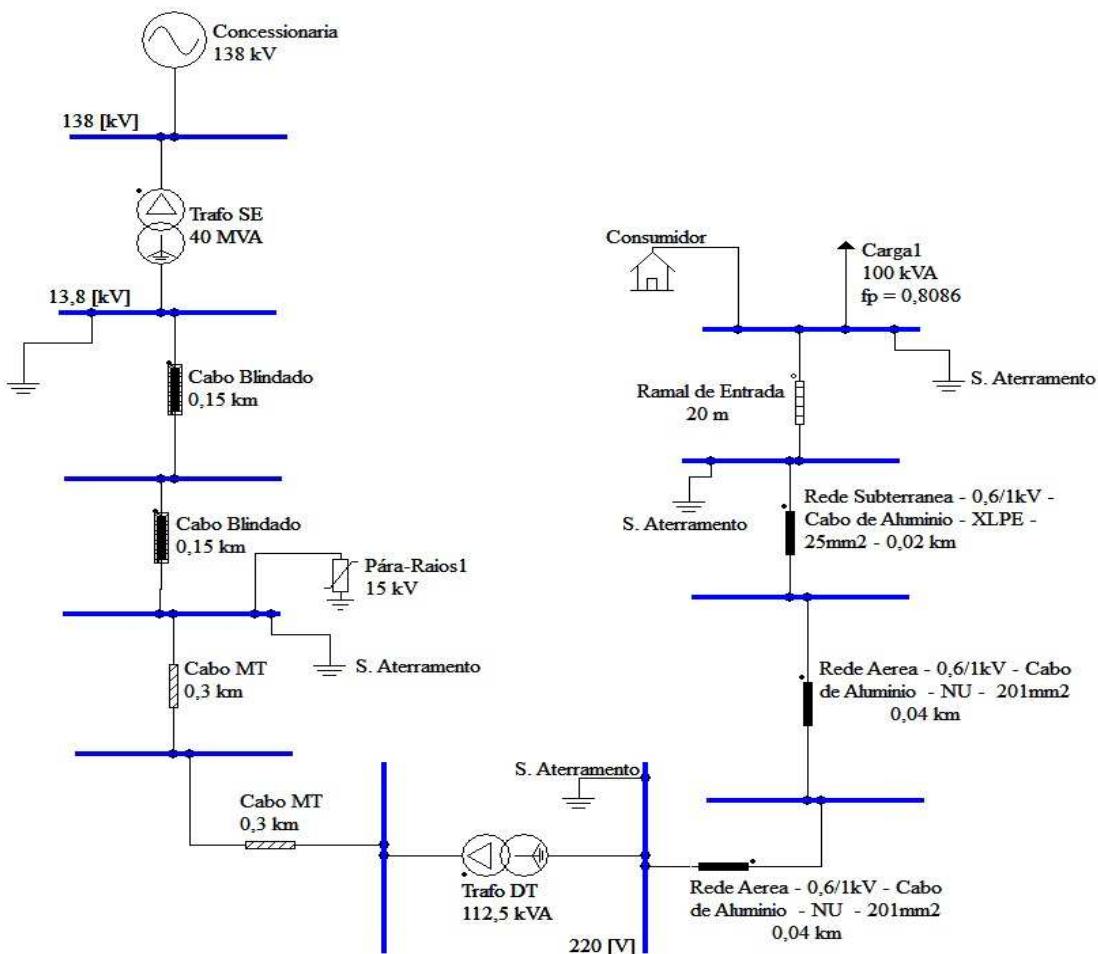
Figura 4.4 – Representação de rede de distribuição - Versão anterior do APR.

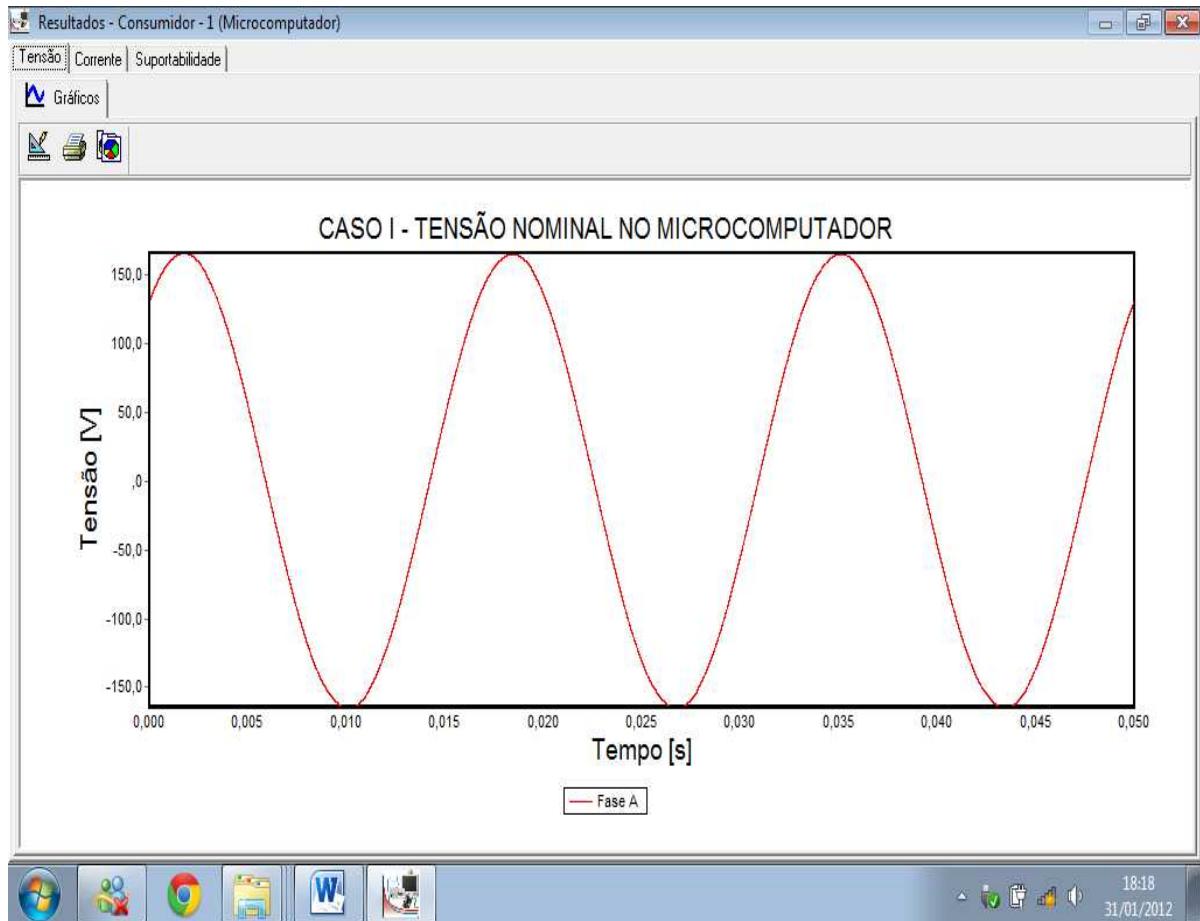
As figuras 4.7 e 4.8 representam respectivamente as formas de onda de tensão e corrente nos terminais de alimentação do microcomputador em análise, antes da aplicação do distúrbio.

Figura 4.7 – Forma de onda da tensão no micro – Caso I (nominal).

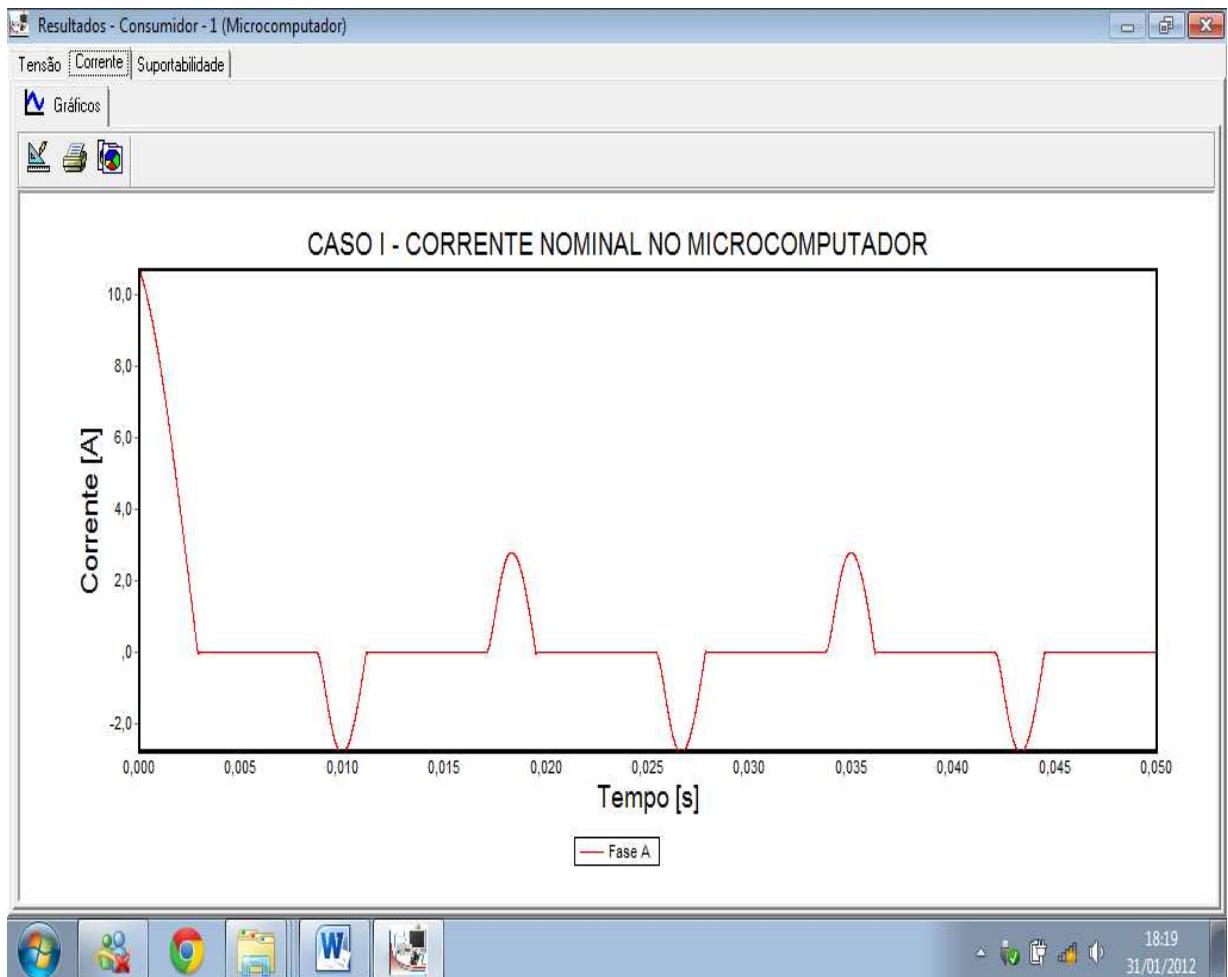
Figura 4.8 – Forma de onda da corrente do micro – Caso I (nominal).

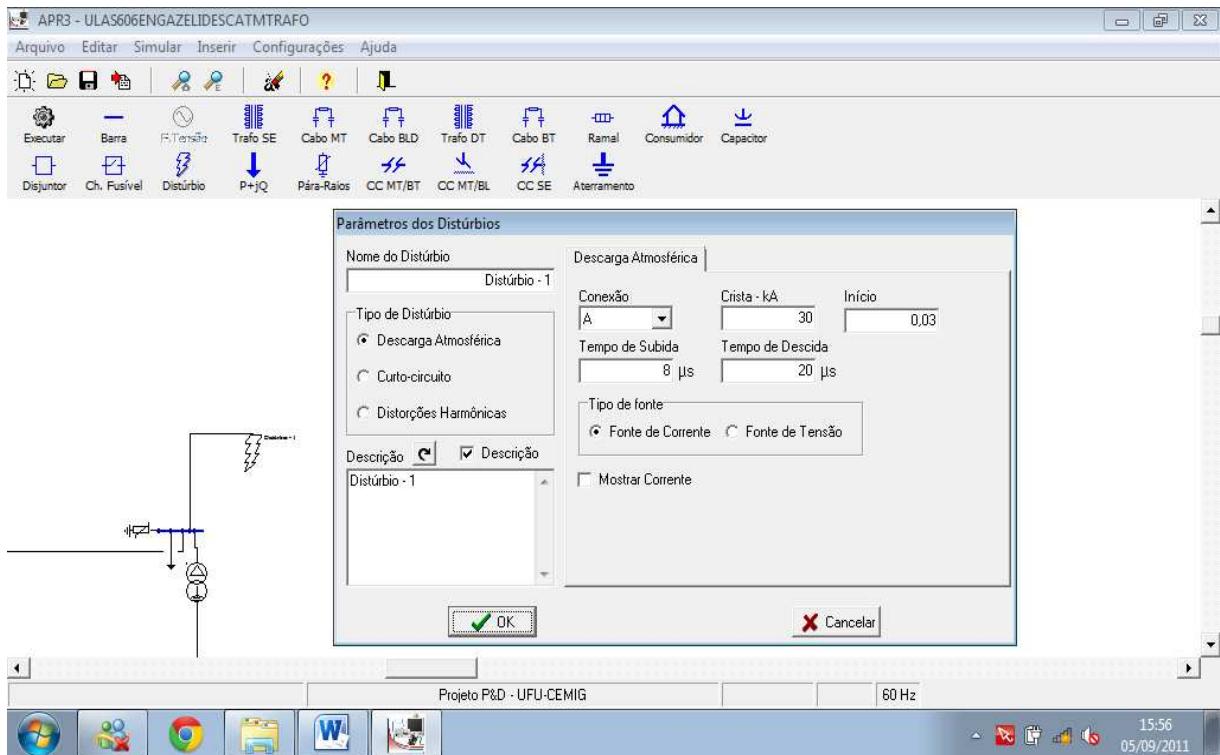
Figura 4.9 – Parametrização da descarga atmosférica aplicada- Caso I.

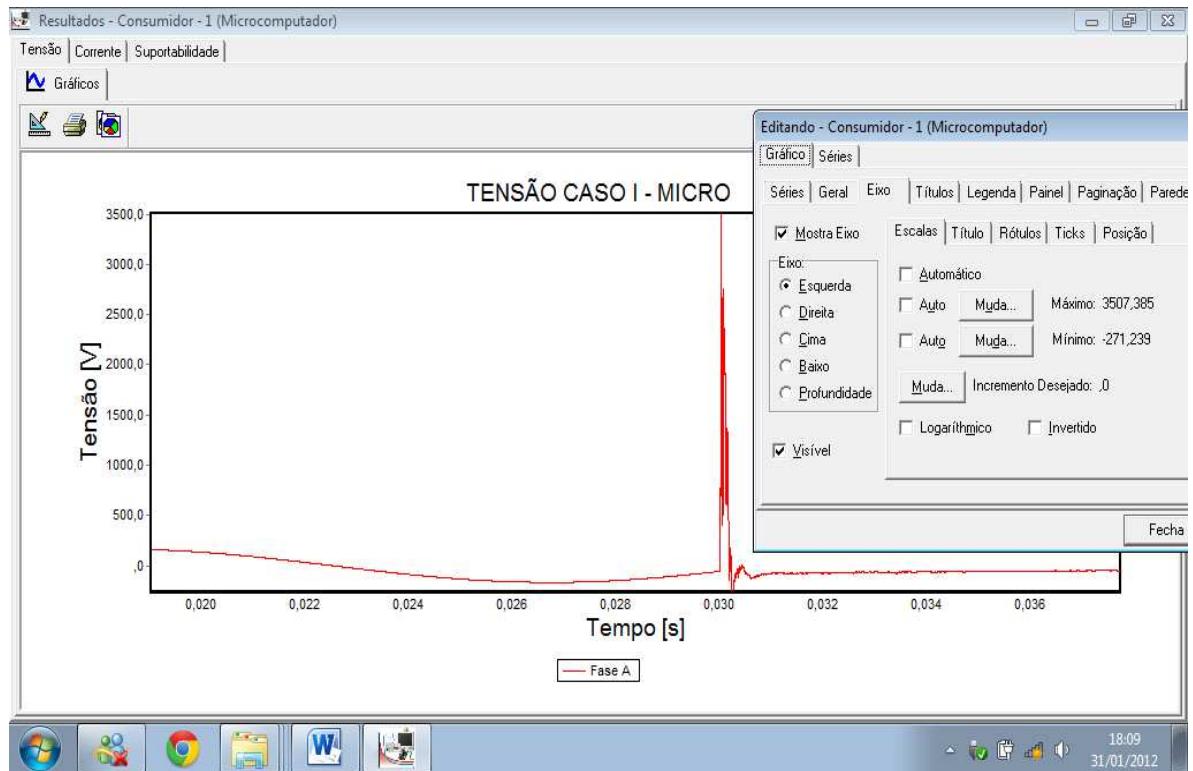
Figura 4.10 – Forma de onda da tensão – Caso I – Micro sem DPS.

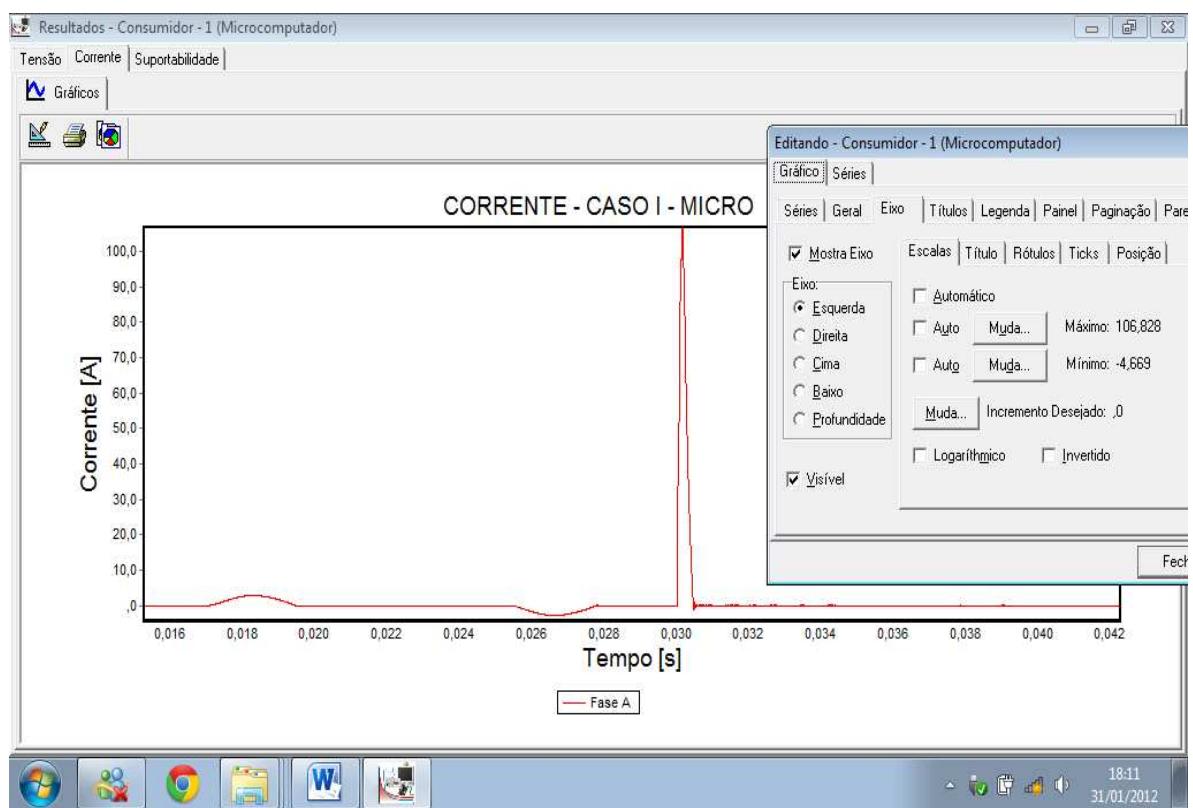
Figura 4.11 – Forma de onda da corrente – Caso I – Micro sem DPS.

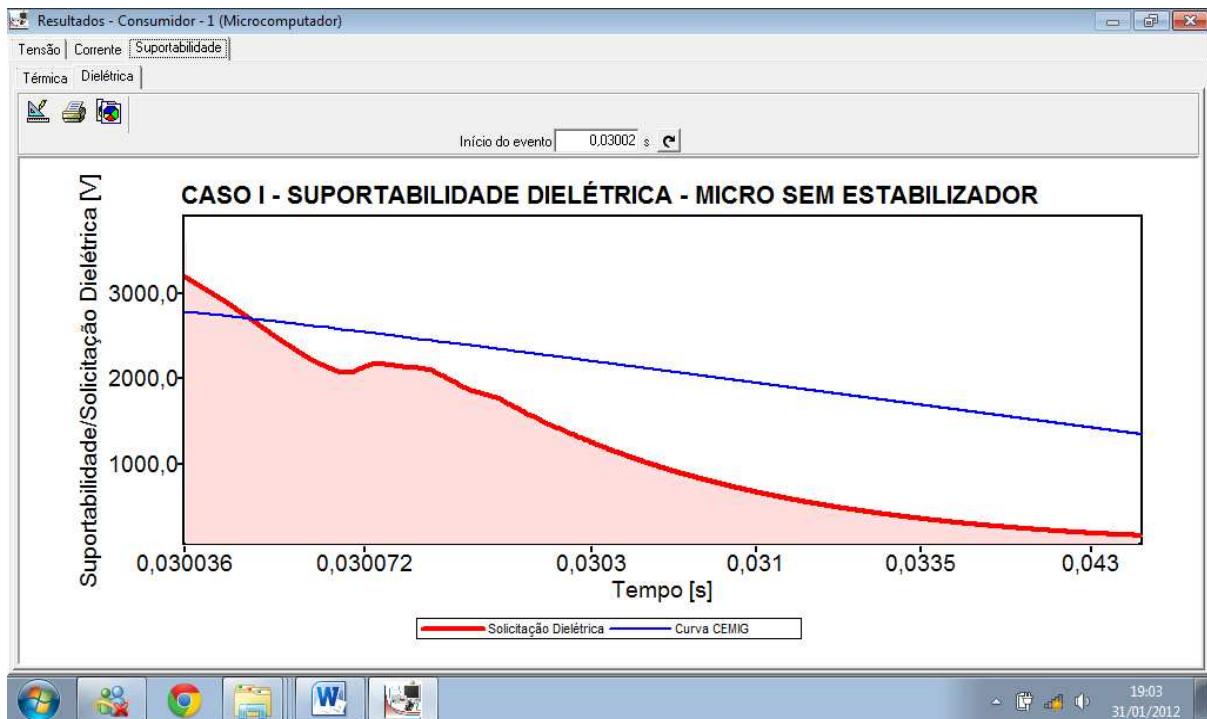
Figura 4.12 – Suportabilidade dielétrica - Caso I - Micro sem DPS.

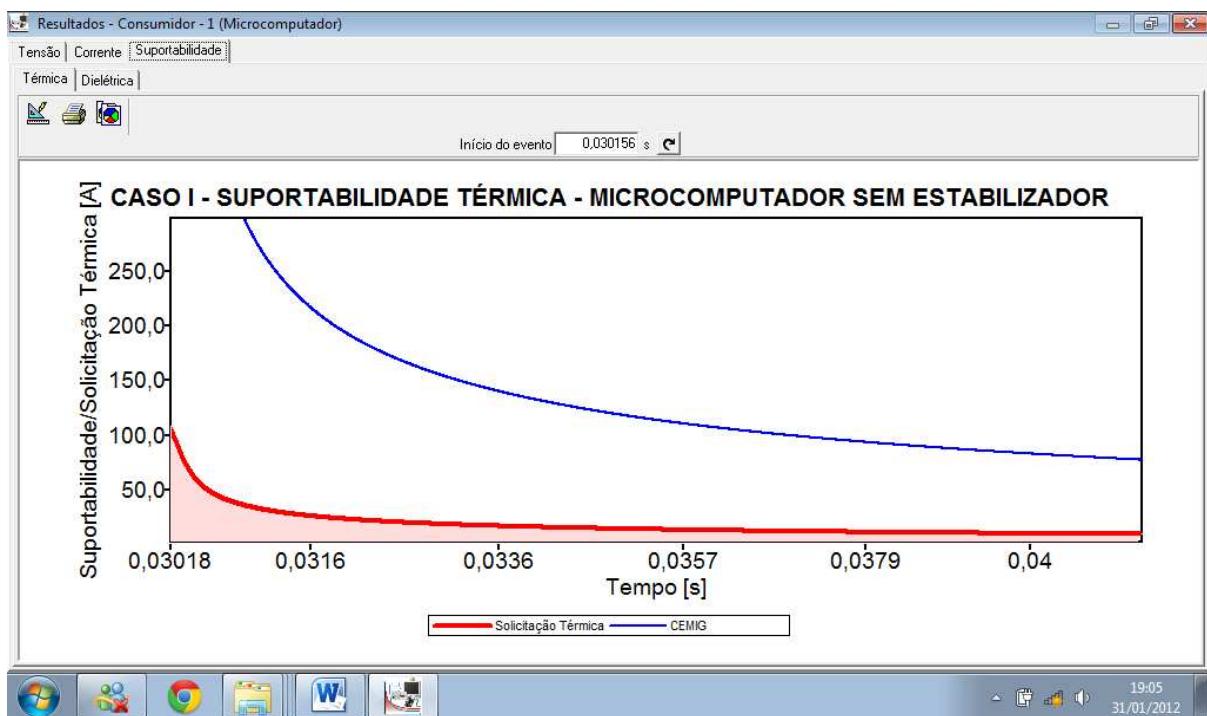
Figura 4.13 – Suportabilidade térmica - Caso I - Micro sem DPS.
