**Elaboração de Curvas de Suportabilidade  
para Microcomputadores e Estudo de  
Desempenho de Dispositivos Mitigadores  
para Subsidiar os PID's**

**Uberlândia  
2012**

Dissertação apresentada por Edélcio Antônio Martins à Universidade Federal de Uberlândia para a obtenção do título de Mestrado em Ciências.

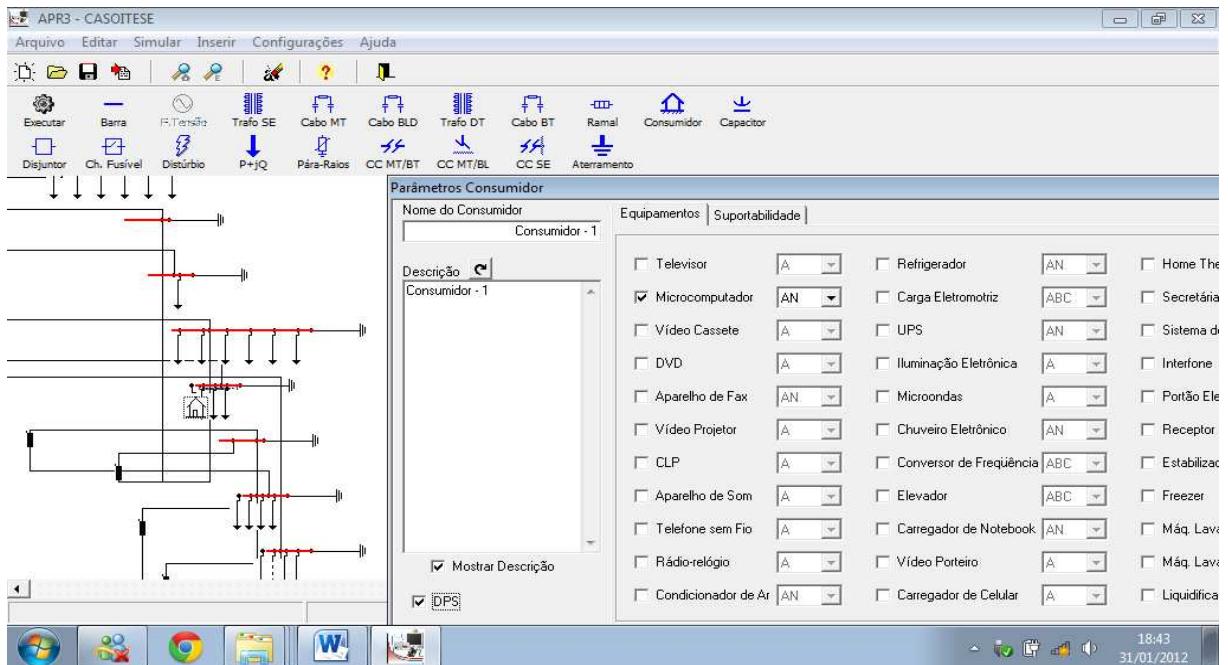
Figura 4.14 – Inclusão do DPS no consumidor – Caso I – Micro.

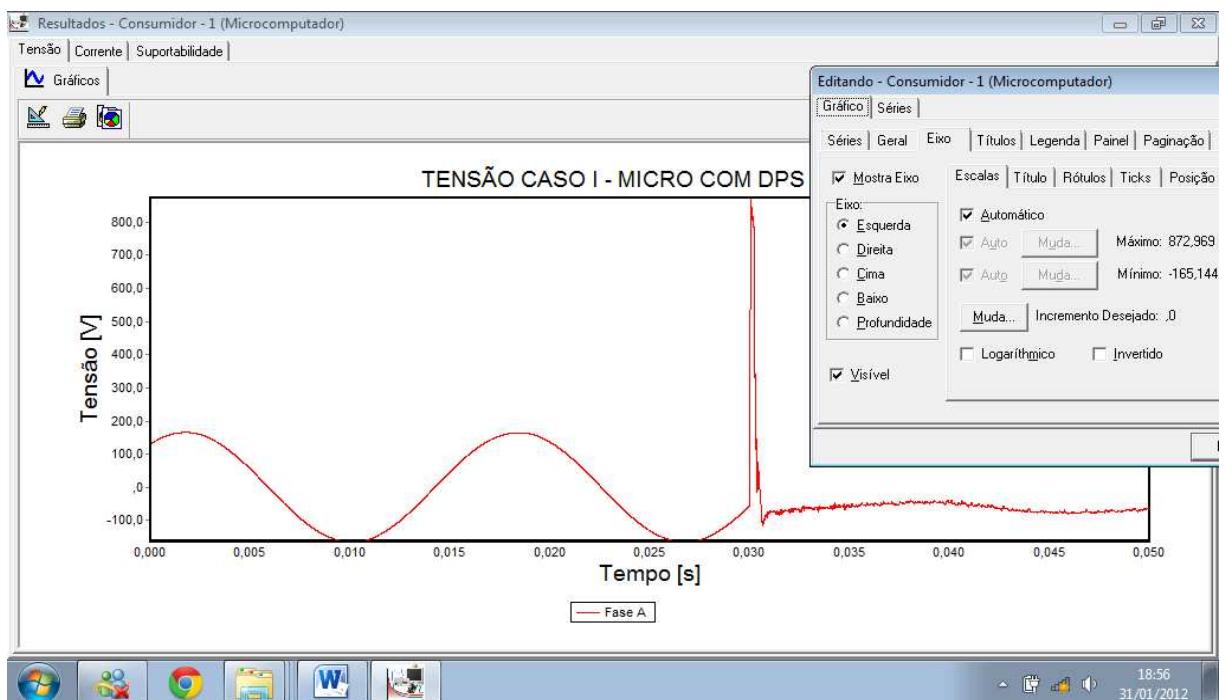
Figura 4.15 – Forma de onda da tensão – Caso I – Micro com DPS.

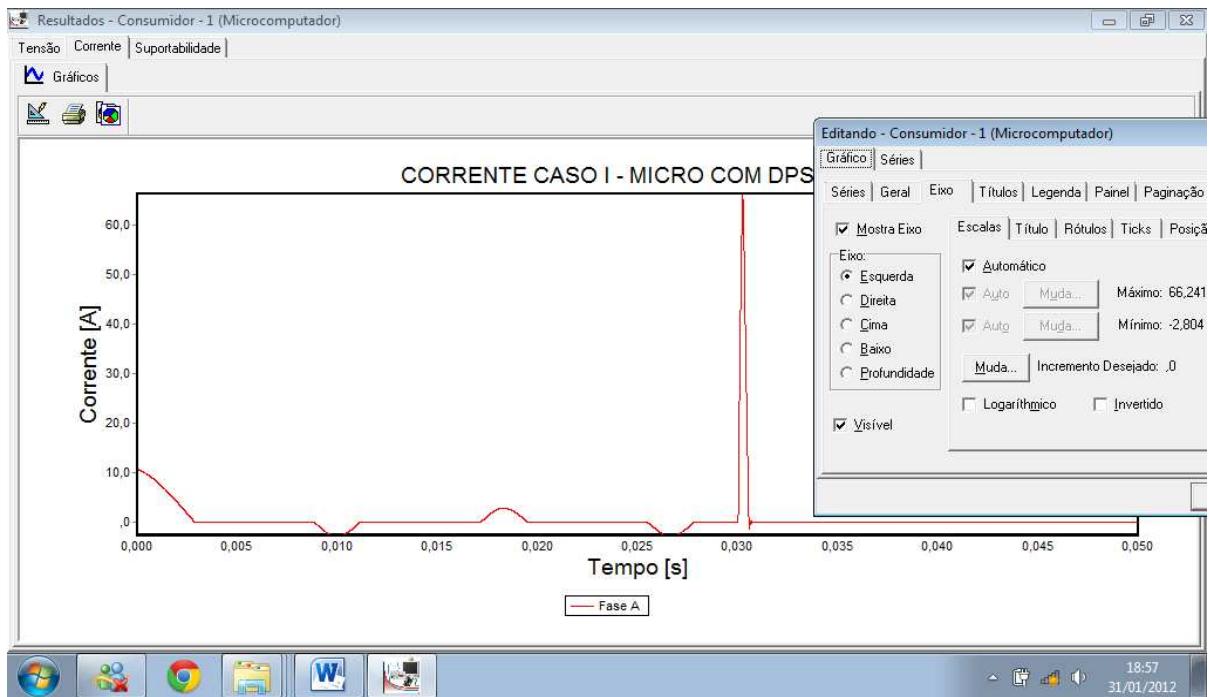
Figura 4.16 – Forma de onda da corrente – Caso I – Micro com DPS.

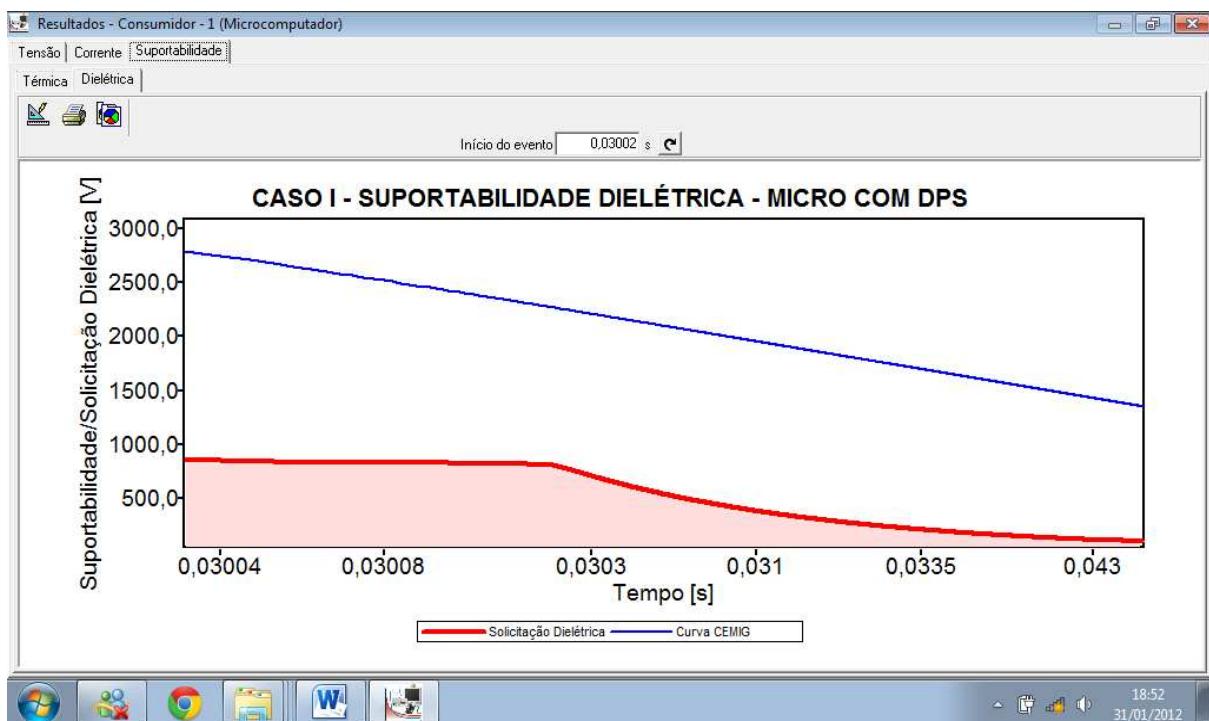
Figura 4.17 – Suportabilidade dielétrica – Caso I - Micro com DPS.

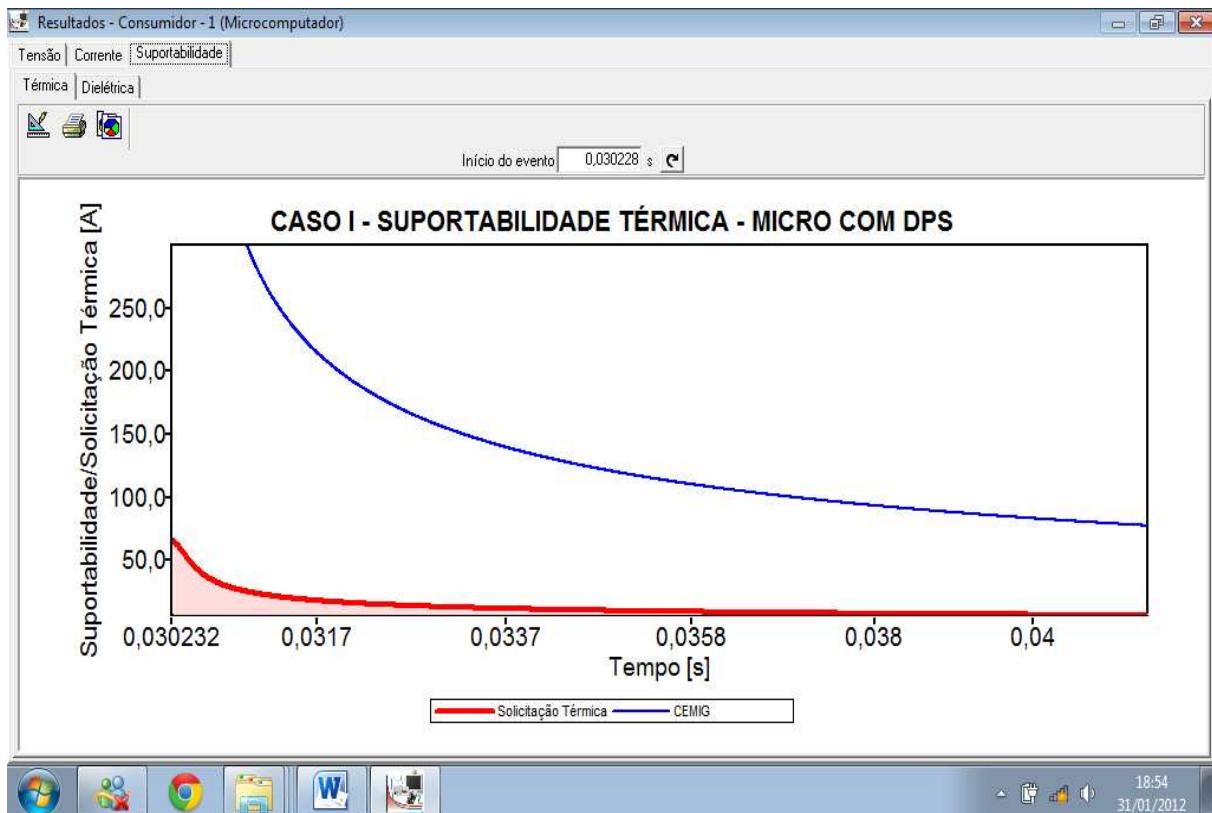
Figura 4.18 – Suportabilidade térmica – Caso I – Micro com DPS.

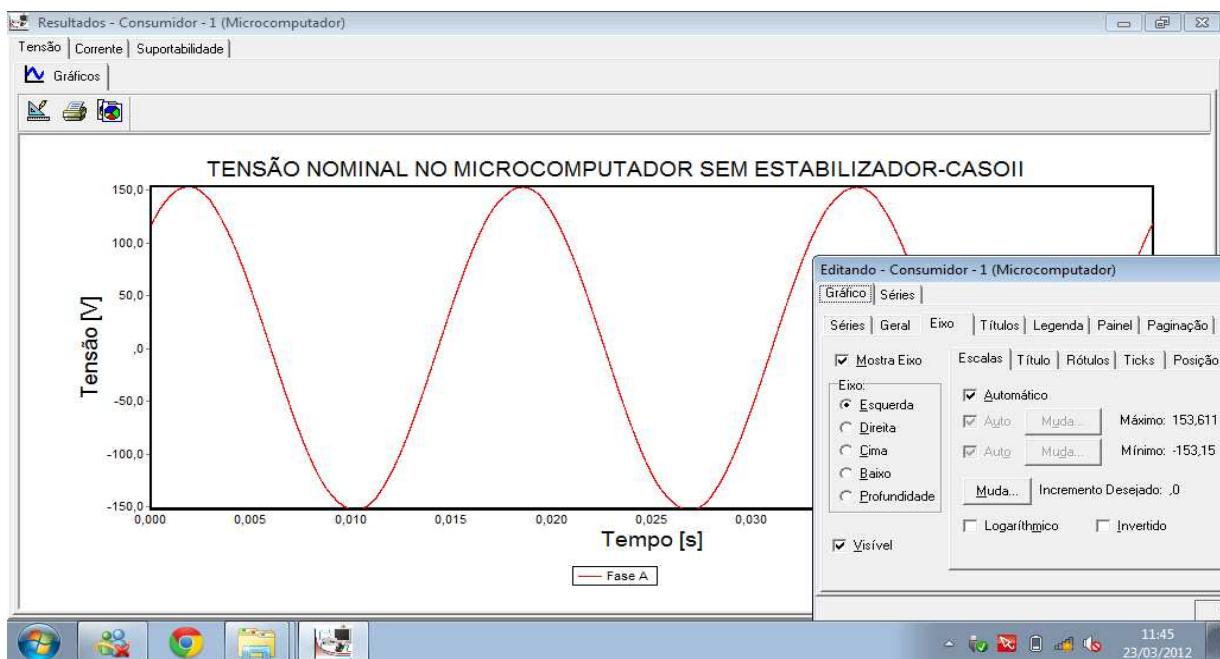
Figura 4.22 – Forma de onda da tensão no micro – Caso II.

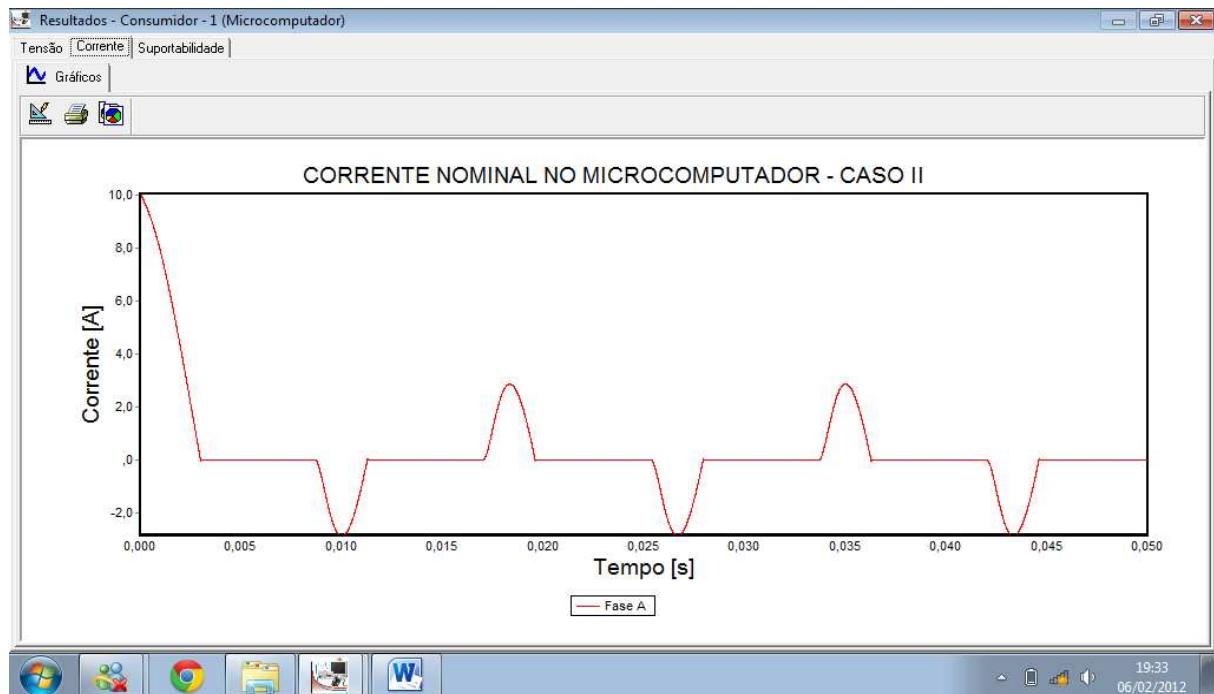
Figura 4.23 – Forma de onda da corrente no micro – Caso II.

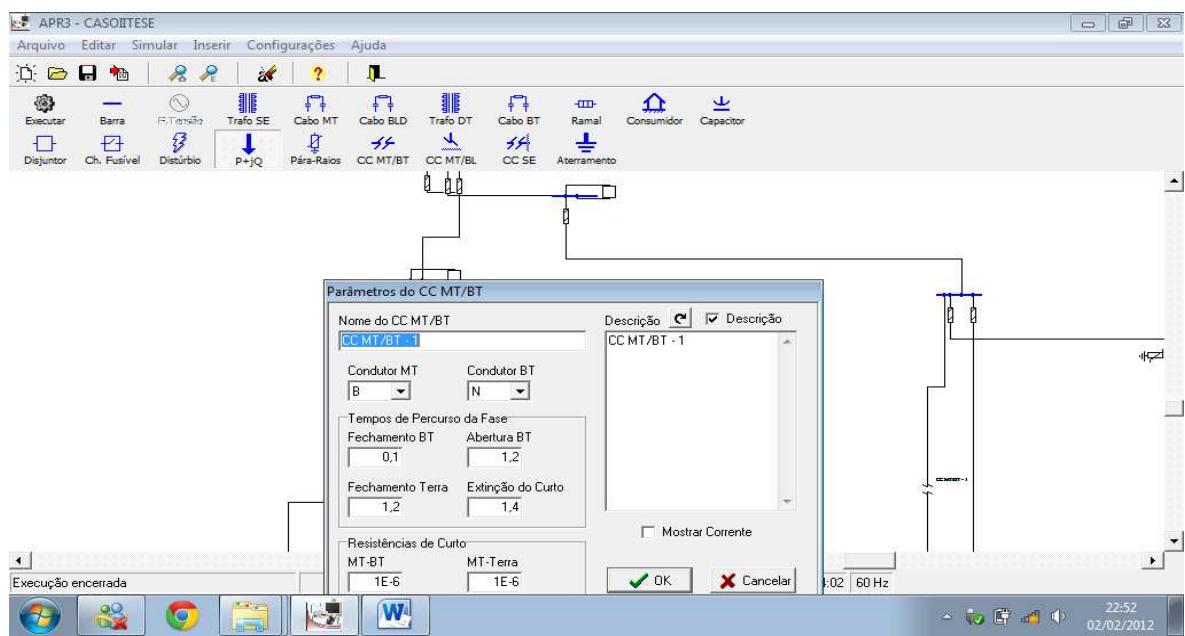
Figura 4.24 – Parametrização do curto-círcuito MT/BT – Caso II.

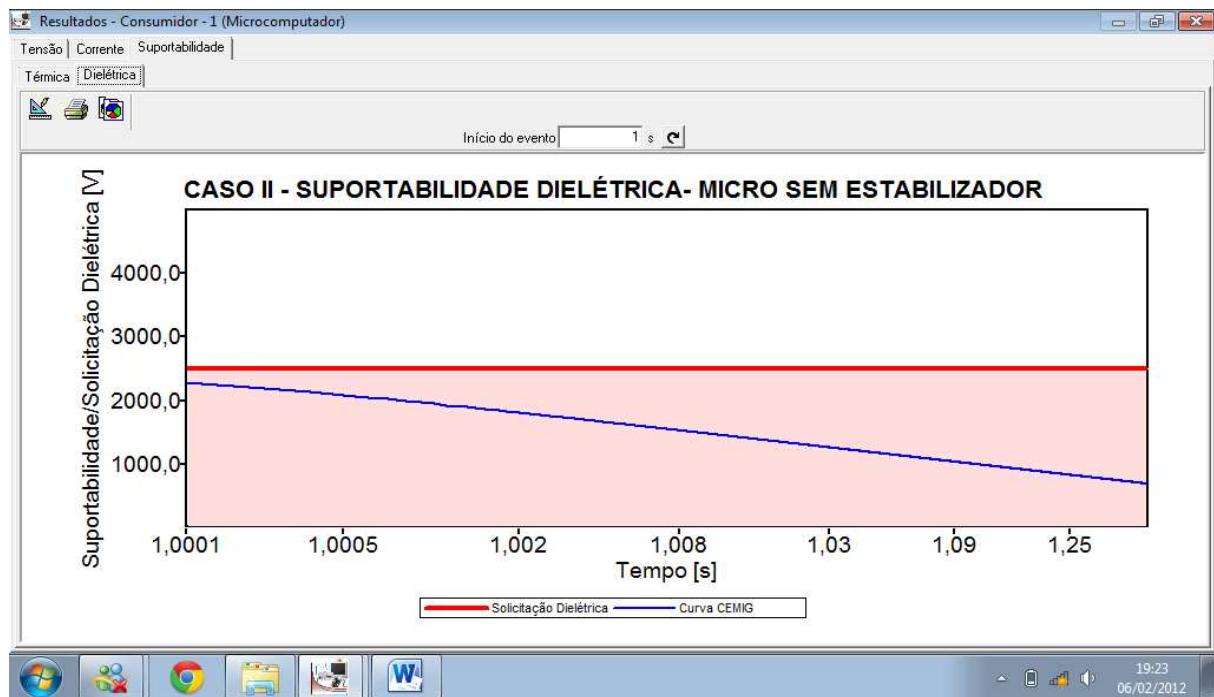
Figura 4.27 – Suportabilidade dielétrica - Caso II.

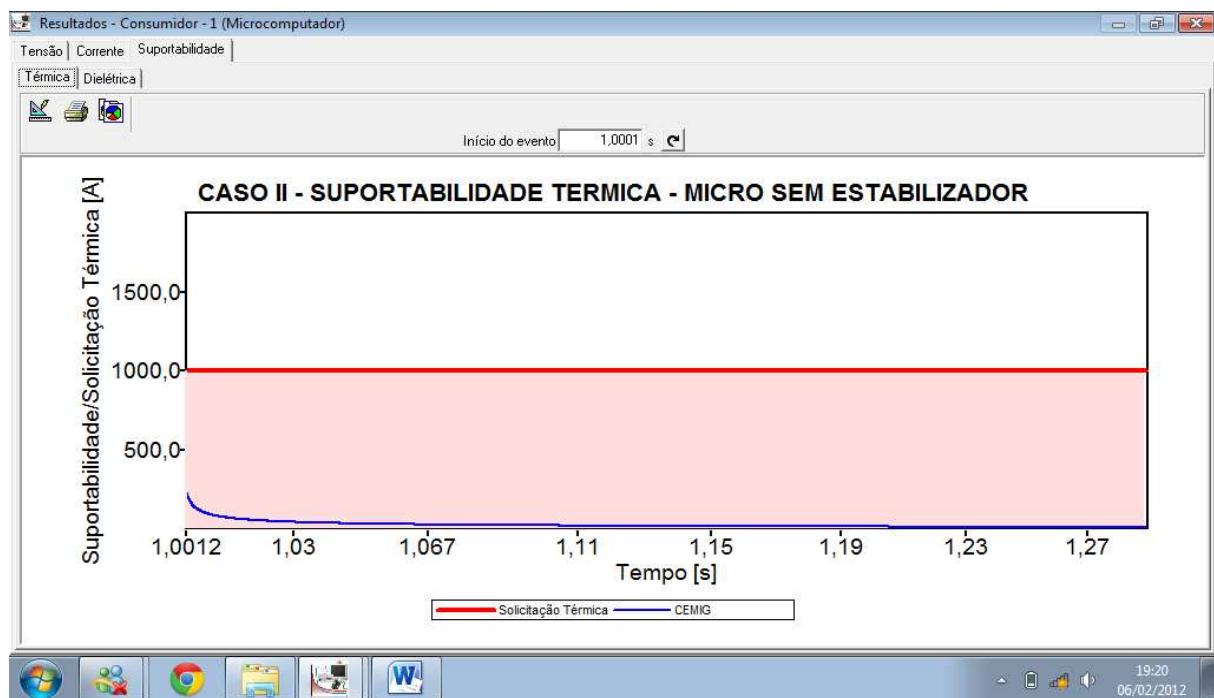
Figura 4.28 – Suportabilidade térmica – Caso II.

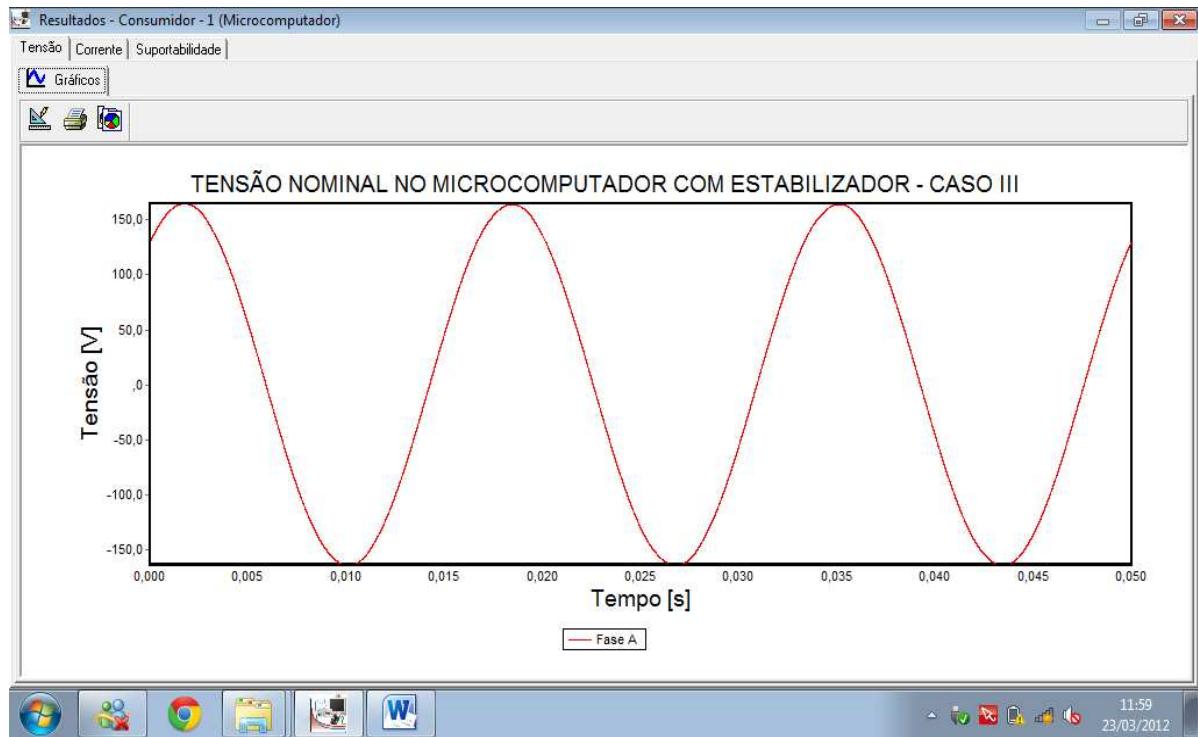
Figura 4.31– Forma de onda da tensão – Caso III (nominal).

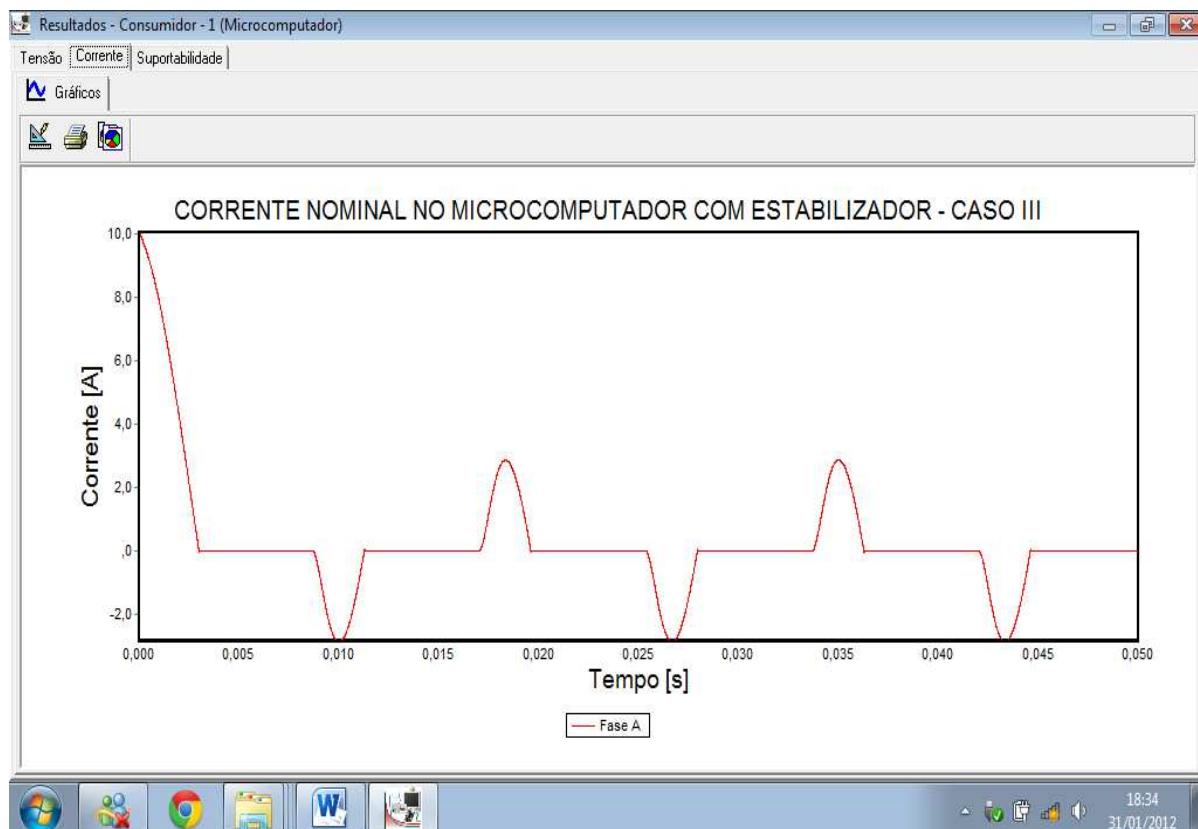
Figura 4. 32 – Forma de onda da corrente – Caso III (nominal).

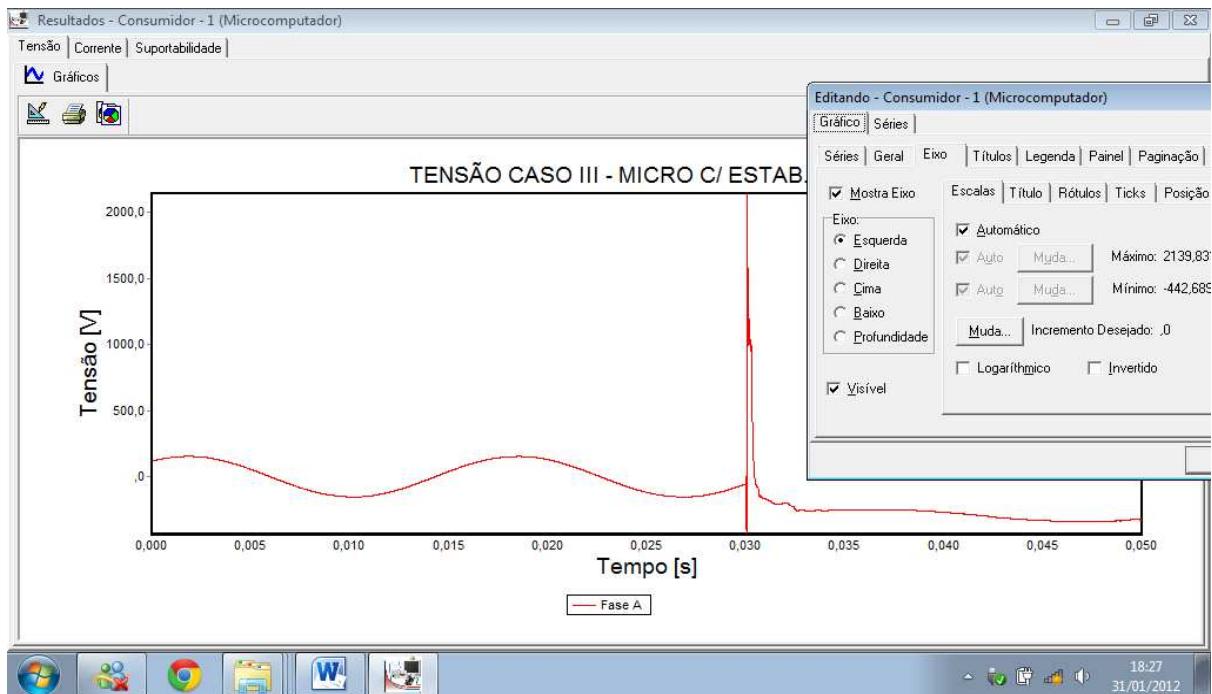
Figura 4.34 – Forma de onda da tensão após distúrbio – Caso III.

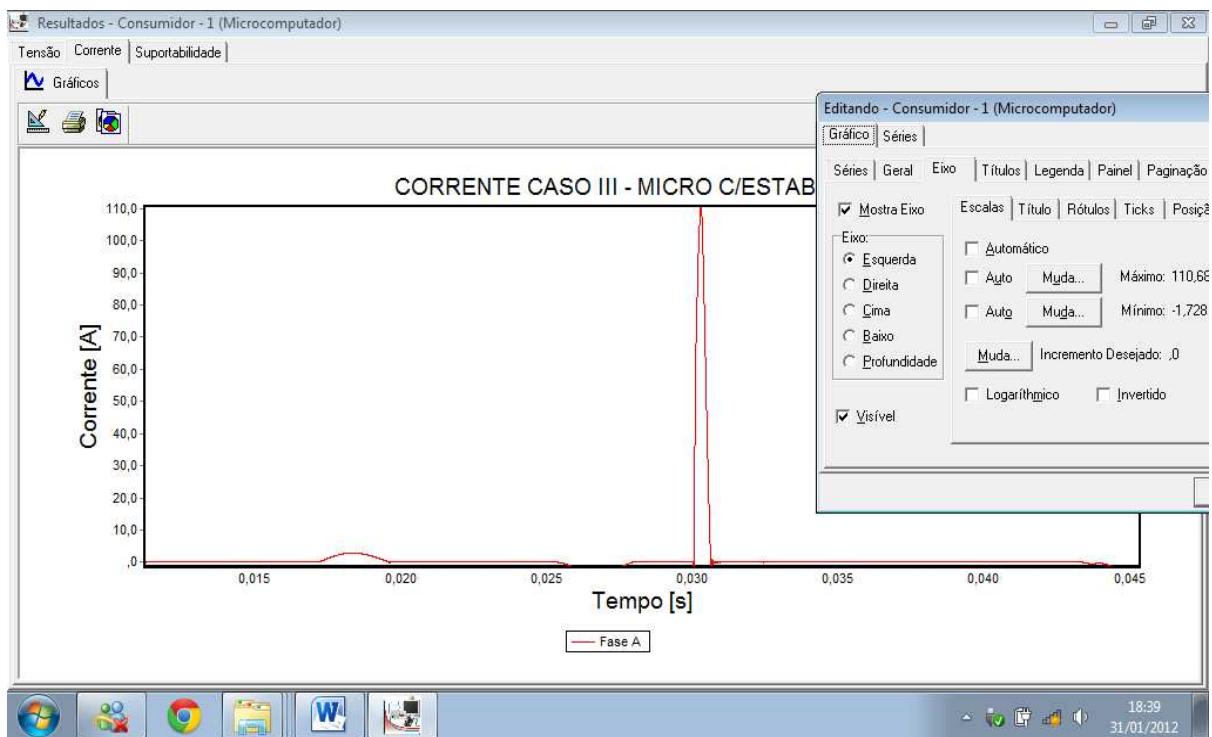
Figura 4.35 – Forma de onda da corrente após distúrbio – Caso III.

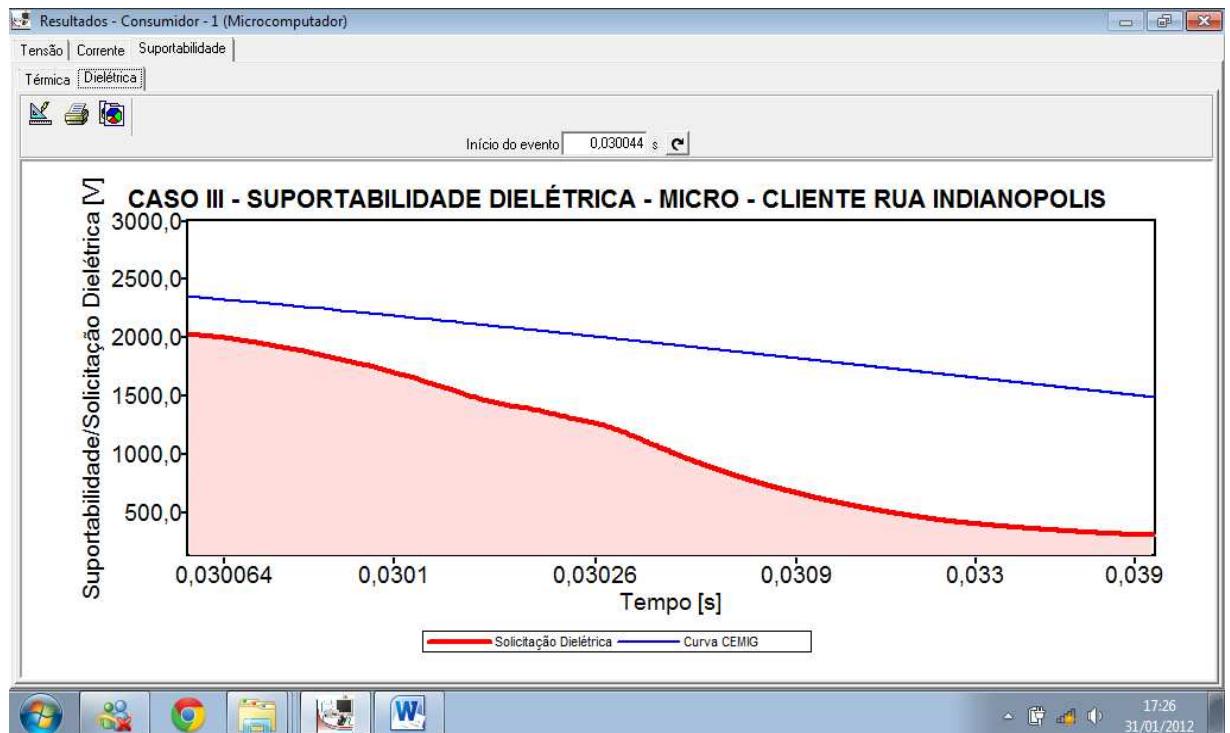
Figura 4.36 – Suportabilidade dielétrica – Caso III.

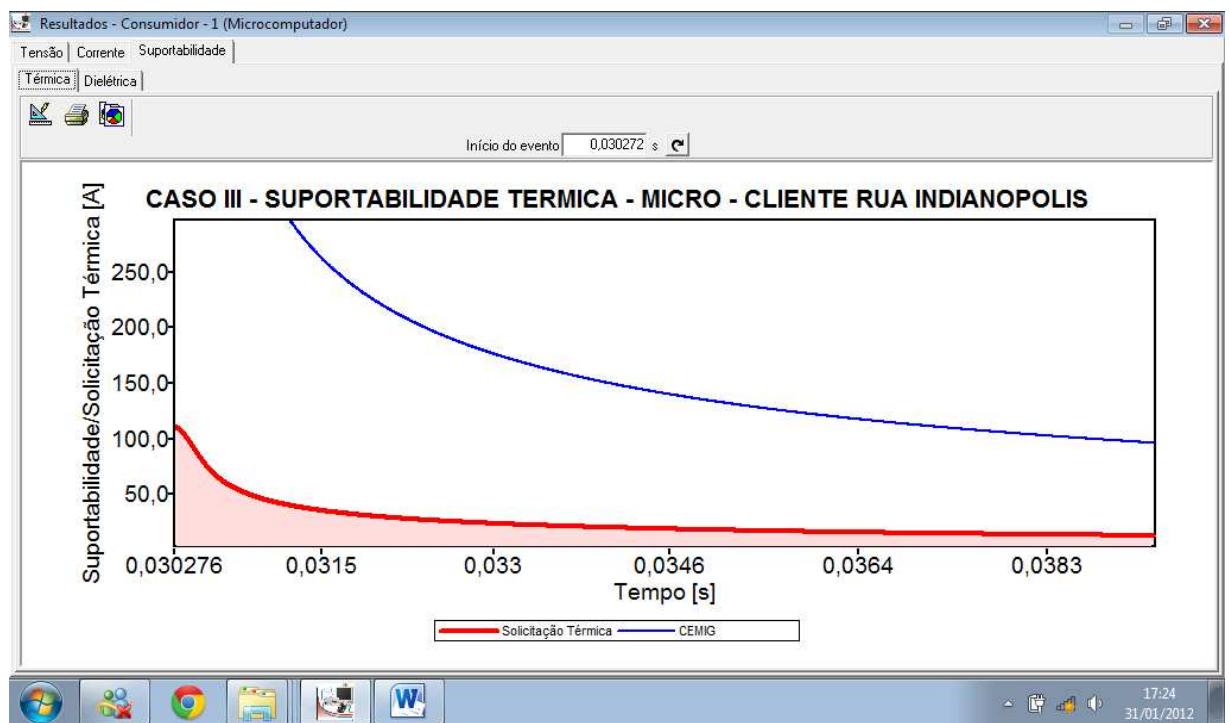
Figura 4.37 – Suportabilidade térmica – Caso III.

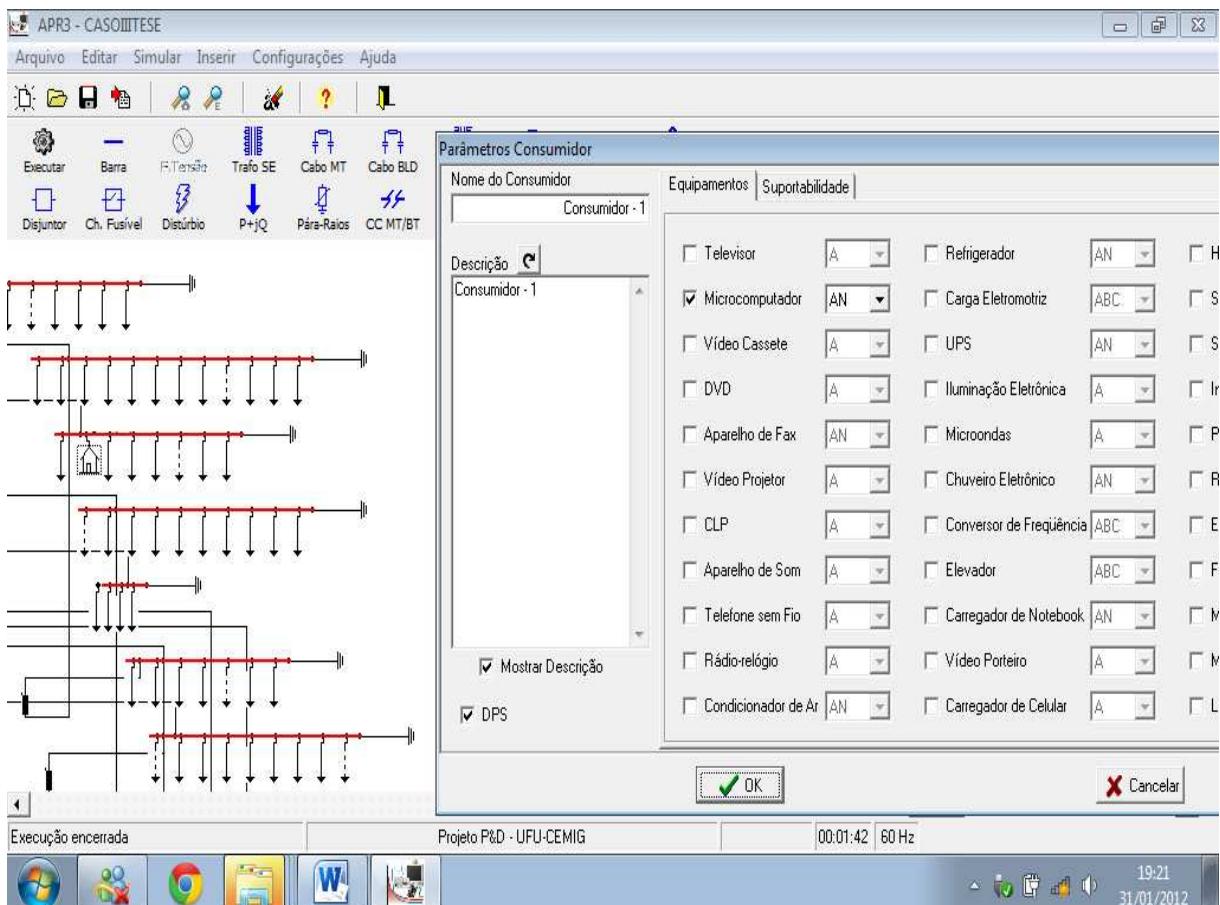
Figura 4.38 – Inclusão do DPS no consumidor – Caso III – Micro.

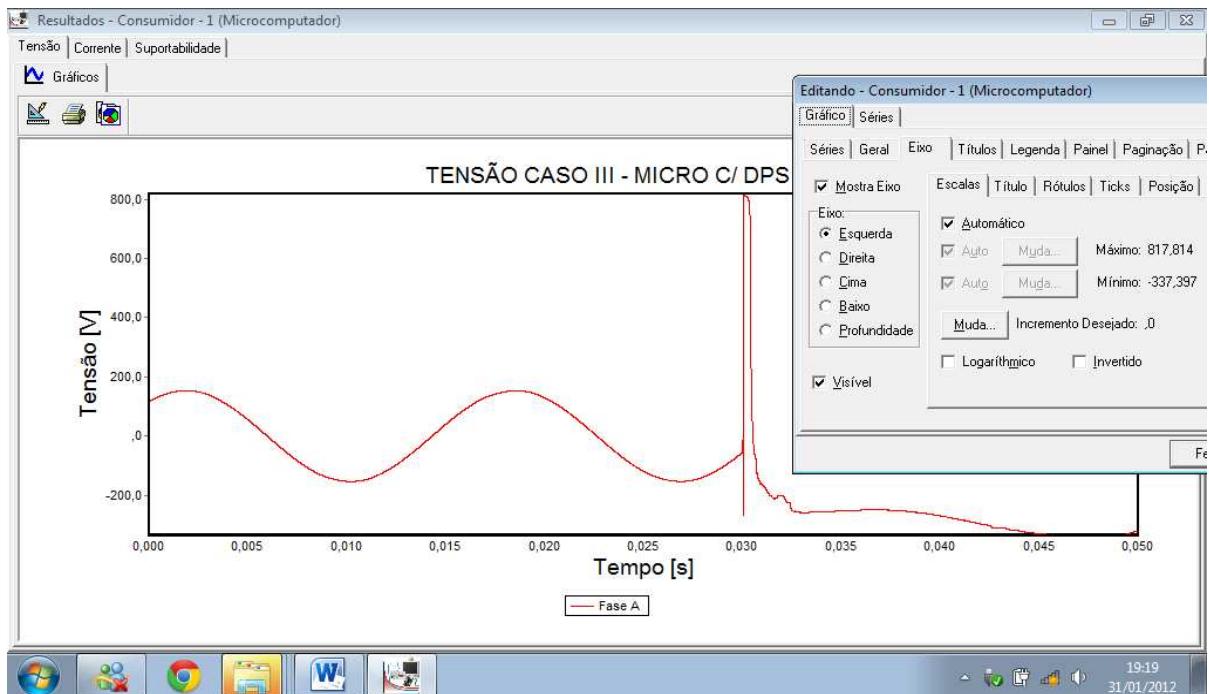
Figura 4.39 – Forma de onda da tensão – Caso III – Micro com DPS.

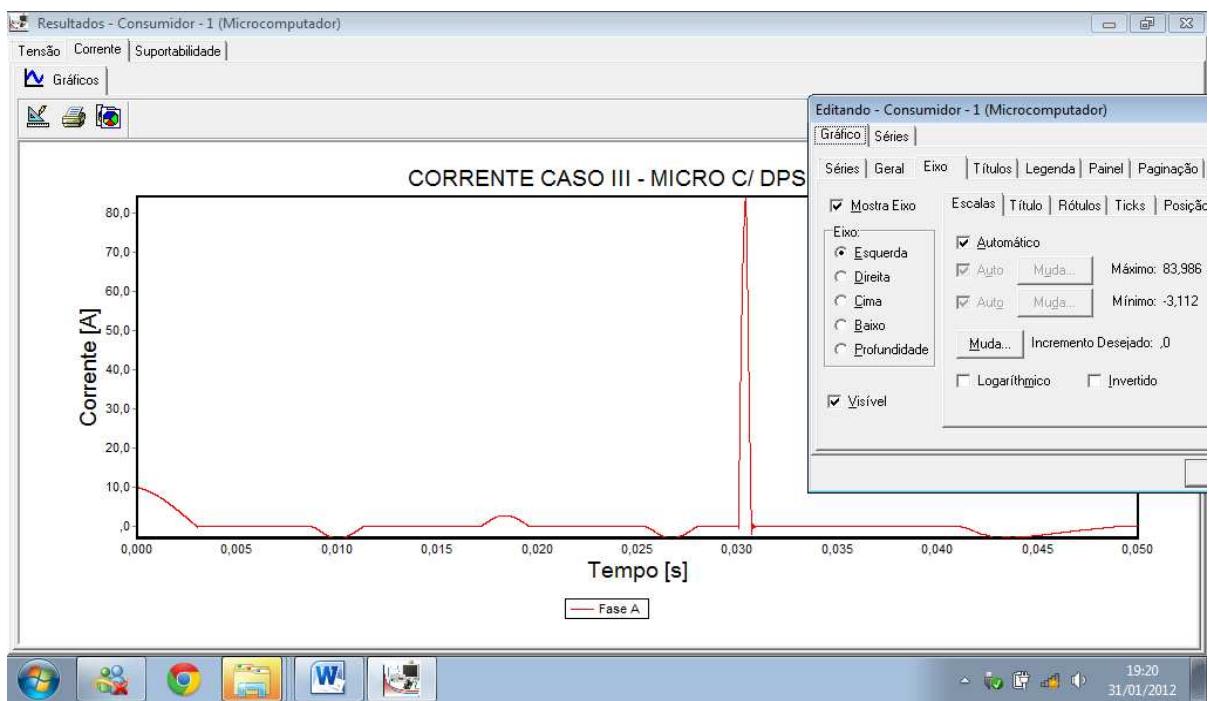
Figura 4.40 – Forma de onda da corrente – Caso III– Micro com DPS.

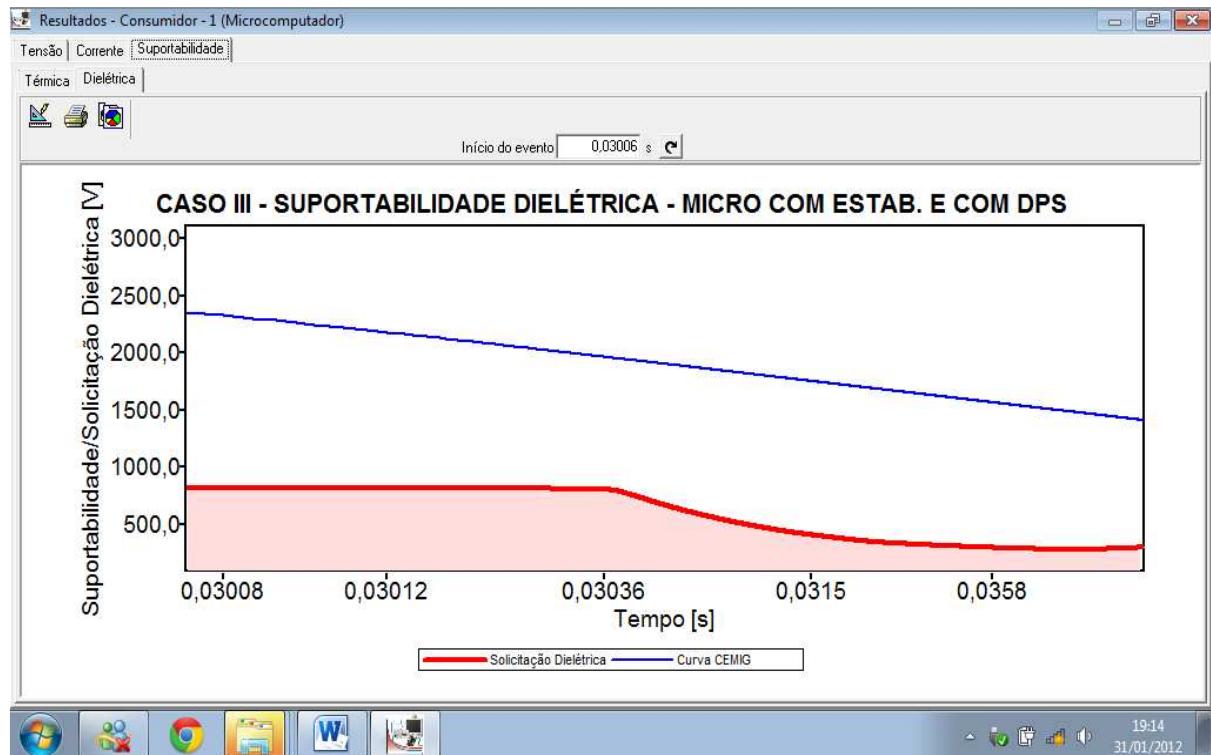
Figura 4.41 – Suportabilidade dielétrica – Caso III- Micro com DPS.

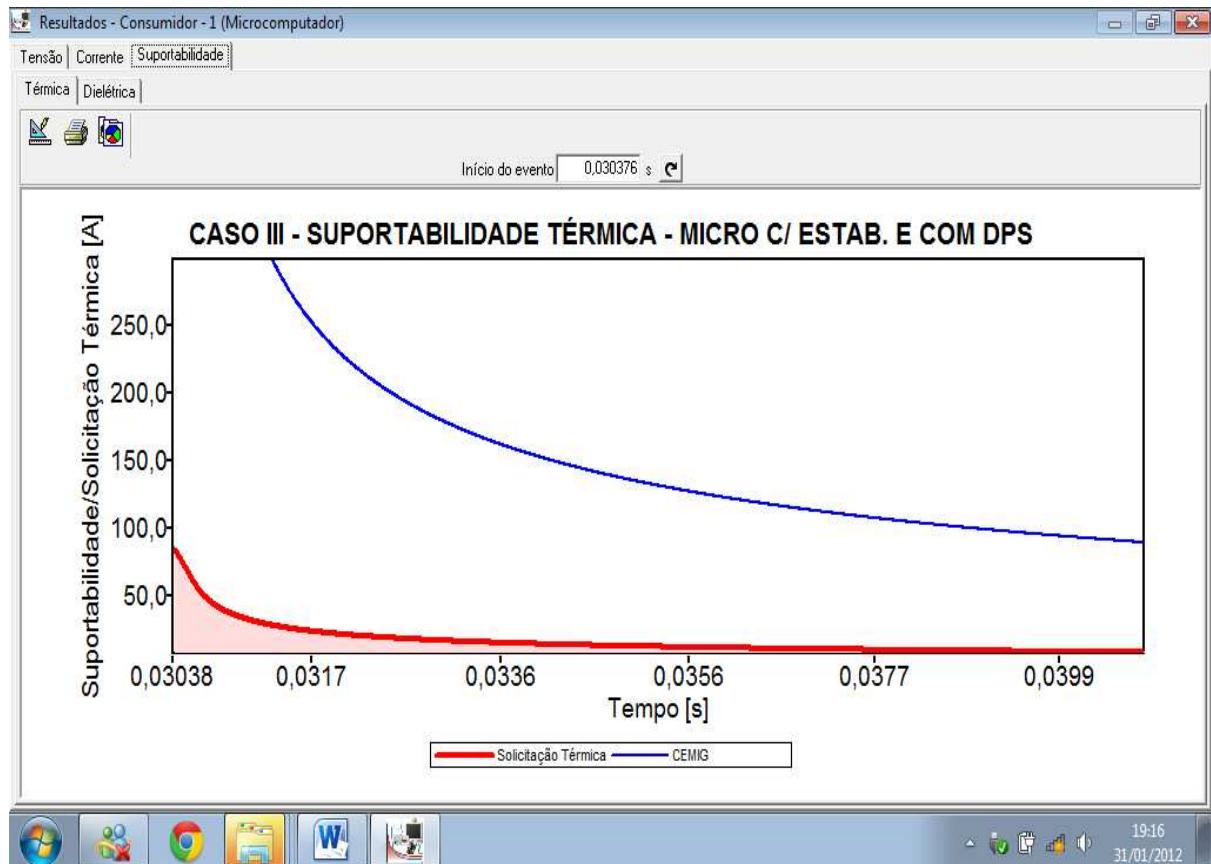
Figura 4.42 – Suportabilidade térmica – Caso III – Micro com DPS.
