**Curvas de Suportabilidade Dielétrica e  
Térmica para Televisores integradas ao  
APR e ao Banco de Dados da Cemig  
Distribuição S.A.**

Dissertação apresentada por Claudinei  
Jeremias de Ávila à Universidade  
Federal de Uberlândia para a obtenção  
do título de Mestre em Ciências.

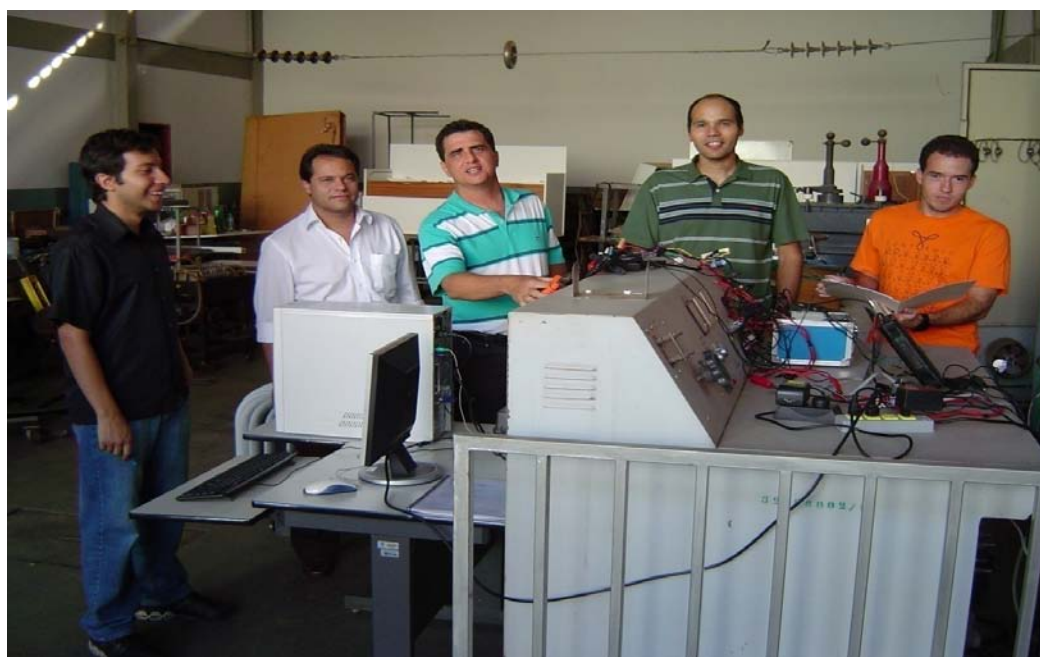
Figura 3.10 – Detalhes da montagem laboratorial

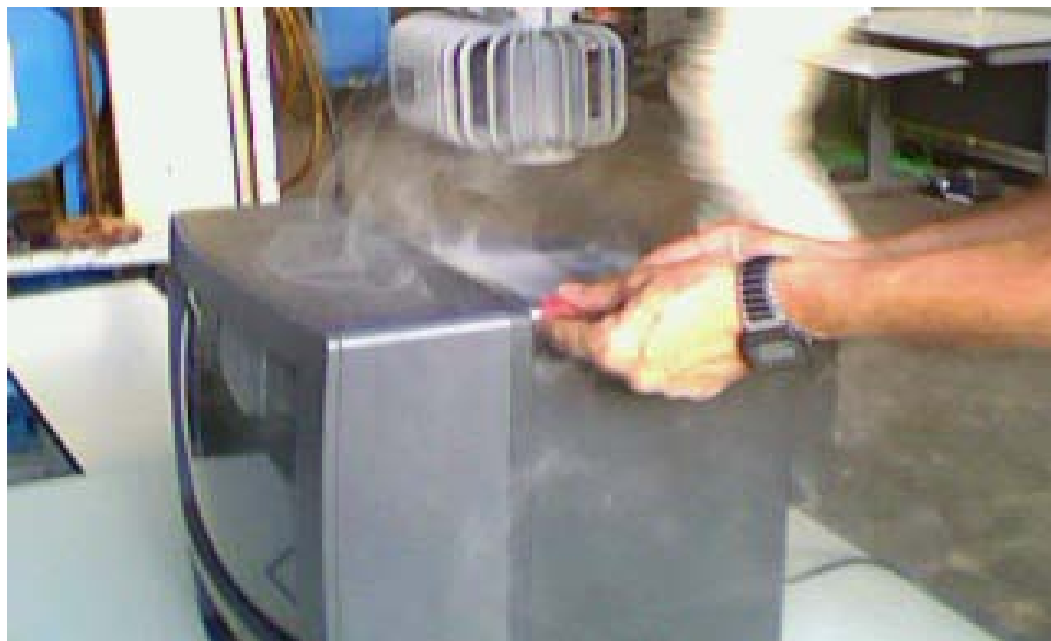
*Figura 3.11 – Fotografia ilustrativa de um televisor queimado durante os testes.*

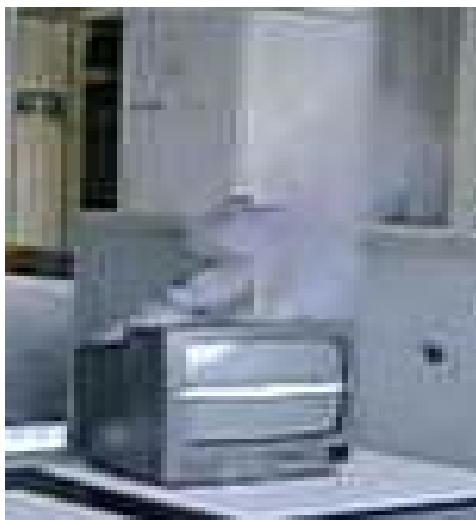
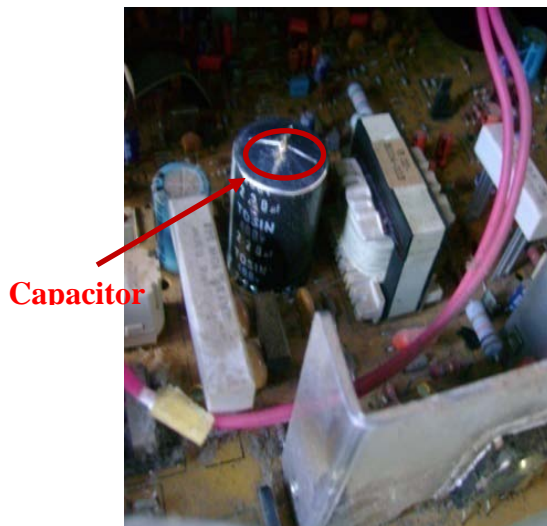
A título de ilustração, a figura 3.14 mostra a televisão de 14 polegadas danificada.

(a) Momento da danificação do equipamento

(b) Circuito elétrico danificado da TV

*Figura 3.14 – Ensaio de suportabilidade com o televisor Philco de 14 polegadas.*

Aqui evidencia-se um dano físico por estresse térmico (fusível) e outro por estresse dielétrico (capacitor).

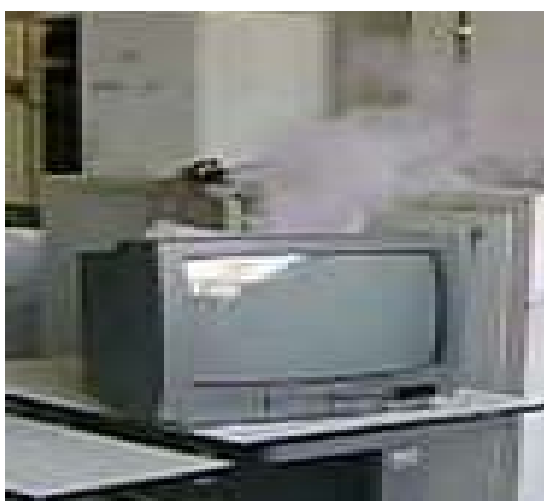
A título de ilustração, a figura 3.16 mostra a televisão de 20 polegadas danificada.

*Figura 3.16 – Ensaio de suportabilidade com o televisor Philco de 20 polegadas.(Consequência)*

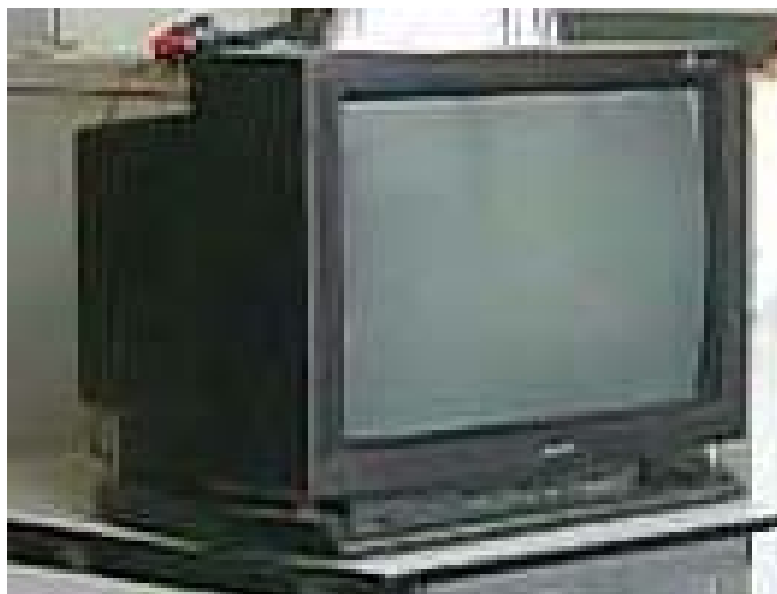
A título de ilustração, a figura 3.20 mostra a televisão de 29 polegadas danificada.

*Figura 3.20 – Ensaio de suportabilidade com o televisor Toshiba de 29 polegadas.*

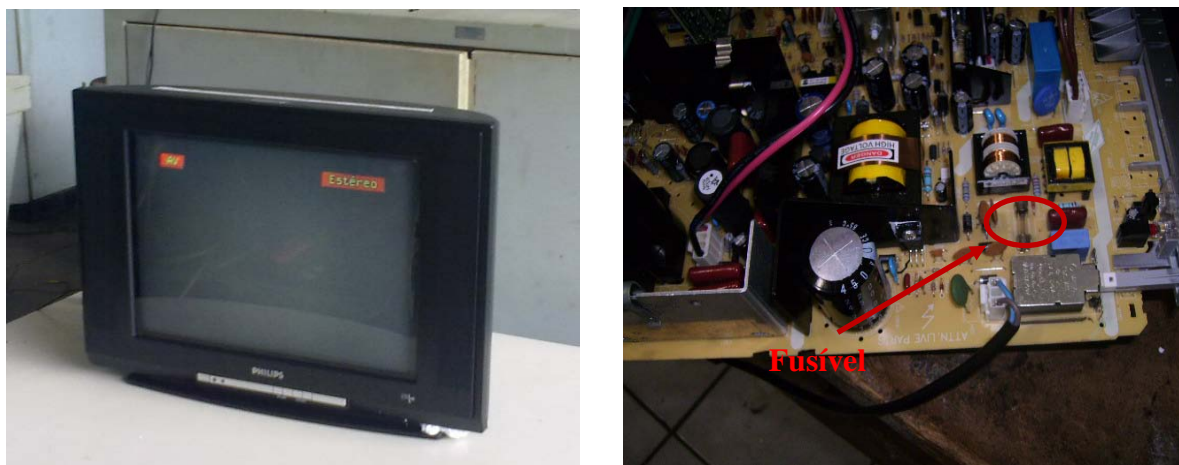
Na figuras 3.22 pode-se observar a televisão de 21 polegadas submetida ao ensaio e que ela danificou-se durante a realização do mesmo.

(a) Momento da danificação do equipamento

(b) Circuito elétrico danificado da TV

Figura 3.22 – Ensaio de suportabilidade com o televisor Philips nova de 21 polegadas.

O televisor Philips, novo, 21”, modelo 21PT9647/C78 apresentou danos na sua fonte de alimentação. Foi encontrado o fusível totalmente carbonizado, feita a substituição, o aparelho voltou a funcionar normalmente.

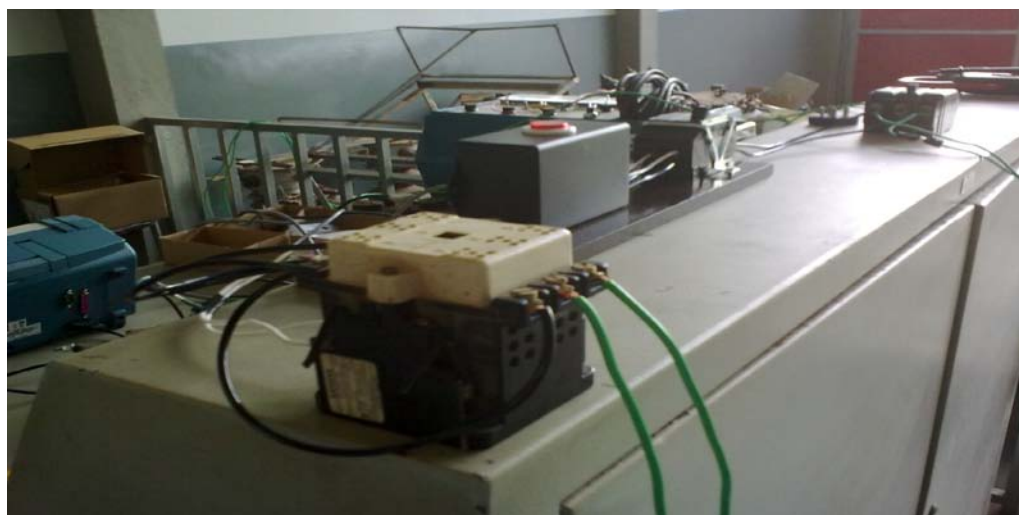
*Figura 3.25 – Detalhes da montagem experimental – Comando contator via botoeira.*

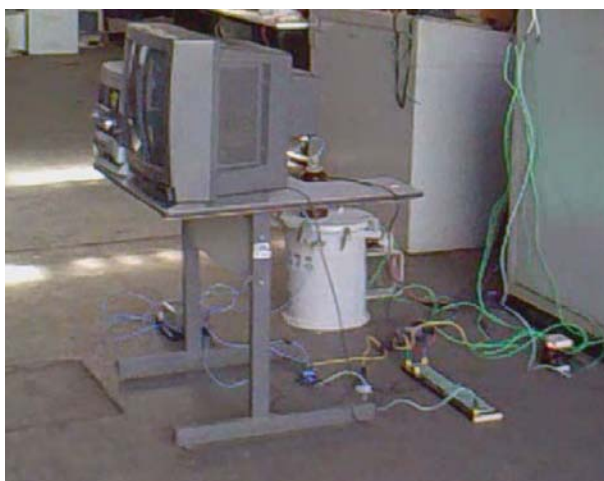
Figura 3.28 - Montagem Laboratorial

As figuras 3.28 e 3.29 ilustram alguns detalhes físicos para a situação analisada. A realização deste ensaio resultou na queima do televisor.

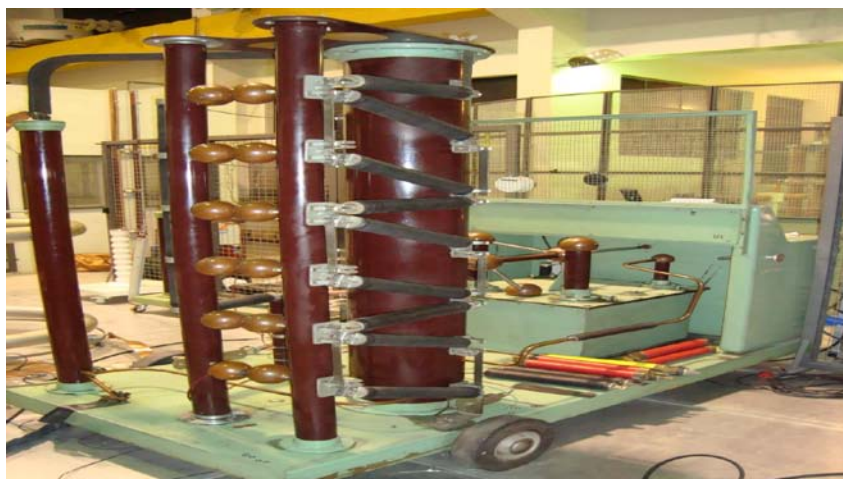
Os oscilogramas foram registrados com o osciloscópio Tektronix TDS3034, sendo o canal 1 o sinal de tensão e, o canal 2, o sinal da corrente resultante. A figura 3.35 ilustra o gerador de impulso de tensão utilizado para a realização dos testes.

*Figura 3.35 - Gerador de impulso de tensão Haefely 1,2 KJ – 450 kV da UNIFEI.*

As características do gerador de impulso de tensão são: marca Haefely de 1,2 KJ – 450 kV em sua conexão 6p – 1s (um estágio de seis capacitores em paralelo), na qual a tensão máxima de ensaio é de 75 kV.

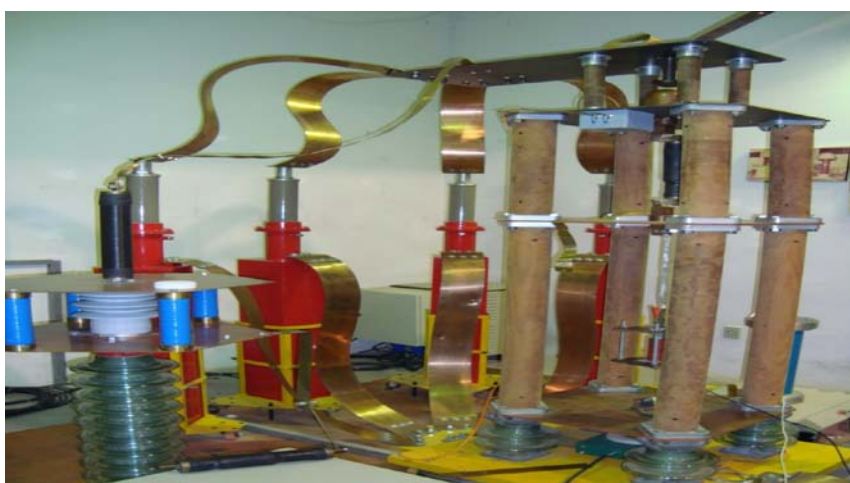
A figura 3.36 ilustra a montagem experimental para a realização dos testes laboratoriais.

*Figura 3.36 - Gerador de impulso de corrente.*

Para os ensaios de impulso de corrente foi utilizado o gerador de impulso de corrente de curta duração. Os oscilogramas foram registrados com o osciloscópio Tektronix, sendo o canal 1 o sinal de impulso de corrente e o canal 2 a tensão resultante.

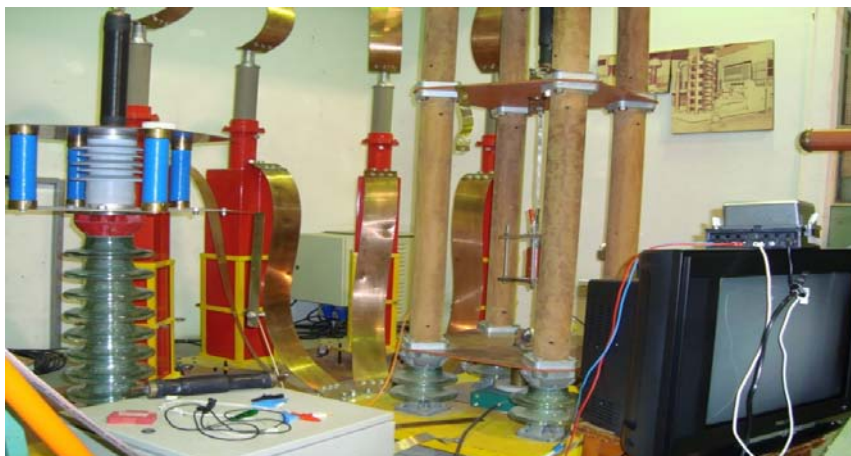
A figura 3.38 ilustra a montagem laboratorial indicada pelo diagrama esquemático anterior, podendo observar o gerador de impulso de corrente ligado a um televisor sob ensaio.

*Figura 3.38 – Detalhes da Montagem Laboratorial.*
