4.4.2. Ensaio de Risco com Carga Progressiva

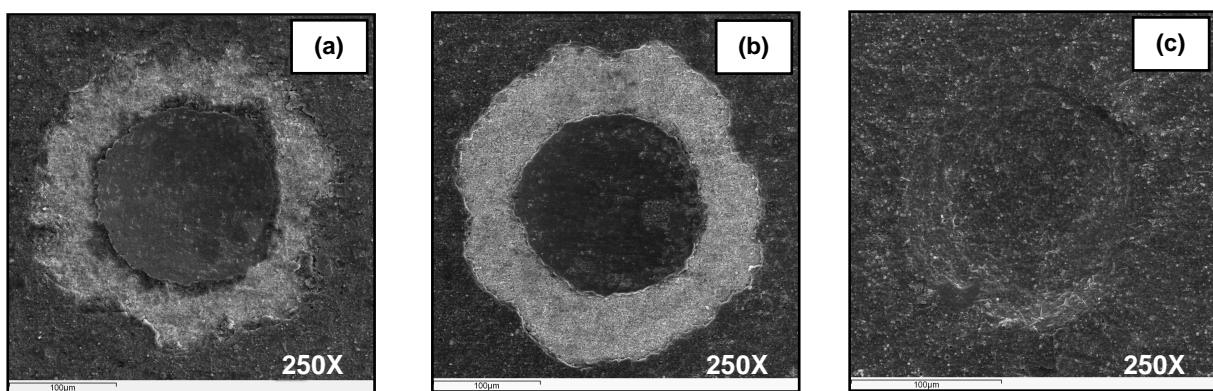
Figura 4.54 - Indentação mecânica com carga de 30 kgf para as ferramentas com textura jateada: (a) - AlCrN-Hélica, (b) - AlCrN-Alcrona e (c) - TiAlN-Futura.

Para as cargas de indentação utilizadas neste ensaio, a carga estática crítica para destacamento dos revestimentos AlCrN-Hélica e AlCrN-Alcrona nas ferramentas com textura jateada é inferior a 30 kgf, como pode ser verificado na Fig. 4.54. Na ferramenta revestida de TiAlN-Futura não se observa delaminação do revestimento ao redor da indentação, apenas trincas indicando falha por coesão do filme. A carga estática crítica para delaminação do revestimento TiAlN-Futura na ferramenta com textura jateada está entre 30 e 60 kgf, como indica a Fig. 4.55, indentada com 60 kgf.

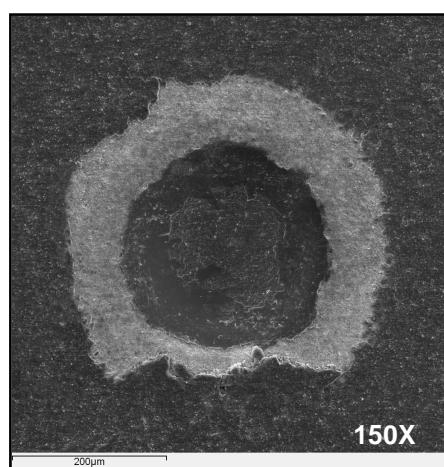
Figura 4.55 - Indentação mecânica com carga de 60 kgf para a ferramenta com textura jateada e revestida de TiAlN-Futura.

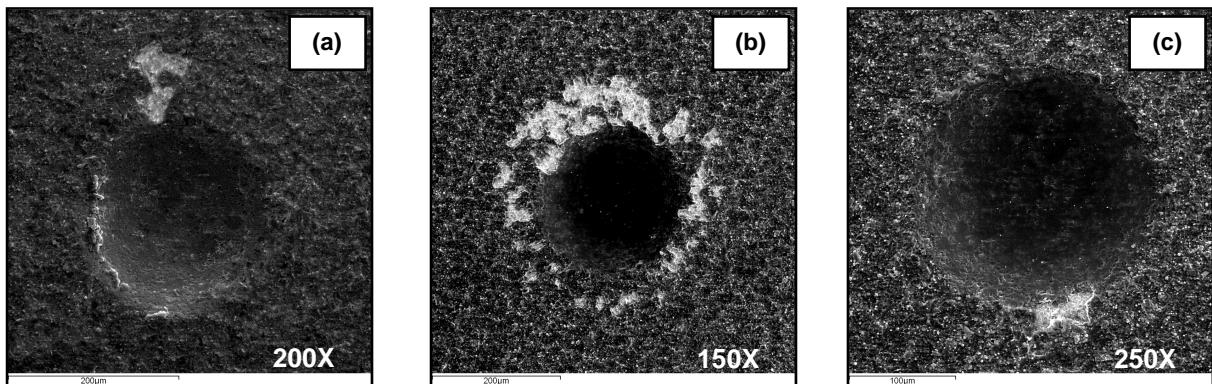
Figura 4.56 - Indentação mecânica com carga de 60 kgf para as ferramentas com textura laser: (a) - AlCrN-Hélica, (b) - AlCrN-Alcrona e (c) - TiAlN-Futura.

Nas ferramentas com textura laser somente a partir da carga estática de 60 kgf foi constatado a delaminação dos revestimentos, como pode ser verificado na Fig. 4.50, sendo que o TiAlN-Futura novamente apresentou uma menor área de delaminação, seguido pelo AlCrN-Hélica e AlCrN-Alcrona, conforme Fig. 4.56.

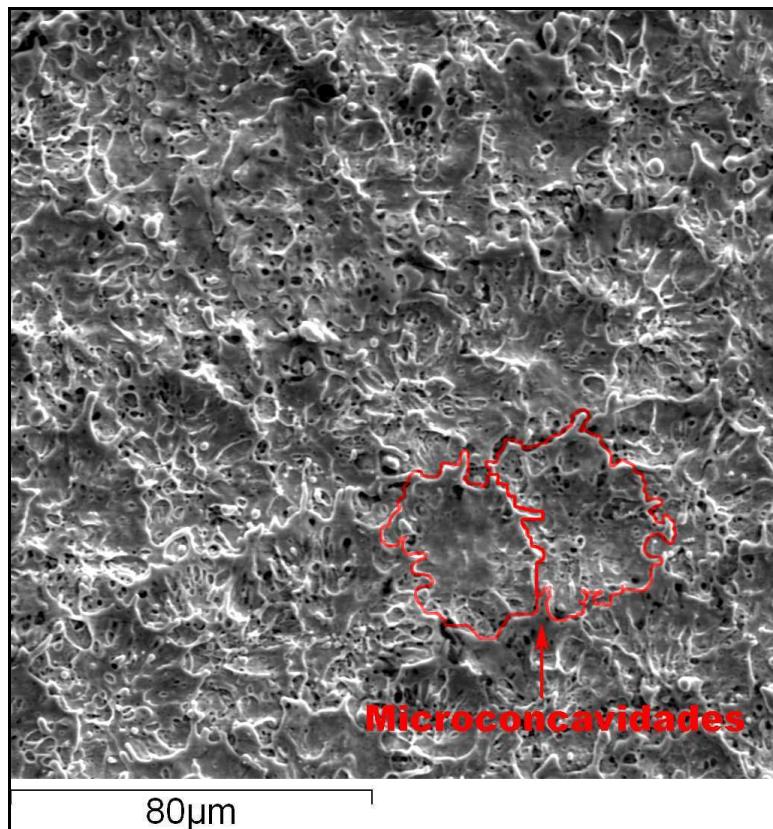
Figura 4.57 - Microconcavidades formadas pela texturização a laser.

Essas microconcavidades, possivelmente, são formadas pelo espalhamento das microgotículas de material refundido do substrato, como pode ser observado nas Figs. 4.57 e 4.58, nas regiões delimitadas.

As microconcavidades mostradas nas Figs. 4.57 e 4.58 podem servir de ancoramento ao revestimento posteriormente depositado. As tensões aplicadas pelo indentador, possivelmente, romperiam o revestimento depositado nas microregiões mais elevadas da superfície, aquelas com o aspecto de platô, ao passo que o revestimento depositado nas regiões formadas por microconcavidades sofreria uma menor perturbação da tensão aplicada pelo indentador, com isso o destacamento do revestimento ocorreria em pontos isolados.

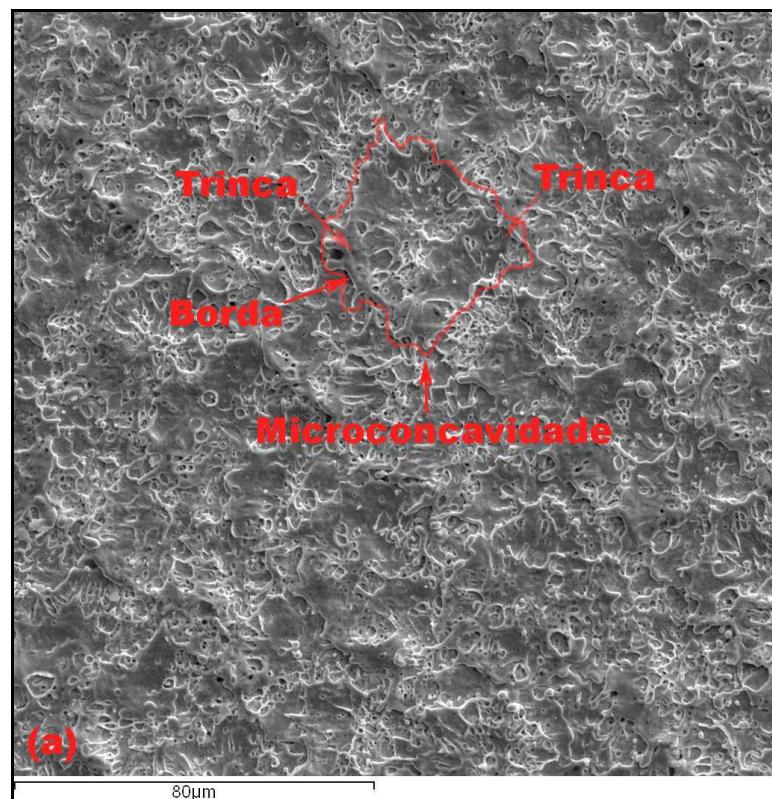
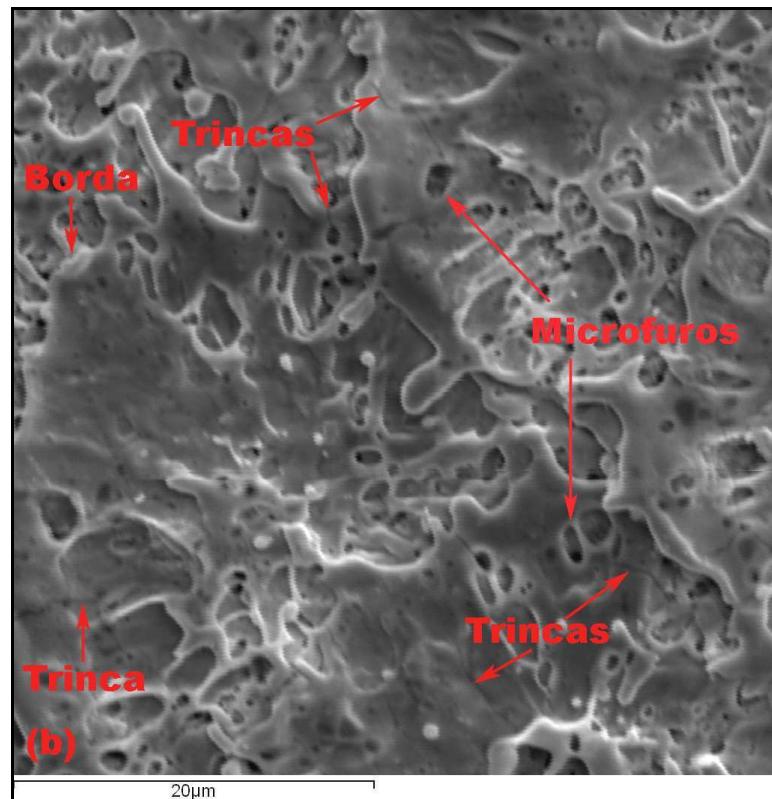
Figura 4.58 - Em (a) microconcavidade formada pela texturização a laser, e em (b) detalhe da microconcavidade apontada em (a).

Na Figura 4.58(b) o substrato laser mostra ainda a presença de pequenos furos na superfície. De acordo com Tiejun et al. (2001) esses pequenos furos são originados, provavelmente, por bolhas de gases que escapam durante a ablação laser do substrato de metal duro. Para Yilbas et al. (2007) e Arroyo (2009) esses pequenos furos podem funcionar como pontos de alívio das tensões térmicas induzidas no material, os quais não evitam completamente a formação de microtrincas superficiais, como indica a figura 4.50(b).

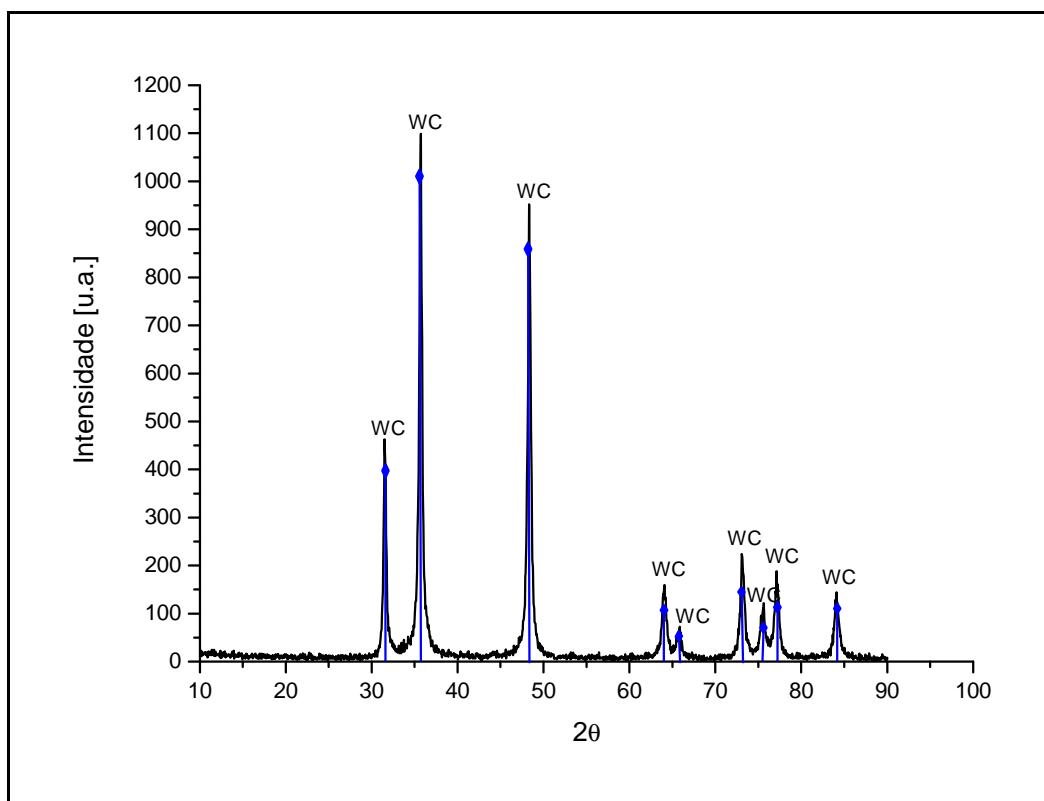
Figura 4.59 - Difratograma do substrato modificado por jateamento.

As Figuras 4.59 e 4.60 mostram os resultados obtidos para os dois substratos analisados por difração de raio-X. A Figura 4.59 mostra somente picos de energia correspondentes a presença de WC na superfície da ferramenta SR-jateado. Já a Figura 4.60 mostra picos de energia de WC, e de óxido de cobalto CoO.

Numa análise preliminar pode-se dizer que o jateamento foi mais eficiente na remoção do cobalto do que o laser, e o efeito do cobalto presente na superfície das ferramentas não é um fator preponderante para a adesividade dos revestimentos testados.

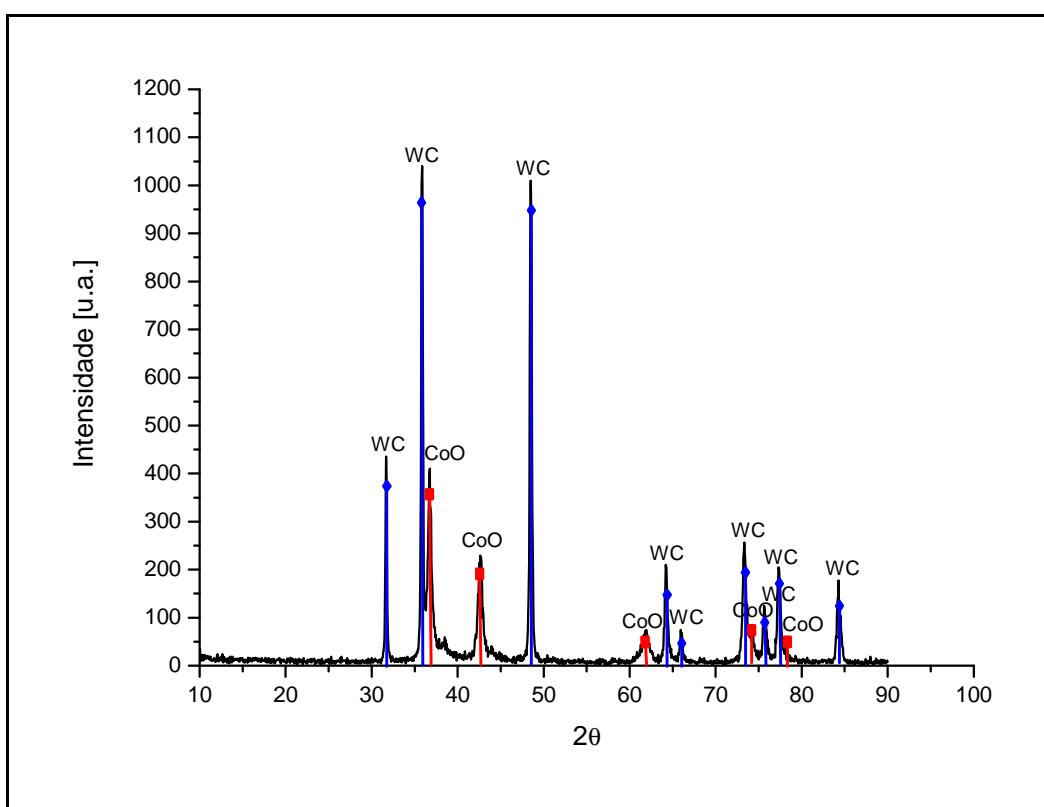
Figura 4.60 - Difratograma do substrato modificado por laser.

Os picos de cobalto mostrados no difratograma do substrato laser podem indicar uma possível migração de cobalto do interior do substrato para a superfície, em virtude da elevada densidade de potência utilizada na texturização, 638 MW/cm^2 . O calor gerado pela elevada densidade de potência utilizada, possivelmente, provocaria em parte a vaporização do excesso de cobalto presente na superfície do substrato, e também a migração do cobalto do interior do substrato. Porém, a quantidade de calor que chega ao interior do substrato não seria suficiente para a vaporização desse cobalto migrado, mas seria suficiente para a formação de óxidos, CoO .

Neste trabalho o padrão de difração de raio-X visualizado indica que o WC na sua forma primitiva permanece como fase dominante.

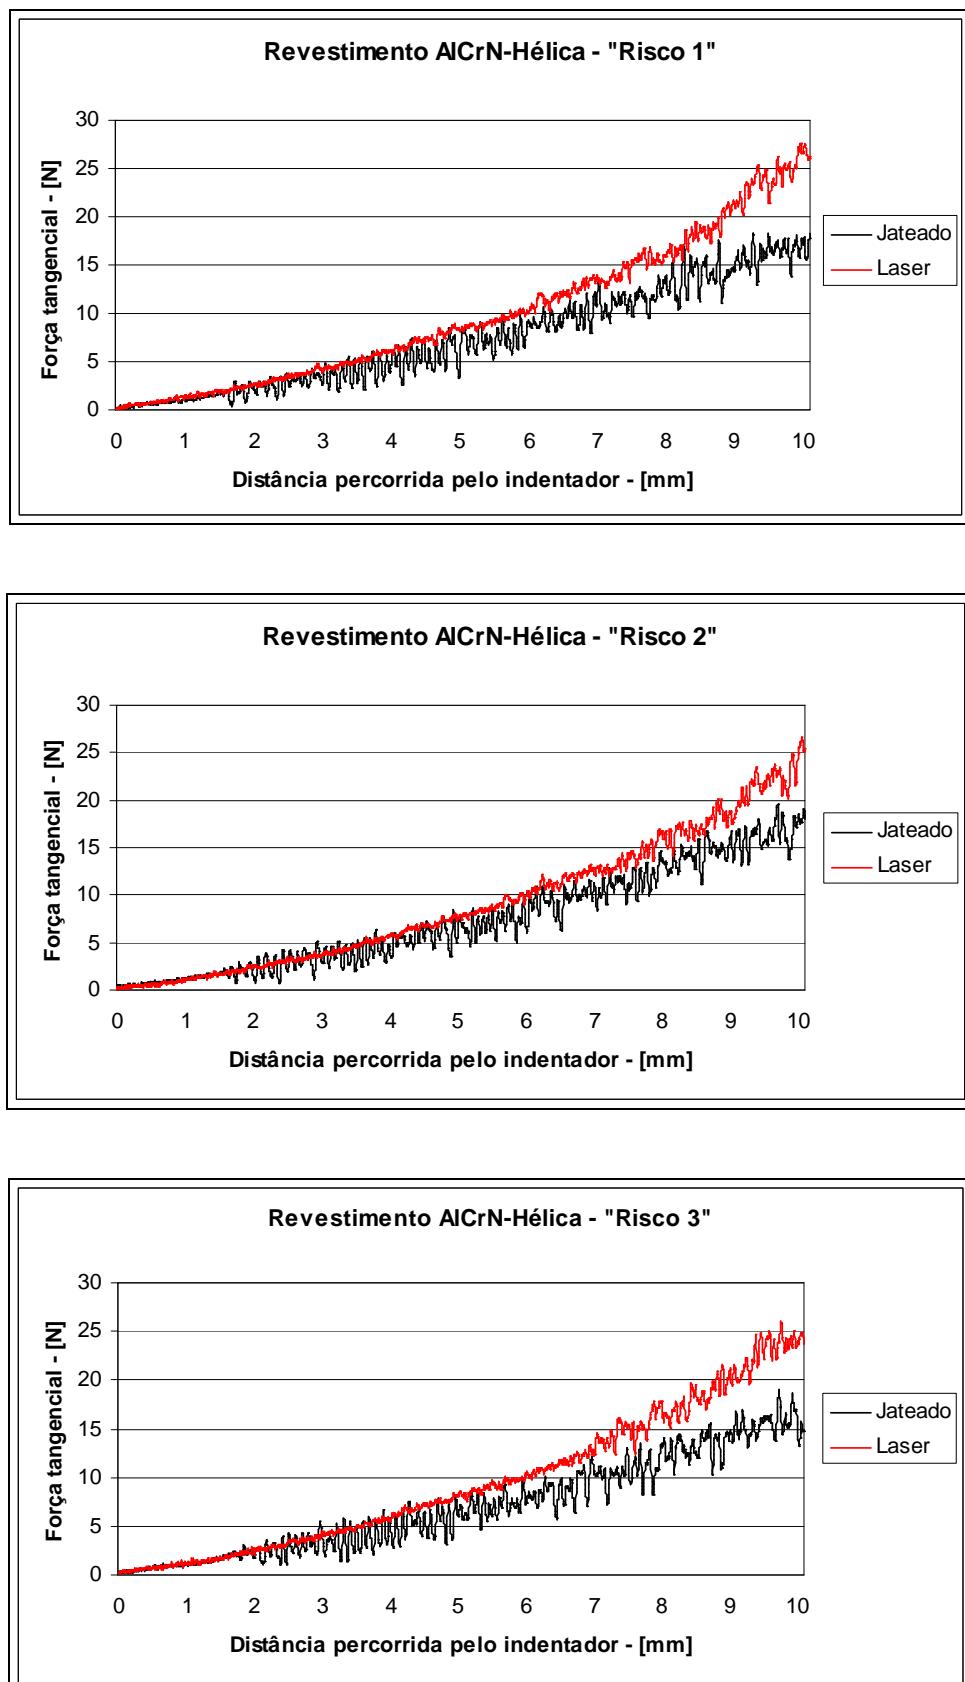
Figura 4.61 - Ensaios de risco para as ferramentas jateada e laser revestidas de AlCrN-Hélica.

A Figura 4.61 mostra os resultados obtidos para os ensaios de risco do revestimento AlCrN-Hélica. Numa análise direta dos gráficos observa-se que logo no início dos riscos, a cerca de 2,0 mm, as forças tangenciais adquiridas para a ferramenta com textura jateada tornam-se mais instáveis, e a aproximadamente 3,0 mm, as oscilações acentuam-se até atingir os 10 mm de riscamento.

Em relação à ferramenta com textura laser observa-se que as oscilações das forças tangenciais apresentam menores amplitudes, com uma região de instabilidade formada quando o indentador atingiu cerca de 8,0 mm de riscamento.

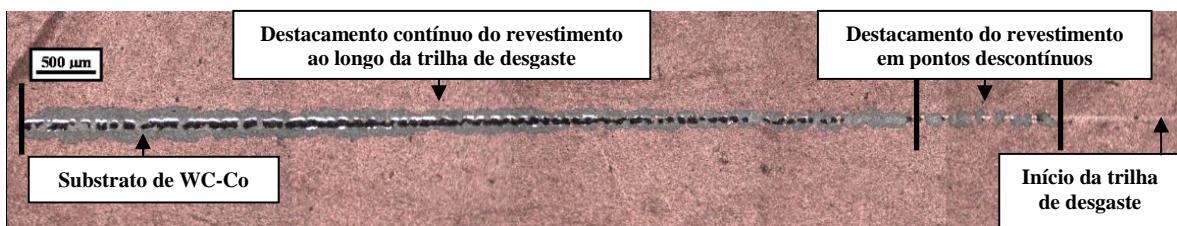
Figura 4.62 - Trilha de desgaste para a ferramenta AlCrN-Hélica jateada.

A Figura 4.62 mostra a trilha de desgaste formada após a passagem do indentador para a ferramenta jateada e revestida de AlCrN-Hélica. Nesta imagem observa-se a delaminação do revestimento, expondo o substrato de metal duro. No início da trilha de desgaste há diversos pontos descontínuos de destacamento do revestimento. À medida que o indentador penetra no substrato, o destacamento do revestimento torna-se contínuo nas extremidades da trilha de desgaste.

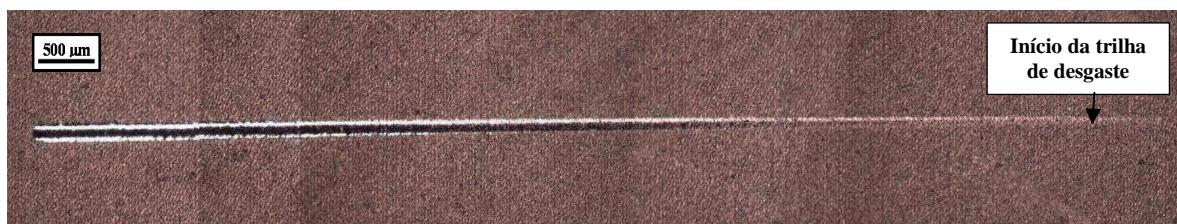
Figura 4.63 - Trilha de desgaste para a ferramenta AlCrN-Hélica laser.

Na trilha de desgaste da ferramenta com textura laser não foi possível observar falhas adesivas do revestimento utilizando-se microscopia óptica, Fig. 4.63. Essas falhas ocorrem essencialmente no final da trilha de desgaste, como será mostrado mais à frente por meio de algumas imagens de microscopia eletrônica.

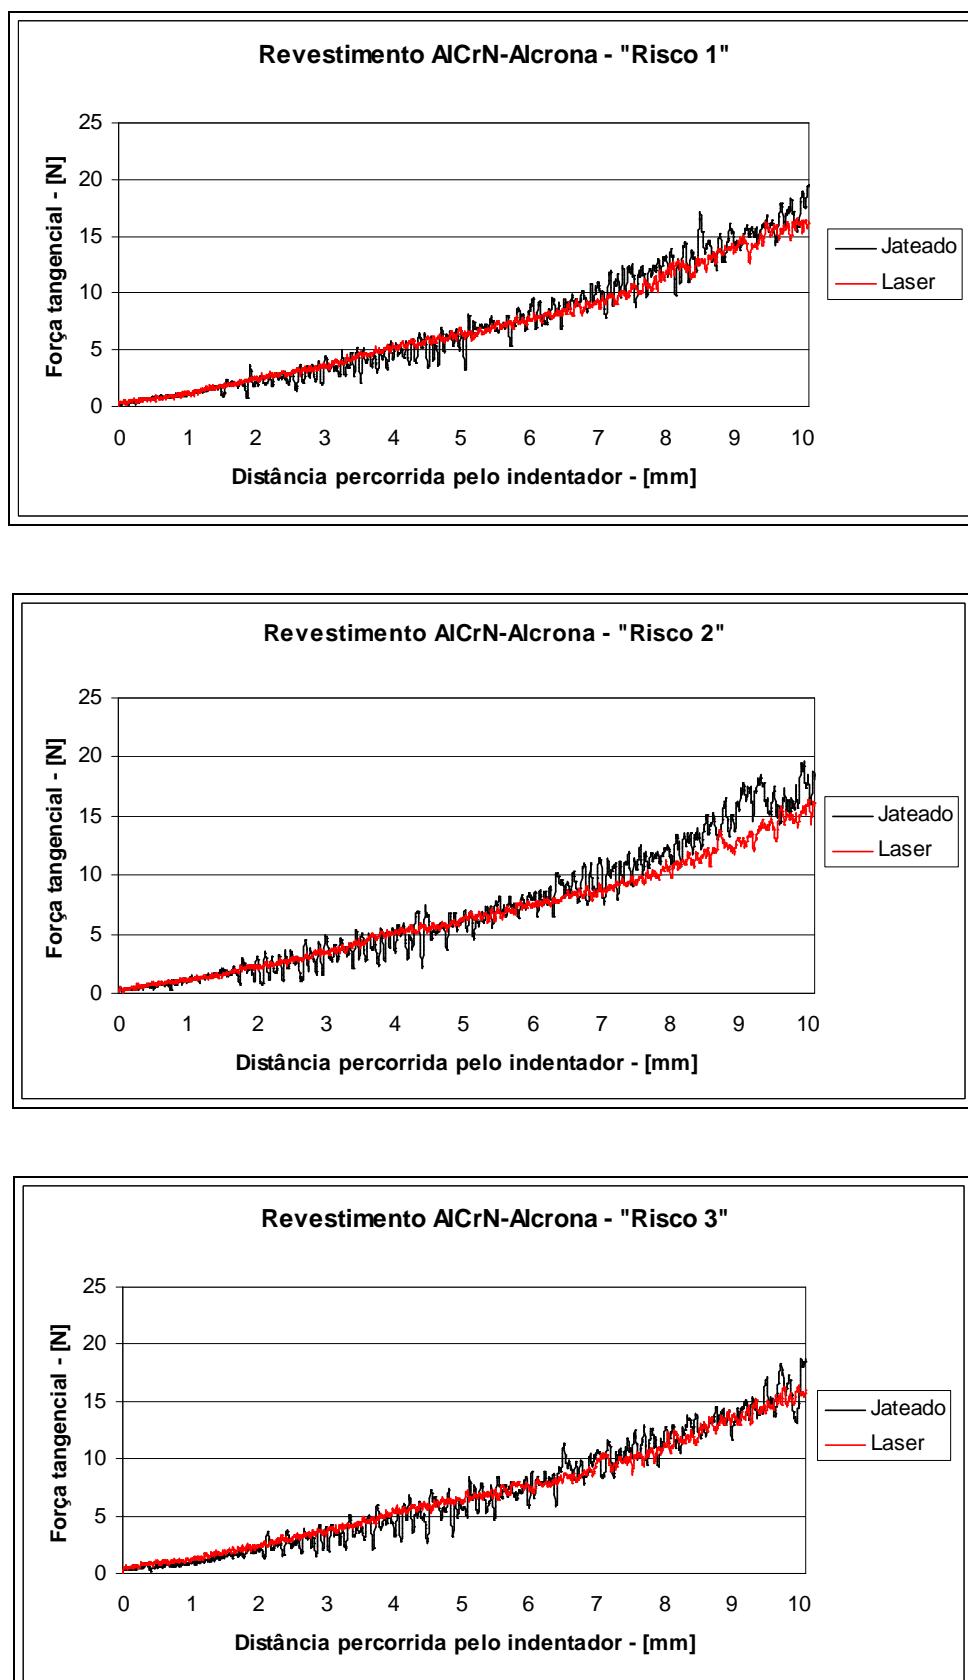
Figura 4.64 - Ensaios de risco para as ferramentas jateada e laser revestidas de AlCrN-Alcrona.

Diferentemente das ferramentas revestidas de AlCrN-Hélica, nas ferramentas revestidas de AlCrN-Alcrona há uma sobreposição das forças tangenciais, praticamente até o final da indentaçāo dinâmica, sendo que os valores adquiridos são menores, como pode ser observado na Fig. 4.64.

Assim como nos ensaios de risco das ferramentas revestidas de AlCrN-Hélica, as forças tangenciais adquiridas para o revestimento AlCrN-Alcrona apresentam maiores oscilações para a ferramenta com textura jateada.

Pela observação das oscilações das forças tangenciais na ferramenta com textura jateada e revestida de AlCrN-Alcrona é provável que o revestimento tenha se fragmentado a aproximadamente 2,0 mm de riscamento.

As forças tangenciais obtidas nos ensaios de risco para a ferramenta com textura laser e revestida de AlCrN-Alcrona mantiveram-se estáveis durante quase todo o percurso de riscamento. Oscilações instáveis das forças tangenciais são observadas para uma posição de riscamento acima de 8,0 mm, conforme Fig. 4.64.

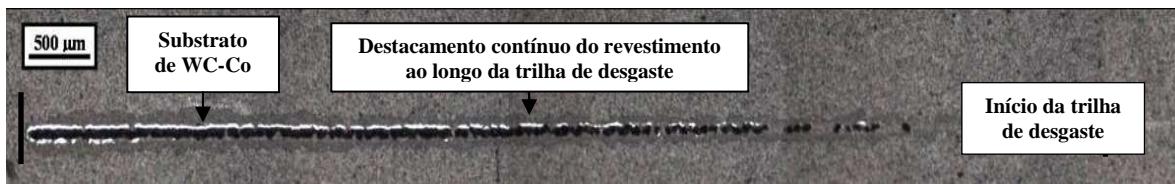
Figura 4.65 - Trilha de desgaste para a ferramenta AlCrN-Alcrona jateada.

A Figura 4.65 mostra a trilha de desgaste formada para a ferramenta com textura jateada revestida de AlCrN-Alcrona. A trilha de desgaste mostra uma intensa delaminação contínua do revestimento nas extremidades do risco, expondo o substrato de metal duro, indício de uma falha adesiva do revestimento.

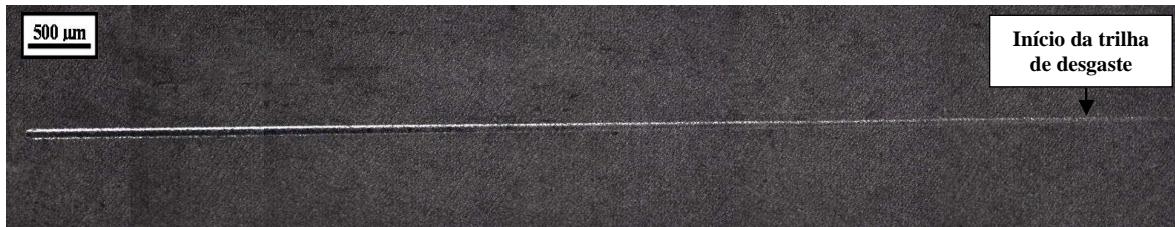
Figura 4.66 - Trilha de desgaste para a ferramenta AlCrN-Alcrona laser.

Na imagem em microscopia óptica não é possível identificar evidências de delaminação do revestimento AlCrN-Alcrona ao longo da trilha de desgaste formada para a ferramenta com textura laser, conforme pode ser observado na Fig. 4.66. Provavelmente, falhas de natureza adesiva ocorram somente para posições acima de 8,0 mm de riscamento.

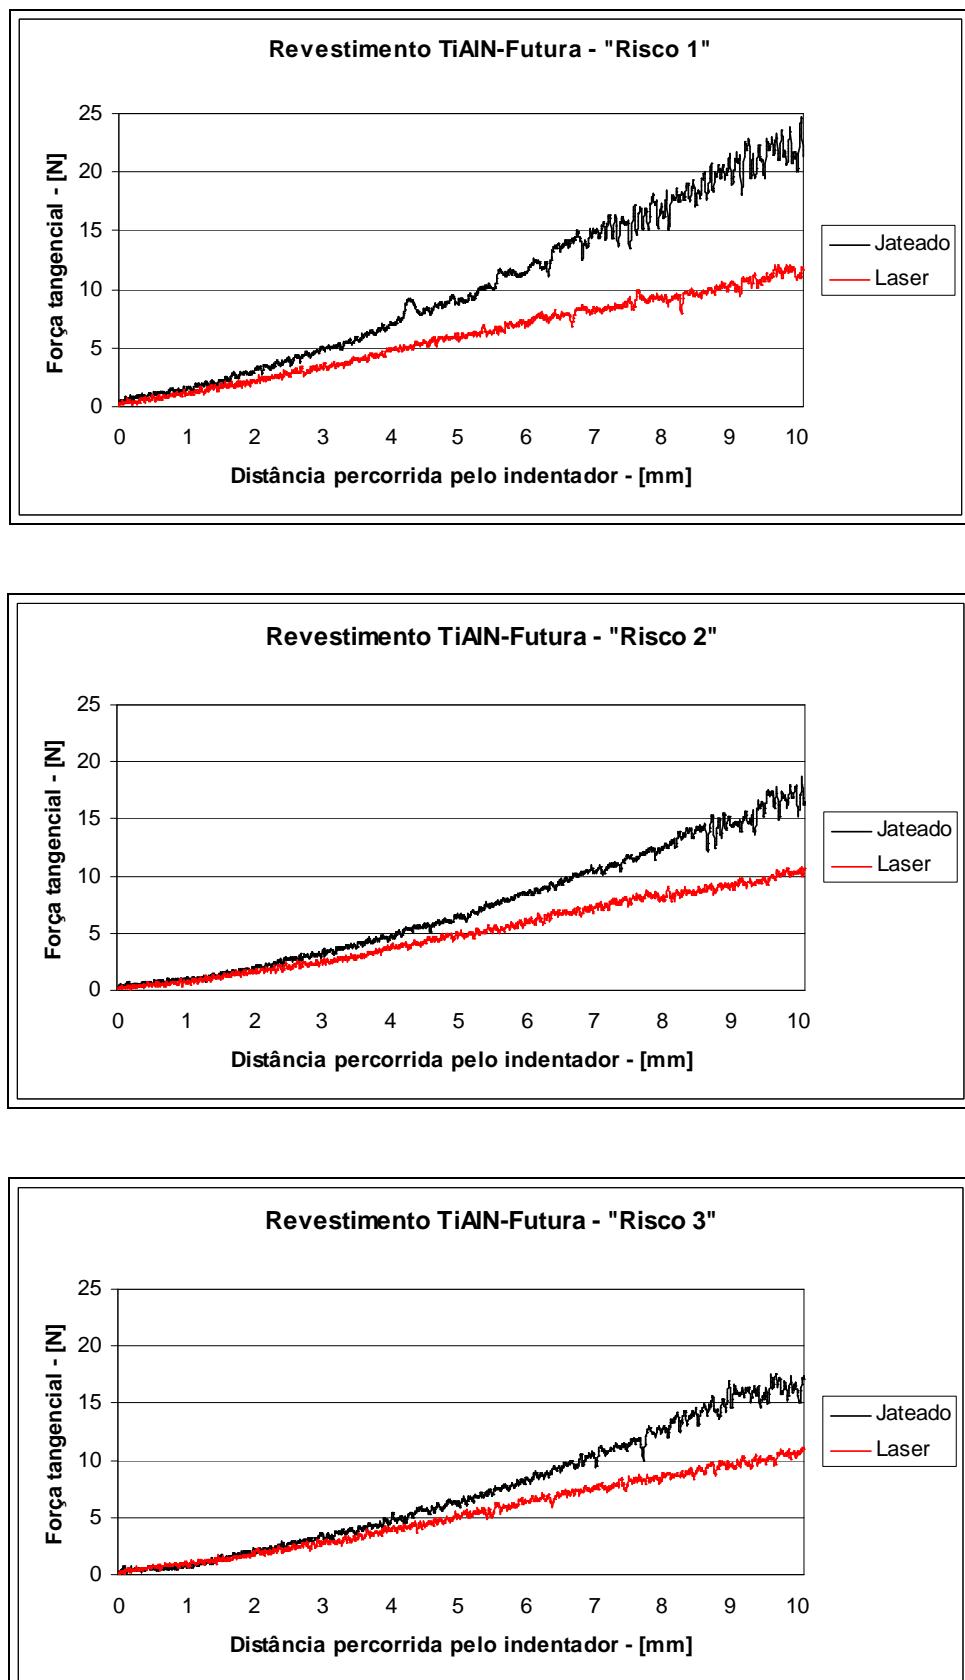
Figura 4.67 - Ensaios de risco para as ferramentas jateada e laser revestidas de TiAlN-Futura.

A Figura 4.67 evidencia que as forças tangenciais obtidas para as ferramentas revestidas de TiAlN-Futura, sobrepõem-se até cerca de 2,0 mm, e os valores adquiridos para a ferramenta com textura laser são menores.

A ferramenta jateada e revestida de TiAlN-Futura apresenta uma maior estabilidade para as forças tangenciais até cerca de 7,0 mm de riscamento. A partir desta posição observa-se oscilações bruscas nas forças, indicando falhas do revestimento.

Por meio da Fig. 4.67 observa-se que para os três riscos realizados, a força tangencial adquirida para a ferramenta com textura laser e revestida de TiAlN-Futura praticamente manteve-se estável durante o percurso de indentação dinâmica da superfície.

Somente com a observação das forças tangenciais não é possível estabelecer uma posição durante o riscamento da superfície que indique uma falha de natureza adesiva do TiAlN-Futura depositado sobre a ferramenta com textura laser.

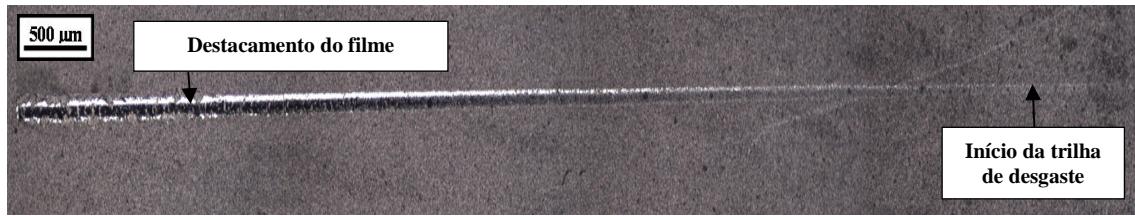
Figura 4.68 - Trilha de desgaste para a ferramenta TiAlN-Futura jateada.

A Figura 4.68 mostra a trilha de desgaste para a ferramenta jateada e revestida de TiAlN-Futura. Observa-se nas extremidades da trilha pontos de lascamento do revestimento TiAlN-Futura.

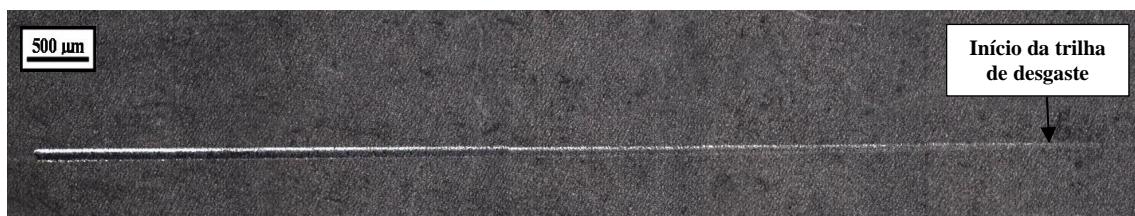
Figura 4.69 - Trilha de desgaste para a ferramenta TiAlN-Futura laser.

A Figura 4.69 mostra a trilha de desgaste para a ferramenta com textura laser e revestida de TiAlN-Futura.

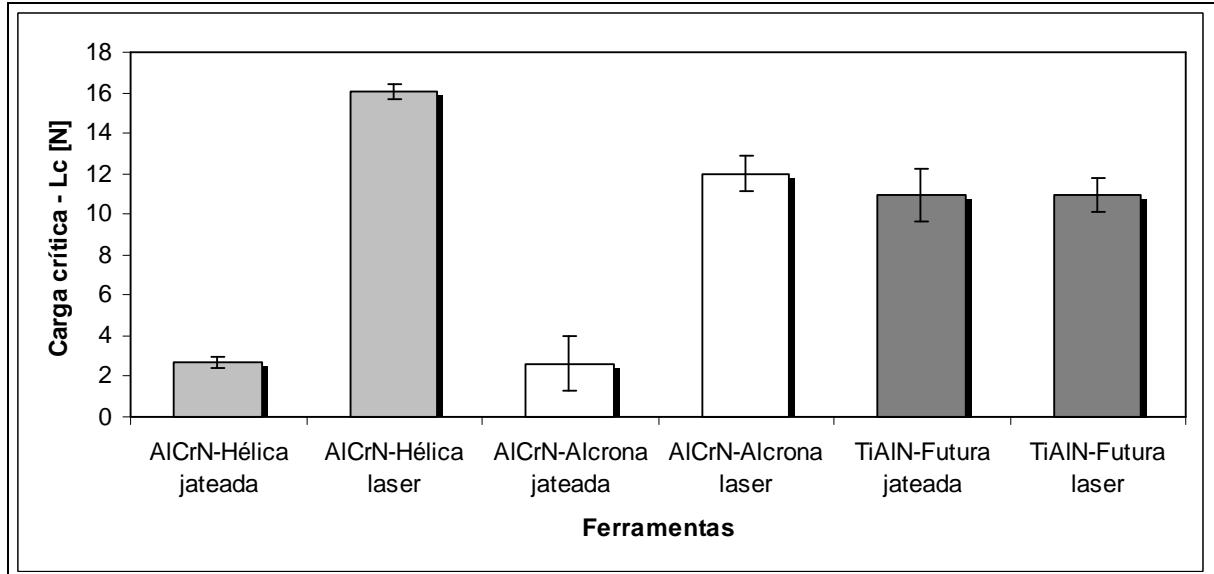
Figura 4.70 - Carga crítica de falha dos revestimentos para as ferramentas com textura jateada e laser.

A Figura 4.70 mostra os resultados obtidos para a carga crítica de falha das ferramentas ensaiadas.

As cargas críticas da Fig. 4.70 foram determinadas através da equação proposta por Darbeida e Stebut citada no trabalho de Nouveau et al. (2005). Nesta Equação (4.1), a carga crítica é determinada pela primeira falha coesiva do revestimento ou pela primeira exposição do material do substrato por falha adesiva.

Conforme a Figura 4.70, as ferramentas jateadas e revestidas de AlCrN-Hélica e AlCrN-Alcrona apresentam cargas críticas de falha dos revestimentos em torno de 3 N, e as revestidas com o TiAlN-Futura cerca de 11 N. Para as ferramentas texturizadas a laser as
