4.2.1. Resultados relativos às análises metalográficas dos materiais testados

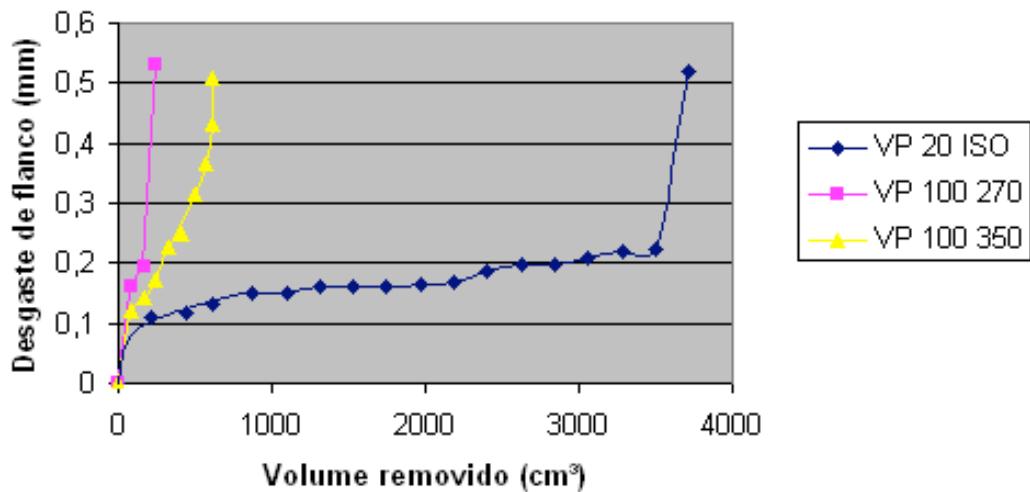
$V_c = 100 \text{ m/min, } ap = 2 \text{ mm, } fz = 0,2 \text{ mm/dente.}$

Figura 4.14 - Desgaste de flanco da ferramenta em função do volume de material removido no fresamento para os aços VP20 ISO e VP100 com 270 e 350 ppm de Ti na condição 7 da Tab. 3.4

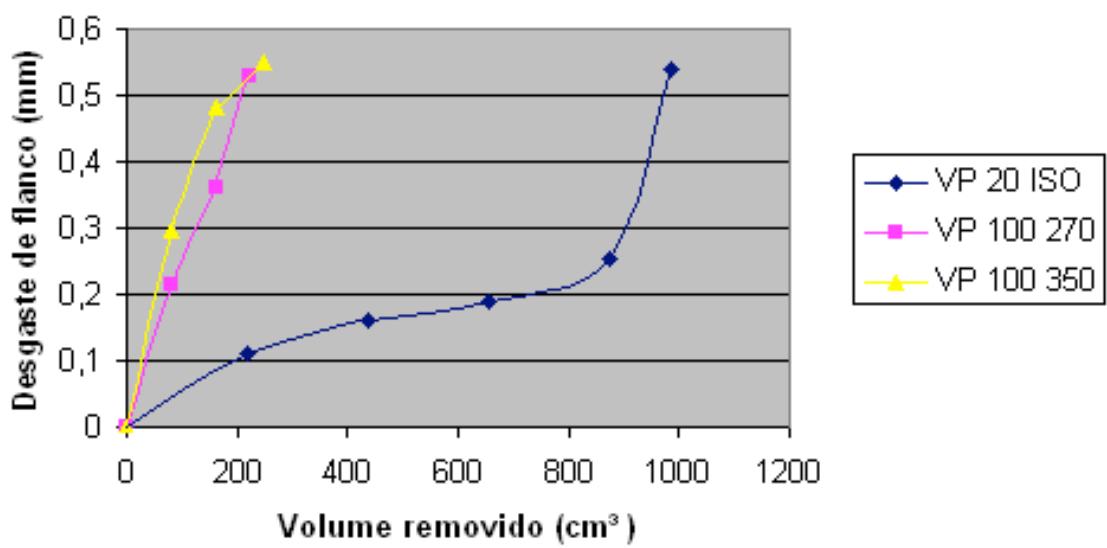
$V_c = 200 \text{ m/min, } ap = 2 \text{ mm, } fz = 0,1 \text{ mm/dente.}$

Figura 4.15 - Desgaste de flanco da ferramenta em função do volume de material removido no fresamento para os aços VP20 ISO e VP100 com 270 e 350 ppm de Ti na condição 5 da Tab. 3.4

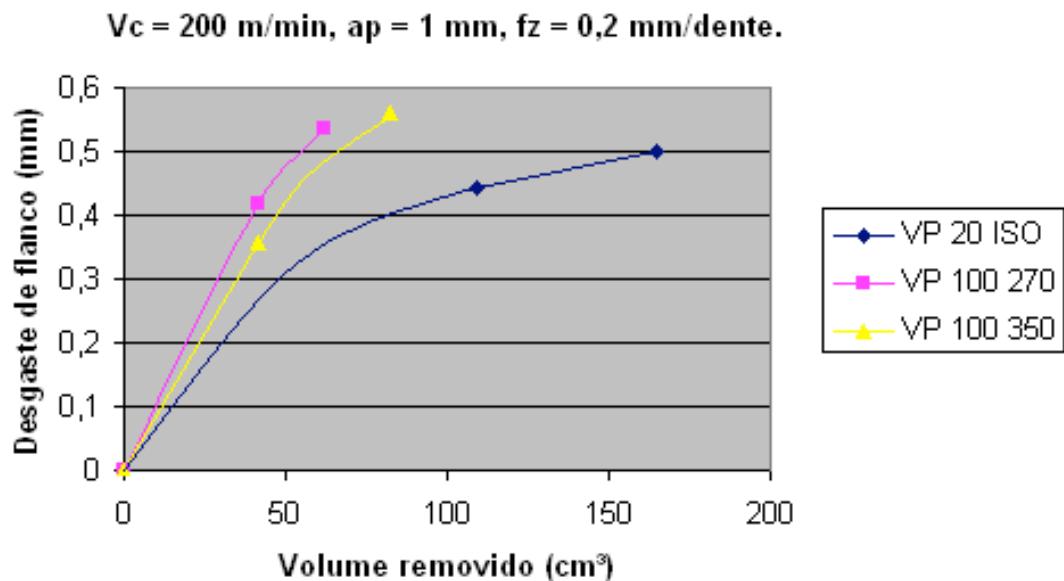
Figura 4.16 - Desgaste de flanco da ferramenta em função do volume de material removido no fresamento para os aços VP20 ISO e VP100 com 270 e 350 ppm de Ti na condição 4 da Tab. 3.4

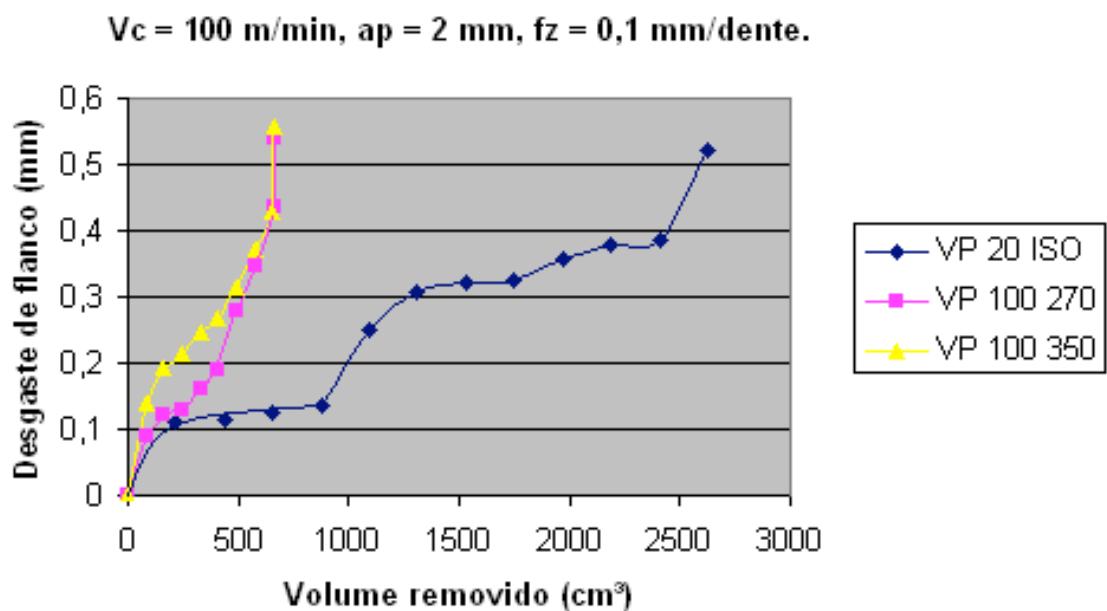
Figura 4.17 - Desgaste de flanco da ferramenta em função do volume de material removido no fresamento para os aços VP20 ISO e VP100 com 270 e 350 ppm de Ti na condição 6 da Tab. 3.4

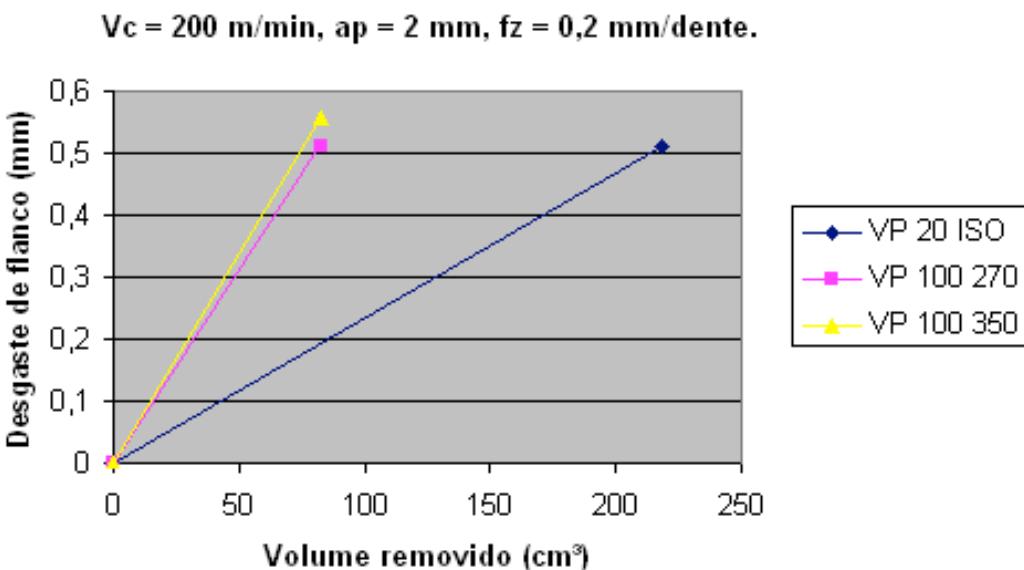
Figura 4.18 - Desgaste de flanco da ferramenta em função do volume de material removido no fresamento para os aços VP20 ISO e VP100 com 270 e 350 ppm de Ti na condição 8 da Tab. 3.4

Nesse caso, o comportamento esperado sugere que o VP100 com 270 ppm de titânio demonstrasse um melhor desempenho do que o aço com maior teor de titânio. O que não foi verificado na maioria dos testes realizados. Sendo assim, se fez necessário uma análise mais criteriosa dos aspectos metalúrgicos relacionados à microestrutura desses aços na busca de uma explicação plausível para tal comportamento.

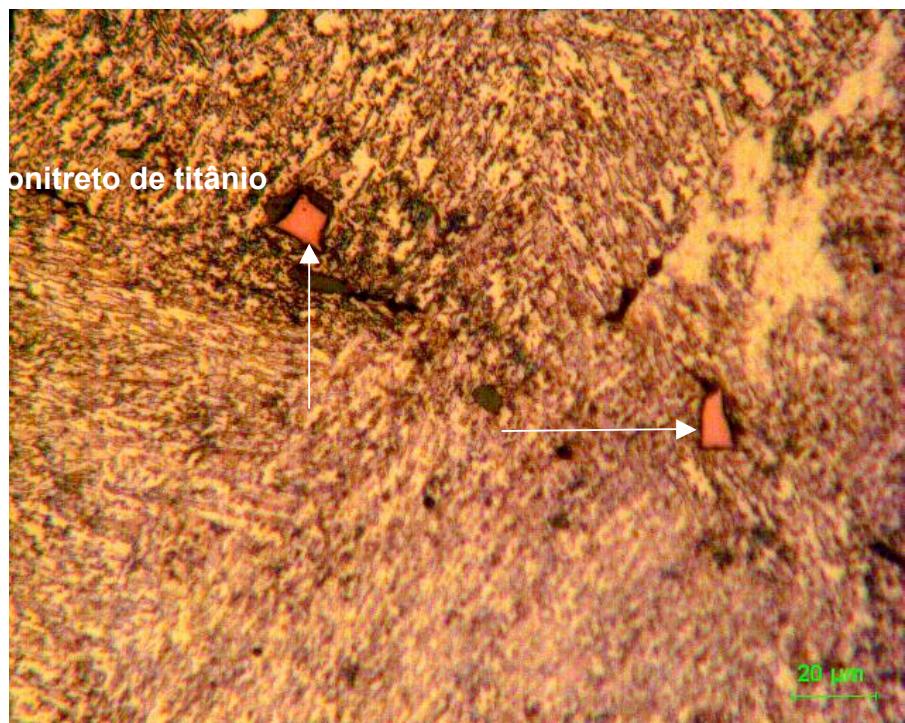
Figura 4.19 - Micrografia indicando a presença de carbonitreto de titânio na microestrutura do aço VP100 com 270 ppm de Ti, contendo 02 partículas visíveis

Ainda analisando as micrografias do VP100 apresentadas anteriormente, é possível perceber que o material que contém 270 ppm de Ti e que demonstrou pior desempenho em usinagem, possui partículas com tamanhos iguais ou maiores que aquelas observadas no aço com 350 ppm de Ti. Ou seja, o aço VP100 com 270 ppm de Ti apresentou um contingente mais homogêneo de partículas grosseiras do que o VP100 com 350 ppm de Ti. Trata-se de um aspecto que certamente exerceu alguma influência no comportamento observado.

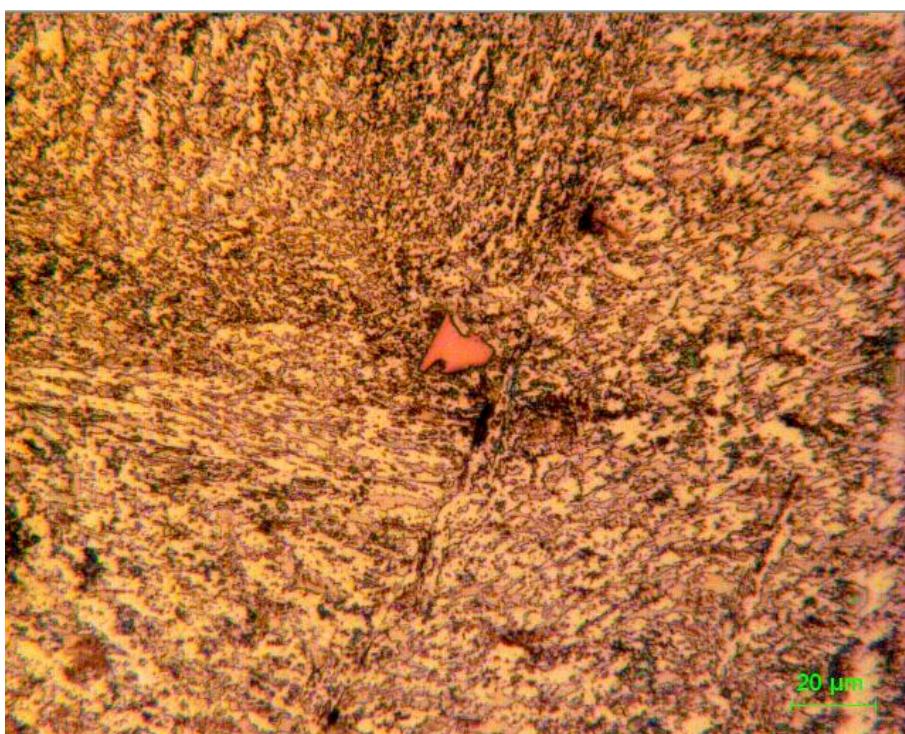
Figura 4.20 - Micrografia indicando a presença de carbonitreto de titânio na microestrutura do aço VP100 com 270 ppm de Ti e contendo 01 partícula visível

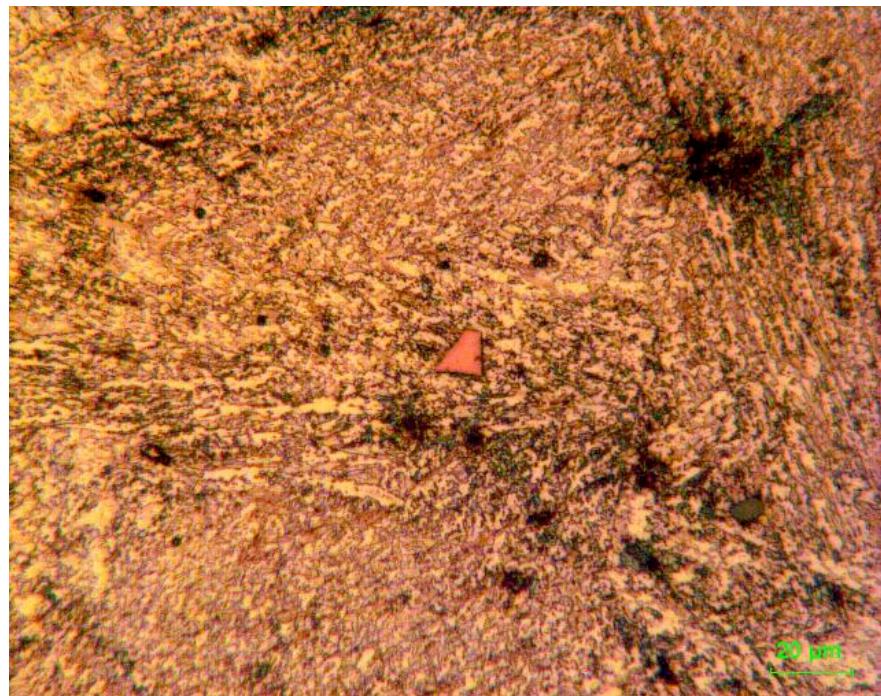
Figura 4.21 - Micrografia indicando a presença de carbonitreto de titânio na microestrutura do aço VP100 com 270 ppm de Ti e contendo 01 partícula visível

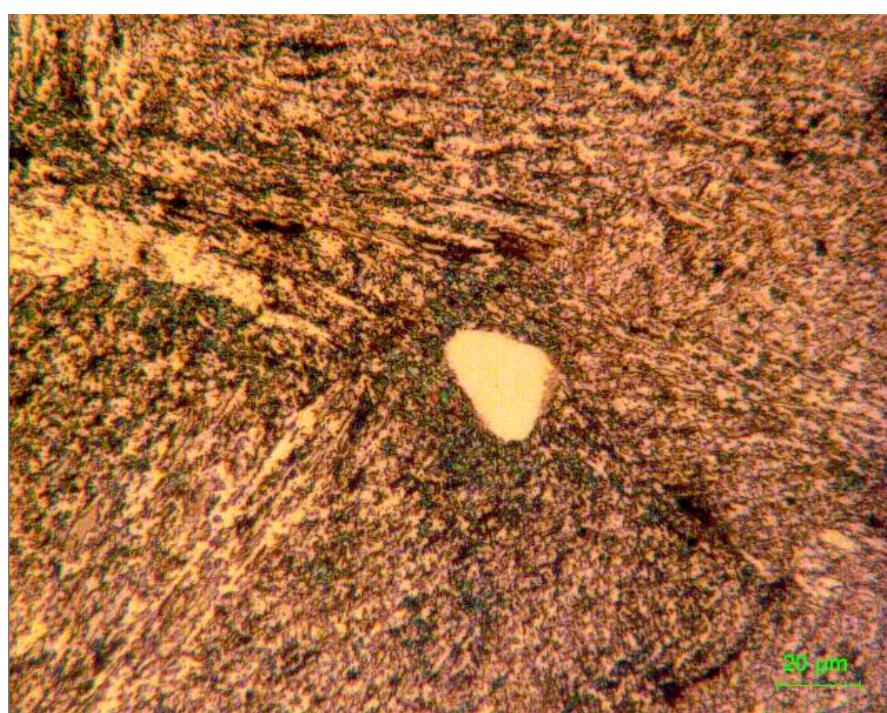
Figura 4.22 - Micrografia indicando a presença de carbonitreto de titânio na microestrutura do aço VP100 com 270 ppm de Ti sem a presença partículas visíveis

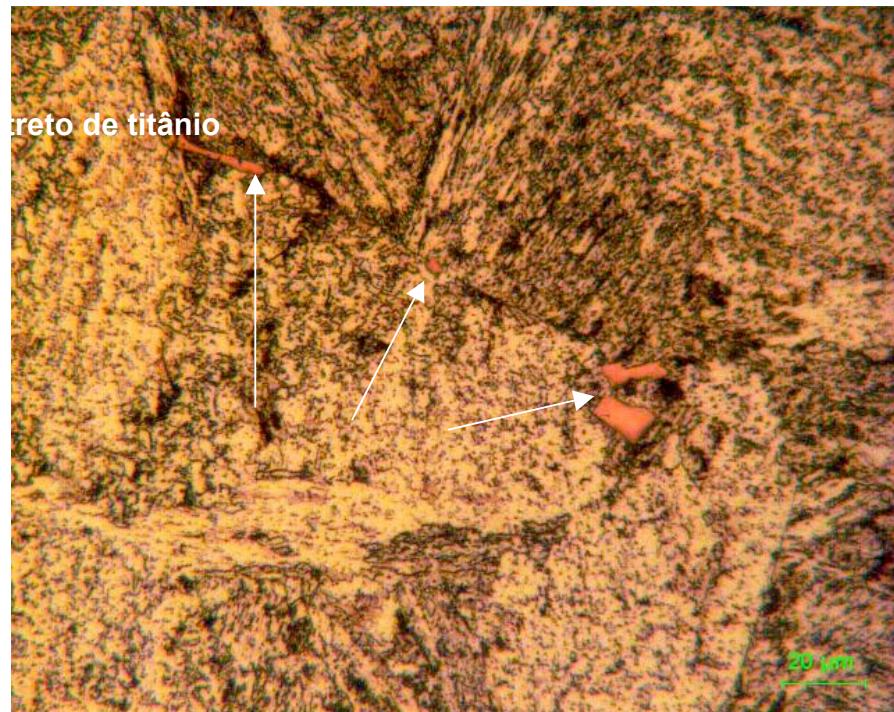
Figura 4.23 - Micrografia indicando a presença de carboniteto de titânio na microestrutura do aço VP100 com 350 ppm de Ti contendo 04 partículas visíveis

A partir das microestruturas, é possível observar a presença de carbonitretos com tamanhos mais variados e de forma mais dispersa no aço VP100 com 350 ppm de Ti. Inclusive, em alguns casos, localizados nos contornos, possivelmente de fase ou de grão. Um maior percentual de titânio certamente proporcionou esses aspectos na microestrutura desse material. Observa-se também que, nas micrografias apresentadas, o aço VP100 com 350 ppm de Ti apresenta um número de partículas visíveis de carbonitreto de titânio (10 partículas) que é relativamente maior que aquelas do aço VP100 com 270 ppm de Ti (04 partículas), cujas partículas apresentam forma e distribuição mais homogêneas. Essa disposição geométrica das partículas é um fator a ser considerado na usinabilidade desses materiais.

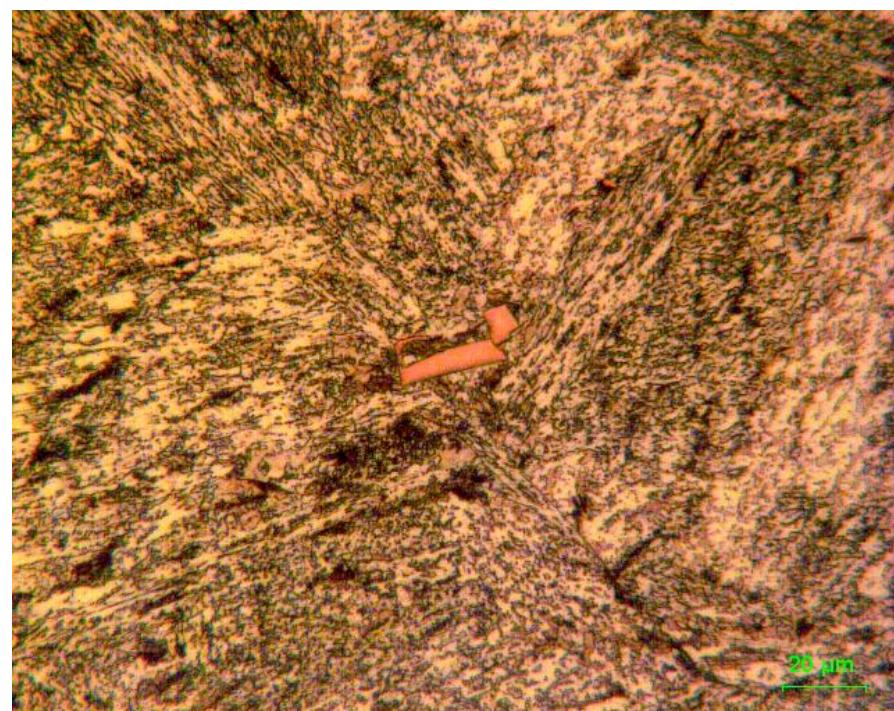
Figura 4.24 - Micrografia indicando a presença de carboniteto de titânio na microestrutura do aço VP100 com 350 ppm de Ti contendo 03 partículas visíveis

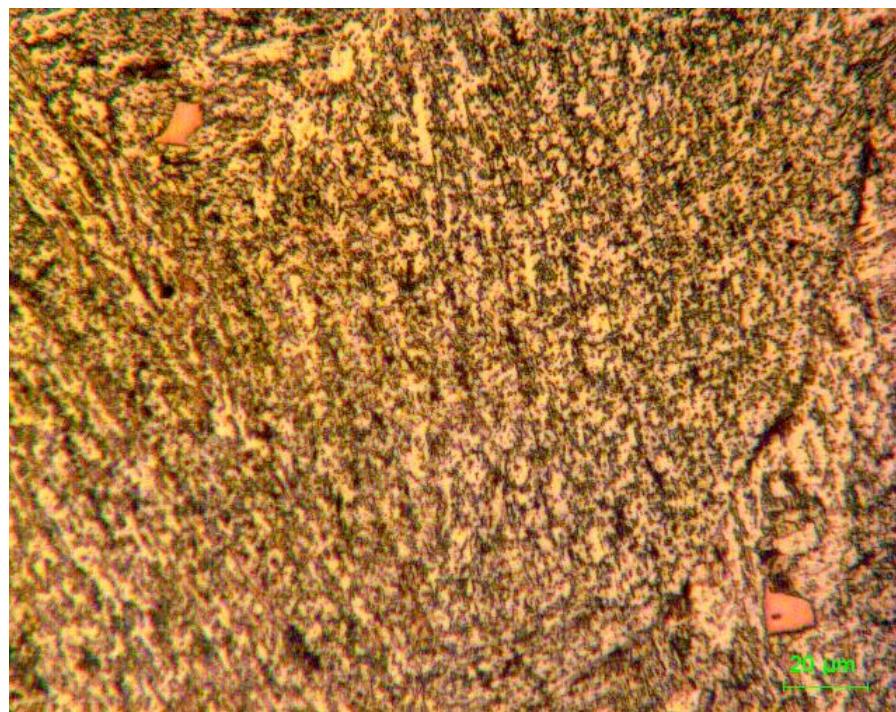
Figura 4.25 - Micrografia indicando a presença de carbonitreto de titânio na microestrutura do aço VP100 com 350 ppm de Ti contendo 02 partículas visíveis

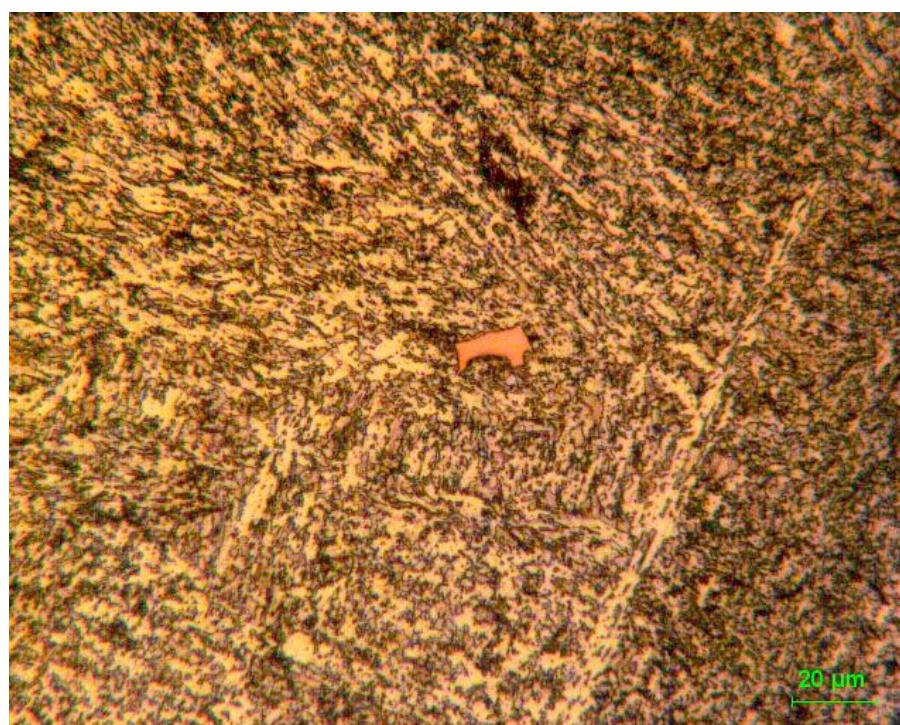
Figura 4.26 - Micrografia indicando a presença de carbonitreto de titânio na microestrutura do aço VP100 com 350 ppm de Ti contendo 01 partícula visível

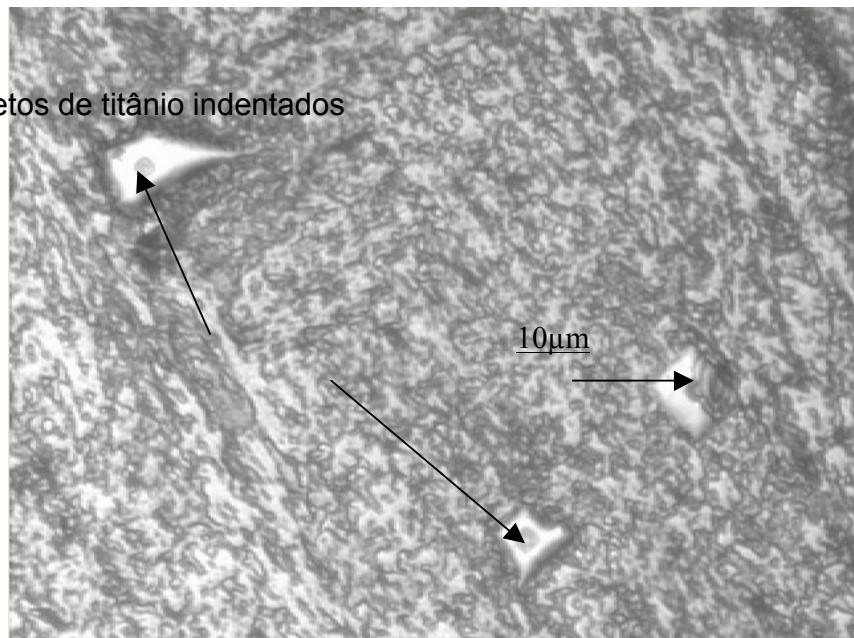
Foram realizados testes de microdureza nas partículas poliédricas presentes nos aços VP100. A Figura 4.27 apresenta uma micrografia com as indentações do microdurômetro nas partículas de carbonitreto de titânio. Os relatórios emitidos pelo microdurômetro indicaram um valor médio de microdureza em torno de 2.819,43 HV, em acordo com valores relatados pela literatura conforme pode ser visto na Tab. 4.1.

Figura 4.27 - Micrografia revelando as indentações realizadas nos carbonitretos de titânio presentes no aço VP100 com 350 ppm de Ti

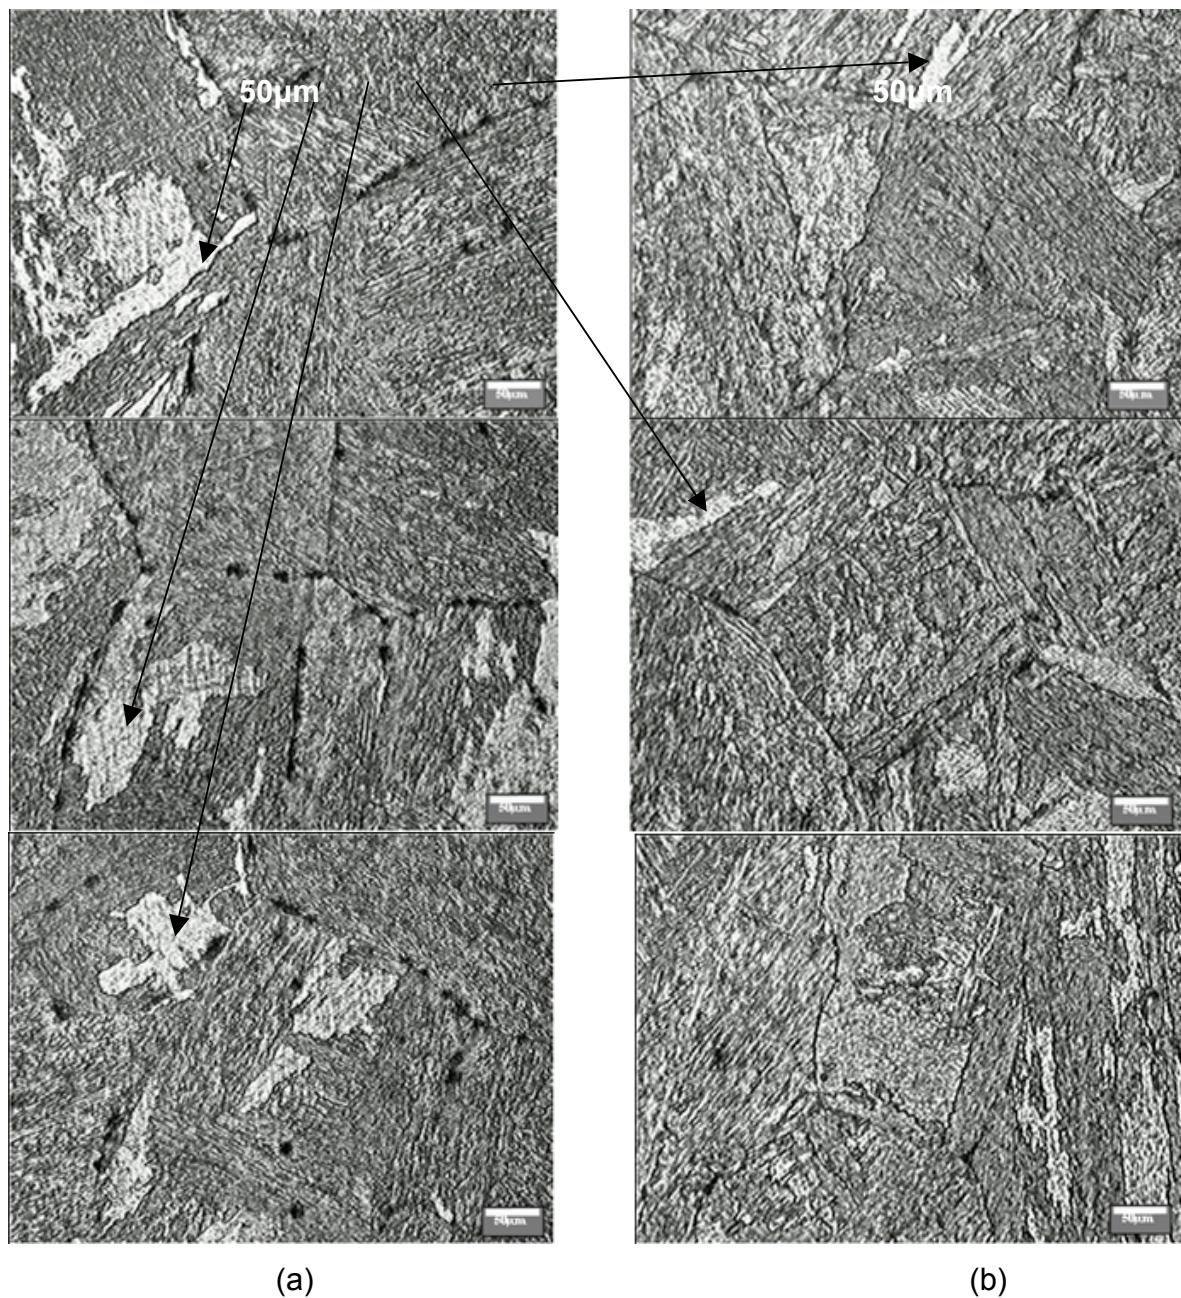
Além das diferenças relativas à quantidade e forma dos carbonitretos de titânio presentes no VP100, foram observadas também outras características presentes nas microestruturas desses materiais. A Figura 4.28 apresenta um outro conjunto de micrografias, também reveladas com o reagente Nital a 2%, que possibilitam estabelecer algumas diferenças entre a composição das fases em cada um dos aços VP100 estudados. Nessas micrografias foi observado uma presença diferenciada da fase que aparece em coloração branca e que se apresenta com forma e concentração distintas nos aços VP100 analisados. Nesse caso, o VP100 com 270 ppm de Ti, apresentou uma maior incidência de concentrações da fase de coloração branca, possivelmente constituída pela fase ferrítica e/ou austenita retida. Essa fase branca aparece de forma grosseiramente dispersa em meio à fase predominante que aparece com a coloração cinza escuro, provavelmente constituída pela estrutura bainítica inferior. Já no VP100 com 350 ppm de Ti, tal característica não foi observada na mesma proporção. Essas diferenças quanto à forma, concentração e distribuição da fase branca, certamente exercem uma importante influência no comportamento do material quando em usinagem.

Figura 4.28 - Microestrutura dos aços (a) VP100 com 270 ppm de Ti apresentando a fase branca grosseiramente dispersa na microestrutura (b) VP100 com 350 ppm de Ti apresentando uma distribuição mais homogênea entre as fases

As concentrações de fase branca que aparecem de forma grosseiramente dispersa na microestrutura do VP100 com 270 ppm de Ti podem ter contribuído para intensificar o desgaste da ferramenta durante os testes de usinagem, considerando que tais estruturas possuem propriedades e comportamento metalúrgico sob deformação, diferentes do resto da microestrutura do material. Esse é certamente mais um fator que pode ter contribuido para um pior desempenho deste aço em relação ao VP100 com 350 ppm de Ti, cuja microestrutura revelou ser mais homogênea quanto à distribuição da fase branca na microestrutura como um todo.

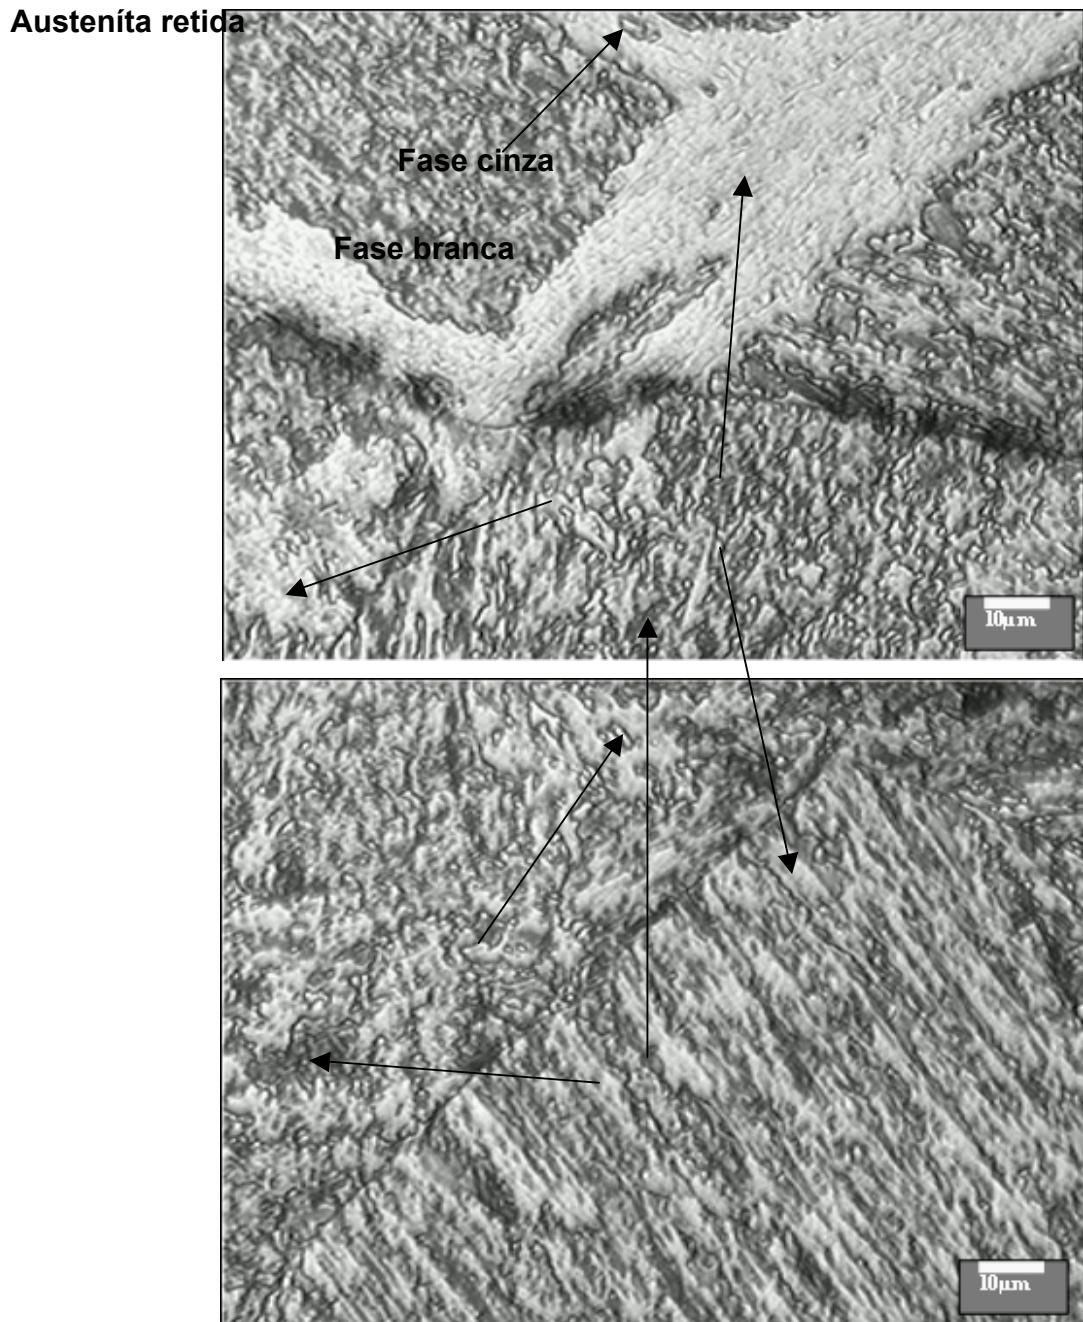
Uma visualização mais detalhada da presença desses microconstituintes nos aços VP100 estudados é apresentada na Fig. 4.29.

Figura 4.29 - Micrografias (a) do VP100 com 270 ppm de Ti apresentando uma concentração de fase branca em uma área específica e (b) VP100 com 350 ppm de Ti apresentando a fase branca distribuída de forma mais homogênea na microestrutura

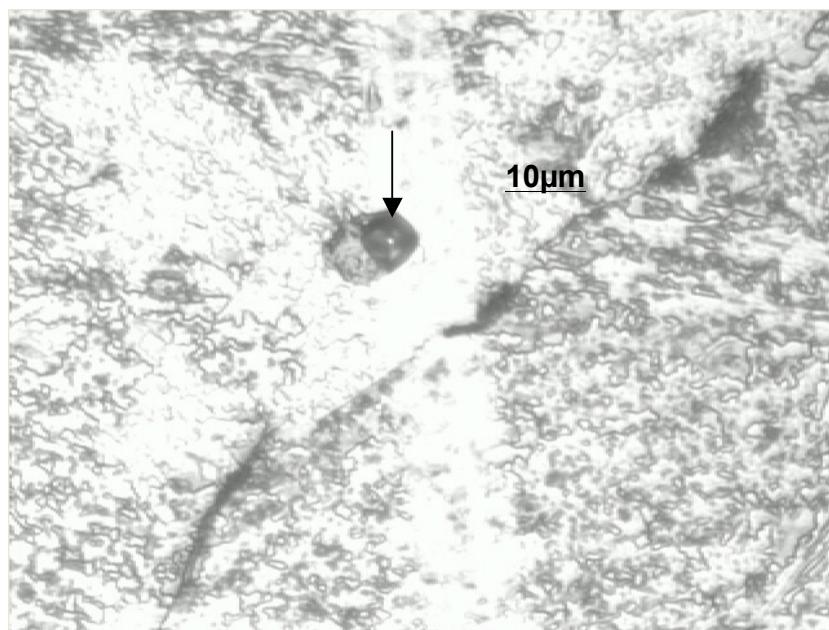
Ensaios de microdureza realizados na fase branca, que se encontra de forma grosseiramente dispersa no VP100 com 270 ppm de Ti, revelaram uma dureza média de 563,062 HV, inferior aos valores obtidos nos ensaios realizados na fase

cinza, cuja dureza média foi de 674,858 HV. A Figura 4.30 apresenta uma micrografia de uma das indentações realizadas nos ensaios de microdureza.

Figura 4.30 - Micrografia do VP100 com 270 ppm de Ti apresentando a indentação da fase branca, realizada nos ensaios de microdureza

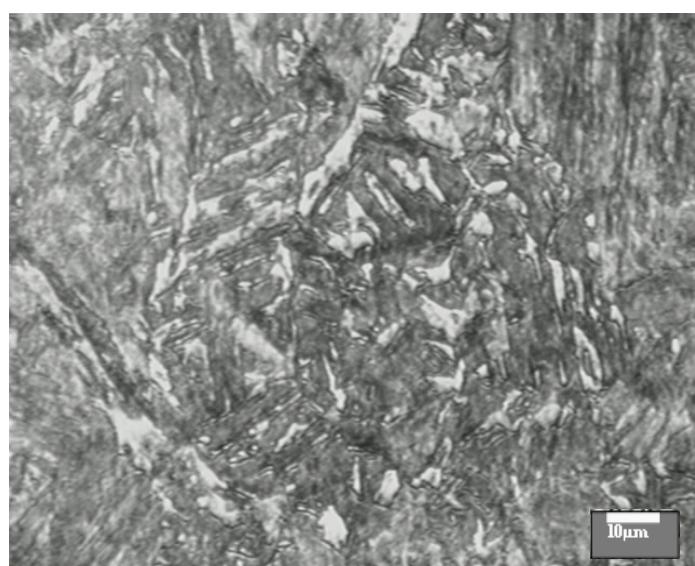
Considerando que o VP20 ISO foi o material utilizado como referência para comparações nos teste realizados, é apresentado na Fig. 4.31 uma micrografia do mesmo, onde observa-se que esta apresenta características diferentes das reveladas para as duas modalidades de VP100 analisadas.

Figura 4.31 - Micrografia do VP20 ISO
