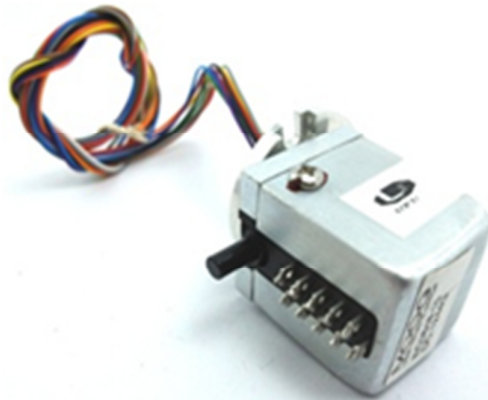
Figura 7.4 – *Slip Ring* utilizado na aplicação de método da Impedância Eletromecânica com o sistema rotativo em operação.

Outro desafio encontrado no desenvolvimento da técnica de SHM proposta refere-se à coleta das assinaturas de impedância com a bancada em operação (envio dos sinais de excitação das pastilhas de PZT e aquisição das respostas). Isto foi realizado através de um conector rotativo (MOOG® modelo EC3848-10), conhecido comumente como *Slip Ring*. Este dispositivo transmite sinais elétricos da coordenada fixa para a rotativa (e vice-versa) com baixa interferência de ruídos, mesmo com o rotor operando em altas velocidades (capaz de transferir com qualidade sinais elétricos provenientes de acelerômetros; 0 até 10000 rev/min). O conector que possibilitou a aplicação do método é mostrado na Fig. 7.4.

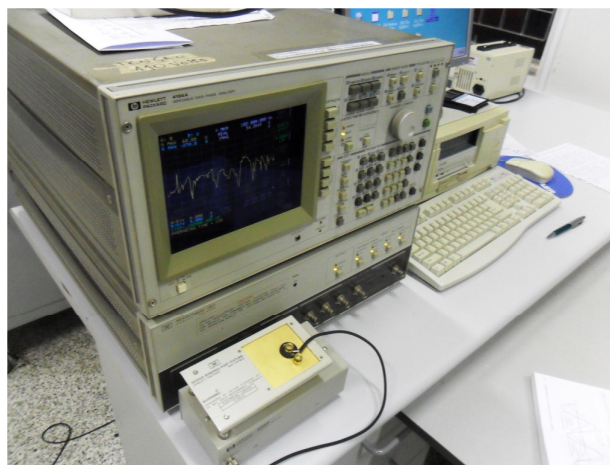
Figura 7.7 – Analisador de impedância da *Hewlett-Packard*<sup>®</sup> modelo 4194A.

A comunidade dos pesquisadores da área de SHM prefere utilizar Impedancímetros certificados nos testes. O LMEst conta com o analisador de impedância da *Hewlett-Packard*<sup>®</sup> (modelo 4194A), como mostra a Fig. 7.7, o qual foi inicialmente utilizado para medir as assinaturas de impedância do rotor. Utilizando o método da ponte autobalanceada, o analisador 4194A é capaz de medir a impedância em uma faixa de 100 Hz até 40 MHz divididos em 401 pontos, independente da faixa de frequência escolhida. Neste analisador, a alimentação das cerâmicas de PZT pode ser ajustada entre 10 mV e 1V. As medições de impedância tem precisão de 0,17%, segundo o manual do aparelho. Ele permite alguns outros ajustes a fim de reduzir a quantidade de ruído no sinal medido, sendo o tempo de integração um deles. Este pode ser ajustado em três níveis *SHORT*, *MED* e *LONG*, onde no *SHORT* tem-se a maior incidência de ruído nas medidas e no *LONG*, a menor; quanto maior o tempo de integração maior o tempo gasto para se obter a assinatura de impedância. Outro parâmetro que pode ser configurado é a quantidade de medições para cálculo da média (*AVERAGING*). Além de medidas simples (sem o cálculo da média), pode ser escolhido um número total de 2, 4, 8, 16, 32, 64, 128 ou 256 medidas. Novamente, quanto maior o número de medições realizadas para o cálculo da média maior é o tempo gasto no teste.

Durante a realização dos primeiros testes com o rotor em operação, o analisador 4194A apresentou uma grave limitação (novo problema específico para a aplicação desta técnica de SHM). As assinaturas de impedância apresentaram uma alta incidência de “ruído”

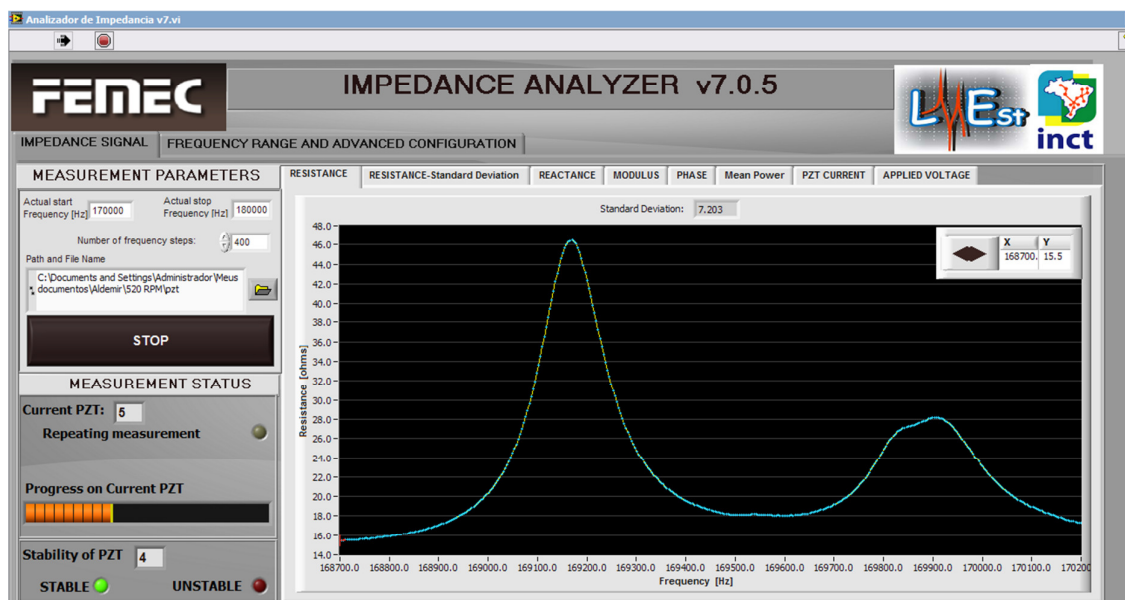
Figura 7.9 – Interface gráfica do sistema de medição de sinais de impedância desenvolvido no LMEst.

A manipulação dos dados (ajustes de média, tempo de aquisição, filtros, desvio padrão máximo, as frequências inicial, final, o número de pontos, entre outros), bem como a comunicação com a placa de aquisição, é realizada através do *software LabVIEW®*. Além da parte real da assinatura de impedância, várias outras características do sinal medido podem ser visualizadas, como consta na interface gráfica mostrada pela Fig. 7.9. Detalhes acerca da arquitetura elétrica (método utilizado, capacidades, etc) do *hardware* desenvolvido podem ser consultados em Finzi Neto et al. (2011) e Palomino (2012).

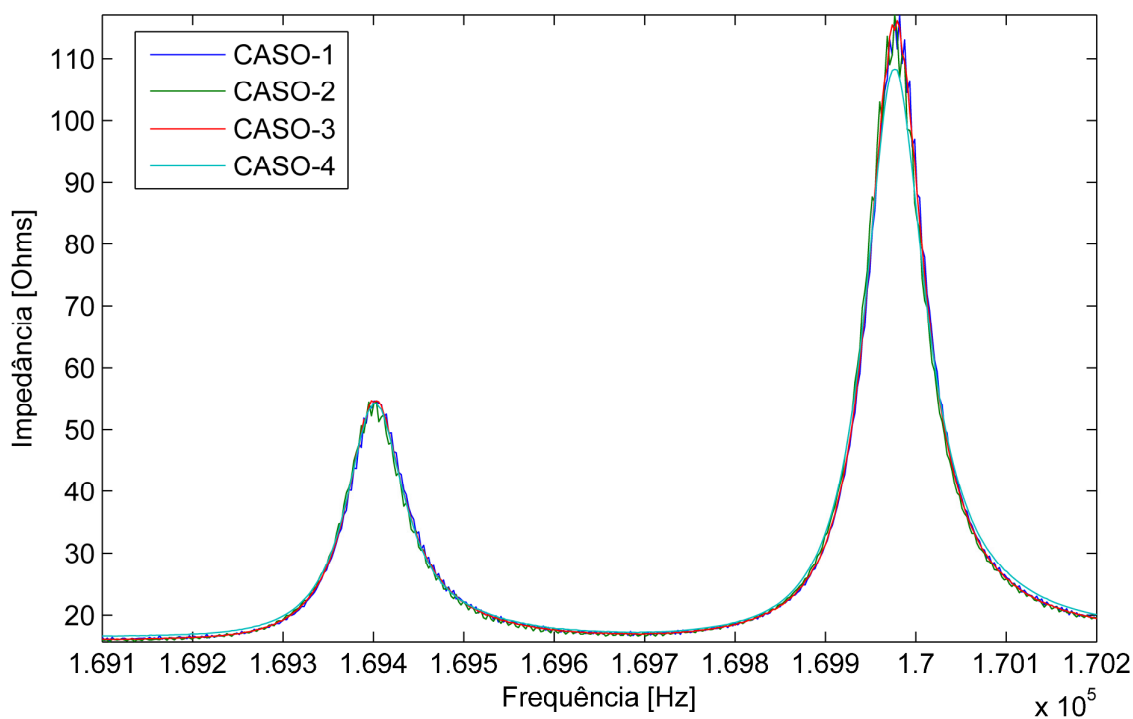
Figura 7.27 – Curvas de impedância obtidas a partir de diferentes condições de ajuste do *hardware*.

dem ser adquiridas sempre com o eixo na mesma posição angular. No entanto, em um primeiro momento conclui-se que as medições no sistema em operação podem ser prejudicadas. Uma das soluções propostas para este problema visa obter as assinaturas de impedância com o apoio do *encoder*, disparando a medição sempre na mesma posição angular (posição de referência). Contudo, o *hardware* apresentado na Fig. 7.8 não tem esta opção disponível (equipamento desenvolvido para outro projeto). Assim sendo, uma segunda solução foi adotada. O cálculo da média foi realizado a partir de um número grande de medidas para minimizar o efeito da posição angular. Desta forma, o *hardware* foi ajustado na sua capacidade máxima, o que garantiu 10000 medições para o cálculo da média. Além disso, através de outro ajuste (tempo total de 0,46154 s para realizar as 10000 medições em cada um dos 401 pontos de frequência) garantiu-se o mínimo de três revoluções do eixo quando operando na menor das velocidades de rotação mostradas na Tab. 7.2. Este alto número de medições realmente minimiza o efeito da posição angular e, ao mesmo tempo, reduz a incidência de “ruído” que surge devido ao comportamento dinâmico do rotor (aliado a alguns efeitos elétricos, como informado previamente). Isto fica evidente na Fig. 7.27, onde são apresentadas as curvas de impedância medidas em quatro condições de ajuste do *hardware* (PZT-3 com o rotor sem falha operando a 390 rev/min): tempo total de 0,07 s para reali-

zar 6000 medições (CASO-1; o mesmo ajuste utilizado para o rotor em repouso), 0,46154 s para realizar as mesmas 1600 medições (CASO-2), 0,46154 s para realizar 5000 medições (CASO-3) e 0,46154 s para realizar 10000 medições (CASO-4; ajuste utilizado para obter as assinaturas de impedância com o rotor em operação). Observe que a incidência de “ruído” diminui consideravelmente com o aumento do número de medidas e do tempo de aquisição utilizados no cálculo da média. As outras pastilhas de PZT apresentam resultados similares.

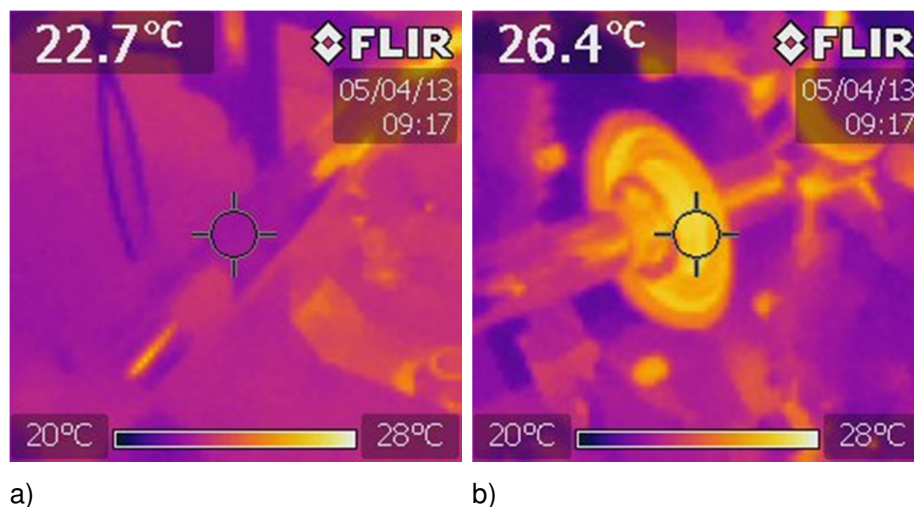
Figura 7.28 – Temperaturas medidas nas proximidades do mancal híbrido e do PZT-1 após 3 horas de operação do rotor a 1200 rev/min.

Sabe-se que a variação da temperatura do ambiente pode prejudicar os resultados obtidos pelo método da Impedância Eletromecânica. Especificamente nesta aplicação, além do ambiente, ocorre a variação de temperatura do equipamento quando em operação, principalmente nas regiões próximas aos mancais (rolamentos atuando como fontes de atrito). Neste caso, os sensores PZT-1 e PZT-4 foram os mais afetados (PZT-1 com mais problemas devido ao rolamento Y do mancal híbrido). Logicamente, a temperatura varia até atingir a estabilização (temperatura aumenta com a velocidade de rotação do rotor). A Fig. 7.28 apresenta as temperaturas medidas nas proximidades do PZT-1 e do mancal híbrido, utilizando a câmera térmica *FLIR*<sup>®</sup> (modelo I3; emissividade da câmera: 0,95) após o rotor operar a 1200 rev/min por 3 horas ininterruptas (rotor balanceado). Observe que a diferença de temperatura entre as posições de medida é de aproximadamente 4°C. Para minimizar este problema, a cada rodada de testes, o rotor foi mantido nas mesmas condições de operação durante 60 min antes do procedimento de medição das assinaturas de impedância ser iniciado.

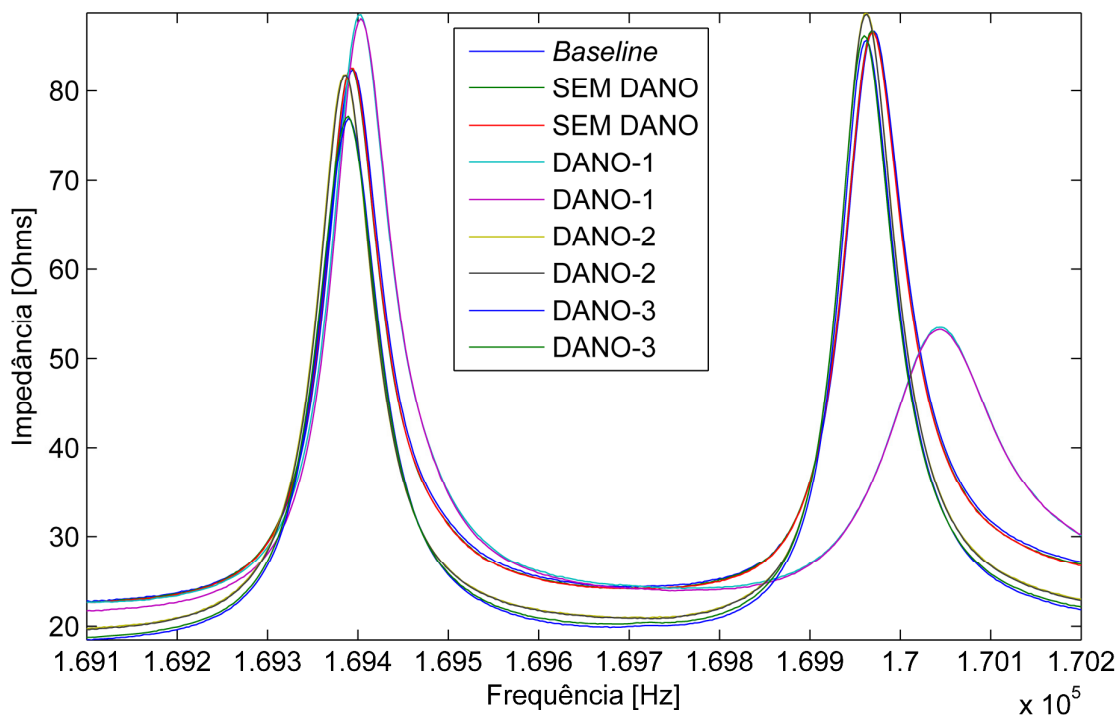
Figura 7.31 – Assinaturas de impedância adquiridas pelo PZT-2 com o rotor balanceado operando a 1200 rev/min para todas as condições estruturais.

Figura 7.32 – Assinaturas de impedância adquiridas pelo PZT-3 com o rotor balanceado operando a 1200 rev/min para todas as condições estruturais (legenda na Fig. 7.31).

Figura 7.33 – Assinaturas de impedância adquiridas pelo PZT-4 com o rotor balanceado operando a 1200 rev/min para todas as condições estruturais (legenda na Fig. 7.31).

Figura 7.34 – Assinaturas de impedância adquiridas pelo PZT-D com o rotor balanceado operando a 1200 rev/min para todas as condições estruturais (legenda na Fig. 7.31).

As Figs. 7.31 a 7.34 mostram as assinaturas de impedância medidas por todos os quatro PZT considerados, que levaram a determinação das métricas de dano apresentadas nas Figs 7.29 e 7.30 (rotor balanceado operando a 1200 rev/min). Observe que, novamente, a maior variação ocorre com as curvas obtidas para o DANO-1 (variação em relação às curvas de referência; *Baseline* e SEM DANO). A variação provocada pelos cortes novamente é pequena, efeito confirmado pelos índices apresentados nas Figs. 7.29 e 7.30.
