# CAPÍTULO VI

## AVALIAÇÃO DO REVESTIMENTO EM AÇO INOXIDÁVEL AUSTENÍTICO E LIGAS DE COBALTO

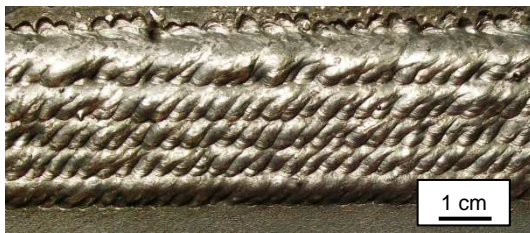
(c) AF3

A Figura 6.1 mostra o aspecto dos cordões de solda obtidos para os ensaios. Nota-se um revestimento com bom aspecto superficial e presença de pouco respingo.

Figura 6.1 – Condições de soldagem para o processo MIG/MAG arame frio

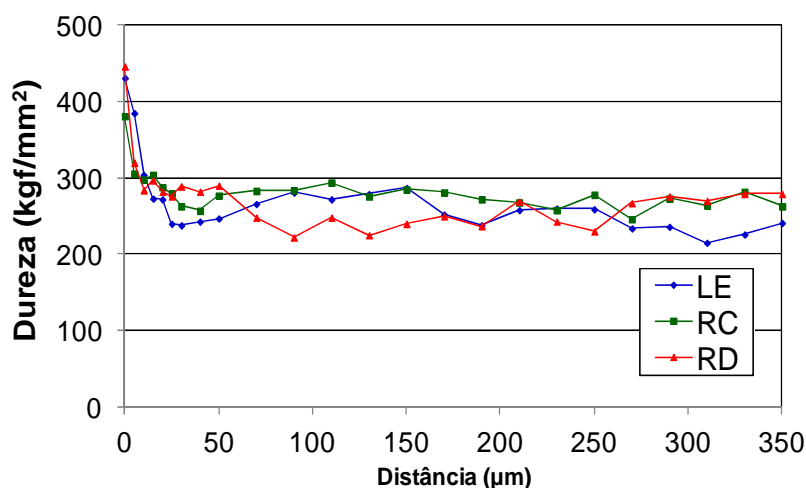
Figura 6.19 - Dureza ao longo da seção transversal do corpo de prova AF3

A Figura 6.19 apresenta a dureza na seção do corpo de prova AF3 a partir da superfície erodida (ponto zero) e o mapeamento da região endurecida está na Fig. 6.20.

De forma geral, a espessura da camada endurecida está em conformidade com a obtida para AF1 e AF2. O ganho de dureza de 63% é superior aos valores obtidos para AF1 e AF2, apontando que este corpo de prova (AF3) tem um desgaste elevado até atingir um aumento significativo de resistência na superfície.

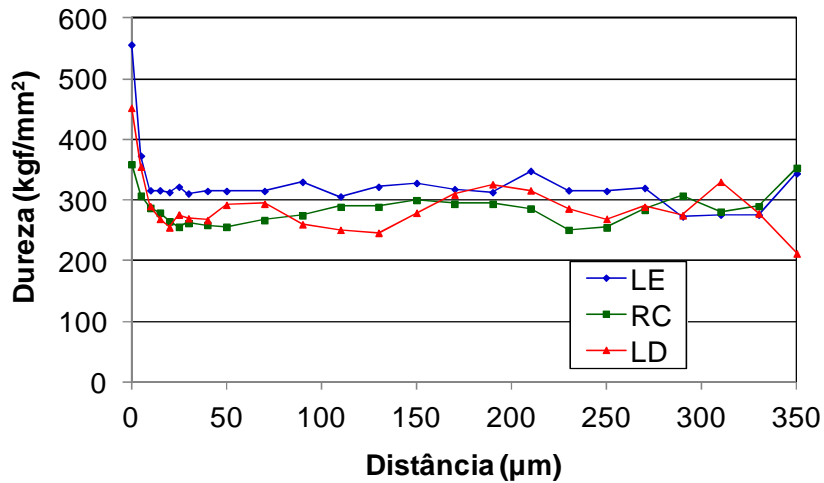
Figura 6.27 – Dureza ao longo da seção transversal do corpo de prova DS3

Para o corpo de prova DS3, a dureza na seção transversal é apresentada na Fig. 6.27 e a camada endurecida está na Fig. 6.28. Nota-se que a dureza no ensaio DS3 é superior aos valores obtidos para o processo MIG/MAG duplo arame paralelo. A região central na Fig. 6.28 possui uma boa homogeneidade na sua dureza, porém as laterais apresentaram valores inferiores.
