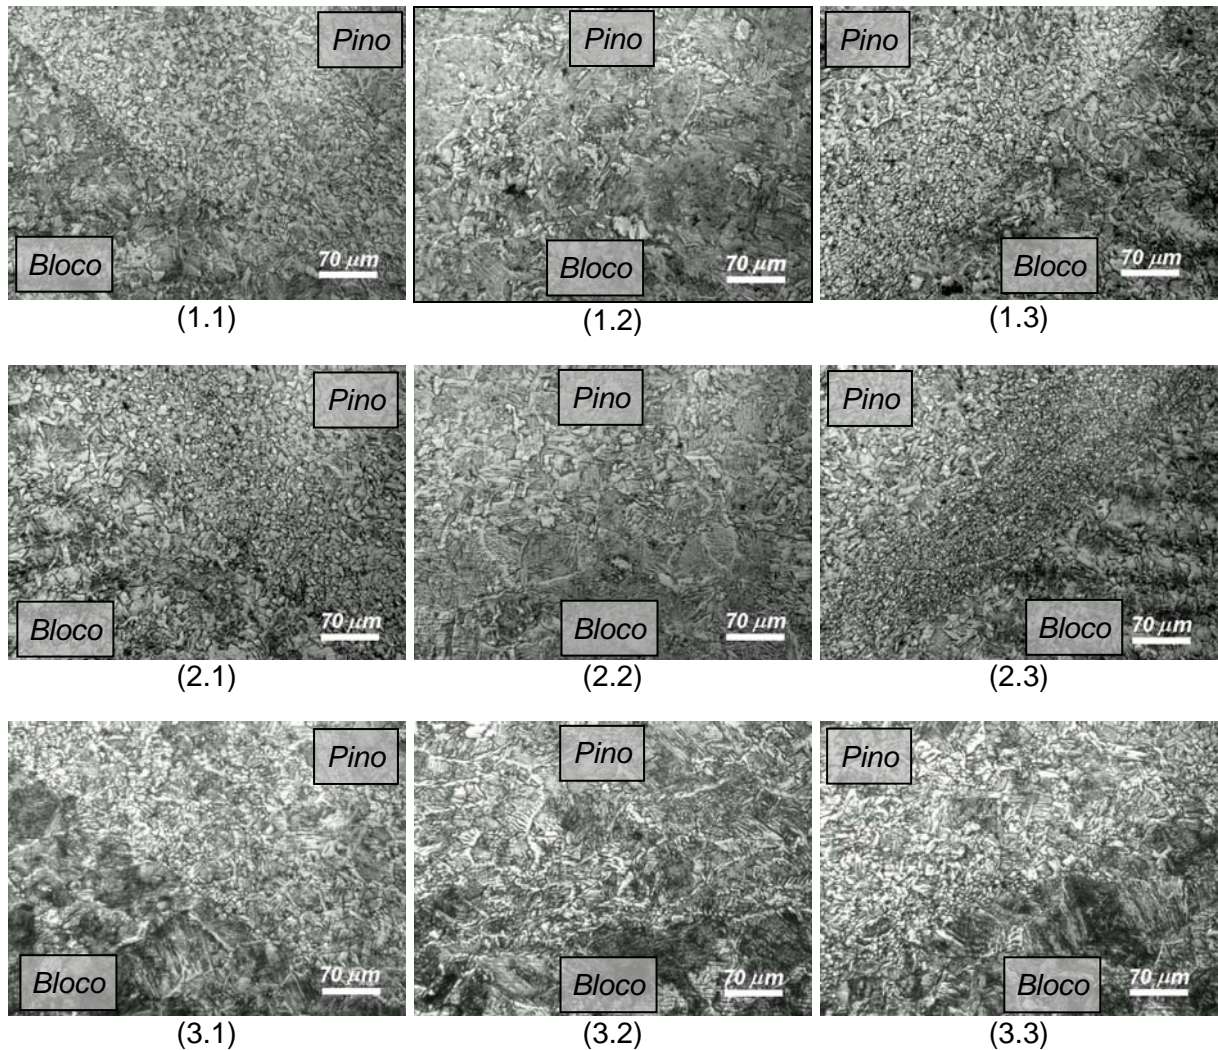
Figura 4.37: Micrografias: (1.1), (1.2) e (1.3) interface inferior esquerda, central e direita da amostra 273A; (2.1), (2.2) e (2.3) interface inferior esquerda, central e direita da amostra 275C; (3.1), (3.2) e (3.3) interface inferior esquerda, central e direita da amostra 273E; Microscopia óptica.

Em virtude do aumento no diâmetro da ponta do pino, e do maior raio de concordância do furo nestas geometrias, obteve-se reparos com qualidades superiores na interface, o que é comprovado pelos aspectos das imagens apresentadas na Figura 4.37.

Foi notada uma grande dificuldade de se localizar as regiões interfaciais pino/bloco, em virtude da homogeneidade microestrutural conseguida após o processamento. Essa característica persistiu ao longo de toda a interface, até as porções superiores, cujas microestruturas são mostradas na Figura 4.38 para a amostra 374A. Nesta figura, a microestrutura é composta por constituintes refinados, apresentando-se por vezes com caráter acicular.

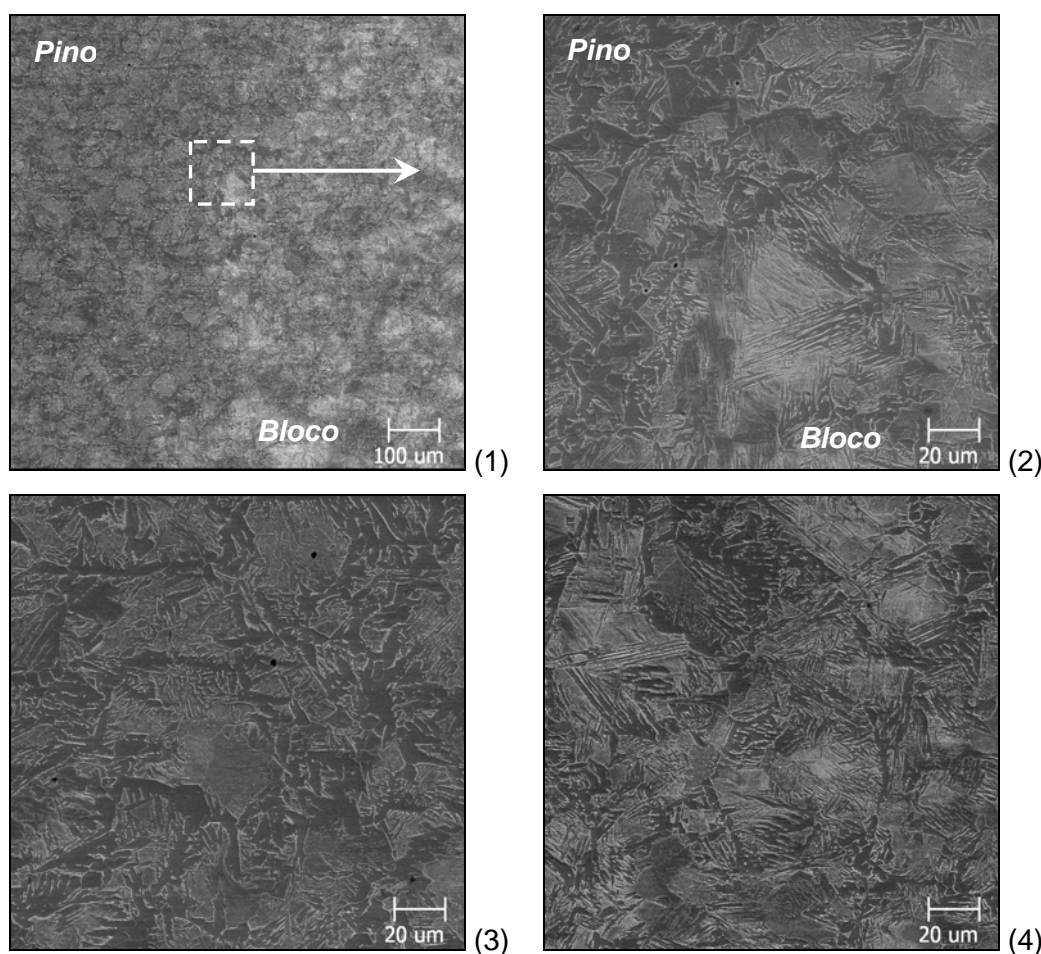
Figura 4.38: Micrografia da amostra 374A (3.500 kgf, 7.000 rpm, geometria A): (1) Interface direita superior; (2) Mesma imagem anterior com maior aumento; (3) Microestrutura interfacial superior do pino; (4) Microestrutura interfacial superior do bloco (ZTA); MEV.

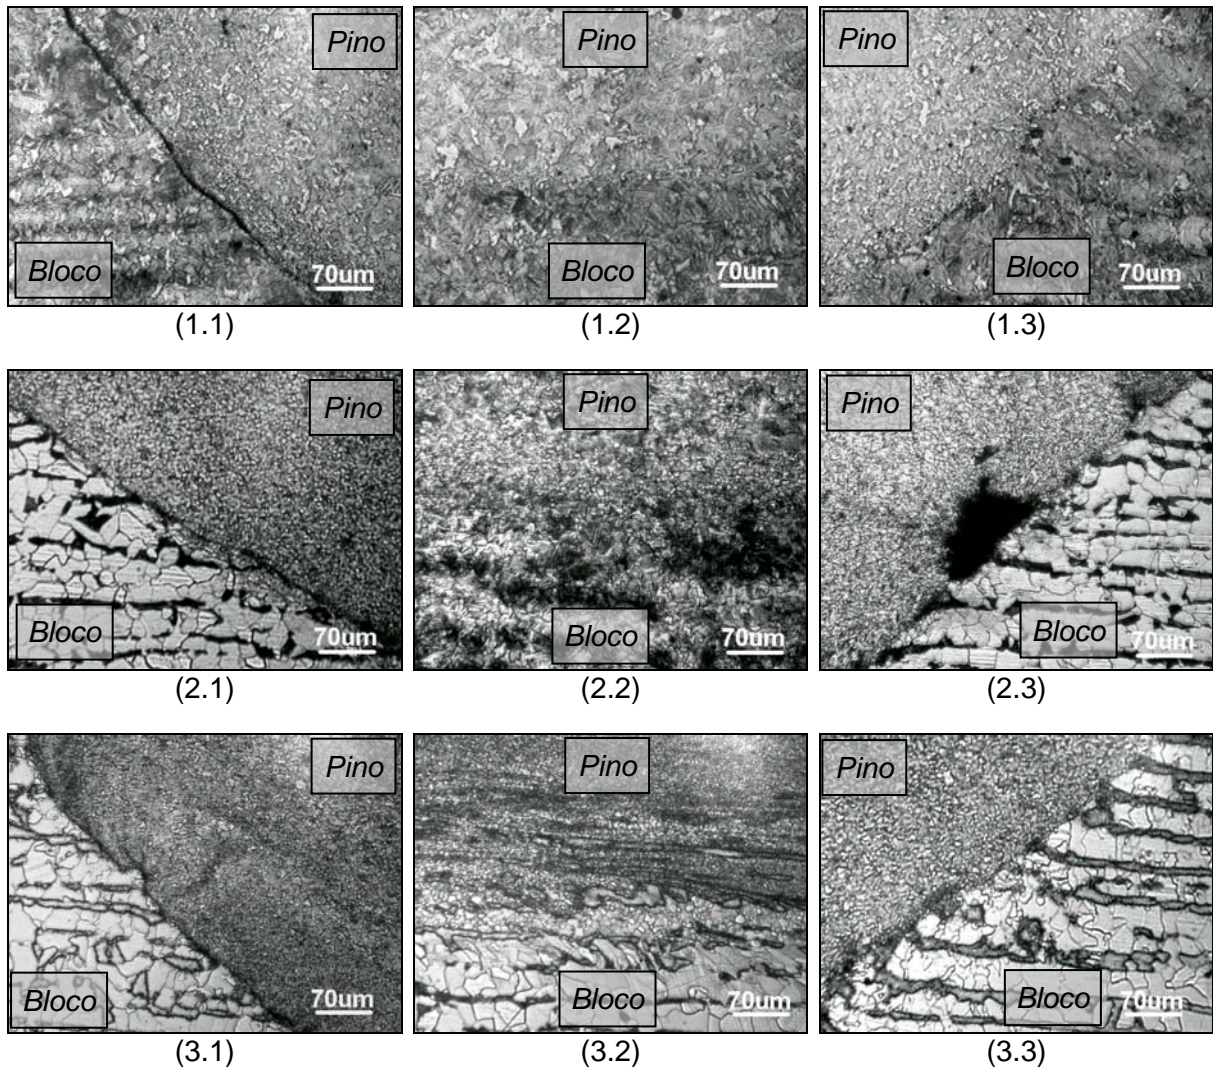
Figura 4.39: Micrografias:

- (1.1), (1.2) e (1.3) interface inferior esquerda, central e direita da amostra 273B;
 - (2.1), (2.2) e (2.3) interface inferior esquerda, central e direita da amostra 374B;
 - (3.1), (3.2) e (3.3) interface inferior esquerda, central e direita da amostra 374D;
- Microscopia óptica.

Para os ensaios realizados com as geometrias B e D, uma mesma qualidade na execução do preenchimento não foi verificada, como é ilustrado na Figura 4.39. Em todas as condições em que foram feitos os ensaios com estas duas geometrias, pôde-se constatar a ocorrência de falhas de preenchimento, localizadas na interface inferior, e em especial nas porções laterais desta.

Da mesma forma, como observado nas macrografias das amostras da geometria B (Figura 4.33), percebeu-se também na Figura 4.39 de (1.1) a (2.3), que a redução na força

axial resultou num melhor aquecimento da interface inferior. Destaca-se assim, o ensaio realizado a 2.000 kgf em associação a alta rotação de 7.000 rpm, por apresentar uma união metalúrgica na porção central da interface inferior (Figura 4.39 (1.2)). Verifica-se esse efeito também, mas de modo menos acentuado, nas interfaces laterais inferiores, bem como a maior propagação da ZTA no material do bloco (Figura 4.39 (1.1) e (1.3)).

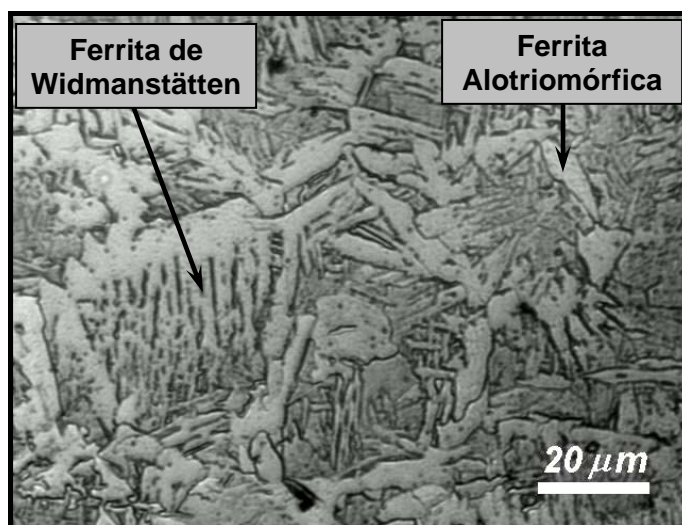
Figura 4.40: Ferrita de Widmanstätten e Alotriomórfica, a 5 mm acima da interface inferior central, na região do pino de queima da amostra 374A (3.500 kgf / 7.000 rpm / geometria A); Microscopia óptica.

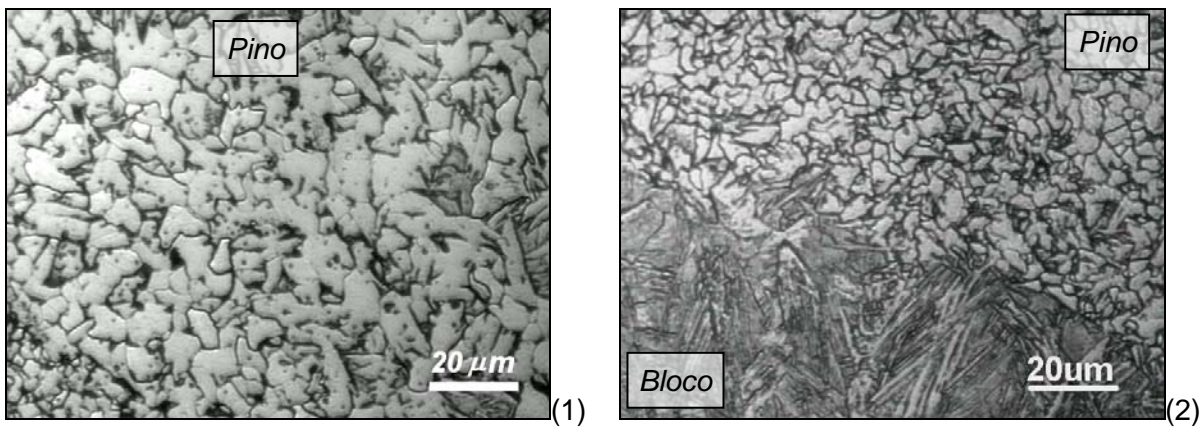
Figura 4.41: Micrografia da interface inferior lateral esquerda, para ensaios da Tabela 3.8: (1) amostra 273A (2.000 kgf / 7.000 rpm), material do pino; (2) amostra 345A (3.500 kgf / 4.000 rpm), material do pino e do bloco; Microscopia óptica.

Uma região na qual há uma maior diferença na morfologia da microestrutura refere-se à porção inferior do pino de processamento, junto à interface lateral. Para as geometrias A, C, e E, esta região é composta por uma camada bastante estreita e bem localizada, contendo uma fina ferrita com maior tendência granular. Esta microestrutura pode ser observada nas interfaces laterais apresentadas na Figura 4.37, bem como nas Figuras 4.41 e 4.42, onde a mesma região é visualizada com maior aumento.

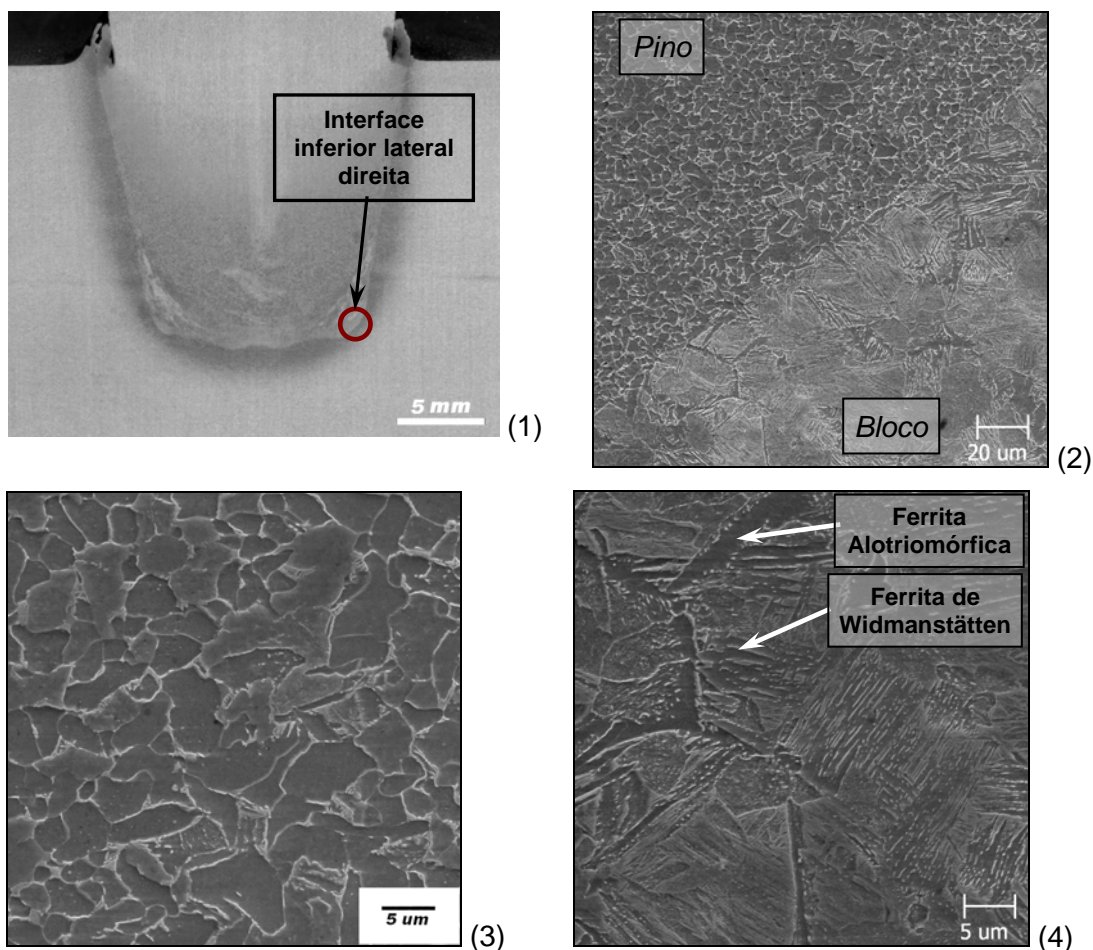
Figura 4.42: Amostra 374A (3.500 kgf, 7.000 rpm, geometria A): (1) Macrografia; (2) Micrografia da região destacada em (1); (3) Imagem anterior com maior aumento na microestrutura do pino; (4) Imagem (2) com maior aumento na ZTA. Imagens 2, 3 e 4 obtidas através de MEV.

Pela análise macrográfica (Figura 4.42 (1)), nota-se que há um estreitamento da ZTA nesta porção lateral inferior, quando comparada com a ZTA formada nas demais posições da interface pino/bloco. Isso está de acordo com a menor taxa de transferência de calor ocorrida nas extremidades inferiores do fundo do furo, devido à menor área desta região, quando comparada com as paredes laterais superiores e inferiores centrais. De modo coerente, é de se esperar que a taxa de resfriamento do material nesta posição assumira um comportamento distinto das demais regiões do furo.

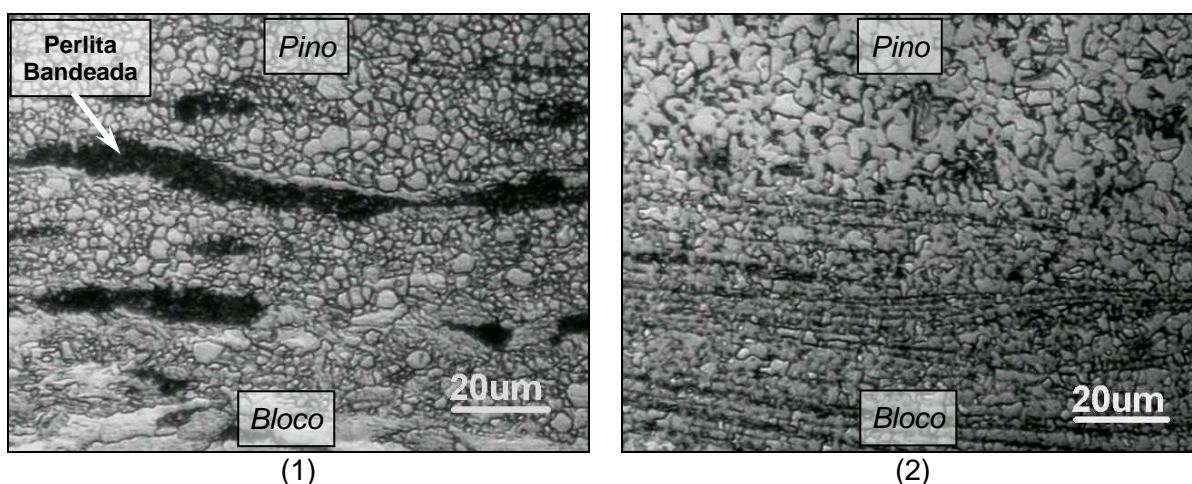
Figura 4.43: Micrografia da Interface inferior pino/bloco, ensaios referentes à Tabela 3.8: (1) amostra 241B (2.000 kgf, 4.000 rpm, geometria B); (2) amostra 273D (2.000 kgf, 7.000 rpm, geometria D); Microscopia óptica.

Para as geometrias B e D, onde os aportes térmicos foram menores, a interface inferior caracteriza-se pela presença de um material, que foi, muito provavelmente, processado abaixo das temperaturas da zona crítica. A Figura 4.43 ilustra as condições deste tipo de interface. Nota-se nesta figura uma microestrutura com nítidas linhas de fluxo de material encruado, bem como a uma ferrita extremamente refinada decorrente de um processo de recristalização.

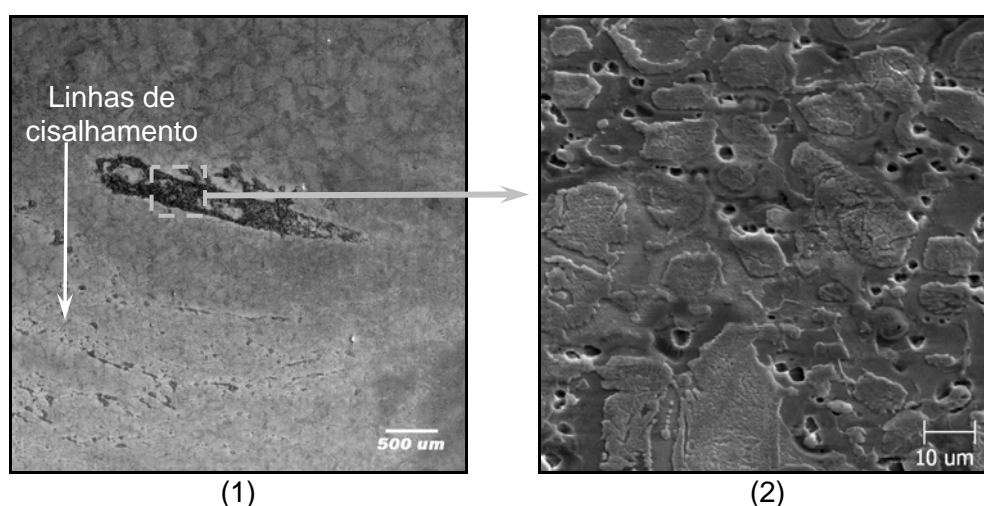
Figura 4.44: Micrografia da região central do pino para a amostra 273A (2.000 kgf, 7.000 rpm, geometria A) da Tabela 3.8, destacando: (1) a presença de linhas de cisalhamento; (2) micrografia com maior aumento da região indicada pela área em destaque, evidenciando a presença de micro-vazios; MEV.

O fenômeno descrito acima é apresentado na Figura 4.44(1), para a amostra 273A (Tabela 3.8), realizado com a geometria do tipo A. Sua microestrutura corresponde à região localizada no centro da amostra. É possível identificar na Figura 4.44(2), que estas linhas de cisalhamento são na verdade constituídas de regiões com uma concentração de micro-vazios, a qual se assemelha a uma região fundida.

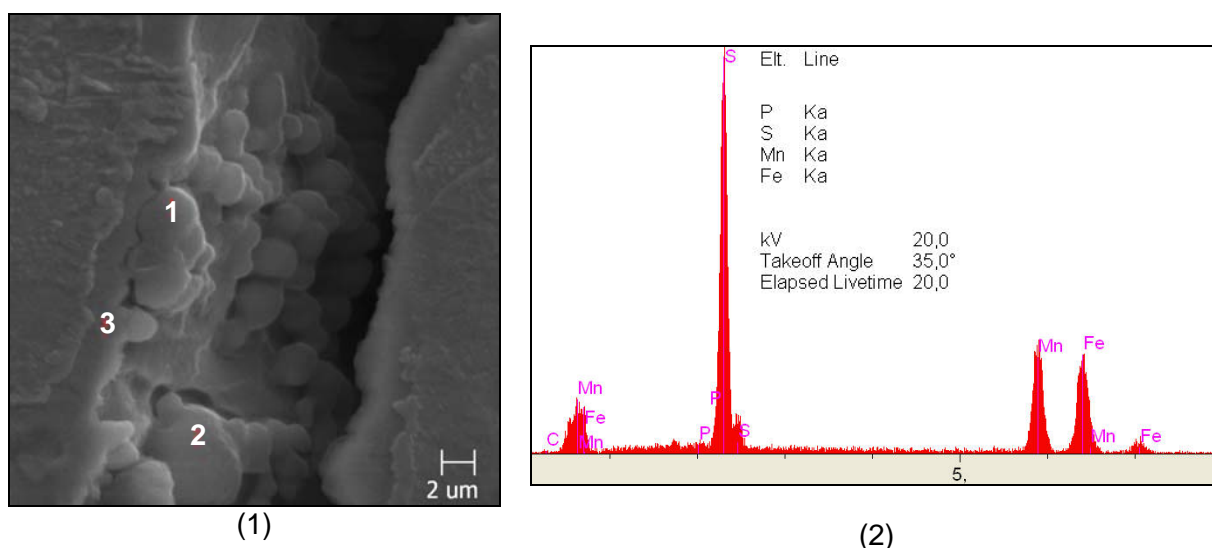
Figura 4.45: (1) Micro-vazio da amostra 273A; (2) Espectro de raios-X para o ponto 2, assinalado na figura anterior.

Com a finalidade de compreender melhor o motivo da presença de tais vazios, foi realizada uma série de análises de composição química via EDX nas amostras das geometrias A e C, que apresentaram este problema. Um resultado ilustrativo da análise de EDX, para a amostra do ensaio 16, é apresentado na Figura 4.45.

O espectro de raios-X apresentado na Figura 4.45(2) mostra, claramente, que a região de interesse na Figura 4.45(1) é composta, além de ferro, por manganês e teores bastante elevados de enxofre.

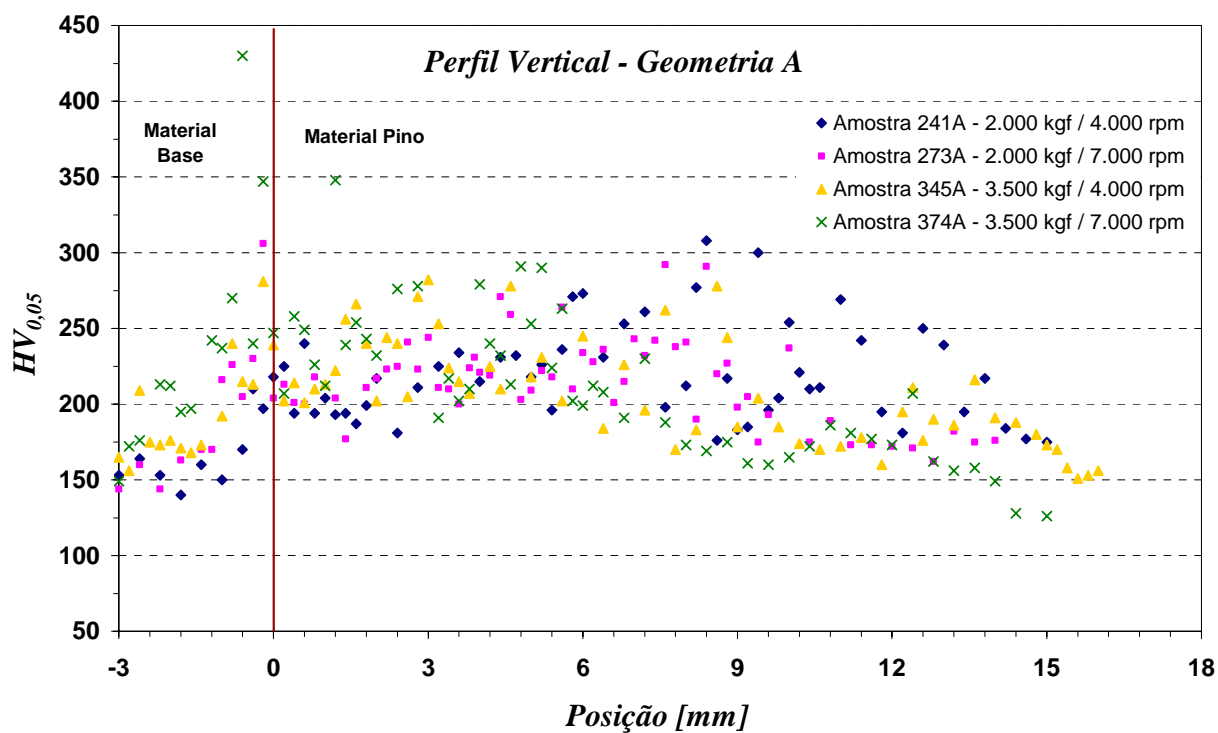
Figura 4.46: Perfis verticais de microdureza para os ensaios realizados com a geometria A.

Inicialmente, podem ser tratados conjuntamente os resultados obtidos para as geometrias A e C, devido à proximidade entre os valores de dureza mensurados. Nessas geometrias, constata-se que, independentemente dos parâmetros empregados, houve uma forte sobreposição dos valores de microdureza ao longo de todos os perfis, verticais e horizontais. Tal característica fica bem explícita através do exame das Figuras 4.46 e 4.47, as quais apresentam, respectivamente, os perfis de microdureza verticais obtidos para as geometrias do tipo A e C.

Estas figuras ilustram o fato de que, para ambas as geometrias, os valores de dureza encontrados na região do material adicionado ficaram concentrados na faixa de 200 a 250 HV_{0,05}, com uma baixa dispersão dos valores entorno desta.

Algumas indentações, na Figura 4.46, para a amostra 374A (3.500 kgf, 7.000 rpm), chamam a atenção devido a seus valores mais elevados. Uma em especial, a 0,6 mm abaixo da interface inferior, dentro da ZTA no material de base, atingindo uma dureza de 430 HV_{0,05}, é lustrada na Figura 4.48. Pode ser notado, que o alto valor de dureza se justifica frente à formação de um microconstituente acicular formado em meio às demais fases presentes. Através de investigações microscópicas, sugere-se, como já observado anteriormente para os ensaios preliminares, que a formação de uma estrutura martensítica ou bainítica seja a provável responsável por estes aumentos localizados de dureza.

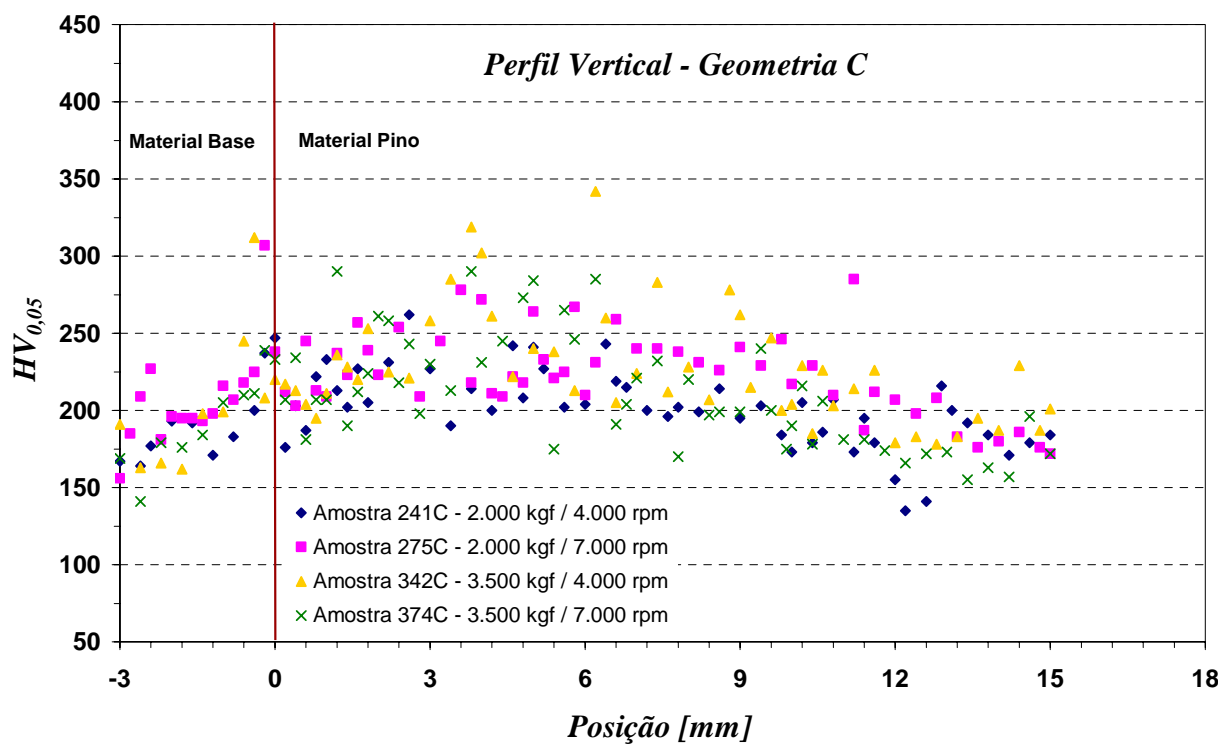
Figura 4.47: Perfis verticais de microdureza, para os ensaios realizados com a geometria C.

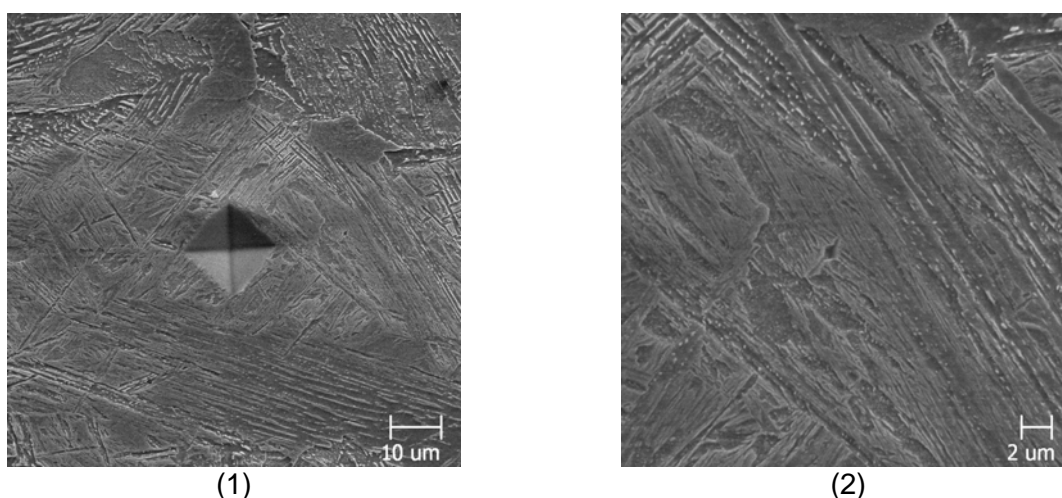
Figura 4.48: MEV na ZTA inferior da amostra 374A: (1) indentação a 0,6 mm abaixo da interface inferior; (2) imagem com maior aumento realizada à direita da indentação da imagem (1).

Ressalta-se que, como observado nos perfis de microdureza, as regiões, como aquela apresentada na Figura 4.48, é de maior ocorrência na ZTA, onde o material do bloco sofre um menor aquecimento, quando comparado com o material do pino e se encontra numa região de resfriamento mais acelerado.

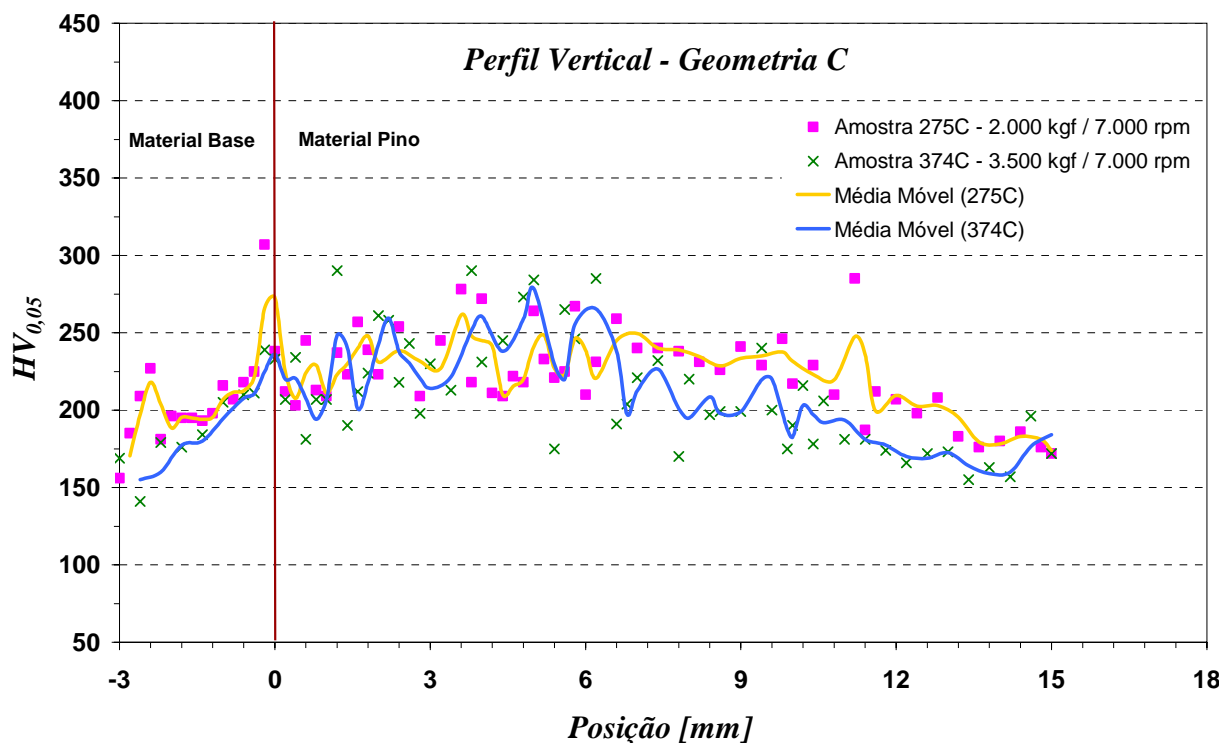
Figura 4.49: Perfil vertical de microdureza, para as amostras 275C e 374C.

Do mesmo modo como observado para os ensaios de dureza, referentes aos ensaios preliminares, foi constatado também na etapa de otimização uma tendência da força axial alterar os perfis de dureza (ver Figura 4.49, referente às amostras 275C e 374C). Nota-se, que a menor força axial tende a estender ao longo do comprimento do pino de queima a faixa de valores mais elevados de dureza do perfil vertical. Tal comportamento esta relacionado com a maior extensão dos efeitos térmicos no material do pino, em decorrência dos maiores tempos de processamento e valores de energias de reparo envolvidos nos preenchimentos realizados com baixa força axial (ver Figuras 4.27 e 4.30). Assim, uma ZTA mais larga ao longo da direção axial do pino é formada, sendo a extensão deste efeito térmico refletida no perfil de microdureza.

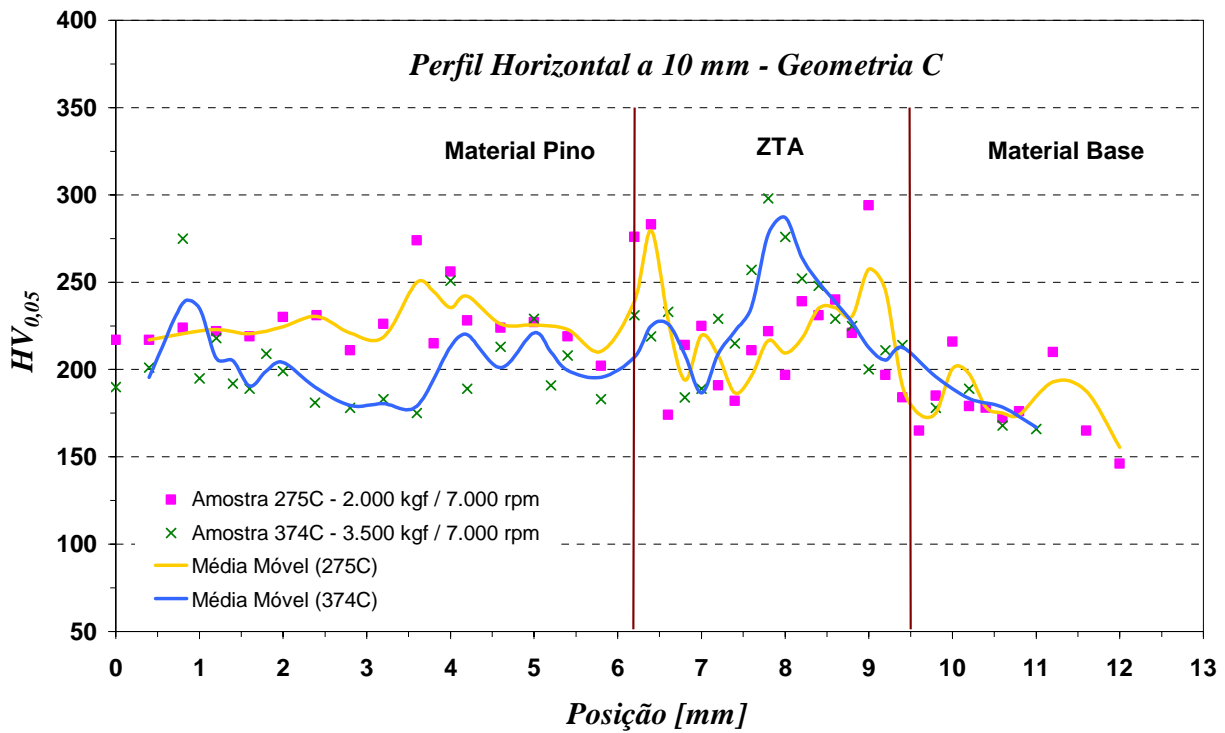
Figura 4.50: Perfil horizontal de microdureza realizado a 10 mm da interface inferior, para as amostras 275C e 374C.

Este comportamento é também percebido no perfil horizontal a 10 mm da interface inferior. A Figura 4.50 ilustra para os mesmos ensaios a 2.000 kgf e 3.500 kgf, ambos a 7.000 rpm, este efeito. A menor extensão da ZTA na porção central do pino da amostra 374C (pino processado com 3.500 kgf) provocou também a obtenção de valores de dureza um pouco inferiores. Estes tendem a se elevar novamente, quando o perfil horizontal intercepta o material processado do pino na interface lateral.

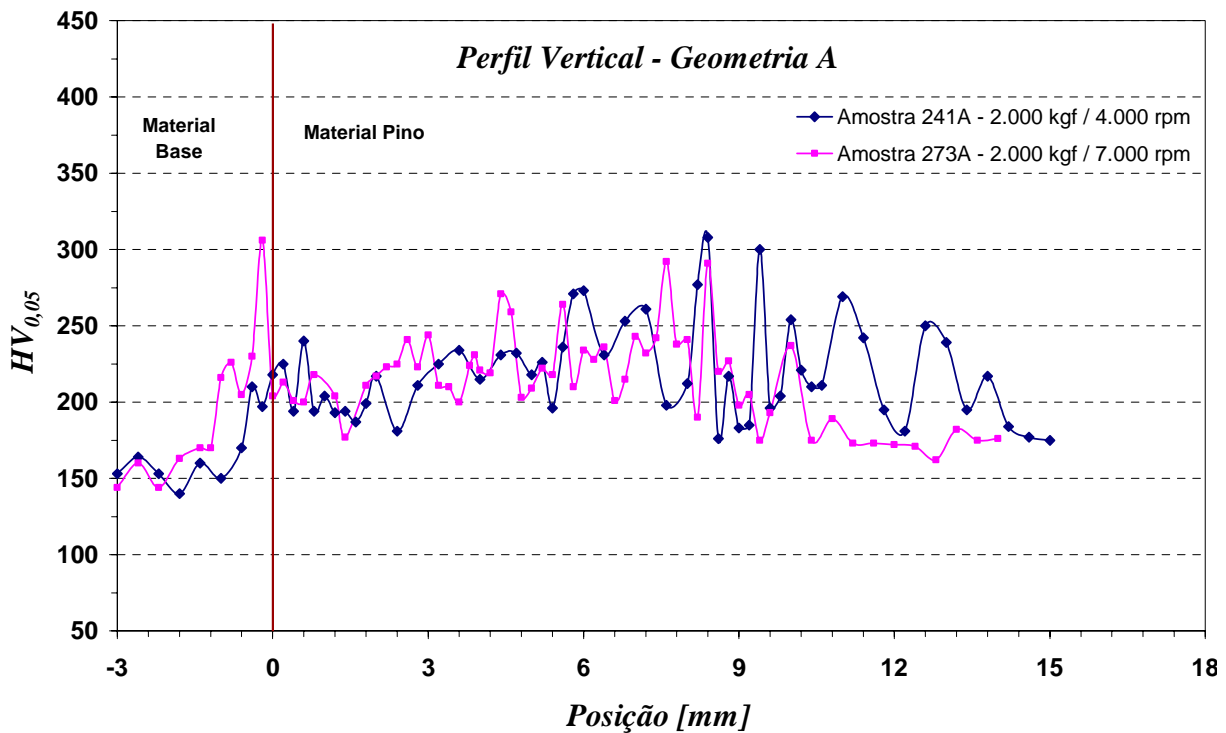
Figura 4.51: Perfil vertical de microdureza, para as amostras 241A e 273A.

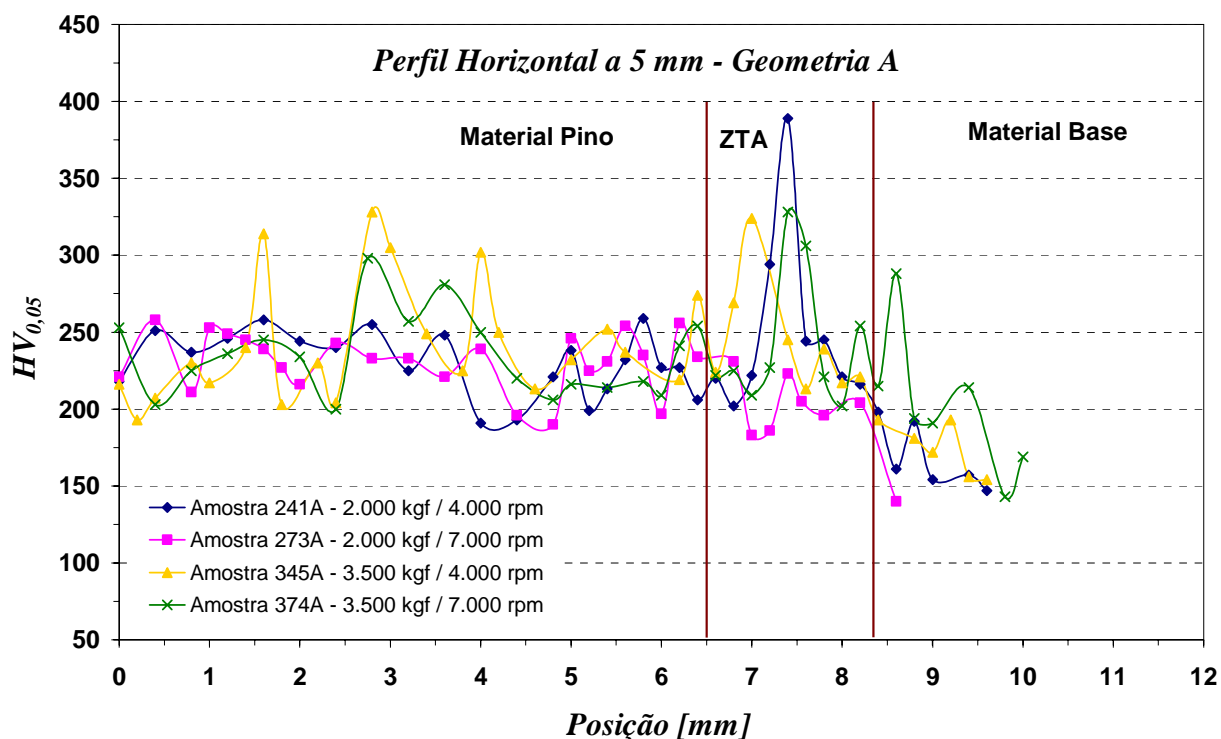
Figura 4.52: Perfil horizontal de dureza a 5 mm da interface inferior, para os ensaios referentes à geometria A.

Para os perfis construídos a 5 mm da interface inferior não foram encontradas alterações relevantes nos valores de microdureza, mediante a variação nos parâmetros do processo. Este comportamento foi verificado, tanto para a geometria do tipo A, quanto para do tipo C. Os resultados obtidos para o perfil a 5 mm da interface inferior, para os ensaios realizados com a geometria A, são apresentados na Figura 4.52.

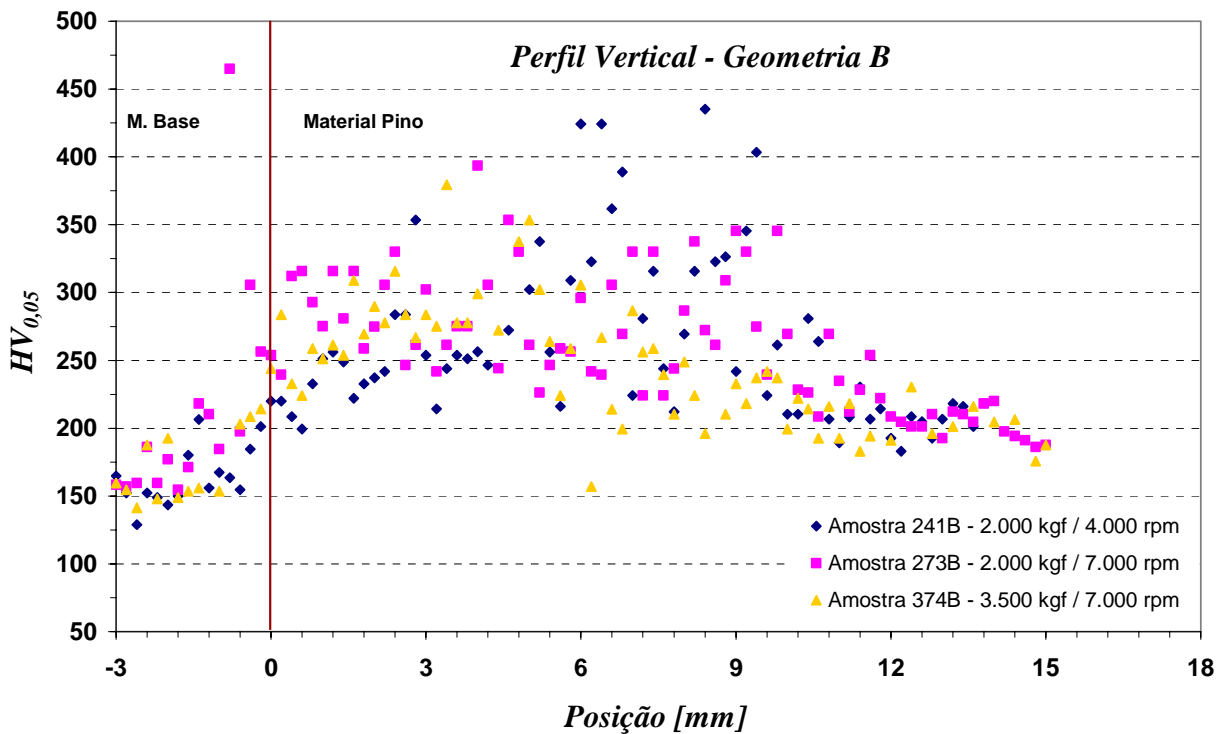
Figura 4.53: Perfil vertical de microdureza, para os ensaios realizados com a geometria B.

Os resultados de microdureza para as geometrias do tipo B e D, por sua vez, apresentam valores de dureza semelhantes. Na região do material adicionado, a maioria das durezas está na faixa de 250 e 350 $HV_{0,05}$. Contudo, durezas da ordem de 350 e 450 $HV_{0,05}$ foram observadas. Os resultados dos perfis verticais para estas duas geometrias podem ser vistos, respectivamente, nas Figuras 4.53 e 4.54. Em comparação com os resultados de dureza das geometrias A e C, nota-se que as durezas relativas às geometrias B e D apresentaram um valor médio superior. Como mencionado no tópico anterior, as geometrias B e D conduziram a aportes térmicos inferiores aos das demais geometrias (Figura 4.30). O processamento do material do pino em condições mais baixas de temperatura pode justificar estes maiores valores de dureza. Além disso, destaca-se, que as geometrias B e D possuem um menor volume do orifício do bloco a ser preenchido, assim, maiores velocidades de resfriamento podem ser conseguidas.

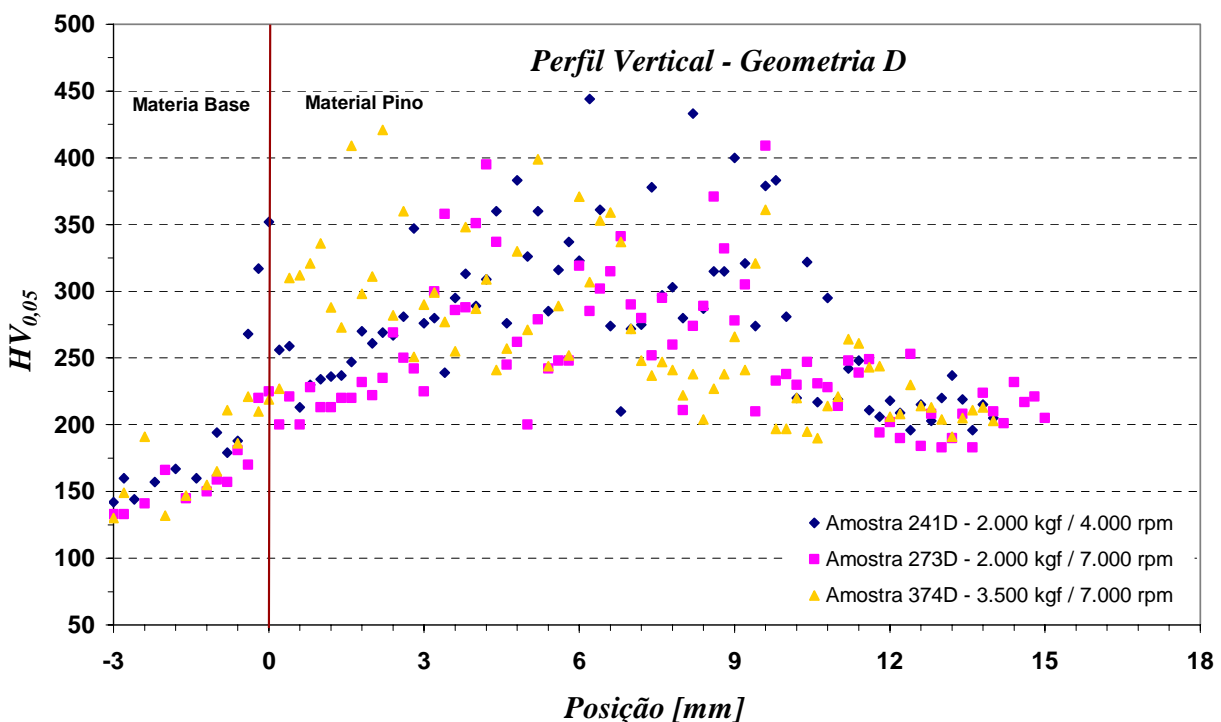
Figura 4.54: Perfil vertical de microdureza, para os ensaios realizados com a geometria D.

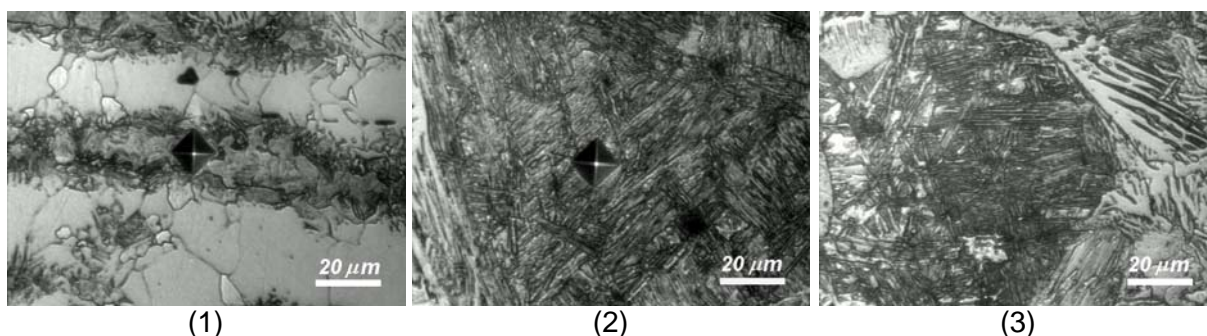
Figura 4.55: Microscopia óptica: (1) amostra 273B, indentação a 0,8 mm abaixo da interface inferior; (2) e (3) amostra 241B, região a 8,4 mm acima da interface inferior.

A Figura 4.55 ilustra regiões com elevada dureza para as amostras da geometria do tipo B. A Figura 4.55 (1) apresenta a indentação realizada a 0,8 mm da interface inferior, em uma região mais externa à ZTA, cuja dureza de 465 $HV_{0,05}$ refere-se a indentação realizada

sobre uma banda de segregação perlítica. Devido à menor temperatura de austenitização dessa região, um aquecimento ligeiramente superior à temperatura eutetóide é suficiente para gerar no resfriamento martensita e/ou bainita, justificando assim a elevada dureza.

As Figuras 4.55 (2) e (3) apresentam, por sua vez, as microestruturas a 8,4 mm acima da interface inferior central do ensaio 241B. Nestas figuras, mais uma vez, podem-se justificar os elevados valores de dureza devido à formação de uma microestrutura acicular (provavelmente martensita e/ou bainita, além de ferrita de Widmanstätten).

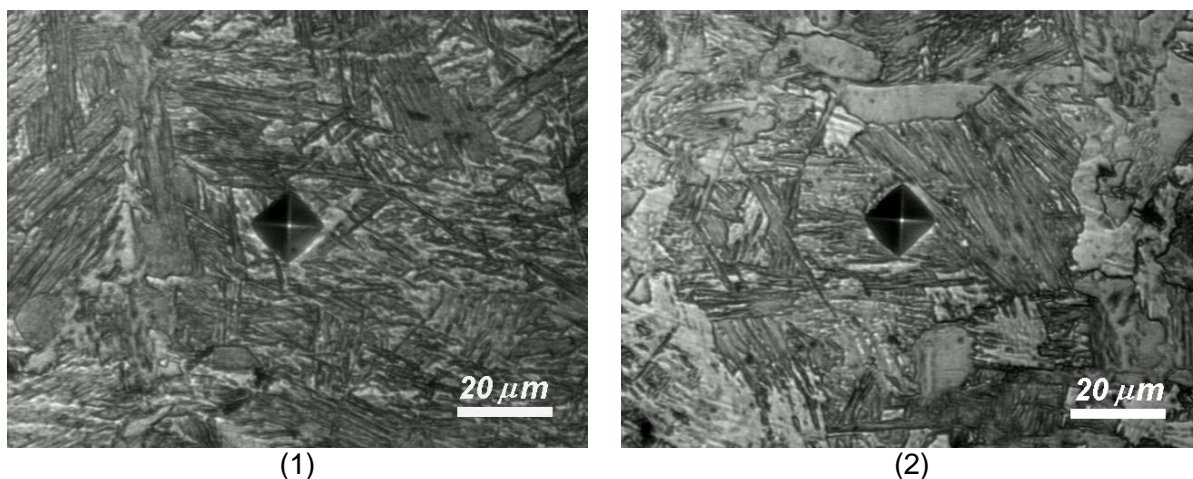
Figura 4.56: Microscopia óptica: (1) amostra 241D, indentação a 6,2 mm acima da interface inferior; (2) amostra 374D, indentação a 2,2 mm acima da interface inferior.

Já nas Figuras 4.56 (1) e (2) são apresentadas indentações nas posições a 6,2 mm e 2,2 mm acima da interface inferior, para as amostras 241D (2.000 kgf / 4.000 rpm) e 374D (3.500 kgf / 7.000 rpm), respectivamente. Nota-se desta figura, que uma possível transformação total ocorreu na posição mostrada da amostra 241D, e que uma transformação na região intercrítica é mais coerente para a região mostrada da amostra 374D.

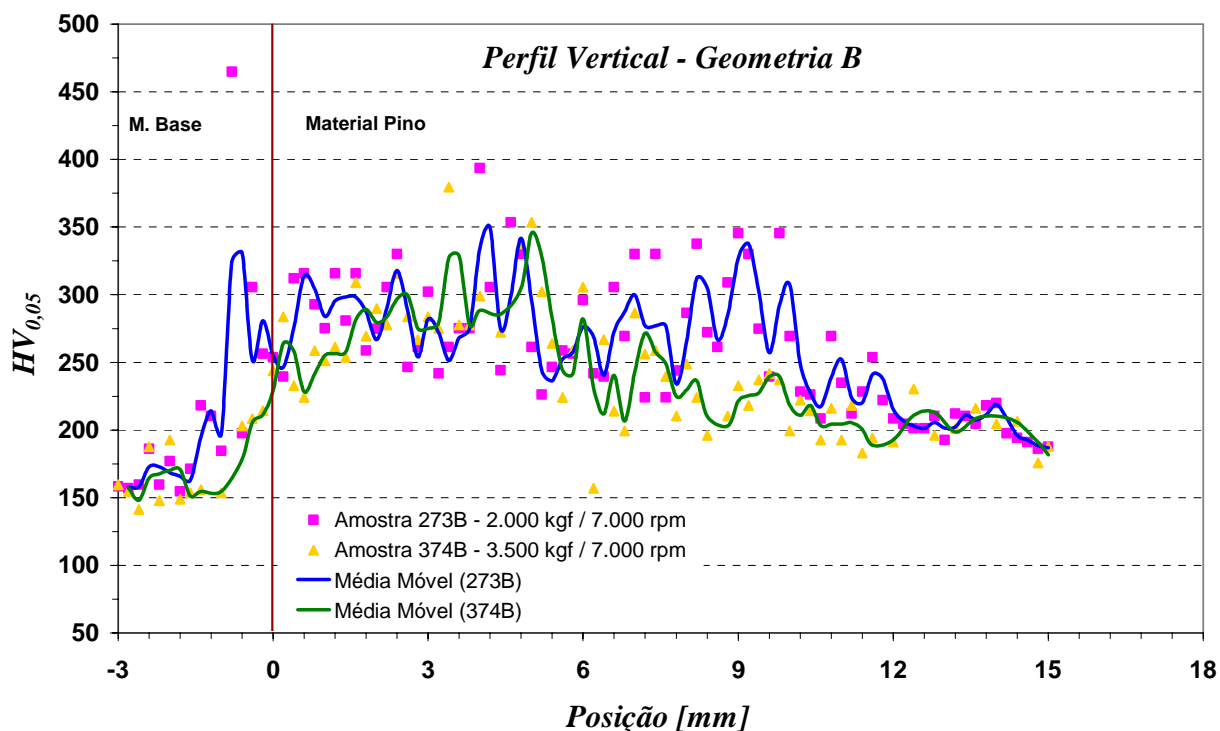
Figura 4.57: Perfil de microdureza vertical, para as amostras 273B e 374B.

A mesma tendência no comportamento final do perfil vertical foi também observada para estas geometrias, sendo, novamente, mais pronunciada para variações na força axial (ver Figura 4.57), do que para a velocidade de rotação.

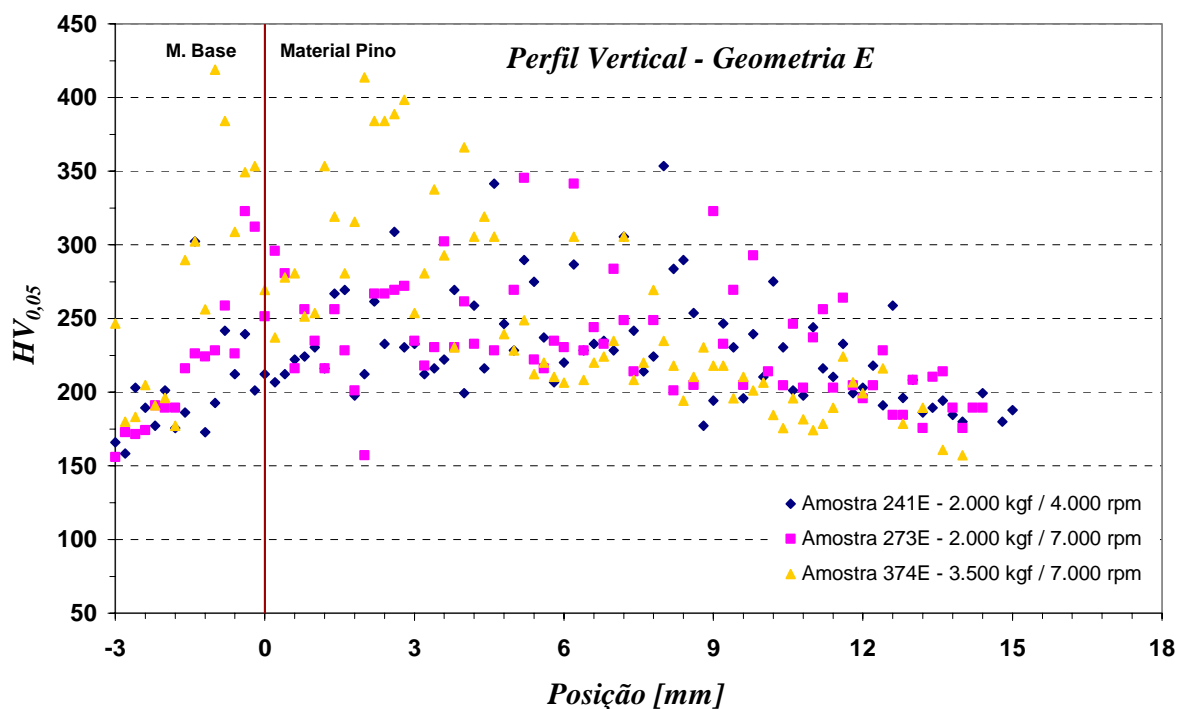
Figura 4.58: Perfil vertical de microdureza, para os ensaios realizados com a geometria E.

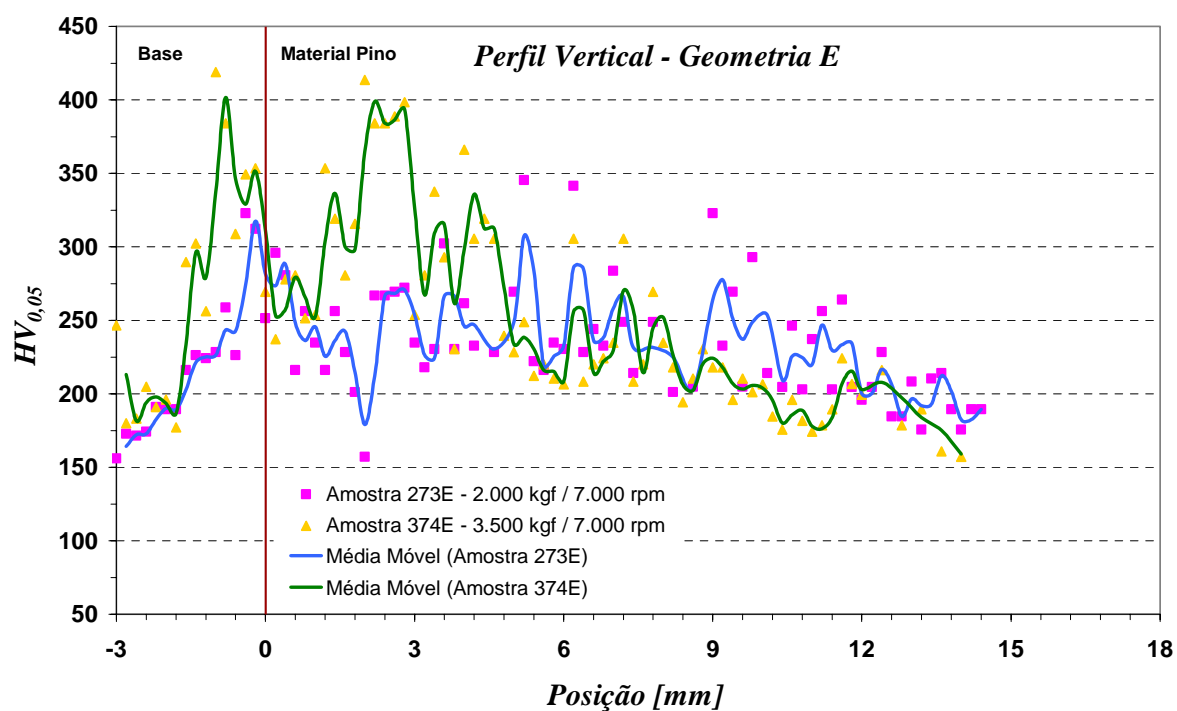
Figura 4.59: Perfil vertical de microdureza, para as amostras 273E e 374E.
