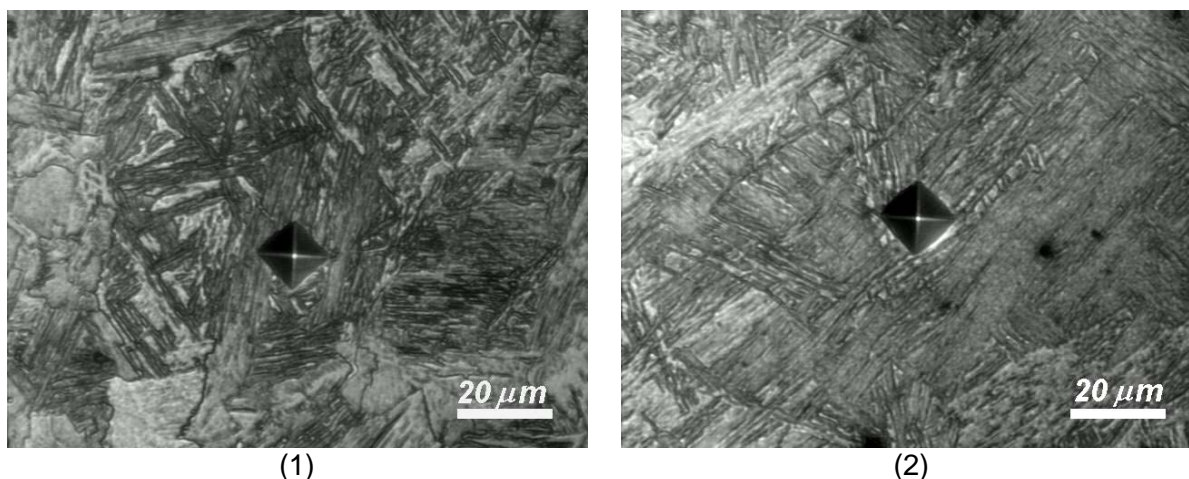
Figura 4.60: Microscopia óptica de indentações na amostra 374E: (1) região da ZTA, a 1 mm abaixo da interface inferior; (2) região do pino, a 2 mm acima da interface superior.

As microestruturas que conduziram aos valores mais elevados de dureza da amostra 374E são ilustradas na Figura 4.60 (1) e (2), de modo que, a primeira representa a indentação a 1 mm abaixo da interface inferior, e a segunda, a região do pino a 2 mm acima desta interface.

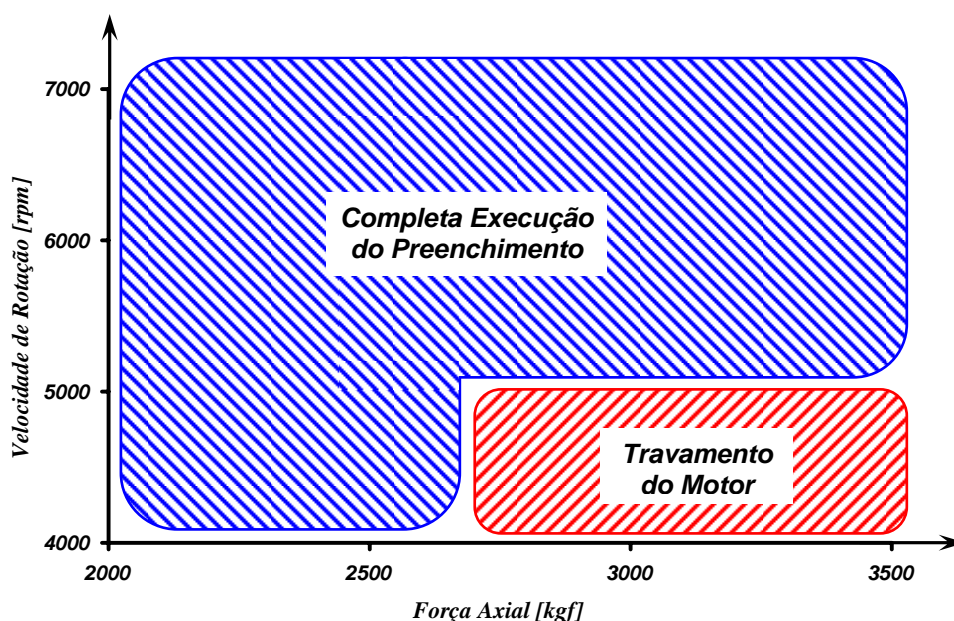
Figura 4.61: Janela de parâmetros do processo, para as geometrias do tipo A, C e E, indicando as prováveis condições obtidas após o processamento com apenas um ciclo.

Imaginando então, o futuro emprego destas geometrias (A, C e E) nos processos de reparo de trincas por atrito, um gráfico de áreas em função dos parâmetros de processamento foi construído (Figura 4.61). Neste gráfico são indicados os diferentes parâmetros que conduziram a um processo sem defeitos.

A Figura 4.61 mostra ainda uma área não recomendada, correspondente às mais altas forças, quando combinadas com baixas rotações. Essa área corresponde aos ensaios que levaram ao travamento do motor.

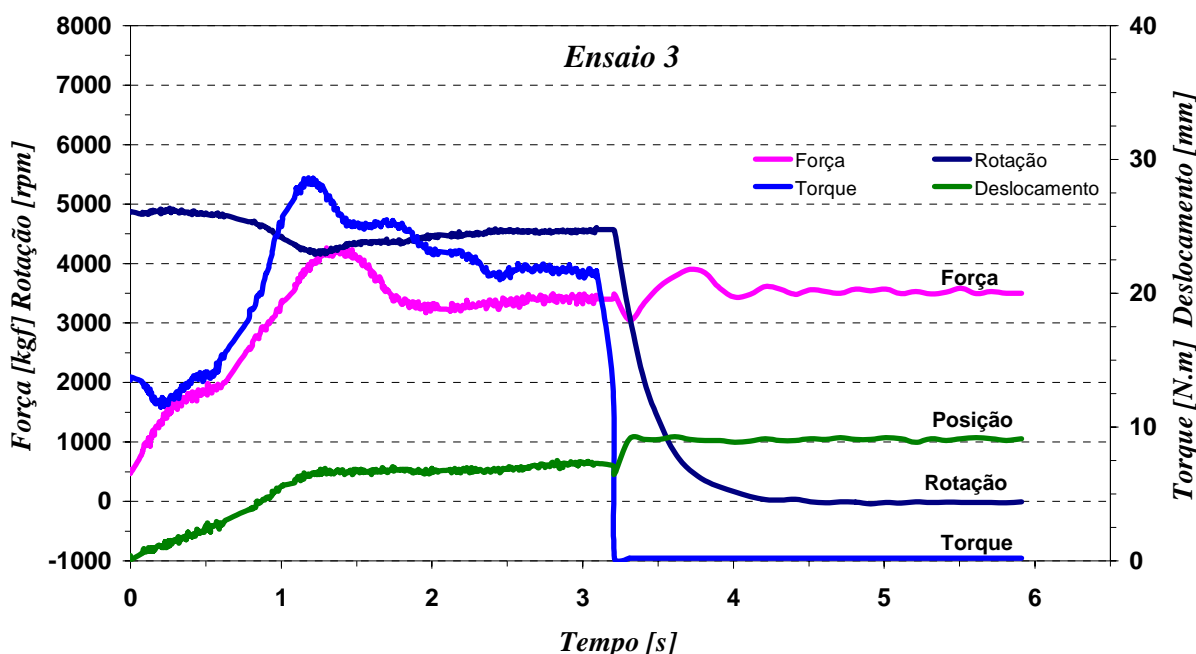
Figura 4.62: Gráficos do ensaio nº 3, ciclos de 2.000 kgf e 3.500 kgf, ambos a 5.000 rpm.

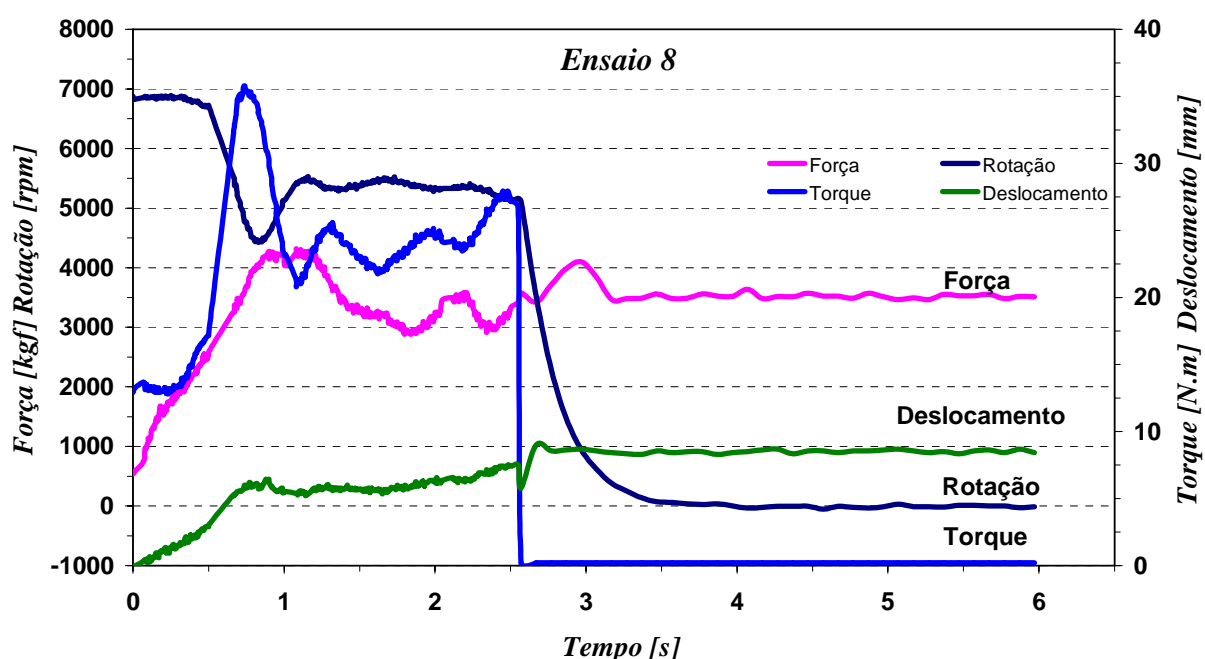
Figura 4.63: Gráficos do ensaio nº 8, ciclos de 7.000 rpm e 6.000 rpm, ambos a 3.500 kgf.

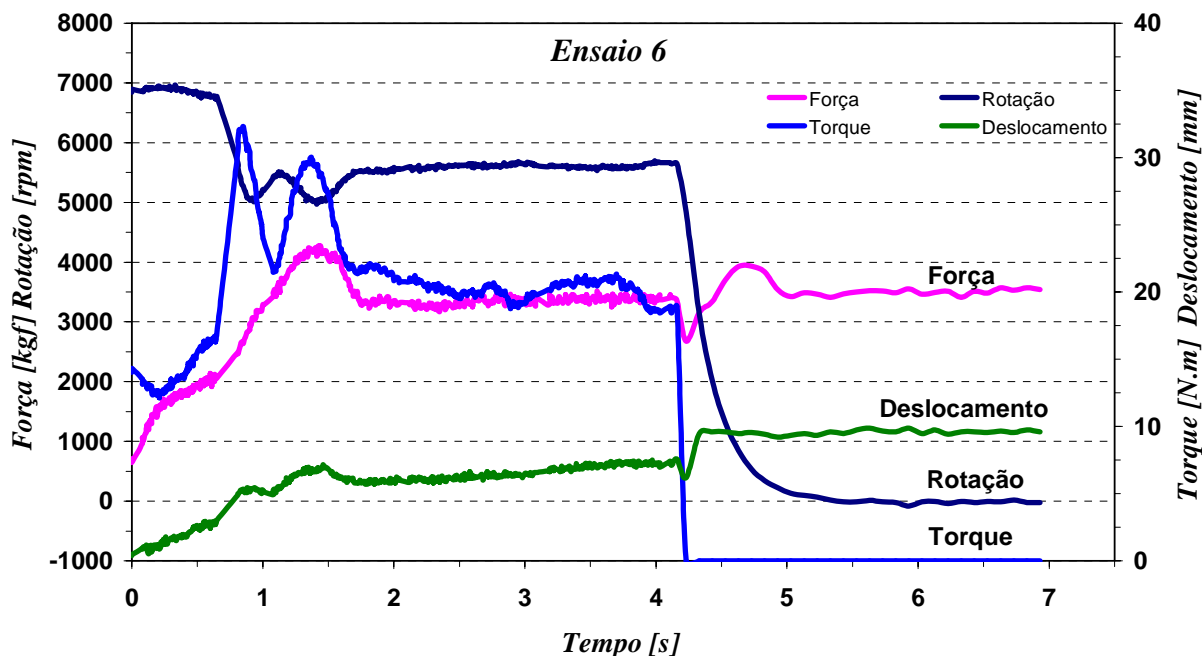
Figura 4.64: Gráficos do ensaio nº 6, 1º ciclo de 2.000 kgf e 7.000 rpm e 2º ciclo de 3.500 kgf e 6.000 rpm.

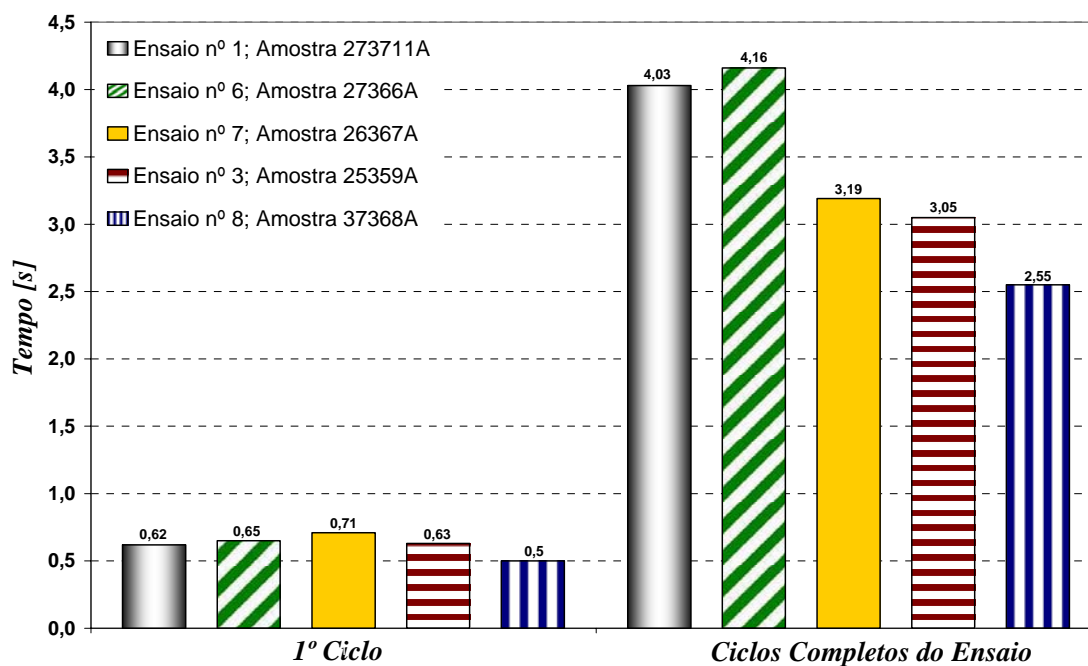
Figura 4.65: Tempos decorridos ao longo do primeiro ciclo e tempos totais para os ensaios da tabela 3.10.

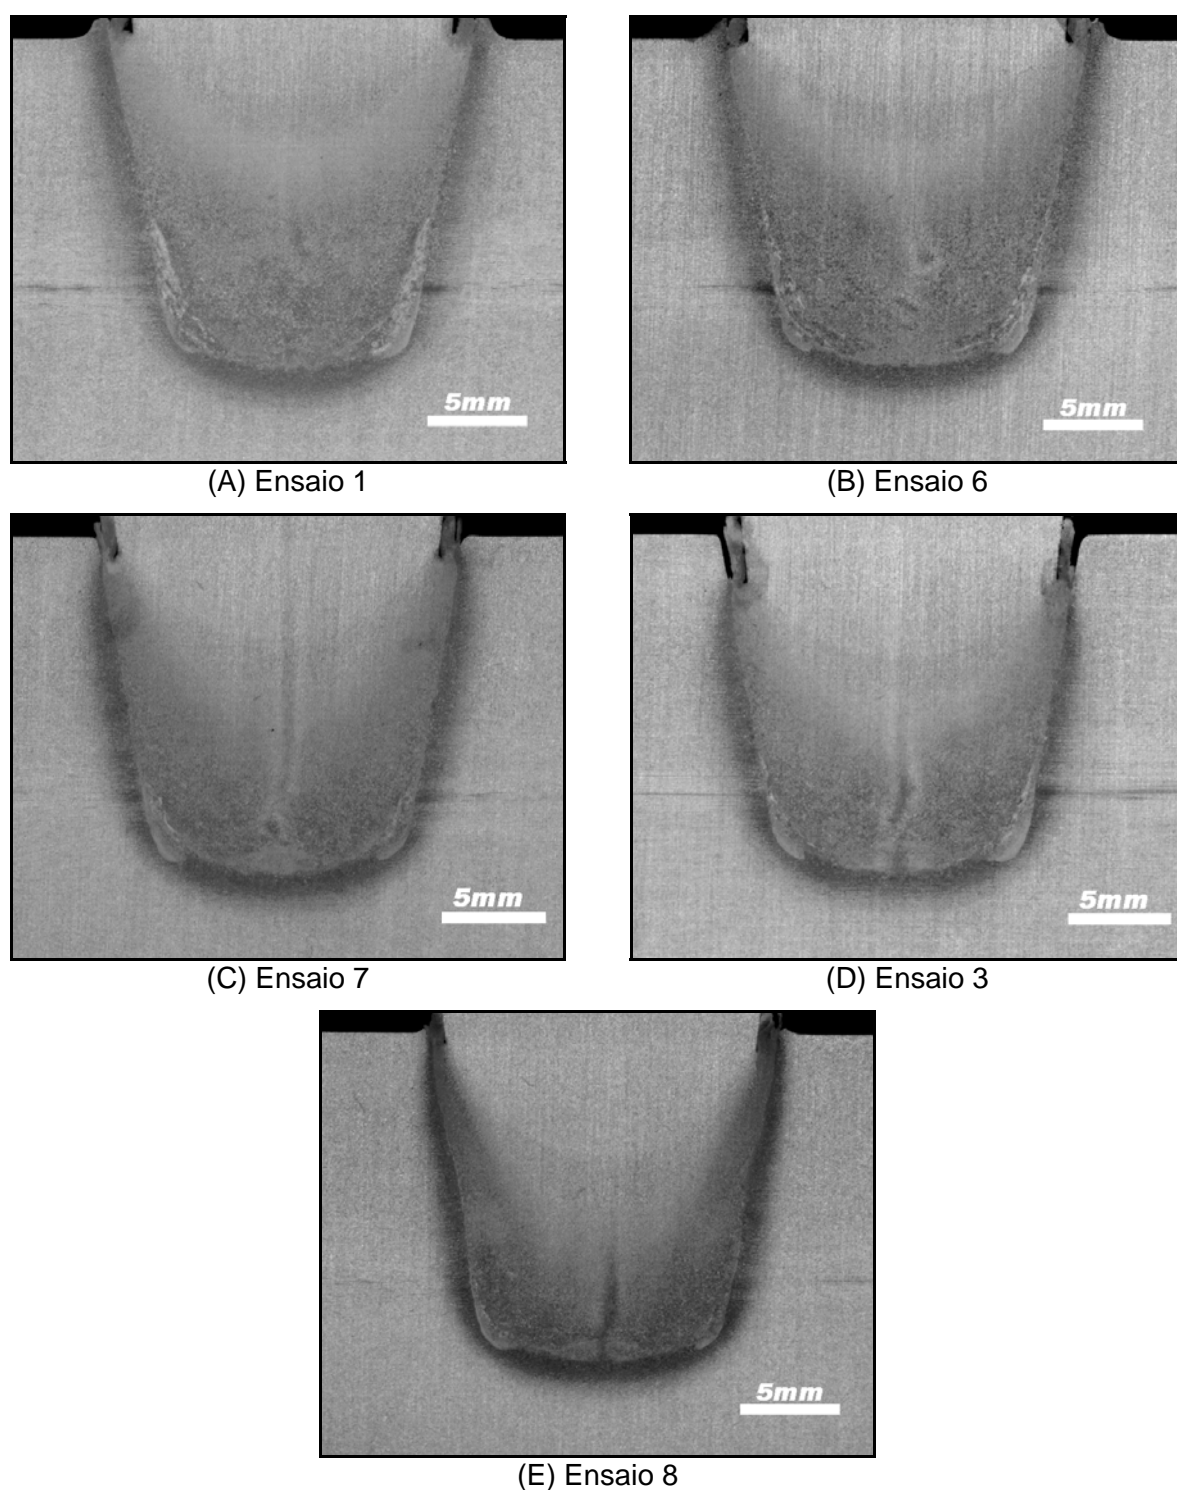
Figura 4.66: Macrografia dos ensaios da tabela 3.10, realizados com dois ciclos de processamento:

Foi observado para os ensaios com rotação constante e variação da força axial no segundo ciclo (Figura 4.66 - A, C e D), que os ensaios realizados com as maiores rotações apresentaram uma maior ZTA. Este fato está em conformidade com os resultados obtidos na primeira etapa. O mesmo comportamento foi observado ao se comparar os ensaios 1 e 6 (Figura 4.66 - A e B), cuja menor rotação do ensaio de número 6 no segundo ciclo, gerou uma leve redução na ZTA. Os ensaio 3 e 7 ilustram o preenchimento parcial do furo, em virtude do comprimento de queima ter sido insuficiente (Figura 4.66 - C e D).

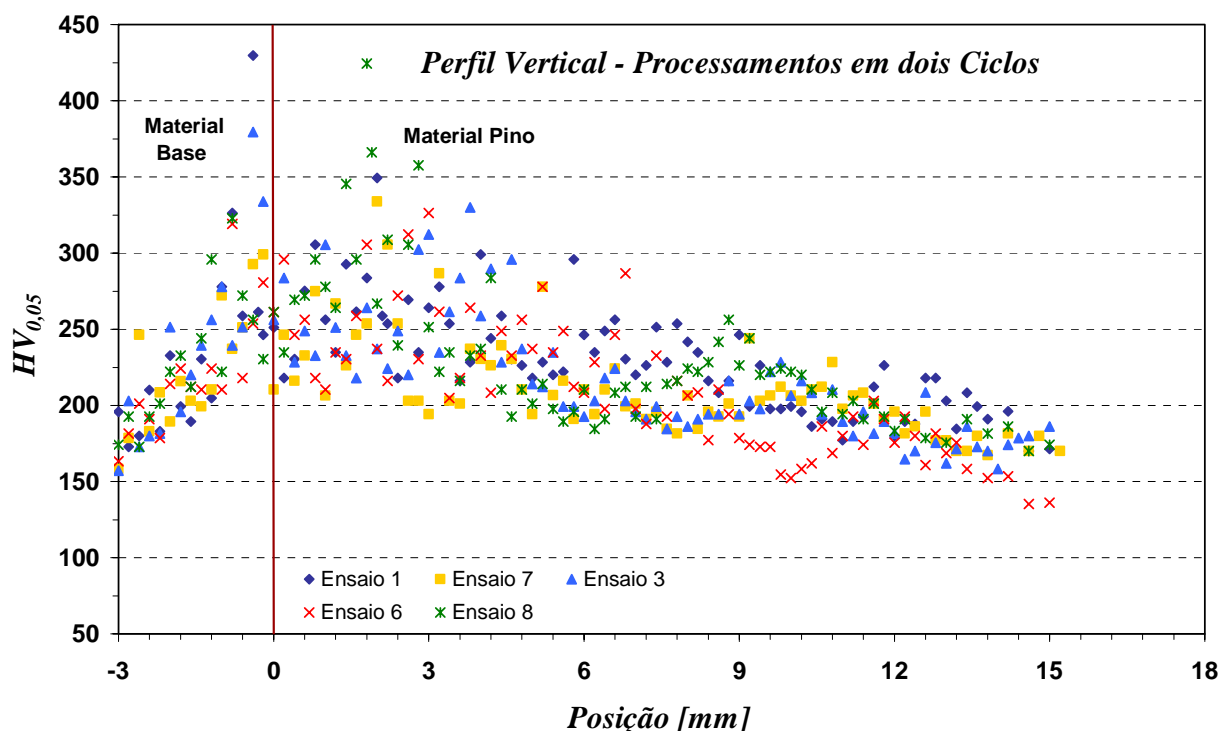
Figura 4.67: Perfis verticais de microdureza Vickers, para os ensaios realizados com processamentos a dois ciclos.

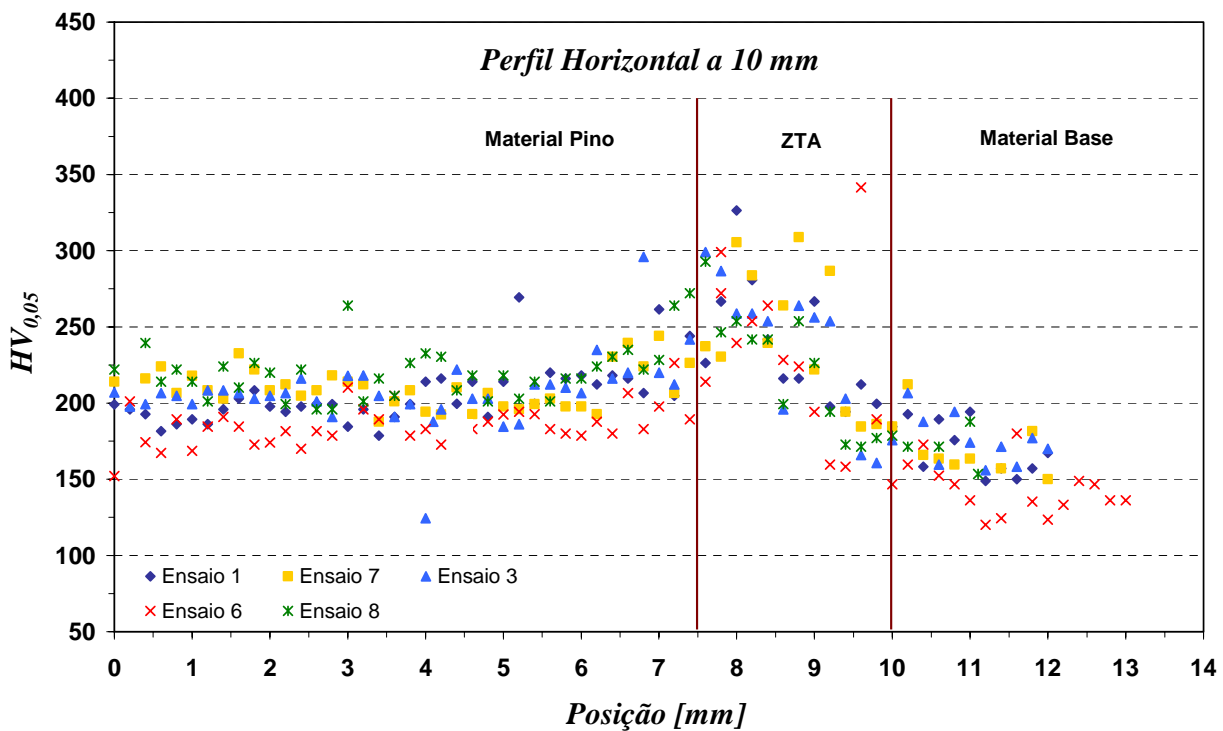
Figura 4.70: Perfis horizontais de microdureza Vickers, realizados a 10 mm acima da interface inferior.

Os perfis horizontais, a 5 mm e a 10 mm da interface inferior, também apresentaram sobreposições dos valores de dureza, sendo mais pronunciadas que as observadas nos perfis verticais. Neste sentido, destacam-se as sobreposições de valores do perfil a 10 mm, sendo este pouco sensível às variações dos parâmetros de processo empregados nesta fase (Figura 4.70).

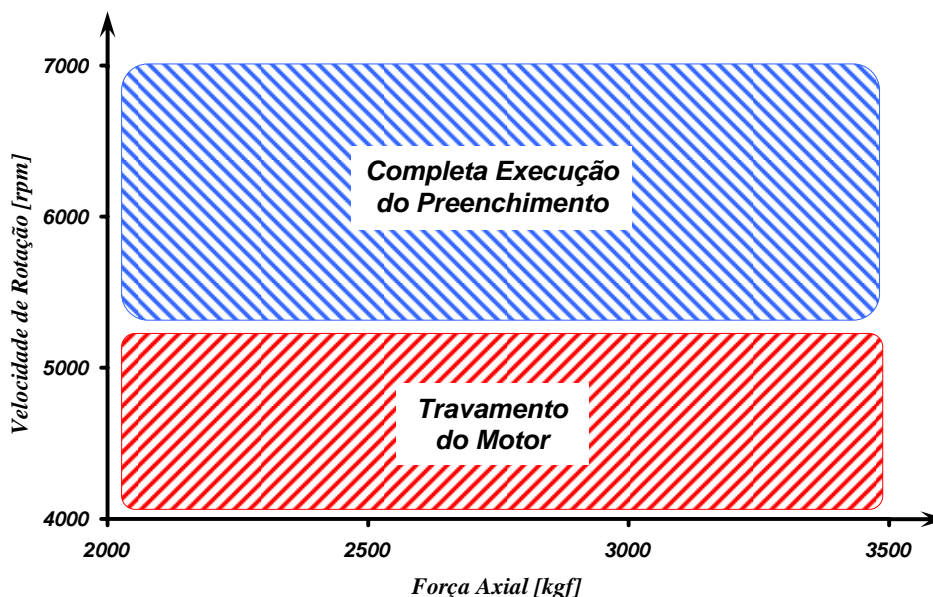
Figura 4.71: Faixa de operação para ensaios a dois ciclos, e cujo apenas o parâmetro força axial é variado.

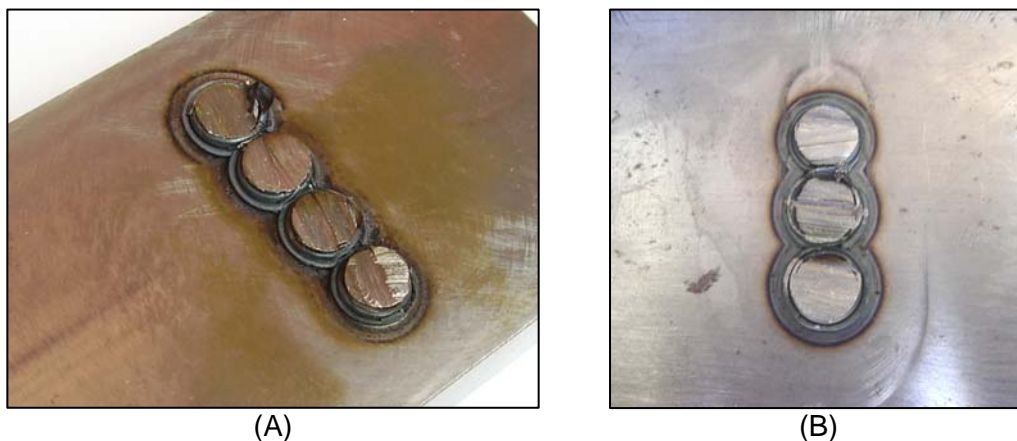
Figura 4.72: Bloco de reparo preliminar, geometria D, após ensaios de preenchimento: (A) primeiro passe; (B) segundo passe de preenchimento.

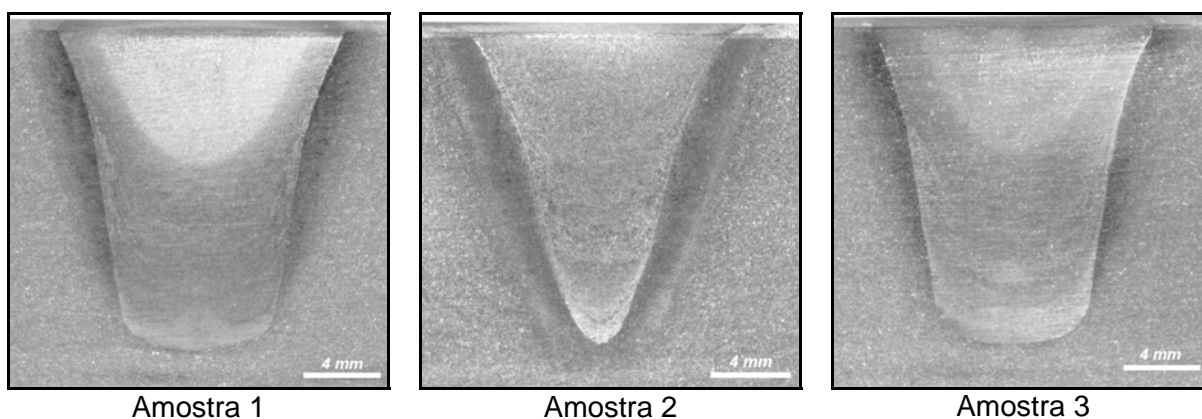
Figura 4.73: Macroestrutura da região de reparo por costura (*Stitch Welding*) das amostras de dobramento, retiradas do bloco de reparo preliminar (geometria D).

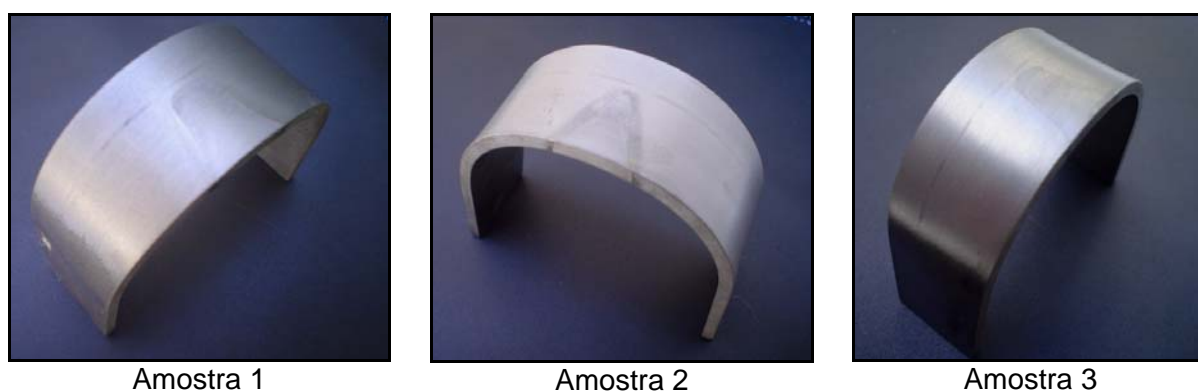
Figura 4.74: Amostras retiradas do bloco de reparo por costura preliminar; imagens realizadas após a realização do ensaio de dobramento transversal lateral.

Os ângulos de dobramento obtidos para cada uma das amostras são apresentados na Tabela 4.2. Nota-se destes resultados, que as amostras 1 e 2 apresentaram ângulos inferiores a 180° no dobramento lateral. Este resultado indica que para estas duas amostras houve a propagação de trinca na região do preenchimento.

A nucleação e propagação de trincas observadas nas amostras 1 e 2 está associada a uma baixa qualidade da união na interface superior. Porém, esta qualidade ruim não está relacionada aos parâmetros do processo, e tão pouco devido aos parâmetros geométricos, mas sim, devido ao não completo preenchimento do furo do bloco. As Figuras 4.75 e 4.76 apresentam as amostras após terem sido dobradas. O preenchimento incompleto dos furos das amostras 1 e 2 tornam-se mais evidentes até mesmo pela redução da ZTA, formada na

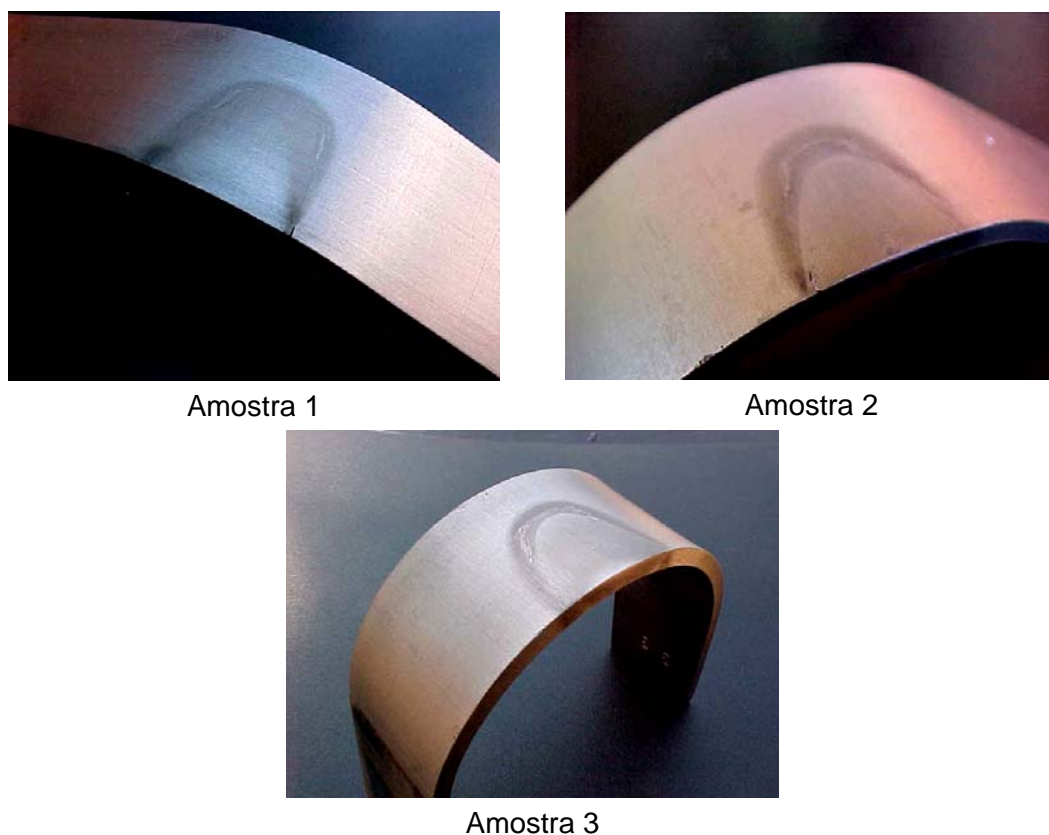
Figura 4.75: Amostras retiradas do bloco de reparo por costura, geometria A: imagens realizadas após o ensaio de dobramento transversal lateral.

A utilização dos parâmetros otimizados tem assim a sua eficiência comprovada pelos resultados obtidos nos ensaios de dobramento. As trincas acometidas nestes ensaios não foram decorrentes dos parâmetros força e rotação selecionados, mas sim, de vazios (defeitos) formados pela utilização de um comprimento de queima insuficiente.
