**EFEITOS DA ADIÇÃO DE NIÓBIO NO DESEMPENHO DE FERROS  
FUNDIDOS BRANCOS DE ALTO CROMO UTILIZADOS NO  
BOMBEAMENTO DE POLPA NA MINERAÇÃO**

**Dissertação** apresentada ao Programa de Pós-graduação em Engenharia Mecânica da Universidade Federal de Uberlândia, como parte dos requisitos para obtenção do título de **MESTRE EM ENGENHARIA MECÂNICA**.

Área de concentração: Materiais e Processos de Fabricação

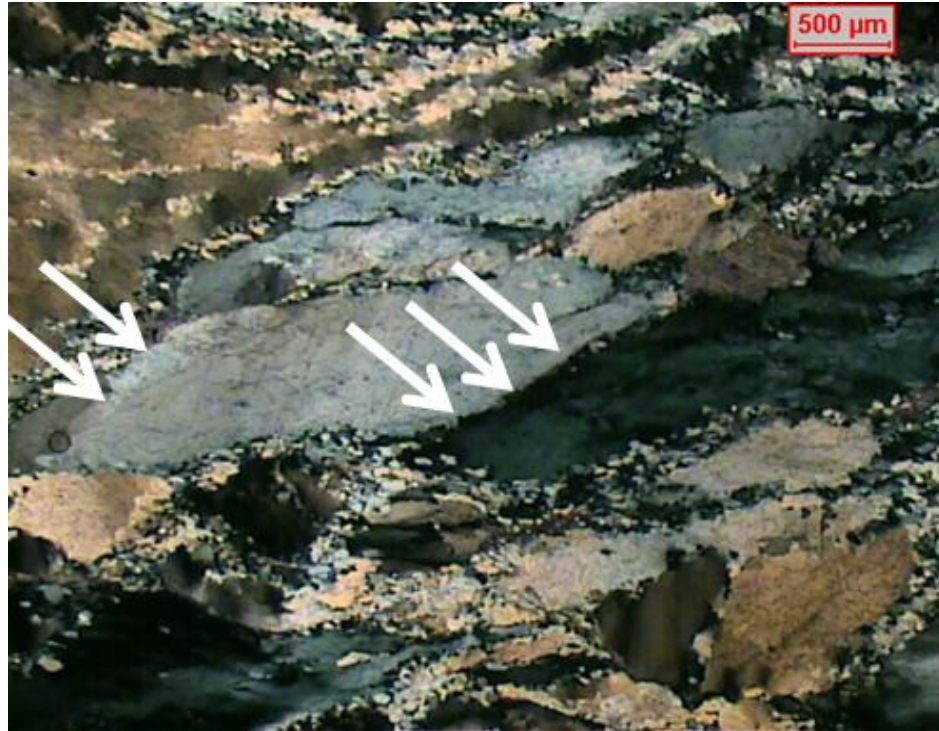
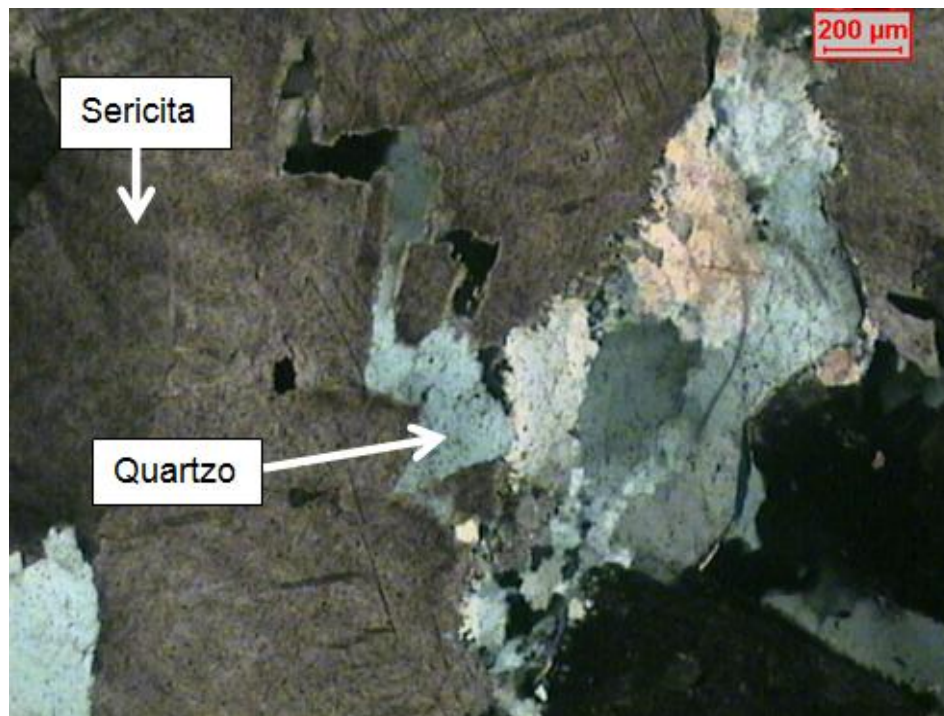
Figura 1.1 - Micrografia mostrando fases do minério beneficiado. a) Setas indicando contornos de fases; b) Fases do minério (Fonte: Relatório geológico da Kinross Brasil Mineração KBM MOP03 REV00, 2006).

**Quartzo:** Ocorre sob diversas formas. Na forma de lâminas, ocorre como cristais alongados, de  $25 \mu\text{m}$  de espessura, como mostrado na Fig. 1.1. São também observados *microboudins* de quartzo, de diversos tamanhos;

A relação entre a dureza das partículas duras, composto de 30 % de quartzo ( $800 < \text{HV} < 1100$ ) e a superfície de desgaste das peças ( $550 < \text{HV} < 650$ ), conforme Tab. 1.2, é relativamente alta (entre 1,5 e 1,7). Além disso, o minério (Fig.1.1) apresenta geometria que favorece o riscamento do material.

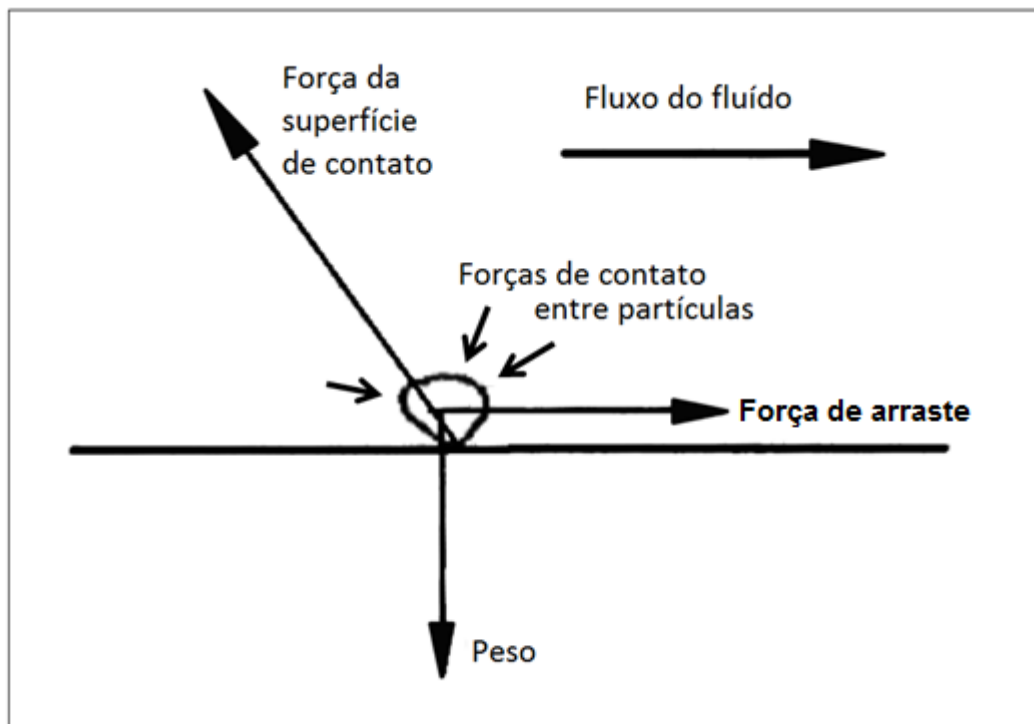
Durante o desgaste erosivo, várias forças de diferentes origens, podem atuar na partícula em contato com a superfície sólida. Isto é mostrado na Fig. 2.1. Partículas vizinhas podem exercer forças de contato, e o fluxo do fluido pode exercer força de arraste. Em algumas aplicações a gravidade pode ser relevante. Entretanto, a força dominante sobre a partícula erosiva, vem de sua velocidade de impacto inicial. A extensão do desgaste depende além do número e massa individual das partículas contra a superfície, depende de sua velocidade de impacto (Hutchings, 1987).

Figura 2.1 - Diagrama indicando as forças que podem atuar na partícula em contato com a superfície sólida (Hutchings, 1987).

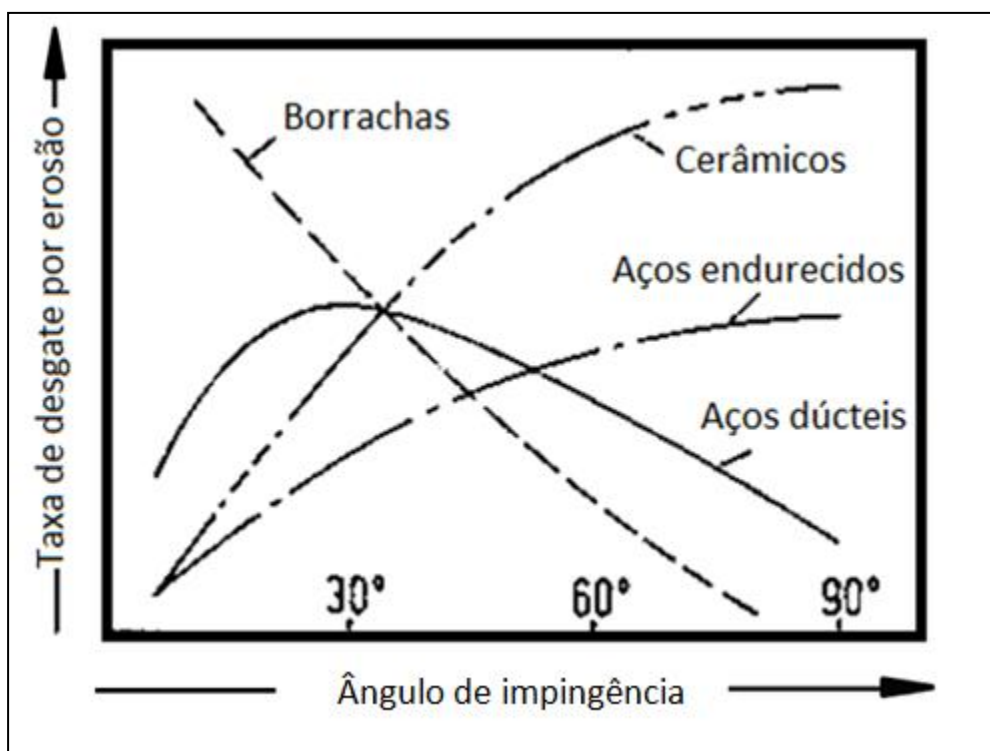
A taxa de desgaste erosivo é apresentada na Fig. 2.4, para diversos materiais, em função do ângulo de impingência. Materiais dúcteis exibem sua máxima taxa de desgaste erosivo com ângulos de impingência em torno de  $30^\circ$ . Materiais frágeis, cerâmicos e aços endurecidos, mostram aumento da taxa de desgaste erosivo com o aumento do ângulo de impingência. A taxa de desgaste erosivo decresce continuamente com o aumento do ângulo de impingência para materiais com elevada elasticidade, como a borracha (Rao e Buckley, 1983).

Figura 2.4 - Taxa de desgaste erosivo em função do ângulo de impingência, para diferentes materiais: Aços dúcteis, materiais cerâmicos, aços endurecidos e borracha (Rao e Buckley, 1983).

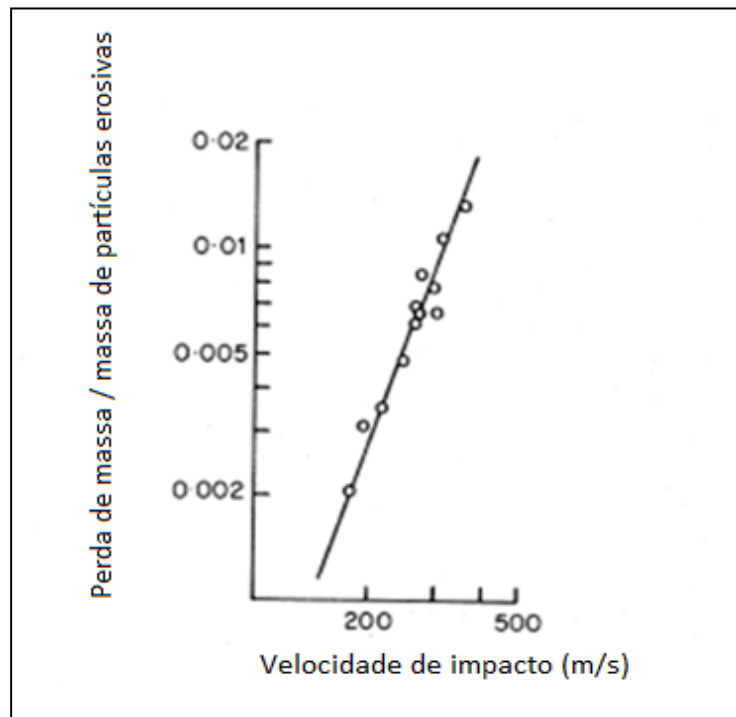
Figura 2.5 - Gráfico de relação entre a taxa de desgaste e a velocidade de impacto. Aço médio teor de carbono impingência por SiO<sub>2</sub> (Hutchings, Winter e Field, 1976).

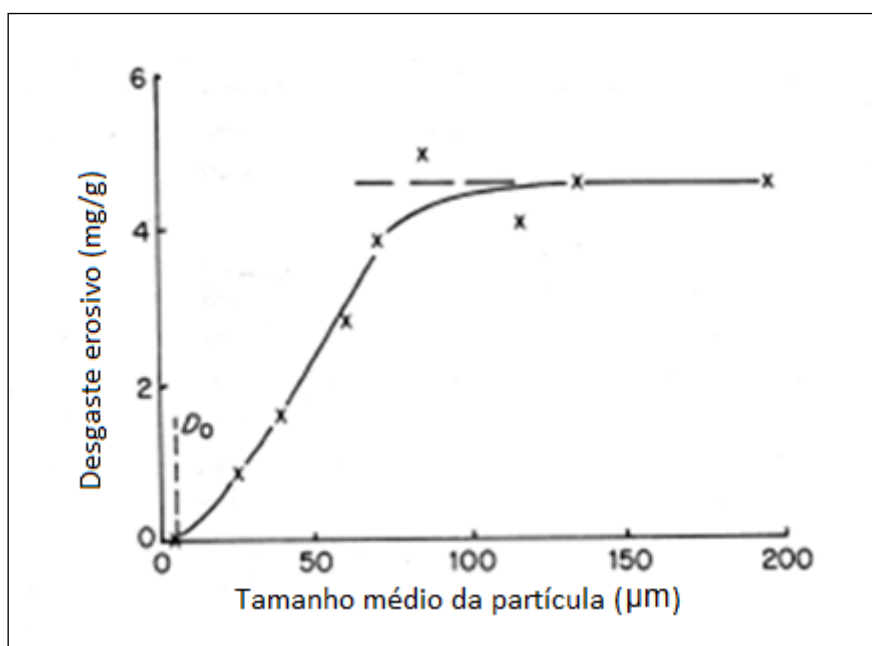
Figura 2.6 - Influência do tamanho da partícula na taxa de erosão. Aço médio teor de carbono, impingência por SiO<sub>2</sub> (Tilly, 1973).

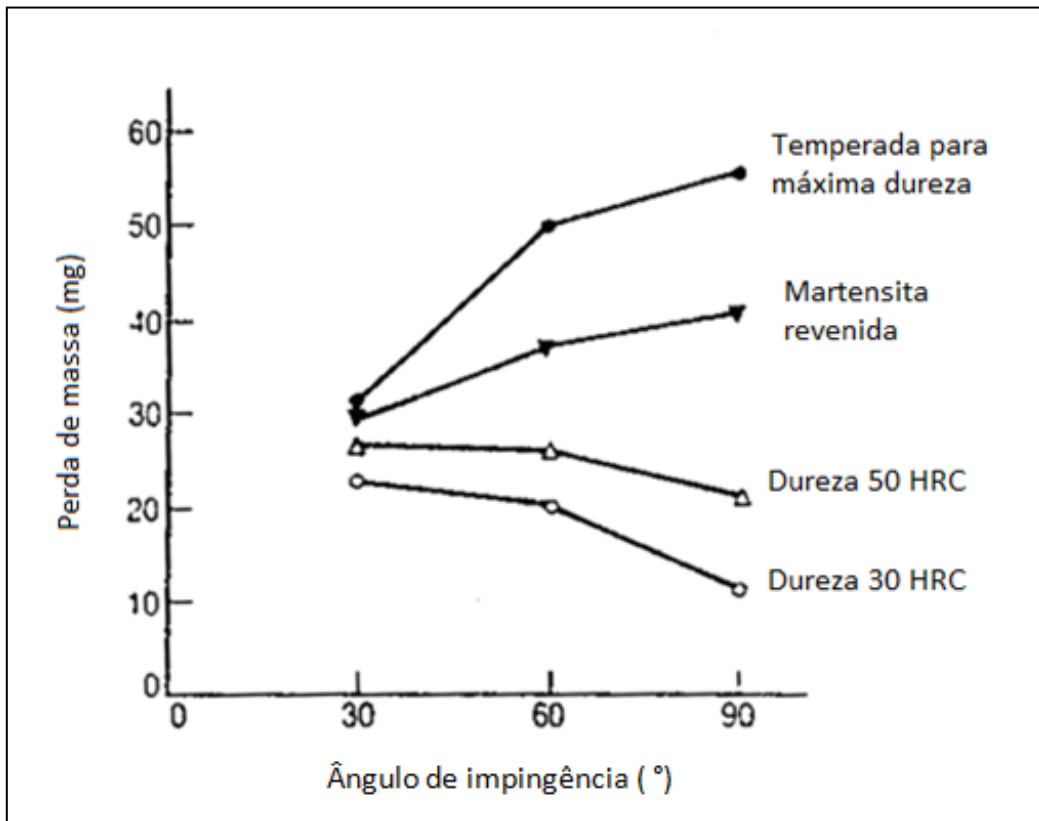
A Figura 2.8, mostra a taxa de desgaste erosivo para o aço AISI 52100 com diferentes microestruturas.

Figura 2.8 - Taxa de desgaste erosivo para amostras do aço AISI 52100 (1,0%C, 1,5%Cr) com diferentes microestruturas em função do ângulo de impingência. Partículas de SiC a 153 m/s (Gulden, 1979).

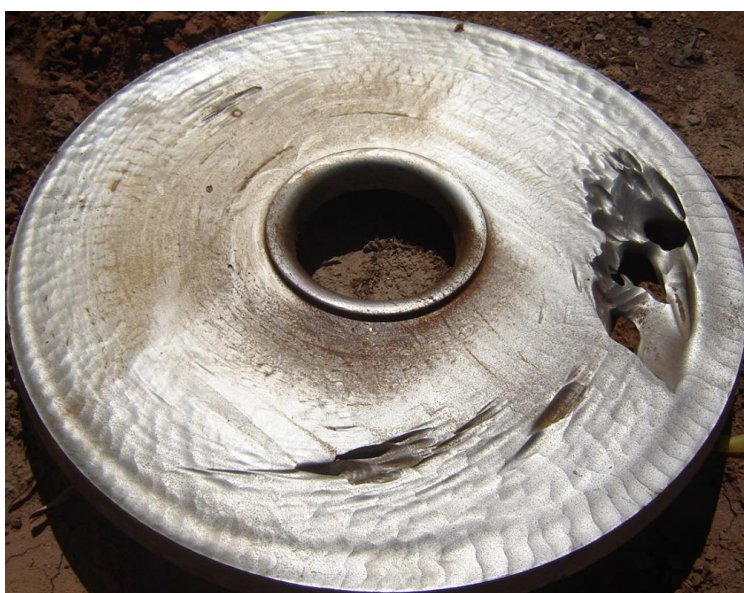
Figura 2.11 - Tampa de sucção de um conjunto de revestimento desgastado da KBM, após 70 dias de uso no bombeamento de polpa.

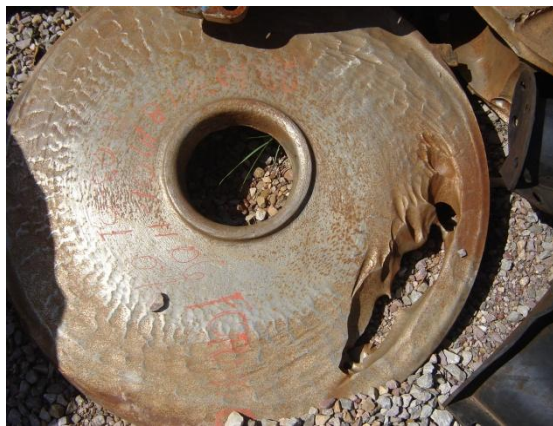
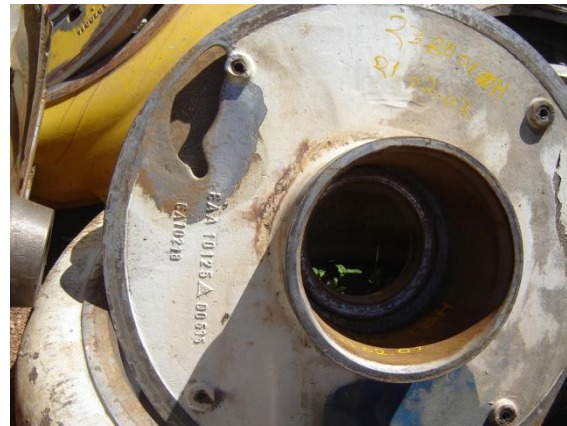
Figura 3.2 - Componentes das bombas de polpa: a) Tampa de sucção; b) Tampa de recalque.

Os componentes das bombas de polpa do qual foram extraídas as amostras analisadas neste trabalho, são apresentados nas Fig. 3.1 e Fig. 3.2, após 70 dias em média de operação.

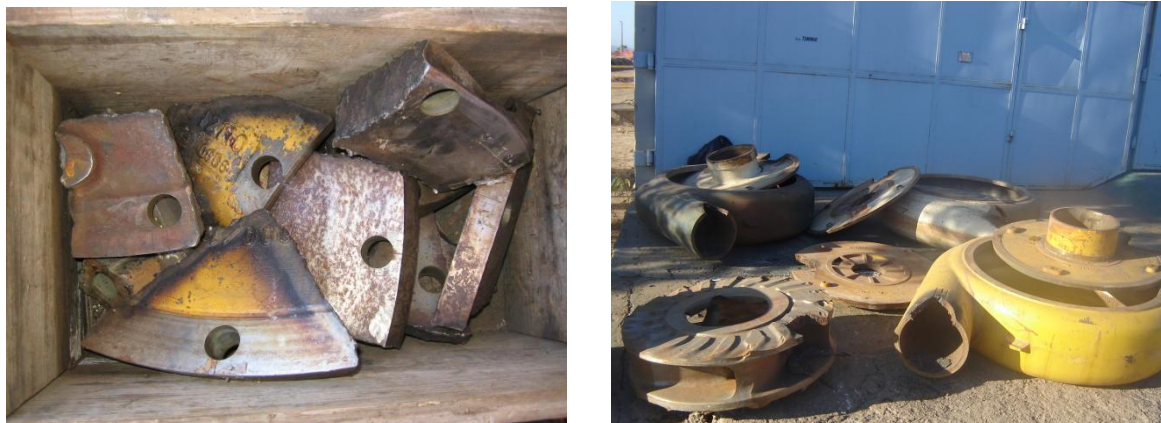
Figura 3.3 - Amostras removidas dos componentes de bombas de polpa

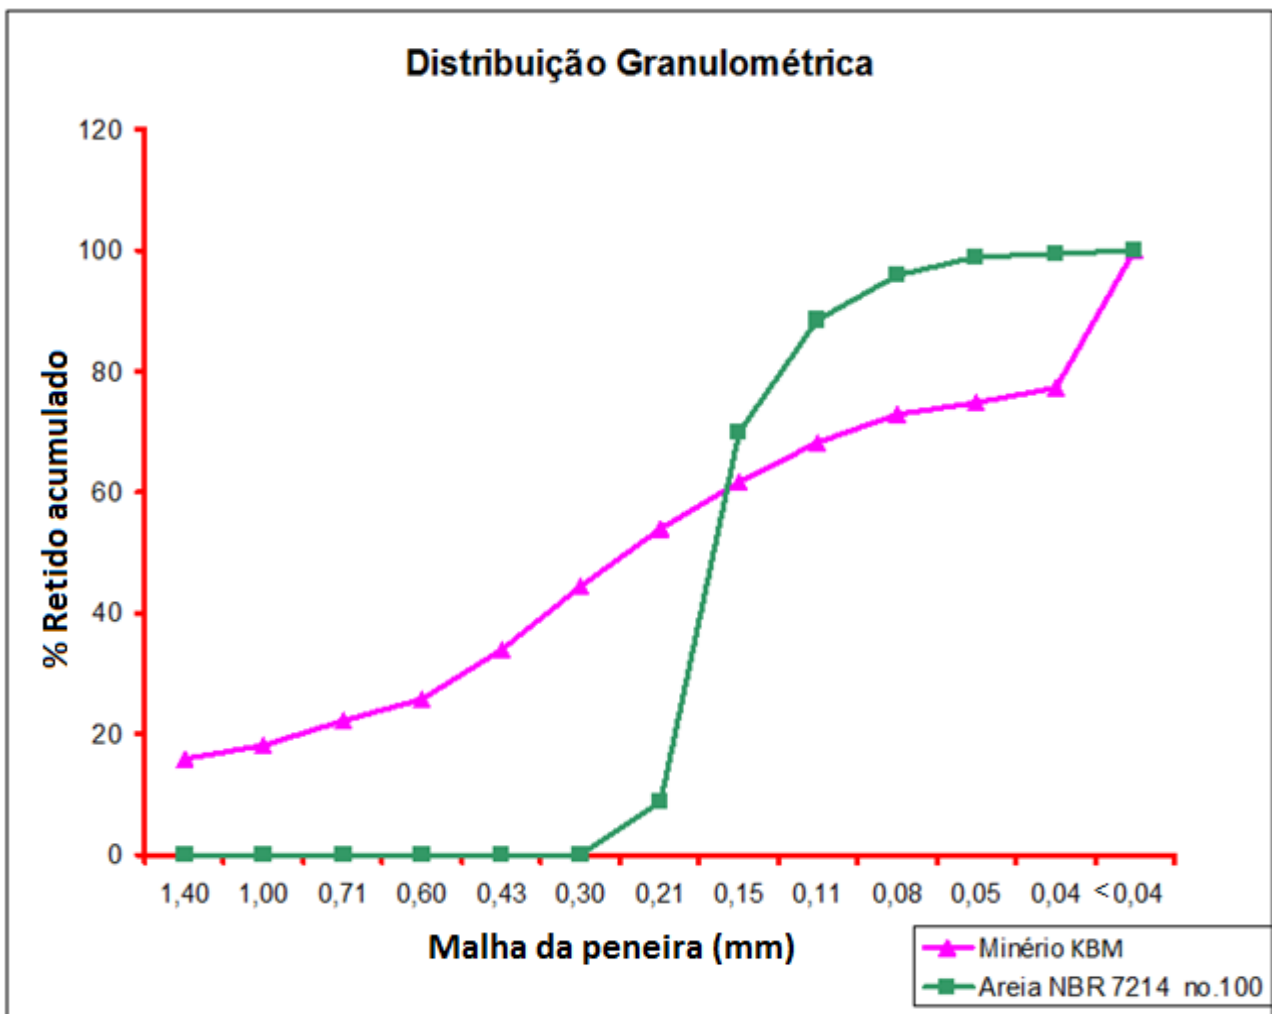
Figura 3.9 - Distribuição granulométrica comparativa (% retido acumulado x malha - mm).

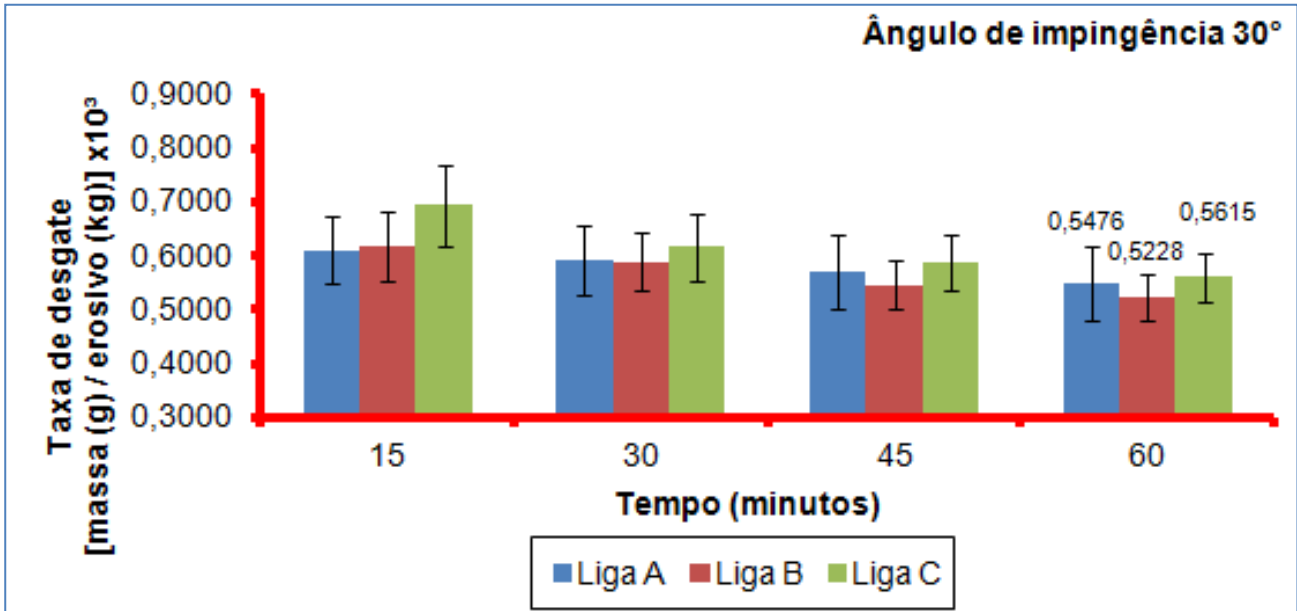
Figura 4.17 - Comparação da taxa de desgaste encontrada [massa(g) / erosivo (kg)] x 10<sup>3</sup> entre as ligas A/B/C (ASTM A 532 III A), erodido por partículas 150 µm SiO<sub>2</sub> a 14 m/s com ângulo de impingência 30°.

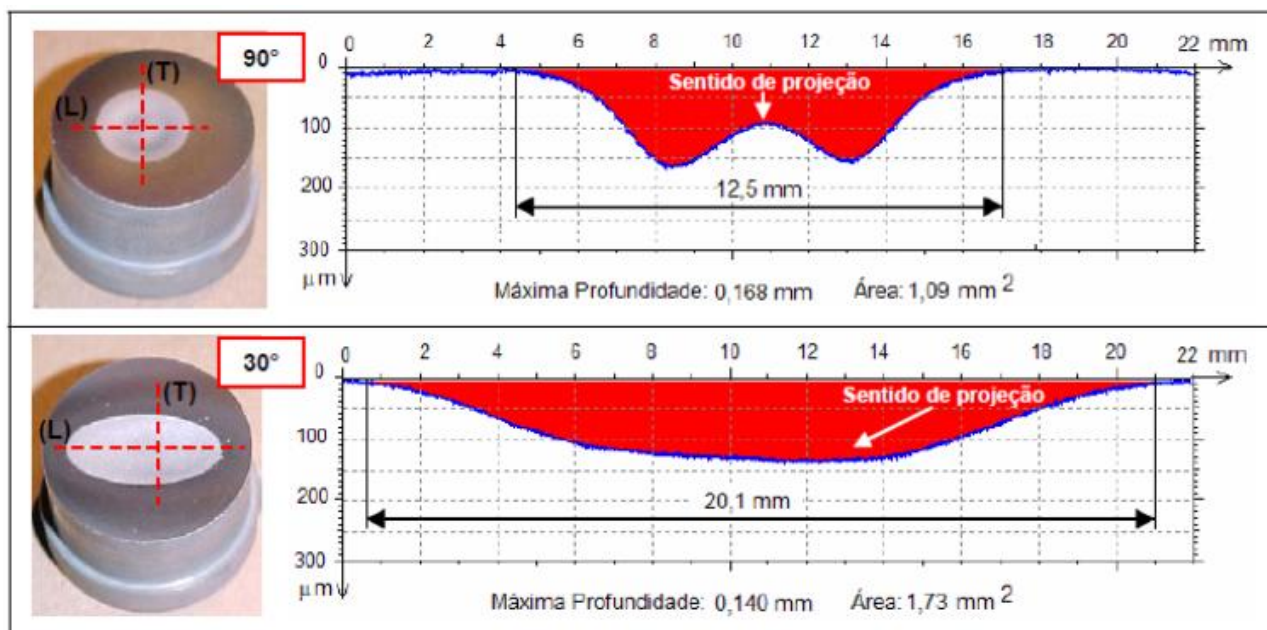
Figura 4.20 - Perfis característicos da cratera de desgaste, erosão com ângulos de impingência 30° e 90°, perfis longitudinal (L) e transversal (T) (Silva F.J.,2008).

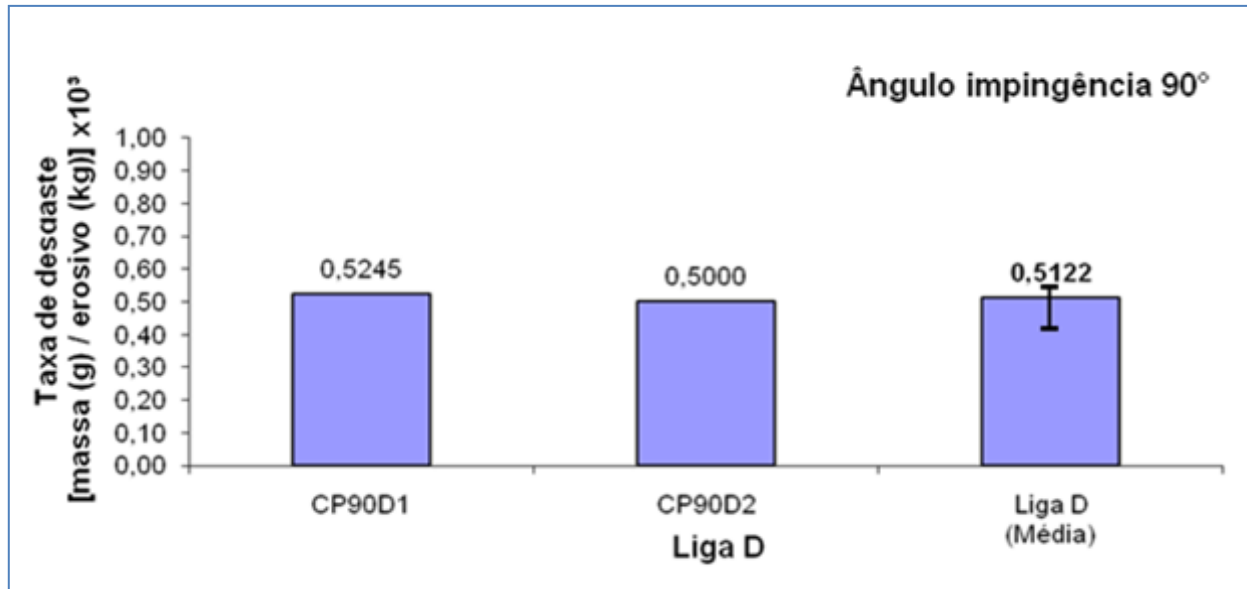
Figura 8.7 - Comparação da taxa de desgaste encontrada [massa(g) / erosivo (kg)] x 10<sup>3</sup> para a liga D - ASTM A 532 II B contendo Nb, erodido por partículas 150 µm SiC a 14 m/s com ângulo de impingência 90°.

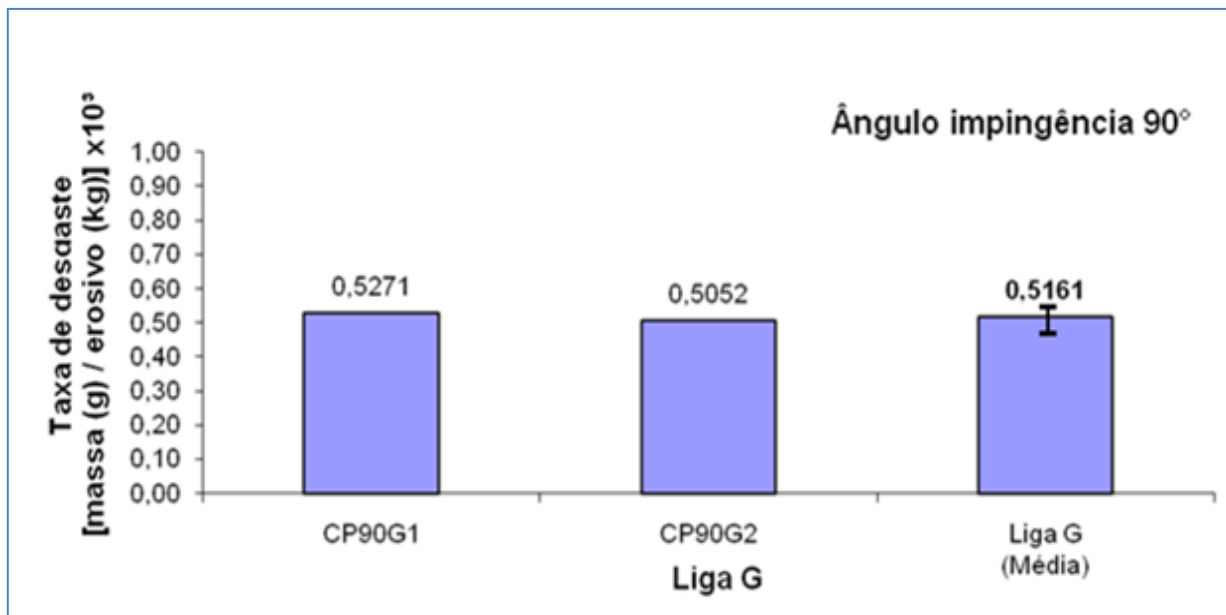
Figura 8.13 - Comparação da taxa de desgaste encontrada [massa(g) / erosivo (kg)] x 10³ para a liga G - ASTM A 532 II B contendo Nb, erodido por partículas 150 µm SiC a 14 m/s com ângulo de impingência 90°.
