**ESTUDOS SOBRE A QUALIDADE AMBIENTAL DA MICROBACIA
DO CÓRREGO LAGOINHA, PARA SUBSIDIAR A IMPLANTAÇÃO DE
UM PARQUE LINEAR, UBERLÂNDIA (MG)**

Dissertação apresentada ao Programa de Pós-Graduação em Geografia da Universidade Federal de Uberlândia, como requisito parcial para obtenção do título de Mestre em Geografia.

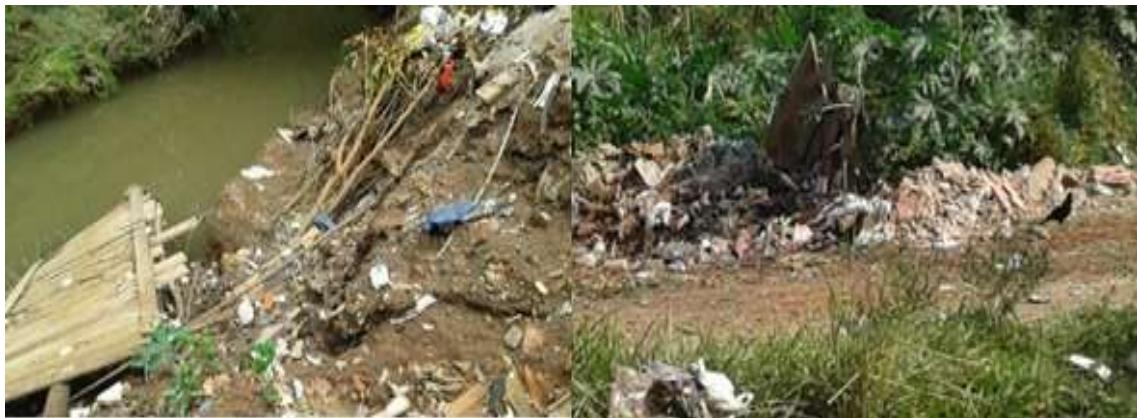
Figura 2 – Foto do entulho e lixo próximos às margens do leito do córrego Lagoinha.

A Figura 2 representa uma situação de caos e desastre socioambiental nas margens da Microrregião do Córrego Lagoinha e que também é um dos principais problemas manifestados mais intensamente nas grandes cidades. Na atualidade, percebe-se um aumento

É preciso, também, retirar todas as redes de drenagens superficiais externas e internas que foram construídas antes e após a legislação em vigor e encaminhá-las ao órgão competente para reaproveitamento dessas redes, as quais impactam e contaminam a água e o sedimento no leito do Córrego Lagoinha e geram graves degradações para, assim, a médio e em longo prazo, fazerem a descontaminação das águas e dos sedimentos.

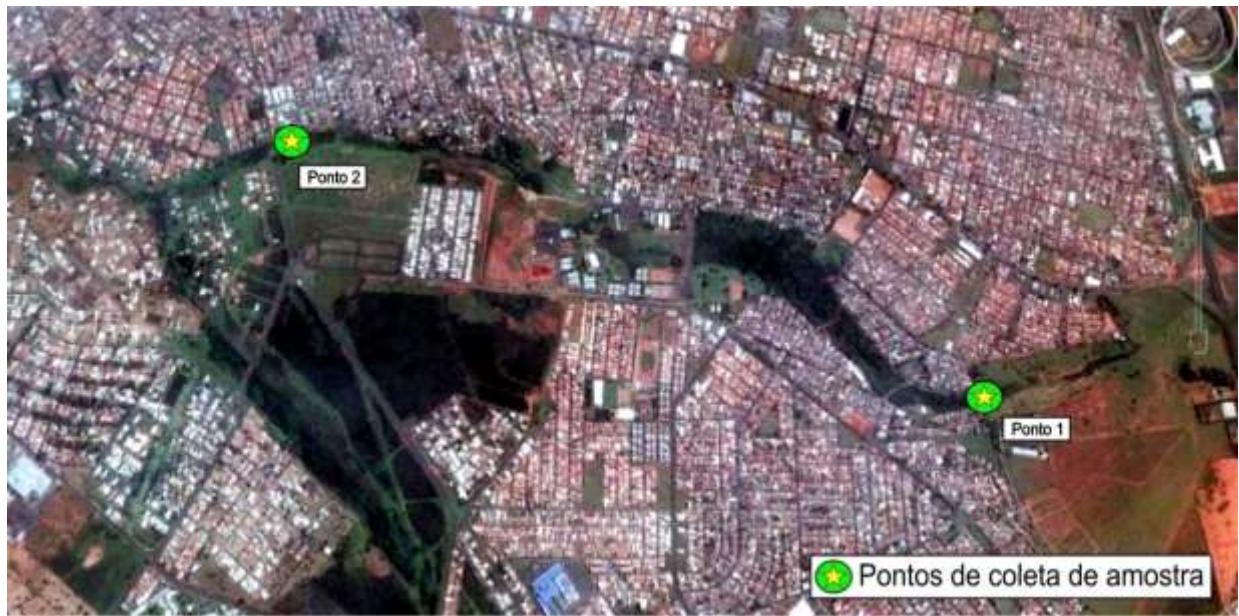
Figura 3 - Pontos de coleta no Córrego Lagoinha.

A Figura 3 está representando os dois pontos de coleta na Microbacia do Córrego Lagoinha. O ponto 1, localizado a montante próximo à cabeceira de drenagem do córrego está sob a influência de áreas urbanas. Nesse ponto o córrego foi danificado em suas margens e modificado na tentativa de melhorar a ligação do corredor verde e seu fluxo hídrico durante os períodos de cheias.

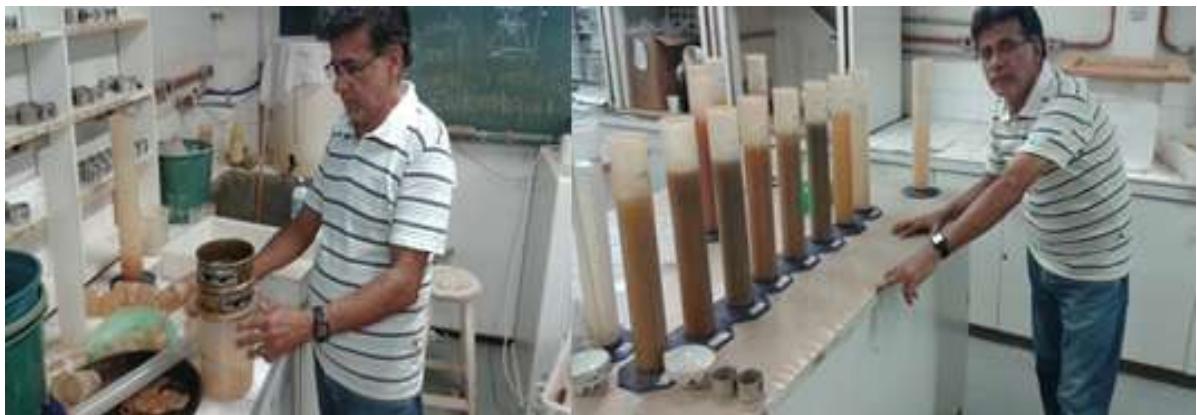
Figura 5 - Laboratório de Manejo de solos-LAMAS.

Para análise do solo e da textura, as amostras foram secadas e passadas na peneira de 2 mm. Em seguida, foram pesadas 10 gramas da amostra na balança. Adicionou-se ao conteúdo pesado, 50 mL de solução de hidróxido de sódio (NaOH) à amostra, após colocá-la em um copo com tampa (NaOH 0,1 molar), colocou-se a amostra com hidróxido e 10 esferas de aço na mesa agitadora por 12 horas. Peneirou-se todo o material com as peneiras de 0,210 e 0,053 mm para a separação da areia grossa, areia fina e a porção de silte e argila com a utilização da pisseta com água destilada. Separou-se o conteúdo das peneiras contendo areia grossa e areia fina em latinhas marcadas e com a pisseta colocou-se o resto do material (silte e argila lavados) em uma proveta de 1 litro e completou-se o seu volume com água destilada. Cada amostra dentro da proveta deve ser agitada por um tempo de 1 minuto e deixada em repouso por 4 minutos. Pipetou-se logo após os 4 minutos de repouso com uma pipeta marcada a 10 cm da superfície (25 mL) para a porcelana. O material foi levado à estufa a 105°C para a devida secagem durante um período de 12 horas. Enfim, após esse procedimento, foram pesadas as amostras na balança e anotados os resultados nas fichas para efetuar os cálculos posteriores dos teores da análise de solo e do sedimento do Córrego Lagoinha.

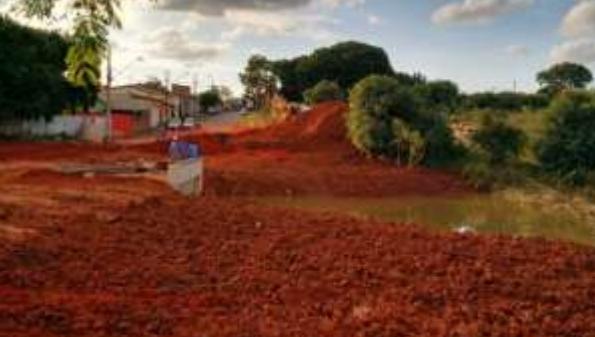
<p>P1 – Rua Ana Cardoso da Silva Parque Santa Luzia, próximo ao Ponto de ônibus no cruzamento Rua Ana Cardoso da Silva / Rua Adão Moura. Coordenadas: Lado Sul Elevação: 881 m S 18° 56' 36,8" WO 48° 13' 47,51"</p>

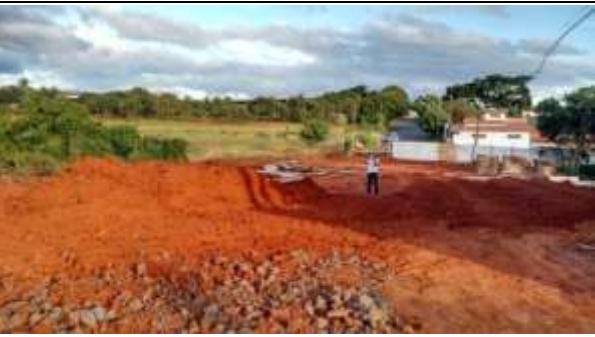
<p>P1 – Rua Ana Cardoso da Silva Parque Santa Luzia, próximo ao Ponto de ônibus no cruzamento Rua Ana Cardoso da Silva / Rua Adão Moura. Coordenadas: Lado Norte Elevação: 879 m S 18° 56' 35,5" WO 48° 13' 48,1"</p>

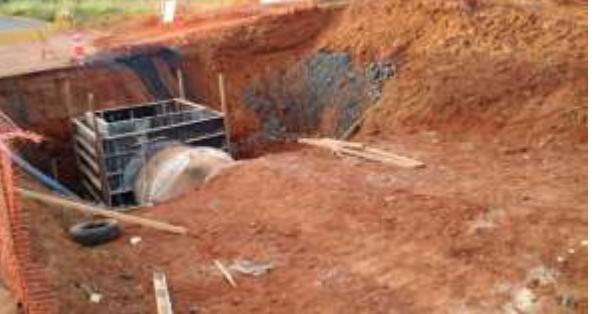
<p>P1 – Rede de drenagem superficial urbana. Coordenadas: Lado Norte Elevação: 879 m S 18° 56' 35,5" WO 48° 13' 48,1"</p>

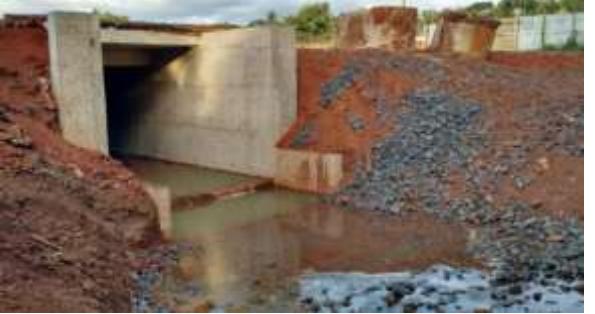
<p>P1 – Ponte urbana para passagem do córrego Lagoinha (sentido Nascente – Parque S^{ta}. Luzia). Coordenadas: Lado Norte Elevação: 879 m S 18° 56' 35,5" WO 48° 13' 48,1"</p>

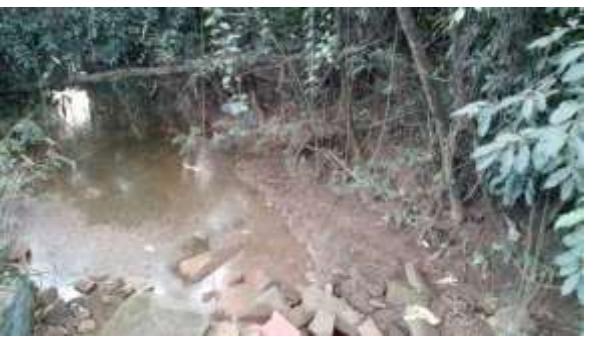
<p>PA – Avenida Jaime de Barros Parque Santa Luzia, próximo ao cruzamento AvenidaJaime de Barros / Rua Geraldo Abrão. Retenção de água com criatório de insetos. Coordenadas: Elevação: 878 m S 18° 56' 34,6" WO 48° 14' 00,1"</p>

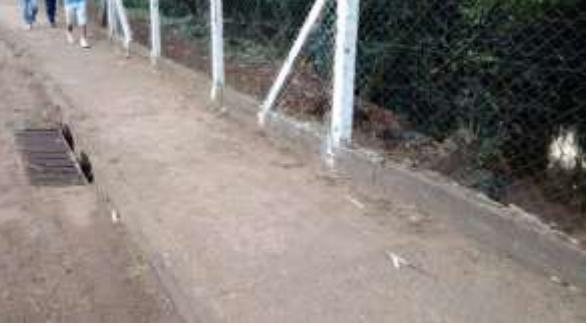
<p>PA – Avenida Jaime de Barros Escoamento de drenagem superficial urbana. Coordenadas: Elevação: 878 m S 18° 56' 34,6" WO 48° 14' 00,1"</p>

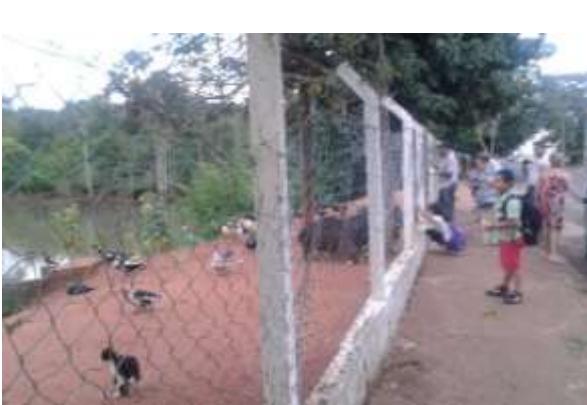
<p>PB – Rua Realina Maria da Silva Parque Santa Luzia, no cruzamento Rua Realina Maria da Silva / Rua Alípio Abraão. Lagoa artificial do Parque S^{ta}. Luzia. Ação antrópica junto à população de animais. Coordenadas: Elevação: 871 m S 18° 56' 27,4" WO 48° 14' 11,4"</p>

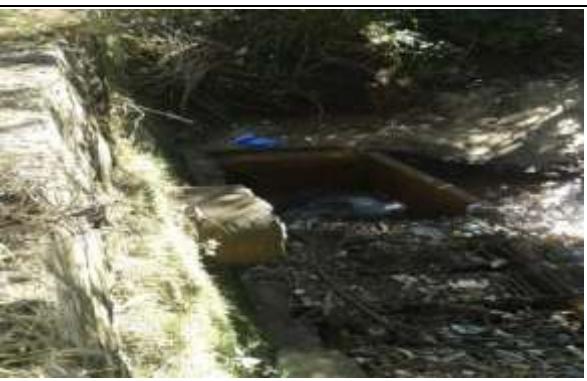
<p>PC – Rua Saldanha Marinho Passagem do Parque Santa Luzia (Poliesportivo) para o Parque de Exposições Camaru. Drenagem urbana. Coordenadas: Elevação: 868 m S 18° 56' 16,5" WO 48° 14' 31,9"</p>

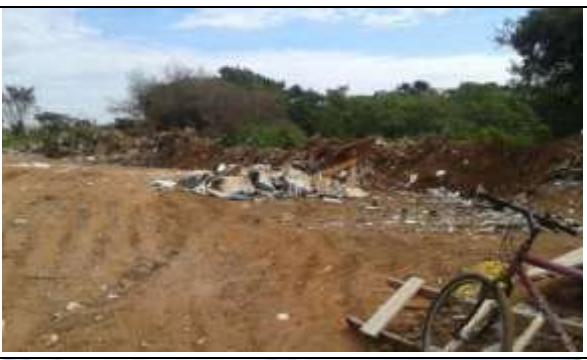
<p>PD – Rua Nápoli Parque de Exposições Camaru, início da Rua Nápoli. Lado Sul do córrego Lagoinha. Ecoponto clandestino, lixão a céu aberto. Coordenadas: Elevação: 853 m S 18° 56' 07,3" WO 48° 14' 57,8"</p>

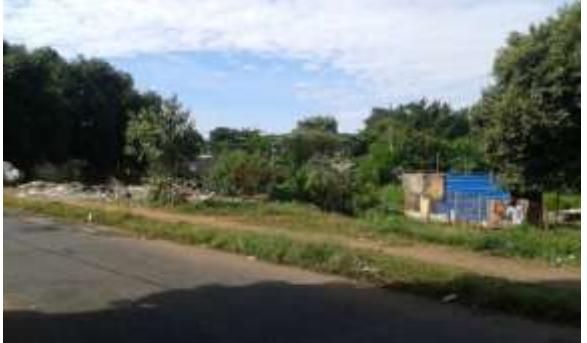
<p>PD – Rua Arnold Ferreira Castro Parque de Exposições Camaru, Lado Norte do córrego Lagoinha. Ação antrópica – áreas de invasão na APP. Coordenadas: Elevação: 851 m S 18° 56' 59,0" WO 48° 15' 01,5"</p>

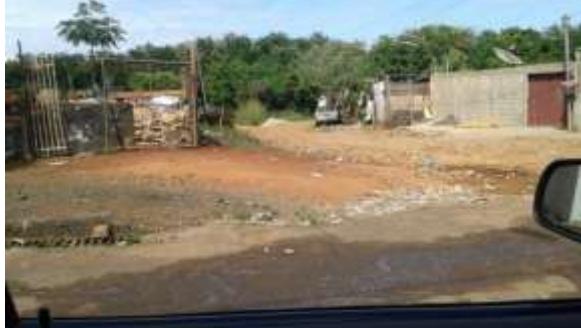
<p>PE – Rua Luis de Camões Invasões urbanas nas áreas de APP do córrego Lagoinha. Coordenadas: Elevação: 850 m S 18° 56' 00,8" WO 48° 15' 09,0"</p>

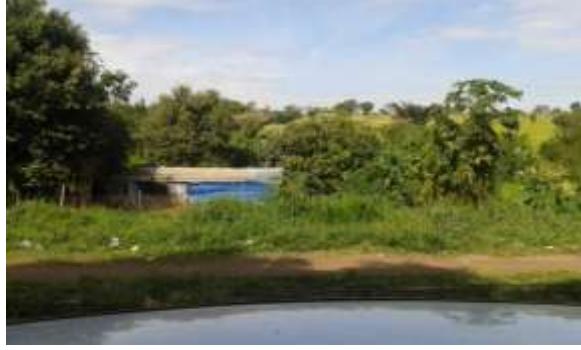
<p>PF – Rua Aldorando José de Souza Invasões urbanas nas áreas de APP do córrego Lagoinha, acúmulo de entulhos. Mata ciliar formada por <i>Leucenasp</i>. Coordenadas: Elevação: 838 m S 18° 55'57,2" WO 48° 15' 30,6"</p>

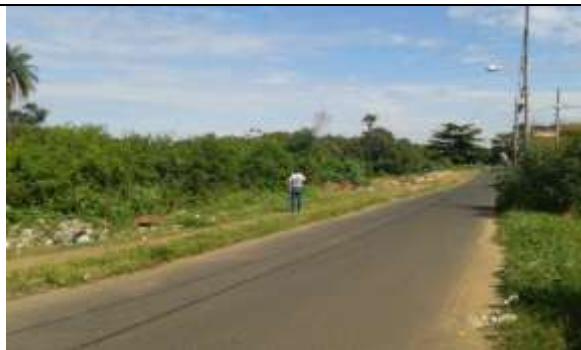
<p>PG – Rua Aldorando José de Souza Invasões urbanas nas áreas de APP do córrego Lagoinha, acúmulo de entulhos. Mata ciliar formada por <i>Leucenasp</i>. Coordenadas: Elevação: 838 m S 18° 56' 00,4" WO 48° 15' 41,0"</p>

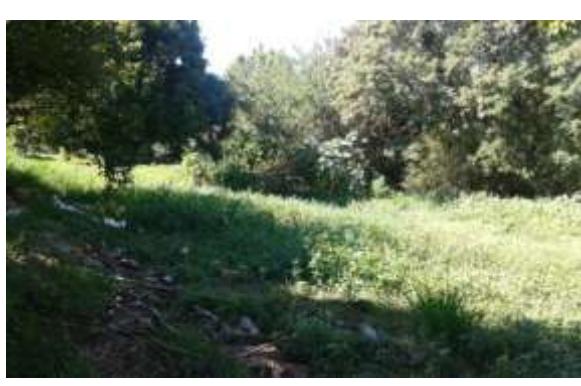
<p>P2 – Rua Benjamin Alves Santos Cruzamento com a Rua Aldorando José de Souza. Áreas de enclaves urbanos (condomínios). Passagem de confluência entre os bairros Inconfidência, Royal Park, Lagoinha e Nossa Recanto. Coordenadas: Elevação: 839 m S 18° 56' 00,4" WO 48° 15' 41,0"</p>

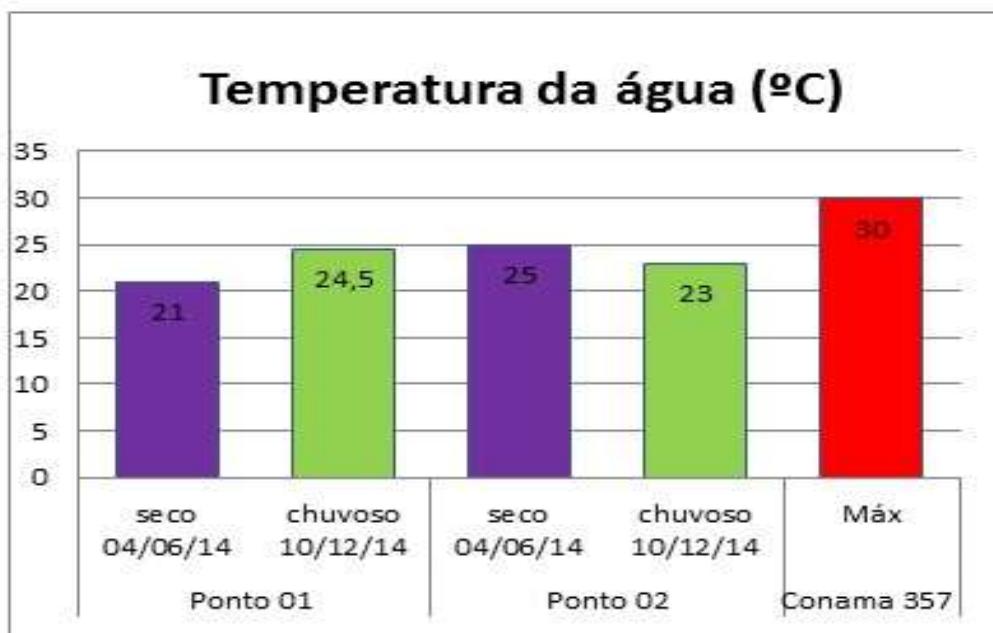
Figura 8 – Gráfico da Variação da temperatura nos dois pontos de amostragem nos períodos seca chuvoso.

Os valores das temperaturas das amostras de água coletadas neste estudo estão apresentados na imagem 8. O valor máximo encontrado foi de 25°C, observado no ponto 2 de amostragem no período seco, permanecendo todas as temperaturas dentro do limite de 30°C, característica dos ambientes aquáticos.

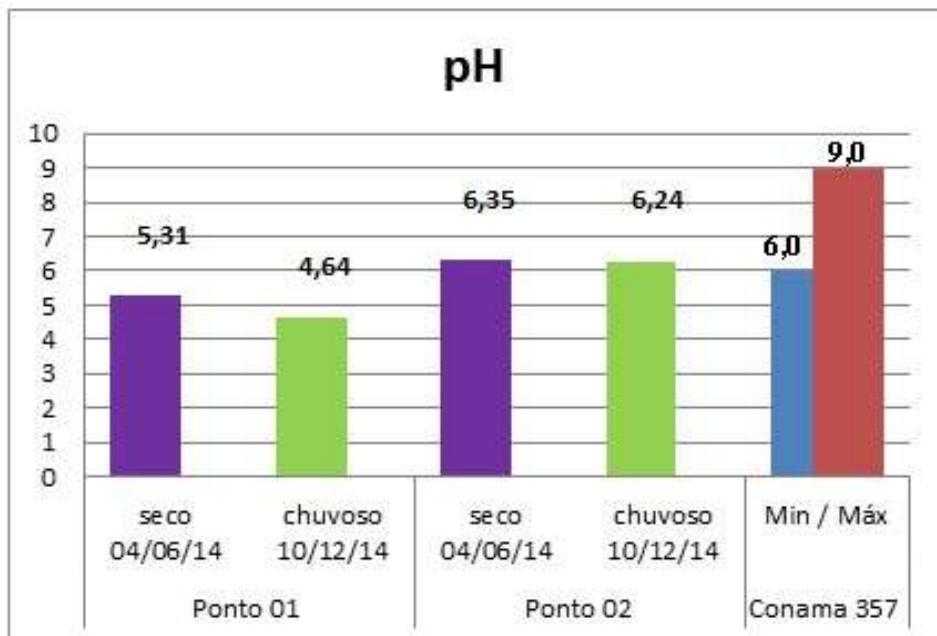
Figura 9 – Gráfico da Variação do pH nos dois pontos de amostragem, nos períodos seco e chuvoso, em relação ao valor mínimo e máximo estabelecido pela Resolução CONAMA nº 357/2005.

O imagem 9 apresenta os valores de pH medidos para as amostras de água analisadas nesta pesquisa. Os resultados obtidos nas coletas realizadas no ponto 1 permaneceram abaixo da faixa de 6,0 a 9,0 e os resultados de pH no ponto 2 se apresentaram entre os valores aceitáveis da Resolução CONAMA nº 357/2005 para águas doces classe 1, 2 e 3.

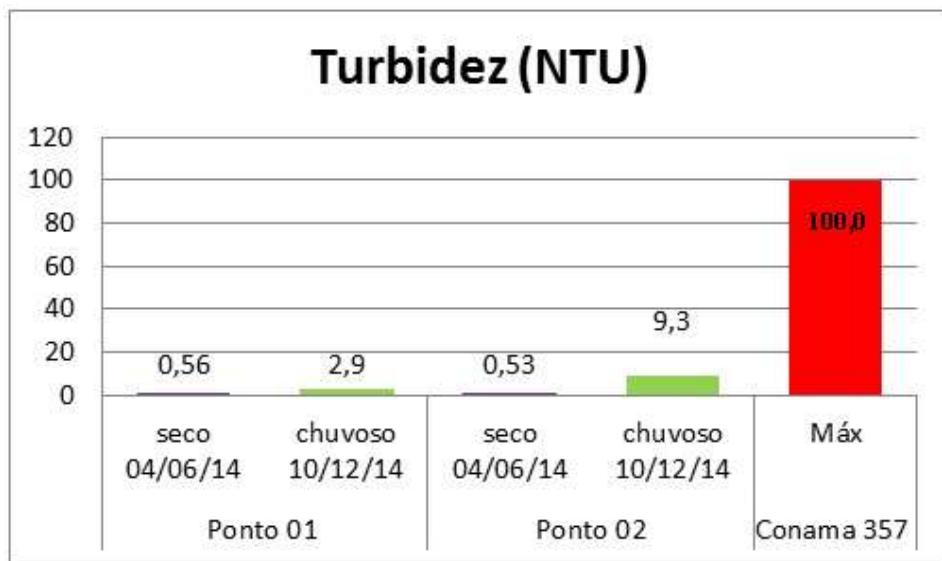
Figura 10—Gráfico da Variação da turbidez nos dois pontos de amostragem, nos períodos seco e chuvoso, em relação ao valor estabelecido pela Resolução CONAMA nº 357/2005 para corpos de água Classe 2 e 3.

A Figura 10 apresenta os valores de turbidez encontrados nessa pesquisa para os dois pontos de amostragem nos períodos seco e chuvoso. A Resolução CONAMA nº 357/2005 estabelece valores até 100 UNT para a classificação dos corpos de água Classe 2. Valores de 9,3 UNT e 2,0 UNT foram encontrados no período seco nos dois pontos de coleta, estando, assim, dentro dos valores permitidos.

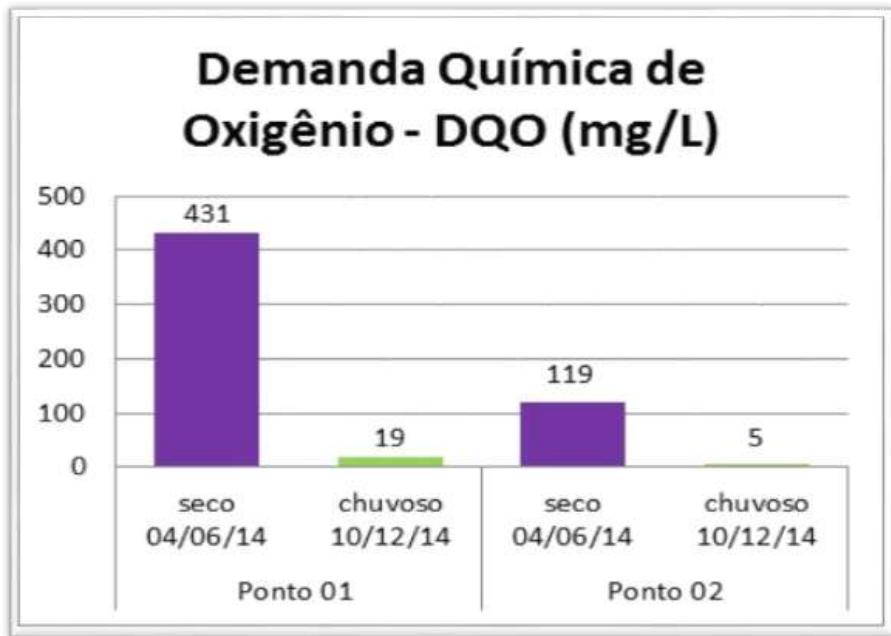
Figura 11 – Gráfico das Variações da DQO nos dois pontos de amostragem, nos períodos seco e chuvoso.

Os valores da concentração da DQO nas amostras de água nos dois pontos de amostragem, nos períodos seco e chuvoso, estão apresentados na imagem 11. Ainda que a DQO não seja um parâmetro estabelecido pela Resolução do CONAMA nº 357/2005, ela tem sido usada na literatura específica por muitos pesquisadores.

Em relação às diferenças de valores no período seco e chuvoso, verifica-se uma diferença entre os valores: os maiores teores aparecem no período seco (431 mg/L no ponto 1 e 119 mg/L no ponto 2) e os menores no período chuvoso (19 mg/L no ponto 1 e 5 mg/L no ponto 2). Os aumentos identificados no período seco podem ser devido ao acúmulo de resíduos domésticos e industriais e ao baixo índice pluviométrico (chuva), enquanto no período chuvoso ocorre maior escoamento de resíduos urbanos (drenagem urbana).

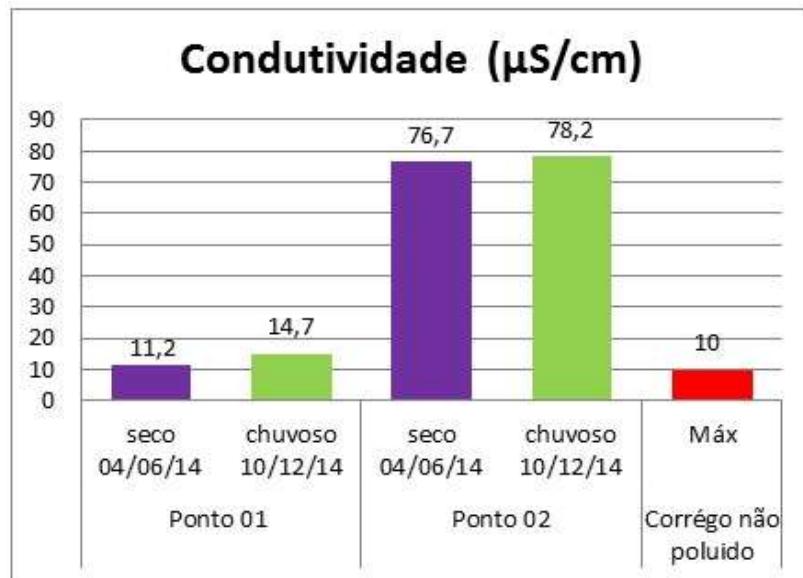
Figura 12–Gráfico das Variações de condutividade nos dois pontos de amostragem nos períodos, seco e chuvoso.

Os valores de condutividade, durante o período de desertificação podem apresentar pequena variação vertical, se comparado ao período de estratificação térmica. Os valores da condutividade nas amostras de água nos dois pontos de amostragem, nos períodos seco e chuvoso, estão apresentados na Figura 12 e observa-se que nos dois pontos e dois períodos os valores encontrados estão acima do ideal para corpos d'água não poluídos.
