UNIVERSIDADE FEDERAL DE UBERLÂNDIA
FACULDADE DE ENGENHARIA CIVIL
PROGRAMA DE PÓS-GRADUAÇÃO EM ENGENHARIA CIVIL

DISSERTAÇÃO DE MESTRADO

ESTUDO EXPERIMENTAL DO COMPORTAMENTO DE VIGAS DE CONCRETO ARMADO REFORÇADAS À FLEXÃO POR MEIO DE GRAUTE, ARMADURAS E CONECTORES

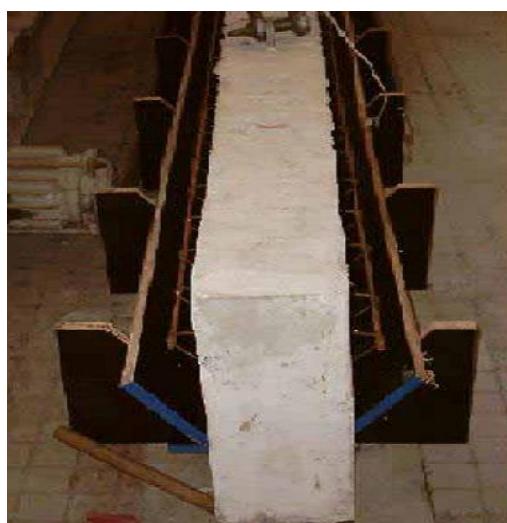
Figura 7 - Preparação da viga que foi reforçada por encamisamento.

Esta técnica é aplicada pela adição de concreto/argamassa armada aos elementos a ser reabilitados, mediante aumento da seção transversal ou substituição do material deteriorado (REIS, 1998). Na Figura 7 pode ser observada a preparação de uma viga que foi reforçada por encamisamento, já na Figura 8 é possível verificar a etapa da concretagem. Segundo Timerman (2011) o encamisamento consiste basicamente no reforço da estrutura no qual é adicionado nova camada de concreto, microconcreto ou graute, sendo fundamental o conhecimento completo da estrutura, pois esses acréscimos às seções originam um acréscimo de sobrecarga, podendo acarretar outros problemas.

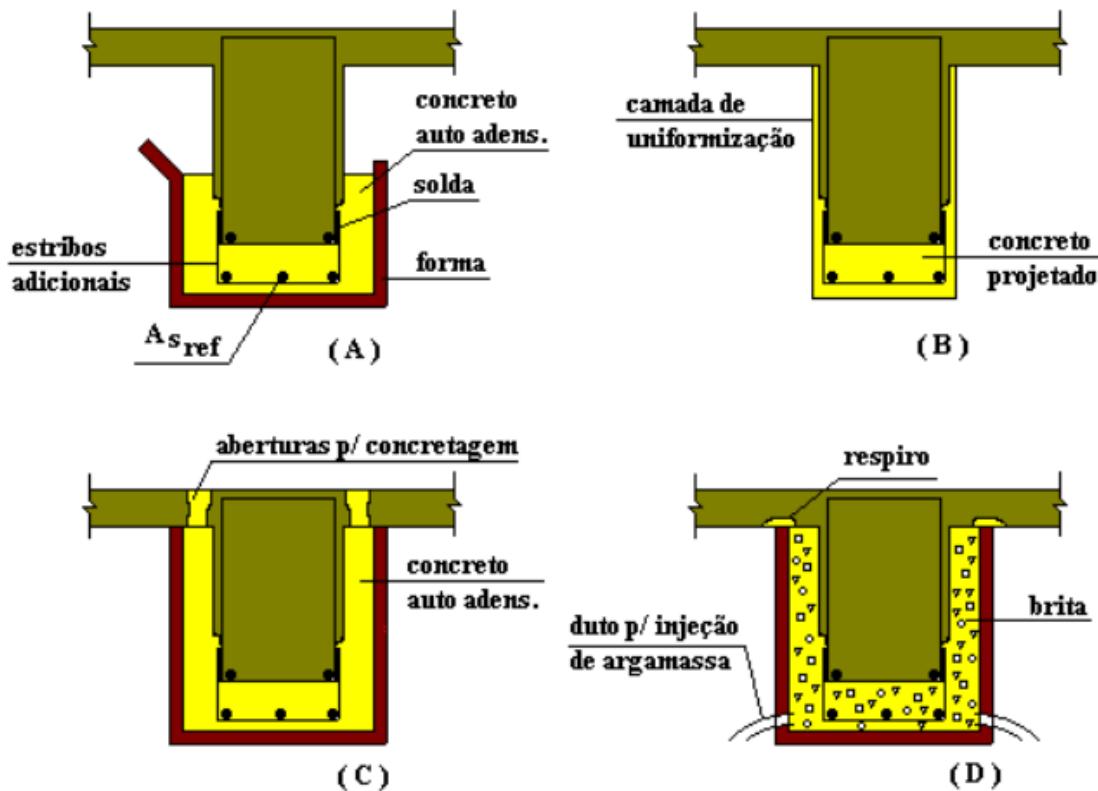
Figura 9 - Tipos de encamisamento em vigas reforçadas à flexão.

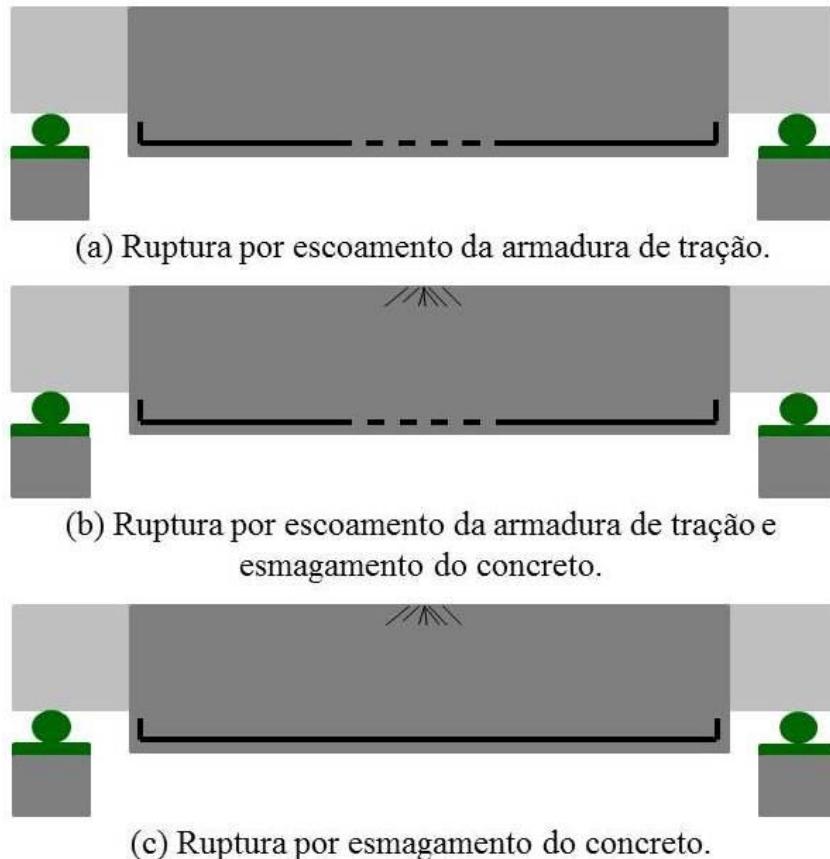
Figura 11 - Modos de ruína para vigas reforçadas à flexão por encamisamento.

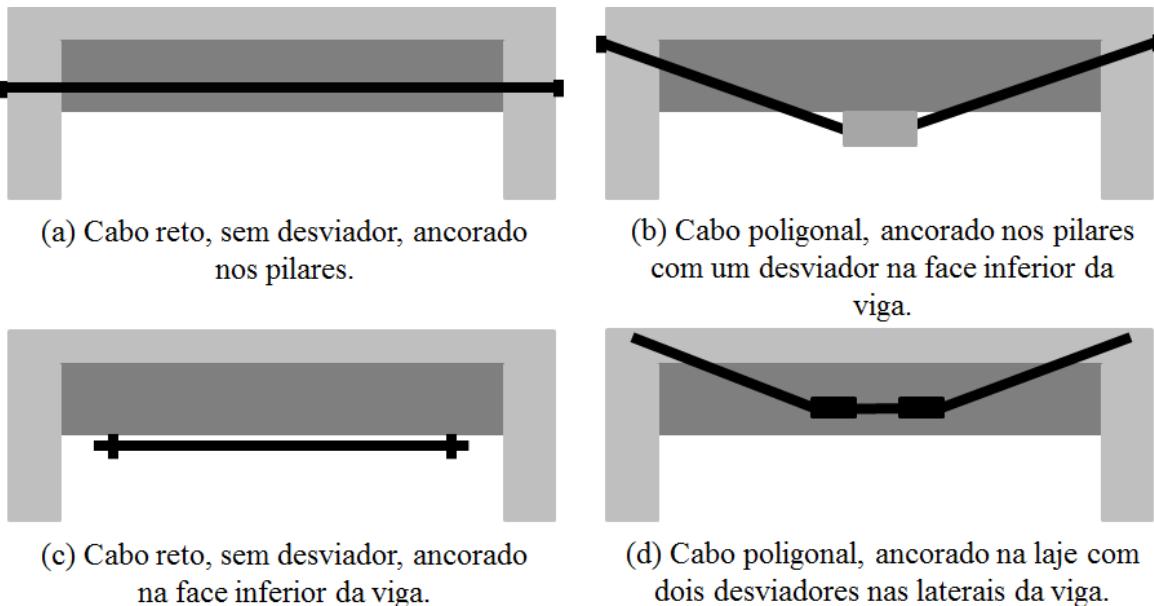
Figura 14 - Esquema geométrico dos cabos de protensão.

Desviadores são elementos adicionados à estrutura com a finalidade de desviar os cabos de protensão em determinados pontos. Nos casos de cabos retos os desviadores funcionam mais como fixadores (ROMERO, 2007). A Figura 14 ilustra algumas geometrias dos cabos que podem ser utilizados no reforço por protensão externa.

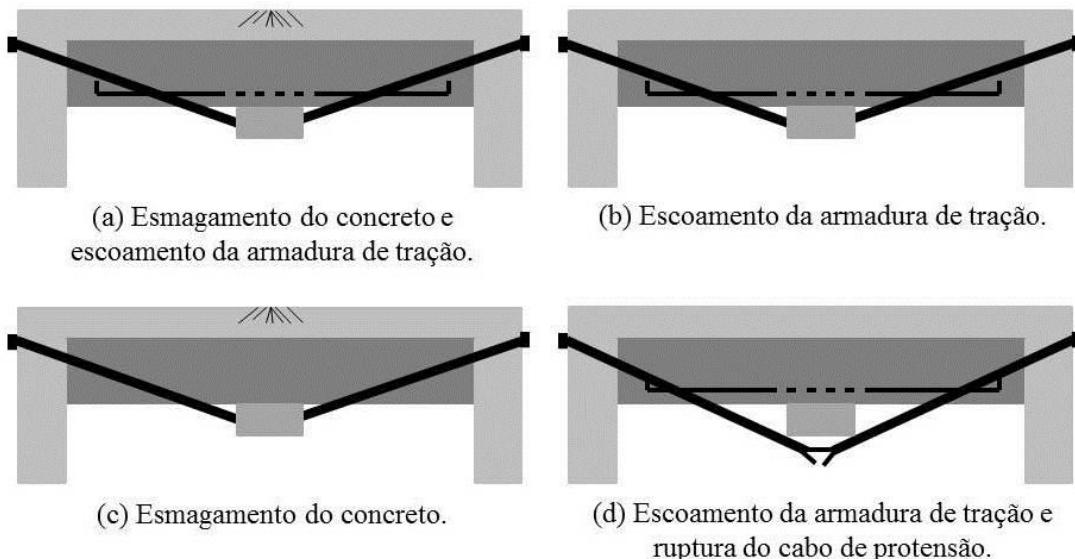
Figura 15 - Modos de ruína típicos para vigas reforçadas por protensão externa.

O modo de ruína provocado pela ruptura do cabo de protensão pode ocorrer antes ou após o escoamento do aço passivo (SANTOS, 2006).

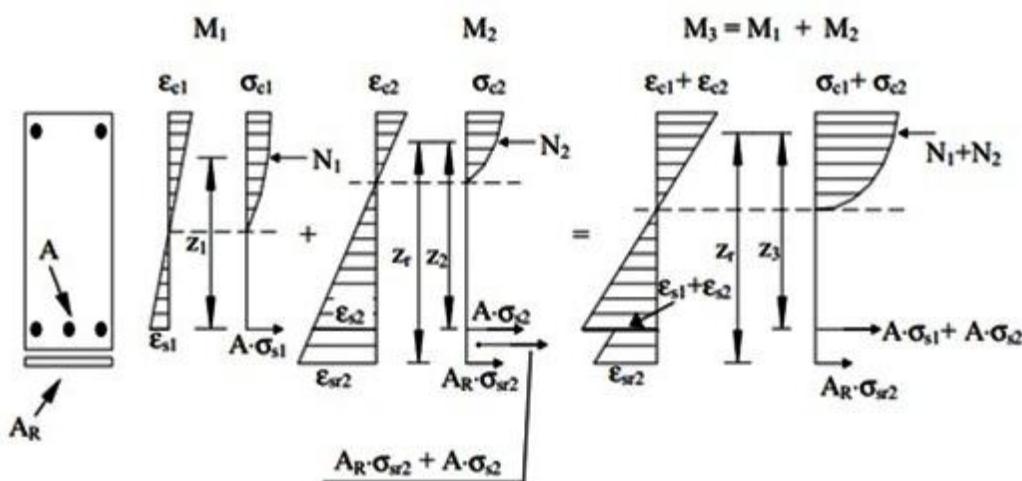
Figura 16 - Estados de tensão e deformação em uma viga reforçada sob carregamento.

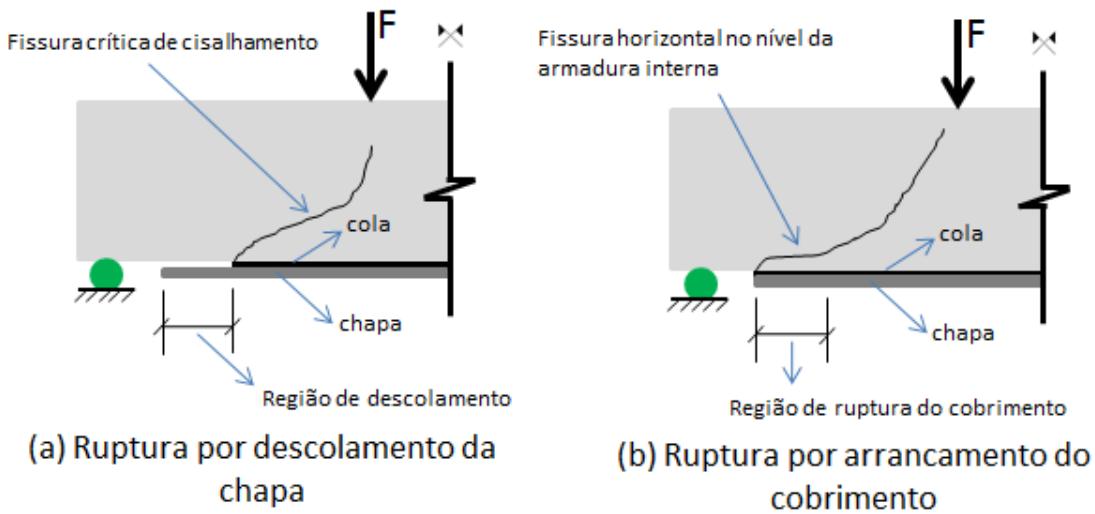
Figura 17 - Ruptura por descolamento da chapa e por arrancamento do concreto do cobrimento.

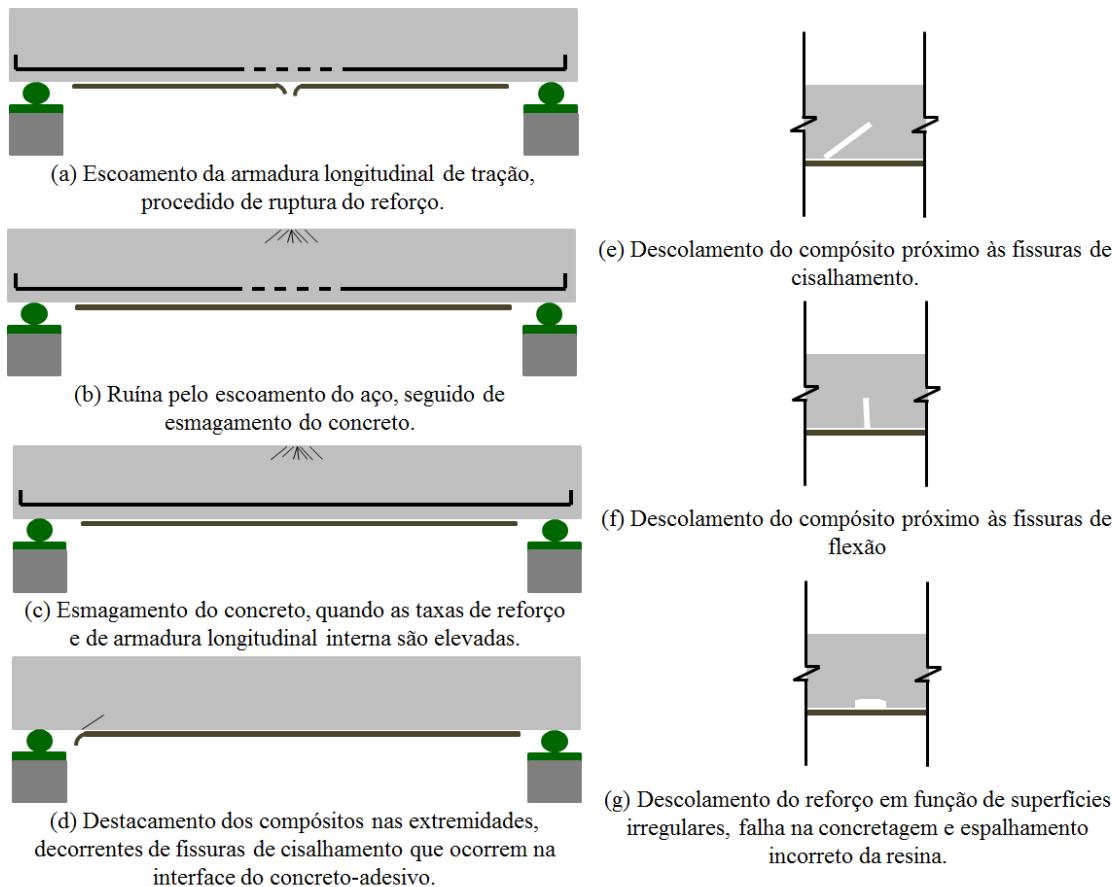
Figura 20 - Modos de ruína em vigas reforçadas por colagem de polímeros reforçados por fibra de carbono.

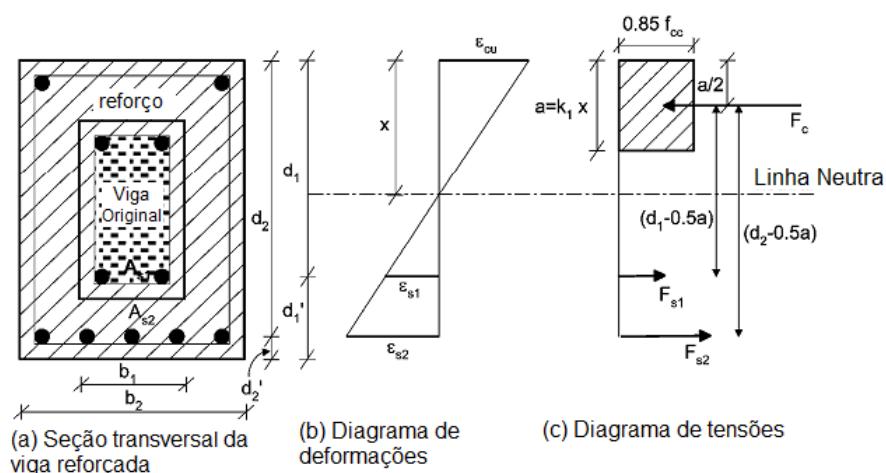
Figura 23 - Modelo resistente da viga reforçada.

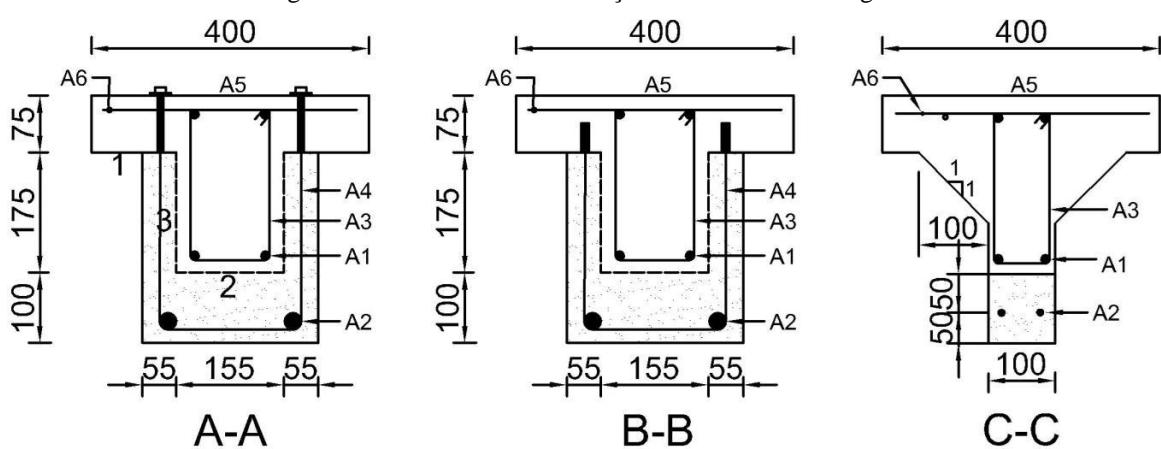
Figura 25 - Detalhamento das seções transversais das vigas.

1, 2 e 3 - interfaces viga original-reforço

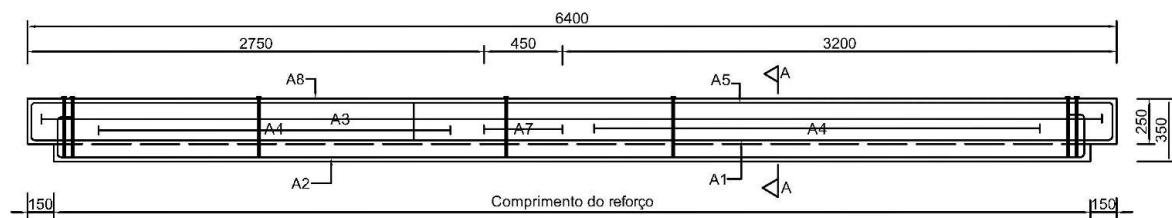
Figura 27 - Detalhamento das vigas contínuas.

Na realização do reforço, as vigas de referência não foram pré-fissuradas. As vigas reforçadas foram ensaiadas após 28 dias da execução do serviço de reforço. Os resultados obtidos durante os ensaios são apresentados na Tabela 5 e Tabela 6.

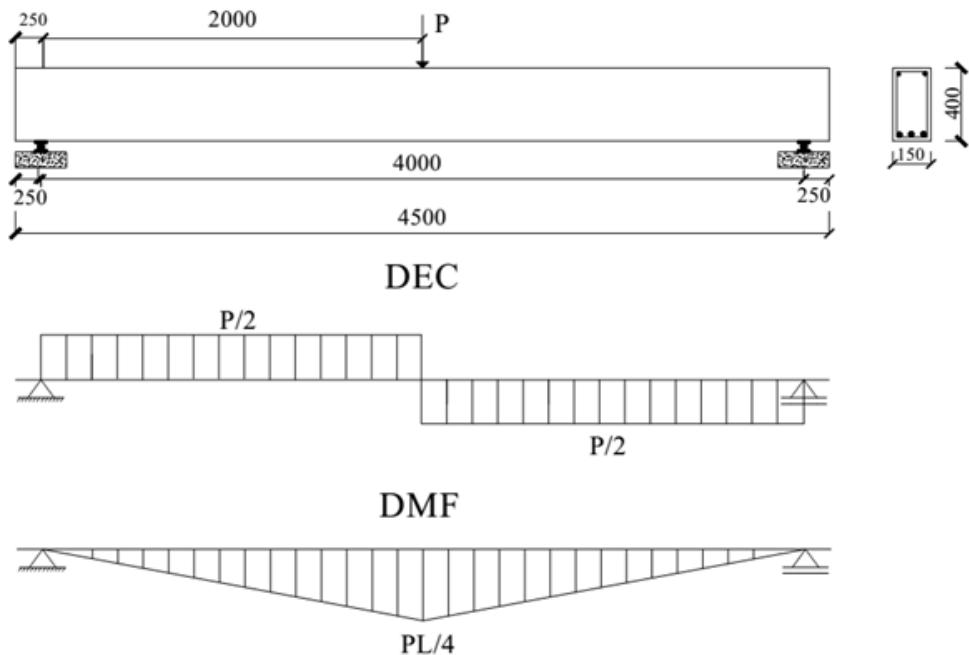
Figura 28 - Esquema de ensaio realizado por Santos (2006).

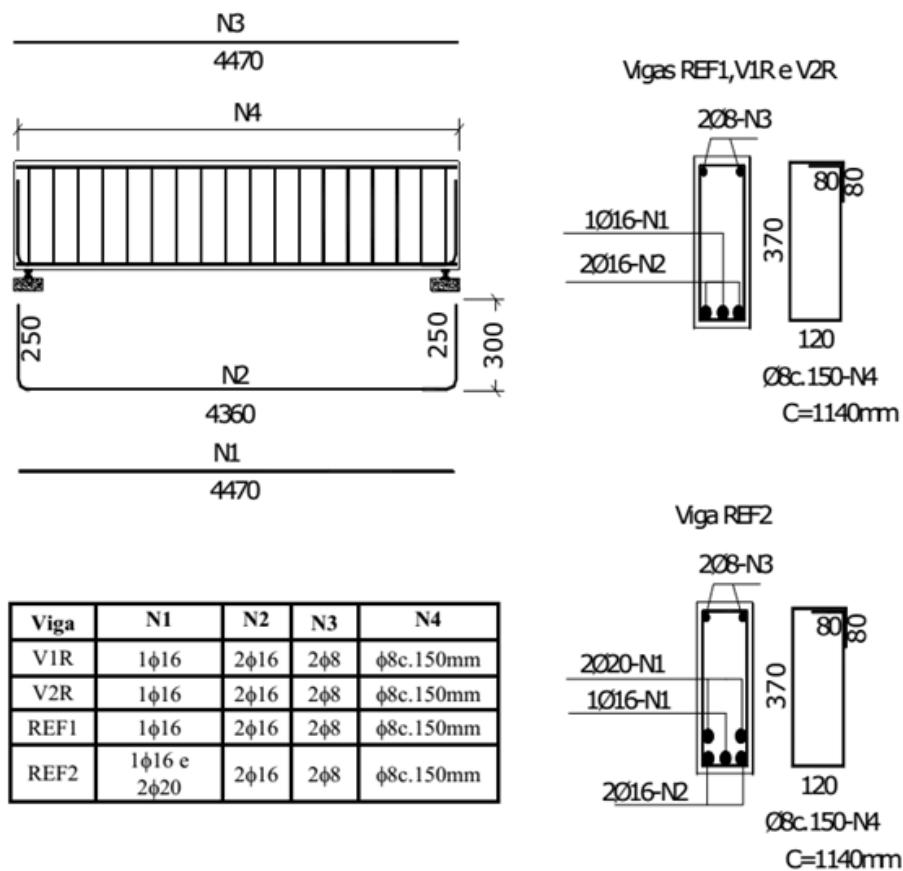
Figura 29 - Detalhamento das vigas.

Dimensões em mm.

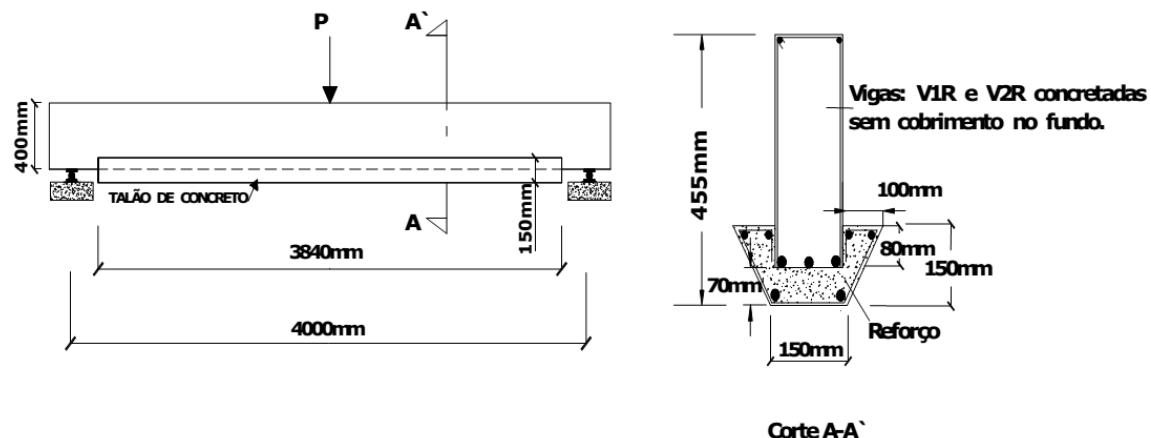
Figura 30 - Características geométricas do reforço.

As vigas reforçadas foram pré-fissuradas antes de receberem o reforço, e, após o reforço, foram submetidas ao carregamento até a ruptura. Na Figura 30 são apresentadas as características geométricas do reforço utilizado, e na Figura 31, o detalhamento das armaduras de reforço.

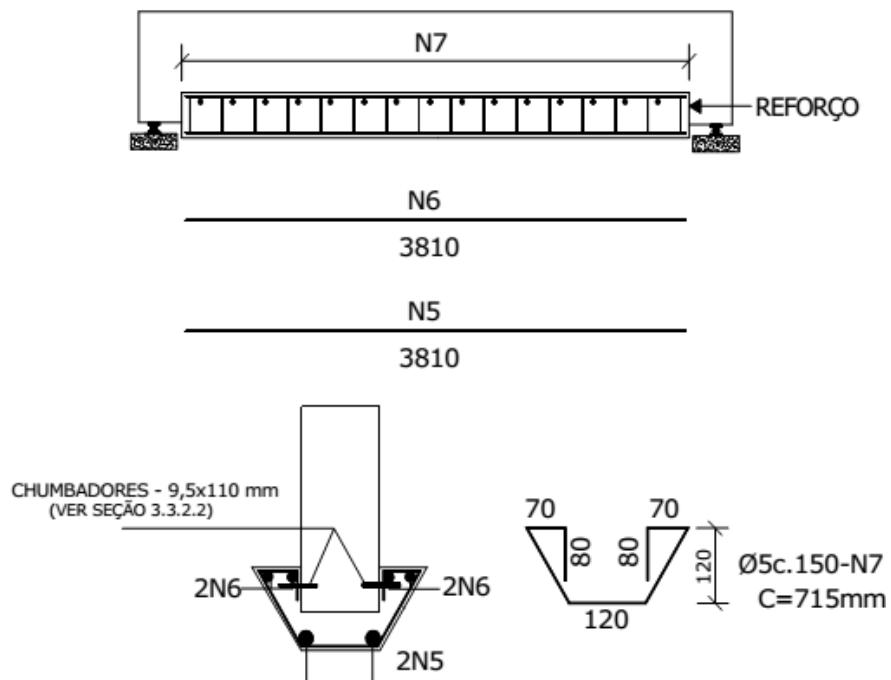
Figura 31 - Armaduras utilizadas no reforço.

Viga	N5	N6	N7	Chumbadores
V1R	2φ8	4φ8	Ø5c.150mm	Ø9,5c.150mm
V2R	2φ16	4φ8	Ø5c.150mm	Ø9,5c.150mm

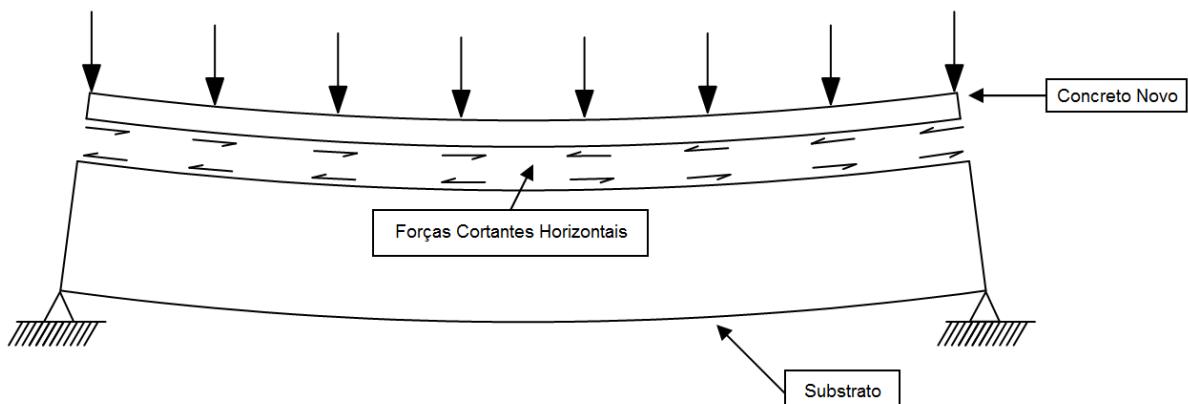
Figura 33 - Transferência integral de tensões de cisalhamento horizontal em vigas compostas.

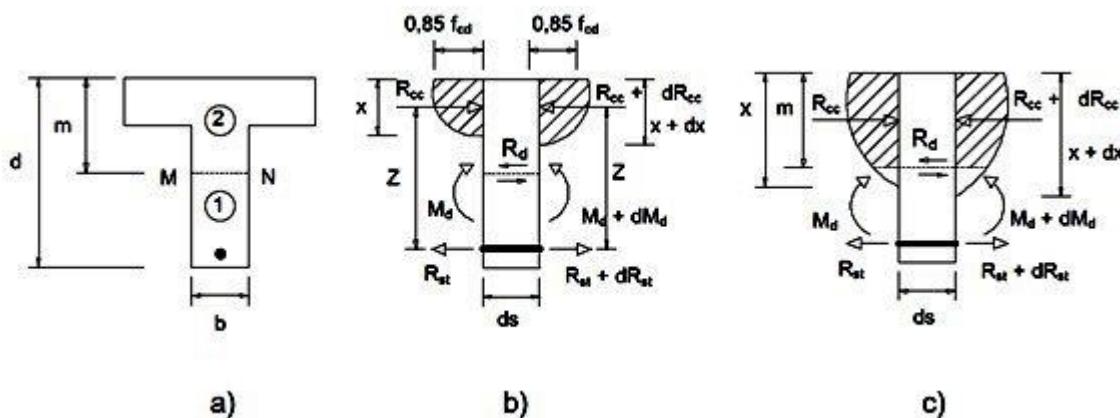
Figura 38 - Avaliação da tensão cisalhante horizontal na interface.

Logo, tem-se que a tensão de cisalhamento na interface de ligação é obtida pela relação entre o fluxo de cisalhamento e a largura da interface, conforme a Equação 5. Esta expressão também pode ser aplicada para o estado fissurado, quando a linha neutra está situada no concreto moldado no local, tendo as tensões de compressão totalmente acima da interface de ligação.

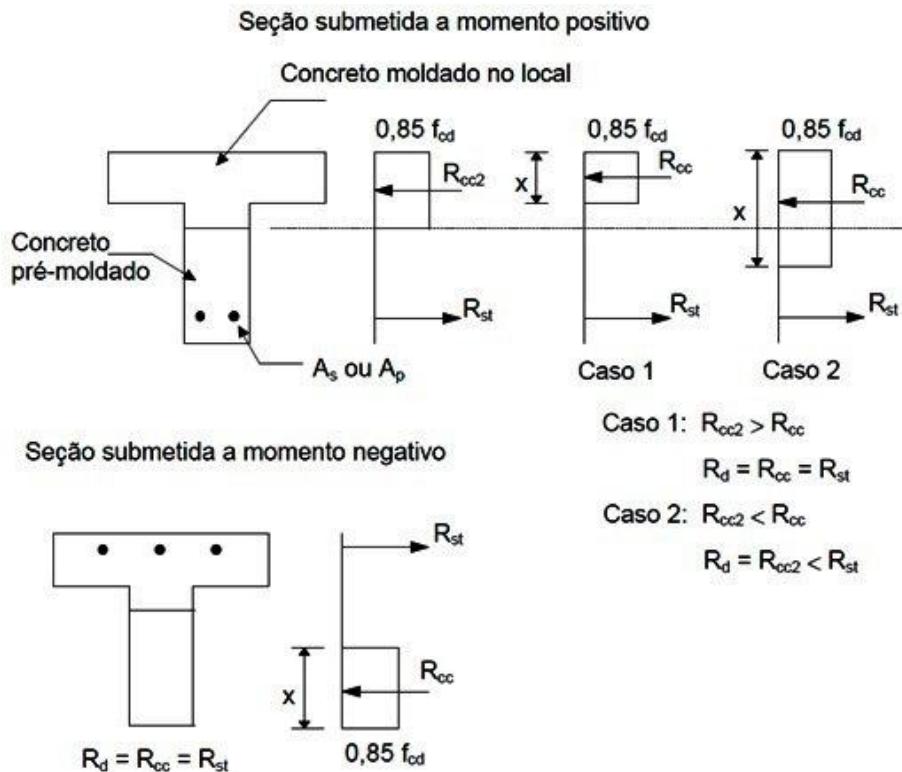
Figura 39 - Equilíbrio de forças para avaliação da tensão.

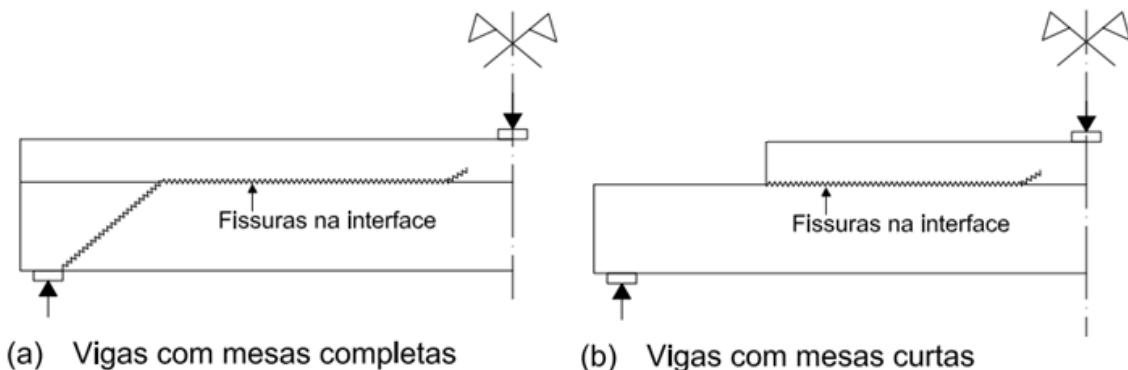
Figura 42 - Rupturas na interface das vigas.

Pelos resultados foi possível notar que as vigas 1, 2, 3, 5, 6, 7 e 8, moldadas com mesa de comprimento total, sofreram fissuras provocadas por flexão em sua região inferior. Ao ser aplicado mais carga, as fissuras progrediram à mesa, na qual resultaram fissuras na interface. Com a continuação da aplicação do carregamento, foi provocada a separação dos elementos, rompendo-os devido força de cisalhamento horizontal. As vigas 9, 10, 12, 13 e 14 também sofreram ruptura por cisalhamento horizontal, porém não houve rotação sobre os apoios e nem formação de fissuras diagonais dos apoios à interface, a tensão de cisalhamento foi maior para as mesas curtas do que para as mesas completas. Na Figura 42 é demonstrado o esquema de ruptura nas vigas.

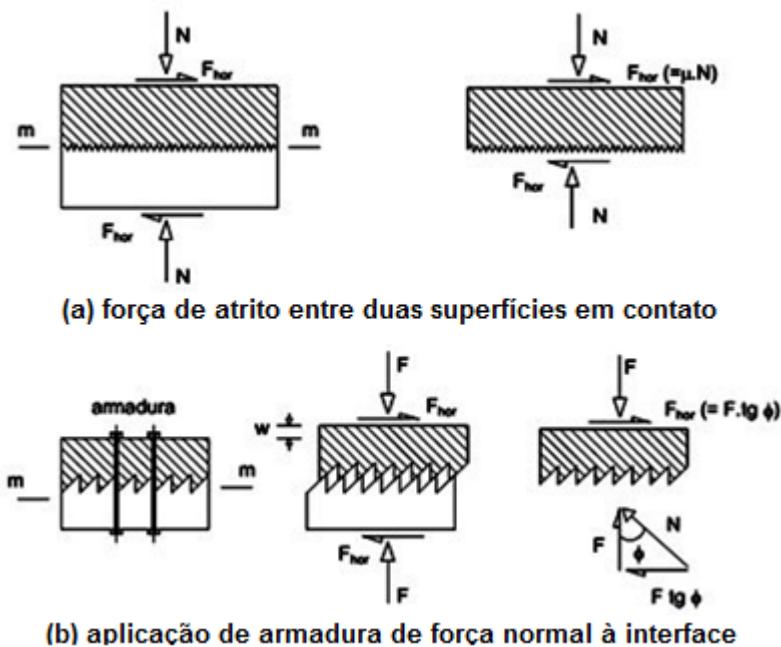
A avaliação da resistência ao cisalhamento para interface rugosa pode ser obtida pela teoria atrito-cisalhamento, representada na Figura 43. Nesse modelo, a interface rugosa é substituída por uma série de dentes sem atrito inclinados. Ao ser aplicado uma força horizontal, haverá deslizamento das partes (ARAÚJO, 1997). Ao deslizar as partes ocorre surgimento de fissura na interface, forçando a separação das superfícies opostas em contato, gerando forças de tração na armadura. O deslizamento ocorrerá até o escoamento da armadura de ligação que atravessa a interface. Ao ser tracionada, a armadura cria uma força na interface que promove um travamento entre as superfícies. A resistência ao cisalhamento é realizada pelo atrito das superfícies de ligação, pelos dentes e pela armadura de ligação que atravessa a interface.

Figura 43 - Teoria atrito-cisalhamento.

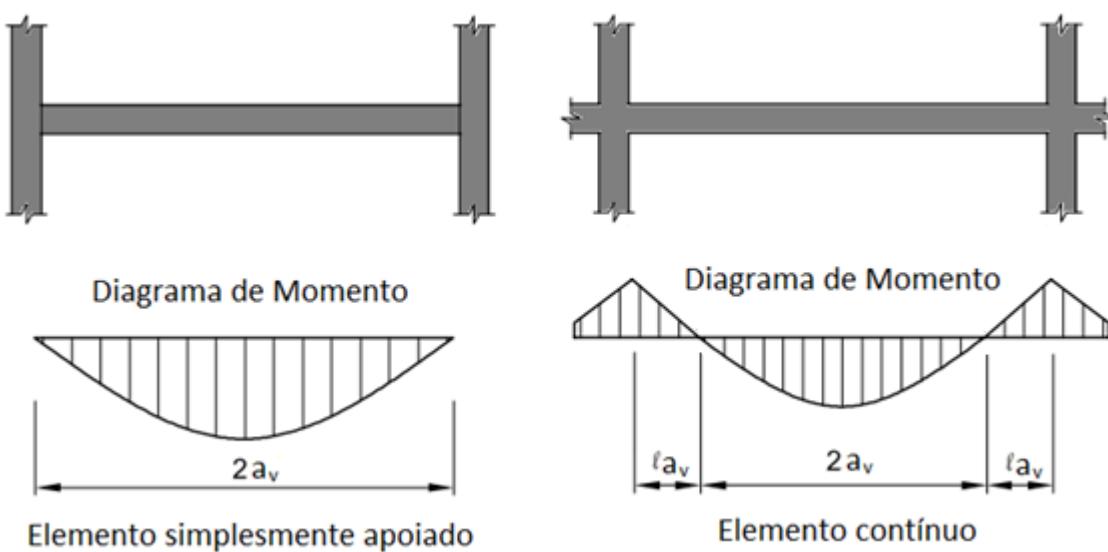
Figura 44 - Distância entre pontos de momento nulo e máximo.

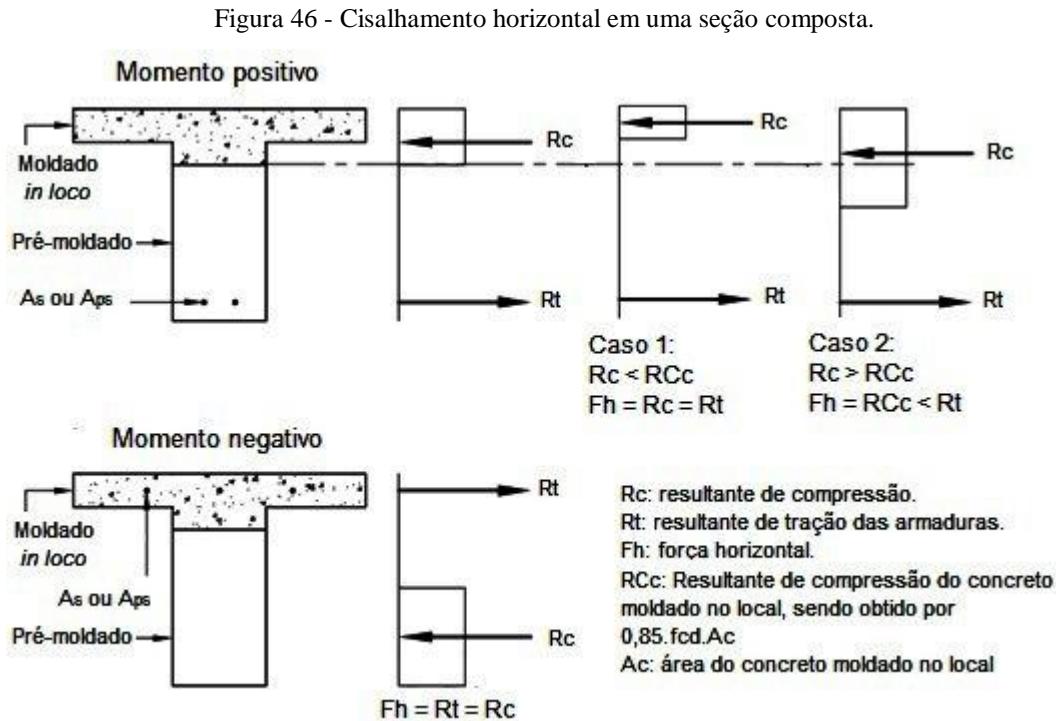
Conforme adoção do sistema americano, nas regiões de momento positivo surgem forças de compressão e nas regiões de momento negativos surgem forças de tração, conforme representado na Figura 46.

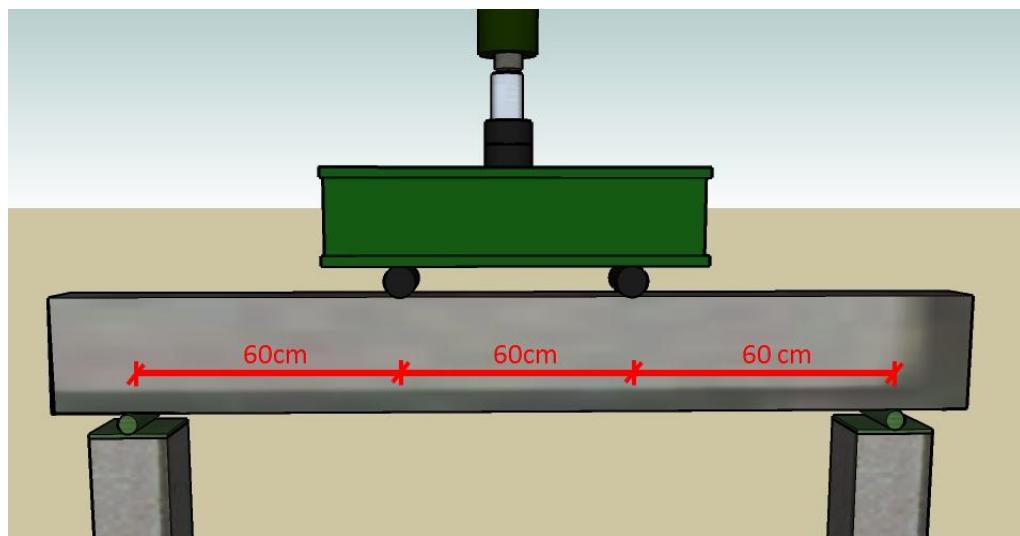
Figura 52 - Esquema de ensaio das vigas.

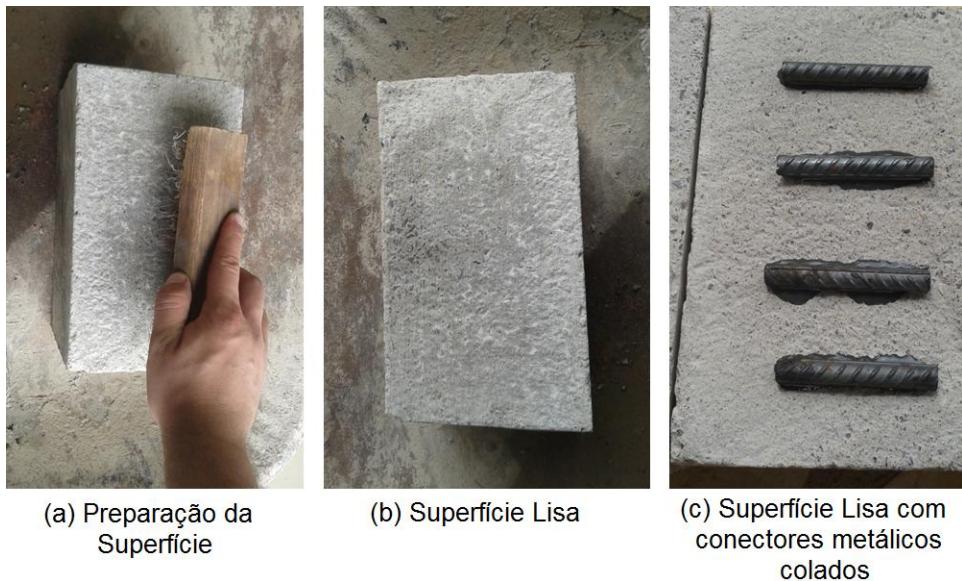
Figura 53 - Superfícies dos corpos de prova prismáticos.

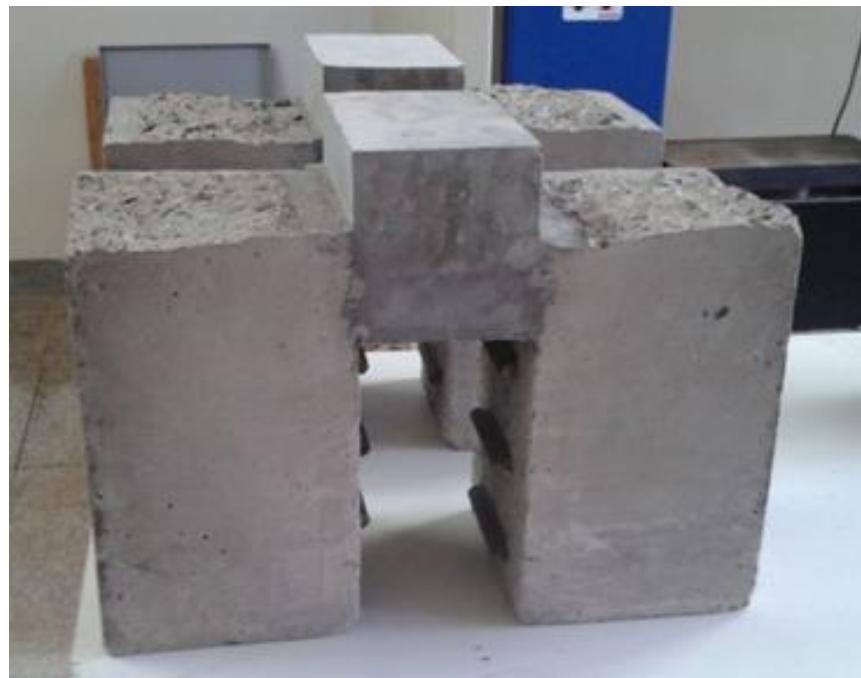
Figura 55 - Corpos de prova utilizados para determinação da resistência ao cisalhamento direto.

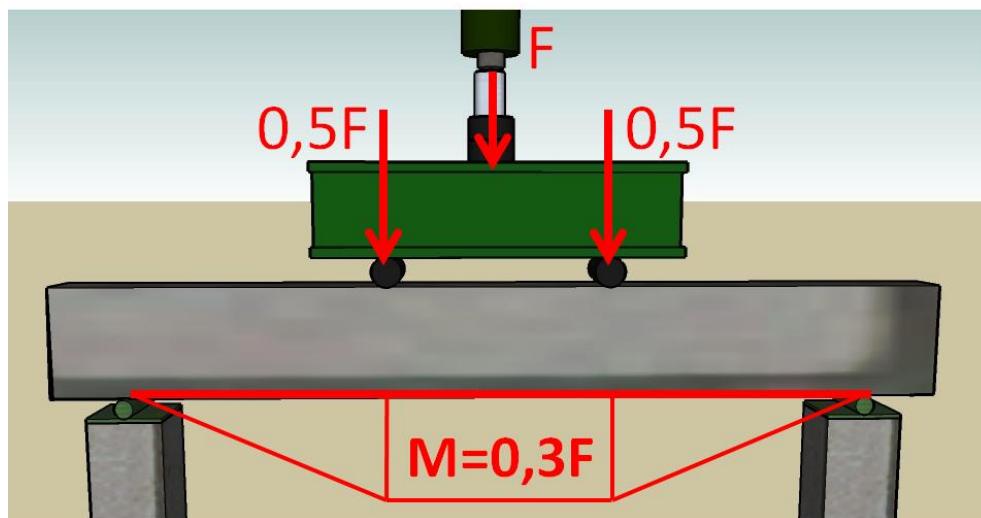
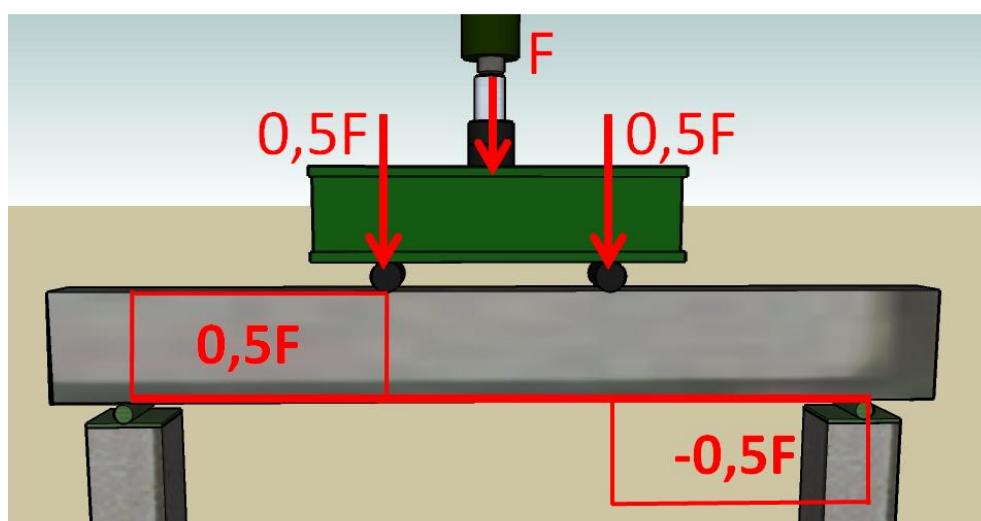
Figura 57 – Esforços gerados na viga.

(a)Diagrama de Momento Fletor

(b)Diagrama de força cortante

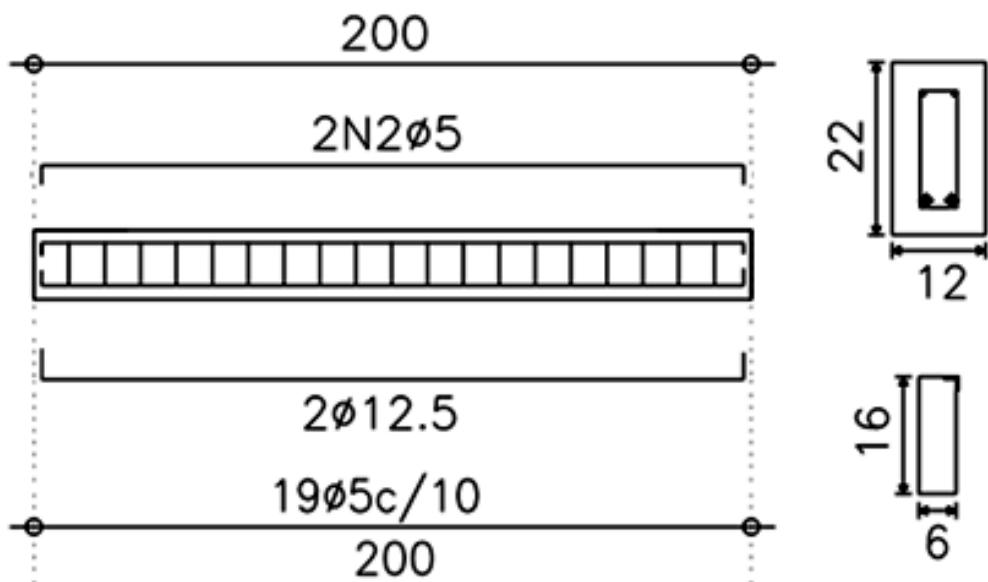
Figura 58 - Detalhamento da viga original.

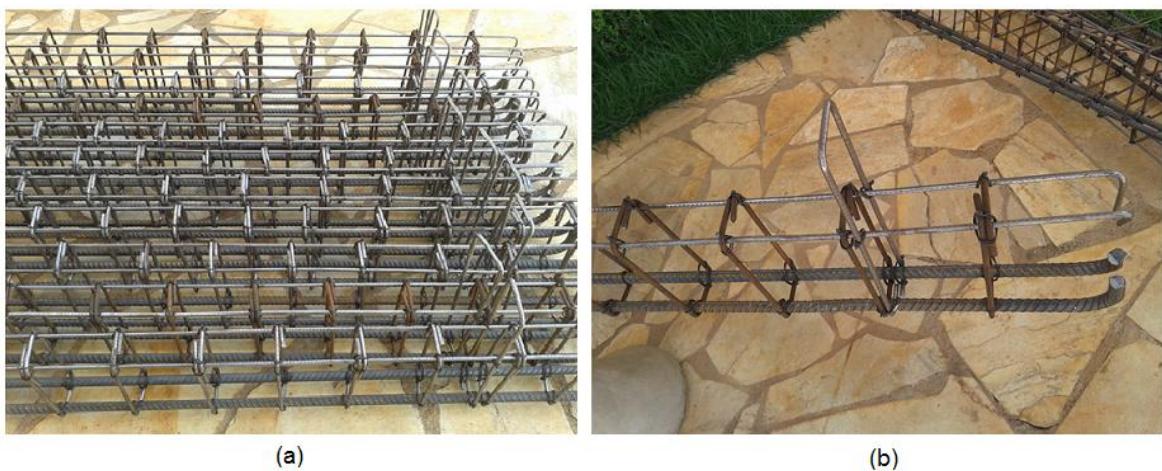
Figura 59 - Armadura das vigas de referência.

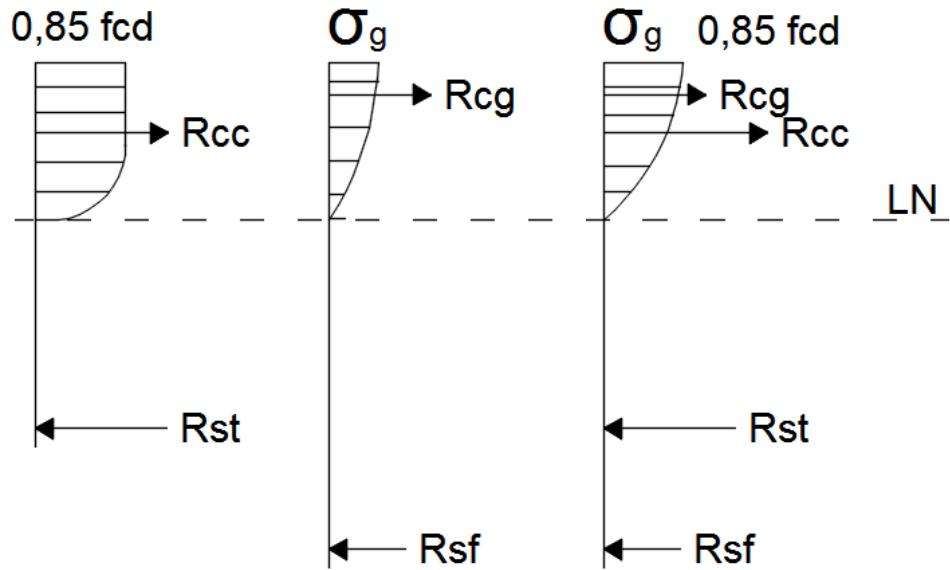
Figura 66 - Estado de tensão da seção reforçada.

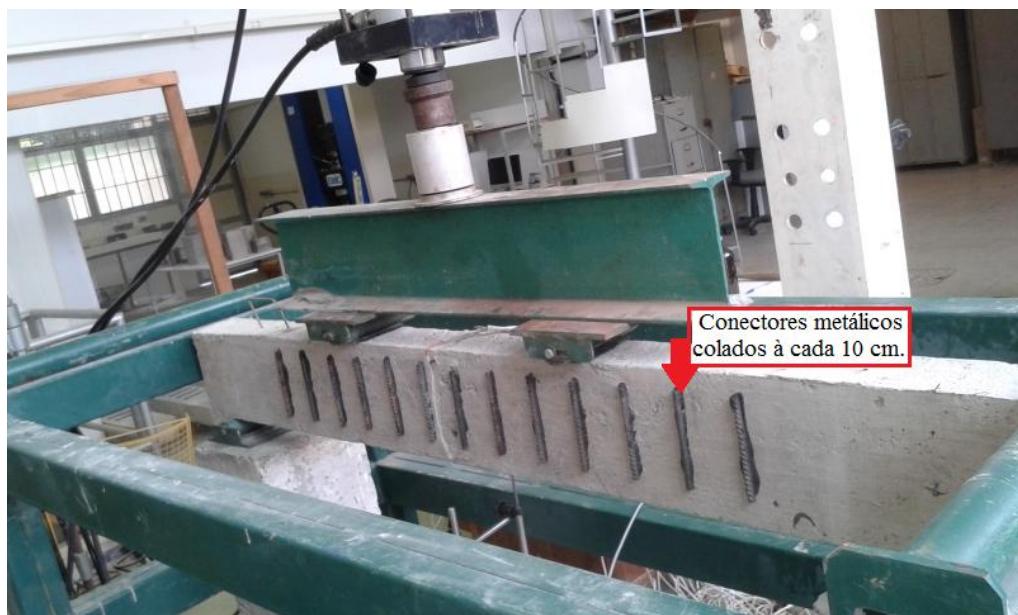
Figura 71 - Esquema colagem dos conectores metálicos.

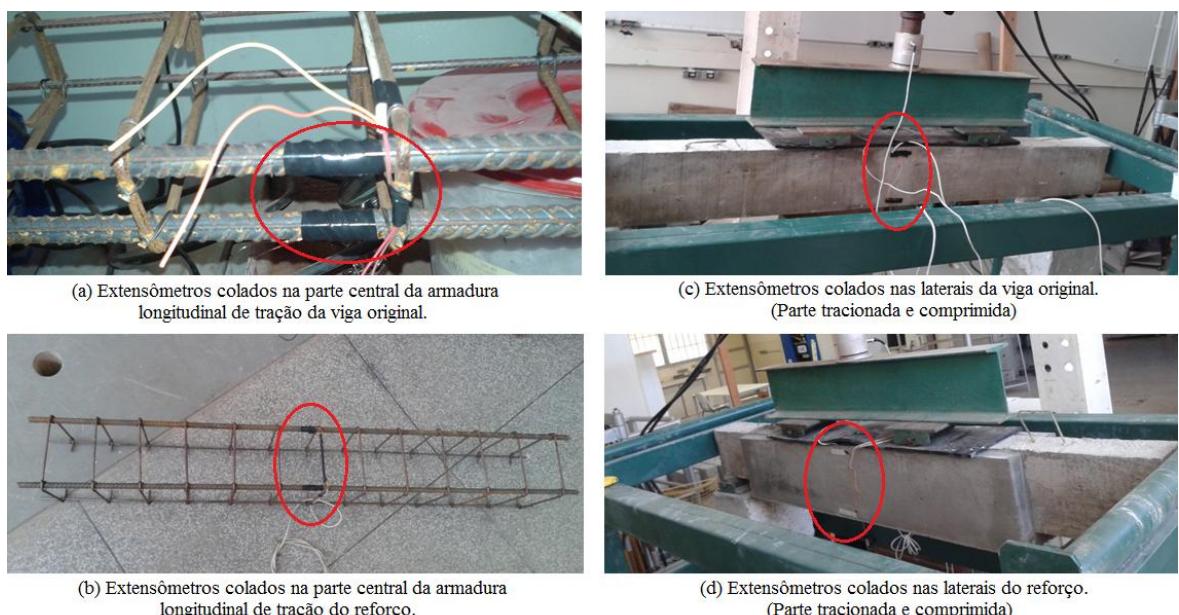
Figura 73 - Esquema de localização dos extensômetros.

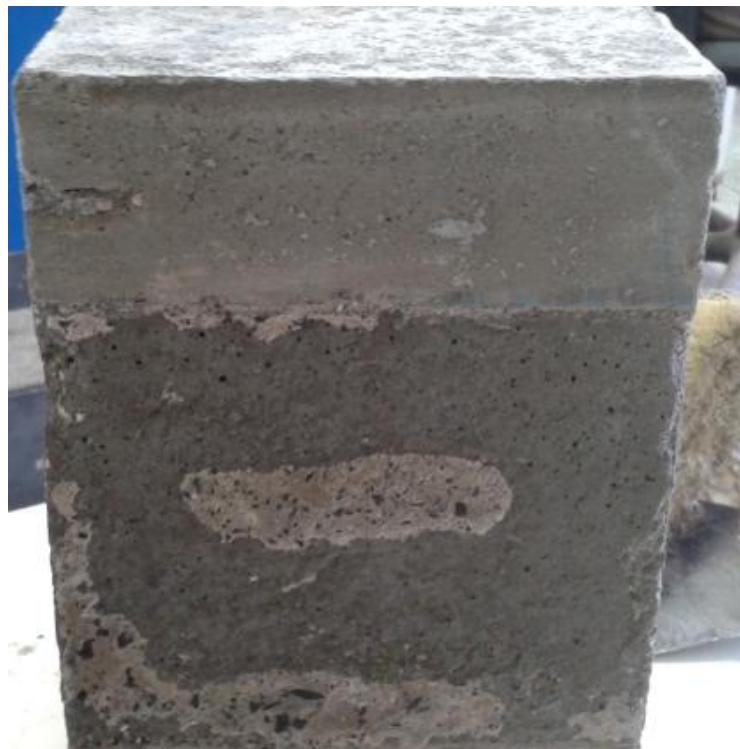
Figura 77 - Situação da interface de ligação do conector metálico após ruptura.

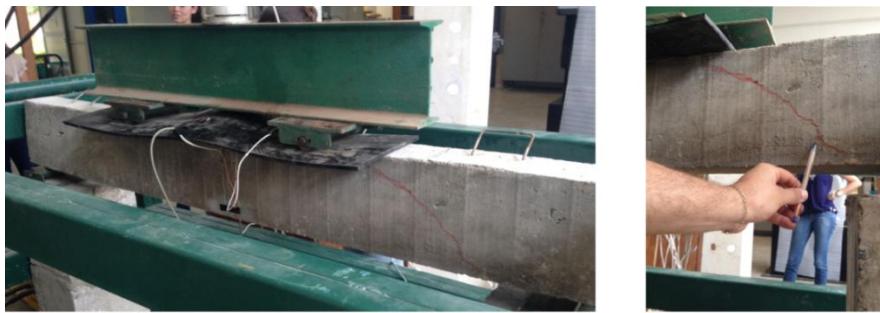
Figura 78 - Vista da viga V1Ref com fissura inicial de cisalhamento.

(a) Fissura de cisalhamento na V1Ref

(b) Fissura de cisalhamento distante 20cm do apoio

Das 5 vigas de referência ensaiadas, 4 tiveram fissura inicial devido à flexão (V2Ref a V5Ref) e V1Ref apresentou fissura inicial de cisalhamento, conforme demonstrado na Figura 78. Todas as vigas sofreram ruptura por flexão, conforme representado na Figura

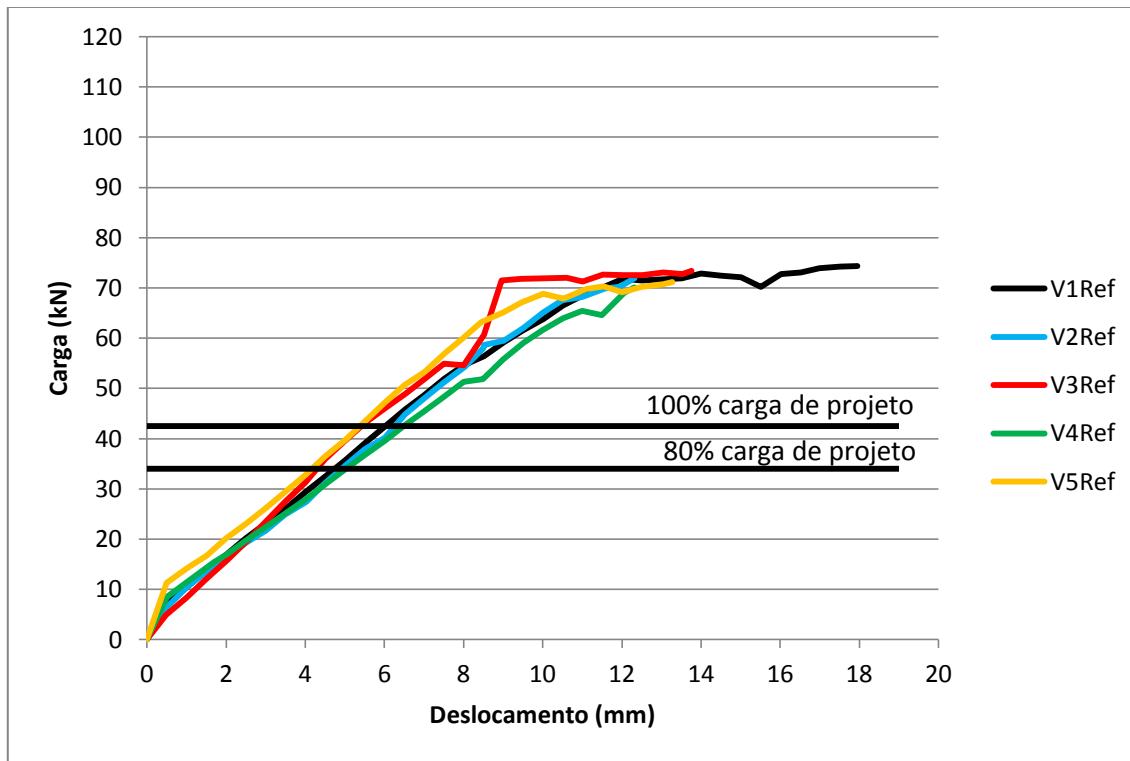
Figura 80 - Gráficos carga x deslocamento vertical no centro das vigas de referência.

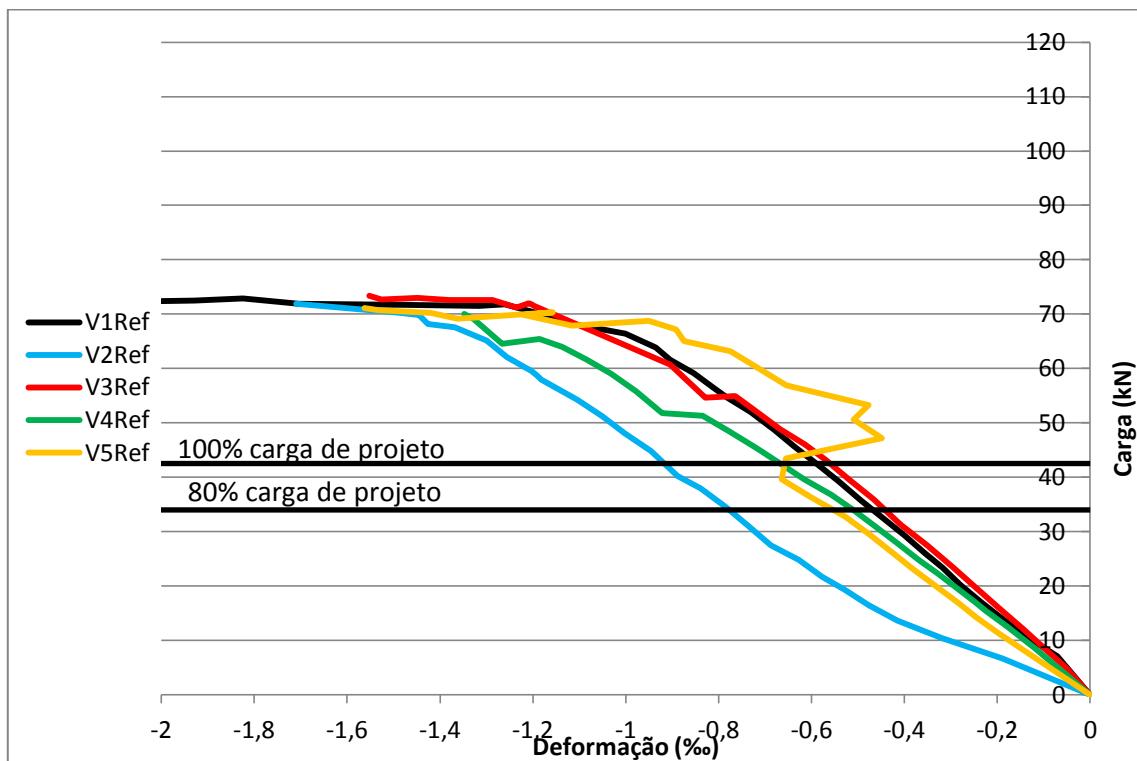
Figura 81 - Gráficos carga x deformação na face superior do concreto (face comprimida).

- Considerando todas as vigas de referência, a deformação média na face comprimida do concreto obtida no momento da ruptura foi de 1,764%. A V1Ref sofreu uma deformação bem maior, se comparada às demais, apresentando deformação de 2,649%, sendo ela a única viga de referência que apresentou a primeira fissura devido cisalhamento.
- No momento da ruptura das vigas as armaduras de aço apresentaram para V2Ref, V3Ref, V4Ref e V5Ref, respectivamente, as seguintes deformações: 3,356%, 2,427%, 4,729% e 4,810%. Para estas vigas foi obtido uma deformação média de 3,83% e um coeficiente de variação de 0,299. Salienta-se que para 100% da carga prevista de projeto era esperada uma deformação de 3,333% para as vigas.
- Para a V1Ref não foi possível fazer a leitura da deformação no momento da ruptura.
