UNIVERSIDADE FEDERAL DE UBERLÂNDIA
FACULDADE DE ENGENHARIA CIVIL
PROGRAMA DE PÓS-GRADUAÇÃO EM ENGENHARIA CIVIL

DISSERTAÇÃO DE MESTRADO

ESTUDO EXPERIMENTAL DO COMPORTAMENTO DE VIGAS DE CONCRETO ARMADO REFORÇADAS À FLEXÃO POR MEIO DE GRAUTE, ARMADURAS E CONECTORES

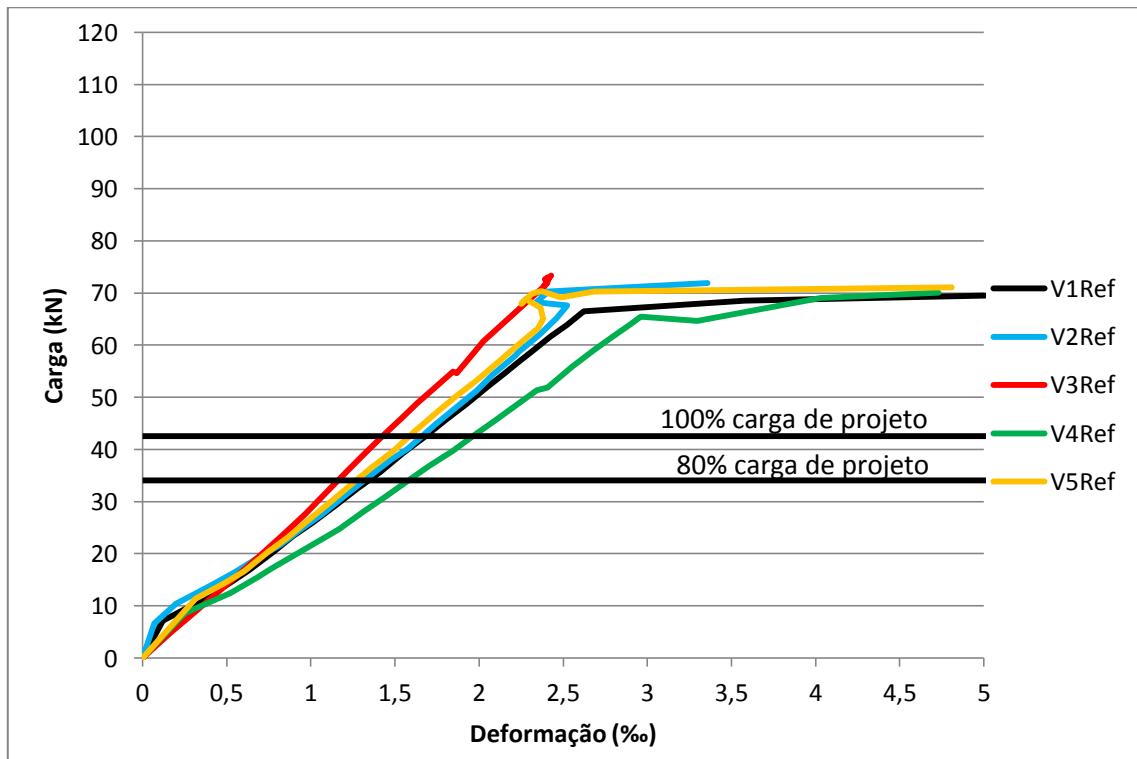
Figura 82 - Gráficos carga x deformação na armadura longitudinal inferior da viga.

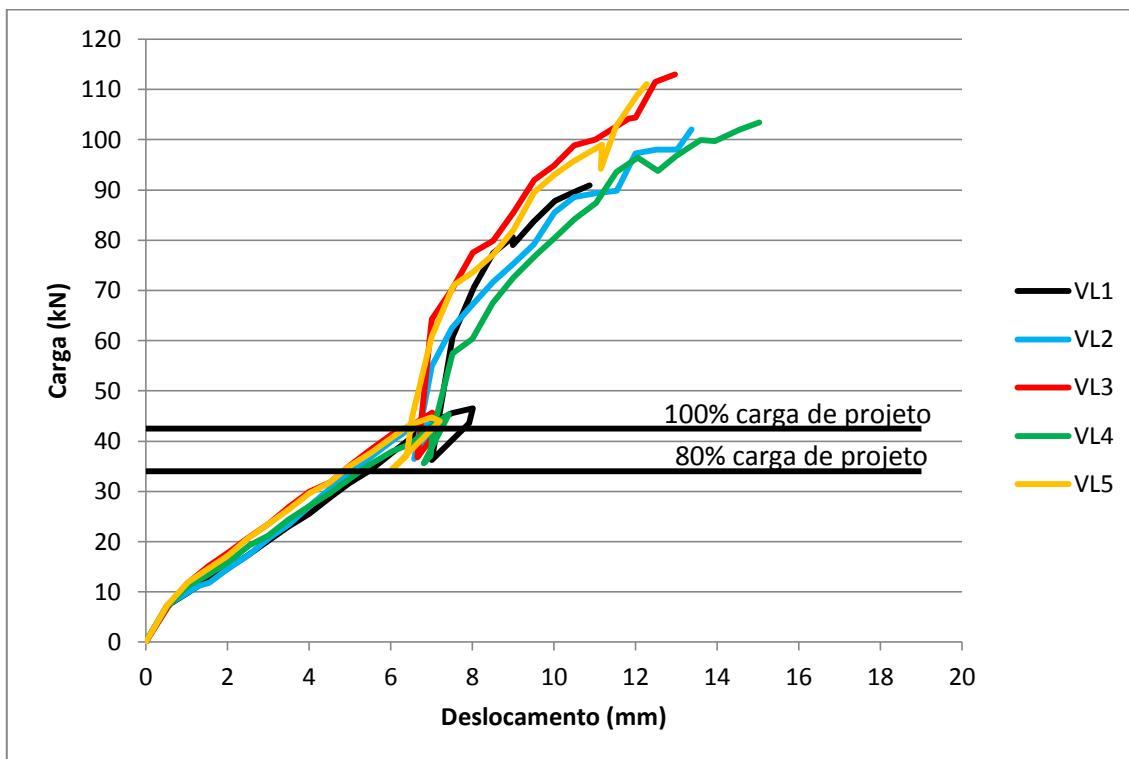
Figura 83 - Gráficos carga x deslocamento vertical no centro das vigas reforçadas.

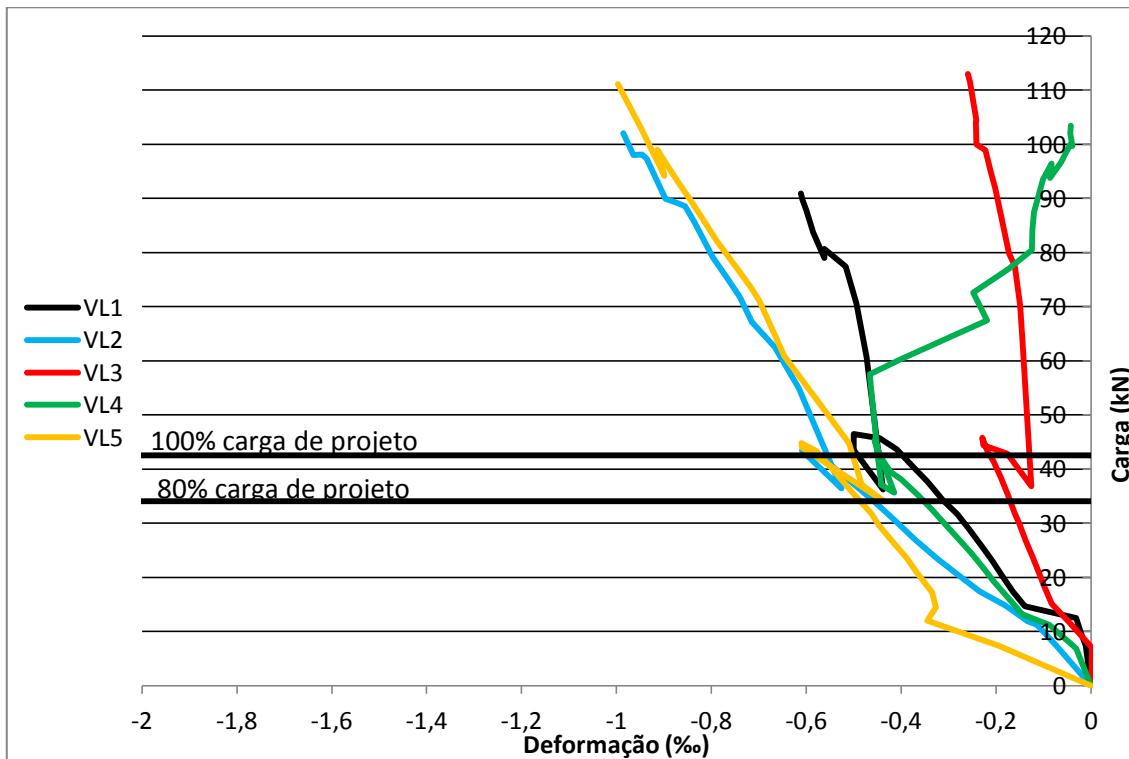
Figura 84 - Gráficos carga x deformação na face superior do concreto (face comprimida).

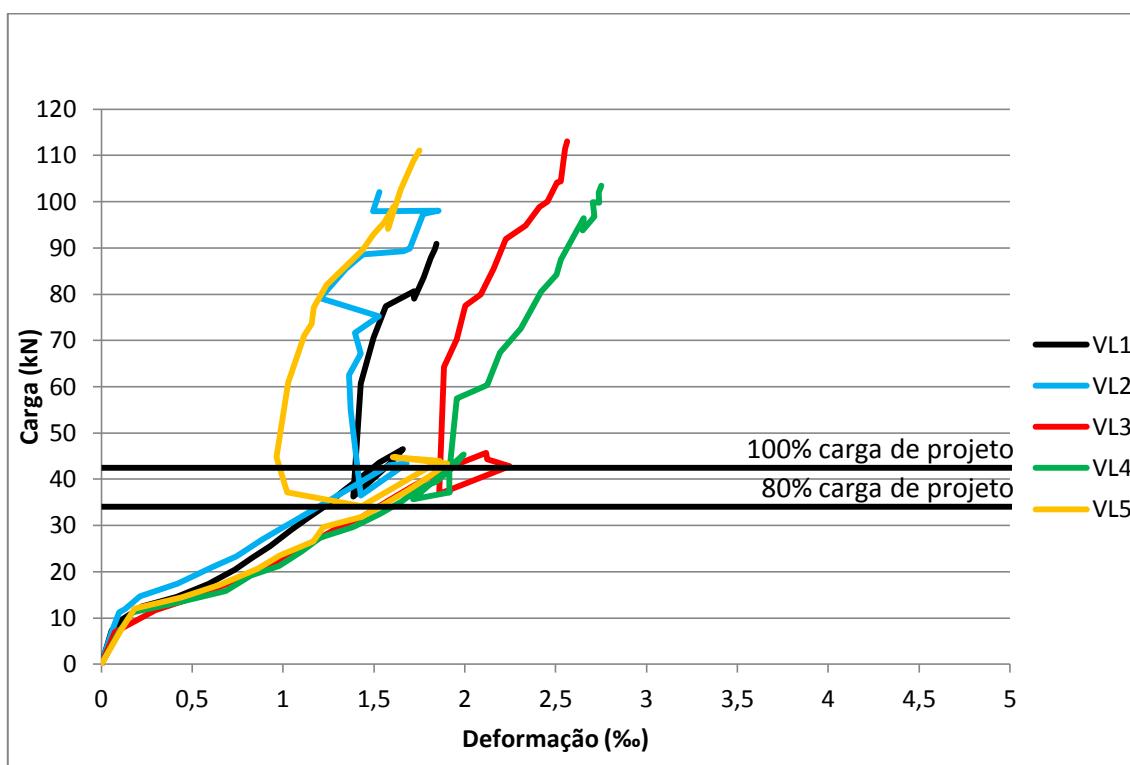
Figura 85 - Gráficos carga x deformação na armadura longitudinal inferior do substrato.

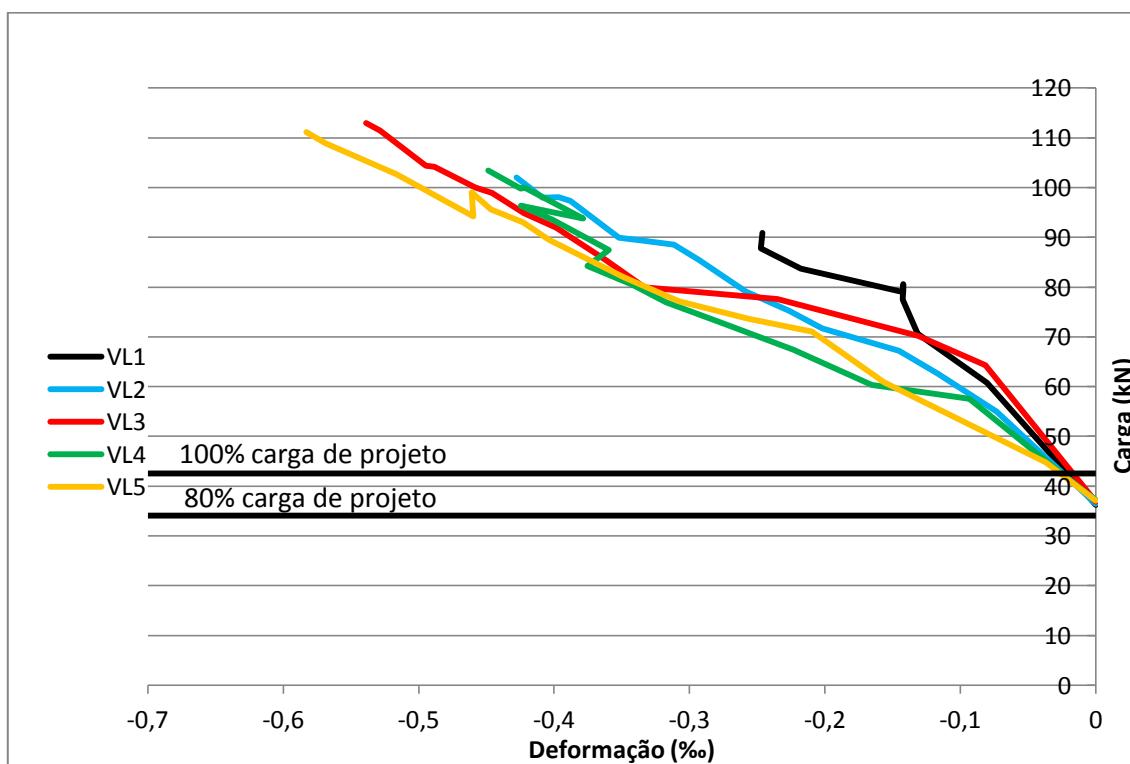
Figura 86 - Gráficos carga x deformação na face superior do graute (região comprimida).

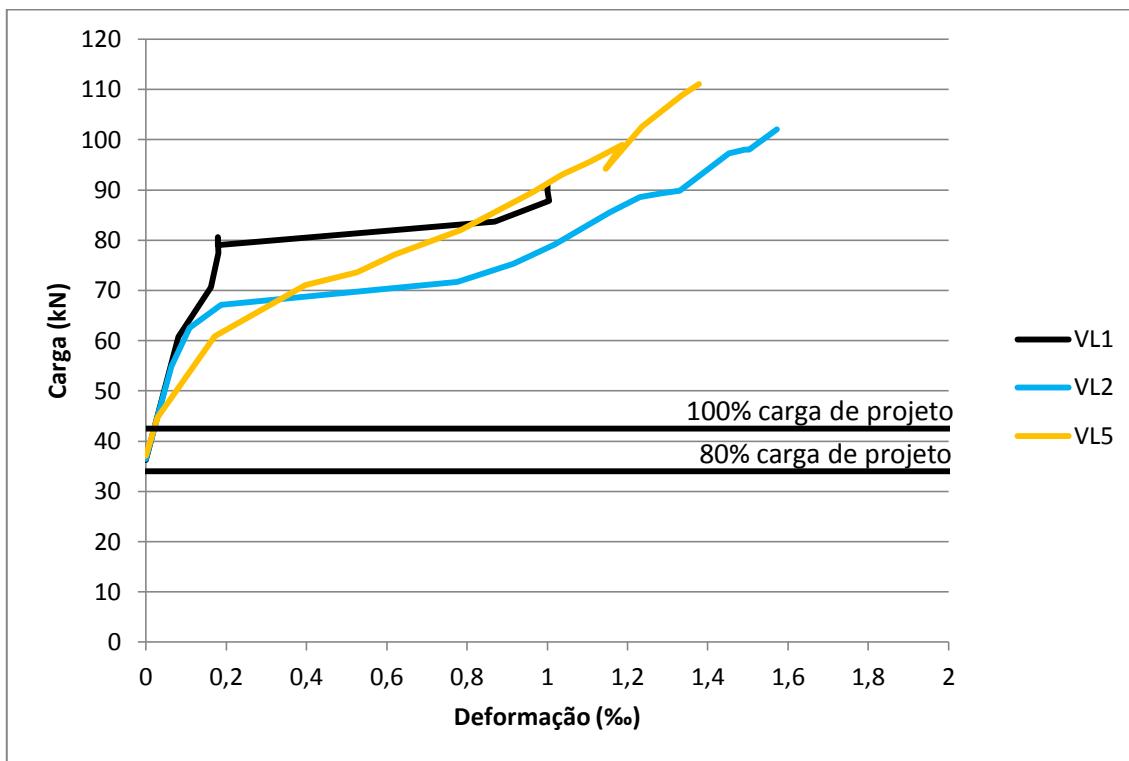
Figura 87 - Gráficos carga x deformação na armadura longitudinal inferior do reforço.

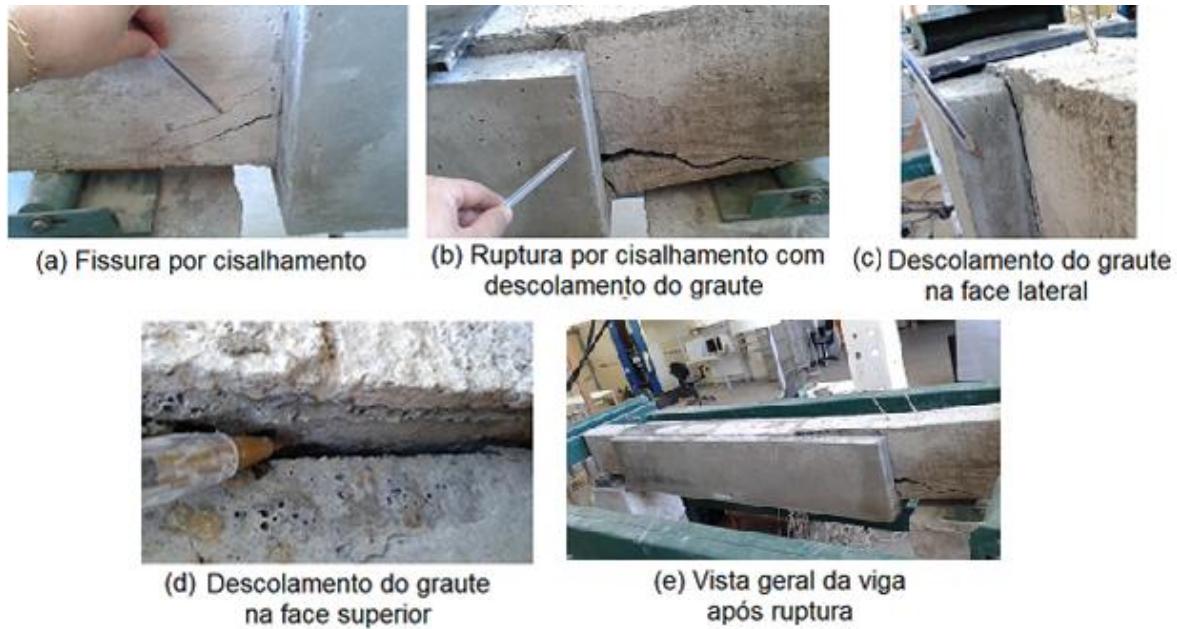
Figura 88 - Imagens do ensaio e pós ensaio da VL1.

Viga	Carga 1 ^a fissura após reforço (kN) / Tipo de fissura	Flecha (mm)			Carga de ruptura (kN)	Carga de ruptura média (kN)	Tipo de ruptura
		80% Carga	100% Carga	Ruptura			
VL1	85,61 / Cisalhamento	7,00	7,10	10,87	90,87	104,08	Cisalhamento Substrato / Descolamento do graute
VL2	70,64 / Cisalhamento	6,32	6,84	13,37	102,03		Cisalhamento Substrato / Ruptura e descolamento do graute
VL3	53,8 / Cisalhamento	6,64	7,23	12,96	113,01		Cisalhamento Substrato / Ruptura e descolamento do graute
VL4	76,99 / Cisalhamento	6,80	6,98	15,03	103,42		Cisalhamento Substrato / Ruptura do graute
VL5	56,00 / Cisalhamento	6,38	7,21	12,27	111,09		Cisalhamento Substrato / Ruptura e descolamento do graute

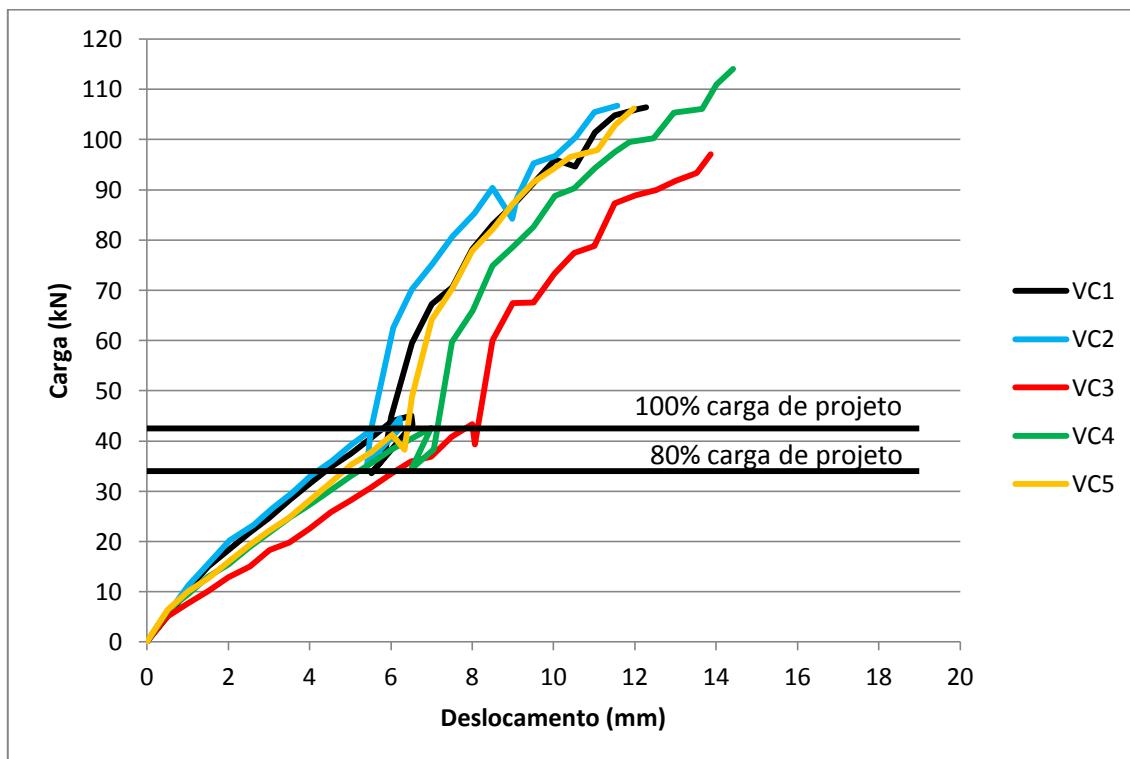
Figura 93 - Gráficos carga x deslocamento vertical no centro da viga reforçada e com conectores.

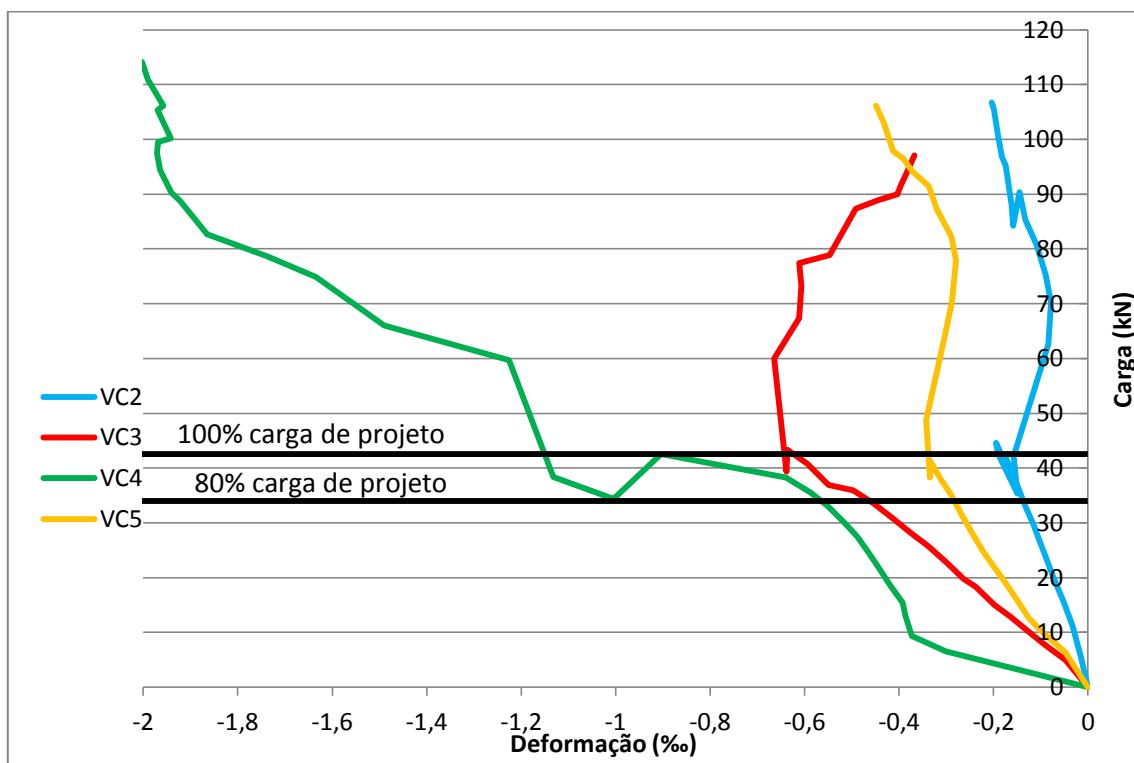
Figura 94 - Gráficos carga x deformação na face superior do substrato (face comprimida).

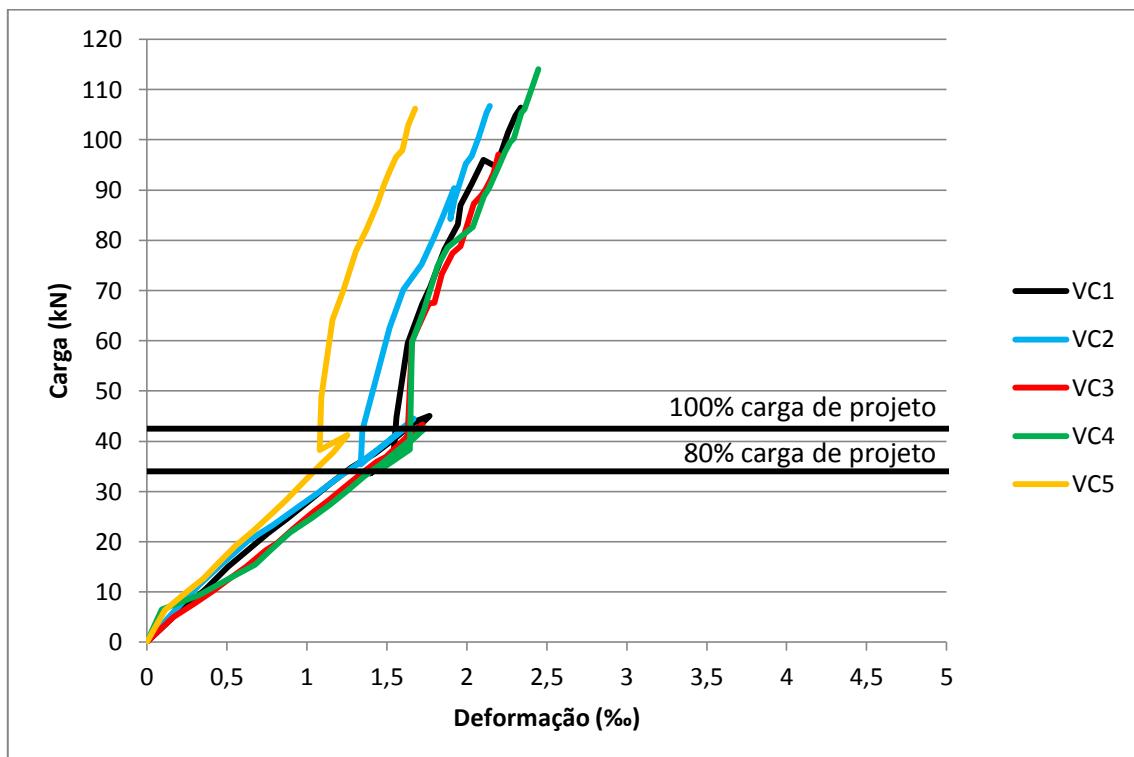
Figura 95 - Gráficos carga x deformação na armadura longitudinal inferior do substrato.

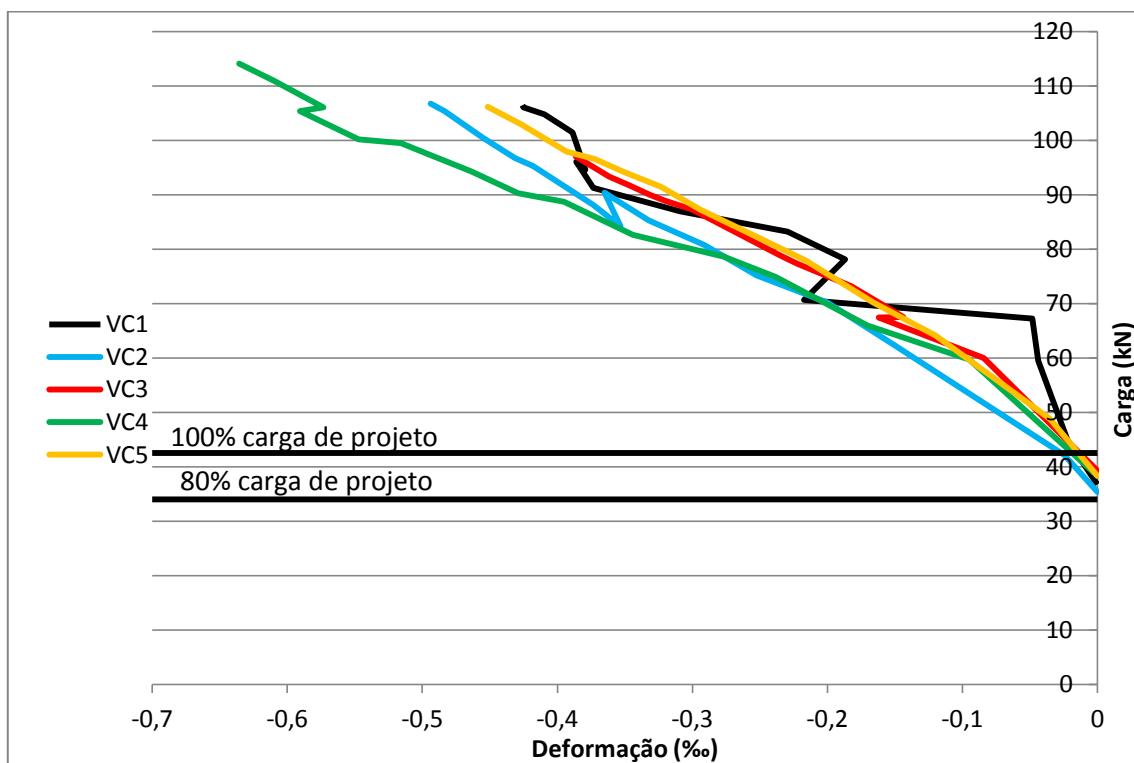
Figura 96 - Gráfico carga x deformação na face superior do graute (região comprimida).

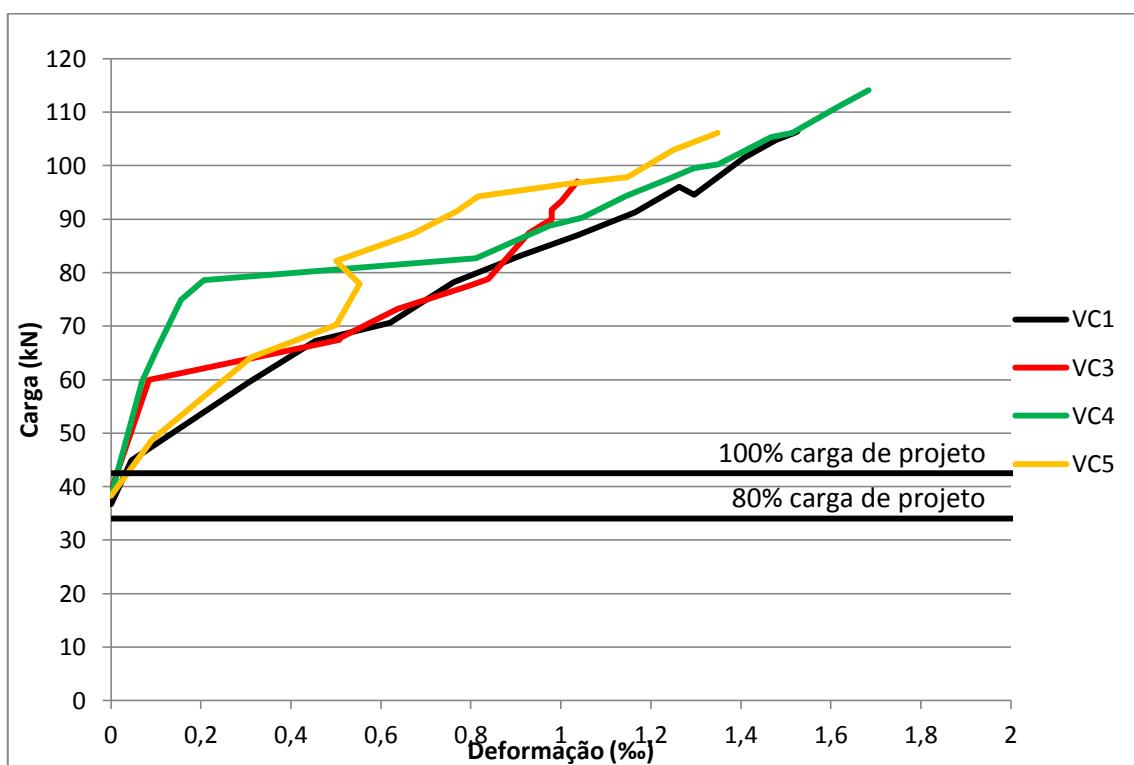
Figura 97 - Gráficos carga x deformação na armadura longitudinal inferior do reforço.

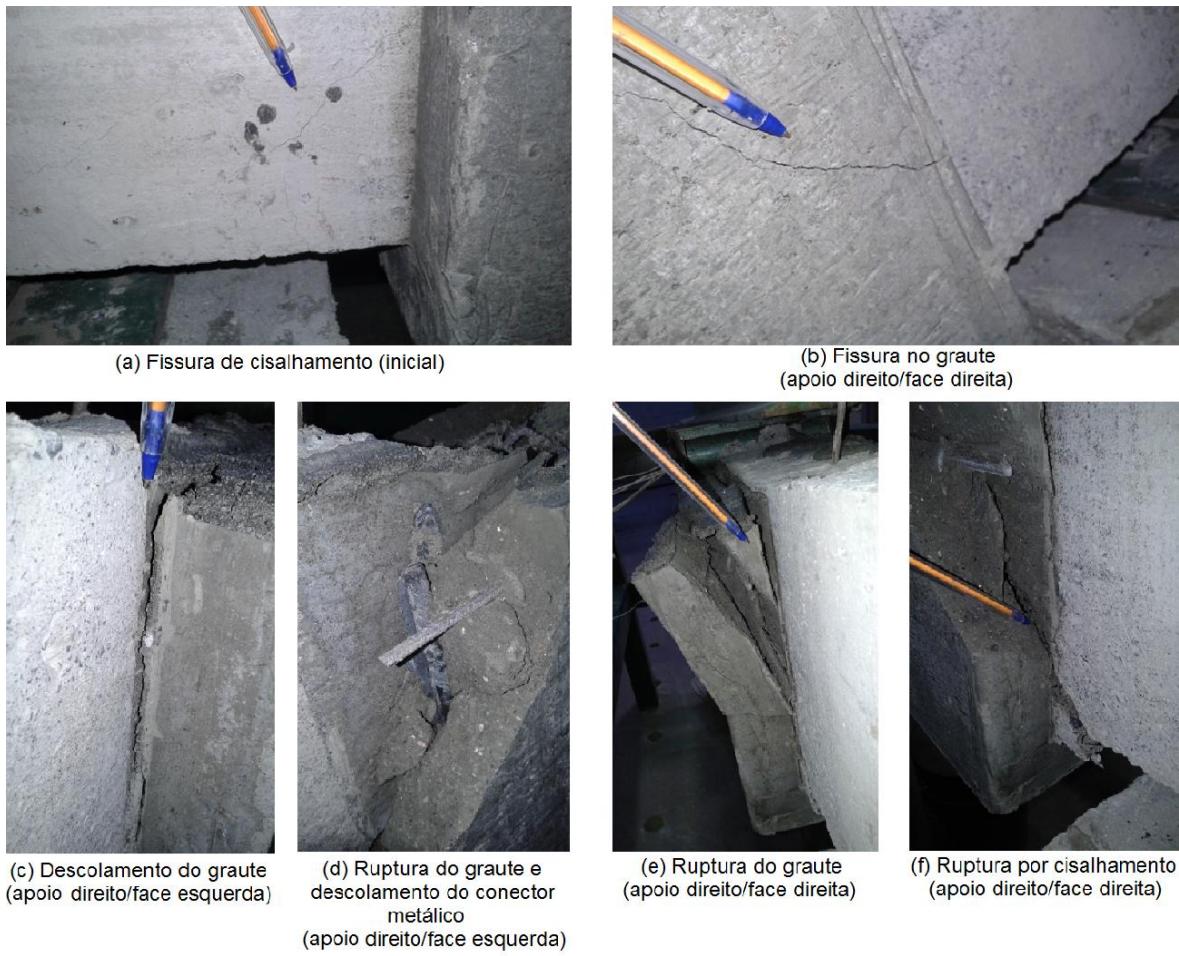
Figura 98 - Imagens do ensaio e pós ensaio da VC1.

Viga	Carga 1 ^a fissura após reforço (kN) / Tipo de fissura	Flecha (mm)			Carga de ruptura (kN)	Carga de ruptura média (kN)	Tipo de ruptura
		80% Carga	100% Carga	Ruptura			
VC1	71,73 / Cisalhamento	5,84	6,52	12,28	106,44	106,10	Cisalhamento Substrato / Ruptura e descolamento do graute
VC2	75,36 / Cisalhamento	5,41	6,22	11,57	106,75		Cisalhamento Substrato / Descolamento do graute
VC3	72,54 / Cisalhamento	8,05	8,08	13,86	97,05		Cisalhamento Substrato / Ruptura e descolamento do graute
VC4	79,46 / Cisalhamento	7,05	7,36	14,42	114,09		Cisalhamento Substrato / Ruptura do graute
VC5	82,79 / Cisalhamento	6,33	6,42	11,97	106,16		Cisalhamento Substrato / Descolamento do graute
