**Desenvolvimento e Caracterização Tribológica de Materiais
Resistentes ao Desgaste Abrasivo para Indústria Mineradora
de Cassiterita**

Dissertação apresentada
à Universidade Federal de Uberlândia por:

MÁSCIA, R., 2002, "Development and Tribological Evaluation of Wear Resistant Materials for Cassiterite Mining Industry", M.Sc. Thesis, Universidade Federal de Uberlândia, Uberlândia, MG.

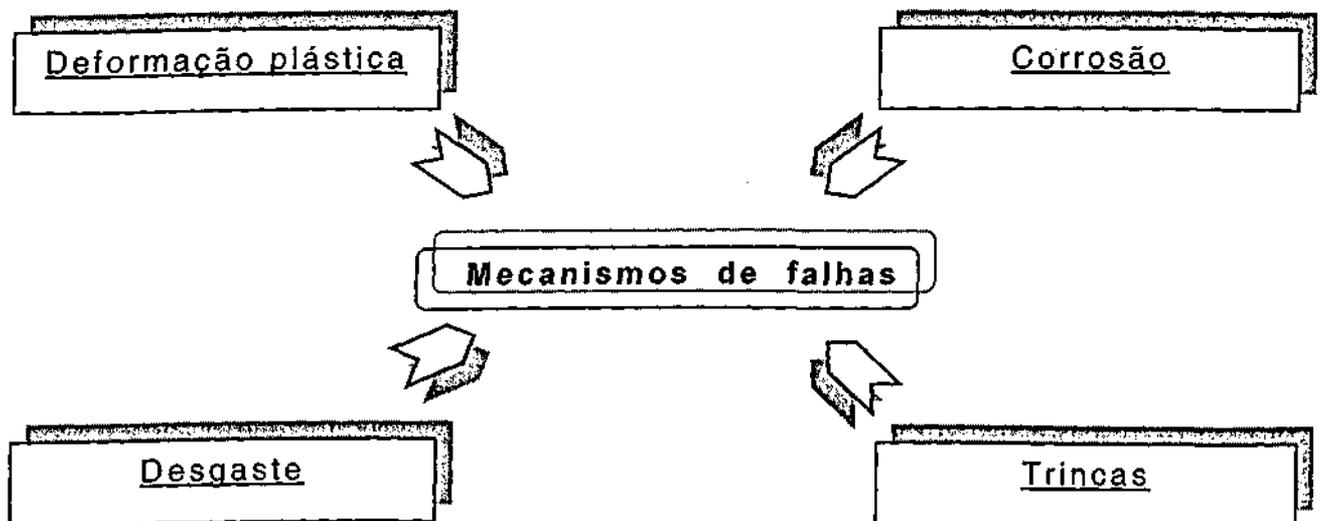
Figura 1.1: Mecanismos de falhas.

As falhas de um componente ou estrutura podem ocorrer devido aos mecanismos de falhas indicados na **figura 1.1**.

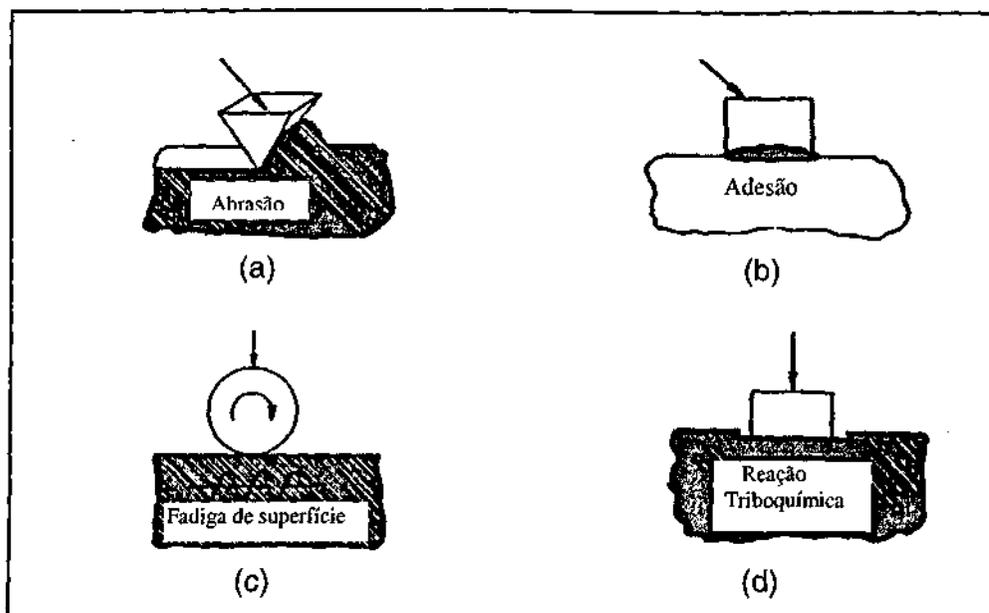
Figura 2.3 : Representação esquemática dos diferentes mecanismos de desgaste – (a) abrasão, (b) adesão, (c) fadiga de contato e (d) reação triboquímica (Zum Gahr,1987).

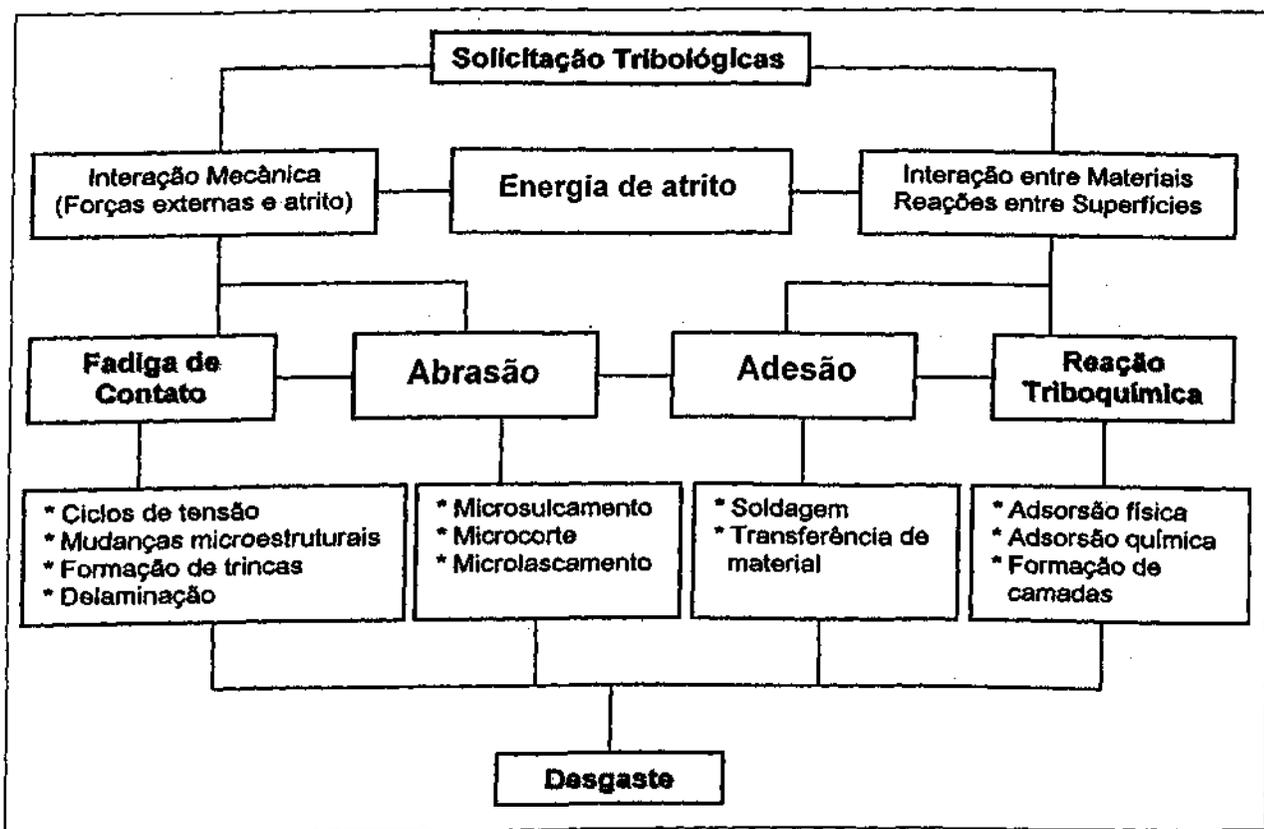
Figura 2.4 – Diagrama dos possíveis mecanismos de desgaste mediante a atuação de solicitações de natureza tribológica, Czichos (1992).

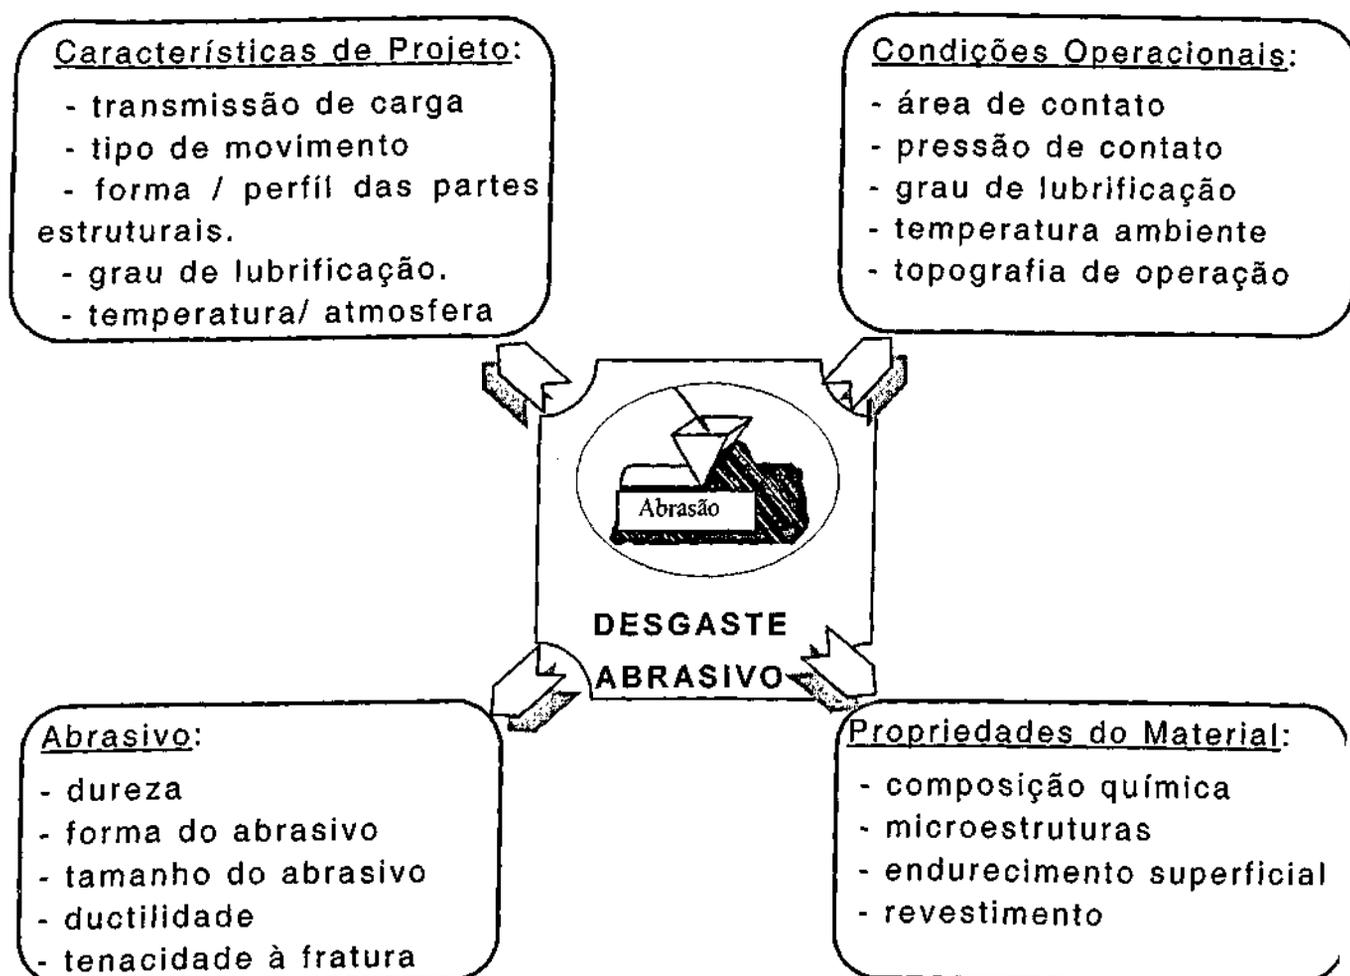
Figura 2.5 : Principais parâmetros tribológicos associados ao desgaste abrasivo, Zum Gahr (1987).

O desgaste, de forma geral, é um fenômeno interfacial complexo, onde a alteração de um ou mais parâmetros durante a operação pode resultar em fortes alterações nos mecanismos de desgaste. Para o desgaste abrasivo, os principais parâmetros intervenientes são apresentados na figura 2.5, a seguir :

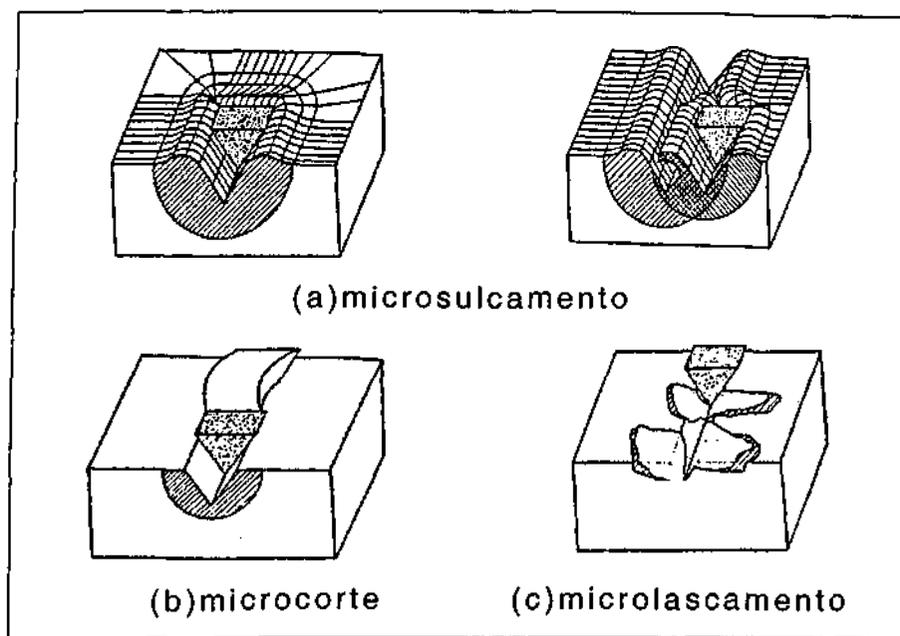
Figura 2.6: Interações físicas entre partículas abrasivas e superfícies de materiais. (Zum Gahr, 1987) e modificado por Franco (1989).

- Microsulcamento (fig.2.6a)
- Microcorte (fig. 2.6b)
- Microlascamento ou microtrincamento (fig. 2.6c)

O **microsulcamento** é caracterizado por uma forte deformação plástica do material devido à ação da partícula dura. O material deformado plasticamente é acumulado nas laterais do sulco. Mediante sucessivas deformações plásticas geradas pelo microsulcamento surgem trincas e/ou delaminação, que acabam por resultar na deformação de microfragmentos de desgaste.

Acima de uma carga crítica, altas concentrações de tensões são impostas pelas partículas abrasivas, e, especialmente, em materiais frágeis, surge como mecanismo o **microtrincamento**. Nestes casos, grandes fragmentos de desgaste são desprendidos da superfície devido à formação e propagação de trincas.

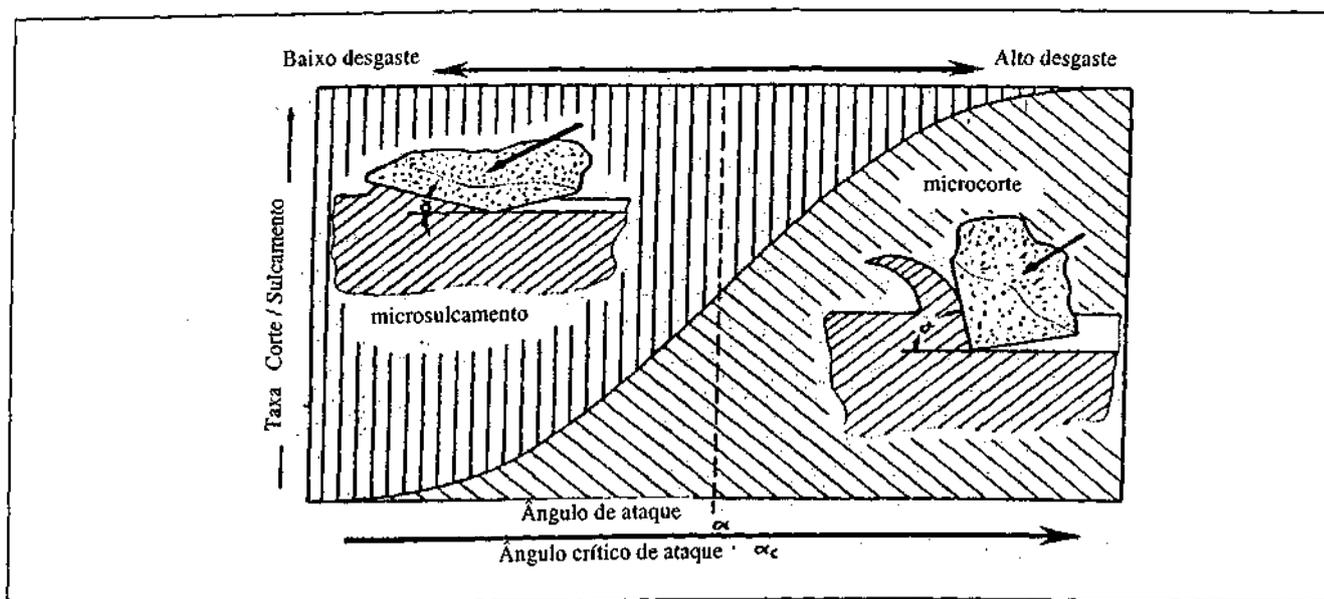
Figura 2.7 : Relação de microcorte e microsulcamento como função do ângulo de ataque do abrasivo, Zum Gahr (1987).

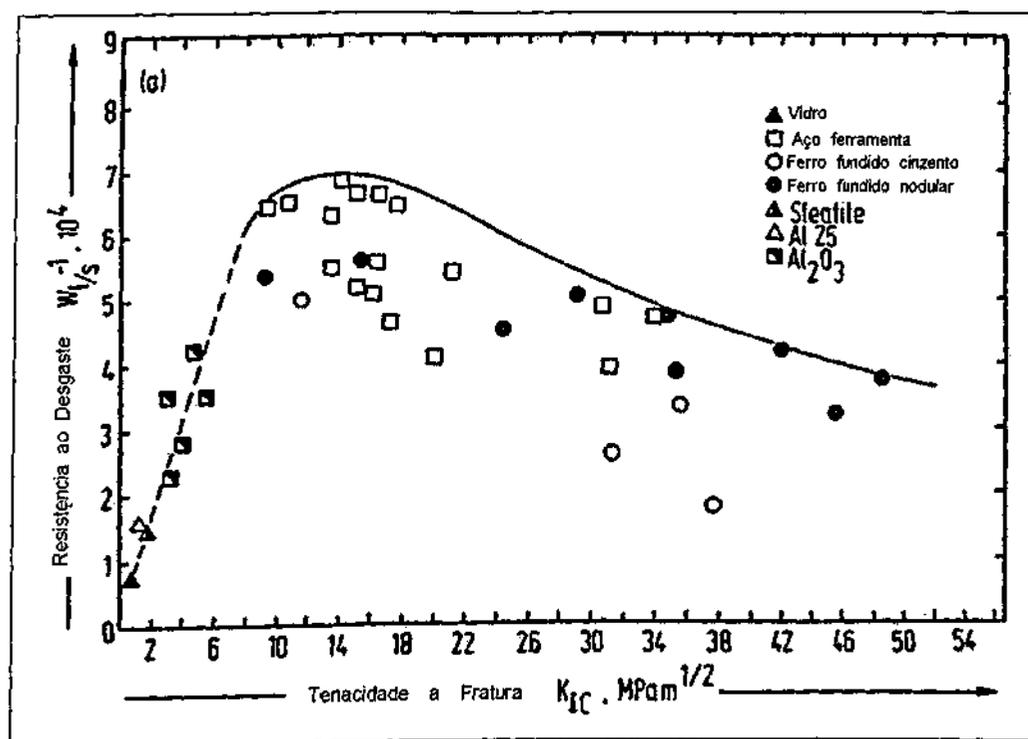
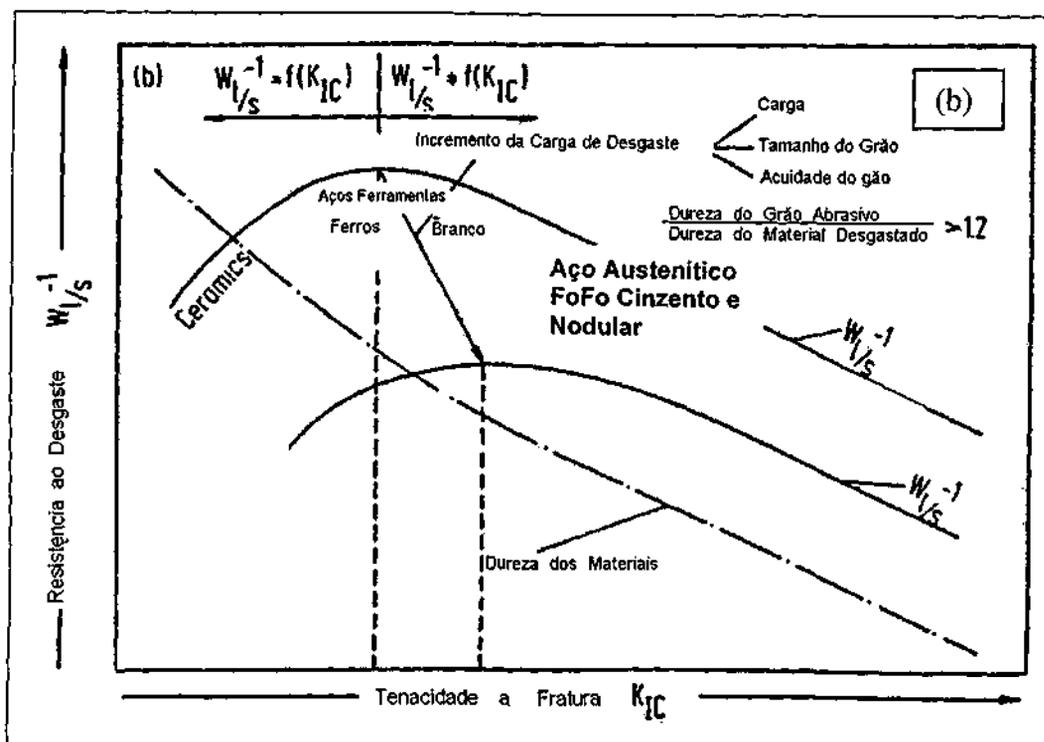
Figura 2.9 : Relação entre tenacidade à fratura e resistência ao desgaste abrasivo de diferentes materiais metálicos e cerâmicos (teste pino-sobre-disco, $p=0,71$ MPa, 220 mesh, Al_2O_3 , (a) resultados experimentais, (b) representação esquemática (Zum Gahr, 1987).

(abrasão dúctil), e é função, basicamente, da dureza e da sua capacidade de deformação. Neste caso, a resistência ao desgaste cresce com o aumento da participação do microsulcamento. Já o comportamento da fase dura na região de desgaste severo pode variar bastante. Esse comportamento se deve ao fato de que o surgimento do microtrincamento (abrasão frágil) é função dos parâmetros tribológicos, tais como : forças atuantes sobre os abrasivos, velocidade relativa, geometria do contato e das propriedades dos materiais (Czichos,1992, De Mello,1983 e Lamy,1984). Zum Gahr (1987) mostrou, que em um primeiro instante, com o aumento da dureza, a resistência ao desgaste do material solicitado aumenta, até um valor máximo. Continuando o aumento da dureza, a tenacidade à fratura é reduzida a tal ponto, que o microlascamento não pode mais ser evitado. Em consequência disso, a resistência ao desgaste cai, como mostrado na figura 2.9a e b.

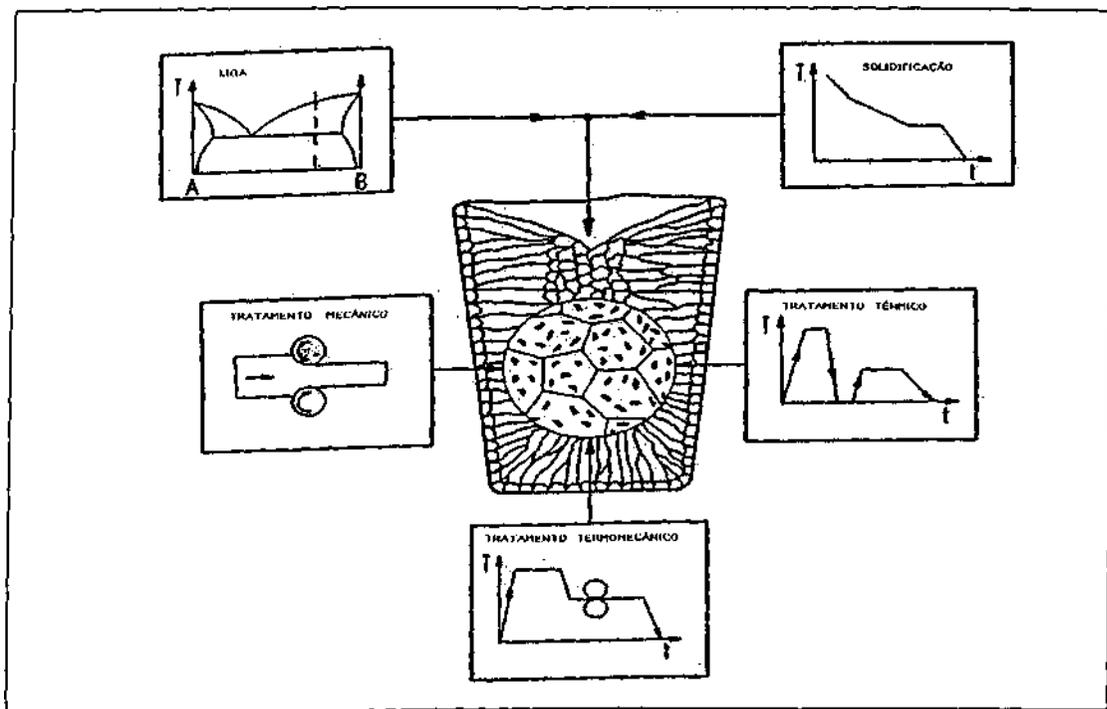
Figura 2.11 : Representação esquemática dos diferentes parâmetros que influenciam na microestrutura dos materiais, Zum Gahr (1987).

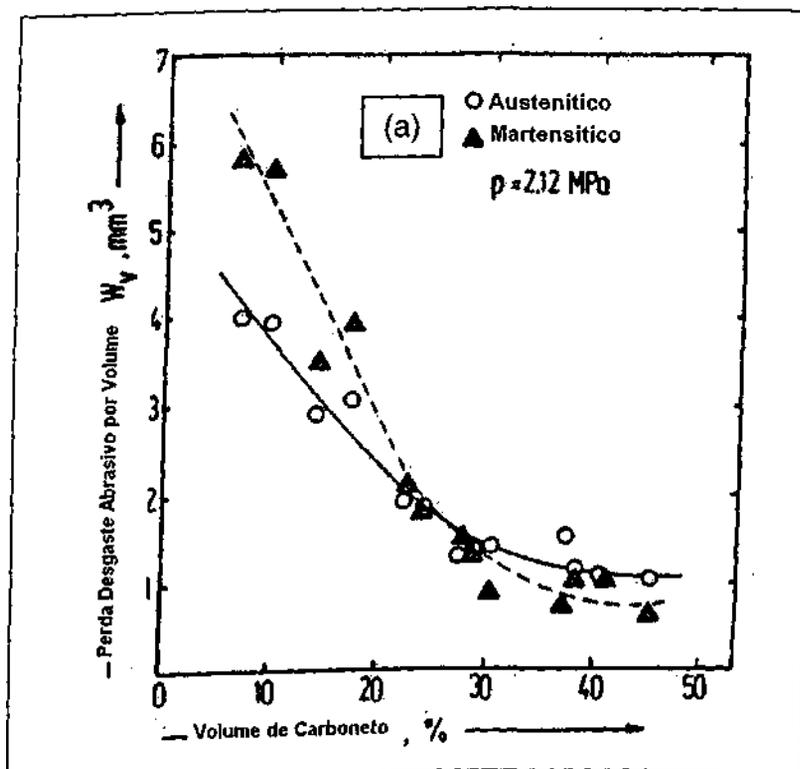
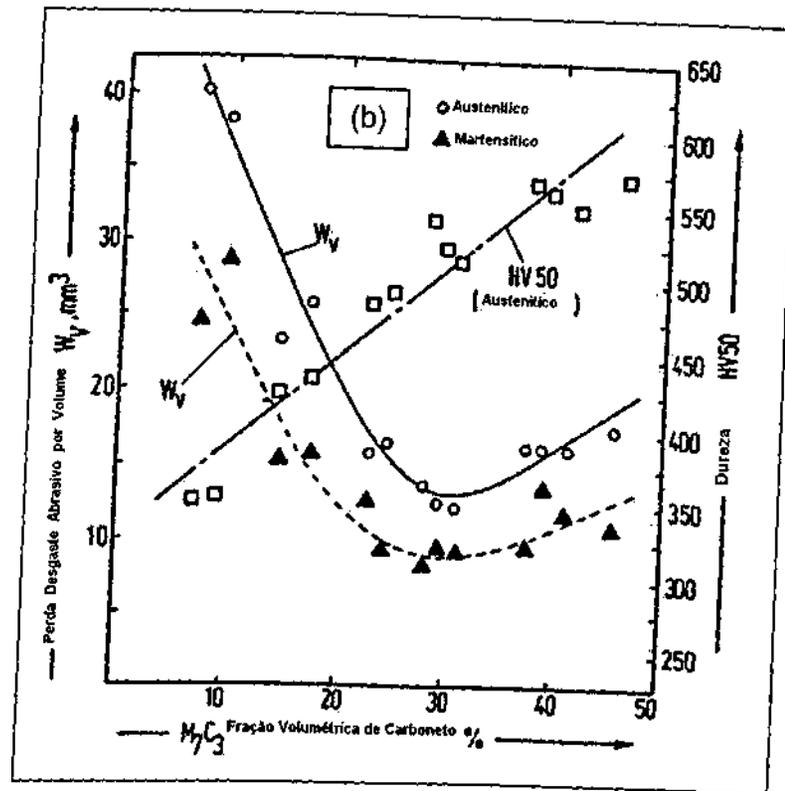
Figura 2.12: Efeitos da porcentagem volumétrica de carbonetos do tipo M_7C_3 e da microestrutura da matriz (martensítica ou austenítica) no desgaste abrasivo de FFBC com adições de molibdênio, (a) ensaio pino-sobre-disco (granada, 150 mesh), e (b) ensaio roda-de-borracha, Zum Gahr (1987).

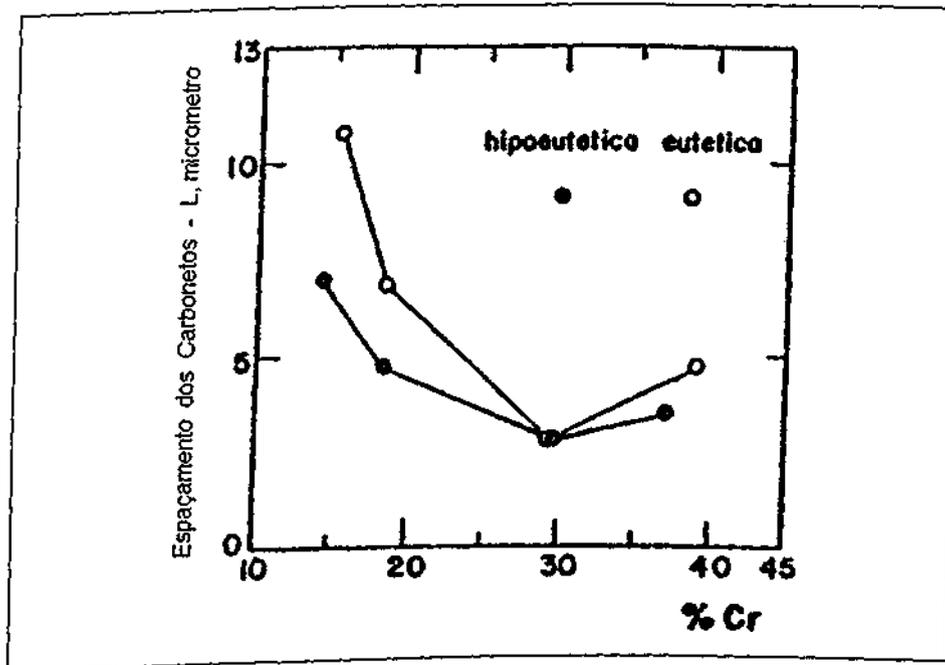
Figura 2.14: Espaçamento dos carbonetos eutéticos em função da porcentagem de cromo, Matsubara (1981).

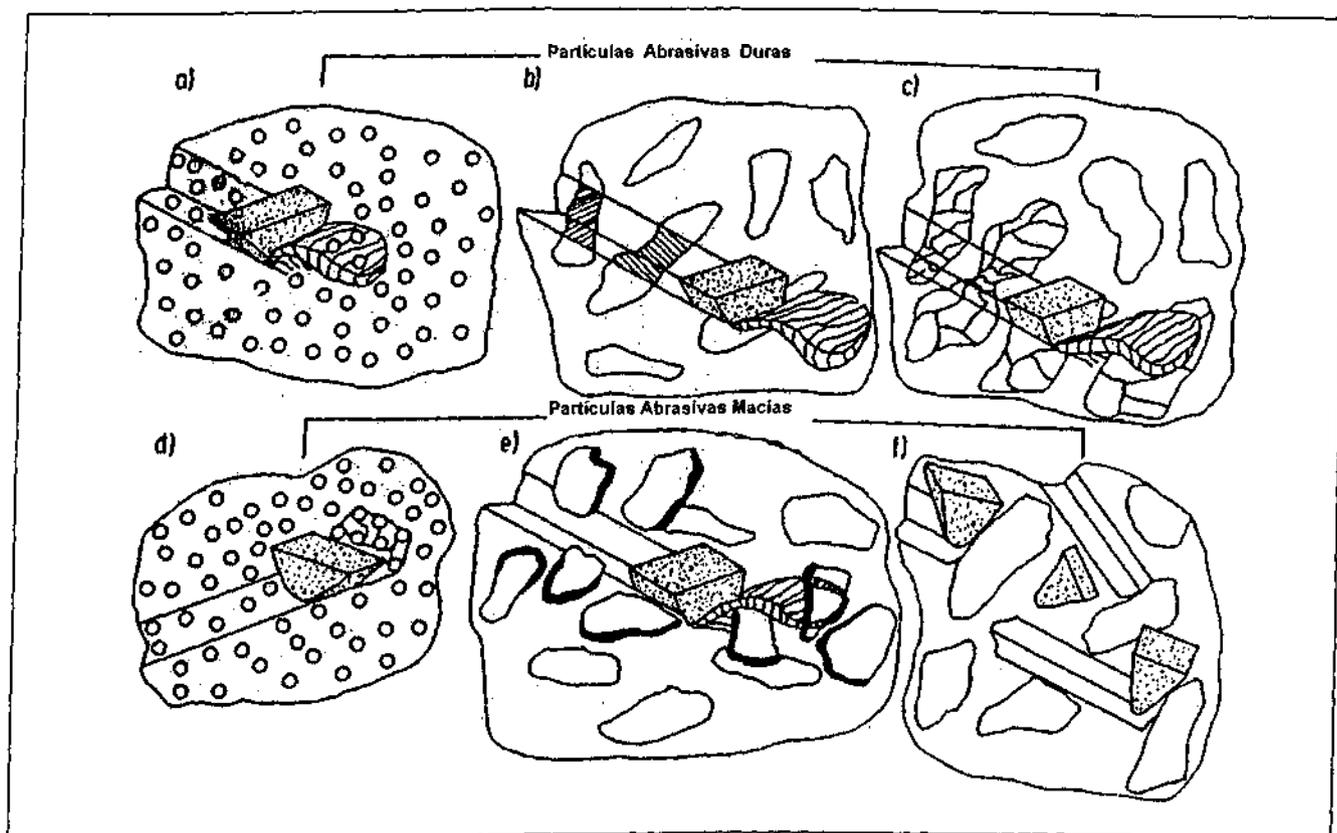
Figura 2.15: Representação esquemática das interações entre o deslizamento de partículas abrasivas duras e macias e os carbonetos, Zum Gahr (1987).

Em geral, as interações entre partículas abrasivas e carbonetos podem ser descritas pela perda de suporte dos carbonetos (desgaste acentuado da matriz), corte, corte e trincamento e arrancamento dos carbonetos e desgaste das partículas abrasivas, como mostrado na **figura 2.15**. Partículas abrasivas duras podem facilmente remover pequenos carbonetos (**fig.2.15a**). Carbonetos de menor dureza, com dimensões maiores que a média dos riscos de desgaste são cortados pelos abrasivos duros (**fig.2.15b**). Por outro lado, carbonetos de maior dureza são cortados e trincados (**fig.2.15c**), Zum Gahr (1987).

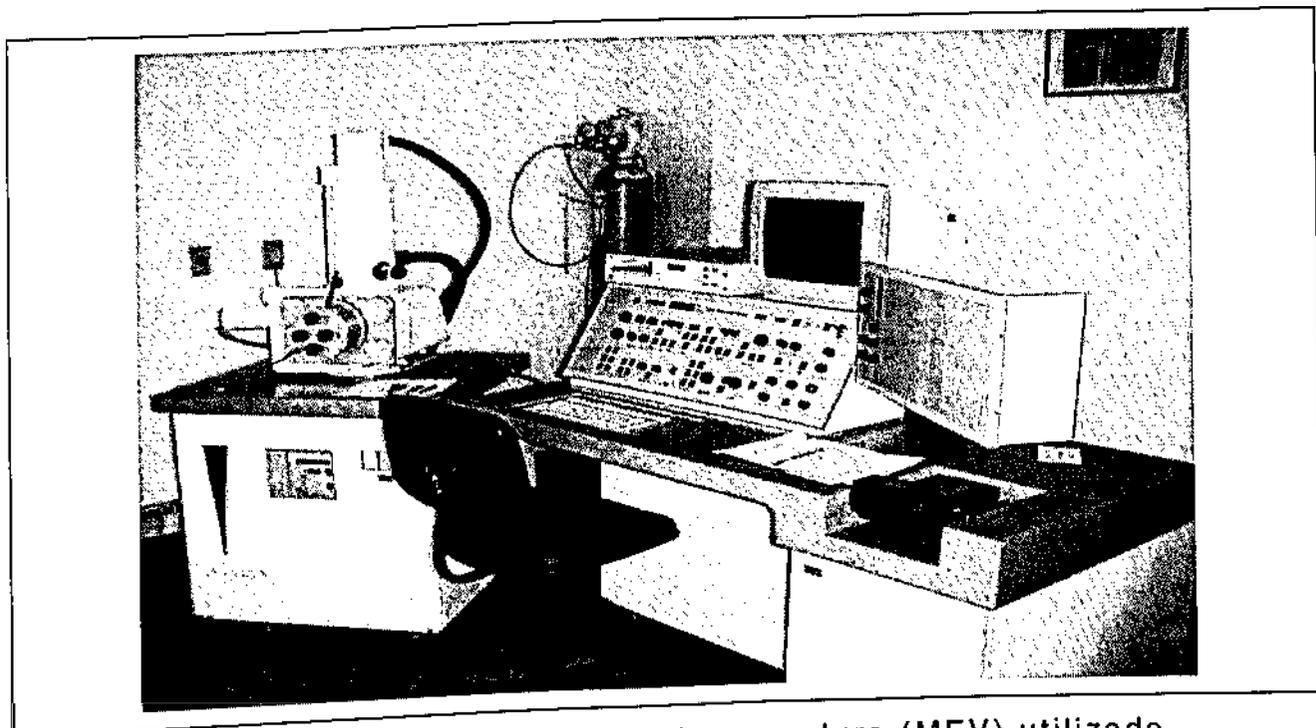
Figura 2.21: Microscopia eletrônica de varredura (MEV) utilizado.

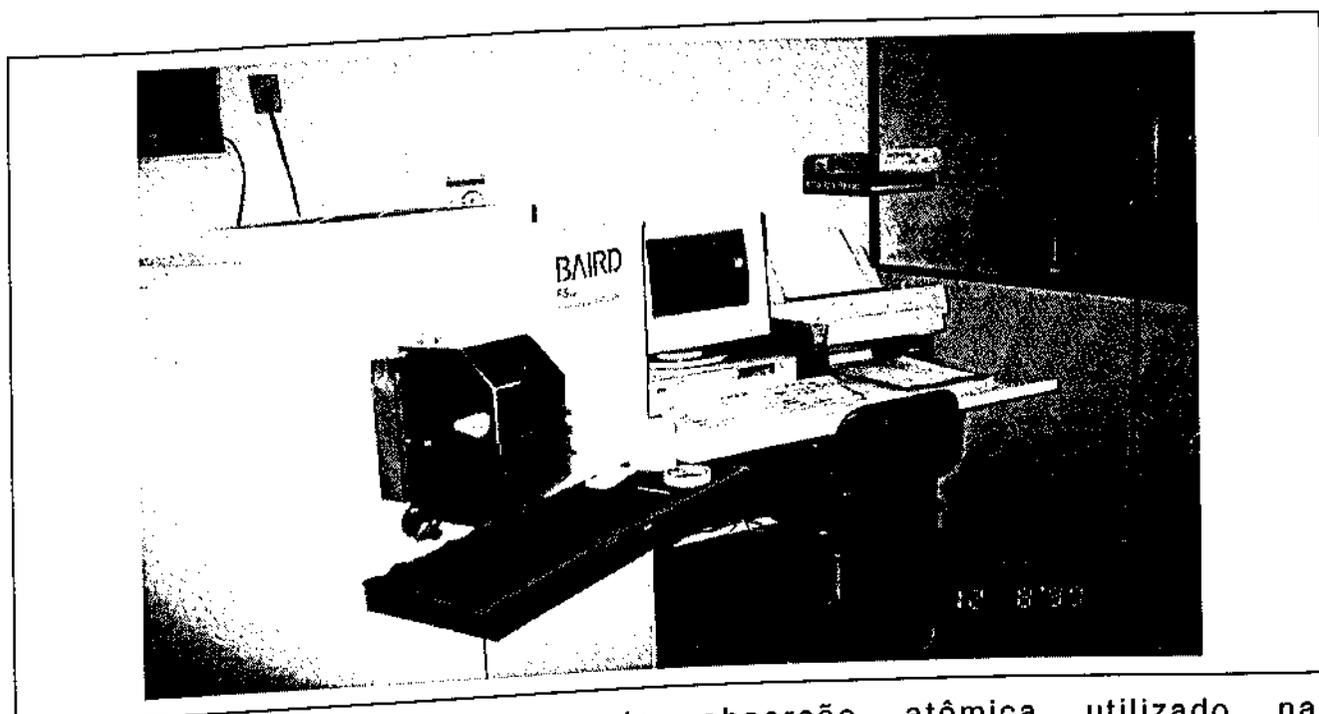
Figura 2.22: Espectômetro de absorção atômica utilizado na determinação da composição química das ligas ferrosas.

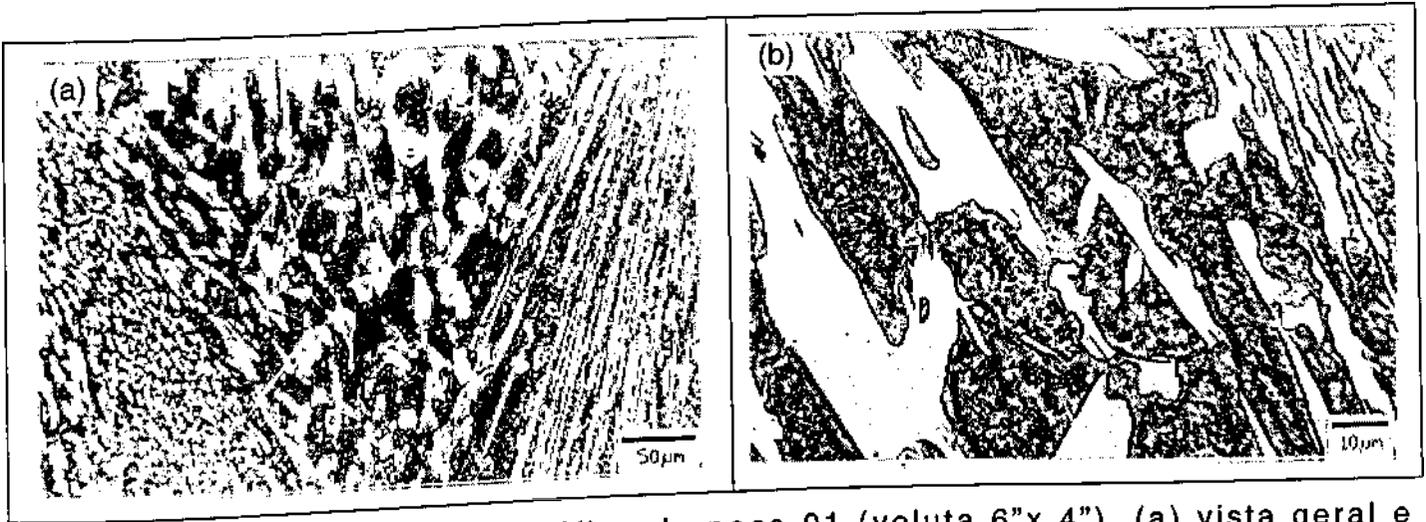
Figura 2.34 : Aspecto micrográfico da peça 01 (voluta 6"x 4"), (a) vista geral e (b) detalhes.

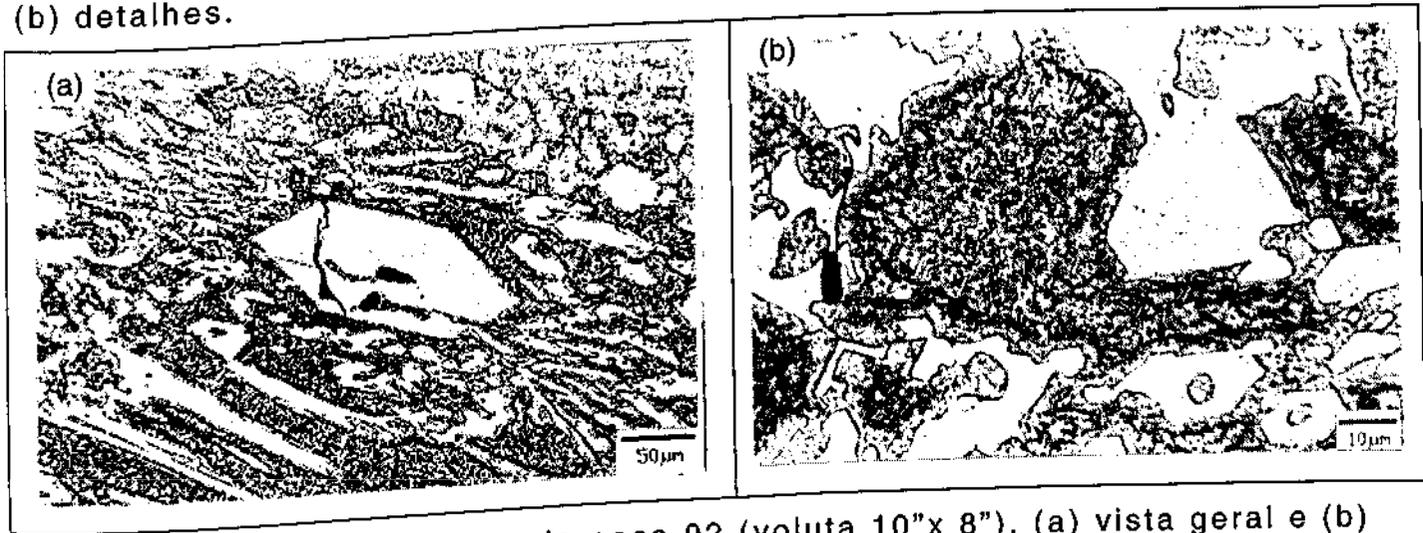
Figura 2.35 : Microestrutura da peça 02 (voluta 10"x 8"), (a) vista geral e (b) detalhes mostrando a precipitação de carbonetos na matriz.

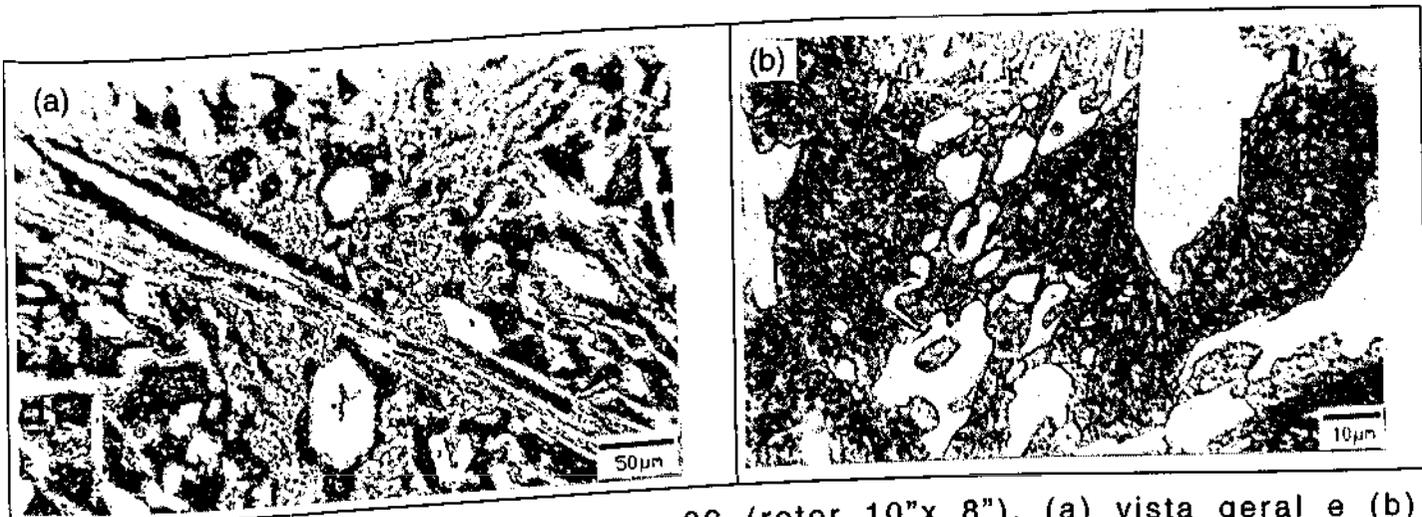
Figura 2.36 : Micrografia da peça 03 (rotor 10"x 8"), (a) vista geral e (b) detalhes.

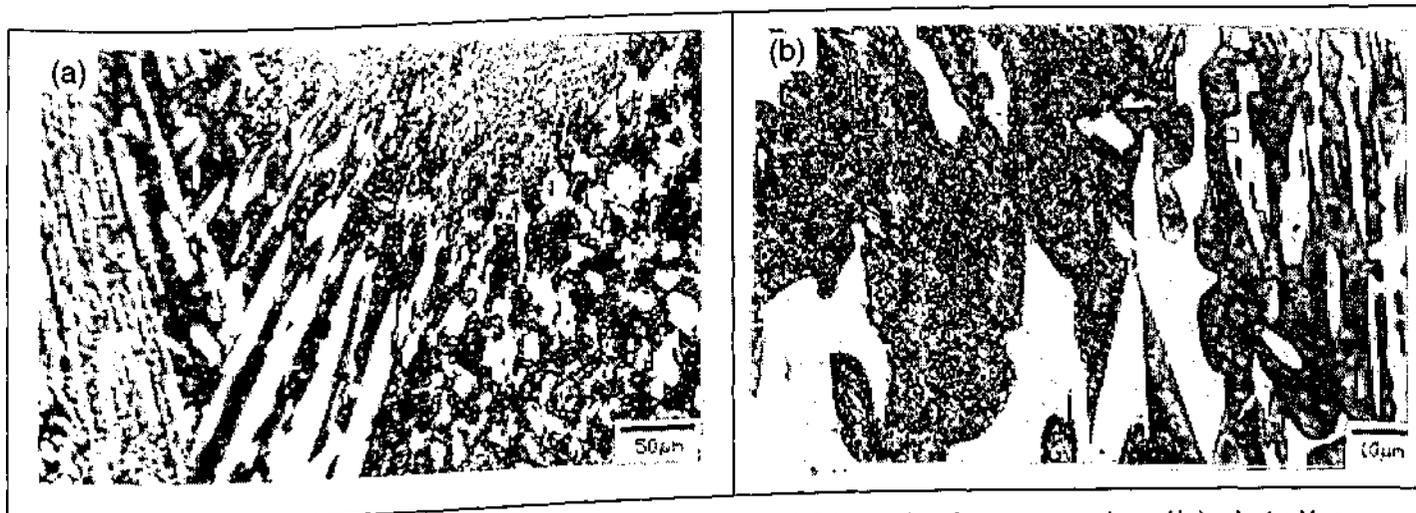
Figura 2.37 : Peça 04 (voluta da bomba 25MG), (a) vista geral e (b) detalhes.

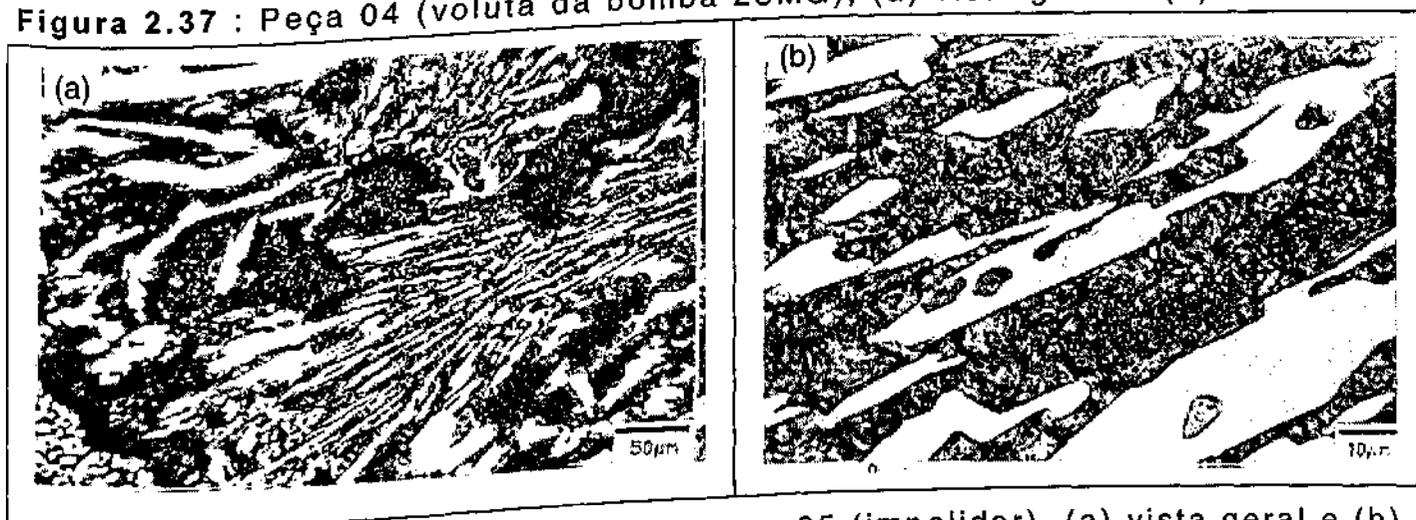
Figura 2.38 : Aspecto micrográfico da peça 05 (impelidor), (a) vista geral e (b) detalhes.

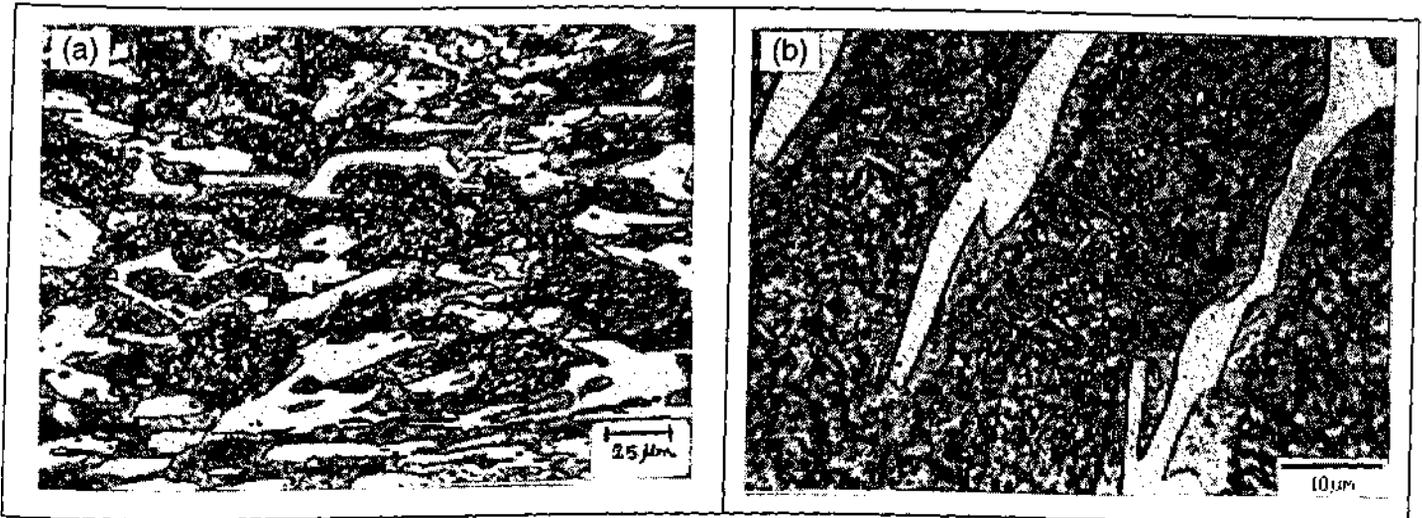
Figura 2.40 : Aspecto metalográfico representativo da peça 07 (impelidor na versão original em termos de composição química), (a) vista geral e (b) detalhes.

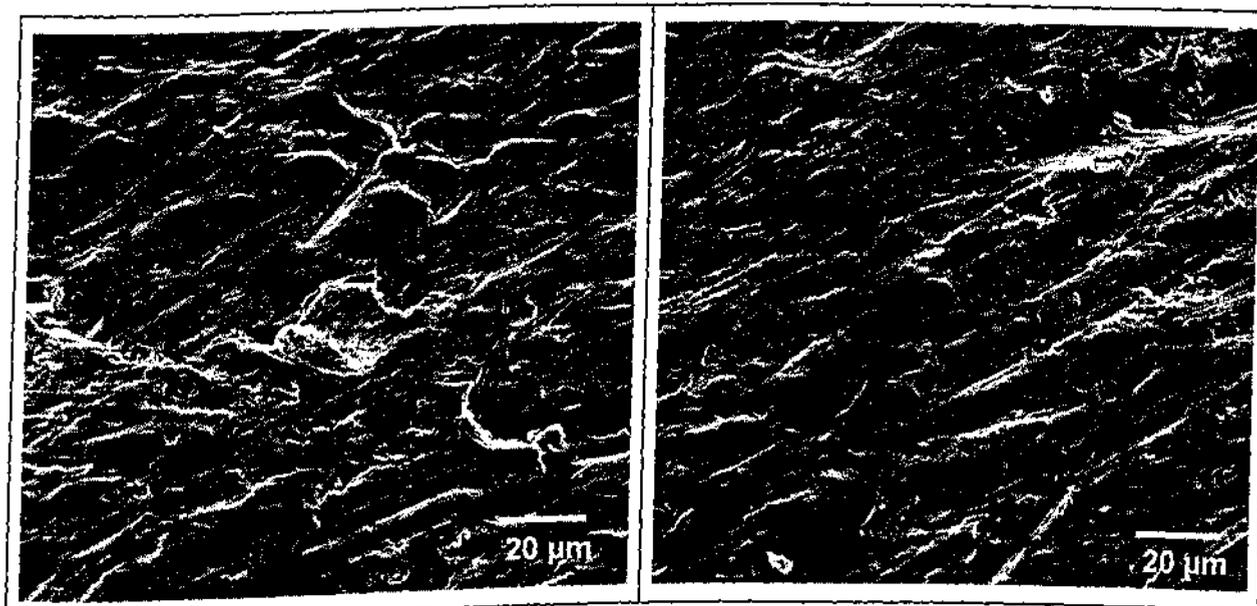
Figura 2.41: Superfícies da peça 01 (voluta 6" x 4"), mostrando, basicamente, riscos e sulcos gerado durante o bombeamento da polpa de cassiterita + água, MEV.

bombas, impelidores do britador Canica e revestimentos de moinhos de barras. Tanto na voluta quanto no rotor notam-se riscos dispostos quase que sempre paralelos. Alguma deformação plástica pode também ser observada. Assim, pode-se afirmar que dos mecanismos da abrasão há um predomínio do microcorte associado com algum microsulcamento. Nenhum indício de microtrincamento gerado por carbonetos pode ser observado.

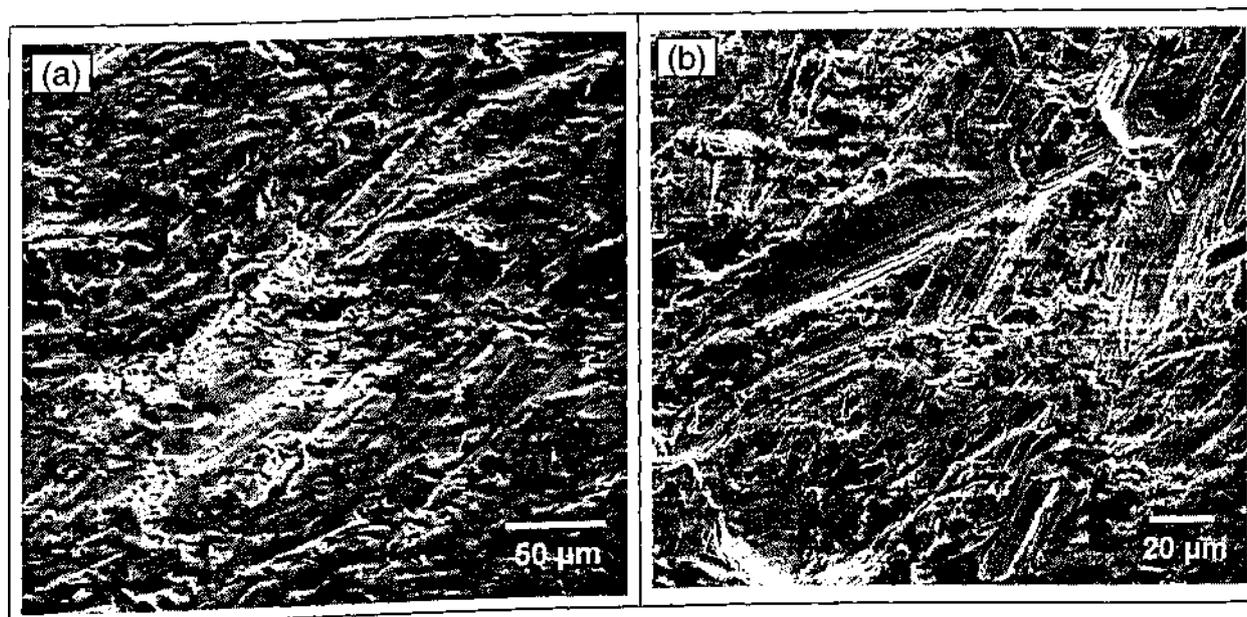
Figura 2.42: Superfície típicas das peças, (a) peça 02 (voluta 10" x 8"), e (b) da peça 03 (rotor 10"x 8").

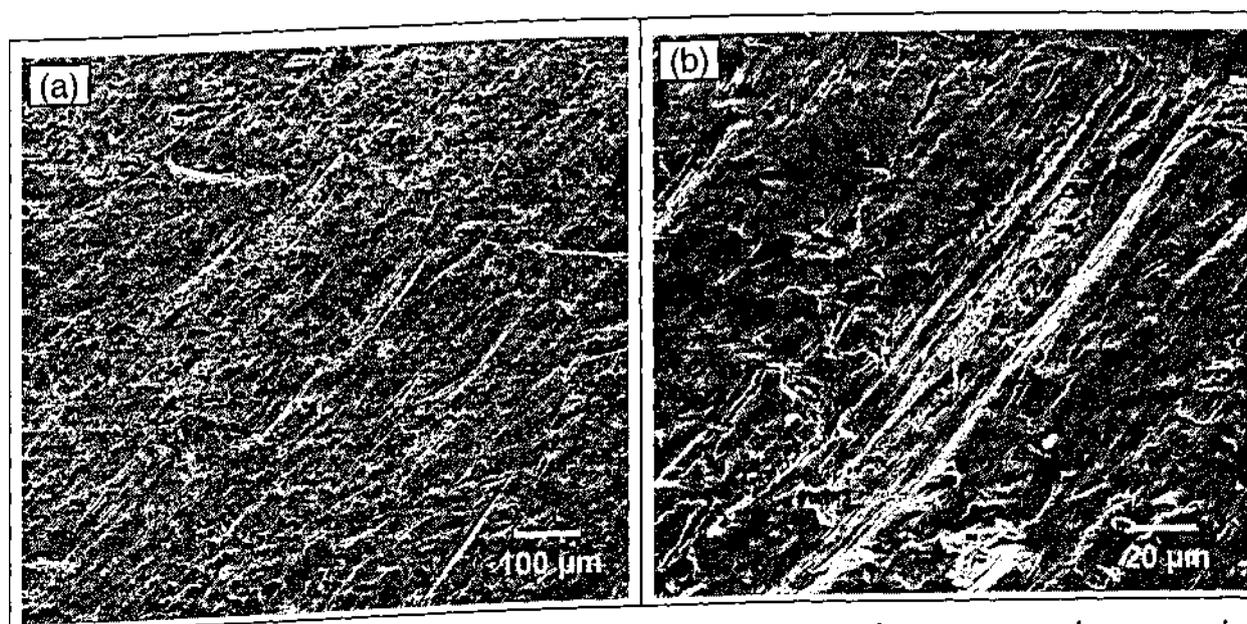
Figura 2.43: Micrografias representativas dos mecanismos de desgaste da voluta 25MG (peça 04), (a) vista geral e (b) detalhes.

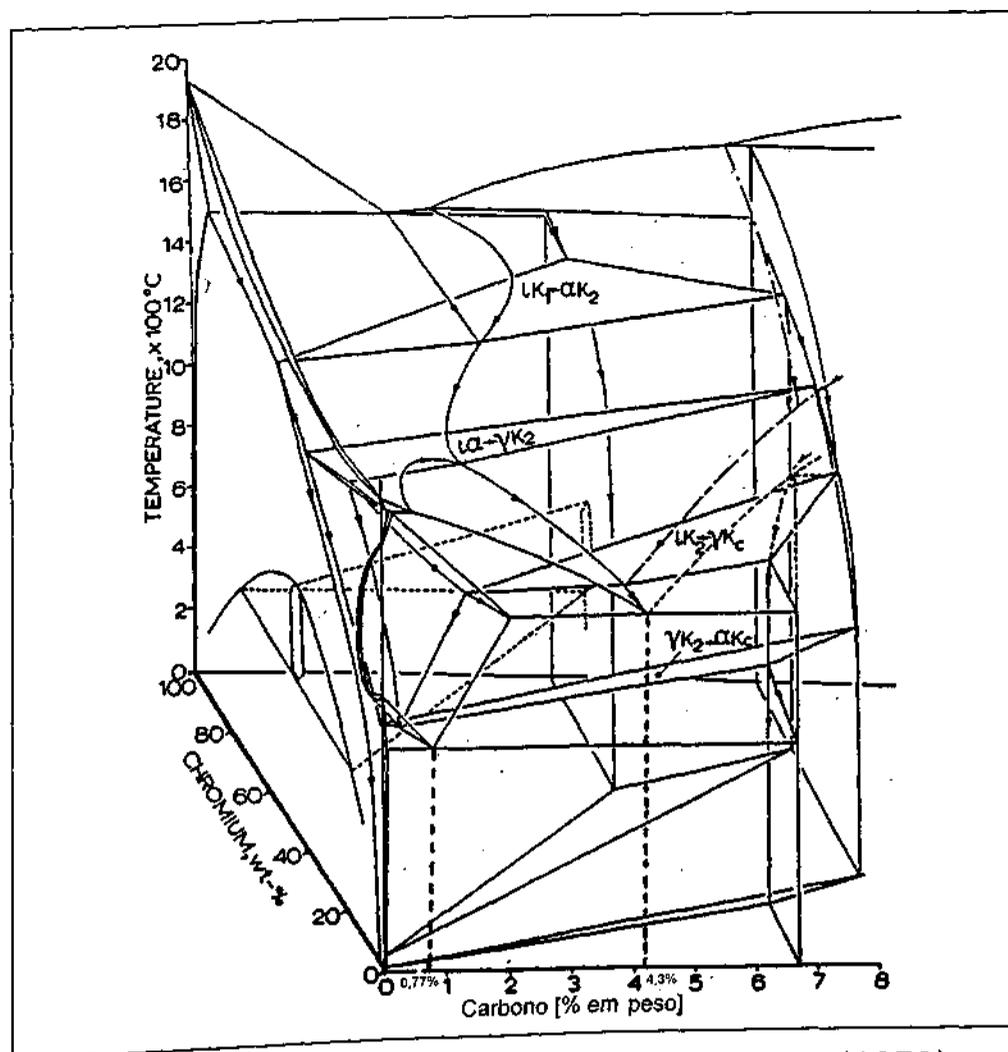
Figura 3.1: Diagrama Fe-Cr-C segundo Jackson (1970), onde K1 representa o carboneto $(Cr,Fe)_{23}C_6$, K₂ o $(Cr,Fe)_7C_3$ e K₀ o $(Cr,Fe)_3C$.

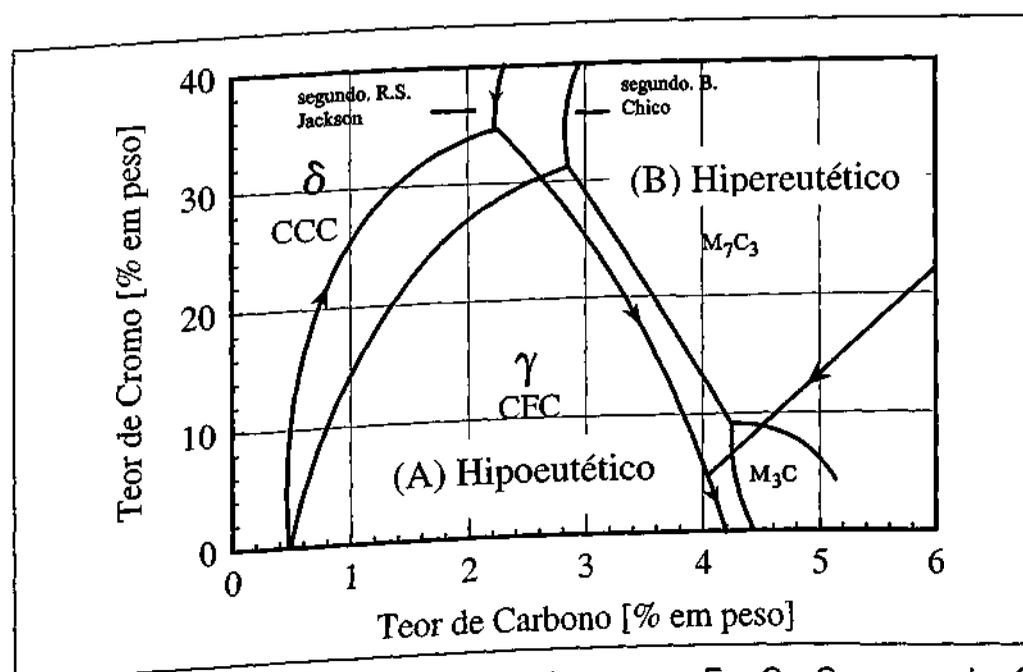
Figura 3.2: Superfície "Liquidus" do diagrama Fe-Cr-C segundo Chico et al. (1982) e Jackson (1970).
