**Desenvolvimento e Caracterização Tribológica de Materiais
Resistentes ao Desgaste Abrasivo para Indústria Mineradora
de Cassiterita**

Dissertação apresentada
à Universidade Federal de Uberlândia por:

MÁSCIA, R., 2002, "Development and Tribological Evaluation of Wear Resistant Materials for Cassiterite Mining Industry", M.Sc. Thesis, Universidade Federal de Uberlândia, Uberlândia, MG.

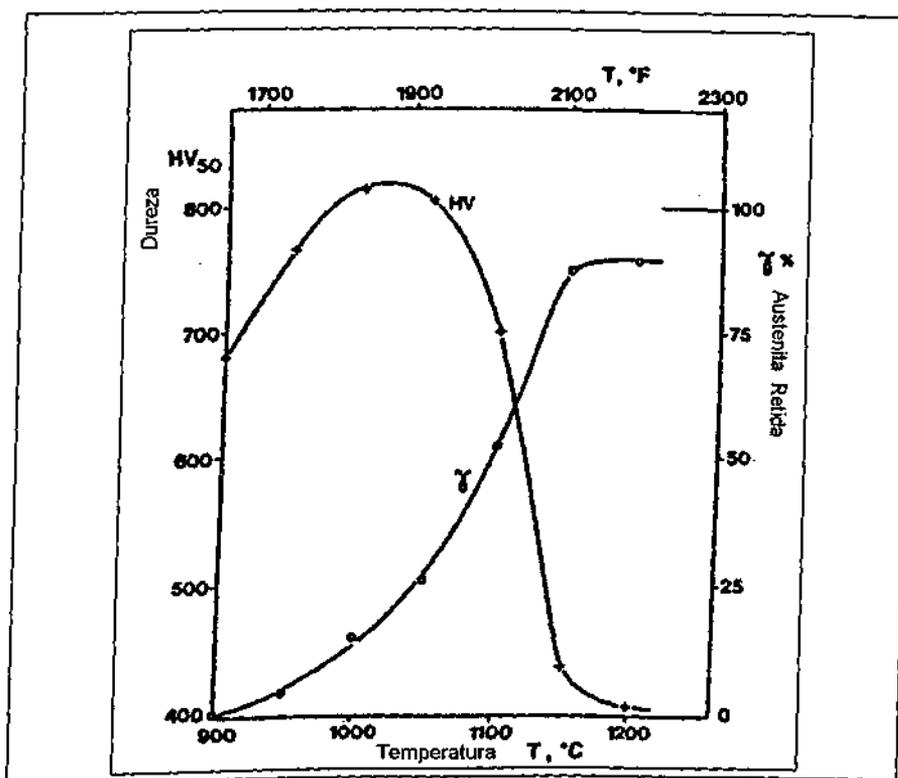
Figura 3.3: Relação entre temperatura de austenitização, austenita retida contida e dureza após o resfriamento no ferro fundido branco alto cromo, Maratray e Poulalion (1982).

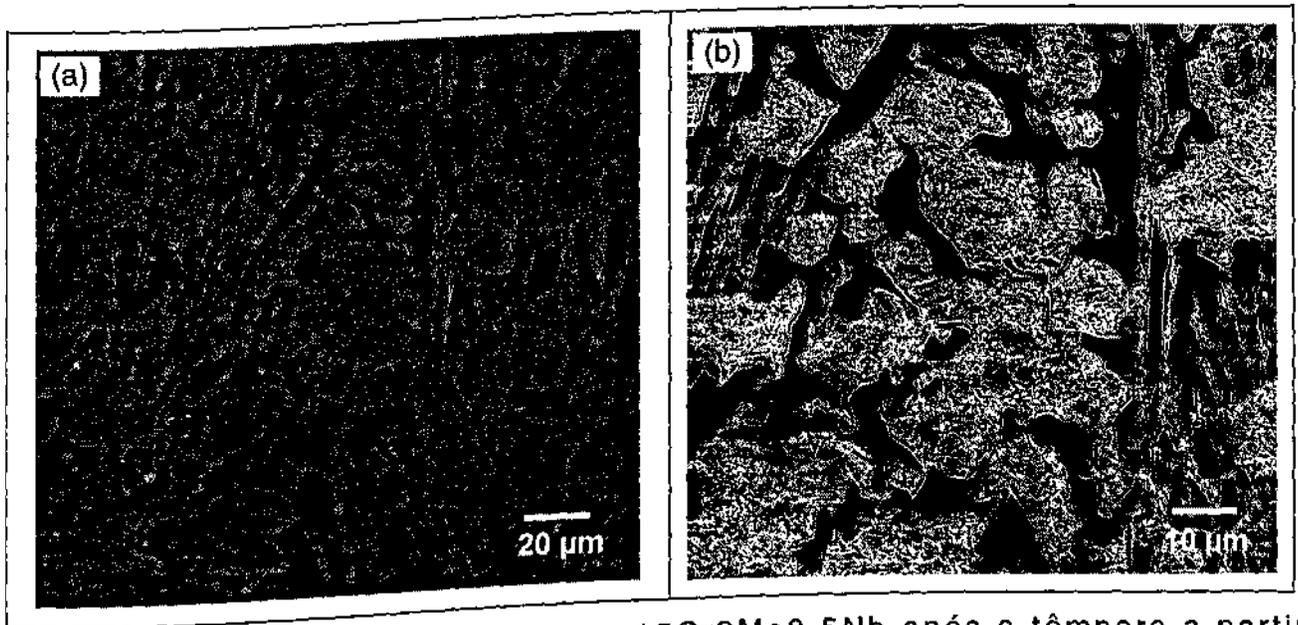
Figura 3.6: Microestrutura da liga 15Cr2Mo0,5Nb após a têmpera a partir de 950°C.

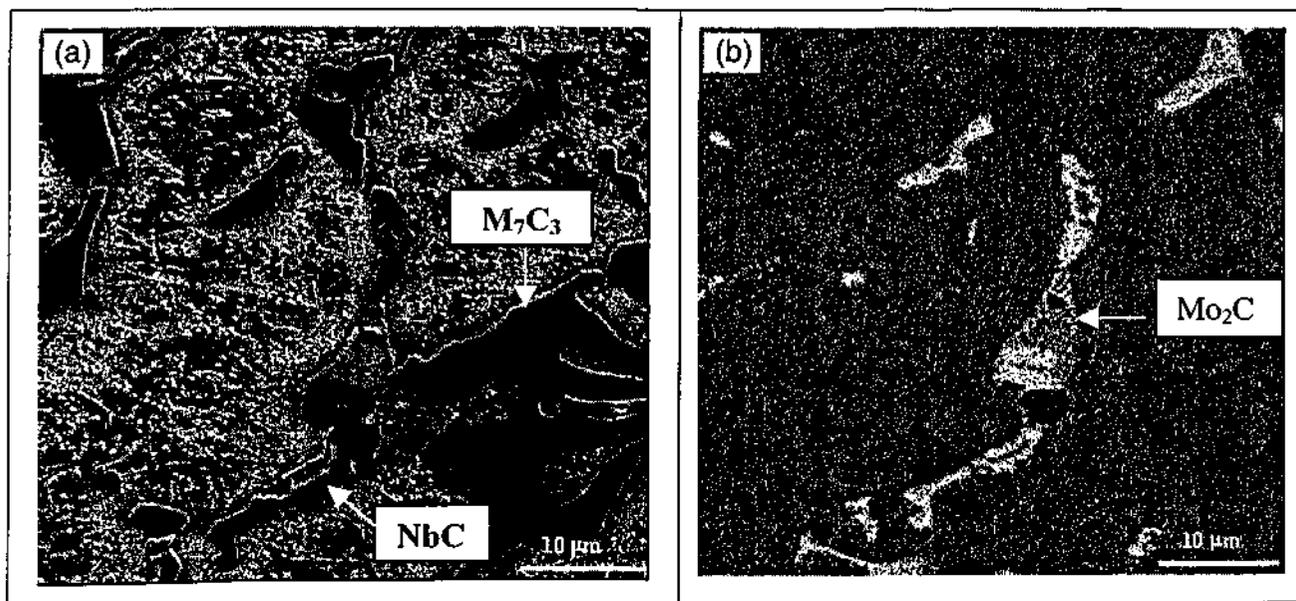
Figura 3.8: Microestrutura da liga 15Cr2Mo1,5Nb após a têmpera a partir de 950°C, (a) imagem de elétrons secundários e (b) imagem de elétrons retro-espalhados evidenciando carbonetos de NbC e Mo₂C.

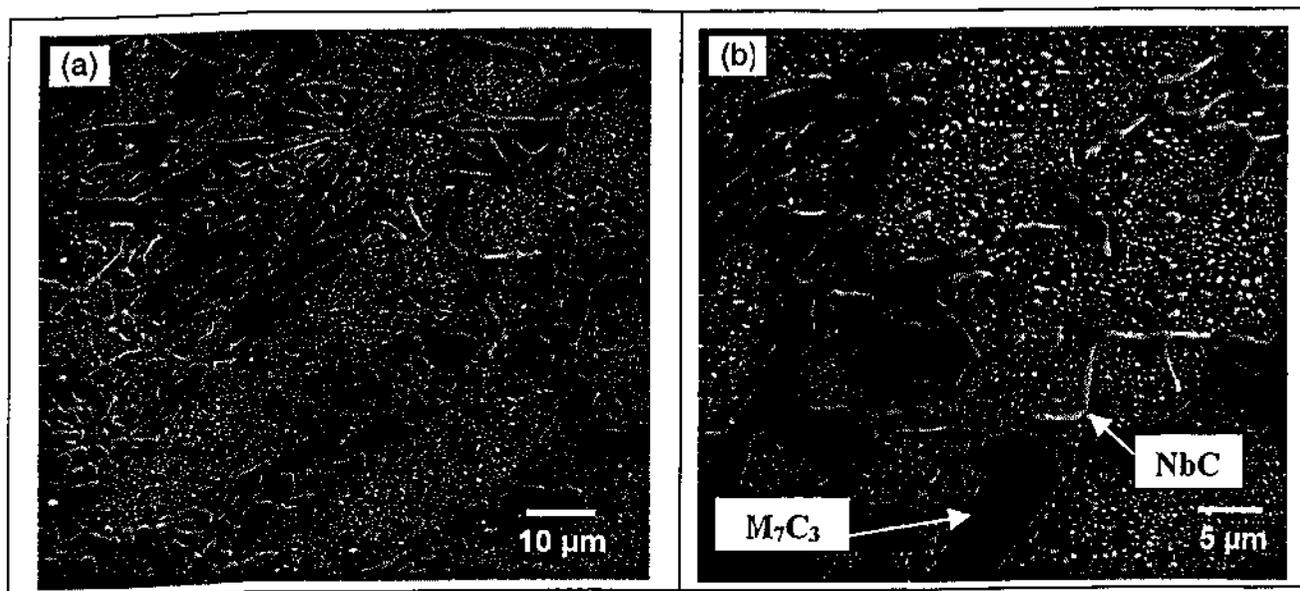
Figura 3.9: Aspecto microestrutural da liga 15Cr1Mo1Nb (alternativa) após a têmpera a partir de 950°C, (a) vista geral e (b) detalhe mostrando células eutéticas contendo M₇C₃ e NbC.

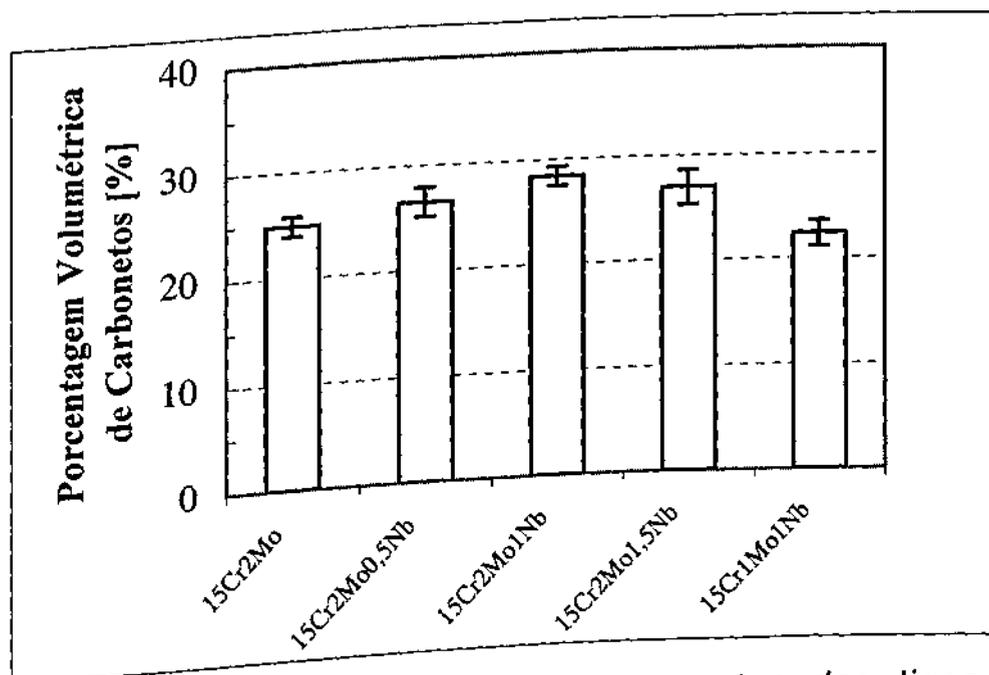
Figura 3.10 : Fração volumétrica de carbonetos das ligas de ferro fundido branco de alto cromo estudadas.

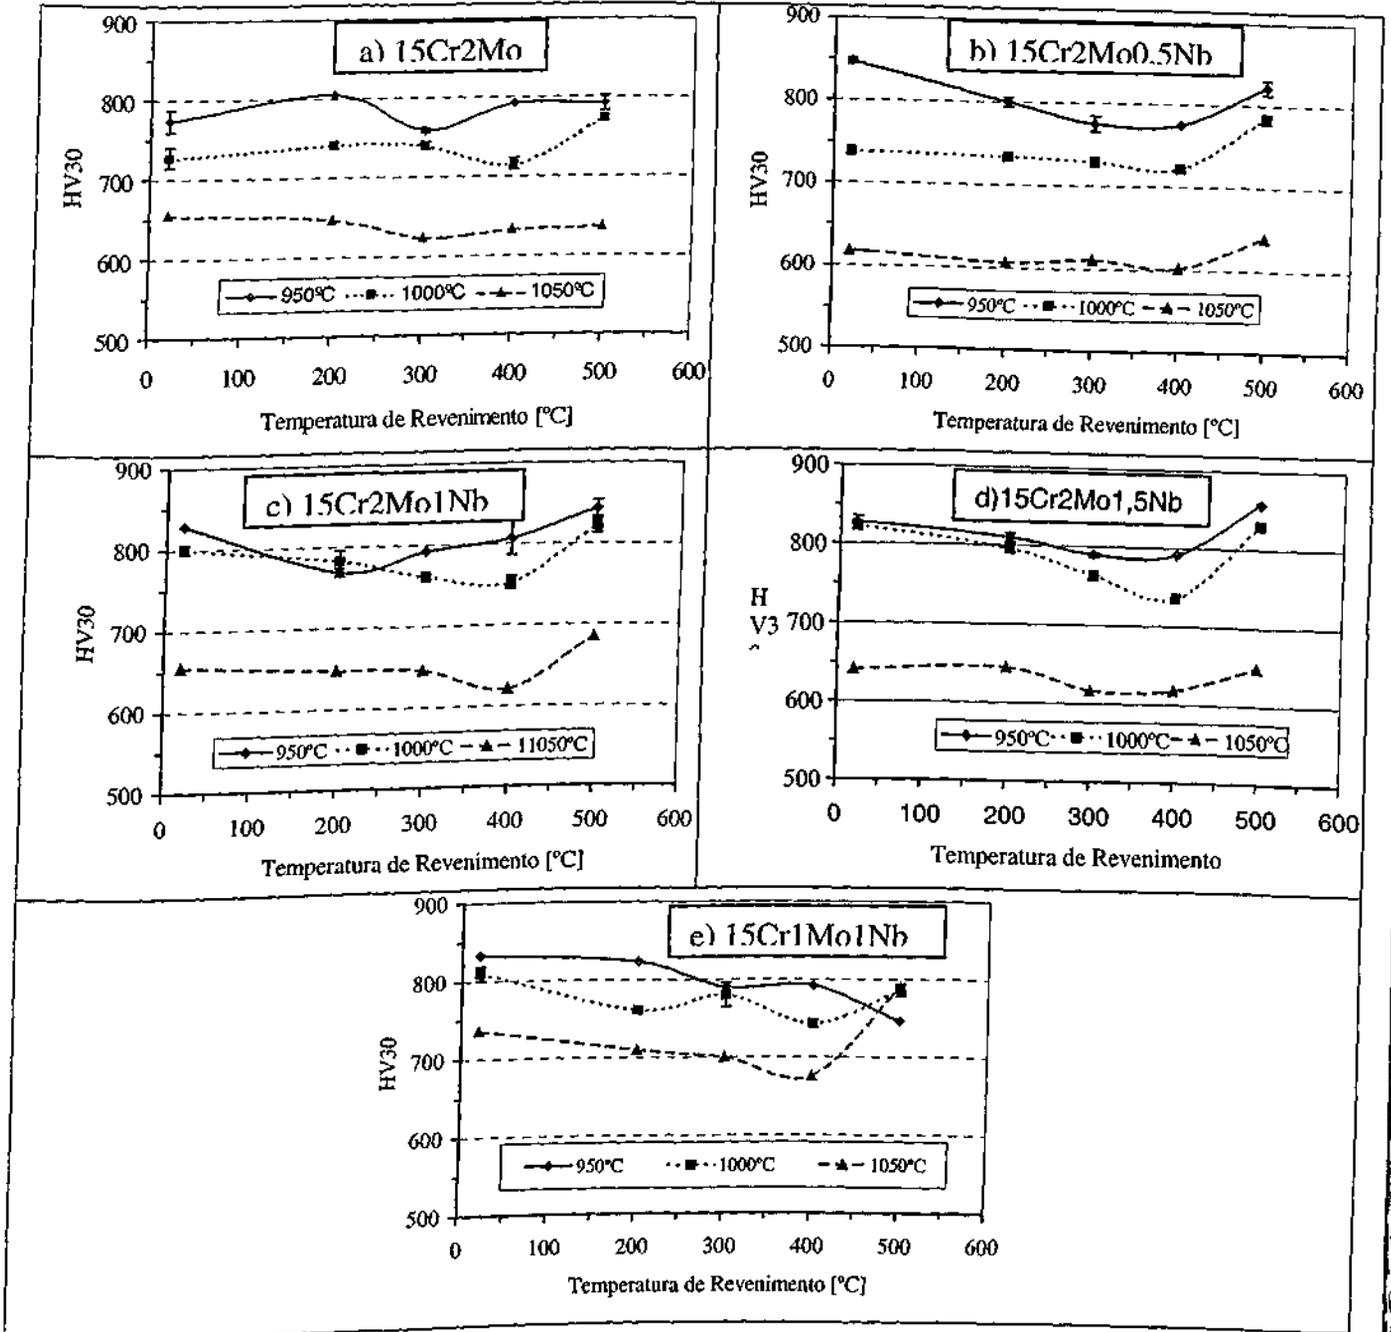
Figura 3.11 : Efeito das temperaturas de desestabilização e de revenimento sobre a dureza das ligas, (a) 15Cr2Mo, (b) 15Cr2Mo0,5Nb, (c) 15Cr2Mo1Nb, (d) 15Cr2Mo1,5 Nb e (e) 15Cr1Mo1Nb.

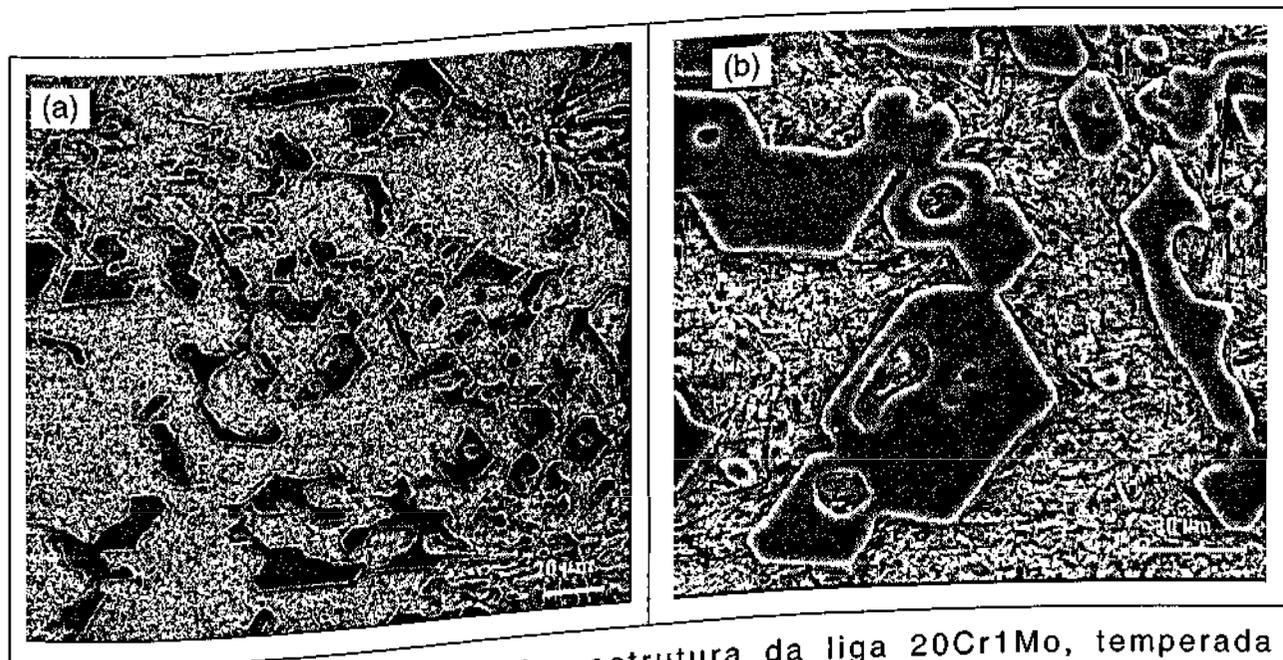
Figura 3.12: Aspecto da microestrutura da liga 20Cr1Mo, temperada e revenida, usada como referência para os ensaios de desgaste abrasivo, fornecedor C (bombas e rotores).

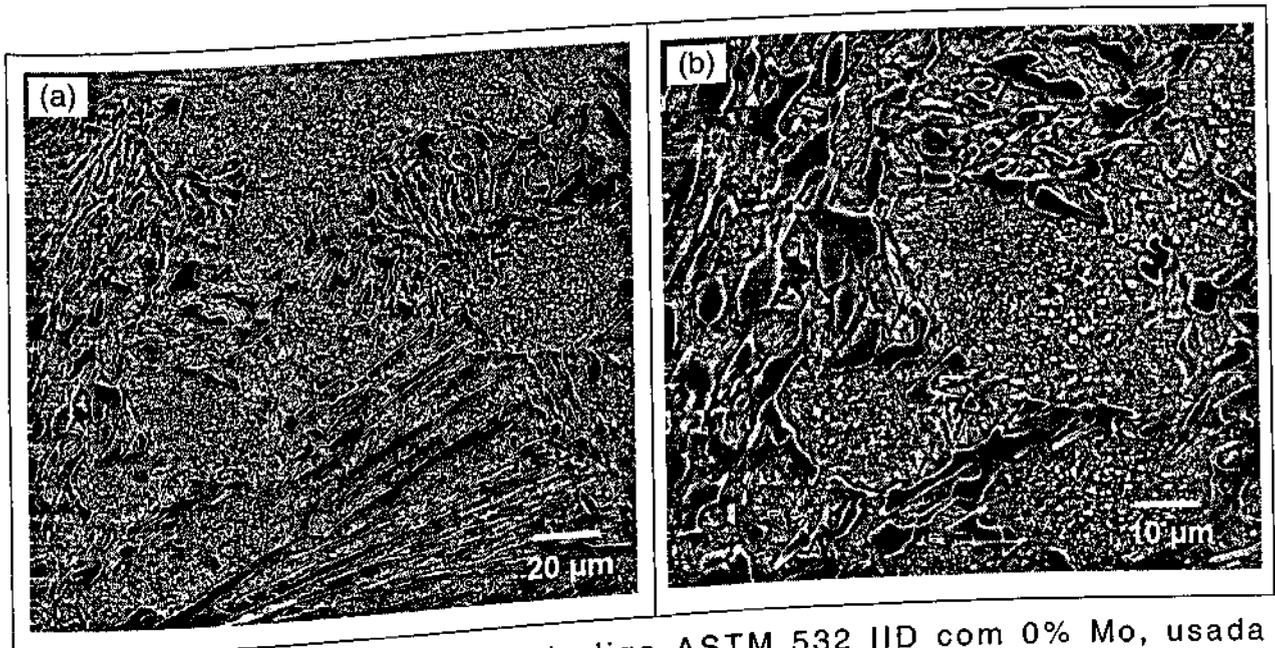
Figura 3.13: Microestrutura da liga ASTM 532 IID com 0% Mo, usada na confecção de impelidores, (a) vista geral e (b) detalhes, fornecedor A.

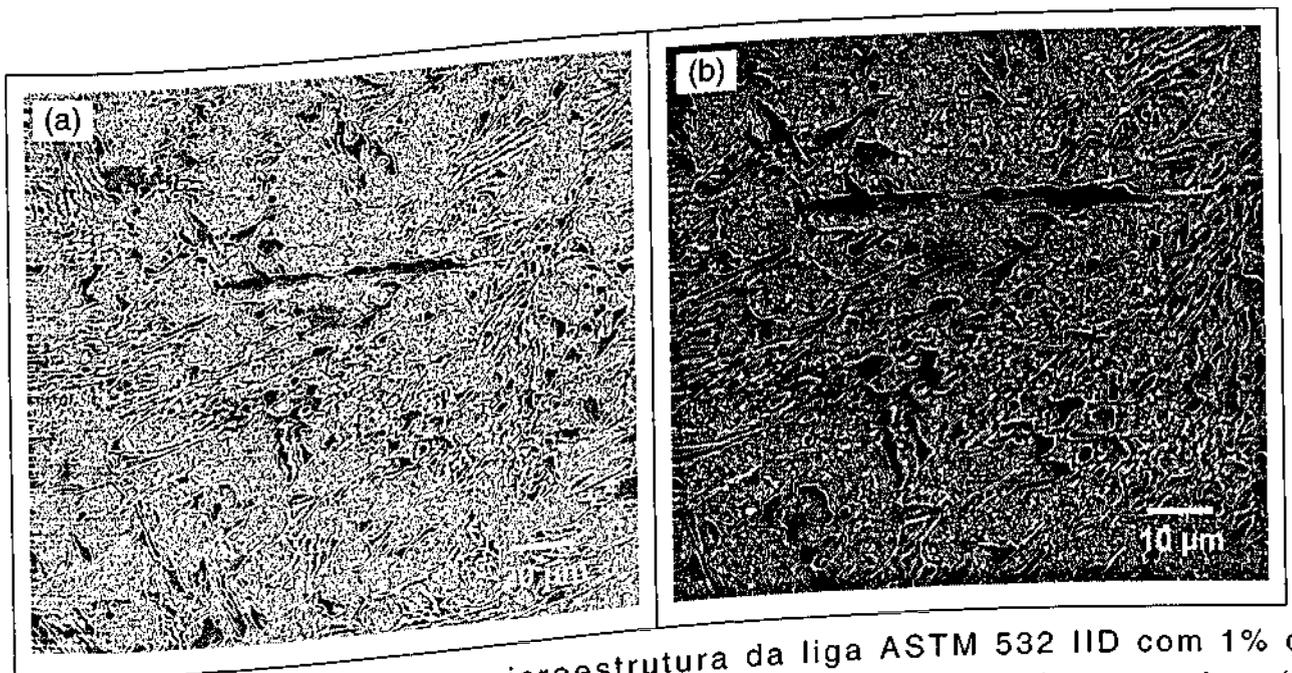
Figura 3.14: Aspecto da microestrutura da liga ASTM 532 IID com 1% de Molibdênio, usada na confecção de impelidores, (a) vista geral e (b) detalhes, fornecedor A.

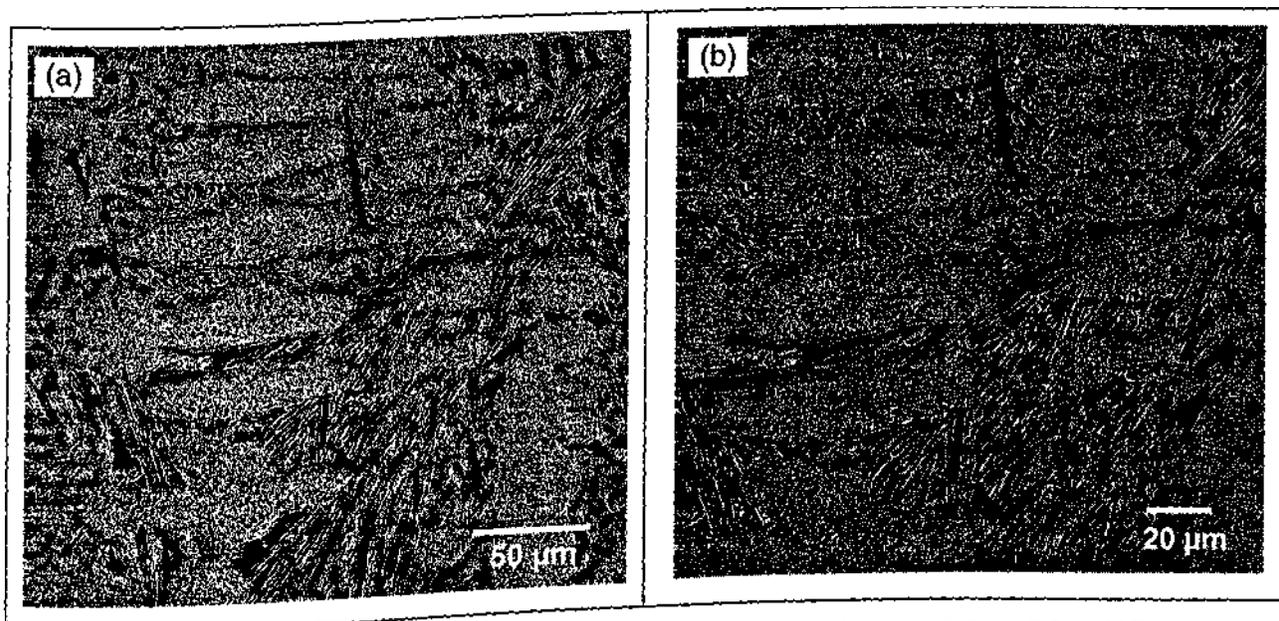
Figura 3.15: Microestrutura desenvolvida na liga ASTM 532 IID com 1% Mo, usada na confecção de impelidores, (a) vista geral e (b) detalhes, fornecedor B.

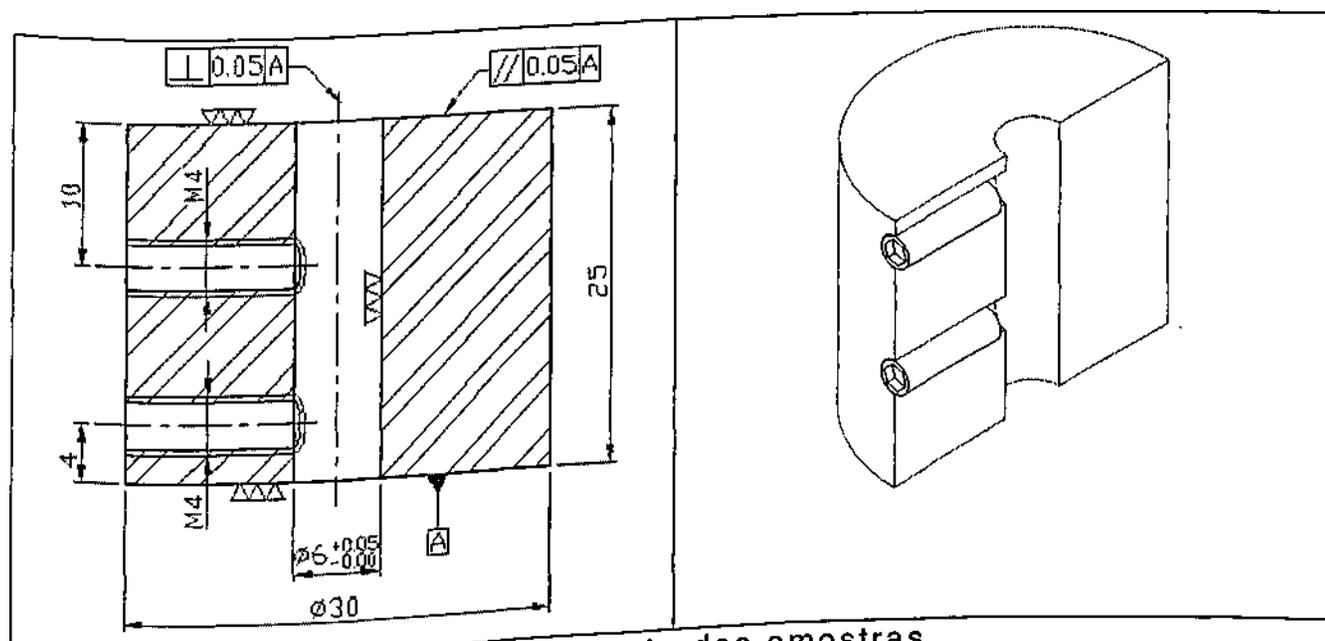
Figura 4.1: Acessório para lixamento das amostras.

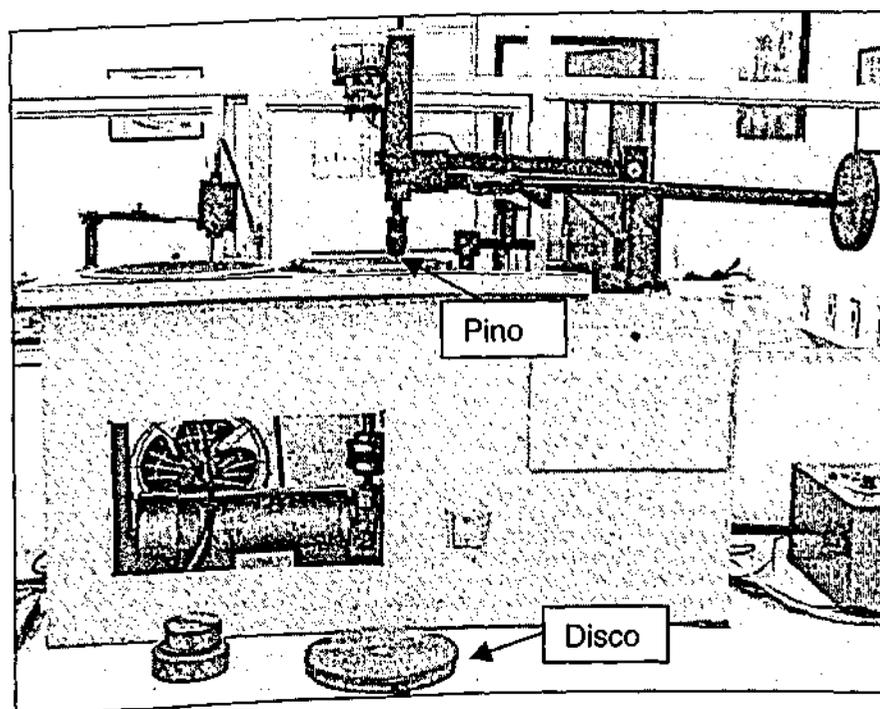
Figura 4.2 : Abrasômetro a dois corpos utilizado nos ensaios.

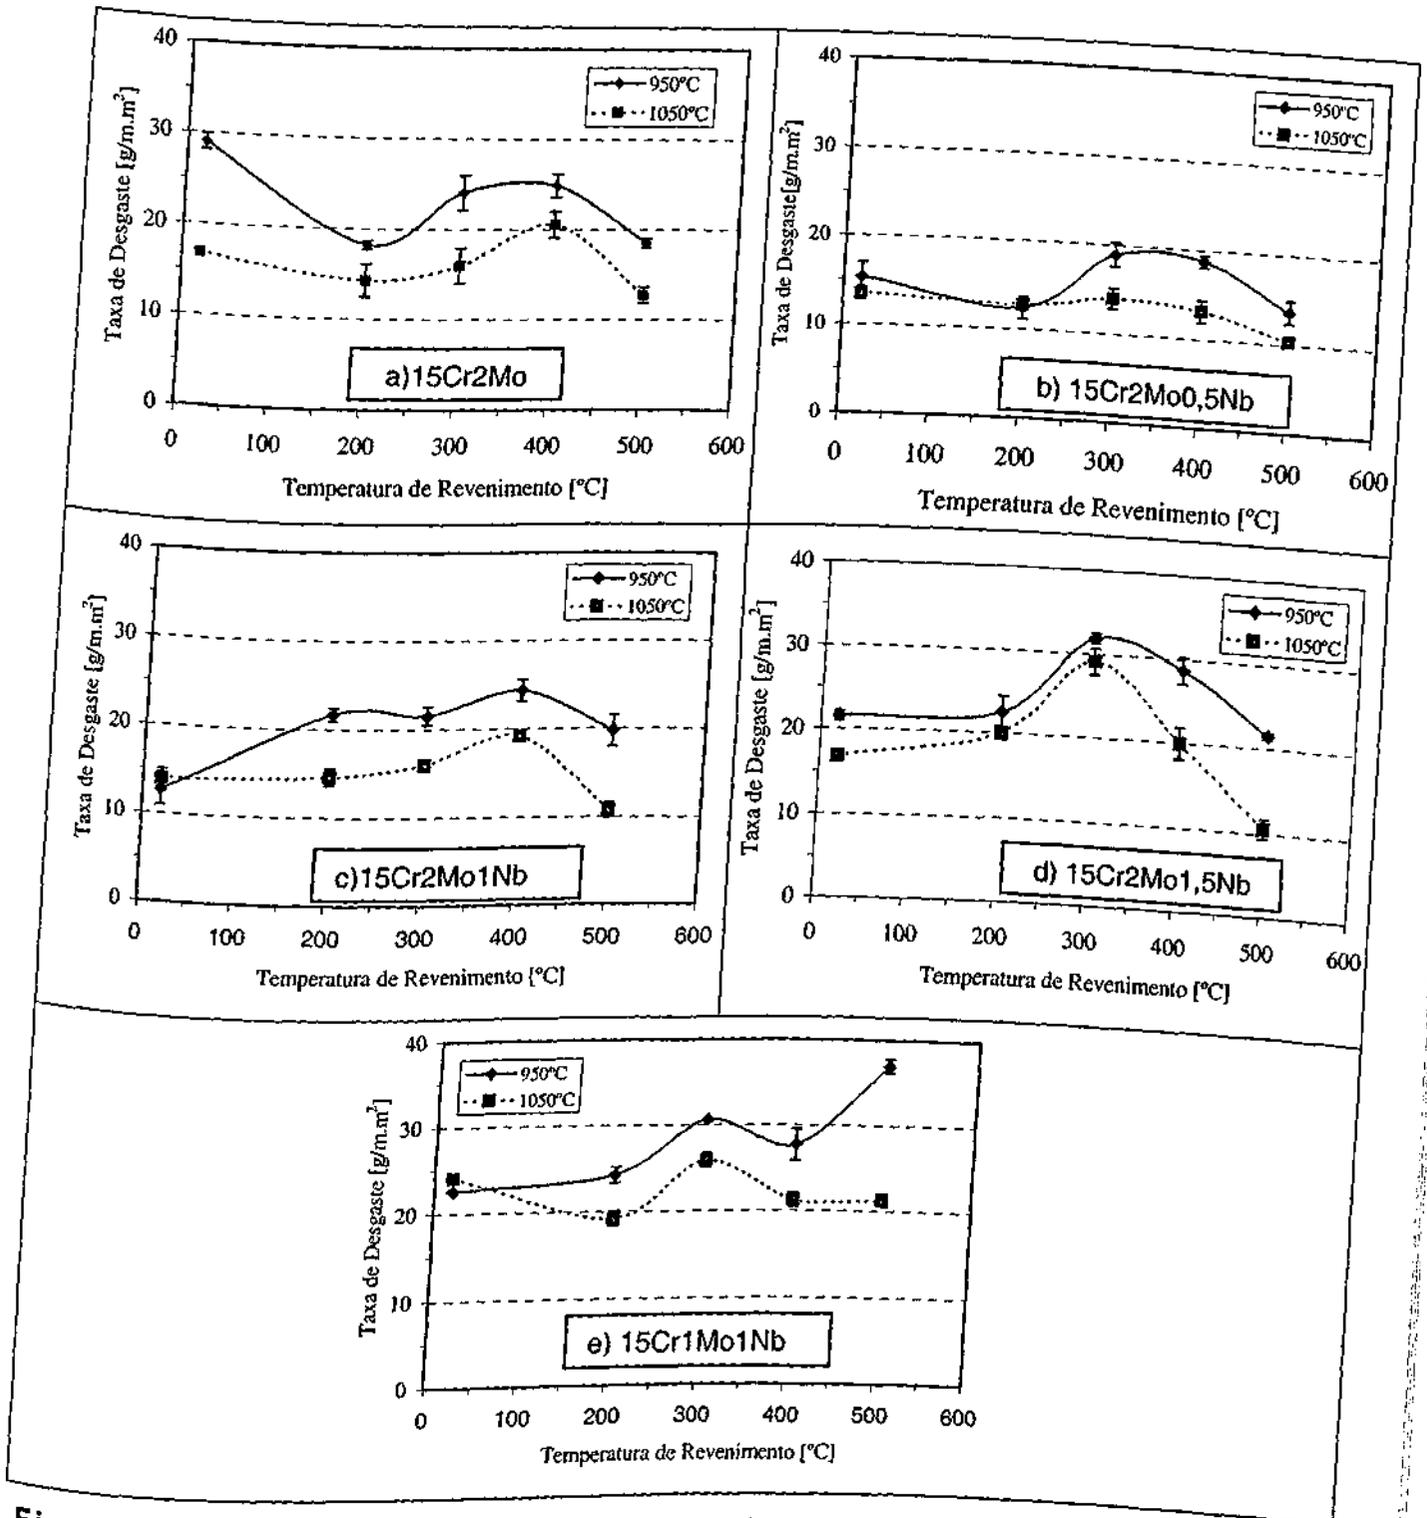
Figura 4.4: Influência das temperaturas de revenimento e de austenitização na taxa de desgaste abrasivo a dois corpos, (a) 15Cr2Mo, (b) 15Cr2Mo0,5Nb, (c) 15Cr2Mo1Nb, (d) 15Cr2Mo1,5 Nb e (e) 15Cr1Mo1Nb.

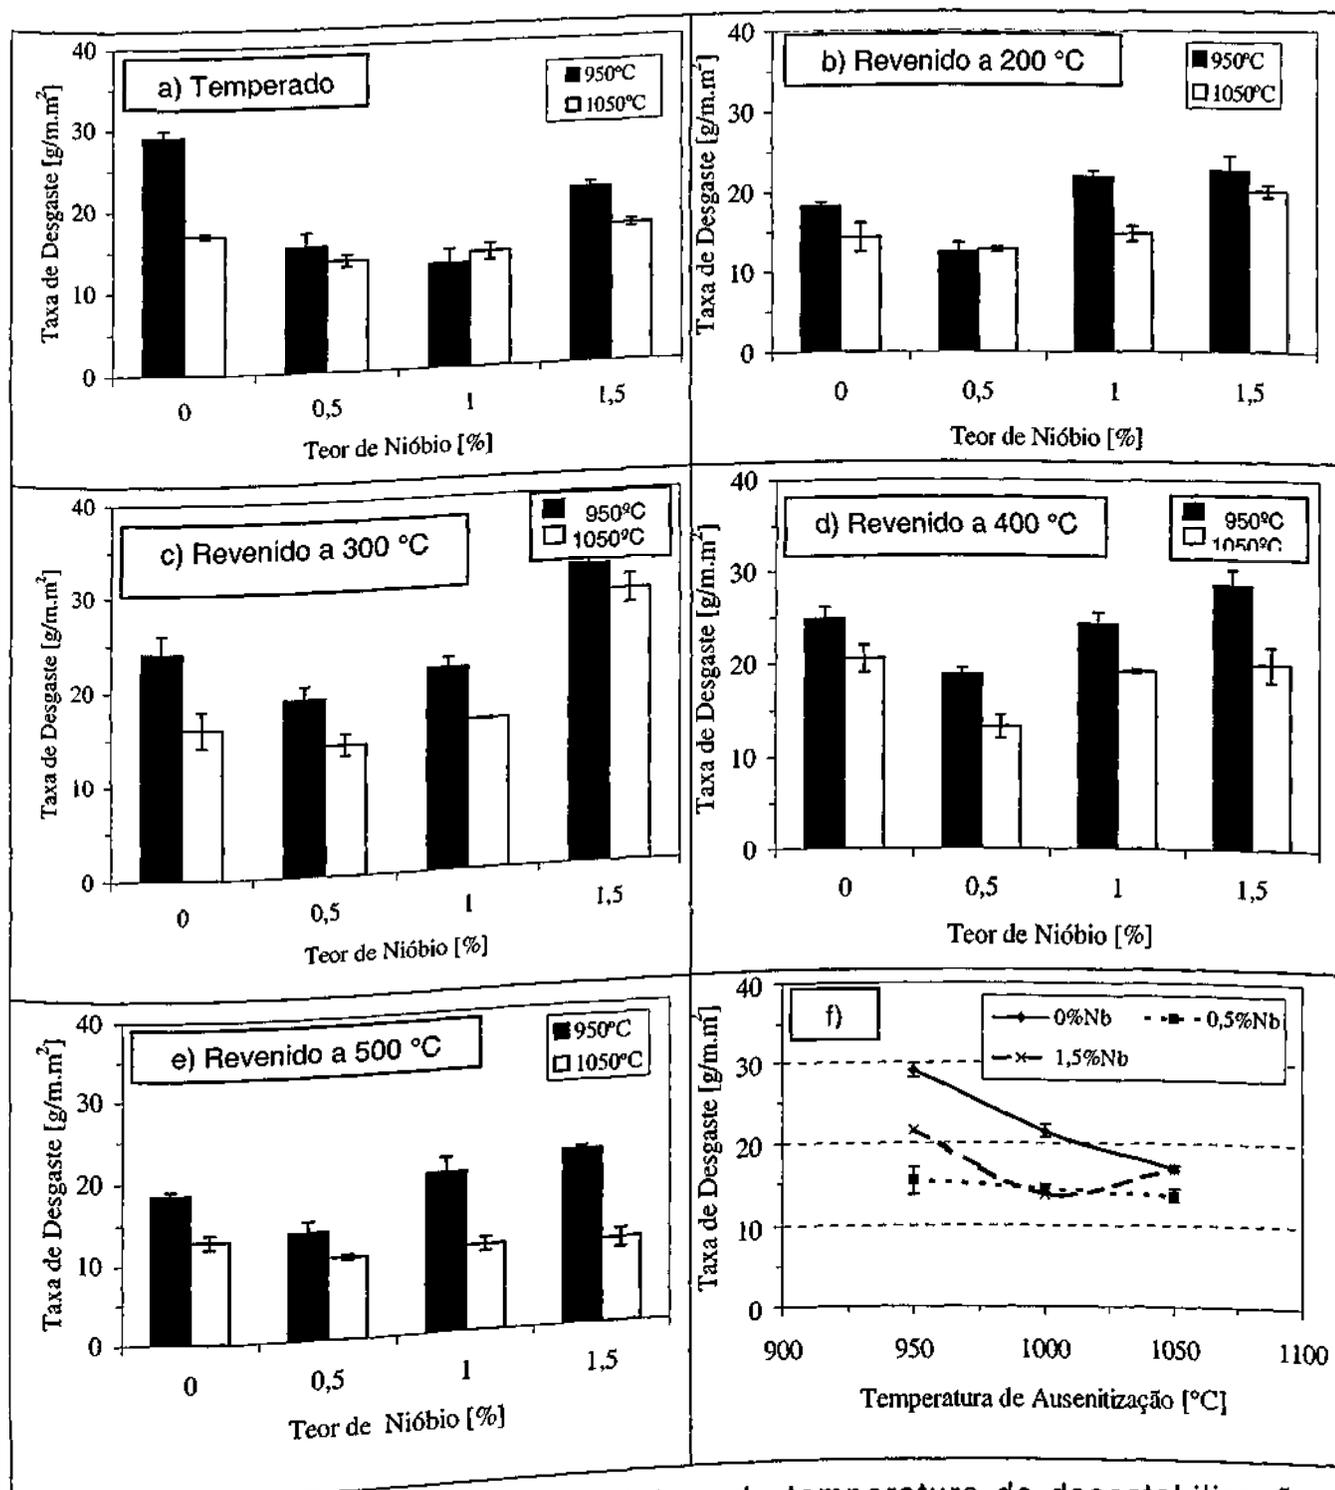
Figura 4.5: Influência do teor de nióbio e da temperatura de desestabilização da austenita (■ - 950 °C e □ - 1050 °C) na taxa de desgaste abrasivo a dois corpos das ligas no estado, (a) temperado, (b) revenido a 200 °C, (c) revenido a 300°C, (d) revenido a 400 °C, (e) revenido a 500 °C e (f) efeito da temperatura de austenitização na taxa de desgaste.

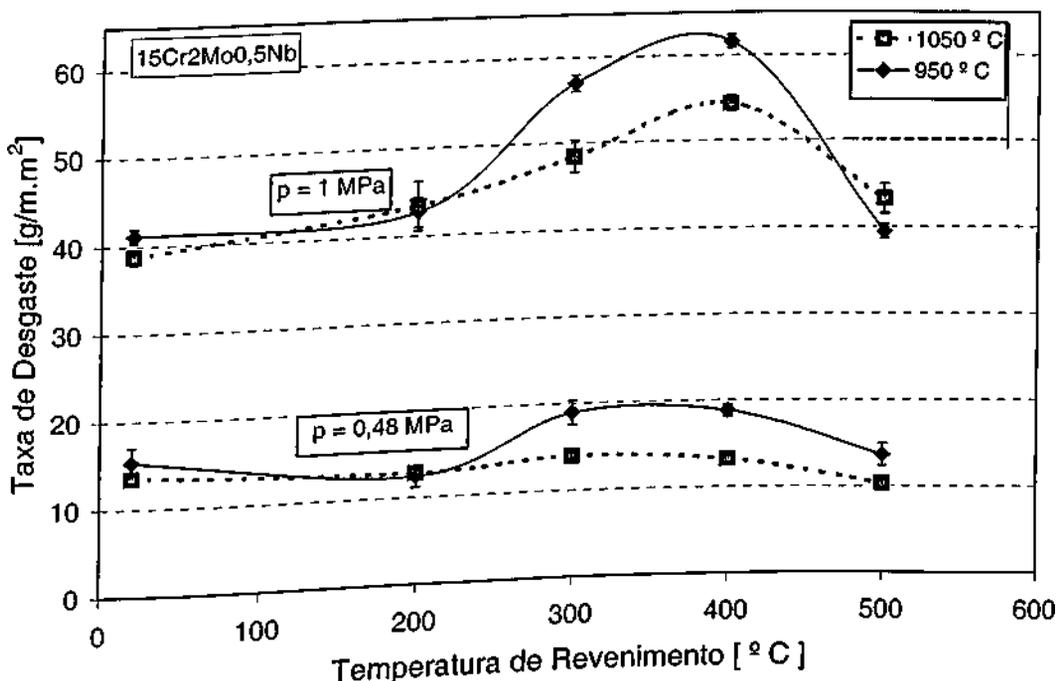
Figura 4.10 : Efeito da pressão nominal de teste e da temperatura de revenimento na taxa de desgaste abrasivo da liga 15Cr2Mo0,5Nb.

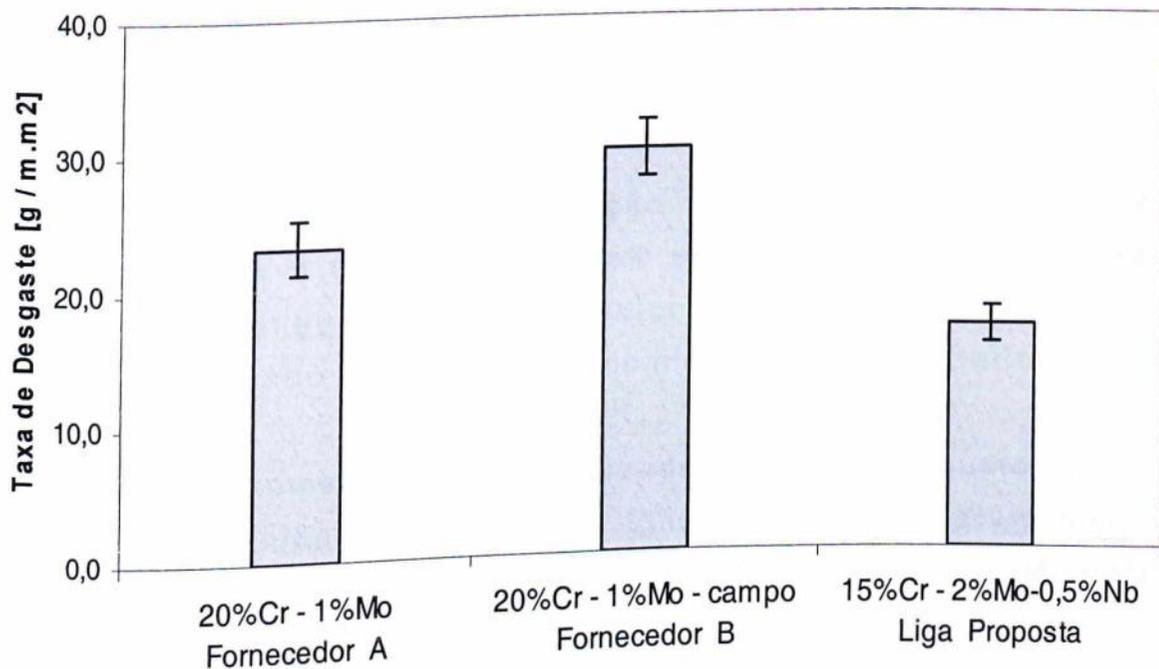
Figura 4.11: Ensaio 2C dos fornecedores A (20Cr1Mo), B (20Cr1Mo) e liga proposta (15Cr2Mo0,5Nb).

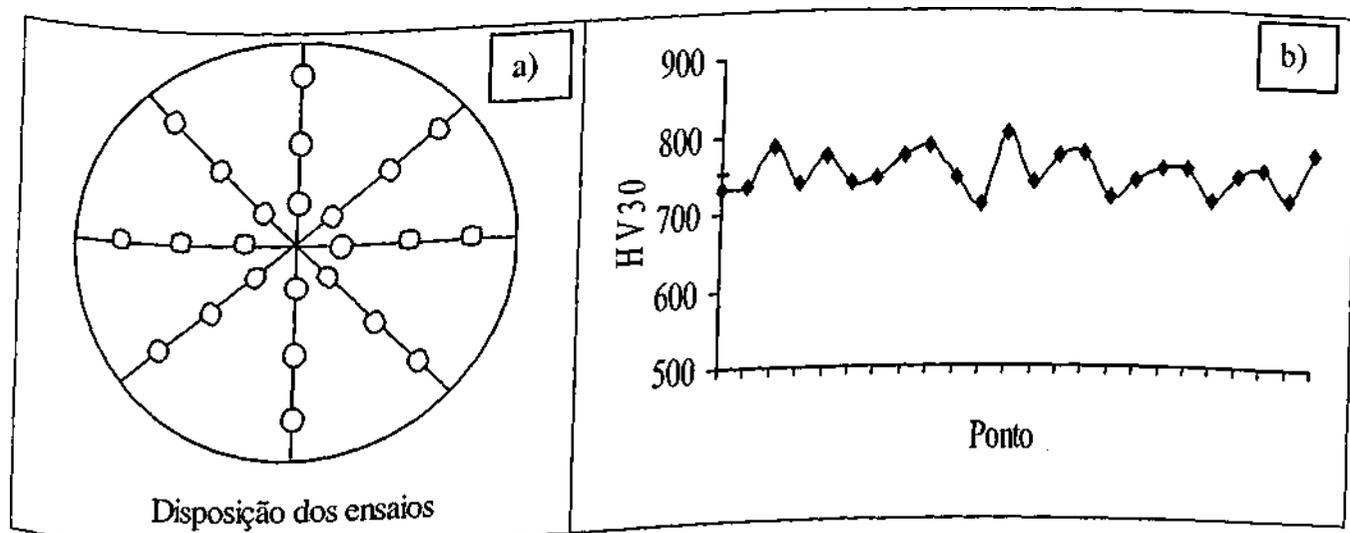
Figura 5.3: Mapeamento da dureza do disco de ferro fundido branco de alto Cromo, (a) localização dos ensaios realizados e (b) valores de dureza medidos (média = $751 \pm 21\text{HV}_{30}$).

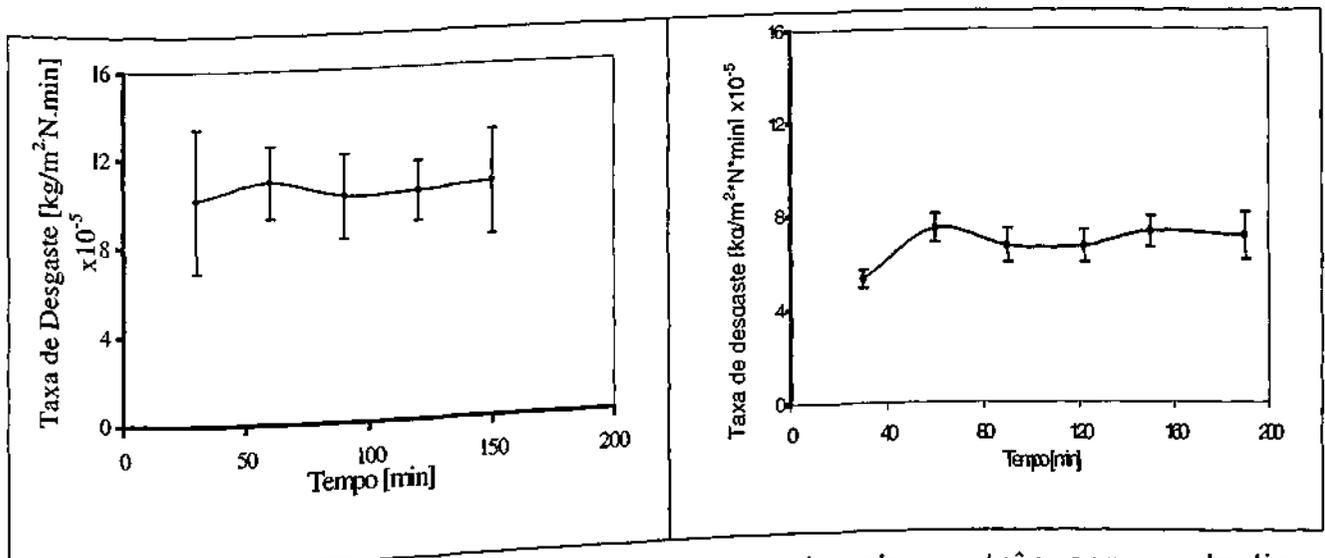
Figura 5.4: Evolução da taxa de desgaste abrasivo a três corpos da liga MB1 e MB2 revenidas a 200 °C utilizando um contracorpo de aço ABNT 1045, pressão nominal de teste de 0,40 MPa.

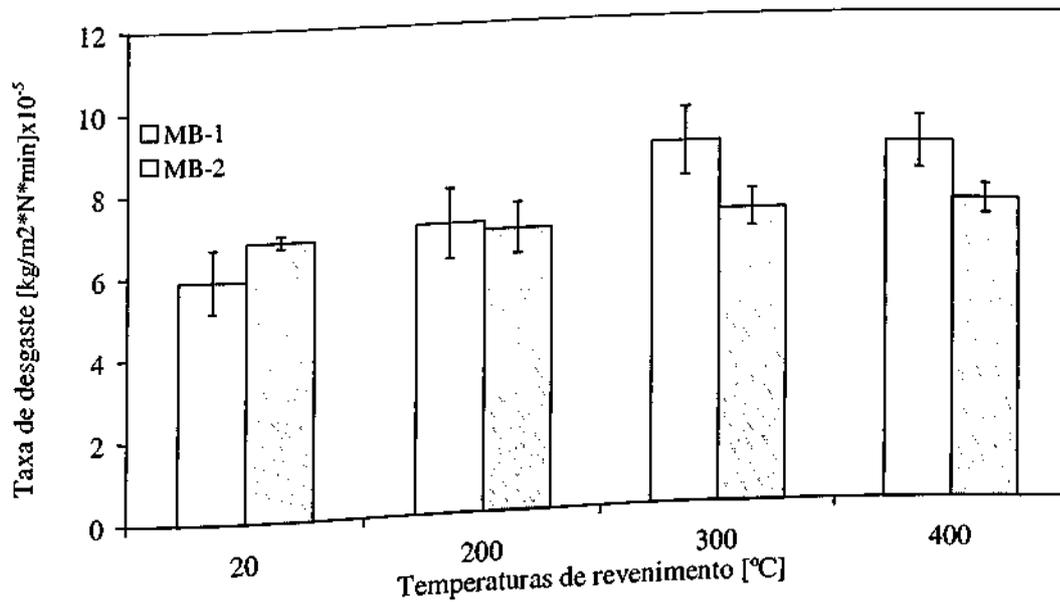
Figura 5.5: Efeito da temperatura de revenimento na taxa de desgaste abrasivo a três corpos dos aços MB1 e MB2 austenitizados a 960 °C, contra-corpo em aço ABNT 1045, pressão nominal de 0,40 MPa.

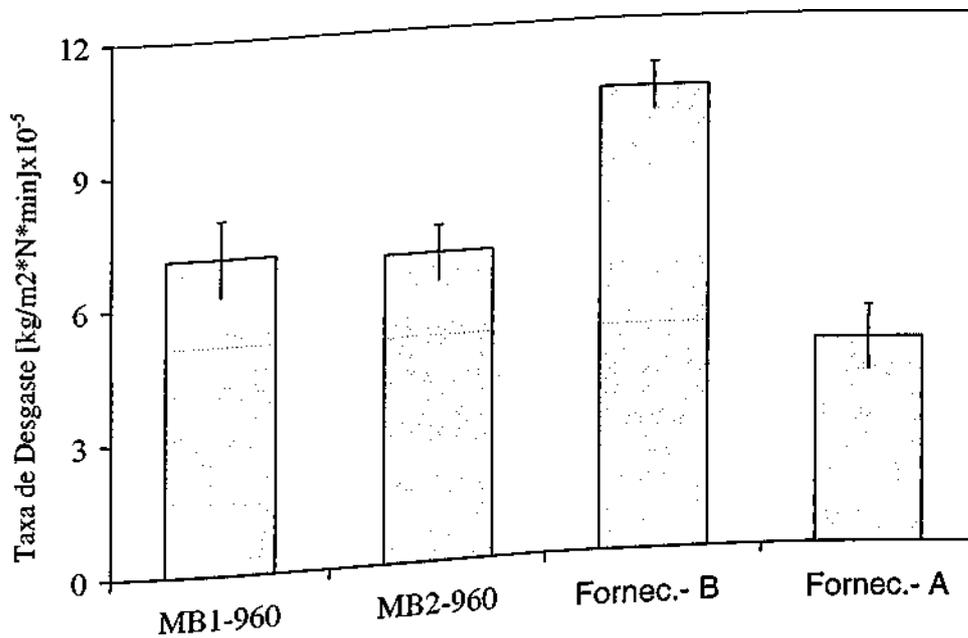
Figura 5.6: Taxa de desgaste abrasivo a três corpos para amostras de materiais na condição de trabalho (revenido a 200 °C), contra-corpo de aço ABNT 1045, pressão nominal de 0,40 MPa.

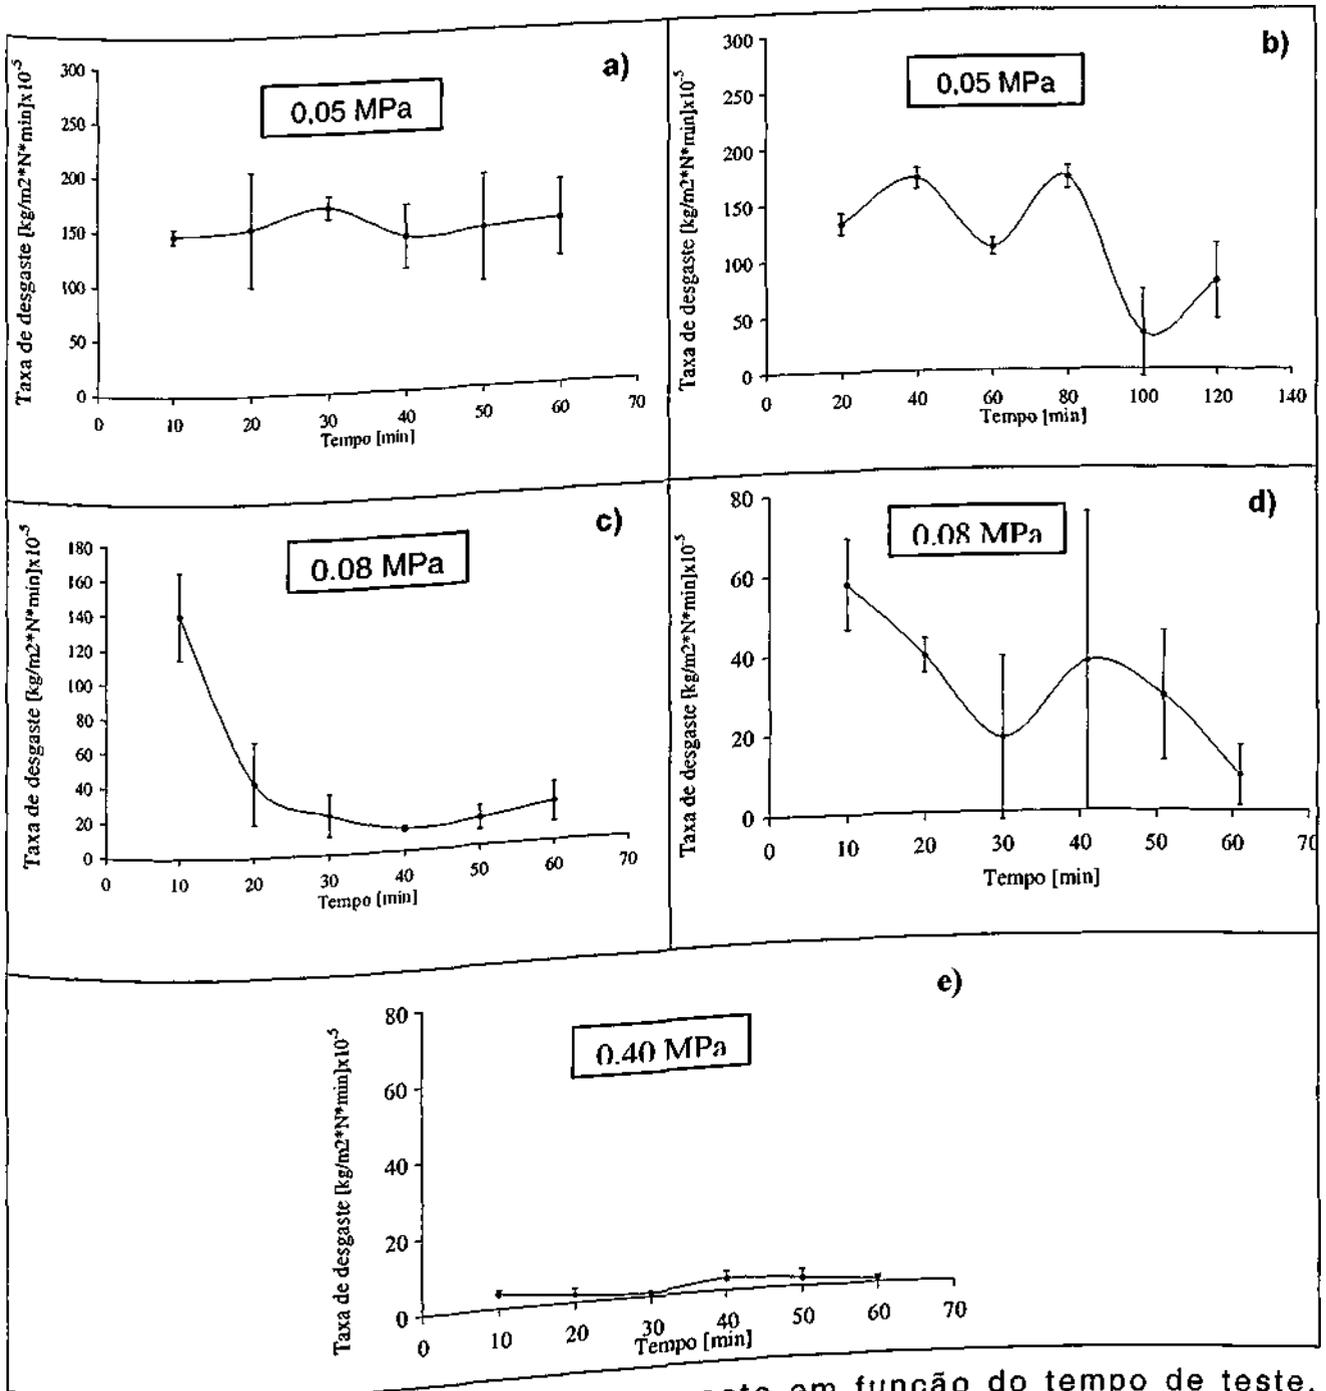
Figura 5.8: Evolução da taxa de desgaste em função do tempo de teste, (a) MB1 temperada, (b) MB1 temperada e revenida a 200 °C, (c) MB2 temperada e revenida a 200 °C, (d) MB2 temperada e revenida a 400 °C temperada e revenida a 200 °C, (e) MB1 temperada, contra-corpo confeccionado em ferro fundido e (e) MB1 temperada, contra-corpo confeccionado em ferro fundido branco de alto cromo.

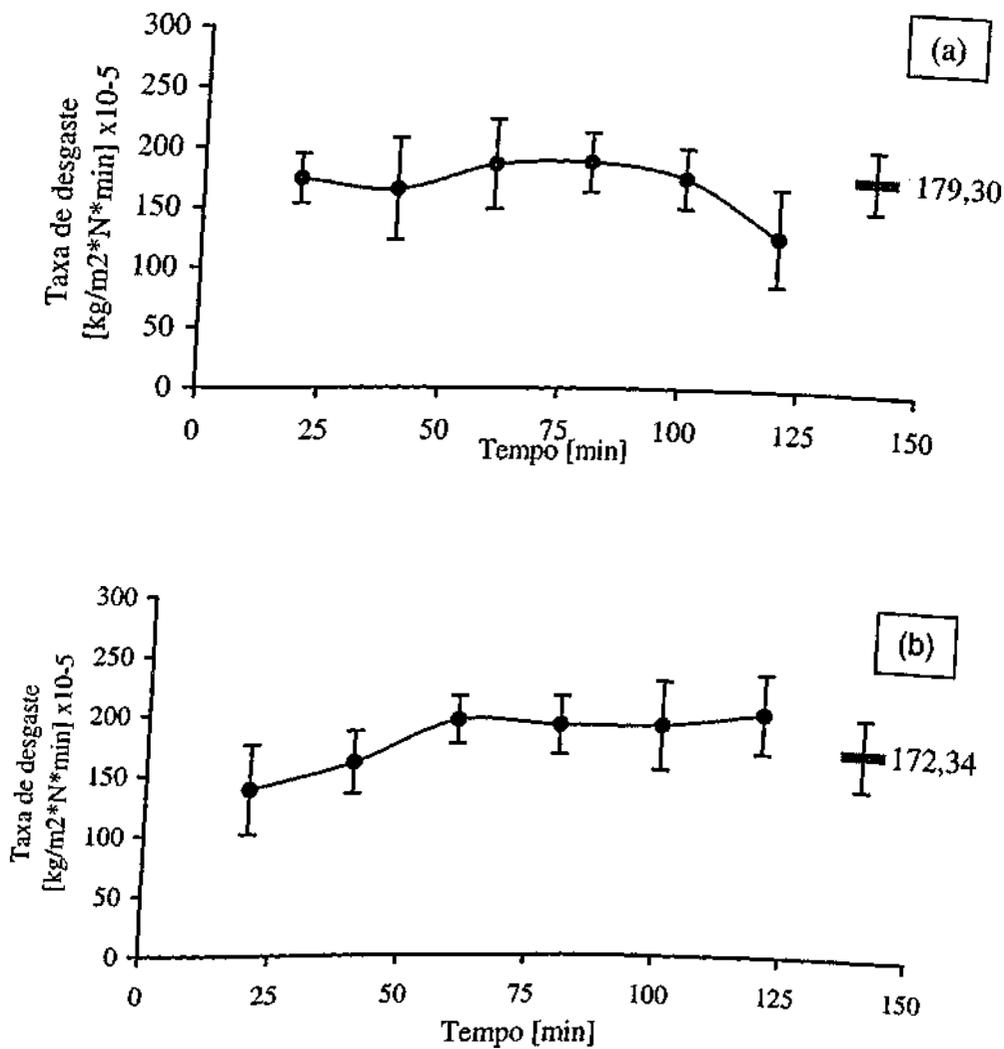
Figura 5.9: Evolução da taxa de desgaste em função do tempo de teste, (a) liga do fornecedor B e (b) liga do fornecedor A, ambas revenidas a 200 °C, contra-corpo de ferro fundido branco e pressão nominal de 0,05 MPa.
