**Desenvolvimento e Caracterização Tribológica de Materiais
Resistentes ao Desgaste Abrasivo para Indústria Mineradora
de Cassiterita**

Dissertação apresentada
à Universidade Federal de Uberlândia por:

MÁSCIA, R., 2002, "Development and Tribological Evaluation of Wear Resistant Materials for Cassiterite Mining Industry", M.Sc. Thesis, Universidade Federal de Uberlândia, Uberlândia, MG.

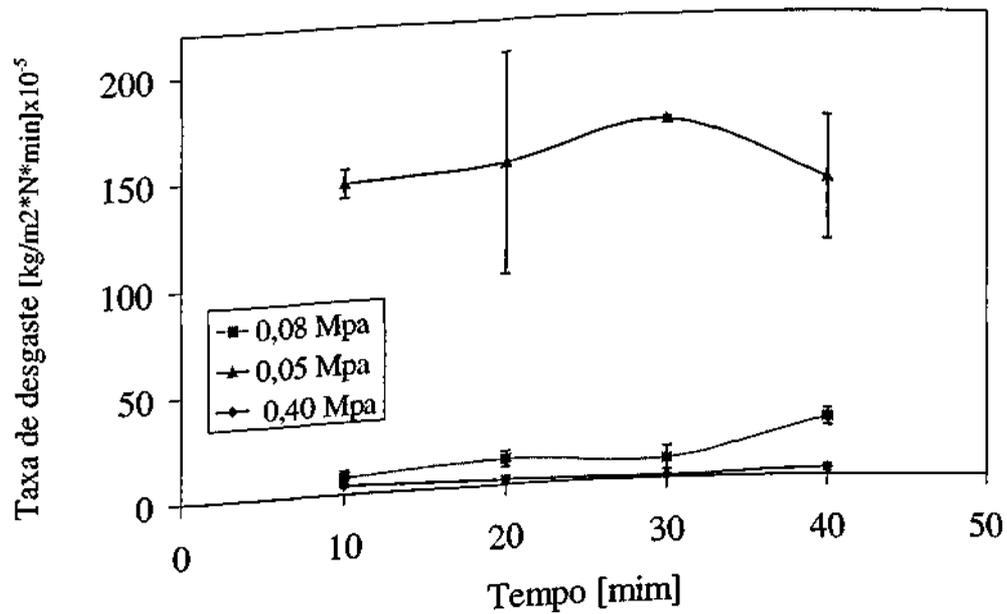
Figura 5.12: Evolução da taxa de desgaste para três níveis de carga com contra-corpo em ASTM 532 III A, amostra de MB1 temperada.

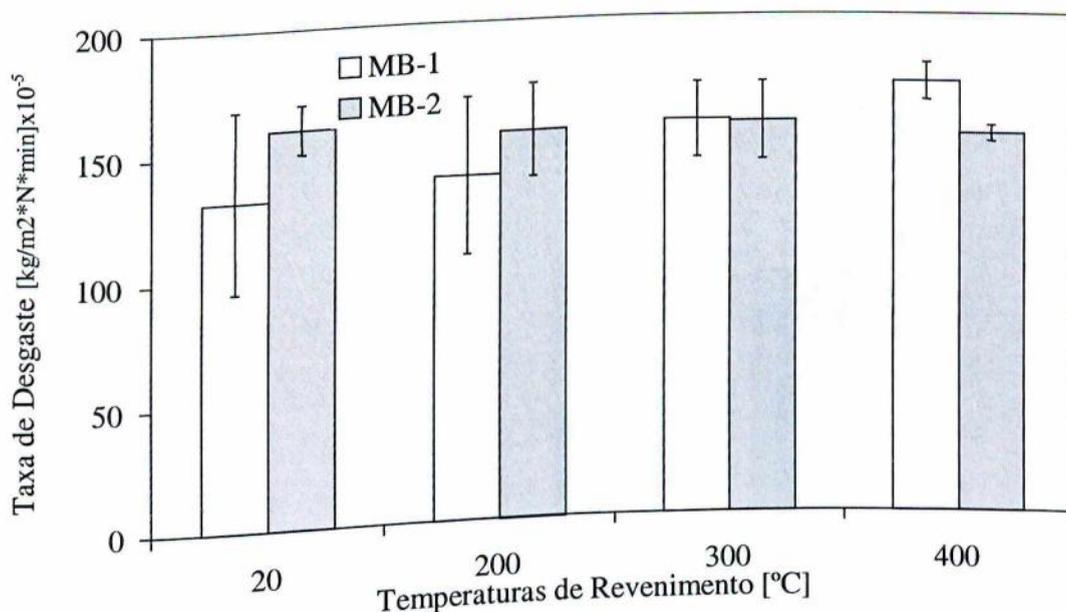
Figura 5.14: Efeito da temperatura de revenimento na taxa de desgaste abrasivo a três corpos, MB1 e MB2 austenitizadas a 960 °C, contra-corpo de ferro fundido branco e pressão de 0,05 MPa.

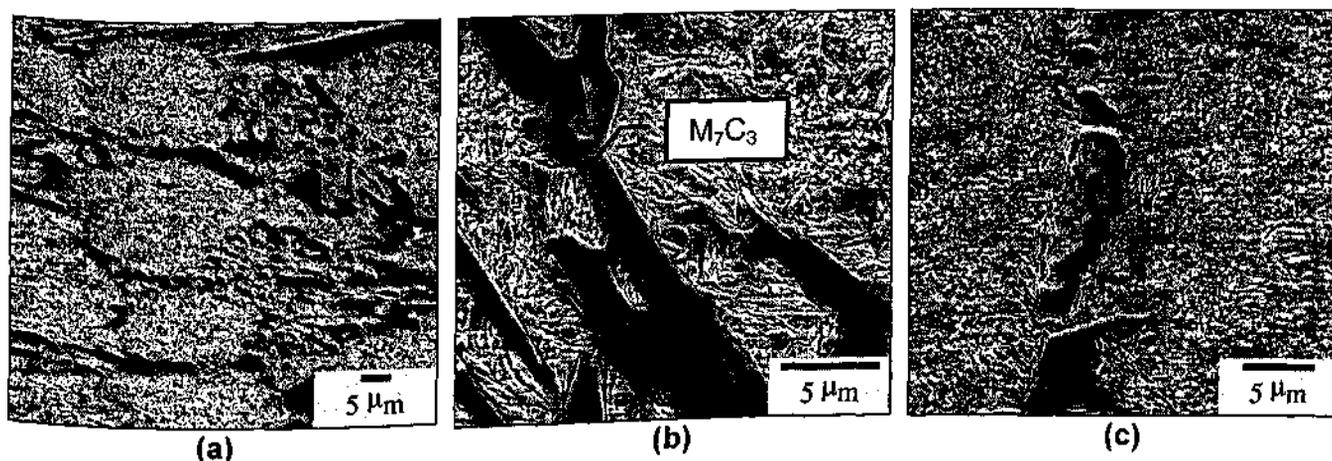
Figura 6.2: Microestrutura típica das ligas estudadas, a) Liga L5, b) detalhe de a) mostrando carbonetos eutéticos de M_7C_3 e c) Liga L3.

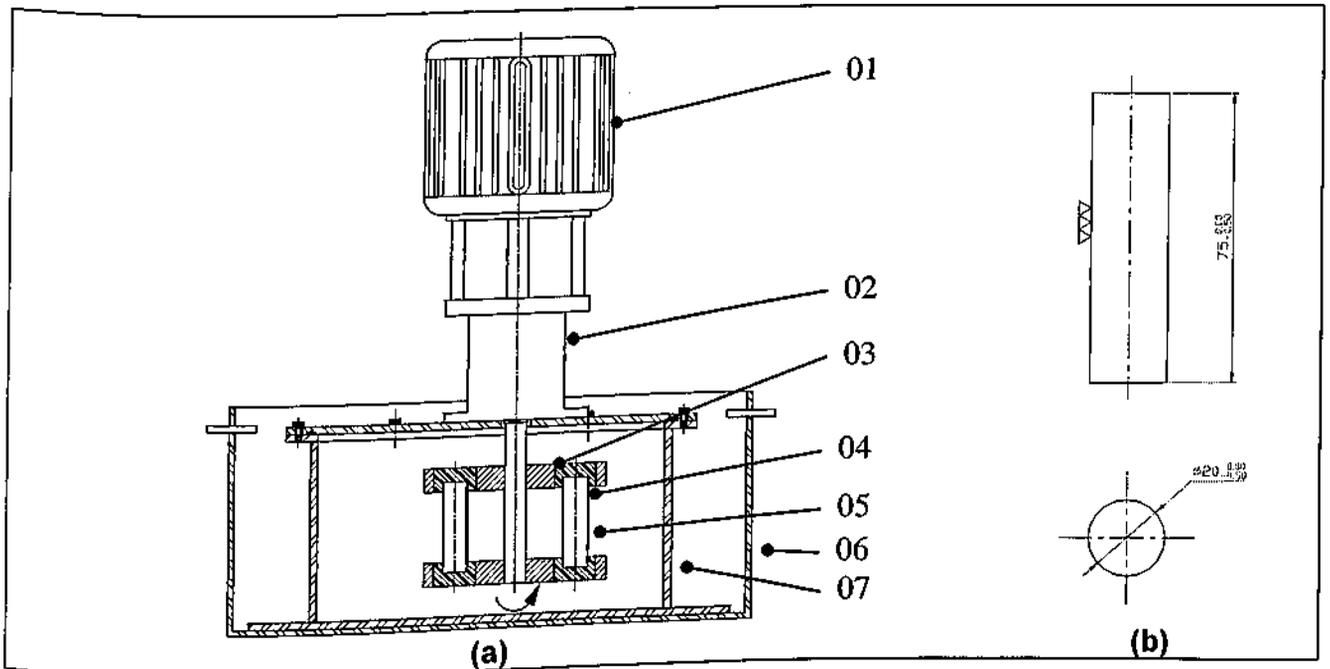
Figura 6.3: Hidro-abrasômetro construído, (a) 01- motor, 02 - mancal, 03 - bucha, 04 - porta amostra, 05 - amostra, 06 - cuba de refrigeração, 07 - cuba de abrasivo e (b) dimensões da amostra.

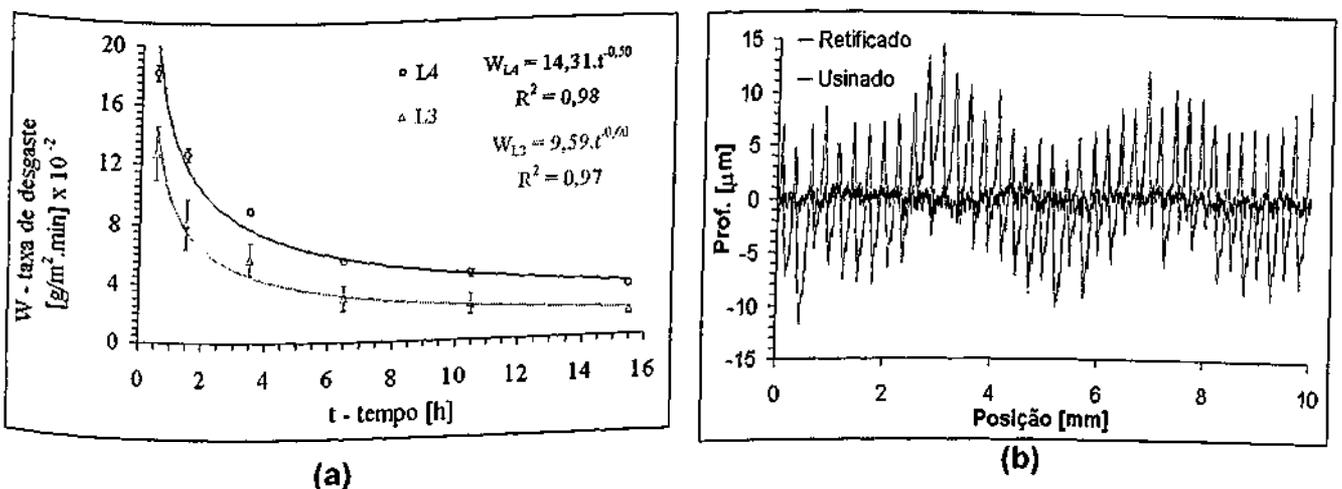
Figura 6.4: Efeito da rugosidade inicial das amostras nos ensaios preliminares, (a) pré-teste com amostra usinada e (b) rugosidade da amostra antes e depois da retífica.

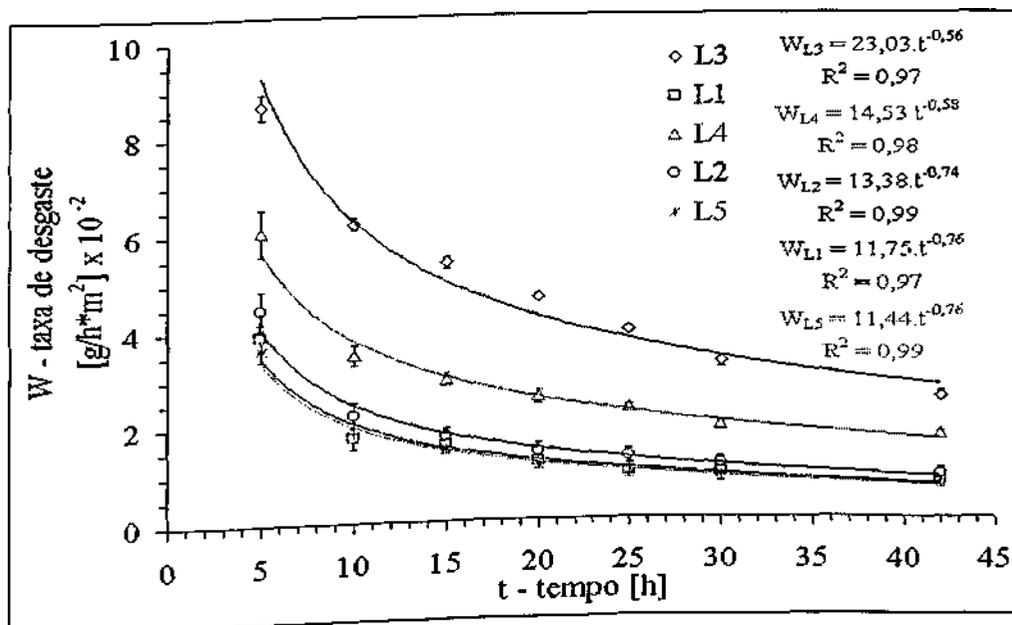
Figura 6.5: Evolução da taxa de desgaste para as diferentes ligas estudadas.

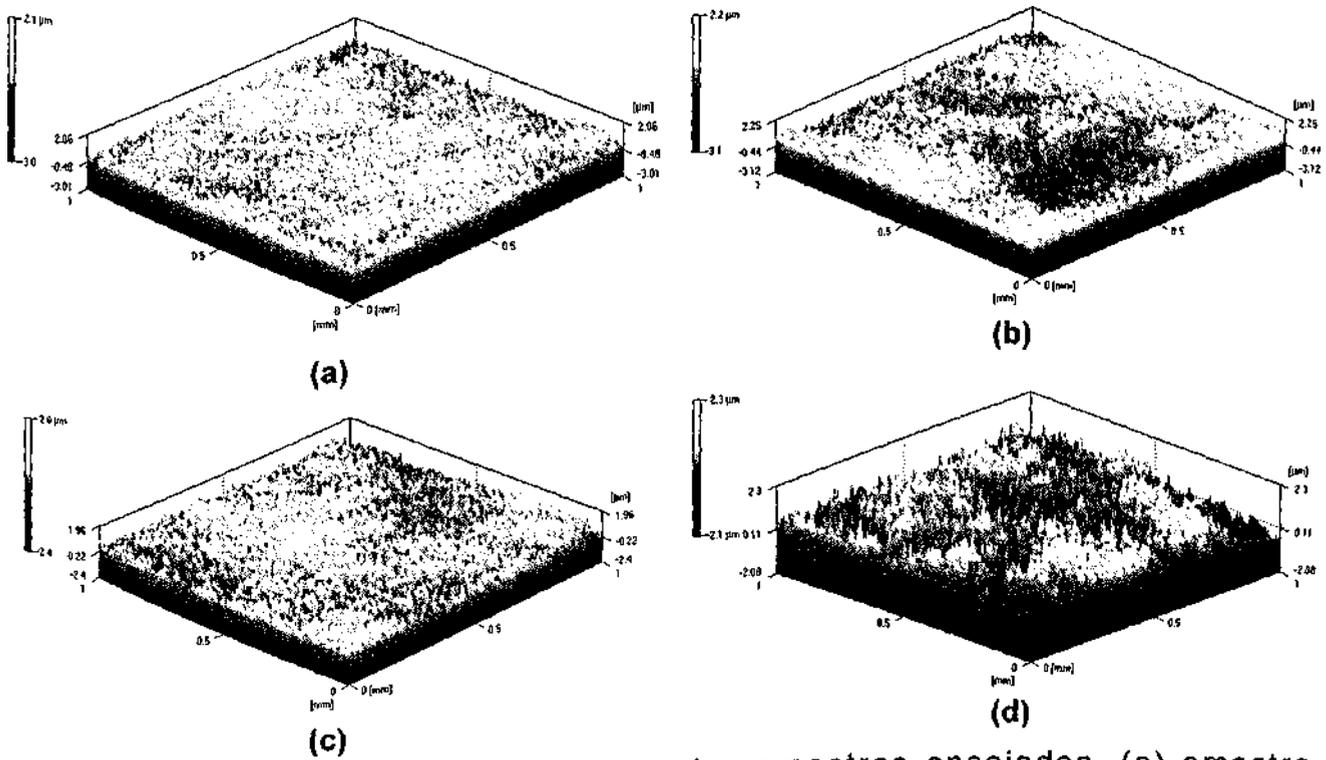
Figura 6.9: Aspecto topográfico típico das amostras ensaiadas, (a) amostra L5 sob incidência de 60°, (b) amostra L5 sob incidência de 90°, (c) amostra L3 sob incidência de 60° e (d) amostra L3 sob incidência de 90°.
