UNIVERSIDADE FEDERAL DE UBERLÂNDIA

FACULDADE DE ENGENHARIA MECÂNICA

**DESGASTE ABRASIVO EM
MATERIAIS POLIMÉRICOS UTILIZADOS NA PROTEÇÃO DE LINHAS
FLEXÍVEIS DE CONDUÇÃO DE PETRÓLEO**

FRANCISCO FRANCELINO RAMOS NETO

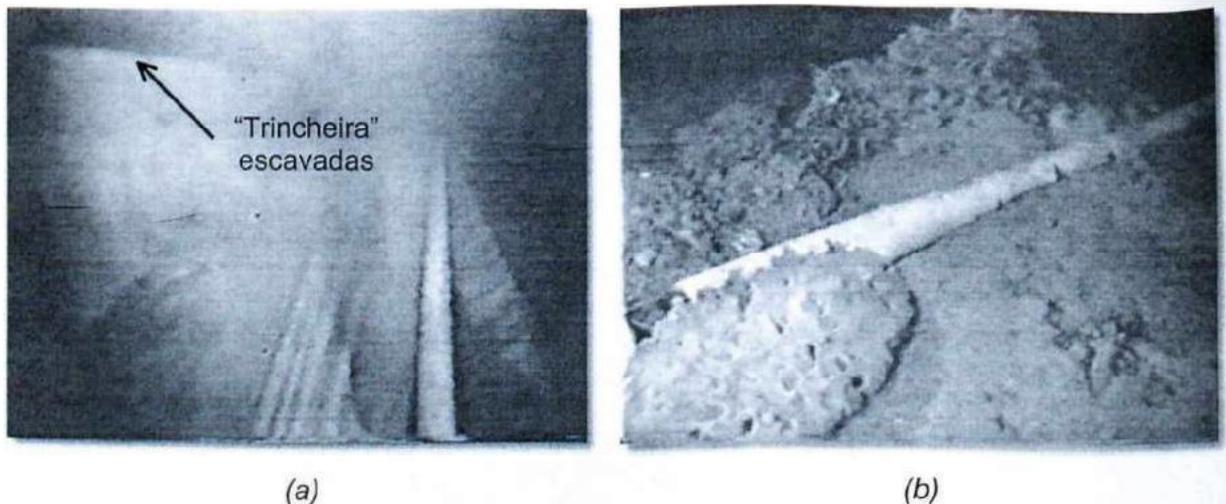
Figura 1.3 – Linha flexível submetida à condição severa de desgaste no fundo do mar

Inspeções realizadas com veículos operados remotamente, (*Remote Operated Vehicle - ROV*), evidenciaram que a contínua movimentação dessas linhas pode levar à escavação de valas na camada de depósitos do fundo do mar (Figura 1.3) mostrando assim, que a condição abrasiva oferecida à estas tubulações é, de fato, bastante severa.

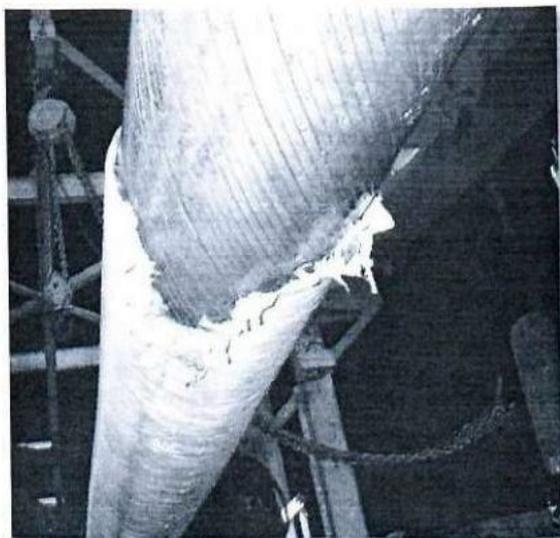
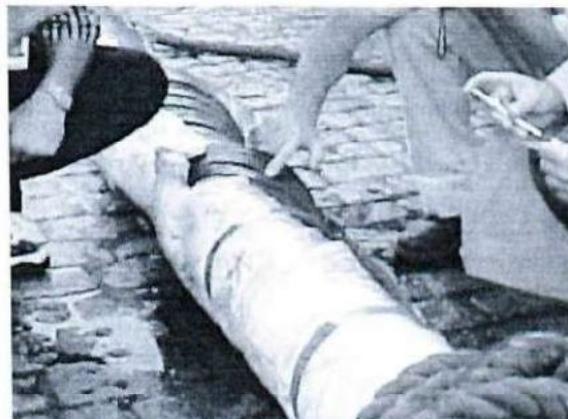
Figura 1.4 – Desgaste nas linhas flexíveis: (a) perda total do revestimento polimérico externo, (b) aspecto geral do desgaste sofrido pelo polímero, (c) e (d) falha da estrutura metálica devido à corrosão

produção e graves danos ambientais. A dimensão dos danos ocorridos em linhas flexíveis pode ser observada na Figura 1.4.

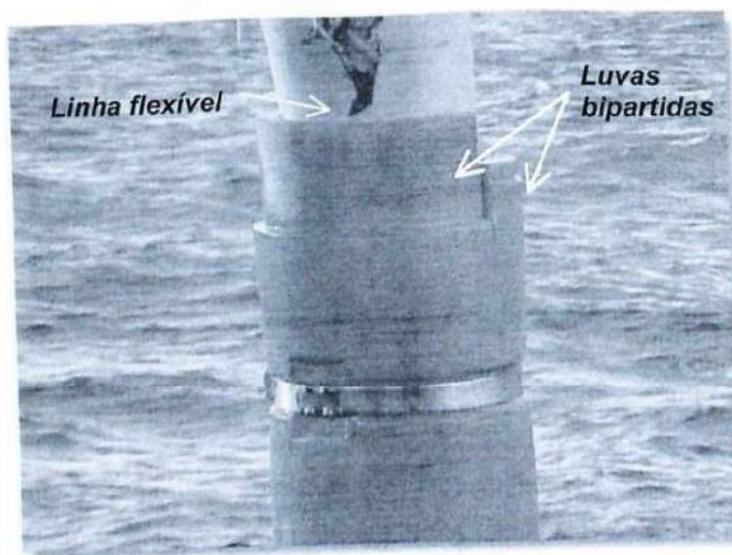
Figura 1.5 – Proteção externa das linhas flexíveis feita através de luvas bipartidas confeccionadas em material polimérico

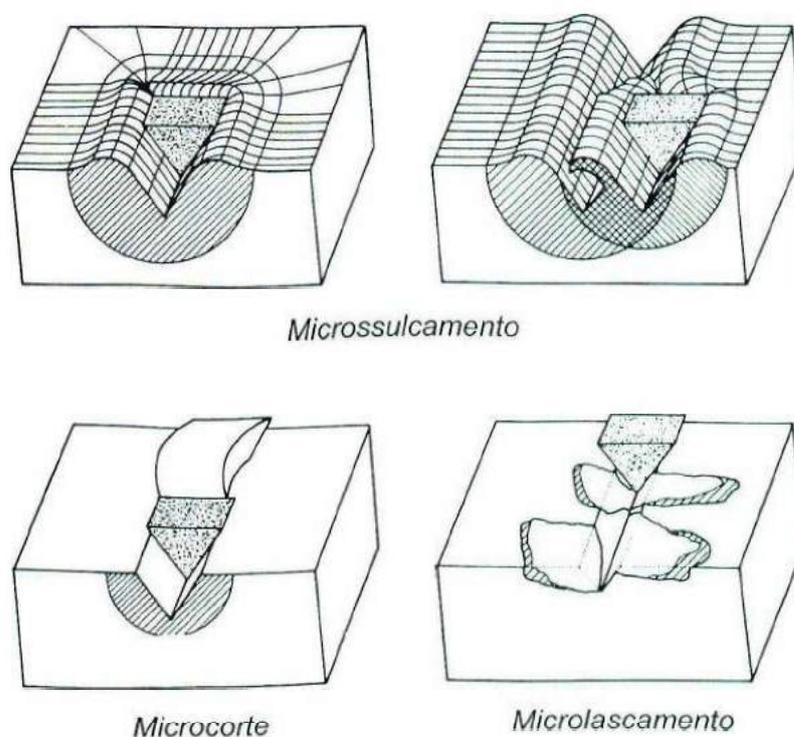
Figura 2.4 – Representação esquemática dos micromecanismos de desgaste proposto por ZUM GAHR (1987), e modificado por FRANCO (1989)

A representação esquemática destes micromecanismos de desgaste é dada na Figura 2.4 (ZUM GAHR, 1987). Em função das variáveis atuantes em cada tribossistema, um ou mais desses micromecanismos podem ocorrer simultaneamente.

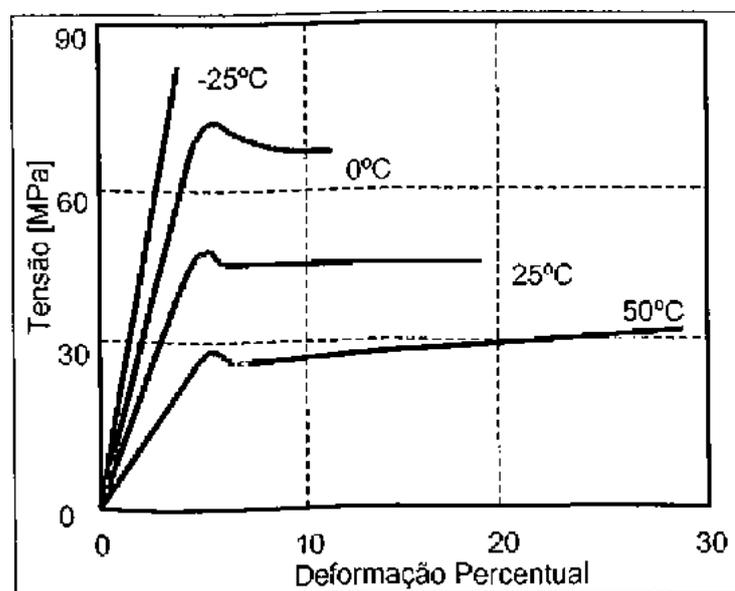
Figura 2.9 – Efeito da temperatura sobre o comportamento de um polímero linear à tração (BRASS, 1988)

A Figura 2.9 mostra, para o caso de sollicitação de tração, como é a resposta de um polímero linear em função da temperatura (BRASS, 1988). Neste caso, o conhecimento da temperatura de transição vítrea estabelece o momento da ocorrência de um comportamento dúctil e frágil.

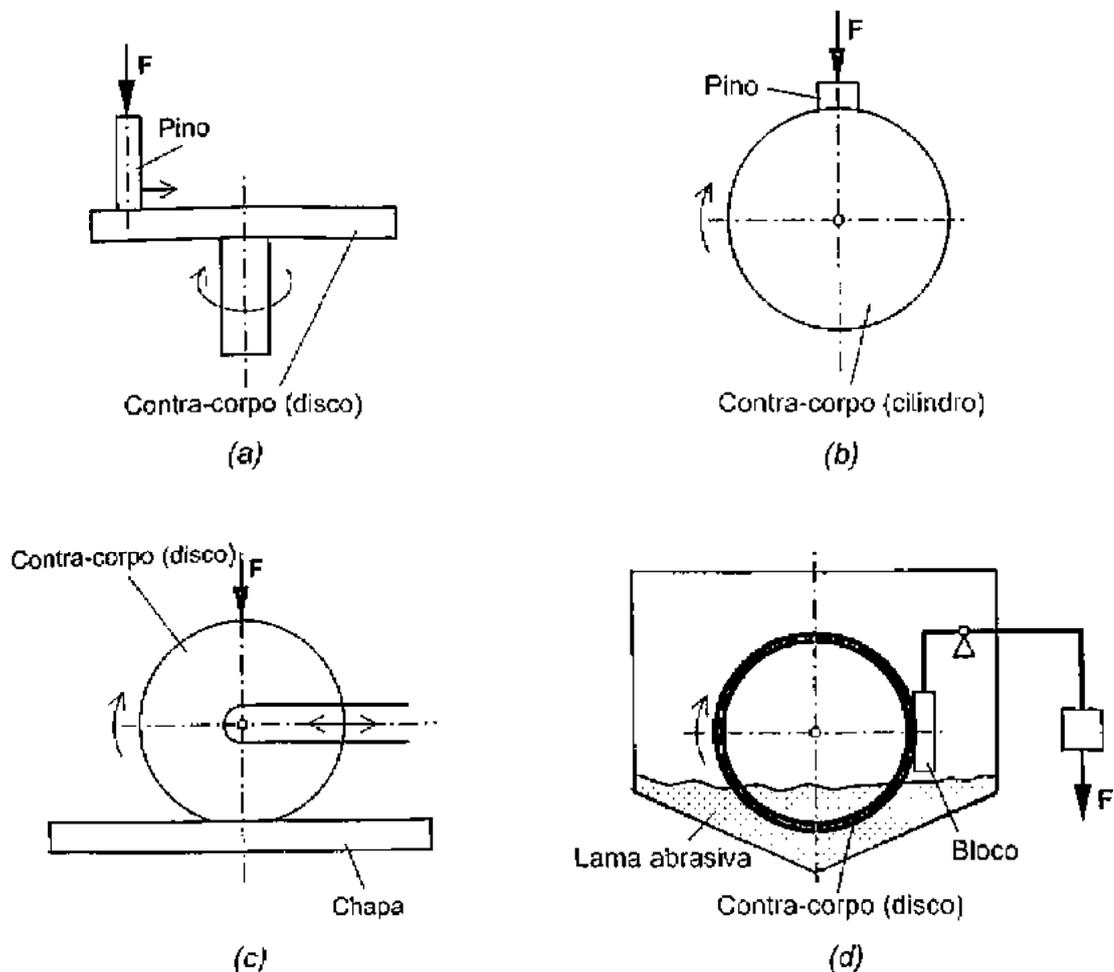
Figura 2.17 – Diferentes configurações de equipamentos para ensaios de desgaste: (a) pino-sobre-disco, (b) pino-sobre-cilindro, (c) disco-sobre-chapa e (d) bloco-sobre-disco

Para a simulação do desgaste em polímeros, vários equipamentos foram propostos ao longo dos anos (Figura 2.17). Grande parte destes equipamentos são tidos como universais e prestam-se à avaliação do desgaste, não apenas de materiais poliméricos, mas em quaisquer deles. A utilização de uma determinada configuração visa a reprodução dos eventos de desgaste desejados e/ou a verificação da influência de parâmetros de testes, tais como: a pressão de contato, a velocidade relativa de deslizamento, o ambiente, etc.

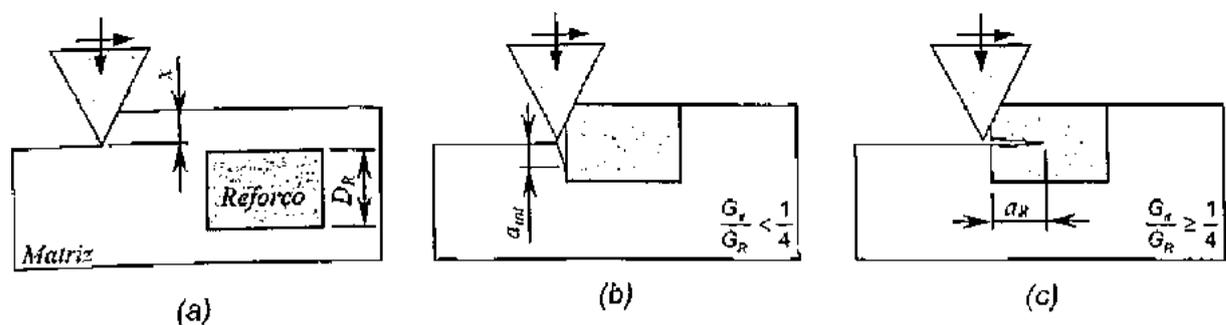
Figura 2.22 – Representação esquemática do modelo proposto por LEE et al., (2002): (a) representação geral de um compósito em abrasão, (b) trincamento na interface e (c) trincamento na fase dura

onde x é representa a profundidade de penetração do abrasivo, a_{int} a profundidade da trinca na interface, a_R o comprimento da trinca na fase de reforço e D_R a altura da fase de reforço.

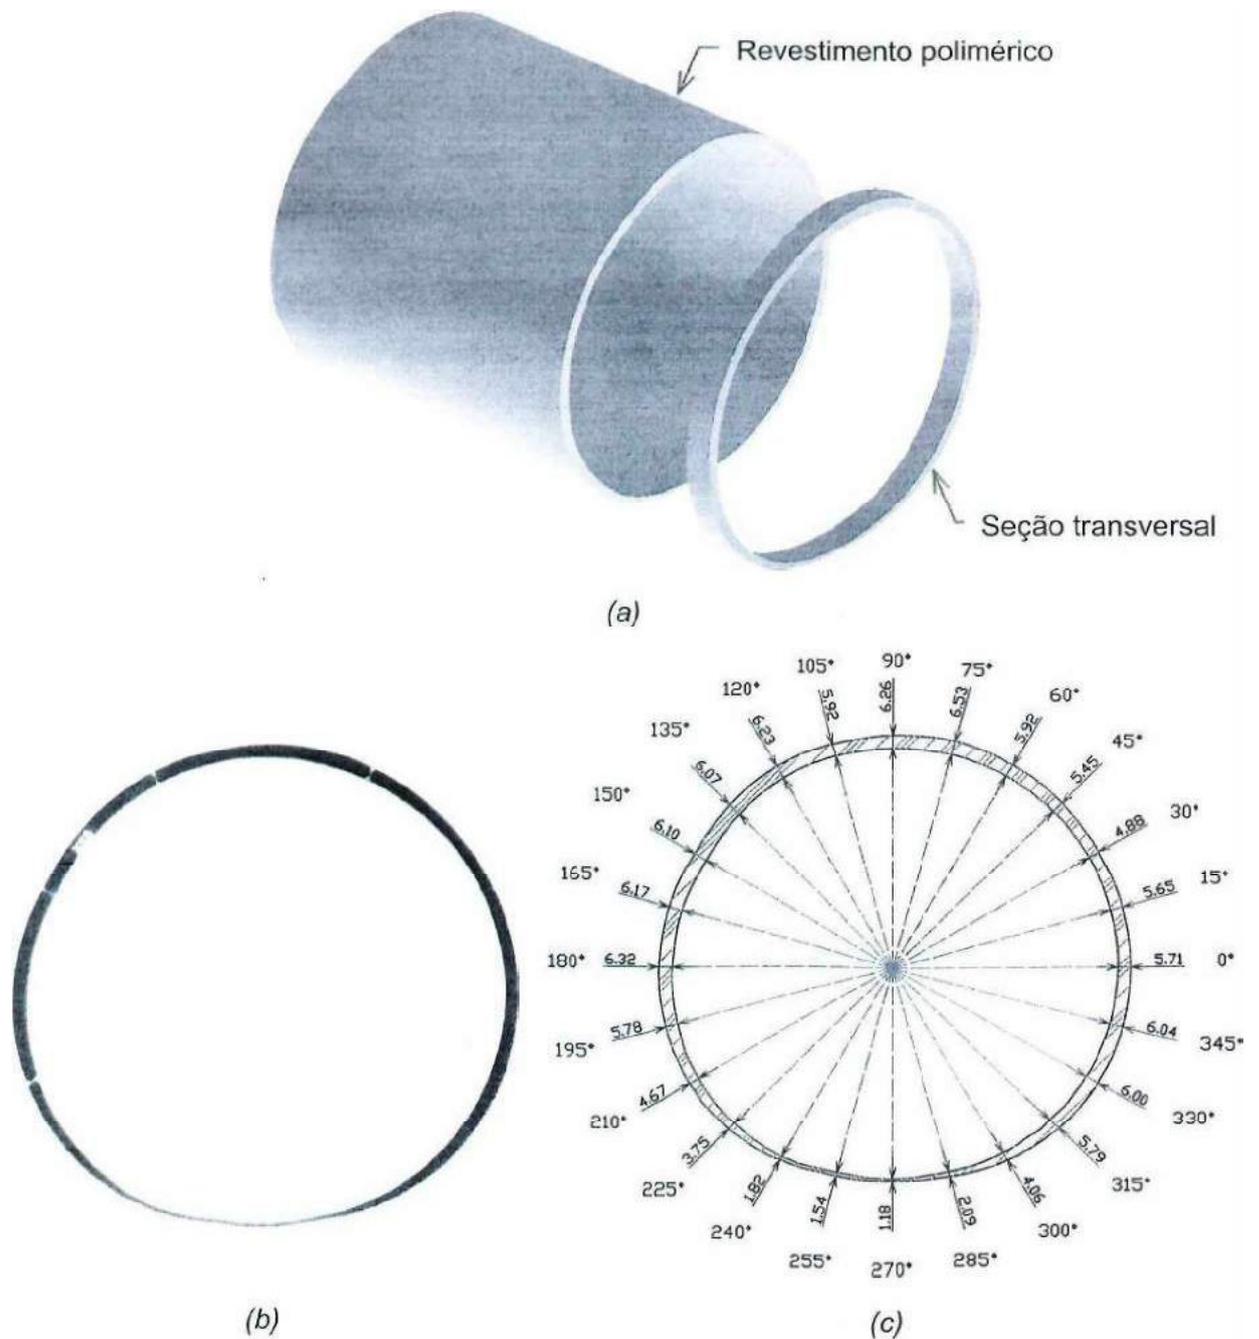
Figura 3.5 – Seção transversal dos revestimentos poliméricos: (a) detalhe da retirada da seção transversal a partir do revestimento polimérico, (b) digitalização da seção transversal para a análise dos perfis dos riscos produzidos no processo abrasivo e (c) exemplo de medição da variação da espessura ao longo de toda a seção

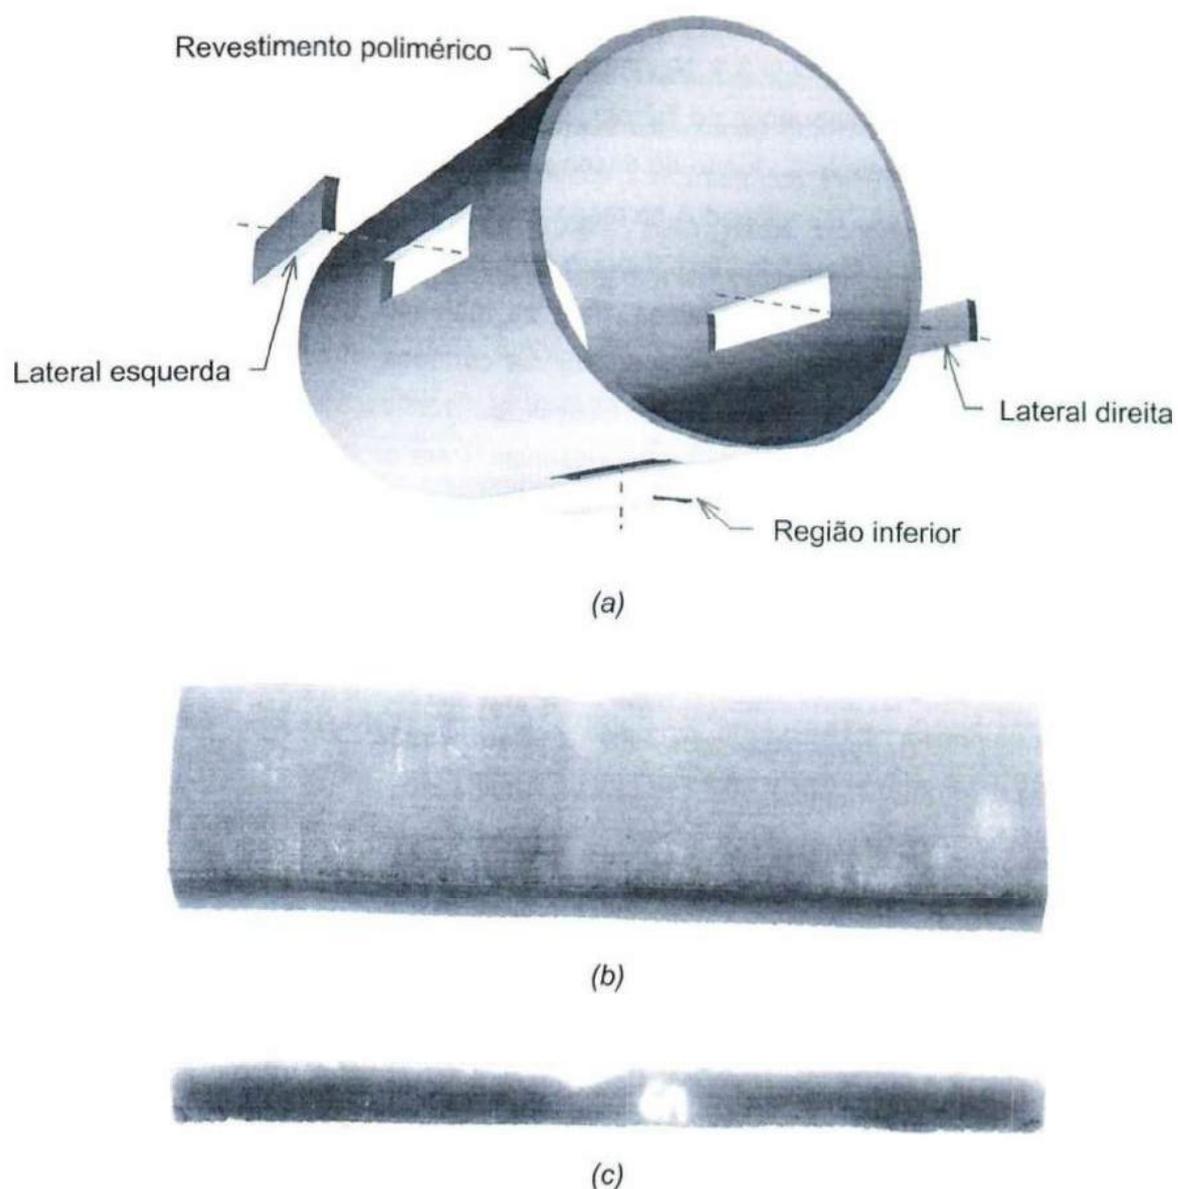
Figura 3.6 – Retirada de amostras paralelas ao eixo longitudinal: (a) posição de retirada das amostras, (b) e (c) detalhes de uma amostra lateral e a sua respectiva imagem da seção longitudinal digitalizada

esquerda e direita) e altamente desgastada (região inferior). A caracterização quantitativa não foi possível através de perfilometria convencional. Assim, as imagens, como mostrado na Figura 3.6-(c), foram digitalizadas a partir das amostras de seções longitudinais (Figura 3.6-(b) e medidas como no caso das seções transversais.

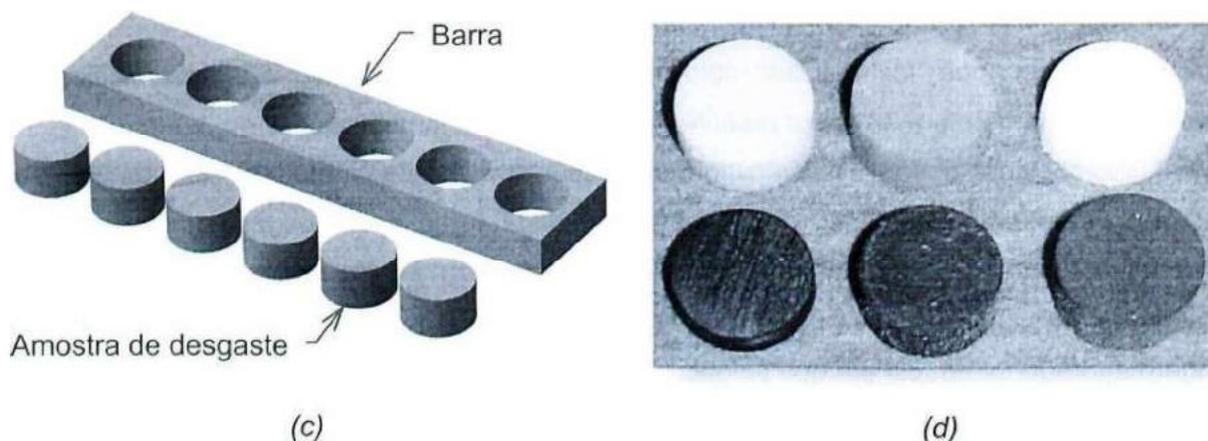
Figura 3.8 – Retirada das amostras para o ensaio de desgaste: (a) trepanadora de precisão, (b) ferramenta de retirada das amostras, (c) pré-amostras e (d) amostras de vários materiais

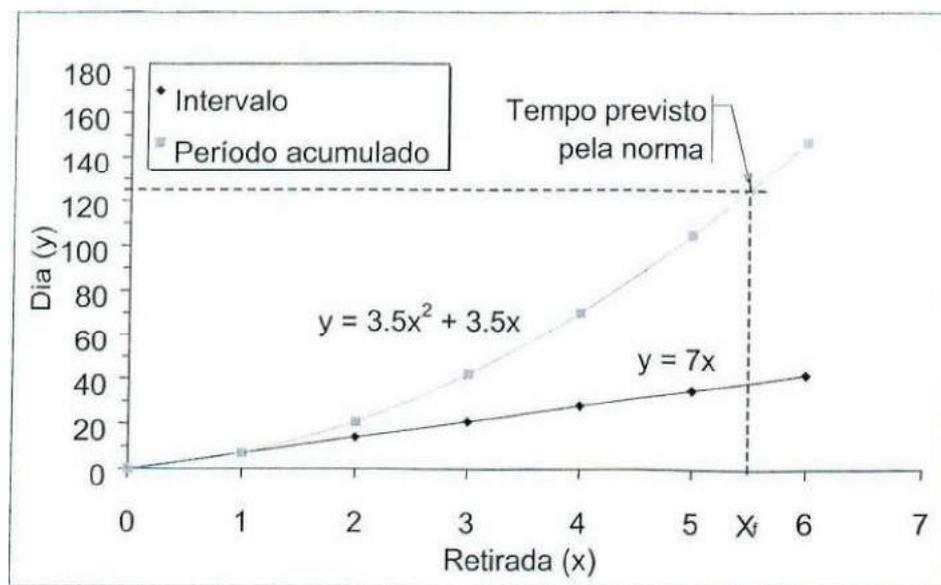
Figura 3.9 – Programação dos ensaios de hidrólise

<i>Retirada</i>	<i>Intervalo [dia]</i>	<i>Período acumulado [dia]</i>
0	0	0
1	7	7
2	14	21
3	21	42
4	28	70
5	35	105
X _f	20	125
6	42	147

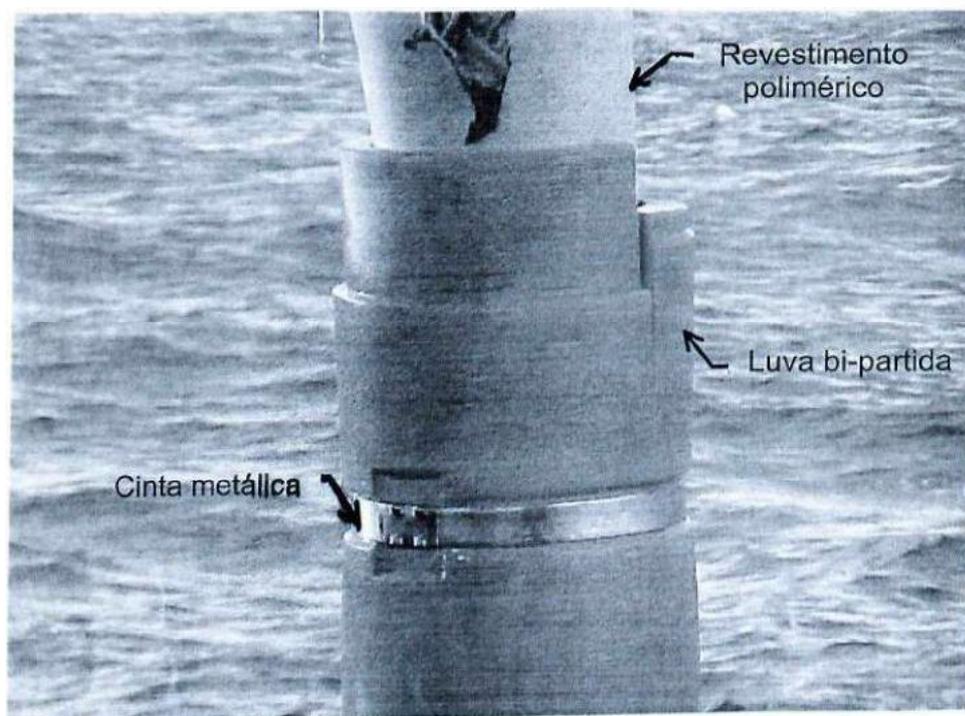
Figura 3.11 – Foto da montagem do revestimento sobre a linha flexível: (a) luvas bi-partidas e (b) conjunto cinta-revestimento

A Figura 3.12 apresenta uma vista geral da montagem das luvas bipartidas sobre a linha flexível. Após o acoplamento trespassado das luvas, o fechamento dá-se pela utilização de cintas metálicas. Segundo as primeiras análises macroscópicas, o material das cintas após 44 meses de trabalho, apresentava problemas de redução de espessura e uma modificação no aspecto da superfície interna (no contato com o revestimento polimérico). Assim, foi realizada no LTM uma avaliação desta degradação da cinta metálica.

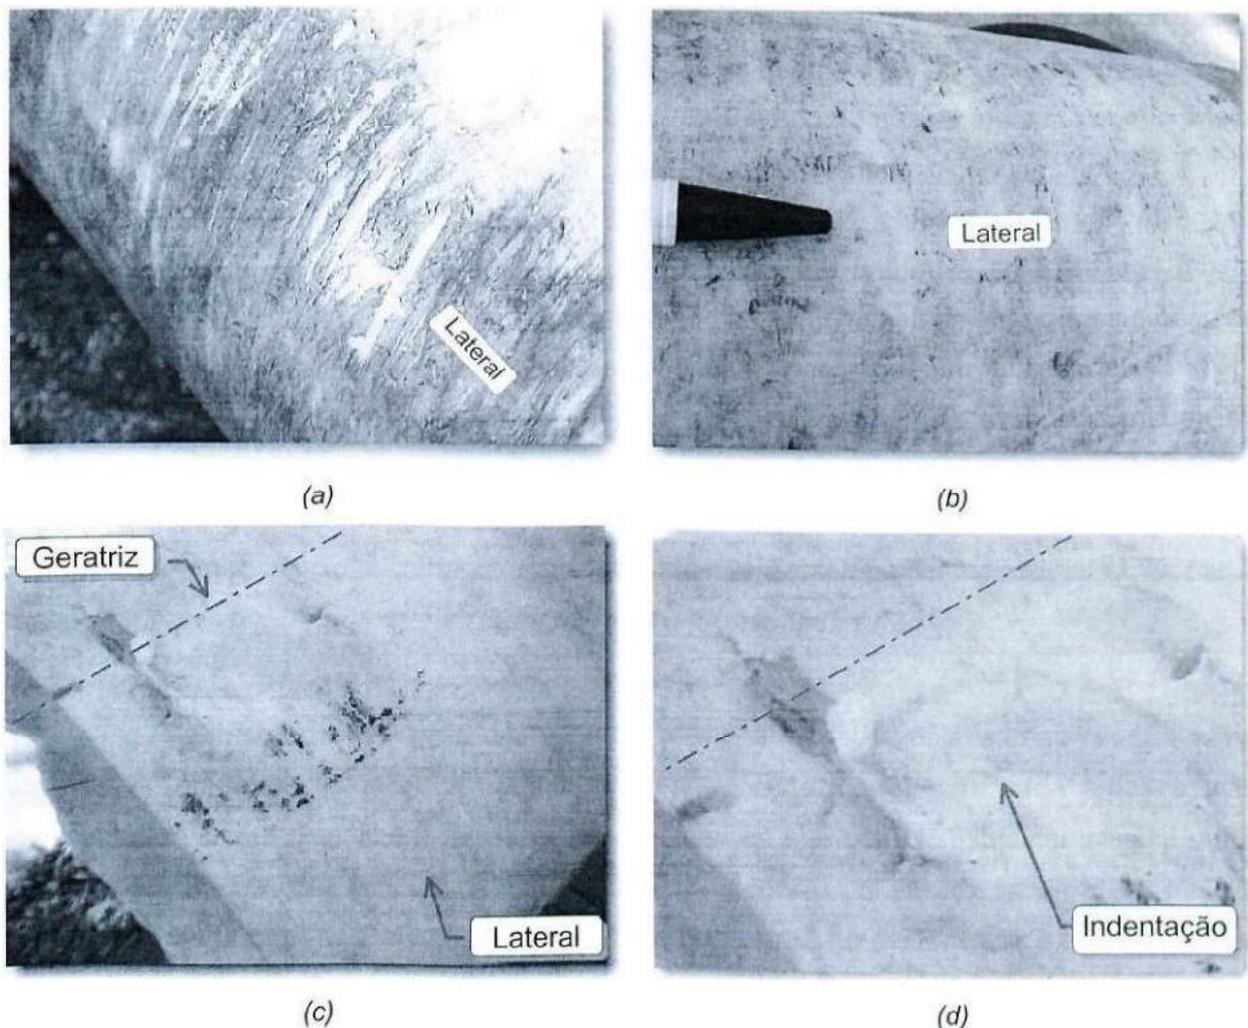
Figura 4.2 – Análise macroscópica dos revestimentos poliméricos desgastados: (a) e (b) presença de riscos nas regiões laterais, (c) presença de pequenas indentações na região inferior (geratriz) e (d) detalhe de (c)

Observações macroscópicas do aspecto da superfície desgastada evidenciam a ocorrência de sulcos/riscos profundos nas laterais da linha (Figura 4.2-(a) e (b)) e grande redução de espessura na superfície inferior (geratriz) com a presença de indentações (Figura 4.2-(c) e (d)). A Figura 4.2 mostra ainda que a direção principal dos riscos é, de fato, perpendicular ao eixo longitudinal da linha. Isso sugere, que a principal solitação tribológica seja devido a uma movimentação perpendicular ao eixo longitudinal do duto, ou seja, o movimento responsável pela escavação de “trincheiras” no solo marinho.

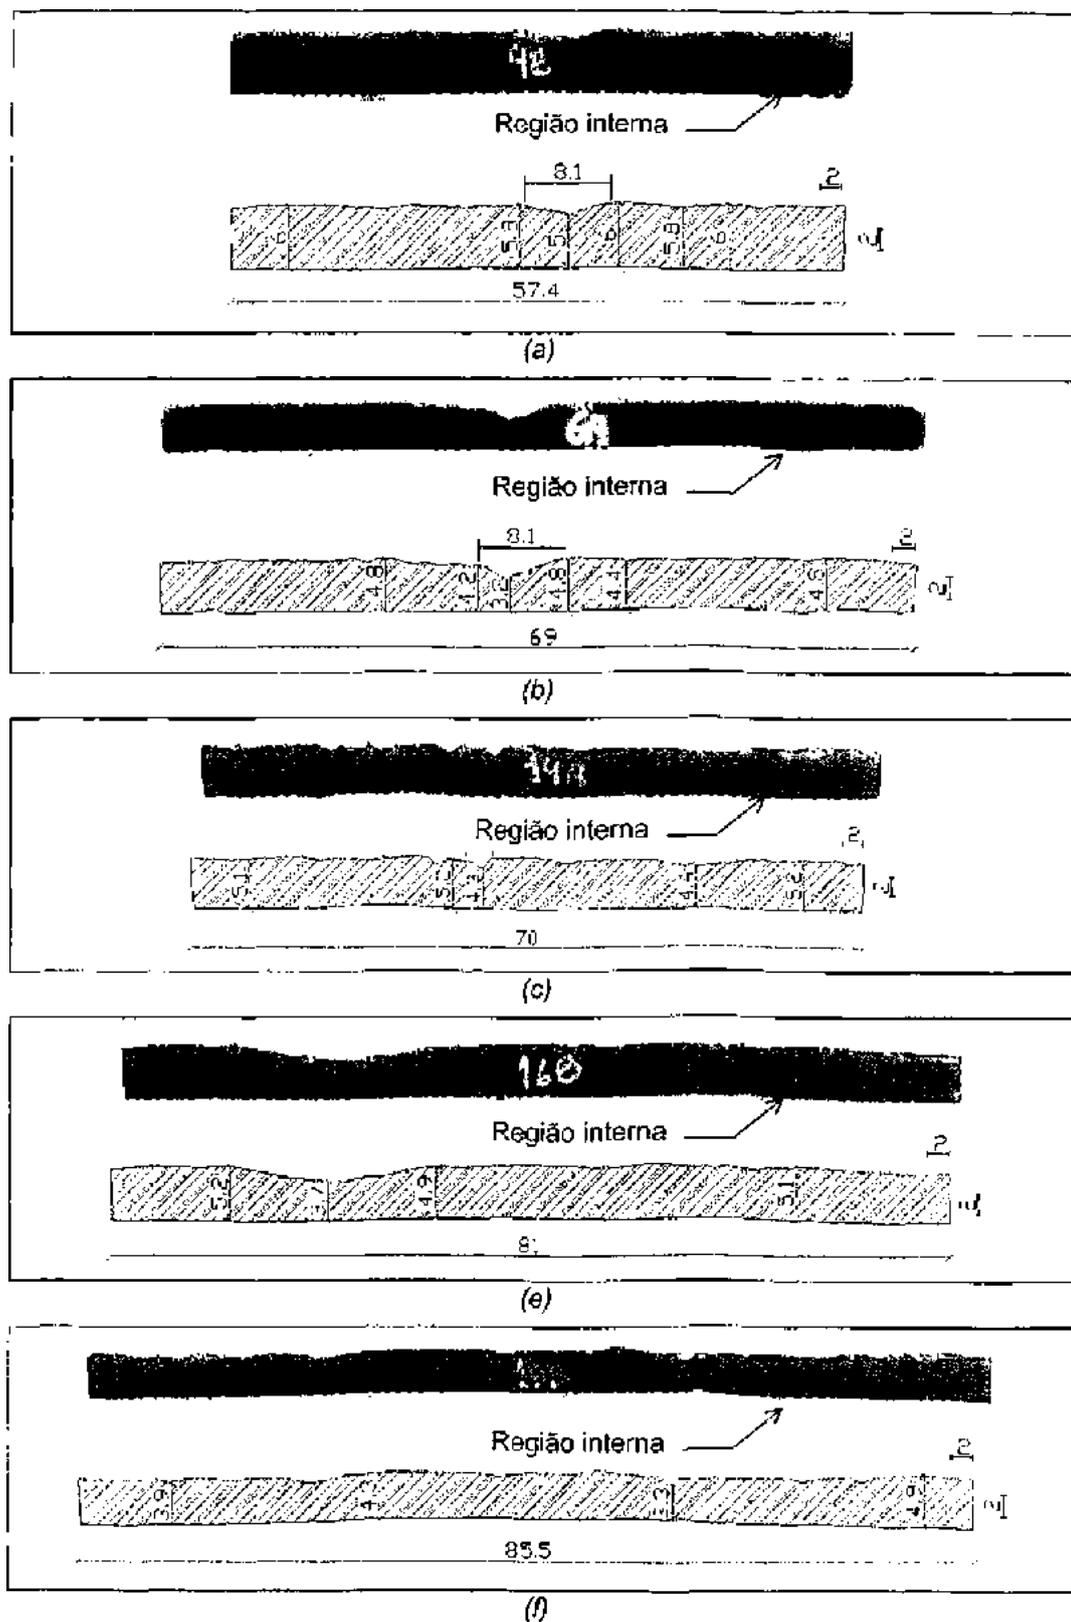
Figura 4.4 – Perfis paralelos ao eixo longitudinal da linha correspondentes à região lateral da linha flexível

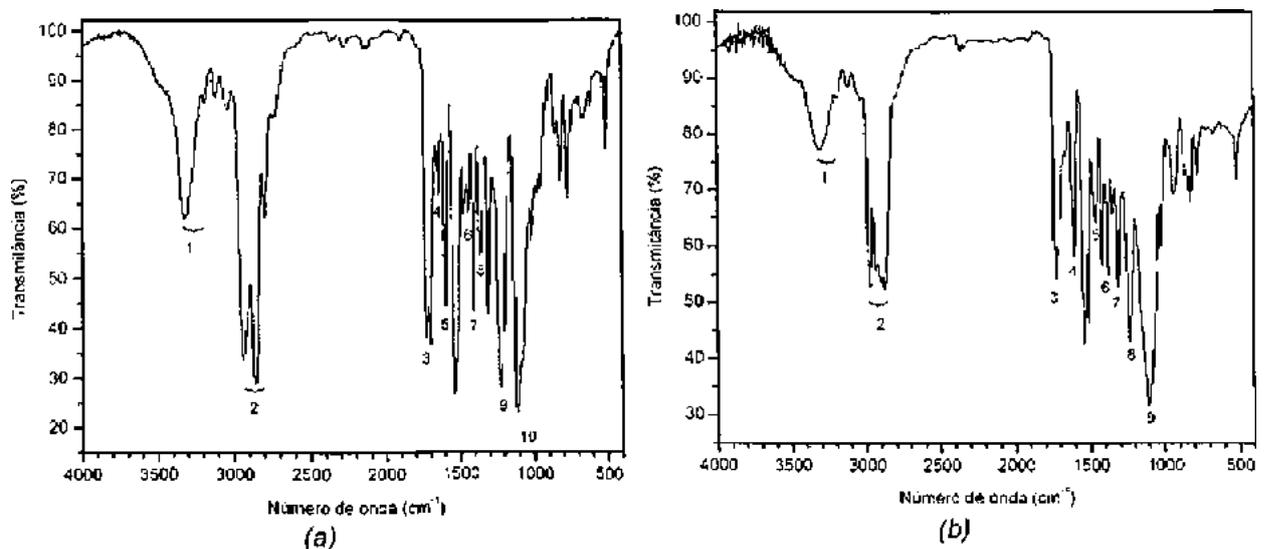
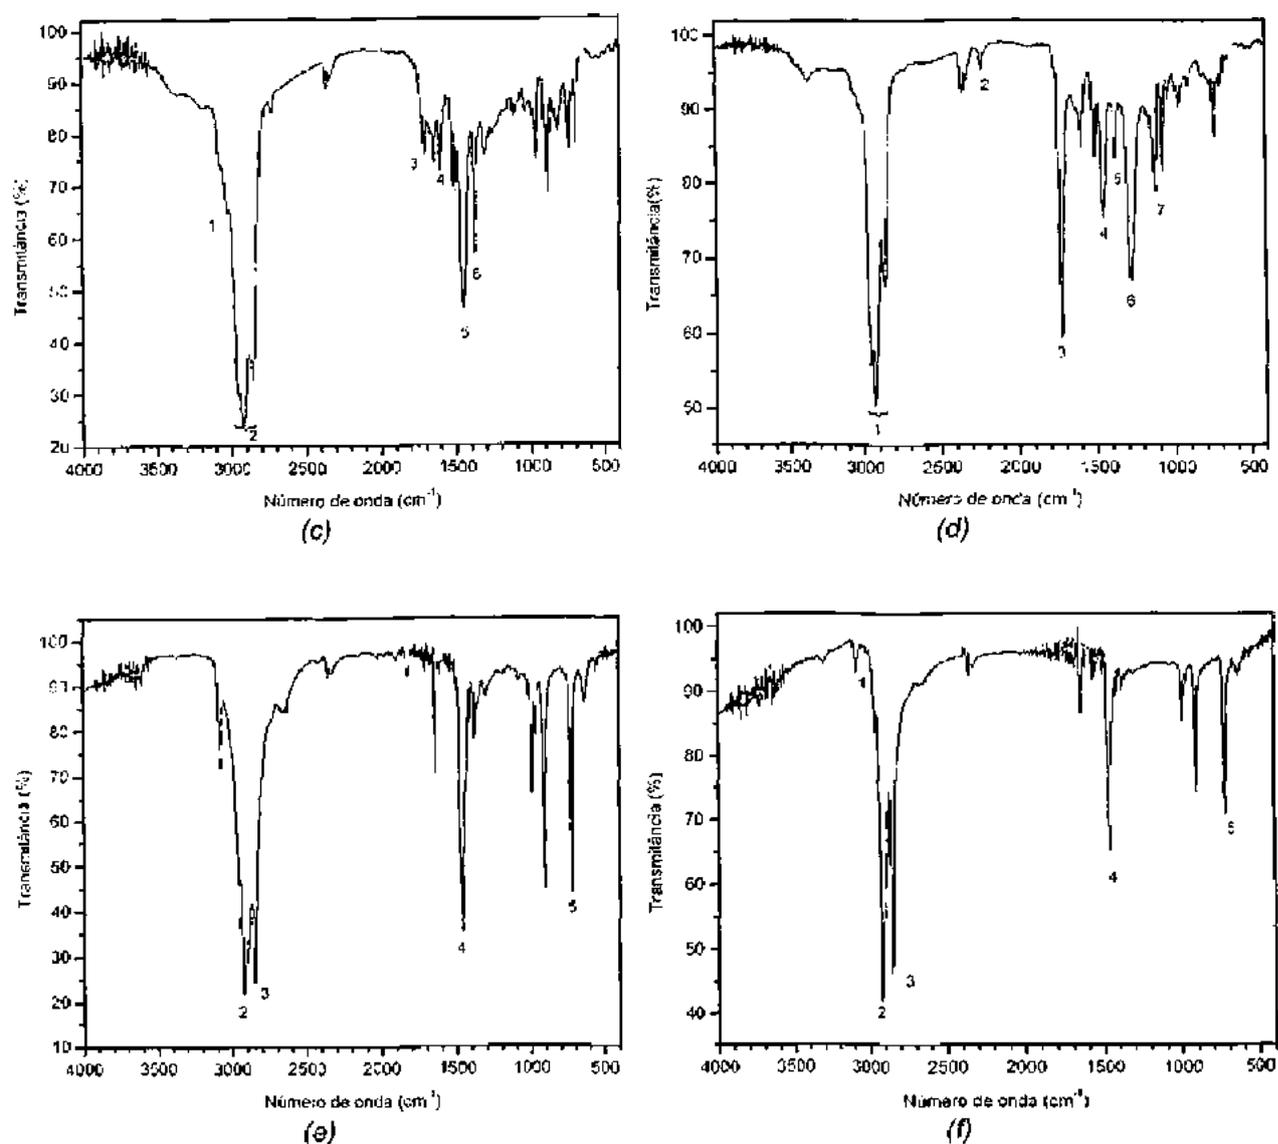
Figura 4.12 – Espectro de Infravermelho: (a) PU-01, (b) PU-03, (c) BO-04, (d) BO-06, (e) PE-01 e (f) PE-02

As bandas de absorção foram enumeradas da esquerda para a direita e a identificação dos possíveis grupamentos químicos responsáveis por estas absorções em função do número de onda é apresentada sob a forma de tabelas.

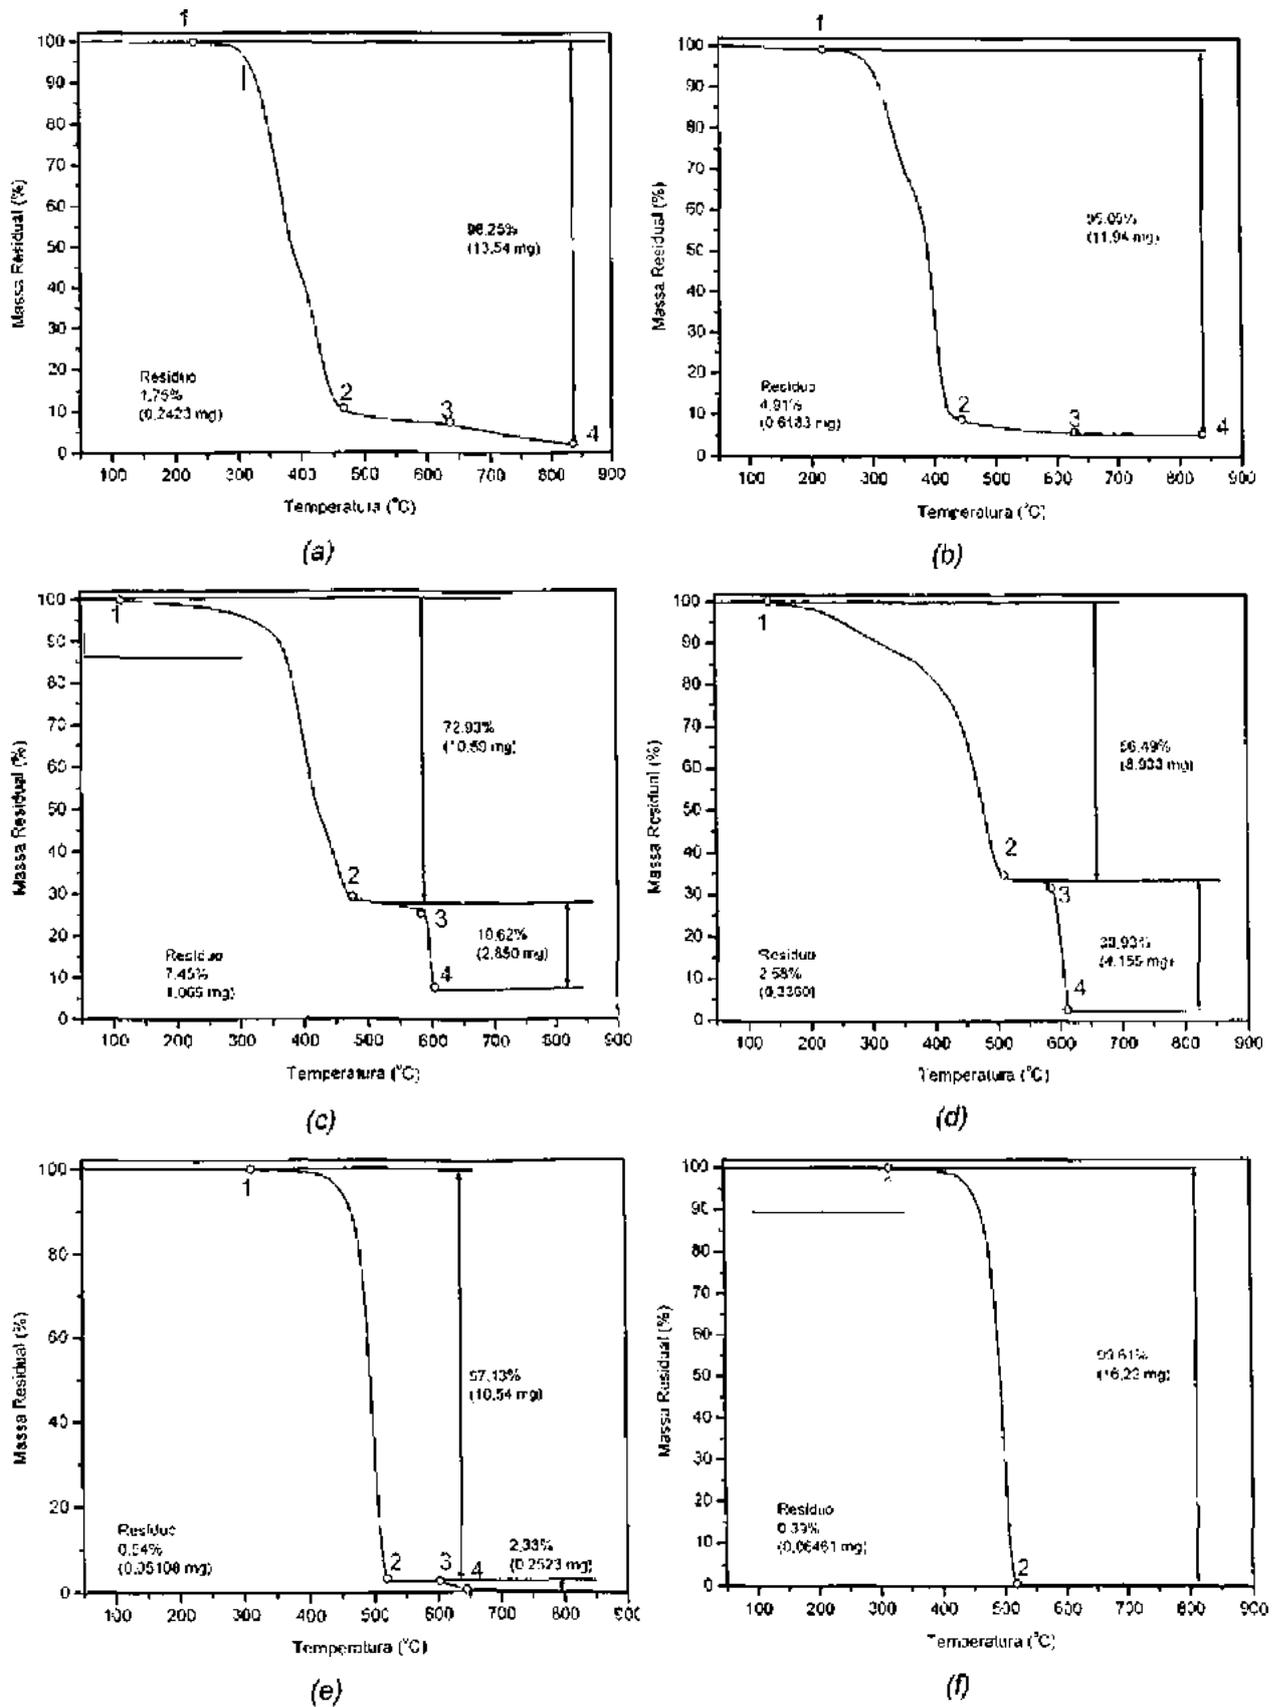
Figura 4.13 – Curvas de massa residual (%) em função da temperatura: (a) PU-01, (b) PU-03, (c) BO-04, (d) BO-06, (e) PE-01 e (f) PE-02

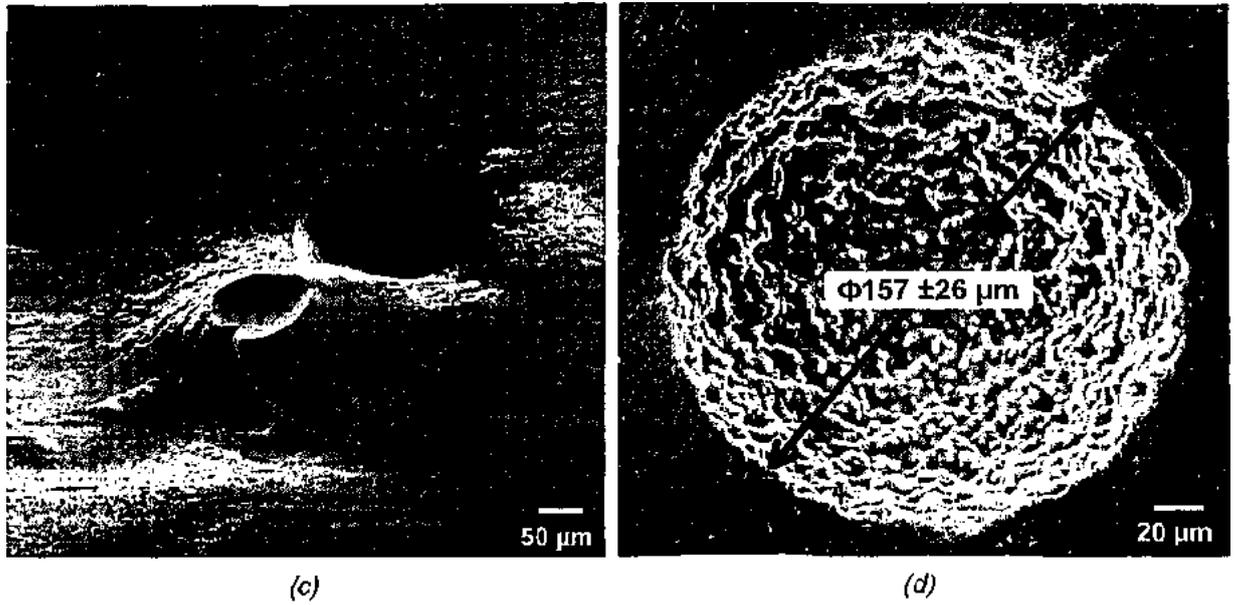
Figura 4.15 – Amostra de PU-01 apresentando poros: (a) vista geral da superfície retificada da amostra e (b) detalhe dos poros a partir da fratura frágil da amostra (-196°C), (c) detalhe dos poros (b) e (d) detalhe da medição do diâmetro e aspecto topográfico da superfície interna do poro

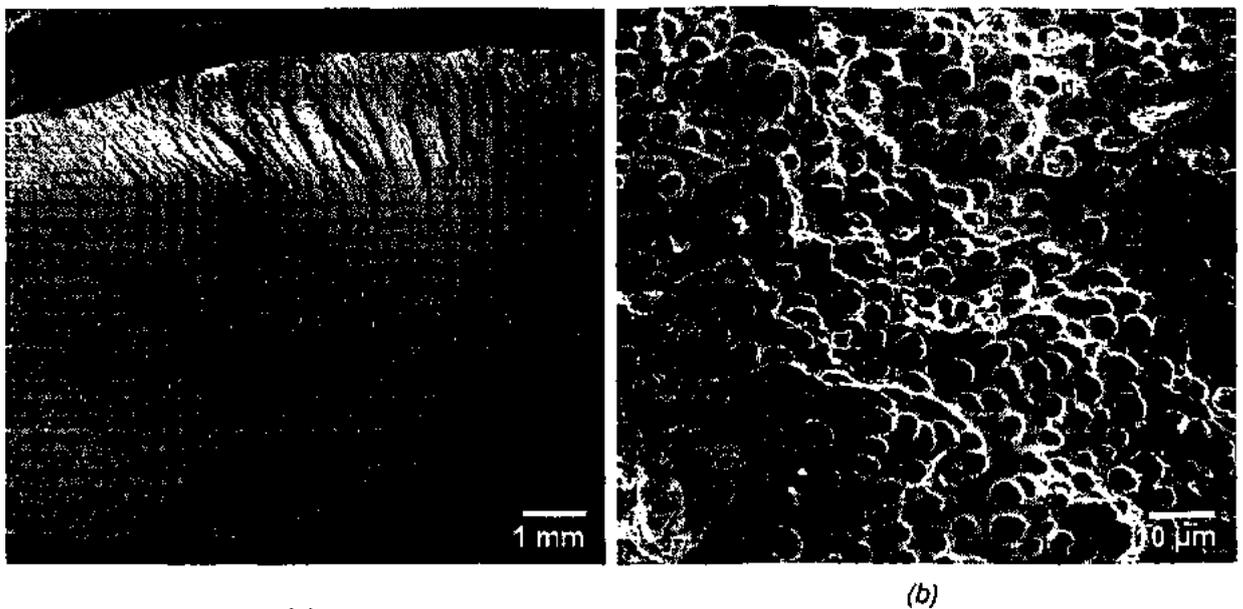
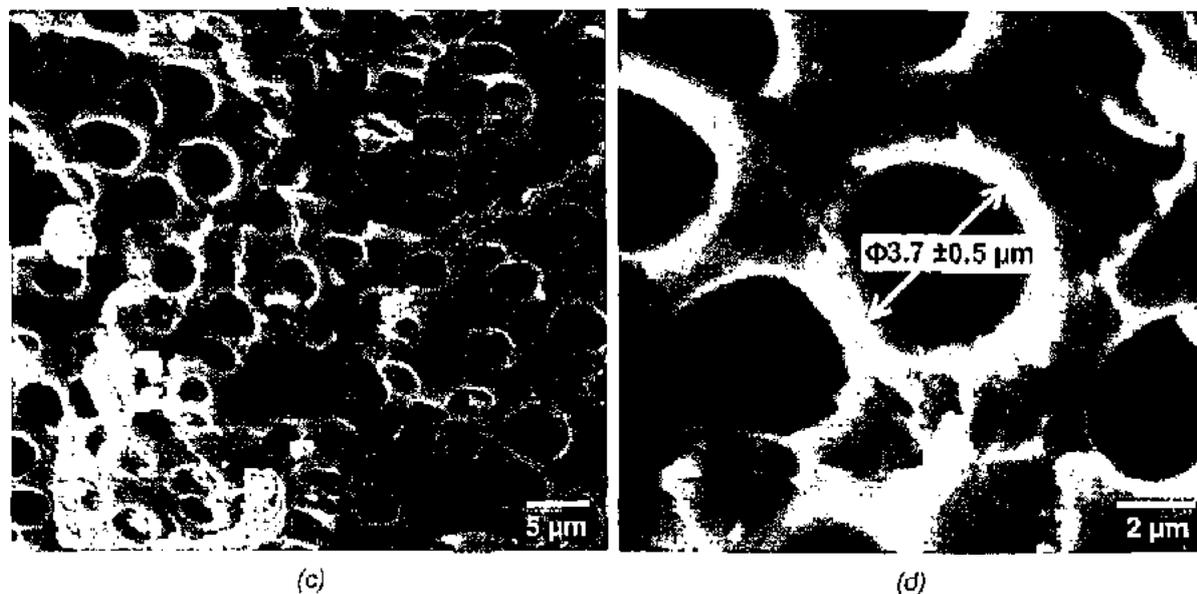
Figura 4.16 – Fratura frágil do PU-05: (a) vista geral, (b) e (c) detalhes e (d) medição do tamanho do poro

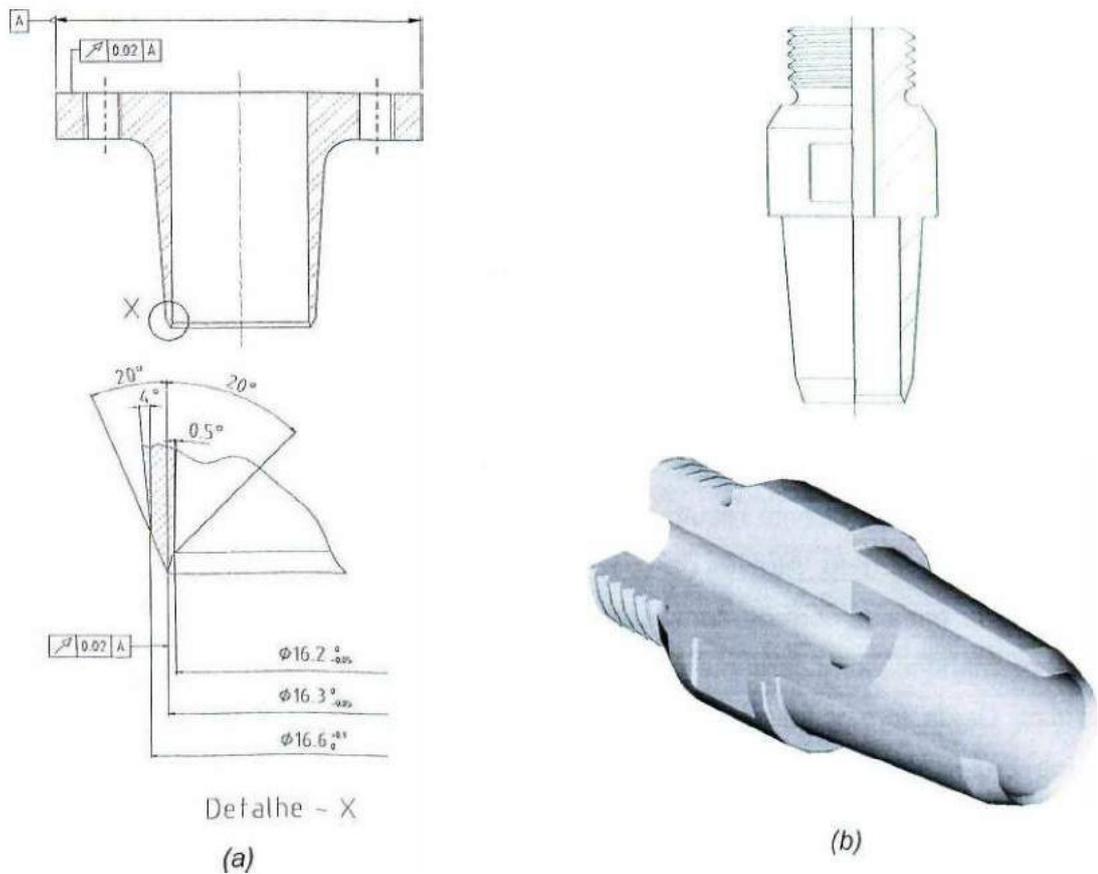
Figura 4.27 – Ferramenta de retirada das amostras: (a) geometria prevista pela norma DIN 53.516 e (b) geometria desenvolvida

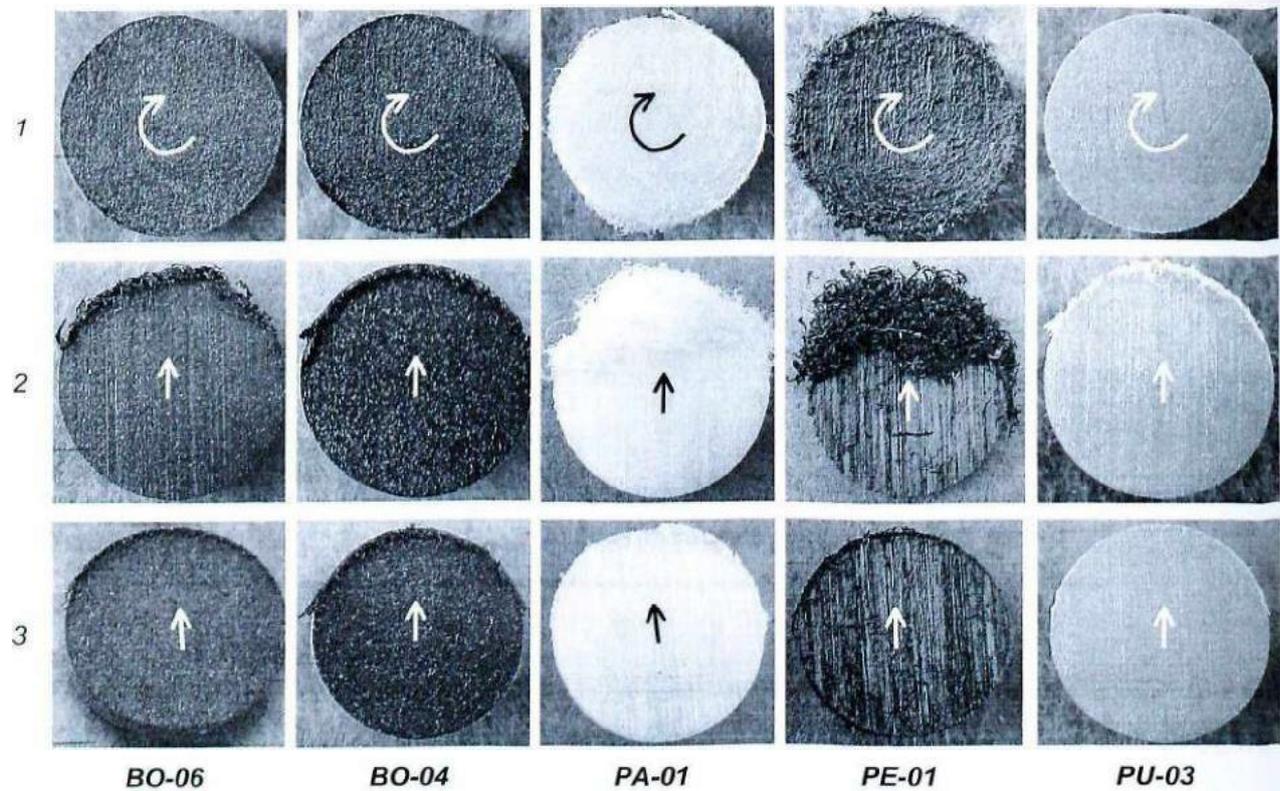
Figura 4.30 – Efeito da rotação no aspecto da superfície desgastada das amostras: 1 - ensaio *com rotação*, 2 - ensaio *sem rotação* e 3 - amostras com retirada manual das rebarbas

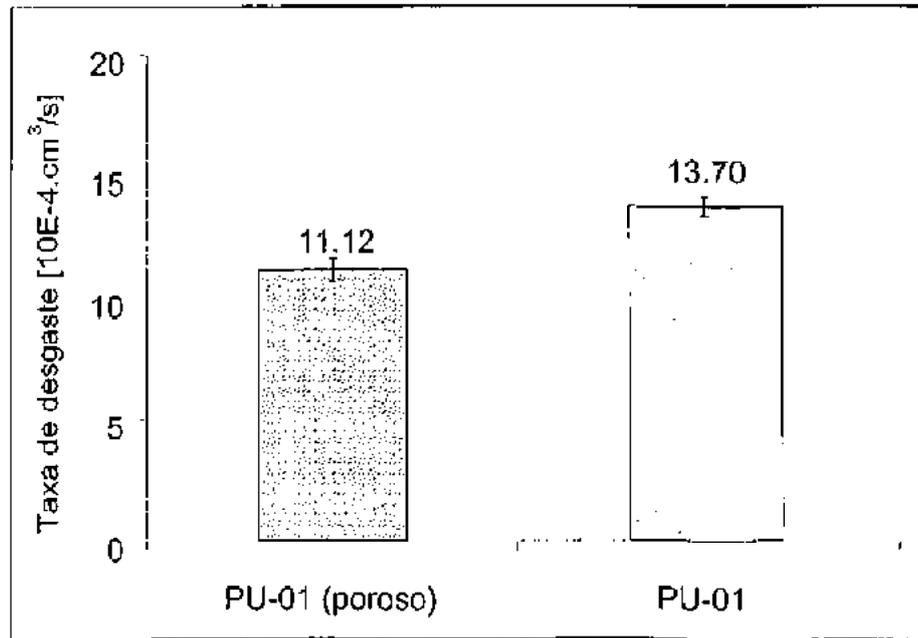
Figura 4.36 – Efeito da presença de poros na taxa de desgaste do PU-01 para ensaios com carga de 15 N e 25°C
