UNIVERSIDADE FEDERAL DE UBERLÂNDIA

FACULDADE DE ENGENHARIA MECÂNICA

**DESGASTE ABRASIVO EM
MATERIAIS POLIMÉRICOS UTILIZADOS NA PROTEÇÃO DE LINHAS
FLEXÍVEIS DE CONDUÇÃO DE PETRÓLEO**

FRANCISCO FRANCELINO RAMOS NETO

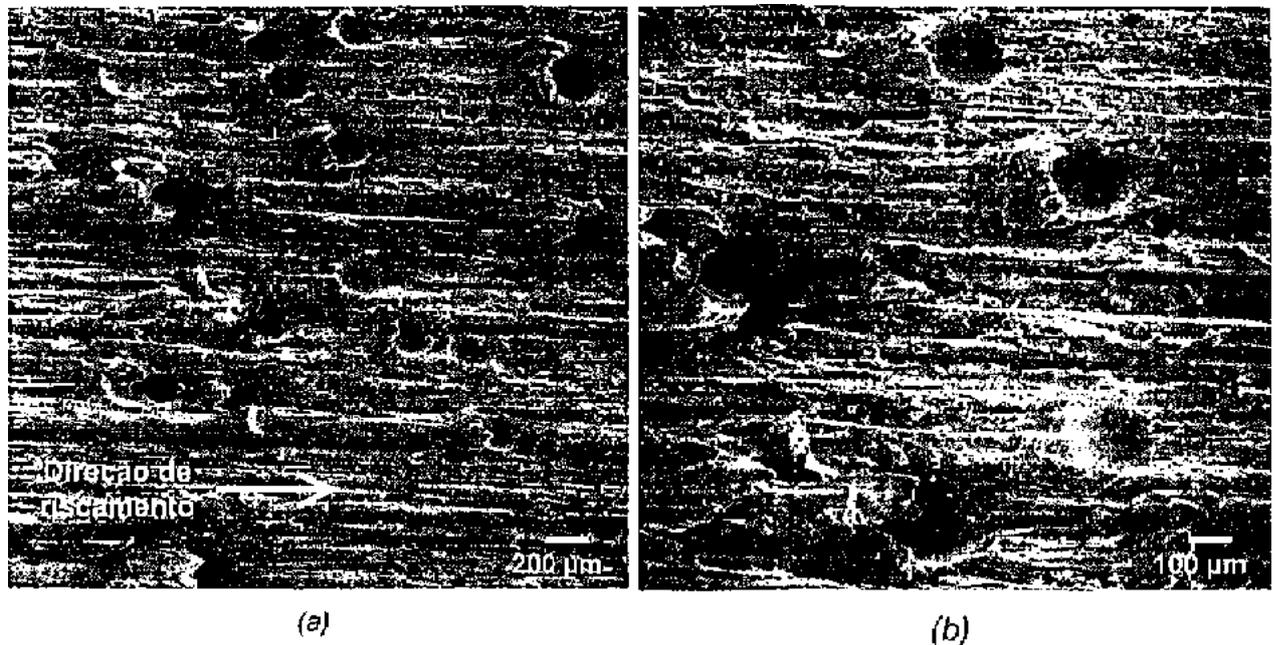
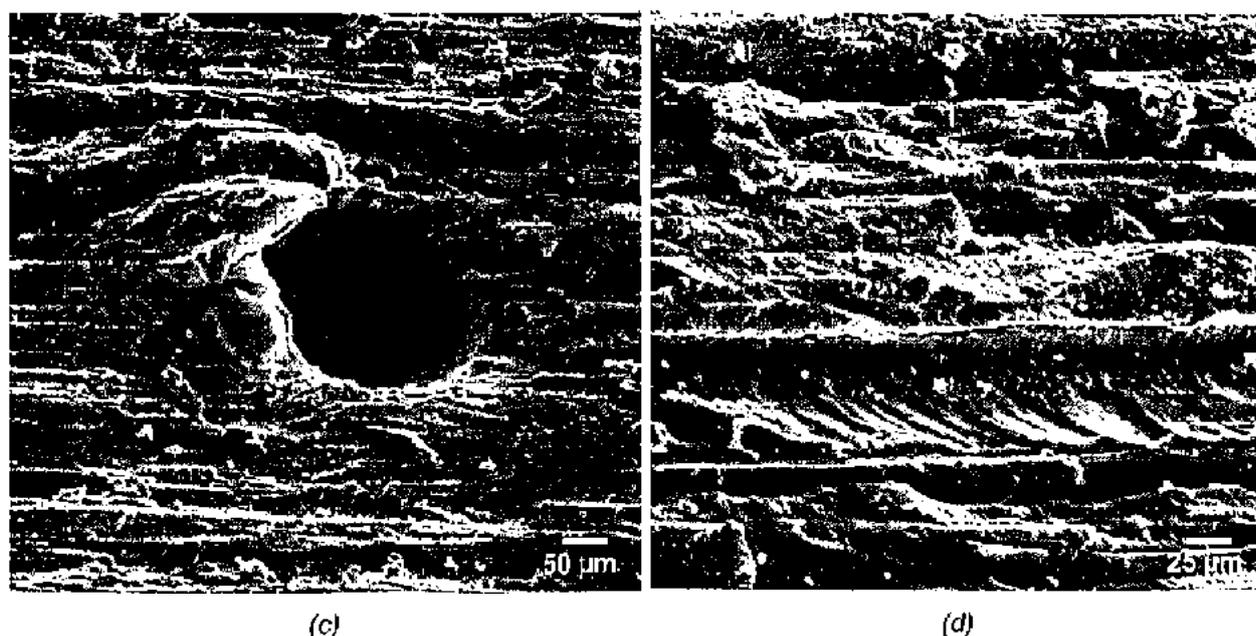
Figura 4.37 – Efeito da porosidade no desgaste da amostra de PU-01: (a) vista geral do desgaste na amostra com poros, (b) e (c) detalhes da superfície desgastada (com poros) e (d) superfície desgastada (sem poros)

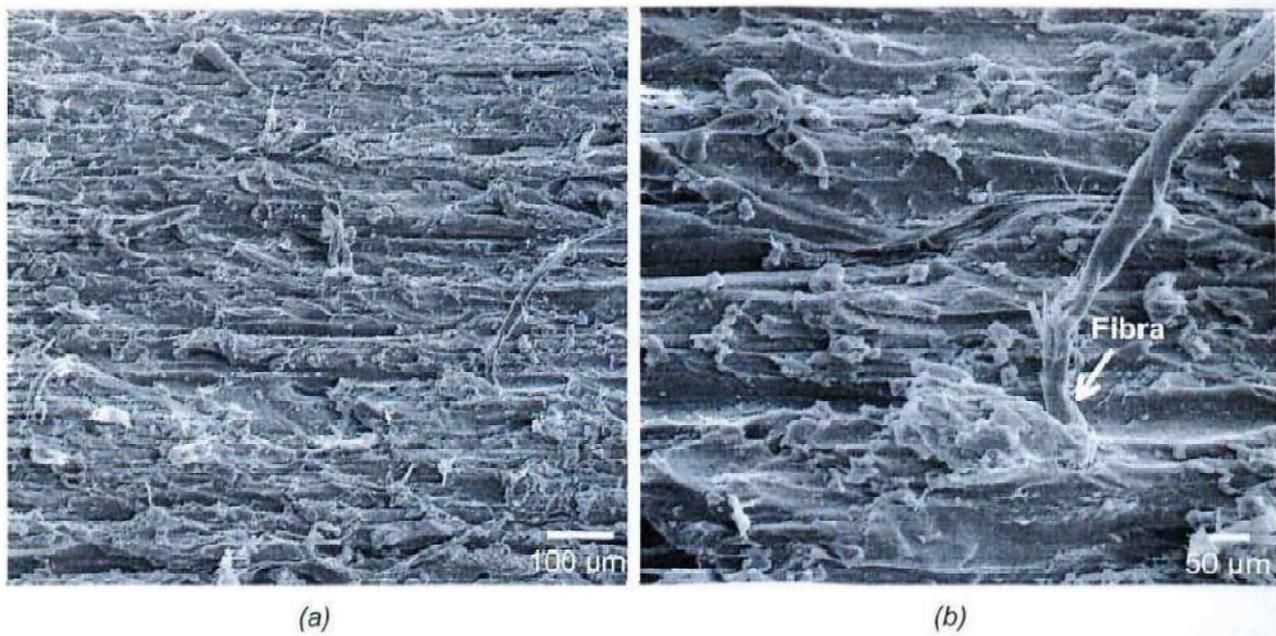
Figura 4.42 – Amostra de BO-06, 5 N e 4°C: (a) vista geral (100X) e (b) detalhe (300X)

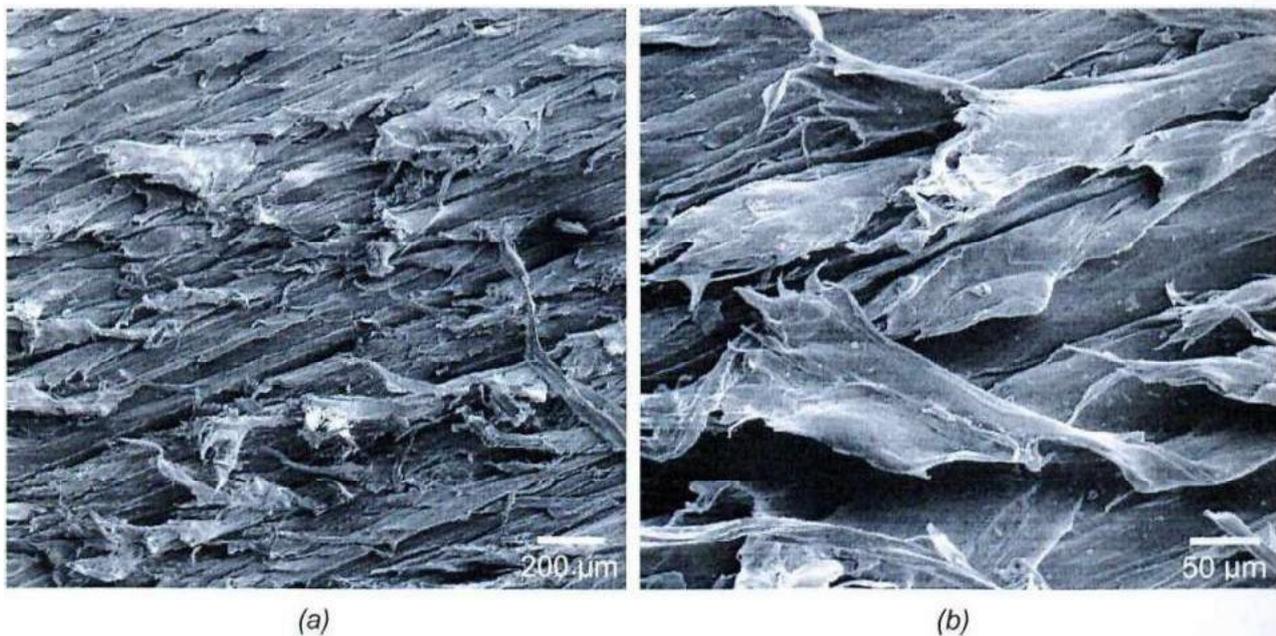
Figura 4.43 – Amostra de PE-01, 5 N e 4°C: (a) vista geral (50X) e (b) detalhe (200X)

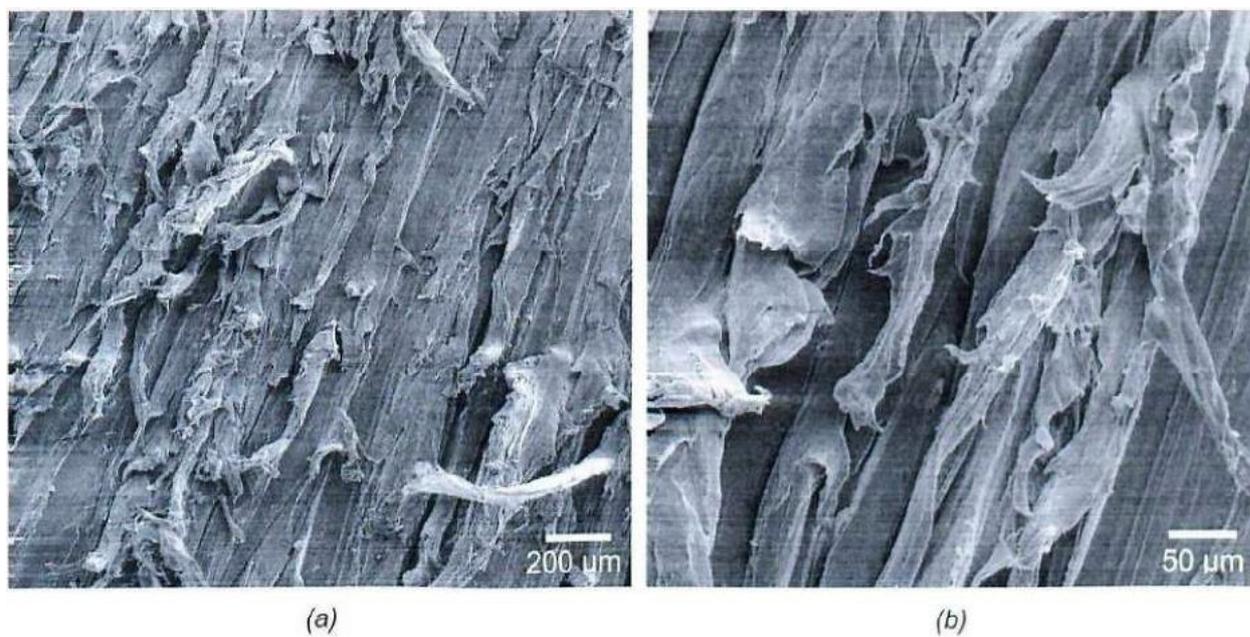
Figura 4.44 – Amostra de PA-01, 5 N e 4°C: (a) vista geral (50X) e (b) detalhe (200X)

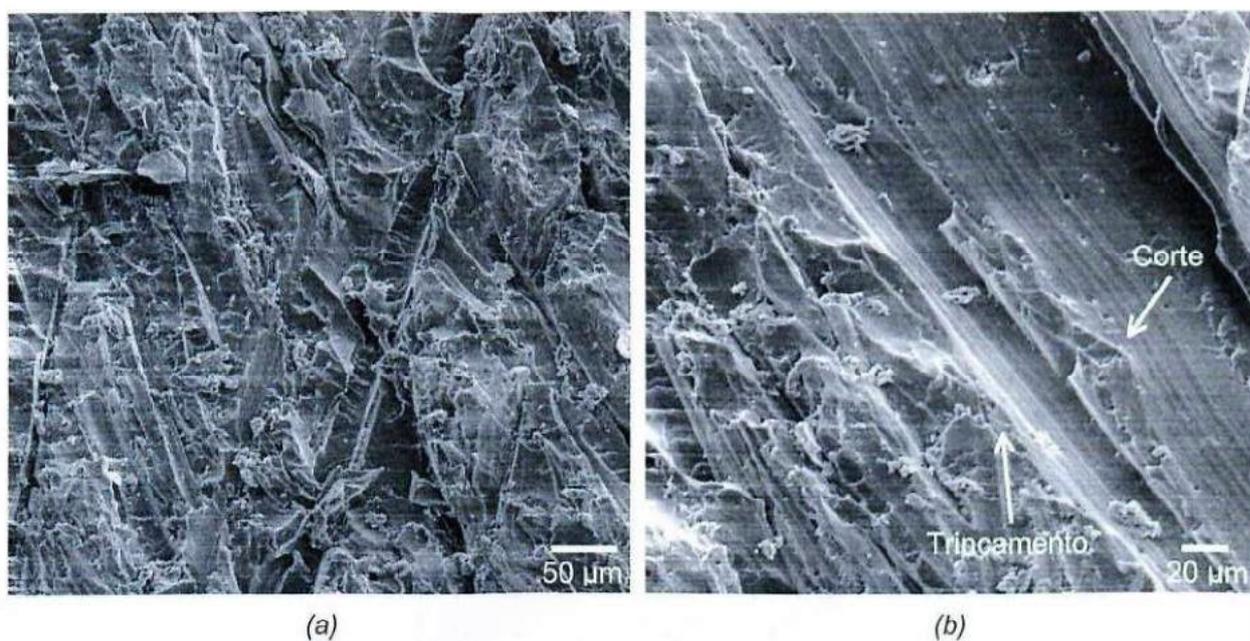
Figura 4.45 – Amostra de PU-03, 5 N e 4°C: (a) vista geral (200X) e (b) detalhe (350X)

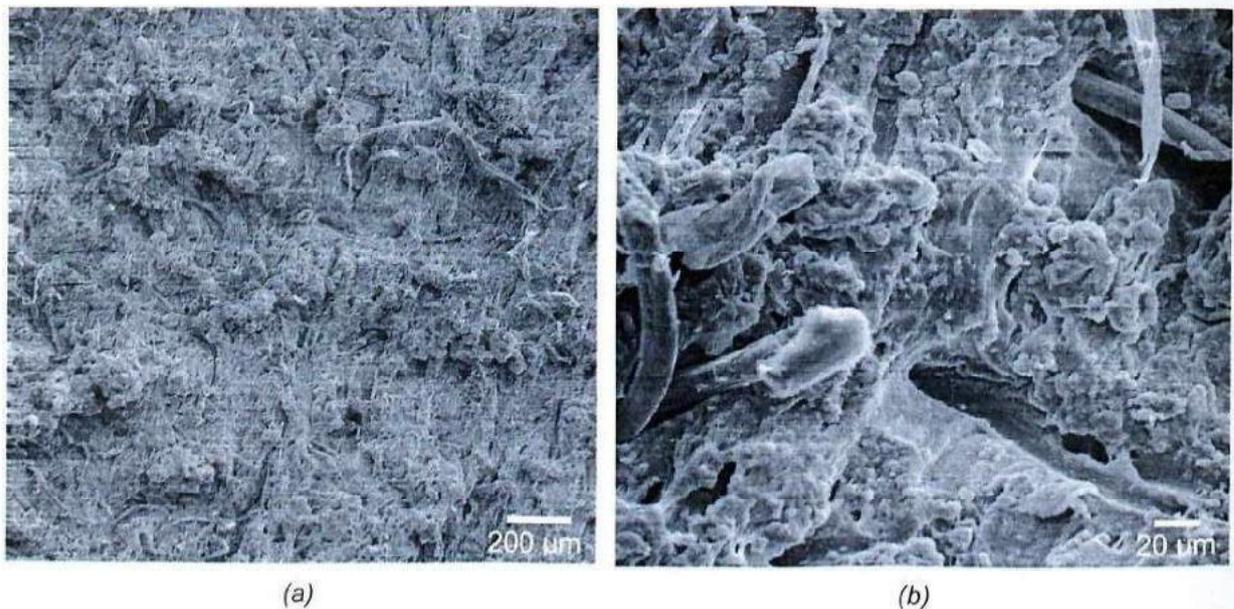
Figura 4.46 – Amostra de BO-04, 5 N e 40°C: (a) vista geral (50X) e (b) detalhe (350X)

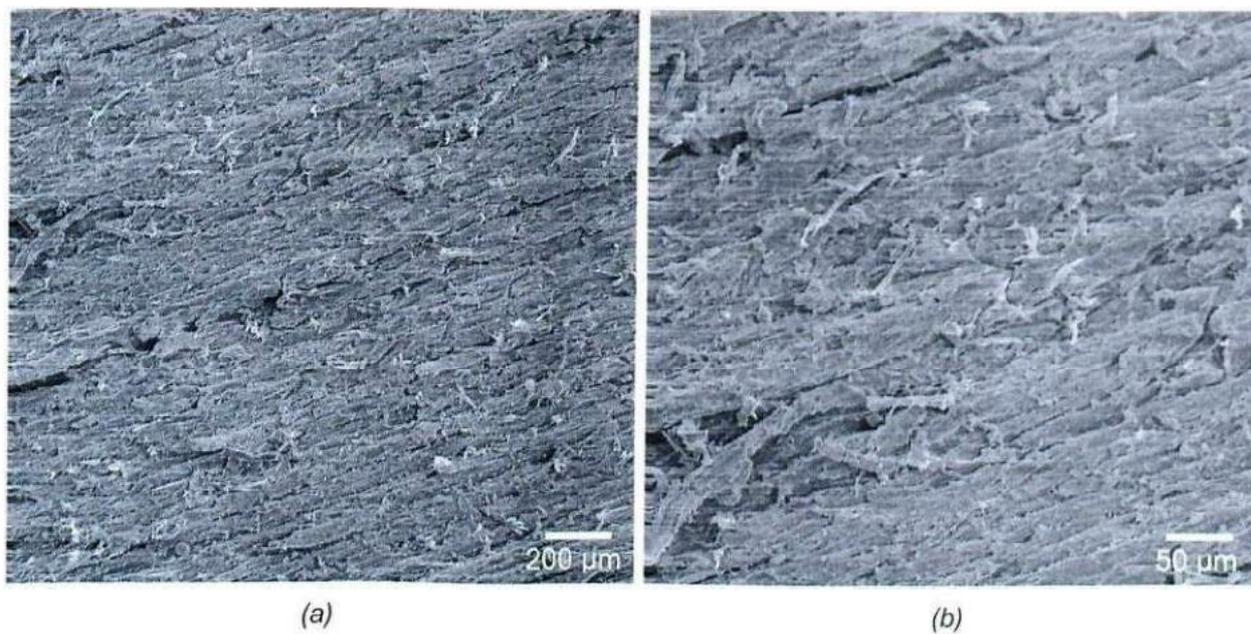
Figura 4.47 – Amostra de BO-06, 5 N e 40°C: (a) vista geral (50x) e (b) detalhe (100X)

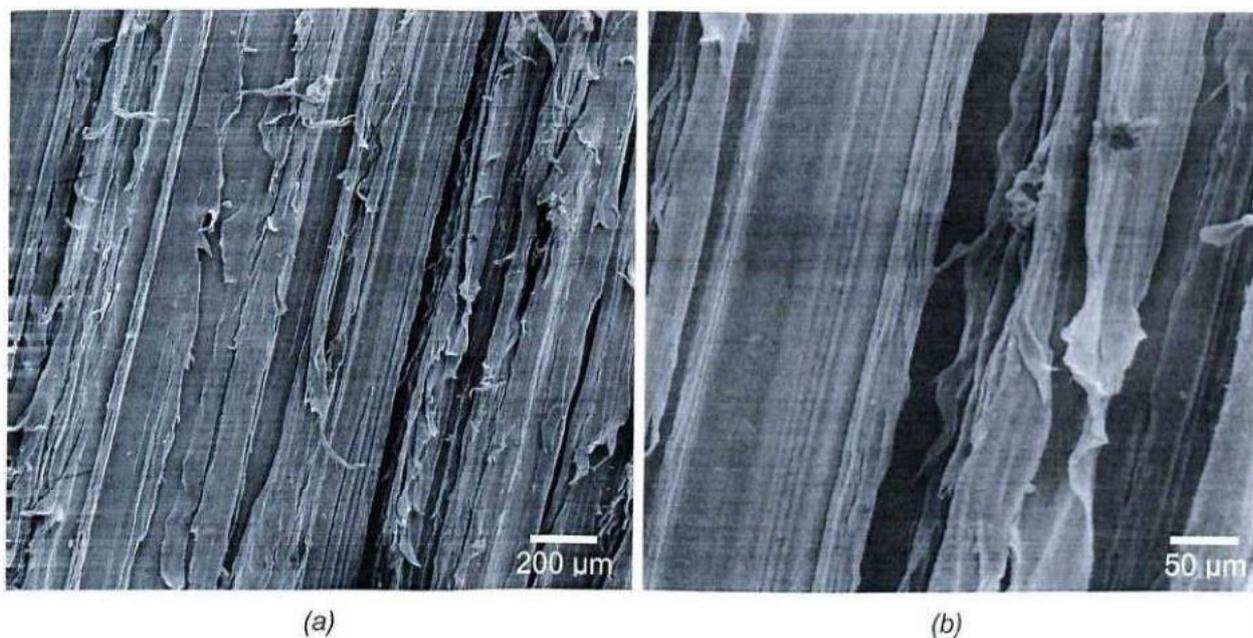
Figura 4.48 – Amostra de PE-01, 5 N e 40°C: (a) vista geral (50X) e (b) detalhe (200X)

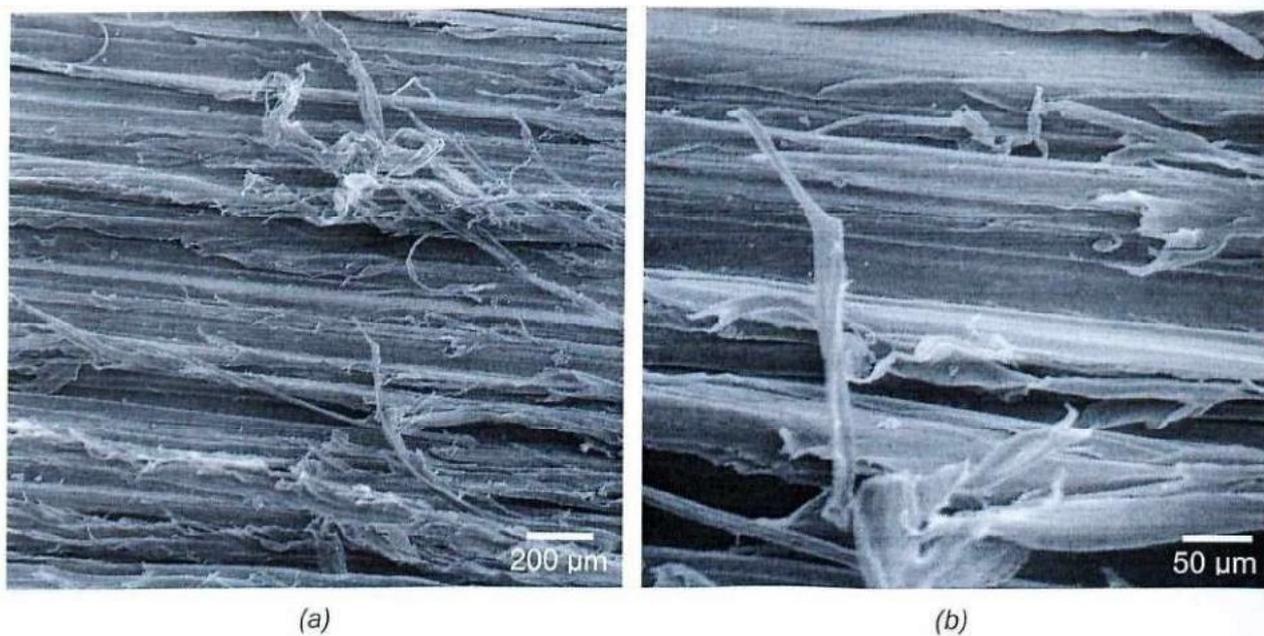
Figura 4.49 – Amostra de PA-01, 5 N e 40°C: (a) vista geral (50X) e (b) detalhe (200X)

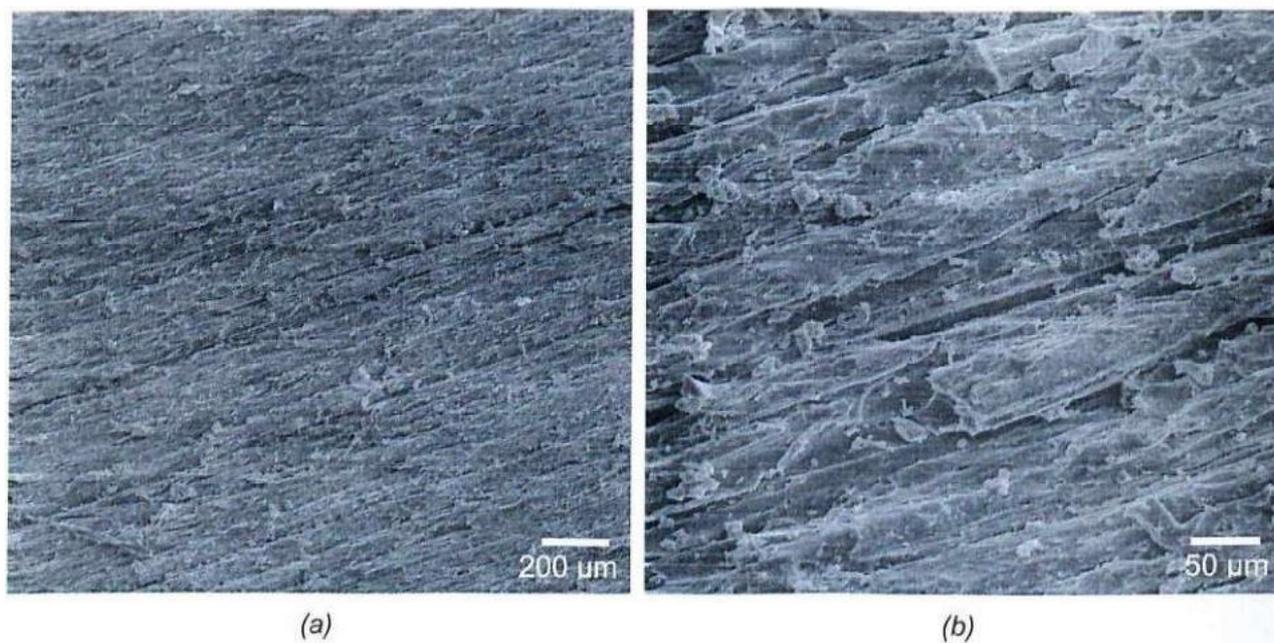
Figura 4.50 – Amostra de PU-03, 5 N e 40°C: (a) vista geral (50X) e (b) detalhe (200X)

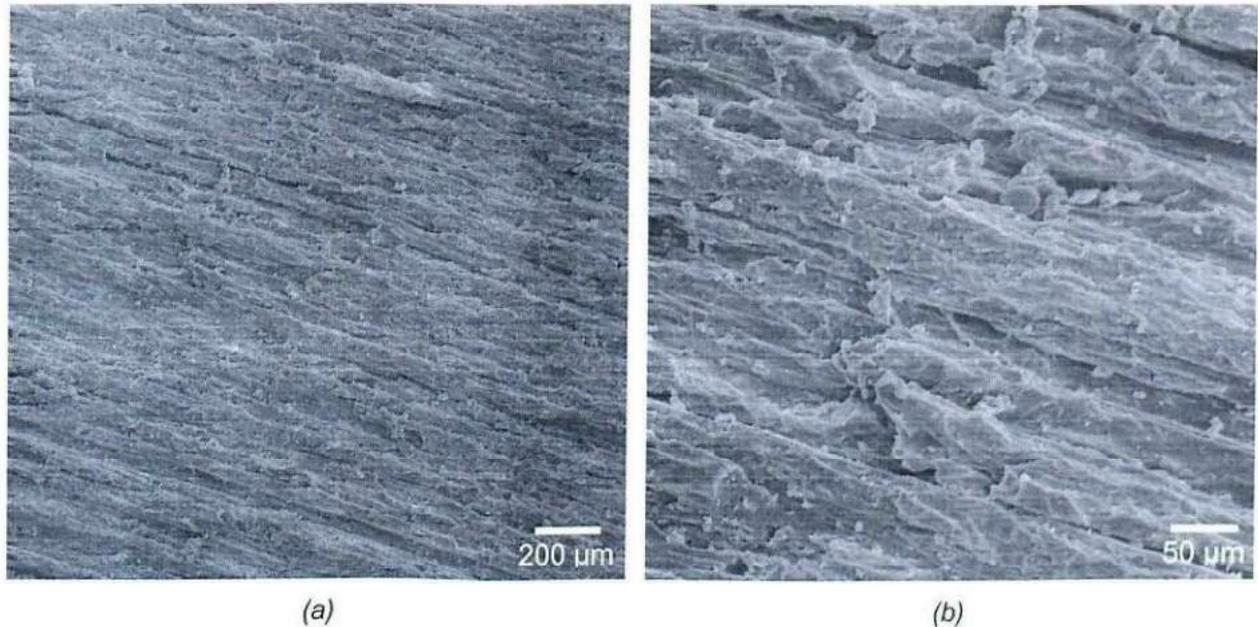
Figura 4.51 – Amostra de PU-01, 5 N e 40°C: (a) vista geral (50X) e (b) detalhe (200X)

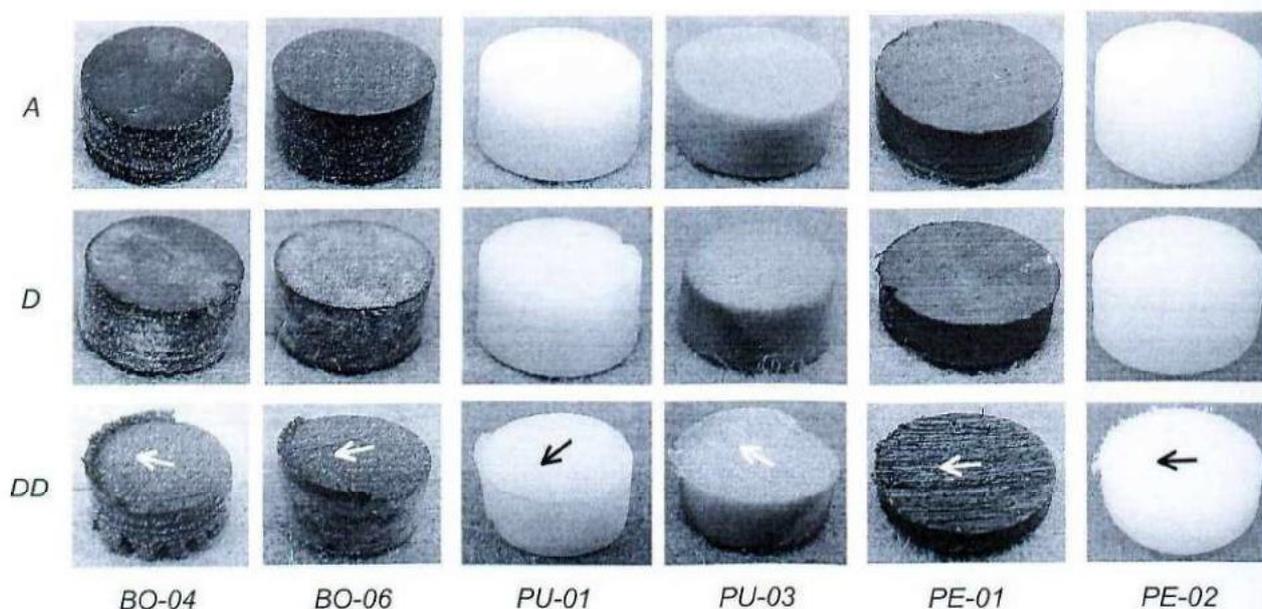
Figura 4.57 – Comparação do aspecto das amostras no ensaio de hidrólise: A – antes do ensaio de hidrólise, D – depois do ensaio de hidrólise e DD – depois dos ensaios de hidrólise e desgaste

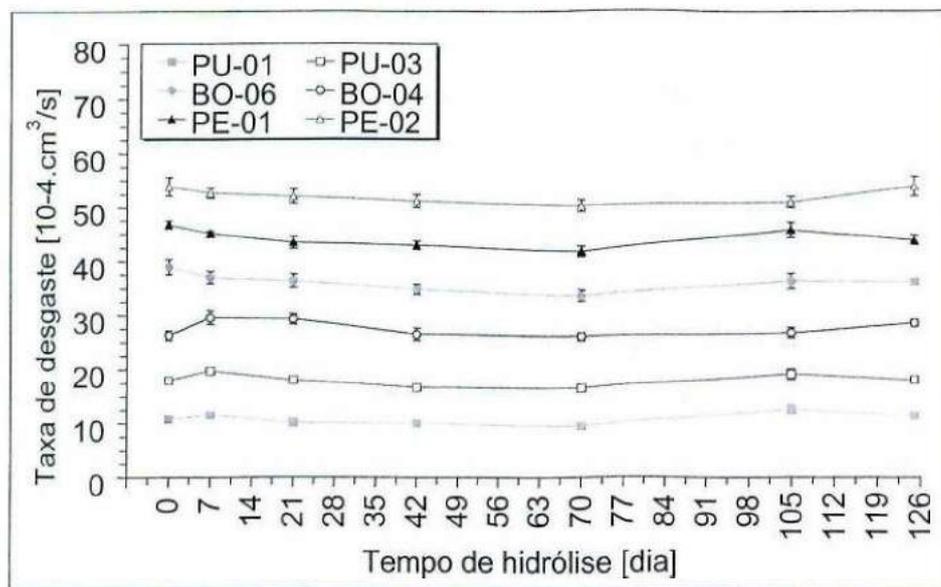
Figura 4.58 – Evolução da taxa de desgaste realizado nas amostras após o ensaio de hidrólise

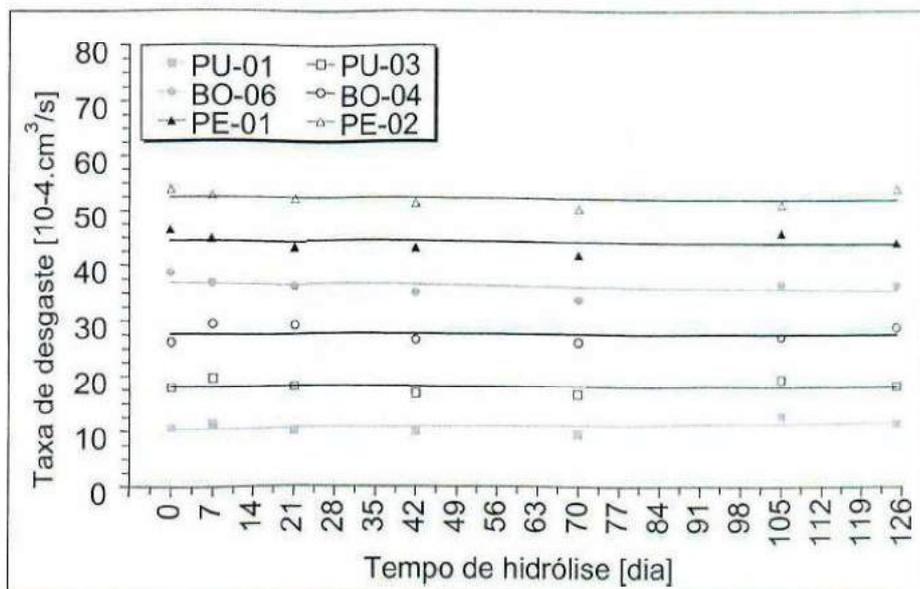
Figura 4.59 – Ajuste dos resultados de desgaste através de equações de primeiro grau

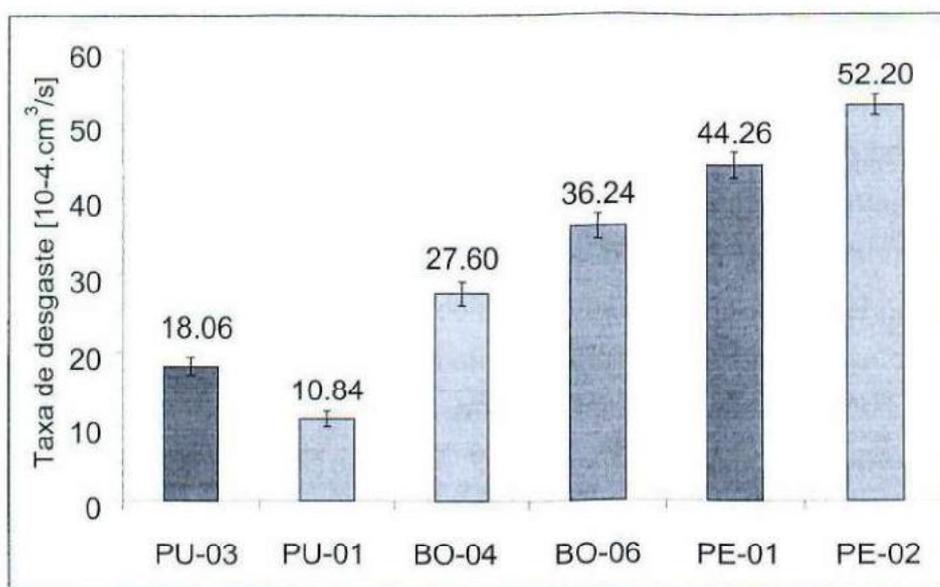
Figura 4.60 – Classificação dos diversos materiais após todos os ensaios de hidrólise

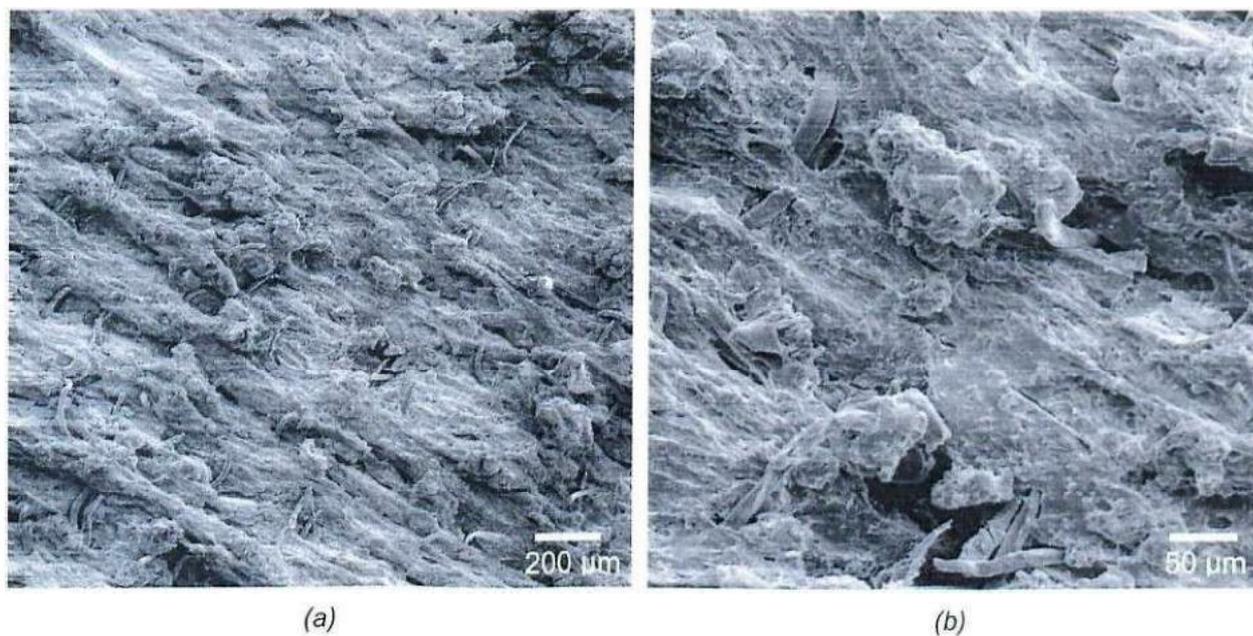
Figura 4.61 – Amostra de BO-04, 15 N e 25°C: (a) vista geral (50X) e (b) detalhe (200X)

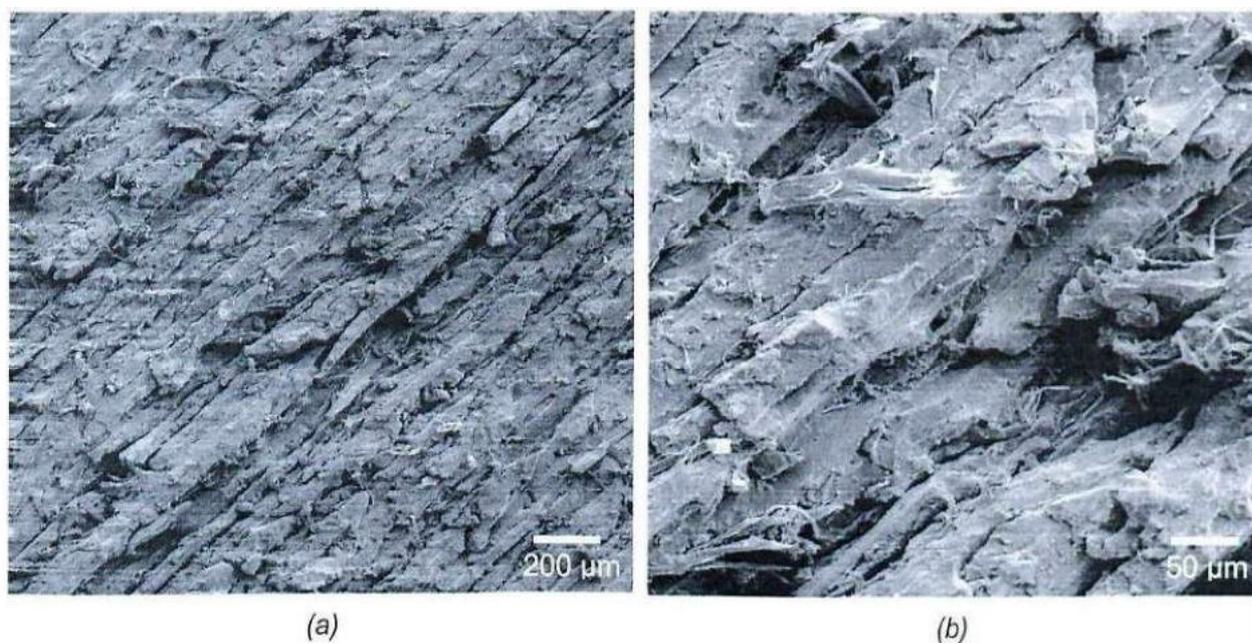
Figura 4.62 – Amostra de BO-06, 15 N e 25°C: (a) vista geral (50X) e (b) detalhe (200X)

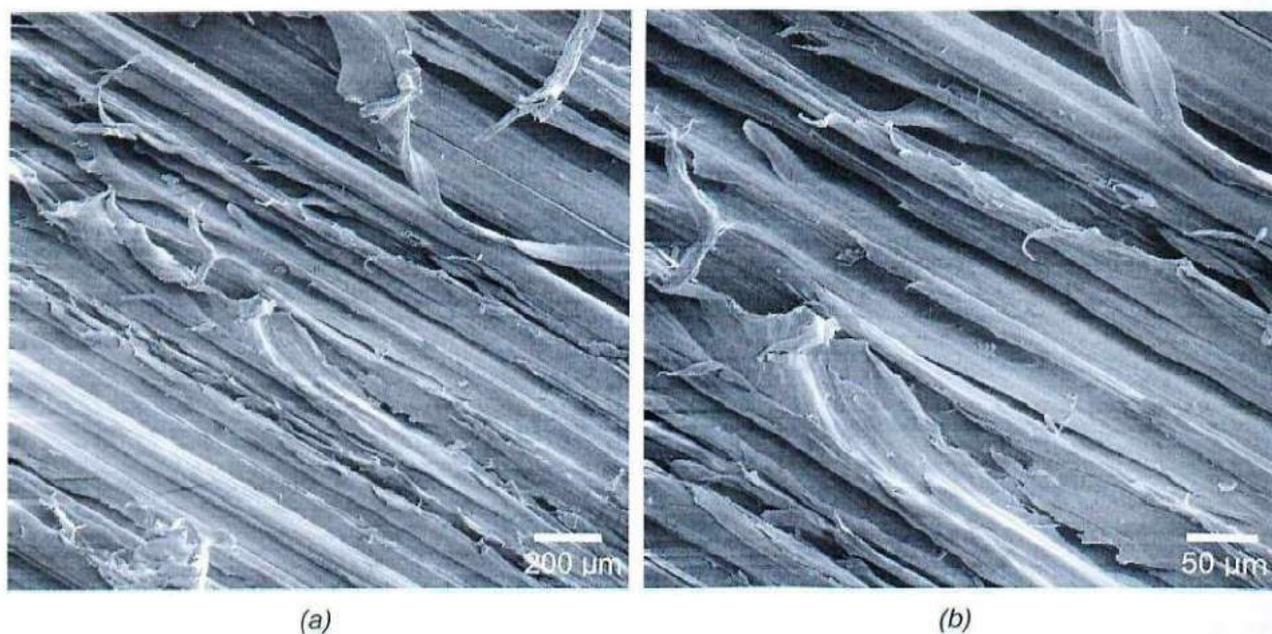
Figura 4.63 – Amostra de PE-01, 15 N e 25°C: (a) vista geral (50X) e (b) detalhe (200X)

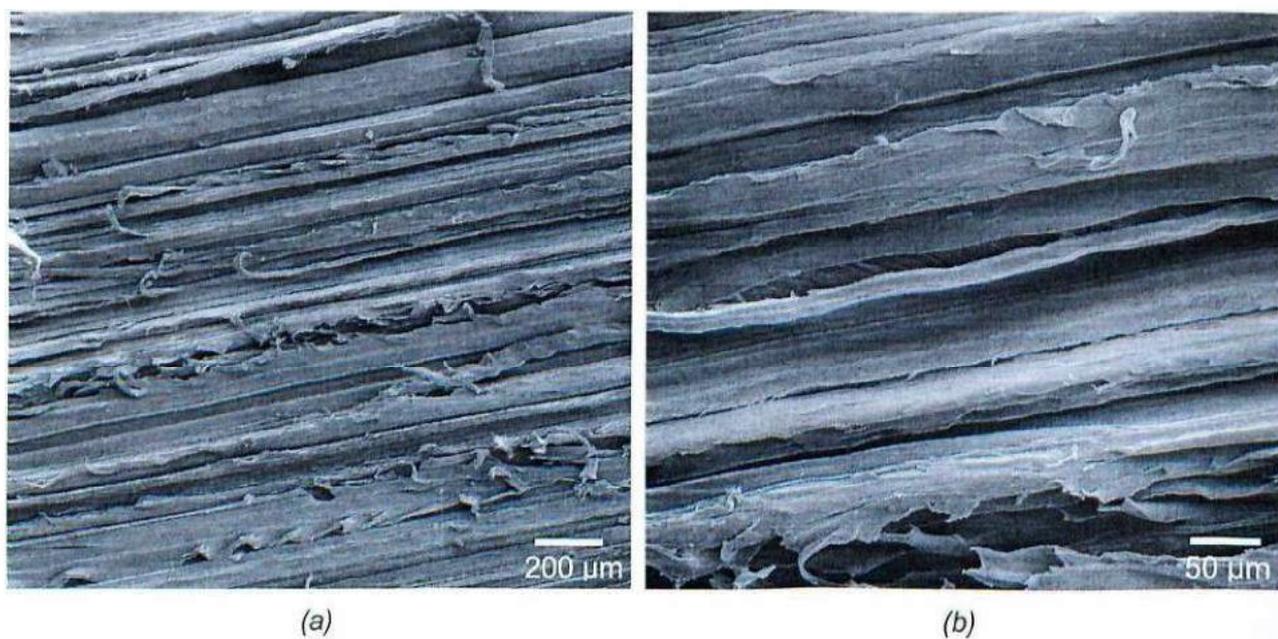
Figura 4.64 – Amostra de PE-02, 15 N e 25°C: (a) vista geral (50X) e (b) detalhe (200X)

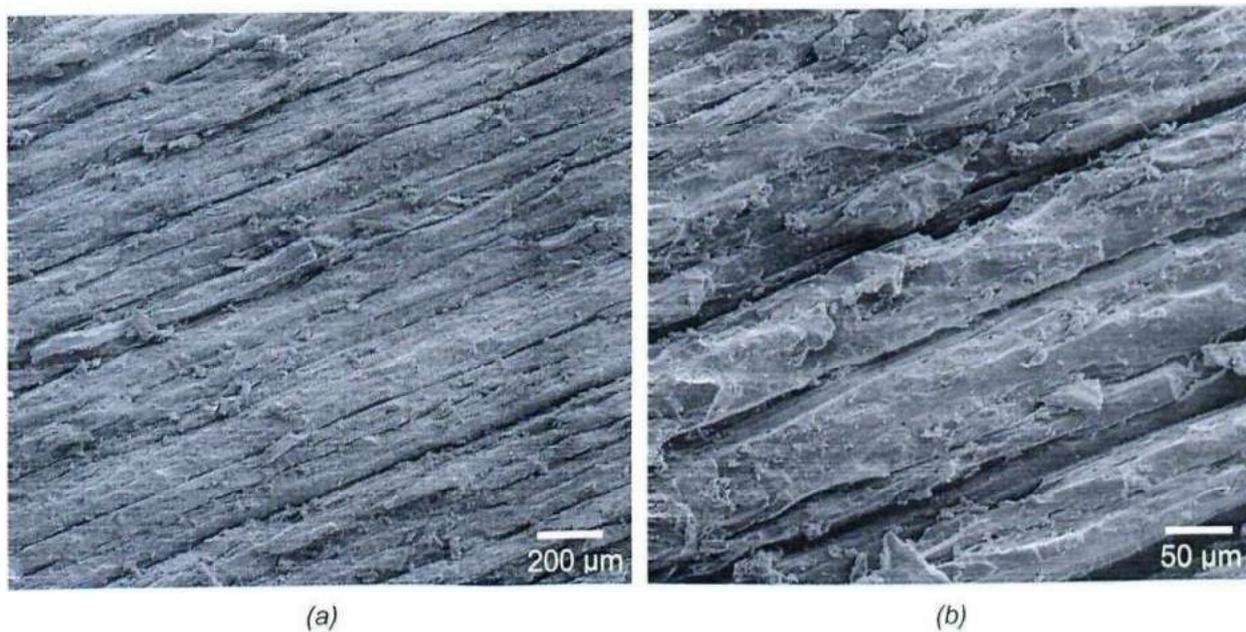
Figura 4.65 – Amostra de PU-03, MEV, 15 N e 25°C: (a) vista geral (50X) e (b) detalhe (200X)

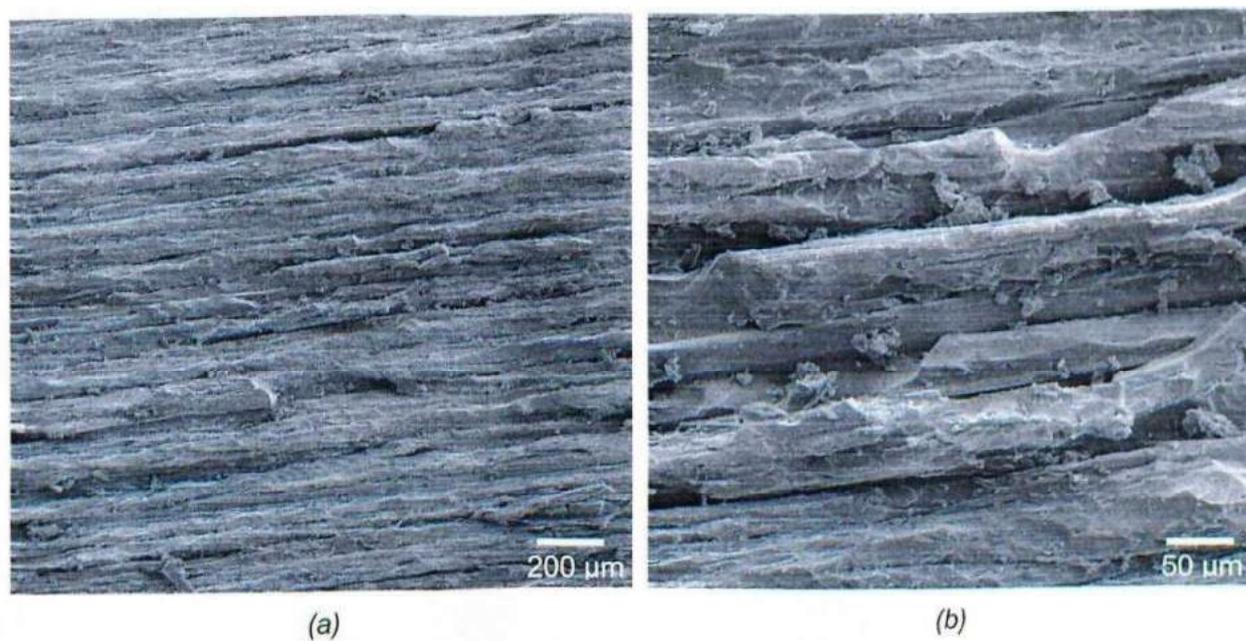
Figura 4.66 – Amostra de PU-01, 15 N e 25°C: (a) vista geral (50X) e (b) detalhe (200X)

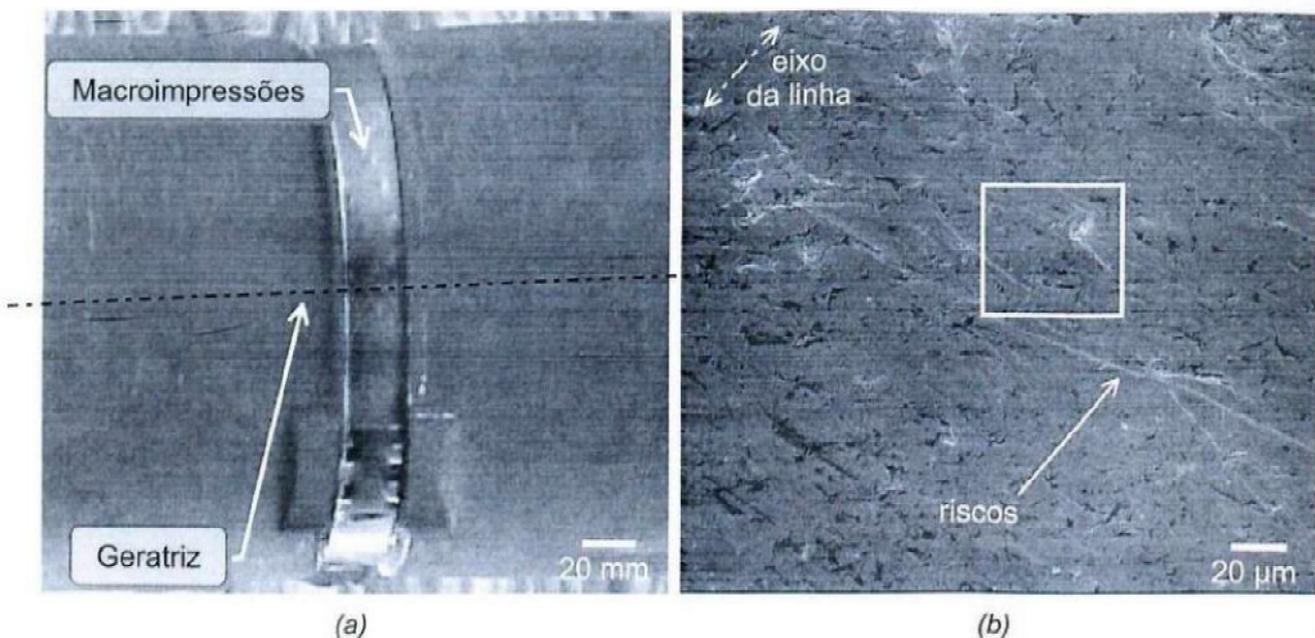
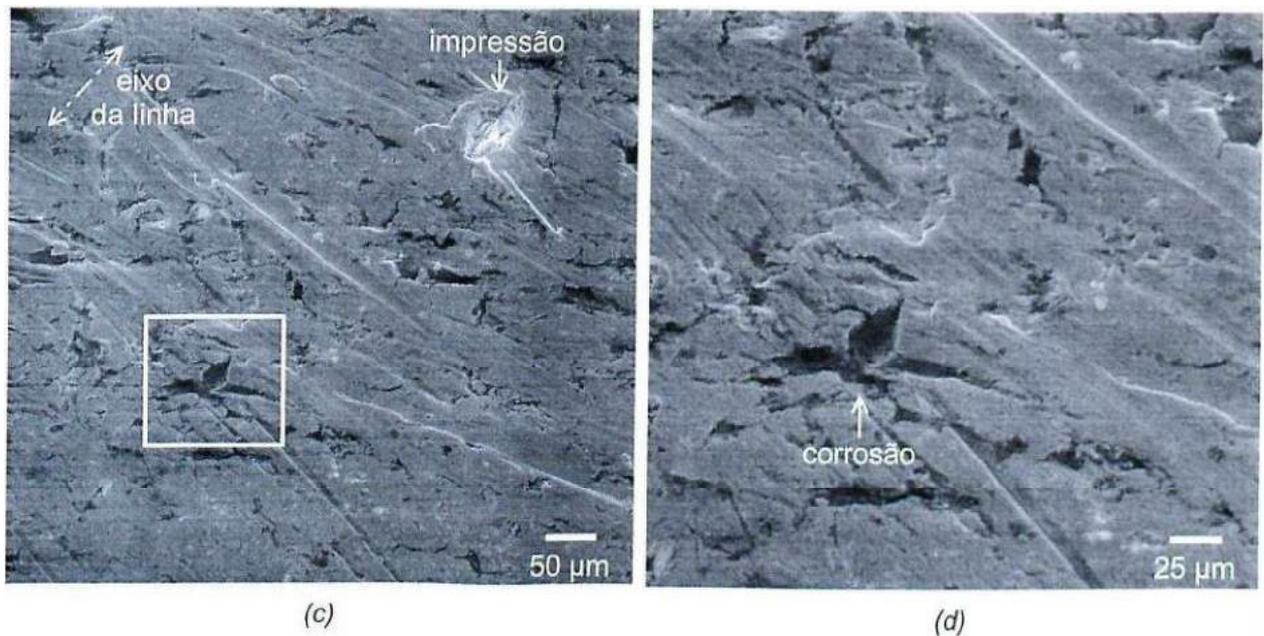
Figura 4.67 – Superfície externa da cinta metálica após 44 meses de trabalho: (a) vista geral, (b) detalhe do riscamento, (c) detalhe de (b) e (d) detalhe de (c)

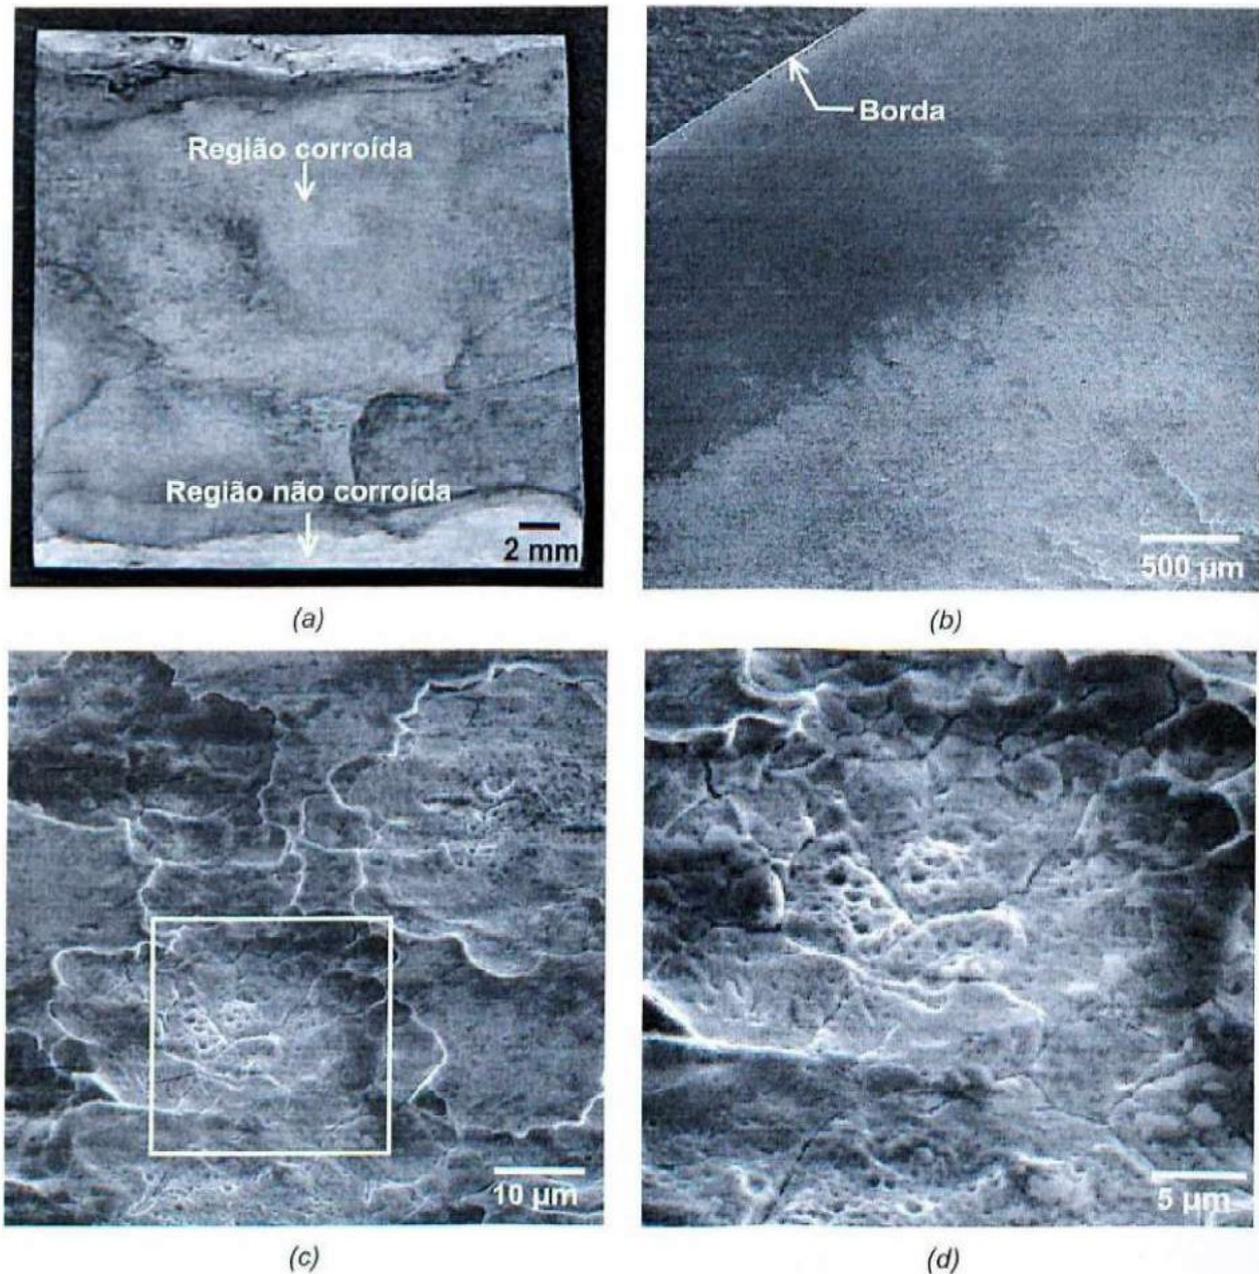
Figura 4.68 – Face interna da cinta metálica após 44 meses de utilização: (a) vista geral, (b) detalhe da graduação da corrosão, (c) cavidades formadas pela corrosão e (d) detalhe de (c)

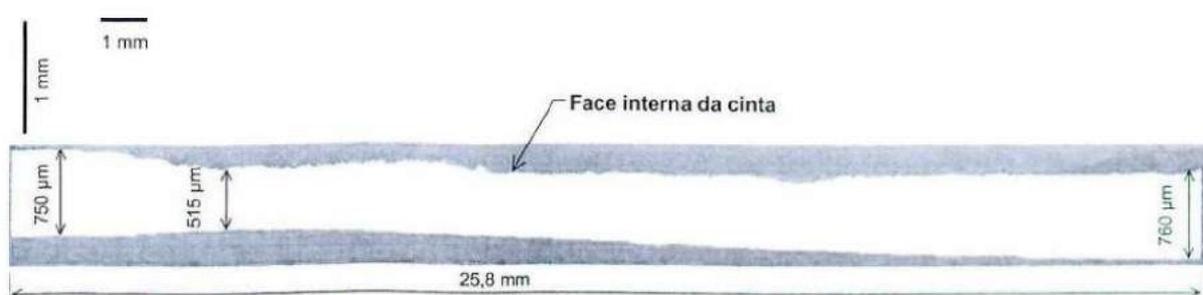
Figura 4.70 – Seção transversal da cinta metálica apresentando forte corrosão por fresta (anamorfose da figura = 2,5)
