Precipitações intensas e seus impactos no ambiente urbano
de Uberlândia – MG

Dissertação de Mestrado apresentada ao Programa de Pós-Graduação em Geografia da Universidade Federal de Uberlândia, como requisito parcial à obtenção do título de mestre em Geografia.

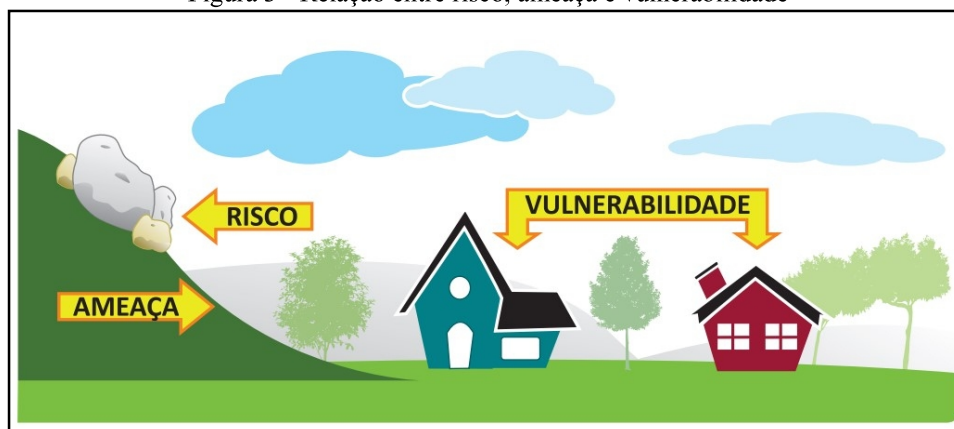
Figura 3 - Relação entre risco, ameaça e vulnerabilidade

Por fim o conceito de ‘Risco’ é dado como “Probabilidade de ocorrência de um desastre, relacionada com a ameaça existente e o cenário vulnerável” (CASTRO, 1998, p. 145) e ‘Ameaça’ se define como “Risco imediato de desastre. Prenúncio ou indício de um evento desastroso. Evento adverso provocador de desastre, quando ainda potencial” (CASTRO, 1998, p. 18) (Figura 3).

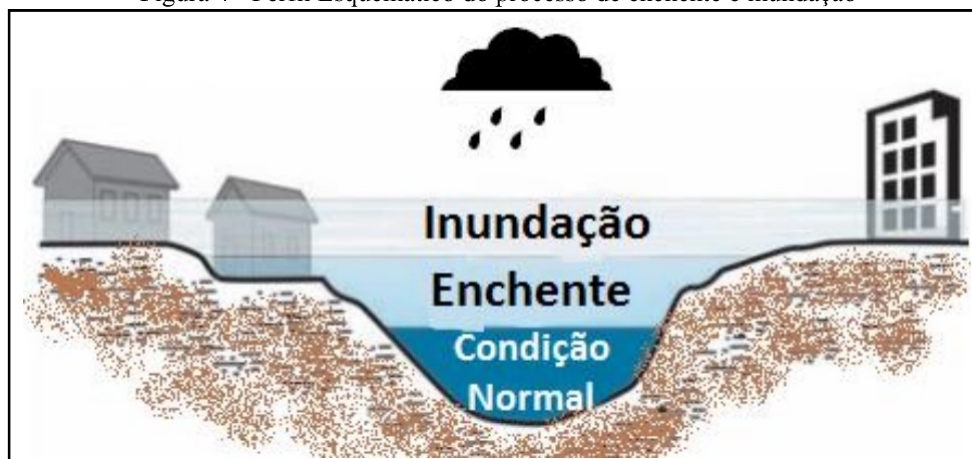
Figura 4 - Perfil Esquemático do processo de enchente e inundação

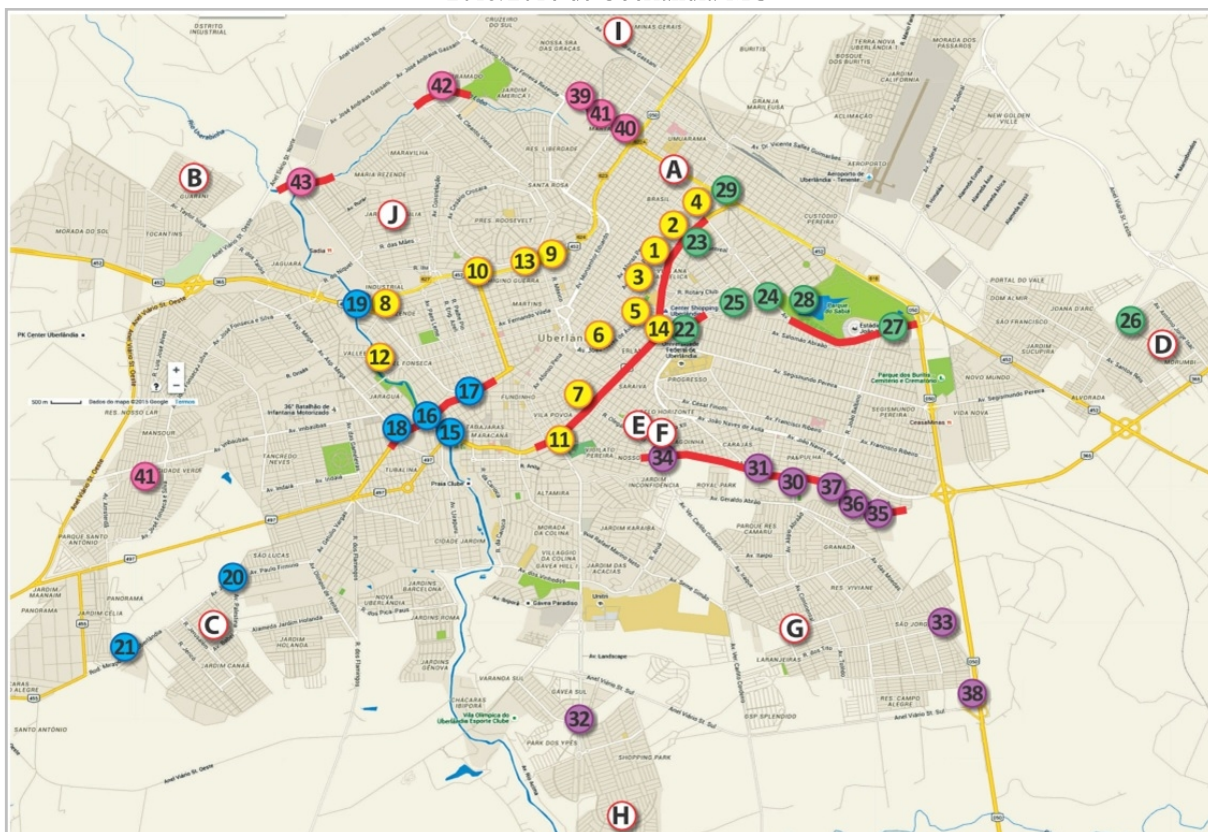
Figura 9 - Mapeamento dos locais de riscos segundo o Plano Preventivo de Emergência Pluviométrica (PEP) 2015/2016 de Uberlândia-MG

A Coordenadoria Municipal de Defesa Civil de Uberlândia-MG, em conjunto com os demais órgãos, trabalha focada no Plano Preventivo de Emergência Pluviométrico (PEP). O programa é constituído por quatro fases: Preventiva, Preparativa, de Resposta e Socorro e Recuperativa. Em 2013, para minimizar os danos em caso de desastres, foi atualizado o mapeamento dos locais de risco na cidade. Ao todo, foram detectados 33 pontos críticos que, em caso de emergência, poderão ocorrer desvios e interdições imediatas das vias. No PEP 2015/2016, esse número subiu para 43, sendo 09 deles considerados pontos de alto risco, como pode ser observado na Figura 9 e sua respectiva legenda, na Figura 10.

No PEP 2015/2016, na área central da cidade, observa-se próximo aos pontos amarelos e linha vermelha os pontos que representam alto risco. Nessa porção da cidade se encontra a avenida Rondon Pacheco sobre o córrego São Pedro, canalizado no início da década de 1980, essa construção considerada inadequada “refletiu em complicações referente ao escoamento superficial das águas das chuvas e a sua infiltração no solo, podendo ser comprovado os fatos, por inúmeras enchentes registradas na imprensa regional e nacional, sendo motivo de reconstruções e desembolso de gastos públicos periodicamente” (ANDRADE e FERREIRA, 2010, p. 5).

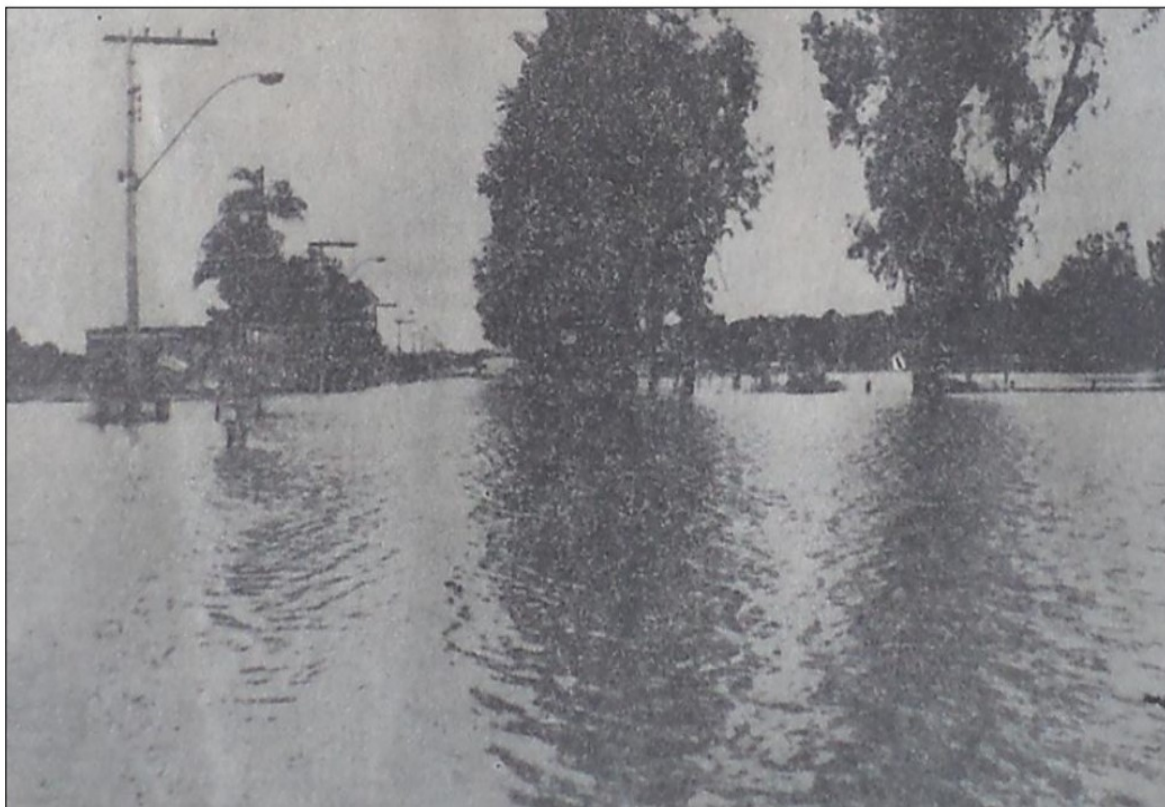
Figura 20 - Enchente do rio Uberabinha em Uberlândia-MG no dia 05 de Janeiro de 1982

Os históricos que marcam as enchentes no município de Uberlândia-MG são identificados em trabalhos acadêmicos e nos jornais, tanto impressos como, da cidade e região. De acordo com SILVA (2013) ao tratar sobre os impactos das chuvas no município em questão, relata que no mês de janeiro de 1982 as enchentes causaram inundações em 1.514 casas/barracos situadas irregularmente às margens do rio Uberabinha (Figura 20). Foi também nesse período que se registrou a primeira grande enxurrada na Avenida Governador Rondon Pacheco, destruindo suas galerias pluviais após uma precipitação concentrada de 36,6 milímetros (mm). Não foi informado em quanto tempo essa precipitação ocorreu. (Figura 21).

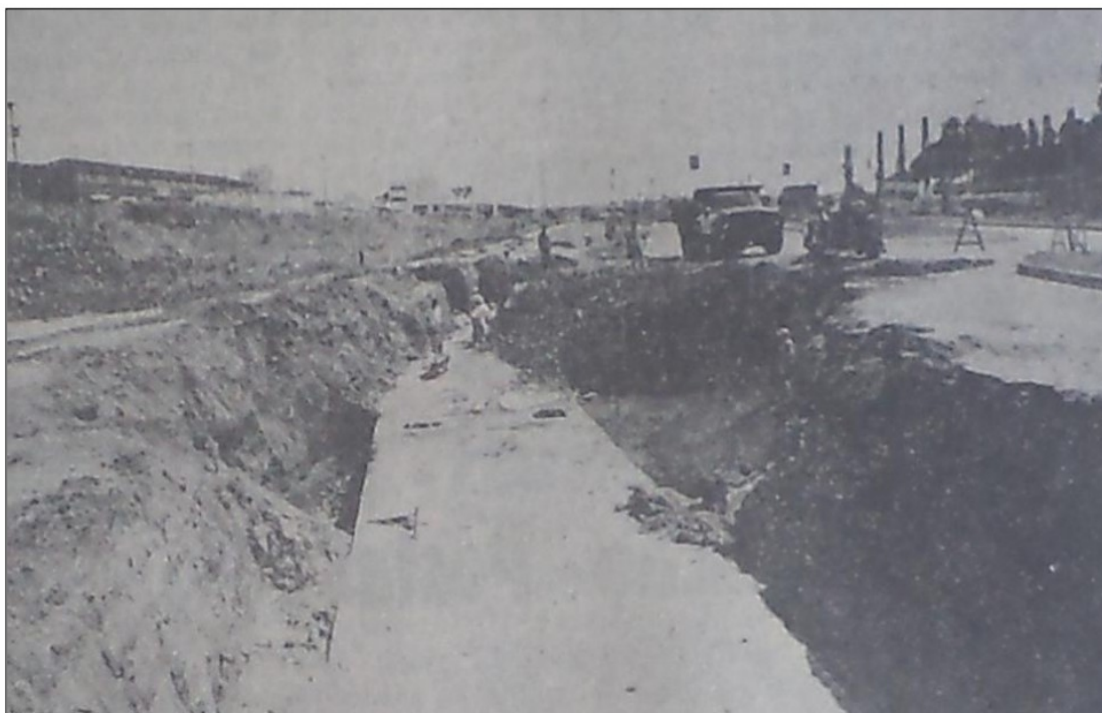
Figura 21 - Galeria da Av. Gov. Rondon Pacheco em Uberlândia-MG em janeiro de 1982

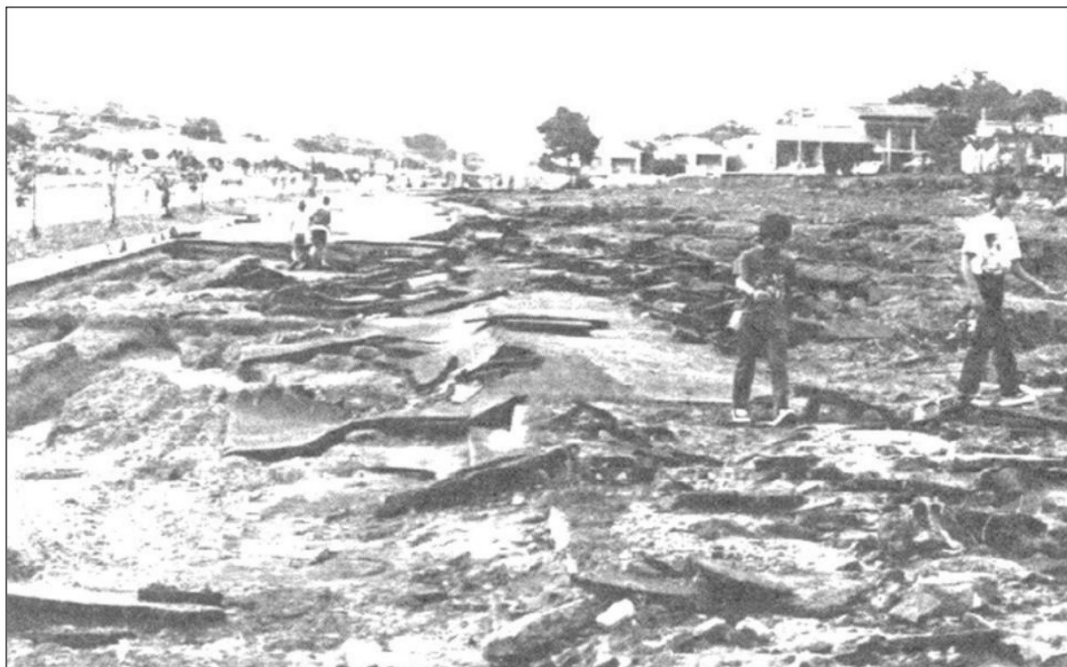
Figura 22 - Estragos na Av. Rondon Pacheco em Uberlândia-MG após as chuvas de dezembro de 1986

Quase cinco anos depois, o Jornal Correio em dezembro de 1986 reportou a notícia da enchente causada pelas chuvas que marcavam o início do verão. O evento foi considerado um dos piores que já ocorreu em Uberlândia (Figura 22).

O rio Uberabinha transbordou, invadiu casas e a água que descia de bairros como Tibery, Cazeca, Tabajaras e Santa Mônica inundaram a avenida Rondon Pacheco, que ficou coberta por cerca de dois metros de água. Três pessoas morreram na região do bairro Patrimônio, 10 casas foram destruídas e outras 50 inundadas (LEMOS, 2011).

De acordo com Silva (2013, p. 194), “além dos estragos provocados ao longo da Av. Gov. Rondon Pacheco, foram registradas seis mortes, 50 feridos com trauma, 750 desabrigados pela enchente do Rio Uberabinha e 30 veículos totalmente destruídos”.

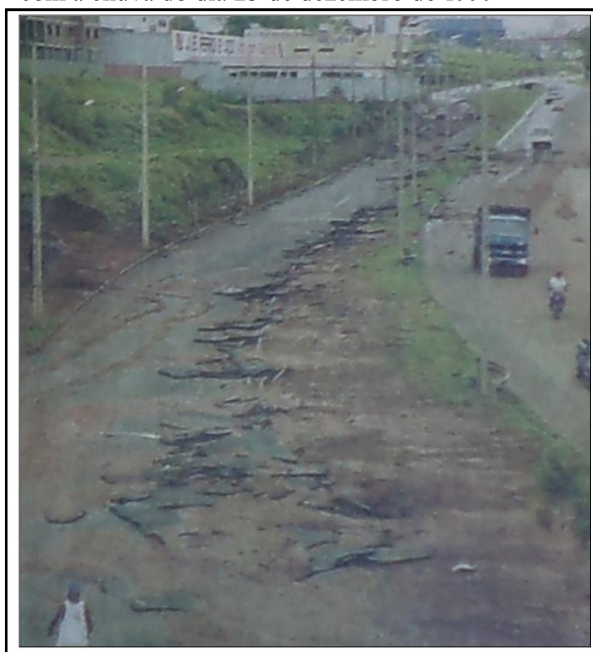
Figura 23 - Destacamento asfáltico na Av. Prof. Roberto Cunha Santos em Uberlândia-MG com a chuva do dia 23 de dezembro de 1999

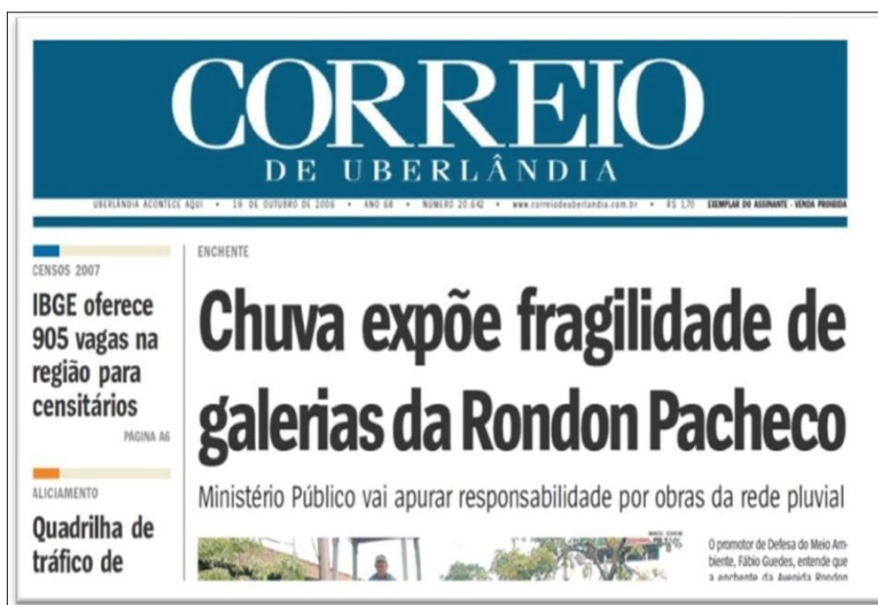
Figura 25 - Capa do Jornal Correio de Uberlândia em 19 de outubro de 2004

Jornal Correio de Uberlândia: Chuva expõe fragilidade de galerias da Rondon Pacheco. (Figura 25).

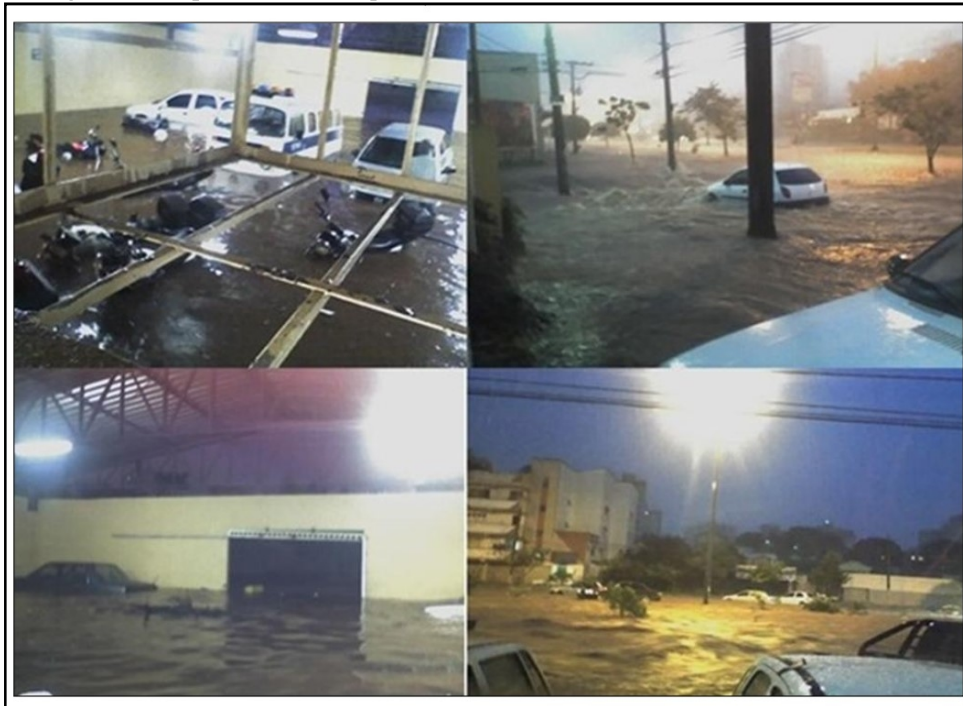
Figura 26 - Imagens dos impactos causados pela chuva em Uberlândia-MG em 17 de outubro de 2006

Outro evento relevante em Uberlândia, ocorreu em outubro de 2006 (Figura 26), sendo inclusive noticiado no Jornal Nacional. De acordo com o Jornal G1 São Paulo (2006), “a enxurrada arrancou o asfalto da principal avenida da cidade e um ônibus foi levado pelas

águas. Engavetamento de veículos deixou o trânsito lento. Em alguns pontos de Uberlândia, pedestres e motoristas ficaram ilhados”.

Silva (2013, p. 230) acerca dos impactos das chuvas na cidade, argumentou que “No dia 17, no início do período chuvoso, ocorreu uma chuva peculiar sobre a Av. Rondon Pacheco. Nesse dia, teve uma variação de 82 mm”. Não há informação sobre o intervalo de tempo que essa precipitação ocorreu. Uma grave consequência dessa precipitação foi um óbito nas proximidades do Batalhão do Corpo de Bombeiros, quando a enxurrada adentrou um veículo que ficou preso a um ônibus (Figura 27).

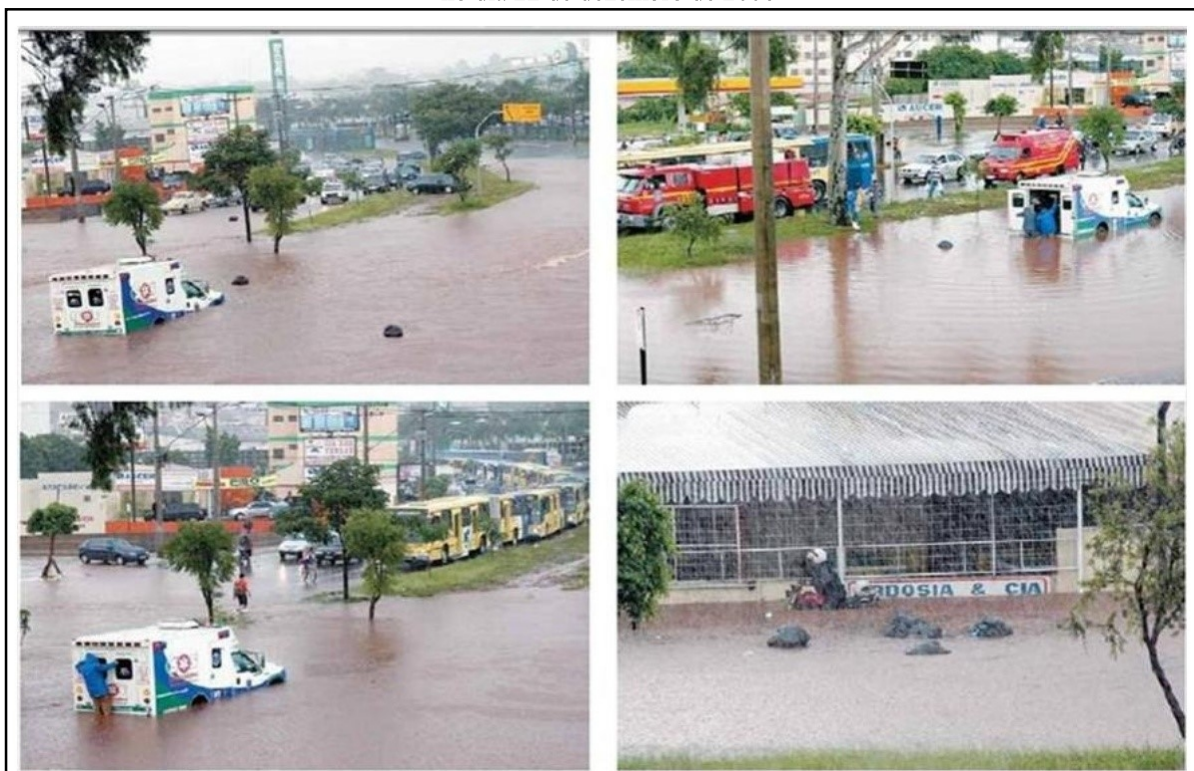
Figura 28 - Alagamento no cruzamento das vias João Naves de Ávila e Rondon Pacheco em Uberlândia-MG no dia 22 de dezembro de 2006

Pouco mais de dois meses depois, uma precipitação de 38,8 mm no dia 22 de dezembro de 2006 causou grandes transtornos à população uberlandense. Silva (2013, p. 233) argumenta que “esse total precipitado demonstra que a drenagem urbana não está preparada para absorver episódios concentrados” como pode ser observado na Figura 28.

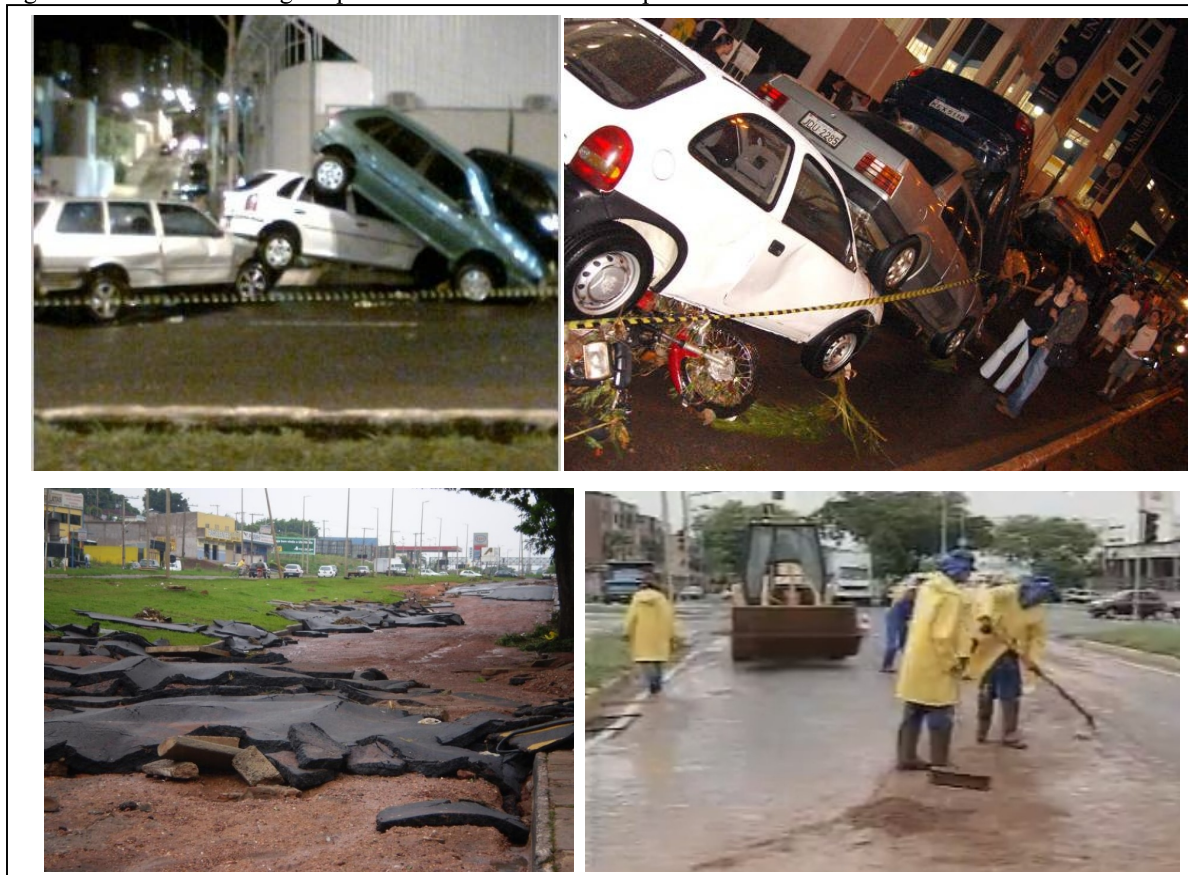
Figura 29 - Cenários de alguns pontos em Uberlândia-MG após chuva intensa no dia 12 de novembro de 2007

Em 12 de novembro de 2007, carros amontoados, encobertos pela água, asfaltos arrancados, marcaram esse tenso e histórico evento em Uberlândia que repercutiu nos jornais de cunho nacional do país (Figura 29). De acordo com a reportagem do Jornal G1 (2007),

Em Uberlândia, a estimativa é que seja investido cerca de R\$ 1,5 milhão apenas para limpeza e recuperação das áreas atingidas pelo temporal [...] em apenas 30 minutos, choveu a quantidade esperada para o mês inteiro na cidade. O vento atingiu 75 quilômetros por hora. O asfalto de uma avenida que tinha sido recapeada há menos de duas semanas se soltou. Quase cem veículos e 46 árvores foram arrastados pela água.

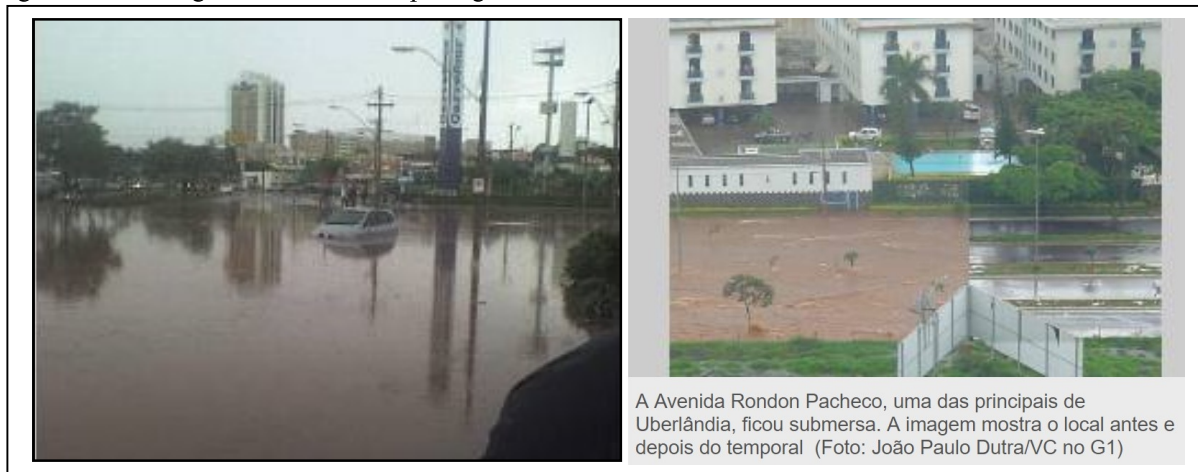
Figura 30 - Via alagada e carro coberto pela água com a chuva do dia 26 de novembro de 2007 em Uberlândia- MG

No dia 26 de novembro de 2007, quinze dias após a chuva que castigou a cidade, outro temporal assustou a população (Figura 30). O Jornal G1 (2007) relatou:

Exatas duas semanas após o temporal que devastou a cidade de Uberlândia (MG) uma nova tempestade foi registrada na cidade na tarde desta segunda-feira (26). Em pouco mais de 30 minutos de chuva, vários pontos de alagamento foram registrados. Árvores tombaram, carros foram arrastados e muito tumulto pôde ser visto na cidade.

Queiroz (2009) retratou especificamente sobre esses dois eventos em Uberlândia – nos dias 12 e 26 de novembro de 2007 – com foco nos estragos ocorridos por essas chuvas na Bacia do Córrego das Tabocas. De acordo com o autor, o problema das enchentes são agravados por motivos como: alto grau de impermeabilização dos solos, que somado as declividades do relevo no entorno da área, contribui para o aumento da velocidade de escoamento superficial da água; a canalização e retificação de córregos que aumenta a velocidade da água no interior da galeria; a eficiência e sobrecarga dos bueiros; e a questão do lixo, outro sério problema de entupimento das galerias pluviais retratam os alagamentos e inundações nas áreas urbanas.

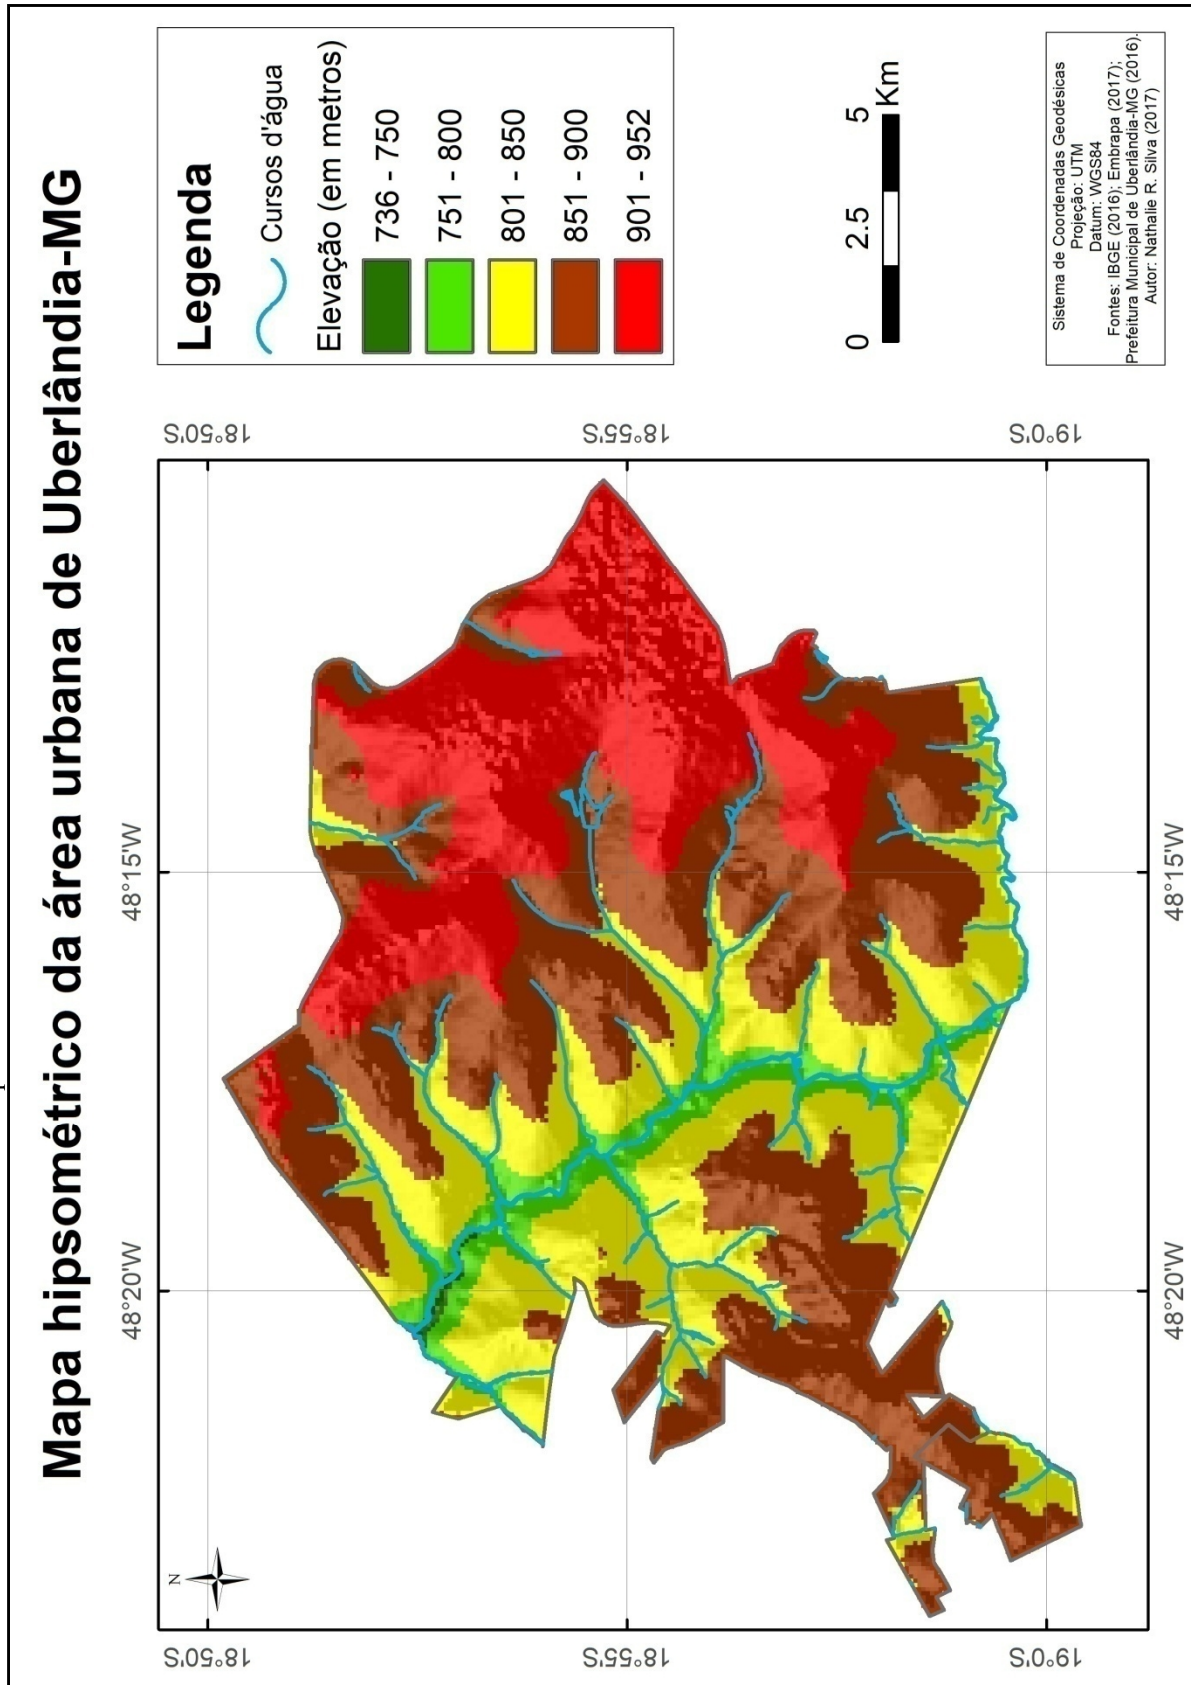
Mapa 2 - Altitude da área urbana de Uberlândia-MG

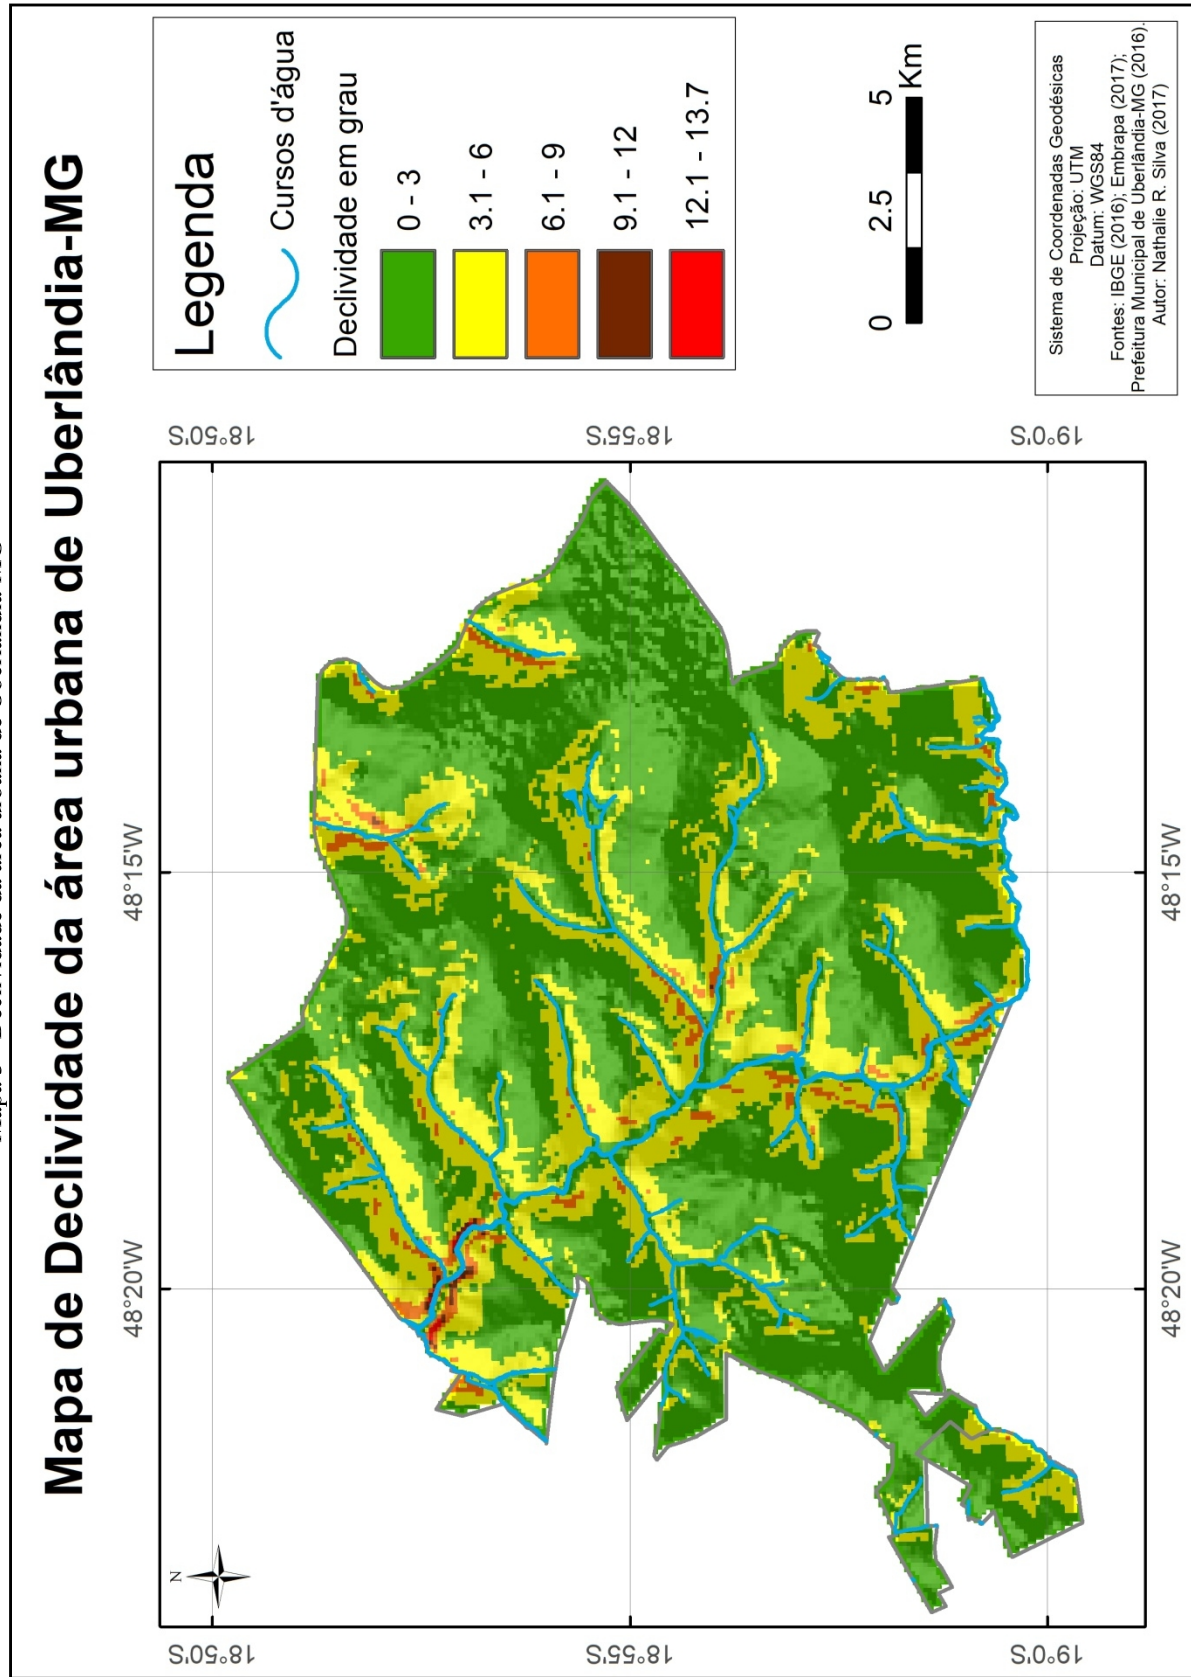
Mapa 3 - Declividade da área urbana de Uberlândia-MG

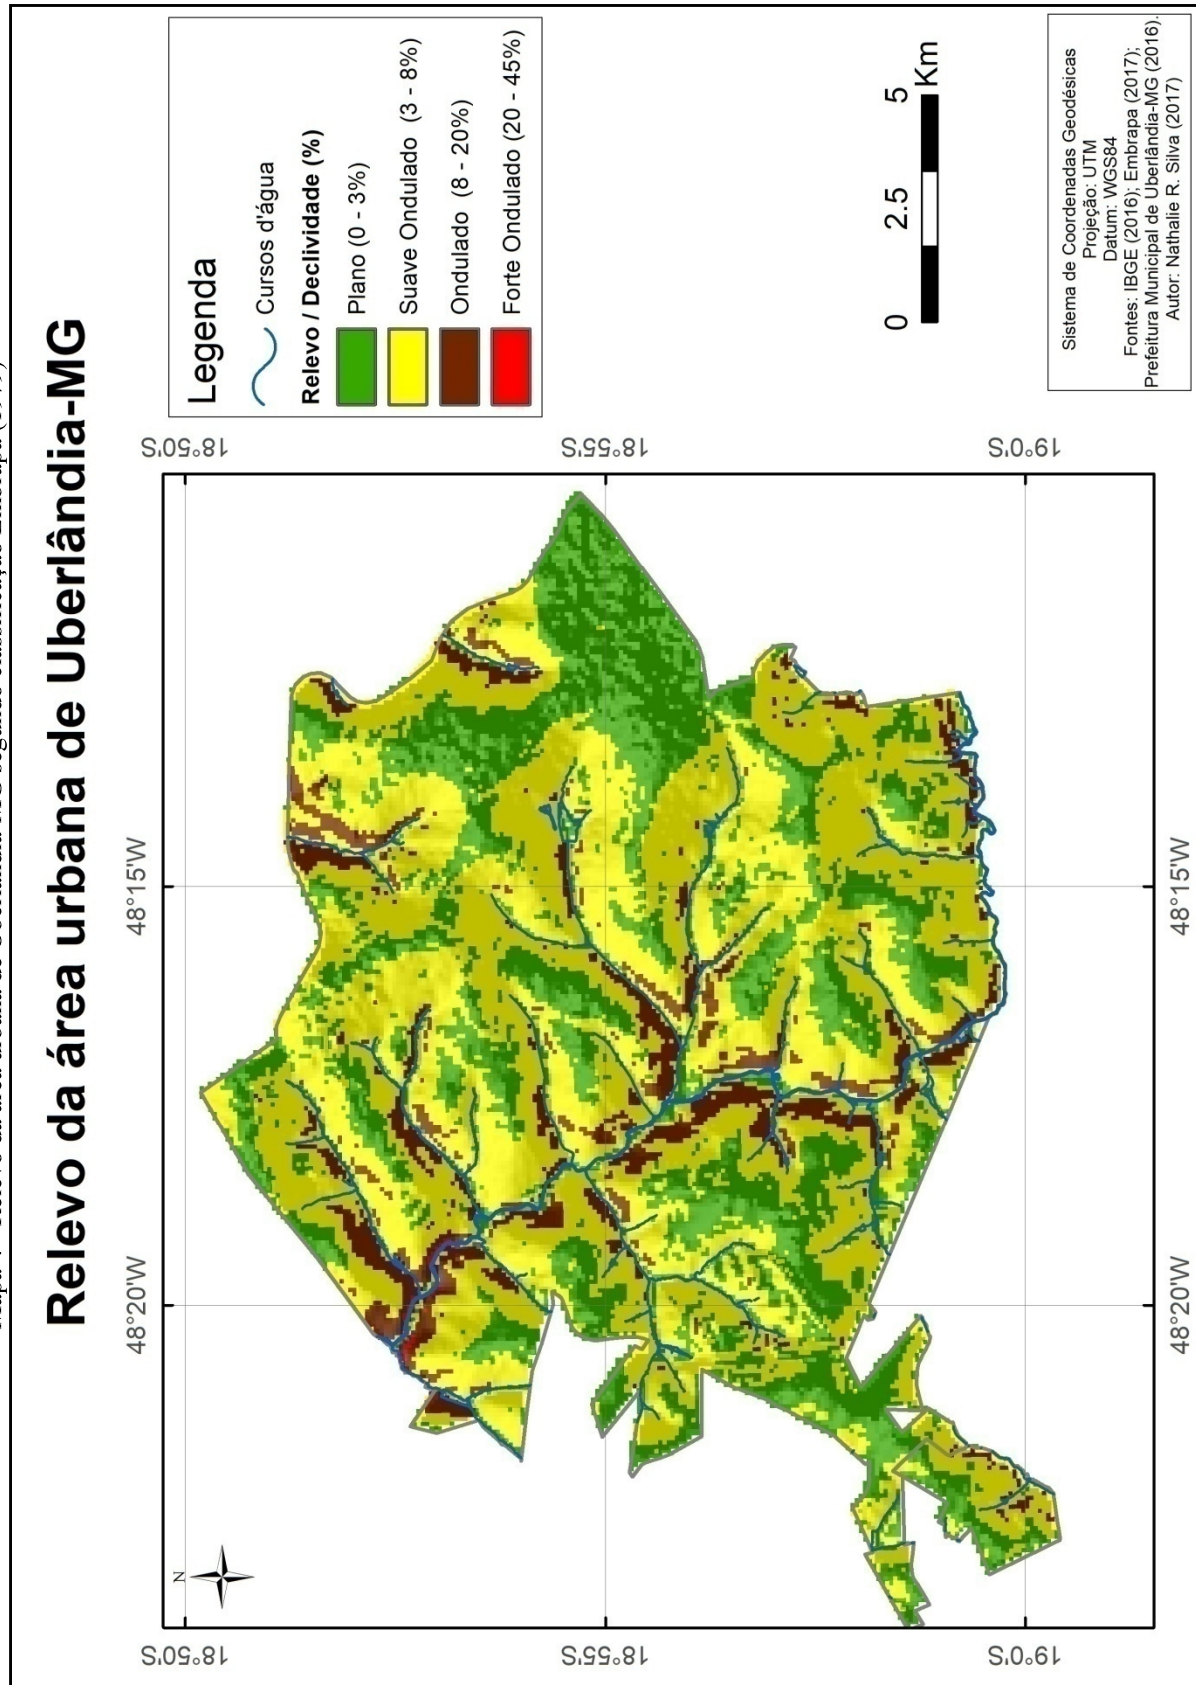
Mapa 4 - Relevo da área urbana de Uberlândia-MG segundo classificação Embrapa (1979)

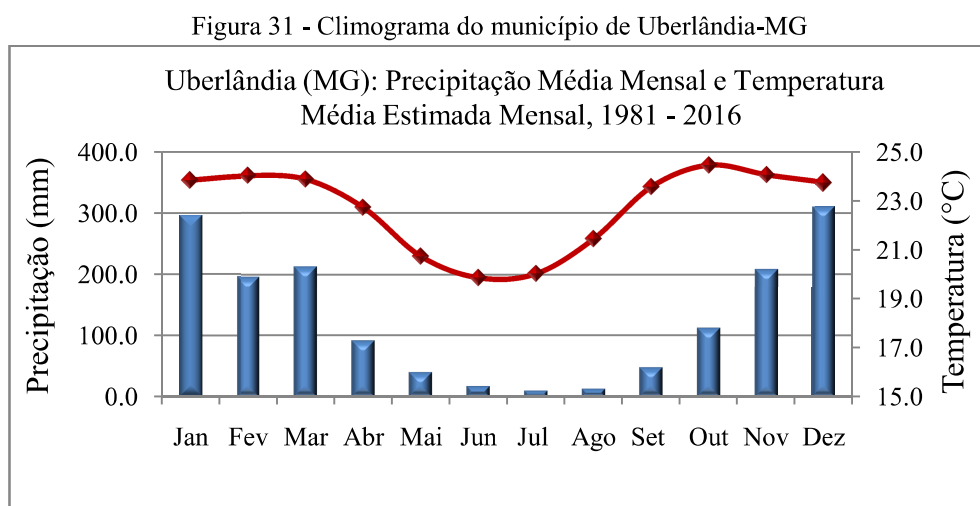
De acordo com os registros meteorológicos e arquivos provenientes do Laboratório de Climatologia e Recursos Hídricos da Universidade Federal de Uberlândia (2017), a precipitação e a temperatura média dos últimos 35 anos (1981 a 2016) foram, respectivamente, cerca de 22,8°C e 1.550 mm. O climograma do município de Uberlândia (Figura 31) ilustra claramente o regime termo-pluviométrico em uma análise de 35 anos (1981 a 2016), nos quais, nos meses de outubro a março, ocorrem os maiores índices de temperatura e precipitação.

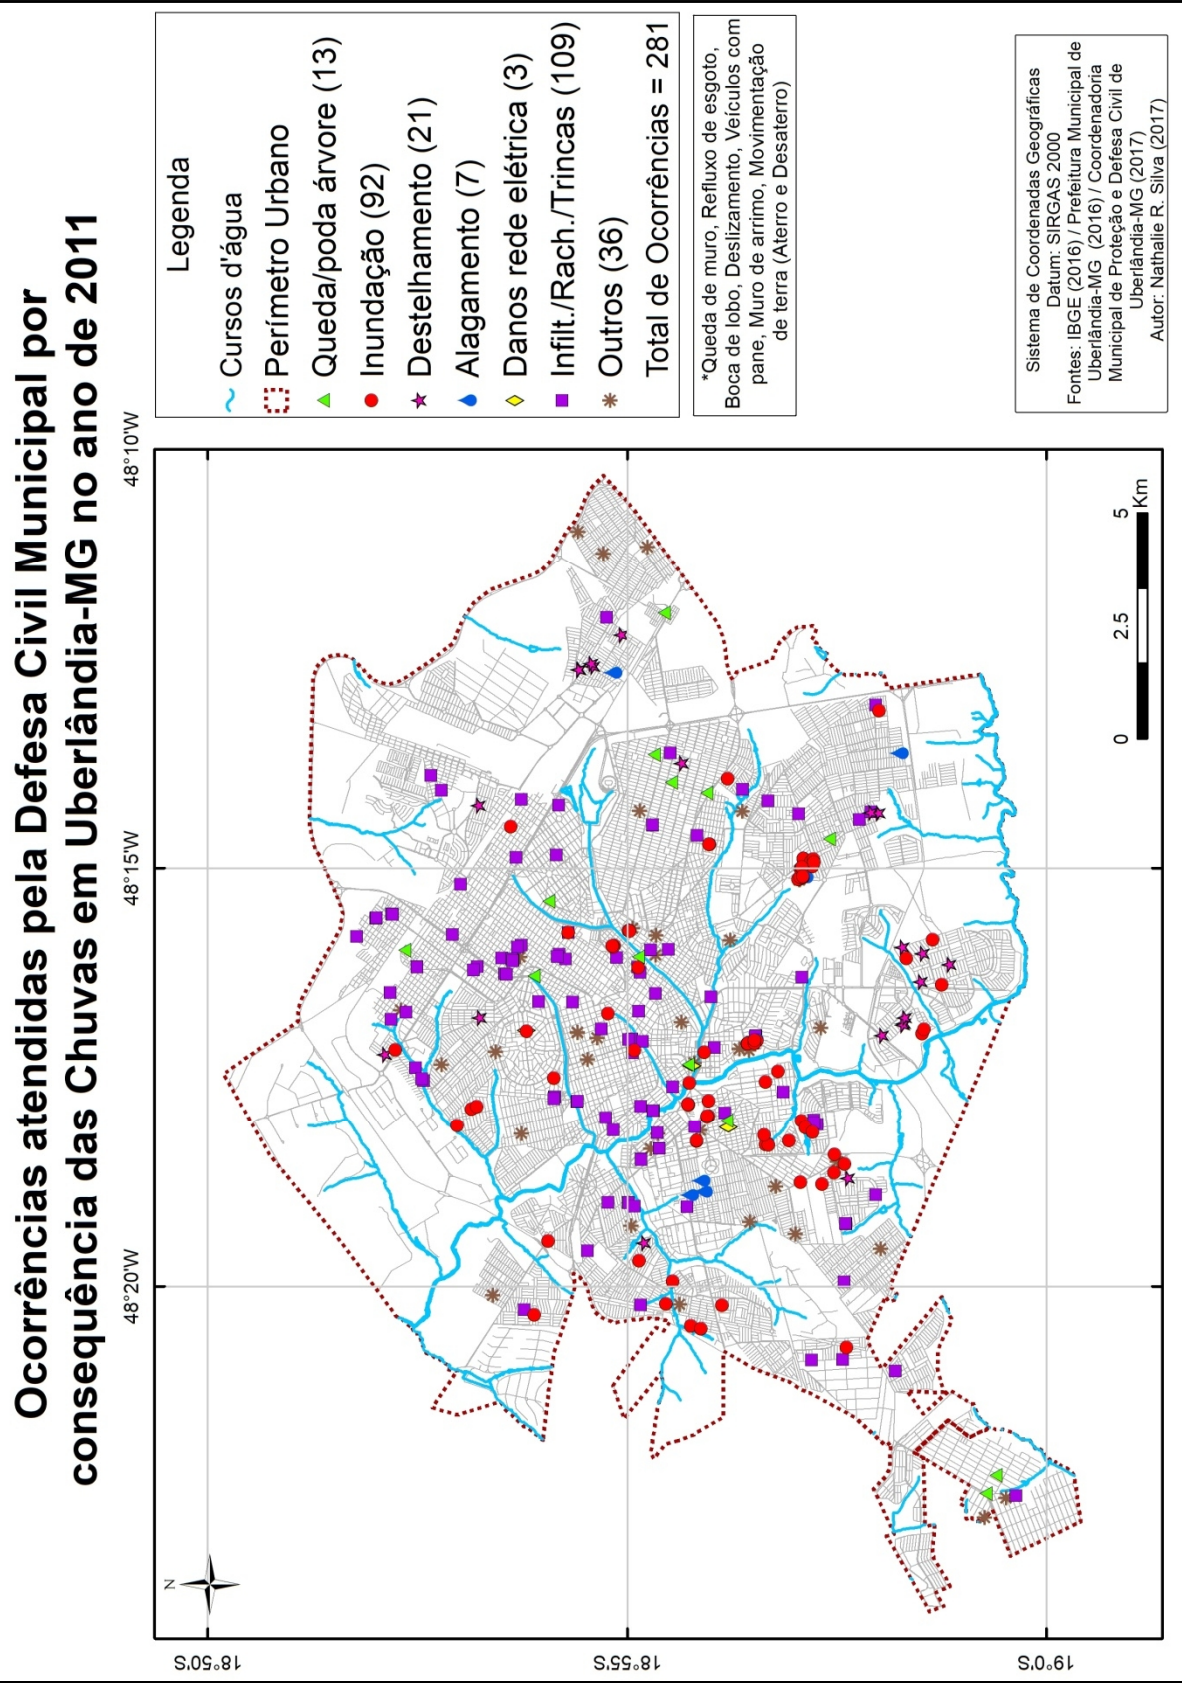
Mapa 5 - Localização das Ocorrências atendidas pela Defesa Civil de Uberlândia-MG no ano de 2011

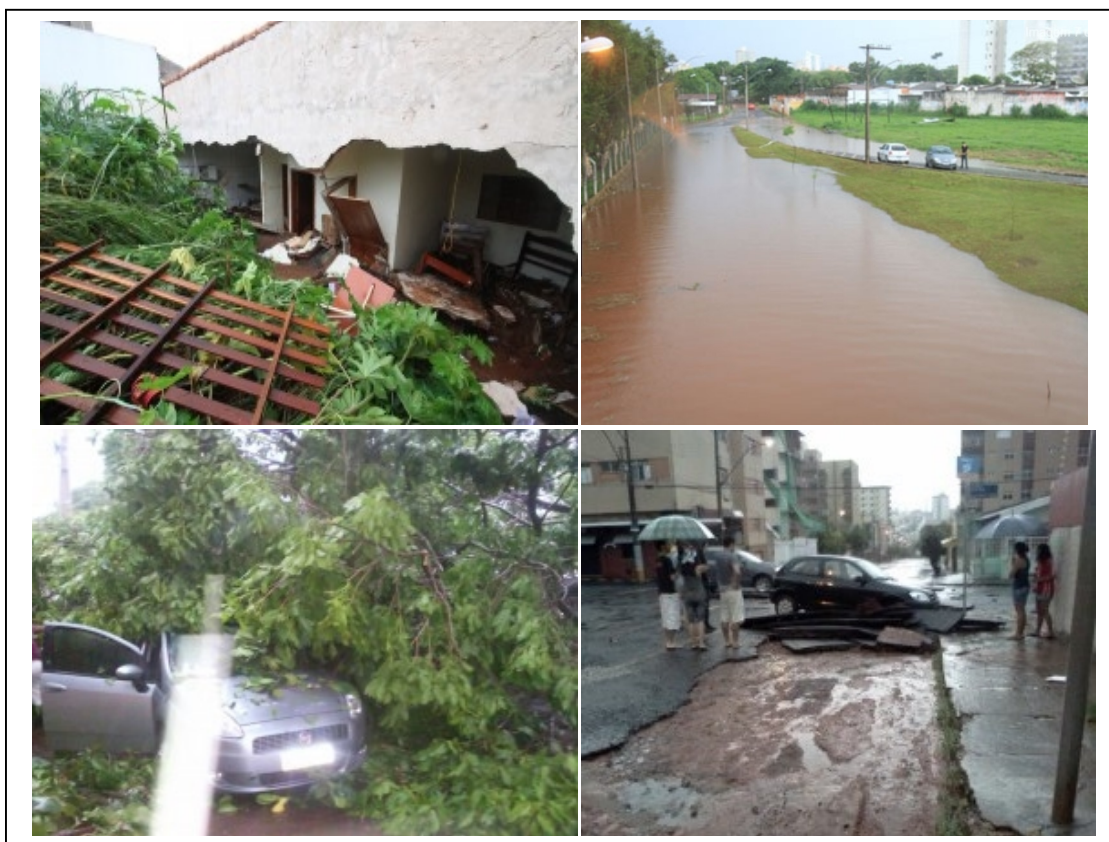
Figura 35 - Casa desmoronada, via alagada, queda de árvore e destacamento asfáltico por consequência da chuva do dia 25 de dezembro de 2011 em Uberlândia-MG

O saldo dos estragos causados por essa chuva foi: 26 casas invadidas e danificadas pelas águas, 21 pontos de alagamento, 14 árvores derrubadas, dois veículos danificados e 20 pessoas desalojadas. (Figura 35) Destacou-se também que a comissão do Plano de Emergência Pluviométrica (PEP) se reuniu para fazer o balanço dos estragos na cidade. O Coronel Felipe Aidar, comandante do Corpo de Bombeiros em Uberlândia relatou que apesar dos problemas ocorridos com a chuva, ainda avalia a situação de modo positivo, já que em “Em 2007 houve uma chuva de 87 mm que fez a Rondon Pacheco se transformar num caos, já ontem não registramos tantos problemas mesmo com 150 mm de precipitação” (SILVA, 2011).

Os registros de ocorrências da Defesa Civil sobre esse evento contêm 29 atendimentos nos dias 25 e 26 de dezembro de 2011. A maioria deles são do tipo ‘Inundação’, que atingiu bairros nos diversos setores da cidade, como Jardim Botânico e Morada da Colina (setor sul) e Tabajaras (setor central).

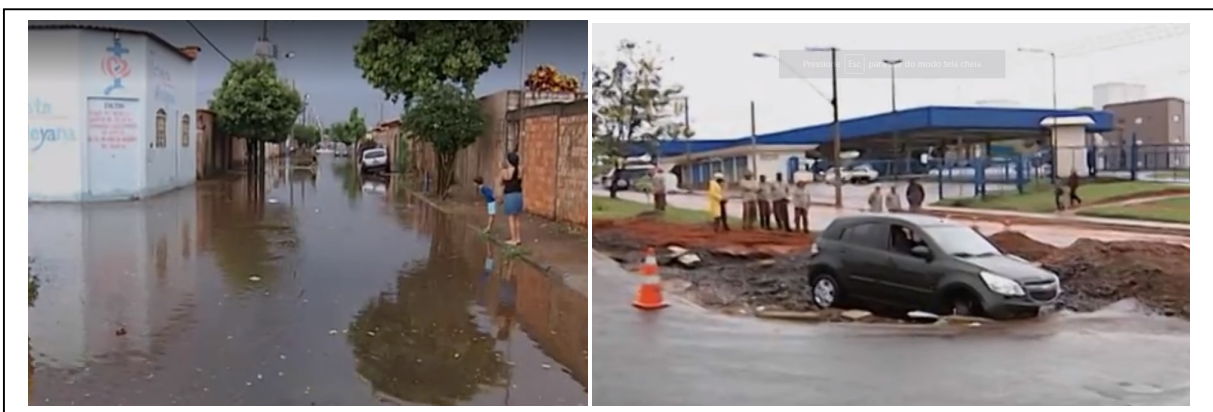
Figura 37 - Rua alagada e canteiro central danificado com a chuva do dia 24 de outubro de 2012 em Uberlândia-MG

Na Av. Rondon Pacheco, havia obras que após a chuva carregou lama e barro para a via, na Av. João Naves de Ávila, no bairro Santa Luzia, o canteiro recém construído cedeu por conta da pressão da água. No bairro Morumbi, setor leste da cidade, ruas ficaram alagadas (Figura 37), (Jornal G1 Minas Gerais, 2012).

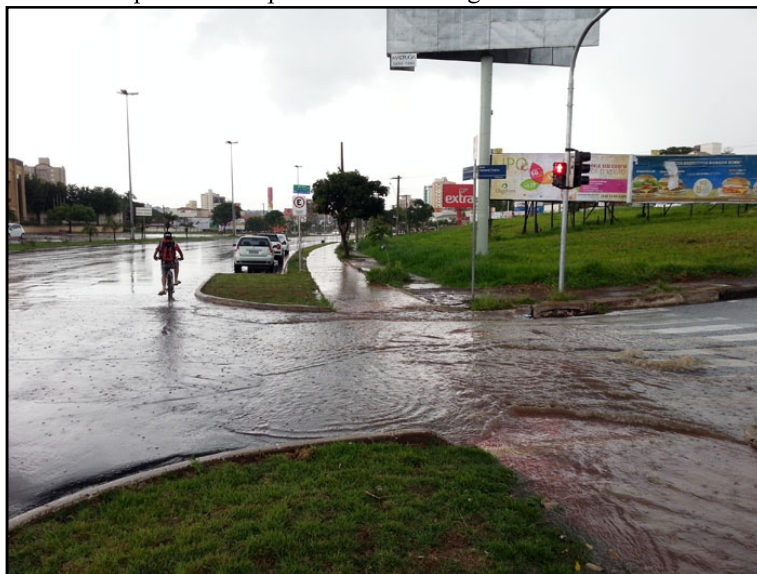
Figura 38 - Bueiro transborda durante chuva do dia 06 de novembro de 2012 e ciclista precisa sair da faixa preferencial para desviar de alagamento em Uberlândia-MG

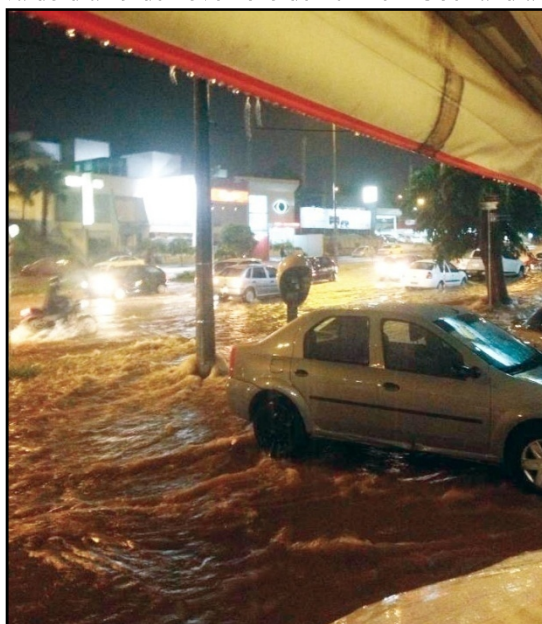
Figura 39 - Alagamento na Av. Rondon Pacheco próximo ao cruzamento com a Av. João Naves de Ávila com a chuva do dia 19 de novembro de 2012 em Uberlândia-MG

Pacheco próximo ao cruzamento com a Av. João Naves de Ávila (Figura 39) e relata acerca dos vultosos gastos com a recuperação das obras de drenagem: “Em maio do ano passado, a prefeitura de Uberlândia iniciou as obras de ampliação da rede pluvial da Av. Rondon Pacheco. Foram investidos cerca de R\$ 80 milhões para implementar 4,5 mil metros de novas galerias e redes auxiliares de captação de água.”

O chefe da Defesa Civil, Capitão João Batista Afonso, relatou [...] “Encontramos muito lixo e entulho nas bocas de lobo. De forma geral, a absorção da água não levou muito tempo, em média 10 minutos. Para evitar transtornos, interditamos alguns pontos próximos às áreas alagadas” (STIVALI, 2012).
