Precipitações intensas e seus impactos no ambiente urbano
de Uberlândia – MG

Dissertação de Mestrado apresentada ao Programa de Pós-Graduação em Geografia da Universidade Federal de Uberlândia, como requisito parcial à obtenção do título de mestre em Geografia.

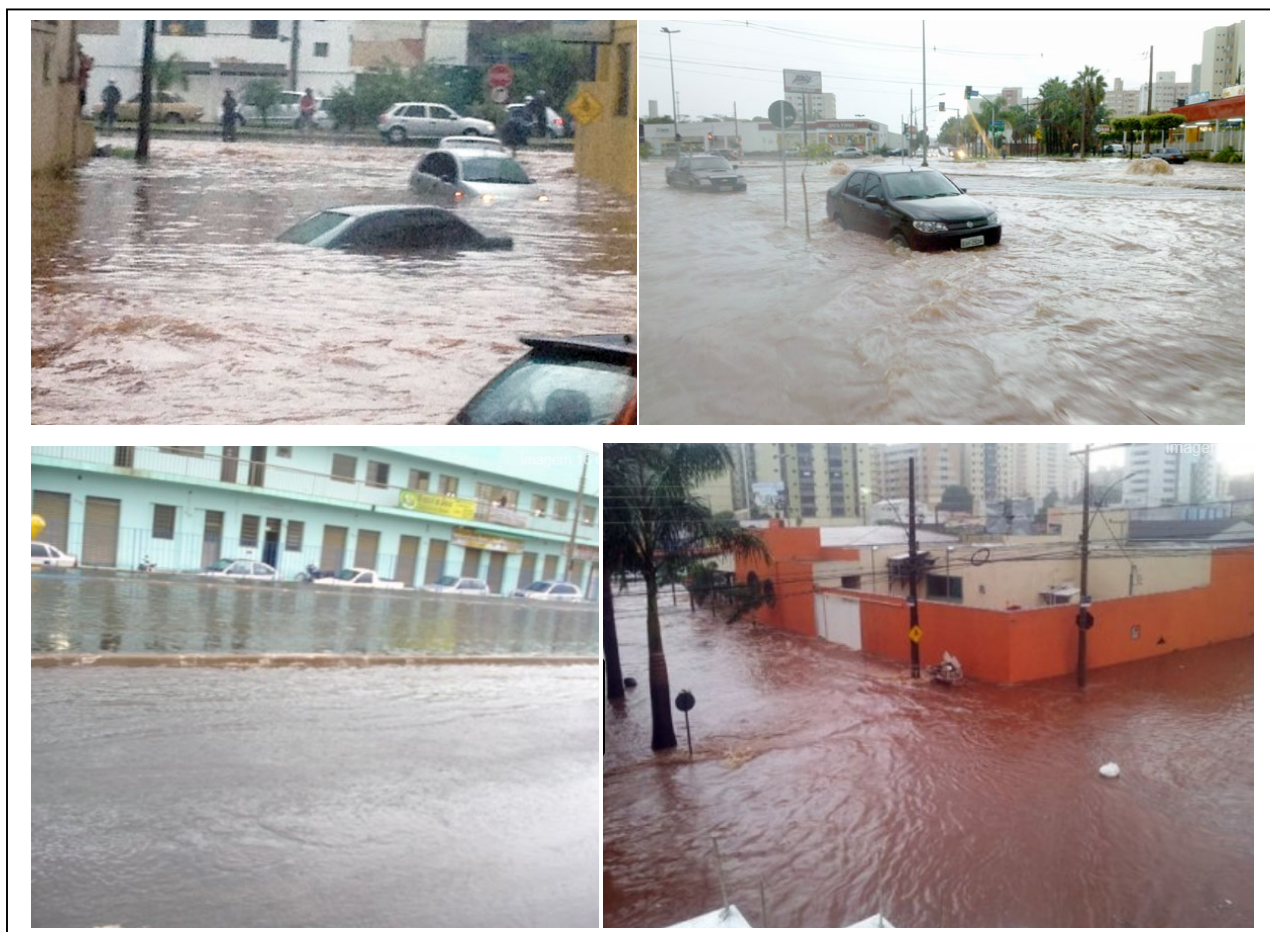
Figura 40 - Ruas alagadas, principalmente na Av. Rondon Pacheco, carros submersos, após maior chuva do ano no dia 10 de dezembro de 2012 em Uberlândia-MG

A Defesa Civil e o Corpo de Bombeiros ficaram em estado de alerta amarelo, nível médio de gravidade, neste dia 10 de dezembro de 2012 (Figura 40). Veículos ficaram parcialmente submersos e tiveram pane elétrica. Duas pessoas ficaram ilhadas dentro do carro na Av. Profª Minervina Cândido, no bairro Roosevelt, zona norte de Uberlândia. O carro ficou preso pela enxurrada próximo ao viaduto da Av. Raulino Cotta Pacheco e os bombeiros usaram cordas para chegarem até o veículo e resgatá-las. (LE MOS; BOENTE, 2012).

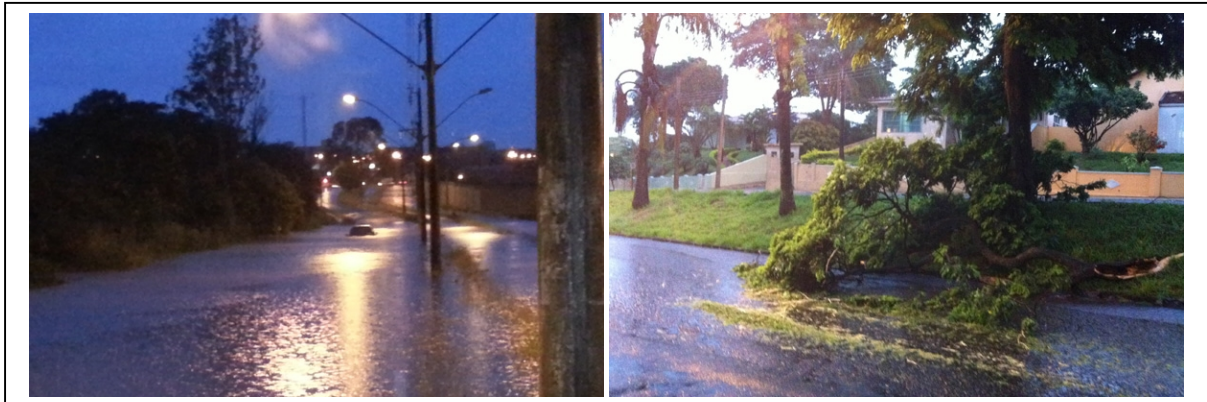
Figura 41 - Veículo coberto pela água; queda de árvore após chuva do dia 09 de janeiro de 2013 em Uberlândia-MG

De acordo com Lemes (2013) a chuva ocorreu sobre toda a cidade, porém nos setores leste e sul foram os mais atingidos. Foram identificados veículos com pane elétrica e no bairro Granada, na zona leste, uma caminhonete ficou coberta pela água. Na região sul, a represa do Camaru transbordou e tomou parte do parque. No bairro Morumbi, porção leste da cidade, uma via foi interditada para que veículos pesados não fizessem com que a água invadissem as casas ao passarem pela via. No bairro Fundinho, região central, uma árvore caiu prejudicando o fluxo de parte da via (Figura 41)

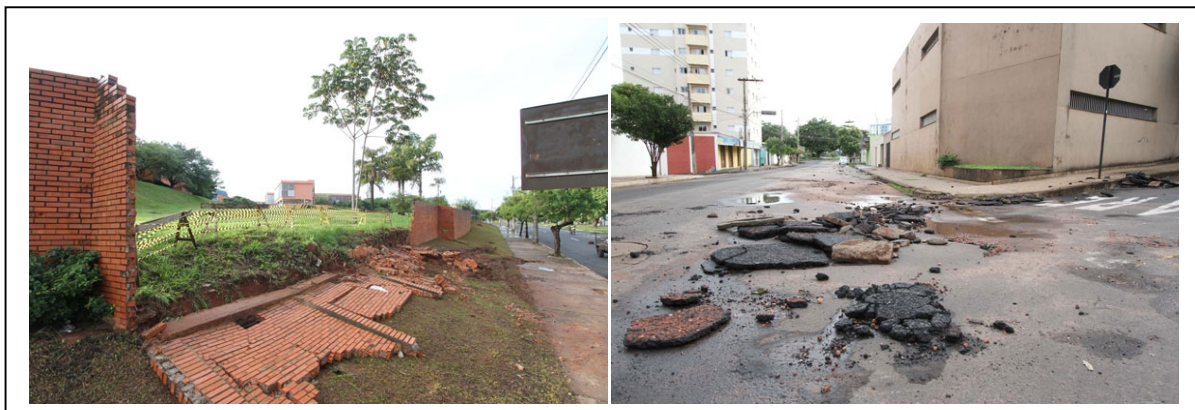
Figura 42 - Queda de muro da UFU e destacamento asfáltico retratam os impactos da chuva do dia 02 de fevereiro de 2013 em Uberlândia-MG

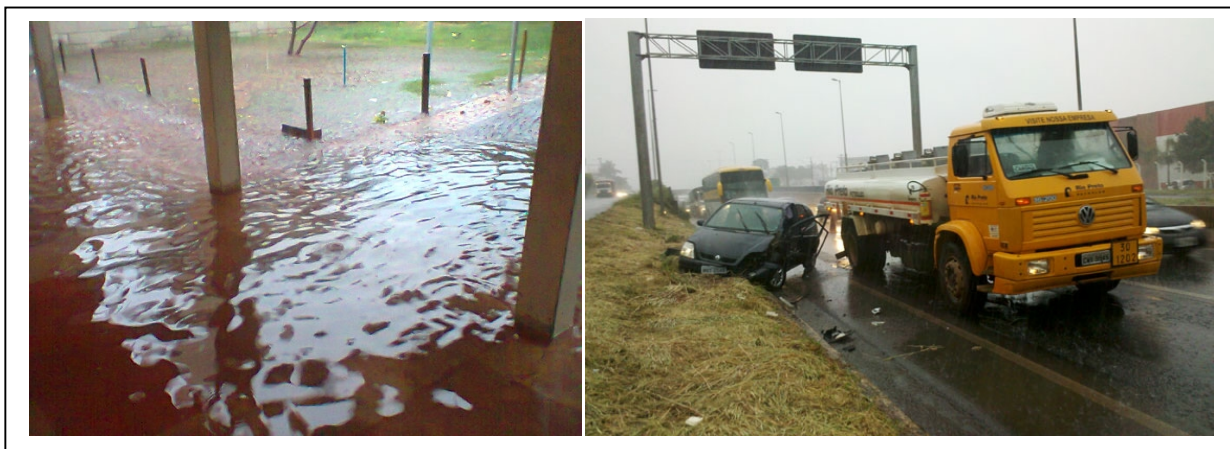
Figura 43 - Escola Alagada, acidente de trânsito após a forte chuva do dia 22 de fevereiro em Uberlândia-MG

Essa chuva forte causou transtornos na cidade (Figura 43). No setor leste, uma escola no bairro Custódio ficou alagada, no bairro Santa Mônica parte da Av. Segismundo Pereira ficou interditada assim como na zona norte, no bairro Marta Helena as Avenidas Comendador Alexandrino Garcia e Antônio Thomas F. Rezende também foram pontos de alagamentos. Além disso,

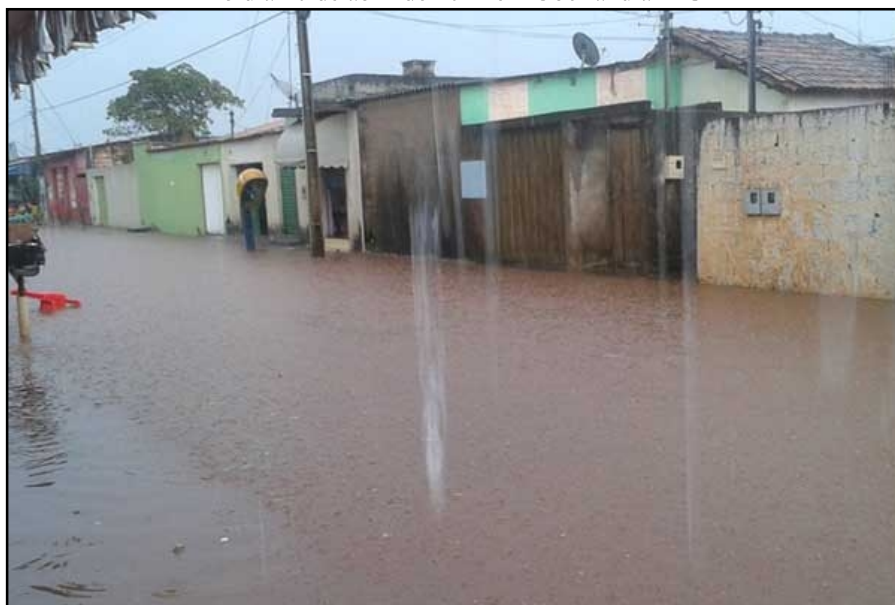
Figura 45 - Rua no bairro Morumbi fica alagada após chuva intensa no dia 10 de abril de 2014 em Uberlândia-MG

Os casos de alagamento que mais chamaram a atenção aconteceram em ruas dos bairros Celebridade e Morumbi, na zona leste (Figura 45). Mas nas avenidas Rondon Pacheco, Monsenhor Eduardo, Anselmo Alves dos Santos e Segismundo Pereira também houve pontos em que a água ficou empoçada durante a chuva. No bairro Luizote de Freitas, zona oeste, houve casos de refluxo da rede de esgoto. (Jornal Correio de Uberlândia, 2014).

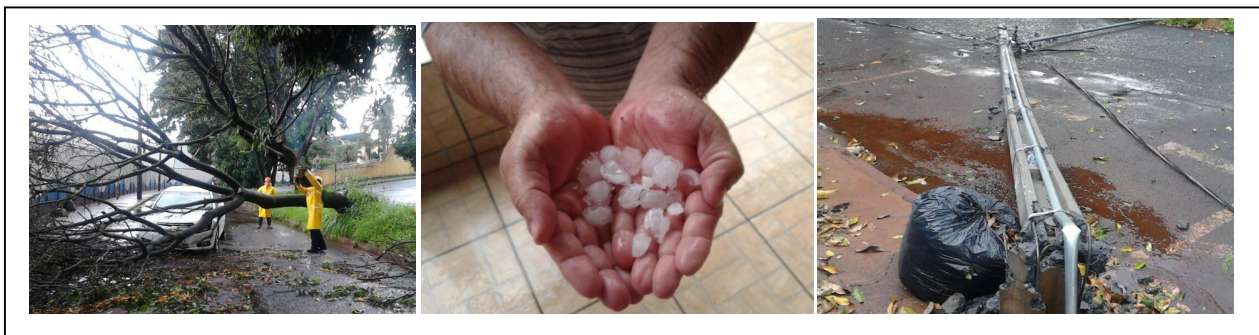
Figura 46 - Quedas de árvores e poste após chuva do dia 03 de janeiro de 2015 em Uberlândia-MG

Esse episódio deixou vários bairros ficaram sem energia devido a quedas de árvores na rede elétrica. Residências foram alagadas e postes de energia também caíram. Em alguns setores ocorreu a chuva de granizo (Figura 46).

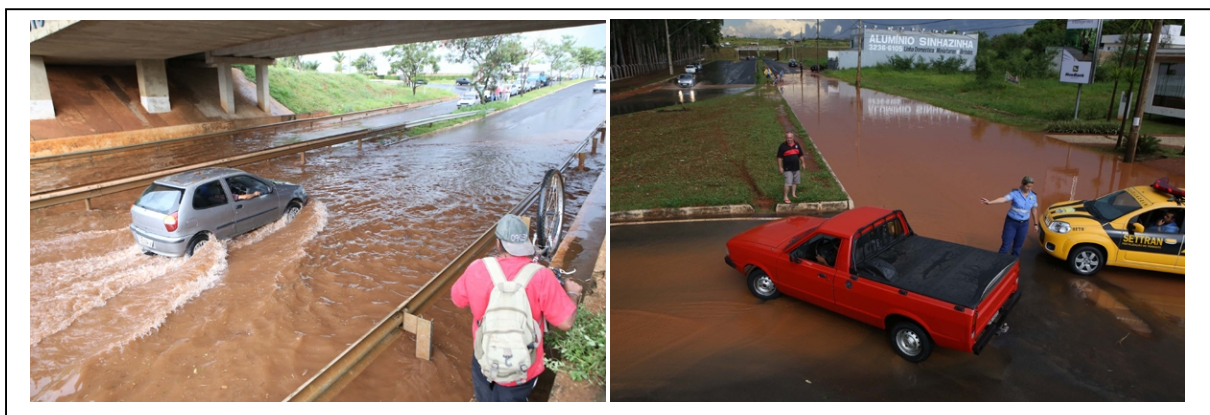
Figura 47 - Ruas alagadas no setor leste da cidade com chuva do dia 02 de fevereiro de 2015 em Uberlândia-MG

Esse temporal que afetou principalmente a parte leste da cidade (Figura 47) causou pane elétrica em veículos atingidos pelo alagamento e outros ficaram ilhados, no final da Av. Anselmo A. Santos próximo ao viaduto da BR-050. Além disso,

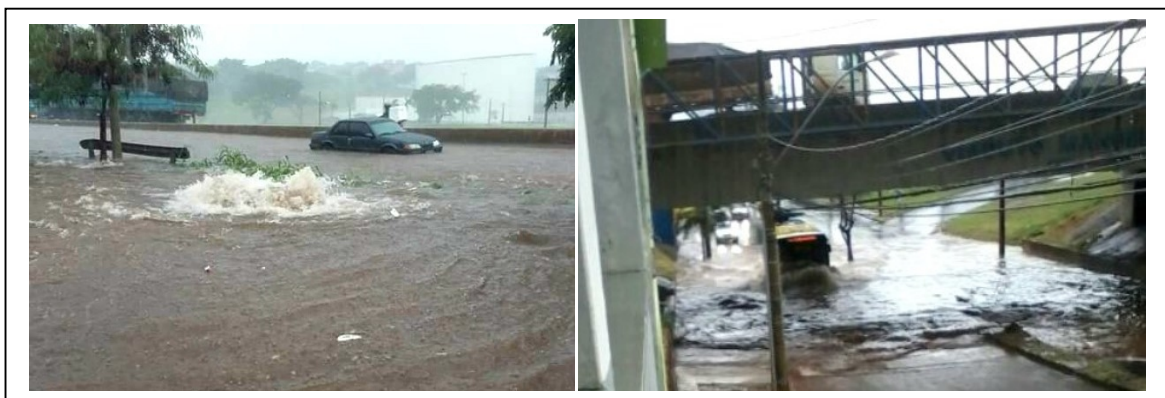
Figura 48 - Vias alagadas nos bairros Custódio e Brasil, setor leste da cidade após chuva do dia 03 de março em Uberlândia-MG

No terceiro dia do mês de março, a Defesa Civil registrou 19 ocorrências, envolvendo principalmente problemas de Alagamento', (Figura 48) 'Destacamento Asfáltico' e 'Inundação' nos bairros Brasil, Marta Helena e Jardim Califórnia, setores central, norte e leste da cidade.

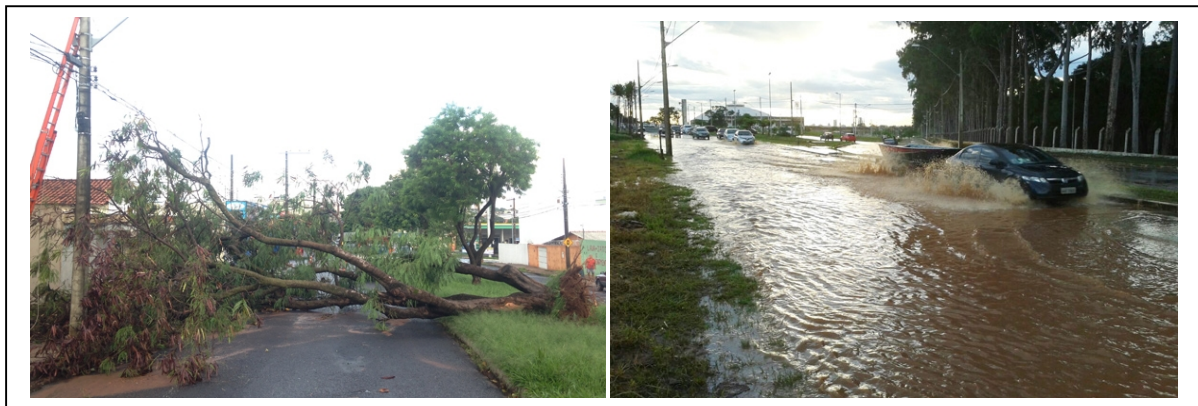
Figura 49 - Queda de árvore, e pontos de alagamentos com a chuva do dia 24 de março de 2015 em Uberlândia-MG

A chuva que durou menos de uma hora causou quedas de árvore, pontos de alagamento e inundação do Parque de Exposições do Camaru, onde máquinas agrícolas em exposição, estandes e carros no estacionamento do parque foram afetados pela água que transbordou do córrego Lagoinha. Houve também queda de granizo e rajadas de vento de até 50 km/h. As avenidas Amazonas no bairro Brasil, setor central, e Segismundo Pereira e Anselmo Alves dos Santos, no bairro Santa Mônica, setor leste, também apresentaram pontos com alagamento (Figura 49), (LE MOS; MIRANDA; GONÇALVES, 2015).

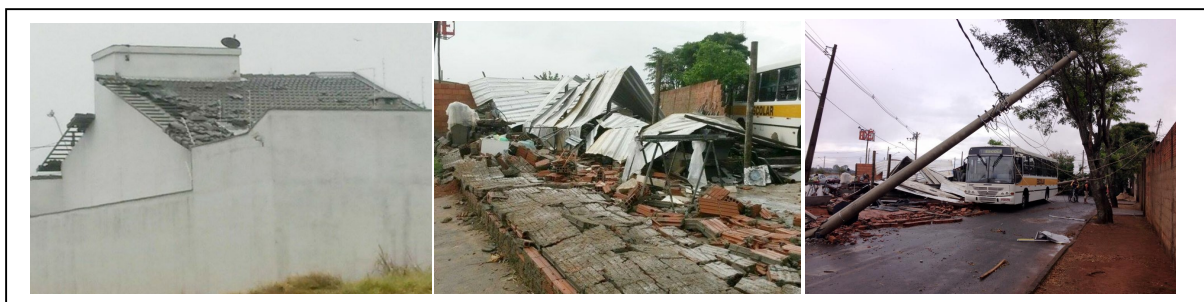
Figura 50 - Destelhamento, queda de postes e muro após a chuva seguida de fortes rajadas de vento na noite do dia 08 de setembro de 2015 em Uberlândia-MG

De acordo com Castro (2015), a chuva e fortes rajadas de vento ocasionaram grandes transtornos e prejuízos principalmente à população do setor leste da cidade, postes de energia caíram e cerca de 200 moradores ficaram sem energia elétrica (Figura 50). Além disso,

no Bairro Dom Almir, rajadas de vento causaram o destelhamento de algumas casas e curto-circuito. Na Avenida Firmamento e Rua da Bondade, cerca de sete postes caíram em muros, casas e em uma marmoraria. O Corpo de Bombeiros e a Defesa Civil estiveram no local. Os bombeiros também registraram quedas de árvores em outros pontos da cidade. Também houve estragos no Bairro Novo Mundo. Placas de sinalização de trânsito e outdoors ficaram destruídos. Moradores registraram destelhamento em algumas residências. Ainda devido à chuva, um voo da companhia aérea Gol atrasou a aterrissagem [...] um voo da companhia TAM, com destino a São Paulo (SP), foi atrasado por questão meteorológica.

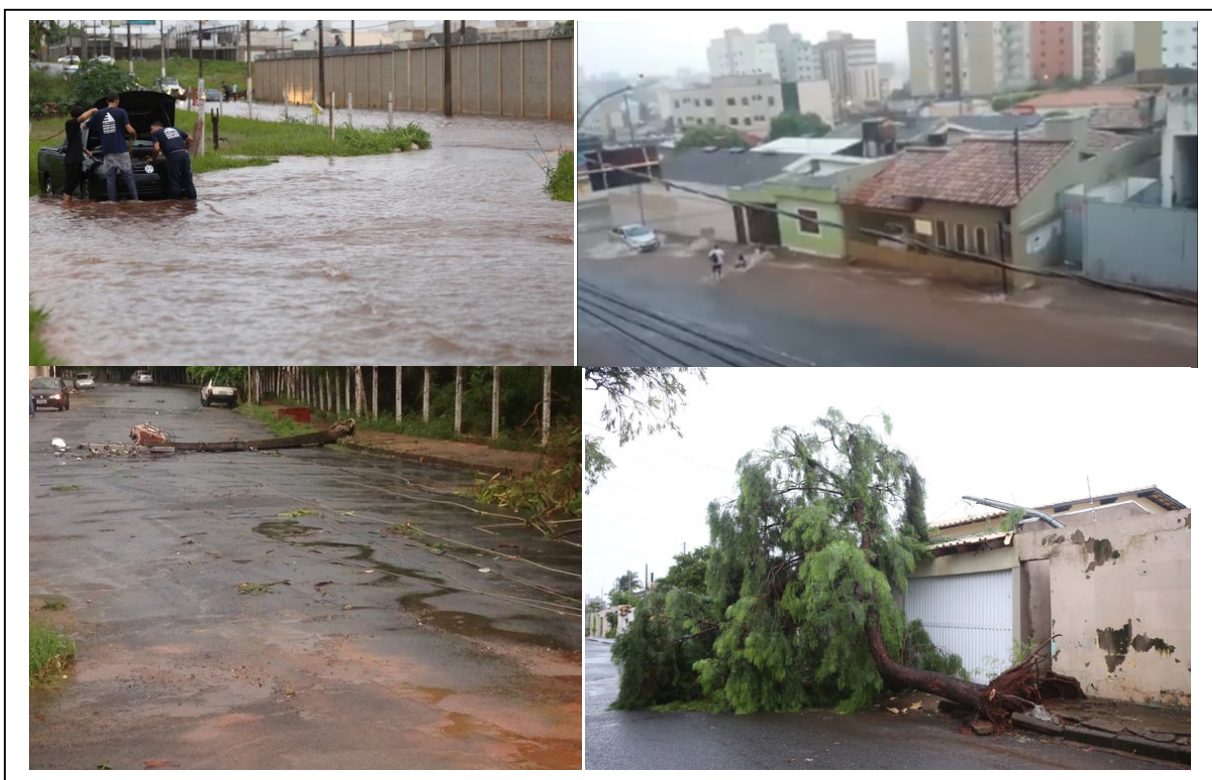
Figura 51 - Alagamento, veículo com pane elétrica, queda de poste e árvore, e estudantes levadas pela enxurrada ilustram o cenário da chuva do dia 02 de dezembro de 2015 em Uberlândia-MG

Pontos de alagamentos, veículos com pane, enxurrada e quedas de poste e árvores marcaram o cenário desse evento pluviométrico (Figura 51). Aleixo (2015) relata que,

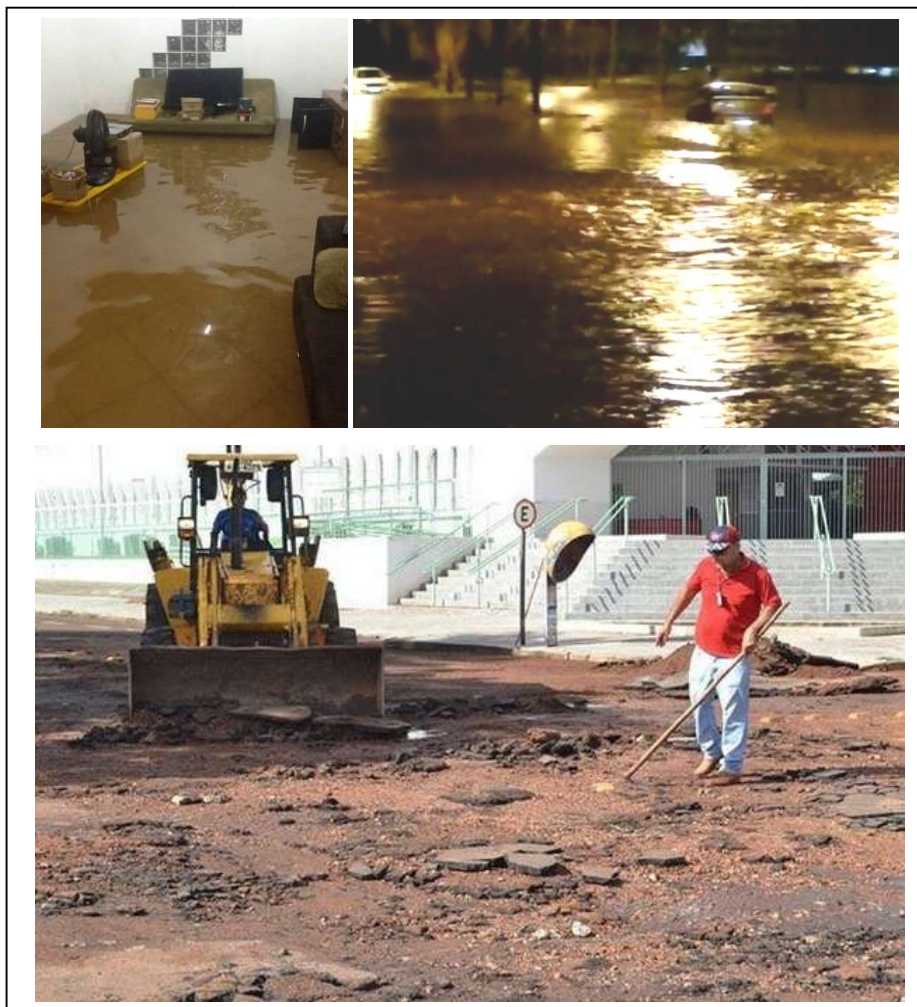
Figura 52 - Ruas alagadas, casas inundadas e asfalto de Avenida em Uberlândia-MG arrancado com a força da água após chuva do dia 12 de março de 2016

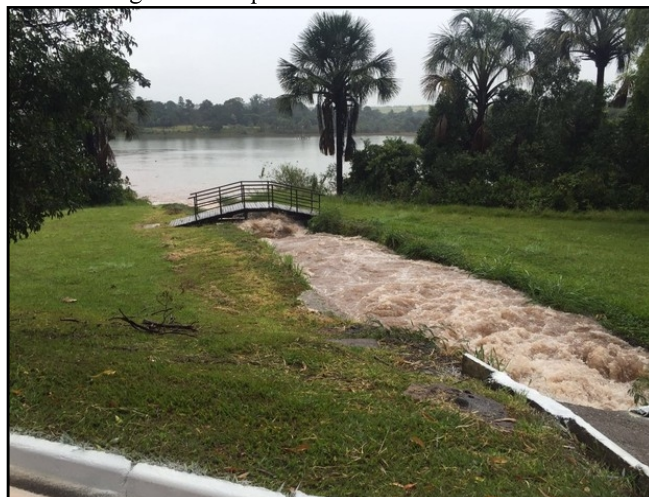
Figura 53 - Chuvas do dia 25 de março de 2006 aumentam a vazão da Lagoa do Parque do Sabiá em Uberlândia-MG

No Bairro Jardim Umuarama, o morador Roberto Carlos registrou um dos alagamentos no final da Avenida Alexandrino Garcia. Ele contou que toda vez que chove a via vira praticamente um rio e a água concentra na porta do condomínio onde ele mora. O carro dele quase foi arrastado. Na Avenida Rondon Pacheco, próximo ao Viaduto Carlos Saraiva, também foi registrado transtornos e os carros só conseguiam passar pelo local com dificuldades. O mesmo aconteceu no Bairro Santa Luzia, nas ruas próximas ao Parque Santa Luzia. No Bairro Granada a Avenida Alípio Abraão também ficou coberta de água. Segismundo Pereira, a água chegou a invadir as obras do corredor de ônibus. Além dos alagamentos, na Avenida João Naves de Ávila a estrutura de um posto de gasolina cedeu e no Bairro Aurora parte da estrutura de uma casa desabou. Também houve registros que no Parque do Sabiá, a quantidade de água que vem das ruas das proximidades, contribuiu para aumento da vazão na lagoa (Figura 53) (Jornal G1 Triângulo Mineiro, 2016).

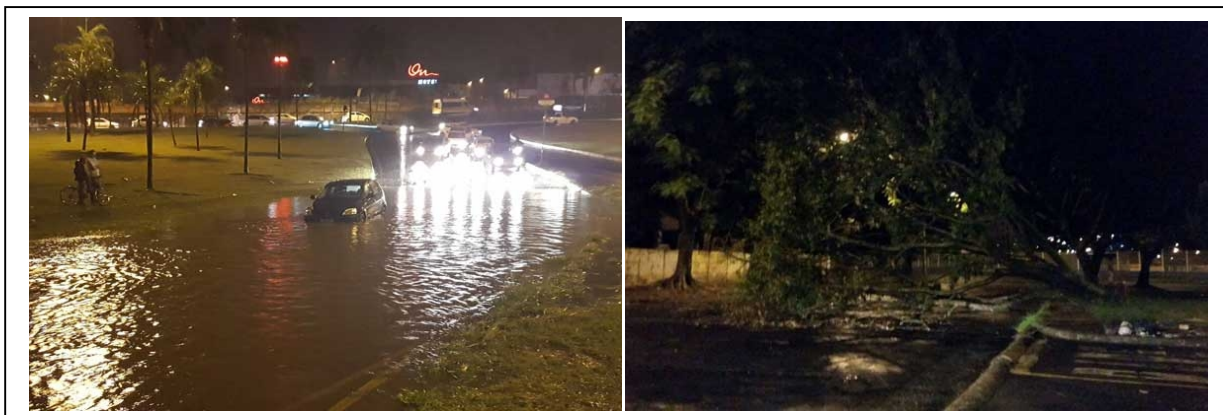
Figura 54 - Via alagada e queda de árvore com chuva do dia 03 de junho de 2016 em Uberlândia-MG

Os principais pontos de alagamento foram na Av. Anselmo Alves dos Santos, na zona leste, na alça de acesso da Av. Rondon Pacheco para a BR-050, também na zona leste da cidade; na Av. João Mendes, no bairro Pampulha, zona sul, nas Avenidas Segismundo Pereira e João Naves de Ávila, zona leste, em vias do bairro Brasil, setor Central, e na Av. Nicomedes Alves dos Santos, na zona sul (Figura 54). Além de vias alagadas,

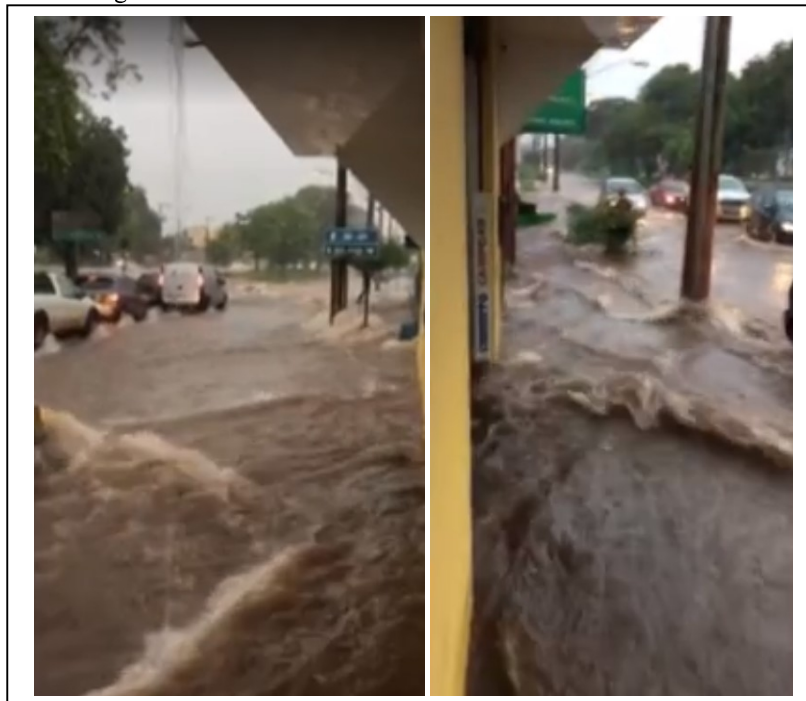
Figura 55 - Via alagada com a chuva do dia 13 de dezembro de 2016 em Uberlândia-MG

No dia 13 de dezembro, a Defesa Civil atuou no atendimento de 38 ocorrências, sendo 29 devido à ‘Alagamento’, principalmente nos bairros Alvorada, Tibery e Morumbi (Figura 55).

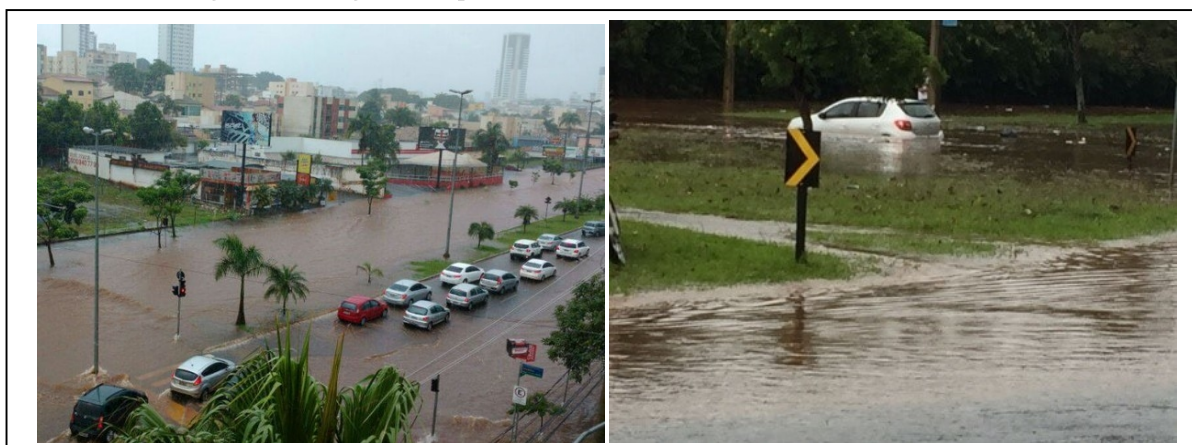
Figura 56 - Alagamentos provocados com a chuva do dia 14 de dezembro de 2016

Na Avenida Rondon Pacheco, entre os bairros Cazeca e Santa Maria não era possível trafegar, motoristas ficaram ilhados e alguns carros tiveram pane elétrica (Figura 56).
