**MONITORAMENTO DE INTEGRIDADE  
ESTRUTURAL UTILIZANDO A TÉCNICA DA  
IMPEDÂNCIA ELETROMECÂNICA APLICADA EM  
ESTRUTURAS DE CONCRETO**

UNIVERSIDADE FEDERAL DE UBERLÂNDIA

Tese apresentada ao Programa de Pós-graduação em Engenharia Mecânica da Universidade Federal de Uberlândia, como parte dos requisitos para a obtenção do título de **DOUTOR EM ENGENHARIA MECÂNICA**.

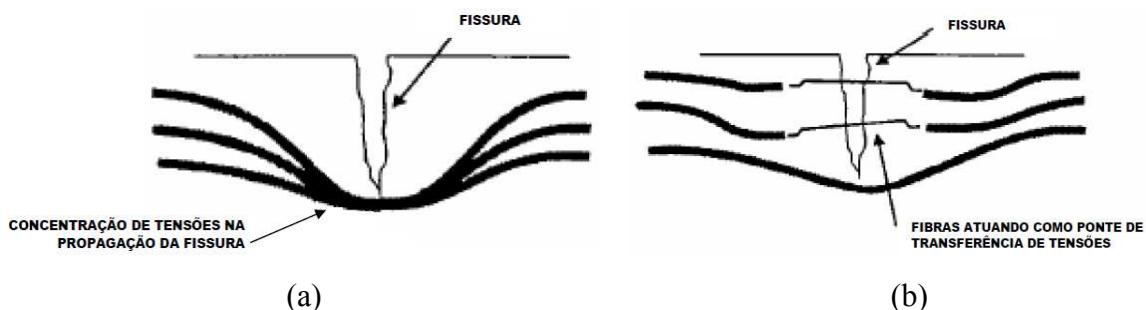
Figura 2.6 – (a) Mecanismo de concentração de tensões na tração no extremo das microfissuras. (b) Mecanismo de reforço das fibras atuando como ponte de transferência de tensões (NUNES; AGOPYAN, 1998).

Ao analisar o problema do ponto de vista microestrutural, quando o concreto é submetido à tração ou à flexão, a energia se concentra rapidamente nas extremidades das microfissuras existentes, causando um crescimento descontrolado. Como provável consequência, esse fenômeno causa uma ruína frágil do material. Uma das soluções mais comuns aplicadas para aprimorar o desempenho à tração de matrizes frágeis, consiste na adição de fibras às mesmas. Essas fibras agem como pontes de transferências de tensões, minimizando a concentração de tensões nas extremidades das fissuras (Fig. 2.6).

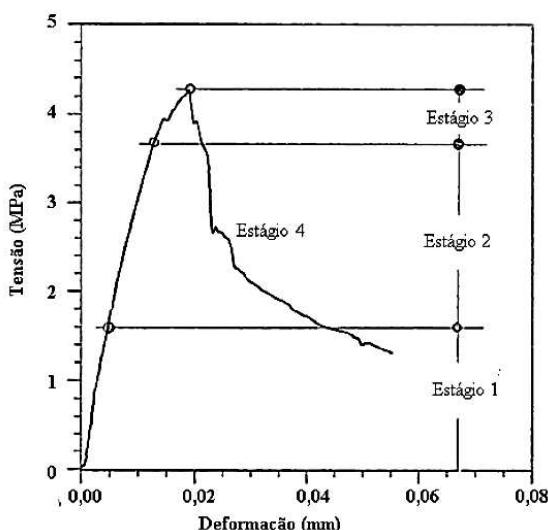
Figura 2.11 – Estágios da fissuração do concreto (NAAMAN; REINHARDT, 1995).

A ruptura das estruturas de concreto é usualmente causada pela propagação de fissuras de tração. Ao basear nessa propagação de fissuras, a curva Tensão *versus* Deformação do concreto simples pode ser dividida em quatro estágios (Fig. 2.11).

De acordo com Naaman e Reinhardt (1995), teoricamente o concreto é considerado não fissurado correspondendo ao Estágio 1 de fissuração com até 30% da tensão de pico. No Estágio 2, cerca de 80% da carga de ruptura, a resistência da matriz é alcançada e são desenvolvidas microfissuras internas que se propagam. Para esse segundo estágio, as microfissuras são isoladas e distribuídas aleatoriamente no elemento de concreto. Durante o Estágio 3, as fissuras internas começam a se localizar em uma grande fissura que se propaga com o aumento da carga. O comprimento dessa grande fissura, para a carga de pico, é chamado de comprimento crítico de fissura. O Estágio 4 ocorre, por fim, após a tensão de pico, onde uma grande fissura se propaga de maneira frágil, ou seja, mesmo que não haja o aumento da tensão.

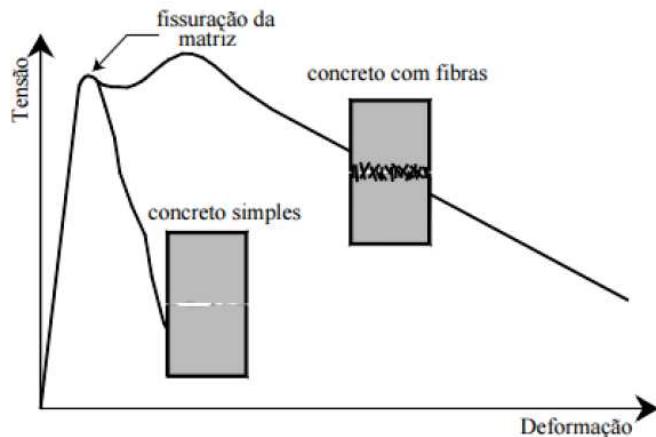
Figura 2.12 – Comportamento de matrizes cimentícias sem a adição de fibras e com adição de fibras de aço (FERRARI, 2007).

A adição de fibras de aço ao concreto não influencia o Estágio 1, uma vez que teoricamente essa matriz não se encontra fissurada. Nesse estágio inicial, tanto o concreto simples como o CRFA tendem a responder linearmente até o primeiro ponto de fratura (Fig. 2.12).

De acordo com a Fig. 2.12, após a fissuração da matriz, a capacidade de carga do concreto não reforçado diminui rapidamente, já o CRFA apresenta uma tenacidade considerável. A presença das fibras retarda a abertura das fissuras até que haja o arrancamento ou a ruptura da fibra que a intercepta.

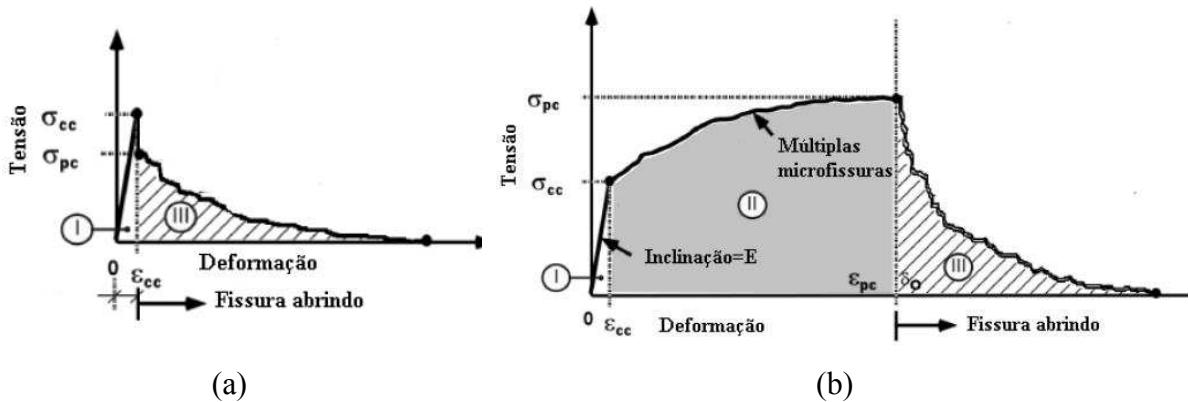
Figura 2.13 – Resposta típica tensão-deformação do CRFA: (a) comportamento *strain-softening* – CRFA convencional; (b) comportamento *strain-hardening* – HRFRCC (NAAMAN, 2003).

comportamento *strain-hardening* à tração ou *deflection-hardening* à flexão e também são chamados de HRFRCC (*High Performance Fiber Cement Composites*) (NAAMAN, 2003). Ambos os comportamentos são representados nas Figs. 2.13(a) e 2.13(b).

Na Fig. 2.13 os estágios de fissuração no CRFA são indicados. No estágio I a matriz não se encontra fissurada. Quando  $\sigma_{pc}$  é maior que  $\sigma_{cc}$  identifica-se o estágio II onde microfissuras são desenvolvidas. Por fim, na situação onde  $\sigma_{pc}$  é maior que  $\sigma_{cc}$ , o segundo estágio desaparece e a resposta tensão-deformação do composto fica reduzida aos estágios I e III. Esse processo de deformação de múltiplas fissuras continua até que o carregamento alcance a resistência ao arrancamento das fibras que costuram a fissura crítica. Neste ponto, inicia-se o estágio III. Em alguns casos, o arrancamento das fibras pode ser precedido pela sua ruptura, sendo este mecanismo de colapso menos desejável devido sua natureza frágil (NAAMAN, 2003).

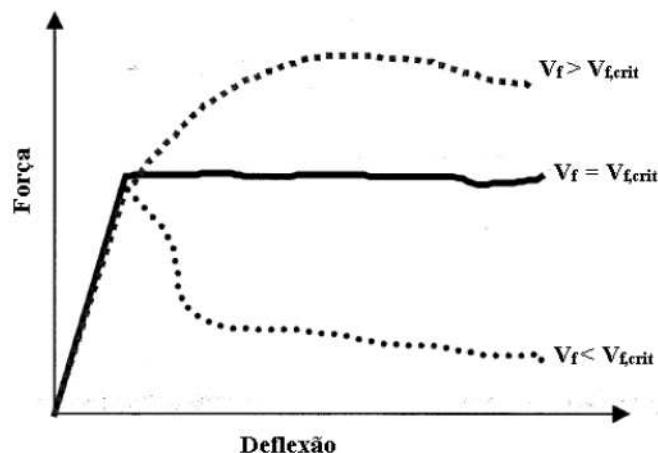
Figura 2.14 – CRFA relacionando  $V_f$  e  $V_{f,crit}$  (FIGUEIREDO, 2000).

Concretos dosados com  $V_f$  inferiores ao  $V_{f,crit}$  oferecem redução na resistência após a fissuração da matriz apresentando o comportamento *strain-softening*. Caso contrário, o concreto apresenta, consequentemente, o comportamento *strain-hardening* (Fig. 2.14).

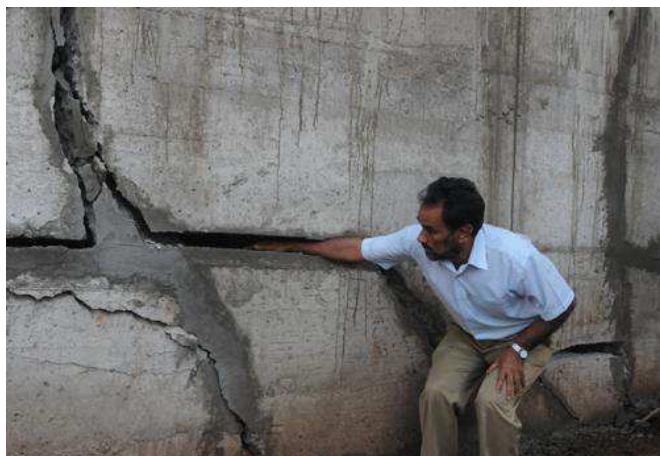
Figura 2.19 – Rachaduras do viaduto da Avenida Dez de Dezembro com a PR-445, em Londrina (G1-PR, 2016).

Há situações particulares em que acontecem irregularidades na fase de execução das obras, acarretando assim um desgaste prematuro dessas estruturas. Em Londrina, por exemplo, houveram irregularidades na execução das obras do viaduto da Avenida Dez de Dezembro com a rodovia PR-445 (Fig. 2.19). A Justiça determinou a suspensão temporária das obras desse viaduto após comprovação de que as rachaduras que apareceram na obra ofereciam riscos à população (G1-PR, 2016).

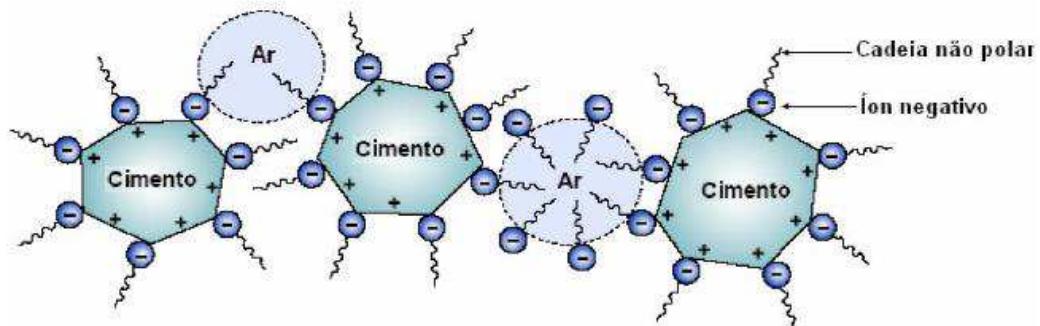
Figura 2.20 – Mecanismo de incorporação de ar (MEHTA; MONTEIRO, 2008).

Segundo Martin (2005), o ar é deliberadamente incorporado produzindo um número elevado de bolhas de ar, quase, quase esféricas, estáveis, separadas entre si e distribuídas uniformemente (Fig. 2.20).

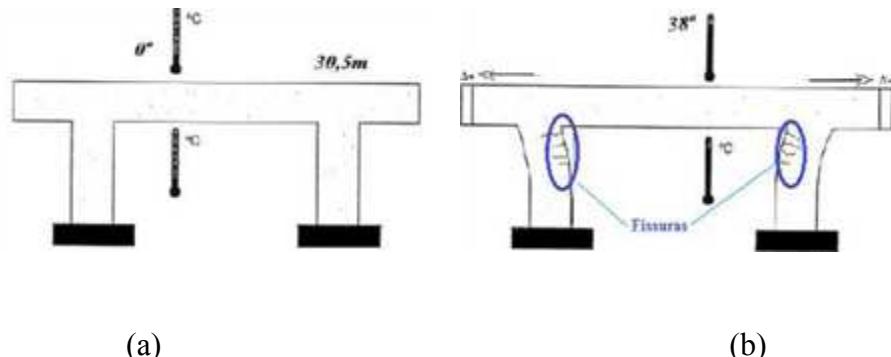
Figura 2.22 – Fissuração por restrição à dilatação térmica do concreto endurecido com uma variação de 38°C (Adaptado de EMMONS, 1993).

Caso as contrações e expansões sejam localizadas ocorrerão, eventualmente, fissuras na estrutura (Fig. 2.22).

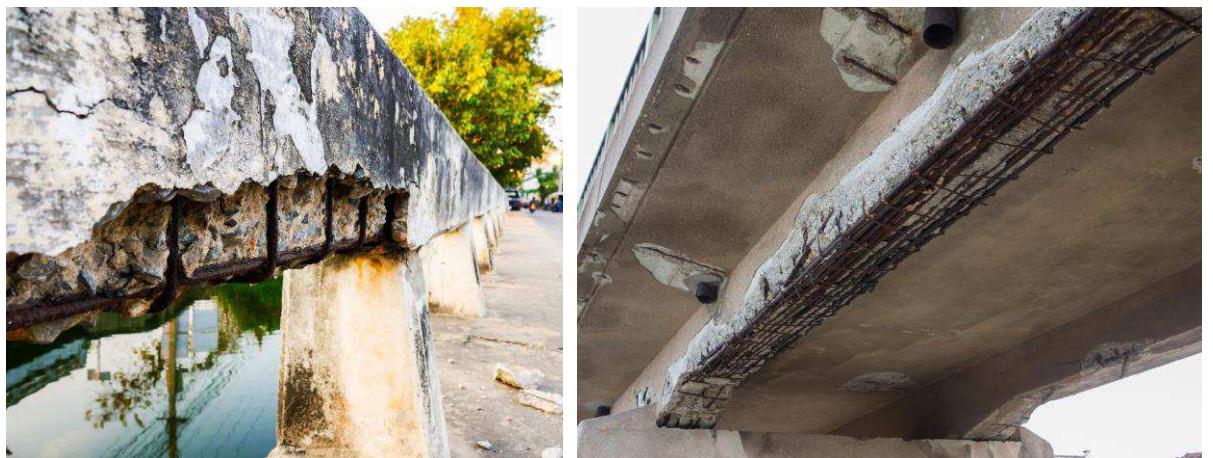
Figura 2.26 – Corrosão das armaduras de concreto armado por ataque de cloreto (SHUTTERSTOCK, 2017).

resistência, fissuração e lascamento. As Figs. 2.25 e 2.26 exibem a aparência de estruturas deterioradas por diferentes tipos de ataques químicos.

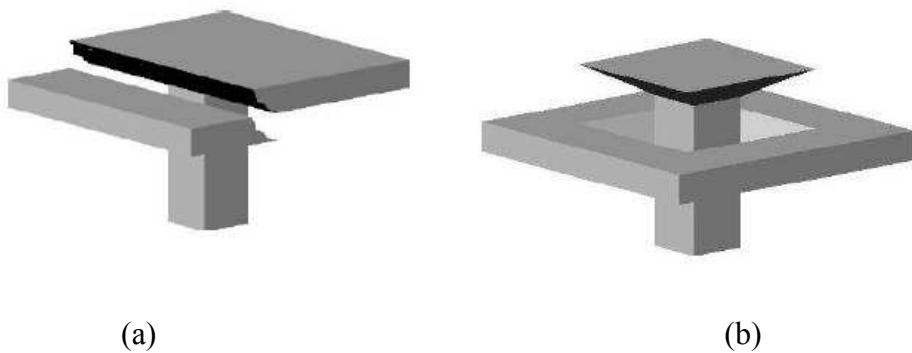
Figura 2.33 – Tipos de ruptura por cisalhamento em lajes lisas: (a) Ruptura em uma direção; (b) Ruptura por punção (WIGHT et al., 2011).

As lajes lisas podem representar ruptura por cisalhamento por dois mecanismos distintos: cisalhamento em uma direção ou cisalhamento nas duas direções. Os modos de ruptura por cisalhamento em lajes são exibidos na Fig. 2.33.

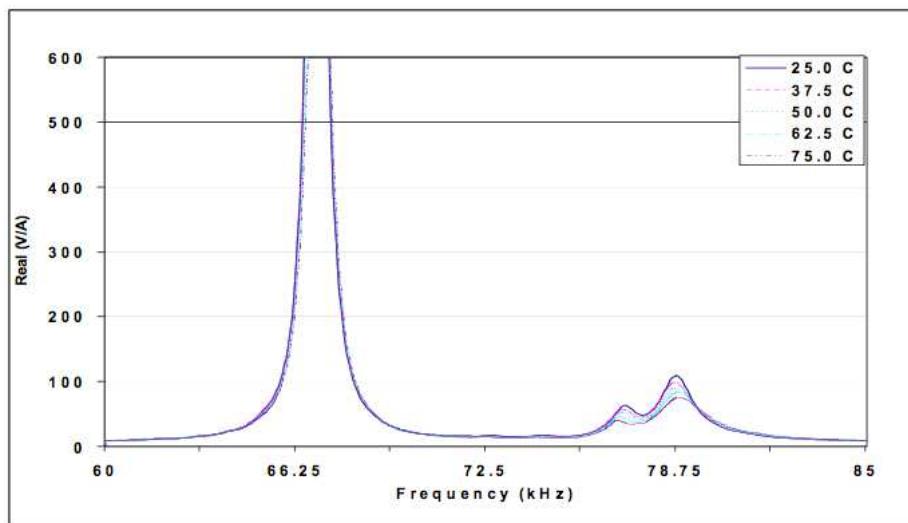
Figura 3.2 – Mudança de magnitude na impedância resistiva com o aumento da temperatura (PARK et al.; 1999).

Segundo Park et al. (1999) a parte real da impedância elétrica é mais reativa ao dano estrutural e a variação de temperatura é pequena, ao se comparar com parte imaginária. Com isso, a parte real da impedância (impedância resistiva) é, de forma geral, a mais utilizada na detecção de danos. A Figura 3.2 mostra a mudança da parte real da impedância resistiva de uma pastilha de PZT devido à alteração de temperatura. Assim, como as alterações na parte real da impedância são menos sensíveis às variações de temperatura, o método de SHM baseado em impedância E/M utiliza a impedância resistiva para detectar danos, minimizando os efeitos da temperatura nos sinais medidos.

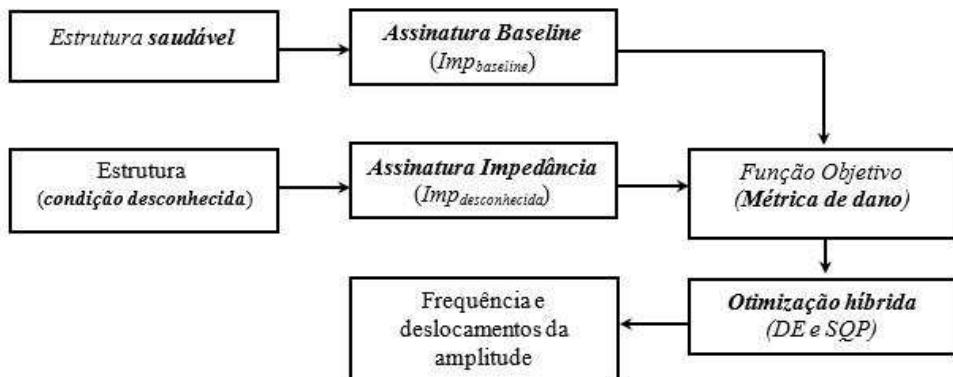
Figura 3.3 – Fluxograma da compensação de temperatura utilizando técnicas de otimização (Adaptado de RABELO et al., 2017).

A Figura 3.3 exibe um fluxograma que ilustra a metodologia de compensação da temperatura utilizando otimização. O método começa pela obtenção das assinaturas de impedância do sistema analisado saudável ( $Imp_{baseline}$ ; temperatura  $T_{baseline}$ ). As assinaturas de impedância do sistema para uma condição desconhecida ( $Imp_{desconhecida}$ ; temperatura  $T_{desconhecida} \neq T_{baseline}$ ) também são necessárias, de modo que o otimizador é responsável por atualizar a frequência e amplitude da resposta, que operam como variáveis de projeto. As assinaturas de  $Imp_{desconhecida}$  são comparadas com as de  $Imp_{baseline}$  por meio de uma função objetivo previamente definida, ou seja, usando uma métrica de dano, como apresentado pelas Eq. 3.4 e a Eq. 3.5 ( $Imp_{baseline} = Z_1$  e  $Imp_{desconhecida} = Z_2$ ).

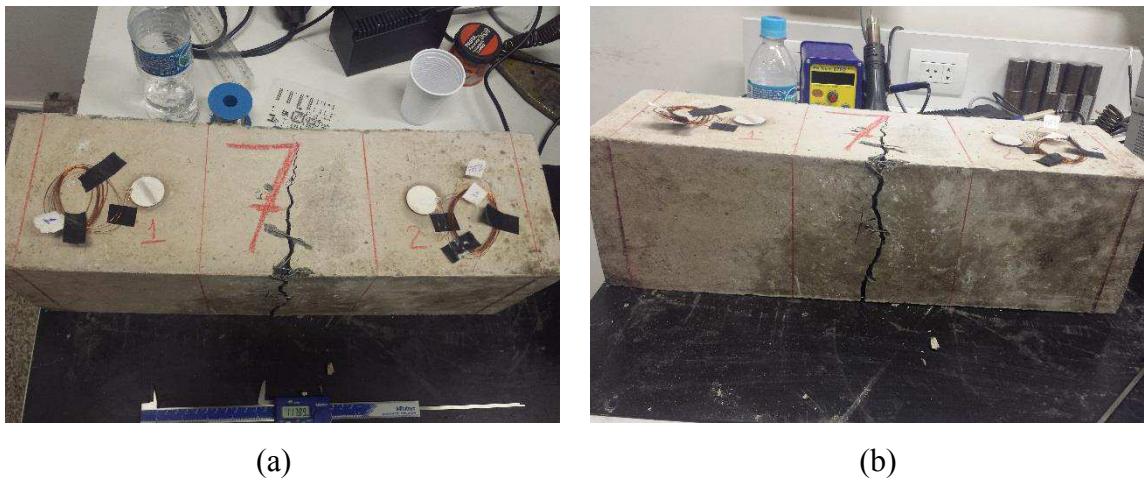
Figura 4.5 – Danos provocados na estrutura de concreto: (a) Vista lateral; (b) Vista inferior.

O ensaio ASTM C1609 (2012) acarretou o rompimento da estrutura estudada, como mostra a Fig. 4.5.

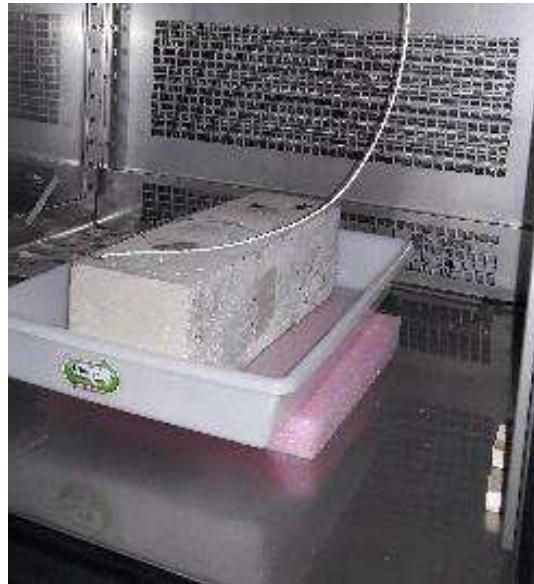
Figura 4.6 – Corpo de prova de concreto no interior da câmara climática.

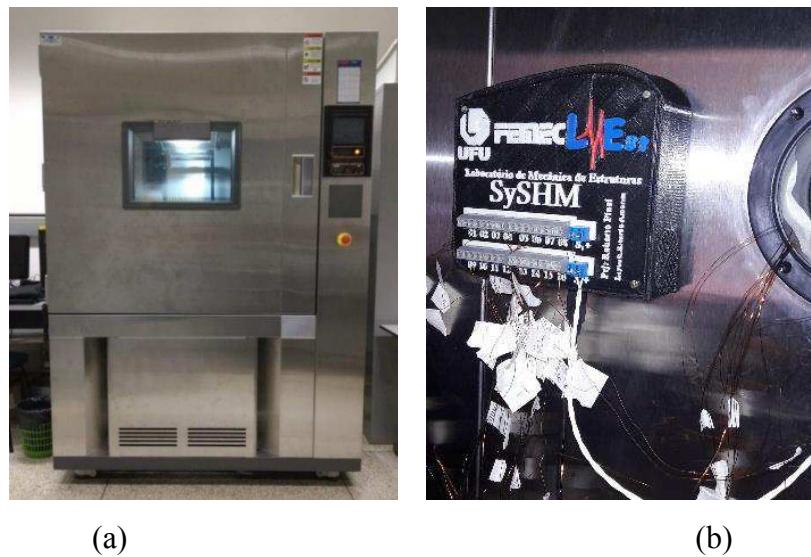
Figura 4.7 – Efeito da temperatura: (a) Câmara climática EPL-4H, (b) Medidor de impedância *SySHM*.

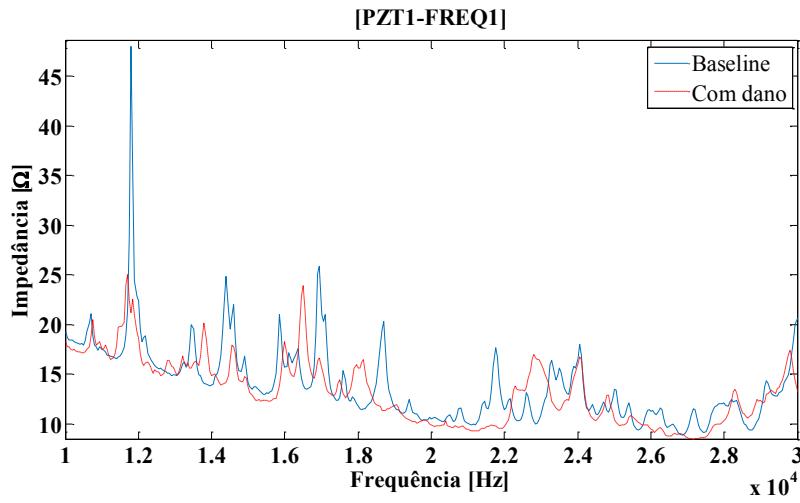
Figura 4.8 – Assinaturas de Impedância para o PZT1 no intervalo de frequência de 10kHz a 30kHz.

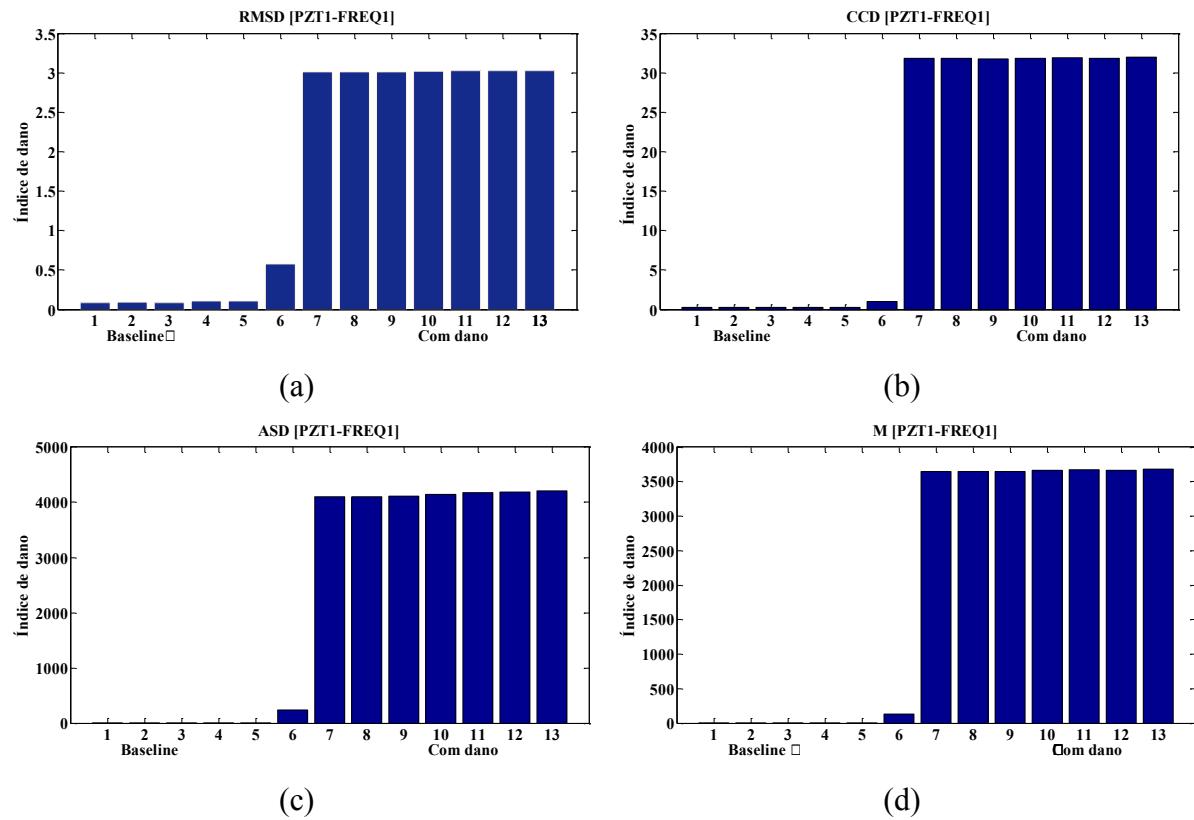
Figura 4.9 – PZT1 [10 kHz a 30 kHz]: Métricas de dano (a) RMSD; (b) CCD; (c) ASD; (d) M.

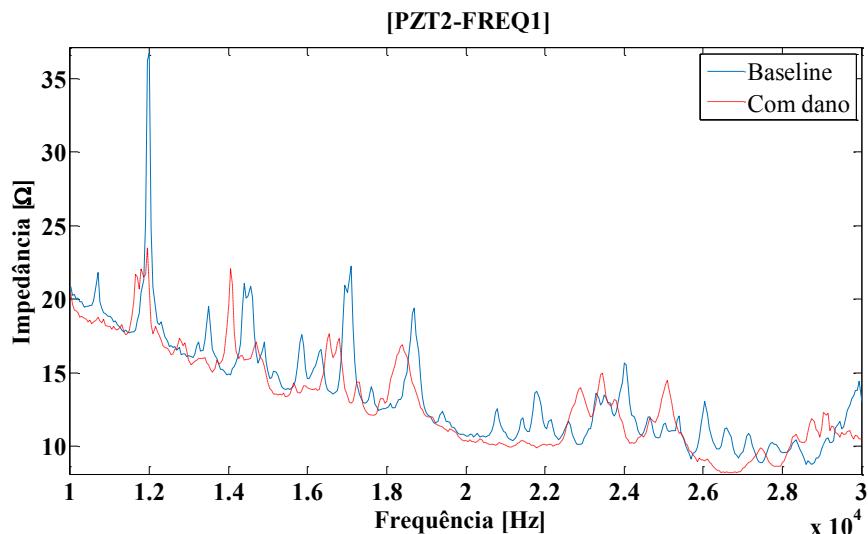
Figura 4.10 – PZT2 [10 kHz a 30 kHz]: Assinaturas de Impedância.

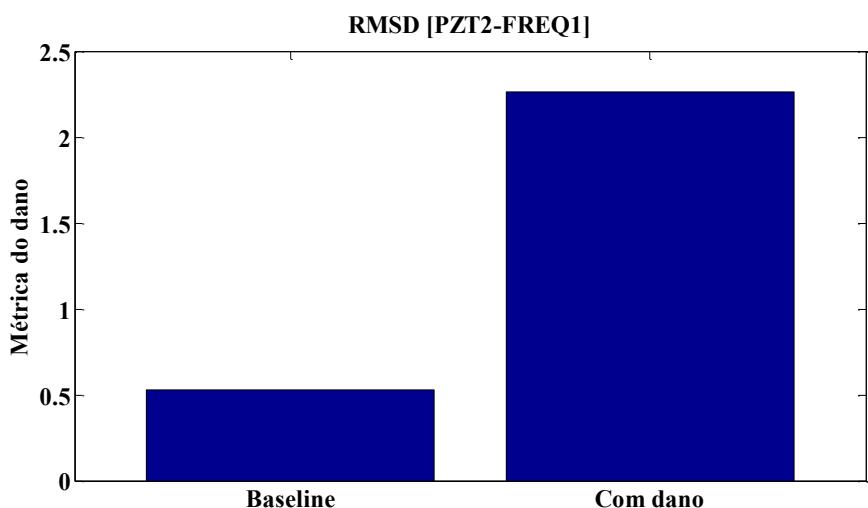
Figura 4.11 – PZT2 [10 kHz a 30 kHz]: Média da métrica de dano RMSD.

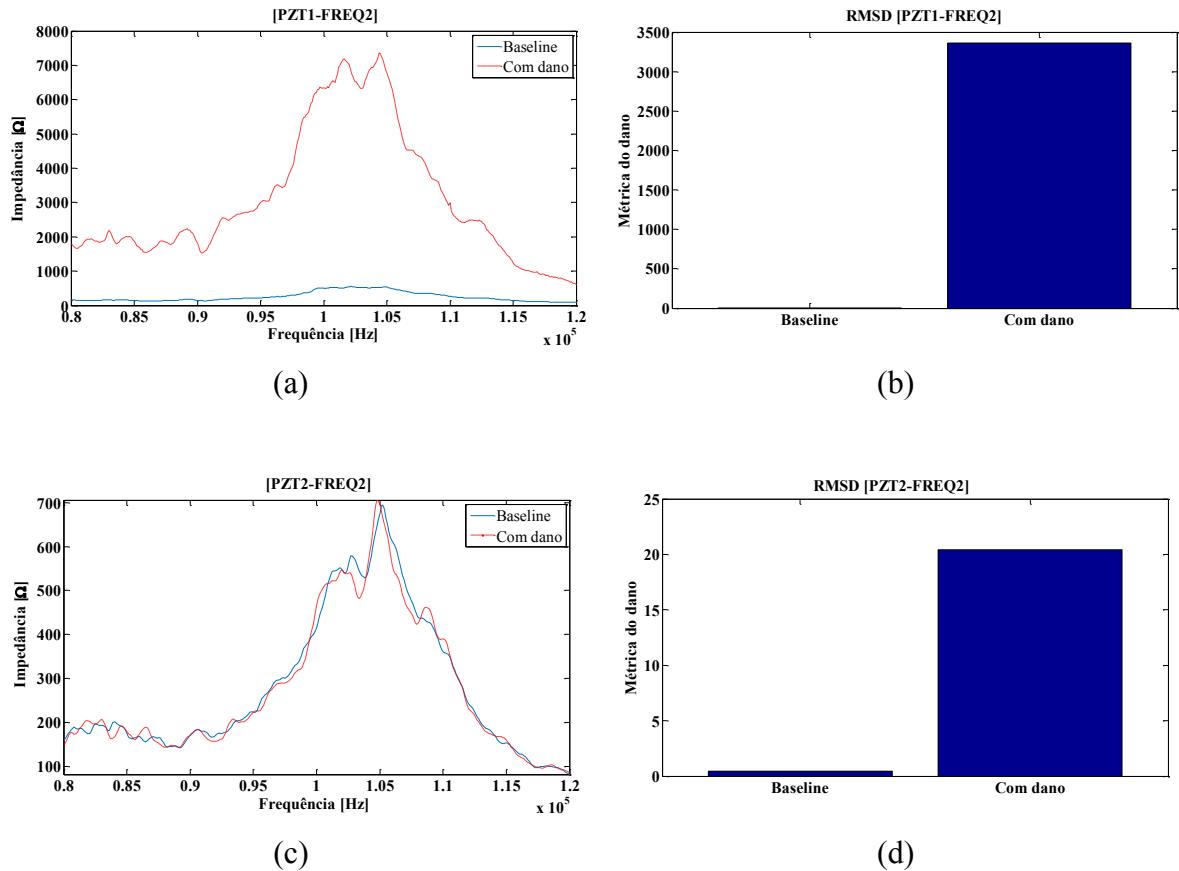
Figura 4.12 – PZT1 [80 kHz a 120 kHz]: (a) Sinal da impedância; (b) Média – RMSD; PZT2 ([80-120] kHz) (c) Sinal da impedância; (d) Média – RMSD.

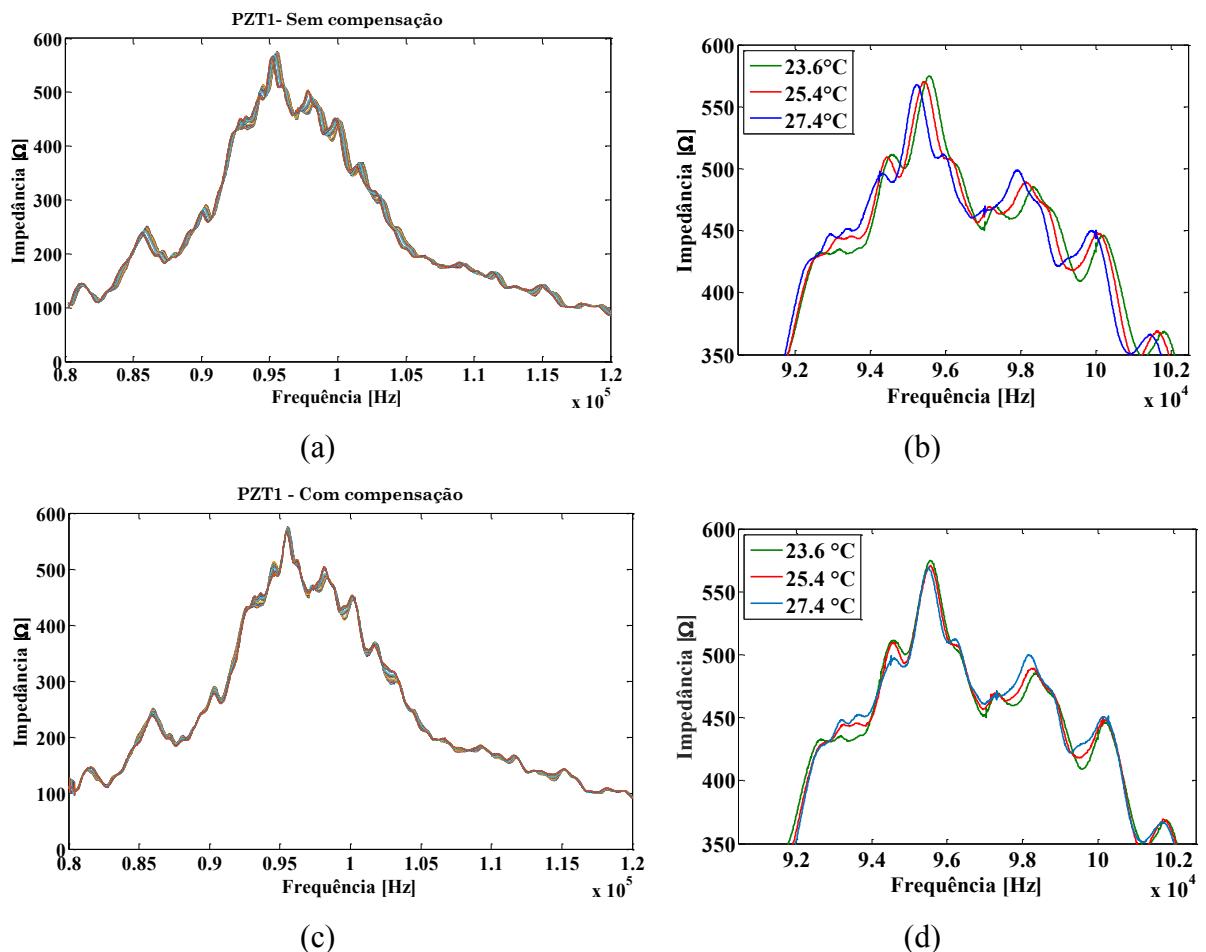
Figura 4.13 – PZT1 [80-120] kHz: (a) Assinatura da Impedância sem compensação de temperatura; (b) Detalhe do sinal de impedância sem compensação da temperatura. (c) Assinatura da Impedância com compensação de temperatura; (d) Detalhe do sinal da impedância com compensação de temperatura.

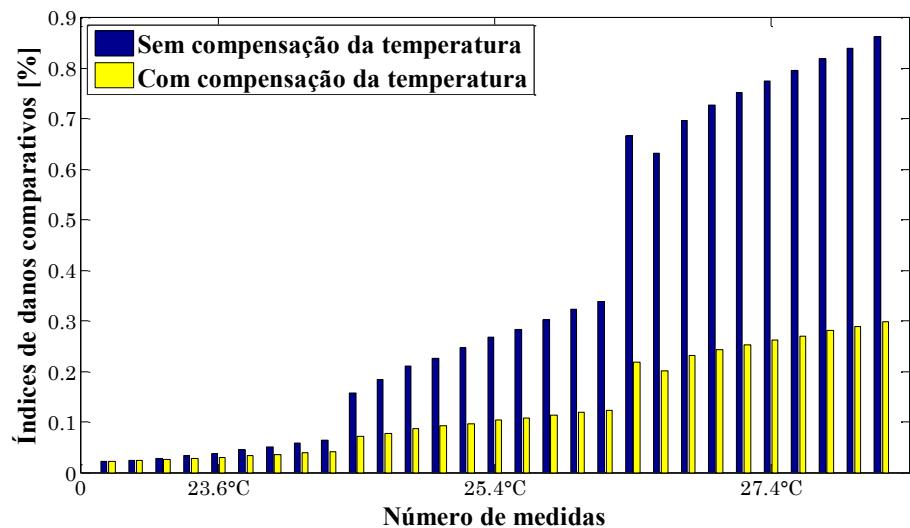
Figura 4.14 – Métrica de dano CCD para o PZT1 na frequência de 80 kHz a 120 kHz, com e sem compensação da temperatura.

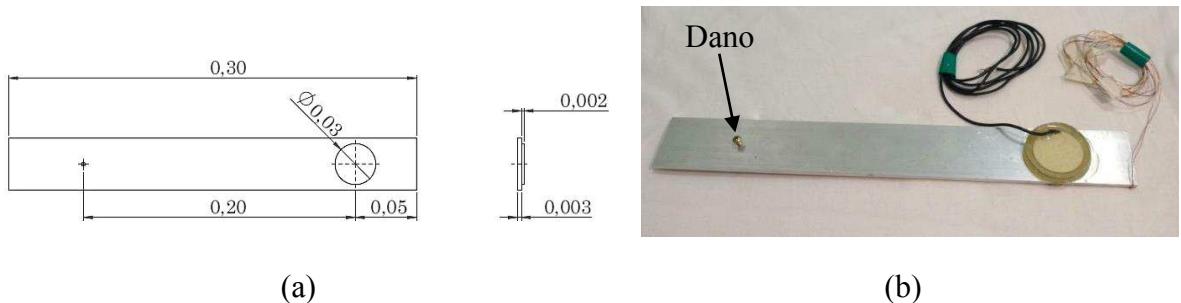
Figura 5.3 – Viga de alumínio: (a) Dimensões principais; (b) Viga com a Cápsula Inteligente e o dano simulado.

simular dano, um parafuso localizado a uma distância de 185 mm do sensor foi removido (Fig. 5.3).

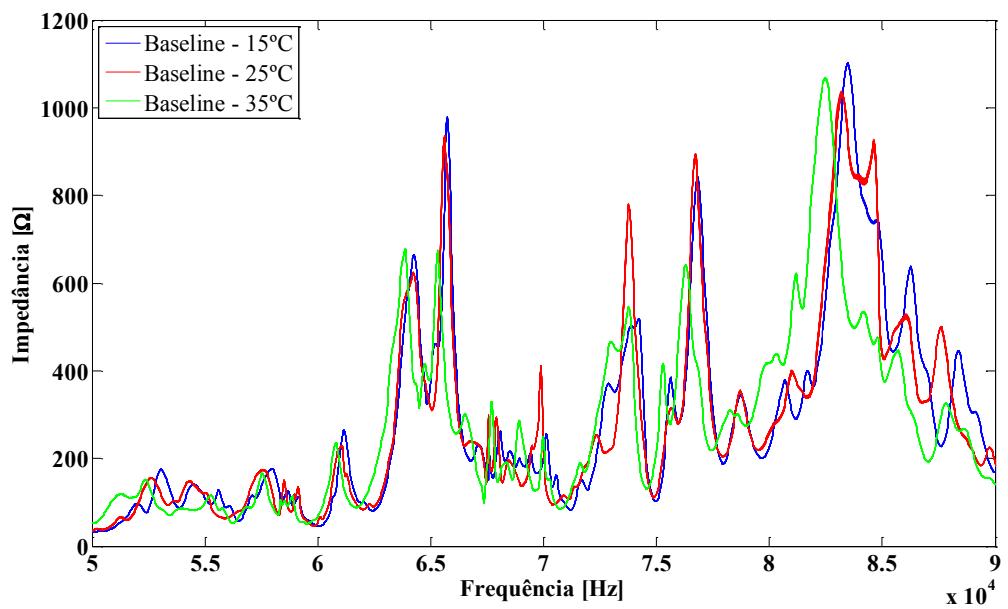
Figura 5.4 – *Baseline* para as três temperaturas sem compensação de temperatura.

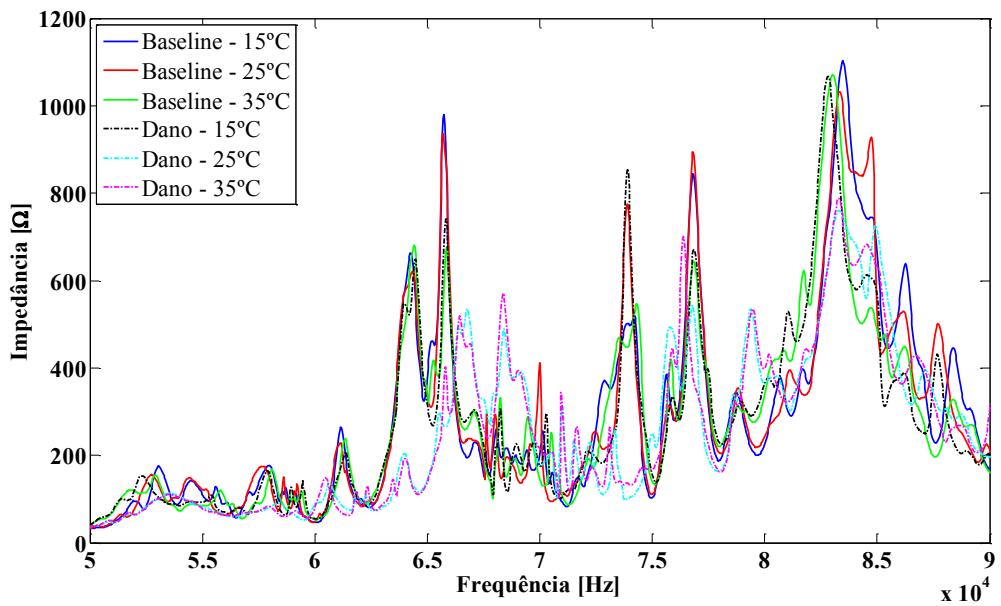
Figura 5.6 – Sinal da impedância (Re) antes e após a geração do dano para as três temperaturas.

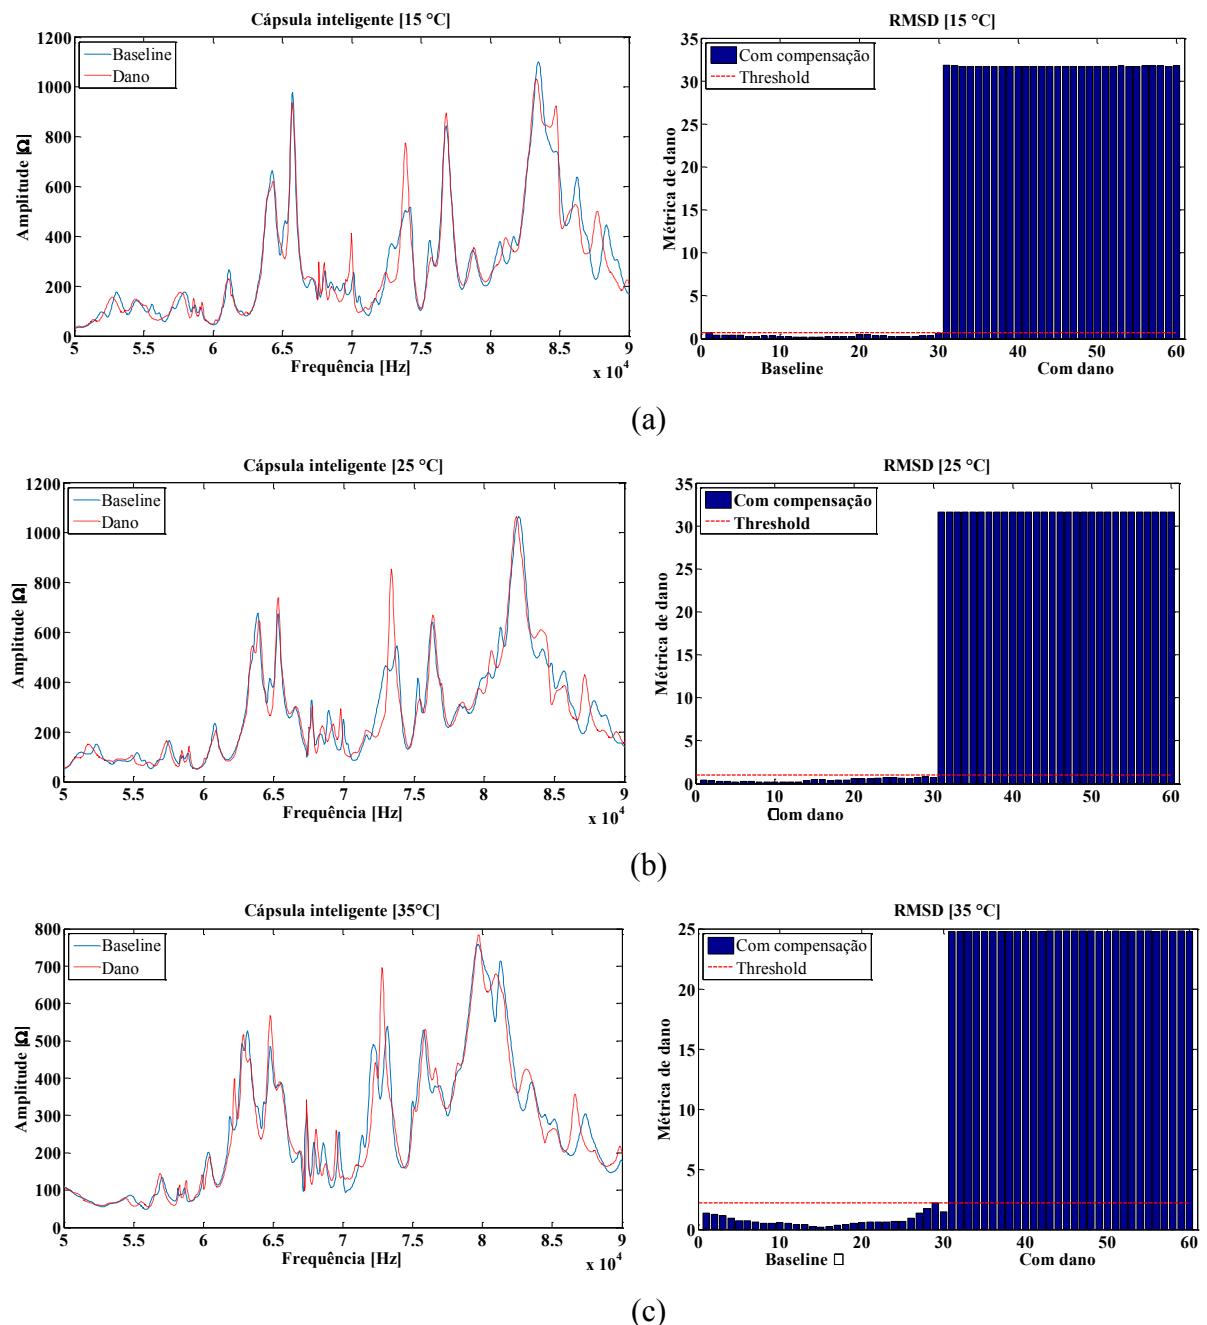
Figura 5.7 – Assinatura da impedância (Re) e métrica de dano RMSD após a compensação de temperatura, respectivamente para as temperaturas: (a) 15 °C; (b) 25 °C; (c) 35 °C.

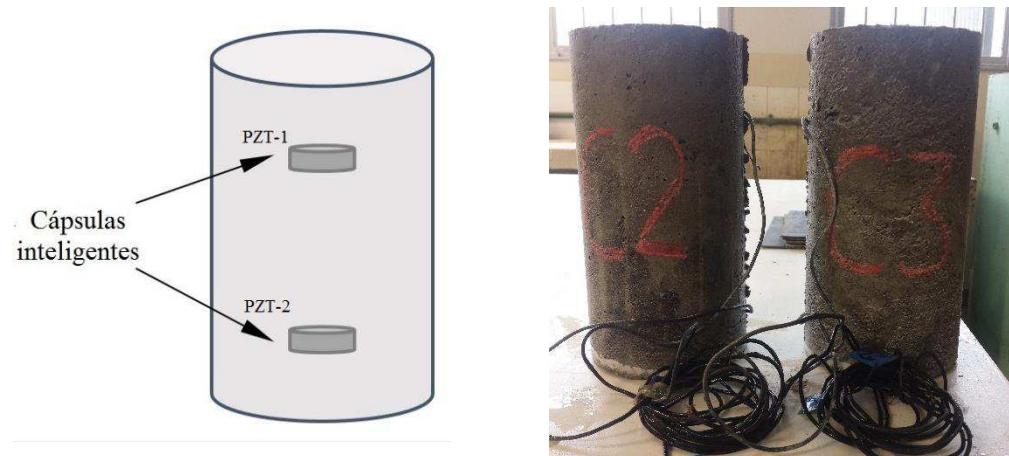
Figura 5.8 – (a) Posição aproximada das Cápsulas Inteligentes; (b) Corpos de prova cilíndricos finalizados.

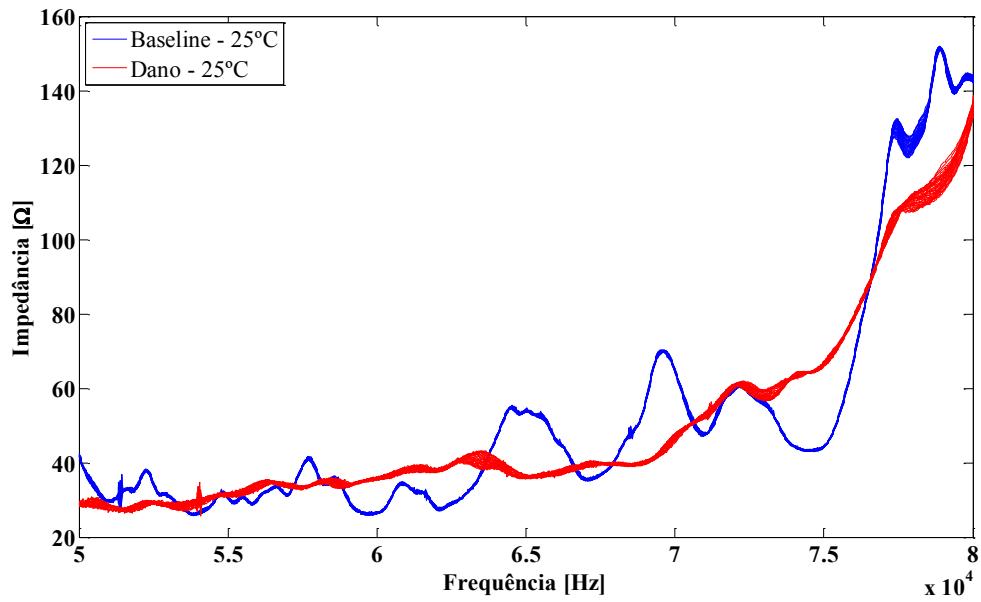
Figura 5.10 – Amostra cilíndrica [PZT-1, 25 °C]: Sinais de impedância (Re) com compensação de temperatura.

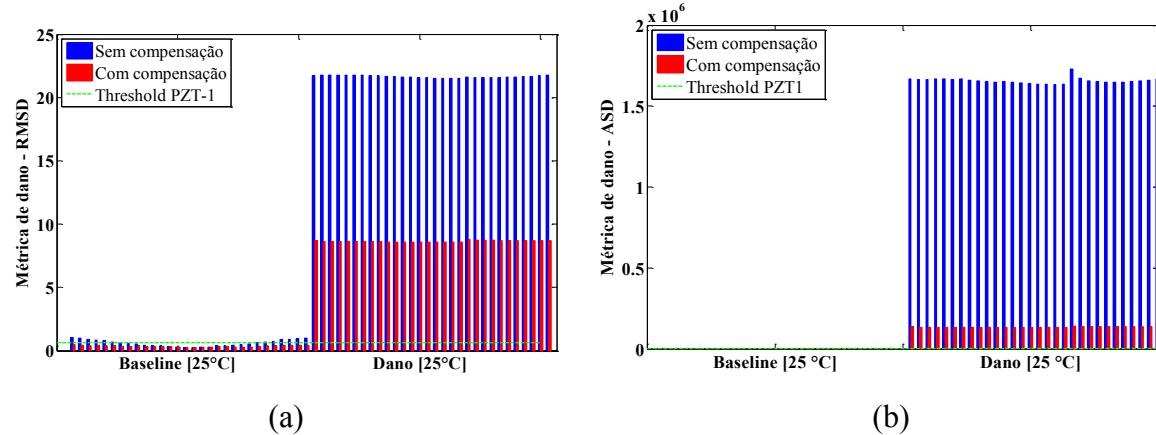
Figura 5.11 – Métricas de dano e *threshold* para o PZT-1 a 25 °C: (a) RMSD; (b) ASD.

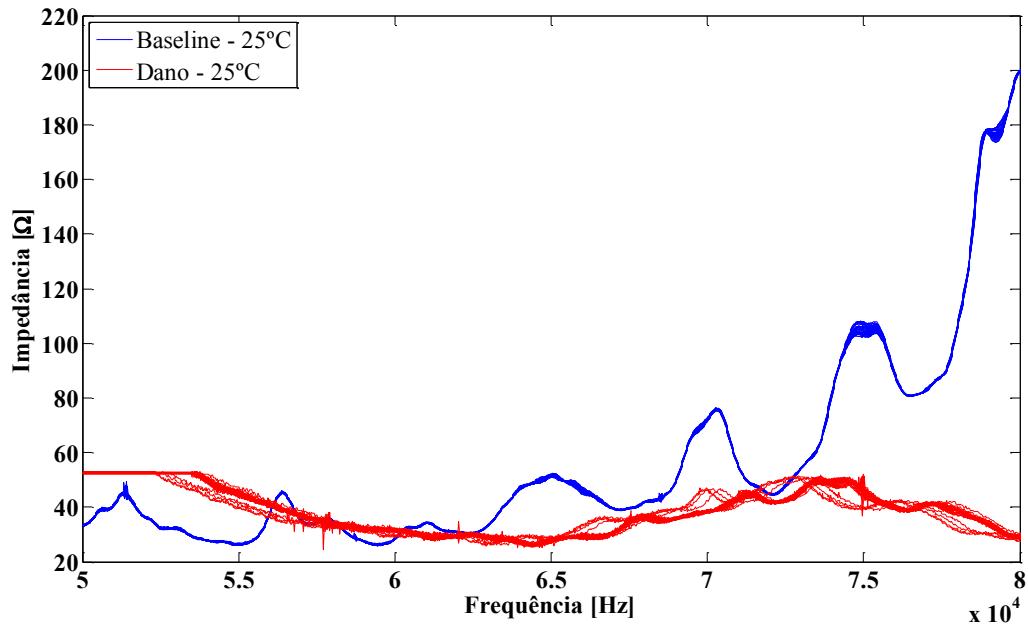
Figura 5.12 - Amostra cilíndrica [PZT-2, 25 °C]: Sinais de impedância (Re) com compensação de temperatura.

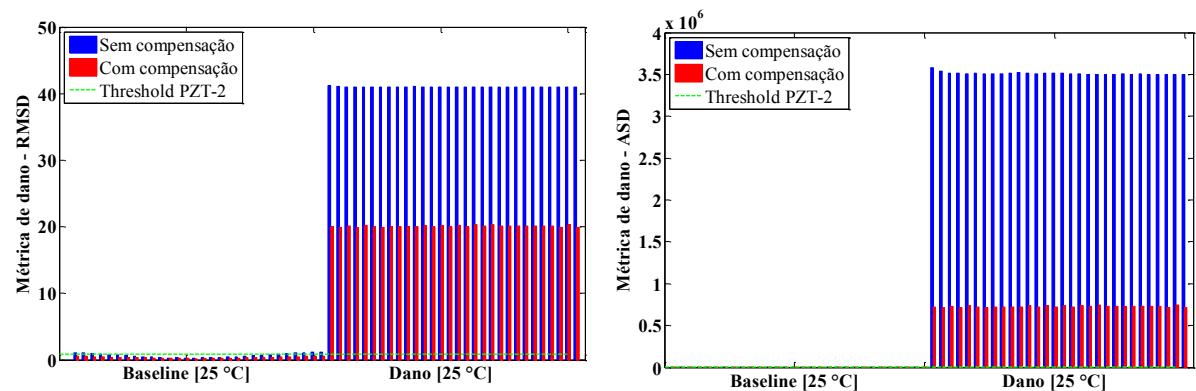
Figura 5.13 – Métricas de dano e *threshold* para o PZT-2 a 25 °C: (a) RMSD; (b) M.

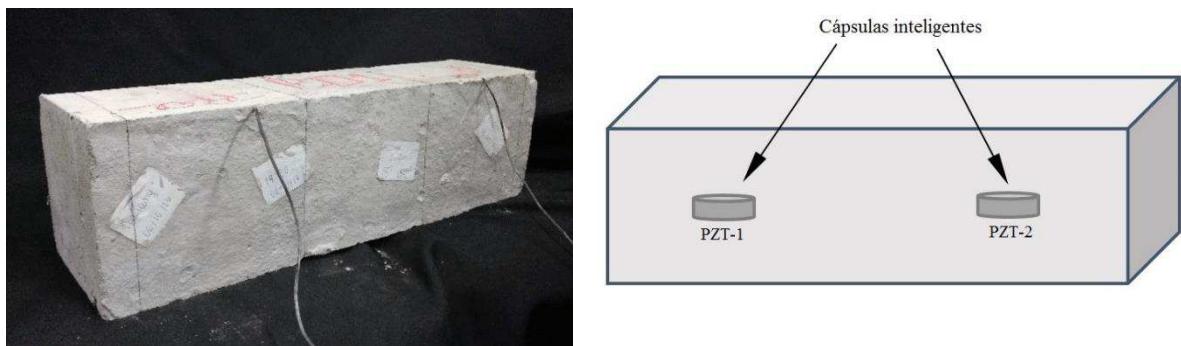
Figura 5.14 – Corpo de prova de concreto com Cápsulas Inteligentes embutidas: (a) amostra prismática utilizada; (b) esquema com a posição aproximada dos sensores.

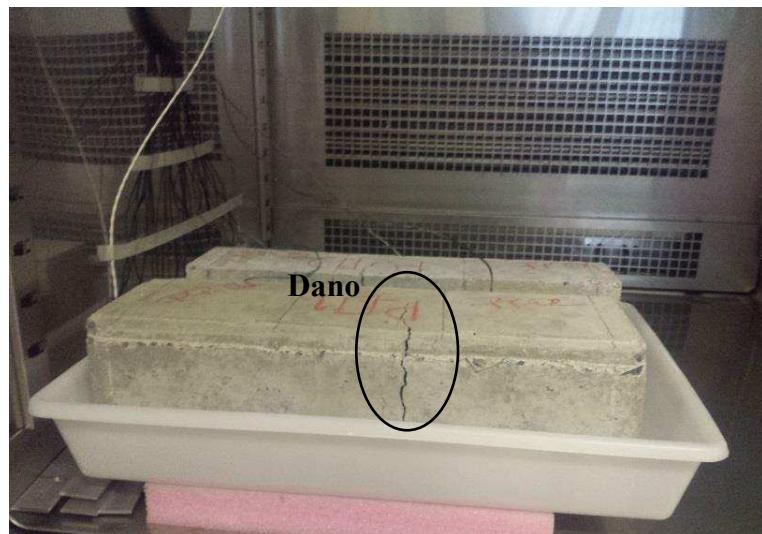
Figura 5.15 – Corpo de prova prismático danificado posicionado no interior da câmara climática.

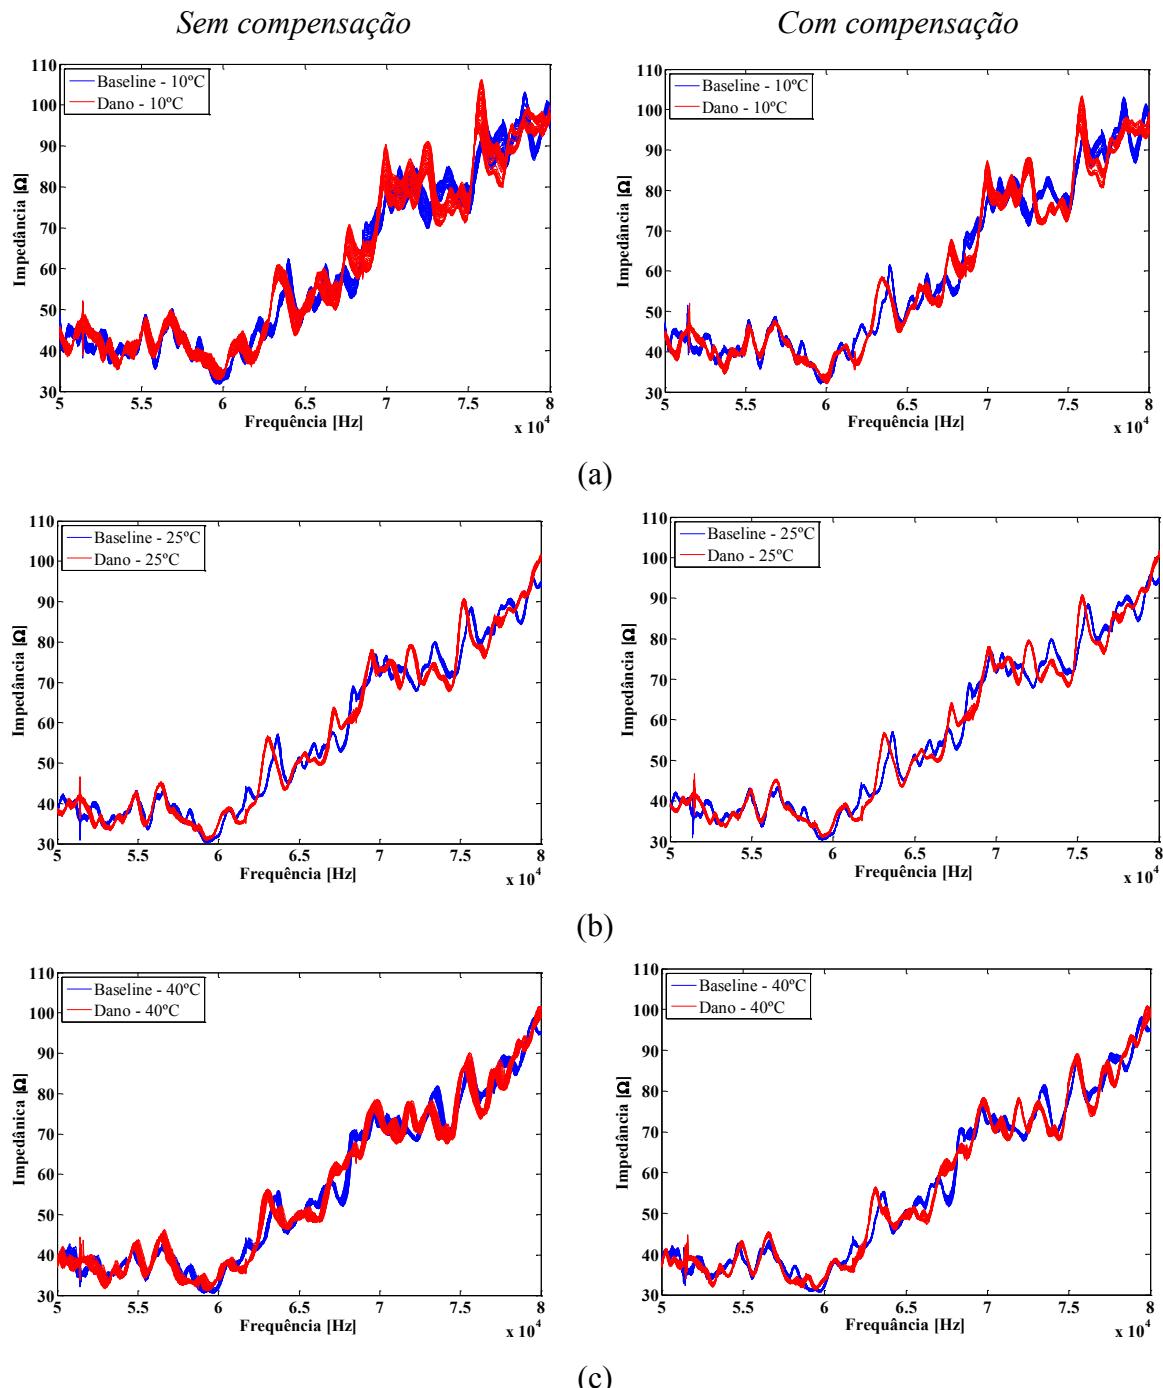
Figura 5.16 – Sinais de impedância (Re) para o PZT-1 com e sem compensação de temperatura, respectivamente para: (a) 10 °C; (b) 25 °C; (c) 40 °C.
