**MONITORAMENTO DE INTEGRIDADE  
ESTRUTURAL UTILIZANDO A TÉCNICA DA  
IMPEDÂNCIA ELETROMECÂNICA APLICADA EM  
ESTRUTURAS DE CONCRETO**

UNIVERSIDADE FEDERAL DE UBERLÂNDIA

Tese apresentada ao Programa de Pós-graduação em Engenharia Mecânica da Universidade Federal de Uberlândia, como parte dos requisitos para a obtenção do título de **DOUTOR EM ENGENHARIA MECÂNICA**.

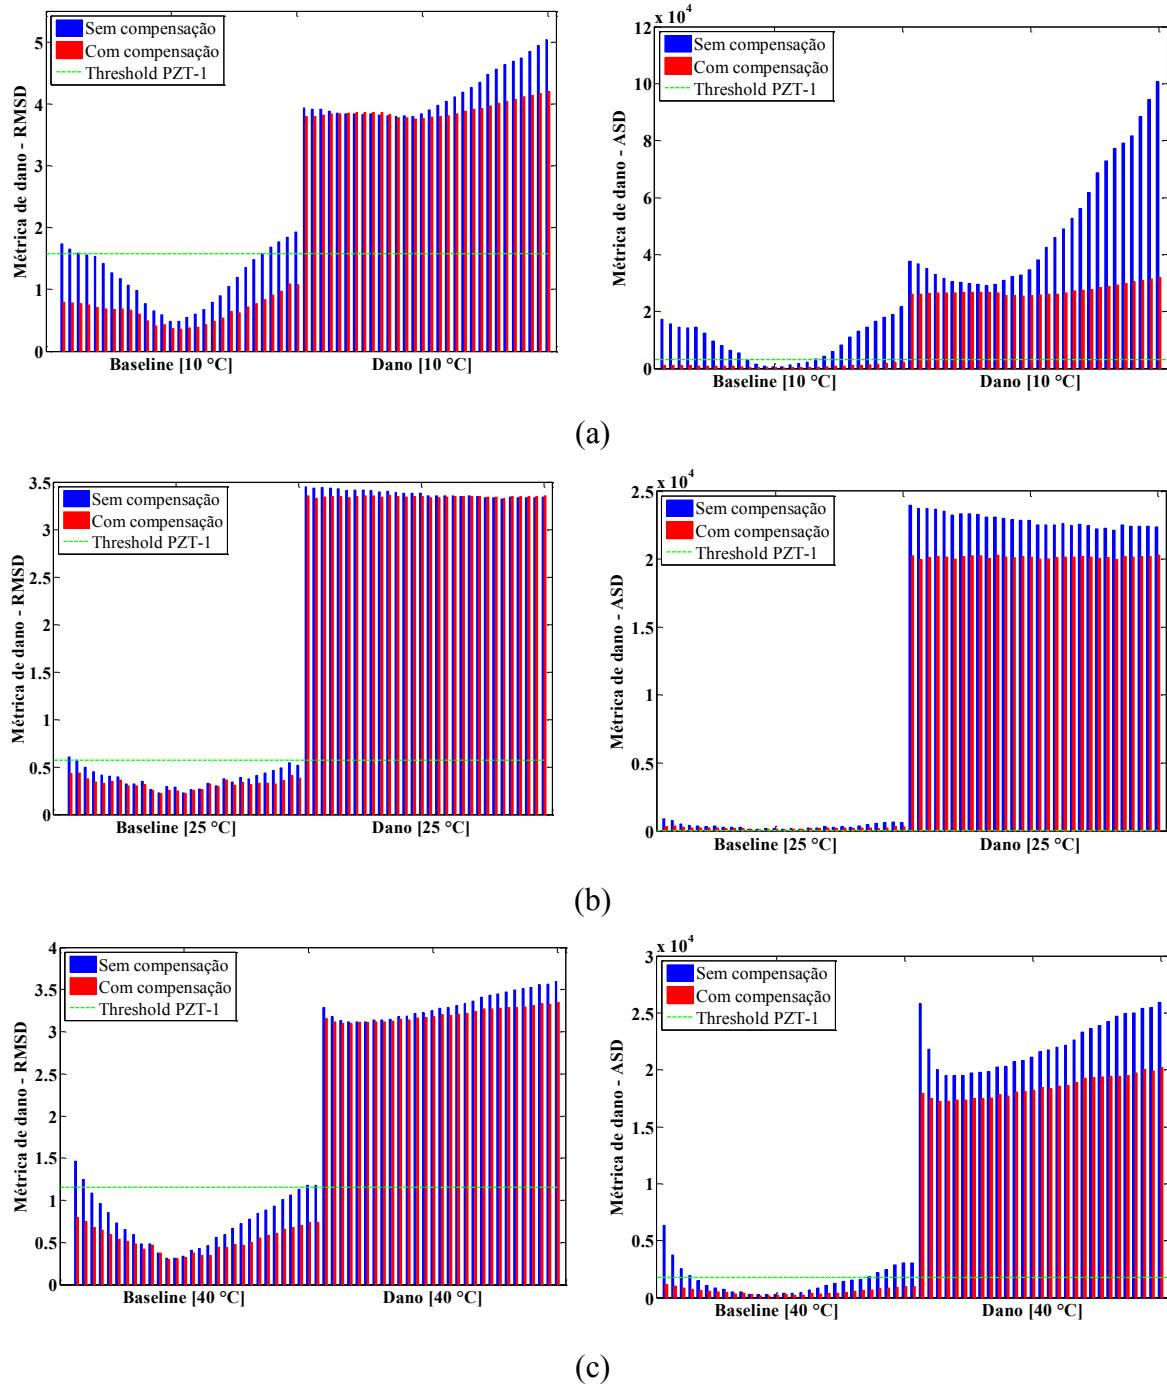
Figura 5.17 – Métricas de dano RMSD e ASD para o PZT-1: (a) 10 °C; (b) 25 °C; (c) 40 °C.

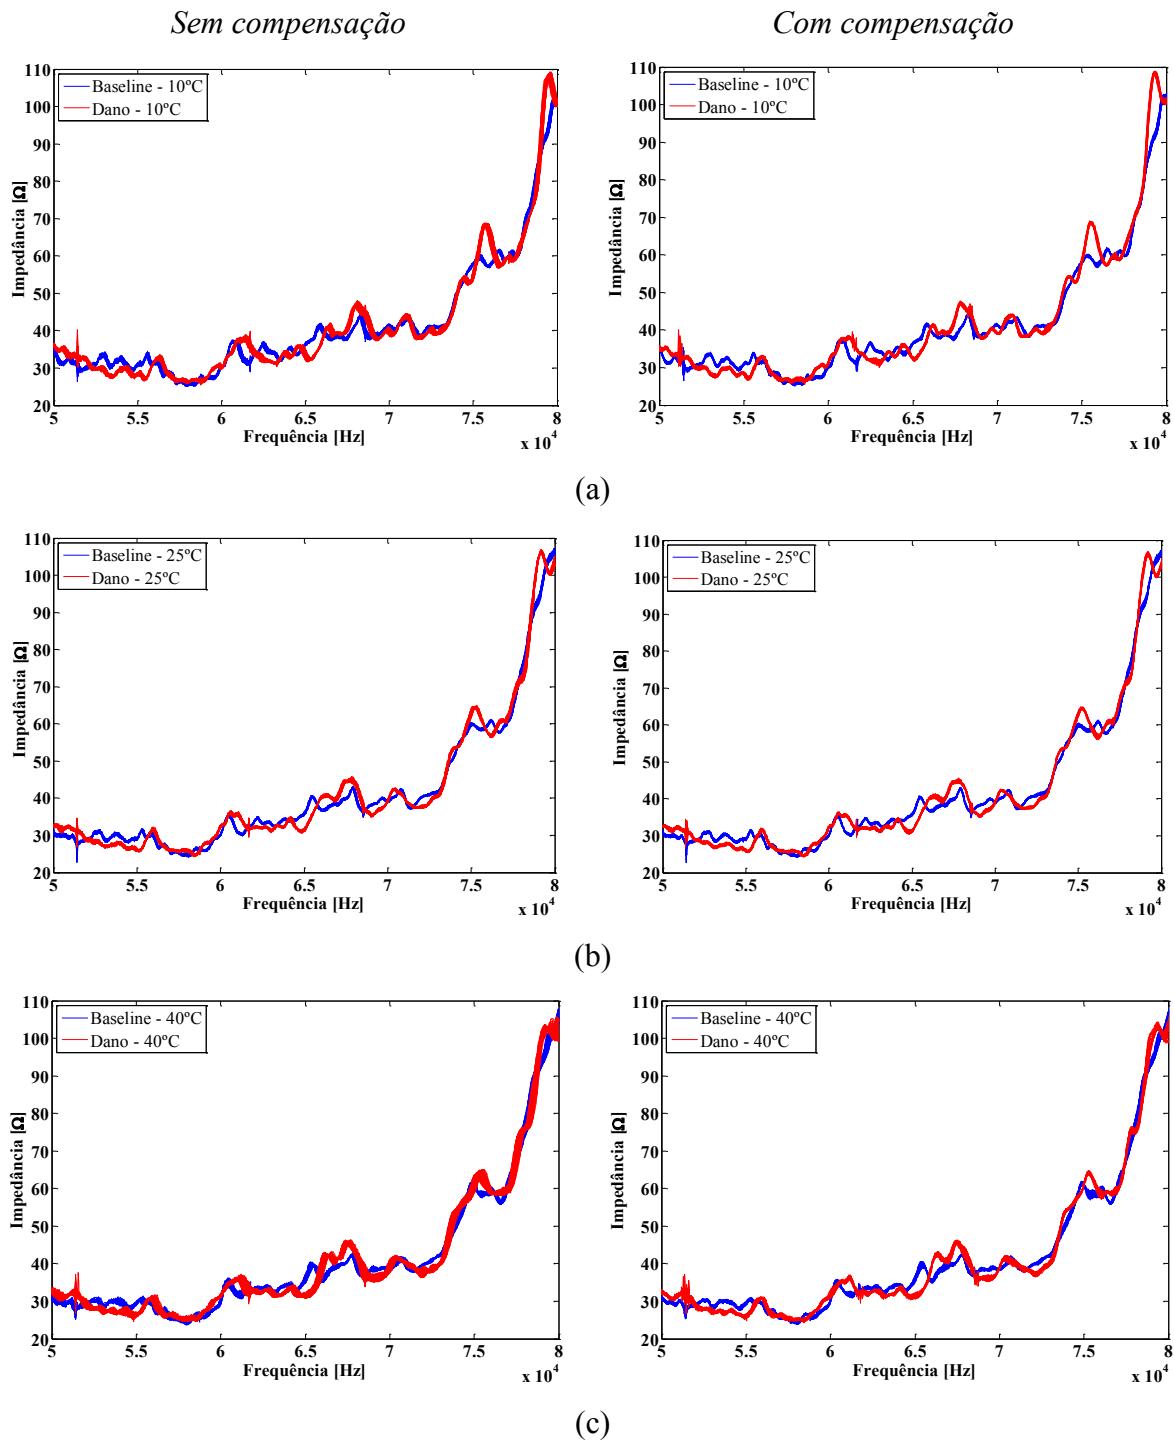
Figura 5.18 – Sinais de impedância ( $\text{Re}$ ) para o PZT-2 com e sem compensação de temperatura, respectivamente para: (a) 10 °C; (b) 25 °C; (c) 40 °C.

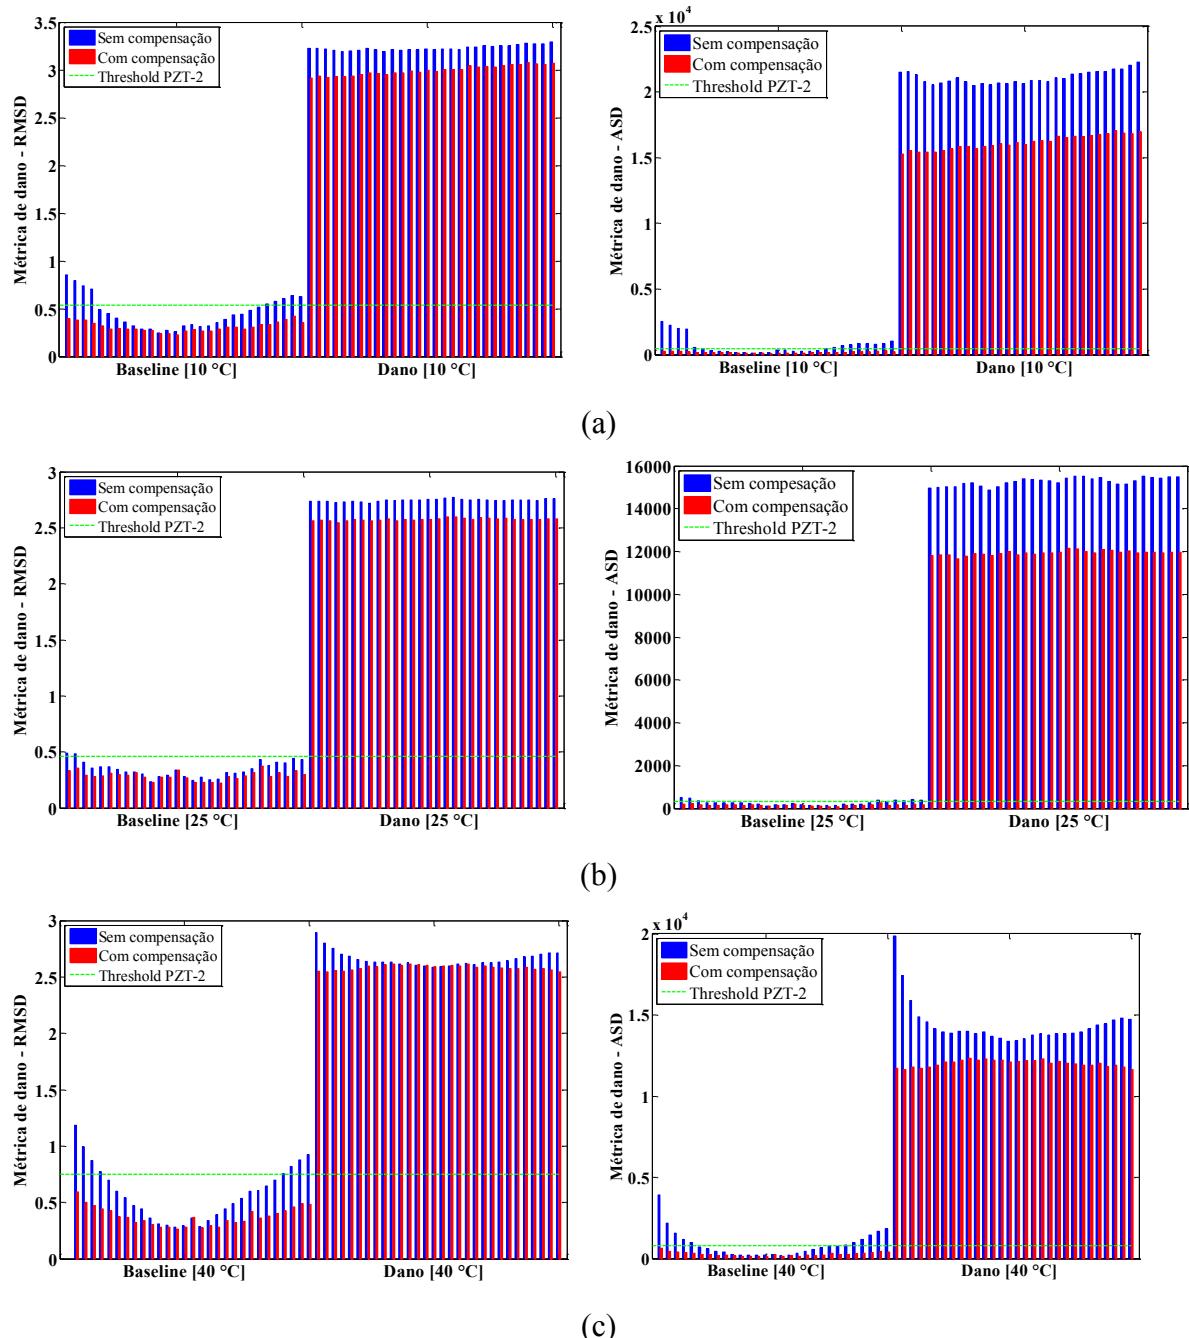
Figura 5.19 – Métricas de dano RMSD e ASD para o PZT-2: (a) 10 °C; (b) 25 °C; (c) 40 °C.

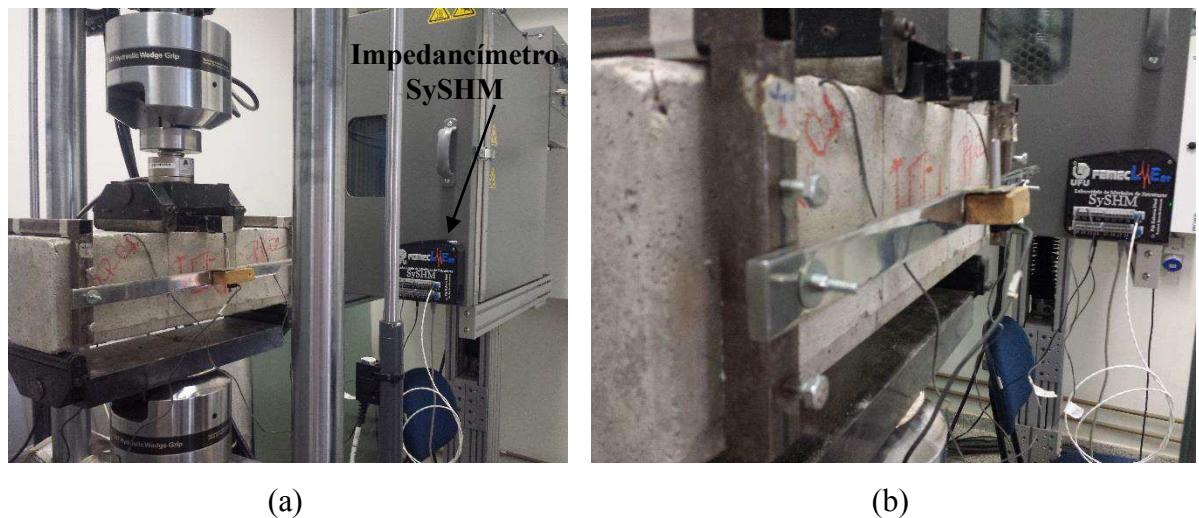
Figura 5.20 – (a) Corpo de prova posicionado sobre a máquina de testes MTS durante o ensaio de tenacidade à flexão; (b) Impedancímetro SySHM conectado às Cápsulas Inteligentes.

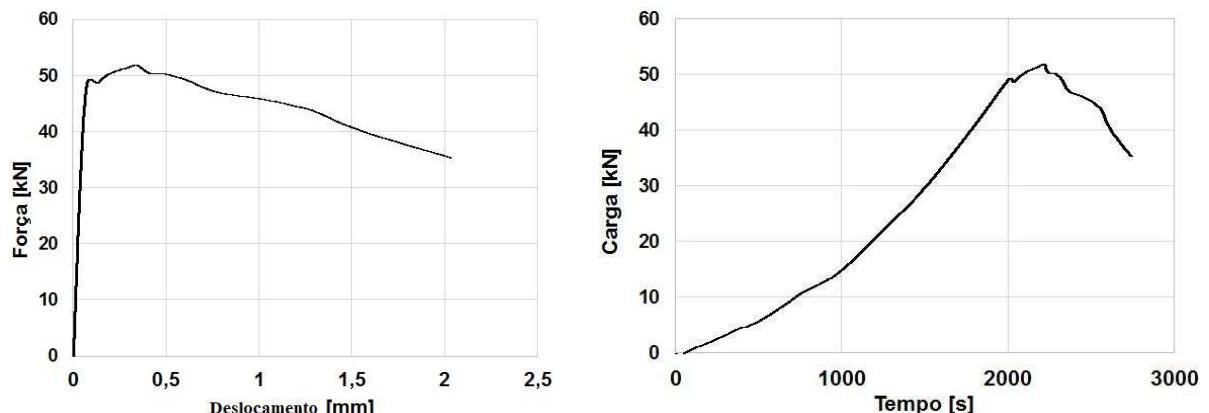
Figura 5.21 – Ensaio ASTM 1609: (a) Carga *versus* deslocamento para o comportamento *strain-softening*; (b) Carga *versus* tempo.

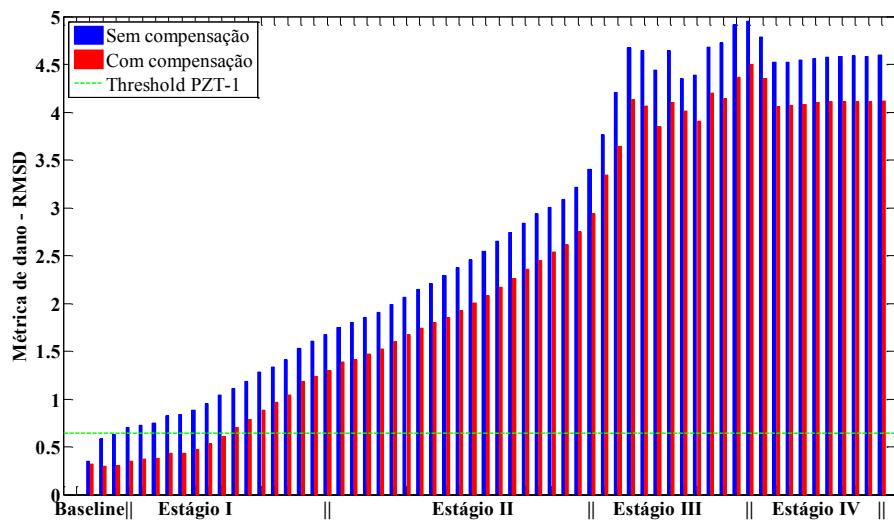
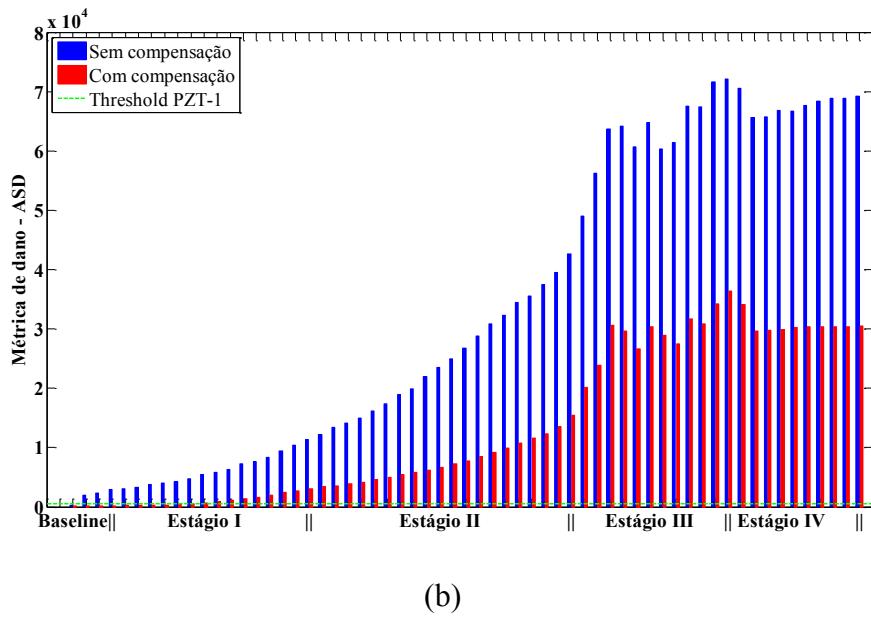
Figura 5.23 – Métricas de dano para o PZT-1 referentes ao monitoramento em tempo real do corpo de prova prismático de concreto: (a) RMSD; (b) ASD.

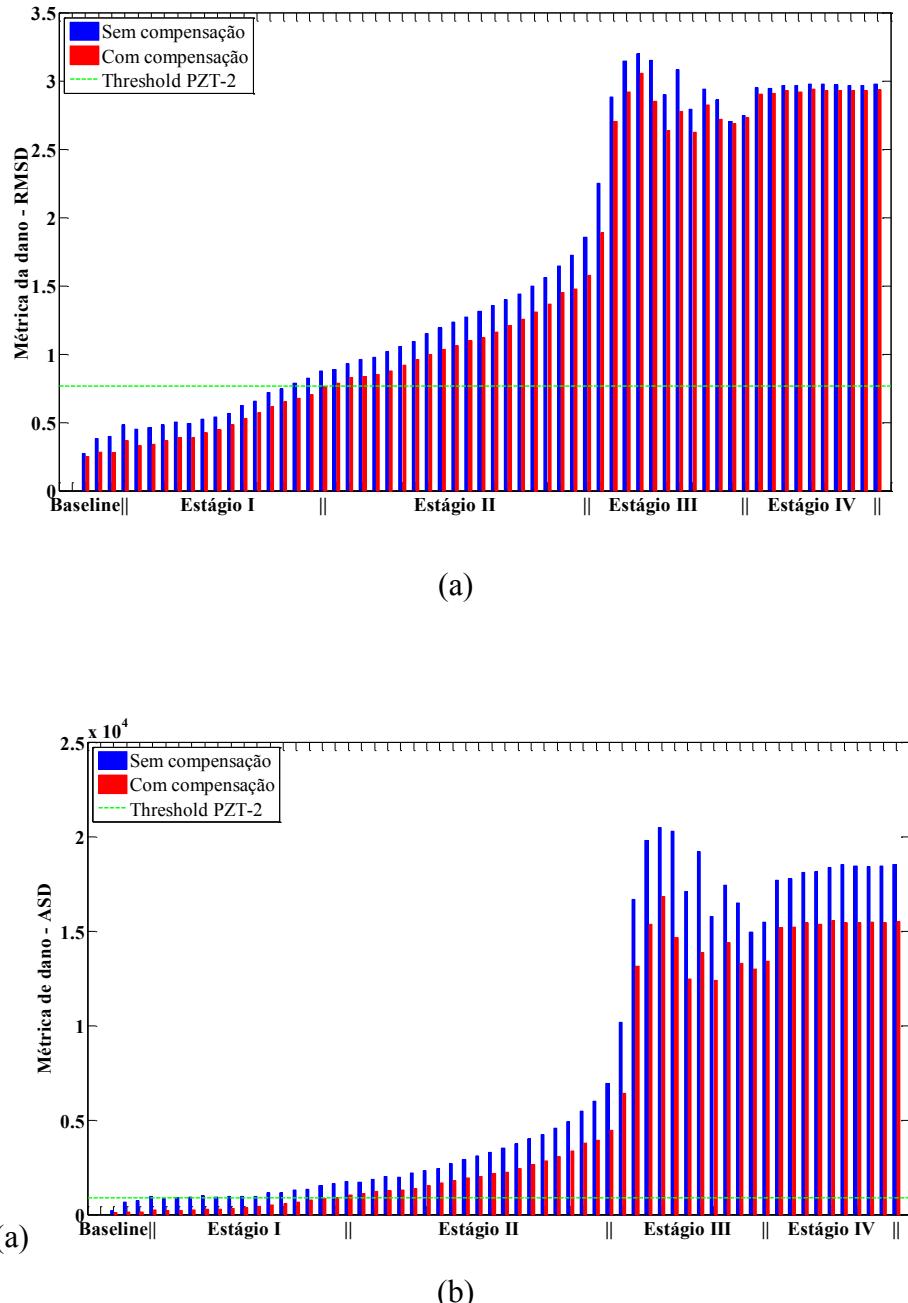
Figura 5.25 – Métricas de dano para o PZT-2 referente ao monitoramento em tempo real do corpo de prova prismático de concreto: (a) RMSD; (b) ASD.

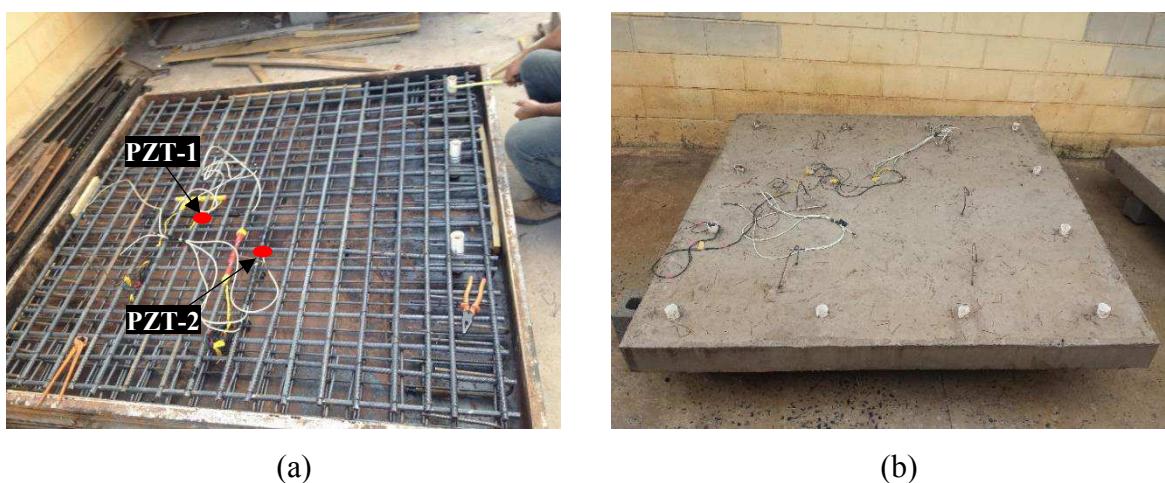
Figura 5.26 – (a) Armadura posicionada na fôrma para receber o concreto com as Cápsulas Inteligentes já posicionadas; (b) laje finalizada.

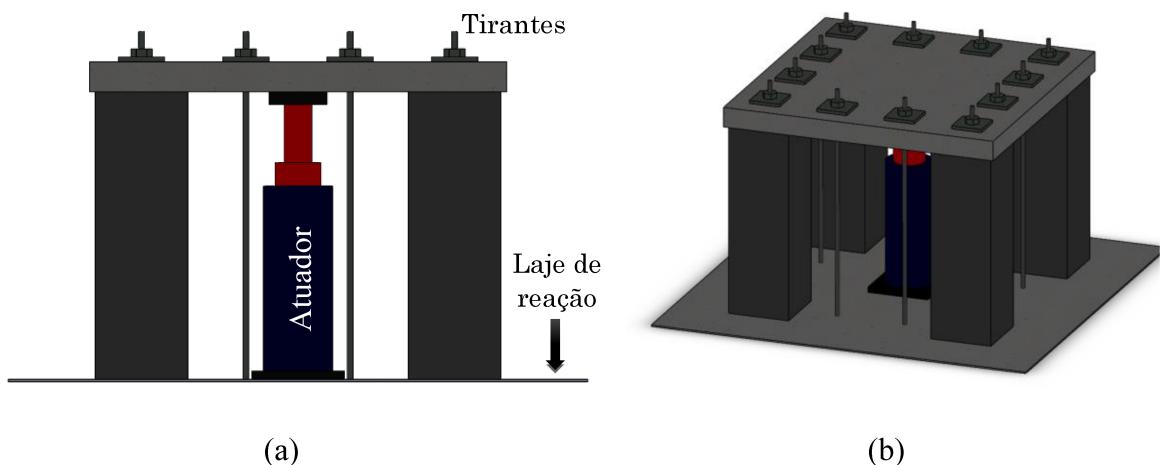
Figura 5.27 – Esquema do ensaio: (a) aplicação de carga; (b) visão geral do ensaio.

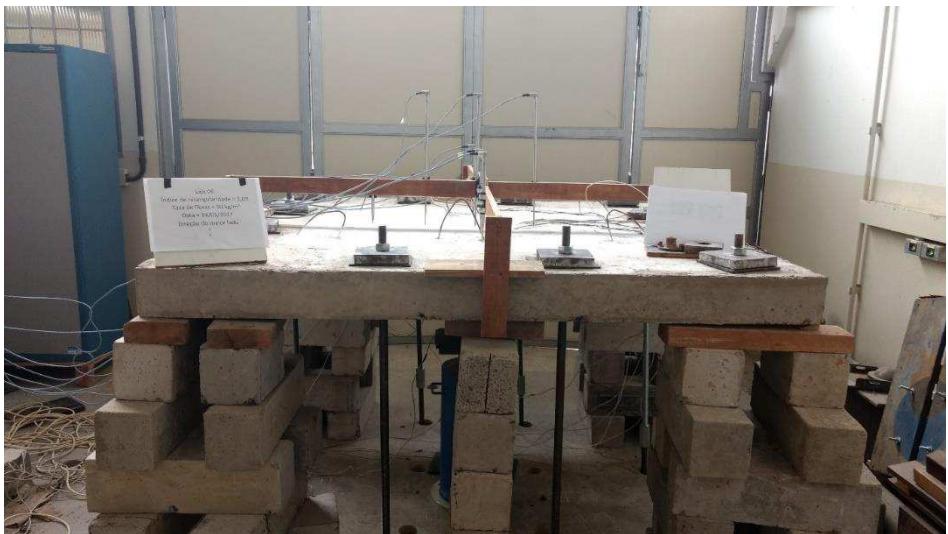
Figura 5.28 – Laje instrumentada e posicionada para realização do ensaio de punção.

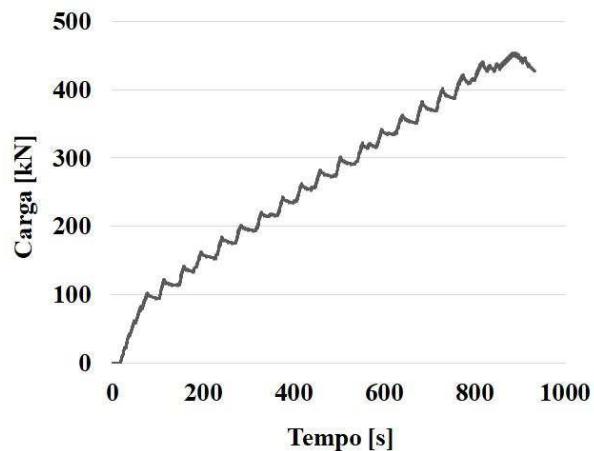
Figura 5.31 – Carregamento durante o ensaio de punção.

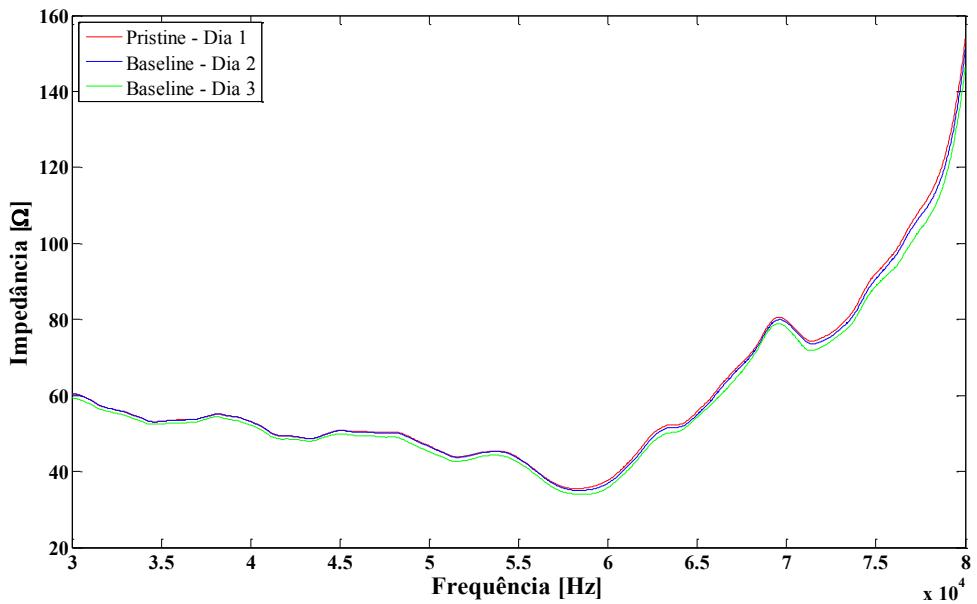
Figura 5.32 – Assinaturas de impedância eletromecânica ( $Re$ ) para o PZT-1 para a estrutura isenta de danos.

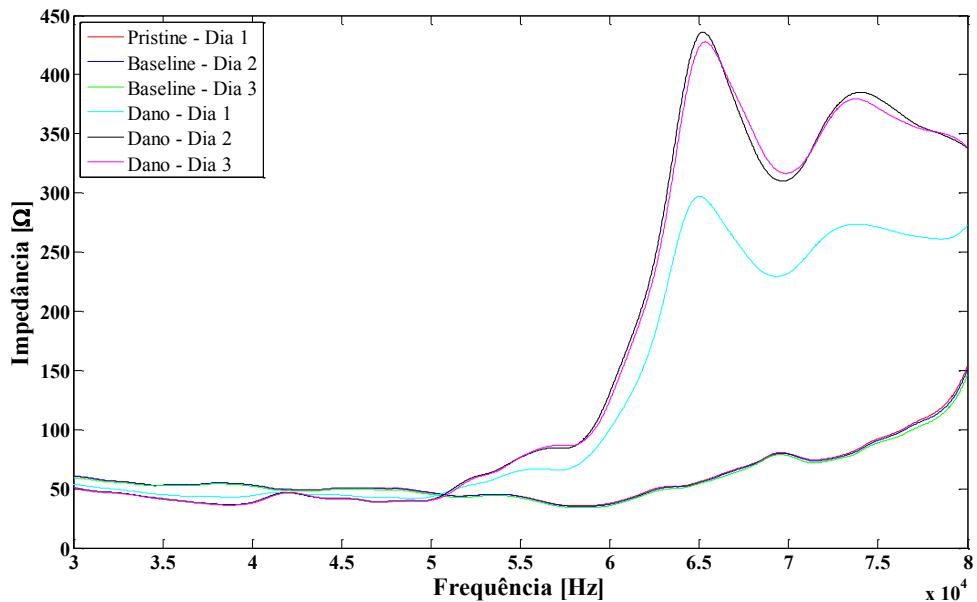
Figura 5.33 – Assinaturas de impedância ( $Re$ ) para o PZT-1 referente à estrutura antes e após a geração do dano.

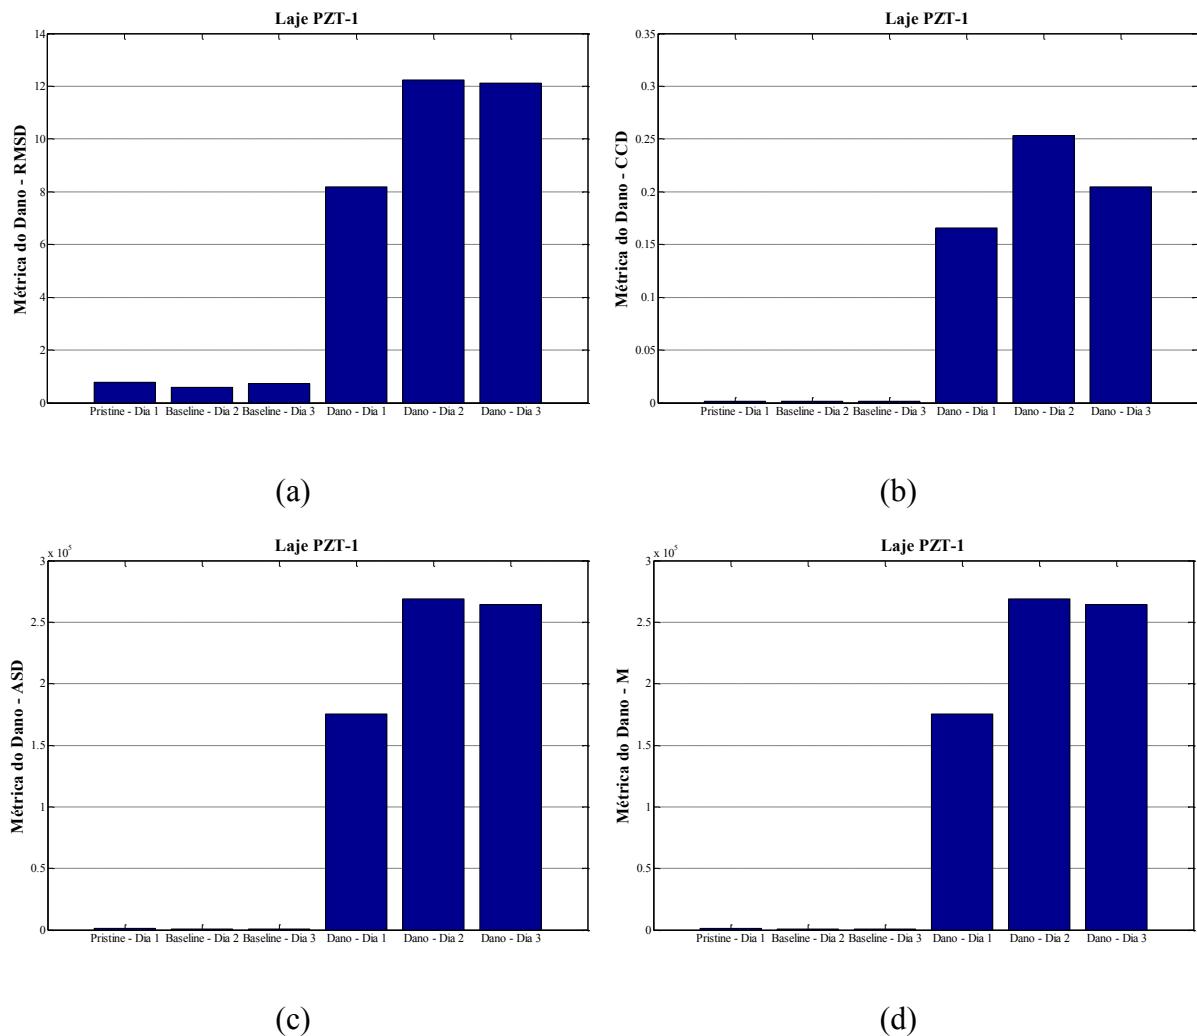
Figura 5.34 – Métricas de dano para o PZT-1: (a) RMSD; (b) CCD; (c) ASD; (d) M.

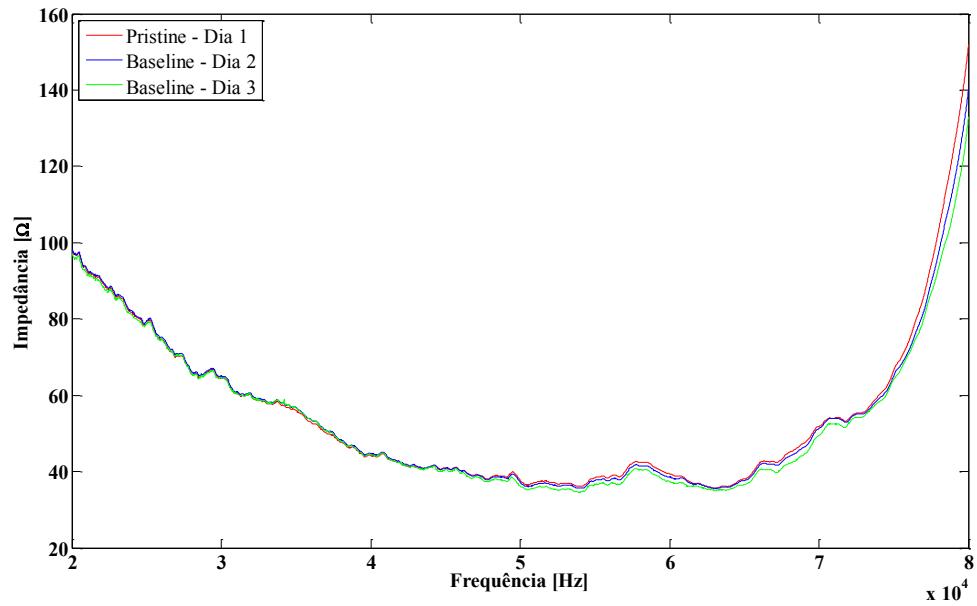
Figura 5.35 - Assinaturas de impedância (Re) para o PZT-2 para a estrutura isenta de danos.

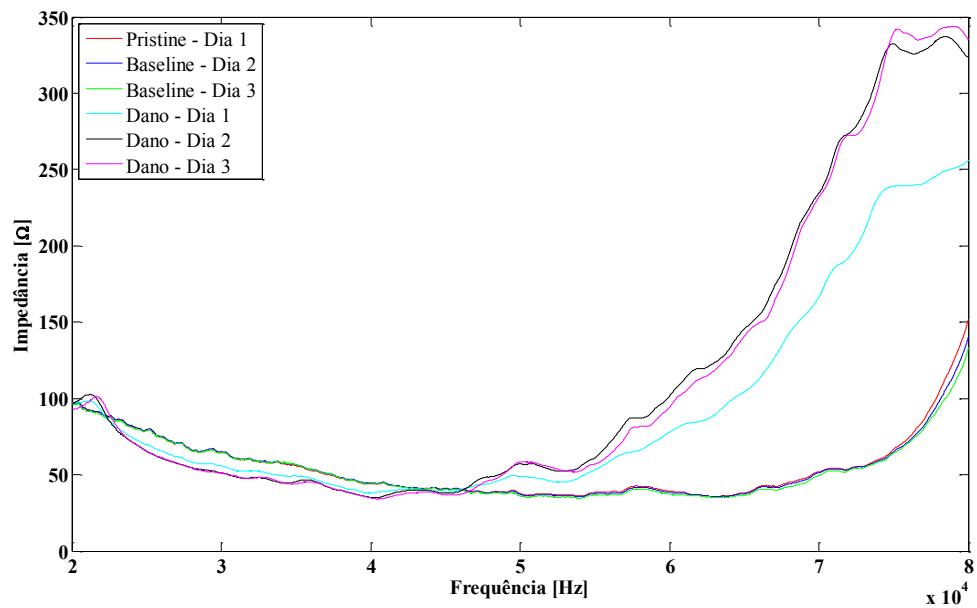
Figura 5.36 - Assinaturas de impedância (Re) para o PZT-2 referentes à estrutura antes e após a geração do dano.

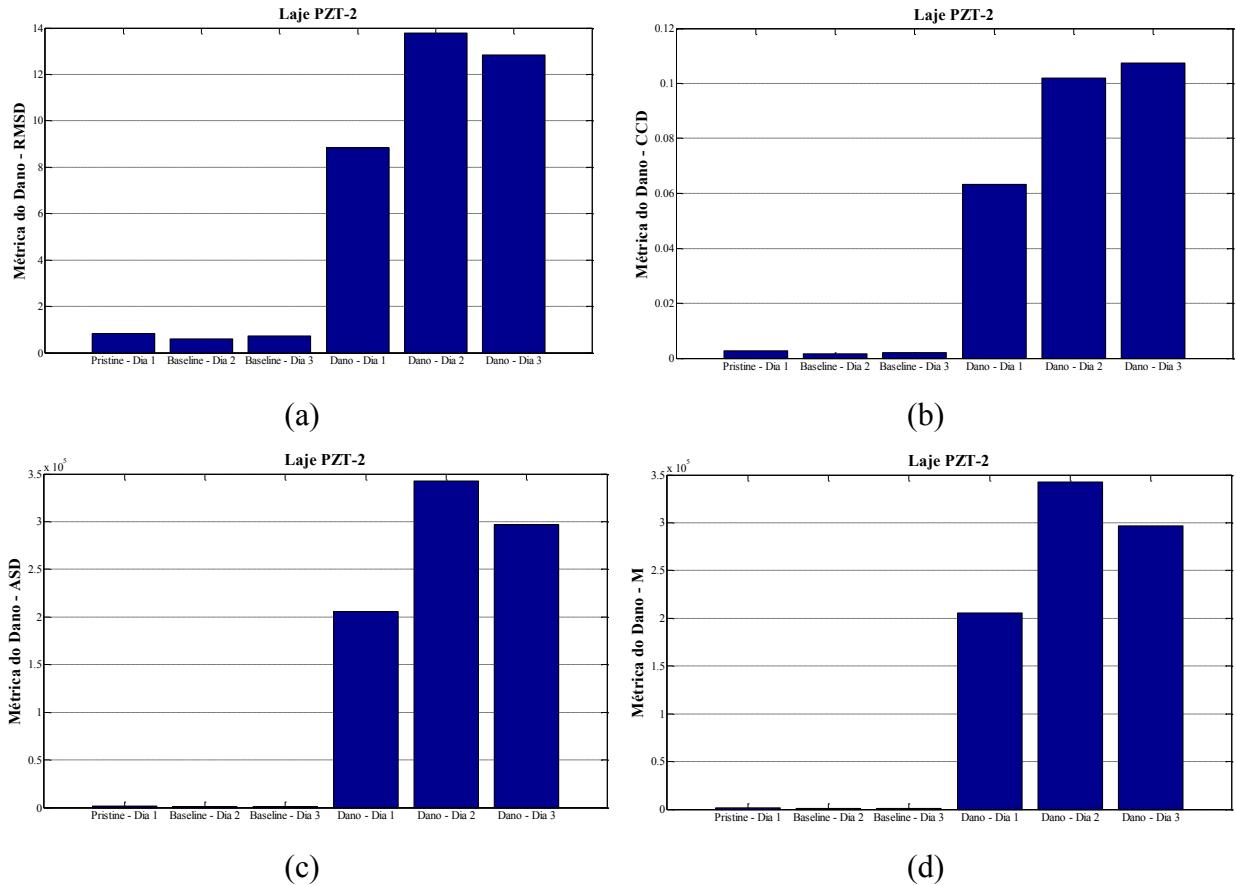
Figura 5.37 - Métricas de dano para o PZT-2: (a) RMSD; (b) CCD; (c) ASD; (d) M.

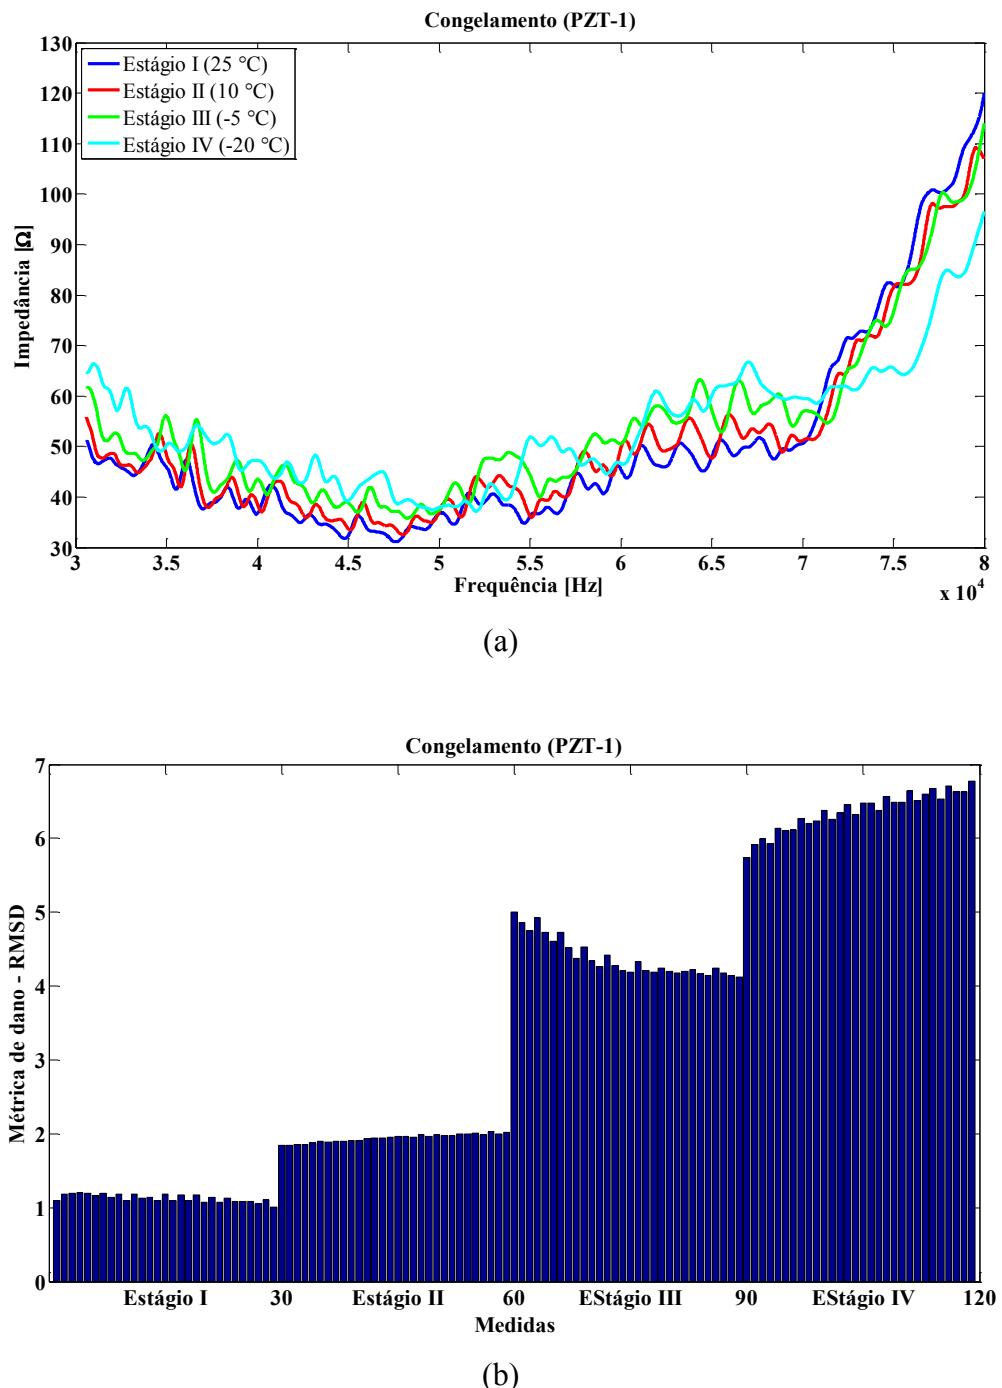
Figura 5.39 – Monitoramento para variações bruscas de temperatura para o PZT-1: (a) Sinais da impedância (Re) para o congelamento; (b) Métrica de dano RMSD para o congelamento.

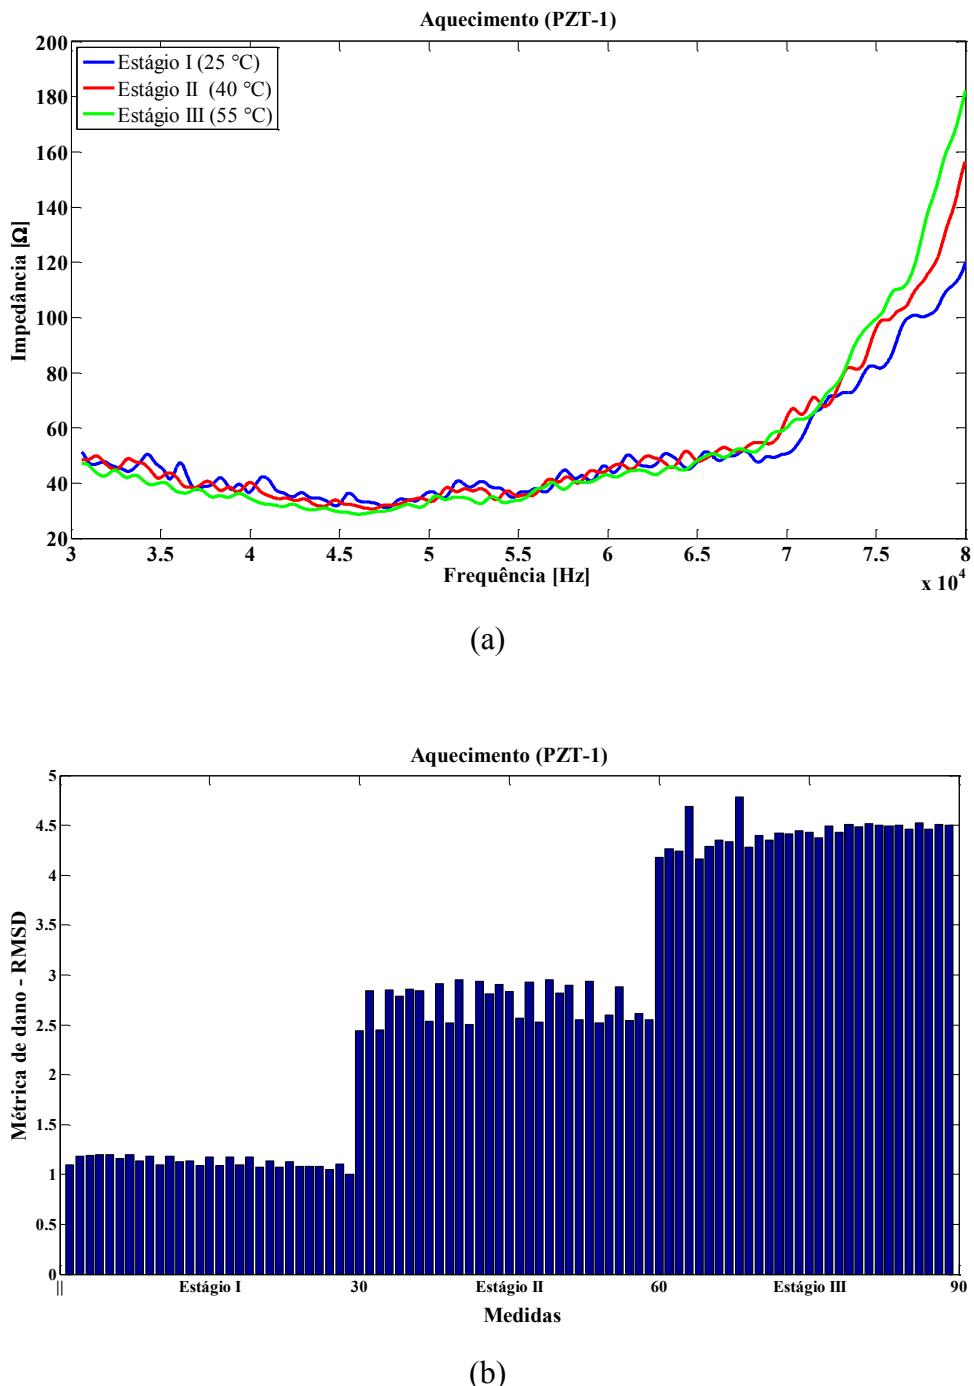
Figura 5.40 – Monitoramento para variações bruscas de temperatura para o PZT-1: (a) Sinais de impedância (Re) para o aquecimento; (b) Métrica de dano RMSD para o aquecimento.

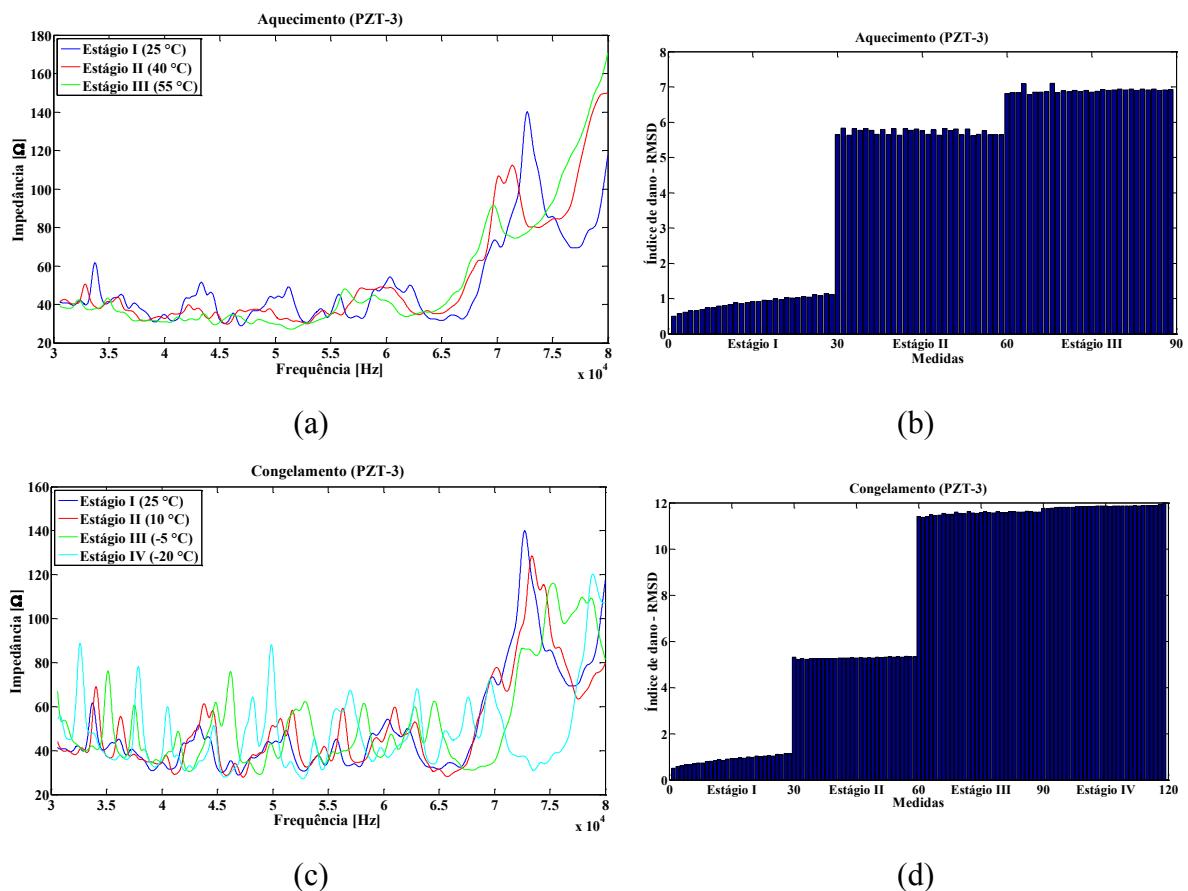
Figura 5.41 - Monitoramento para variações bruscas de temperatura para o PZT-3: (a) Sinais da impedância (Re) para o congelamento; (b) Métrica de dano RMSD para o congelamento; (c) Sinais de impedância (Re) para o aquecimento; (d) Métrica de dano RMSD para o aquecimento.

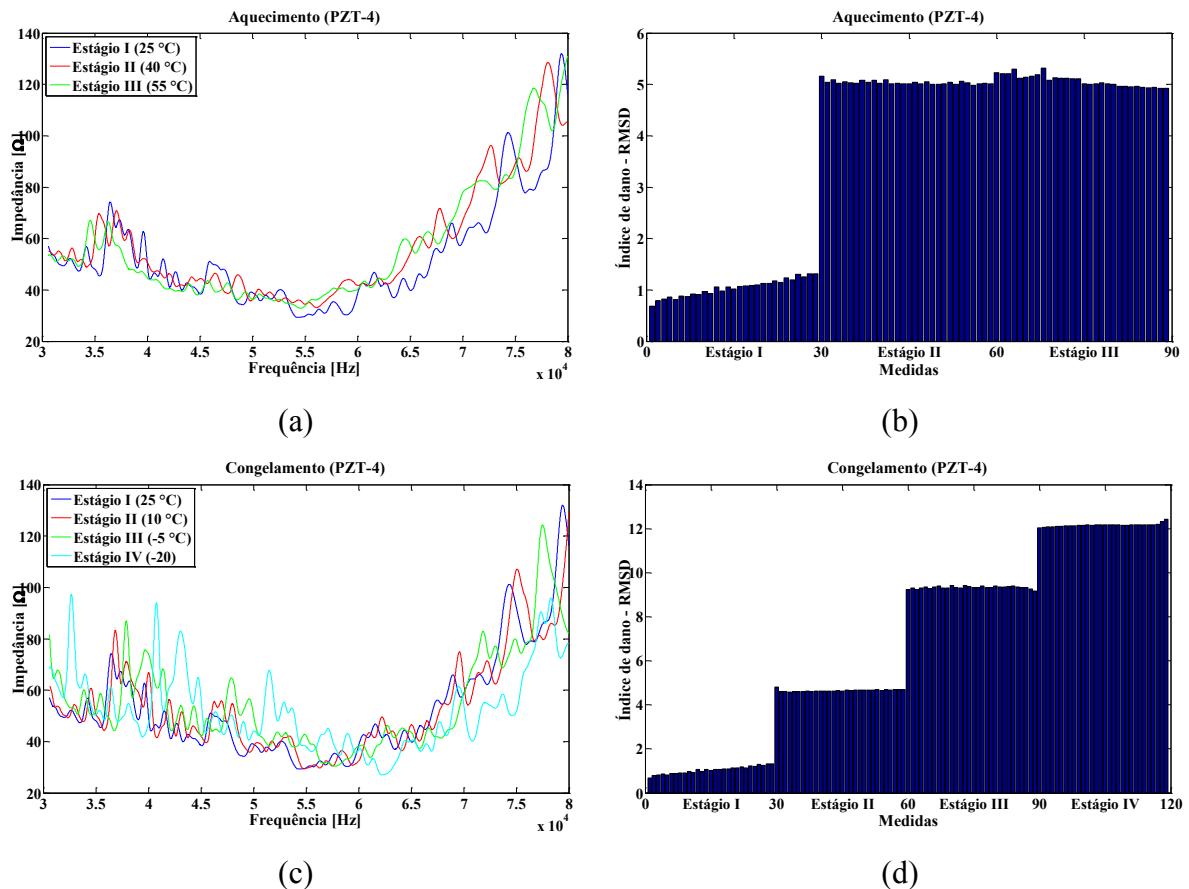
Figura 5.42 - Monitoramento para variações bruscas de temperatura para o PZT-4: (a) Sinais da impedância ( $Re$ ) para o congelamento; (b) Métrica de dano RMSD para o congelamento; (c) Sinais de impedância ( $Re$ ) para o aquecimento; (d) Métrica de dano RMSD para o aquecimento.

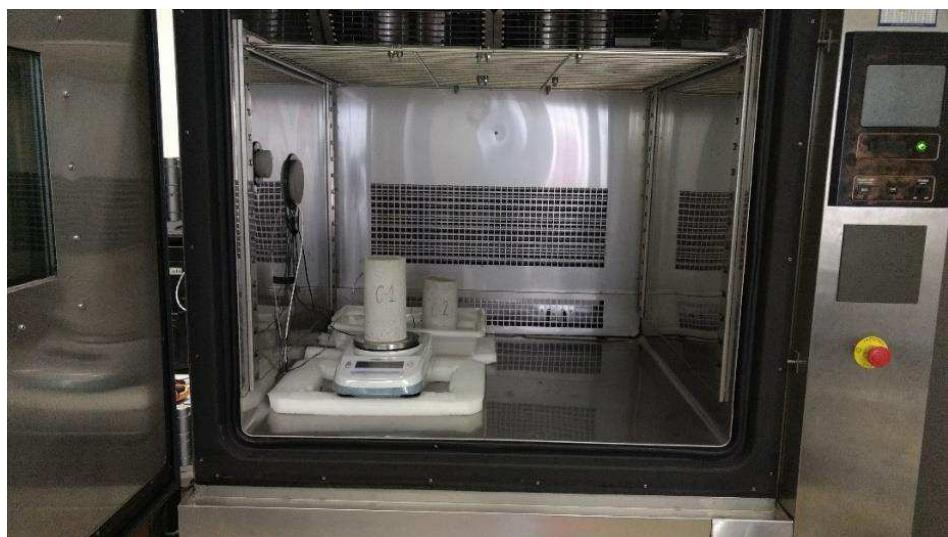
Figura 5.43 – Corpo de prova posicionado para o ensaio com controle de umidade.

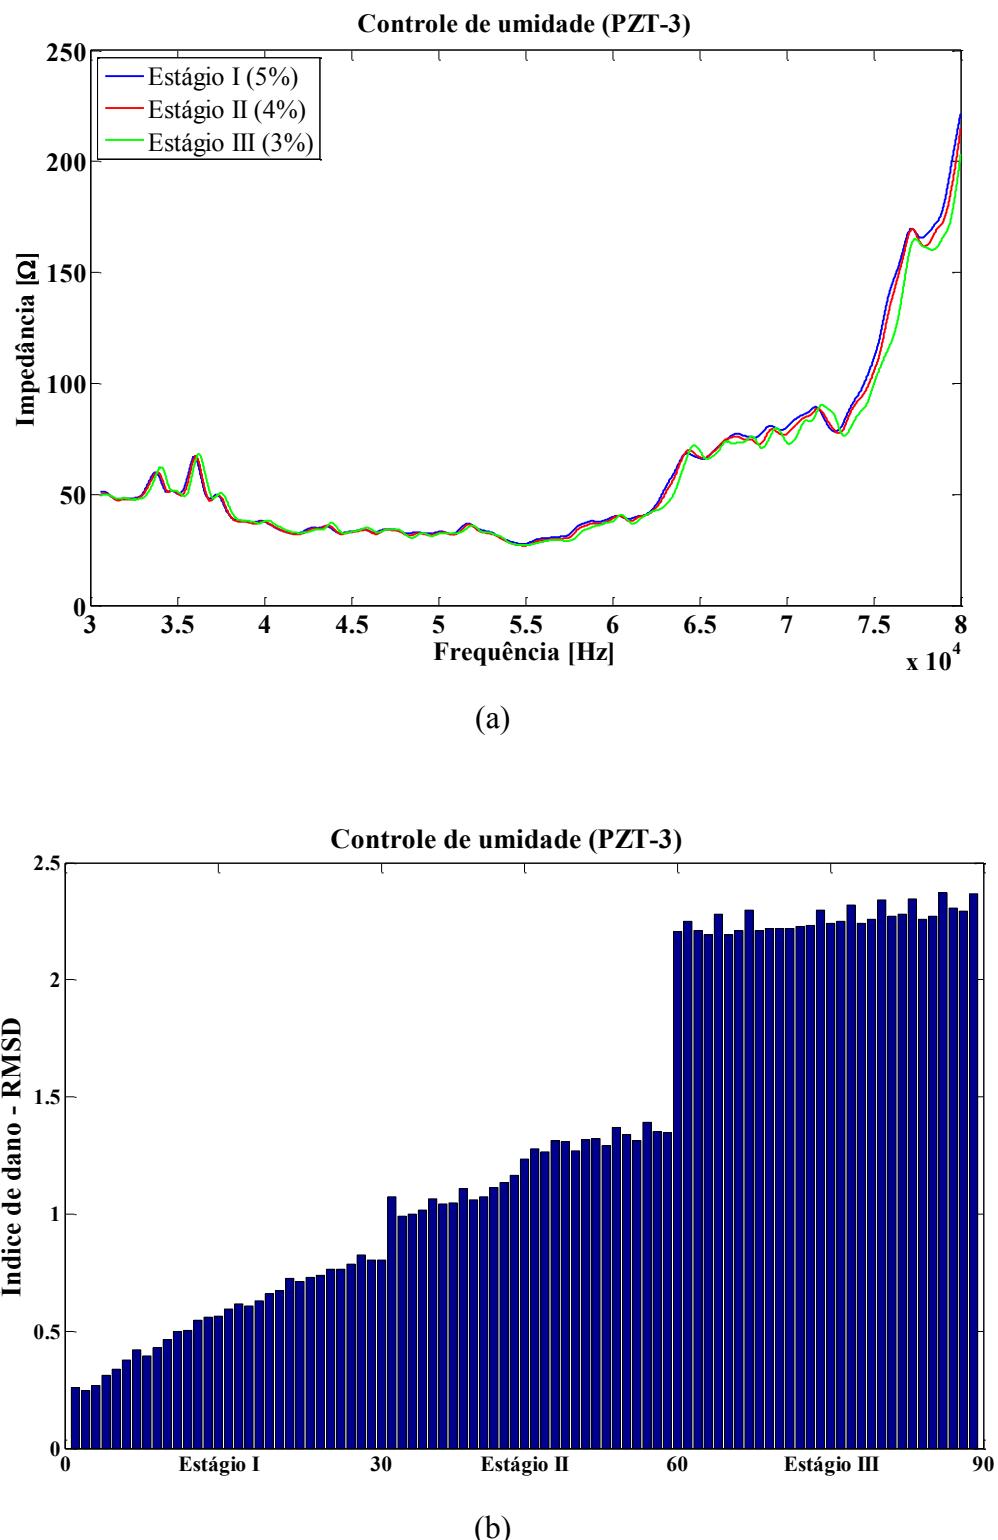
Figura 5.44 – Monitoramento com controle de umidade: (a) Sinais da impedância ( $R_e$ ) para o PZT-3; (b) Métrica de dano RMSD para o PZT-3.
