**MONITORAMENTO DE INTEGRIDADE  
ESTRUTURAL UTILIZANDO A TÉCNICA DA  
IMPEDÂNCIA ELETROMECÂNICA APLICADA EM  
ESTRUTURAS DE CONCRETO**

UNIVERSIDADE FEDERAL DE UBERLÂNDIA

Tese apresentada ao Programa de Pós-graduação em Engenharia Mecânica da Universidade Federal de Uberlândia, como parte dos requisitos para a obtenção do título de **DOUTOR EM ENGENHARIA MECÂNICA**.

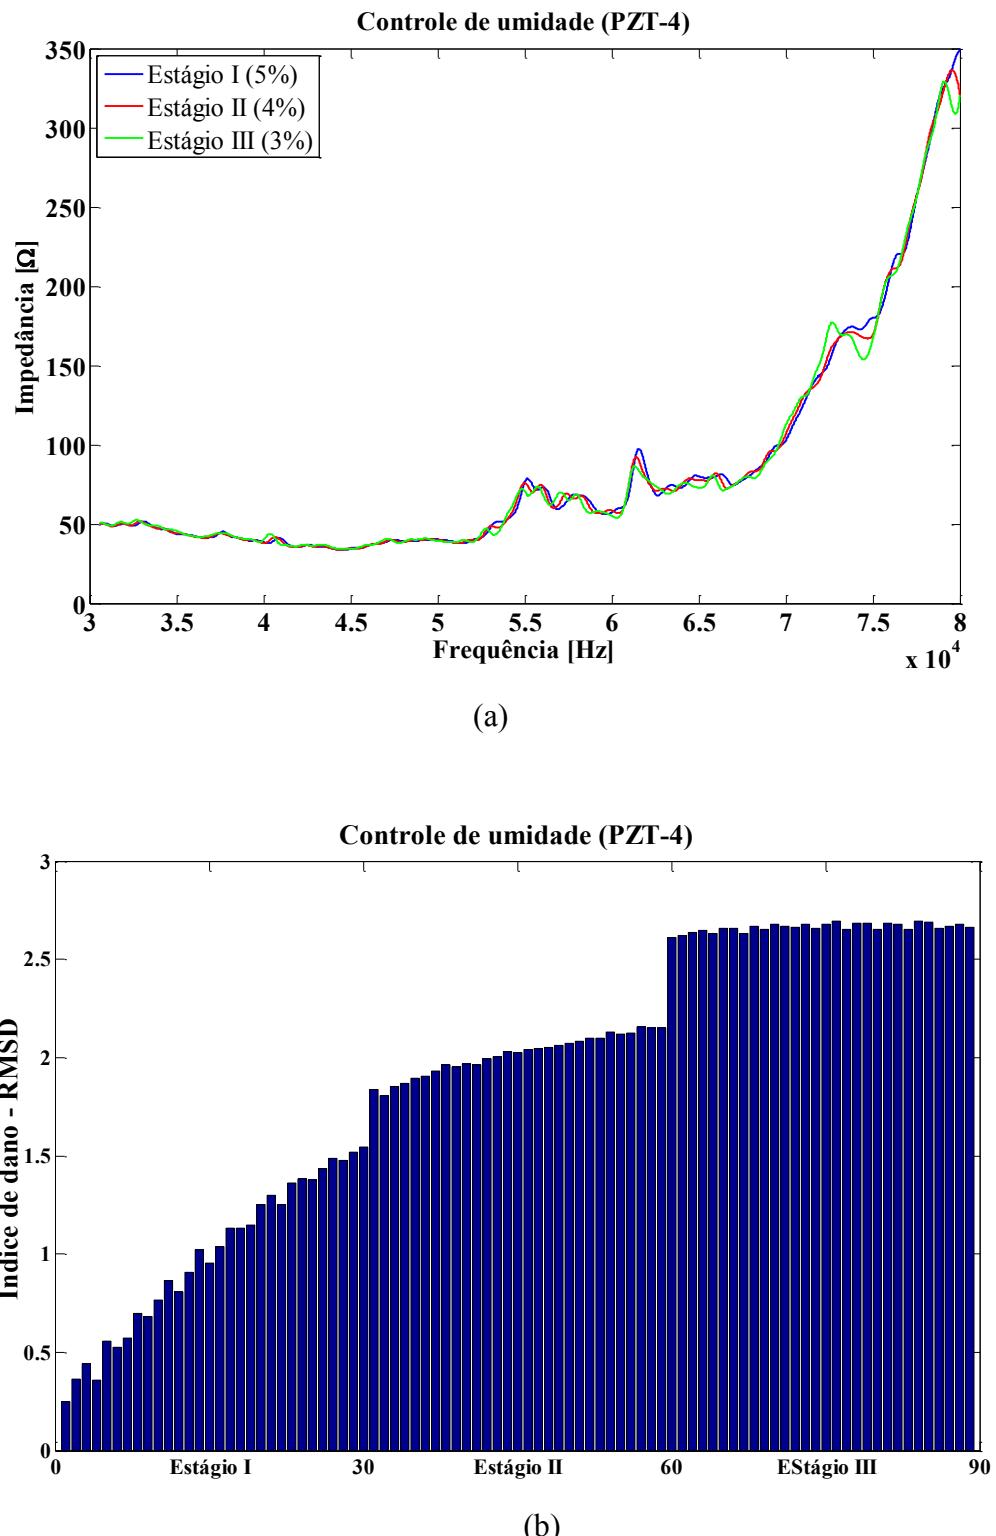
Figura 5.45 – Monitoramento com controle de umidade: (a) Sinais de impedância (Re) para PZT-4; (b) Métrica de dano RMSD para o PZT-4.
