**ANÁLISE DA RESISTÊNCIA DE UNIÃO DE  
CIMENTO RESINOSO À DENTINA RADICULAR  
DE DIFERENTES SISTEMAS DE PINO DE FIBRA  
DE VIDRO POR TESTE DE MICROPUSH-OUT**

Trabalho de conclusão de curso apresentado  
a Faculdade de Odontologia da UFU, como  
requisito parcial para obtenção do título de  
Graduado em Odontologia

O objetivo deste trabalho é avaliar, por teste de micropush-out, a resistência de união de um cimento resinoso autoadesivo à dentina radicular associado a diferentes sistemas de pino de fibra de vidro, em três profundidades radiculares (terços cervical, médio e apical).

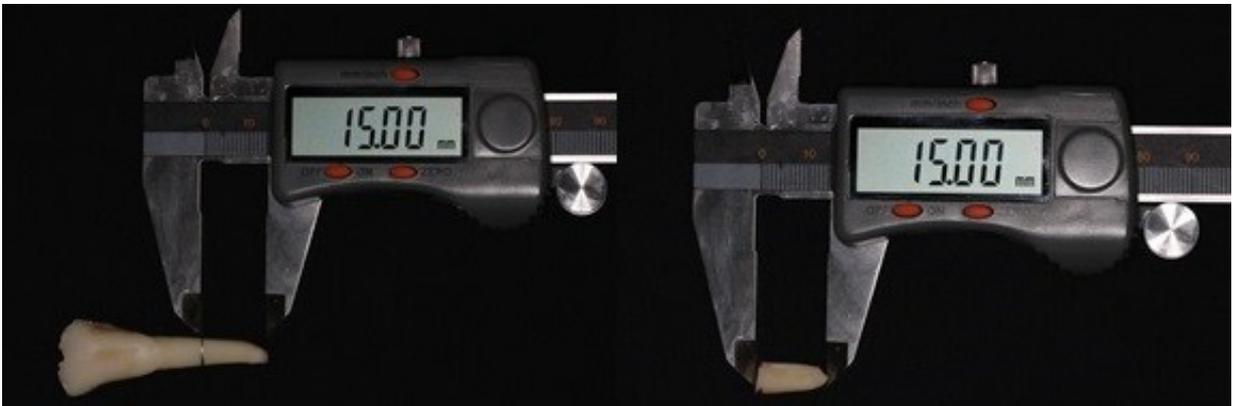
Figura 1- Padronização do corpo de prova: Raiz marcada na medida para receber o corte e corpo de prova em 15 mm.

A fim de padronizar o comprimento do corpo de prova (porção radicular) em 15 mm (Figura 1), a porção coronária de cada elemento foi seccionada com auxílio de disco diamantado (KG Sorensen, São Paulo, Brasil) dupla face em baixa rotação, sob refrigeração, realizando um corte perpendicular à raiz do dente.

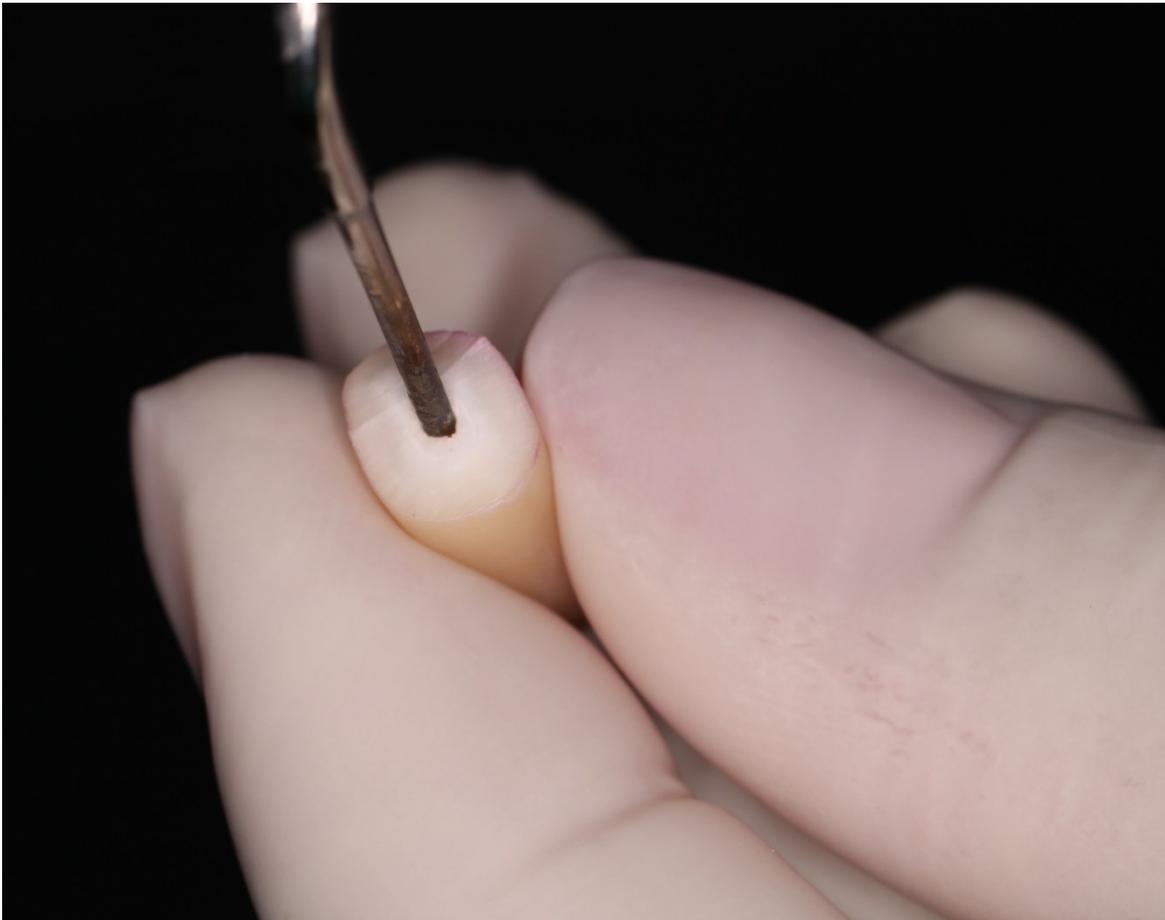
Figura 2- Alívio do canal com calcador de Paiva aquecido.

O espaço para o retentor intra-radicular foi obtido imediatamente após a obturação do canal, em que calcadores (com os tamanhos compatíveis com o diâmetro do canal) aquecidos (Figura 2), foram utilizados para alívio de 10 mm permanecendo um remanescente apical de 5mm. A embocadura dos canais foi selada com resina composta flow GrandioSO (Voco GmbH, Cuxhaven, Alemanha) e então as amostras ficaram armazenadas em água destilada a 37° por 7 dias até a cimentação dos pinos.

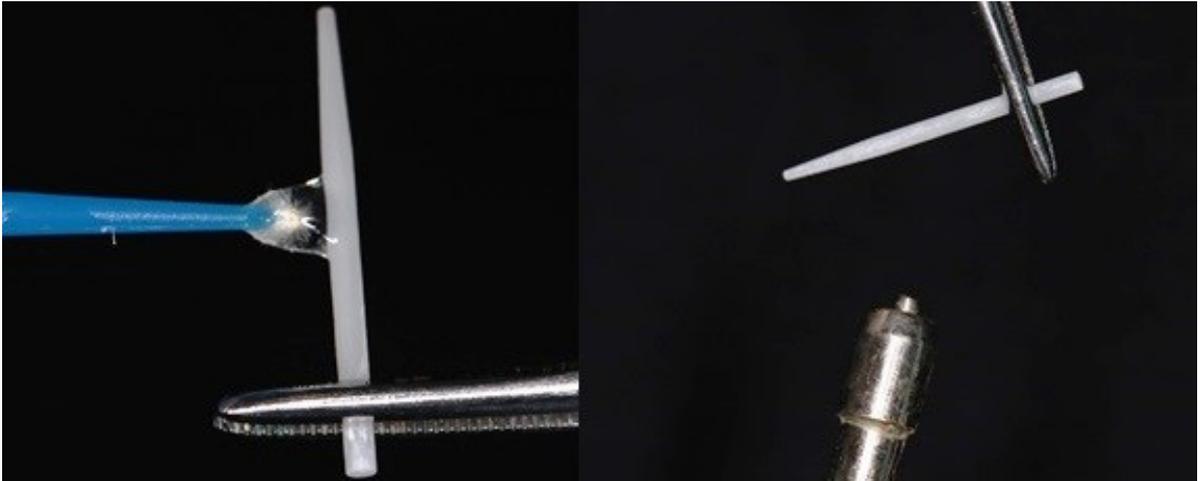
Figura 3- Pino tratado com álcool etílico e seco com jato de ar.

Grupo 1: As amostras foram recobertas com cera utilidade para evitar polimerização adicional pela porção lateral externa. Os pinos foram tratados com álcool etílico 70% por 1 minuto, seguido de secagem com jato de ar 20 segundos (Figura 3). O mesmo tratamento foi dado aos canais que foram secos com cone de papel absorvente. Foi aplicada ativamente uma camada de silano Ceramic bond (Voco GmbH, Cuxhaven, Alemanha) no pino por 1 minuto e logo após os mesmos foram secos com jato de ar. Com os canais secos, foi aplicada de forma ativa uma camada de adesivo dual Futurabond U (Voco GmbH, Cuxhaven, Alemanha) por 20 segundos (Figura 4). Foi adicionada uma camada de cimento Rebilda DC no canal (Figura 5), em seguida o pino foi introduzido no mesmo (Figura 6) e o sistema foi fotoativado por 40 segundo em cada face (Figura 7).

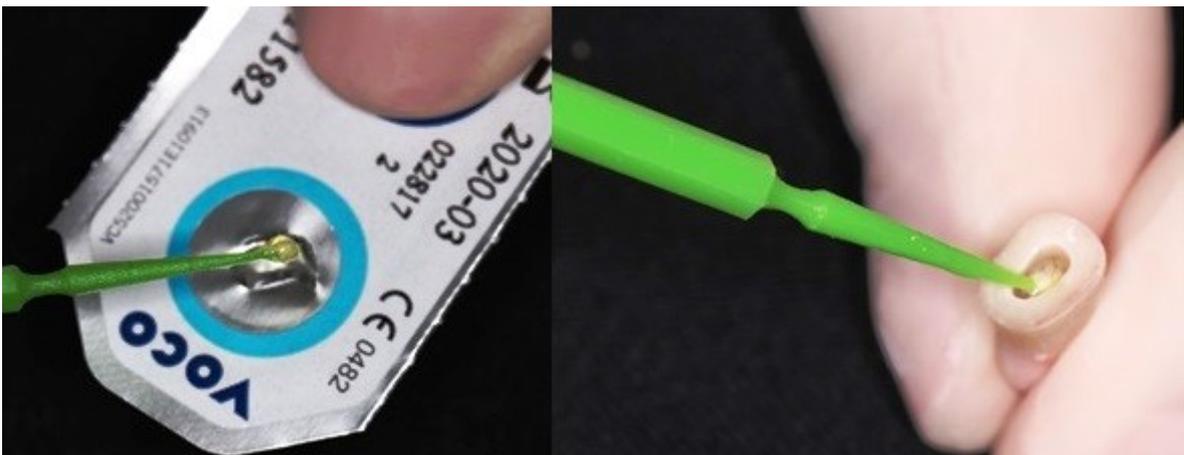
Figura 4- Aplicação do sistema adesivo no canal.

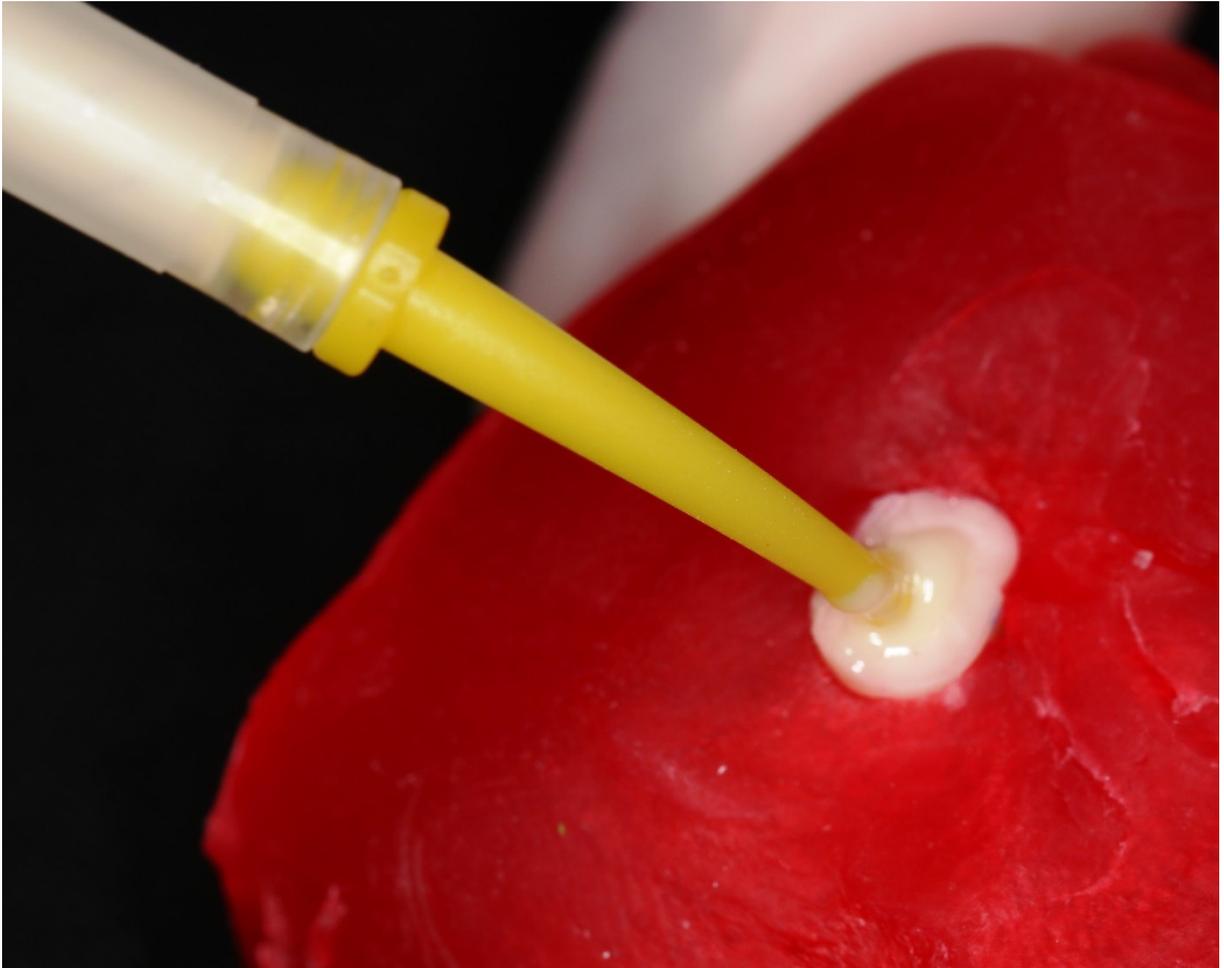
Figura 5- Aplicação do cimento resinoso no canal.

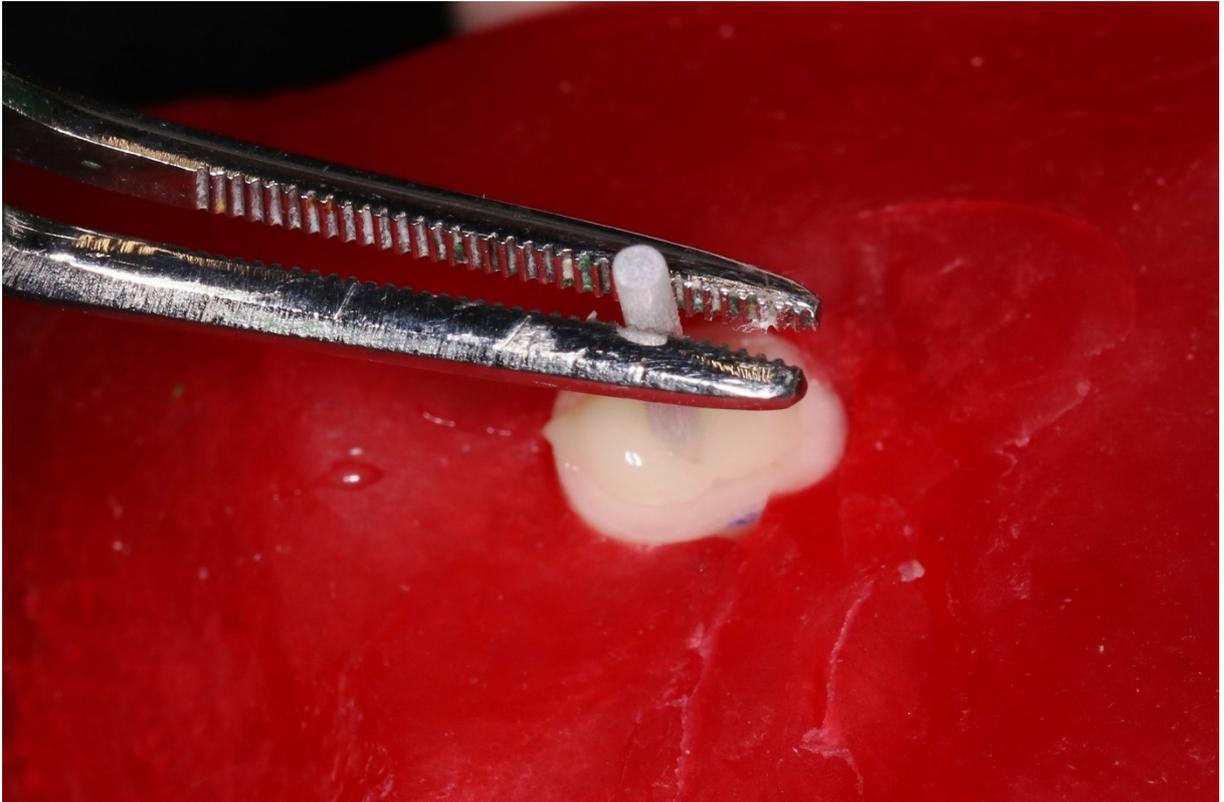
Figura 6- Introdução do pino no canal.

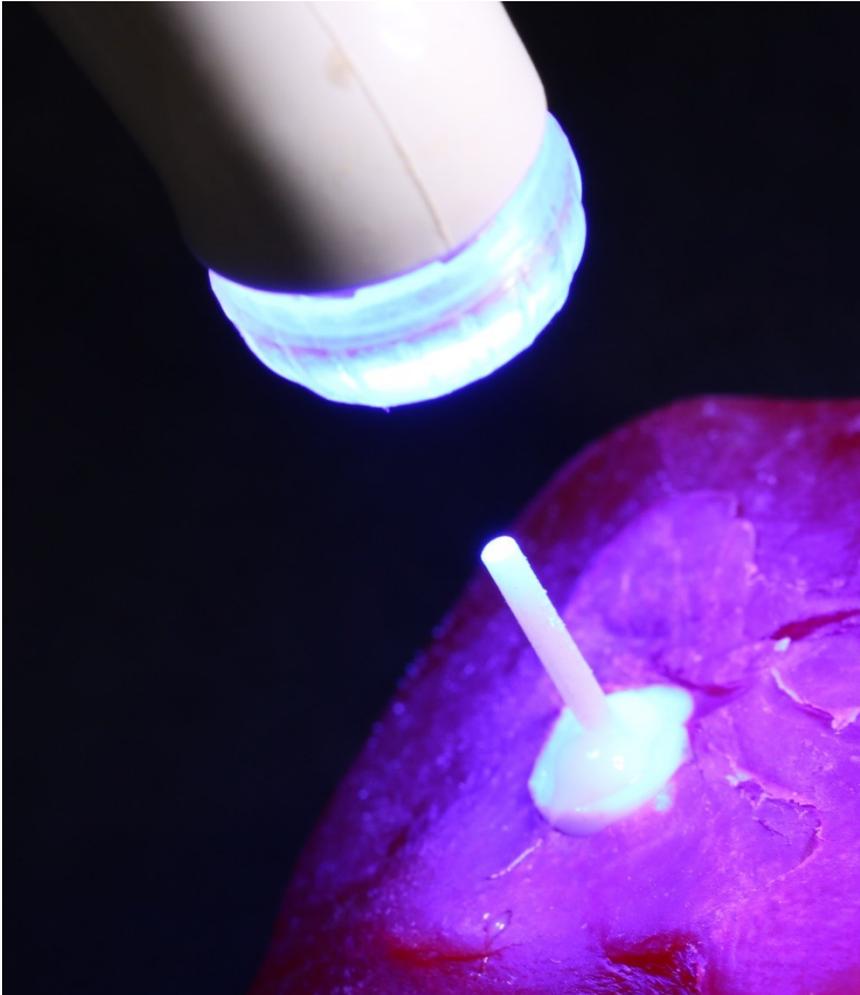
Figura 7- Fotoativação do sistema.

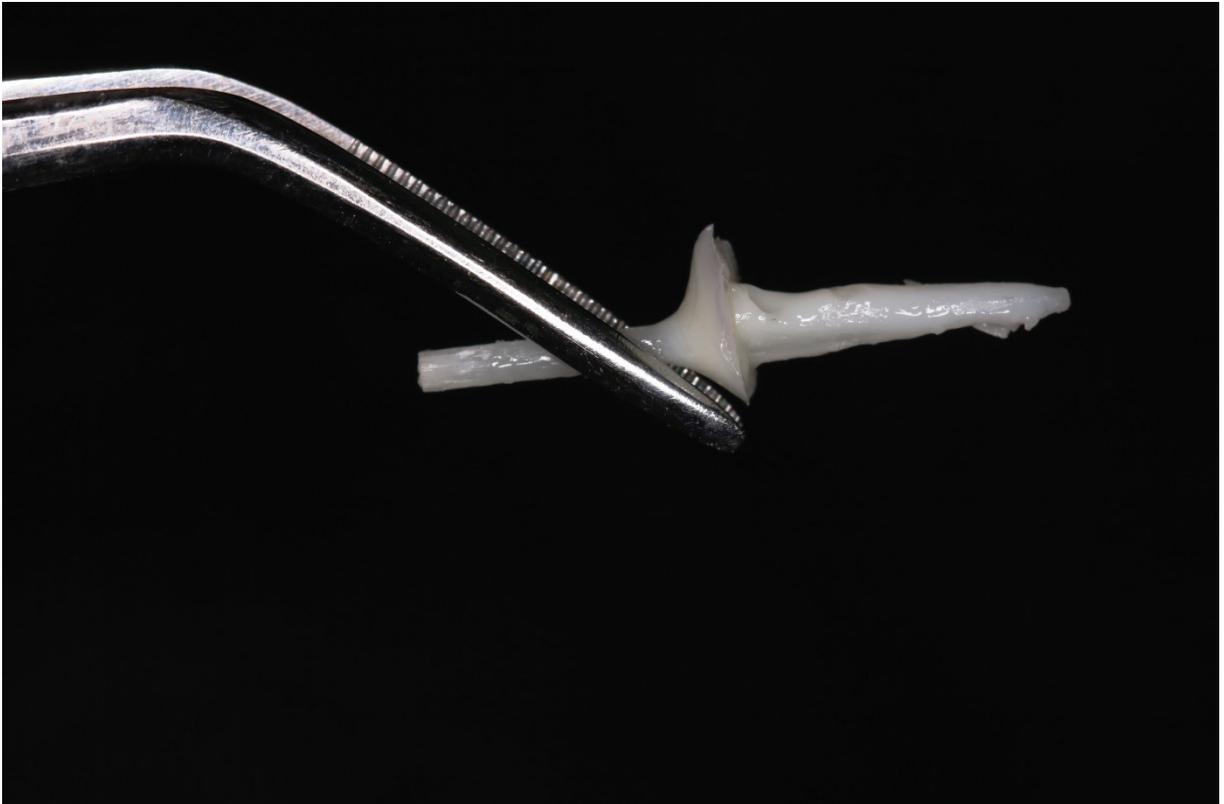
Figura 8- Pino reembasado.

segundos. Por fim removeu-se o pino fotoativando todas as faces e obtendo-se o pino reembasado pronto para ser cimentado (Figura8). O canal é então novamente tratado com álcool etílico 70% e seco com cones de papel absorvente. Foi aplicada uma camada de adesivo Futurabond U por 20 segundos (Figura 4), e em seguida adicionado cimento Rebilda DC (Figura 5). O pino reembasado foi inserido no canal (Figura 9) e em seguida o sistema foi fotoativado por 40 segundos em cada face (Figura10).

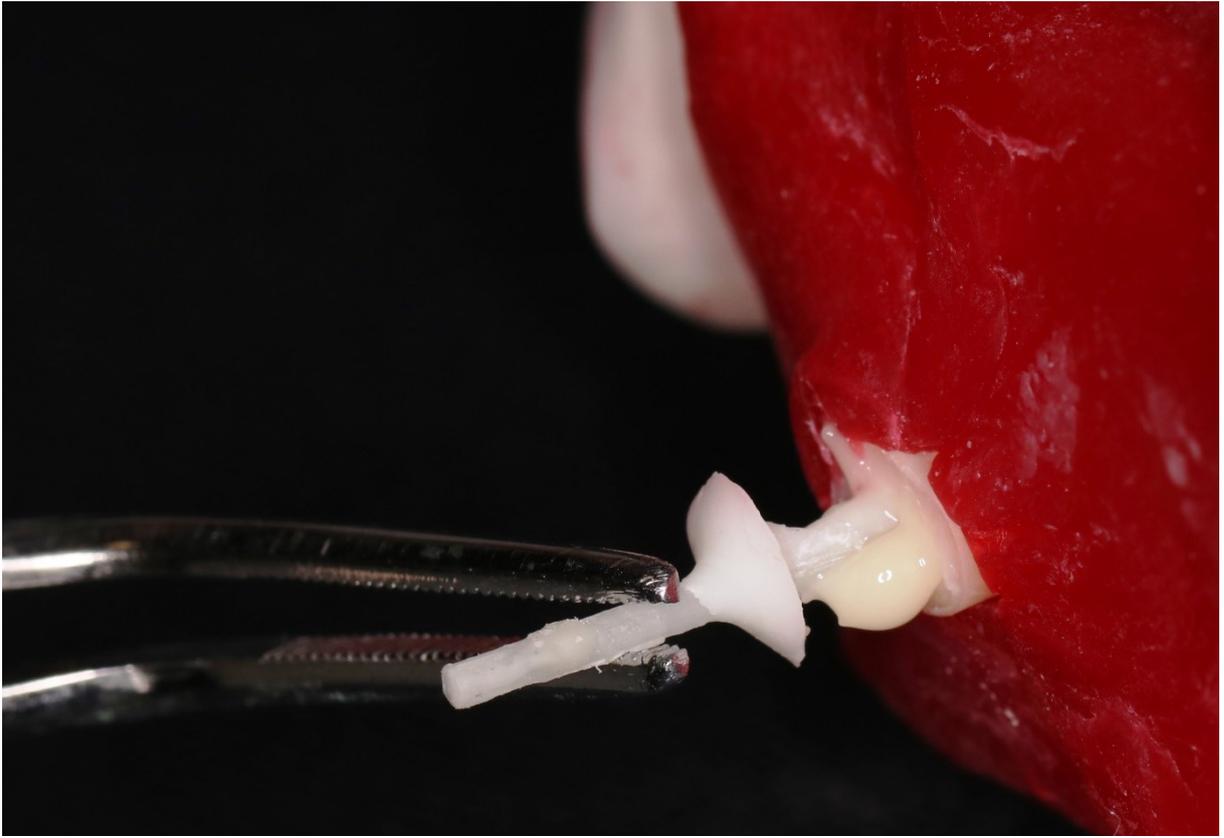
Figura 9- Pino reembasado sendo inserido no canal.

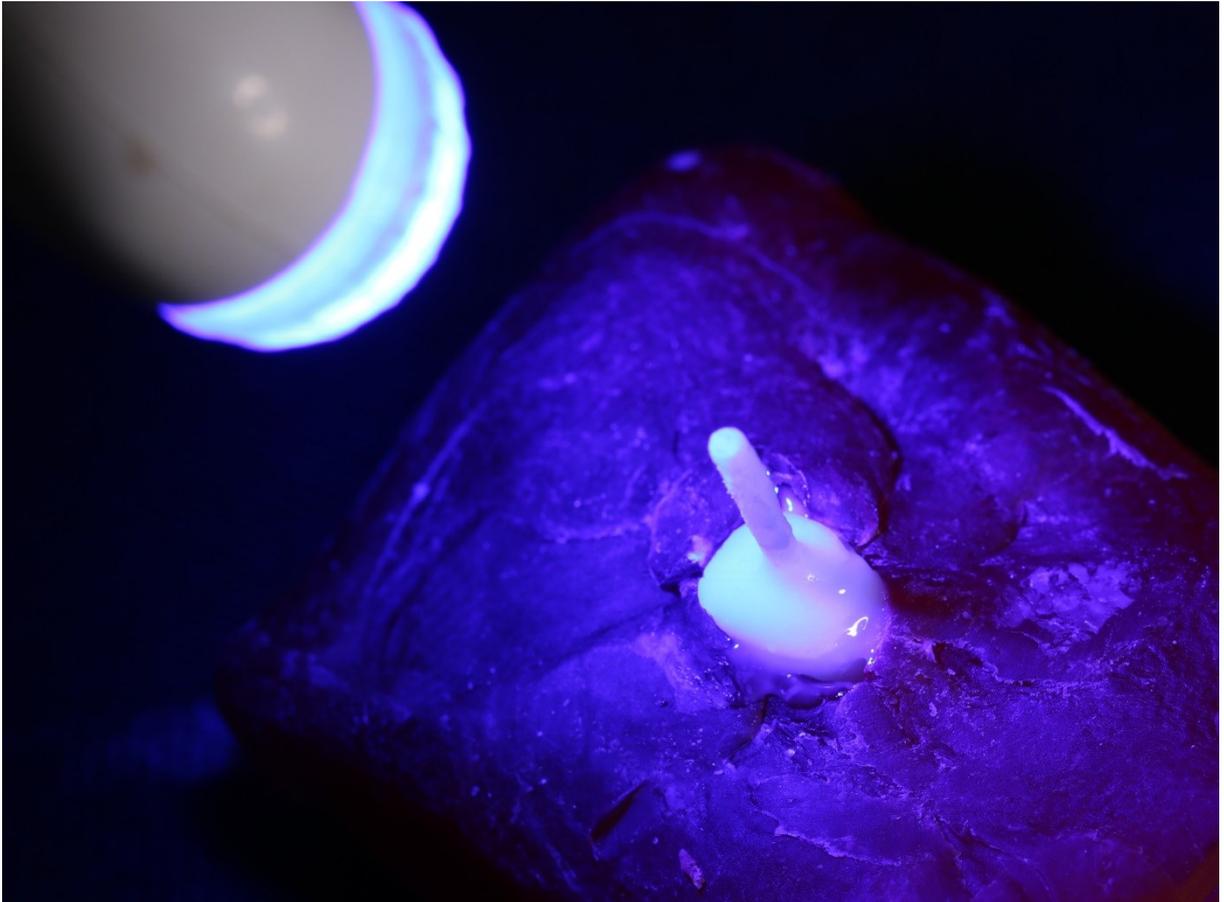
Figura 10- Sistema de pino reembasado e cimentado sendo foto ativado.

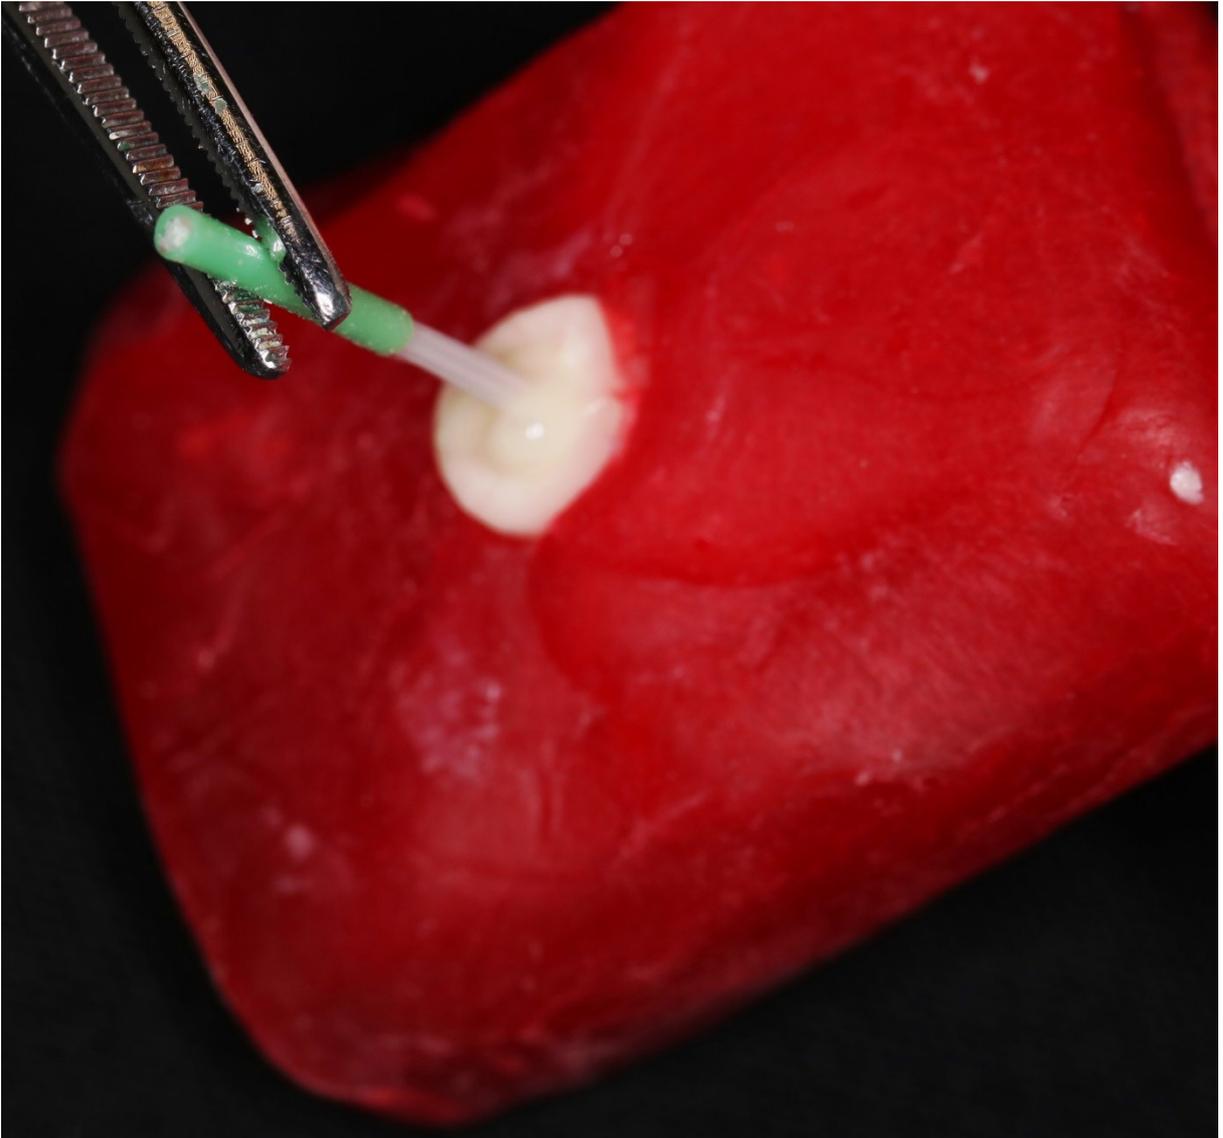
Figura 11- Feixe de pinos sendo introduzido no canal.

Grupo 3: As amostras foram recobertas com cera utilidade para evitar polimerização adicional pela porção lateral externa. Os pinos foram tratados com álcool etílico 70% por 1 minuto, seguido de secagem com jato de ar 20 segundos. O mesmo tratamento foi dado aos canais que foram secos com cone de papel absorvente. Foi aplicada ativamente uma camada de silano Ceramic bond no pino por 1 minuto e logo após os mesmos foram secos com jato de ar. Com os canais secos, foi aplicada de forma ativa uma camada de adesivo dual Futurabond U por 20 segundos sem fotoativação (Figura 4). Foi adicionada uma camada de cimento Rebuilda DC no canal (Figura 5), em seguida o pino foi introduzido no mesmo (Figura 11), o lacre que une os feixes do pino foi removido e com a ajuda de um instrumental pontiagudo os feixes foram separados adaptando-se ao canal (Figura 12). Em seguida o sistema foi fotoativado por 40 segundos em cada face (Figura 13).

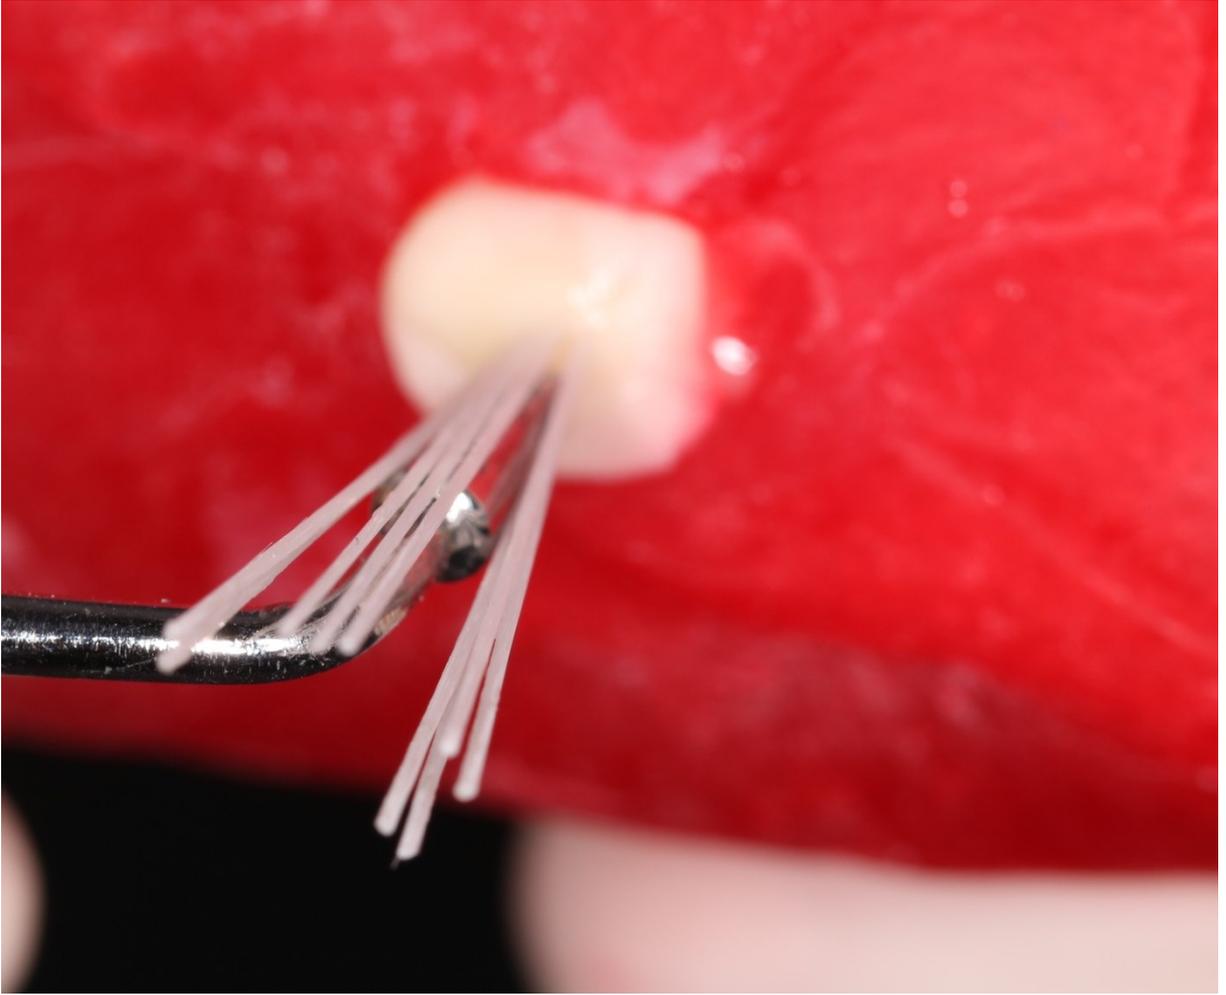
Figura 12- Feixe de pinos sendo separado

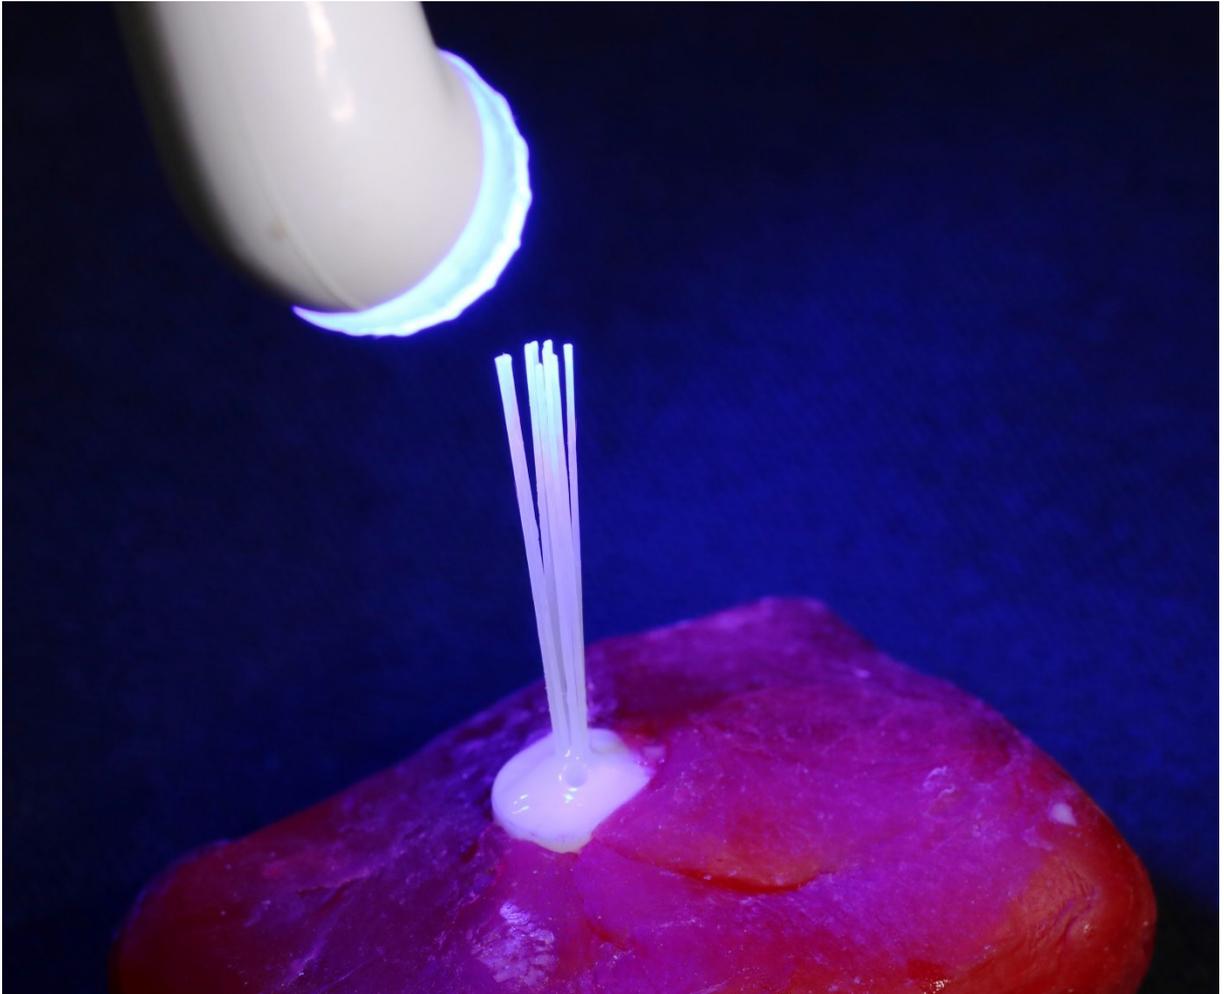
Figura 13- Feixe de pinos sendo fotopolimerizado.

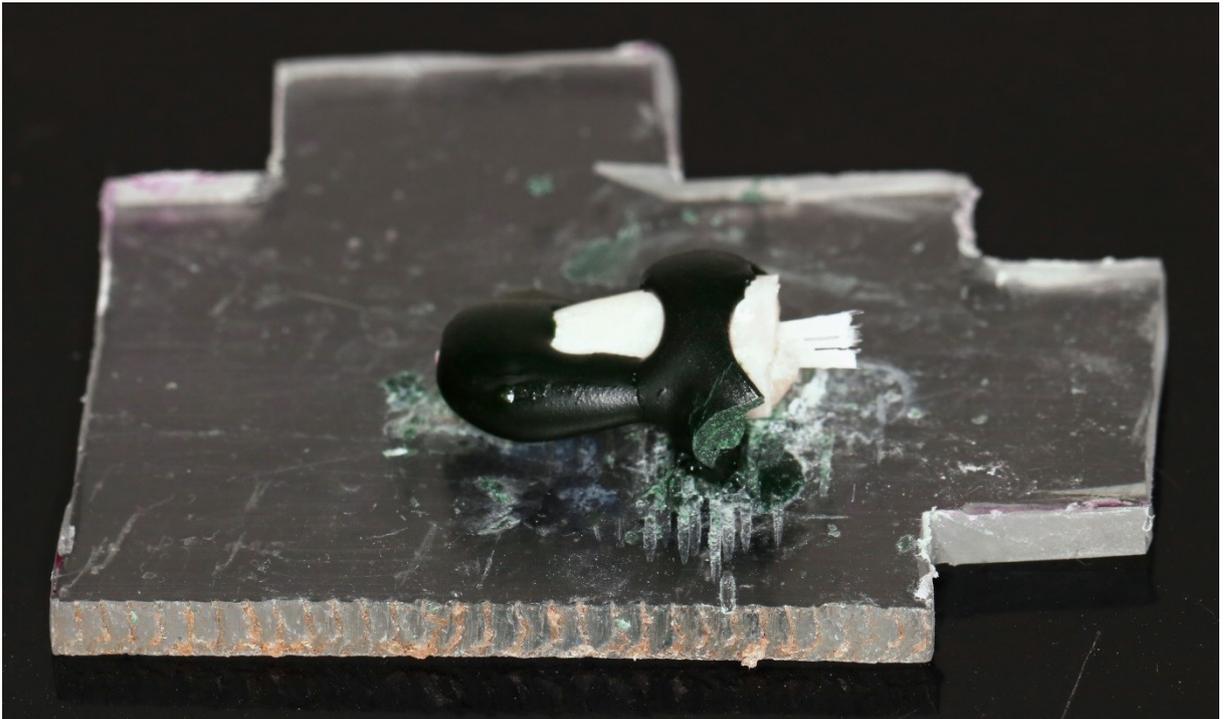
Figura 14- Placas de acrílico com a amostra fixada em godiva e cianoacrilato.

As amostras foram fixadas com Cianocrilato (Henkel Ltda., São Paulo, Brasil) e Godiva (Lysanda, São Paulo, Brasil) em placas de acrílico de 4mm (Figura 14), que foram confeccionadas para essa pesquisa para apoio da amostra na cortadeira (Figura 15). O corte inicial foi de aproximadamente 0,5 mm para remoção da porção externa do pino, em seguida foram seccionadas transversalmente em seis fatias, com disco diamantado de dupla face 4"x 0,12 x 0,12 (Buehler, Uzwil, Suíça)

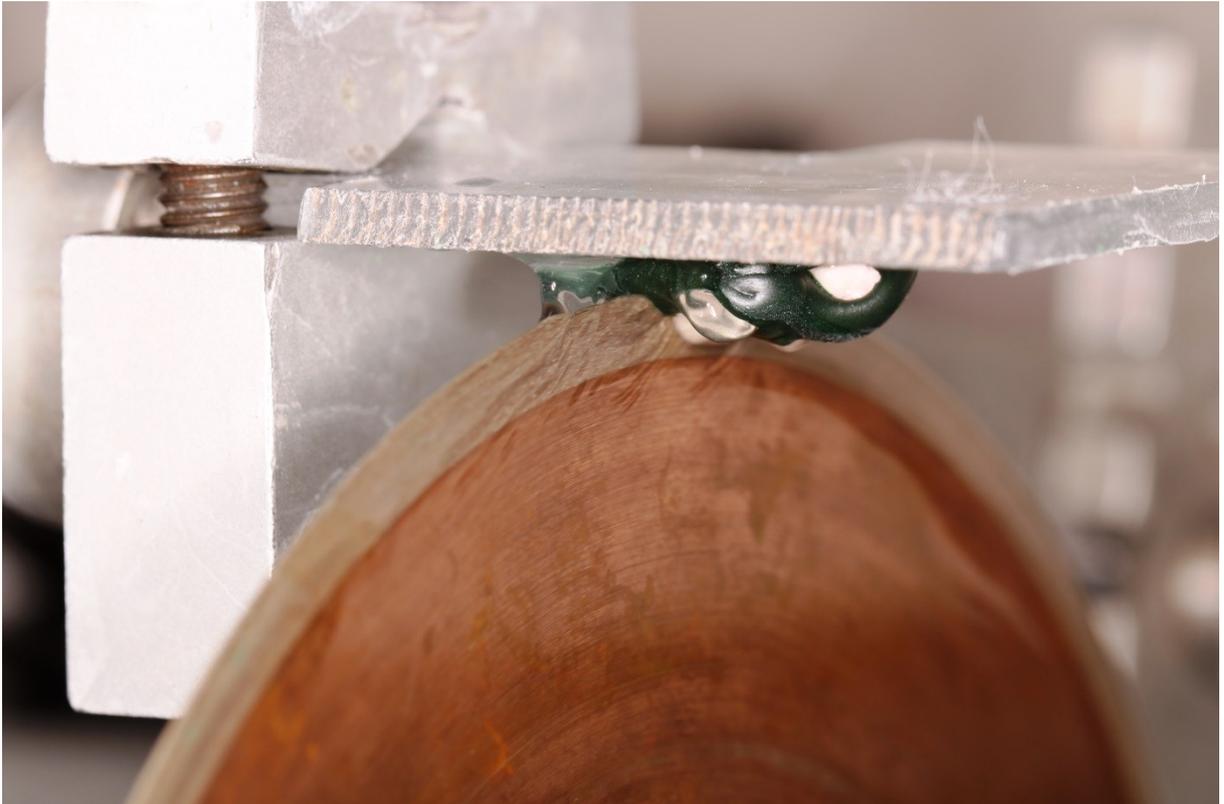
Figura 15- Amostra posicionada na cortadeira, recebendo o corte.

montado em Cortadeira de Precisão Isomet 1000 (Buehler, Uzwil, Suíça) refrigerado por água, resultando em dois discos de 1 mm de espessura (Figura 16) por região: terços cervical (C1 e C2), médio (M1 e M2) e apical (A1 e A2). As fatias foram obtidas em corte único garantindo superfícies planas.

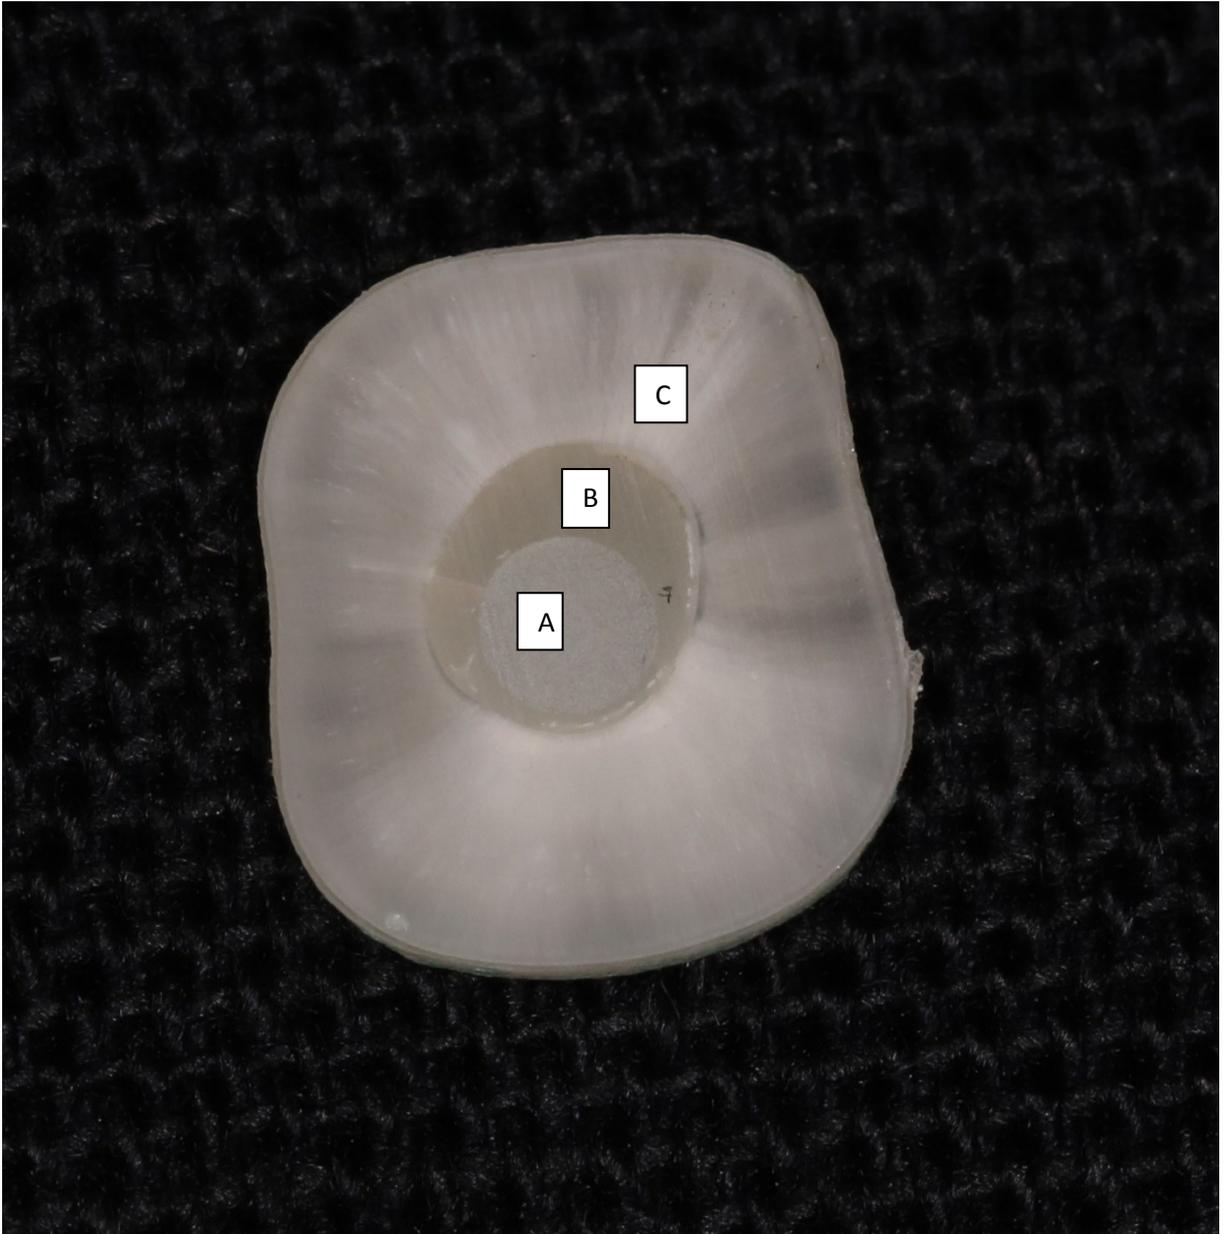
Figura 16- Amostra em disco. A- Pino de fibra de vidro. B- Cimento resinoso. C- Dentina.

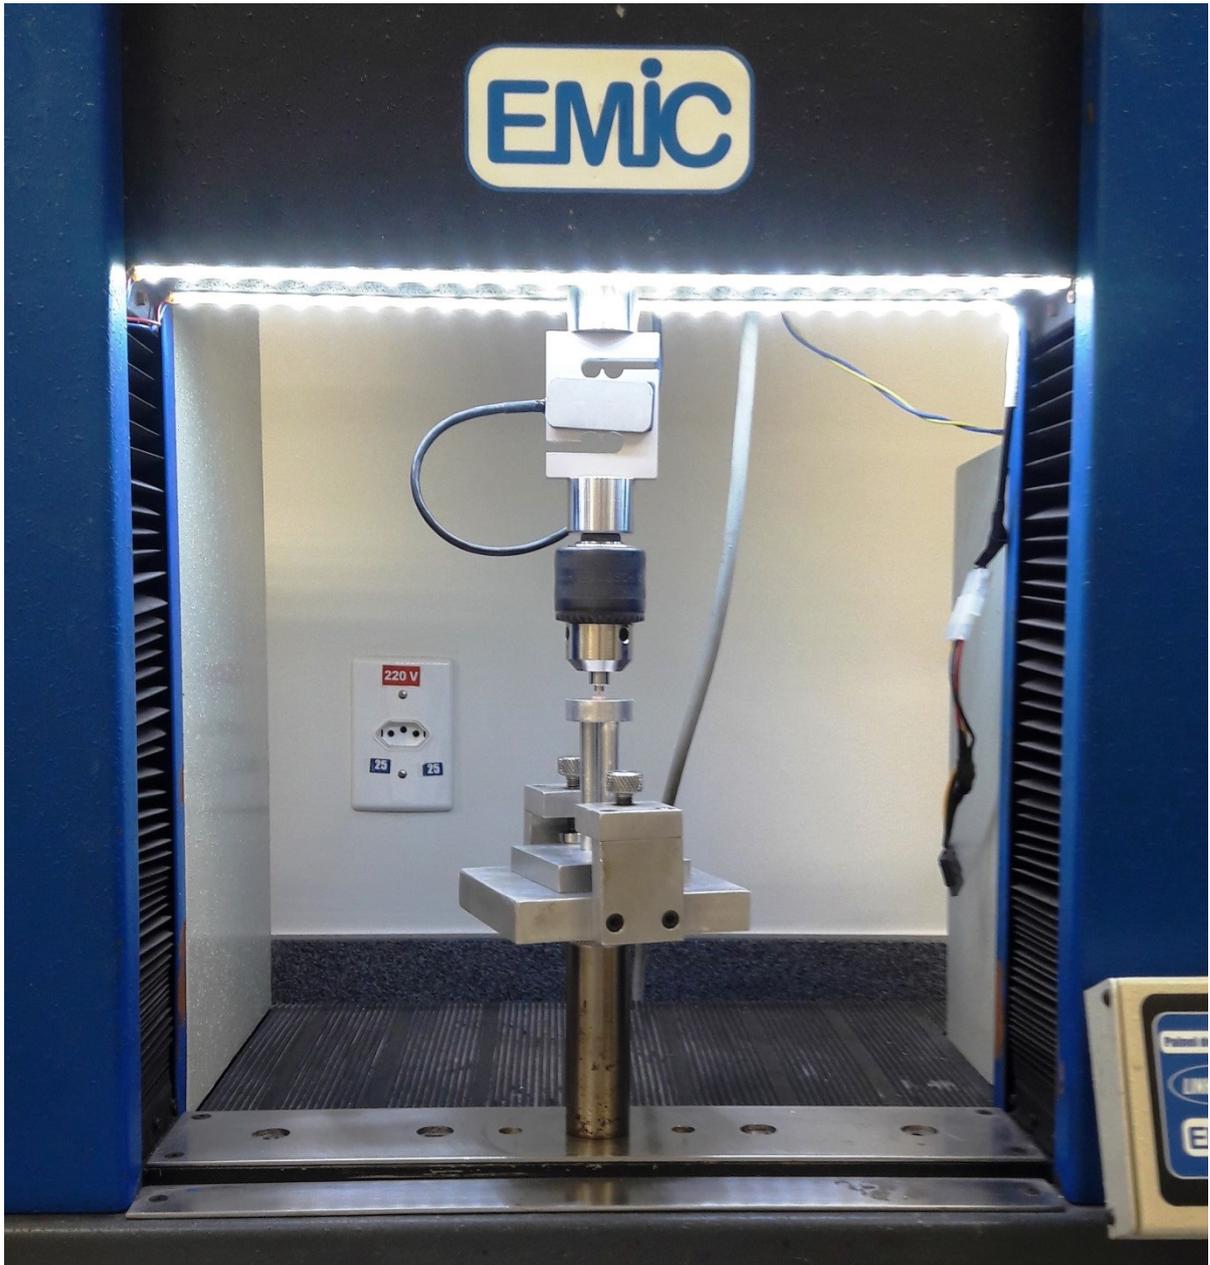
Figura 17- EMIC com célula carga, bases e amostra posicionadas.

As amostras foram posicionadas na máquina EMIC (Instron, Norwood, EUA) (Figura 17) contendo célula carga de 50 Kgf, em que a ponta aplicadora de carga (0,5 mm para terço apical, 1,0 mm para terço cervical e médio) coincidiu com o orifício da base metálica (2 mm para terço apical, 2,5 mm para terço cervical e médio), e então, os discos foram submetidos ao carregamento de compressão no sentido ápice/coroa sob velocidade de 0,5 mm/minuto, até ocorrer falha no sistema. Os valores da força de deslocamento foram obtidos em Newtons e colocados em uma planilha levando em consideração a altura (obtida por paquímetro) e o diâmetro do pino em cada amostra.

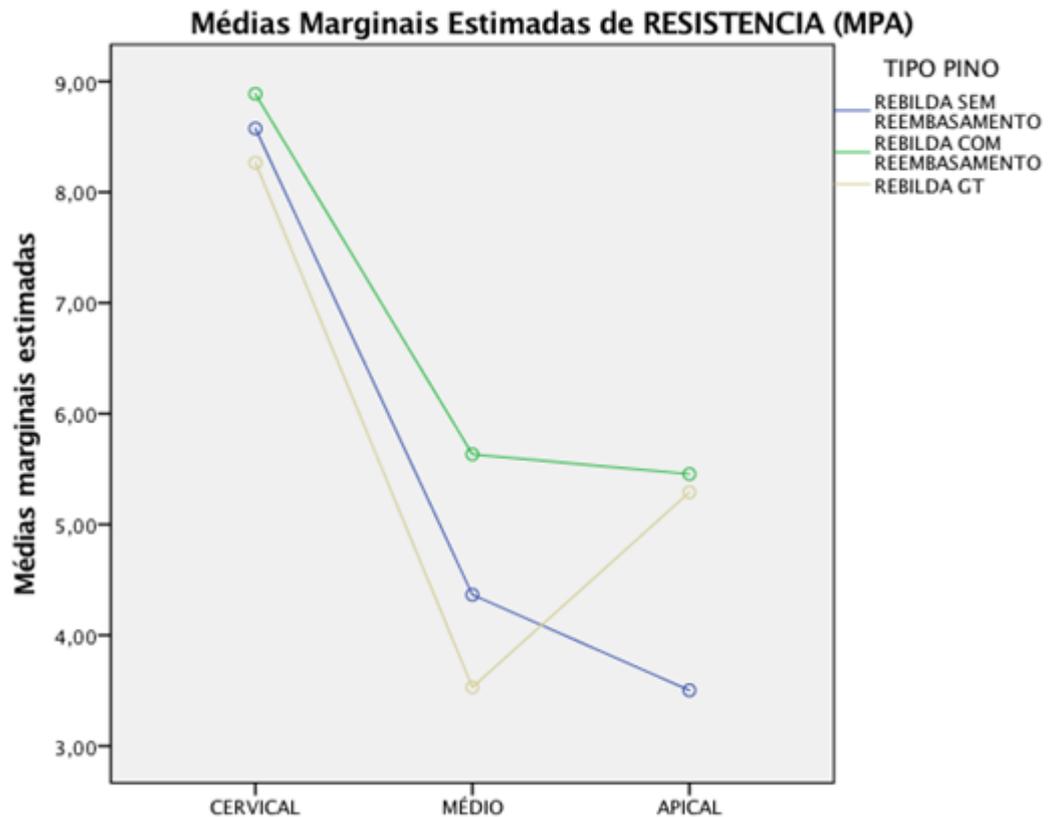
Gráfico 1- Médias marginais estimadas de resistência (Mpa) nos diferentes terços e tratamentos.

O gráfico 1 ilustra os dados da tabela, relacionando o Mpa nos diferentes terços e grupos G1 (Rebilda sem reembasamento), G2 (Rebilda com reembasamento) e G3 (Rebilda GT). Percebe-se um declínio nos valores do terço cervical para os terços médio e apical nos três diferentes tratamentos, em que o grupo G2 apresentou maior resistência de união em todos os terços. Nos grupos G1 e G2 um declínio também foi observado do terço médio para o terço apical, sendo mais intenso no grupo G1. Do terço médio para o apical no grupo

G3 foi observado um aumento no valor da resistência média, em que a resistência de união no terço apical foi maior que no terço médio.

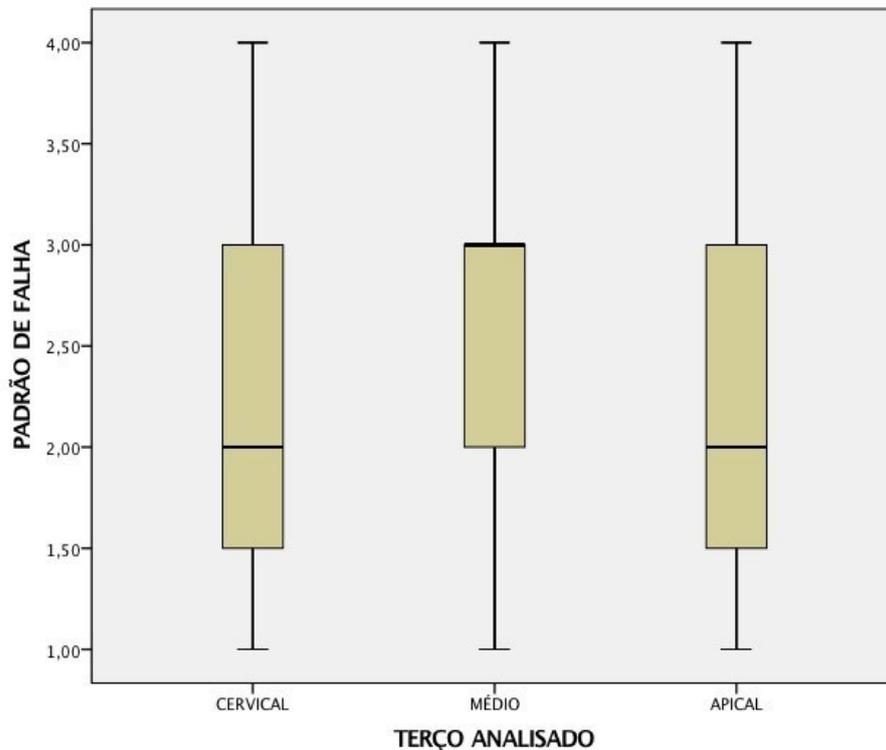
Gráfico 2- Tipo “Boxplot”. Representa o padrão de falha dos terços cervical, médio e apical. A caixa fechada indica o intervalo de confiança da média, seus extremos representam o 1º percentil (25%) e 3º percentil (75%), a linha em destaque representa a mediana (50%) dos valores obtidos. Os extremos fora da caixa fechada indicam o menor e maior limite encontrado que não apresentam valores atípicos. Círculos (não presentes neste resultado) representam valores distorcidos.

Os gráficos 2 e 3 mostram a interação (média e intervalos de confiança) entre o terço e o tratamento para o padrão de falha das amostras. Em que tanto para o terço ( $p = 0,418$ ), quanto para o tratamento ( $p = 0,418$ ) e interação tratamento e terço ( $p = 0,983$ ) o resultado foi não significante.

Os números no padrão de falha representam cada falha encontrada nos testes: Adesiva tipo I (1), adesiva tipo II (2), mista (3) e coesiva (4)

O gráfico 2 representa os valores dos terços estudados. Os terços cervical e médio apresentaram resultados do padrão de falha iguais, com uma média para falha adesiva tipo II. Já o terço médio apresentou uma variação menor nos valores e uma média para falha mista.

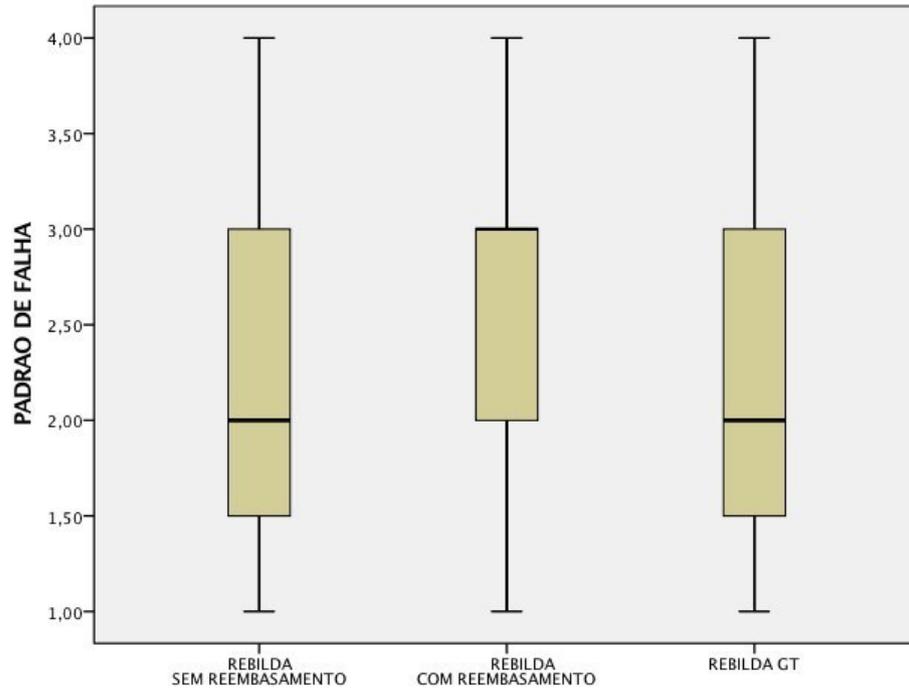
Gráfico 3- Tipo “Boxplot”. Representa o padrão de falha dos grupos G1, G2 e G3. A caixa fechada indica o intervalo de confiança da média, seus extremos representam o 1º percentil (25%) e 3º percentil (75%), a linha em destaque representa a mediana (50%) dos valores obtidos. Os extremos fora da caixa fechada indicam o menor e maior limite encontrado que não apresentam valores atípicos. Círculos (não presentes neste resultado) representam valores distorcidos.

O gráfico 3 representa o valor dos grupos estudados. Os grupos G1 e G3 apresentaram resultados do padrão de falha iguais, com uma media para falha adesiva tipo II. O grupo G2 apresentou uma variação menor nos valores e uma média para falha mista.
