UNIVERSIDADE FEDERAL DE UBERLÂNDIA
FACULDADE DE ENGENHARIA CIVIL

TRABALHO DE CONCLUSÃO DE CURSO

**ANÁLISE NUMÉRICA DO COMPORTAMENTO DE UM BLOCO SOBRE
QUATRO ESTACAS CONTENDO UMA ESTACA DEFEITUOSA**

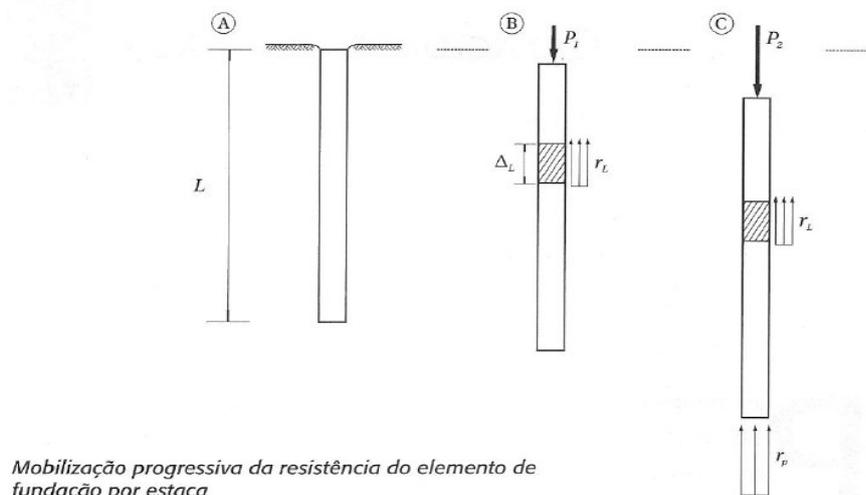
O valor P_2 seria então a capacidade de carga do elemento de fundação por estaca, o que mostra o significado especial de ruptura em geotecnia, em que ocorre o recalque incessante e não a ruptura da própria estaca. Entretanto, casos em que a capacidade de carga seja superior a resistência a compressão da estaca, deve-se considerar como valor limite a resistência da própria estaca. Na Figura 2 está representado este processo de mobilização progressiva.

Figura 2: Processo de mobilização progressiva da resistência do elemento de fundação por estaca

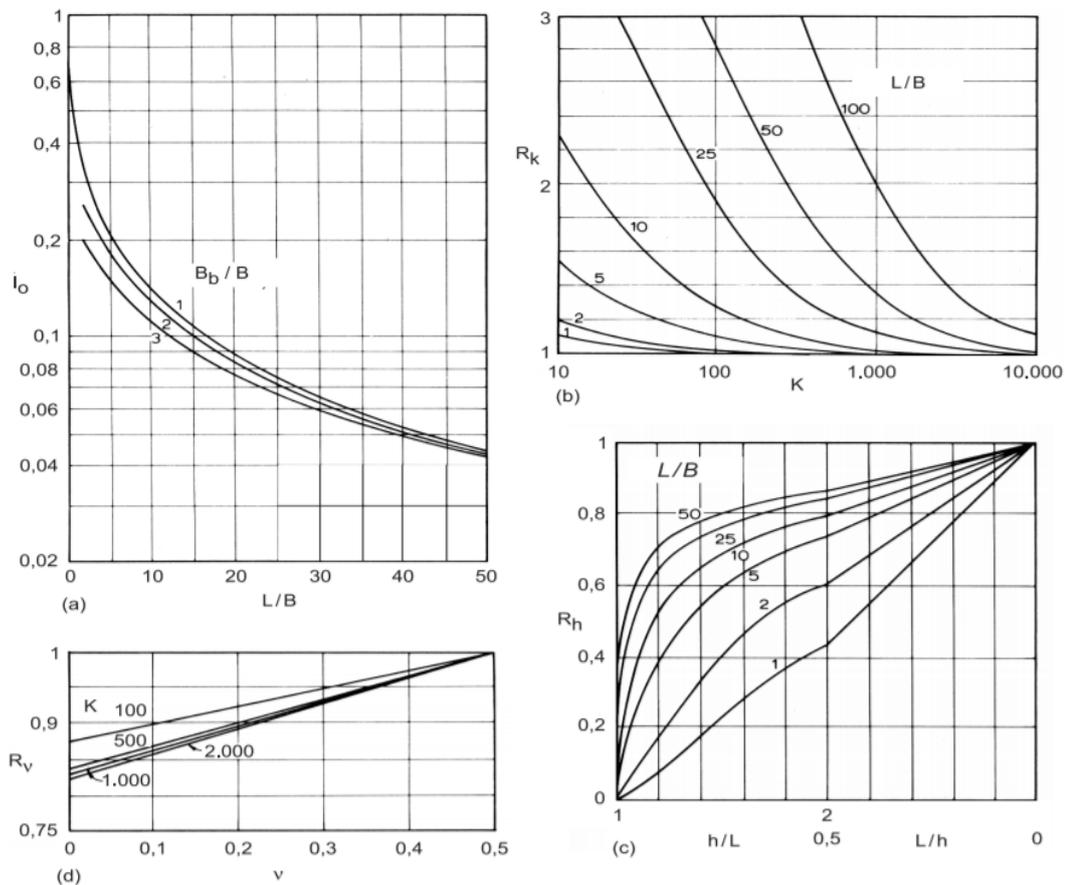
A Figura 6 expressa os fatores de correção R_k , R_h e R_v , sendo o fator R_b , expresso na Figura 7.

Figura 6: Fatores de correção

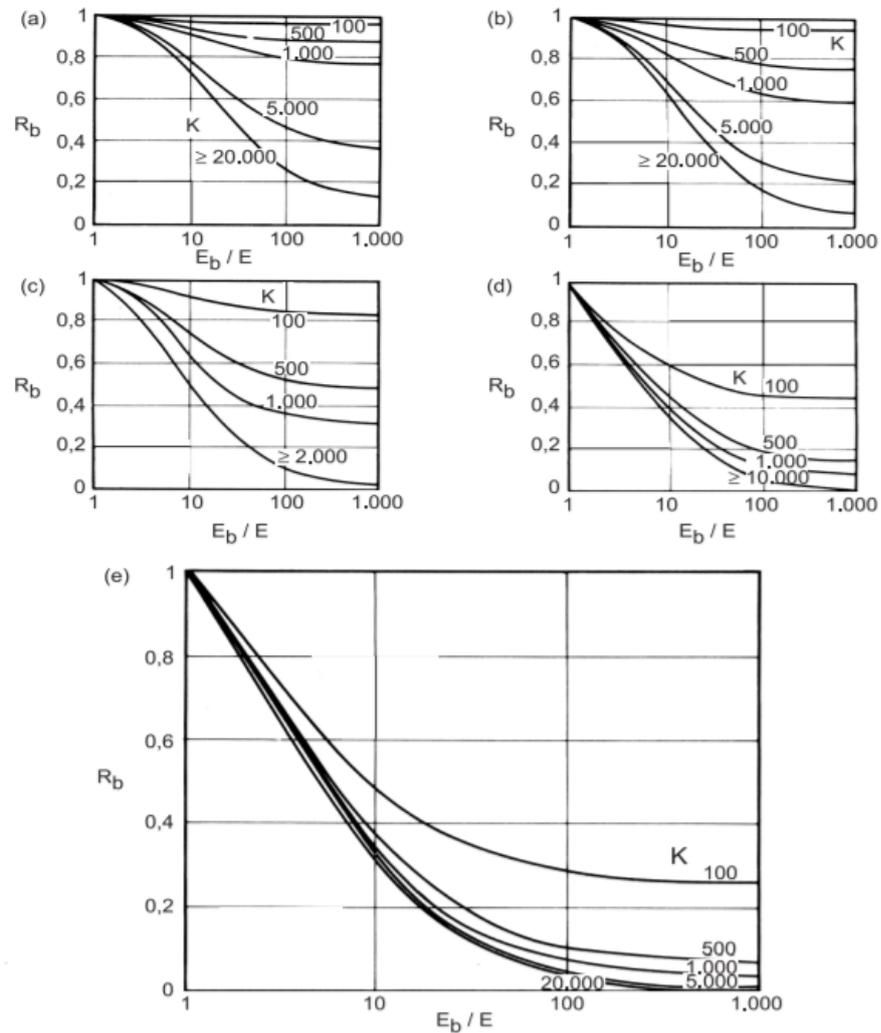
Figura 7: Fator de correção R_b

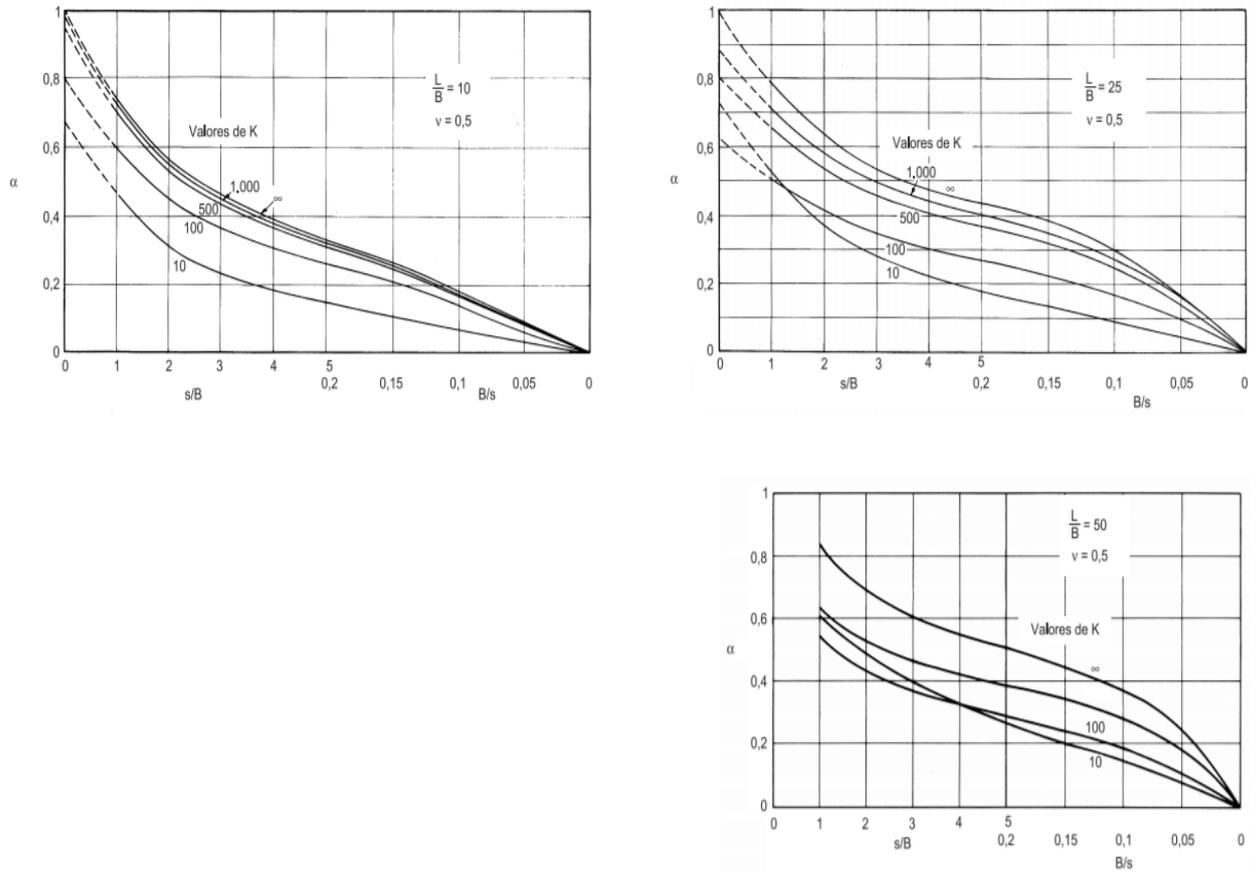
Figura 8: Fator de interação entre duas estacas

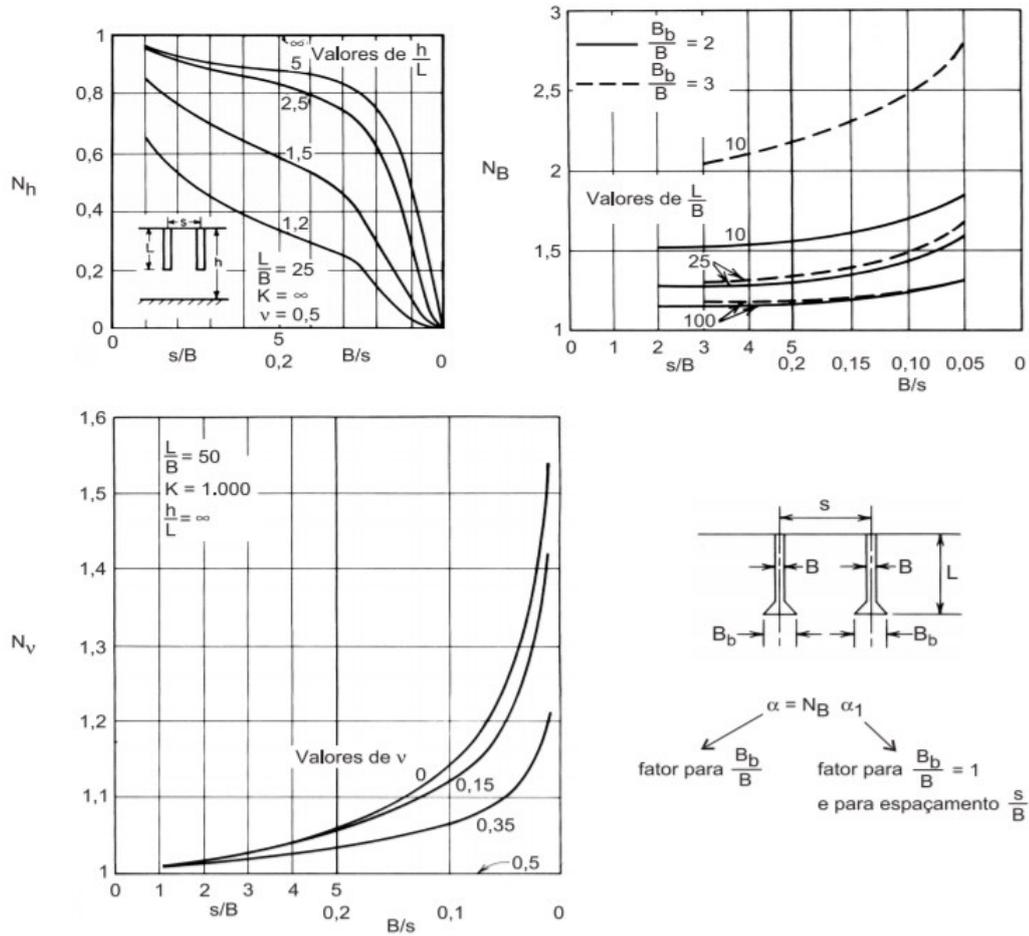
Para corrigir o valor de α , pela finitude da espessura do meio, o alargamento de base e o coeficiente de Poisson, utilizam-se os fatores N_h , N_B e N_ν , apresentados na Figura 9.

Figura 9: Correções para o fator de interação

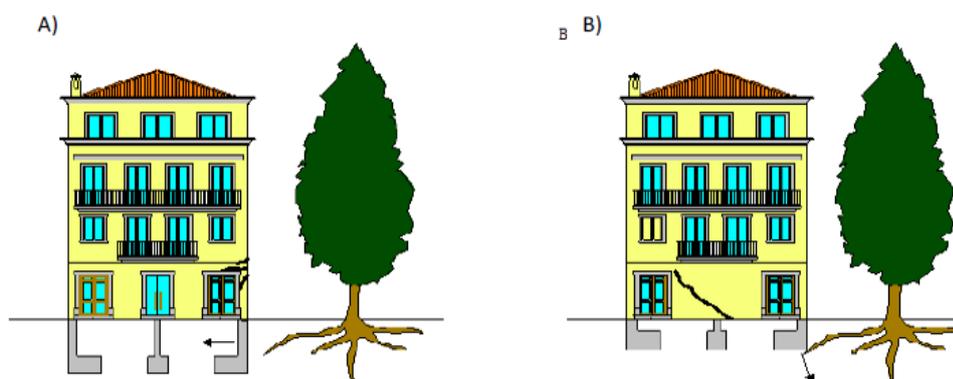
A vegetação pode ocasionar patologias devido a interferência física das raízes ou pela modificação no teor de umidade do solo (Figura 12). Esta influência é pouco conhecida no Brasil, porém, nos EUA, onde estes efeitos são registrados, os danos da vegetação são maiores que os causados por enchentes, furacões e terremotos, como descrito por Milititsky et al. (2008).

Figura 12: Influência da vegetação, a) ação das raízes diretamente nas estruturas, b) ação das raízes que altera o teor de humidade e ocasiona movimentos de solo.

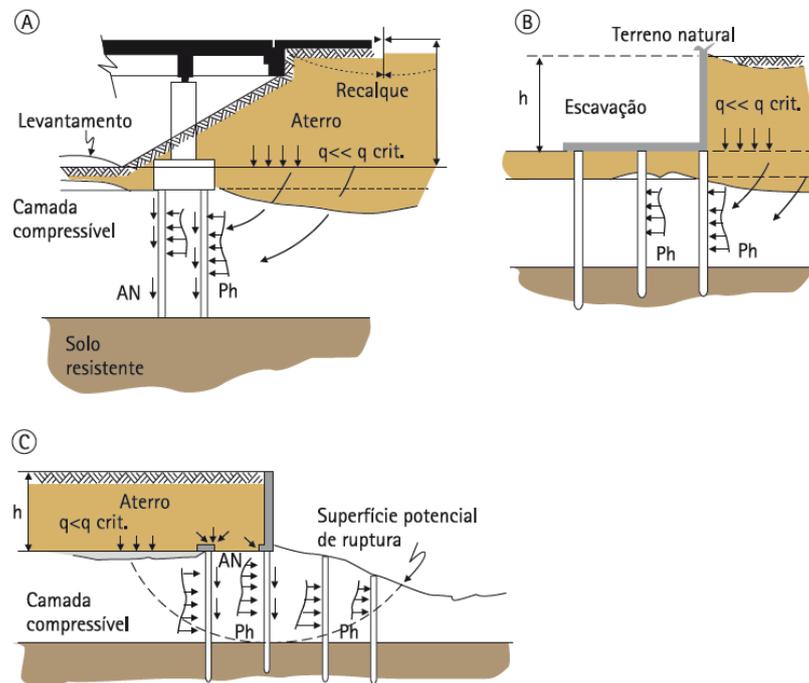
Figura 18: Aparecimento de solicitações horizontais em profundidade devido a aterro assimétrico sobre camadas subsuperficiais de solos moles

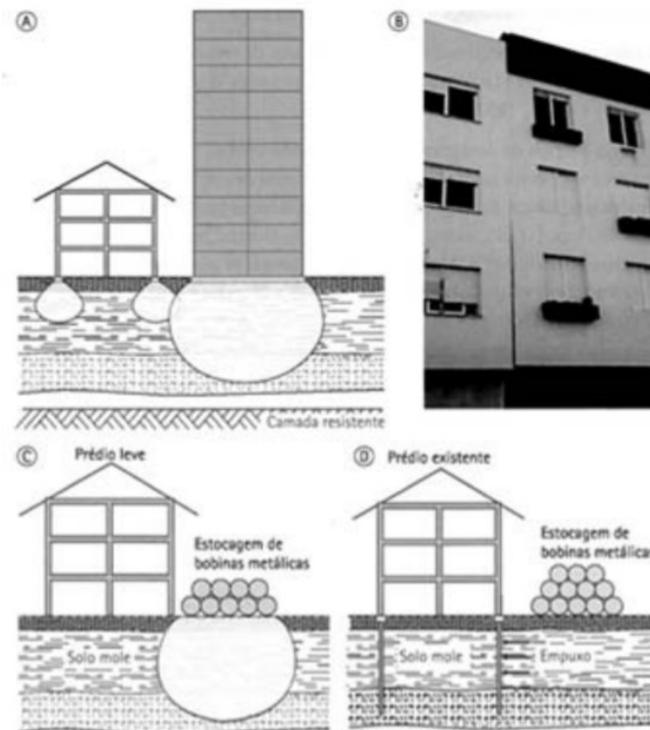
Figura 26: Superposição de pressões e recalques adicionais devidos a: a) construções de grande porte, b) edificação construída em local próximo, c) estocagem de material pesado junto ao prédio, d) efeito de sobrecarga assimétrica em estacas

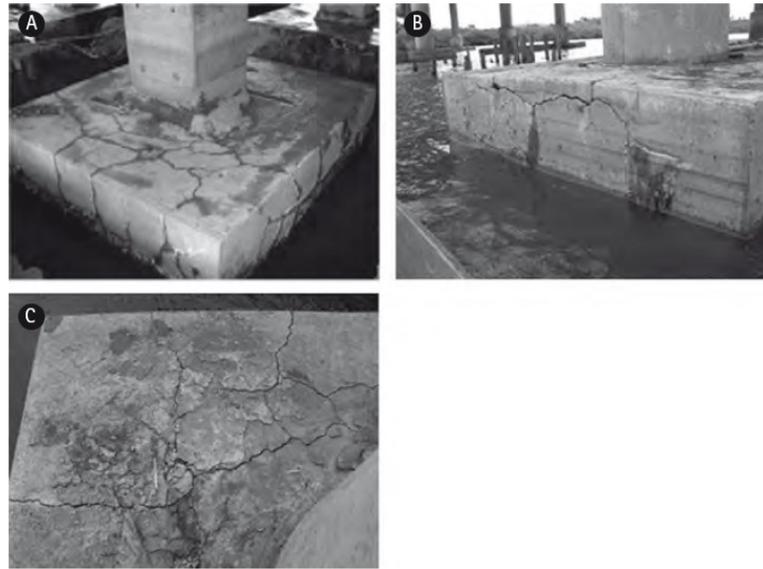
Figura 27: Bloco de fundação fissurado devido a reação álcali-agregado

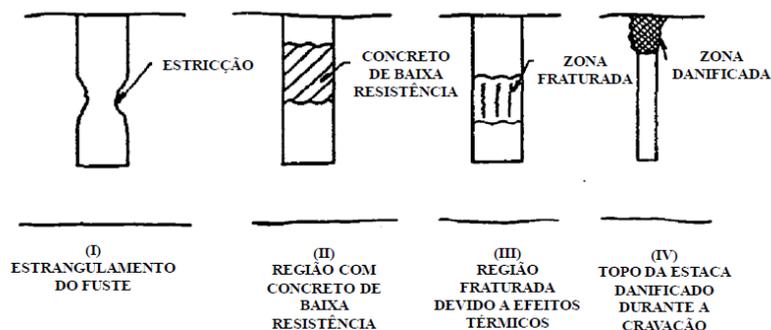
Sendo estas anomalias presentes em forma de redução brusca da seção transversal da estaca (estricção), seccionamento transversal da estaca, presença de zonas enfraquecidas, zonas de fissuramento e zonas danificadas na estaca. Na Figura 29 estão expostos quatro típicos defeitos estruturais.

Figura 29: Típicos defeitos estruturais

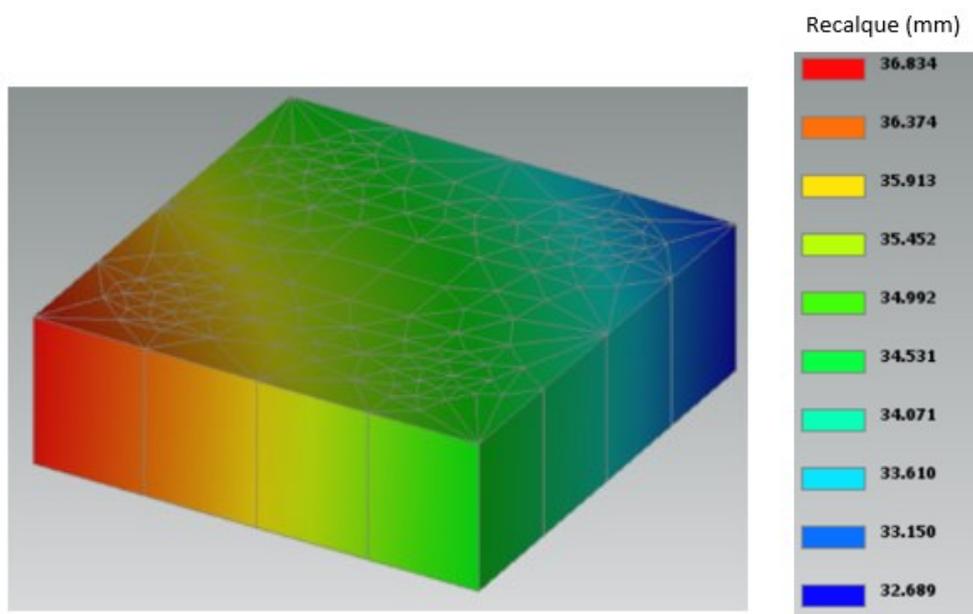
Figura 30: Recalques resultantes com 19002 nós em uma das análises

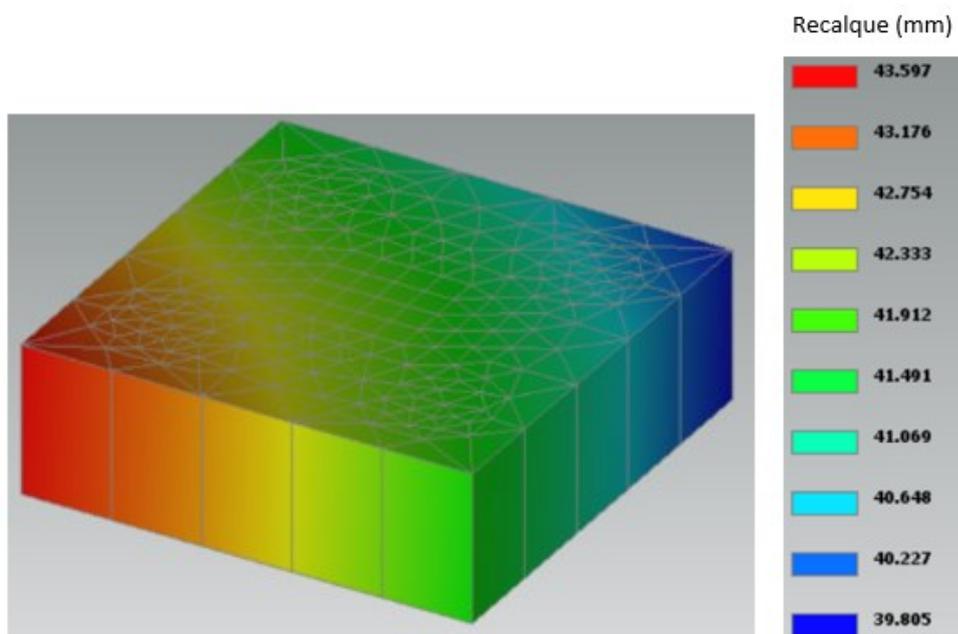
Figura 31: Recalques resultantes com 27718 nós em uma das análises

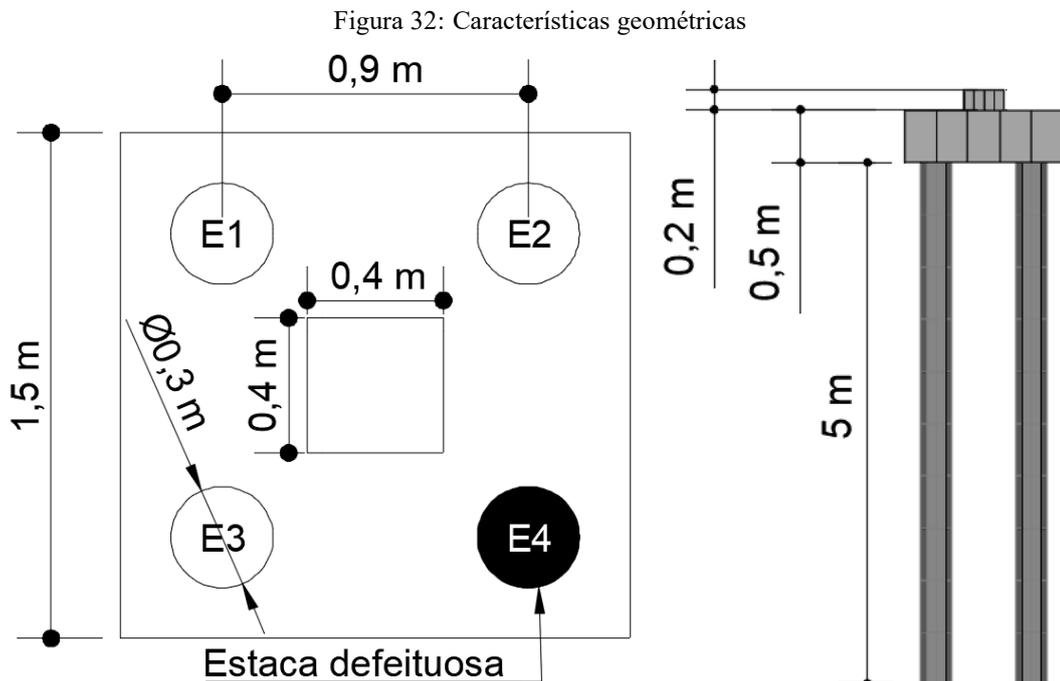
Foram utilizadas estacas com diâmetro de 30 cm e 5 m de comprimento, com espaçamento definido por $3 \times D$, como recomendado para estacas moldadas no local. Para as análises foi utilizado um bloco com 50 cm de altura, o que, de acordo com os critérios da NBR 6118:2014, o classifica como um bloco de comportamento rígido. Para aplicação do carregamento foi utilizado um pilar de seção 40×40 cm. Na Figura 32, estão descritas as características geométricas da fundação analisada.

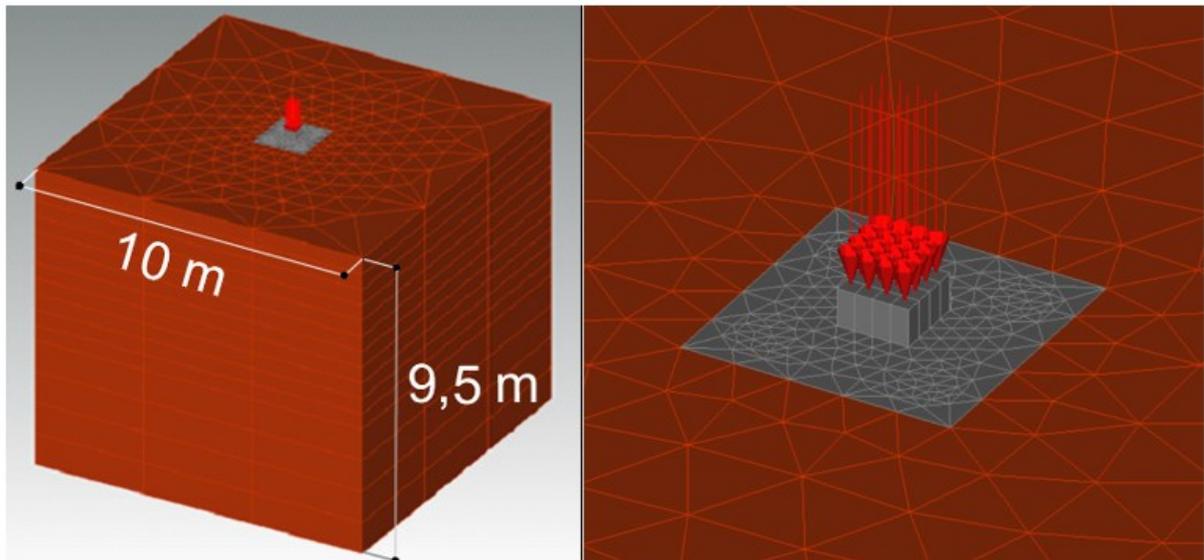
Na Figura 36 são mostradas as malhas de elementos finitos utilizadas nas análises numéricas.

Figura 36: Malha de elementos finitos utilizada

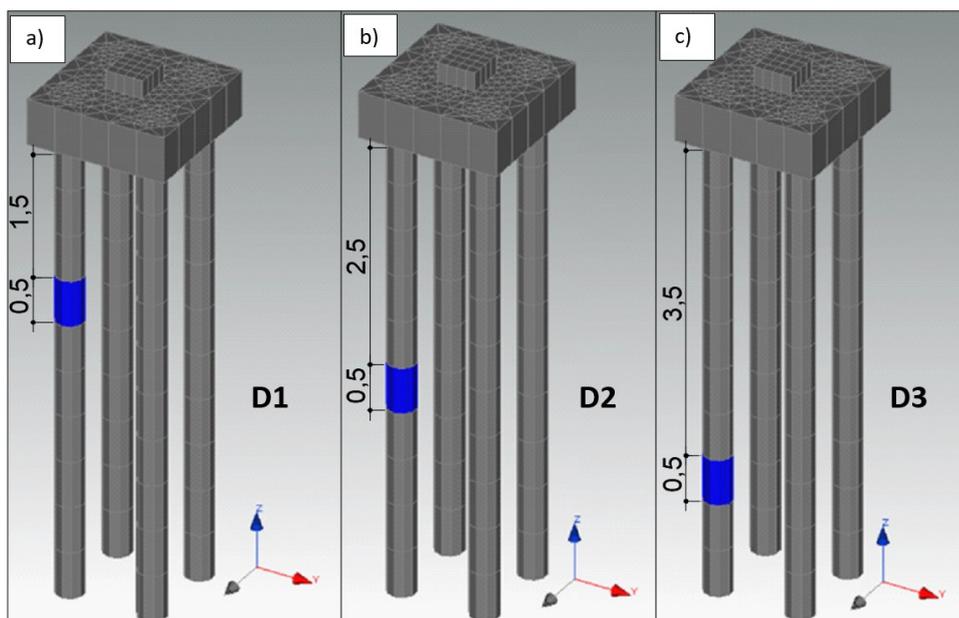
A Figura 37, apresenta os modelos processados, onde é possível ver a localização dos defeitos analisados.

Figura 37: Detalhes dos modelos processados. a) Fundação D1, b) Fundação D2, c) Fundação D3

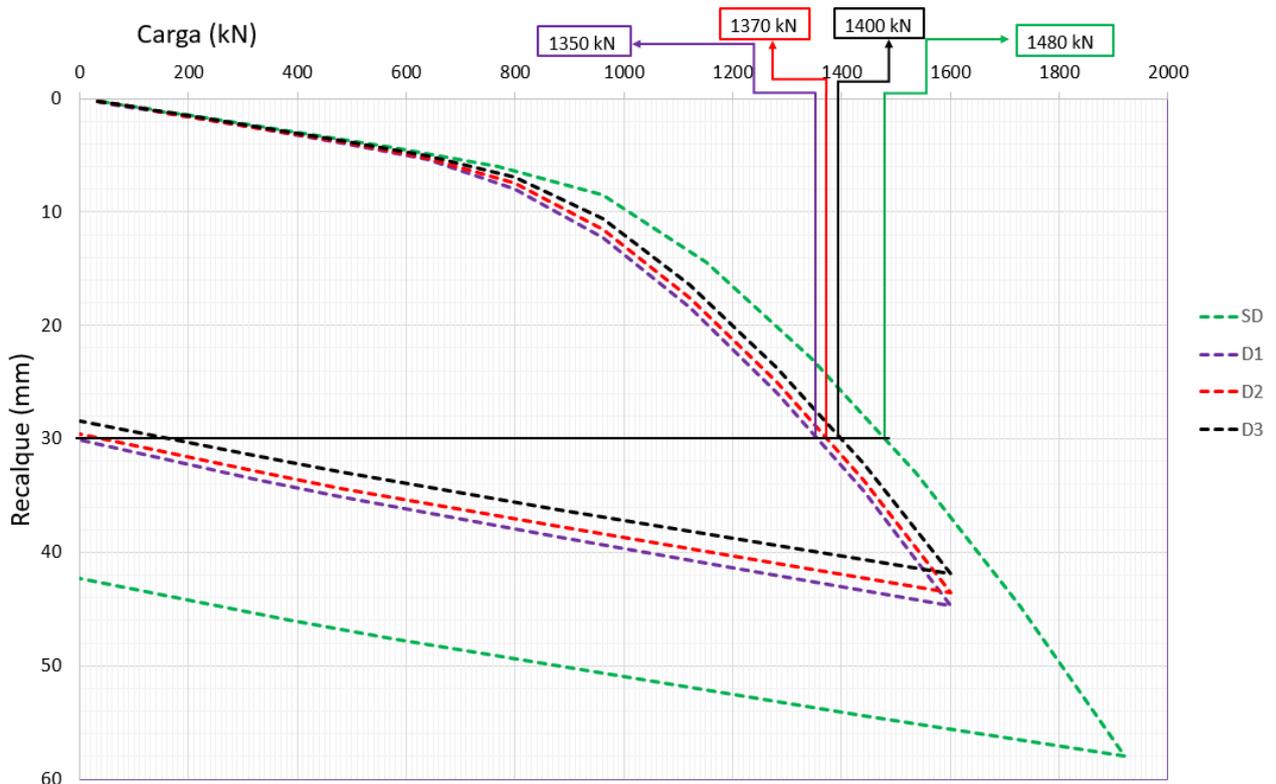
Figura 38: Curvas carga × recalque

Pelos resultados obtidos, pode-se observar que um bloco estaqueado com estacas íntegras deveria chegar a ruptura convencionada em 1480 kN. No entanto, nas situações apresentadas obteve-se os valores de 1350, 1370 e 1400 kN para as fundações D1, D2 e D3, respectivamente. Diante destes valores, pode-se avaliar que as fundações D1, D2 e D3 apresentaram fator de segurança global igual a 1 para um nível de carga sob o qual se esperava, caso as fundações estivessem íntegras, um fator de segurança de aproximadamente 1,096 ($1480/1350$), 1,080 ($1480/1370$) e 1,057 ($1480/1400$), respectivamente.

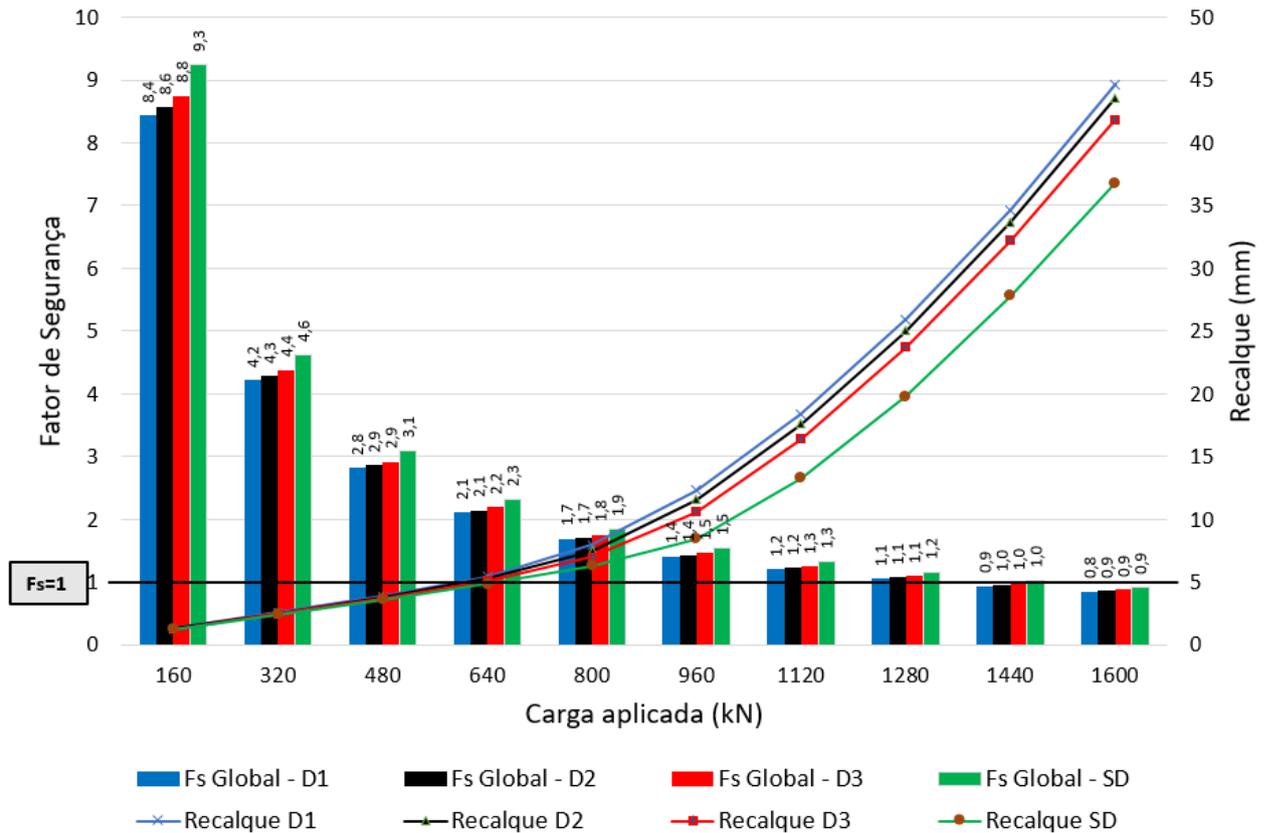
Figura 39: Fatores de Segurança

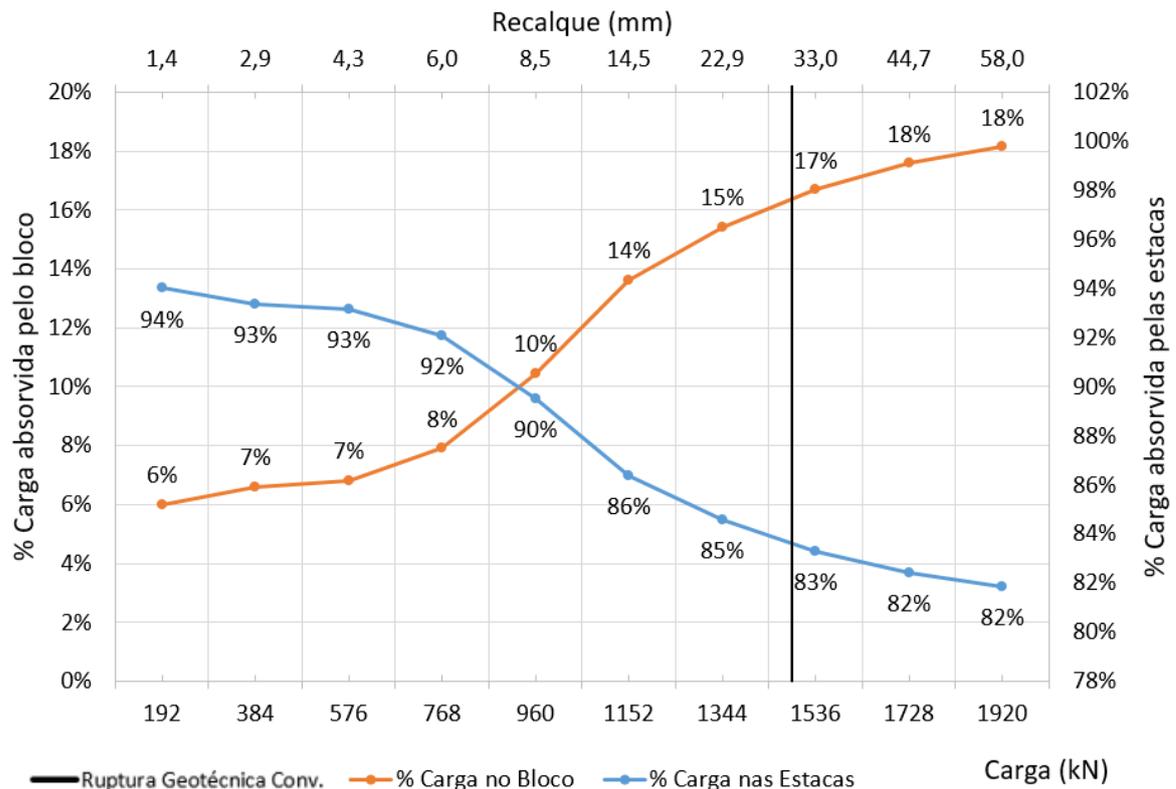
Figura 40: Percentual de carga absorvida pelas estacas e pelo bloco na fundação SD

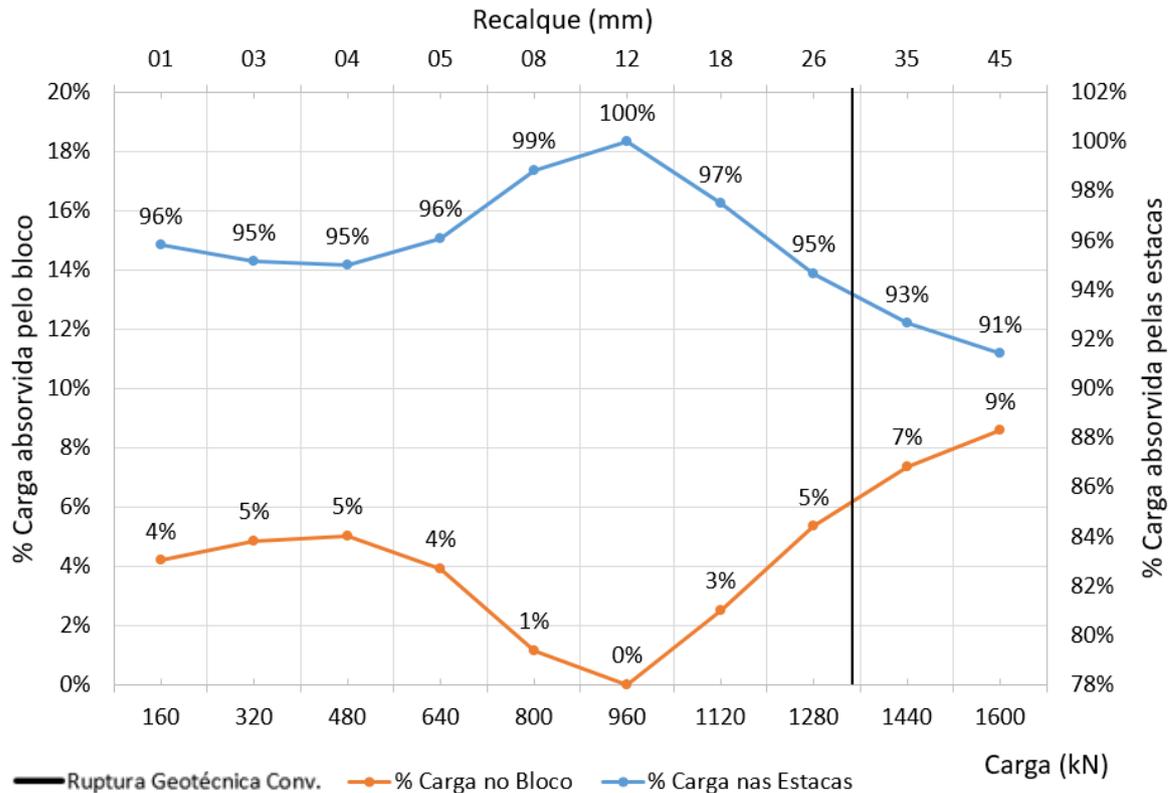
Figura 41: Percentual de carga absorvida pelas estacas e pelo bloco na fundação D1

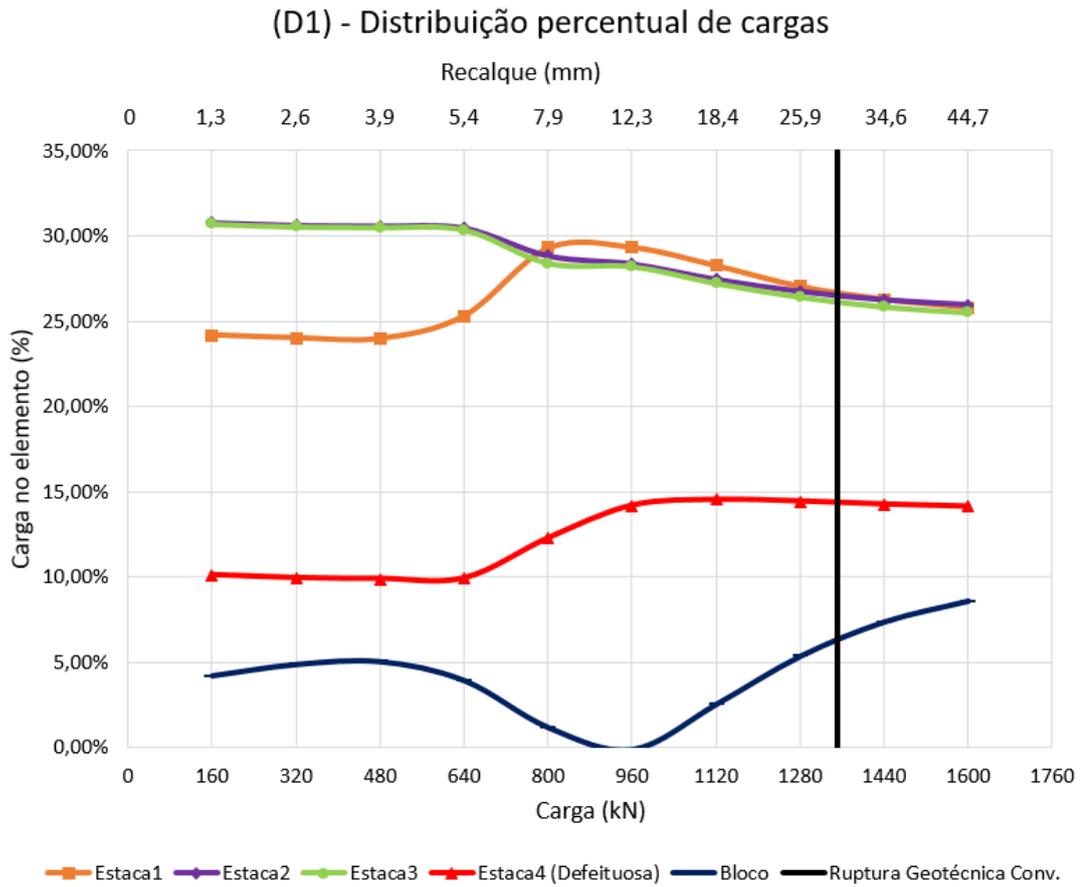
A Figura 42 apresenta a distribuição percentual de cargas entre os elementos estruturais da fundação em cada incremento de carga. Nela pode-se perceber que até próximo do carregamento de 480 kN, as estacas 1, 2, 3 e 4, e o bloco, permanecem com praticamente o mesmo percentual de carga. A partir deste carregamento, a estaca 1 começa a absorver um percentual maior da carga, chegando a ter uma parcela maior do que as estacas 2 e 3, cujas curvas entraram em suave declínio após o 4º carregamento.

Figura 42: Distribuição percentual de cargas entre os elementos estruturais da fundação D1

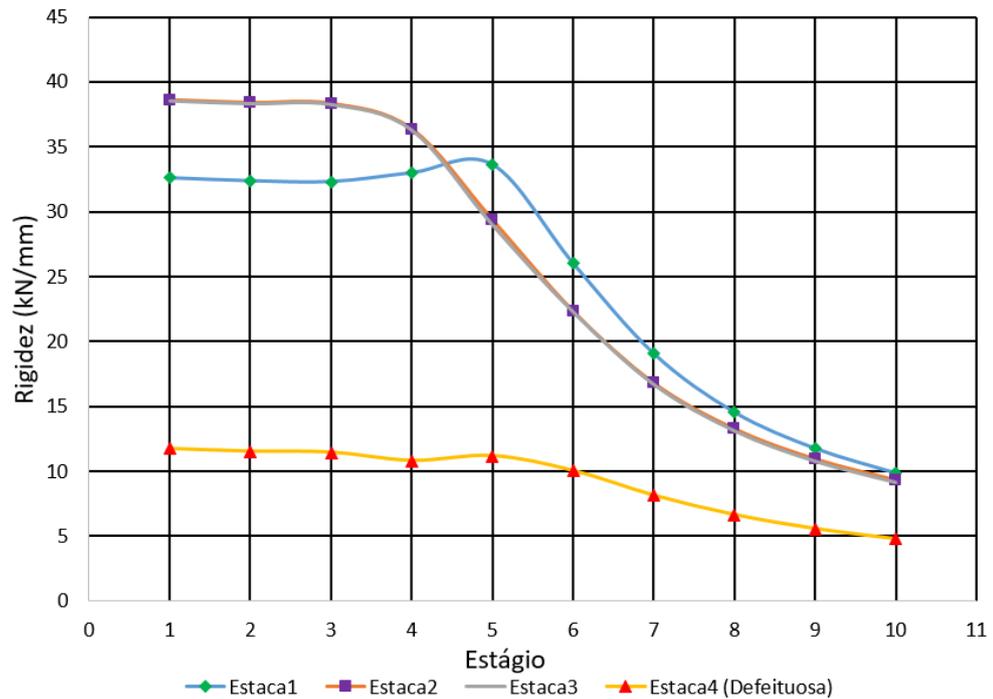
Figura 43: Rigidez das estacas da fundação D1

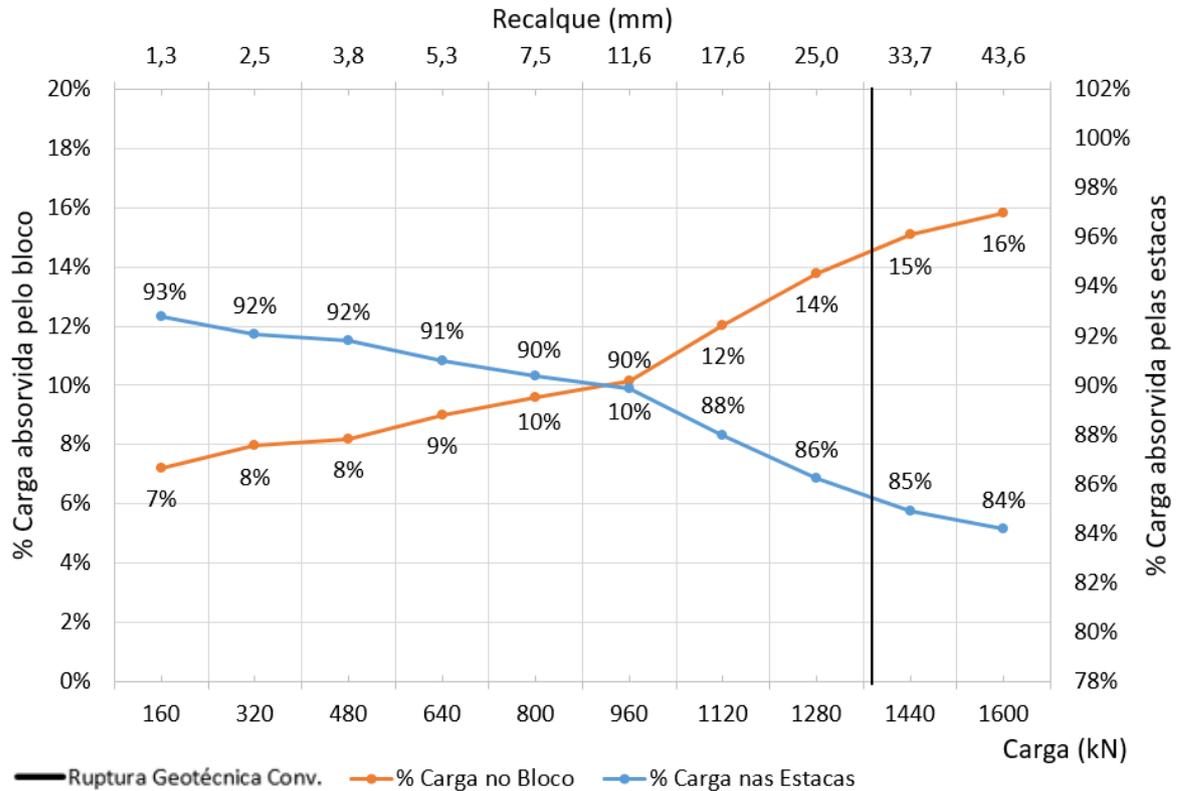
Figura 44: Percentual de carga absorvida pelas estacas e pelo bloco na fundação D2

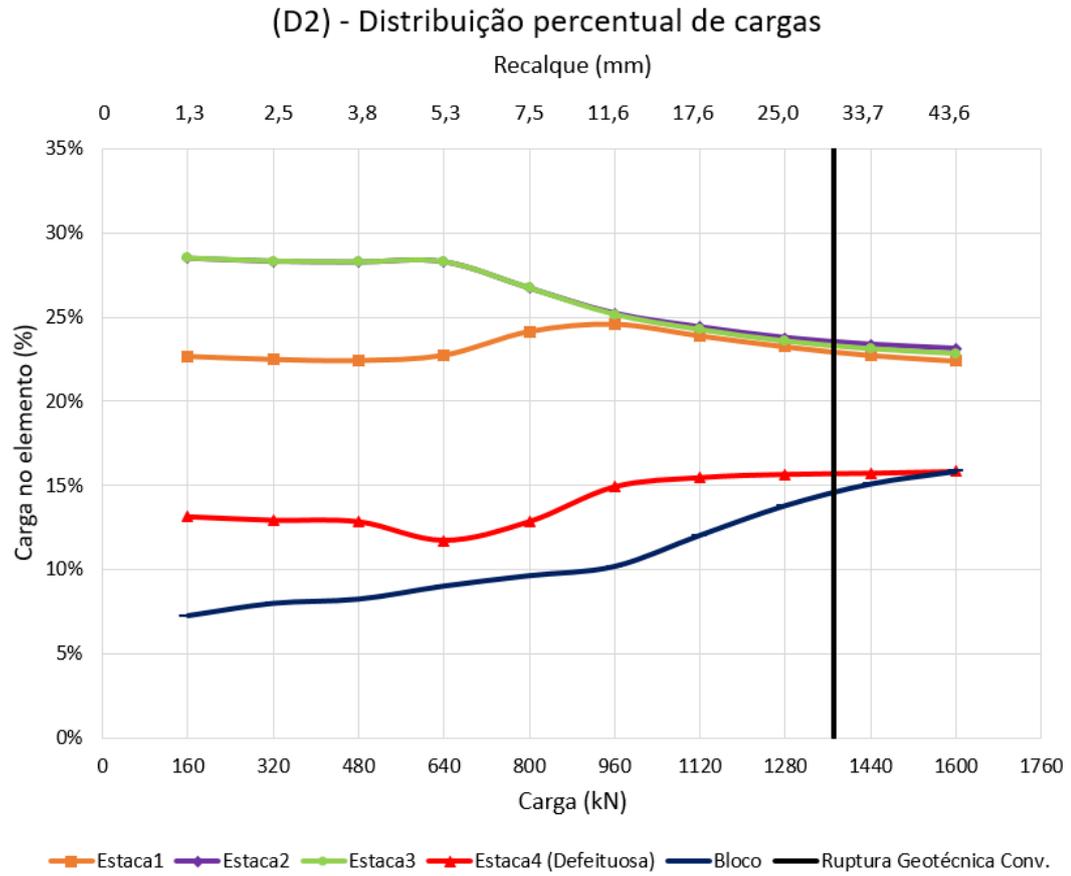
A Figura 45 apresenta a distribuição percentual de cargas entre os elementos estruturais da fundação em cada incremento de carga. Nela pode-se perceber que até próximo do carregamento de 640 kN, as estacas 1,2 e 3 permanecem com praticamente o mesmo percentual de carga, enquanto a estaca 4 teve uma queda no percentual, e o bloco, um aumento. Após o carregamento de 640 kN houve um ganho das estacas 1 e 4, e uma perda nas estacas 2 e 3. A curva, que representa o percentual de carga absorvida pelo bloco durante os carregamentos, manteve-se ascendente.

Figura 45: Distribuição percentual de cargas entre os elementos estruturais da fundação D2

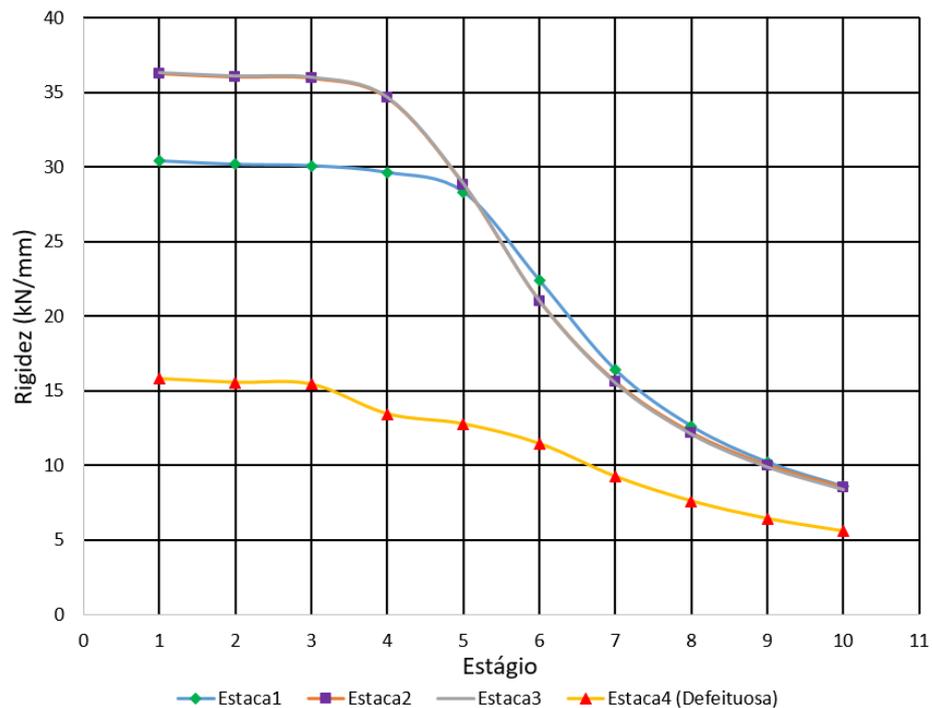
Figura 46: Rigidez das estacas da fundação D2

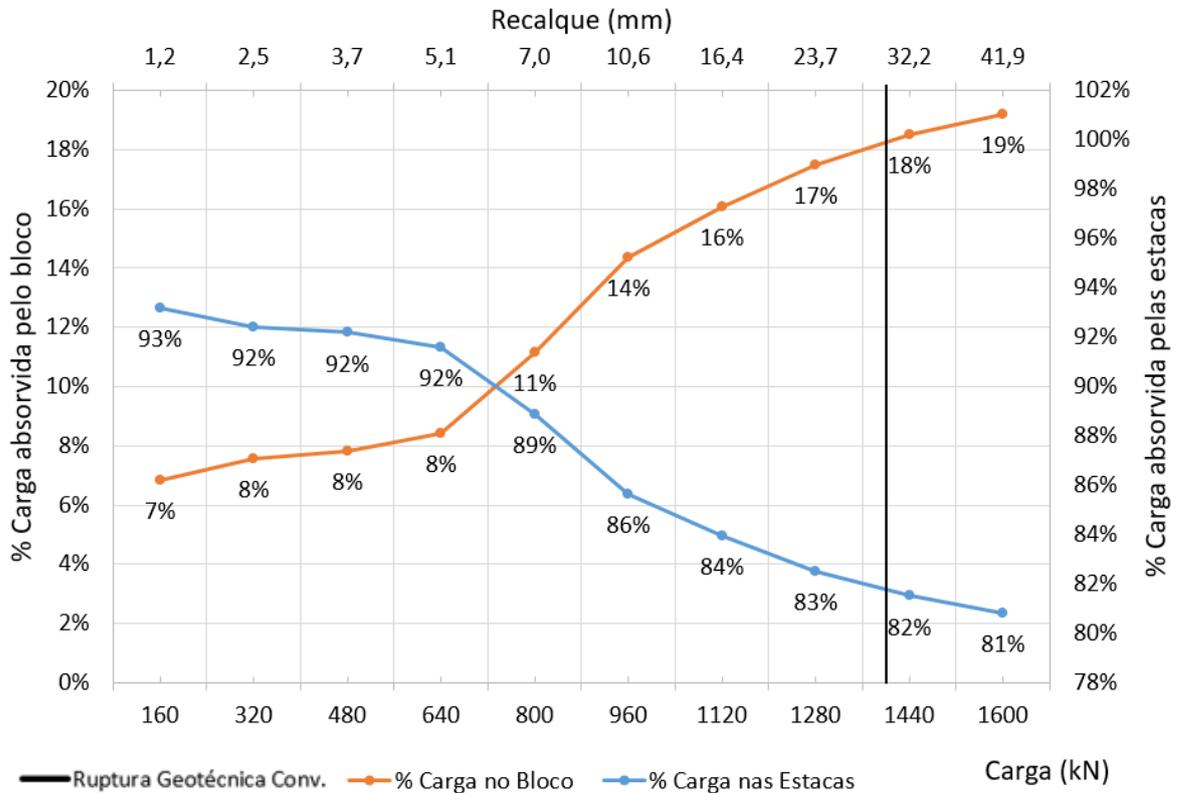
Figura 47: Percentual de carga absorvida pelas estacas e pelo bloco na fundação D3

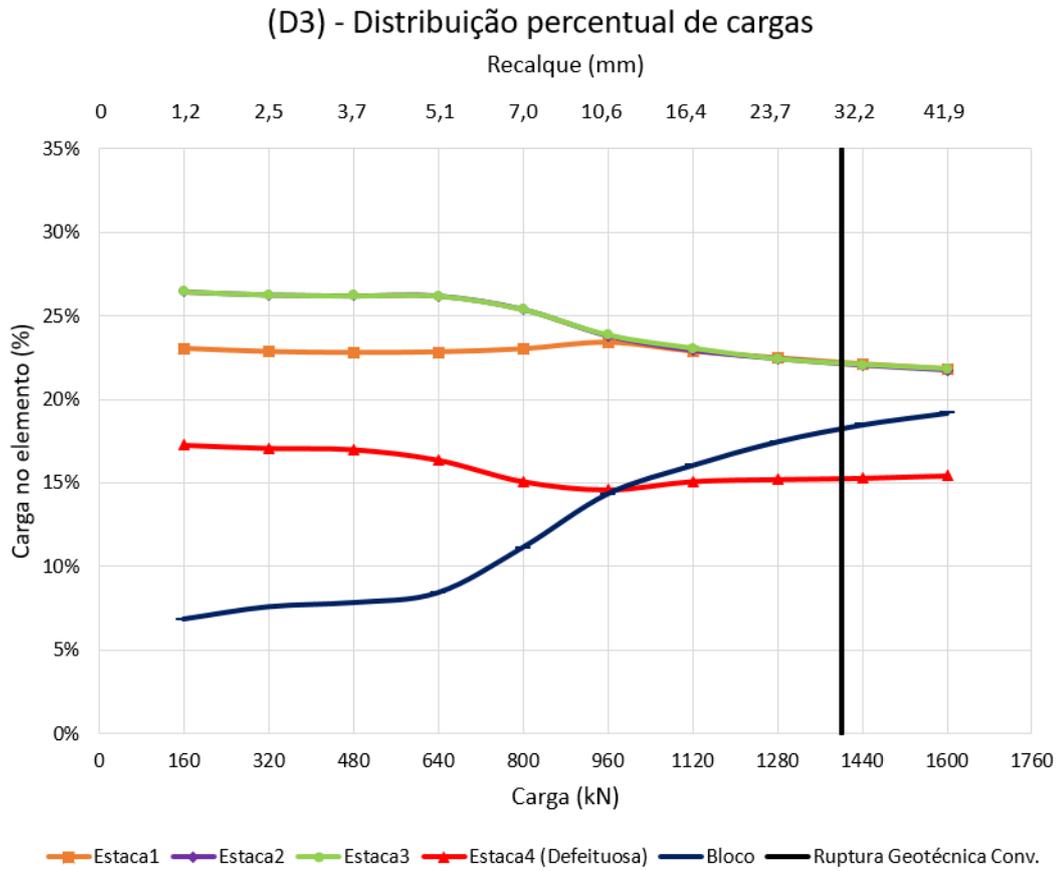
A Figura 48 apresenta a distribuição percentual de cargas entre os elementos estruturais da fundação em cada incremento de carga. Nela pode-se perceber que até próximo do carregamento de 640 kN, as estacas 2 e 3 permanecem com praticamente o mesmo percentual de carga. Após este valor, tem-se um decréscimo no percentual de carga absorvida nestas estacas.

Figura 48: Distribuição percentual de cargas entre os elementos estruturais da fundação D3

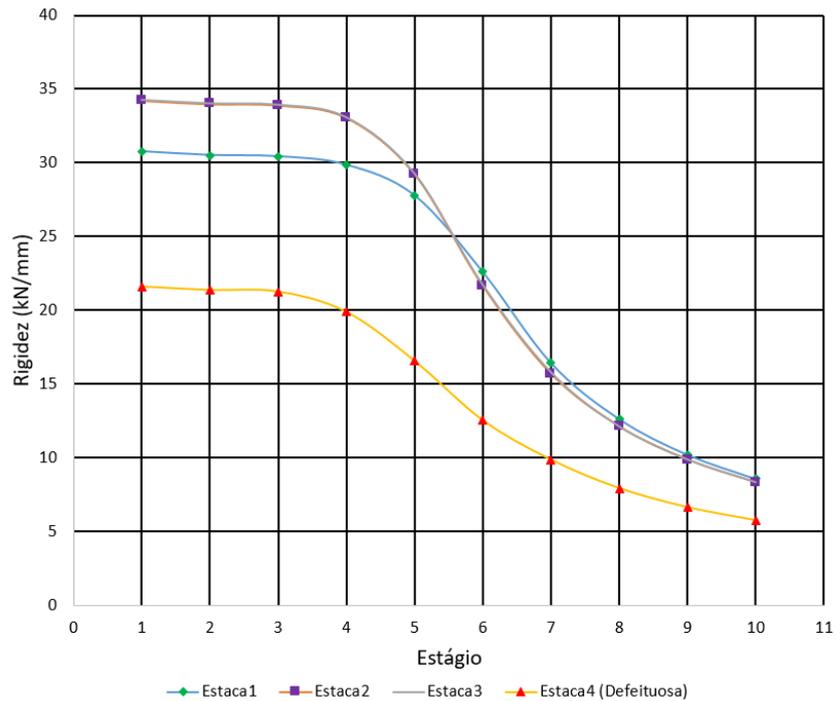
Figura 49: Rigidez das estacas da fundação D3

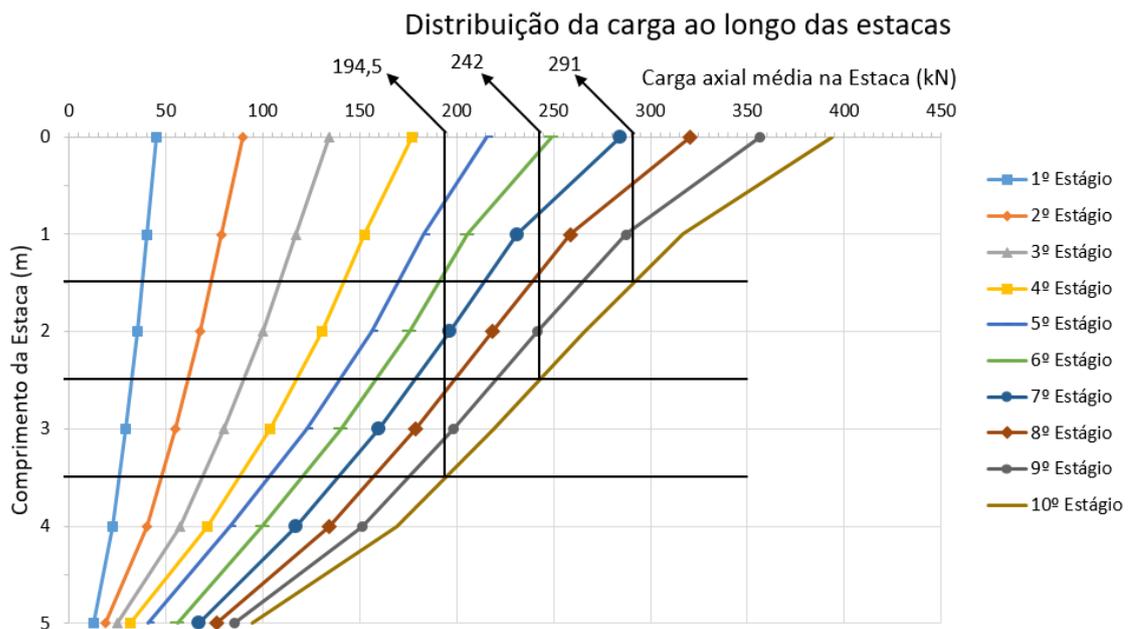
Figura 50: Distribuição da carga ao longo das estacas da fundação SD, com indicação da carga esperada no topo das regiões defeituosas.
