UNIVERSIDADE FEDERAL DE UBERLÂNDIA
FACULDADE DE ENGENHARIA CIVIL

TRABALHO DE CONCLUSÃO DE CURSO

**ANÁLISE NUMÉRICA DO COMPORTAMENTO DE UM BLOCO SOBRE
QUATRO ESTACAS CONTENDO UMA ESTACA DEFEITUOSA**

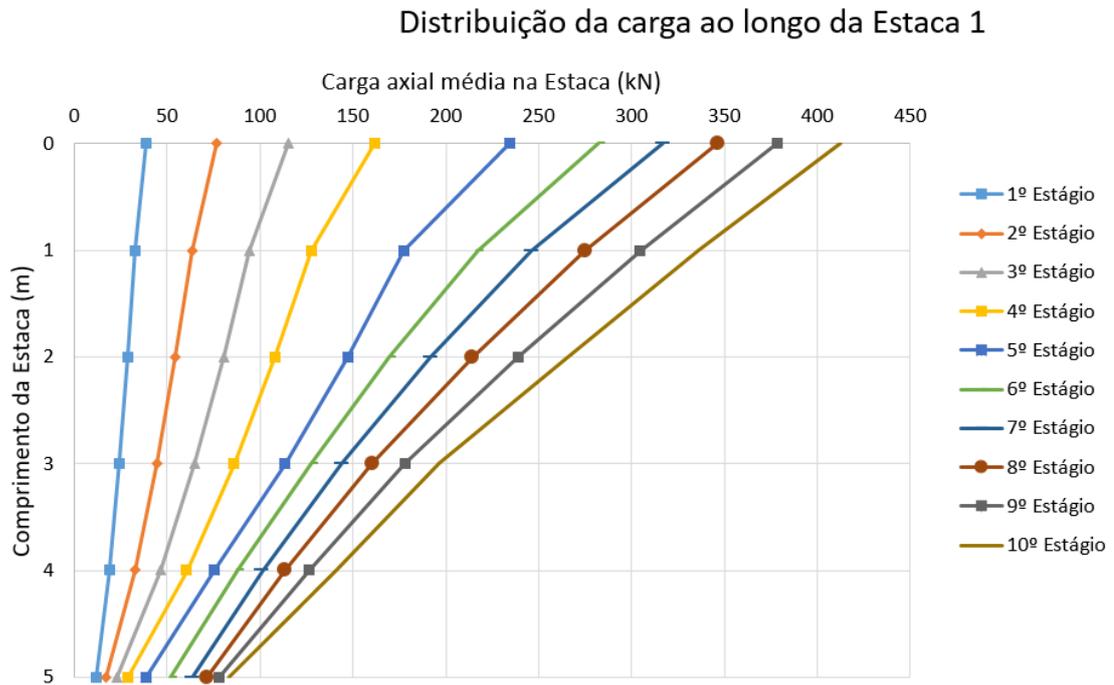
Figura 51: Distribuição da carga ao longo da estaca 1 da fundação D1.

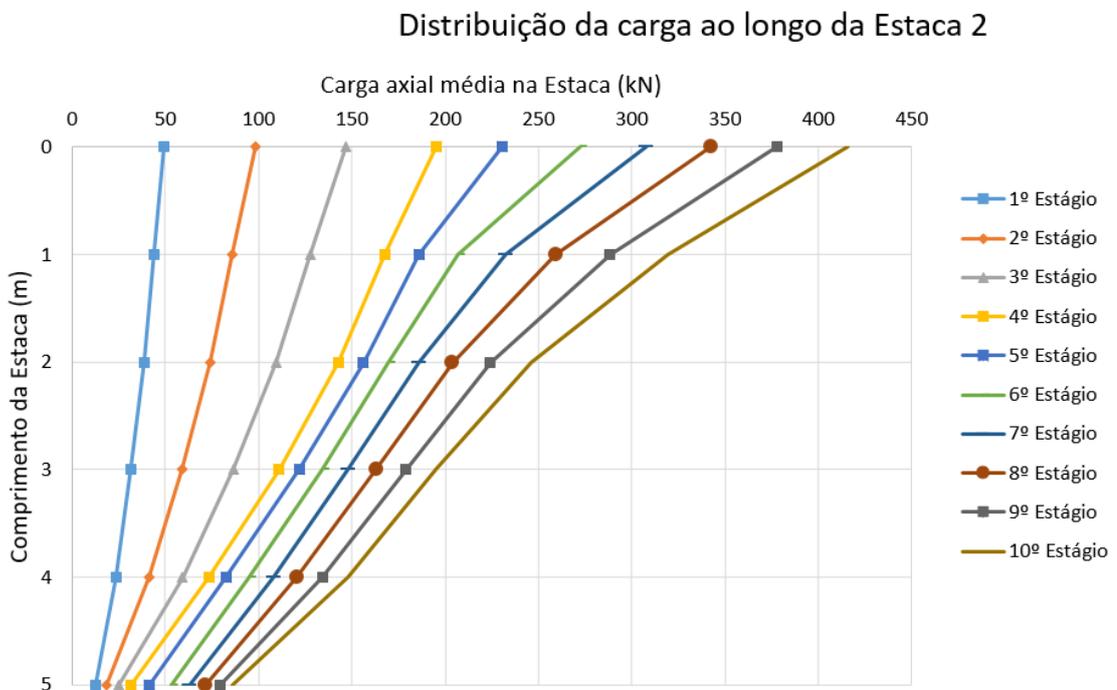
Figura 52: Distribuição da carga ao longo da estaca 2 da fundação D1

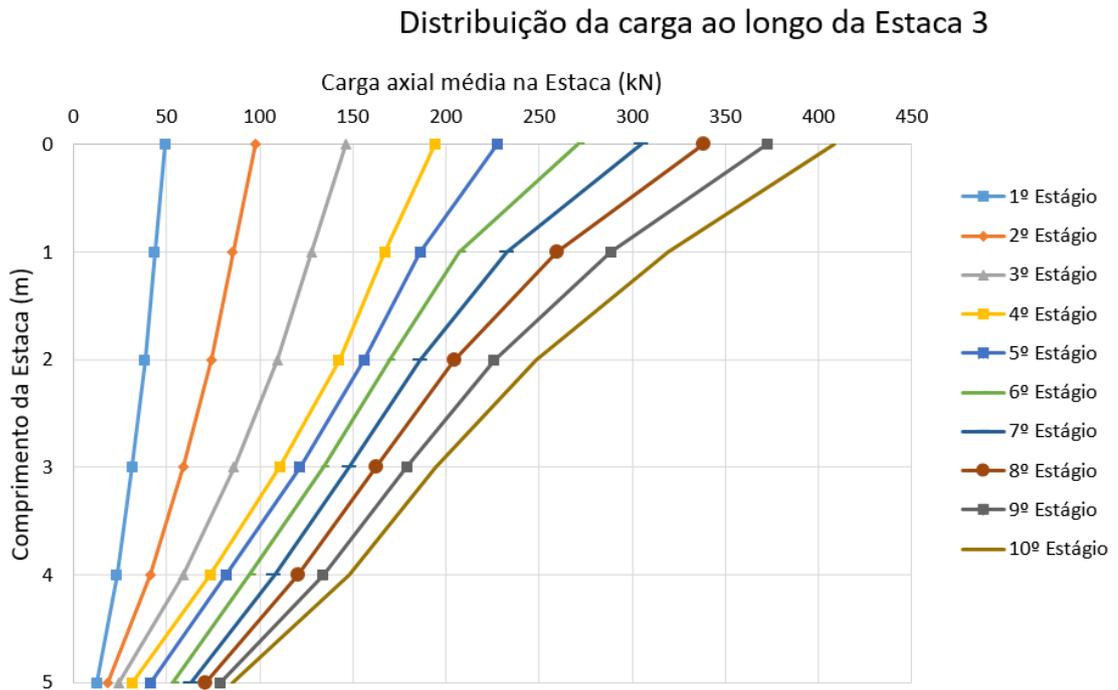
Figura 53: Distribuição da carga ao longo da estaca 3 da fundação D1.

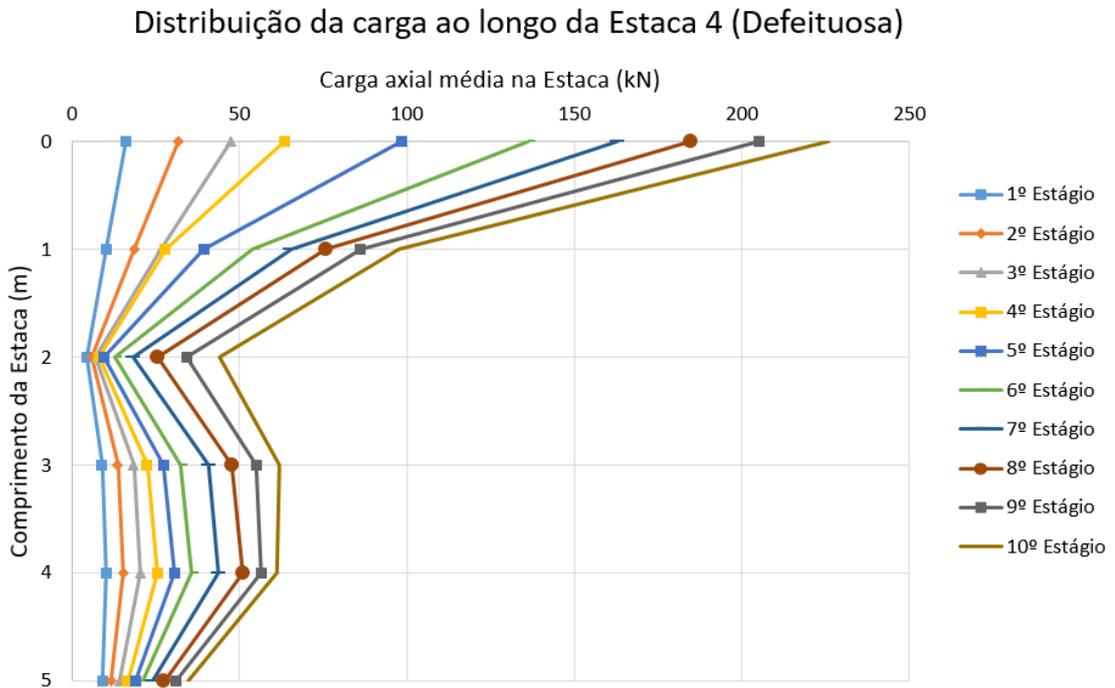
Figura 54: Distribuição da carga ao longo da estaca 4 da fundação D1.

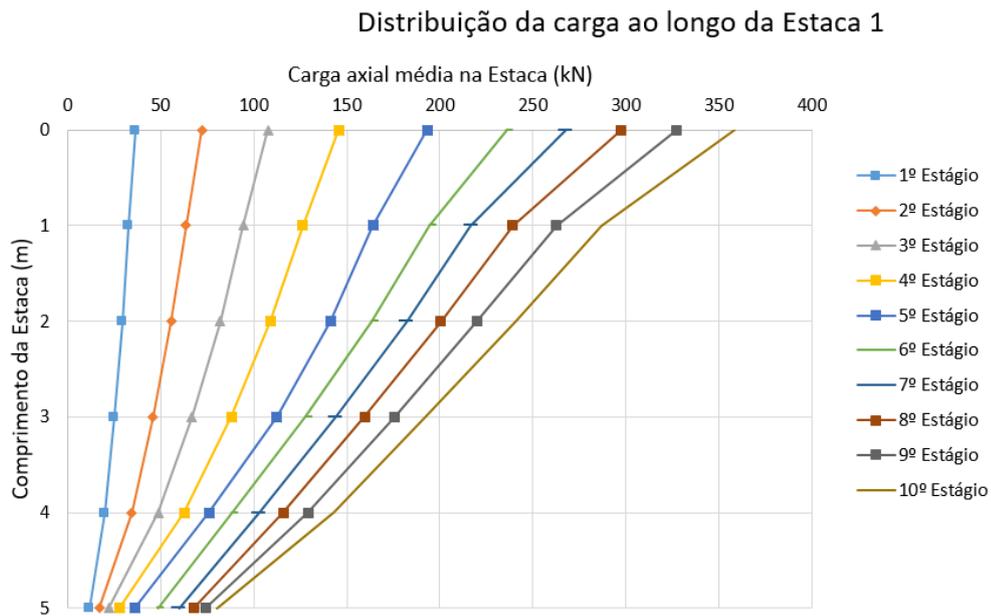
Figura 55: Distribuição da carga ao longo da estaca 1 da fundação D2.

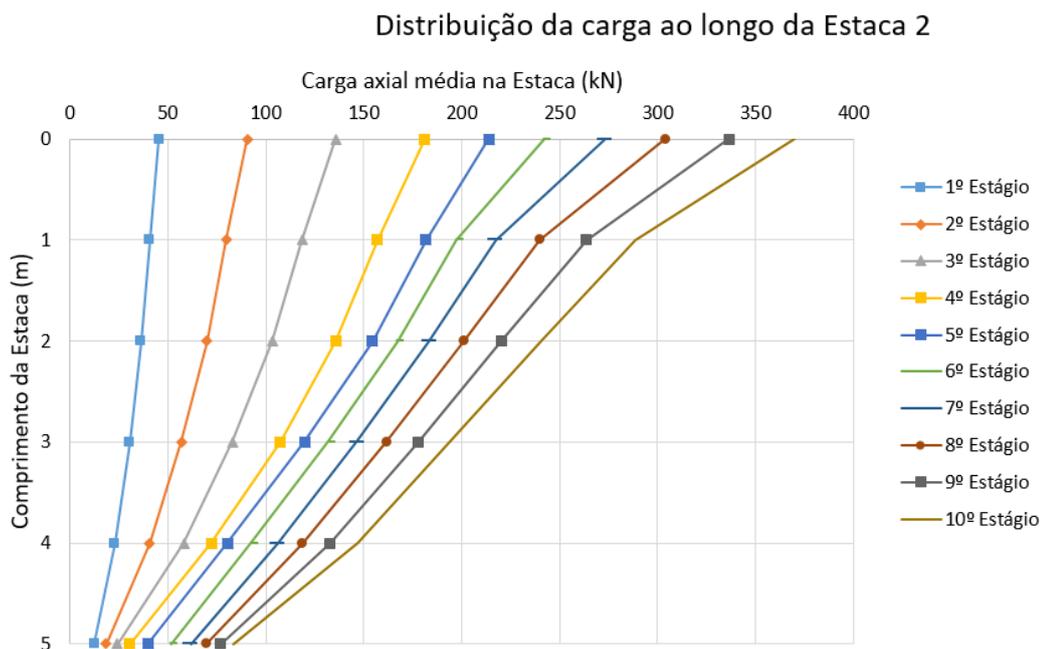
Figura 56: Distribuição da carga ao longo da estaca 2 da fundação D2.

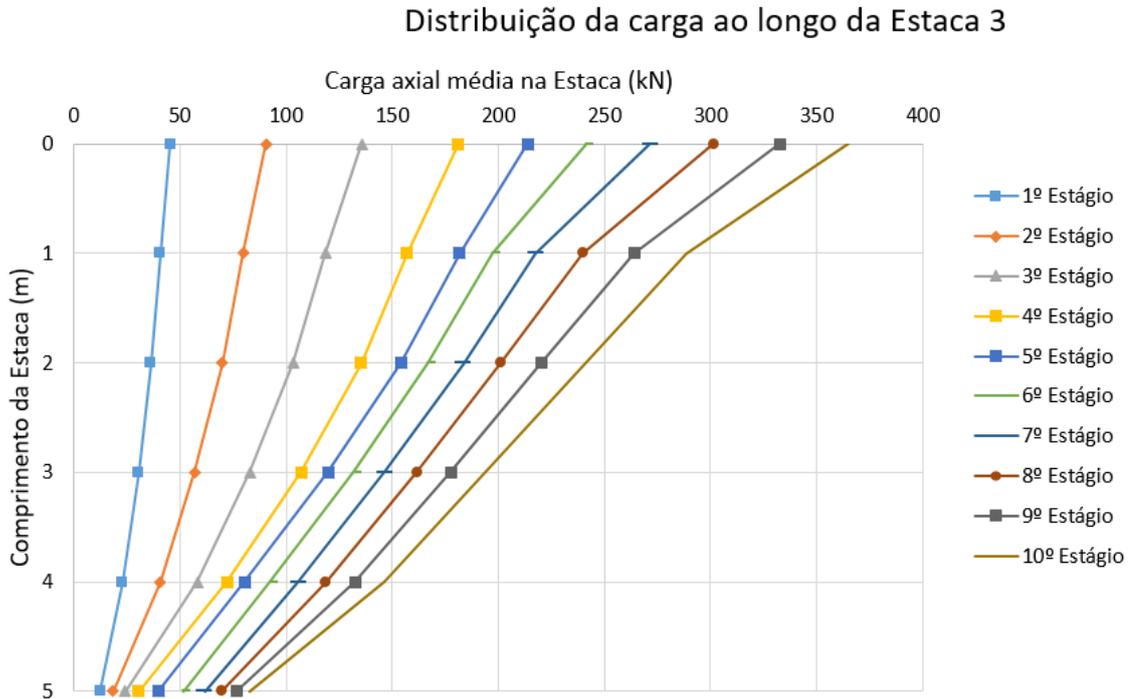
Figura 57: Distribuição da carga ao longo da estaca 3 da fundação D2.

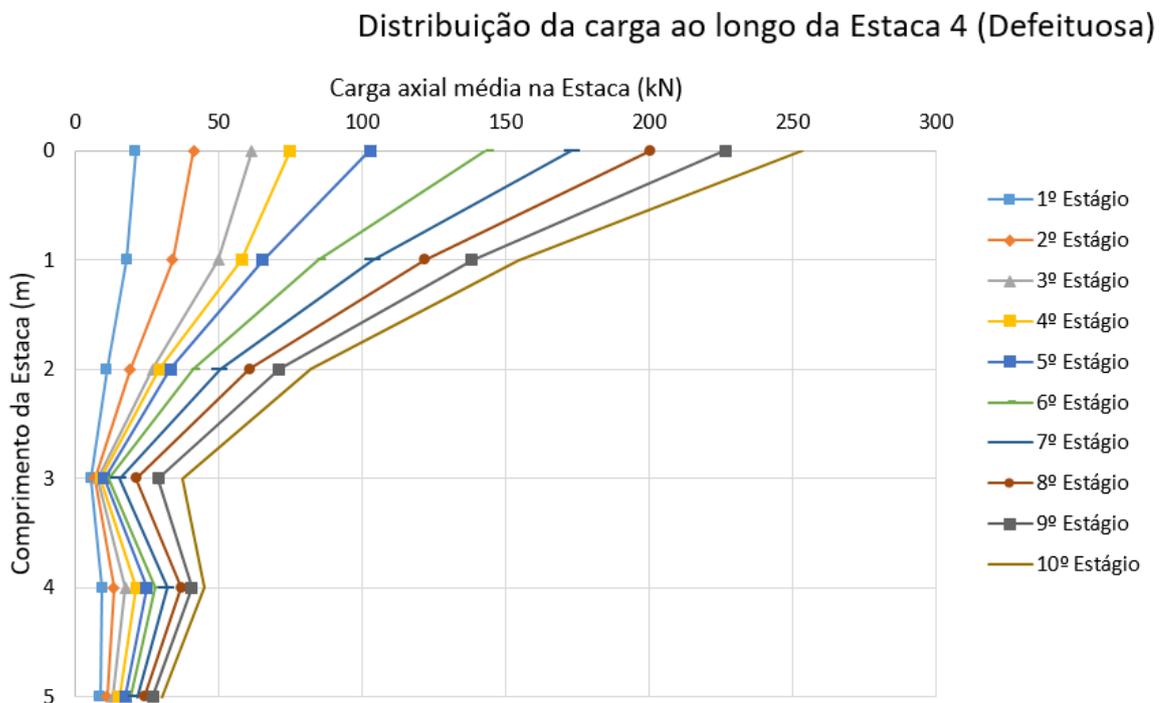
Figura 58: Distribuição da carga ao longo da estaca 4 da fundação D2.

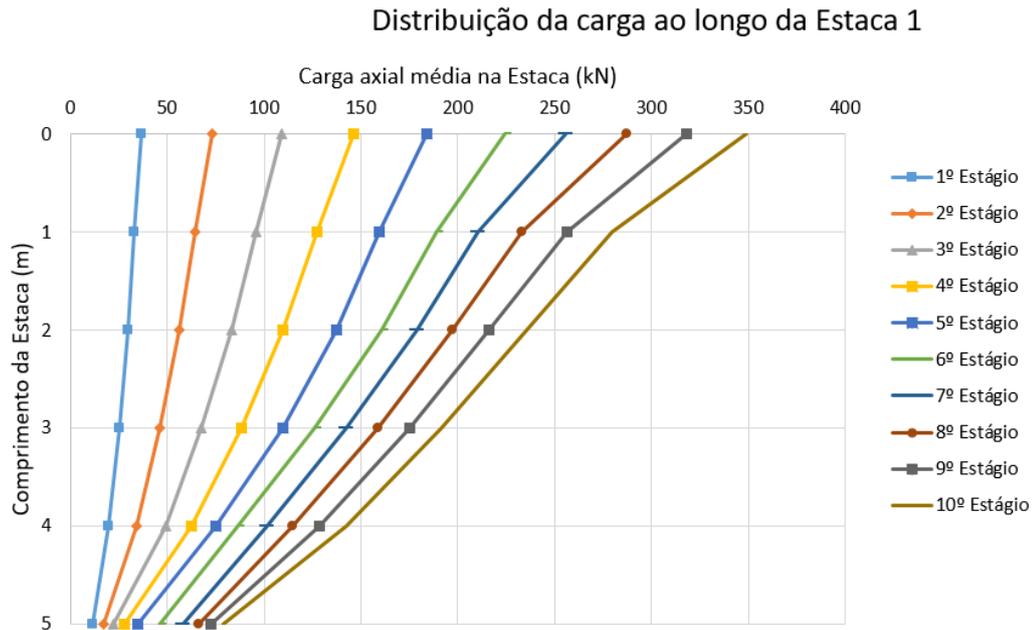
Figura 59: Distribuição da carga ao longo da estaca 1 da fundação D3.

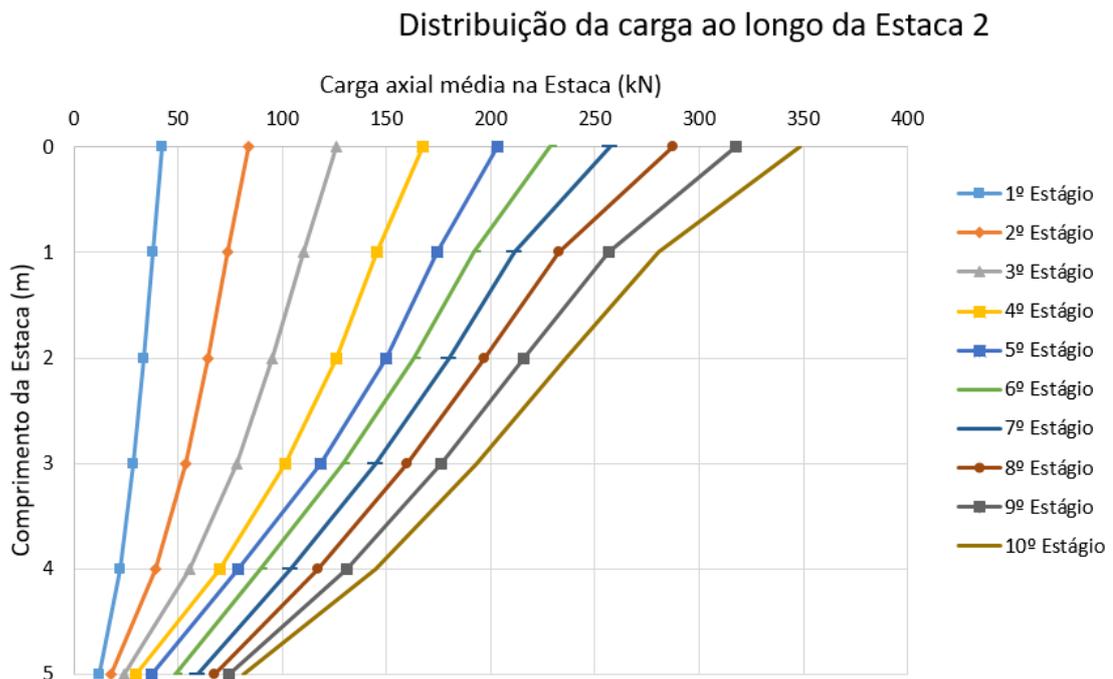
Figura 60: Distribuição da carga ao longo da estaca 2 da fundação D3.

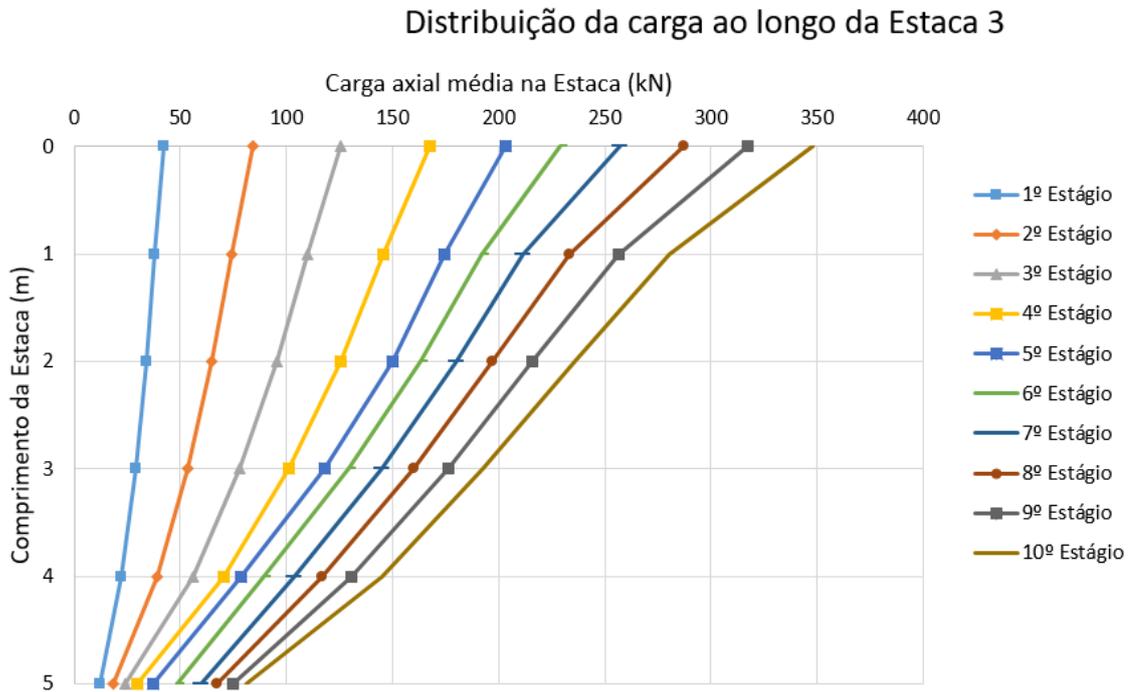
Figura 61: Distribuição da carga ao longo da estaca 3 da fundação D3.

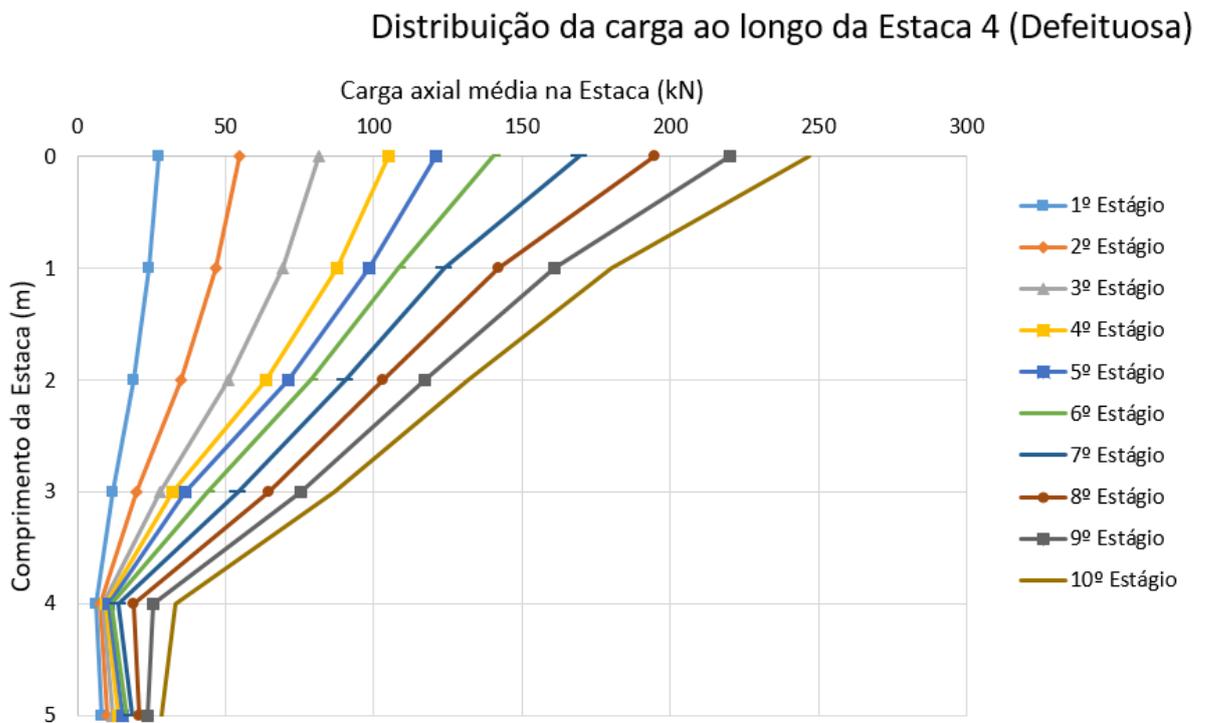
Figura 62: Distribuição da carga ao longo da estaca 4 da fundação D3.

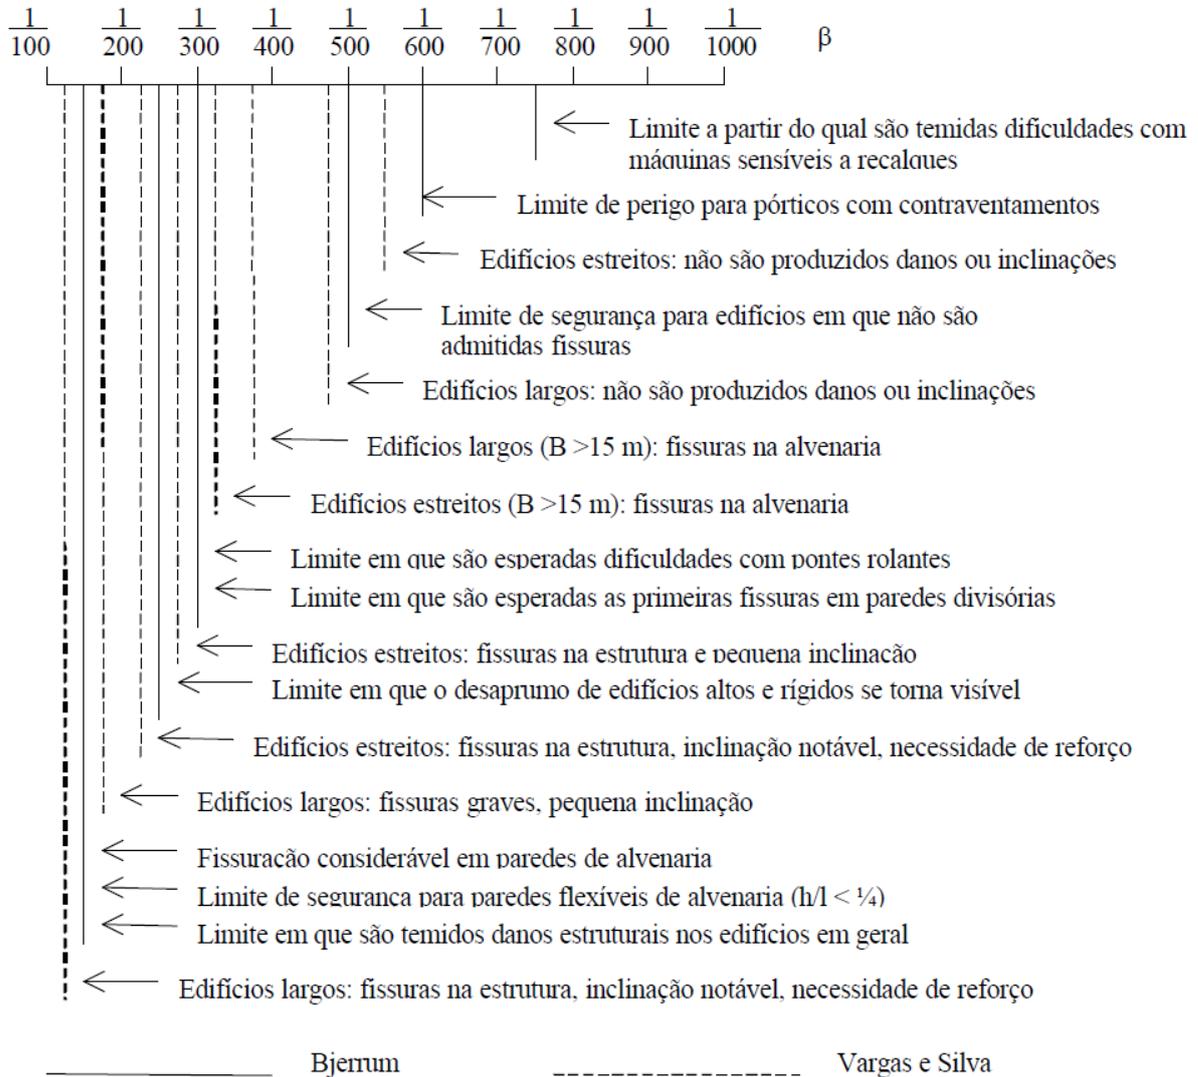
Na Figura 63, são apresentados os valores de β e os respectivos danos associados descritos por Bjerrum (1963) e complementados por Vargas e Silva (1973).

Figura 63: Valores de β e os respectivos danos associados

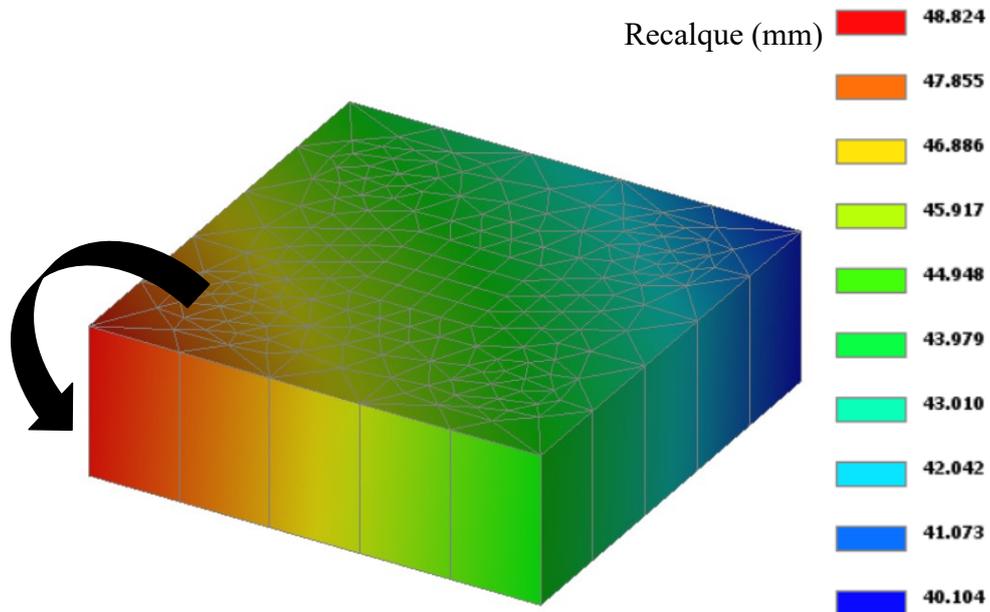
Figura 64: Valores de recalque no bloco da fundação D1 no 10º estágio de carregamento

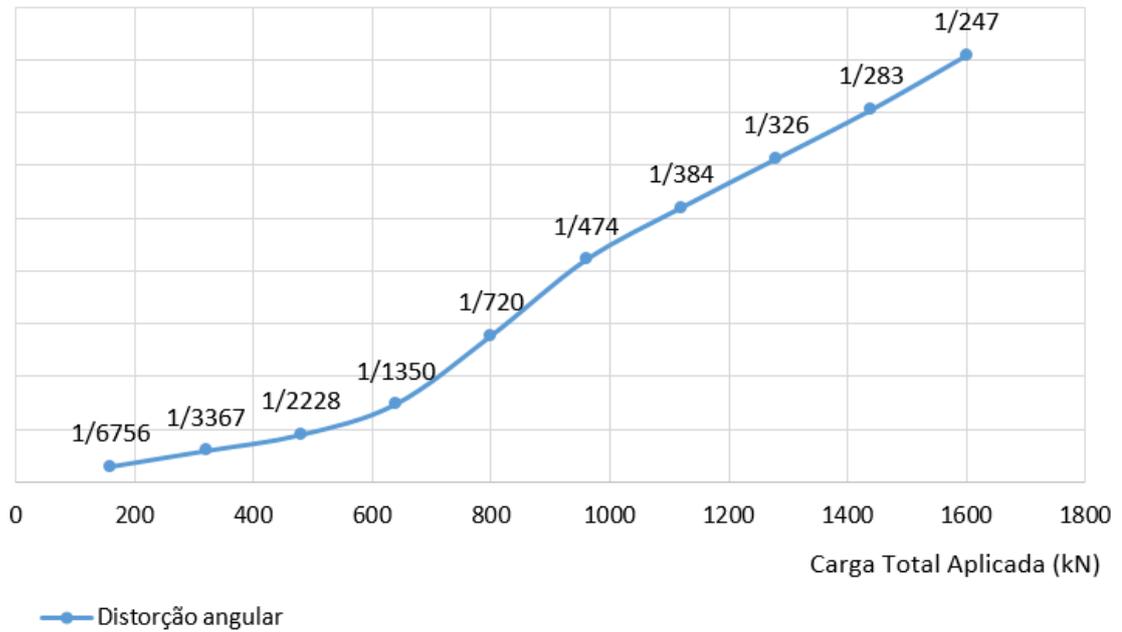
A Figura 65 apresenta a evolução da distorção angular a medida que os carregamentos foram aplicados. Através desta, pode-se verificar que, a partir do 6º estágio (960 kN), ultrapassa-se o valor de $\frac{1}{500}$, que seria o limite de segurança para edifícios em que não são admitidas fissuras. É possível notar também que no último estágio, onde se atinge o valor

Figura 65: Valores de β para a fundação D1 durante a aplicação do carregamento

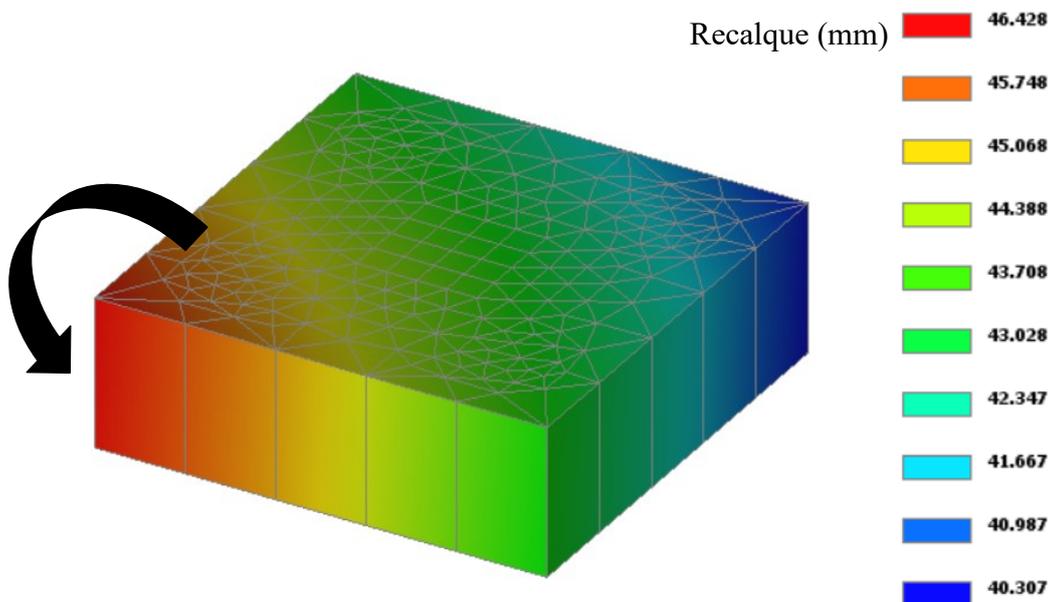
Figura 66: Valores de recalque no bloco da fundação D2 no 10º estágio de carregamento

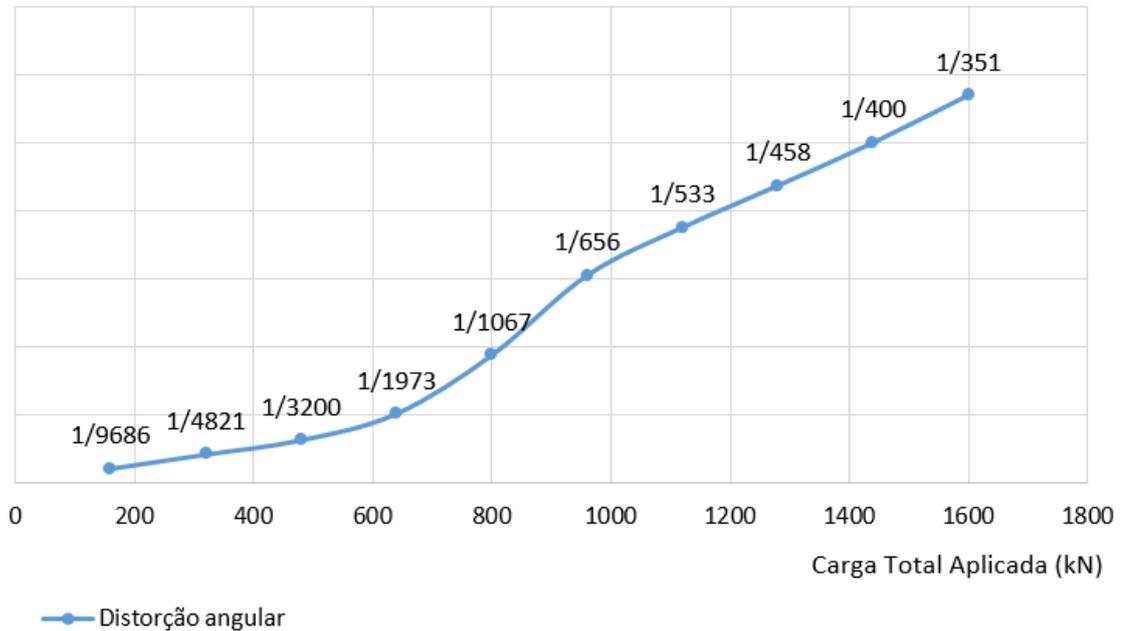
A Figura 67 apresenta a evolução da distorção angular a medida que os carregamentos foram aplicados. Através desta, pode-se verificar que, a partir do 8º estágio (1280 kN), ultrapassa-se o valor de 1/500, que seria o limite de segurança para edifícios em que não são admitidas fissuras. É possível notar também que no último estágio, onde se atinge o valor máximo de distorção (1/351), é ultrapassado o limite onde, em edifícios largos ($B > 15$), ocorrem fissuras na alvenaria.

Figura 67: Valores de β para a fundação D2 durante a aplicação do carregamento

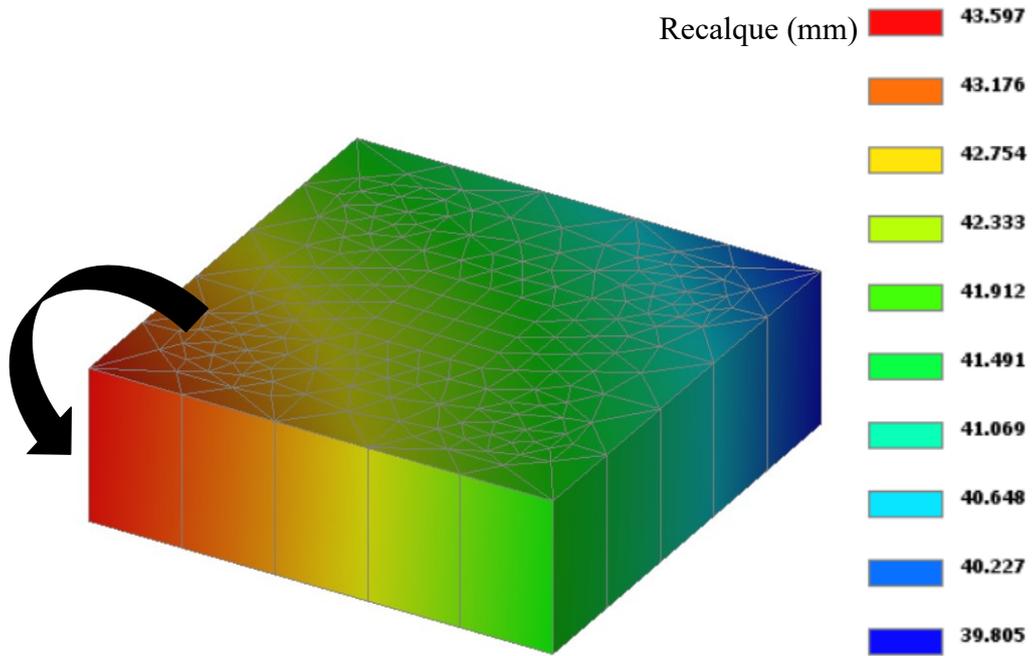
Figura 68: Valores de recalque no bloco da fundação D3 no 10º estágio de carregamento

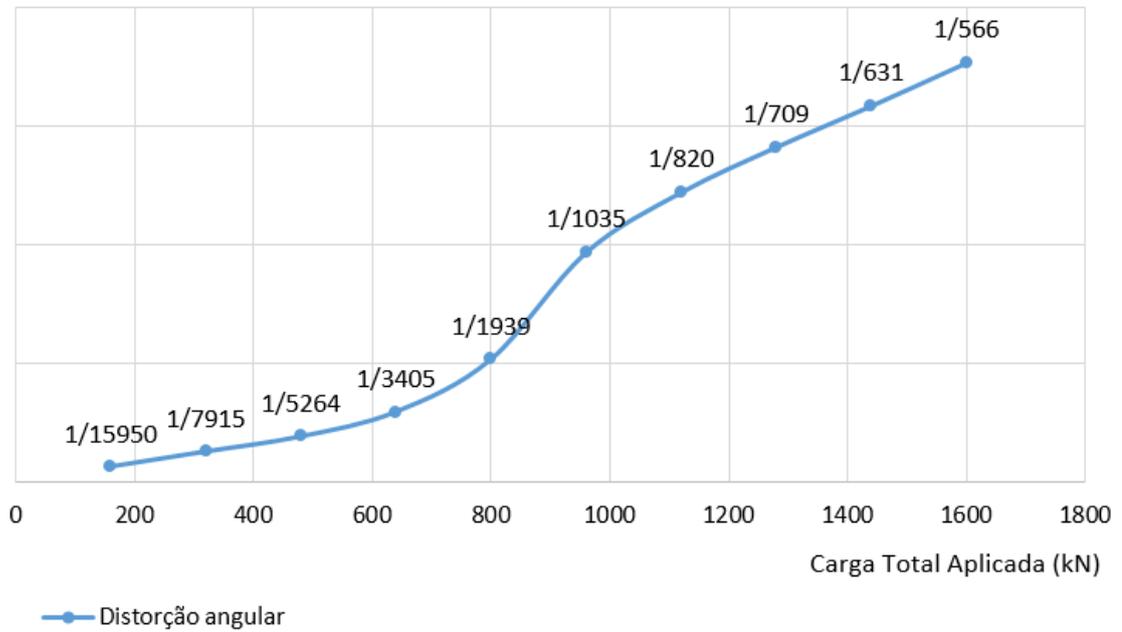
Figura 69: Valores de β para a fundação D3 durante a aplicação do carregamento

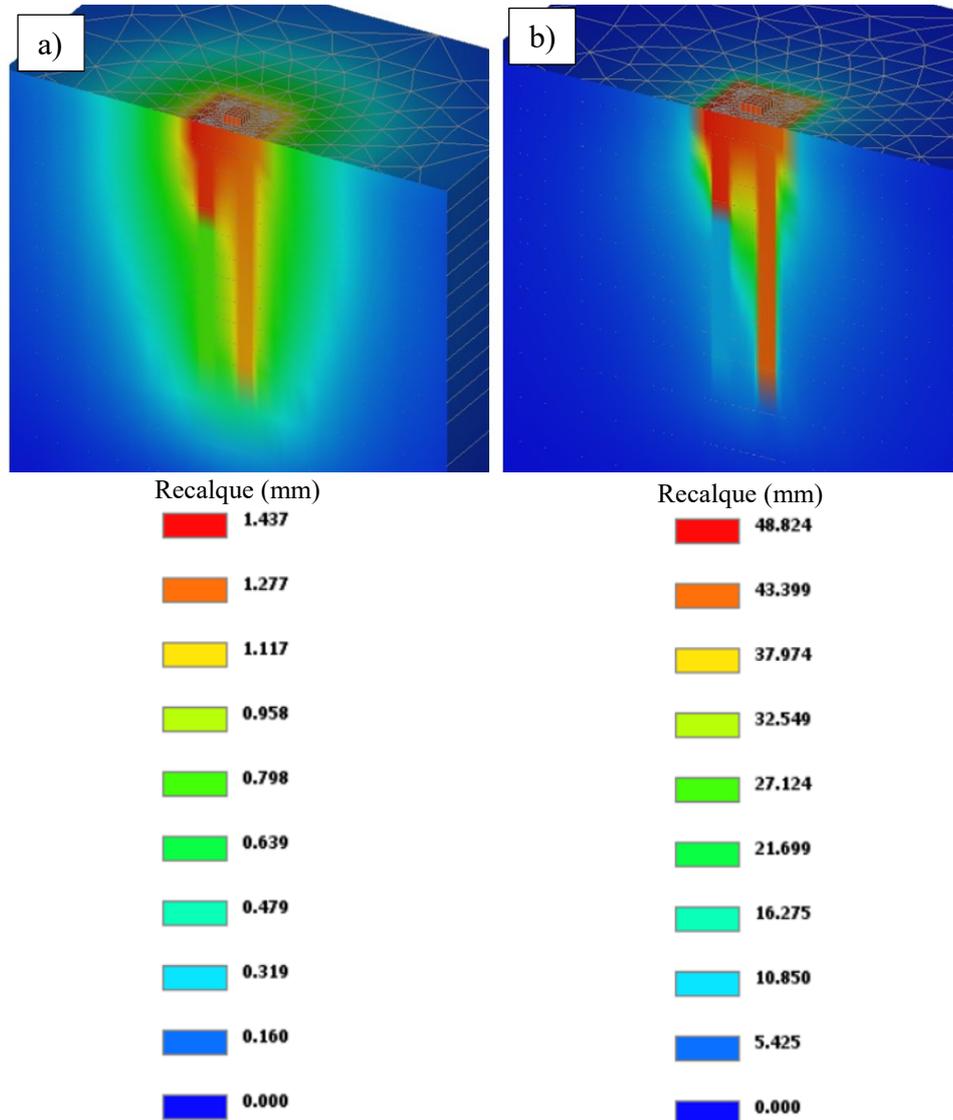
Figura 70: Corte transversal, passando pelas estacas 2 e 4, da fundação D1. a) Recalques no primeiro estágio, b) Recalques no último estágio.

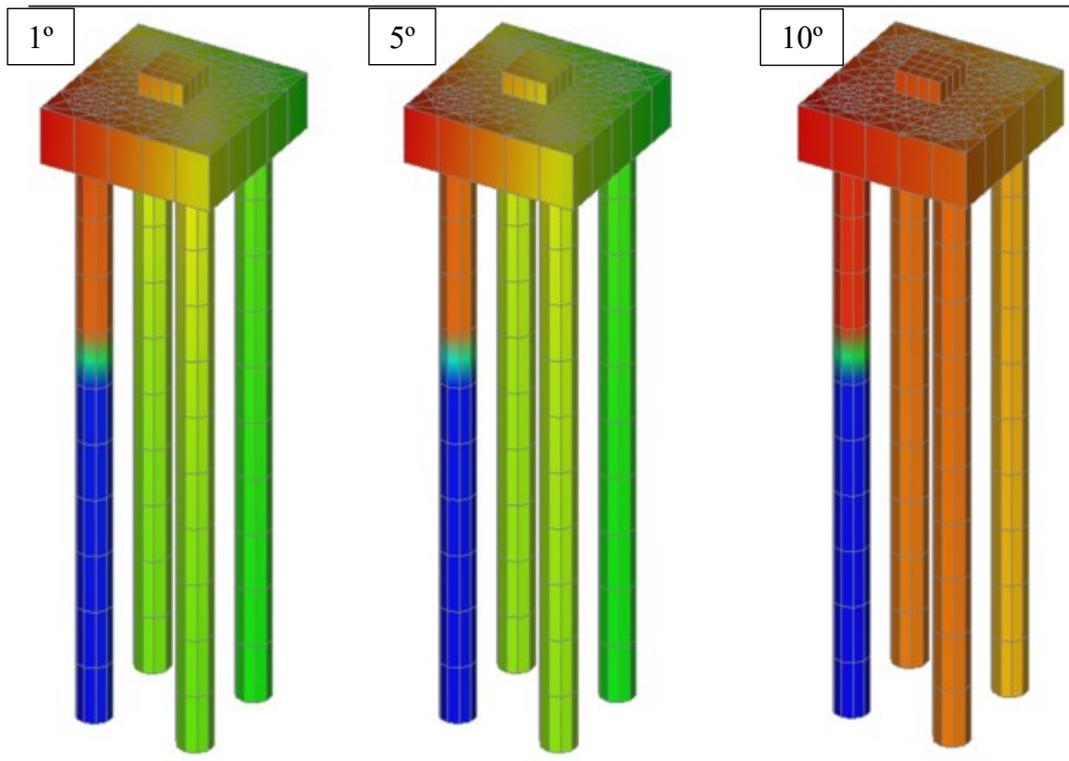
Figura 71: Recalques na fundação D1

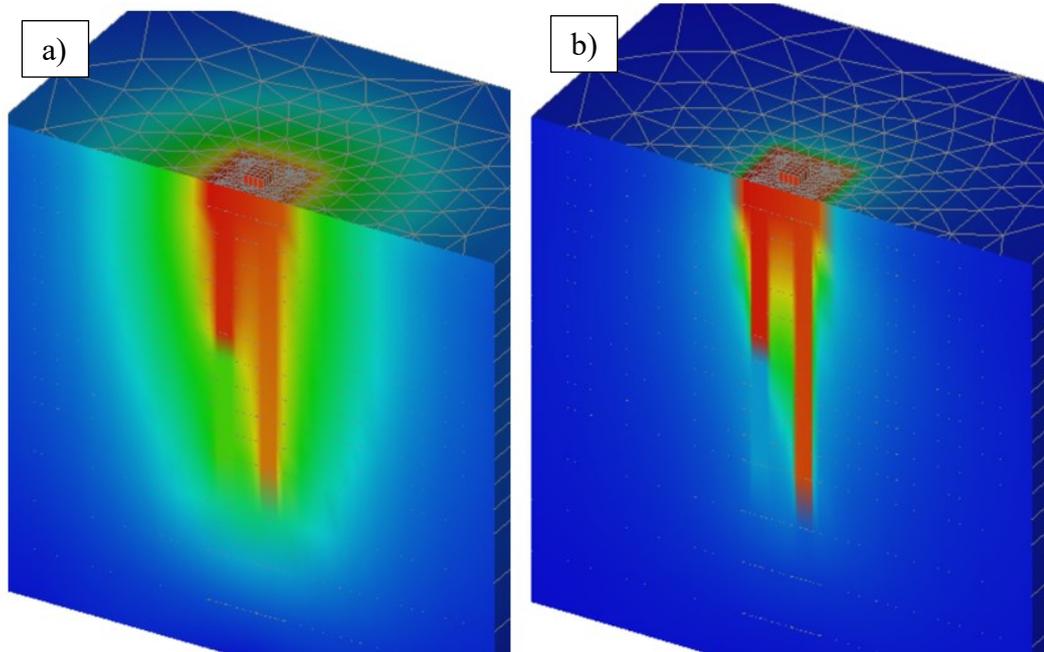
Figura 72: Corte transversal, passando pelas estacas 2 e 4, da fundação D2. a) Recalques no primeiro estágio, b) Recalques no último estágio.

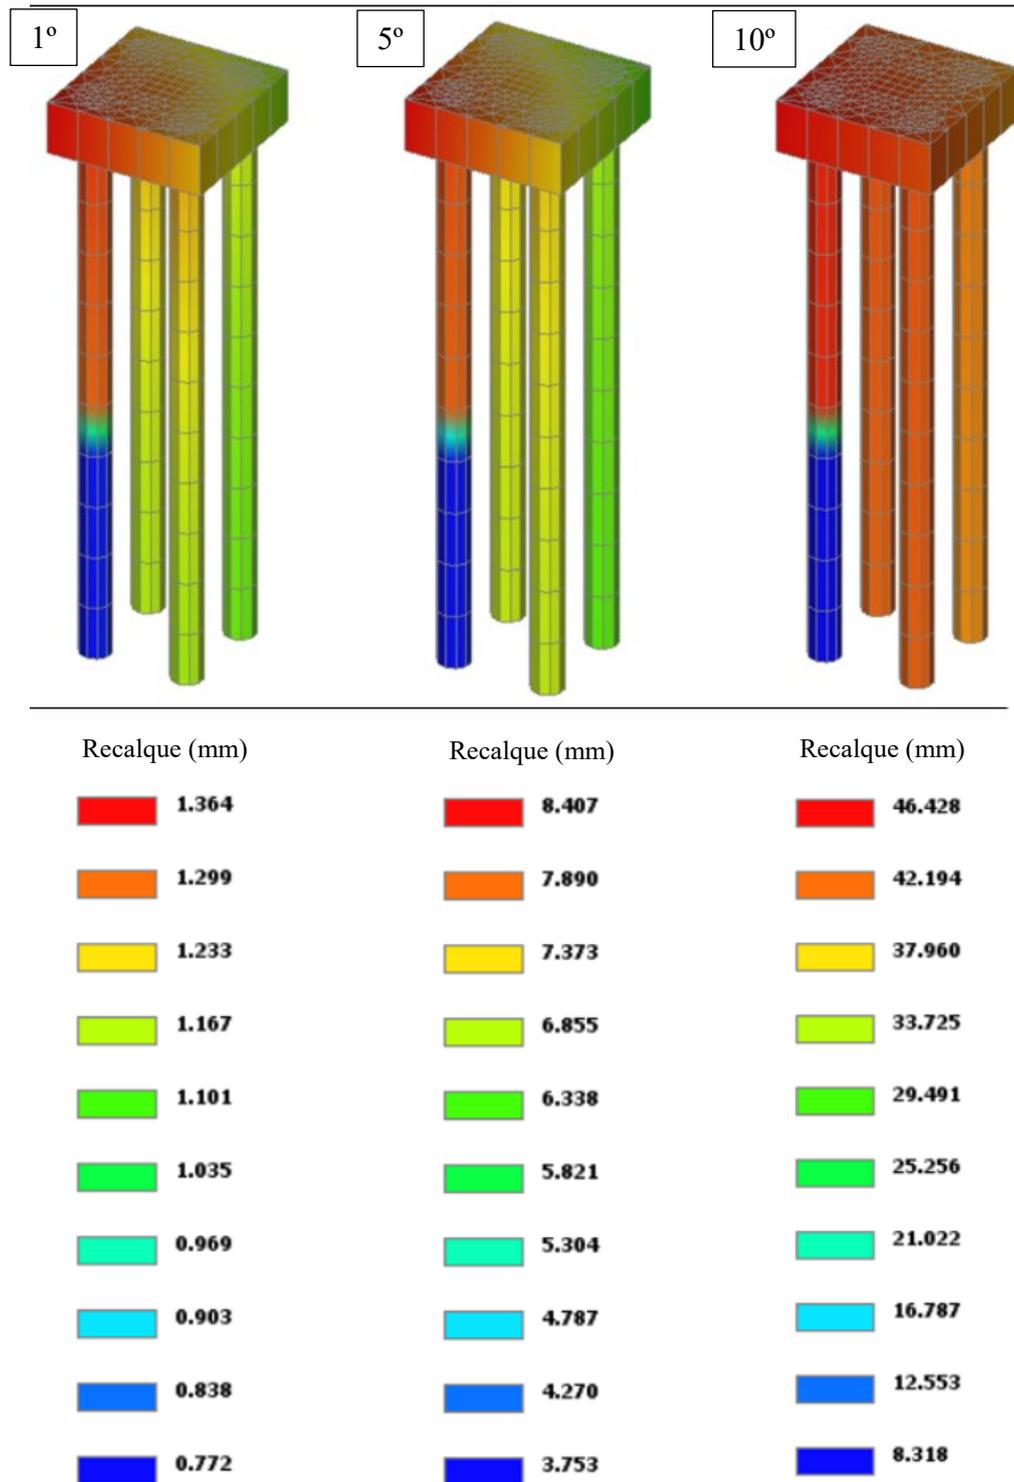
Figura 73: Recalques na fundação D2

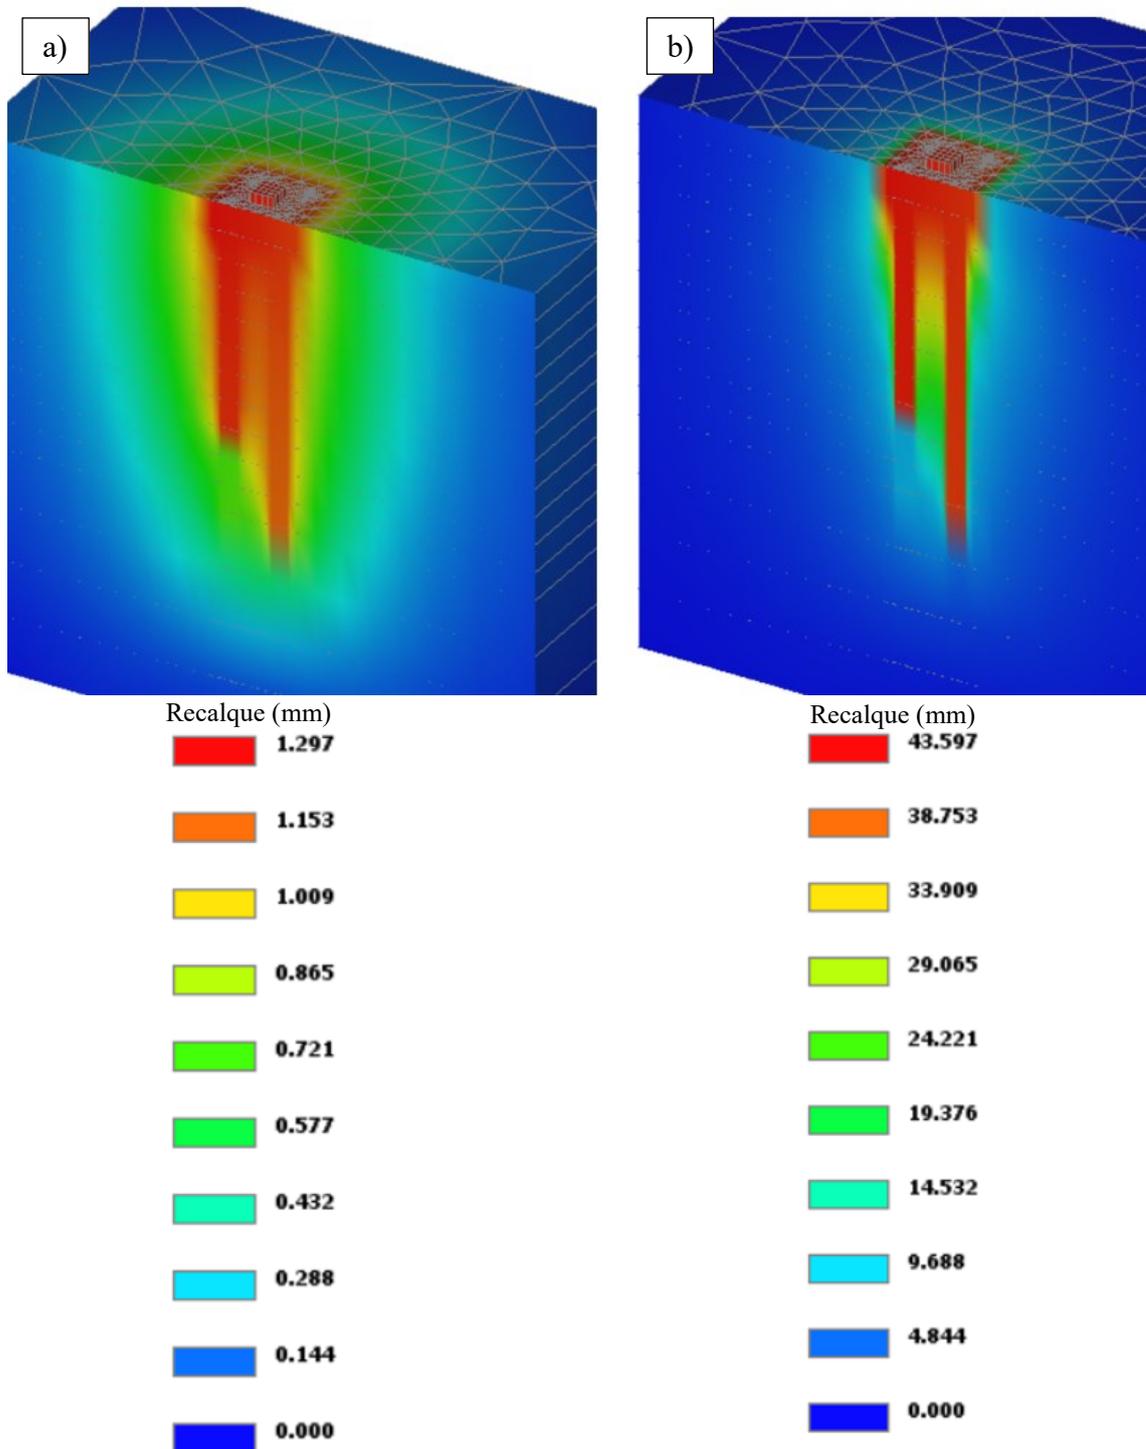
Figura 74: Corte transversal, passando pelas estacas 2 e 4, da fundação D3. a) Recalques no primeiro estágio, b) Recalques no último estágio.

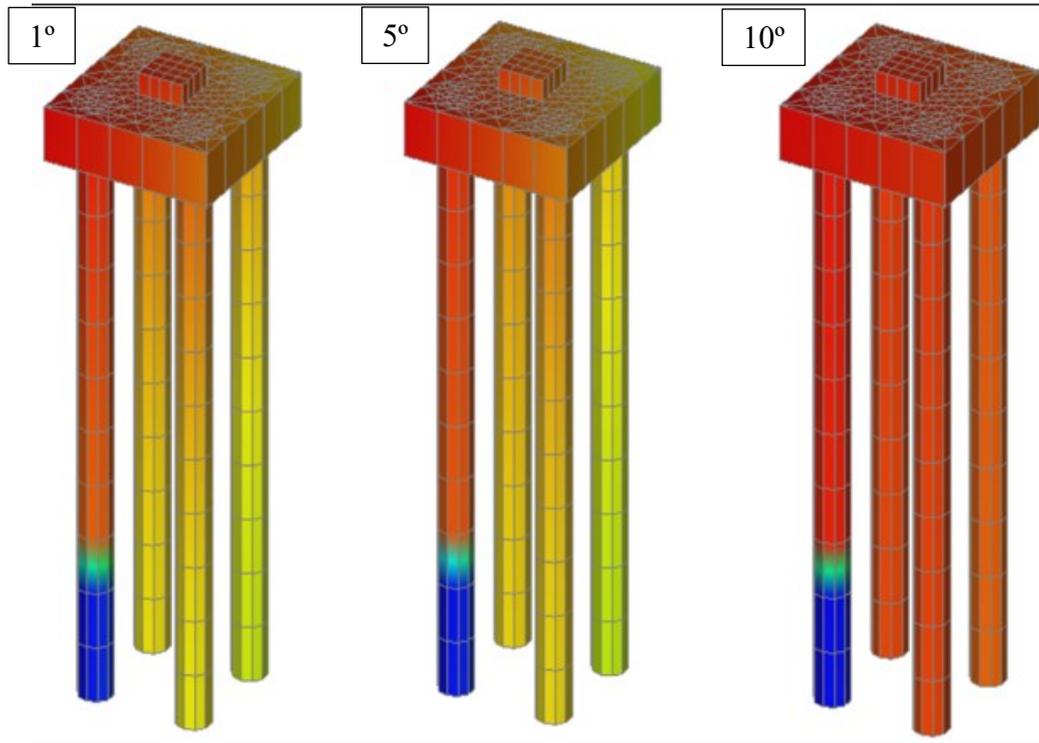
Figura 75: Recalques na fundação D3

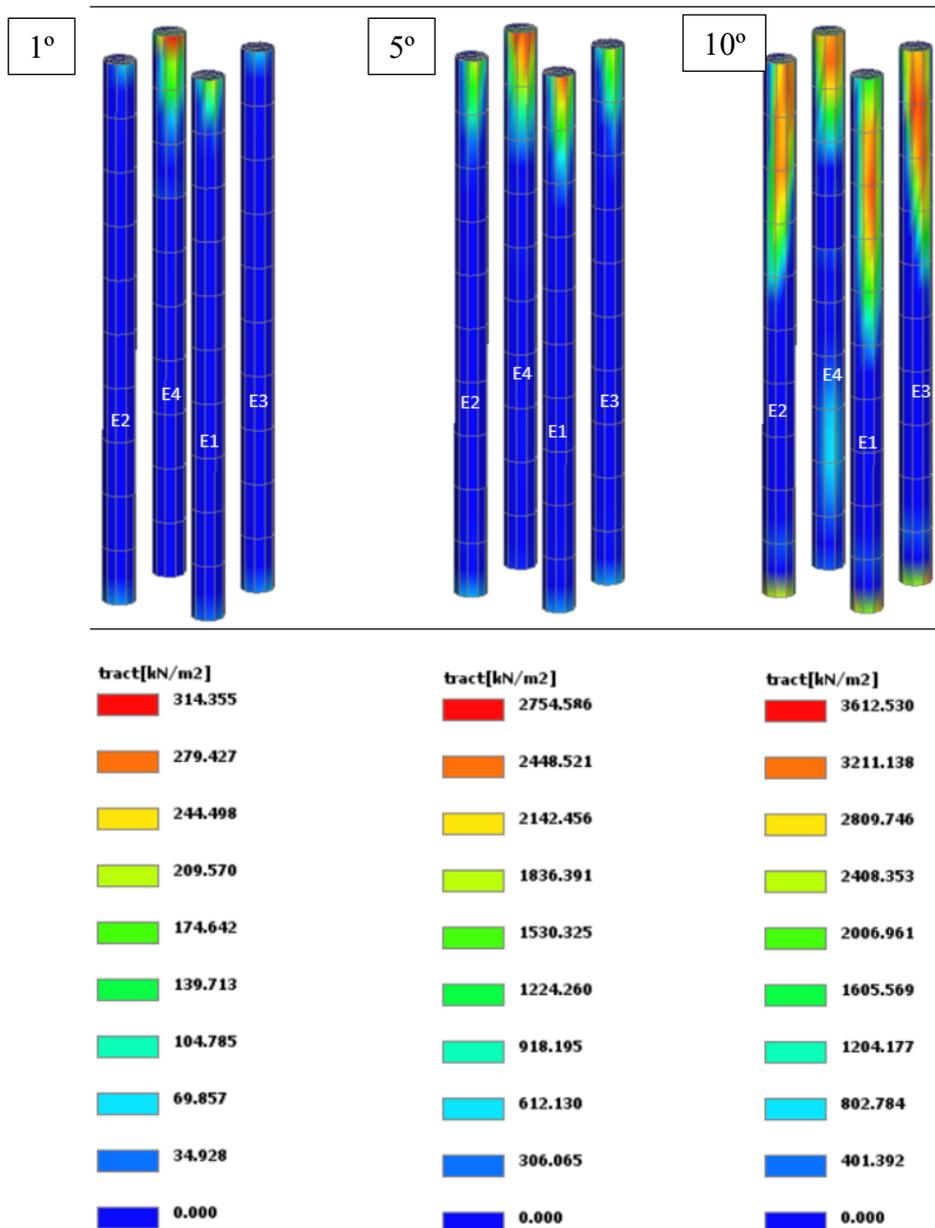
Figura 76: Tensões de tração nas estacas da fundação D1
