UNIVERSIDADE FEDERAL DE UBERLÂNDIA
FACULDADE DE ENGENHARIA CIVIL

TRABALHO DE CONCLUSÃO DE CURSO

**ANÁLISE NUMÉRICA DO COMPORTAMENTO DE UM BLOCO SOBRE
QUATRO ESTACAS CONTENDO UMA ESTACA DEFEITUOSA**

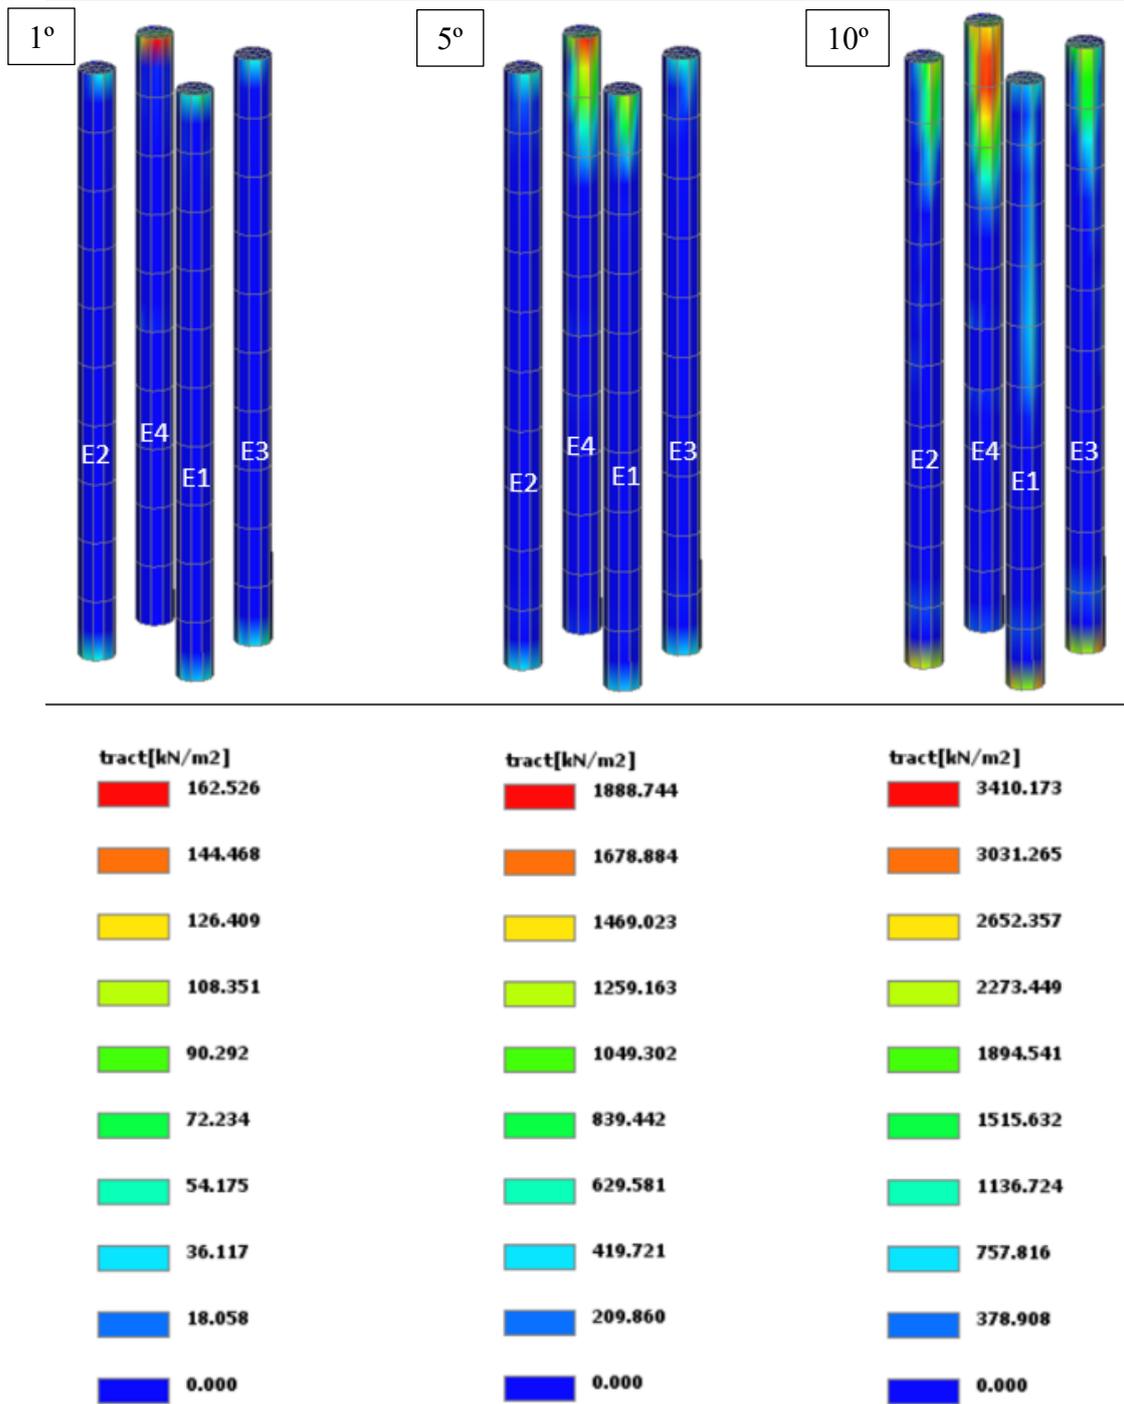
Figura 77: Tensões de tração nas estacas da fundação D2

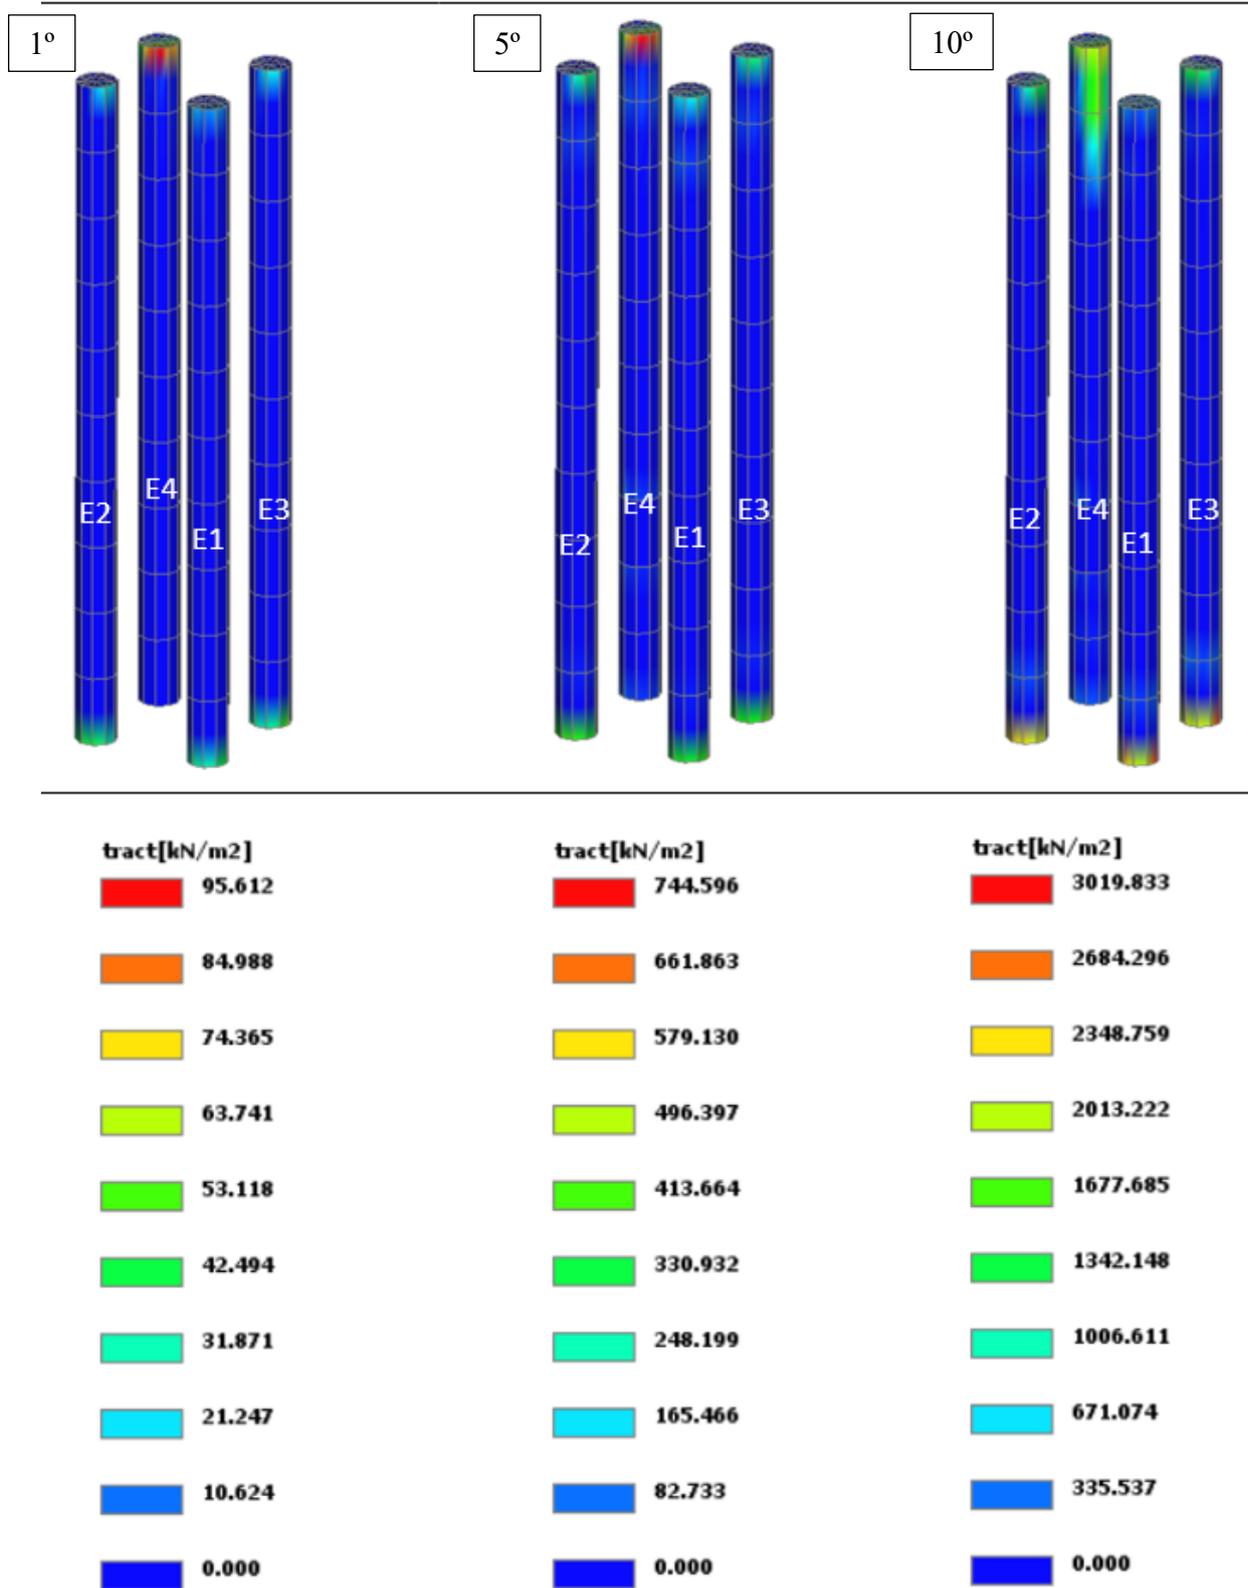
Figura 78: Tensões de tração nas estacas da fundação D3

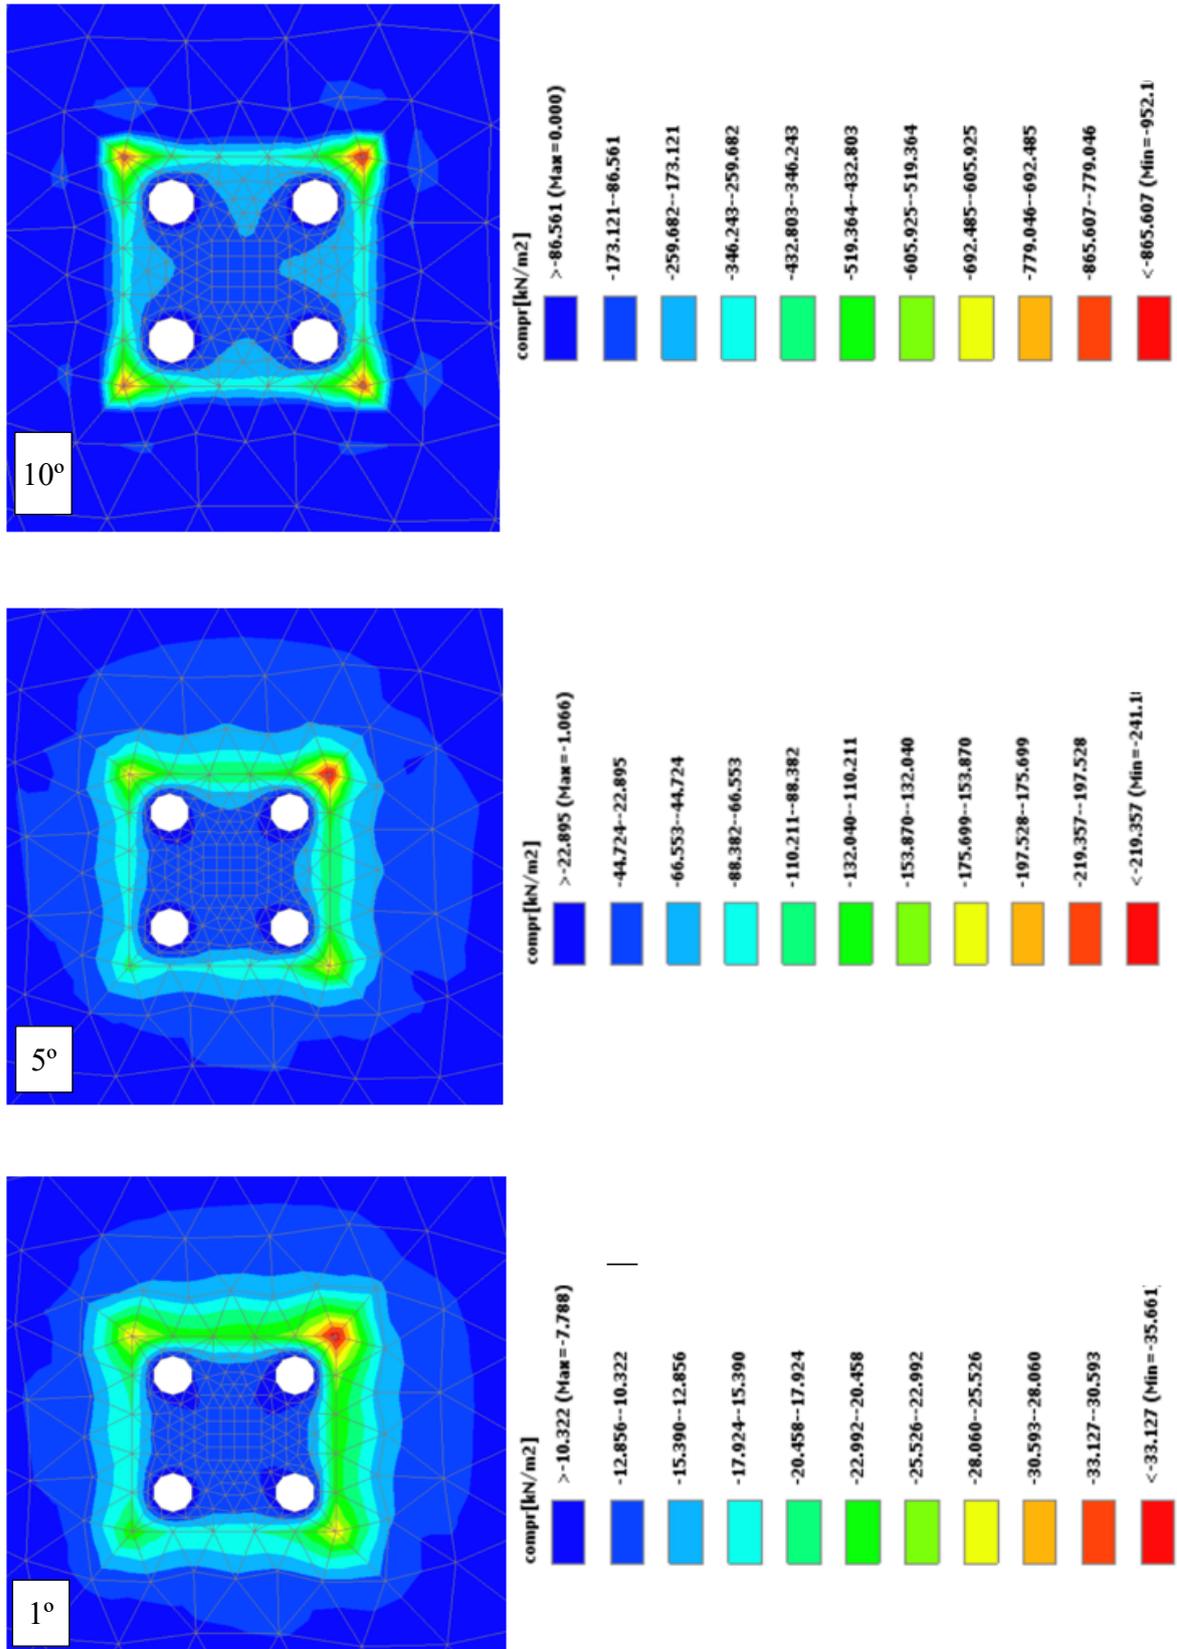
Figura 79: Tensões de compressão no solo subjacente ao bloco da fundação D1, nos estágios 1°, 5° e 10°

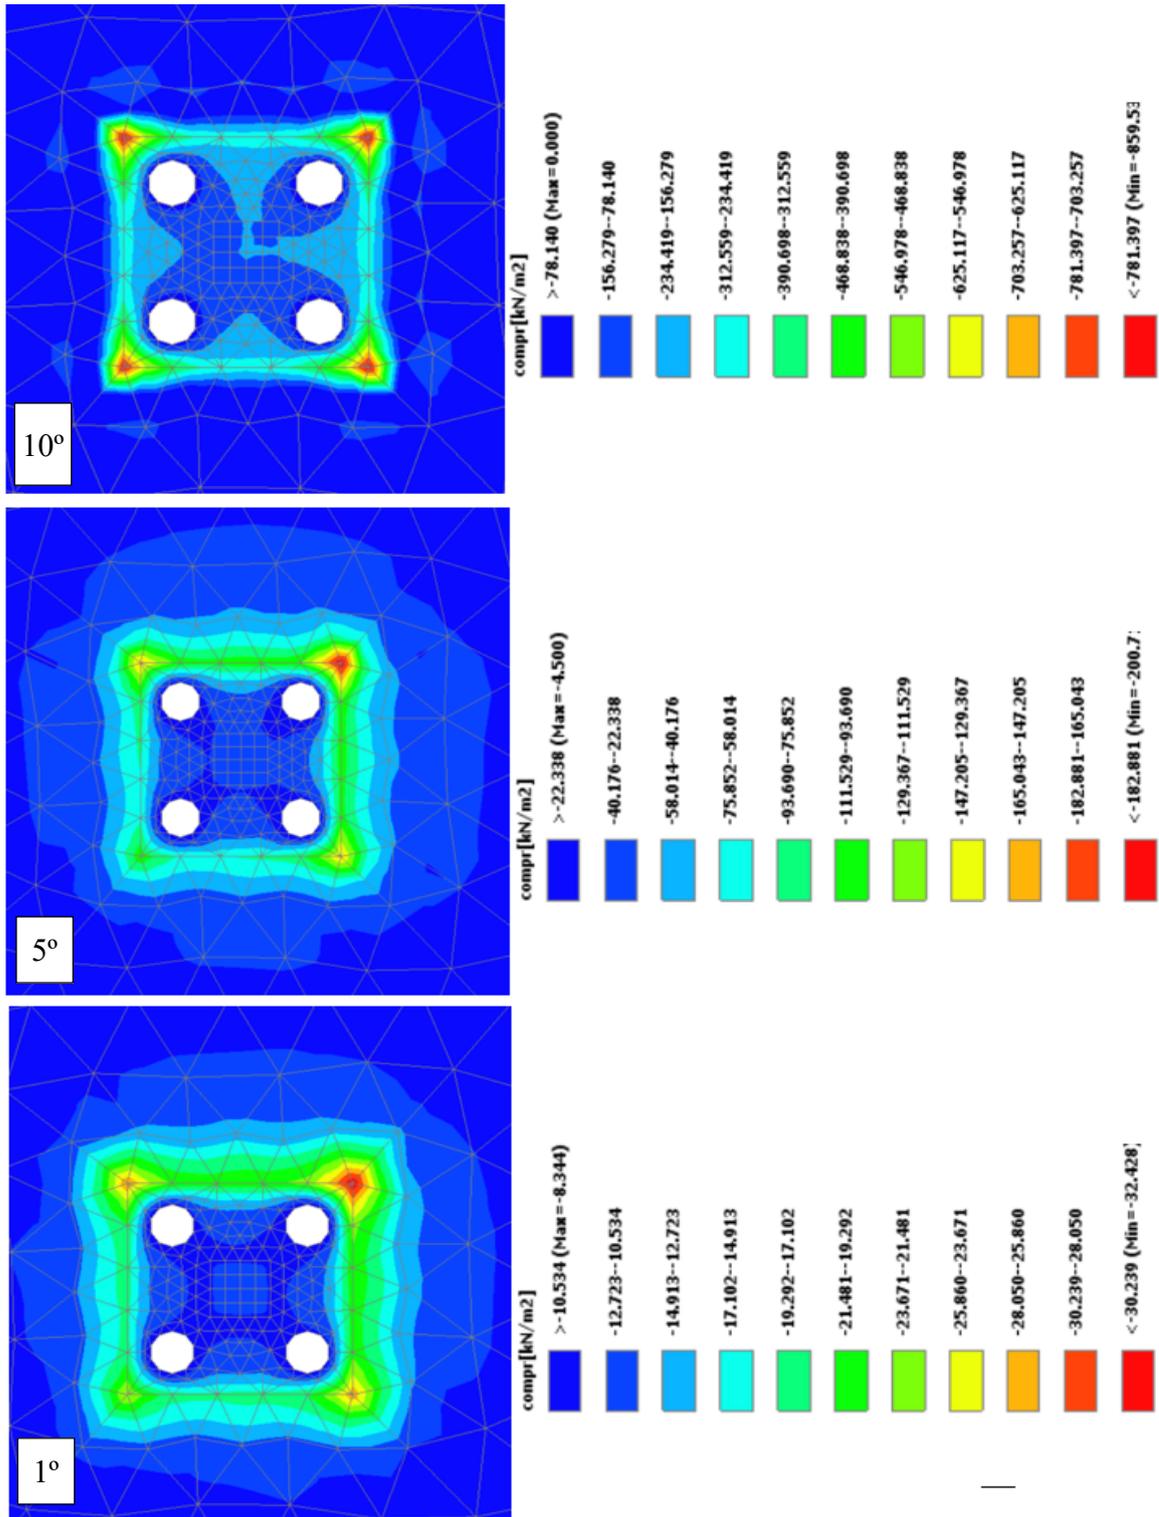
Figura 80: Tensões de compressão no solo subjacente ao bloco da fundação D2, nos estágios 1°, 5° e 10°

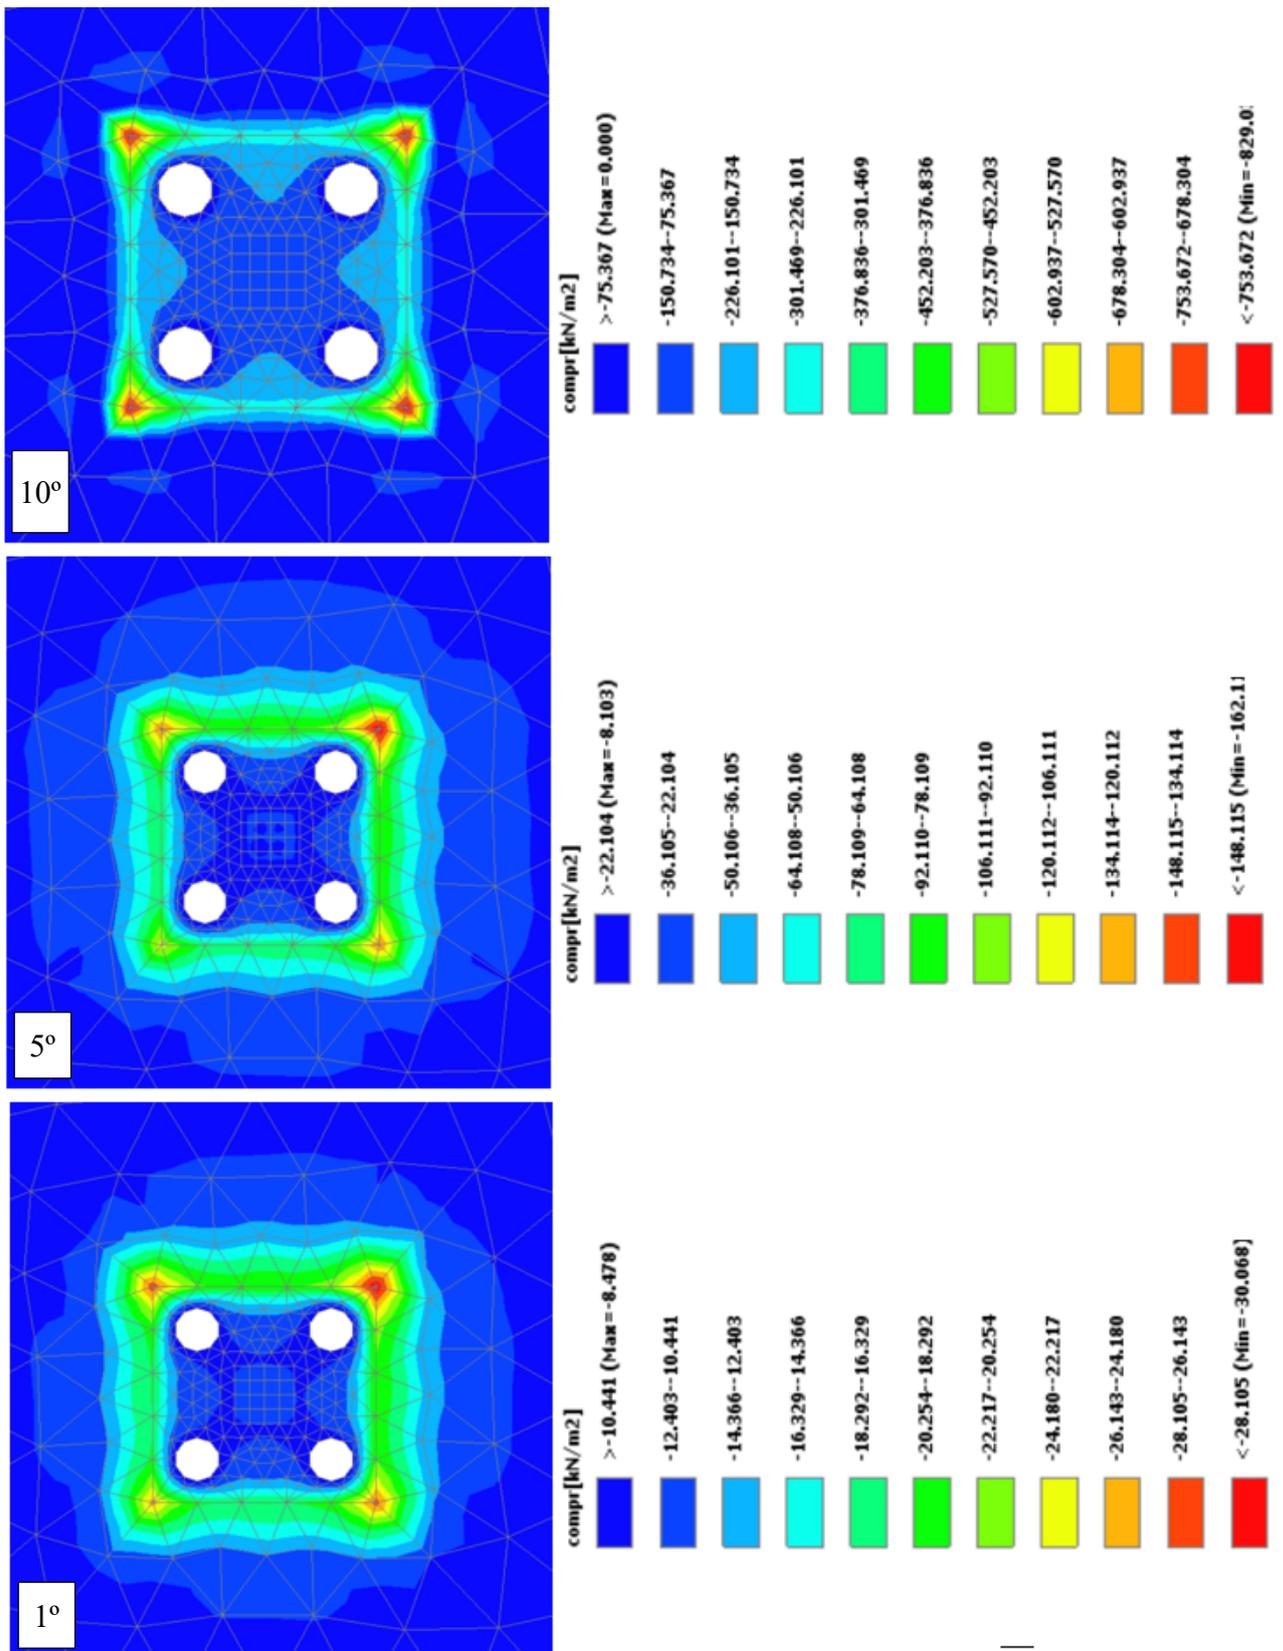
Figura 81: Tensões de compressão no solo subjacente ao bloco da fundação D3, nos estágios 1°, 5° e 10°

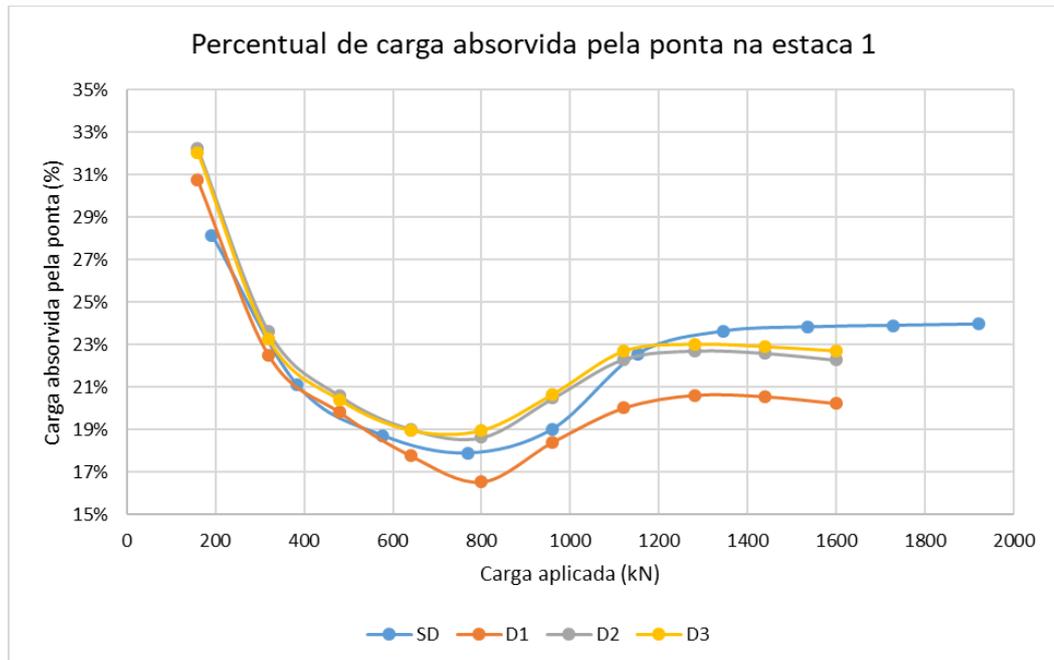
Figura 82: Percentual de carga absorvida pela ponta na estaca 1

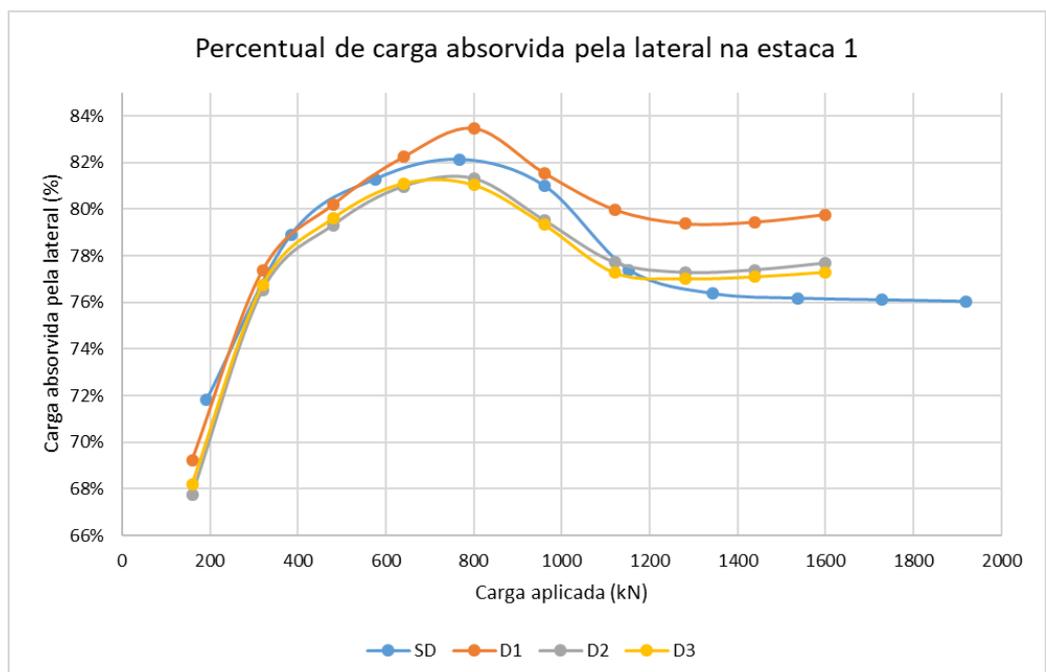
Figura 83: Percentual de carga absorvida pela lateral na estaca 1

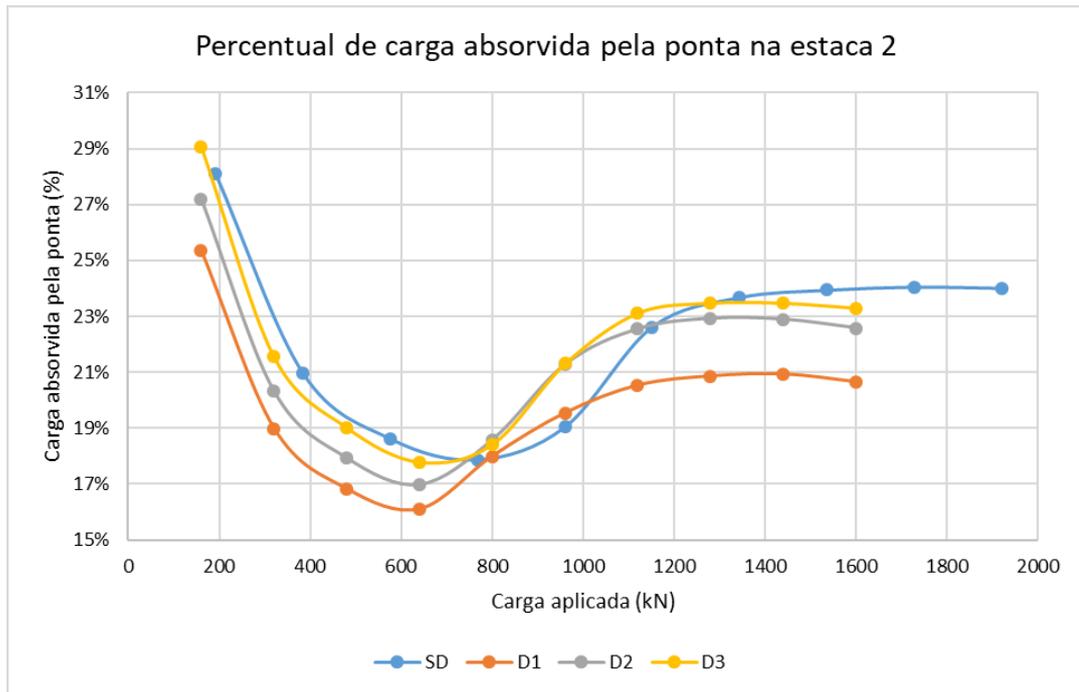
Figura 84: Percentual de carga absorvida pela ponta na estaca 2

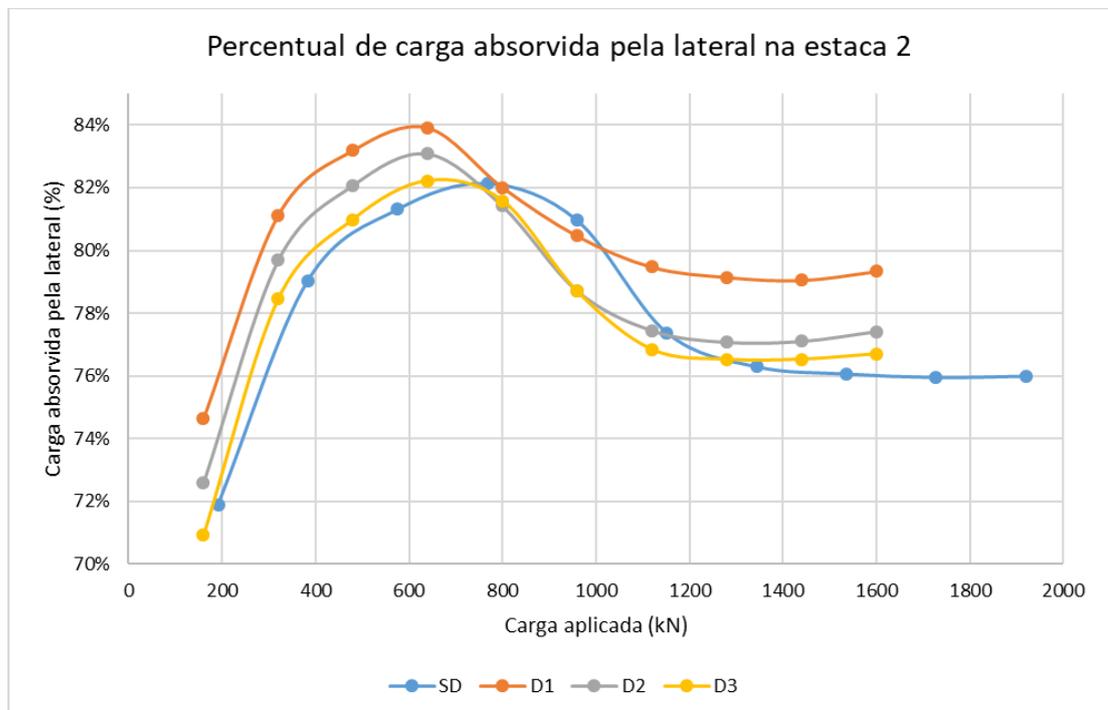
Figura 85: Percentual de carga absorvida pela lateral na estaca 2

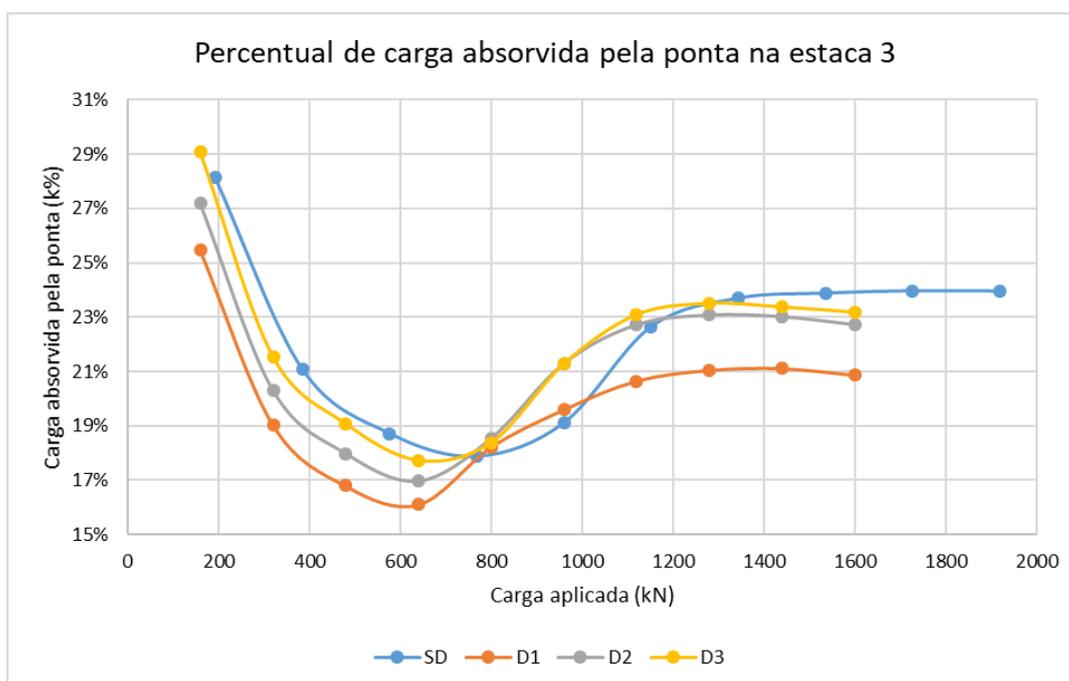
Figura 86: Percentual de carga absorvida pela ponta na estaca 3

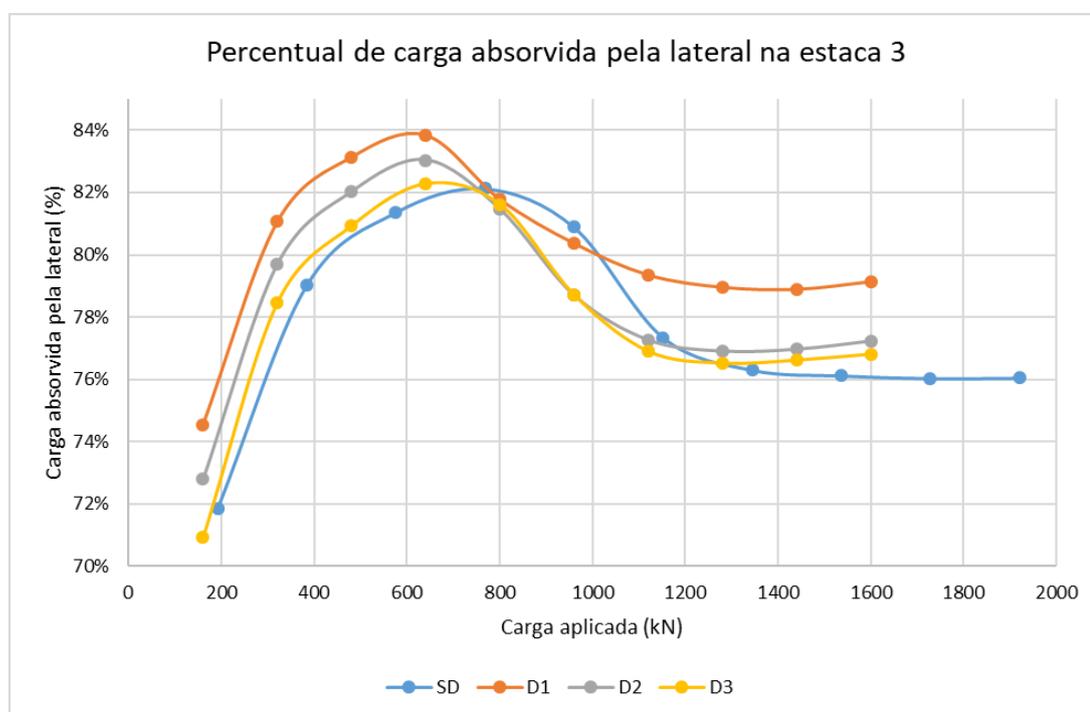
Figura 87: Percentual de carga absorvida pela lateral na estaca 3

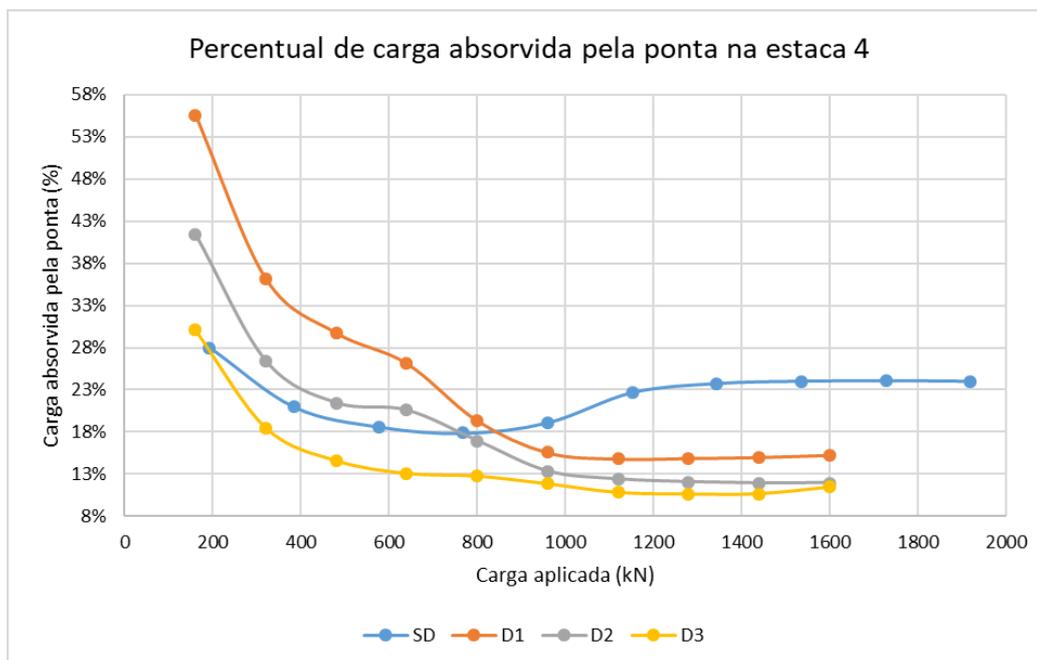
Figura 88: Percentual de carga absorvida pela ponta na estaca 4

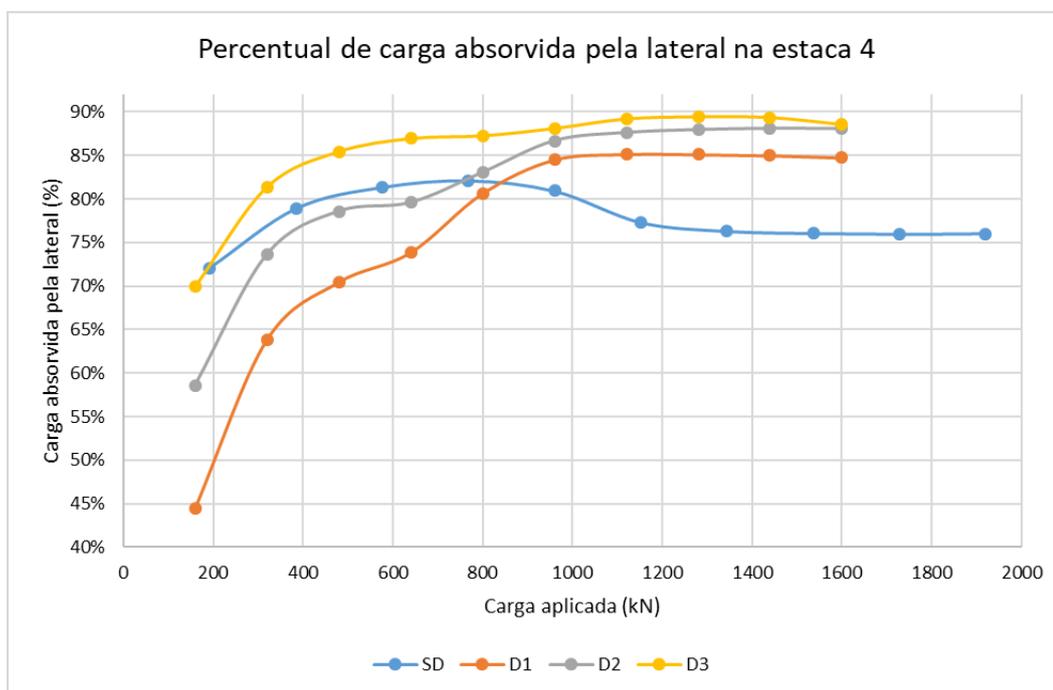
Figura 89: Percentual de carga absorvida pela lateral na estaca 4

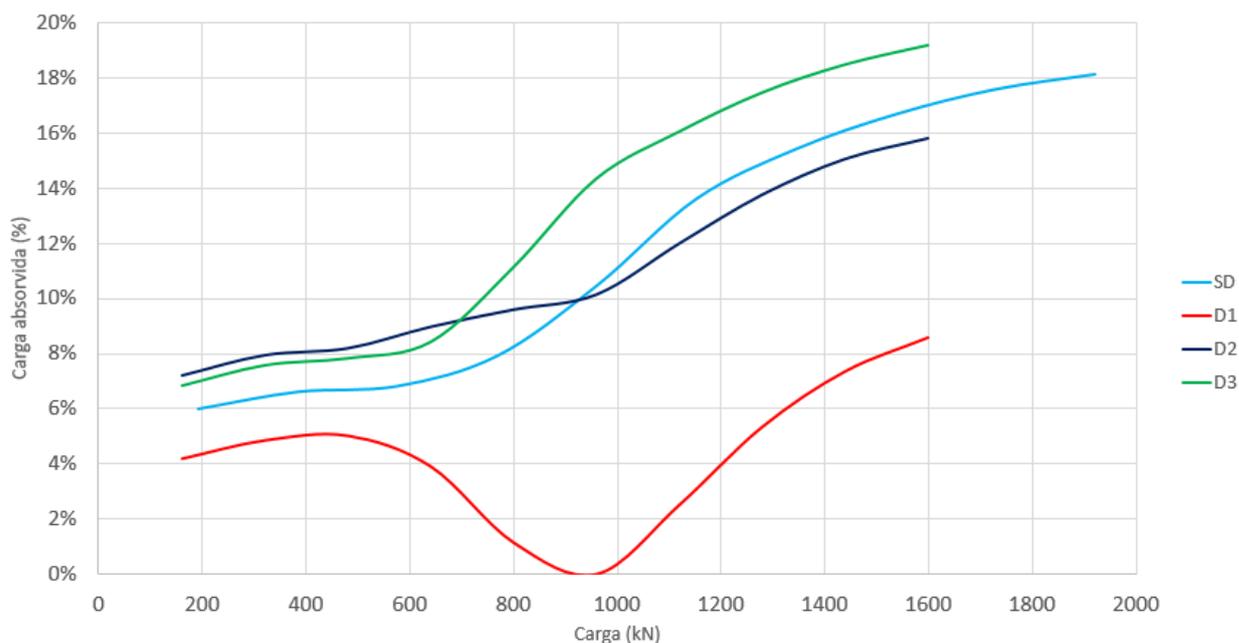
Através dos valores de carga absorvida pelos blocos (Figura 90), nas situações analisadas, podemos verificar que as fundações D2 e D3 absorveram uma parcela, das cargas aplicadas em cada estágio, equivalente a parcela absorvida pela fundação SD, onde, até um

Figura 90: Percentual de carga absorvida pelos blocos das fundações D1, D2, D3 e SD

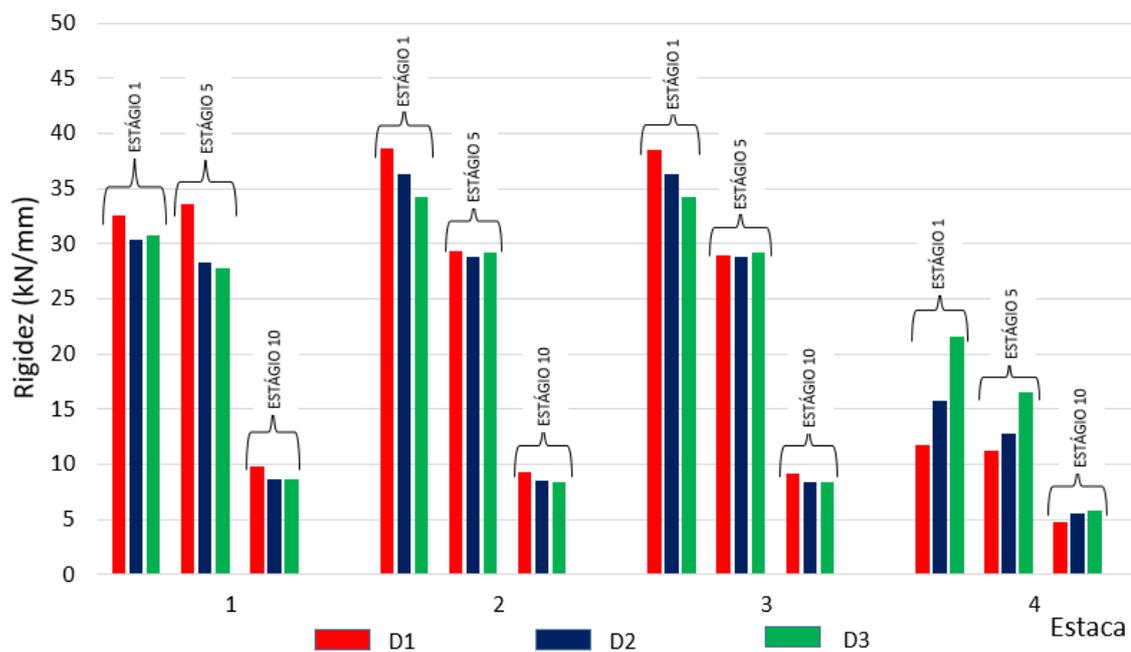
Ao analisarmos a rigidez das estacas, para os estágios de carregamento 1º, 5º e 10º (Figura 91), é possível observar que as estacas 2 e 3, para cada estágio, apresentam o mesmo comportamento, onde, no estágio 1, a fundação D1 apresenta os maiores valores de rigidez, e, nos estágios seguintes, estes valores ficam praticamente iguais, com uma suave superioridade das fundações D1 e D2 no estágio 5, e da fundação D1 no estágio 10. É possível observar também que estas estacas tendem a apresentar maiores valores de rigidez, ao se comparar com as outras estacas.

Figura 91: Comparação da Rigidez de cada estaca, entre as fundações analisadas, para os estágios 1º, 5º e 10º

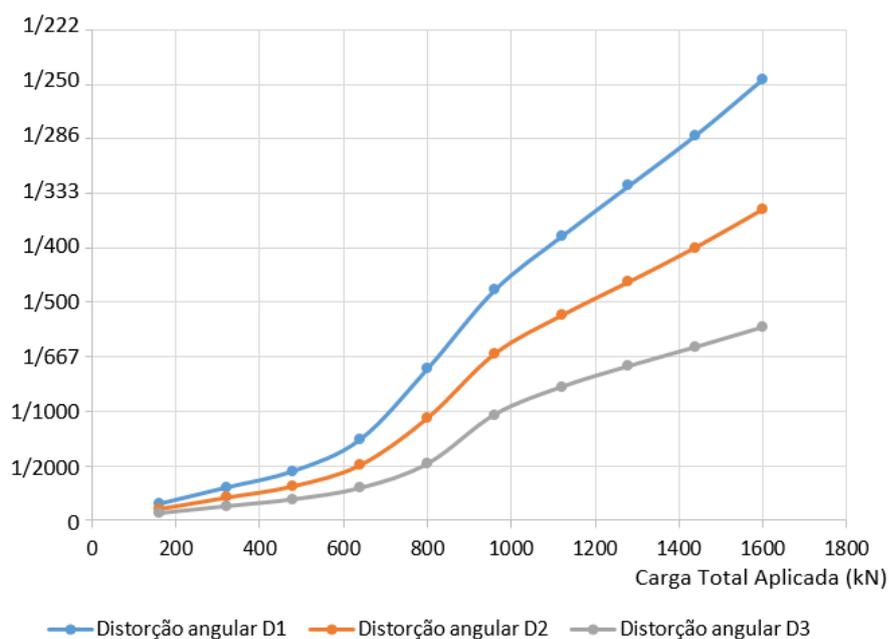
Ao analisarmos a Figura 92, pode-se verificar que, nas fundações D1 e D2 atingiu-se o limite no qual se ultrapassa o valor de 1/500, que seria o limite de segurança para edifícios em que não são admitidas fissuras, porém, em nenhuma delas atingiu-se o valor de 1/150, no qual atinge-se o limite em que são temidos danos estruturais nos edifícios em geral.

Figura 92: Valores de distorção angular apresentados nas análises

No tocante a distorção angular, como demonstrado, foram observados valores de 1/247, 1/351 e 1/566, no último estágio de carregamento, para as fundações D1, D2 e D3, respectivamente. Portanto, a anomalia não foi suficiente para causar danos estruturais, que se verificam para distorções maiores que 1/150, no entanto, para o caso de um defeito situado próximo ao bloco, a distorção angular pode ser preocupante, podendo causar problemas como, um desaprumo visível em edifícios altos e rígidos, fissuras na estrutura e pequena inclinação em edifícios estreitos, além de consideráveis fissuras na alvenaria.
