**GESTÃO DA MANUTENÇÃO EM UMA PLANTA DE  
COGERAÇÃO DO SETOR SUCROALCOOLEIRO**

**Trabalho de conclusão de curso** apresentado ao curso de graduação em Engenharia Mecânica da Faculdade de Engenharia Mecânica da Universidade Federal de Uberlândia, como parte dos requisitos para a obtenção do título de **Bacharel em Engenharia Mecânica.**

Área de concentração: Manutenção Industrial

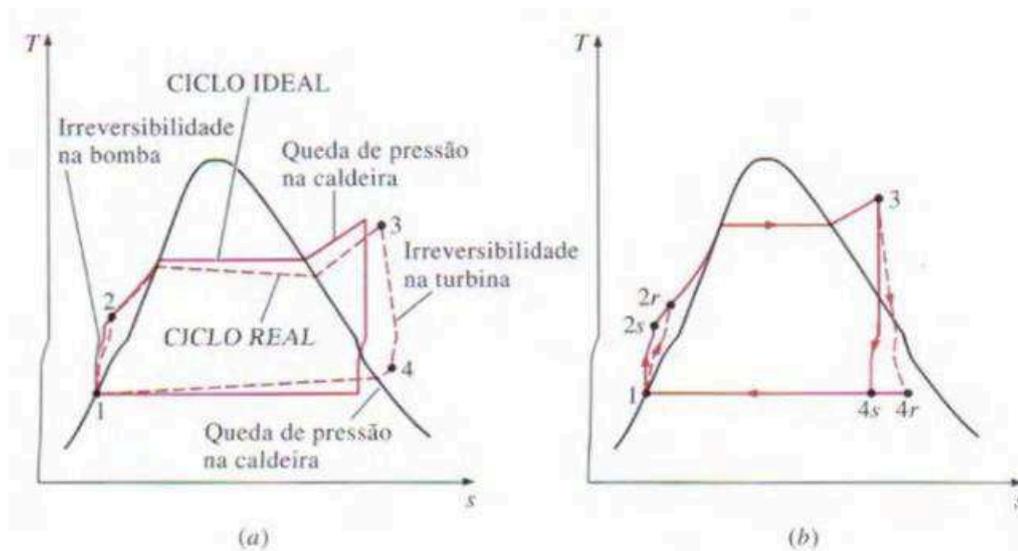
Figura 2.1- (a) Diferença entre os ciclos de Rankine ideal e real; (b) Efeito das irreversibilidades na bomba e na turbina (adaptado de ÇENGEL; BOLES, 2007)

Onde os estados 2r e 4r são, respectivamente, os de saída reais da bomba e da turbina, ao passo que os estados 2s e 4s são os de saída para caso isentrópico, representados na Fig. 2.1 a seguir.

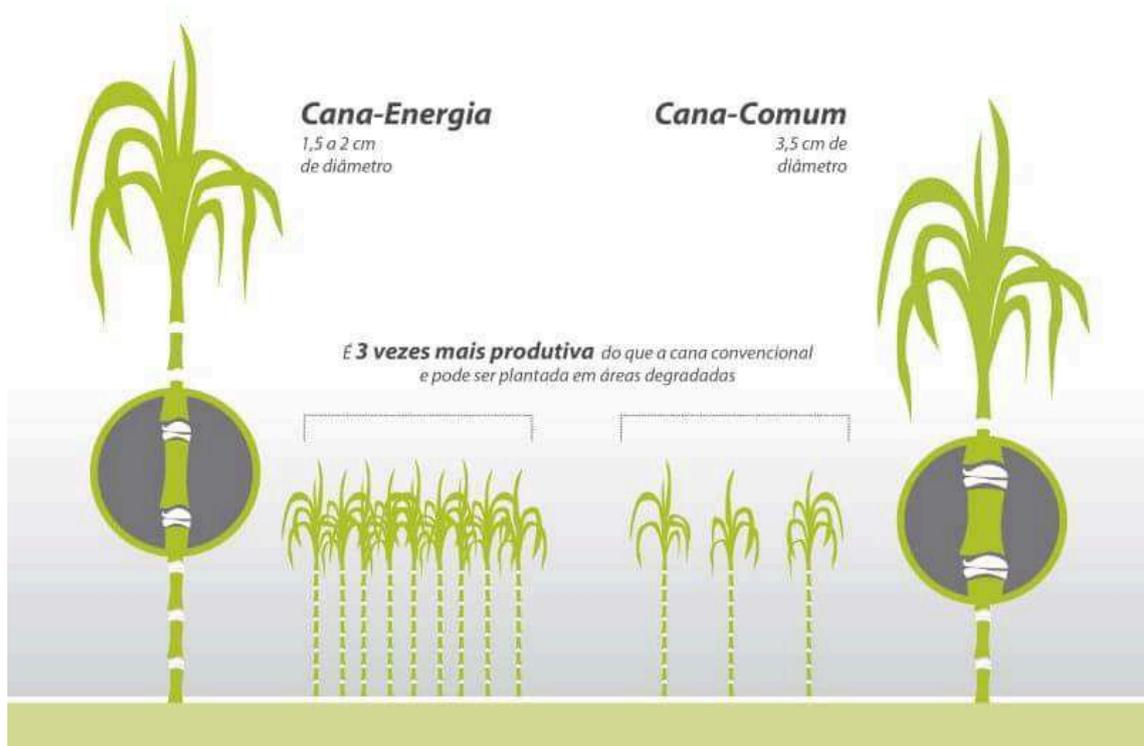
A cana-energia é uma variedade desenvolvida a partir de cruzamentos entre híbridos. Isso pode alterar algumas de suas características como o fato de ser mais robusta, ter mais fibra e poder ser plantada em pastos já degradados, o que a torna mais versátil (GRANBIO, 2017a). Isso a torna matéria excelente para produção de biocombustíveis, além de gerar energia elétrica. Outra vantagem é o fato de precisar de menos água e insumos para crescer. A Fig. 2.3 a seguir faz uma comparação entre a cana-energia e a cana comum quanto ao seu diâmetro e sua capacidade de produção. (GRANBIO, 2017b).

Figura 2.3 - Diferenças entre cana comum e cana-energia (adaptado de GRANBIO, 2017b)

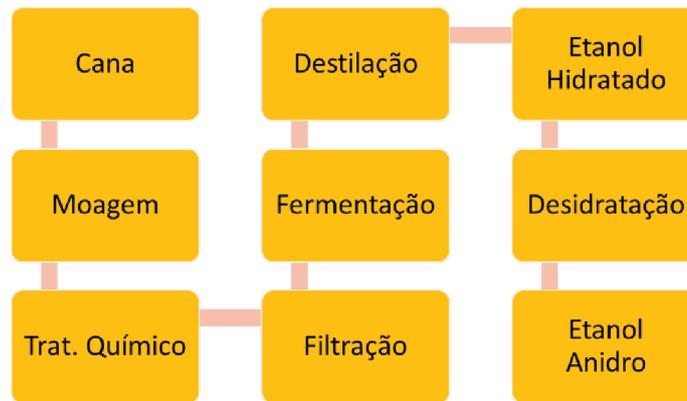
Figura 2.4 - Fluxograma simplificado do processo de produção de etanol 1G

Na produção do etanol de primeira geração, a cana é colhida, limpa (à seco ou com água) e enviada para as moendas, onde é produzido o melaço, solução que consiste em, aproximadamente, 40% em massa de sacarose. O caldo é fermentado com a adição de leveduras, sendo então produzido o vinho, e faz com que a sacarose se transforme em etanol. Por outro lado, os cerca de 30% de cana que se transformam em bagaço podem ser utilizados para a produção de etanol de segunda geração ou cogeração de energia (NOVA CANA, 2017a).

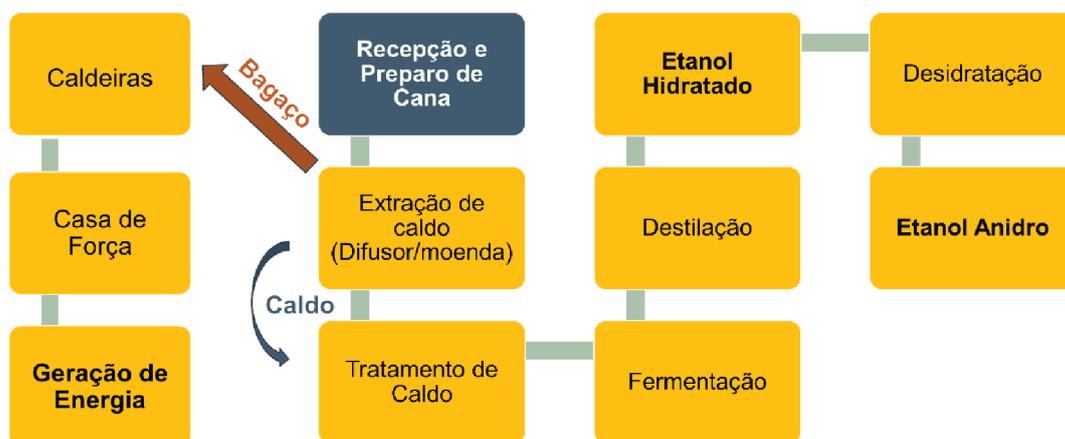
Figura 3.2 – Fluxograma simplificado dos processos de produção de etanol e cogeração de energia

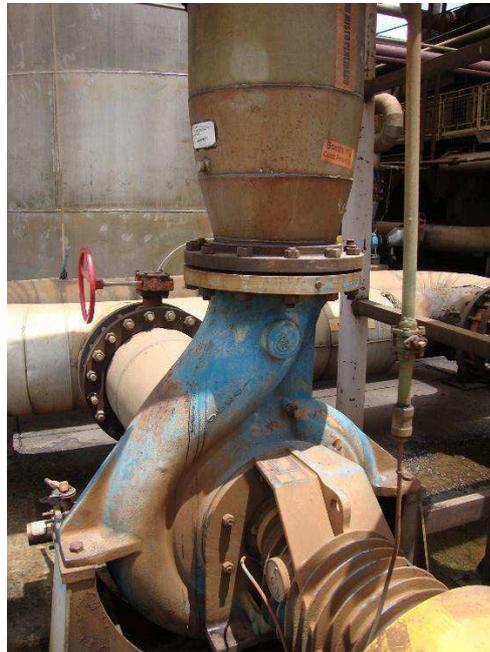
Figura 3.5 - Bomba centrífuga radial EQUIPE EQP

A bomba centrífuga radial analisada é de simples estágio, possui sucção simples horizontal e descarga vertical. Seu corpo é espiral, horizontal, fundido em uma só peça e apoiado em pés próprios, sendo dotado de anel de desgaste no lado de sucção ao passo que o rotor é dotado de anel de desgaste no lado de pressão. O eixo é protegido por luva protetora facilmente substituível na região de vedação e sua vedação, por sua vez, é realizada por meio de engaxetamento.

Na usina em questão, há duas unidades dessa bomba operando em redundância, isto é, enquanto uma opera, a outra se torna a sua reserva a fim de suprir alguma emergência. São usadas para bombear o caldo misto peneirado extraído da cana desfibrada no difusor modular para o setor de tratamento de caldo, para depois ser encaminhado para a fermentação. Sendo assim, por ter um papel importante na parte inicial do processo de produção de etanol é fundamental que mantenha um bom funcionamento durante a safra sem haver problemas emergenciais.

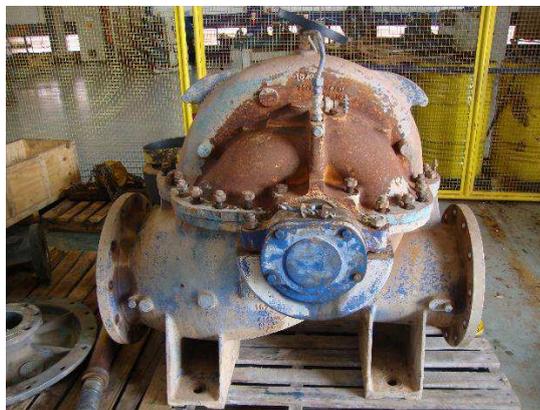
Figura 3.6 - Bomba bipartida axialmente KSB RDL

Portanto, uma falha no funcionamento de uma dessas bombas teria forte influência na vazão do sistema, o que prejudicaria a troca térmica nos trocadores de calor. Além disso, enquanto uma não estivesse em operação, a de reserva a substituiria, mas caso mais de uma deixasse de operar as outras teriam que suprir sua ausência para manter as mesmas condições de antes, o que reduziria a eficiência do processo de resfriamento de água e aumentaria a vulnerabilidade das demais quanto a ocorrência de novas falhas.

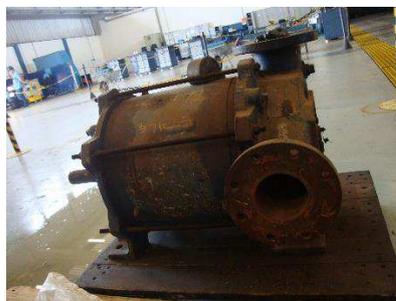
Figura 3.7 - Bomba de vácuo NASH linha Vectra GL

O líquido de selagem é introduzido através da lateral e do cone. A mistura dele com o gás comprimido sai pela descarga da bomba. O movimento do líquido de selagem, sendo girado dentro da bomba, funciona como um compressor para o gás, agindo ainda como selo e evitando vazamento do gás para a atmosfera.

O líquido compressor enche as câmaras do rotor. A força centrífuga esvazia sua câmara forçando esse líquido contra o corpo. Assim, o afastamento do líquido do centro do rotor produz vácuo, que aspira ar através da janela de entrada do cone. Depois, o líquido compressor é

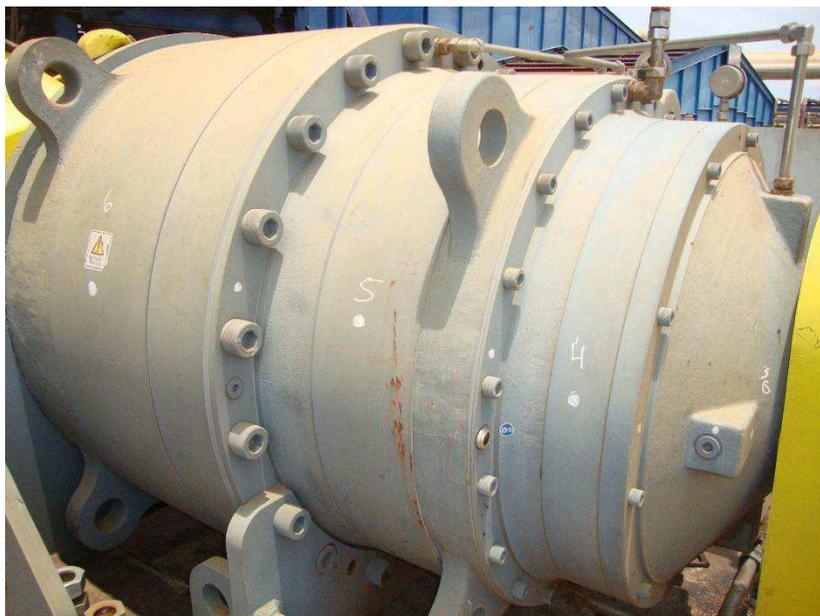
Figura 3.8 - Redutor planetário SEW série XP

O redutor planetário em análise possui três estágios de redução, eixo de saída maciço com chaveta e montagem com pé. Qualquer quebra ou falha em seu funcionamento causa uma parada da moenda, o que acarreta na parada do difusor e também do setor de recepção e preparo, não sendo possível extrair o caldo da cana. Além disso, as moendas devem operar em seu ponto de máxima eficiência para que consiga com efetividade desempenhar sua função, que é de reduzir a umidade do bagaço que será injetado na fornalha da caldeira. Dessa forma, é fundamental que esse equipamento não quebre e nem apresente falhas em seu funcionamento.

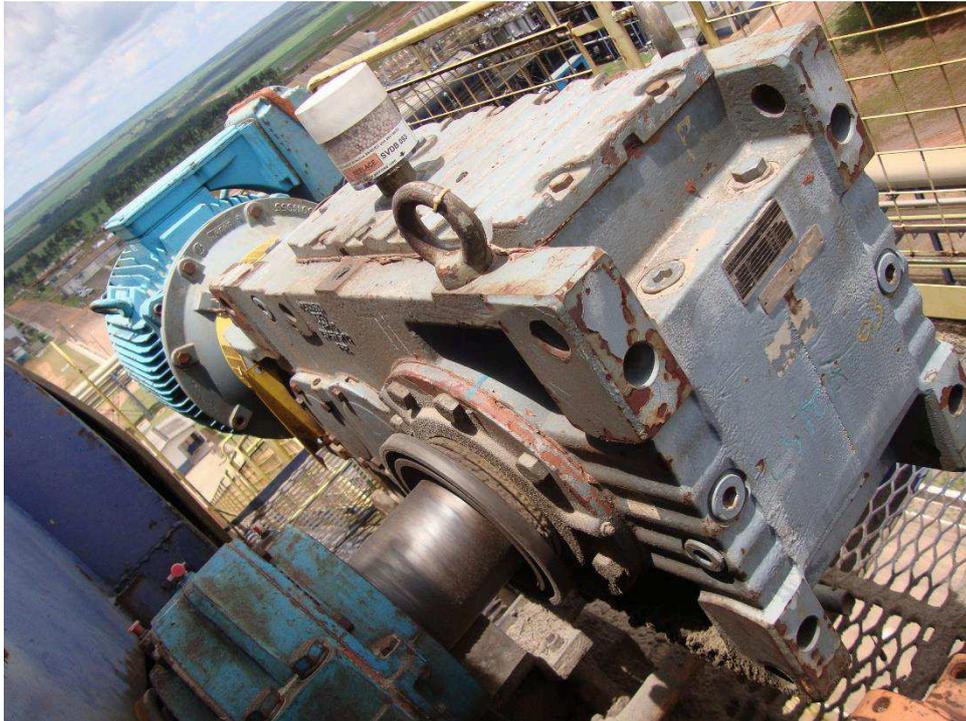
Figura 3.9 - Redutor de engrenagens cônicas compacto SEW série MC

Descrita a sua função, é imprescindível que esse redutor não quebre, pois primeiramente acontece a parada da moenda, o que acarreta depois na parada do difusor e também do setor de recepção e preparo, não sendo possível extrair o caldo da cana.

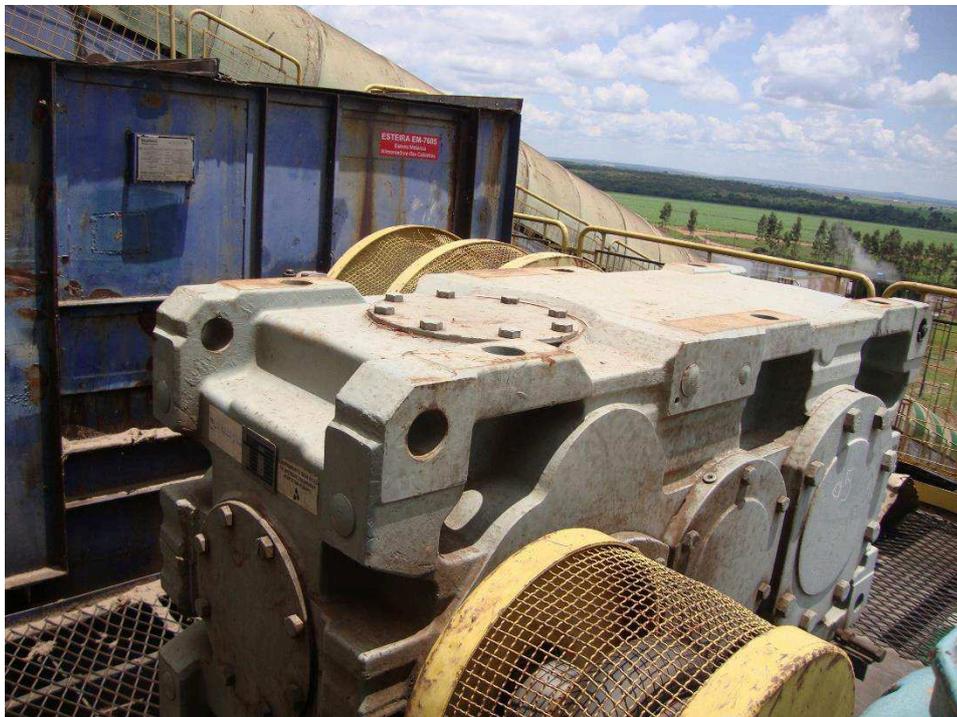
Figura 3.10 - Redutor helicoidal robusto SEW série X

Trata-se de um redutor helicoidal de 3 estágios, com eixo de saída maciço com chaveta e fixação adicional com pés. Nessa usina, possui como aplicação o acionamento da esteira metálica 05. Diferentemente da demais esteiras, essa possui taliscas que direcionam o bagaço recebido nos alimentadores de bagaço das fornalhas das caldeiras, o que faz com que seja um equipamento extremamente importante para o processo e então não venha a falhar ou quebrar, pois esses seriam fatos que acarretariam na parada das moendas, do difusor, da recepção e preparo de cana e conseqüentemente dos processos de produção de etanol em geral.

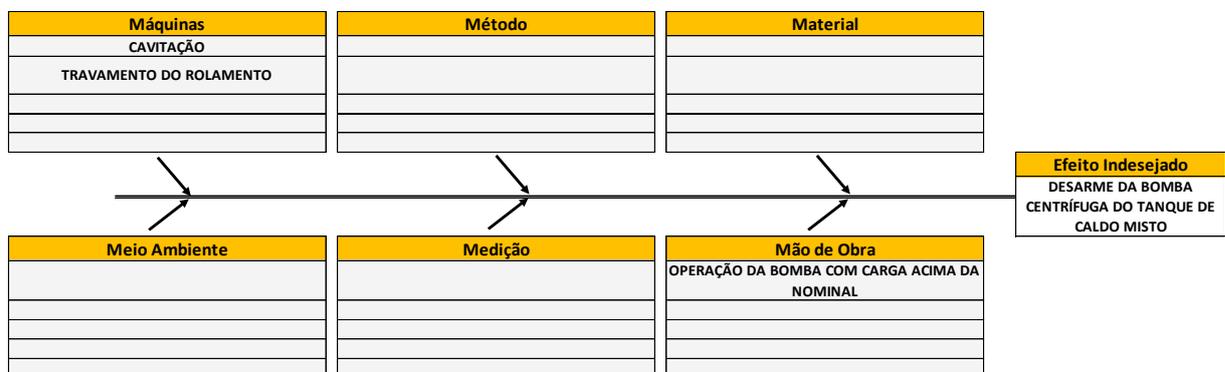
No dia 11/08/2017 às 9:00h, houve o travamento do rolamento da bomba centrífuga que bombeia o caldo misto extraído no difusor para o tratamento de caldo, o que acarretou no desarme da bomba. O fato ocorreu devido à quebra do prato da válvula de retenção presente na tubulação de recalque. Com isso, além de trocar a válvula foi necessário trocar os componentes danificados da bomba. O problema foi detectado pelos operadores presentes no COI, que perceberam pelo painel de operações que a bomba havia desarmado. Entretanto, não houve a parada do processo como um todo pois havia uma bomba de mesmo tamanho e modelo instalada em paralelo na linha, justamente para redundância, então ao ser identificado o problema, a primeira foi bloqueada e essa foi colocada em operação.

Primeiramente, foi realizado um brainstorming para levantar as possíveis causas e, através da técnica da multivotação, as três causas mais votadas foram posicionadas em um diagrama de causa e efeito, como segue abaixo na Fig. 4.1.

Figura 4.1 - Diagrama de Ishikawa para a bomba centrífuga EQP

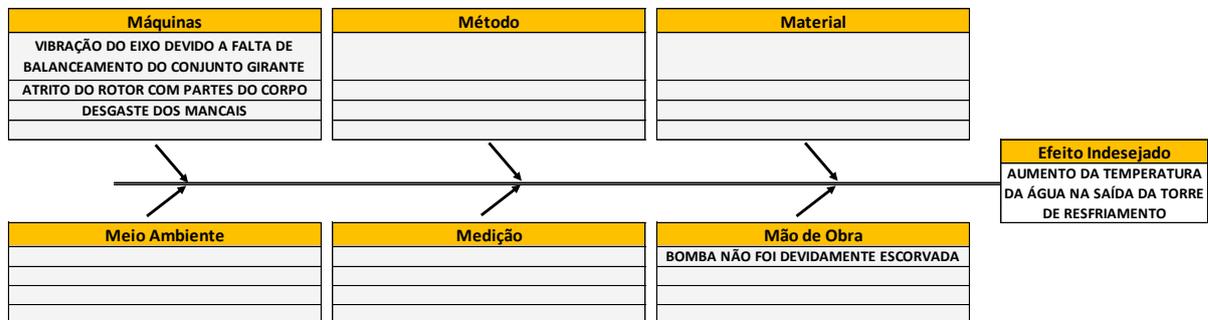
diagrama de causa e efeito com as quatro causas consideradas mais relevantes, conforme Fig. 4.2.

Figura 4.2 - Diagrama de Ishikawa para a bomba KSB RDL

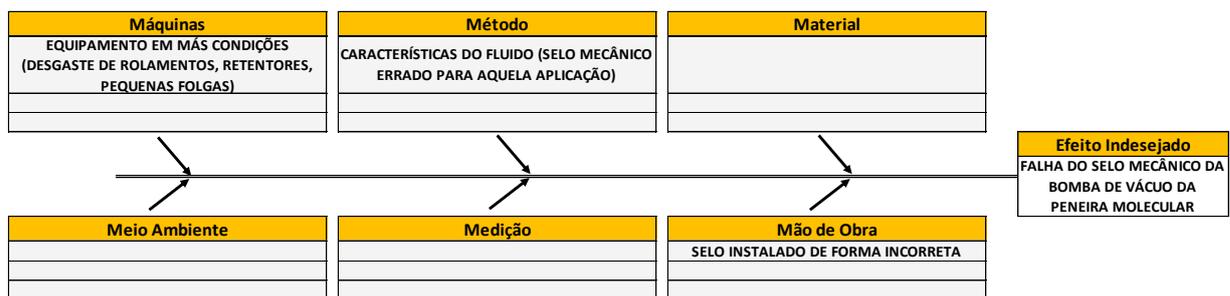
No dia 25/05/2018 às 20:05h, houve um vazamento de líquido pelo selo mecânico da bomba de vácuo da peneira molecular da destilaria. A selagem com selo não permite vazamentos, ao contrário da selagem com gaxeta, que necessita que haja um leve vazamento do líquido bombeado por ela, para fins de lubrificação e arrefecimento. O problema foi detectado por um operador da área enquanto passava pela peneira molecular. Além do vazamento, foi percebido também um elevado ruído durante a operação deste equipamento. Sendo assim, informou a situação à equipe de manutenção, que substituiu a bomba por uma reserva.

Primeiramente, foi feito o diagrama de Ishikawa a partir das três causas mais relevantes escolhidas pelo brainstorming seguido da multivotação, conforme Fig. 4.3.

Figura 4.3 - Diagrama de Ishikawa para a bomba de vácuo

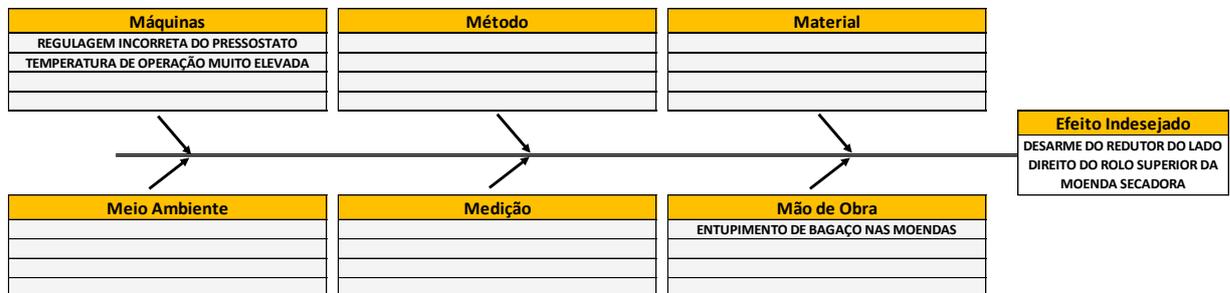
Sendo assim, a presente análise foi necessária para compreender o ocorrido e evitar que ele venha a se repetir. A Fig. 4.4 ilustra o diagrama de Ishikawa usado para o redutor planetário.

Figura 4.4 - Diagrama de Ishikawa para o redutor planetário

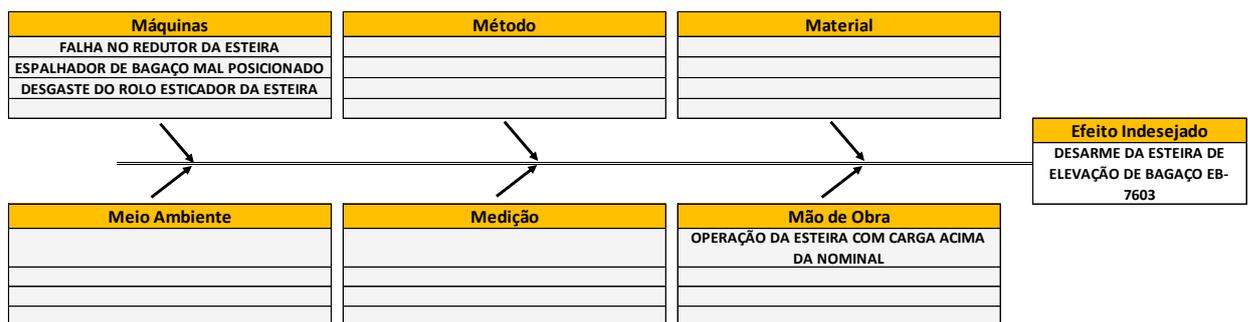
No dia 20/08/2015, às 23:36, foi desarmada a esteira de borracha EB-7603 de elevação de bagaço. Sua função é de receber o bagaço da esteira da saída da moenda e transportá-lo para a esteira alimentadora de bagaço das caldeiras. Consequentemente, todo o processo de produção de etanol foi paralisado, então essa também foi uma falha consideravelmente crítica para a usina. Por desarmar toda a produção de etanol, foi percebida por todos no mesmo instante em que ocorreu. Vale ressaltar que, assim como no caso anterior, a geração de energia não parou devido à utilização do estoque de biomassa para alimentar a caldeira, matéria prima estocada para ser usada nessas ocasiões.

Primeiramente, foi feito o diagrama de Ishikawa a partir das quatro causas mais relevantes para o desarme da esteira, escolhidas pelo brainstorming seguido da multivotação. O diagrama é representado na Fig. 4.5.

Figura 4.5 - Diagrama de Ishikawa para o redutor de engrenagens cônicas

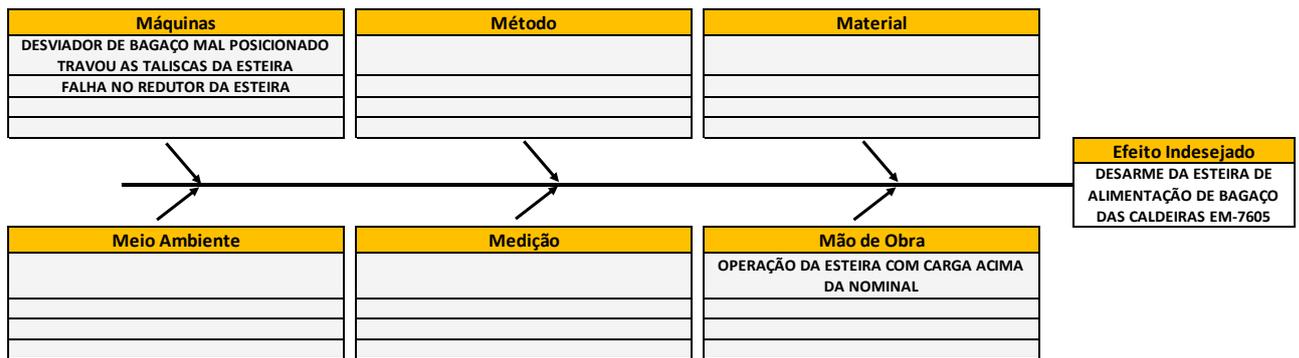
A última análise de falhas estudada foi o desarme da esteira metálica EM-7605 ocorrida no dia 30/06/2018 às 6:41h. A paralização dessa esteira parou não somente o processo de produção de etanol como também o de geração de energia, já que se trata da esteira alimentadora de bagaço das caldeiras. Então, nesse caso, houve a paralização geral dos serviços, o que representa, dentre as análises de falhas, a mais onerosa para a empresa.

Ao reunir a equipe, foram realizados o brainstorming, seguido de multivotação. As três regras consideradas mais relevantes foram posicionadas no diagrama de Ishikawa, conforme Fig. 4.6 abaixo.

Figura 4.6 - Diagrama de Ishikawa para o redutor helicoidal
