**ANÁLISE E AVALIAÇÃO DA ORIENTAÇÃO E SUA  
INFLUÊNCIA NO COMPORTAMENTO DE FACHADAS**

Trabalho de conclusão de curso apresentado como requisito parcial à conclusão do curso de graduação em Engenharia Civil da Faculdade de Engenharia Civil (FECIV) da Universidade Federal de Uberlândia (UFU).

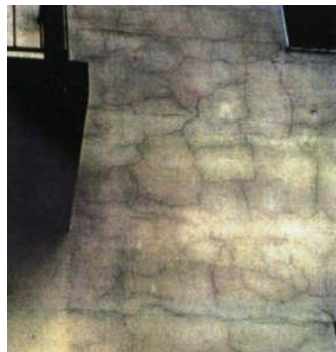
Figura 1 – Fissuras Mapeadas.

Na execução de revestimento nas fachadas externas, as condições climáticas têm grande influência, visto que a aplicação em dias muito quentes pode provocar uma desidratação precoce da argamassa e, assim, causar fissuras do tipo mapeadas como visto na Figura 1 (LEAL, 2003). Esse tipo de fissura muitas vezes é invisível, a não ser que sejam molhadas de maneira a permitir a penetração capilar da água e consequente exposição de sua trajetória. A ocorrência de ciclos sucessivos de umedecimento e secagem pode, entretanto, resultar em mudanças na tonalidade e, desse modo, permitir a visualização das fissuras mesmo com o paramento seco (BARROS *et al.*, 1997). Tais ciclos associados às próprias movimentações térmicas do revestimento provocam microfissuras que se acentuam de maneira progressiva e, devido às infiltrações de água cada vez maiores, geram as fissuras (THOMAZ, 1989).

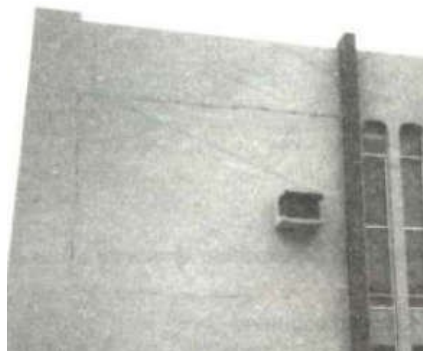
Figura 3 – Fissuras causadas por movimentações térmicas diferenciadas.

Outro aspecto importante diz respeito a possível ocorrência de fissuras lineares sobrepostas ao encontro entre a alvenaria da parede e a estrutura em concreto (Figura 3), que colocam em destaque a separação dos dois materiais e, conseqüentemente, indicam ineficiência no processo de execução (SEGAT, 2006). Diferentes propriedades térmicas dos materiais, gradientes térmicos nas fachadas, flexibilidade da estrutura: são estes exemplos de fatores que, se negligenciados, levam à essa manifestação patológica (THOMAZ, 2001).

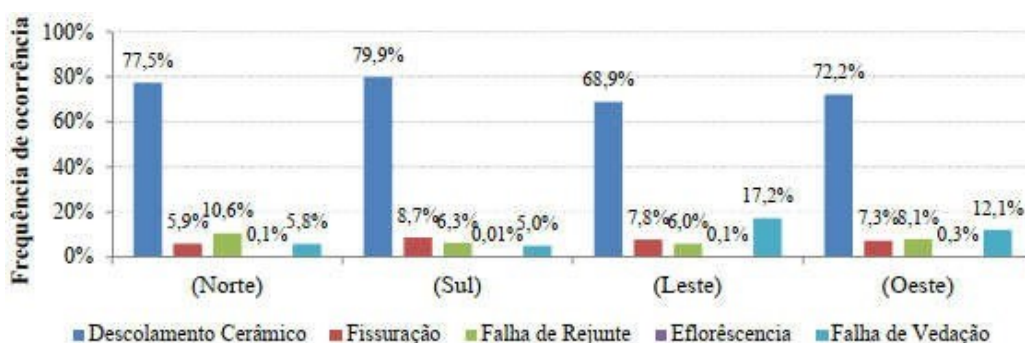
Figura 5 – Distribuição de danos em função das orientações.

Souza (2016) retrata em sua pesquisa, ainda, a distribuição de vários tipos de danos para cada orientação de fachada, conforme mostra a Figura 5.

Torna-se evidente nesse estudo o fato de que, embora algumas anomalias apresentem maior ocorrência que outras, todas elas estão presentes em todas as orientações. É importante ressaltar, ainda, que os valores apresentados se referem à distribuição de danos e, portanto, uma porcentagem maior de ocorrência de, por exemplo, fissuras, na orientação Sul (79,9%) do que na orientação Norte (77,5%) não significa que há uma área fissurada maior na orientação Sul do que na Norte, mas sim que na orientação Sul a distribuição de fissuras é maior do que a distribuição das demais patologias para esta mesma orientação (SOUZA, 2016).

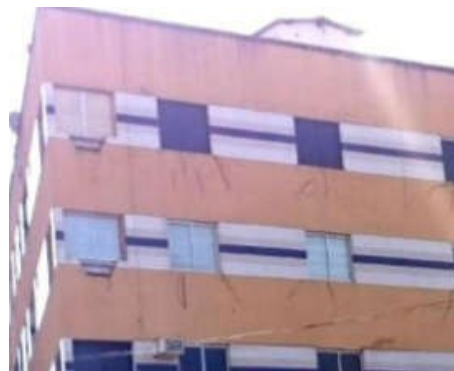
Figura 6 – Fissuração na região das aberturas.

É importante enfatizar, por fim, a sensibilidade da região das aberturas ao surgimento de fissuras. Ausência ou ineficiência de vergas e contravergas, ausência de juntas de dessolidarização, impactos mecânicos no encontro entre as esquadrias e o revestimento, falhas no processo de execução: são estes alguns fatores que acentuam a concentração de tensões junto aos vértices das janelas e portas e, assim, desencadeiam as fissuras (SOUZA, 2016). As alvenarias devem ser projetadas, segundo Thomaz (1989), de maneira que as zonas de concentração destas tensões sejam neutralizadas e o cisalhamento responsável pelas fissuras, em especial na angulação de 45° a partir dos cantos dos vãos (Figura 6), seja evitado.

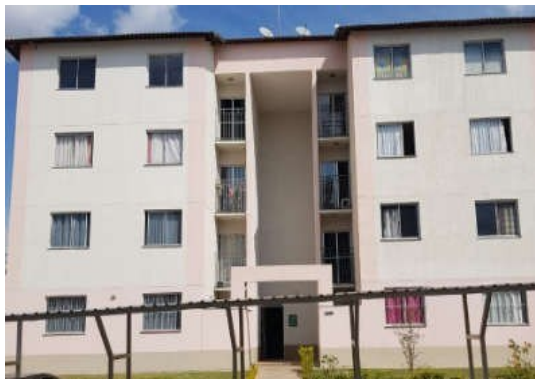
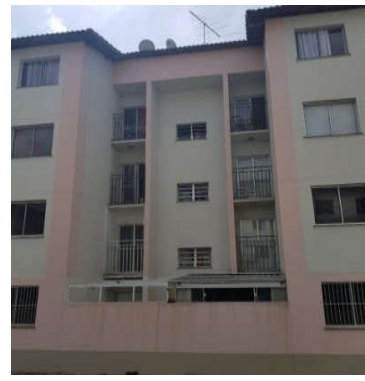
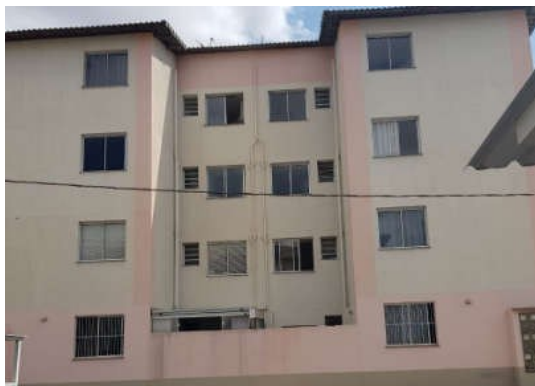
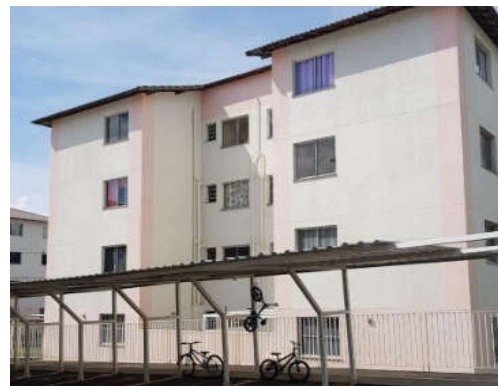
Figura 10 – Amostra das Fachadas Norte (a), Sul (b), Leste (c) e Oeste (d).

Para identificar as fissuras existentes nas fachadas do edifício escolhido, foi realizada a sua inspeção visual acompanhada de registros fotográficos. Isto foi feito em diferentes períodos do dia, com o intuito de encontrar as melhores condições de luminosidade e visualização e, assim, facilitar o mapeamento das fissuras que seria feito posteriormente. A orientação de cada fachada foi determinada com o uso de uma bússola digital e, durante este procedimento, constatou-se que não seria necessário estabelecer nenhum intervalo de angulação ou quaisquer outros critérios para definir exatamente a orientação das fachadas, visto que as mesmas correspondiam praticamente de forma exata aos pontos cardeais. As condições das fachadas (Figura 10) foram, então, fotografadas e organizadas conforme os períodos de registro e suas respectivas orientações.

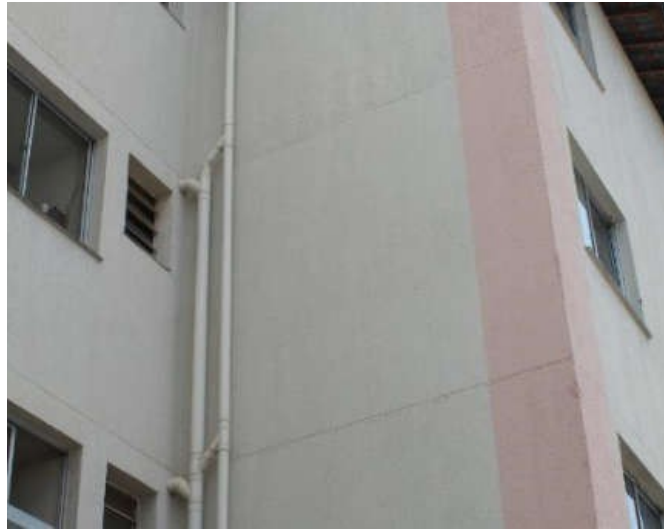
Figura 17 – Amostra de região da fachada desconsiderada.

É importante ressaltar, também, que as regiões transversais ao plano da fachada (Figura 17) foram desconsideradas, visto que não foi possível notar um número relevante de fissuras nas mesmas e, além disso, desconsiderá-las teria como resultado um croqui mais simples de se representar.

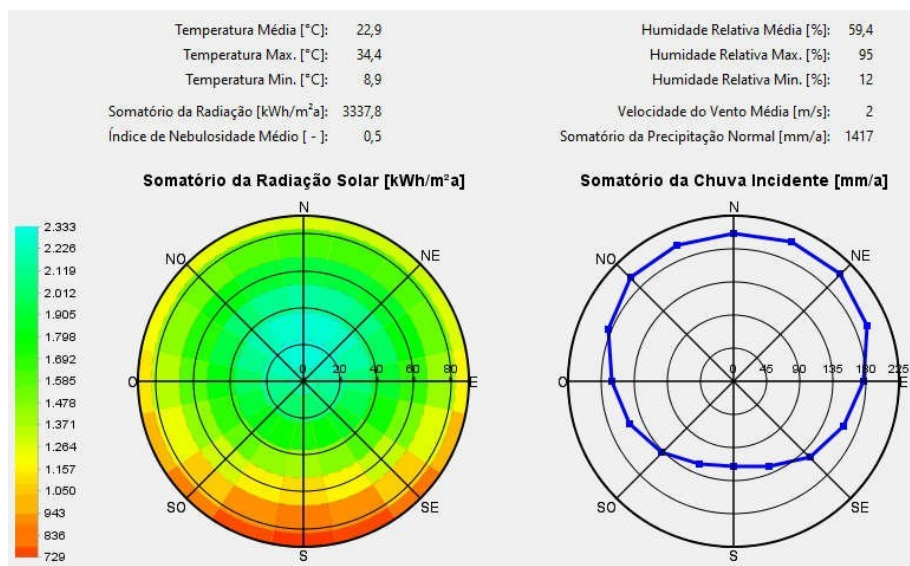
Figura 22 – Análise do clima exterior.

As definições de clima foram obtidas através do arquivo climático da cidade de Uberlândia/MG, disponibilizado pelo LabEEE (Laboratório de Eficiência Energética em Edificações) juntamente com o INMET (Instituto Nacional de Meteorologia). Na análise do clima exterior, foi possível observar antes mesmo da simulação que em Uberlândia as orientações “Norte” e “Oeste” são as mais afetadas pela radiação e chuva dirigida, seguidas pela “Leste” e “Sul” (Figura 22). Já para o clima interior, foi utilizada a norma DIN EN 15026: 2007 que estabelece valores de temperatura e umidade interiores em função dos exteriores (Figura 23).

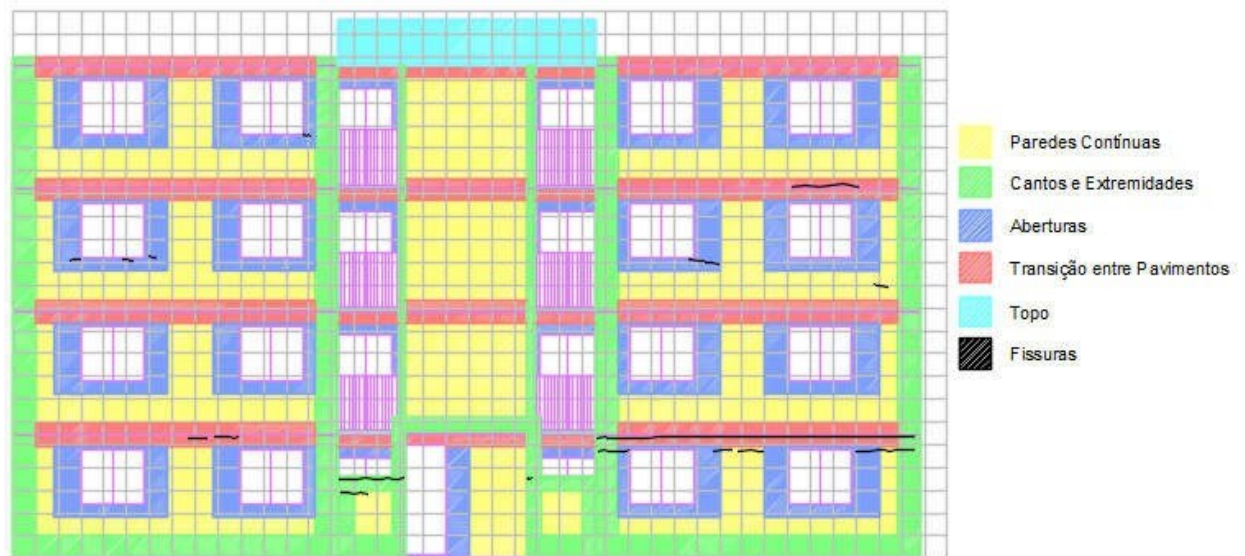
Figura 24 – Mapeamento da fachada “Norte”.

A sobreposição das malhas aos croquis com o mapeamento de fissuras e as respectivas regiões de análise de cada fachada estão representados nas Figuras 24 a 27.

A fachada “Norte” apresentou 1,5 m<sup>2</sup> de fissuras em “Paredes Contínuas”, 3 m<sup>2</sup> nas “Aberturas”, 3,5 m<sup>2</sup> nos “Cantos e Extremidades”, 4,75 m<sup>2</sup> na “Transição entre Pavimentos” onde notou-se a maior fissuração para esta orientação, além de nenhuma fissuração relevante no “Topo” e uma área total de fissuração de 12,8 m<sup>2</sup>. Na fachada “Sul” foram observados 1,5 m<sup>2</sup> e 3 m<sup>2</sup> em “Paredes Contínuas” e “Aberturas”, respectivamente. Além disso, 4 m<sup>2</sup> nos “Cantos e Extremidades” (maior fissuração desta orientação), 3,75 m<sup>2</sup> na “Transição entre Pavimentos”, ausência de fissuras no “Topo” e 13,5 m<sup>2</sup> de fissuração total. A fachada “Leste” apresentou 1m<sup>2</sup> de fissuras em “Paredes Contínuas”, 4 m<sup>2</sup> em “Aberturas”, 5 m<sup>2</sup> em “Cantos e Extremidades”, 5,25 m<sup>2</sup> na “Transição entre Pavimentos” (maior fissuração), 0,25 m<sup>2</sup> no Topo e uma área total de fissuras de 15,5 m<sup>2</sup>. Por fim, observou-se na fachada “Oeste” 8 m<sup>2</sup> de fissuras em “Paredes Contínuas” (maior fissuração), 3,75 m<sup>2</sup> em “Aberturas”, 5 m<sup>2</sup> em “Cantos e Extremidades”, 3,5 m<sup>2</sup> na “Transição entre Pavimentos”, nenhuma fissura no “Topo” e 20,3 m<sup>2</sup> de área de fissuração total.

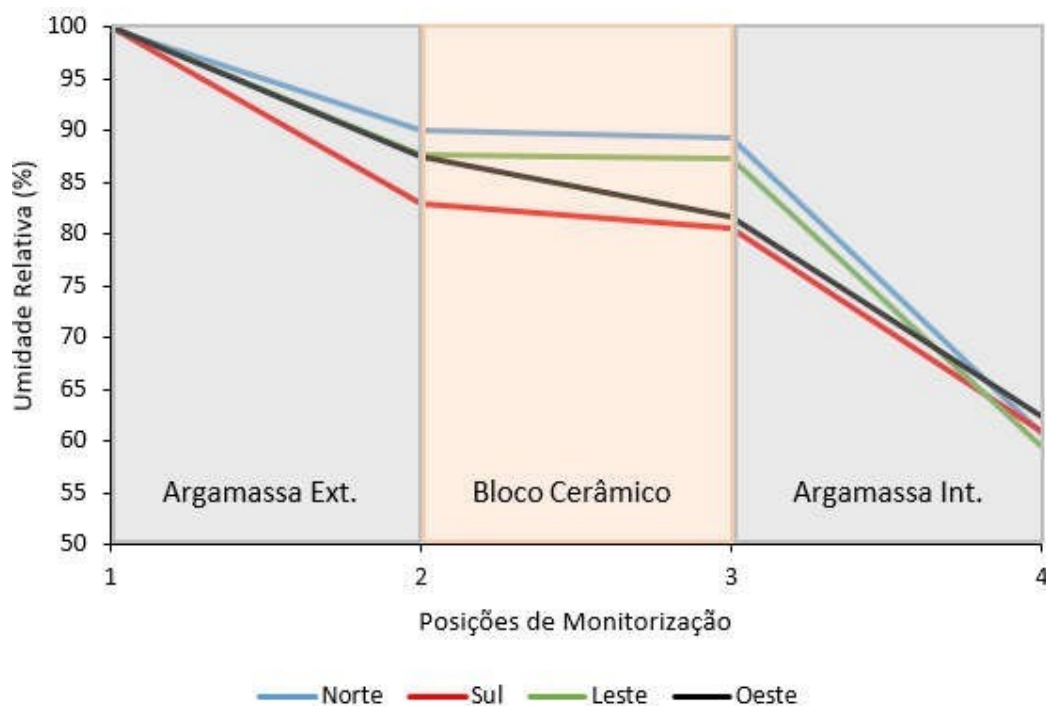
Figura 28 – Umidade relativa nas posições de monitorização estabelecidas no software.

Com o intuito de facilitar a visualização destes comportamentos, foi feita a comparação gráfica (Figura 28) da umidade relativa para cada orientação e posição de monitorização (interface dos materiais da fachada) nos dias e horários selecionados.

Ao analisar o gráfico, nota-se que os componentes das fachadas apresentaram percentuais elevados de umidade relativa ao longo do sistema, exceto no final, onde ocorre praticamente o equilíbrio com o ambiente interno (60%).

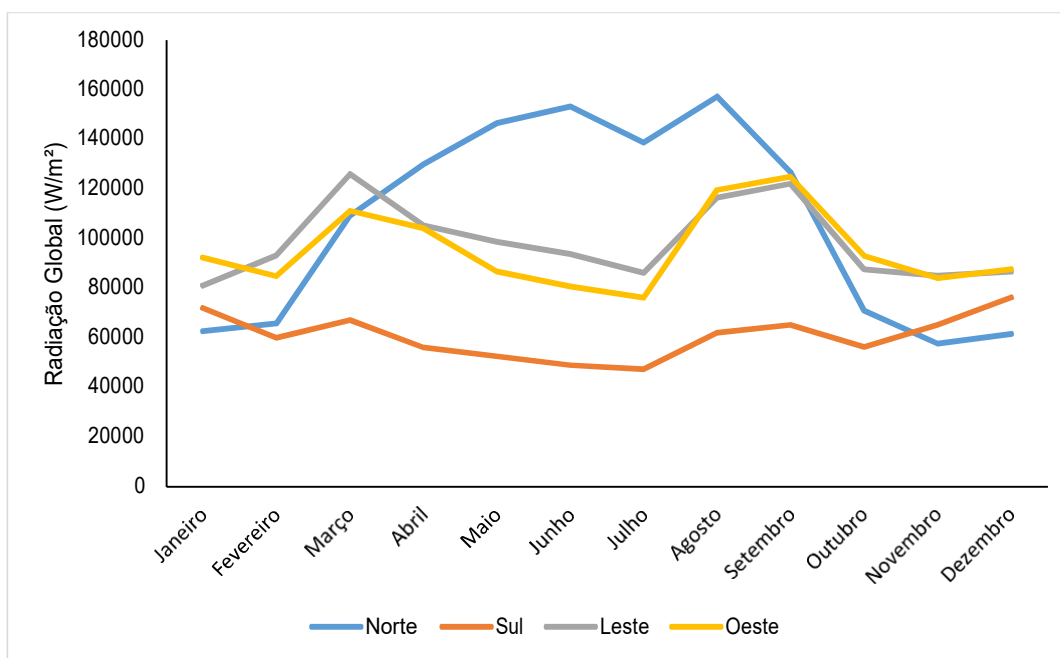
Figura 29 – Acúmulo mensal da radiação solar (3º ano da simulação).

Para analisar a radiação solar, considerou-se a junção dos efeitos diretos (que não sofrem nenhum desvio da atmosfera), difusos (que incidem em todas as direções após terem sido dispersados pela atmosfera) e refletidos (que são refletidos pela superfície de incidência), ou seja, a radiação global. O WUFI ® fornece este parâmetro por dia e hora como um dos dados de saída e, para comparar a irradiância solar (fluxo de radiação por unidade de área) sobre cada fachada ao longo do ano, a mesma foi mensalmente acumulada (Figura 29).

Com a análise gráfica da ascensão e depressão da radiação solar ao longo do ano, é possível determinar o período seco (março a setembro) e o chuvoso (outubro a fevereiro). Nesse

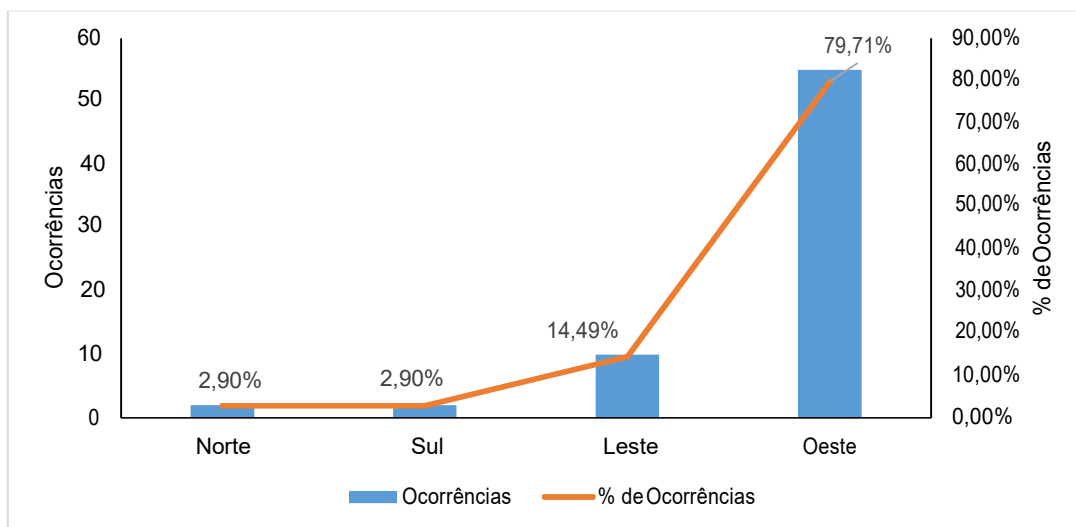
Figura 29 – Choque térmico (variações de temperatura em intervalos de 1h).

Após analisar a umidade, radiação e temperatura da superfície das fachadas, buscou-se obter outro parâmetro para fins de comparação entre os resultados de campo e da simulação: o choque térmico. Esta variável leva em consideração as variações bruscas de temperatura que podem, eventualmente, influenciar na fissuração das fachadas. A representação gráfica de tais variações (Figuras 29 e 30) foi, conforme Zanoni (2015), realizada a partir da análise da variação da temperatura em intervalos de uma e duas horas para cada orientação, com um critério que admite a quantificação de ocorrência de choque térmico relevante quando esta variação for maior ou igual a 8 °C.

Para o intervalo de uma hora, nota-se que a ocorrência de choques térmicos relevantes (variações maiores que 8 °C) é muito superior na fachada “Oeste” (79,71% das ocorrências), seguida pela fachada “Leste” (14,49%) e “Norte” e “Sul” ambas com 2,9%. Este cenário denota a grande suscetibilidade da fachada “Oeste” a variações bruscas de temperatura em curtos intervalos de tempo, o que indica que ela teria maior tendência a apresentar manifestações patológicas.

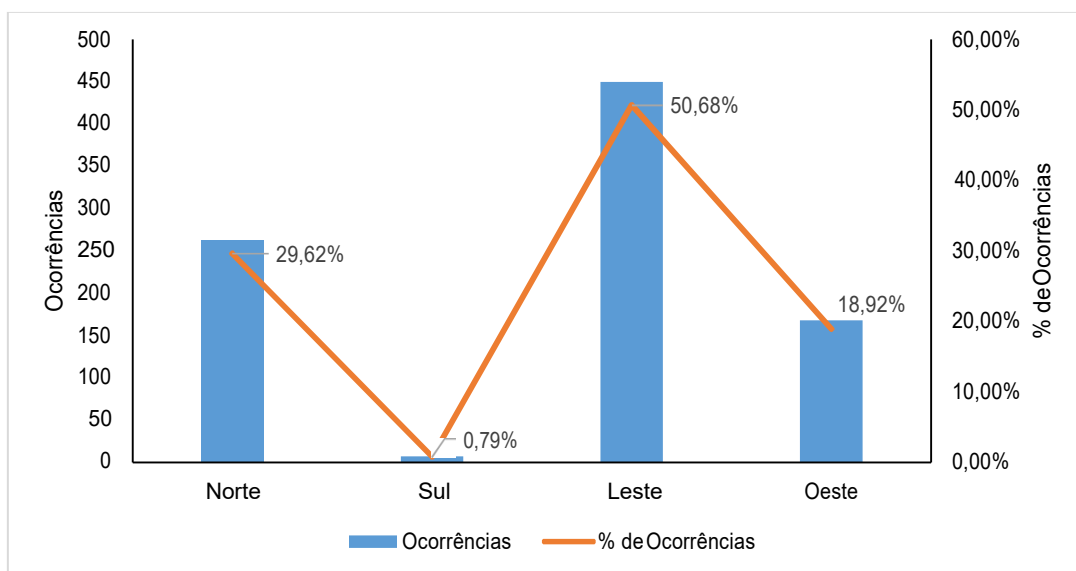
Figura 30 – Choque térmico (variações de temperatura em intervalos de 2h).

Já para o intervalo de duas horas, a ocorrência de choques térmicos se mostrou melhor distribuída, de modo que a fachada “Leste” apresentou maior incidência (50,68% das ocorrências), seguida pelas fachadas “Norte” (29,62%), “Oeste” (18,92%) e “Sul” (0,79%). Estes dados denotam uma tendência de que a fachada “Leste” esteja mais exposta a variações de temperatura no intervalo de 2 horas do que as demais. É importante ressaltar, entretanto, que para esse caso os choques térmicos foram observados em intervalos de duas horas, o que caracteriza uma variação de temperatura menos brusca se comparado ao caso anterior, já que agora o intervalo de tempo é maior.
