**Utilização de Imagens Terrestres e Aérea para a Identificação de Imperfeições no
Pavimento Asfáltico**

Trabalho de Conclusão de Curso, apresentado a Universidade Federal de Uberlândia – Campus Monte Carmelo, como parte das exigências para a obtenção do título de Bacharelado em Engenharia de Agrimensura e Cartográfica.

Para a realização do estudo foi considerado um trecho de pavimento flexível na área rural do município de Romaria – MG, próximo às coordenadas geográficas 18° 50' 26" de latitude sul e 47° 33' 59" de longitude oeste. A escolha desse trecho foi feita com o intuito de se aplicar métodos de fotogrametria para a identificação das patologias presentes no mesmo.

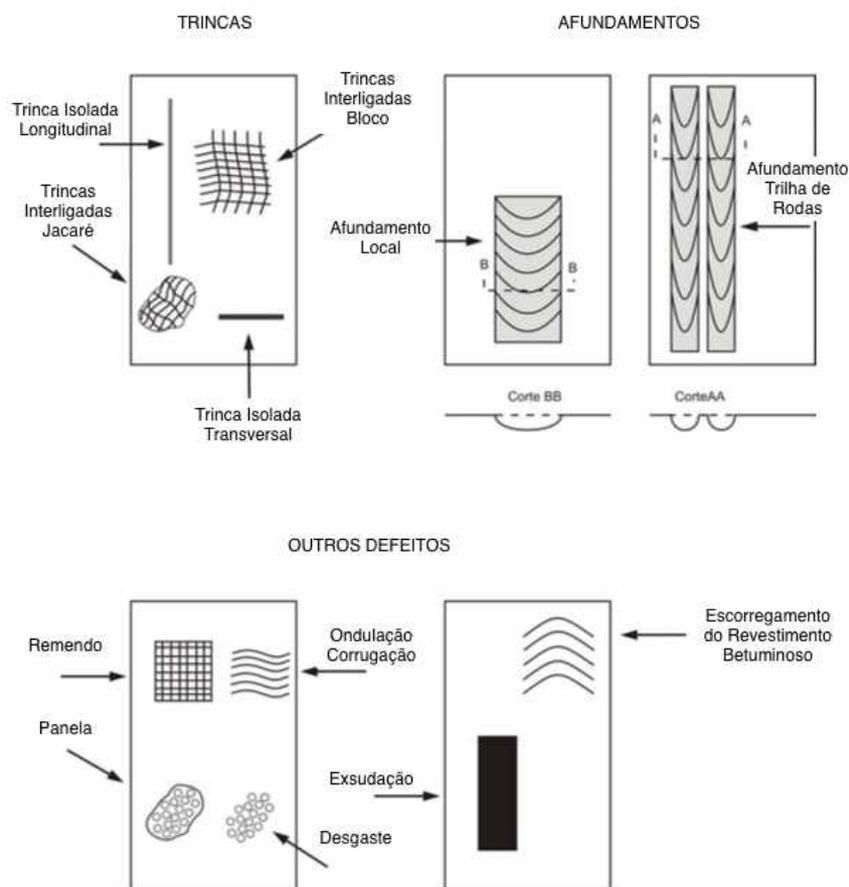
Na Figura 05, exibida no Anexo B da Norma DNIT 005/2003 – TER, é possível observar através de uma ilustração como cada uma das patologias citadas se manifestam na superfície dos pavimentos flexíveis.

Figura 05: Representação esquemática dos defeitos ocorrentes no pavimento.

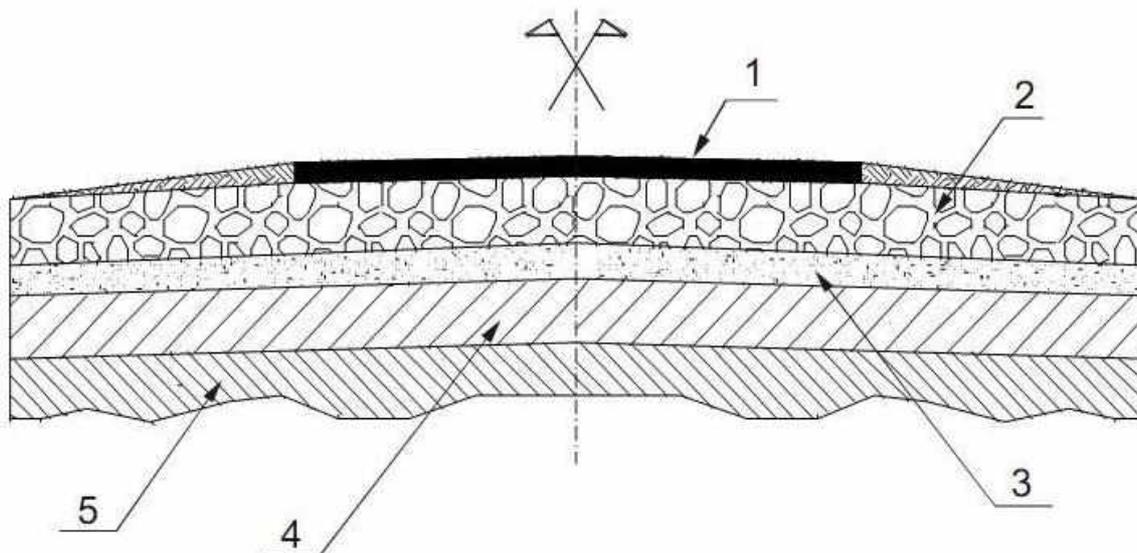
O percurso em análise caracteriza-se como um pavimento flexível composto por uma camada de revestimento de asfalto, base com material granular e sub-base com material granular e solo. A sub-base tem por finalidade resistir às cargas transmitidas pela base e proteger o subleito (terreno de fundação do pavimento). A camada de base é destinada a resistir e distribuir os esforços verticais provenientes do veículo, repartindo estes esforços uniformemente à sub-base e ao subleito (NOGUEIRA BAPTISTA, 1980), além disso, tem a função de permitir a drenagem das águas que se infiltram no pavimento. Por fim, a camada de revestimento, também chamada de capa de rolamento, recebe diretamente ação do tráfego e tem por objetivo melhorar o conforto ao rolamento e impermeabilizar o pavimento, protegendo assim as camadas inferiores da deterioração causada pela ação do tráfego e do intemperismo.

Figura 7: Seção transversal do pavimento flexível.

A Figura 7 ilustra como é dividido em camadas um pavimento asfáltico flexível, onde:

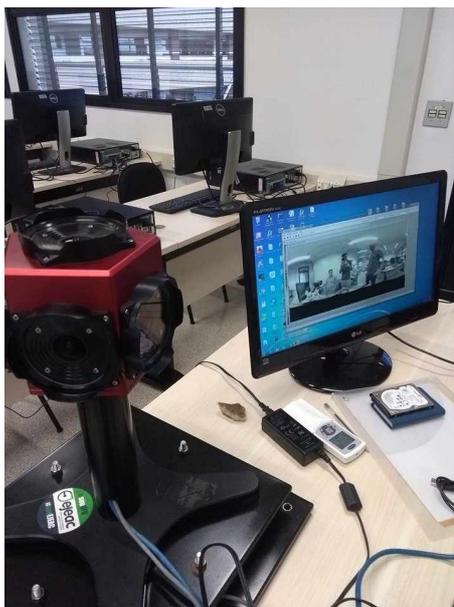
Figura 8: LadyBug 5.

O sistema de imageamento esférico da LadyBug 5, é composto por seis câmaras de 5MP (Mega Pixels) que possibilitam uma cobertura 360° esférica do sistema de vídeo. Além disso, o dispositivo pode ser sincronizado com aparelhos externos, como receptor GPS.

As características do aparelho tornam seu uso propício para aplicações em sistema de mapeamento móvel. Basta a utilização de uma plataforma para o sistema de câmaras LadyBug 5, e um sistema de posicionamento que sincronize os dados de navegação com a câmara. Na seção referente a metodologia aplicada para a realização deste trabalho é possível observar como o sistema de câmaras deve manter-se sobre o veículo.

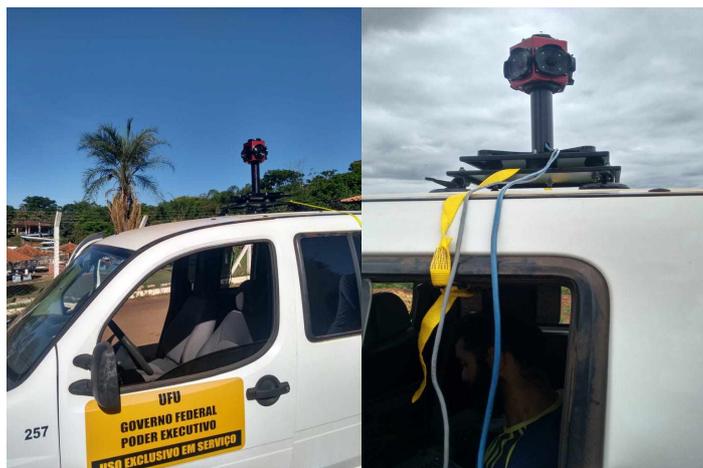
Para a realização da coleta de dados com o sistema de mapeamento móvel foi utilizado o sistema de câmaras LadyBug 5. Com a finalidade de adquirir imagens da via em análise foi necessário o uso de um veículo disponibilizado pela UFU, para que pudéssemos acoplar o sistema de câmaras na parte superior do veículo onde seria possível a captura de imagens que nos fornecesse informações satisfatórias para uma análise das deformações presentes no pavimento. Na Figura 13 é possível ver como o sistema de câmaras fica acoplado no veículo.

Figura 13: Sistema de câmaras LadyBug 5 acoplado ao veículo.

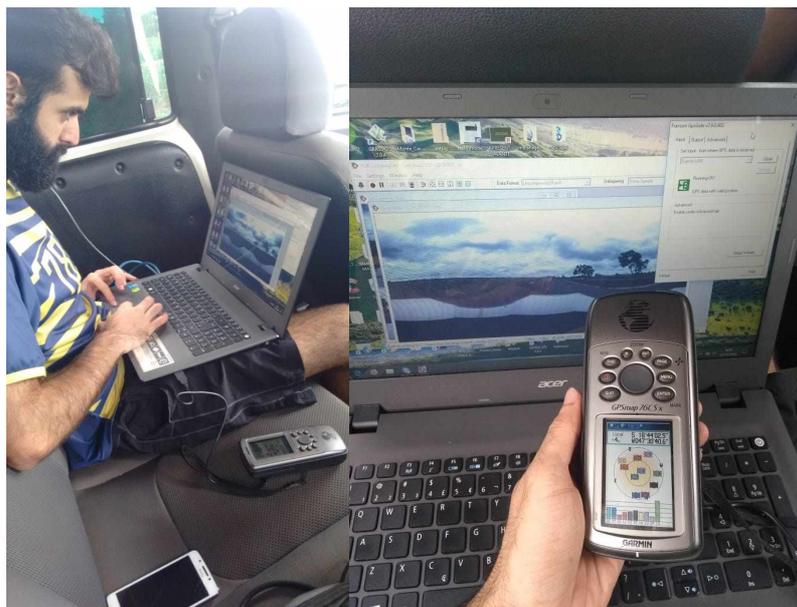
Figura 14: Computador com o software LadyBug Cap Pro e GPS.

No entanto, depois de acoplar o sistema de câmaras na parte superior do veículo, antes de começar a rota para aquisição de dados referentes a via, foi feita a conexão entre a LadyBug 5 e um computador. Isto deve ser feito para que todo o material coletado pela LadyBug 5 seja salvo no computador. Além disso, o computador deve ter instalado o software LadyBug Cap Pro, pois através deste é possível observar todo o trajeto realizado em tempo real. Por último, após conectar o sistema de câmaras na máquina com o software LadyBug Cap Pro instalado, foi conectado no computador um aparelho GPS que deve estar sincronizado com o software LadyBug Cap Pro, como pode ser observado na Figura 14. A utilização do GPS é de suma importância durante todo o período de aquisição de dados, porque assim todo o material obtido estará georreferenciado.

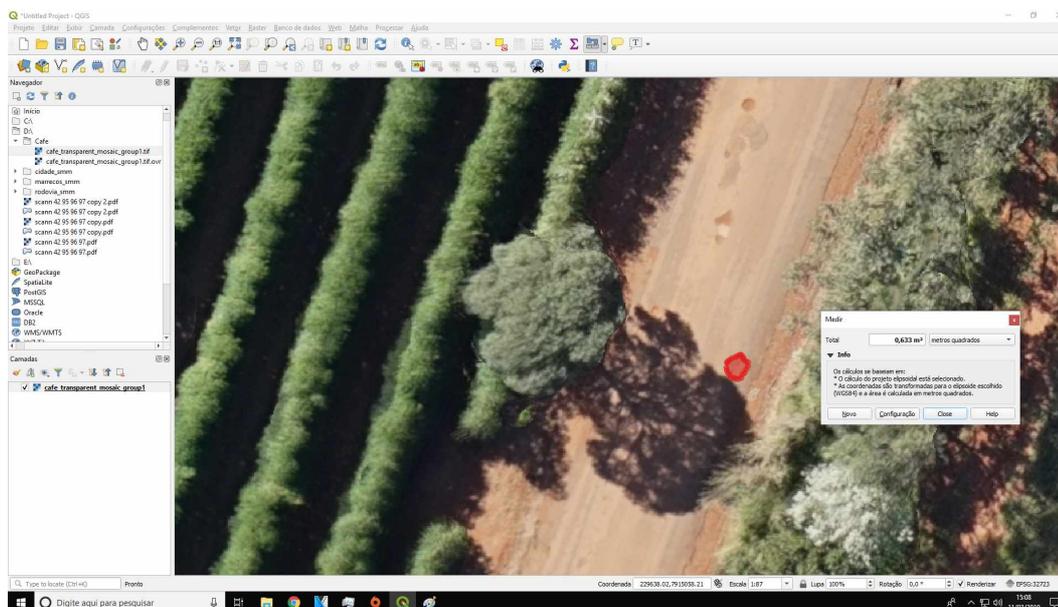
A partir da utilização de ferramentas do software QGis é possível fazer um estudo minucioso da ortofoto referente à área de estudo. Essa análise é crucial para o reconhecimento das deformações existentes no pavimento asfáltico. Como dito anteriormente, a ferramenta *Measure* permite que sejam feitos a mensuração do comprimento das patologias do tipo afundamento e exsudação de asfalto, ademais tal ferramenta também possibilita o cálculo da área das tantas panelas presentes no trajeto. Como exemplo disso, na Figura 17 é possível observar como é usada a ferramenta em questão.

Figura 17: Painela com área de 0,633 m².

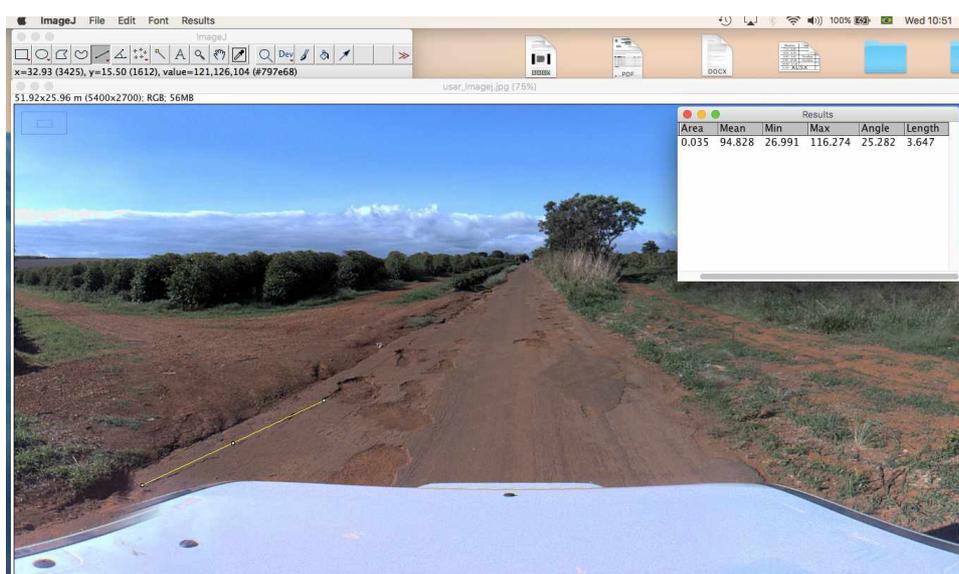
Quando se trata de imperfeições do tipo fenda, tanto trincas quanto fissuras, a sua identificação é bem perceptível nas imagens obtidas pelo SMM, o que por outro lado não ocorre na ortofoto. Além disso, com as imagens geradas pela LadyBug 5, ainda é possível classificar qual o tipo de trinca ou fissura e em alguns casos mensurar as mesmas como pode ser observado na Figura 19. No entanto quantificar esse tipo de deformação no trecho em estudo seria uma tarefa inviável, devido a sua grande presença na via.

Figura 19: Trinca isolada longitudinal de 3,647 m de extensão, imagem terrestre.

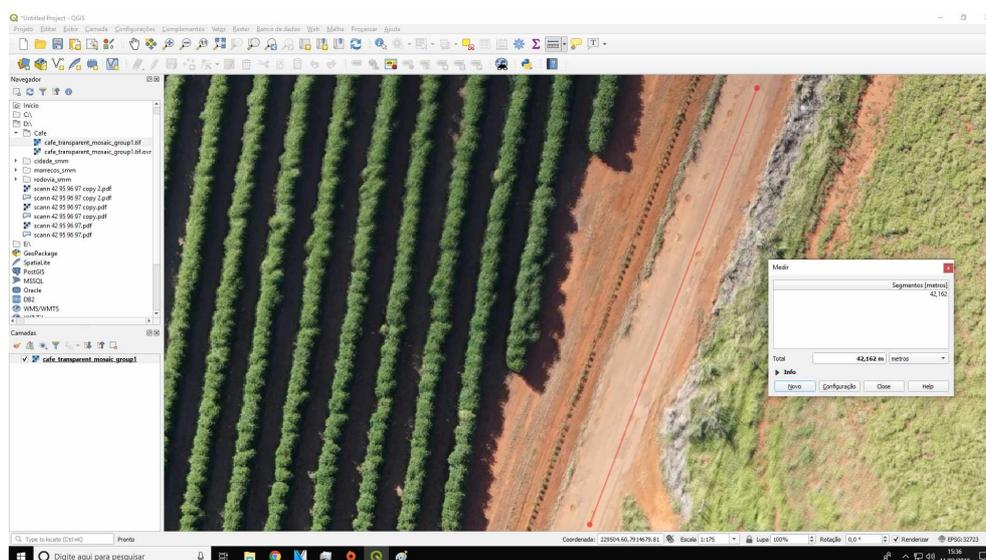
Com relação as deformações de superfície, temos o afundamento e a corrugação. O afundamento em alguns casos pode ser identificado por ambos os métodos. No entanto, devido ao fato dos afundamentos presentes no pavimento em análise serem muito cumpridos, a imagem aérea é melhor para fazer a sua mensuração, que é dada em metros como pode ser constatado na Figura 20. Já a presença de corrugação no pavimento, apesar de não haver muita, só é evidente pelas imagens do SMM. Sua unidade de medida é o metro quadrado da área afetada, e pôde ser mensurada a partir das imagens terrestres utilizando o software ImageJ.

Figura 20: Afundamento de 42,162 m no pavimento, imagem aérea.

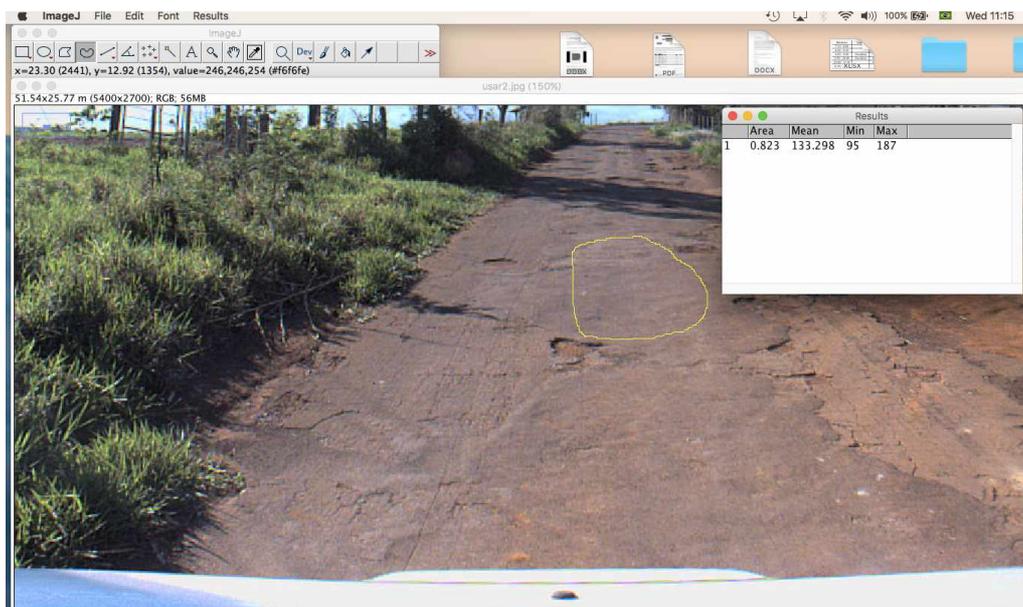
Figura 21: Corrugação com área igual a 0,823 m², imagem terrestre.

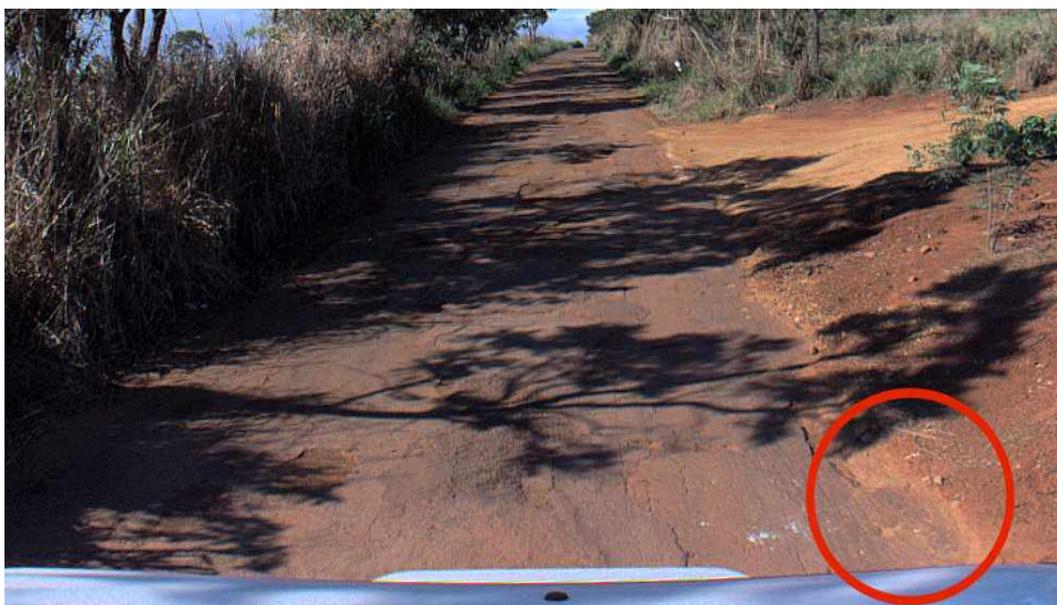
O escorregamento do revestimento betuminoso aparece com pouca frequência na via. Sua identificação é imperceptível pela imagem aérea, sendo aparente somente pelas fotos geradas pelo sistema de câmaras LadyBug 5, como na Figura 22.

Figura 22: Escorregamento do asfalto betuminoso.

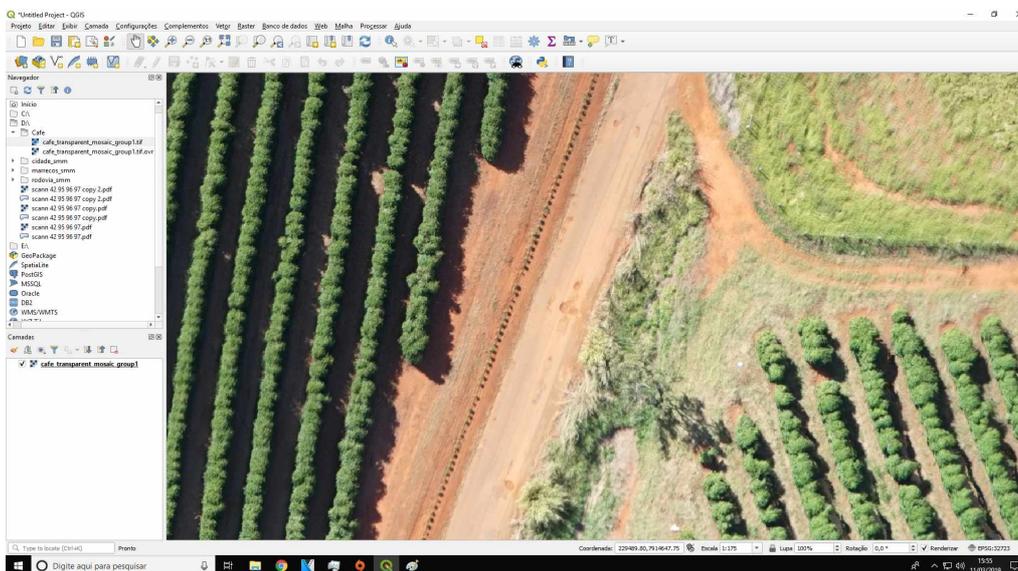
As patologias do tipo defeitos de superfície são classificadas entre exsudação de asfalto e desgaste. A existência de exsudação de asfalto é evidente nos dois tipos de metodologia fotogramétrica empregados neste trabalho, como pode se observar nas figuras a seguir.

Figura 23: Exsudação do asfalto, imagem aérea.

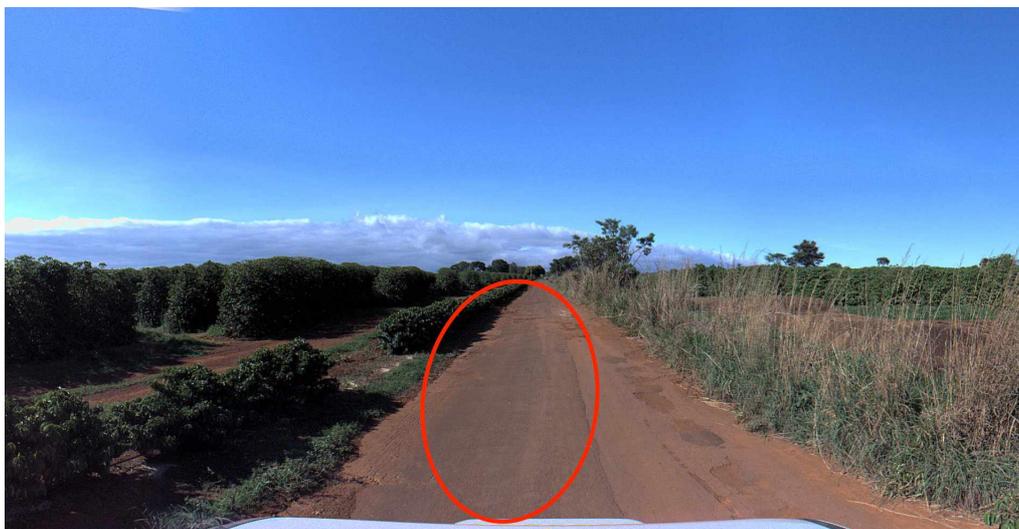
Apesar de poder ser observado nas imagens terrestres e também na aérea, a imagem aérea é melhor para que possa ser medida a extensão desse tipo de patologia, assim como ocorre nos afundamentos.

Figura 24: Exsudação do asfalto, imagem terrestre.

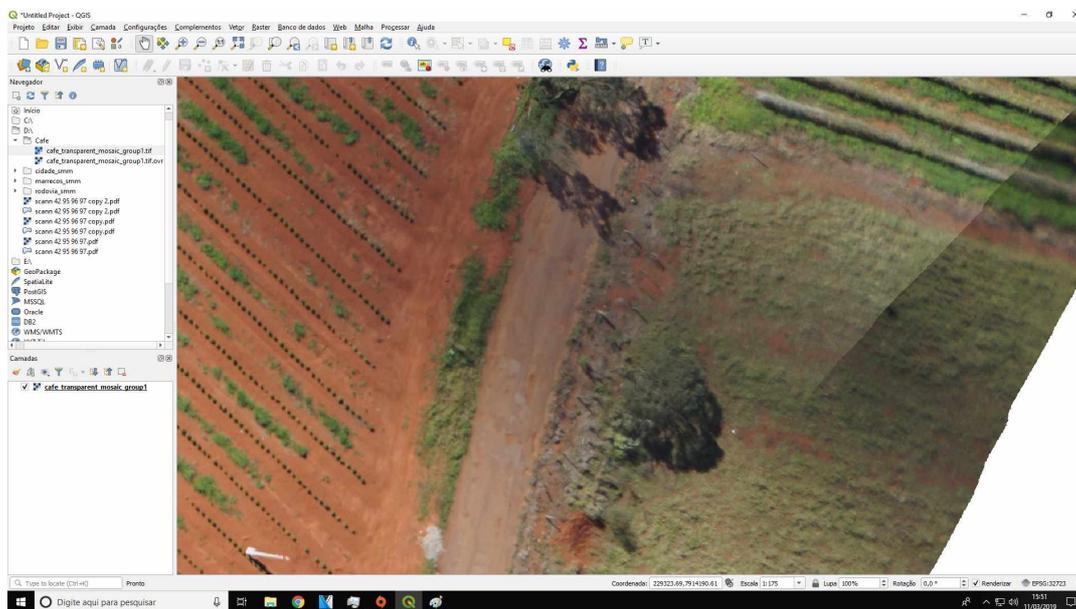
Da mesma forma o desgaste, no entanto quando sua área é menor que 1m^2 a identificação por imagem aérea deixa de ser viável. Na Figura 25 é possível observar essa patologia pela imagem aérea.

Figura 25: Desgaste do asfalto, imagem aérea.

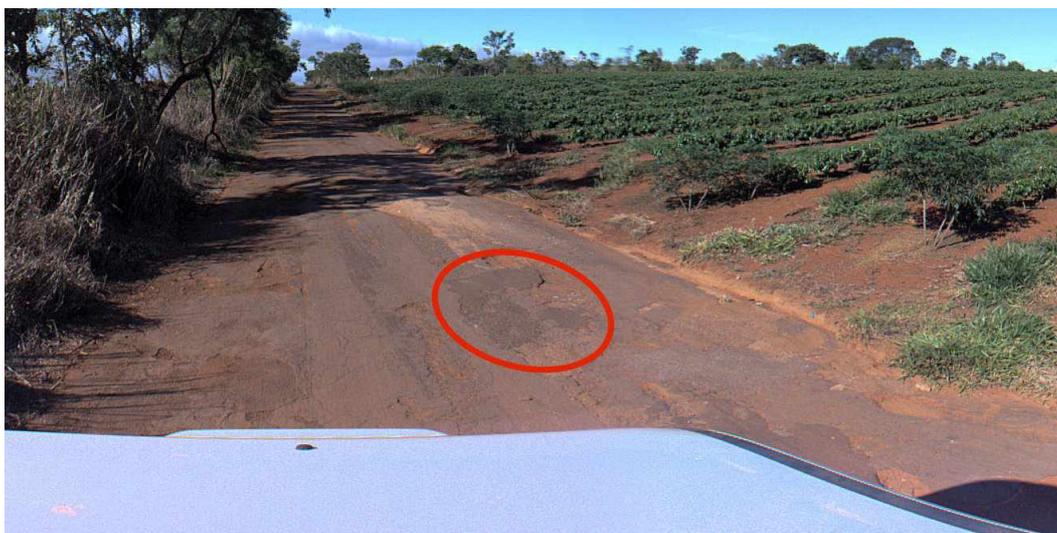
Porém, como dito anteriormente, a observação dessa patologia quando sua área for inferior a 1m^2 , deve ser feita utilizando imagens terrestres.

Figura 26: Desgaste do asfalto, imagem terrestre.

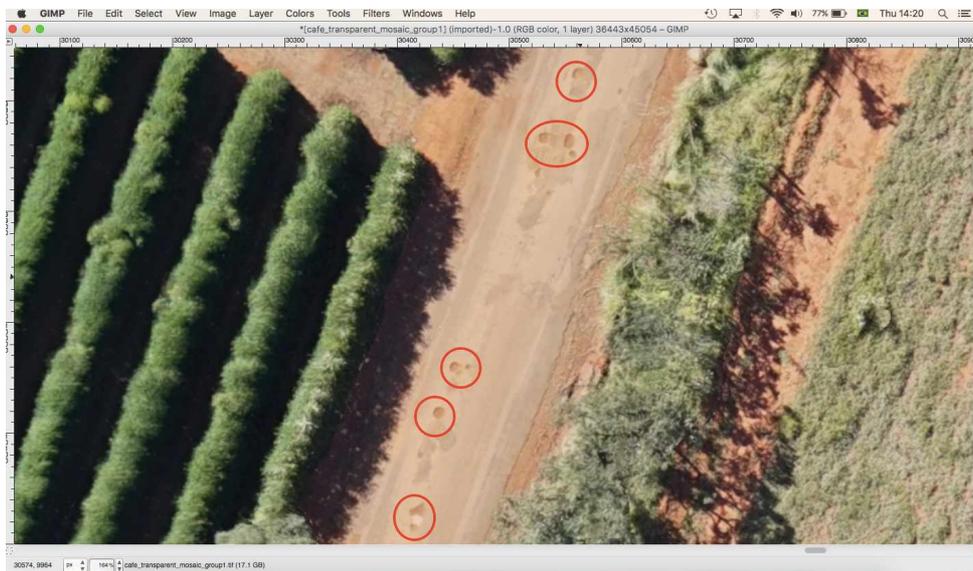
Em relação as painelas, estas aparecem de forma abundante no pavimento estudado. A identificação e a mensuração dessa imperfeição podem ser feitas utilizando dados de ambos os métodos. Nas Figuras a seguir é possível observar como essa deformação se manifesta.

Figura 27: Identificação de painelas no pavimento, imagem aérea.

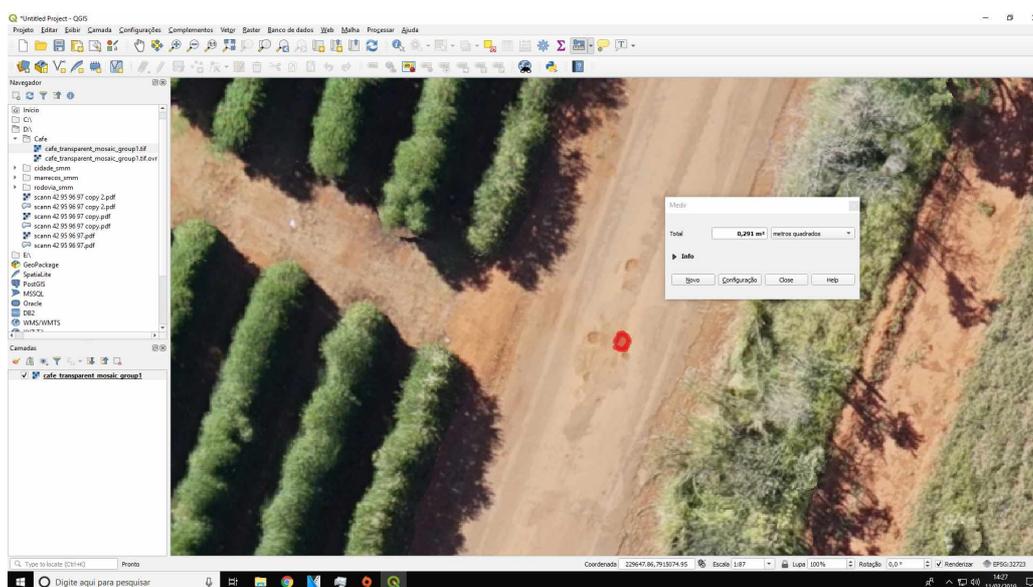
Na Figura 28 podemos observar a área de uma determinada painela na área de estudo. O calculo dessa área foi feito utilizando a ferramenta Medir do software QGIS.

Figura 28: Painela com área de 0,291m², imagem aérea.

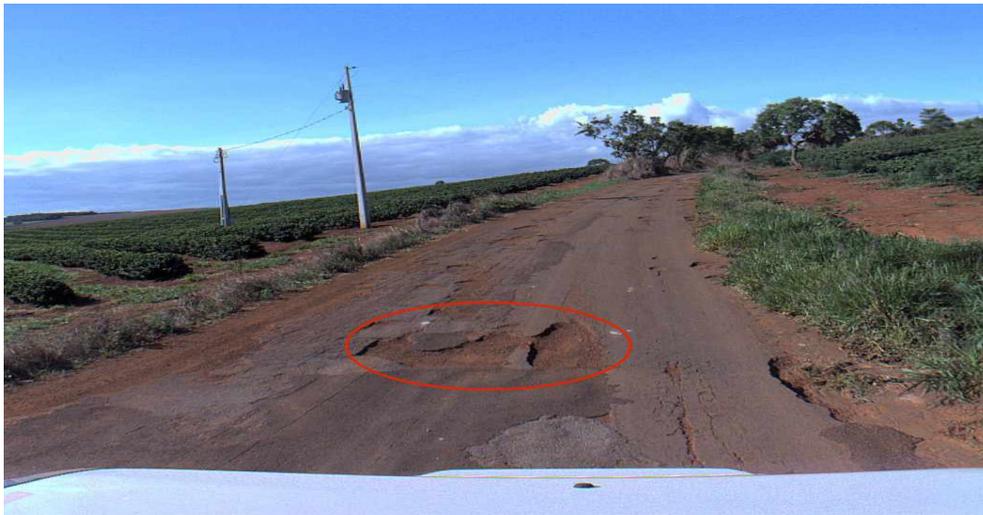
As imagens geradas pelo SMM são mais ricas em detalhes, o que pode ser útil para tomar conhecimento das possíveis causas da aparição dessa patologia na via, além de poder contribuir com informações que auxiliaram no estudo de uma alternativa de intervenção corretiva da via.

Figura 29: Panela presente no pavimento asfáltico, imagem terrestre.

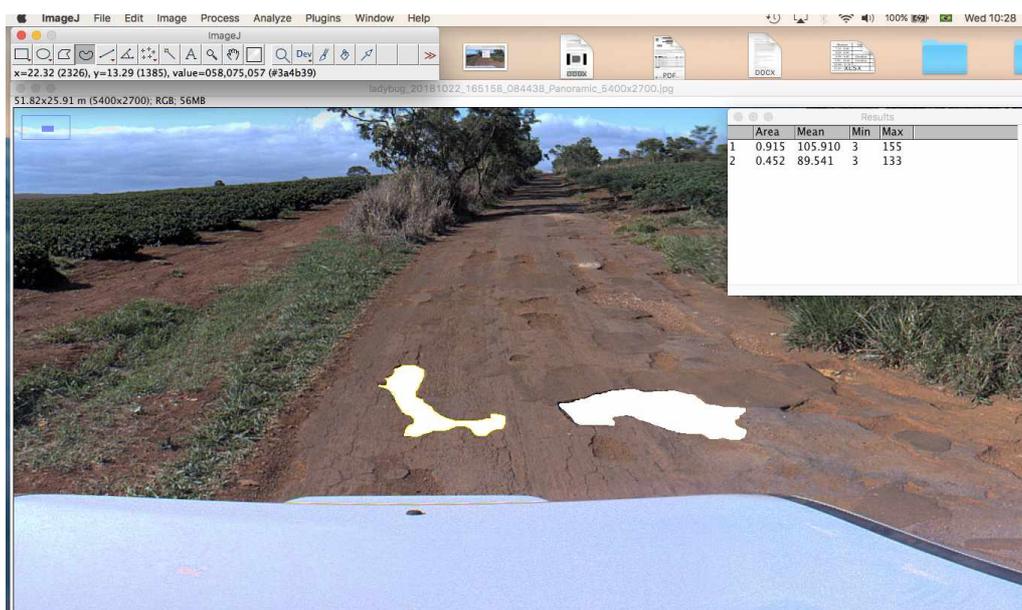
Observando a Figura 30 podemos observar a presença de varias panelas na via, utilizando o software ImageJ pudemos calcular a área de algumas dessas deformidades.

Figura 30: Calculo da área de panelas usando o software ImageJ, imagem terrestre.

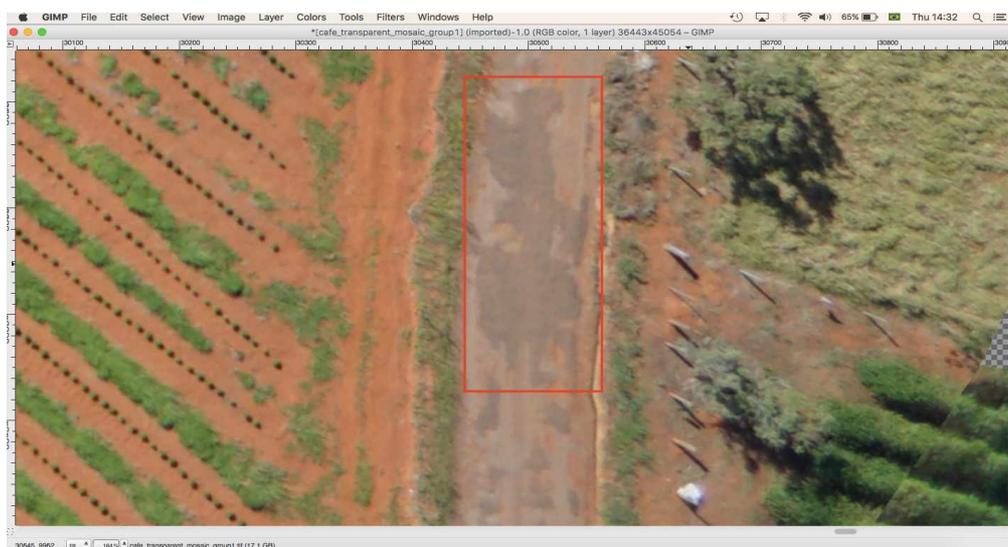
Por fim, temos a presença dos remendos no pavimento, tanto profundo quanto superficial. Do mesmo modo como no desgaste, os remendos podem ou não ser identificados pelas imagens adquiridas pela ARP, vai depender do tamanho da área em m^2 que corresponde ao remendo.

Figura 31: Remendo profundo já desgastado, imagem aérea.

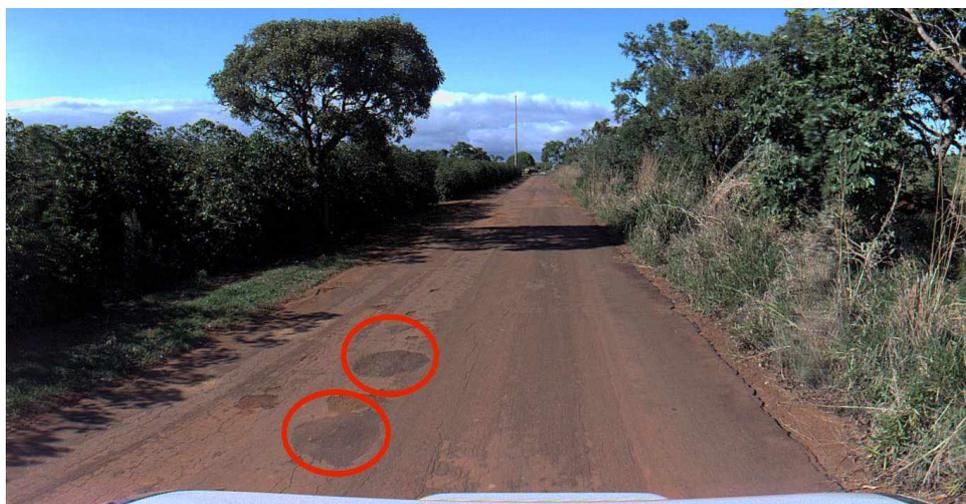
Já pelas imagens terrestres é possível detectar e mensurar essa patologia presente na via. Além disso, os remendos superficiais só podem ser observados por esse ponto de perspectiva.

Figura 32: Remendo superficial, imagem terrestre.

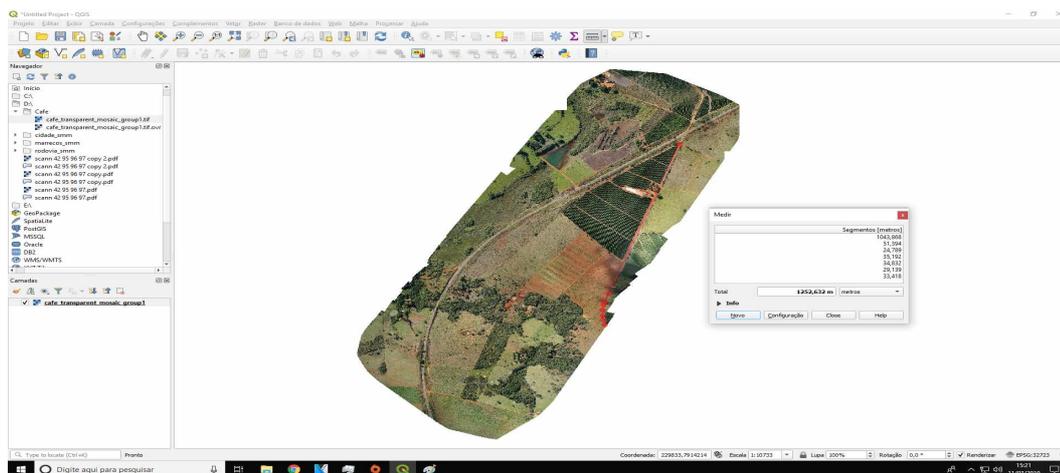
O pavimento asfáltico em análise nesta pesquisa tem um comprimento de aproximadamente 1.200m, como pode ser visto na Figura 33. Nesta extensão foram encontradas patologias do tipo fissura, trincas isoladas longitudinais e transversais, trincas interligadas do tipo couro de jacaré e de bloco, afundamento, ondulação, escorregamento do revestimento betuminoso, exsudação de asfalto, desgaste, panela e remendos. Para uma melhor compreensão do real motivo da formação de tais deformações deve ser feito um estudo climático e de tráfego na via. Contudo este trabalho não tem o intuito de fazer tal, pois a principal vertente do mesmo é somente expor qual a melhor metodologia para a identificação visual das deformações da camada de revestimento.

Figura 33: Comprimento em metros da malha viária, 1250m.

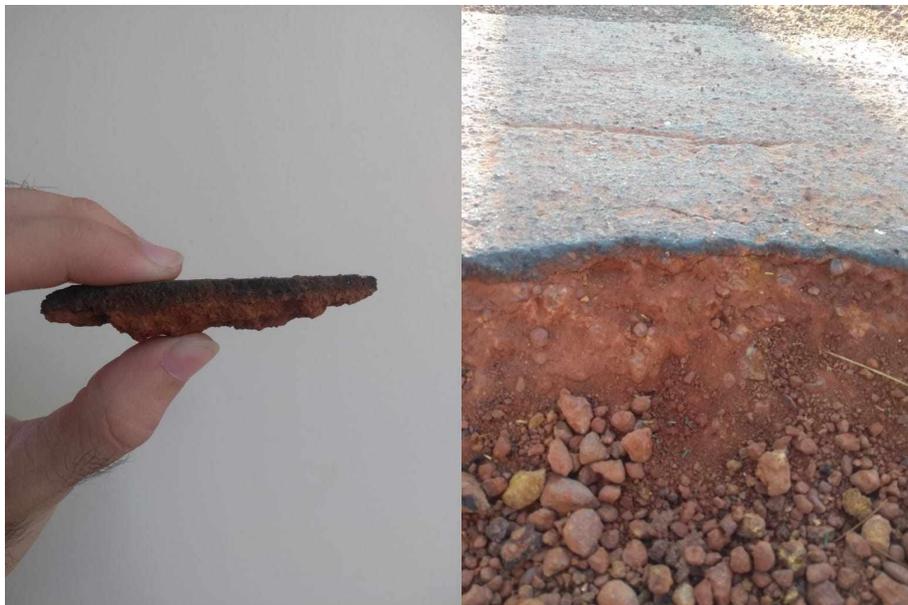
o pavimento está mais vulnerável à presença de patologias, como pode ser observado na Figura 34.

Figura 34: Peça do pavimento e panela presente na área de estudo.

Baseado no diagnóstico feito com relação as patologias presentes no asfalto, e seguindo a norma DNIT 008/2003 – PRO apresentada na Tabela 01, podemos afirmar que a alternativa de intervenção corretiva para a malha viária em análise é a reconstrução. Visto que, a superfície do pavimento asfáltico é classificada como péssima, pois existe a presença de defeitos generalizados com correções prévias em toda a extensão da mesma, além de existir degradação do revestimento e das demais camadas.
