**Estudo Quantitativo do Desperdício de Água em Bloco de Salas de Aula na
Universidade Federal de Uberlândia - UFU**

Trabalho de Conclusão de Curso
apresentado à Universidade Federal de
Uberlândia, como parte das exigências do
Curso de Bacharelado em Engenharia Civil
para obtenção do título de Engenheiro Civil.
Orientador: Prof. Dr. Carlos Eugênio Pereira

A proposta deste trabalho de verificar a existência de pontos de desperdício de água nos banheiros do Bloco 3Q do Campus Santa Mônica da Universidade Federal de Uberlândia está diretamente relacionada ao momento pelo qual se passa, em que se observa uma escassez de recursos hídricos e uma forte preocupação com o meio ambiente.

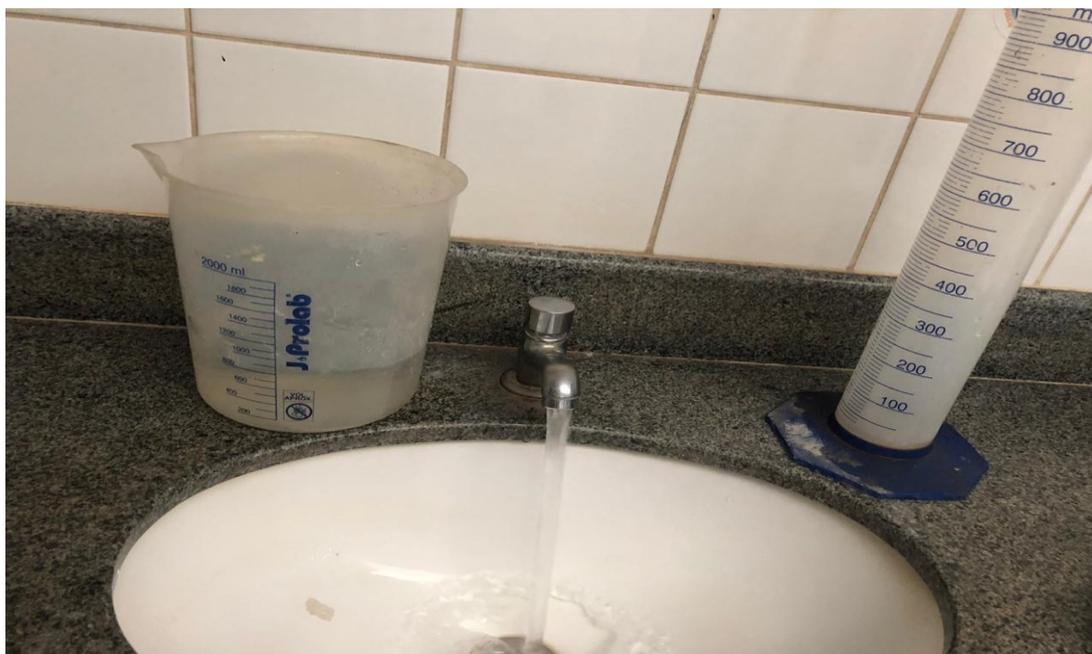
Com auxílio de um béquer com capacidade de dois litros, a devida medição do volume de saída de água das torneiras em determinado tempo foi definida. Um cronometro foi utilizado no auxílio da medição do tempo. Posteriormente, passou-se esse volume para uma proveta para maior precisão na medida do volume. Repetiu-se o procedimento mais duas vezes para cada torneira, e com o volume e tempo determinou-se a vazão. Foram medidas também, no caso de torneiras de fechamento automático, o tempo necessário para o seu fechamento completo. A figura 1 ilustra os materiais utilizados nas medições de volume de água nas torneiras.

Figura 1 – Torneira de fechamento automático, bêquer e proveta.

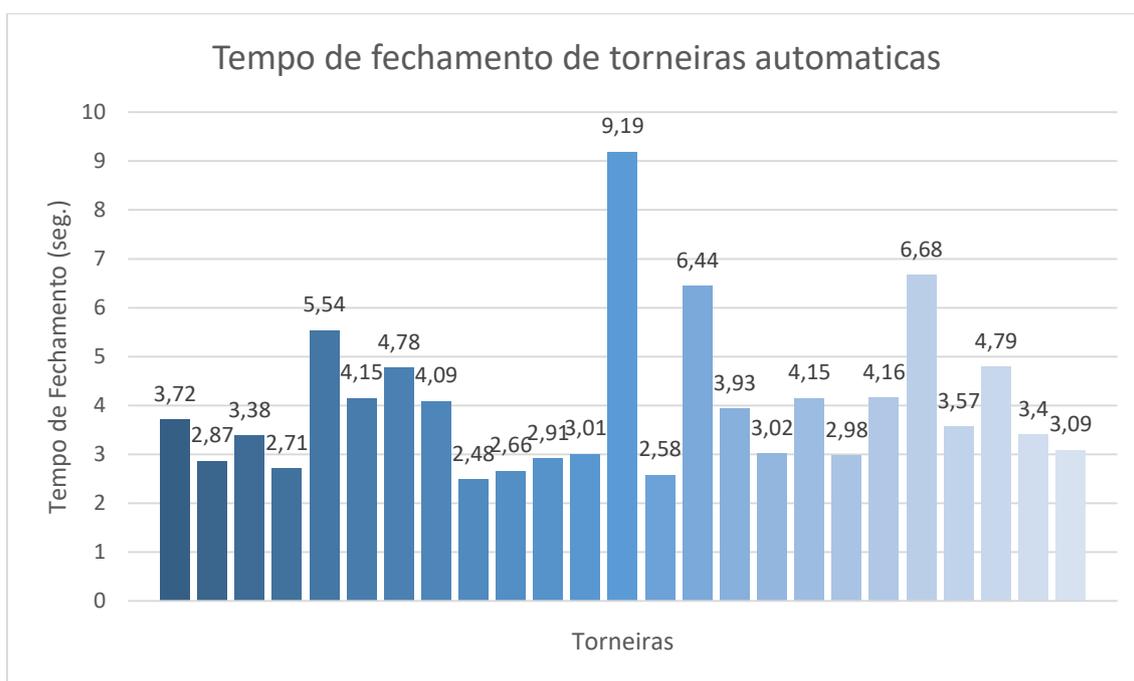
Gráfico 1 – Tempo de fechamento de torneiras automáticas.

O gráfico 1 possui menos valores devido a medições apenas de torneiras com fechamento automático, que apesar de ser a grande maioria, não são as únicas utilizadas, possuindo algumas poucas torneiras de acionamento manual, registrado nos anexos.

Dois valores se destacam no gráfico de tempo de fechamento, são eles: 9,19 segundos referente a torneira 3 do banheiro feminino do primeiro pavimento, cuja vazão é de 11 litros por minuto, e 2,48 segundos da torneira 5 do banheiro masculino da área de conveniência, cuja a vazão e de 17 litros por minuto. Comparando os dois, em um acionamento cada, gastaria 1,6 litros e 0,7 litros respectivamente. Esses valores se destoam dos demais e demonstram a grande variância de valores encontrados. Além disso, a média do tempo de fechamento encontrada foi de 4 segundos, distante de dos valores máximos e mínimos, e também dos seis segundos recomendados pelo fabricante.

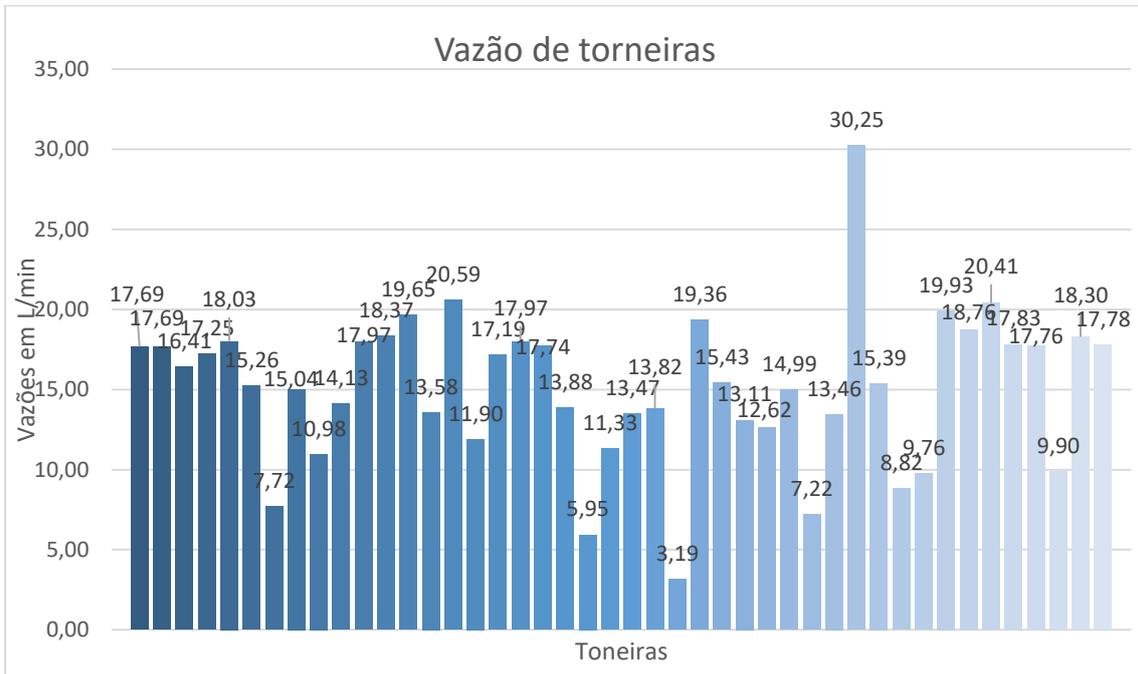
Gráfico 2 – Vazão média das torneiras.

Feitas as medições das torneiras, descobriu-se a vazão para cada medida utilizando da fórmula $Vazão = \left(\frac{Volume}{Tempo}\right) * 60$, multiplicado por 60 para sair em Litros por minuto, para então achar a vazão média de cada torneira. Além de verificar a grande variância no que se diz respeito a valores de vazão, conforme gráfico 1, e tempo de fechamento, mostrado no gráfico 2, o que levanta a evidencia de que a falta

Após a análise gráfica, fica evidente o alto consumo de água em torneiras do bloco estudado. Comparando o maior valor de vazão com o volume necessário segundo a OMS para uso diário de uma pessoa, em menos de quatro minutos de acionamento, a torneira de maior vazão gastaria cerca de 120 litros de água, superando os 110 litros estipulados pela Organização.

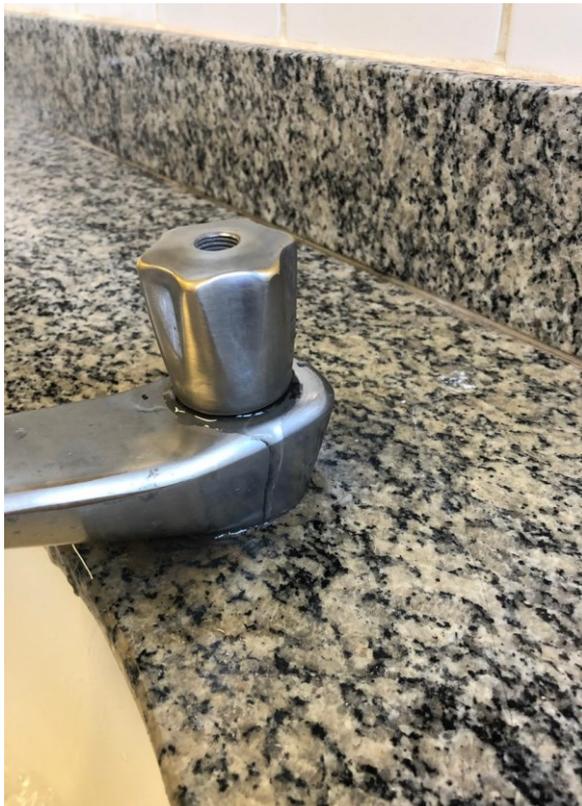
Figura 2 – Vazamento em torneira manual

Como dito anteriormente, a falta de manutenção é uma das causas de desperdício, que são agravadas com o passar do tempo. As torneiras automáticas utilizam-se de molas para seu fechamento, e o constante uso faz com que estas molas percam a sua função e conseqüentemente a sua eficiência, e precisam ser trocadas de tempos em tempos, de acordo com o manual do fabricante. Já torneiras de acionamento manual sem manutenção, pode apresentar vazamentos provocados

devido aos desgastes de reparos, como pode ser visualizado na figura 2, um

vazamento contínuo no registro.

maioria estavam desreguladas. Uma das primeiras medidas a serem adotadas é justamente a manutenção de todos os registros e válvulas.

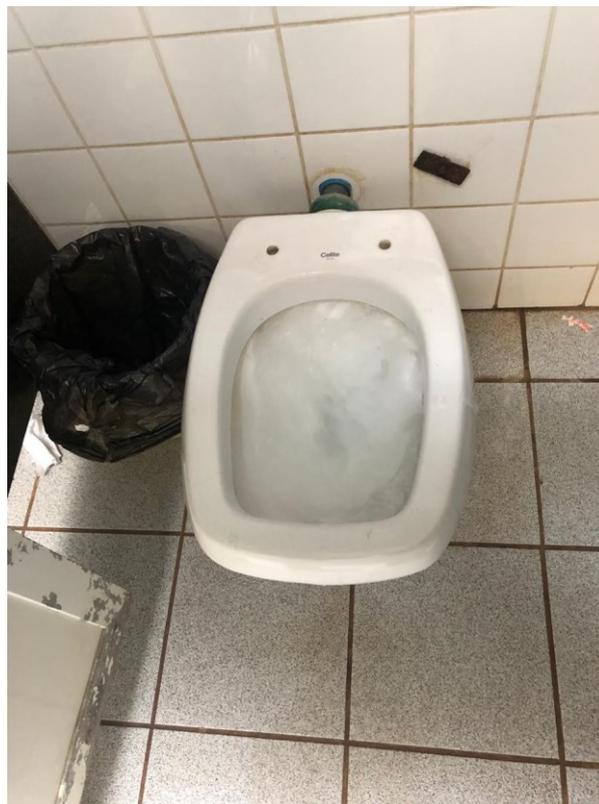
Figura 3 – Excesso de água em descarga manual

Em bacias sanitárias, pelos mesmos motivos técnicos, apresentam molas em suas válvulas, que por vezes precisam ser apenas ajustadas ou mesmo substituídas, o que explica a grande variância em seus tempos de fechamento, e tempo de parada total de água. O ajuste se faz necessário para evitar, conforme figura 3, vazões desnecessárias, que chegam a vazar para fora da bacia sanitária.

Segundo a DOCOL, o que determina a quantidade de água em uma descarga e o vaso sanitário. Apesar de todas as bacias serem especificadas com 6 lpf (litros por fluxo), visualmente está sendo despejado mais água do que a norma limita, que é de 6,8 lpf, como pode ser observado nas imagens anteriores.

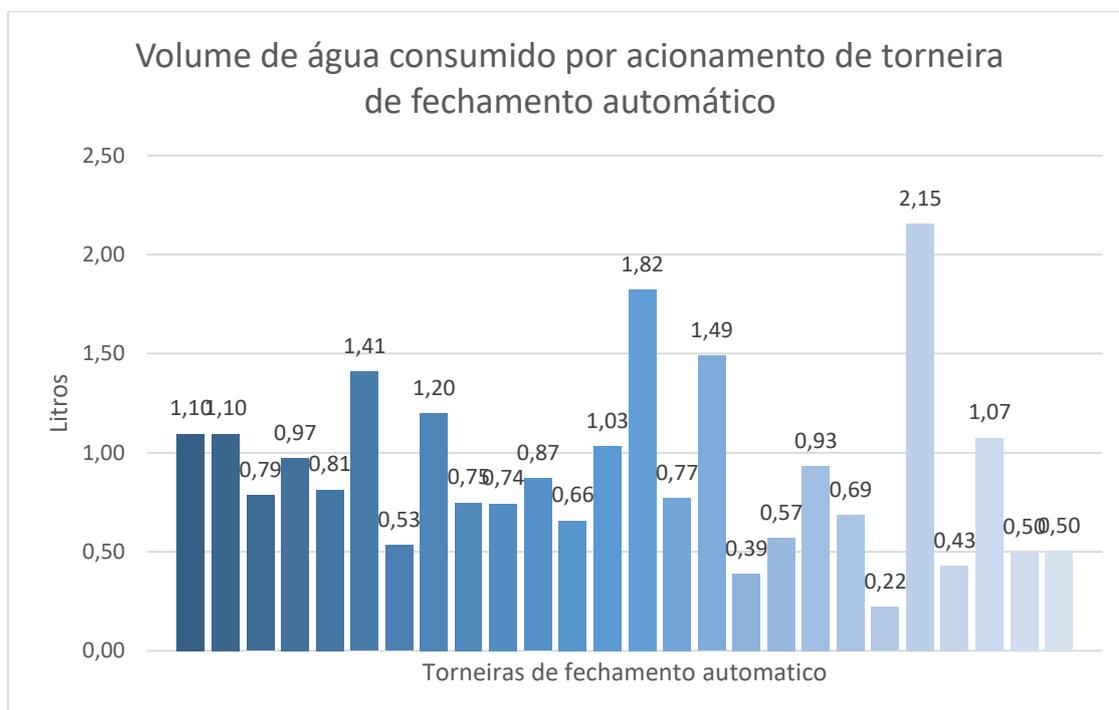
Gráfico 3 – Volume aproximado de água consumido por acionamento de torneira de fechamento automático.

Ainda com os dados colhidos no restaurante, para uma melhor comparação, foi criado o gráfico 3 que está apresentado a seguir, mostrando o volume de água consumido por acionamento de cada torneira.

Ao comparar os valores de volume de água despejado por acionamento da torneira do Bloco estudado e do restaurante universitário, verifica-se uma ainda maior discrepância, uma vez que apenas um valor de volume do bloco, e menor que quaisquer valores das torneiras do restaurante. Os valores no gráfico são reduzidos, uma vez que depende de outros dois valores, tempo de fechamento e vazão média, dos quais em algumas torneiras não foram possíveis de medir, e algumas torneiras são de fechamento manual.

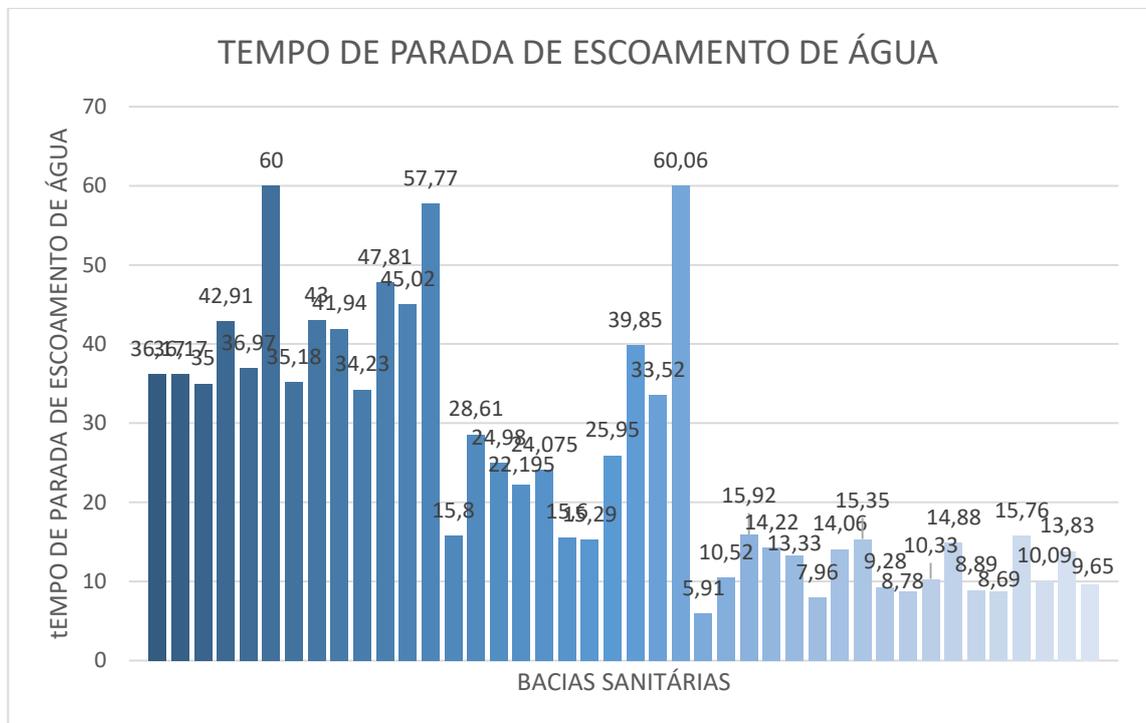
Gráfico 4- Tempo de parada de escoamento de água.

Para melhor comparação, o gráfico 4 traz os tempos de parada de fluxo de água de todas as bacias sanitárias, e o gráfico 5 mostra os tempos de fechamento das válvulas de descarga.

Comparando os tempos fornecidos pelo fabricante com os medidos, é possível constatar que 35 bacias ou 85% do total não se encontram no intervalo de tempo de retorno da válvula estipulado pela DOCOL, todas as que estão fora do intervalo apresentam um valor inferior ao fornecido pelo fabricante, o que força o usuário a manter a válvula pressionada por mais tempo para que a descarga cumpra sua função e acumule um volume suficiente de água para que, por gravidade, os dejetos sejam eliminados para o esgoto. Já 21 das 41 bacias estudadas, apresenta um tempo, para estancar a vazão de água após o acionamento da válvula, maior que os 20 segundos cujo e indicado.

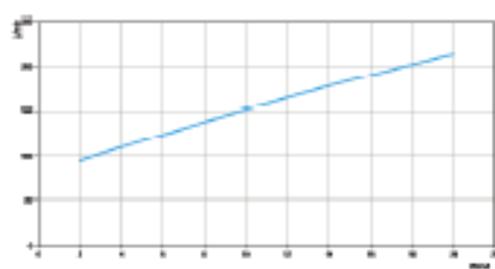
CURVA DE VAZÃO

Pressão (m.c.a.)	Vazão (l/s)
1.5	10
3.0	20
4.5	30
6.0	40
7.5	50
9.0	60
10.5	70
12.0	80
13.5	90
15.0	100
