UNIVERSIDADE FEDERAL DE UBERLÂNDIA

**AVALIAÇÃO DE PATOLOGIAS APÓS EXECUÇÃO DO
SISTEMA CONSTRUTIVO DE PAREDES EM CONCRETO EM
EDIFÍCIOS DESTINADOS ÀS HABITAÇÕES POPULARES NA
CIDADE DE UBERLÂNDIA**

Trabalho de Conclusão de Curso apresentado ao
Curso de Engenharia Civil da Universidade Federal
de Uberlândia, como requisito para obtenção do
Título de Bacharel em Engenharia Civil.

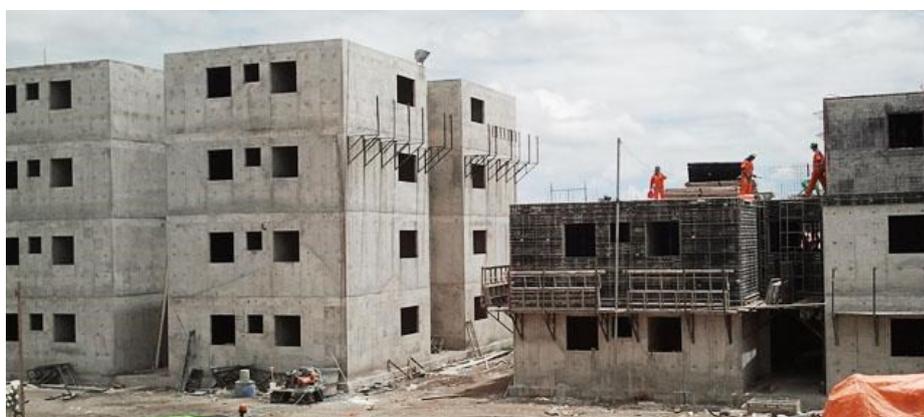
Figura 1 – Exemplo de edifício sendo construído no sistema parede de concreto

O sistema construtivo de parede de concreto é um método que utiliza formas que são montadas no local da obra e depois preenchidas com concreto, já com as instalações hidráulicas e elétricas podendo ou não estar embutidas. A principal característica do sistema é que a vedação e estrutura constituem um único elemento (MISURELLI; MASSUDA, 2009). A Figura 1 representa um modelo de edifício sendo construído nesse sistema.

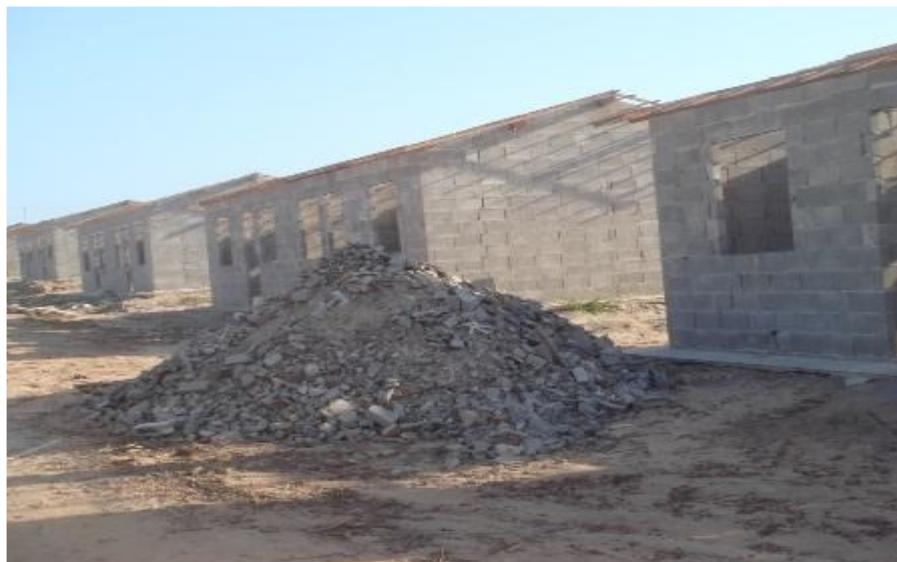
Figura 2 – Resíduos gerados no sistema construtivo de alvenaria convencional

Além da velocidade e da economia de custos, o sistema parede de concreto também reduz o desperdício e as etapas construtivas de uma obra. No sistema de alvenaria convencional, depois de erguida a casa, as paredes têm de ser quebradas para as instalações hidráulicas e elétricas serem colocadas. Essa quebra nas paredes gera desperdício, se transforma em resíduos (JUSTUS, 2009). No sistema Parede de Concreto o desperdício é mínimo, e em relação à alvenaria convencional gera 80% menos resíduos (D'AMBROSIO, 2009). A Figura 2 mostra resíduos gerados no sistema de alvenaria convencional.

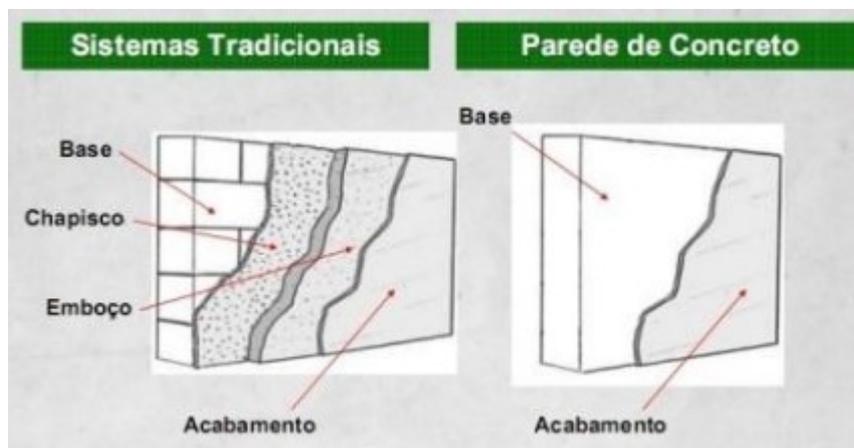
Figura 3 – Comparação entre etapas construtivas do acabamento

Em relação ao acabamento, as paredes de alvenaria convencional requerem a aplicação do chapisco e reboco para depois ser feito o acabamento final. Na parede de concreto, depois de desformada, dependendo do acabamento final do concreto, a casa já está pronta para ser pintada, ou pode ser feito o assentamento cerâmico (JUSTUS, 2009). Se o acabamento final do concreto não ficar perfeito, é feito a estucagem, que é a correção das falhas e emendas do concreto (PINI, 2009). Outra vantagem em relação à alvenaria convencional é que pelo fato da espessura da parede ser menor; permite obter ganho de área de útil para a mesma área total da unidade (ABCP, 2007). A Figura 3 ilustra a diferença do sistema de alvenaria convencional em relação ao de paredes em concreto quanto ao acabamento.

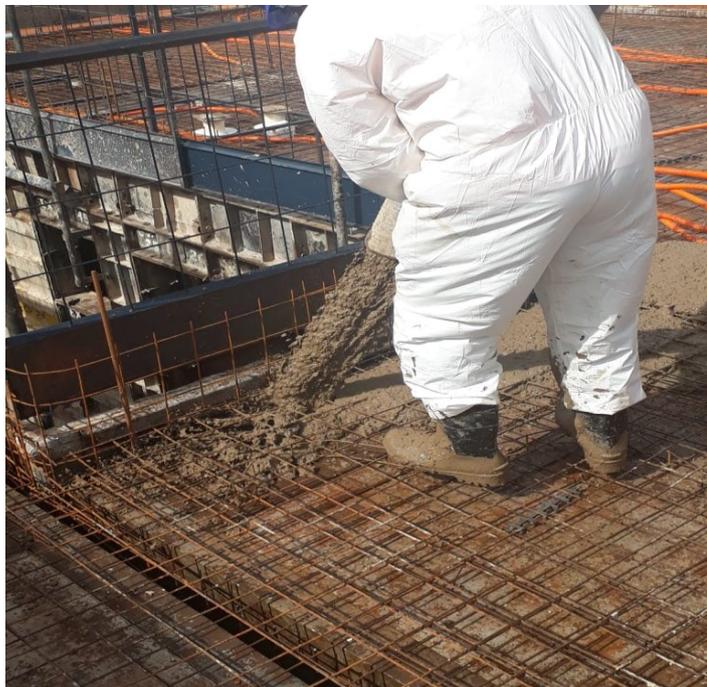
Figura 4 – Lançamento do concreto

O concreto autoadensável, especificamente, foi apontado como a principal inovação tecnológica do século passado. O material tem como características a fluidez e a resistência à segregação, diferenciando-se de outros materiais disponíveis no mercado (Tecnosil, 2019). A Figura 4 ilustra o lançamento do concreto e sua grande fluidez. A Figura 5 retrata o final de uma concretagem de dois apartamentos.

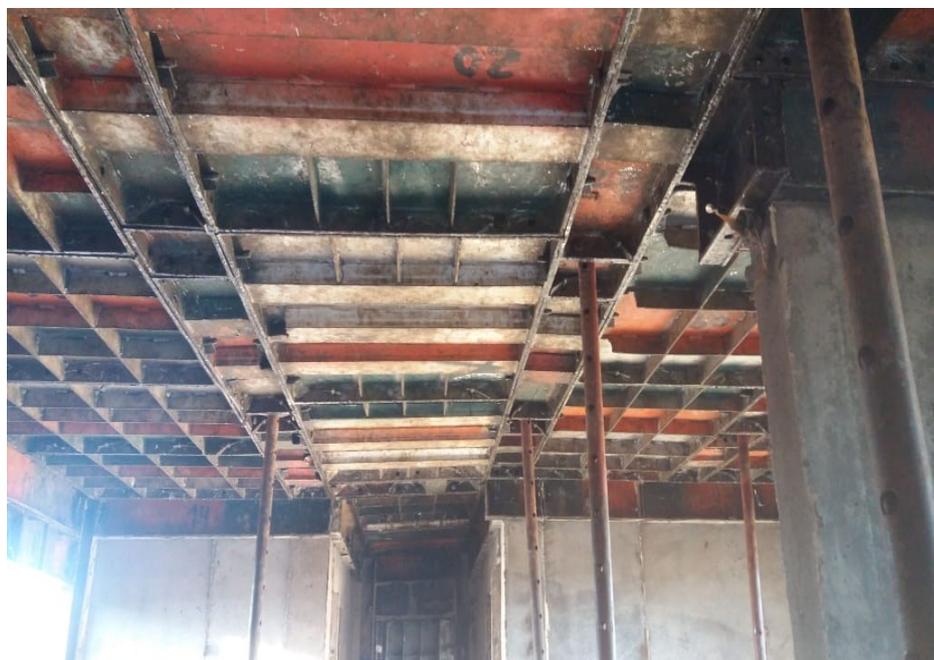
Figura 6 – Escoramento da laje

Mesmo que não haja problemas durante a concretagem, algum tempo depois, ainda existem cuidados a serem levados em conta para não ocorrerem danos na estrutura. O tempo de desforma e retirada de escoramento deve ser obedecido. Esse tempo deve levar em conta vários fatores como tipo de cimento, tipo de cura e cálculo estrutural. Deve-se estar atento também à maneira de remover os escoramentos. Por exemplo, em casos de balanços, esse elemento estrutural deve ter as escoras retiradas da ponta do balanço em direção ao engaste, caso contrário poderão ocorrer trincas. A Figura 6 ilustra o escoramento da laje, que continua mesmo após a

desforma das paredes.

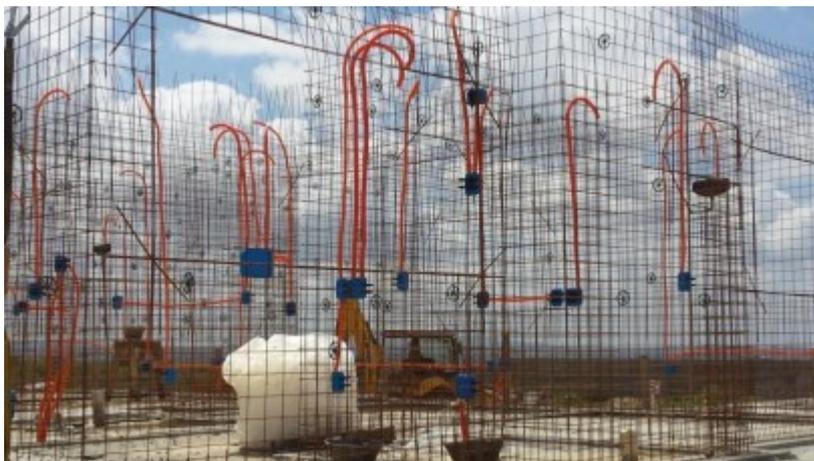
Figura 7 – Posicionamento da armadura

Na maioria das vezes, utilizam-se telas soldadas posicionadas no eixo vertical das paredes ou nas duas faces – dependendo do dimensionamento do projetista –, além de barras em pontos específicos, tais como cinta superior nas paredes, vergas, contravergas, entre outras (Tecnosil, 2019). A Figura 7 retrata o posicionamento da armadura no sistema construtivo de paredes de concreto.

A montagem das telas soldadas e reforços devem seguir as especificações do projeto estrutural. O primeiro passo é a montagem da armadura principal, em tela soldada. Em seguida, as armaduras de reforços, ancoragens de cantos e cintas são inseridas. É possível agilizar a montagem das armaduras cortando previamente os locais onde serão posicionadas as esquadrias de portas e janelas, caso o projeto não preveja esse procedimento. O último passo é colocar os espaçadores plásticos, que são imprescindíveis para garantir o posicionamento das telas e a geometria dos painéis (TECHNE, 2009).

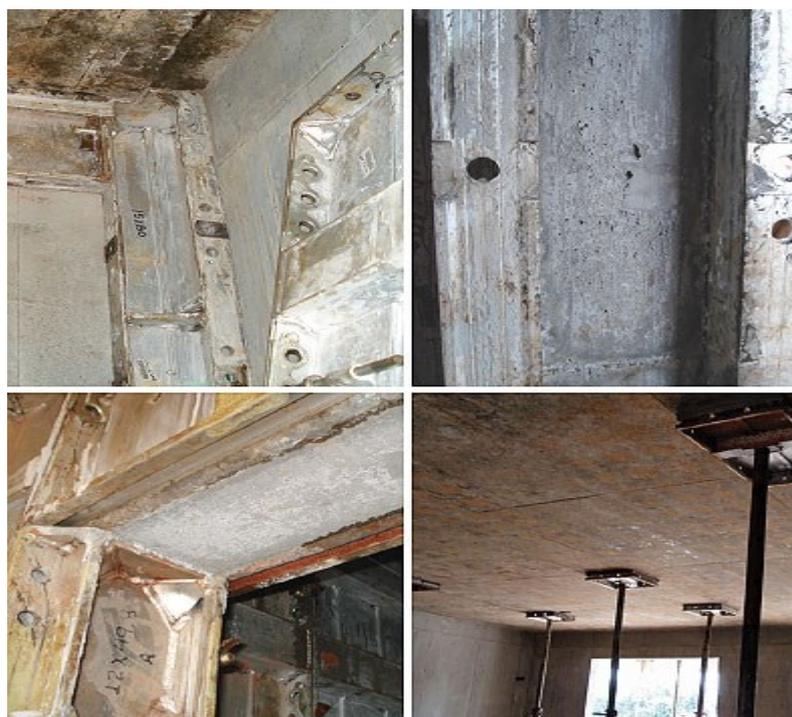
Figura 8 –Desforma

Na desmontagem, os painéis devem ser posicionados ao lado da próxima habitação a ser executada. É fundamental que seja realizada limpeza completa, removendo a película de argamassa (cimento, água e areia) aderida ao molde. Esse trabalho deve ser cuidadoso, de modo a garantir a vida útil das formas (TECHNE, 2009). A Figura 8 representa o processo de desforma.

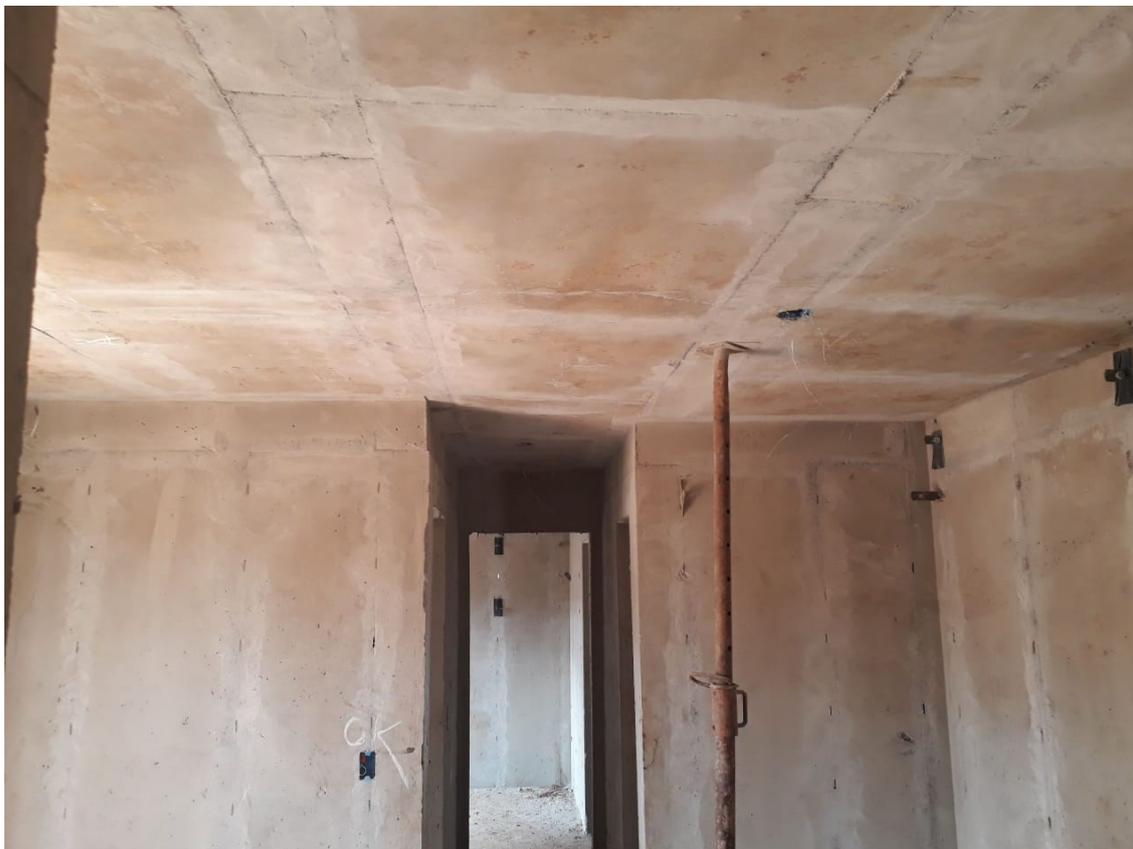
Figura 9 – Acabamento da parede de concreto

do fornecedor do material. É recomendável apenas que o acabamento seja iniciado após cura úmida da parede. (MISURELLI, MASSUDA, 2009). A Figura 9 representa o acabamento da parede de concreto logo após a desforma.

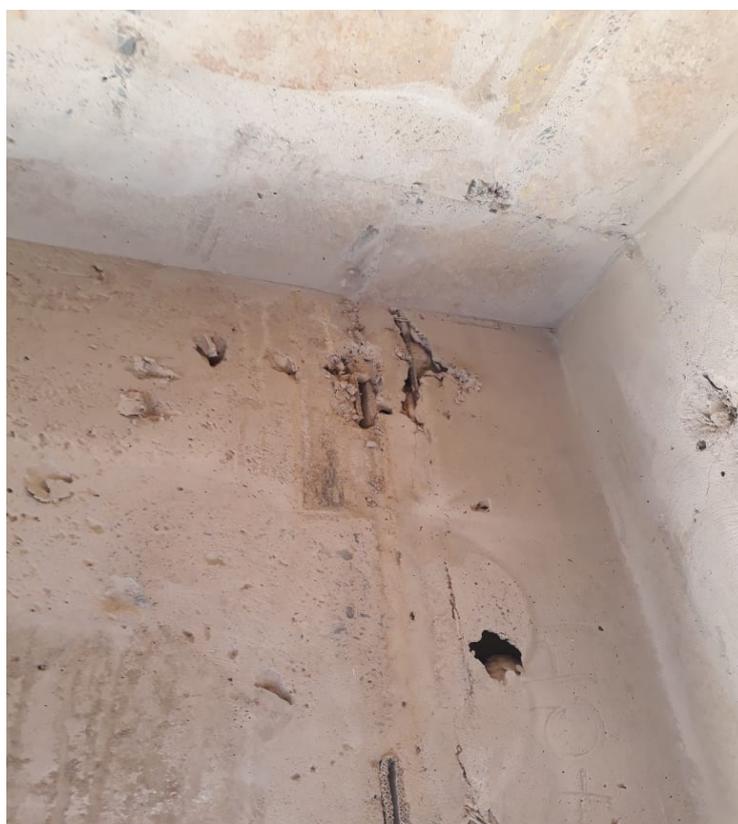
Figura 10 – Patologias na parede de concreto

das mais diversas naturezas, associadas a causas variadas como a falta de mão de obra qualificada, controle de qualidade praticamente inexistente, execução da obra com pouca qualidade, péssimas condições de trabalhos para os funcionários, materiais de segunda linha com qualidade inadequada, irresponsabilidade técnica dos responsáveis e até mesmo sabotagem. Pode-se citar como exemplos de patologias geradas por erros na execução de estruturas de concreto armado, trincas em vigas devidas à falta de barras de aço, trincas de elementos estruturais devido ao mau escoramento das formas e falhas no concreto devido a precária vibração (TAKATA, 2009). A Figura 10 ilustra um exemplo de patologia no sistema construtivo de parede de concreto, causada pelo adensamento inadequado do concreto.

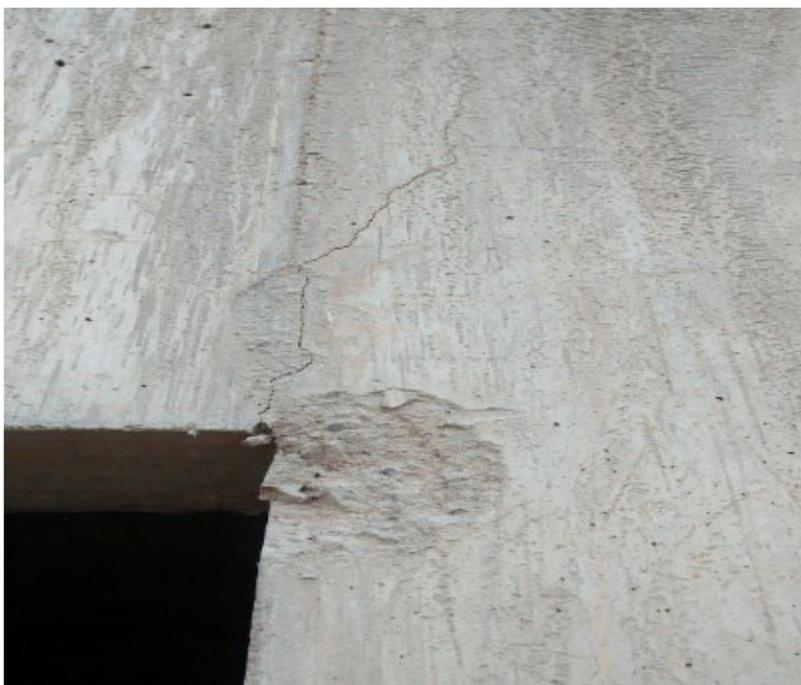
Figura 11 – Fissura na parede de concreto

As fissuras geralmente são as manifestações patológicas que mais chamam atenção de pessoas leigas, devido ao aspecto anti-estético que apresentam, aliada a sensação de insegurança. Essas anomalias podem ter origem nas causas intrínsecas e extrínsecas, ou na combinação de duas ou mais. A Figura 11 representa um exemplo de fissura encontrada em paredes de concreto.

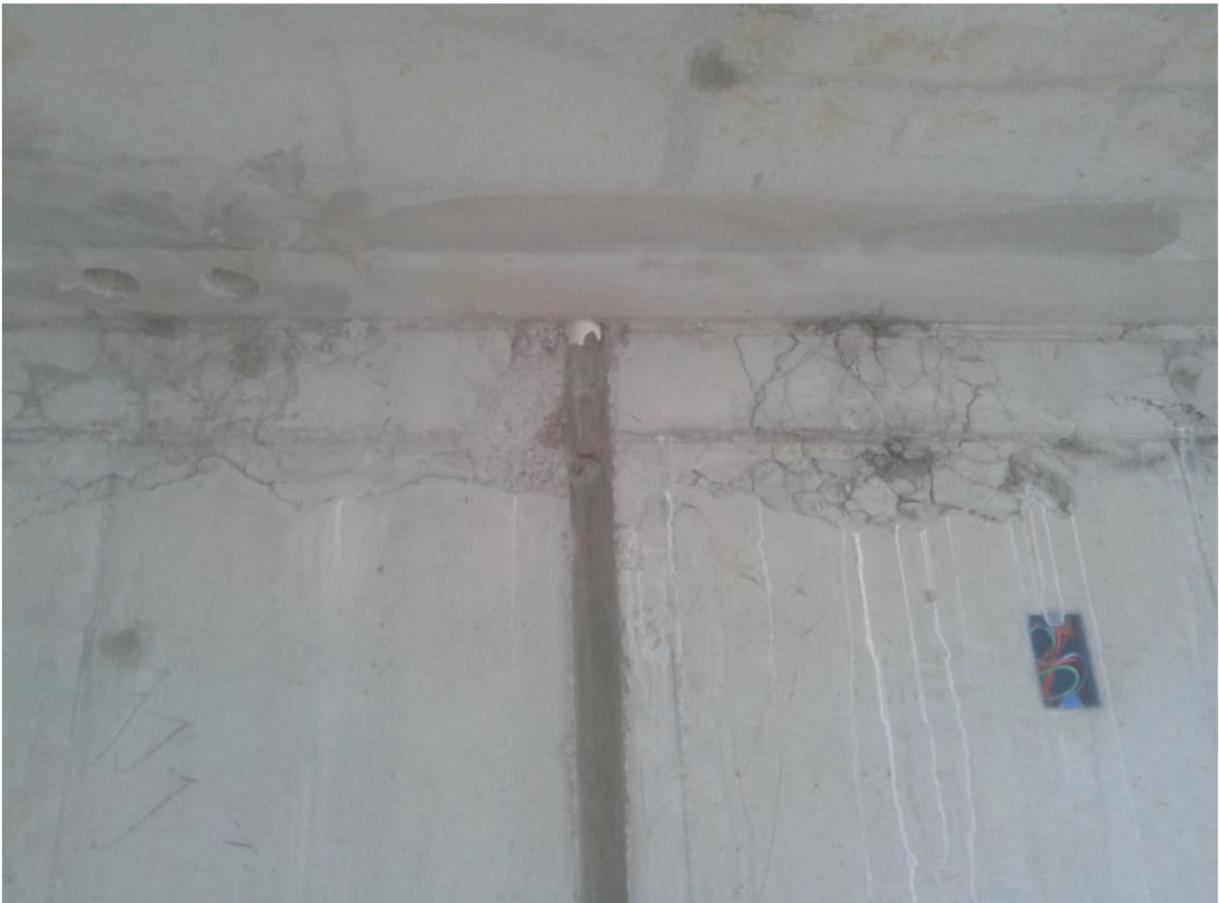
Figura 13 – Concreto visivelmente frágil

Na Figura 13 tem-se uma patologia causada por falhas de concretagem.

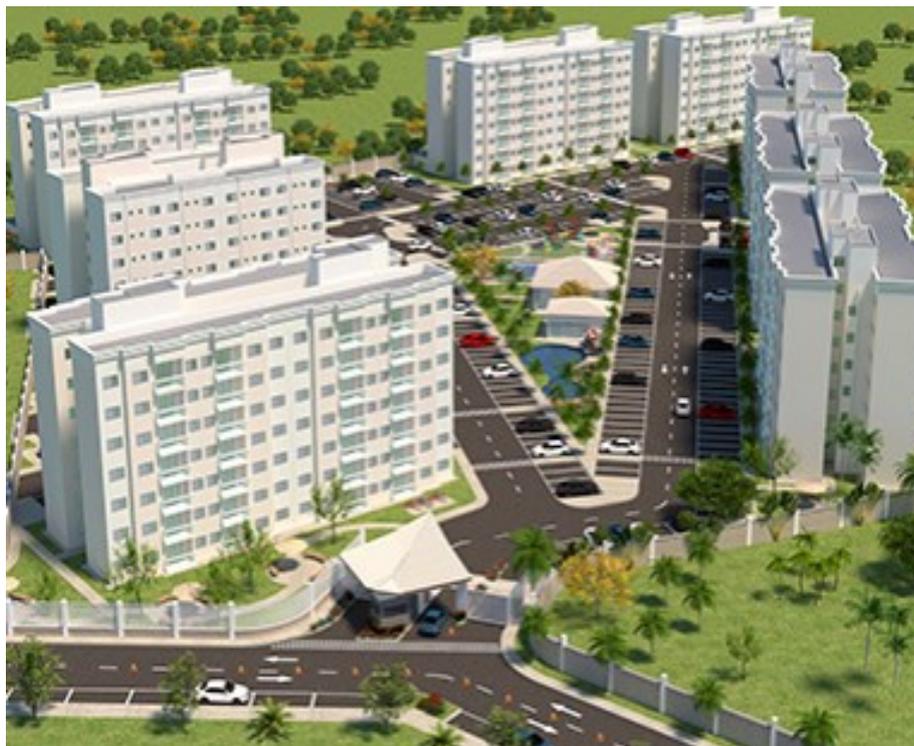
Figura 14 – Projeto do empreendimento

A obra é um empreendimento realizado por uma construtora da cidade de Uberlândia – MG, com experiência em outras obras com sistema construtivo. Essa obra é um conjunto residencial com 448 apartamentos distribuídos em 08 torres de sete pavimentos com 08 apartamentos por andar. A Figura 14 representa a distribuição dos blocos no empreendimento.

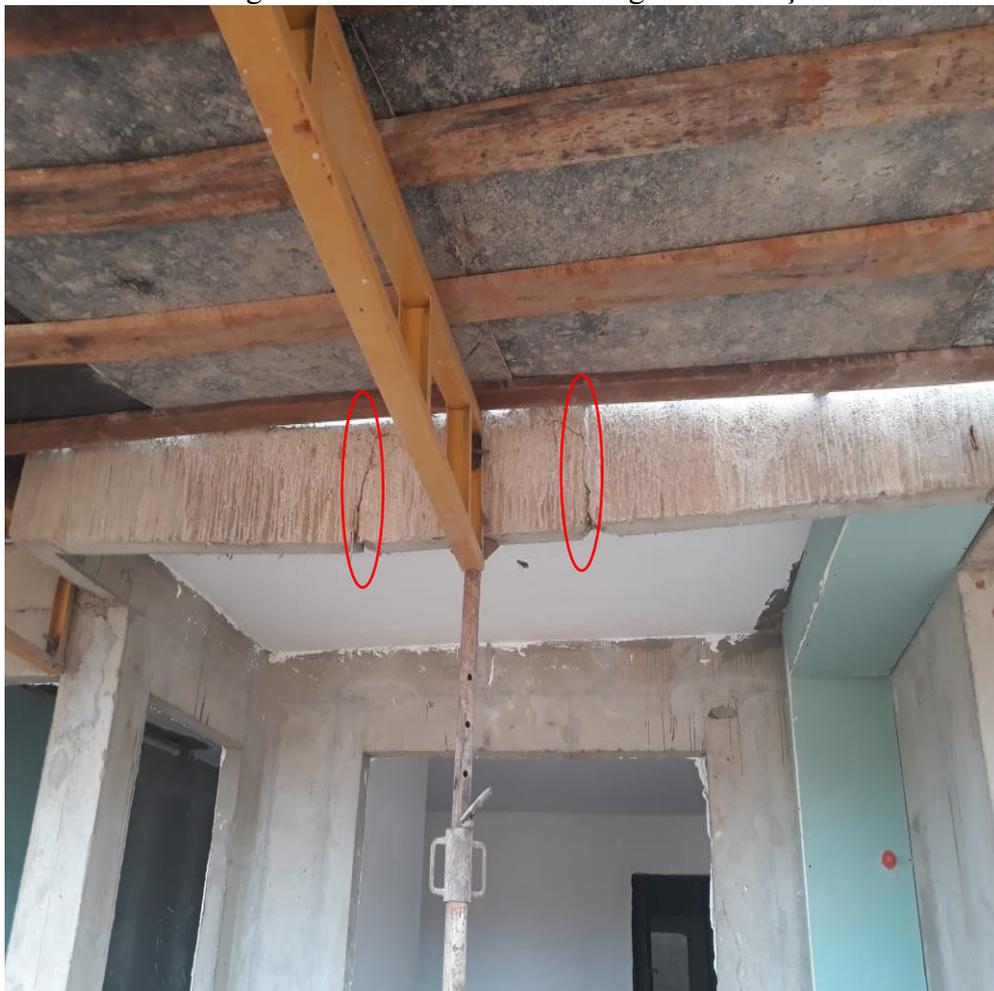
Figura 15 – Fissura de 90° na viga em balanço

- **Fissuras a 90°:**

Estas patologias são fissuras que formam um ângulo de 90°, podendo ser causada por diferentes motivos, dentre eles:

As soluções adotadas para diminuir a fissuração foram: maiores cuidados ao realizarem a desforma, a conferência da armadura e com o processo de cura. Também foi aumentada a quantidade de escoras. O tratamento da fissura já existente, no caso exemplificado na Figura 15, consistiu na escarificação da viga, reforço na armadura e uma nova concretagem, utilizando forma de madeira.

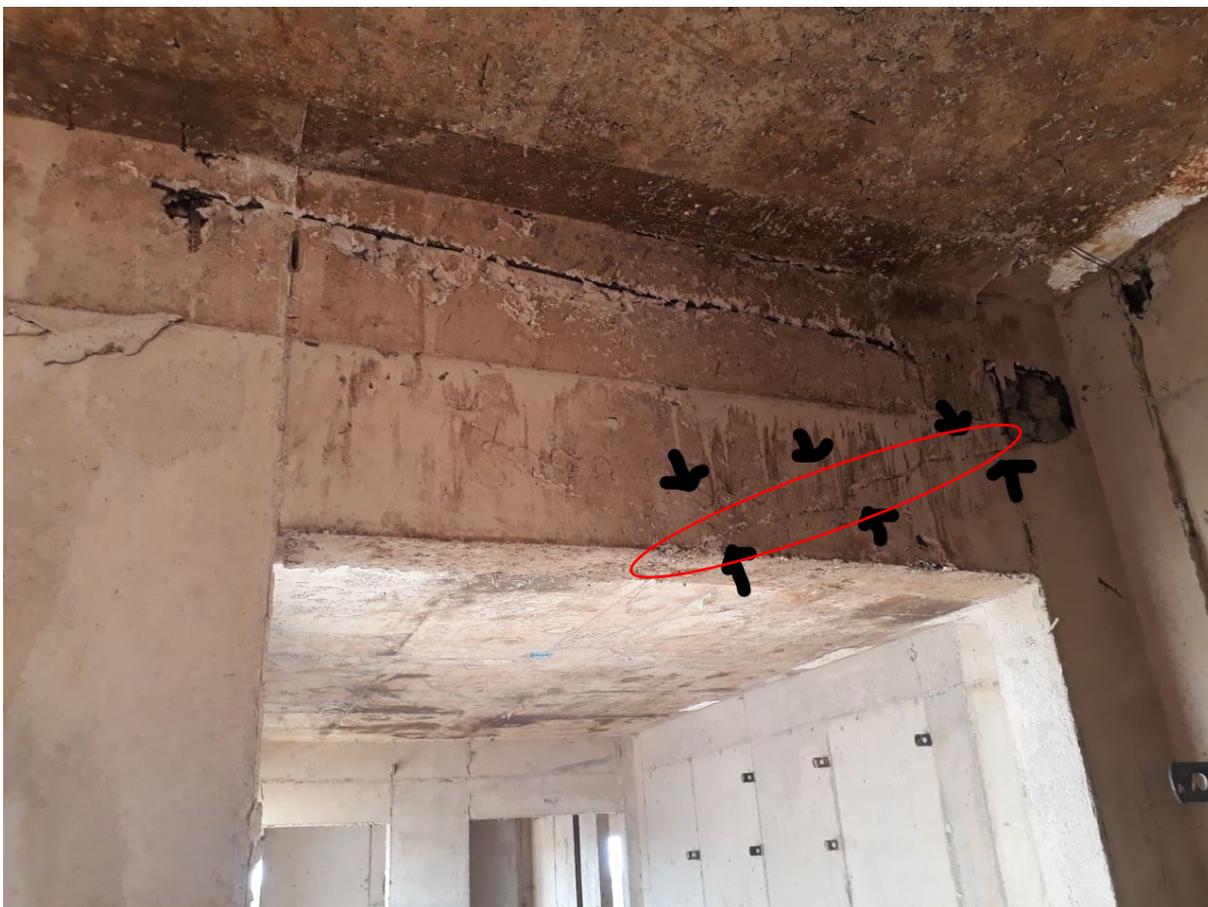
Figura 16 – Fissura de 45° na parede

Analogamente ao item anterior, esta anomalia causa fissuras que formam um ângulo de 45°. A principal causa desta patologia está relacionada com a quantidade insuficiente de armadura ou então seu mau posicionamento no local onde apareceram as fissuras. O tratamento da anomalia

era o fechamento com argamassa rica em cimento. A Figura 16 ilustra um exemplo desta patologia próximo a porta.

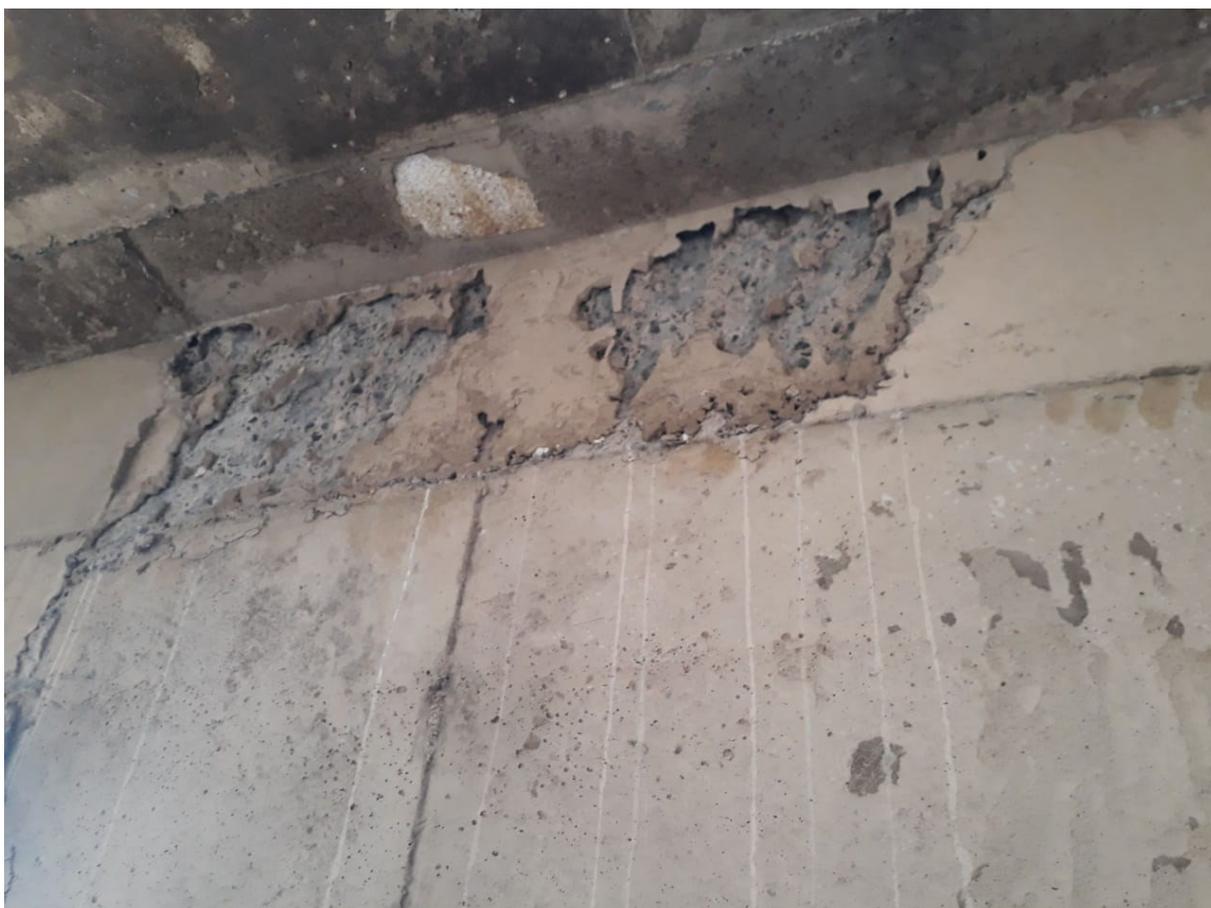
Figura 17 – Defeito superficial na parede

visto que quanto mais limpa se encontra a forma, menor o atrito que ela transfere para as bolhas de ar e maior a facilidade da bolha chegar até a superfície para liberar o ar. Para corrigir esta patologia, era aplicada argamassa nos defeitos encontrados. Na Figura 17, pode-se notar o afloramento de brita contida no concreto na superfície da parede.

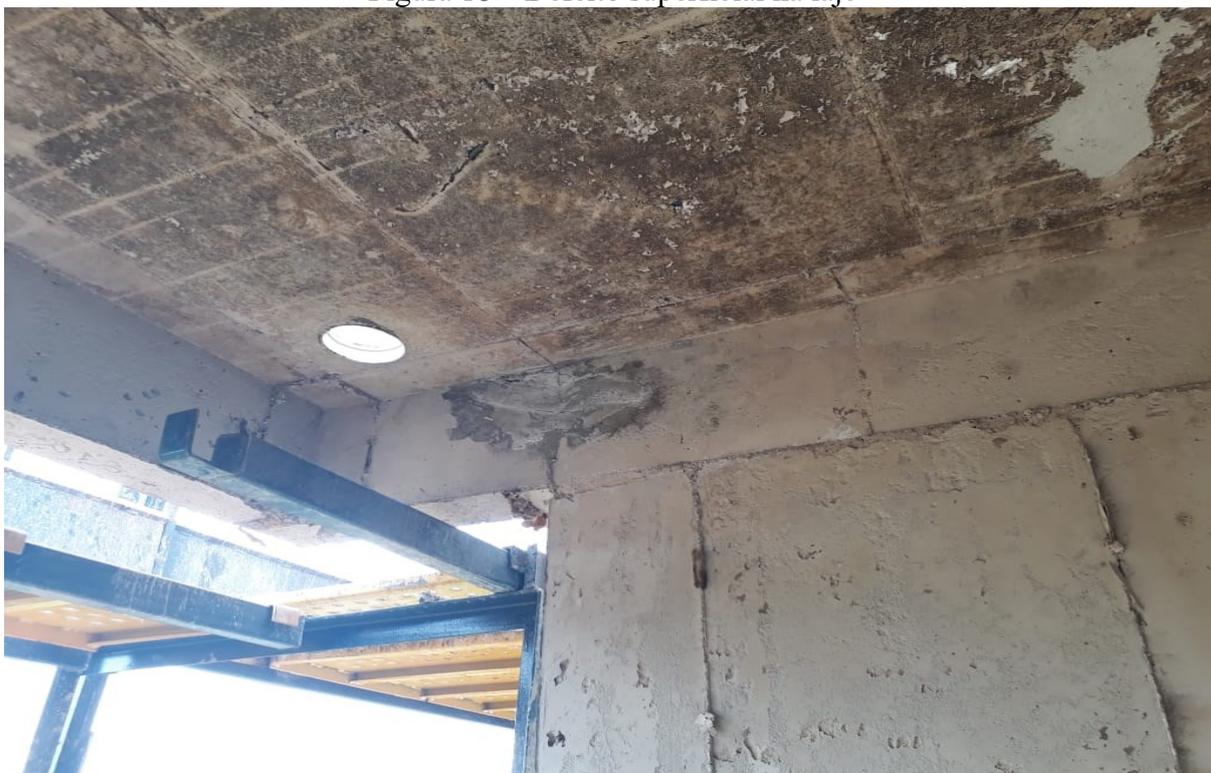
Figura 18 – Defeito superficial na laje

A verificação da patologia tem as mesmas características do item descrito anteriormente, porém era verificado a sua ocorrência na laje. A Figura 18 representa defeitos localizados na superfície do concreto na laje. O tratamento também é o mesmo citado no item anterior, com aplicação de argamassa nestas anomalias.

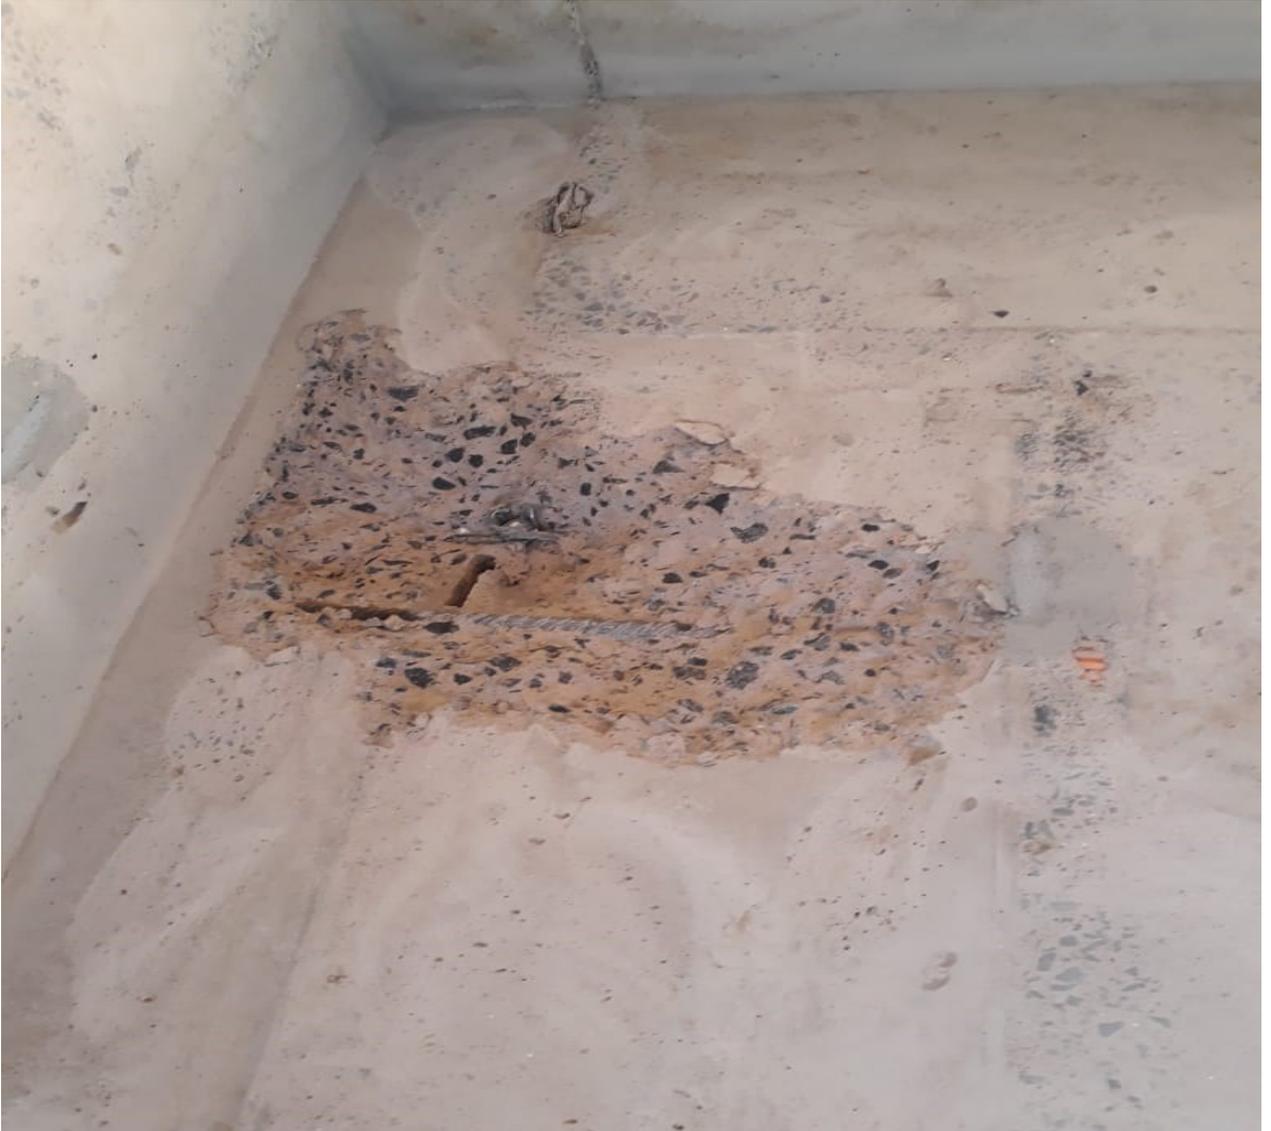
Figura 19 – Armadura exposta na parede

Esta patologia ocorre devido à falta de cuidados com o posicionamento da armadura, podendo ser por falta de espaçadores. Sendo assim; torna-se necessário a recuperação da mesma para evitar a sua posterior corrosão.

Quando havia armaduras expostas, o concreto ao lado da armadura era regularizado e a parede era grauteada para que voltasse a ser monolítica. Durante a análise feita, foram encontradas diversas paredes, lajes e vigas com a armadura exposta. As Figuras 19 e 20 ilustram alguns dos casos.

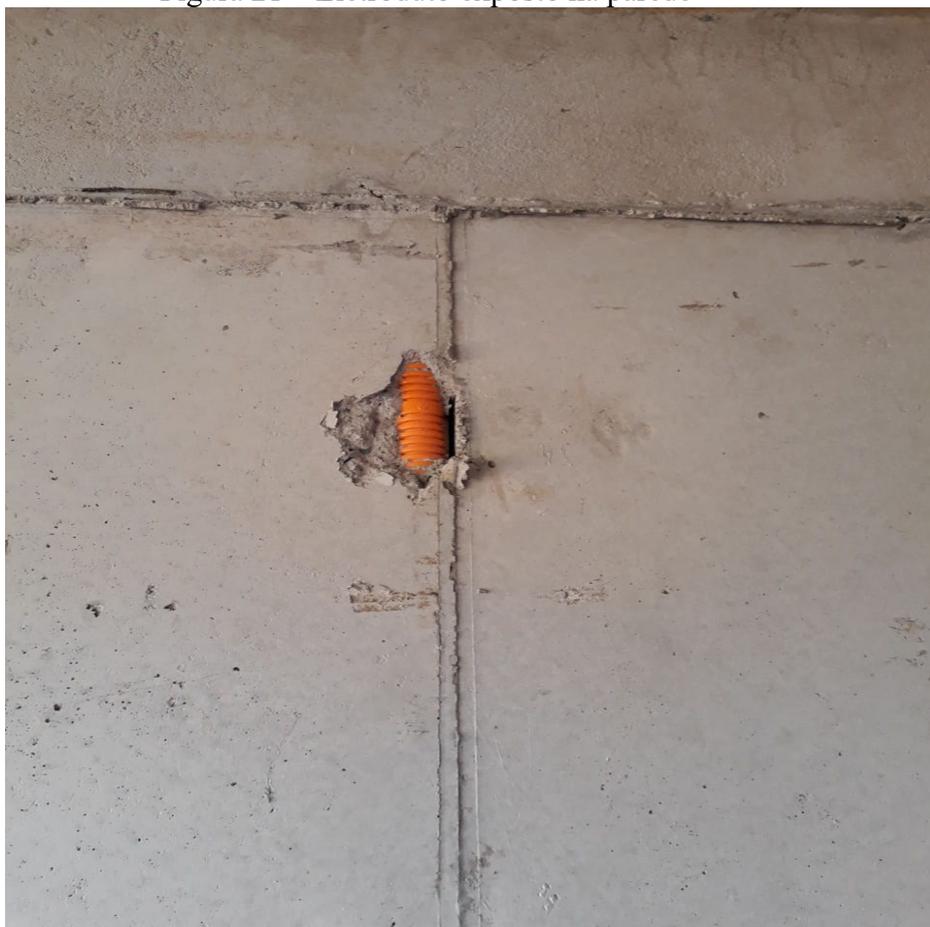
Figura 21 – Eletroduto exposto na parede

- **Falha de cobrimento do concreto deixando o eletroduto aparente**

O tratamento para as paredes que apresentaram eletrodutos expostos foi escarear o concreto do entorno dos eletrodutos e forçá-los para dentro da parede. Por fim, realizava-se o fechamento com graute. A Figura 21 ilustra um eletroduto exposto na parede de um dos apartamentos.

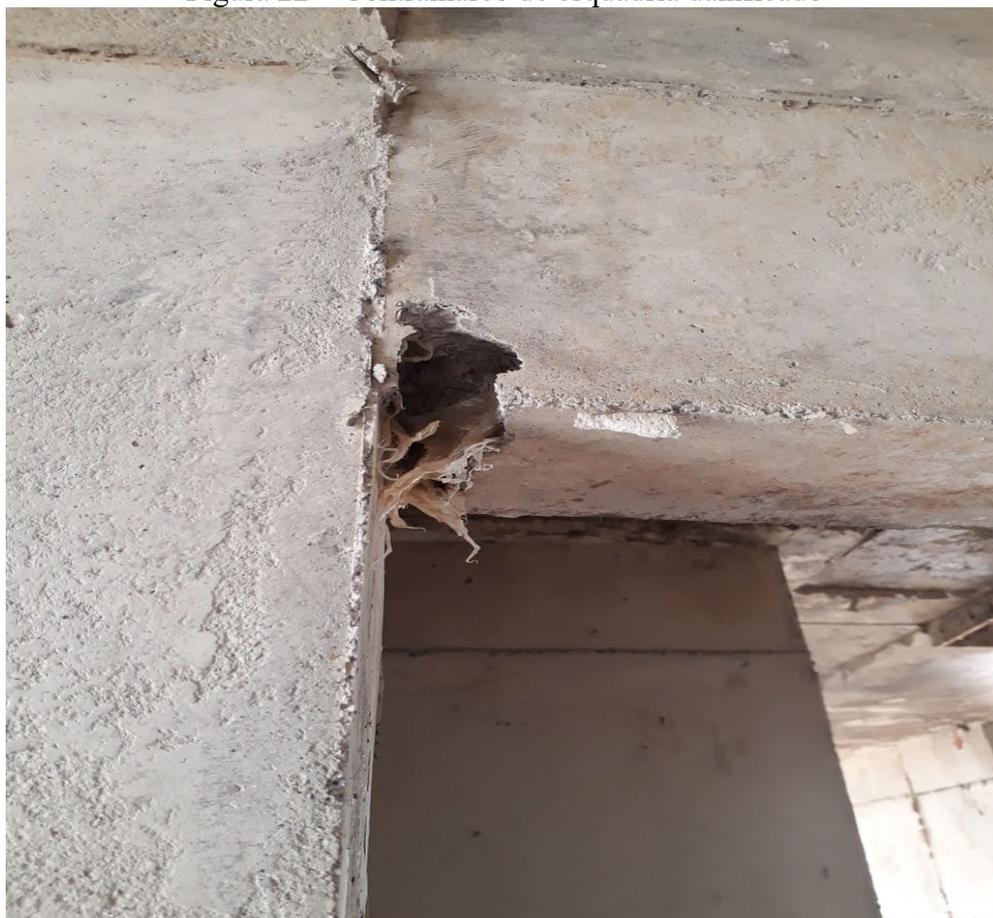
Figura 22 – Contramarco de esquadria danificado

- **Contramarco danificado**

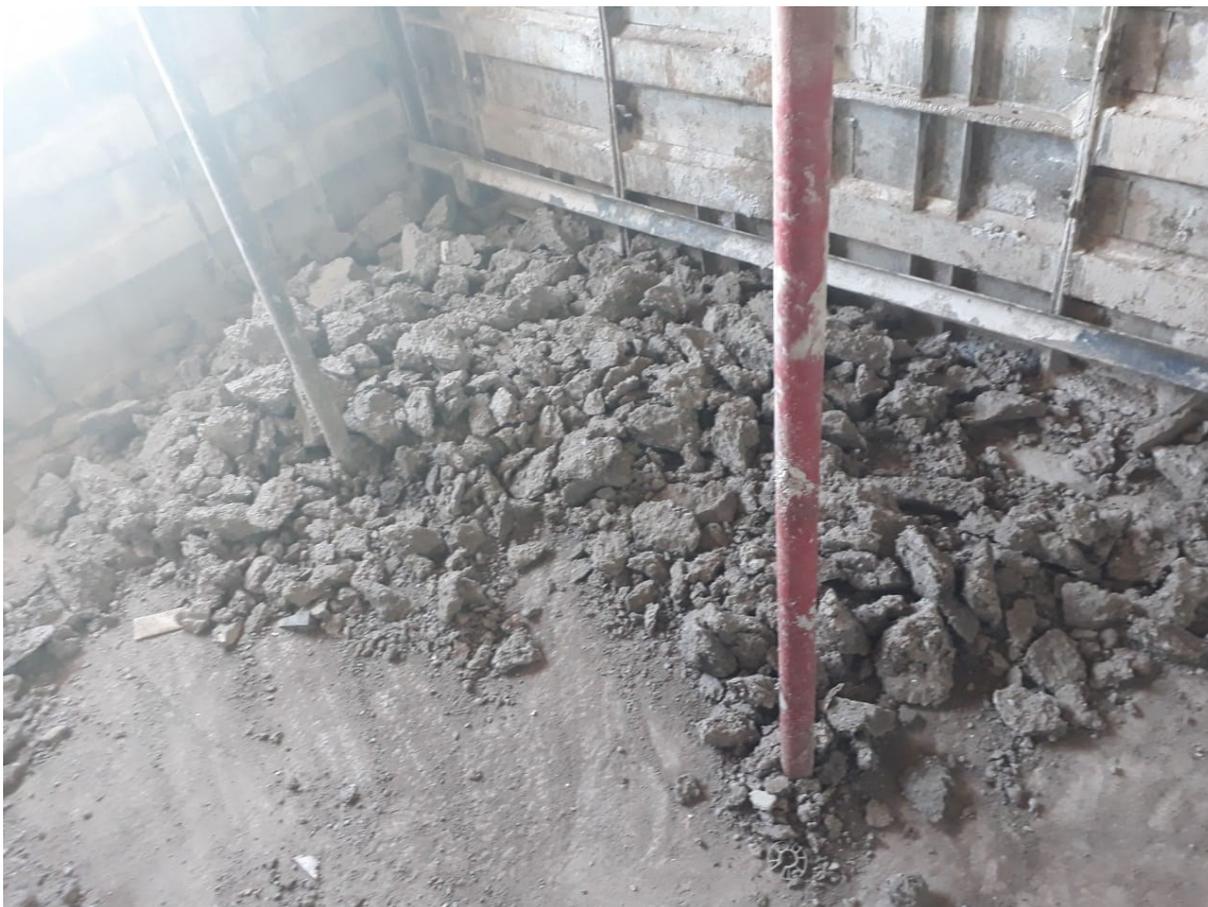
Figura 23 – Desperdício de concreto causado pela abertura das placas

- **Abertura entre as placas metálicas**

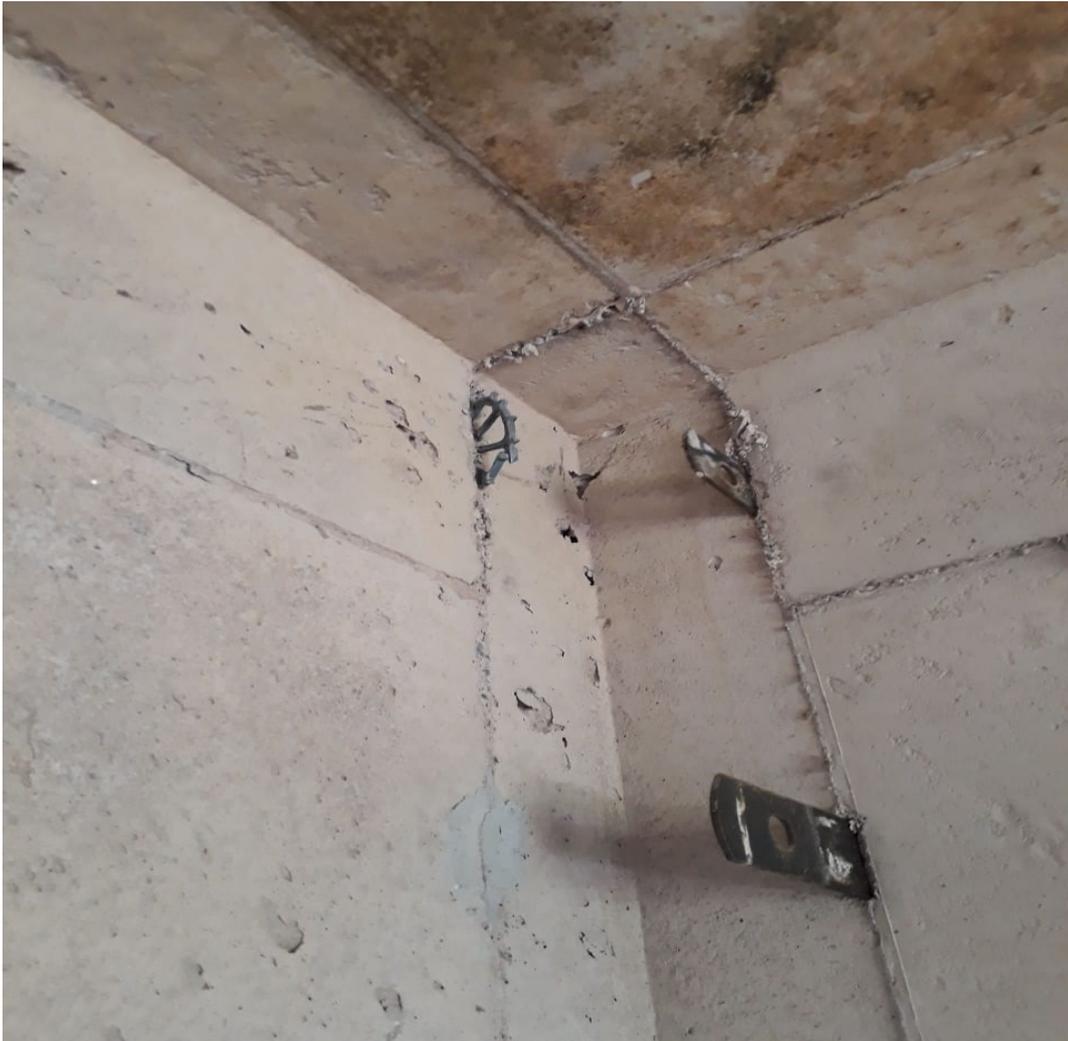
Figura 24 – Espaçador exposto

- **Espaçadores expostos**

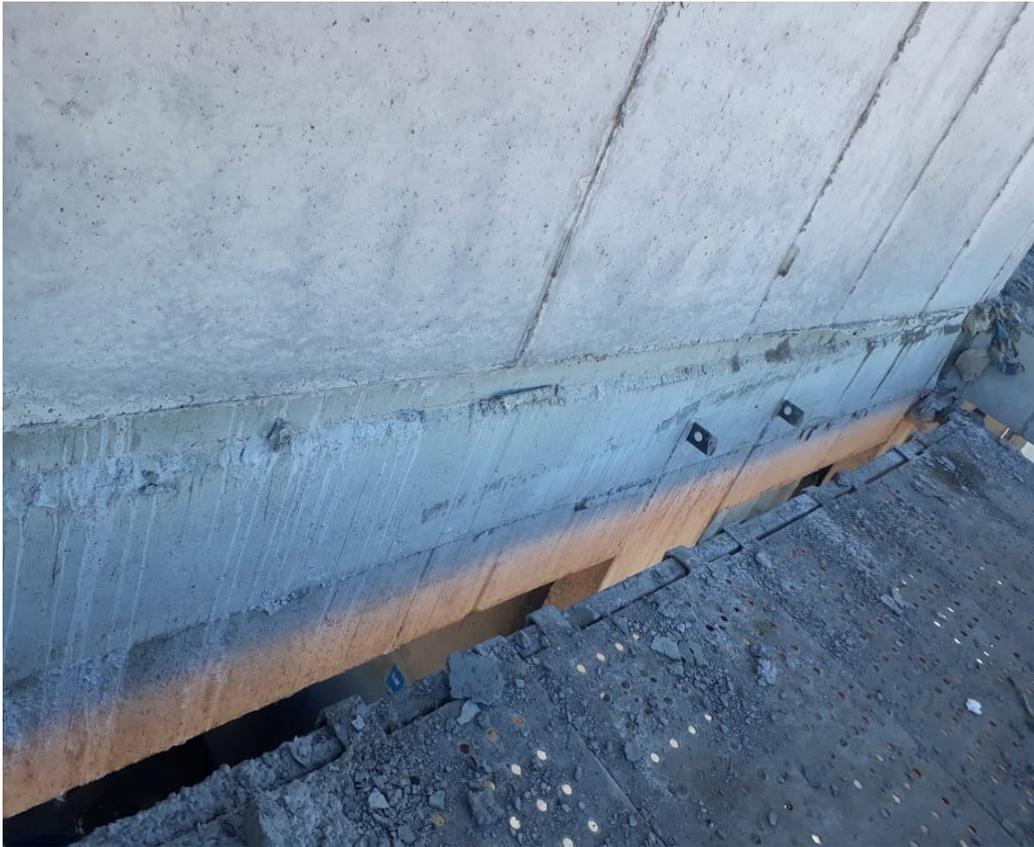
Figura 27 – Friso entre pavimentos

Essa patologia ocorre nas faces das fachadas entre os pavimentos causando um friso, que posteriormente deverá ser tratado para evitar infiltração.

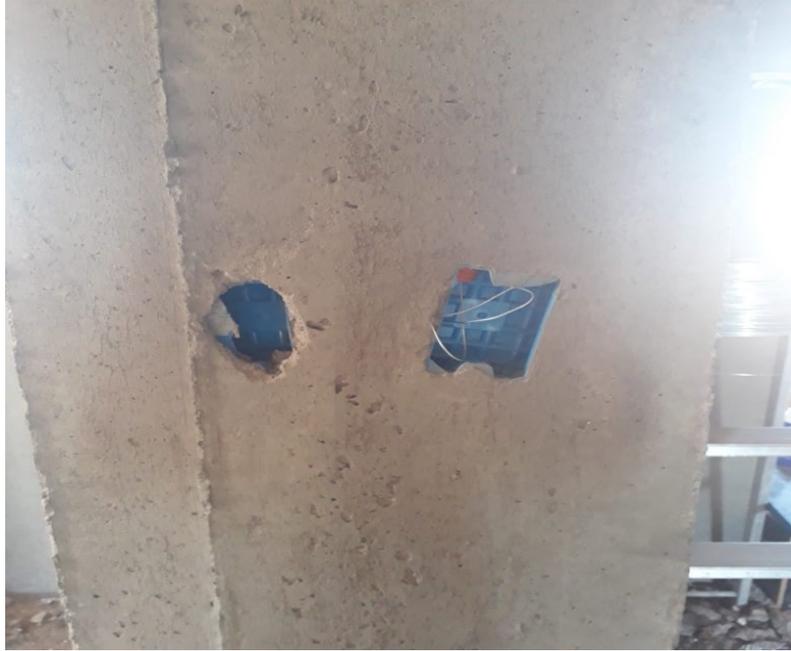
Figura 29 – Caixas elétricas desalinhadas e fora de esquadro

- **Caixas elétricas desalinhadas e fora de esquadro**

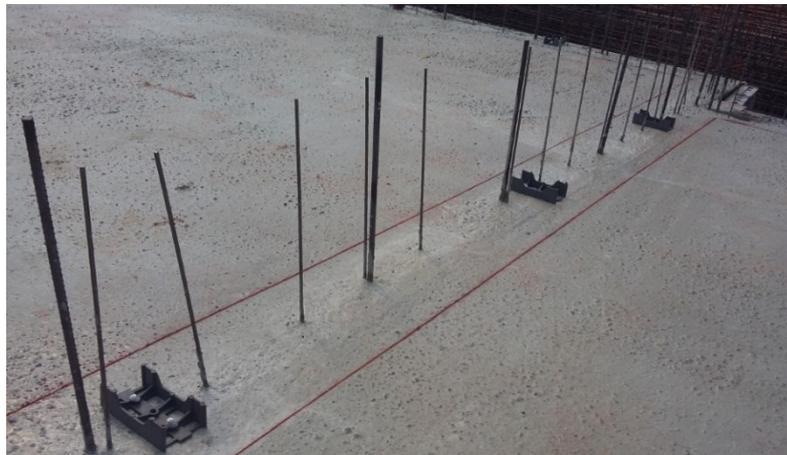
Figura 31 – Marcação das paredes e posicionamento das telas

- Fazer marcação com arranques de aço no contrapiso/viga baldrame/laje para delimitar o posicionamento do local onde serão locadas as telas soldadas, esta marcação será realizada de acordo com marcação de projeto.
- Com bate linha, marcar as faces externas onde serão fixadas as formas, e utilizar espaçador GP para auxiliar no seu correto posicionamento (caso necessário), como podemos ver na Figura 31.
- Na marcação do pavimento térreo deve ser feito a impermeabilização do contrapiso/viga baldrame onde irá as paredes, como mostra a Figura 32;
- Logo após a marcação das paredes, realizar a marcação das cantoneiras/esquadros para montagem da forma conforme projeto.

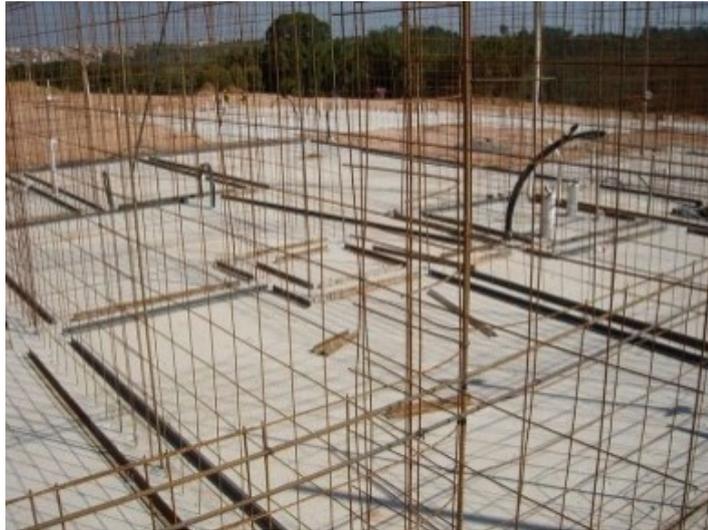
Figura 33 – Montagem das telas

- Providenciar montagem das telas soldáveis, as mesmas devem ser instaladas de acordo com os arranques fixados no contrapiso/laje e amarradas com arame, como podemos ver na Figura 33;
- Recortar vãos de portas e janelas de acordo com especificações no projeto estrutural das formas;
- Fazer instalações dos vergalhões (reforços) no entorno das portas e janelas de acordo com especificações do projeto estrutural, conforme mostra a Figura 34;
- Fazer instalação de reforços conforme projeto estrutural;

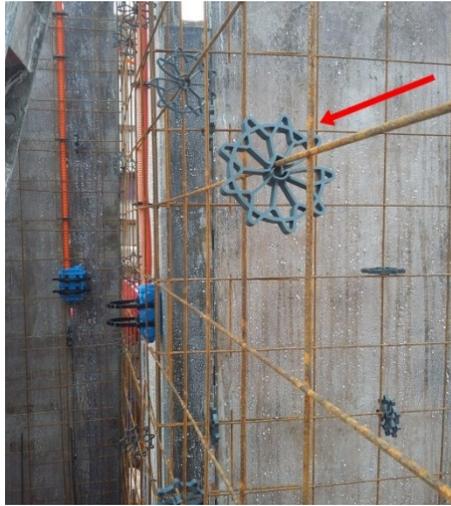
Figura 35 – Espaçadores para garantir o cobrimento das telas, conforme projeto

IMPORTANTE: Atentar para o correto posicionamento dos espaçadores nas telas para garantir o cobrimento da armadura no interior das formas, conforme solicitado no projeto estrutural, como podemos ver na Figura 35. A quantidade de espaçador deve ser suficiente para garantir que nenhuma parte da tela fique em contato com a forma. A instalações dos vergalhões de reforço no entorno das esquadrias, também devem ser feitos com muito cuidado e atenção, evitando o surgimento de trincas.

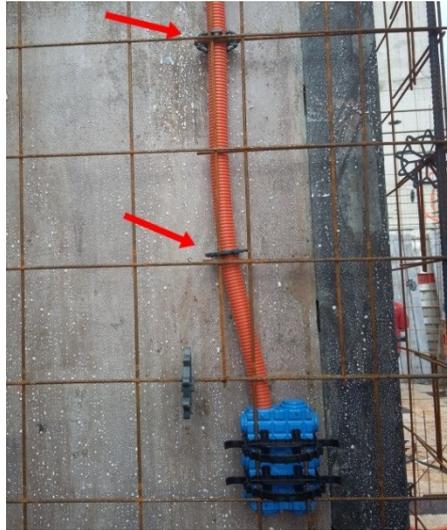
Figura 36 – Amarração dos condutores

- Após a conclusão da instalação das telas soldáveis de aço, devem ser iniciadas as amarrações das tubulações elétricas;
- Fazer amarração dos condutores, caixas elétricas nas telas soldáveis com arame recozido, espaçador CE / fixador de conduites ou abraçadeira de nylon, como mostra a Figura 36;
- Para os conduites, as amarrações devem ser realizadas de 50 em 50 centímetros na tela, para evitar seu deslocamento no momento da concretagem;
- As caixas elétricas devem ser fixadas com espaçadores que garantem seu correto posicionamento e alinhamento após a desforma, conforme Figura 37.
- Caixas elétricas com tamponamento das mesmas, evitando entupimento durante a concretagem;
- Verificar alturas, posicionamento e espaçamento de pontos elétricos conforme projeto.

IMPORTANTE: Atentar para a correta fixação dos condutores e das caixas elétricas nas telas soldáveis, para garantir o cobrimento da tubulação no interior das formas e o posicionamento adequado das caixas elétricas. A quantidade de amarração deve ser suficiente para garantir que nenhuma parte dos condutores fique em contato com a forma.
