UNIVERSIDADE FEDERAL DE UBERLÂNDIA

**AVALIAÇÃO DE PATOLOGIAS APÓS EXECUÇÃO DO
SISTEMA CONSTRUTIVO DE PAREDES EM CONCRETO EM
EDIFÍCIOS DESTINADOS ÀS HABITAÇÕES POPULARES NA
CIDADE DE UBERLÂNDIA**

Trabalho de Conclusão de Curso apresentado ao
Curso de Engenharia Civil da Universidade Federal
de Uberlândia, como requisito para obtenção do
Título de Bacharel em Engenharia Civil.

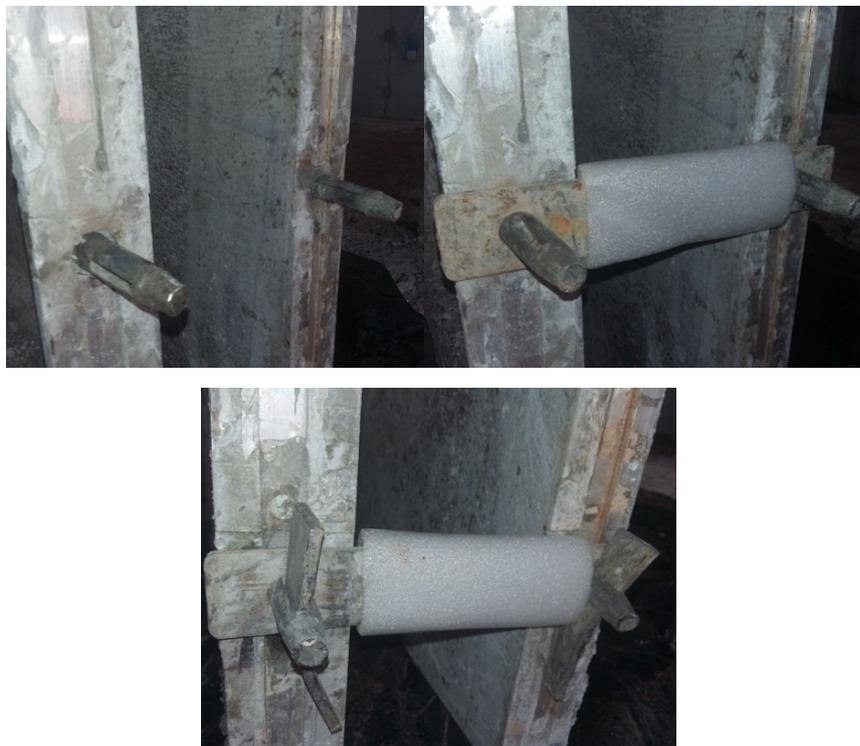
Figura 39 – Pinos, faqueta e cunhas

IMPORTANTE: Deve ser conferido todos os travamentos da forma metálica antes do início da concretagem, para evitar que ocorra o vazamento/desperdício de concreto e, consequentemente, retrabalho para montá-lá novamente.

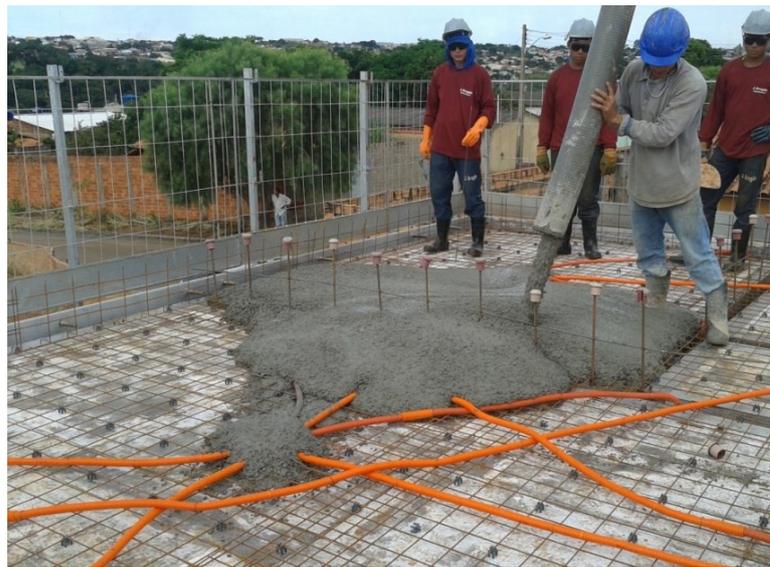
Figura 41 – Aplicação do concreto com bomba

- No ato de concretagem da forma, durante o preenchimento das paredes, não movimentar o mangote. O correto é posicionar o final do mangote (lançamento) de forma horizontal, ao nível da laje, lançando o concreto nas paredes através de um ponto central até que todas as paredes sejam preenchidas até o nível de fundo da laje. Então inicia-se a concretagem da laje partindo dos cantos ao centro para facilitar o acabamento da superfície da laje. Desta forma, evita-se que a forma se desloque no momento da concretagem.

IMPORTANTE: O concreto não deve ser lançado diretamente nas paredes, pois este ato pode danificar/mover as instalações elétricas e a armadura. O mesmo deve ser direcionado sobre a laje e, devido a sua grande fluidez, escoar em direção as paredes. O concreto não deve ser lançado, em nenhuma hipótese, nos seguintes casos: tenha iniciado a pega ou esteja contaminado (com solo ou quaisquer outros materiais).

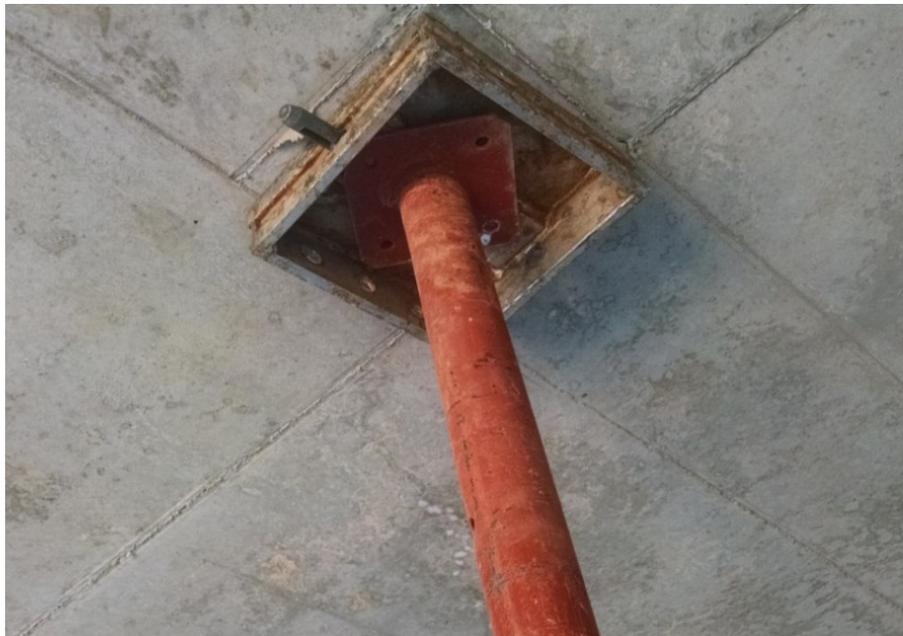
Figura 42 – Ponto de reescora conforme previsto em projeto

- Utilizar o pino do saca formas no furo do espaçador para possibilitar sua retirada (não bater nos espaçadores para forçar sua saída, isso danifica a peça e consequentemente a estrutura concretada quebrando-a na saída do rasgo);
- Utilizar o saca formas para a retirada dos painéis;
- Após todas as desformas deve ser efetuada a limpeza minuciosa dos painéis, para que possam ser reutilizados sem o acúmulo de concreto;
- Após a desforma, manter pontos de reescora conforme solicitado em projeto, Figura 42.
- Fazer a limpeza dos painéis e remoção de todo o entulho produzido.
