DO CORPO À CIDADE

ACOLHIMENTO PARA A POPULAÇÃO DE RUA

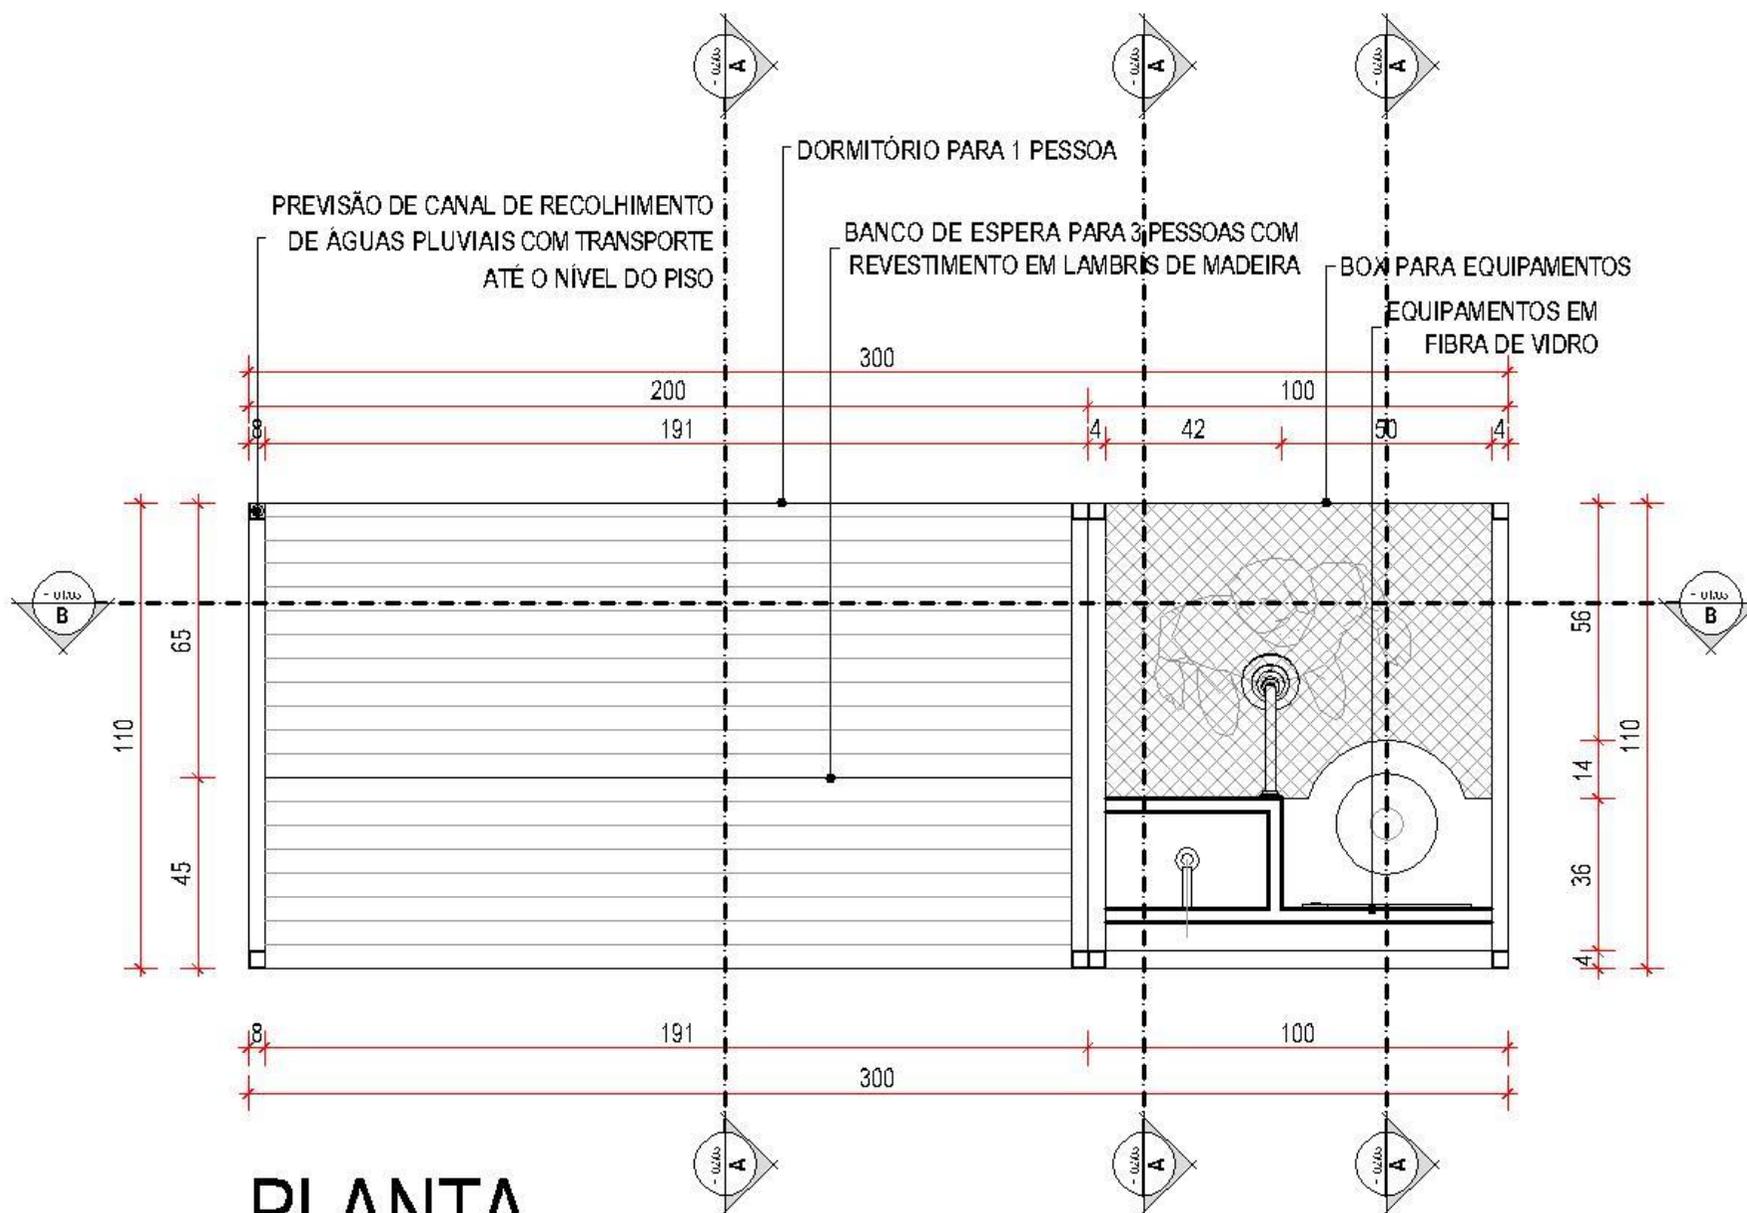
PLANTA

PROJETO 2 - MOBILIÁRIO URBANO

ESC.: 1/25

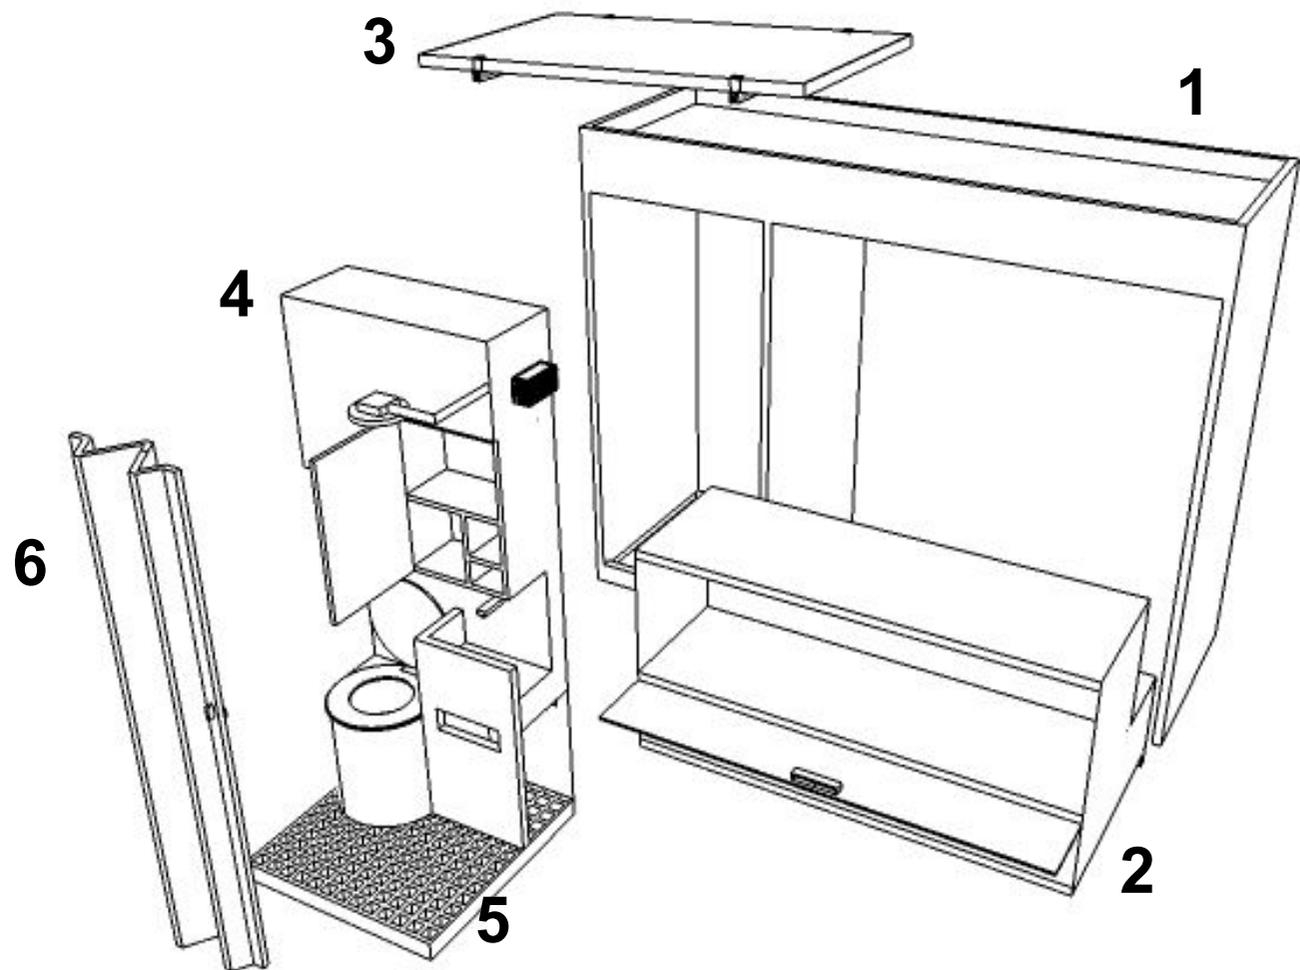
1 - Fechamento do ponto de ônibus em sistema steel frame com vedação em OSB e revestimento em alumínio composto cor cinza

2 - Banco em OSB com dormitório e guarda-volumes na parte posterior. Usado também separadamente do ponto de ônibus.

3 - Placa fotovoltaica para aquecimento de água e iluminação

4 - Parede de equipamentos hidráulicos contendo sanitário, chuveiro, lavatório, espelho, lixeira, porta papel e reservatório

5 - Piso vazado para coleta de água do chuveiro

6 - Porta sanfonada para fechamento da cabine

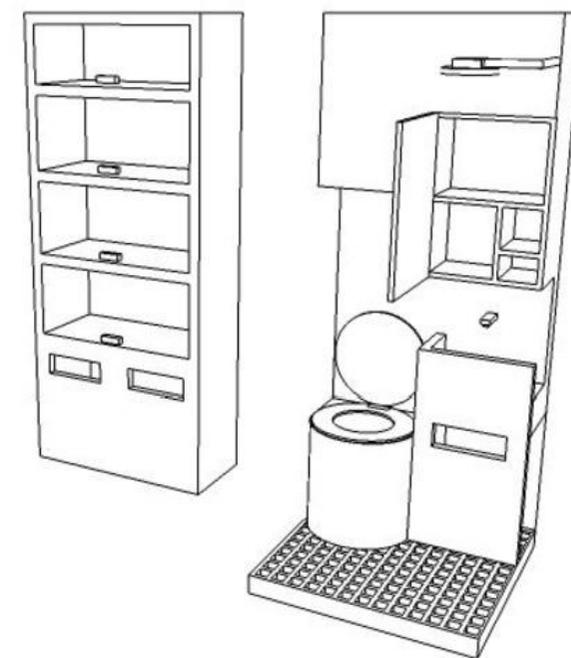
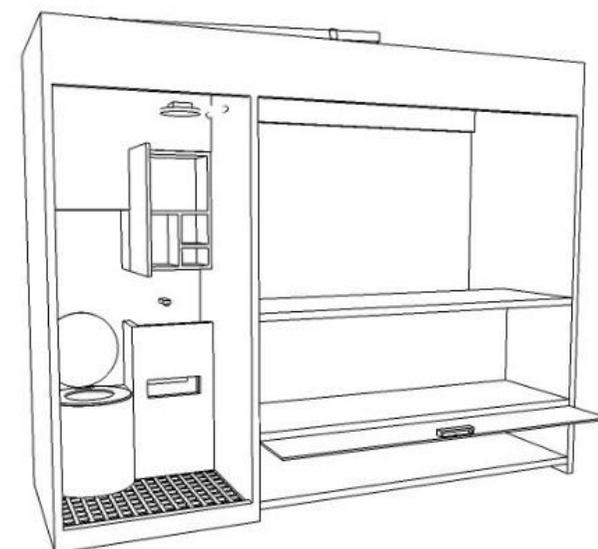
- Alternativas para parede da cabine - Guarda volumes ou equipamentos hidráulicos.

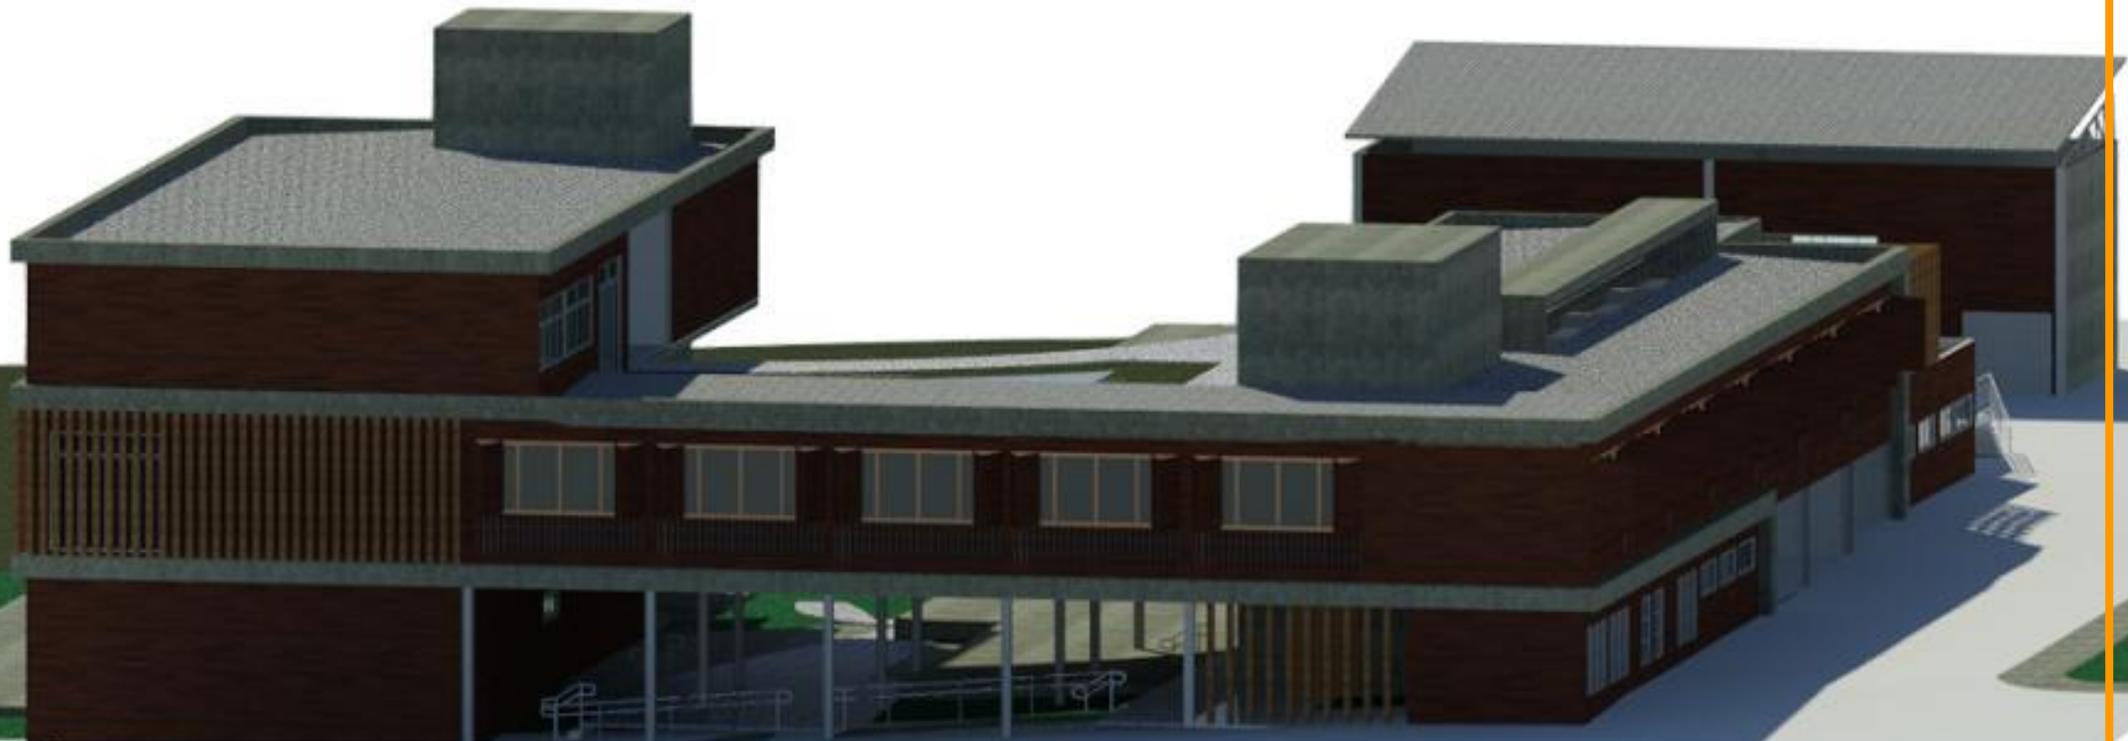
- Acolhimento de 80 a 95 pessoas / Refeitório para 100 pessoas
- Área construída 2840,25 m² - 3 pavimentos
- Terreno 2000 m²

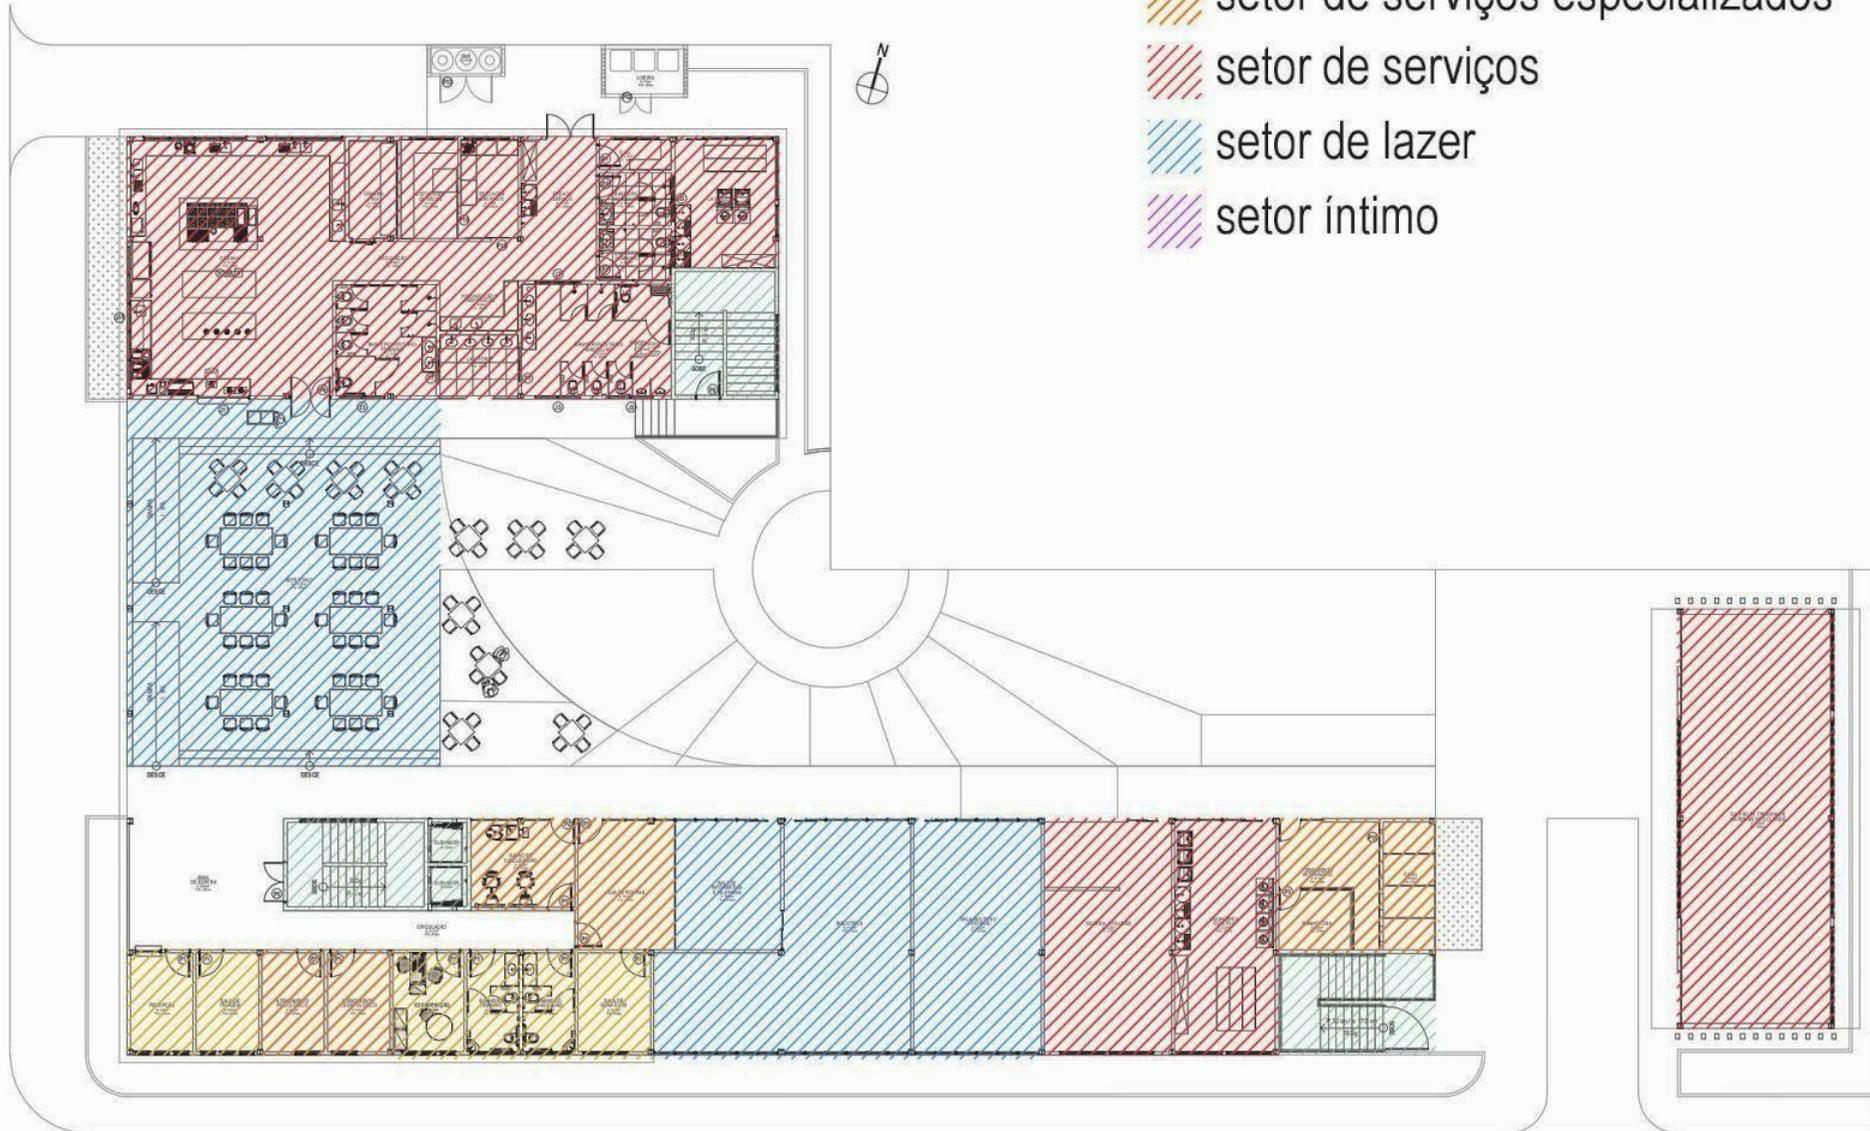
PLANTA LAYOUT TÉRREO

CENTRO DE ACOLHIMENTO ESC.: 1/200

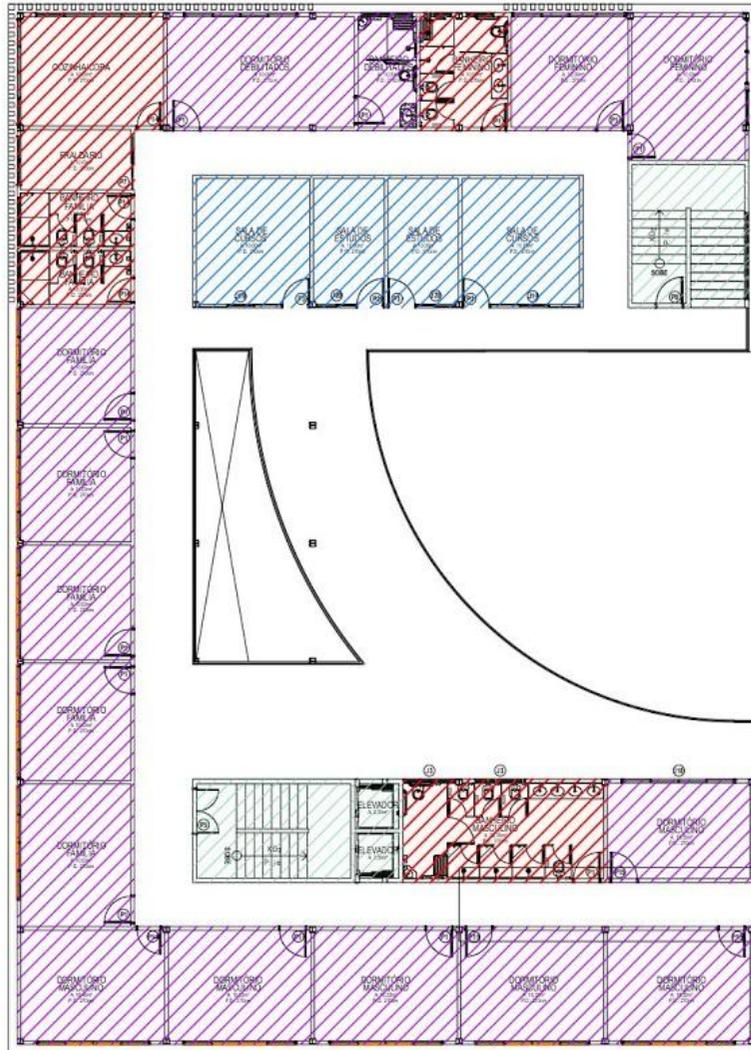
PLANTA LAYOUT 1º PAVIMENTO

ESC.: 1/200
