REQUALIFICANDO O
ESPAÇO:

ARQUITETURA PARA PESSOAS EM
SITUAÇÃO DE RUA

Trabalho de Conclusão de Curso apresentada como requisito parcial à obtenção do título de Bacharel em Arquitetura e Urbanismo, do curso de Arquitetura e Urbanismo, da Universidade Federal de Uberlândia.

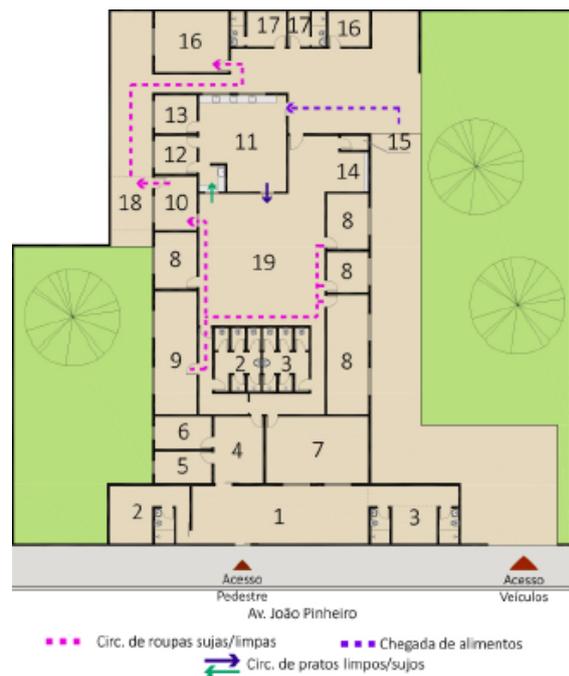
Figura 18: Planta baixa Albergue Noturno Ramatis

1. Área de Permanência Diurna;
2. Vestiário Feminino;
3. Vestiário Masculino;
4. Recepção;
5. Maleiro;
6. Sala Assistente Social;
7. Sala de Reunião;
8. Dormitório Masculino;
9. Dormitório Feminino;
10. Lavanderia;
11. Cozinha;
12. Câmara Fria;
13. Despensa;
14. Bebedouros;
15. DML;
16. Depósito/Almoxarifado;
17. Dormitório Funcionários;
18. Estendal;
19. Refeitório.

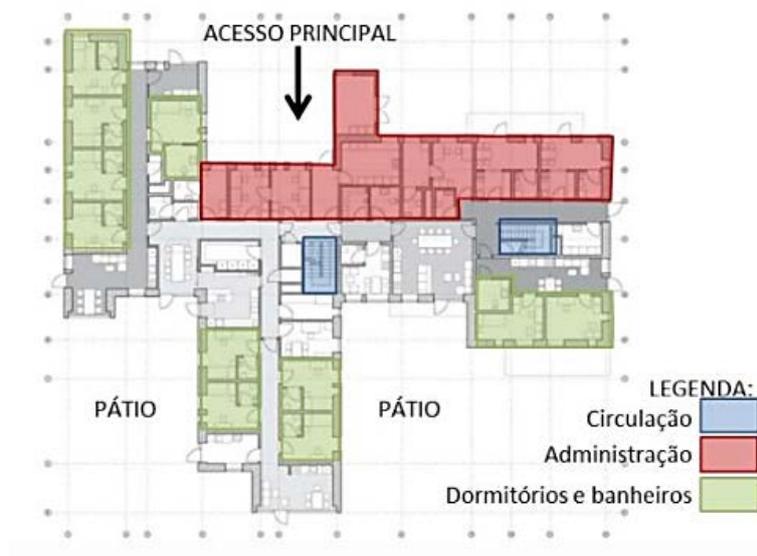
Figura 22: Planta pavimento térreo
Fonte: archdaily.

As típicas funções institucionais como administração, dormitórios e espaço para os trabalhadores do complexo estão principalmente no sótão e no primeiro pavimento para que eles possam obter uma visão geral da vida das crianças e reduzir ao mínimo a sensação de estar em uma instituição.

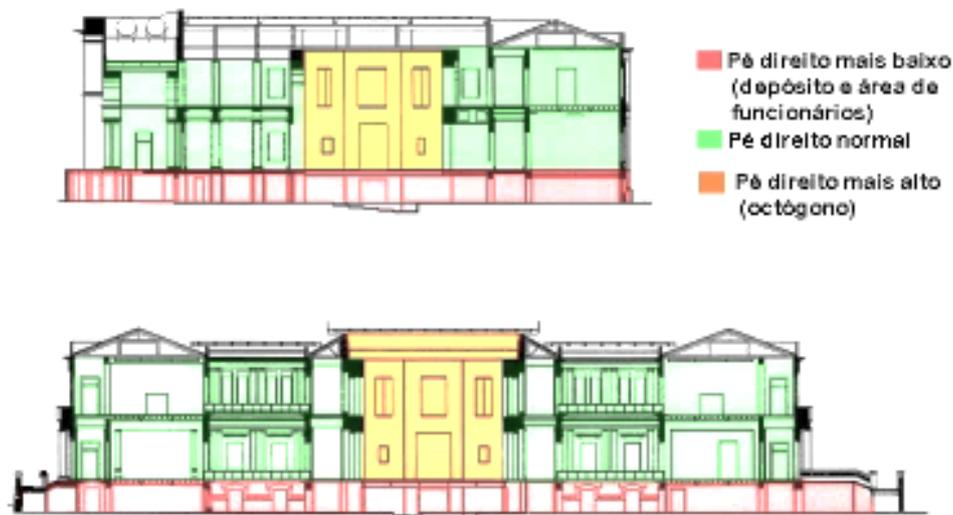
Figura 28: Esquema de espacialidade da Pinacoteca

O projeto procurou resolver os problemas detectados no diagnóstico do prédio: a umidade que degradava as paredes em alvenaria de tijolos de barro; a complicada distribuição das áreas de exposições espalhadas por inúmeras salas e estruturada a partir dos vazios internos conformados por uma rotunda central em forma octogonal e

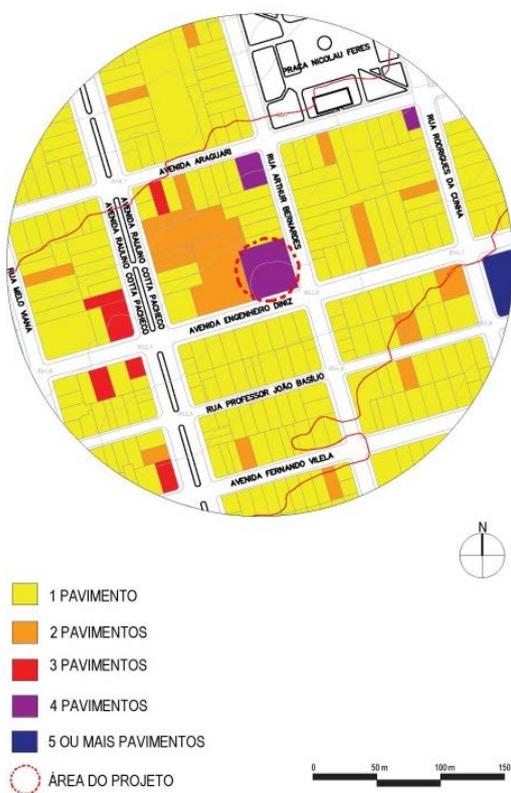
Figura 32: análise de gabarito
Fonte: Autor

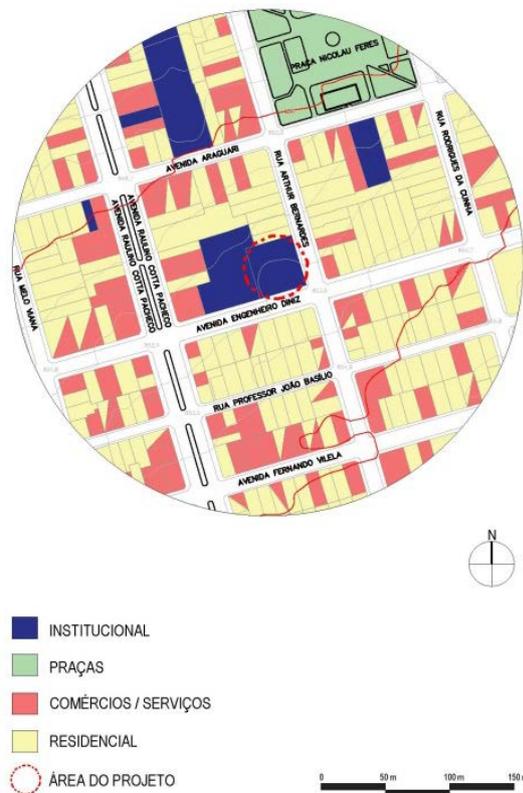
Figura 33: análise de gabarito
Fonte: Autor

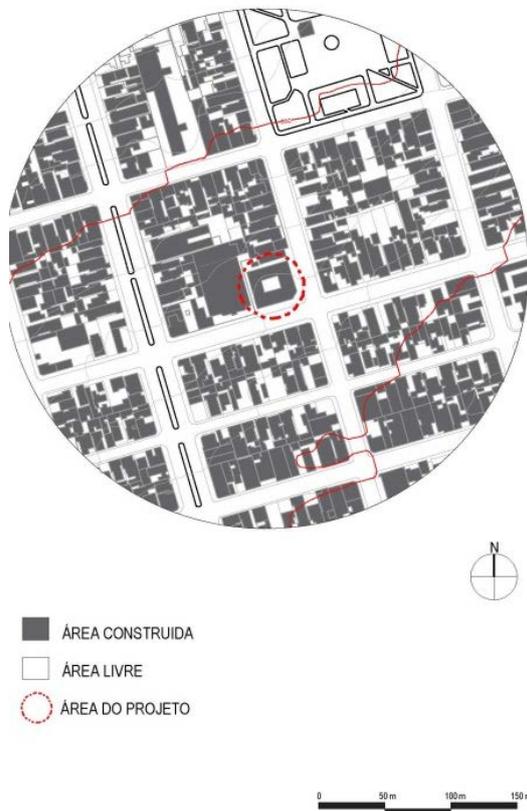
Figura 34: mapa de cheios e vazios

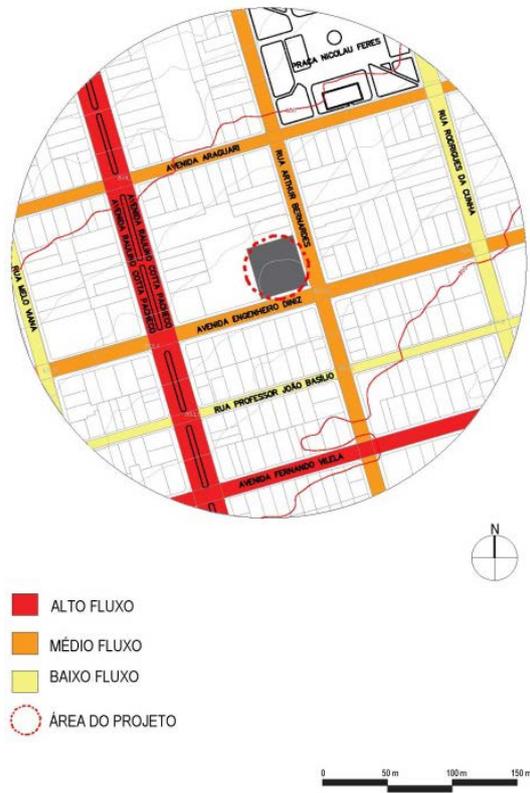
Figura 35: mapa de fluxos

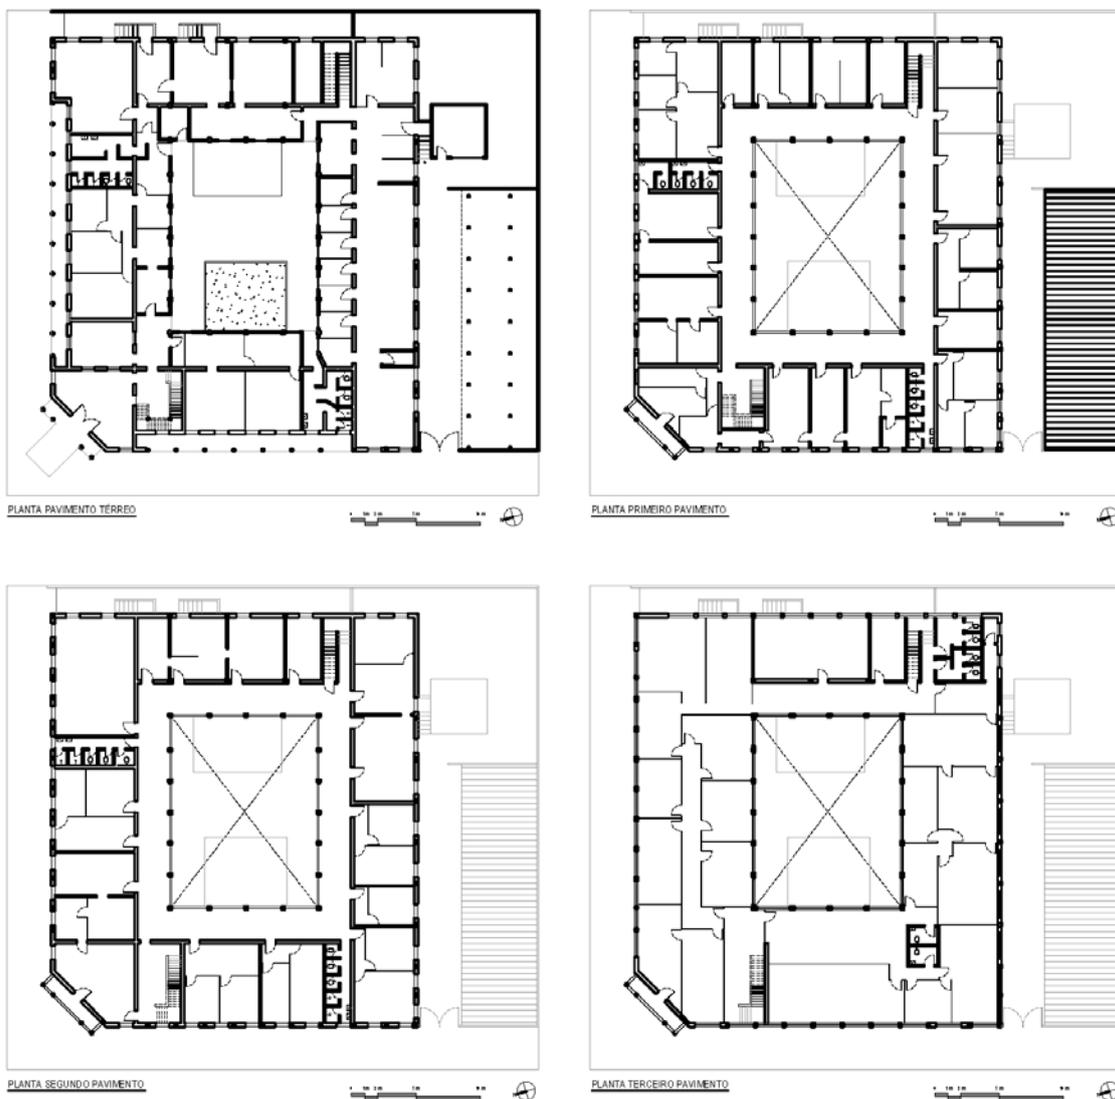
Como parte do processo de projeto, foi feito o as built da edificação como forma de compreender o local a ser requalificado. Para a realização de tal procedimento, foi levantado, com o auxílio de equipamentos métricos e a partir do uso de uma planta, fornecida pela Diretoria de Infraestrutura (DIRIE) da Universidade Federal de Uberlândia (UFU), o levantamento das estruturas, vãos e esquadrias do local.

Figura 36: plantas dos pavimentos da edificação escolhida

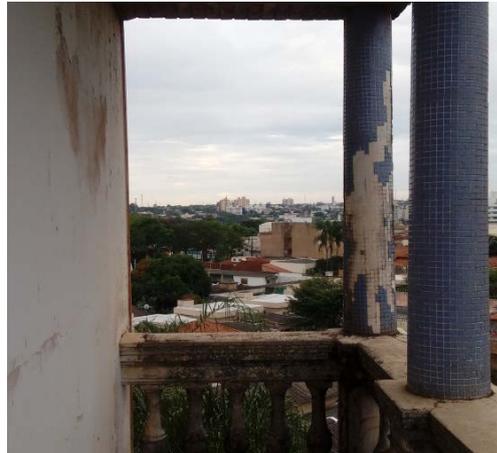
Figura 64: detalhe do desenho da guarda corpo e deterioração do revestimento dos pilares com pastilhas hidráulicas

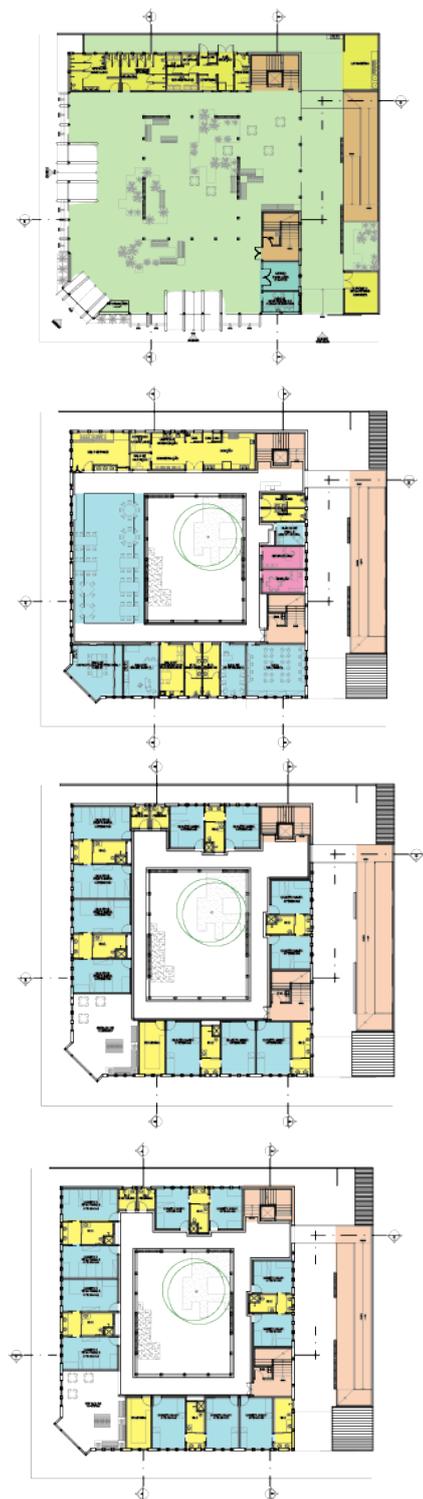
Dessa forma, a proposta hierarquiza a ocupação dos quatro pavimentos do edifício: dois de uso público, que abrigam as atividades administrativas, institucionais, apoio e de lazer; e dois de uso temporário, quartos coletivos e familiares, sendo destinados aos usos privativos dos usuários/moradores.

Figura 70 : esquema de setorização das plantas

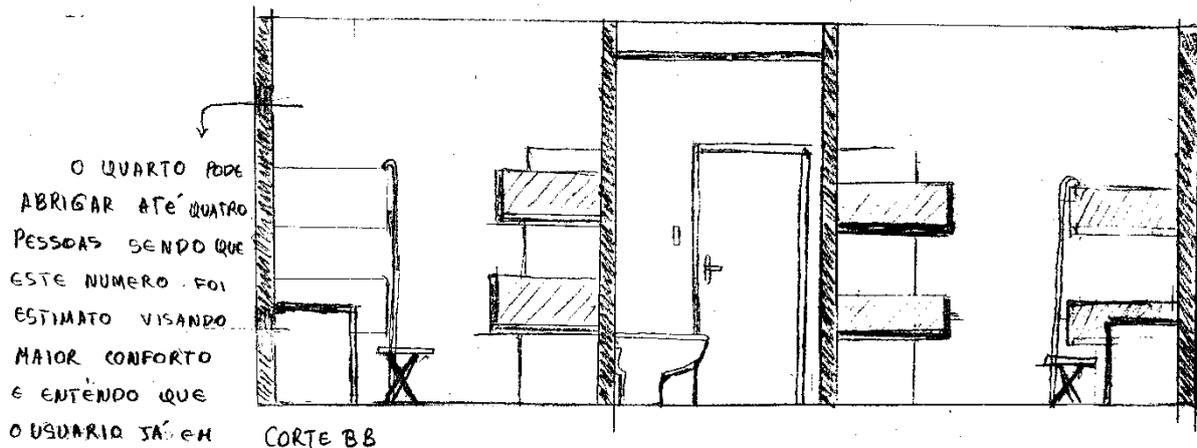
O TERCEIRO PAVIMENTO É COMPOSTO POR SUITES QUE SE INTERLIGAM POR UM BANHEIRO BIPARTIDO, PROPORCIONANDO UM ESPAÇO DE ESTAR ÍNTIMO AOS USUÁRIOS.

O QUARTO PODE ABRIGAR ATÉ QUATRO PESSOAS SENDO QUE ESTE NUMERO FOI ESTIMATO VISANDO MAIOR CONFORTO E ENTENDO QUE O USUÁRIO JÁ EM PROCESSO DE DESLIGAMENTO NECESSITA DE UMA VIVÊNCIA MAIS PRIVATIVA.
