**UNIVERSIDADE FEDERAL DE UBERLÂNDIA
FACULDADE DE ODONTOLOGIA**

**INFILTRAÇÃO MARGINAL E
PENETRABILIDADE NA UTILIZAÇÃO DE
MATERIAIS SELANTES EM MOLARES**

Trabalho de conclusão de curso
apresentado a Faculdade de
Odontologia da UFU, como requisito
parcial para obtenção do título de
Graduado em Odontologia

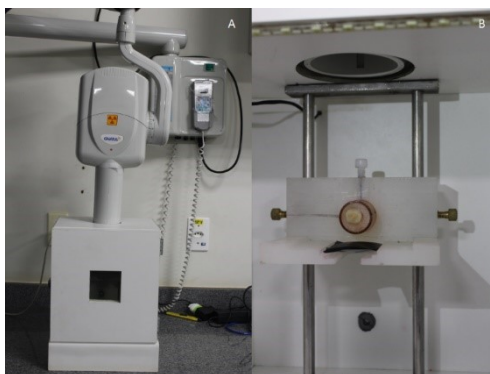
Figura 2 – A: Equipamento de raio-x digital. B: Dente e filme posicionados perpendicularmente ao eixo do cabeçote para incidência da radiação.

Após o selamento dos dentes, estes foram submetidos ao Raio-x digital da FOUFU localizado no Centro de Pesquisas Odontológico Biomecânica, Biomateriais e Biologia Celular (CPbio). Inicialmente, os dentes foram posicionados com a face vestibular voltada para o cabeçote do equipamento e, depois, com a face mesial, no intuito de verificar possíveis fendas na interface do material selador com o esmalte. Em seguida, o feixe foi acionado com dose de radiação correspondente a 0,32, a imagem foi processada, e, através do software DBSWIN, as imagens foram geradas no formato digital e exportadas.

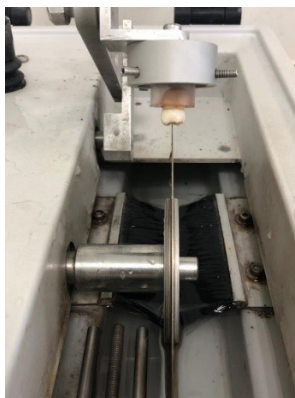
Figura 3 - Amostra sendo cortada na cortadeira de precisão.

Para análise em microscópio eletrônico de varredura, os dentes foram seccionados com disco diamantado de dupla face (Extec, EUA), montado em cortadeira de precisão (Isomet 1000; Buehler, Lake Bluff, IL, EUA), sob refrigeração, no sentido vestibulo-lingual e, em seguida, na junção amelocementária, gerando duas amostras da coroa para cada material (n=10). Na sequência as amostras foram polidas com ultrassom.

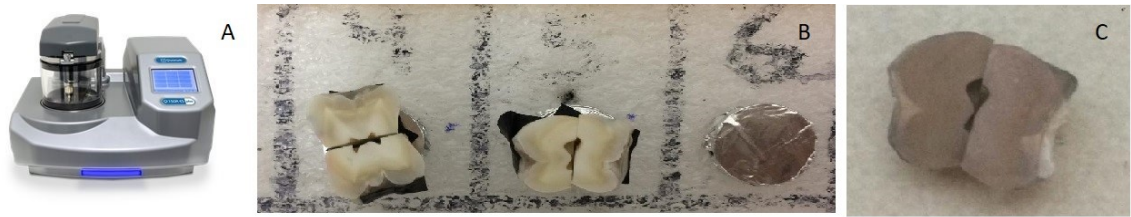
Figura 4 – A: Metalizador Quorum Technologies Ltd, modelo: Q150R ES. B: Amostras posicionadas nos stubs. C: Amostras metalizadas.

As amostras foram metalizadas em carbono no Instituto da Química da UFU utilizando o metalizador (fabricante: Quorum Technologies Ltd, modelo: Q150R ES) usado na preparação de amostras, que deposita uma fina camada de ouro ou carbono sobre a mesma, para melhorar a resolução das imagens no MEV.

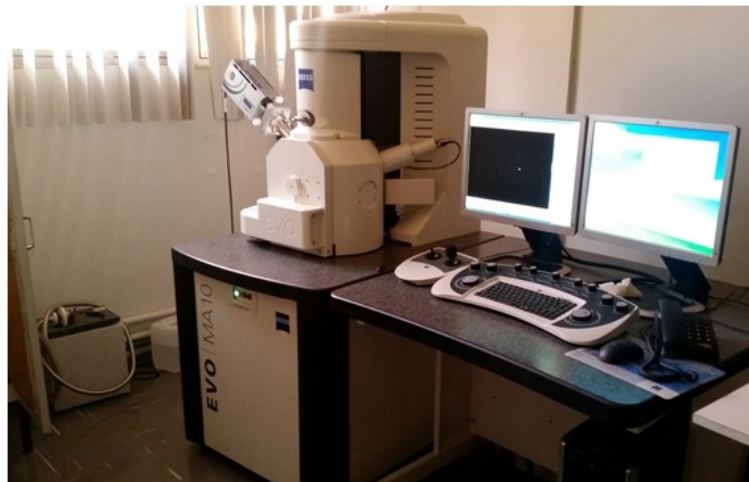
Figura 5 – Microscópio Eletrônico de Varredura Zeiss EVO MA10.

Após metalização das amostras, estas foram submetidas a um processo de vácuo para posterior análise no microscópio eletrônico de varredura situado no Laboratório Multiusuário de Microscopia Eletrônica de Varredura (LAMEV) da Faculdade de Engenharia Química da UFU (Sala 1K115, Bloco 1K, Campus Santa Mônica).

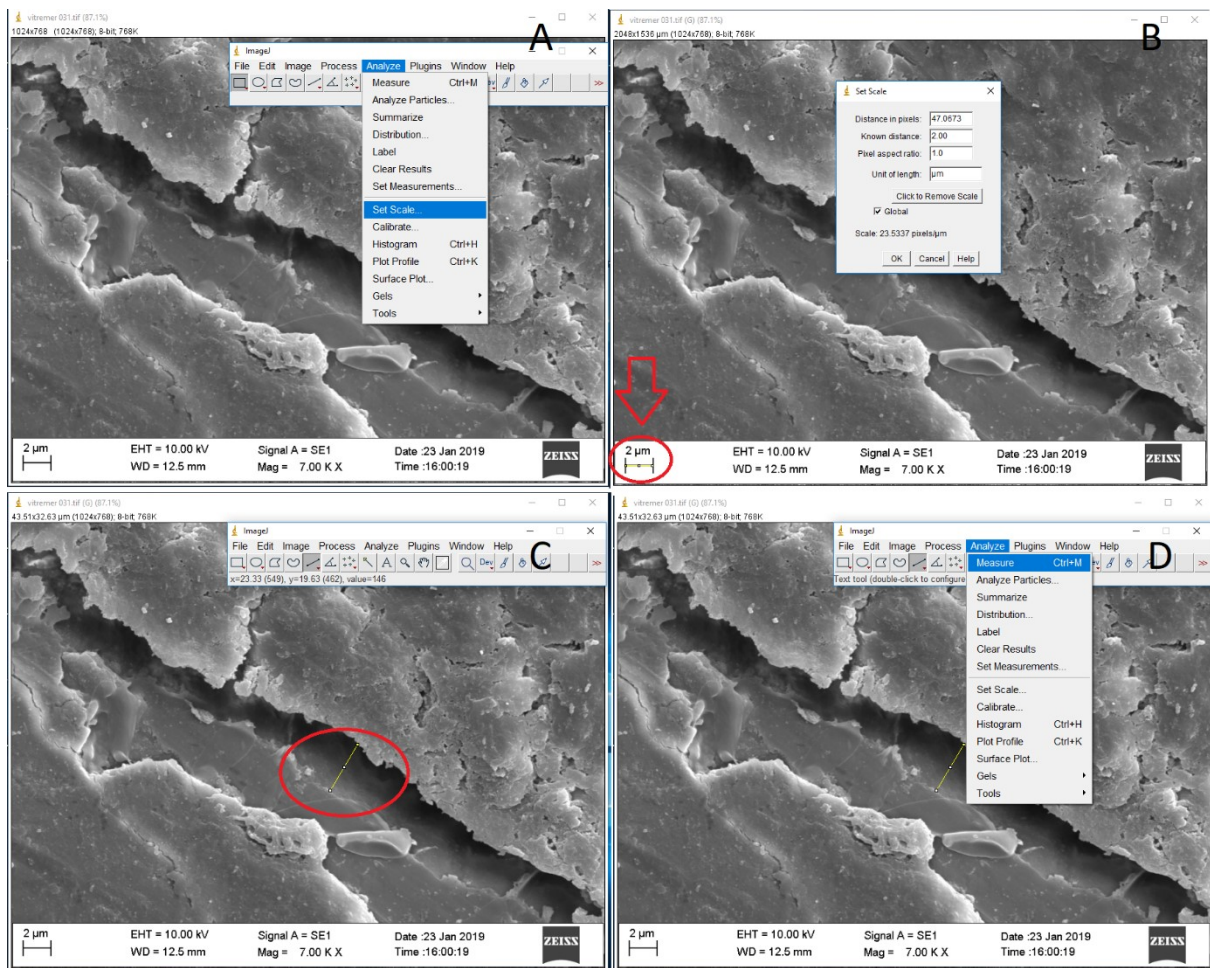
Figura 17 - Etapas da utilização do IMAGE J na mensuração das fendas no aumento de 7000 vezes. A: Definição da escala (2 μm). B: Calibração da escala a partir do dado fornecido na própria imagem. C: Segmento de reta traçado na interface selante-esmalte para mensuração da fenda. D: Medida do segmento.

Nas figuras 14, 15 e 16 foi empregado um aumento de 7000 vezes. Foi realizada, neste aumento, análise quantitativa para mensuração do tamanho das fendas utilizando para este fim o software IMAGE J. Para utilização deste, a escala foi calibrada, utilizando como padrão 2 μm correspondente a 1 pixel. Em seguida, foram traçados 10 segmentos de reta em pontos diferentes da fenda, medindo a distância do selante ao esmalte, foi feita então a média aritmética e o desvio padrão dos 10 valores obtidos em cada material e os dados foram tabulados adiante.
