# CENTRO ADMINISTRATIVO DE UBERLÂNDIA

ANÁLISE DAS TRANSFORMAÇÕES ESPACIAIS, DA IDEIA INICIAL À OBRA EXECUTADA

Dissertação apresentada ao Programa de Pós-  
Graduação em Arquitetura e Urbanismo da  
Universidade Federal de Uberlândia, como  
parte dos requisitos para obtenção do título de  
mestre em Arquitetura e Urbanismo

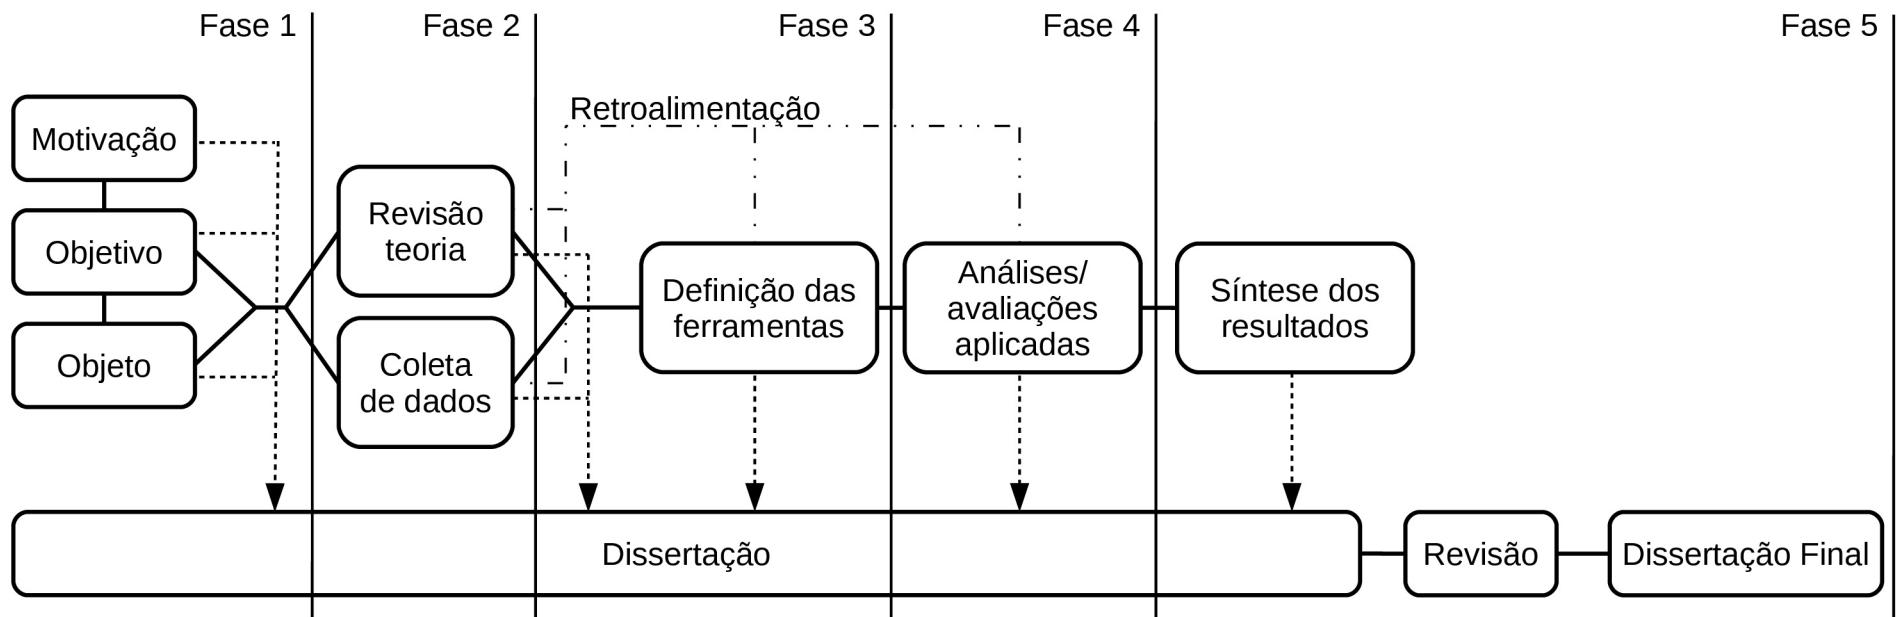
Diagrama 1: Síntese da metodologia empregada na pesquisa. Fonte: Autor (2020).

O diagrama 1 sintetiza a forma como esta pesquisa foi estruturada e desenvolvida.

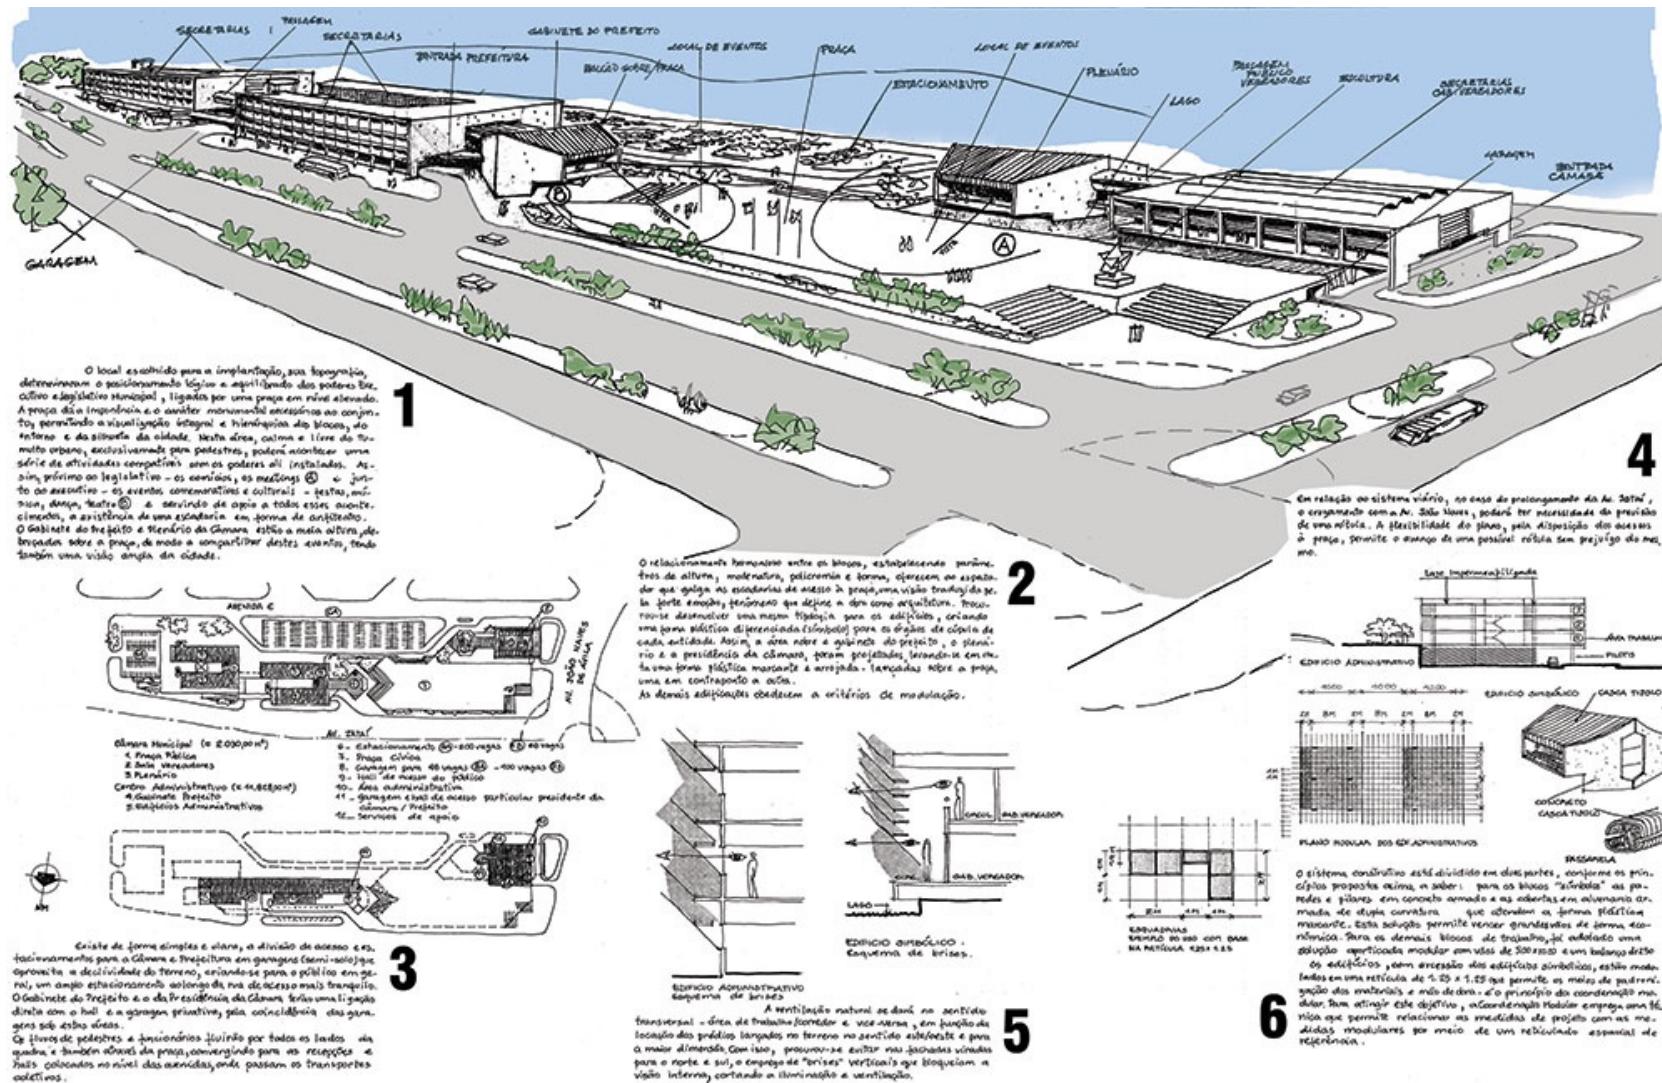
Figura 19: Prancha apresentada no concurso. Fonte: Leite (2017)

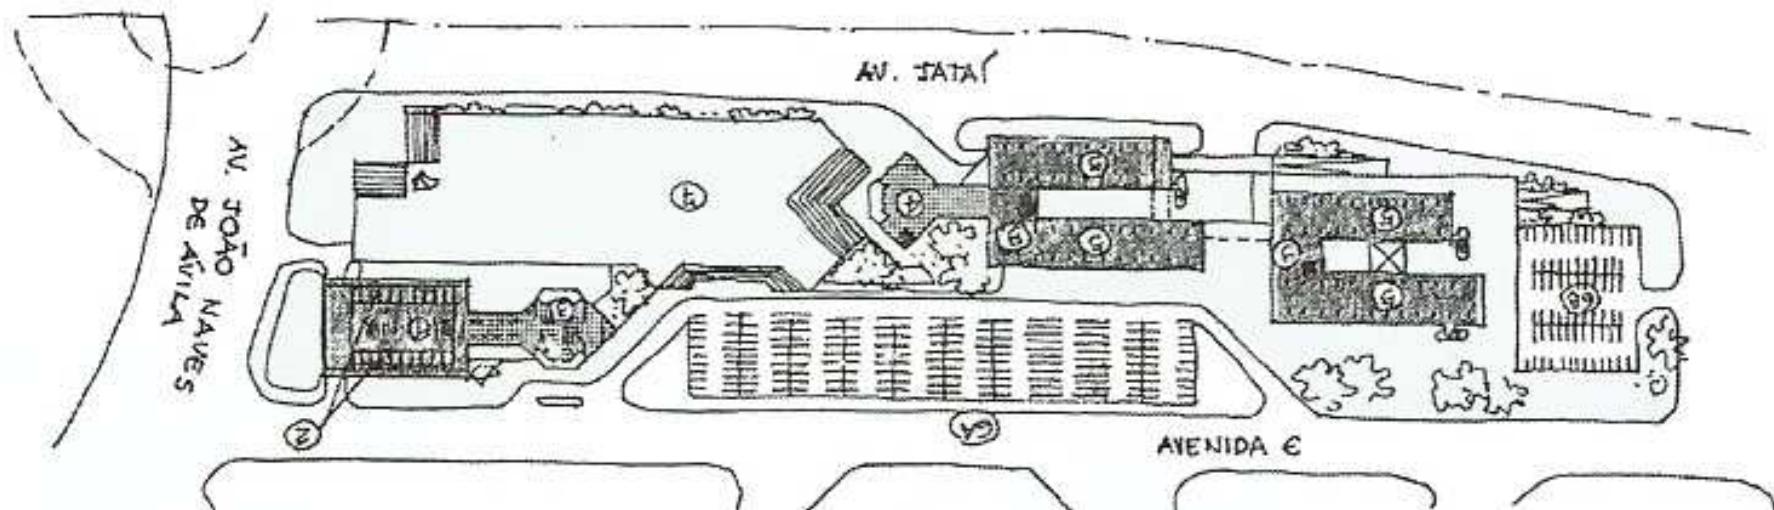
Figura 23: Implantação apresentada no estudo preliminar vencedor do concurso. Fonte: Borsoi 2006.

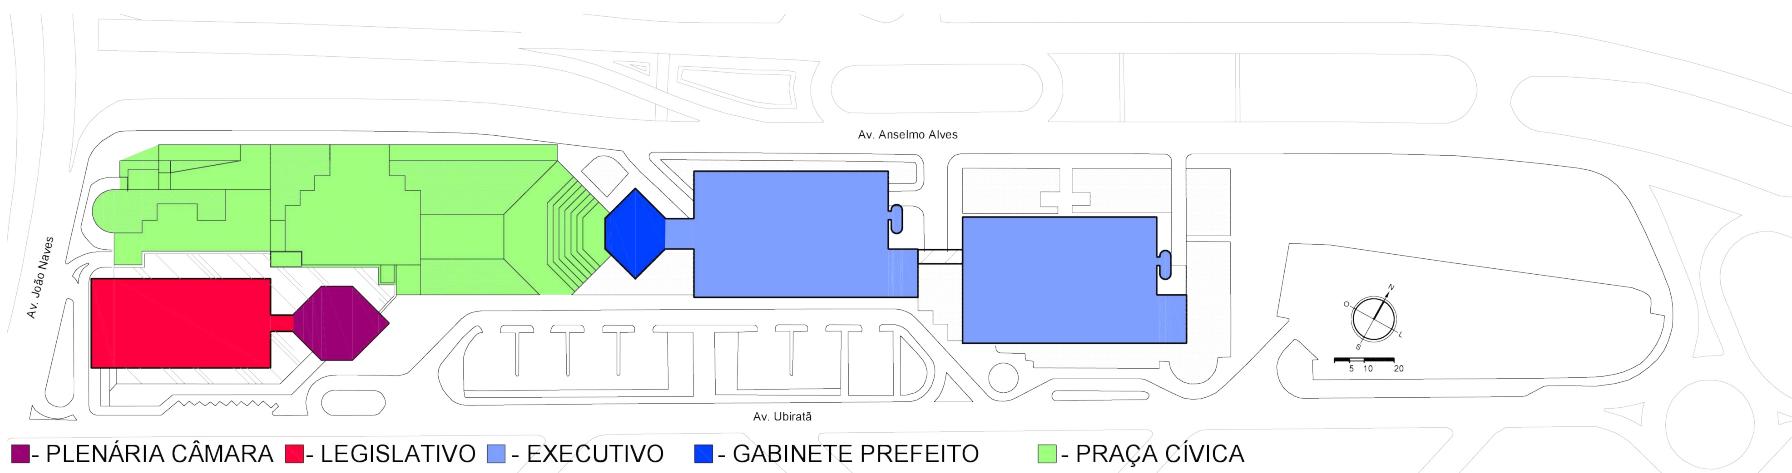
Figura 24: Implantação atual. Fonte: Autor (2019).

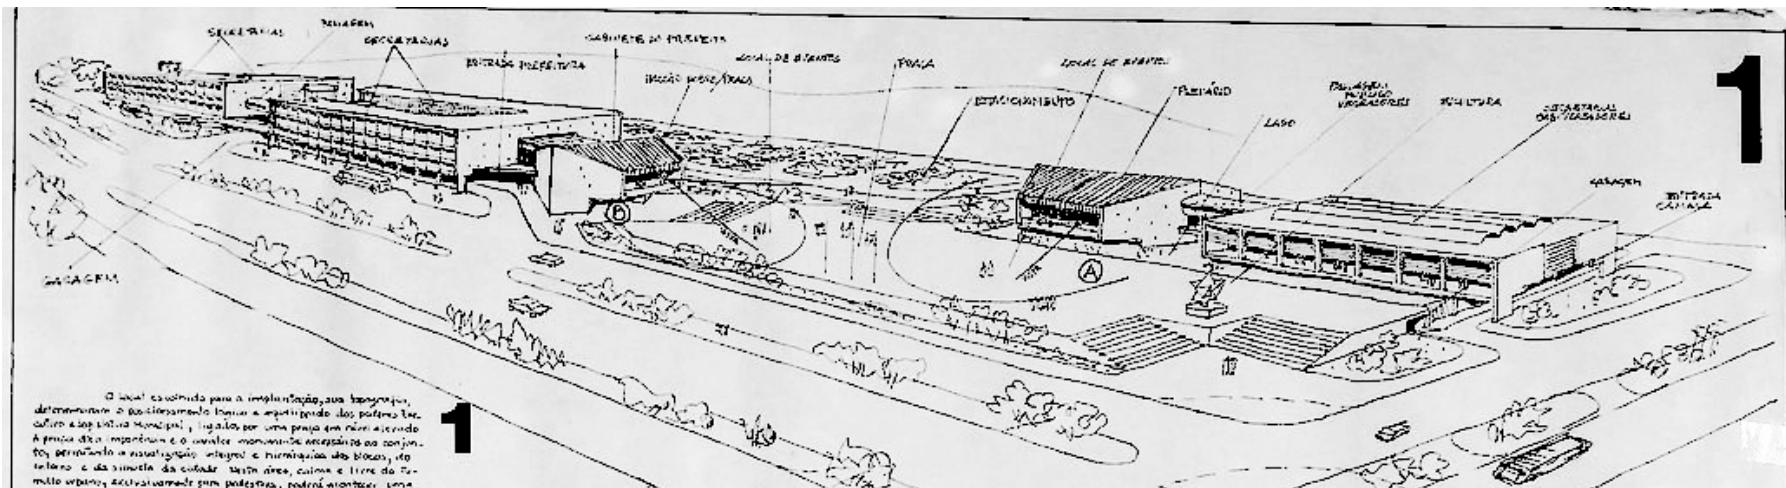
Figura 26 a: Estudo preliminar apresentado no concurso em 1990.

Além da cobertura do pátio central dos dois blocos administrativos já mencionada, houve também uma importante alteração em sua fachada, que deixou de ser protegida por

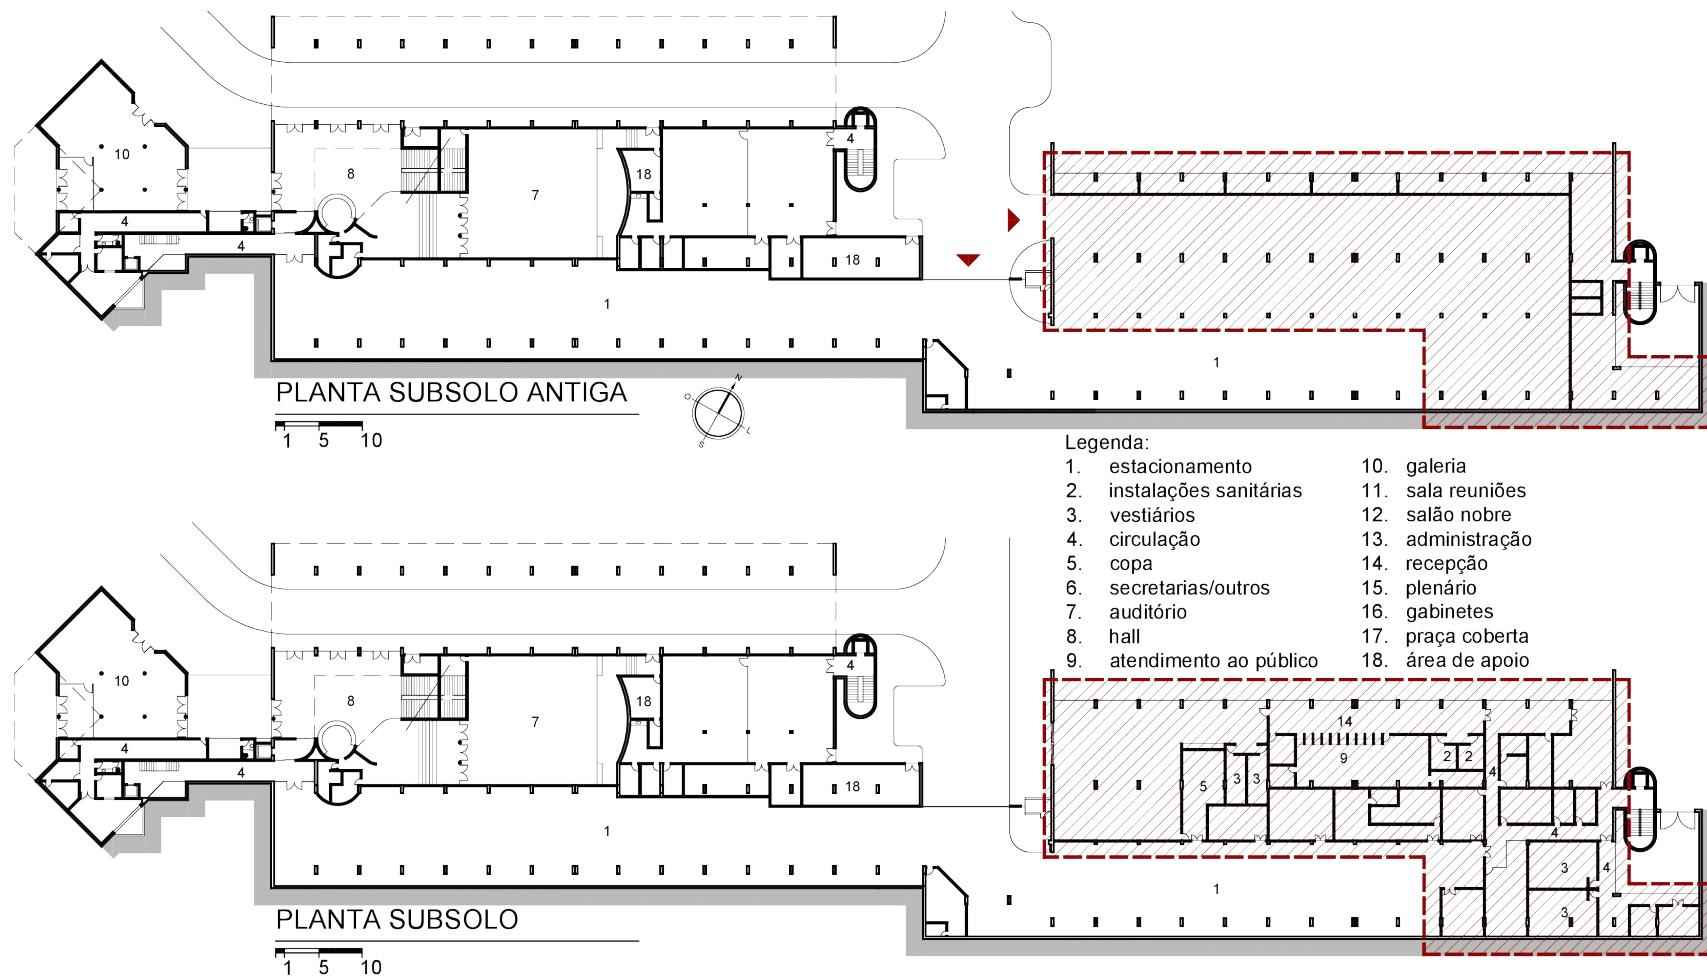
Figura 40: Alterações no subsolo do segundo bloco de apoio do executivo. Fonte: Autor (2019).

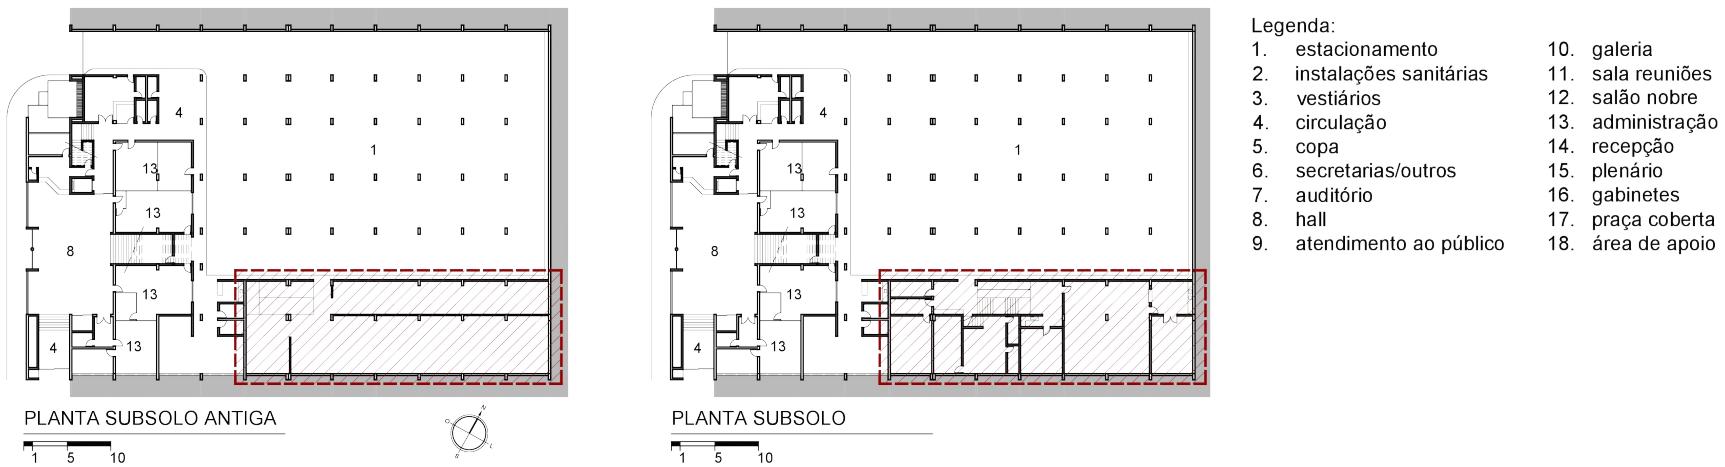
Figura 41: Alterações no subsolo do bloco de apoio da Câmara. Fonte: Autor (2019).

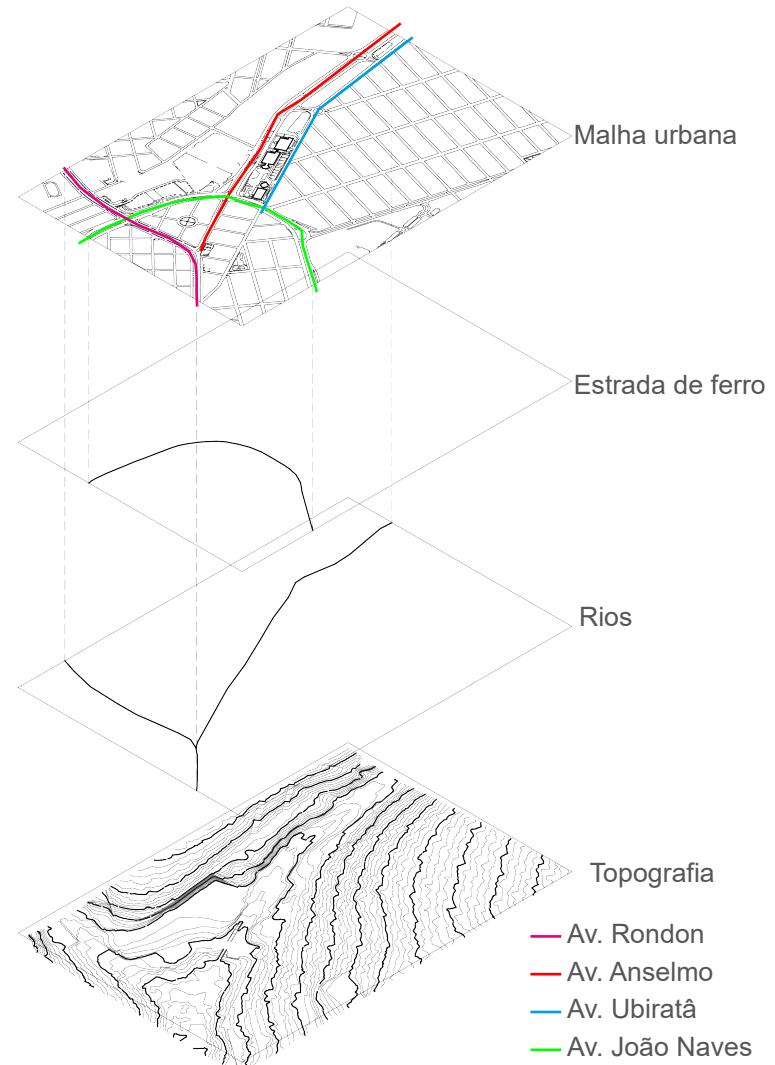
Figura 44: Camadas que compõem o contexto do Centro Administrativo. De baixo para cima tem-se: topografia, rios, estrada de ferro, e malha urbana resultante. Fonte: Autor (2019).

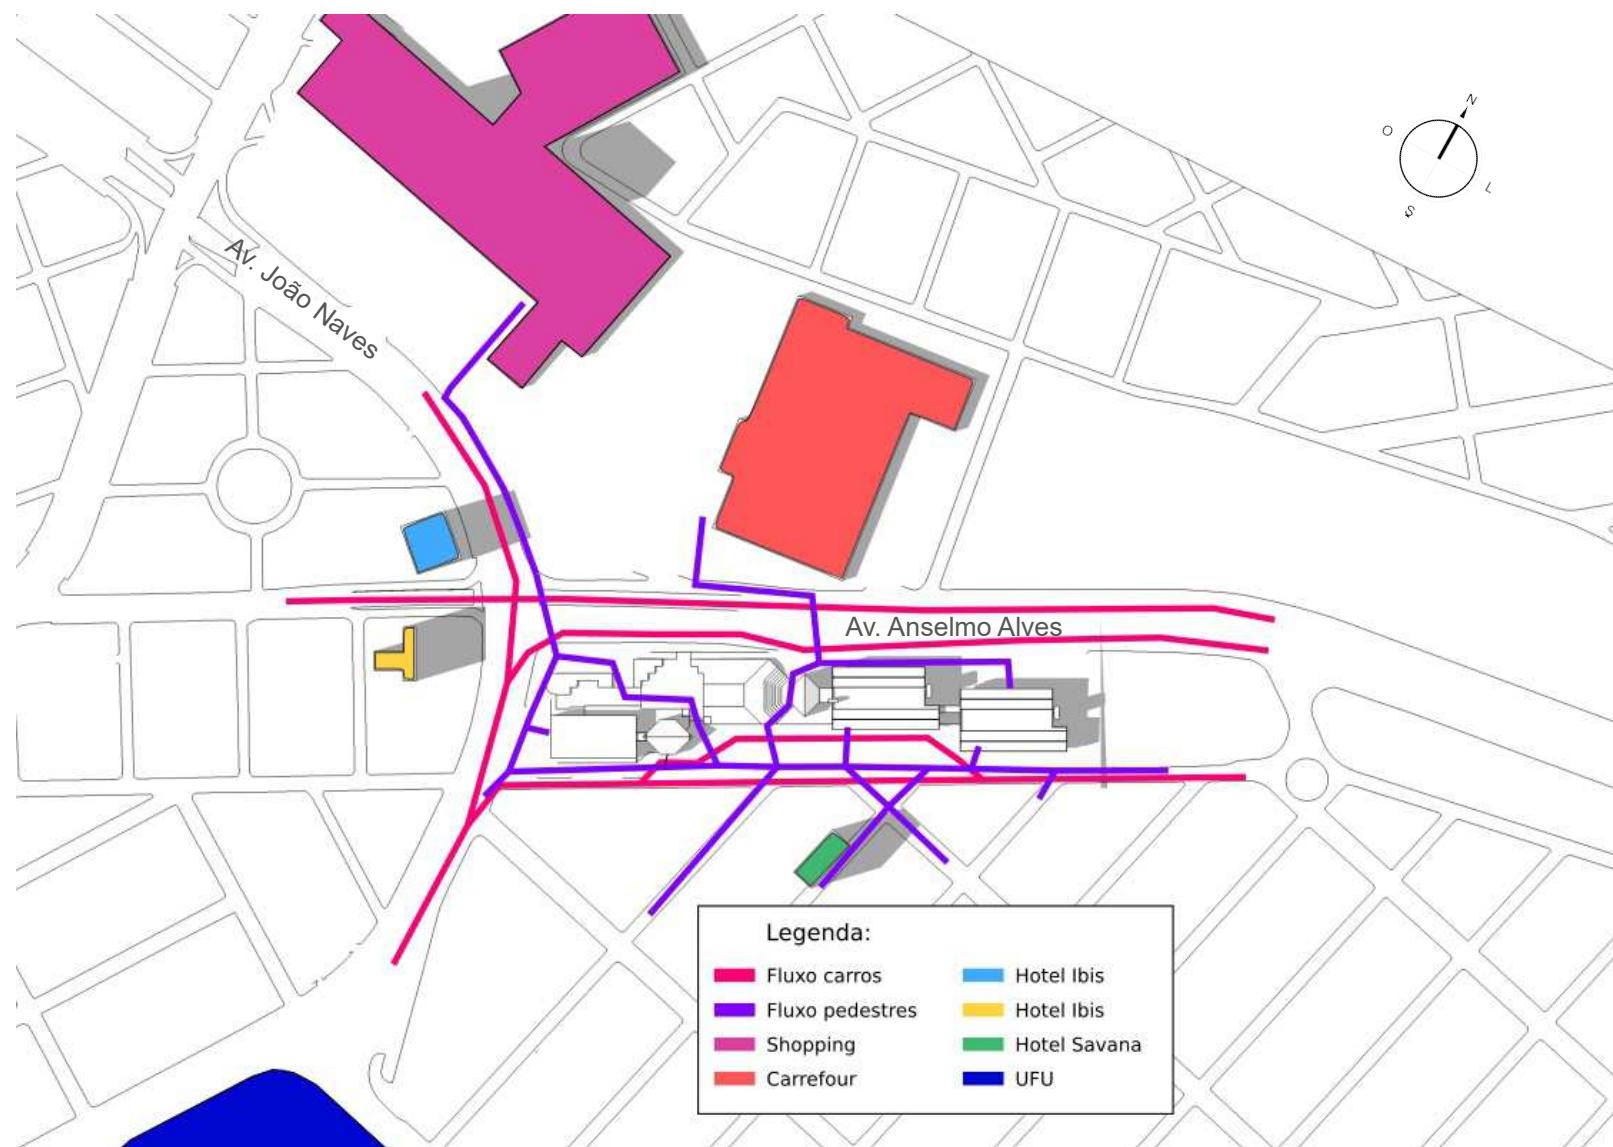
Figura 46: Principais marcos e fluxos no entorno do Centro Administrativo. Fonte: Autor (2019).

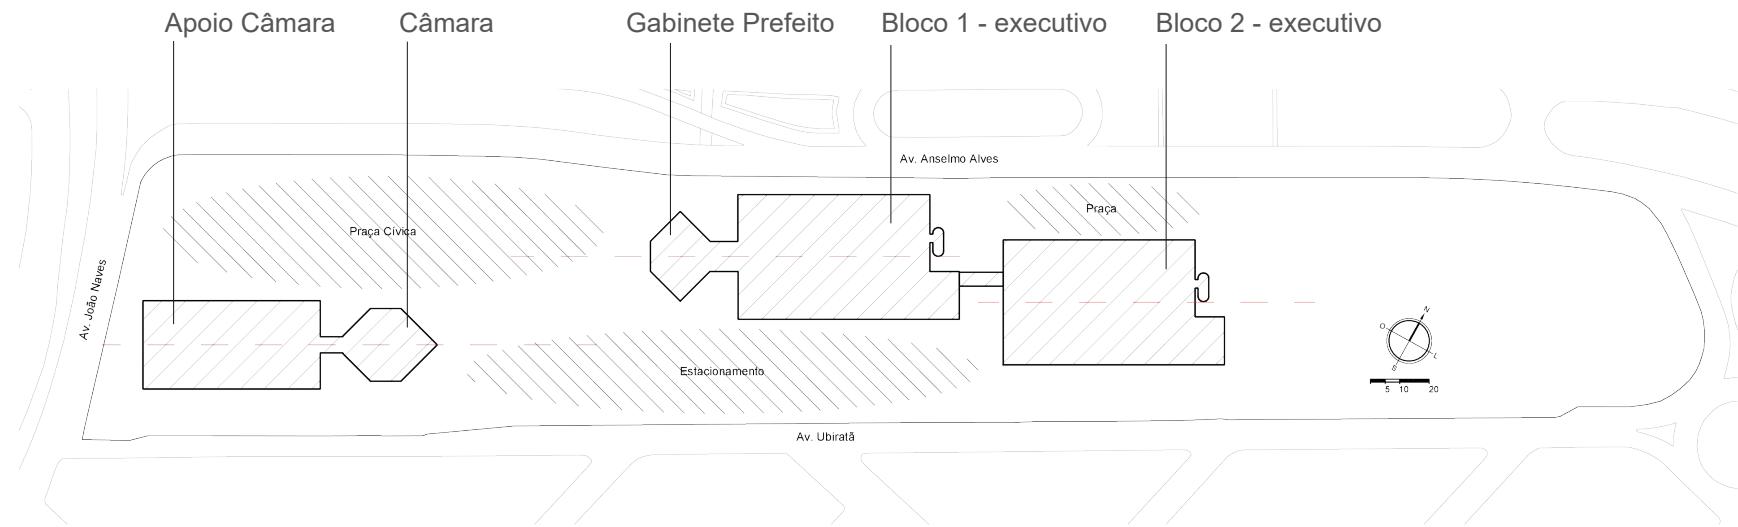
Figura 51: Deslocamentos dos eixos para criação dos espaços para as praças e área de estacionamento. Fonte: Autor (2019).

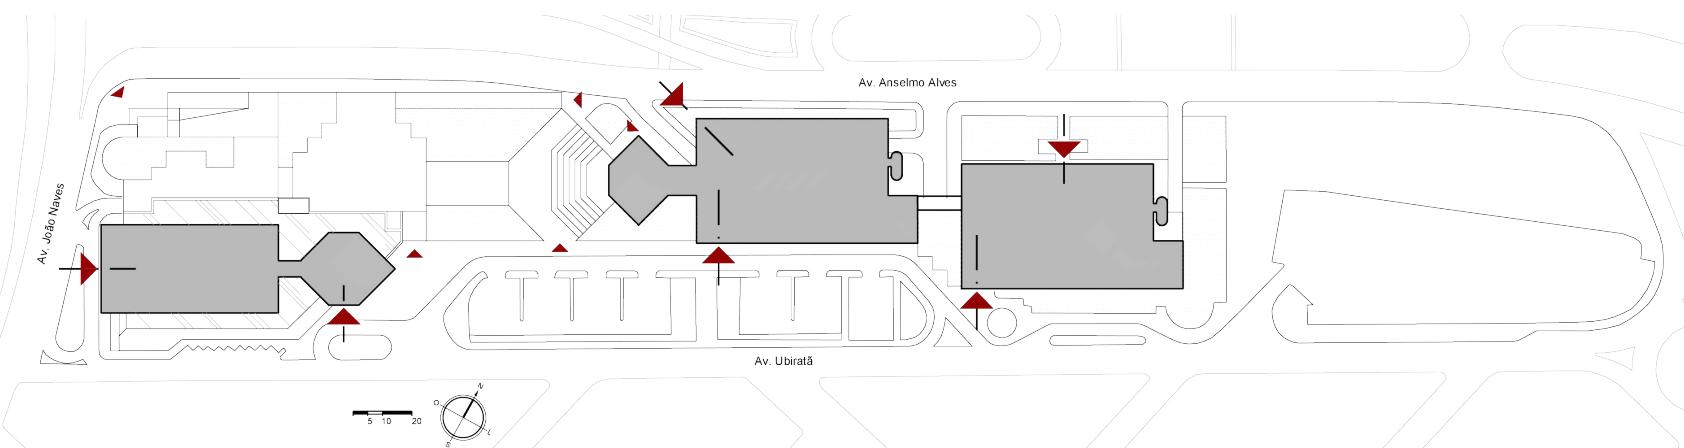
Figura 52: Planta com os principais acessos de pedestres ao conjunto do Centro Administrativo. Fonte: Autor (2019).

Apesar de tanto o conjunto do executivo quanto do legislativo contarem com uma lógica semelhante no que diz respeito a organização espacial e volumétrica. Quando se analisa seu tratamento em relação aos acessos, percebe-se grande diferença entre eles. No legislativo tem-se a demarcação clara dos acessos principais, seja da câmara dos vereadores seja do bloco de apoio da mesma. No primeiro, o acesso principal se dá por uma porta situada numa das partes subtraídas do losango base tomado para construção de seu volume. Já no segundo, há a demarcação na fachada voltada para a Av. João Naves de Ávila, onde um grande pano de vidro sublinha a entrada (figura 52).

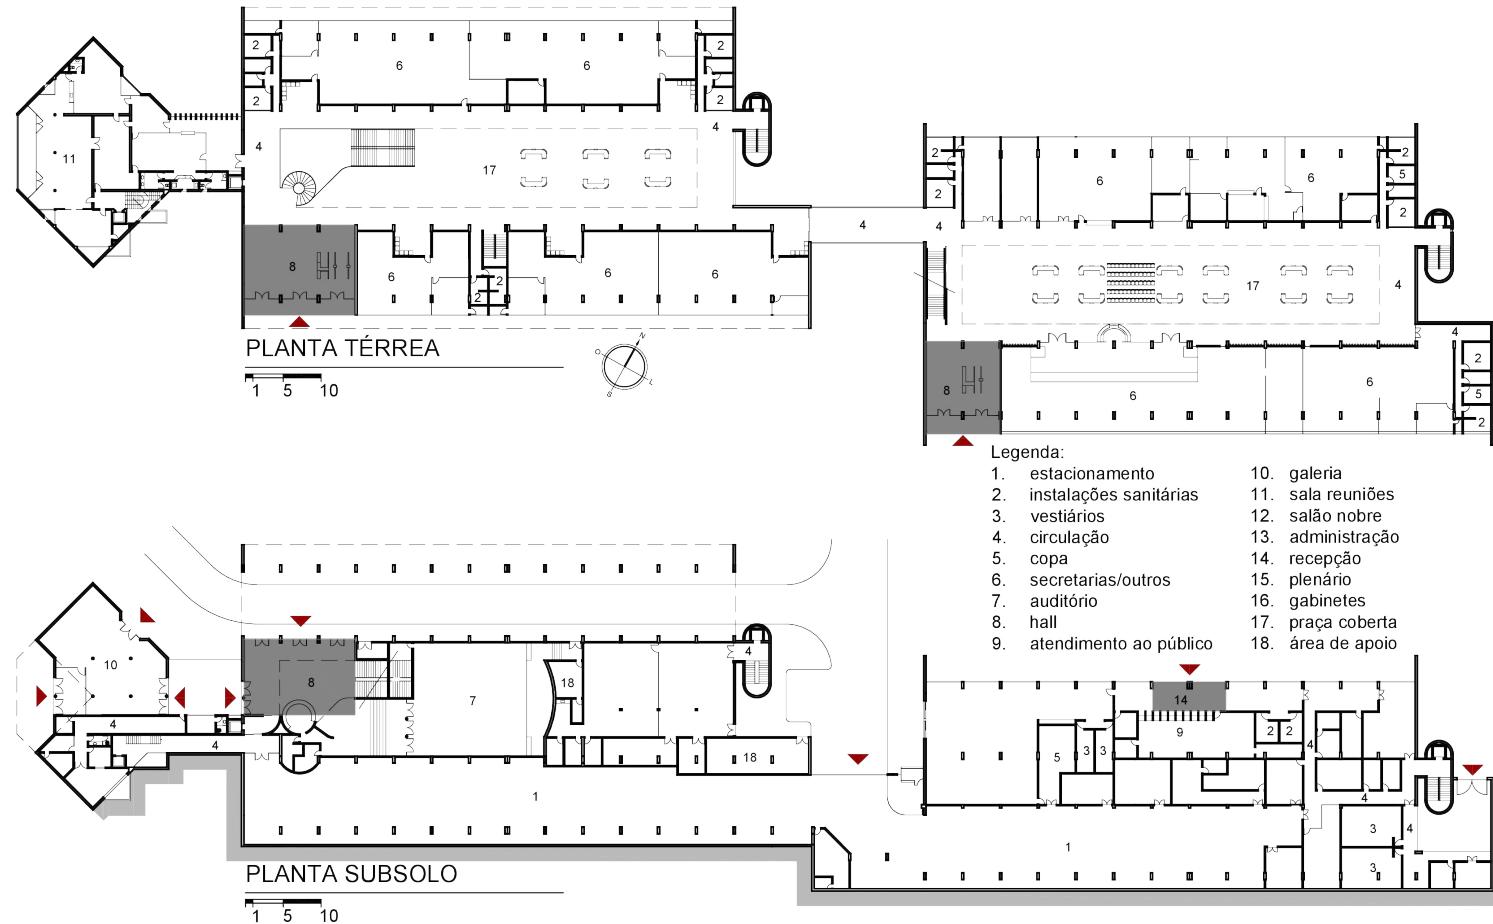
Figura 53: Principais acesso dos blocos de apoio do executivo. Em cor cinza os halls de acesso. Fonte: Autor (2019).

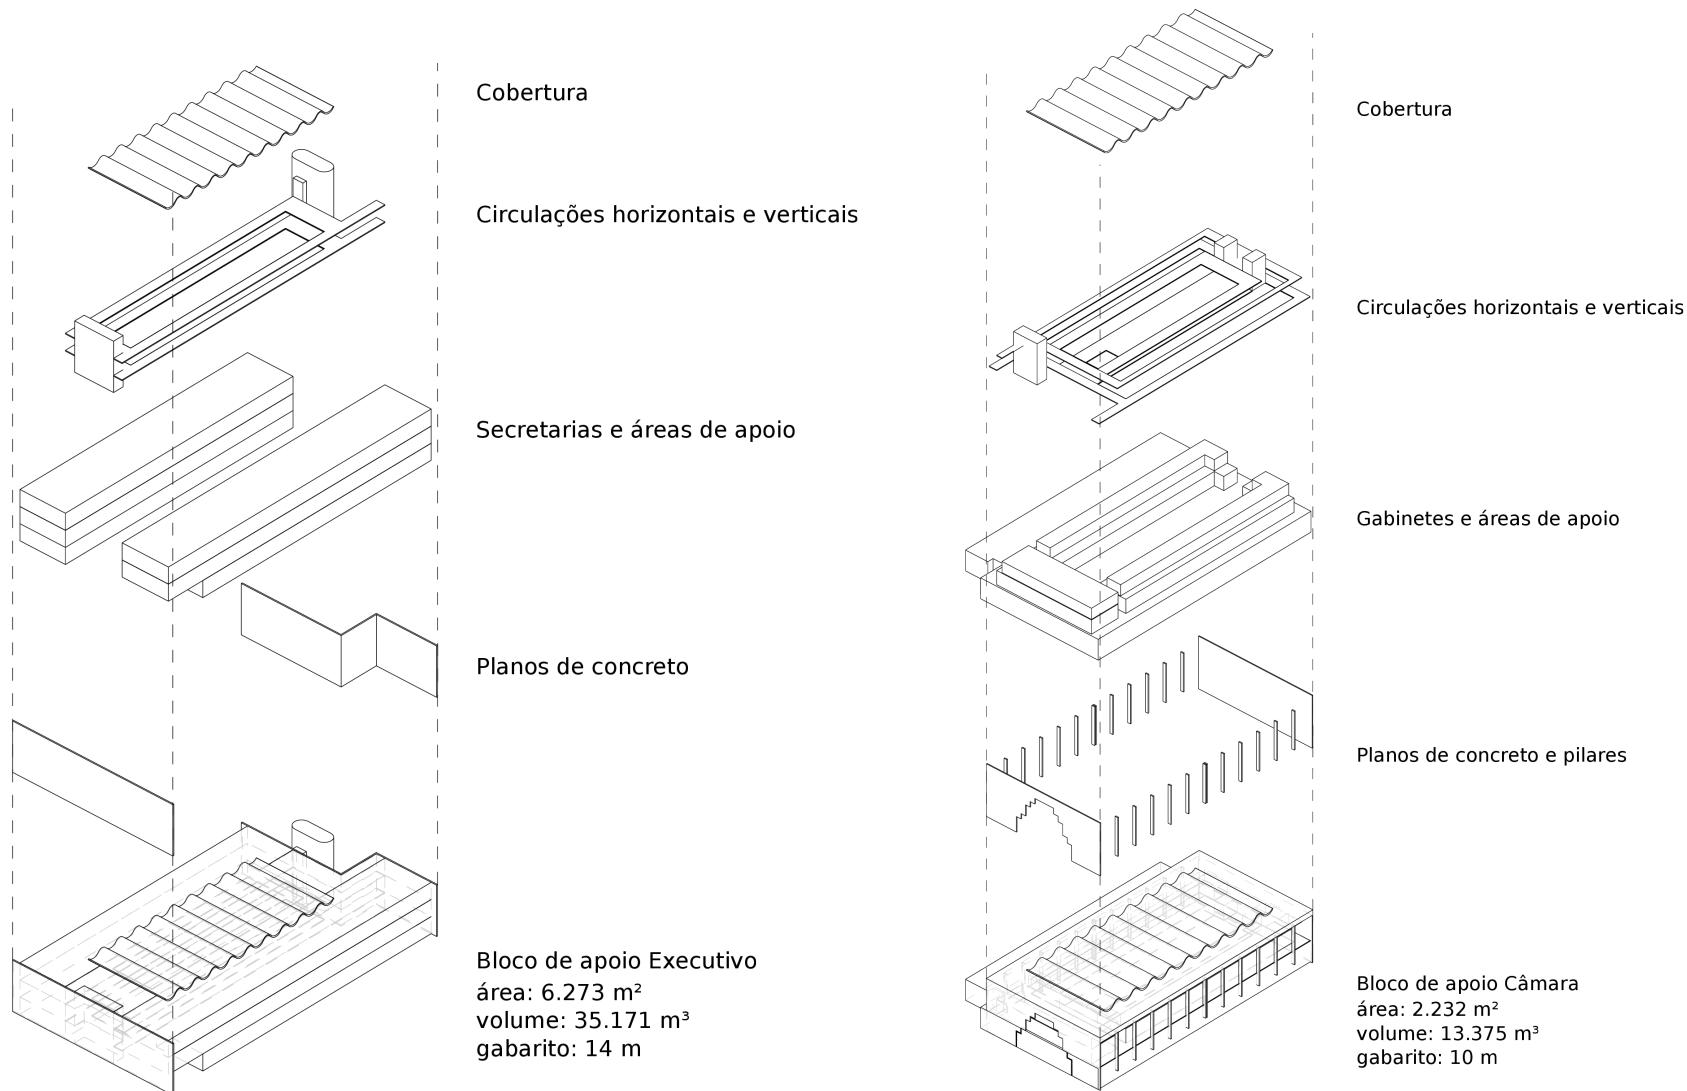
Figura 54: Vista explodida com uma síntese dos principais elementos que compõem os blocos de apoio do executivo. Fonte: Autor (2019).

De baixo para cima pode-se ver os fechamentos em concreto aparente que dominam as fachadas oeste-sudoeste e norte-nordeste (figura 54). A seguir tem-se os volumes das

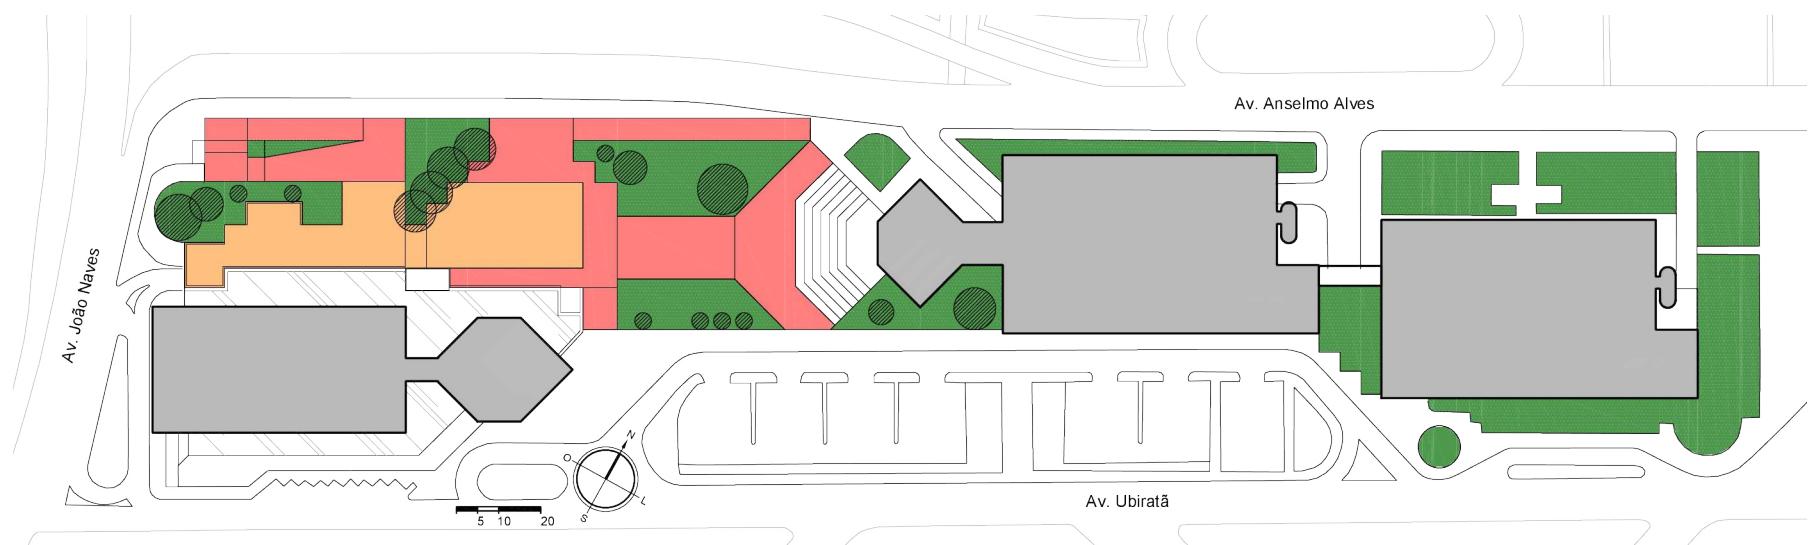
Figura 57: Planta áreas verdes e paginação de piso da praça. Fonte: Autor (2019).

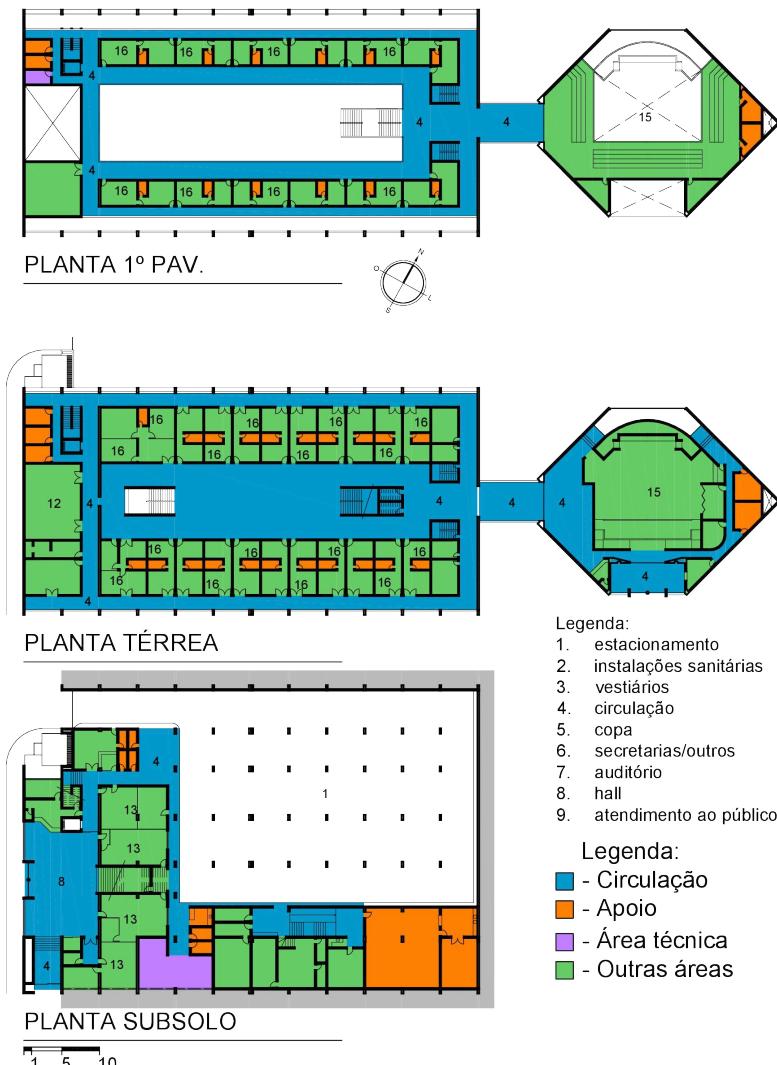
Figura 58: Zoneamento edifícios do poder legislativo – 1<sup>a</sup> e 2<sup>a</sup> pavimentos. Fonte: Autor (2019).

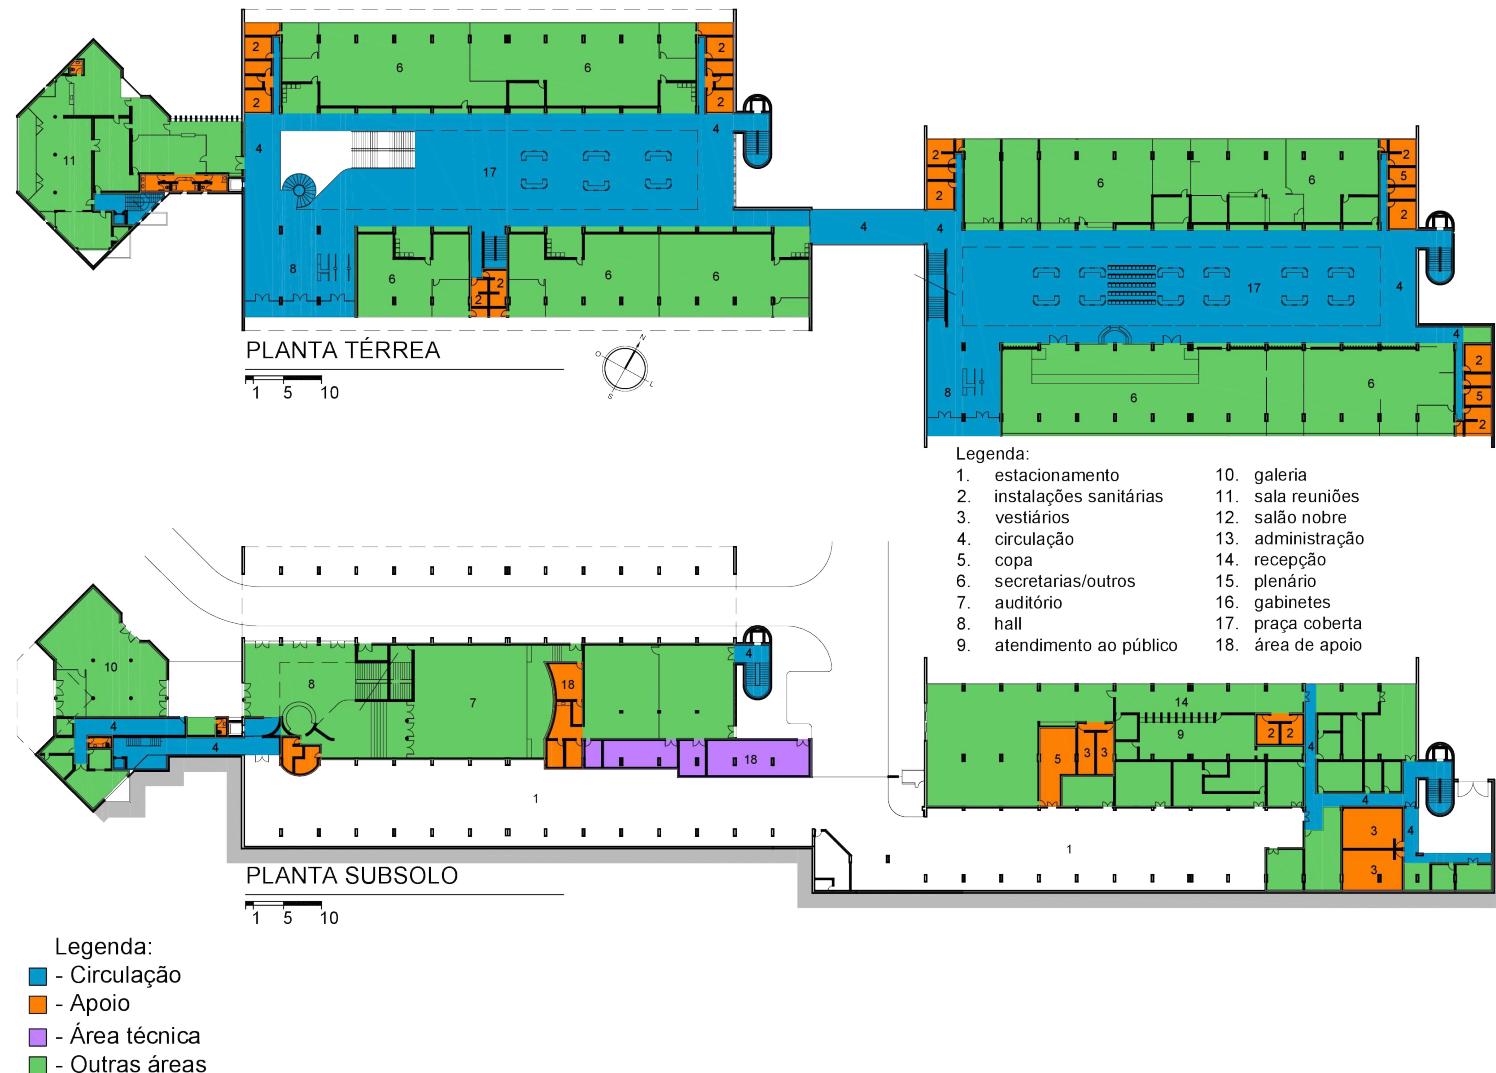
Figura 59: Zoneamento edifícios do poder executivo – subsolo e térreo. Fonte: Autor (2019).

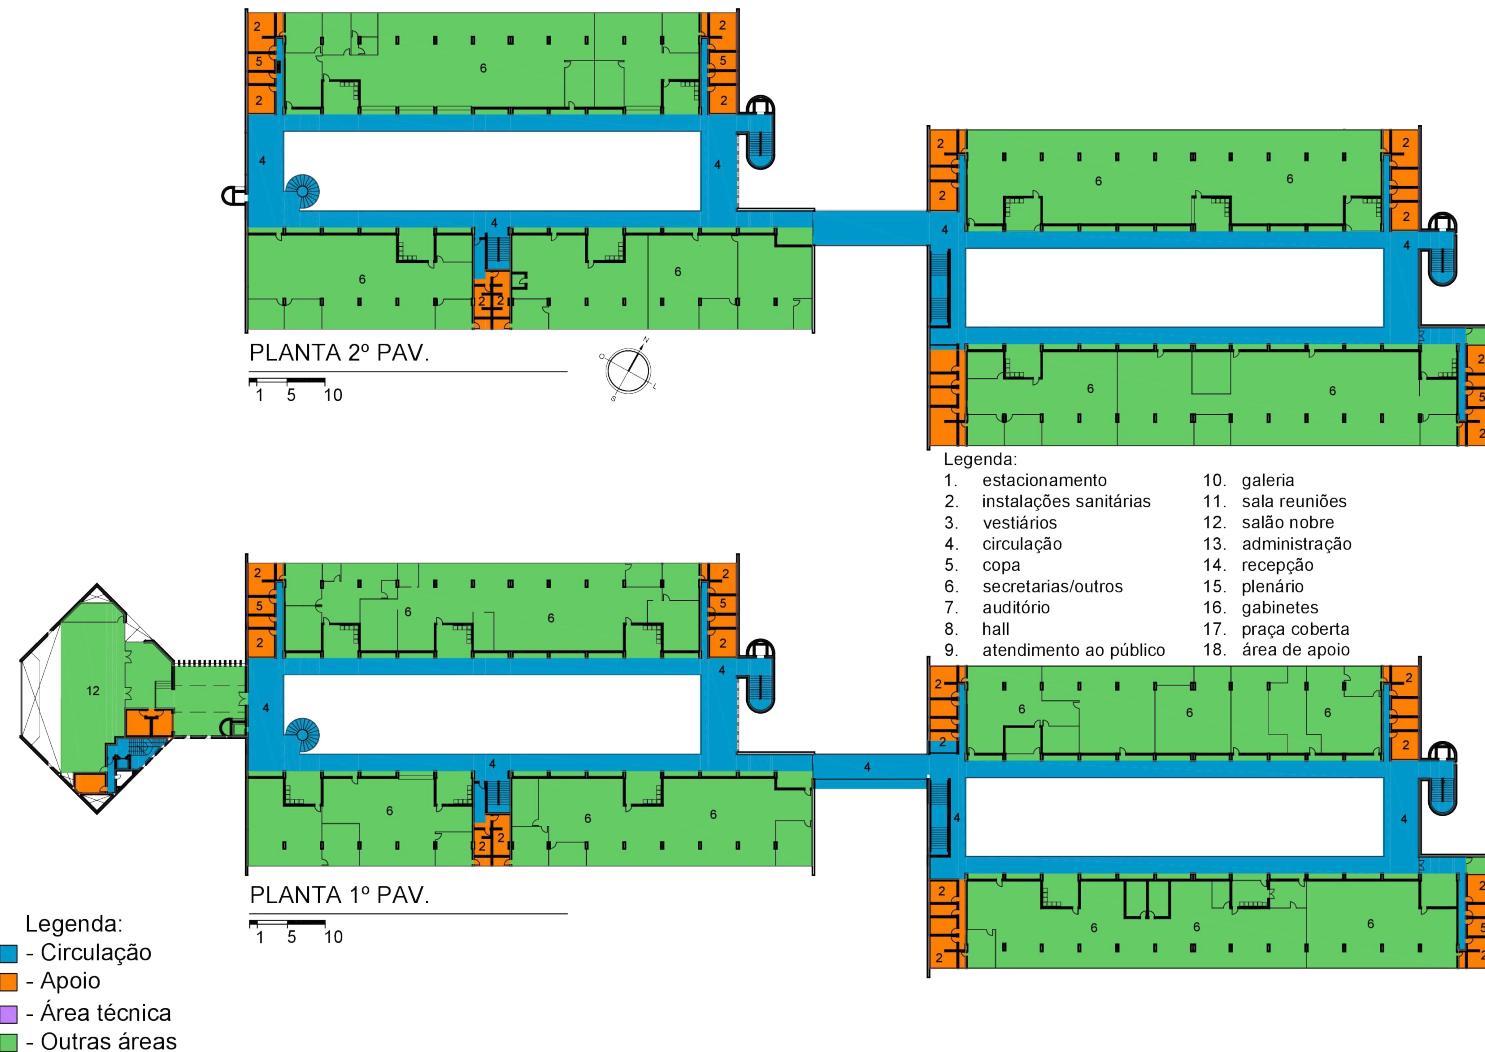
Figura 60: Zoneamento edifícios do poder executivo – 1<sup>a</sup> e 2<sup>a</sup> pavimentos. Fonte: Autor (2019).

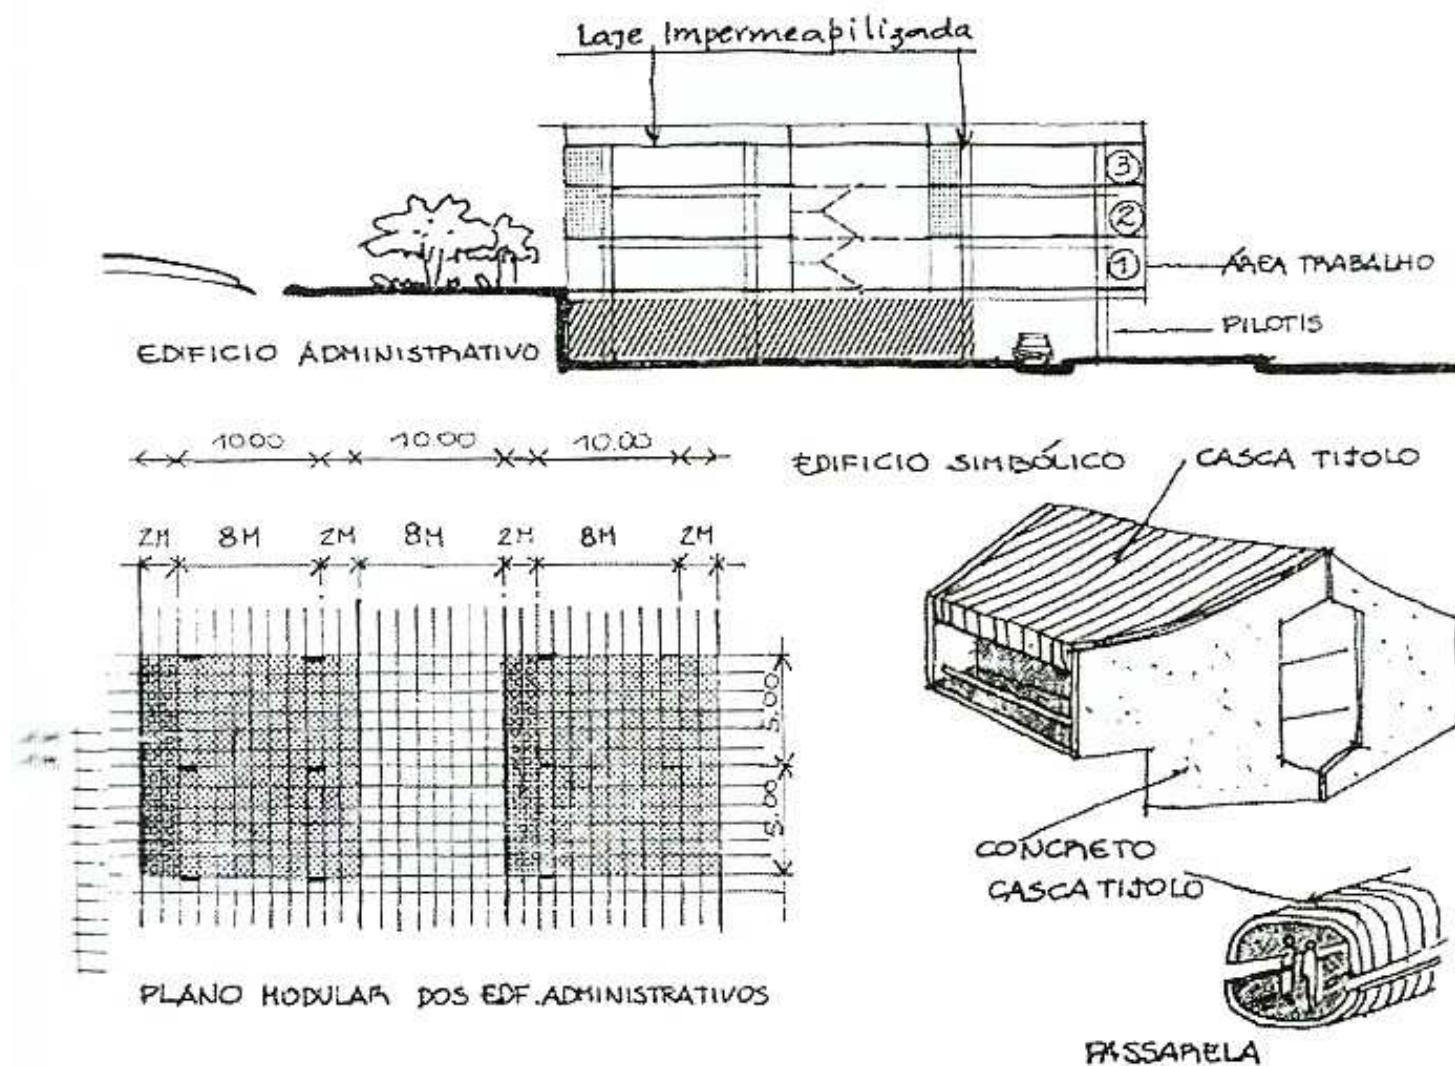
Figura 62: Partido estrutura apresentado no estudo preliminar. Fonte: Prancha 1 do estudo preliminar vencedor do concurso.

A estrutura porticada obedece a uma modulação de 5 m x 10 m com balanço de 2,5 m encaixada em uma retícula de 1,25 m x 1,25 m. Essa modulação é usada em todos os blocos de apoio do conjunto, tanto do executivo como do legislativo (figura 62).
