# CENTRO ADMINISTRATIVO DE UBERLÂNDIA

ANÁLISE DAS TRANSFORMAÇÕES ESPACIAIS, DA IDEIA INICIAL À OBRA EXECUTADA

Dissertação apresentada ao Programa de Pós-  
Graduação em Arquitetura e Urbanismo da  
Universidade Federal de Uberlândia, como  
parte dos requisitos para obtenção do título de  
mestre em Arquitetura e Urbanismo

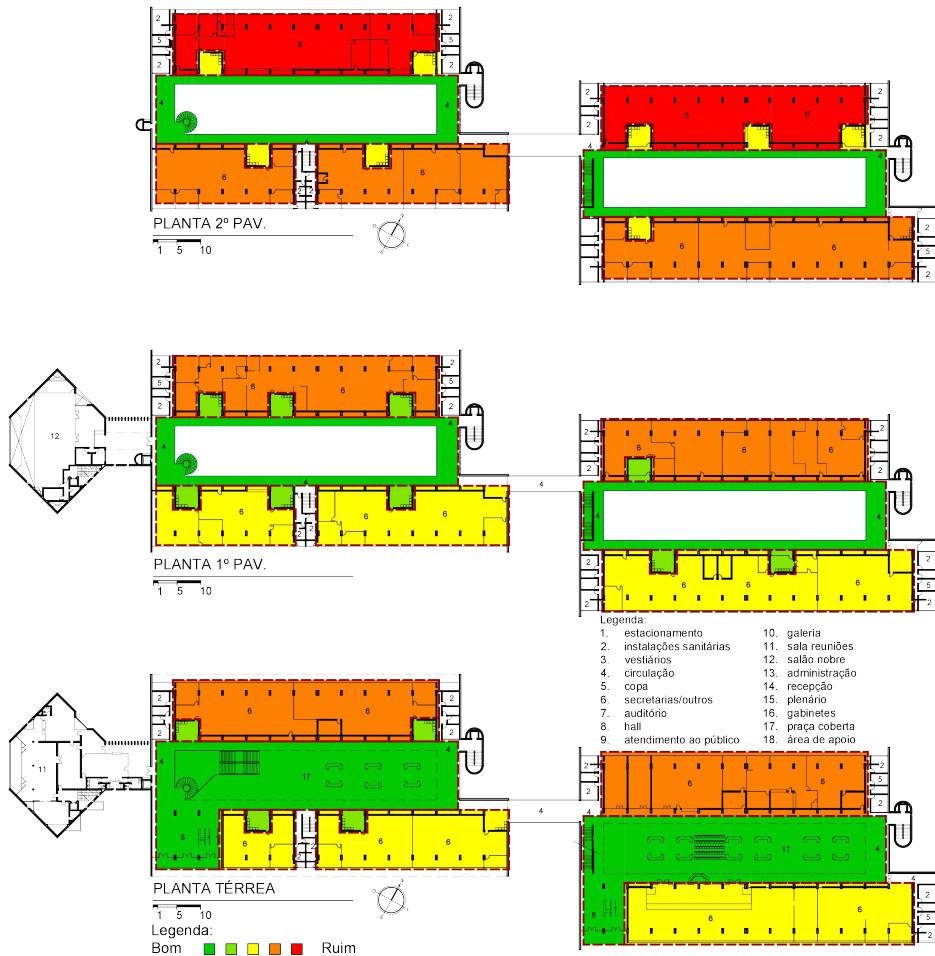
Figura 65: Distribuição da percepção de conforto térmico conjunto do Executivo. Fonte: Autor (2019).

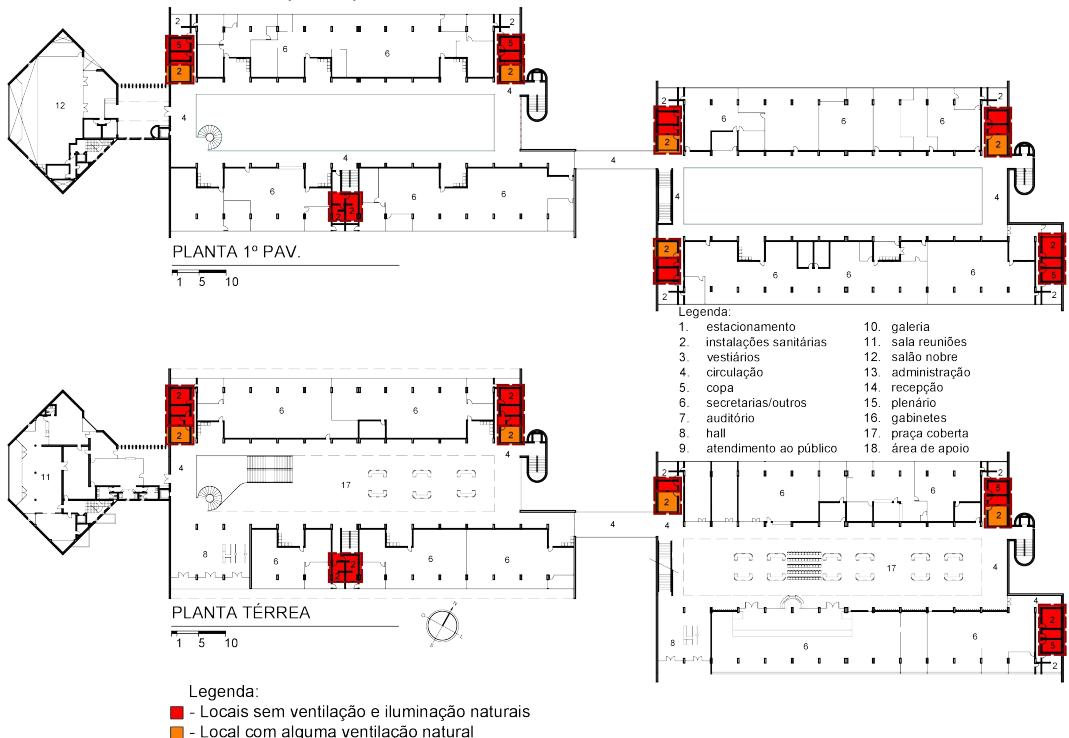
Figura 67: Locais onde foram observados problemas de ventilação e iluminação. Fonte: Autor (2019).

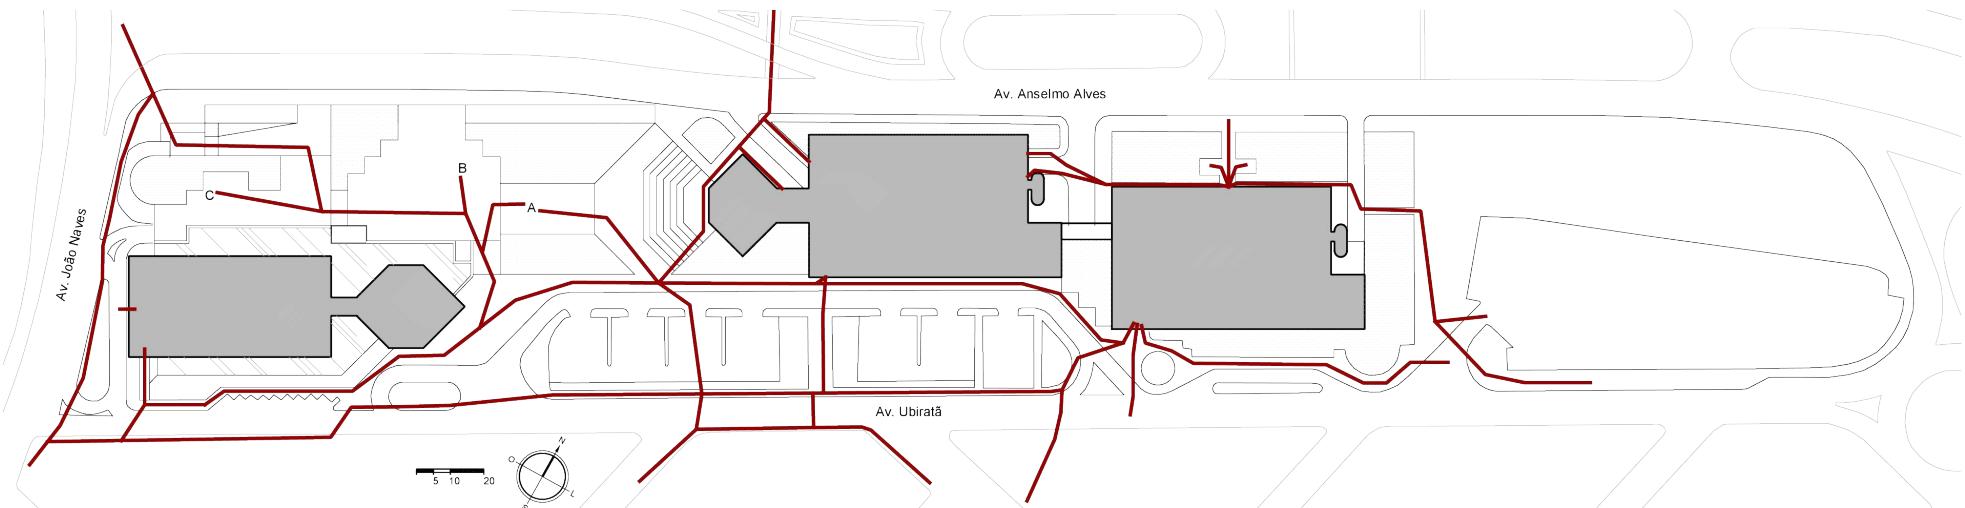
Figura 69: Mapa comportamental da praça. Fonte: Autor (2019).

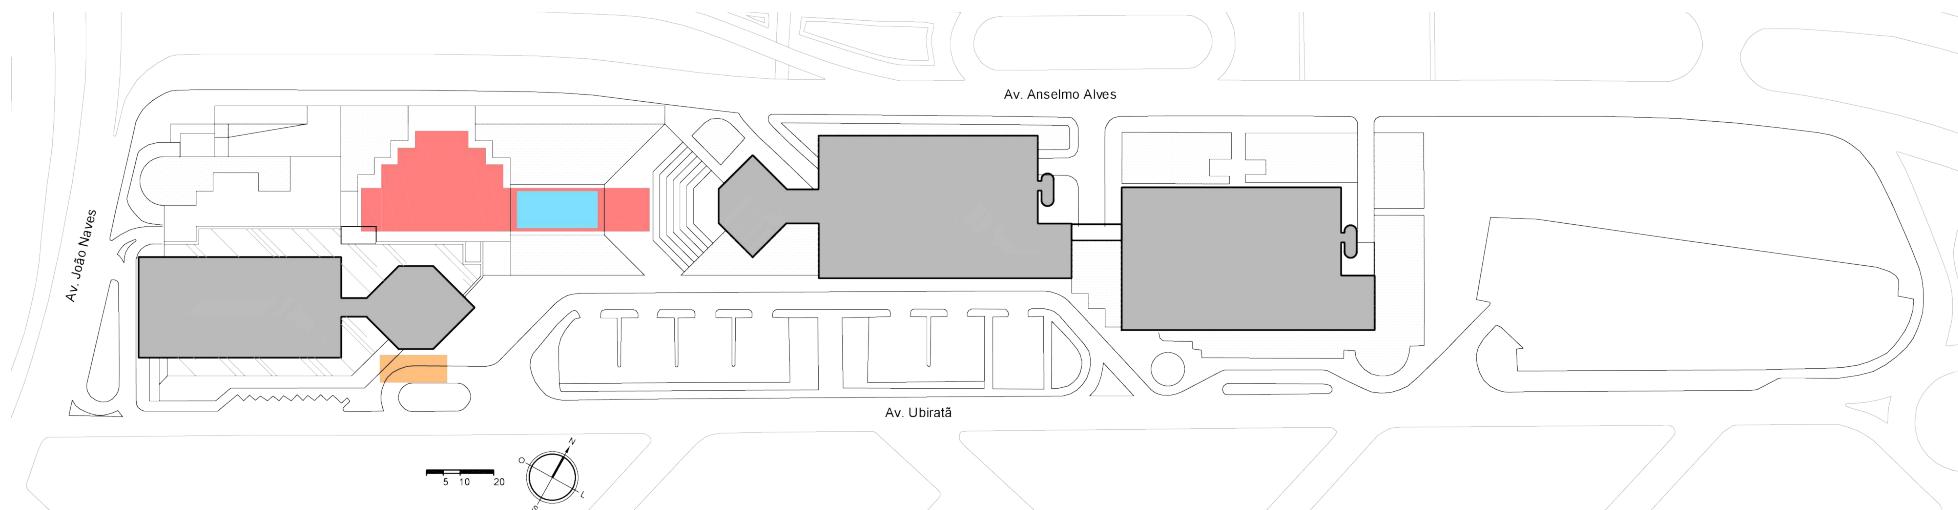
Figura 70: Uso das regiões da praça. Em vermelho o espaço para as manifestações, em azul o local da feira, e em laranja o lugar eventualmente também usado para protestos. Fonte: Autor (2019).

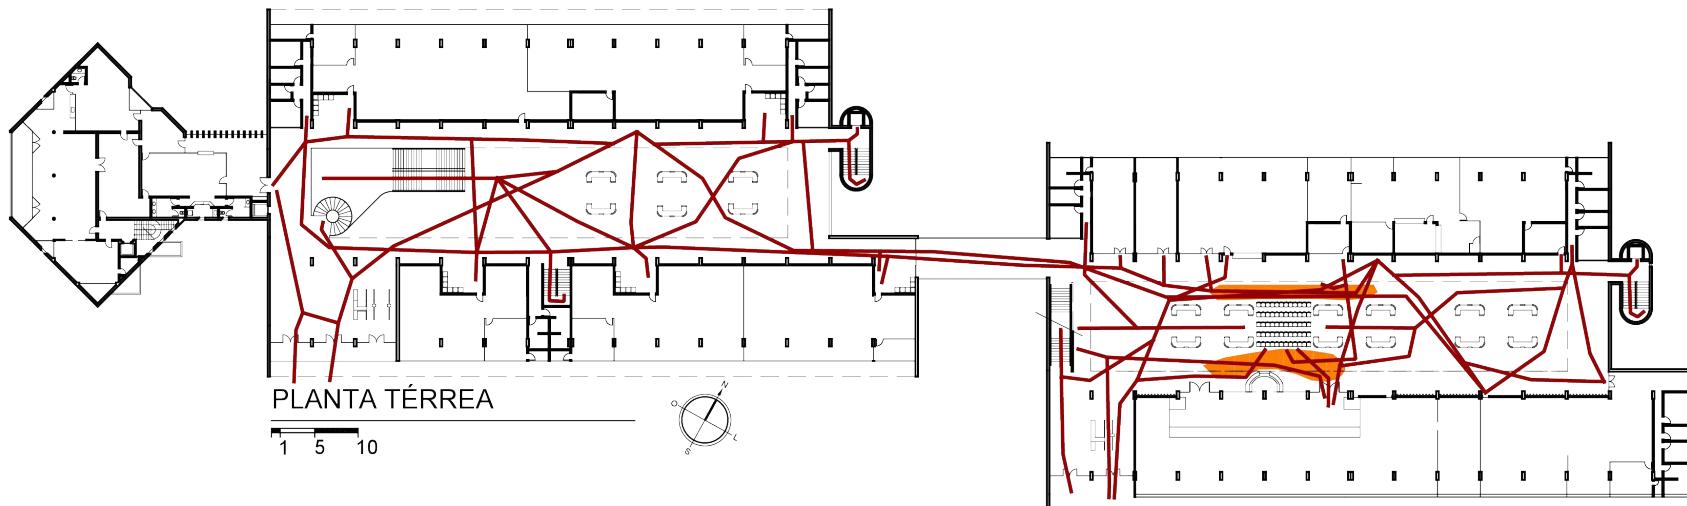
Figura 71: Locais com adensamento na circulação de pessoas. Fonte: Autor (2019).

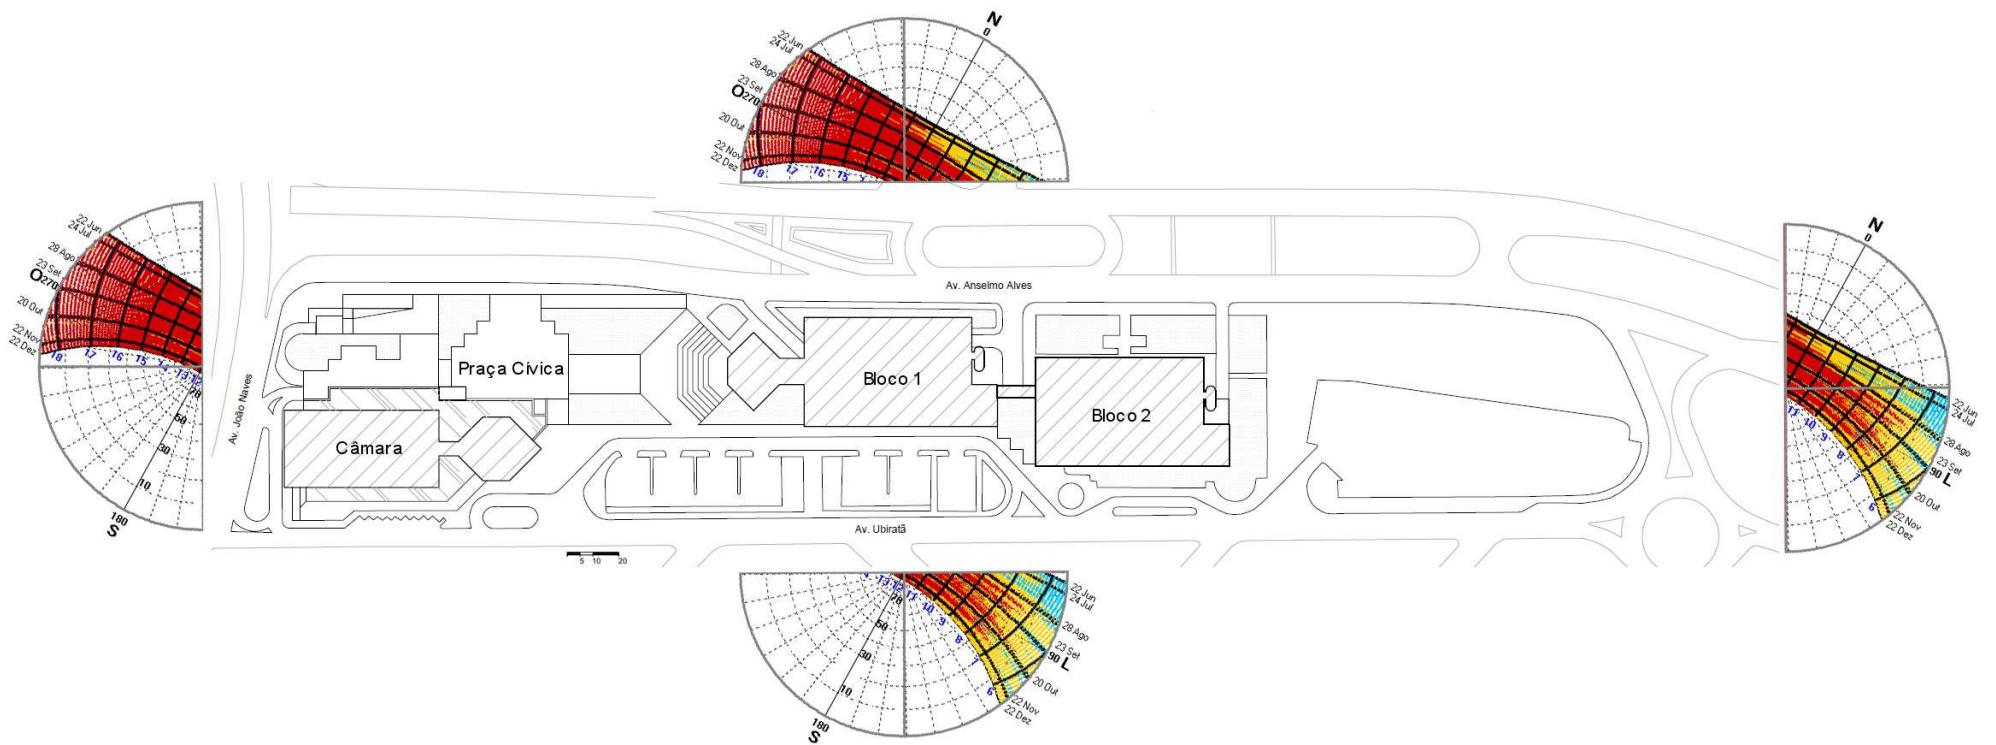
Figura 73: Sobreposição da carta solar às principais fachadas. Fonte: Autor (2019).

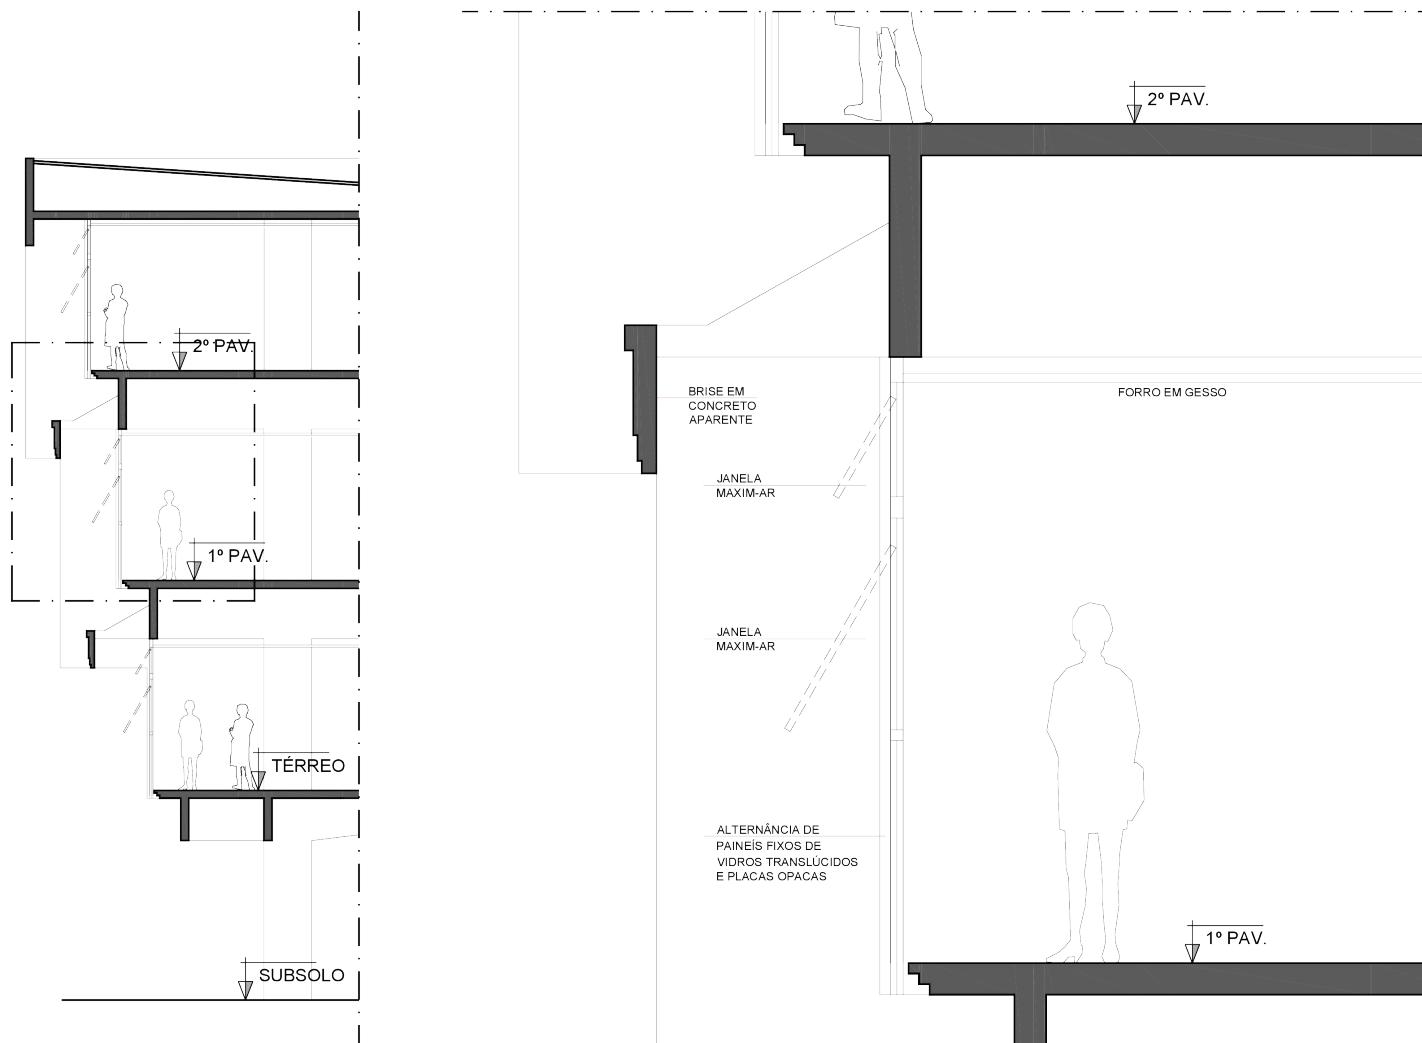
Figura 74: Corte bloco executivo em sua configuração atual. Fonte: Autor (2019).

Aqui cabe um comentário importante sobre um componente usado em algumas fachadas do Centro Administrativo. O concreto não é considerado um material adequado para o clima de Uberlândia em termos de conforto, uma vez que ele possui baixa inércia térmica. No entanto, esse problema é contornado colocando-se esses fechamentos predominantemente em as áreas de baixa permanência, como as instalações sanitárias. Esse predomínio só é rompido no Gabinete do Prefeito e no Plenário da Câmara, locais esses onde todo o fechamento externo é composto exclusivamente por esse material.

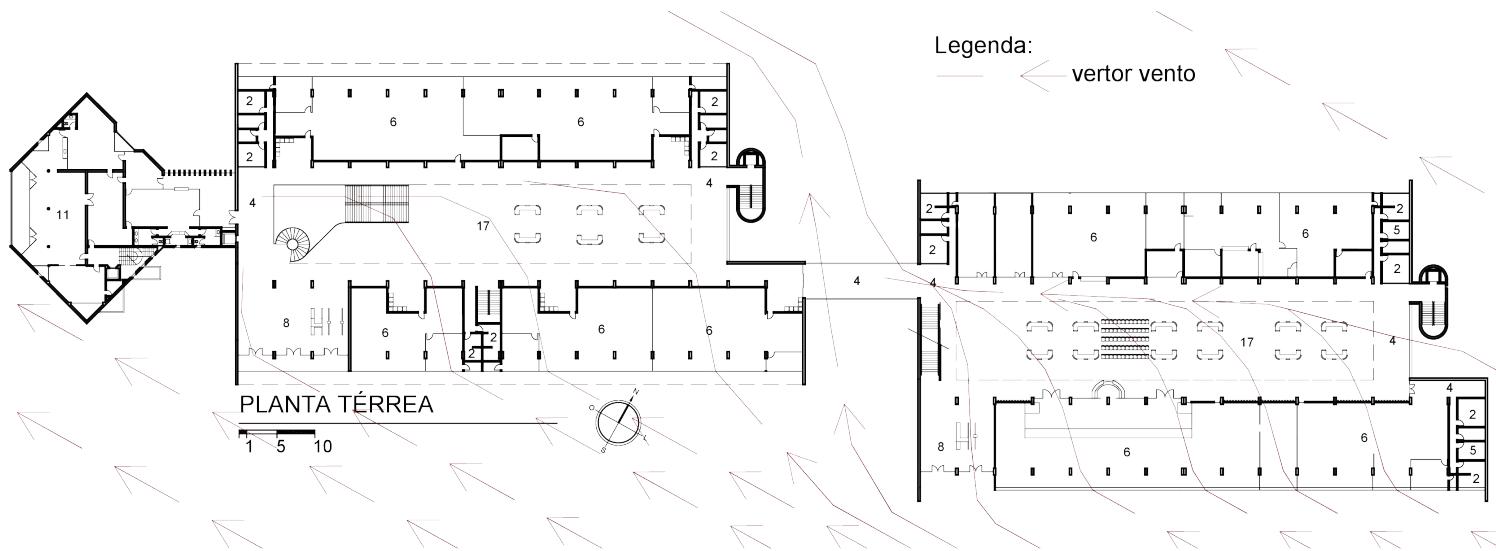
Figura 93: Circulação dos ventos leste. Fonte: Autor (2019).

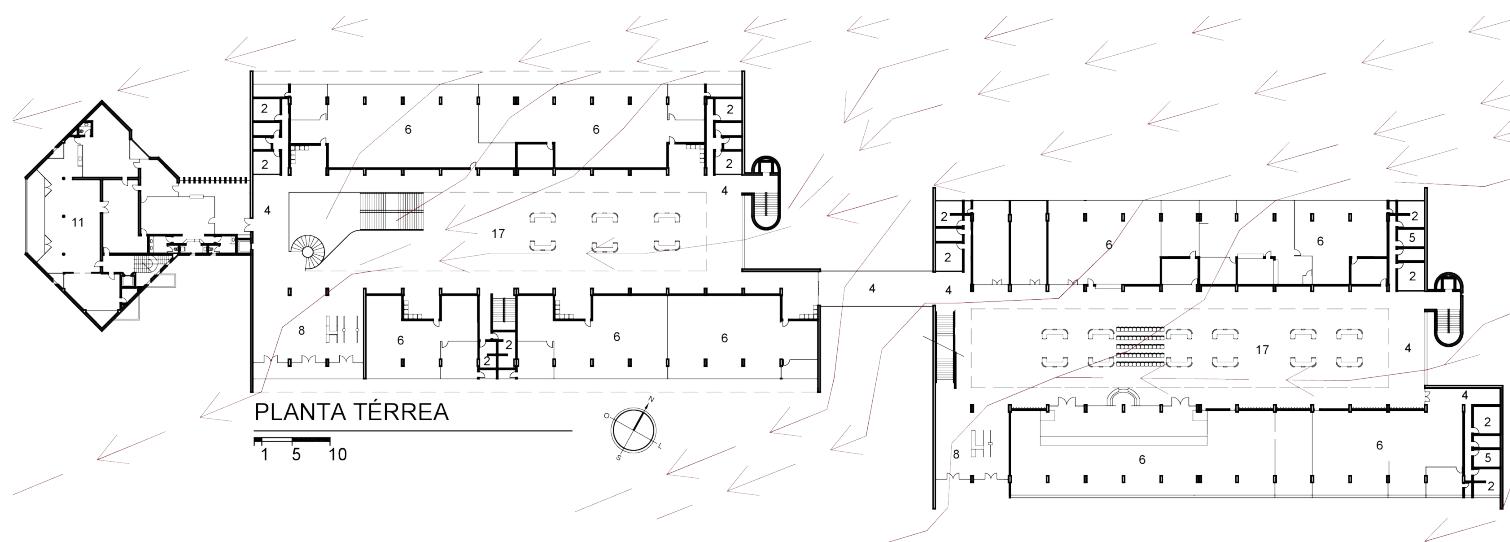
Figura 94: Circulação dos ventos nordeste. Fonte: Autor (2019).

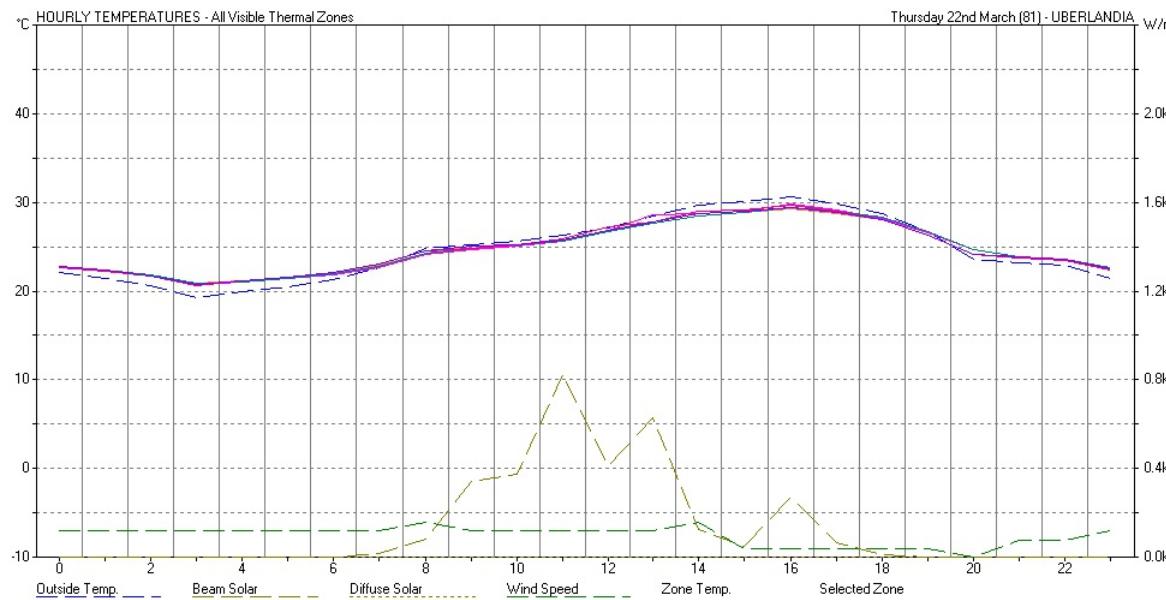
Figura 96: Gráfico de variação de temperatura ao longo do dia para a data de 22 de março.  
Fonte: Autor (2019).

Estes gráficos corroboram com o relatado anteriormente, ou seja, os últimos pavimentos apresentam temperatura um pouco mais altas que os demais, sendo que, é observado naqueles voltados para a direção sul-sudeste uma temperatura ligeiramente menor do que os voltados para o norte-noroeste. É importante observar também que esses níveis mais elevados apresentam um volume menor em

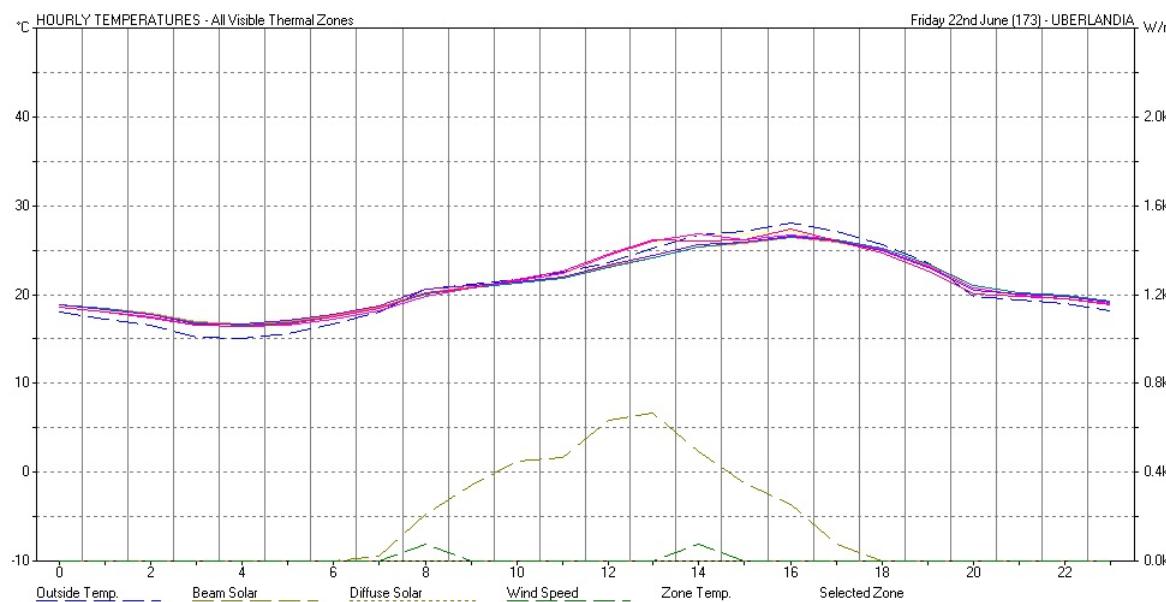
Figura 97: Gráfico de variação de temperatura ao longo do dia para a data de 22 de junho.  
Fonte: Autor (2019).

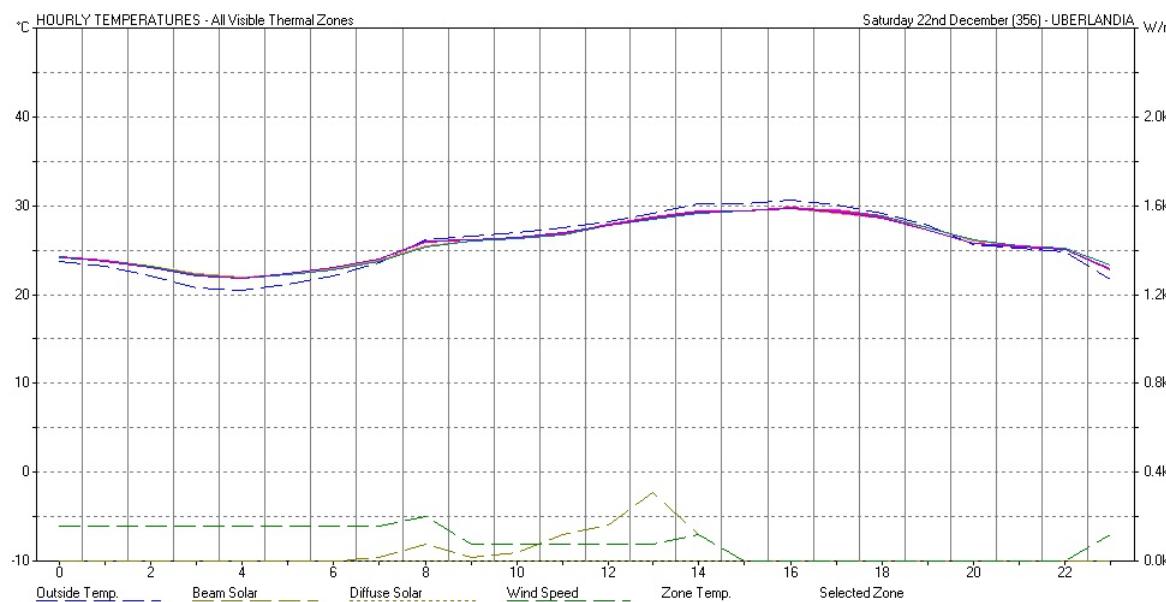
Figura 99: Gráfico de variação de temperatura ao longo do dia para a data de 22 de dezembro.  
Fonte: Autor (2019).

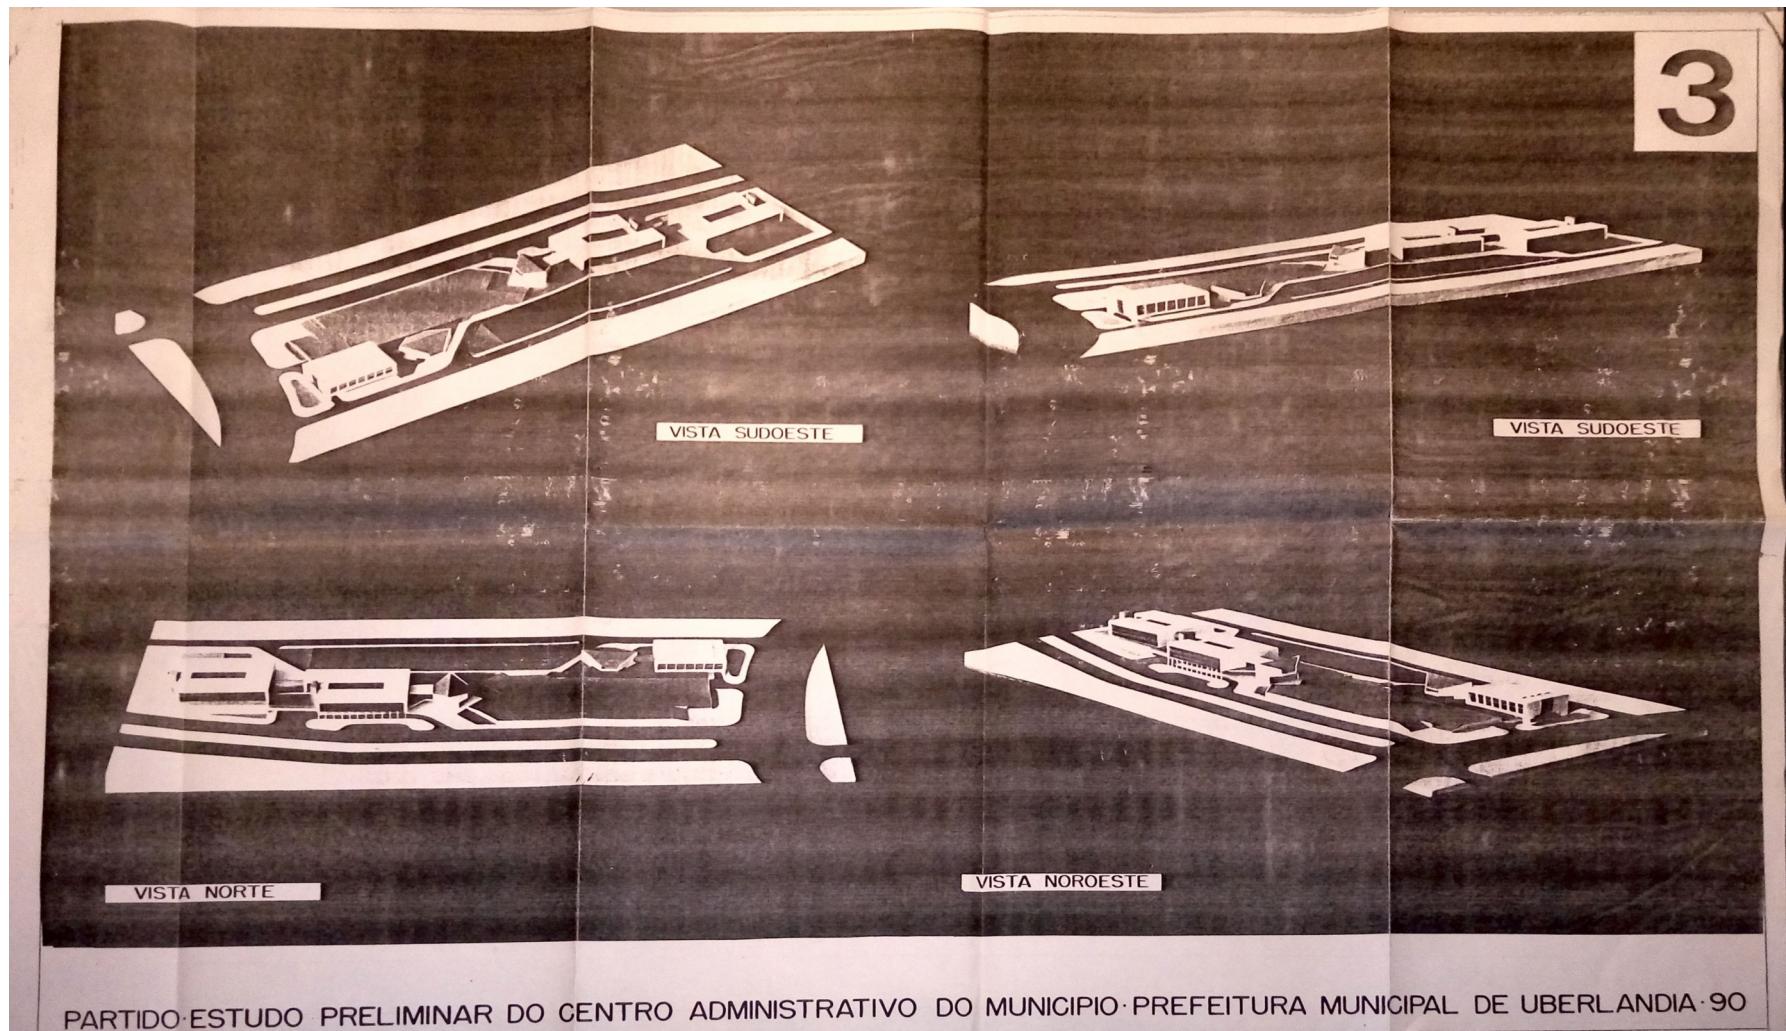
PARTIDO-ESTUDO PRELIMINAR DO CENTRO ADMINISTRATIVO DO MUNICIPIO-PREFEITURA MUNICIPAL DE UBERLANDIA-90  
Fonte: LEITE (2018).

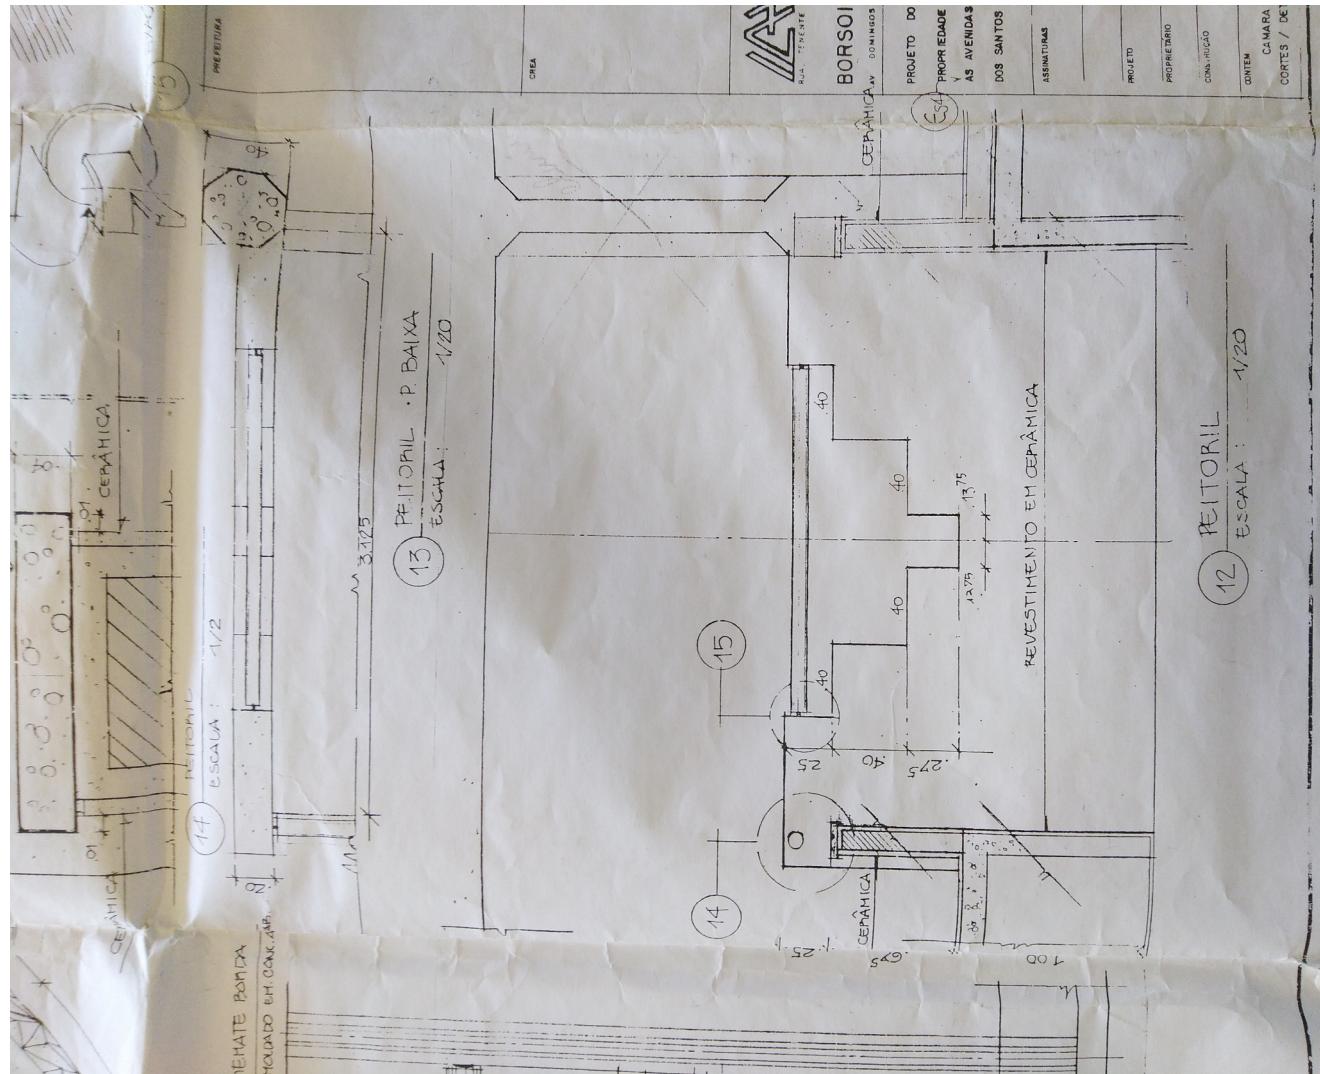
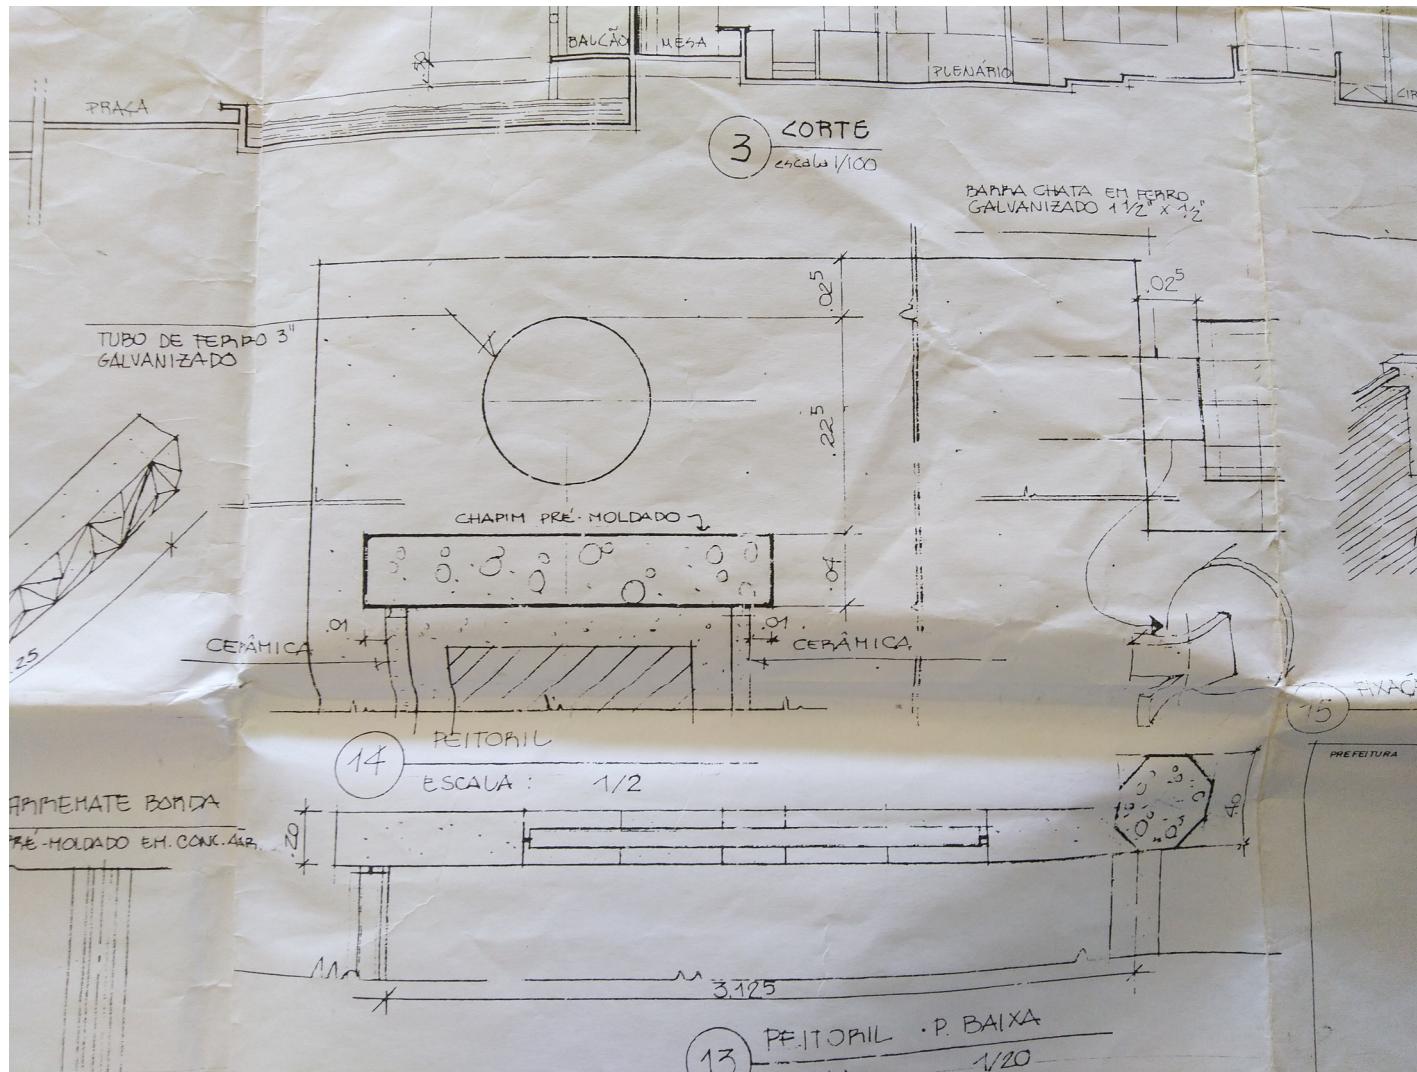
Fragmento detalhe guarda-corpo Câmara.

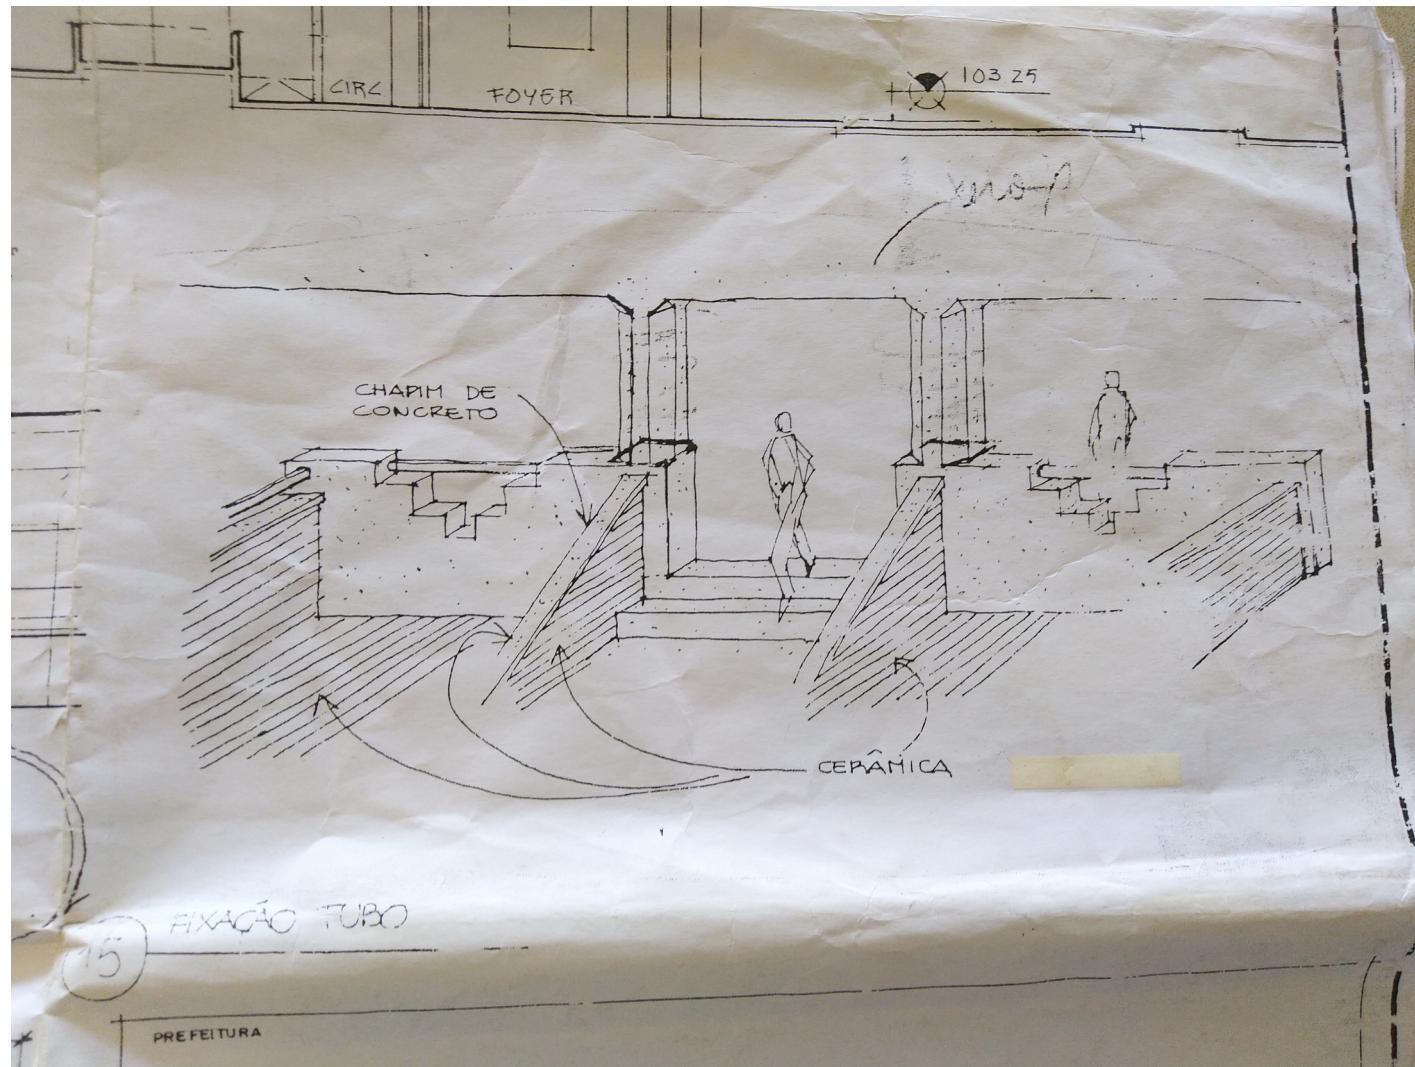
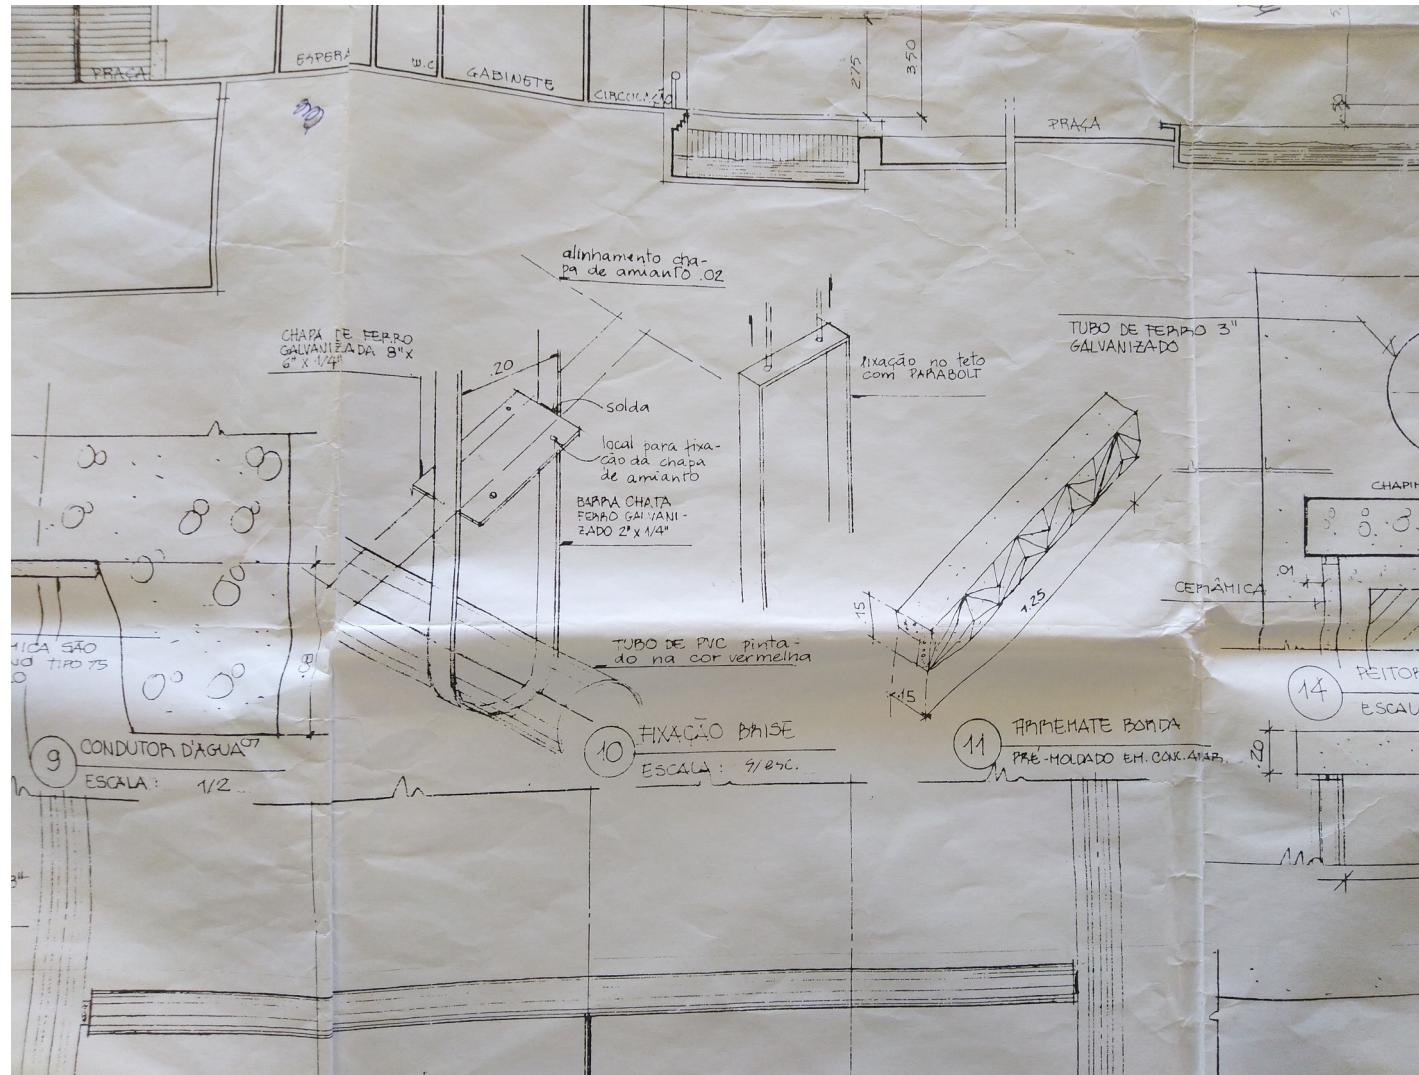
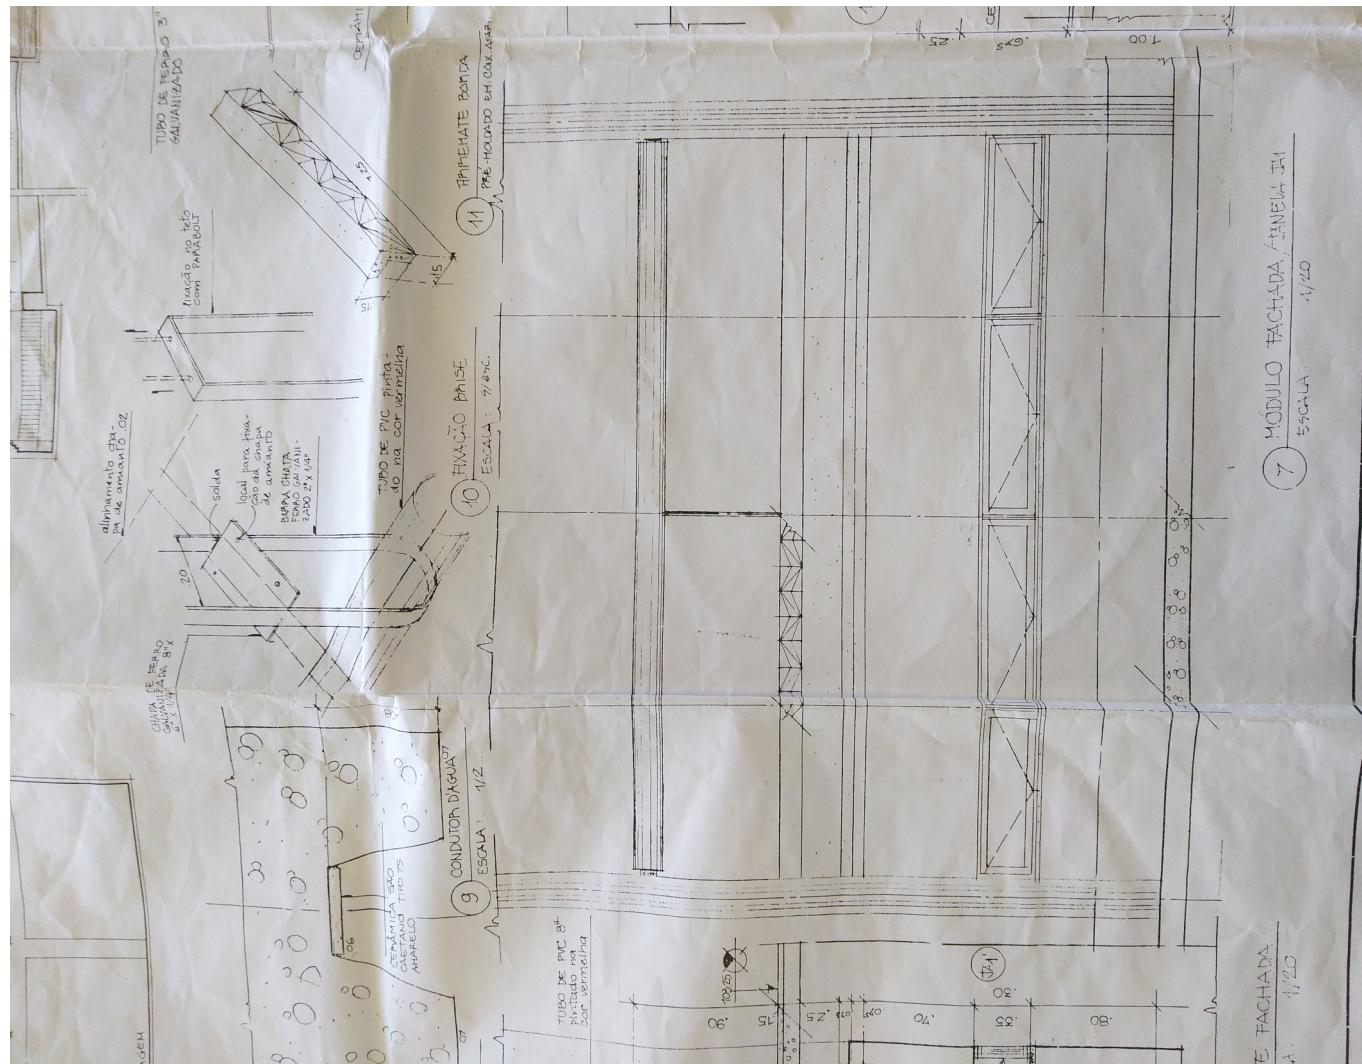
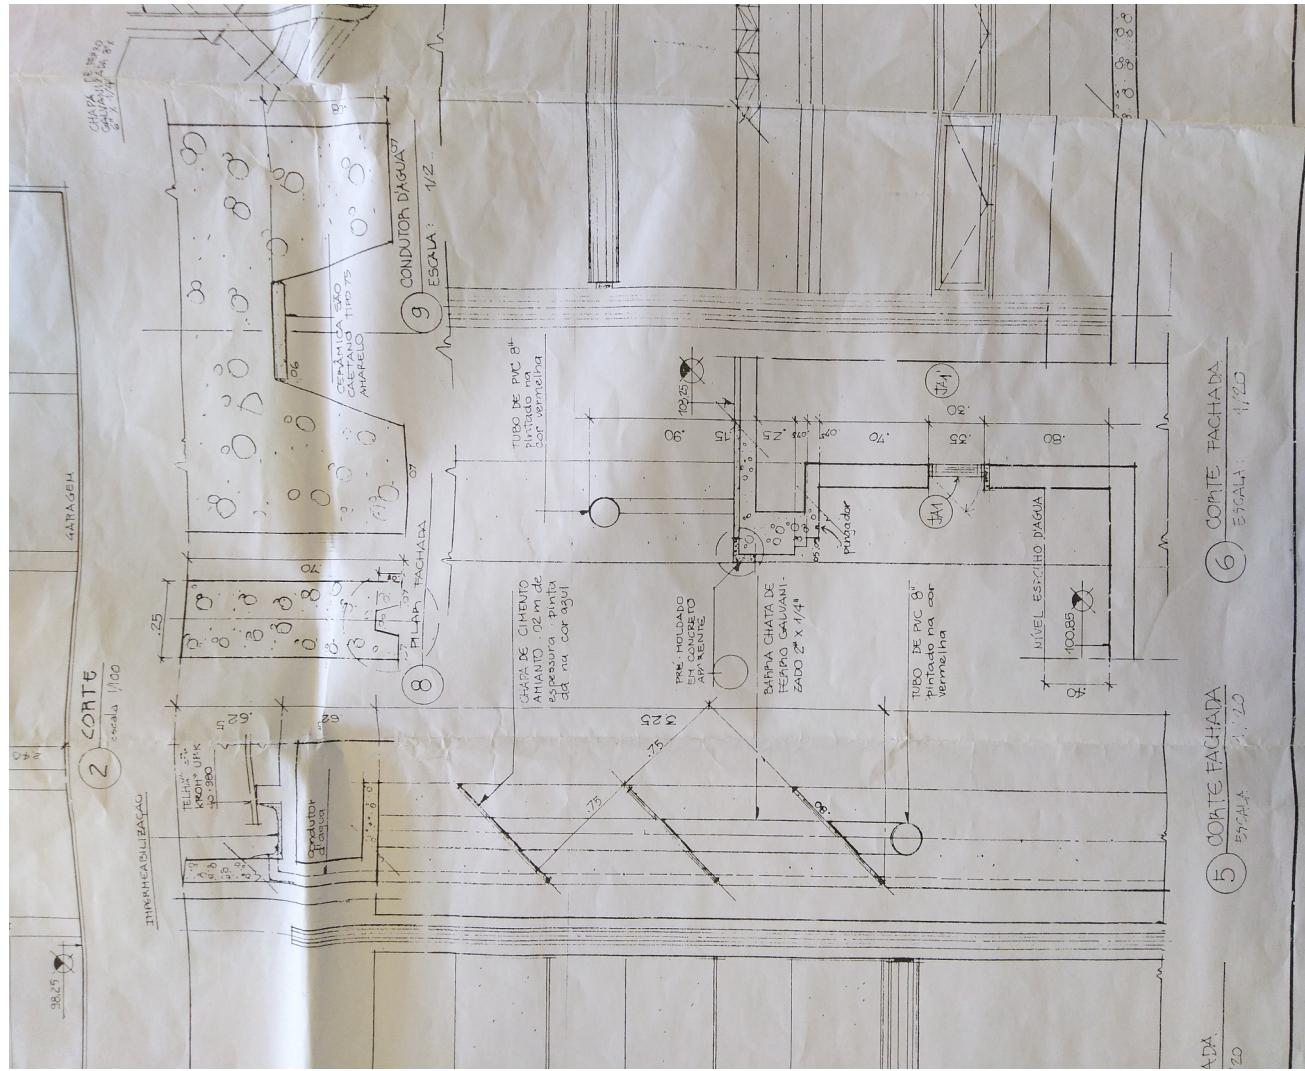
Fragmento detalhe brise Câmara.
