# CENTRO ADMINISTRATIVO DE UBERLÂNDIA

ANÁLISE DAS TRANSFORMAÇÕES ESPACIAIS, DA IDEIA INICIAL À OBRA EXECUTADA

Dissertação apresentada ao Programa de Pós-  
Graduação em Arquitetura e Urbanismo da  
Universidade Federal de Uberlândia, como  
parte dos requisitos para obtenção do título de  
mestre em Arquitetura e Urbanismo

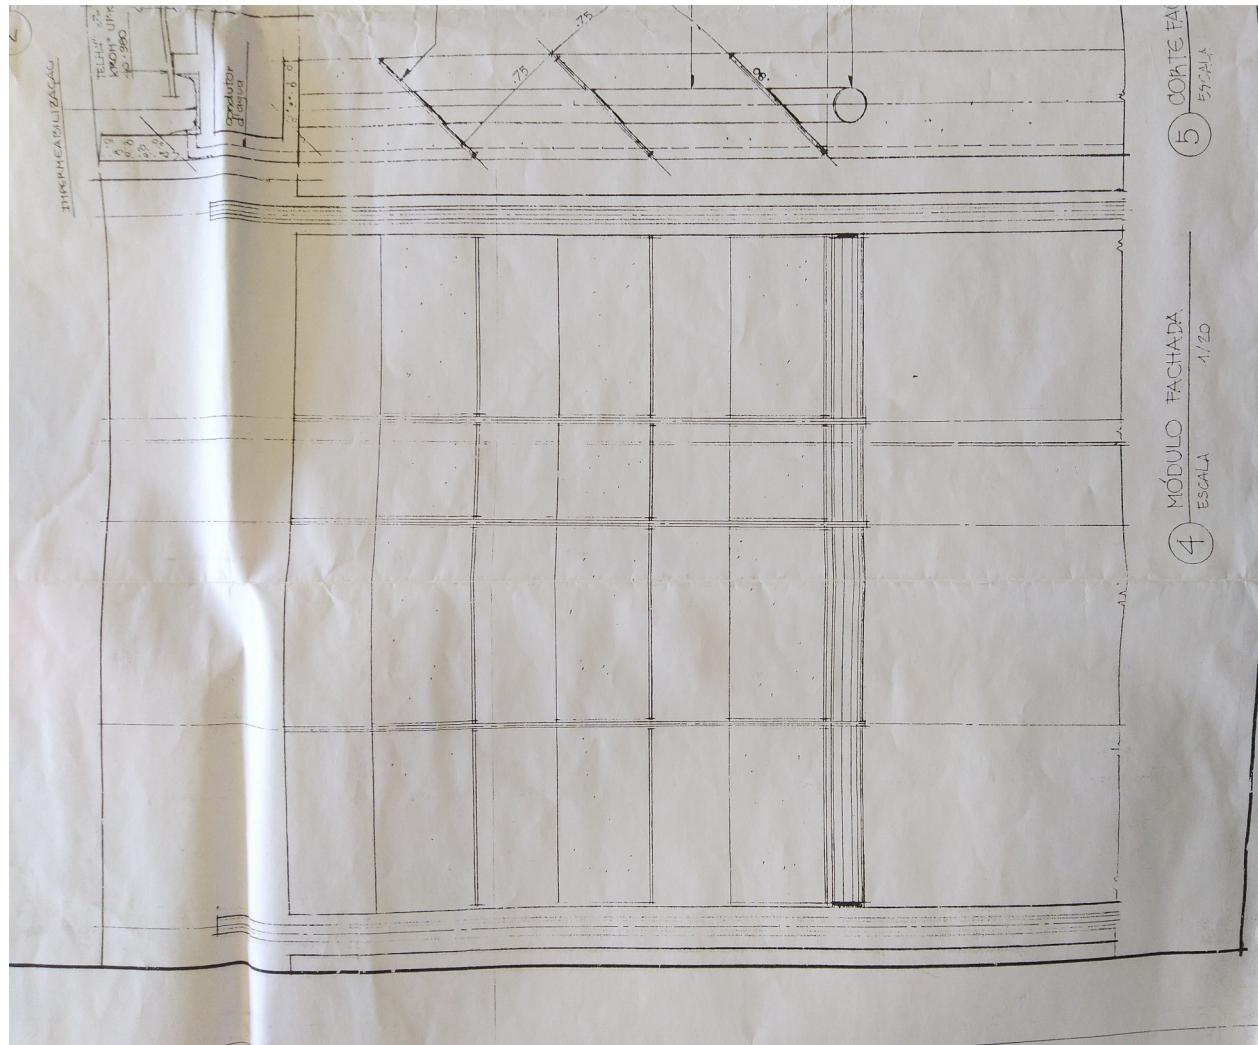
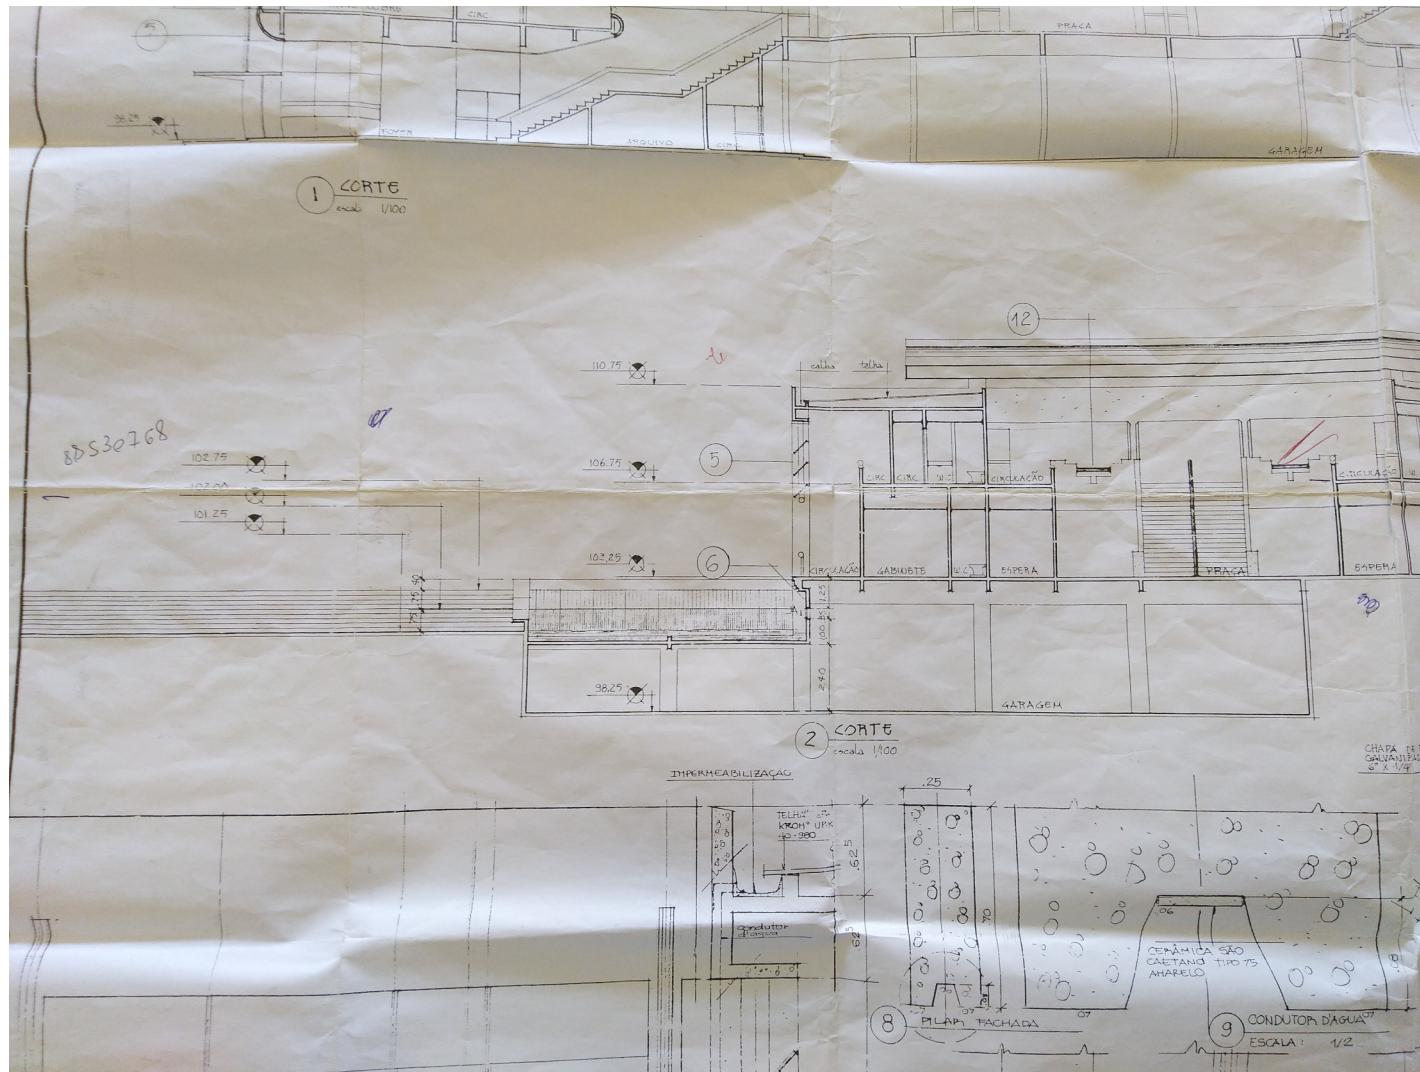
Fragmento corte e detalhe brise Câmara.

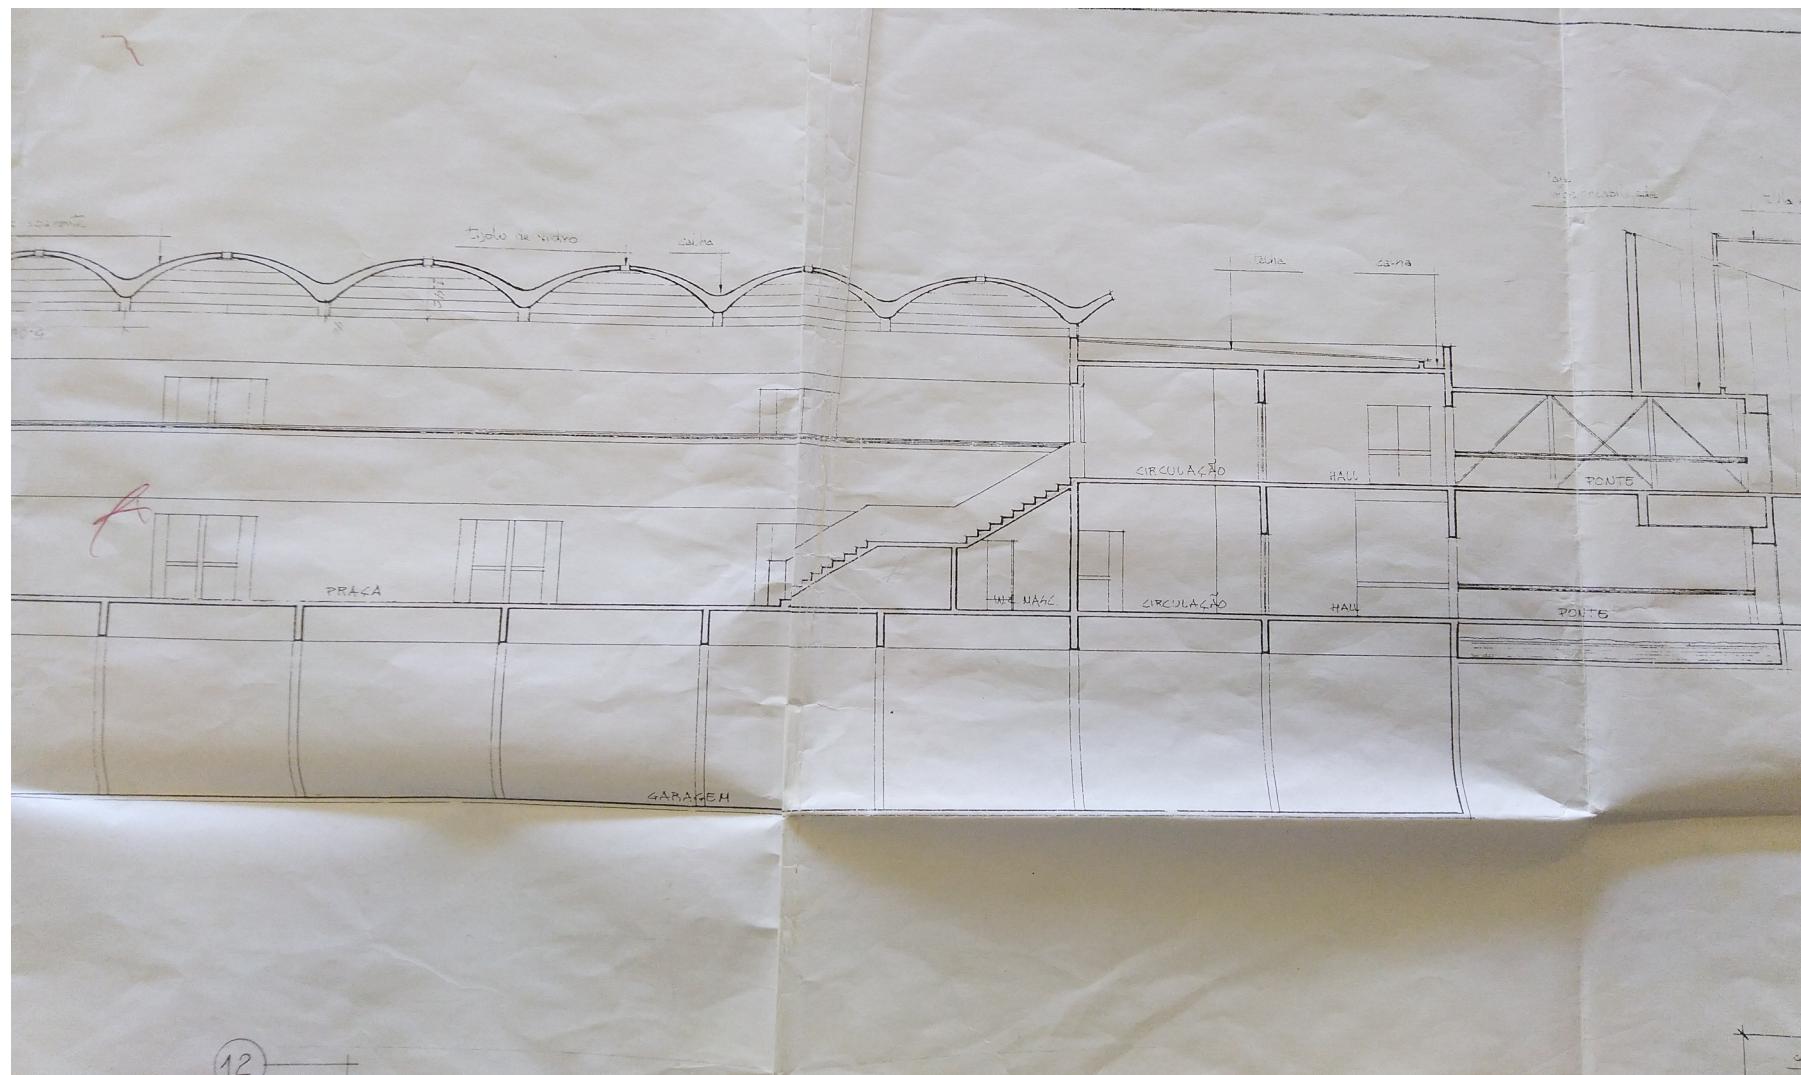
Fragmento corte Plenário Câmara.

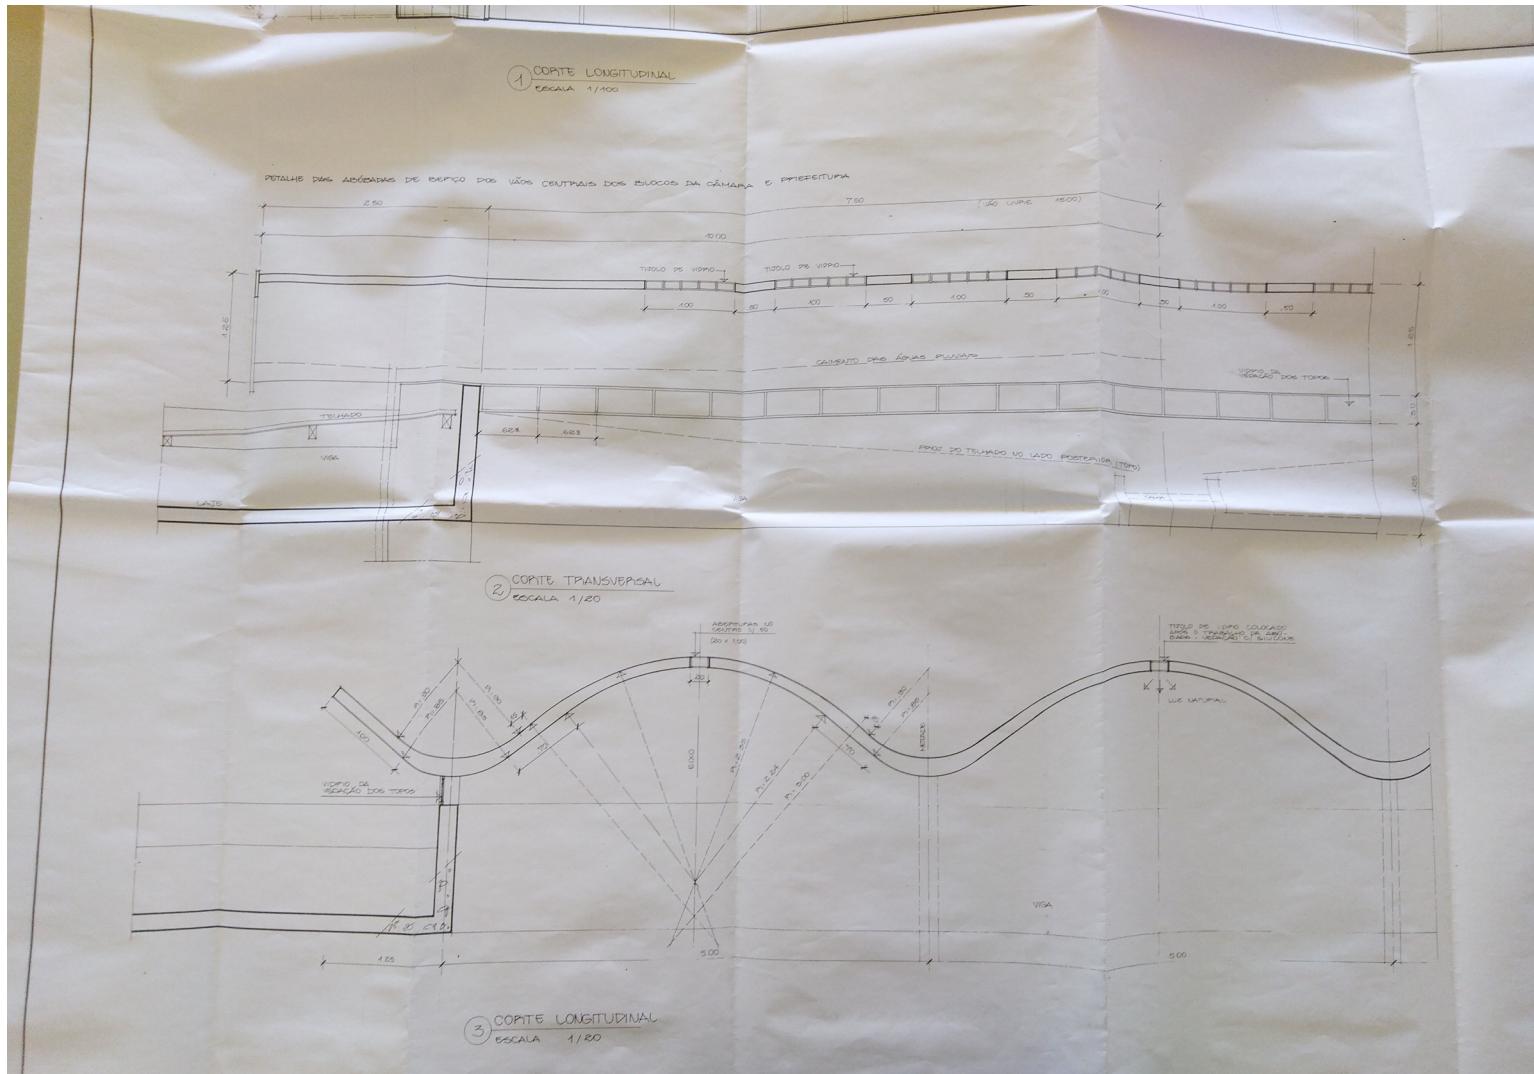
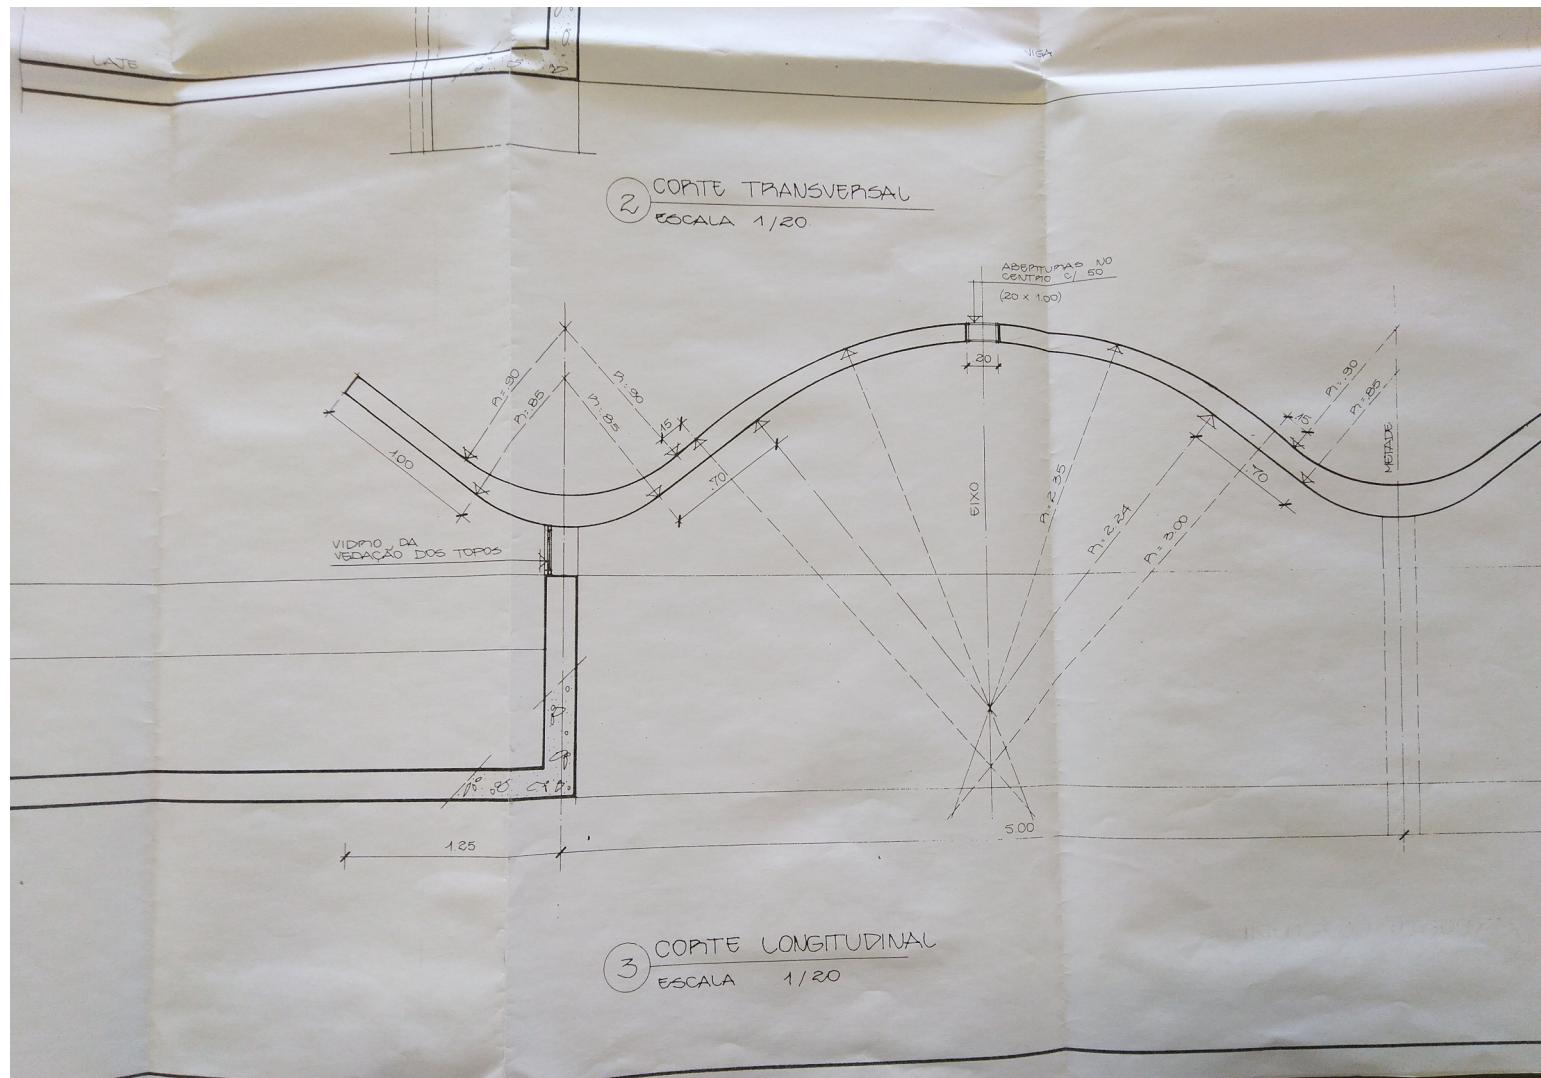
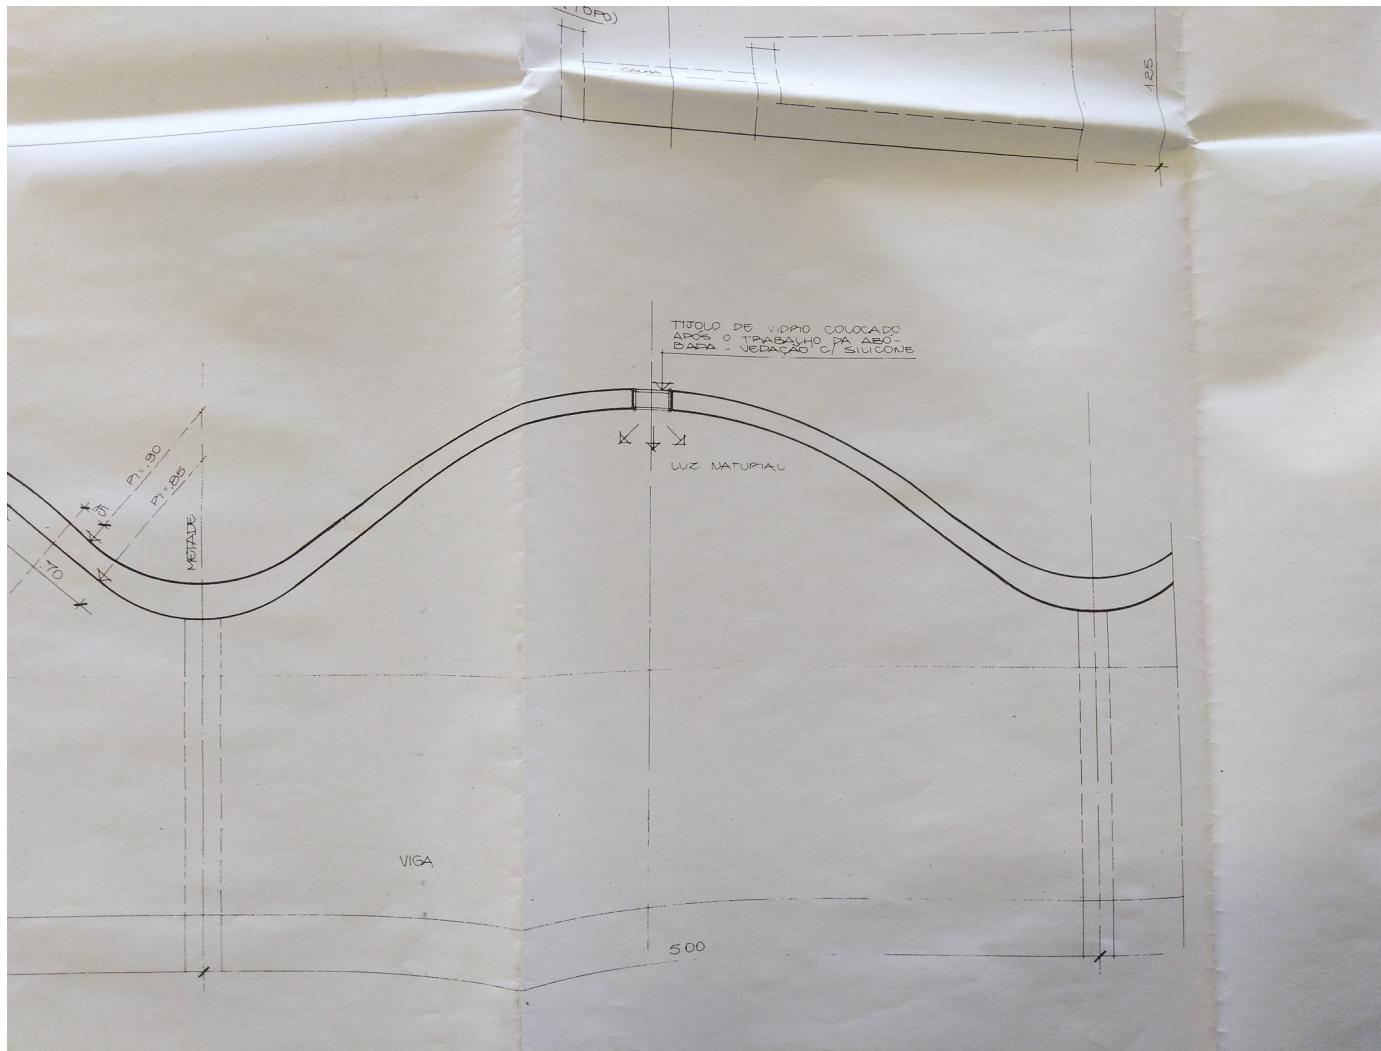
Fragmento corte e detalhe cobertura ondulada.

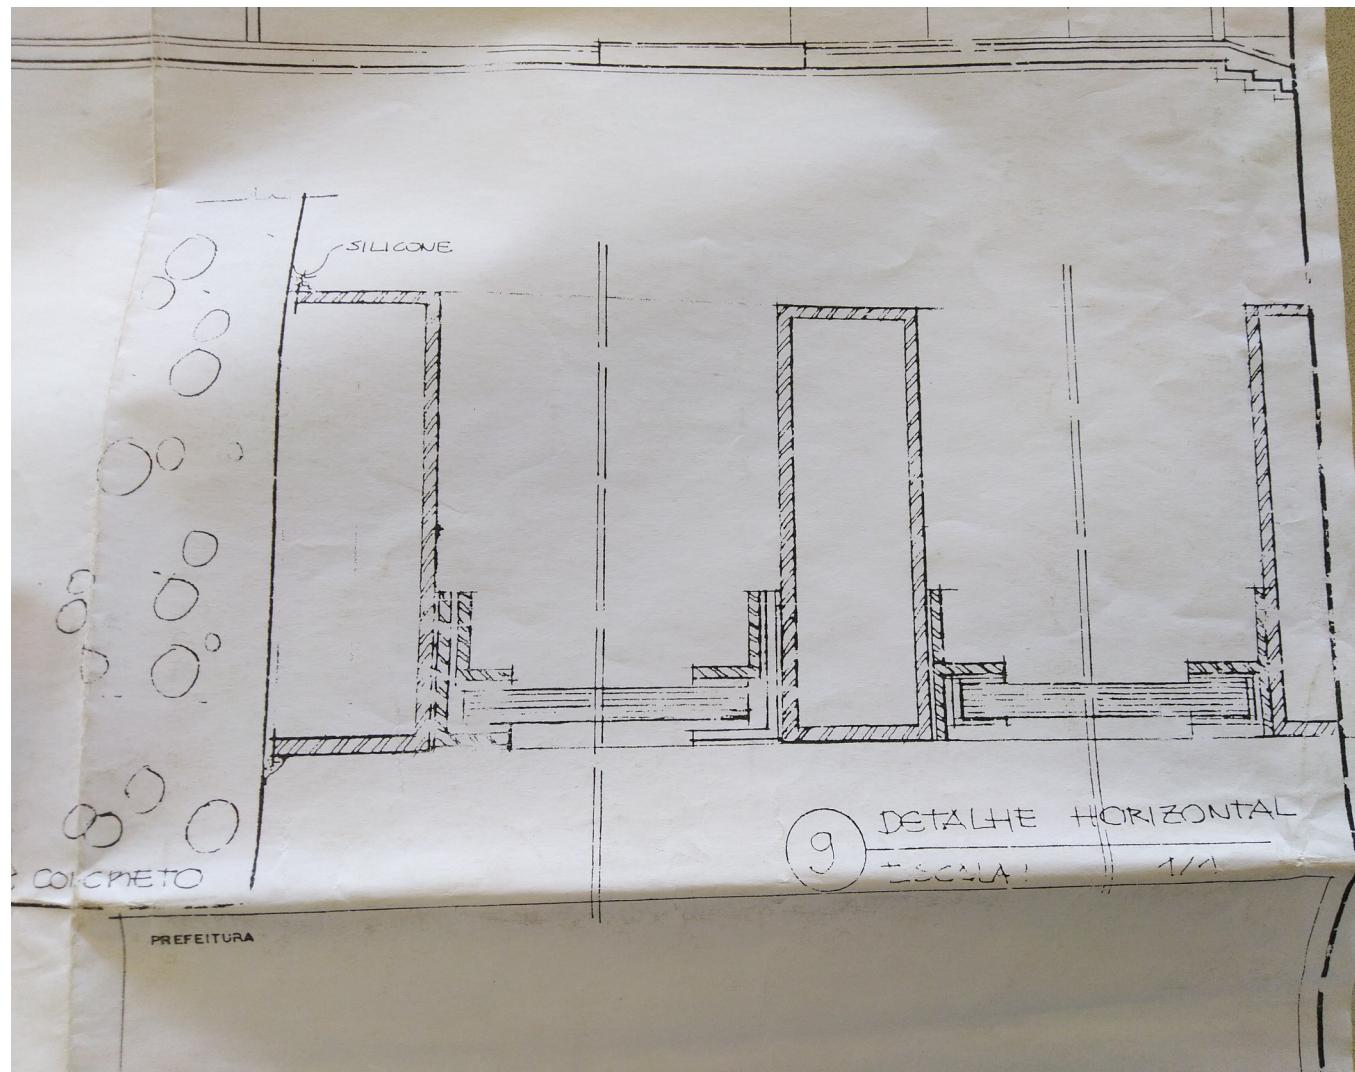
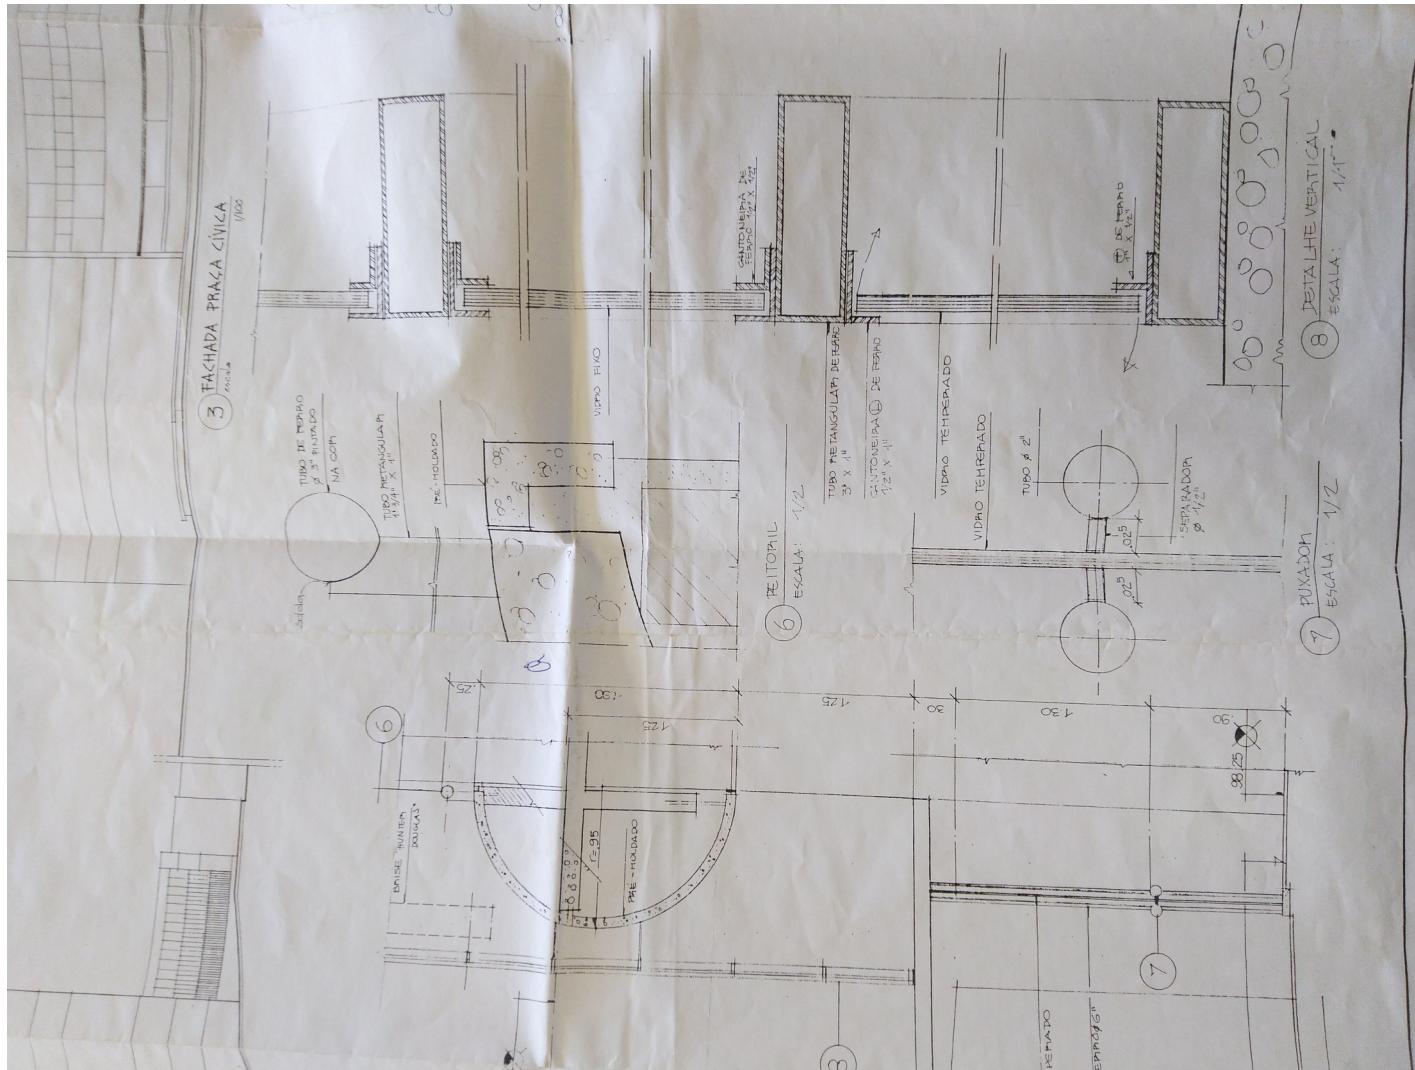
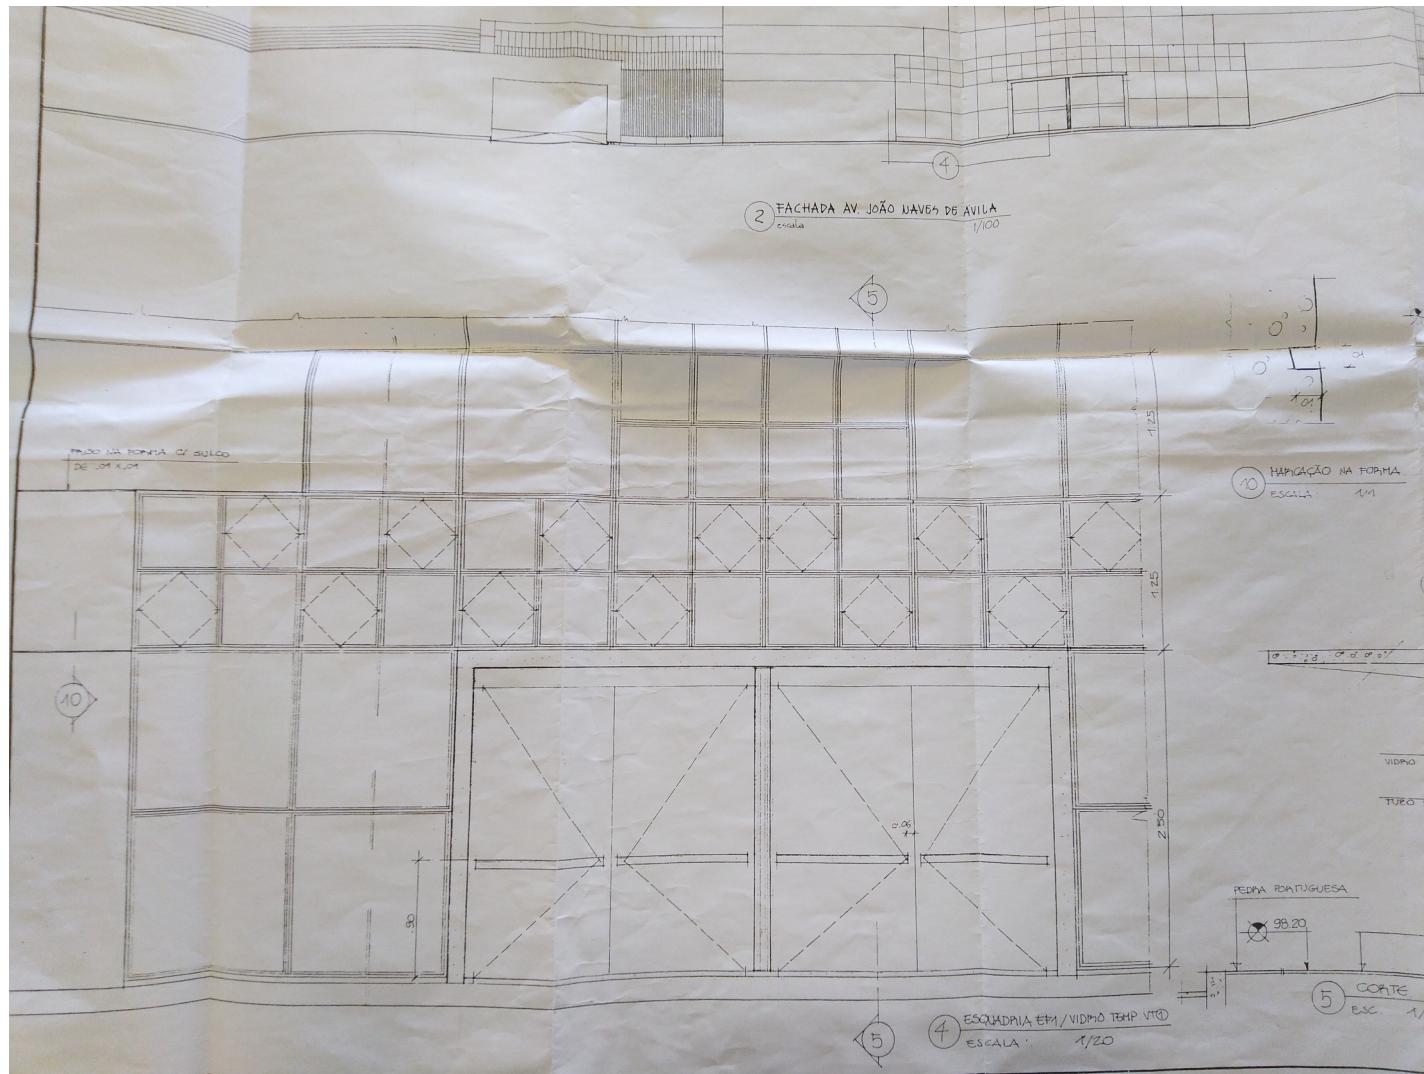
Fragmento detalhe esquadria fachada bloco de apoio Câmara.

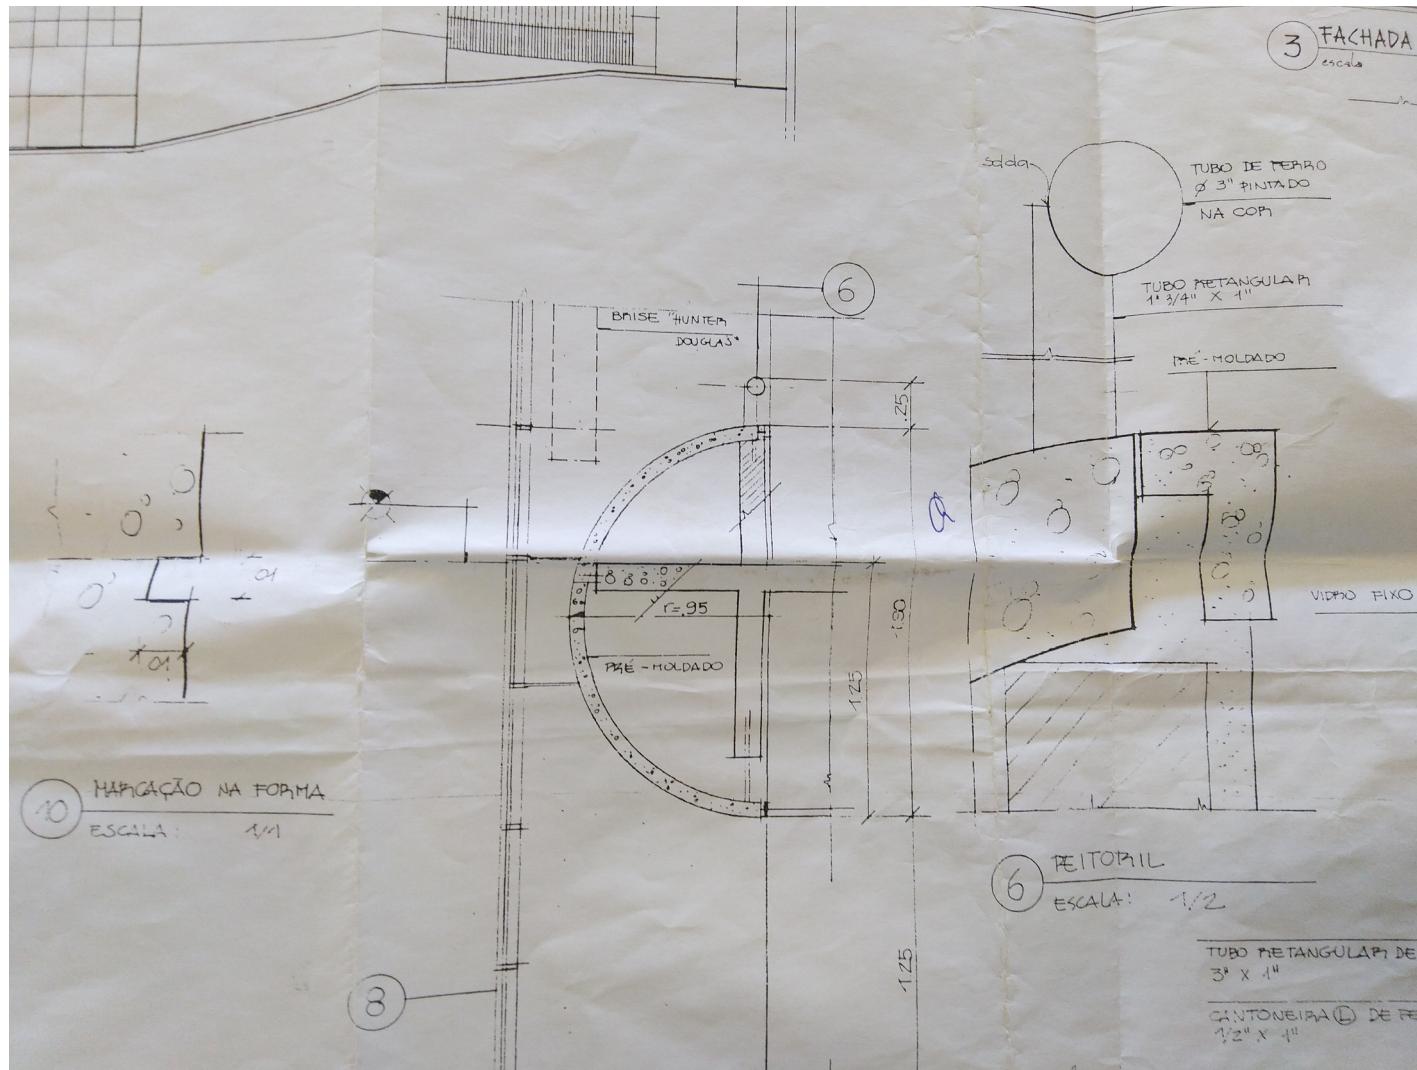
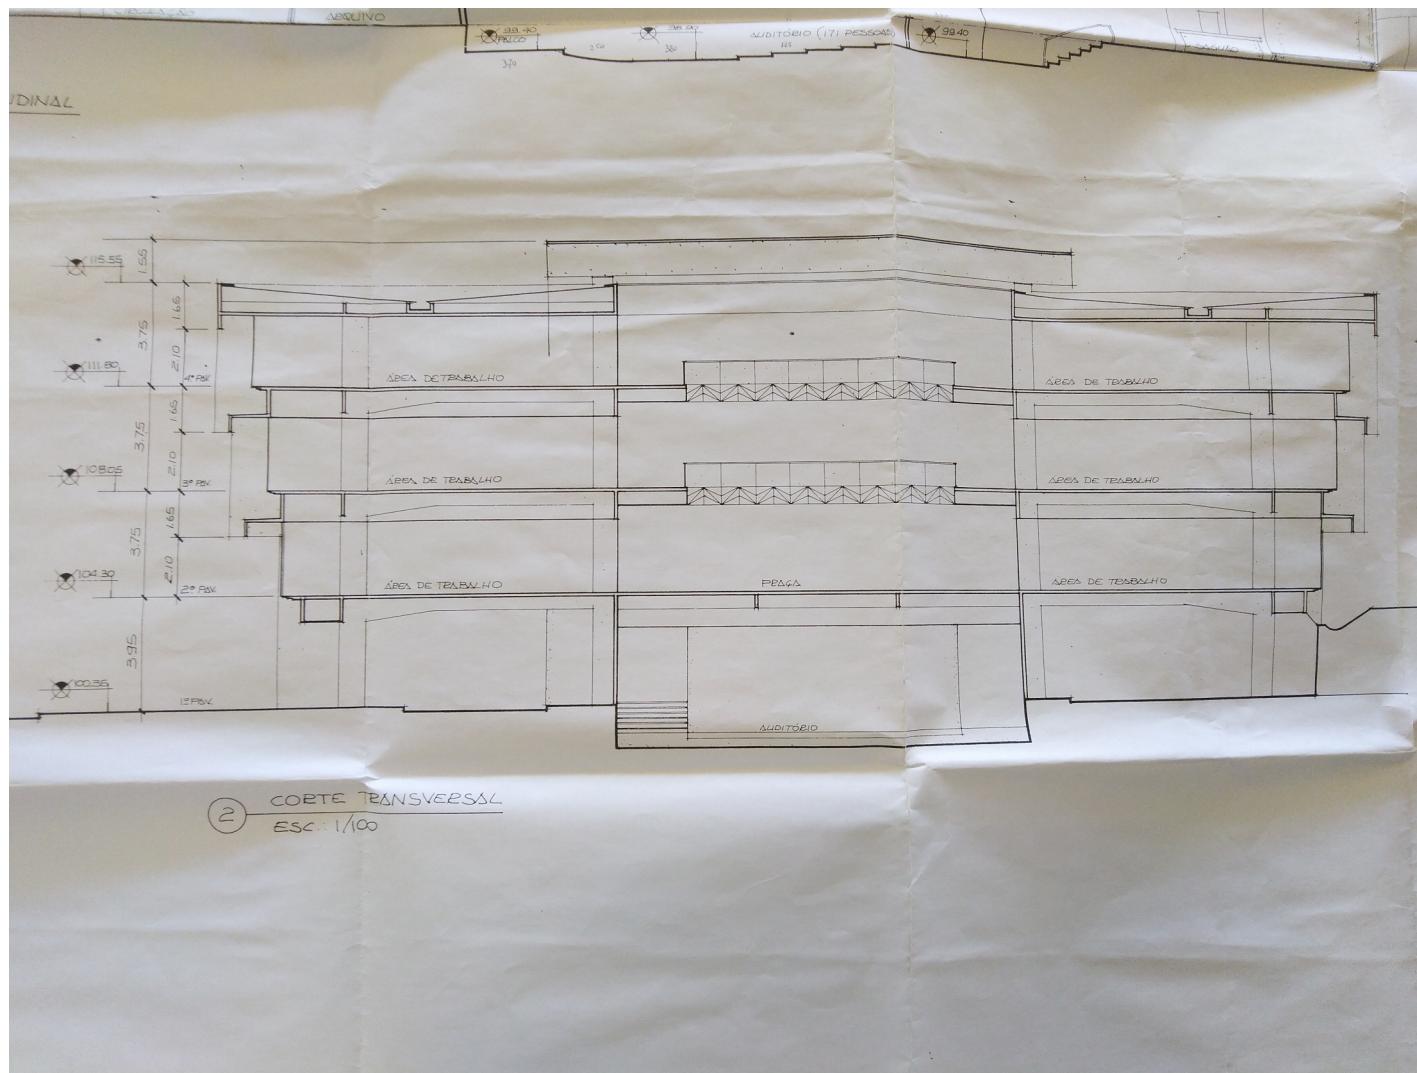
Fragmento detalhe corte bloco de apoio Executivo.

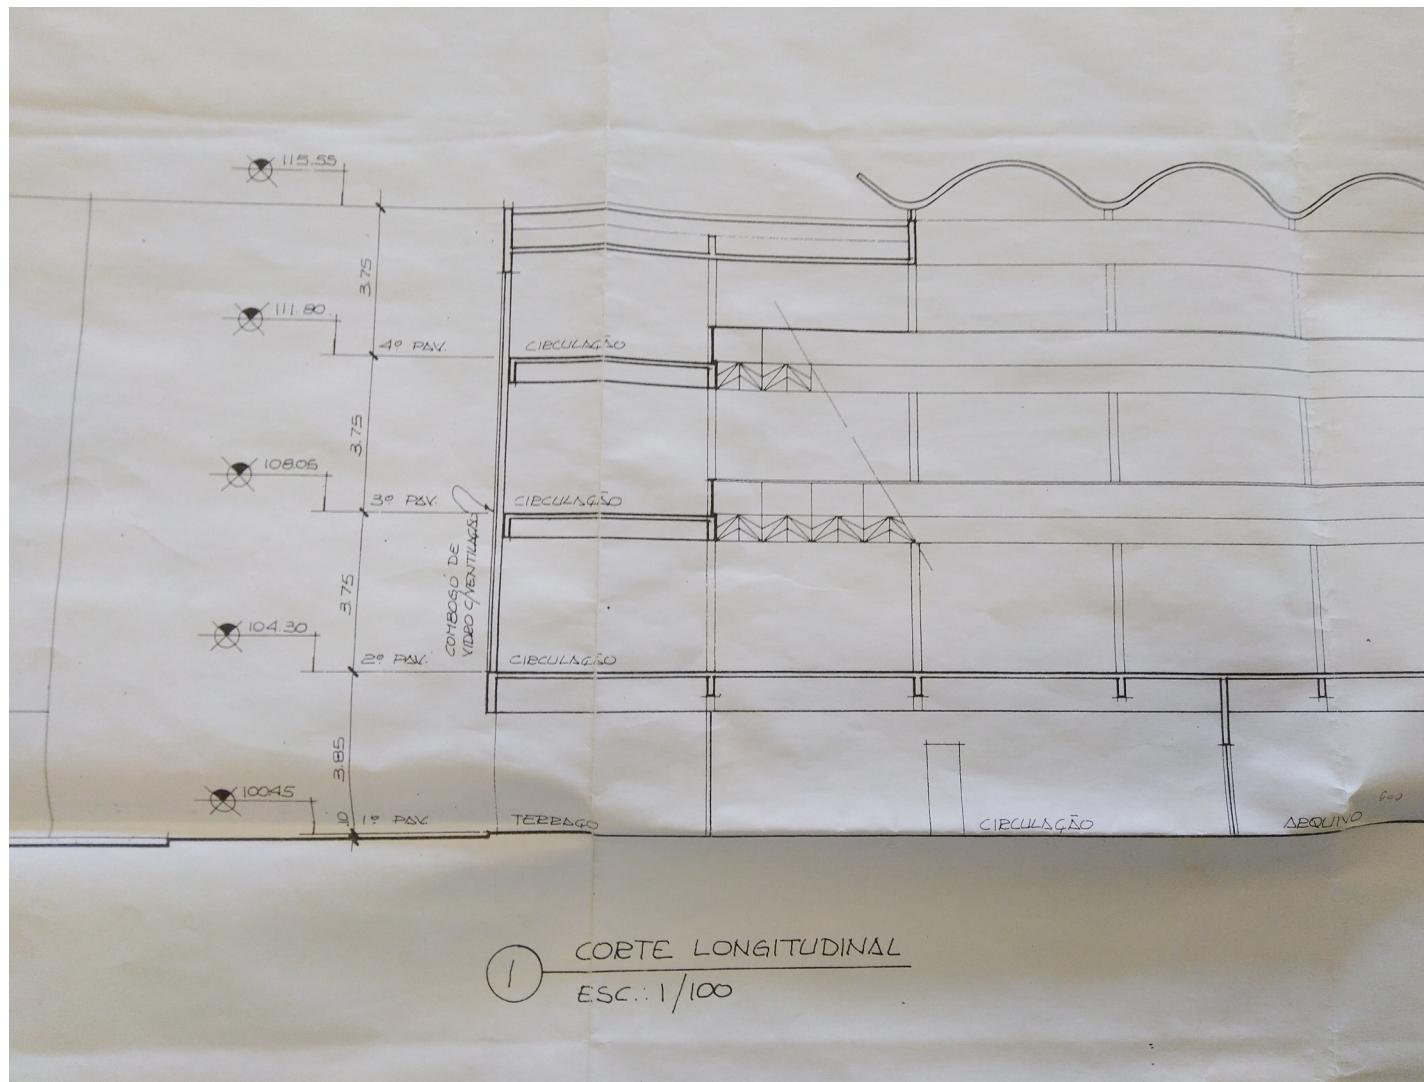
Fragmento detalhe corte bloco de apoio do Executivo e Gabinete do Prefeito.

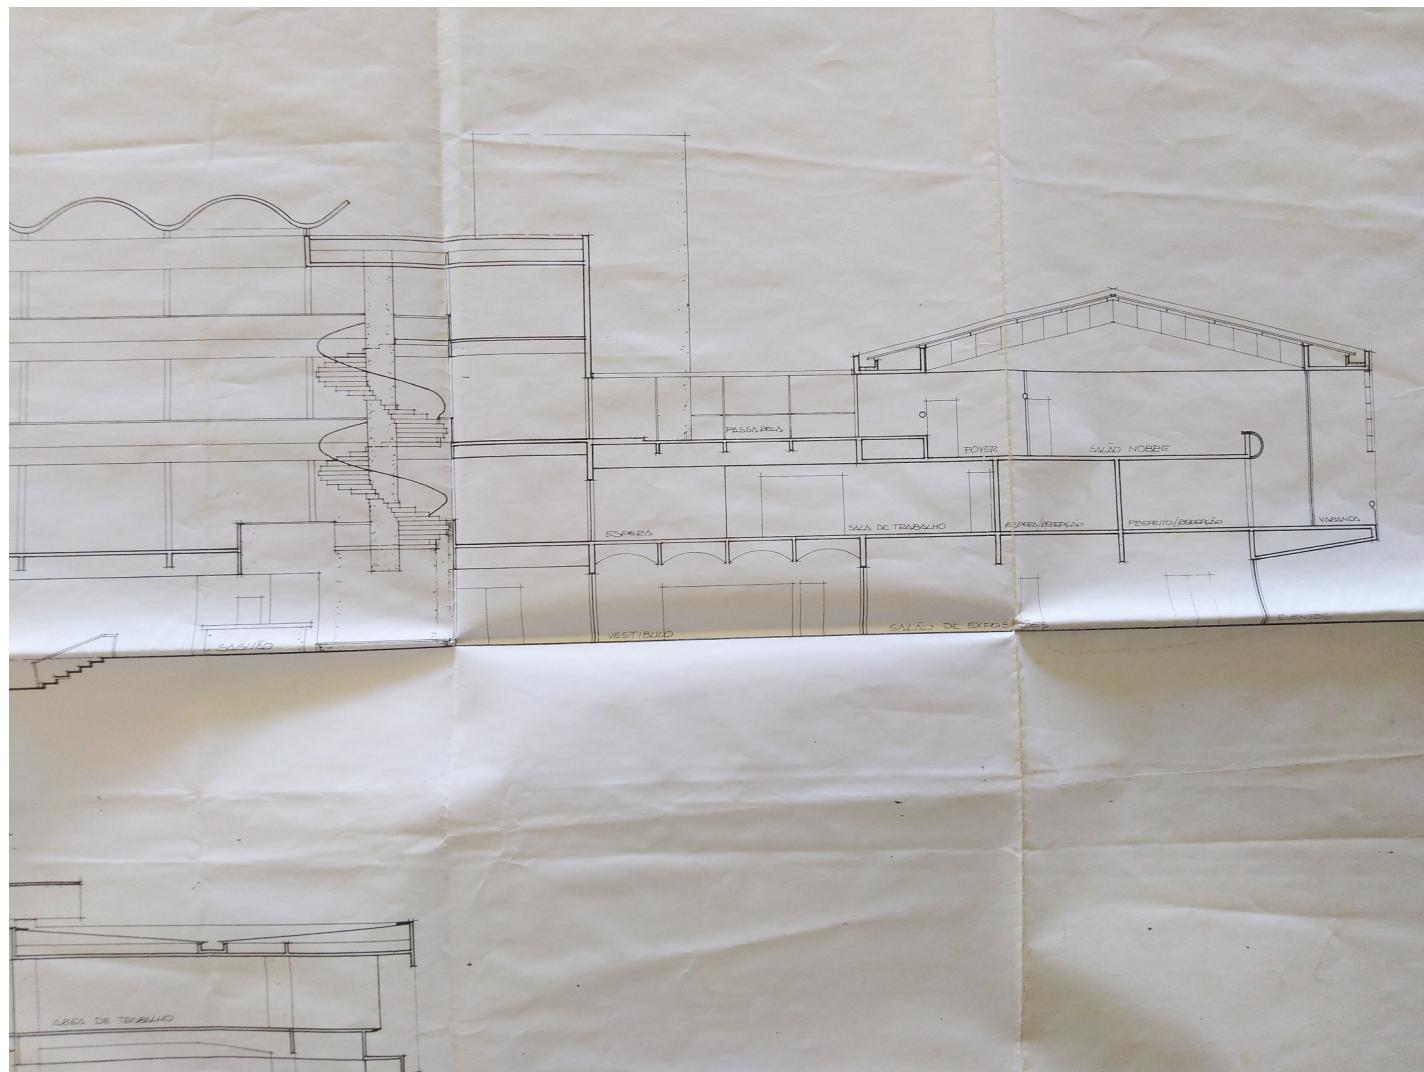
Fragmento detalhe corte Gabinete do Prefeito.
