**ANÁLISE EXPERIMENTAL DO DESEMPENHO DE  
TENSORES DE FÔRMAS PARA RESERVATÓRIOS DE  
CONCRETO**

Dissertação apresentada à Faculdade de Engenharia Civil da Universidade Federal de Uberlândia, como parte dos requisitos para a obtenção do título de Mestre em Engenharia Civil.

Área de Concentração: Estruturas e Construção Civil

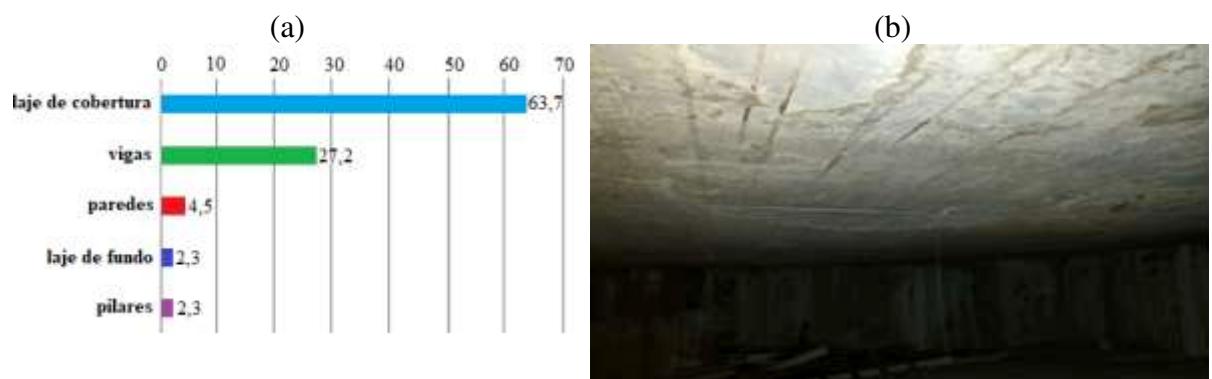
Figura 1 - Ocorrência de patologias: (a) distribuição da patologia armadura exposta em relação aos elementos estruturais (%); (b) vista interior de um reservatório

Analisou-se também quais elementos estruturais apresentaram maior degradação em relação às patologias analisadas. Observou-se que a ocorrência de armadura exposta foi a patologia mais frequente, conforme a Figura 1.

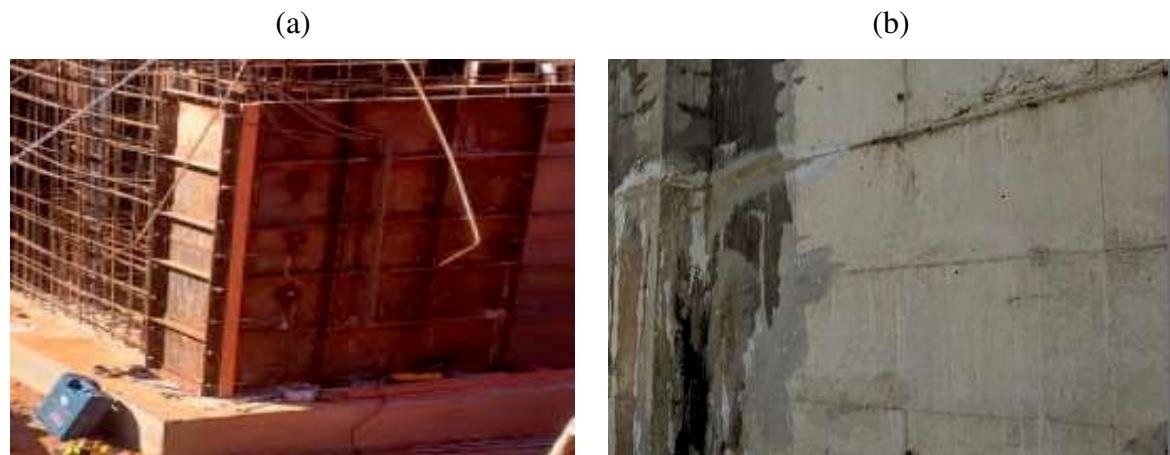
Figura 2 – Tensores utilizados para travamento de fôrmas paralelas: (a) instalação de tensores de barra roscada durante a execução de paredes de reservatório de concreto; (b) tensor de barra chata nas paredes de um reservatório apoiado após sua execução

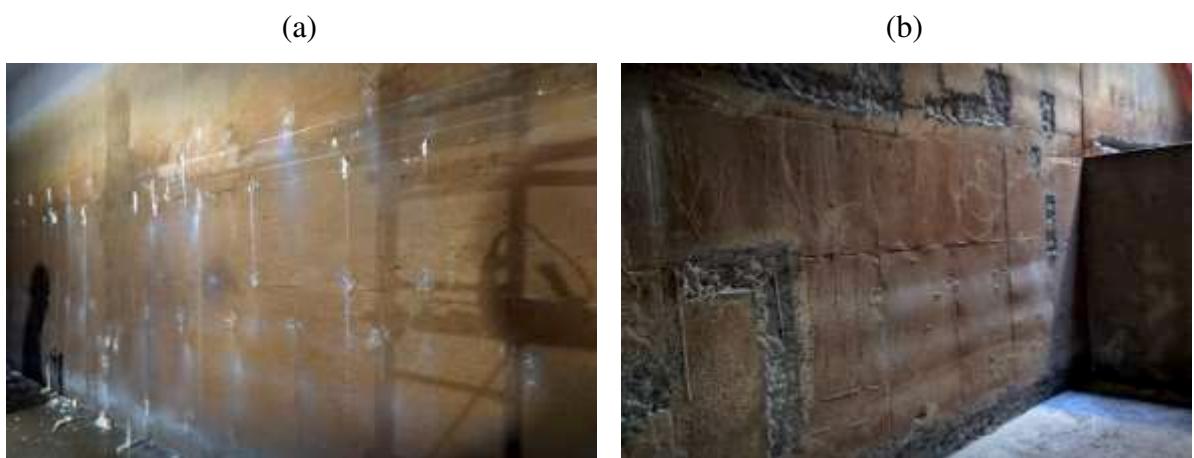
Figura 3 - Patologias ocasionadas por percolação de água na estrutura: (a) infiltração de água em região de instalação de tensores; (b) demolição da parte deteriorada da estrutura

Os danos estruturais em reservatórios de concreto moldados *in loco* são evidenciados em regiões de instalação de passantes ou tensores de fôrmas. A Figura 3 mostra um reservatório semienterrado, executado na cidade de Uberlândia, Minas Gerais, com volume de 10.000.000 litros que foi esvaziado para manutenção devido a problemas de estanqueidade, especialmente na região de instalação dos tensores.

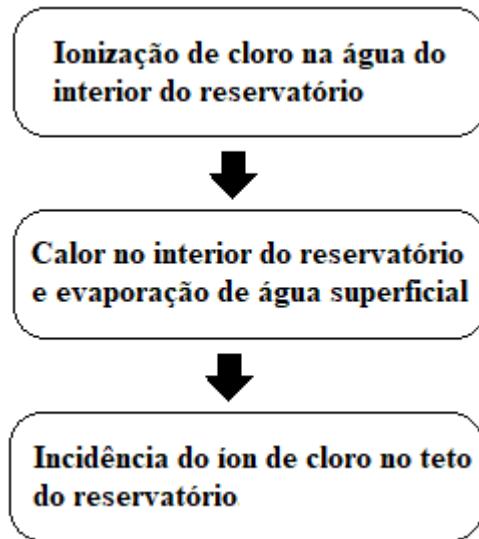
Figura 6 - Penetração de íons de cloro no teto do reservatório

Tavassoli e Afshar (2017) estudaram os efeitos dos íons de cloro na deterioração de tetos de reservatórios de concreto na cidade de Bandar Abbas, no Irã, e mostraram que a agressão ao teto da estrutura é potencializada pelo calor e por criação de vapor de água no seu interior, conforme a Figura 6.

Observou-se que além do concreto apresentar alta porosidade, falhas na dosagem, defeitos de impermeabilização em juntas e elementos estruturais, o cobrimento de armadura executado foi insuficiente. Foi feito o estudo de aplicação de produto cristalizante na superfície interna do teto do reservatório para impedir a entrada de vapor de água no interior da estrutura, os testes laboratoriais mostraram que a solução é eficiente para diminuir o problema de corrosão das armaduras. No entanto, ficou demonstrado que altos índices de íons de cloro que são lançados na estrutura no processo de vaporização da água são os causadores das patologias. As condições adversas aliadas à um sistema deficiente de exaustão e ventilação do vapor do interior da estrutura, contribuíram para a incidência das patologias observadas.

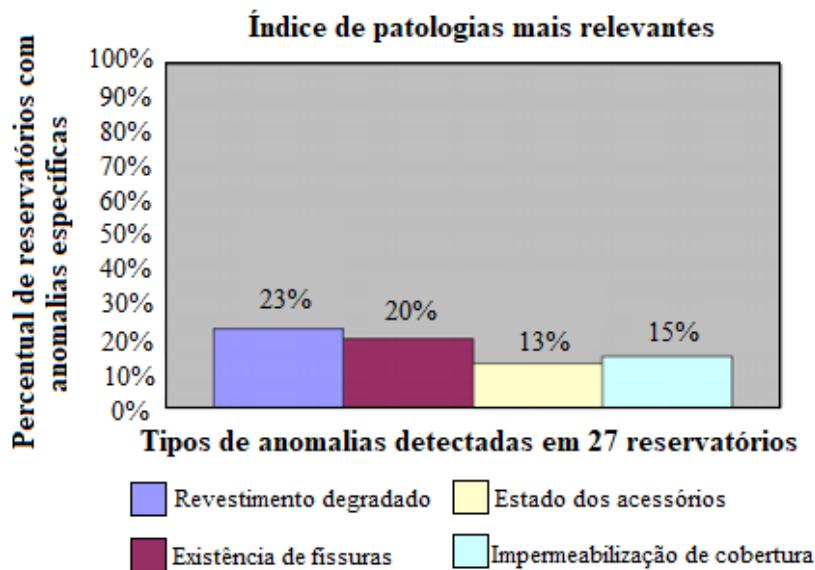
Figura 7 - Principais patologias analisadas

Pereira (2010) fez a análise de 27 reservatórios de concreto em Portugal e observou que os principais motivos de incidência das patologias foram: degradação de revestimento, que acarretou corrosão de armadura, ocorrência de fissuras, ausência de impermeabilização na cobertura dos reservatórios e degradação de componentes e acessórios da estrutura, tais como tampas de proteção, escadas e tubulações metálicas no interior da estrutura, conforme Figura 7.

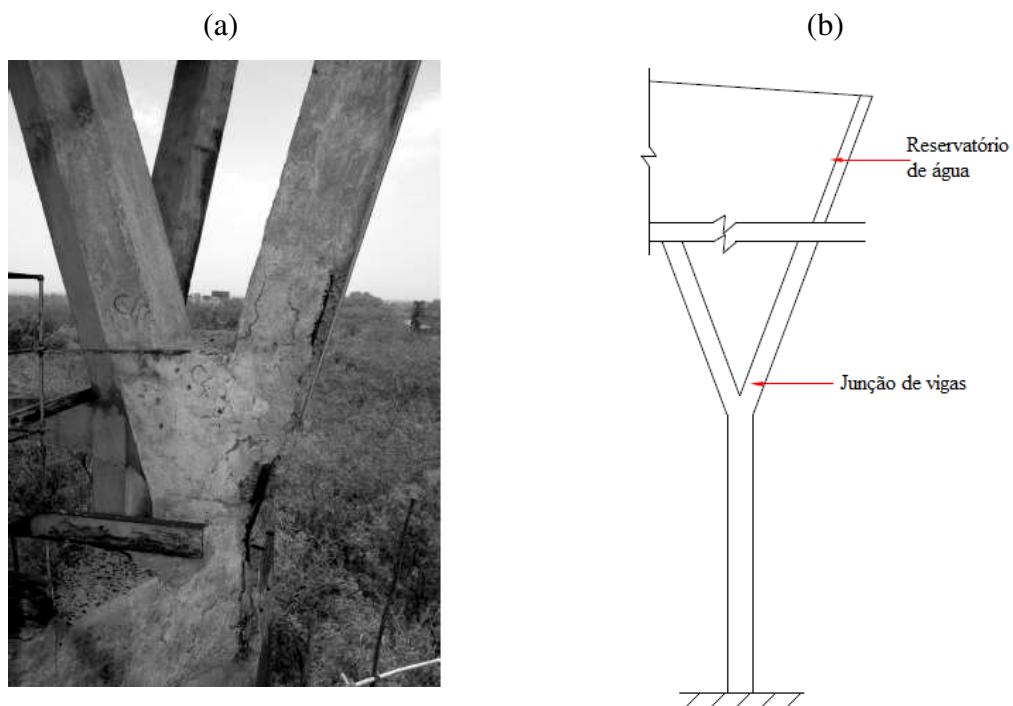
Figura 11 - Patologias em reservatório elevado: (a) problemas no revestimento e juntas de concretagem; (b) estrutura de sustentação do reservatório

Os autores afirmam que as juntas de concretagem devem ser reparadas utilizando-se as medidas:

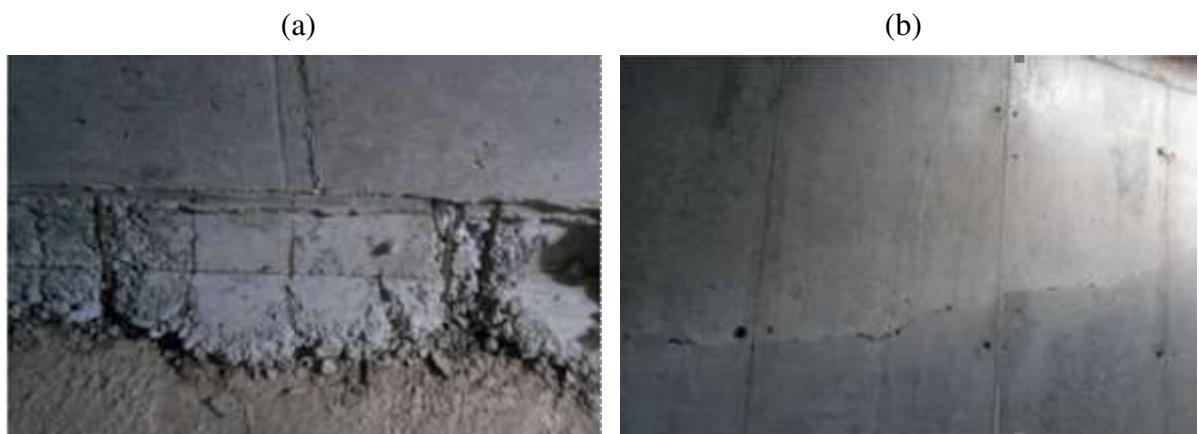
Figura 14 - Patologias em reservatório apoiado: (a) execução inadequada de mísla na junção fundo-parede; (b) junta de concretagem inadequada e vazamento de água através de fixadores

Foram detectados diversos problemas executivos: vazamentos, falhas de concretagem e segregação de concreto, míslas com dimensões do previsto em projeto, juntas de concretagem com tratamento inadequado, cobrimento insuficiente, fissuração de peças, manchas com eflorescência e infiltração de água no local de instalação de tensores de fôrmas. A Figura 14 ilustra execução de mísla entre piso e parede do reservatório executada de forma divergente do projeto, com segregação de concreto e cobrimento incorreto que acarretou exposição de armadura. Também é mostrada de junta de concretagem executada incorretamente e pontos de vazamentos devido à execução incorreta dos fixadores de fôrmas.

Os métodos de correção foram a remoção de concreto deteriorado, aplicação de jateamento de ar comprimido filtrado para limpeza da superfície do concreto e das armaduras, escovação das armaduras com cerdas de aço, aplicação de inibidor de corrosão em armaduras previamente limpas. Reparos superficiais com até 4 cm de profundidade, foram executados com argamassa polimérica aplicada sobre ponte de aderência com argamassa aditivada. A argamassa foi homogeneizada utilizando-se hélice helicoidal acoplada à furadeira com baixa rotação e aplicada com camadas de no máximo 2 cm, com cura úmida de 3 dias. Os reparos profundos, acima de 4 cm da superfície, foram executados com graute lançado na estrutura por intermédio de fôrmas tipo com漏斗 ou tipo cachimbo, com cura úmida de 7 dias. As fissuras foram tratadas com a injeção de epóxi. As fissuras com aberturas inferiores à 2 mm foram reparadas por meio

de abertura, limpeza e aplicação de pasta de epóxi. Fissuras com aberturas superiores a 2 mm foram reparadas com injeção de epóxi dosado com resina e endurecedor, aplicado por intermédio de bicos de aderência. Em pontos de vazamentos executou-se aplicação de poliuretano hidro expansivo na parte externa da estrutura.

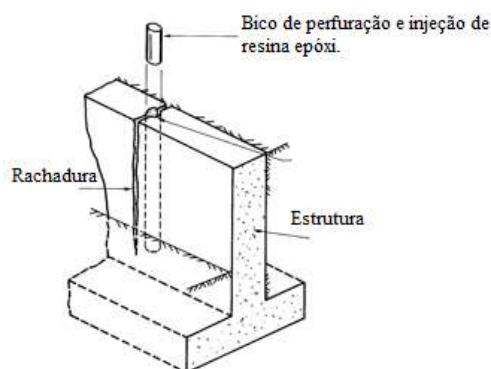
Figura 15 - Reparo de estrutura de concreto armado com a utilização de resina époxi

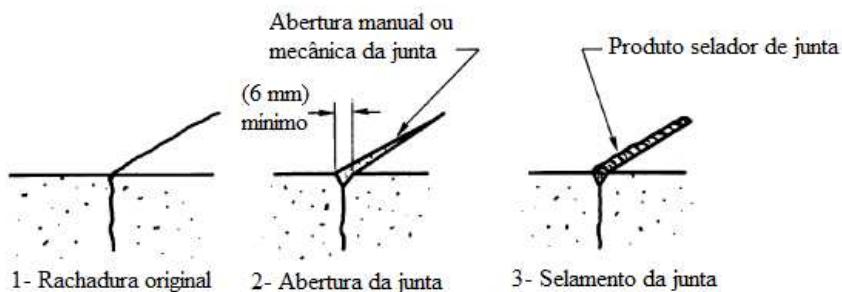
Figura 16 - Reparo de rachadura utilizando método de abertura e vedação de junta

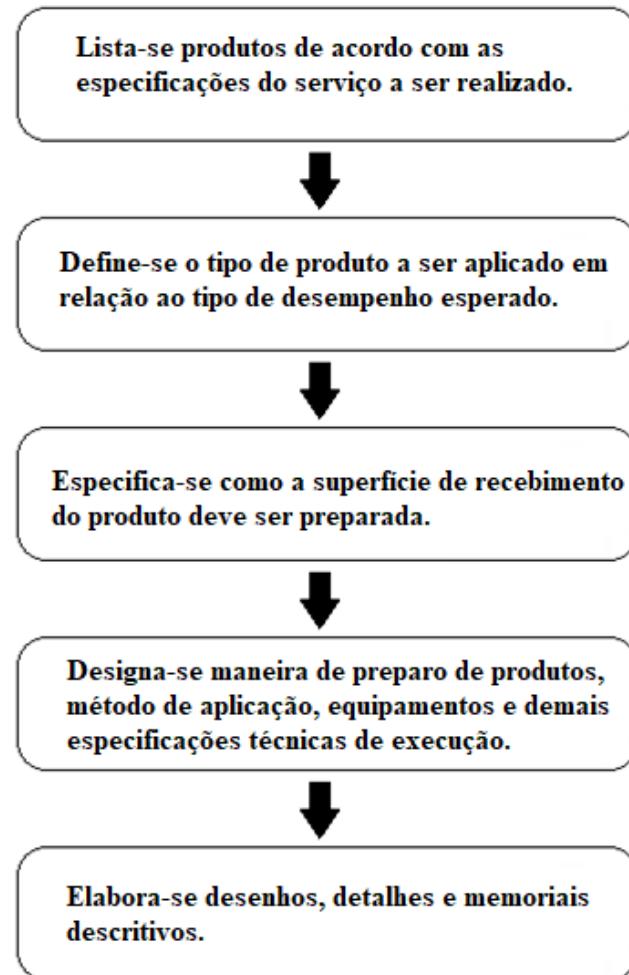
Figura 17 - Método de execução de reparos de corrosão e impermeabilização superficial

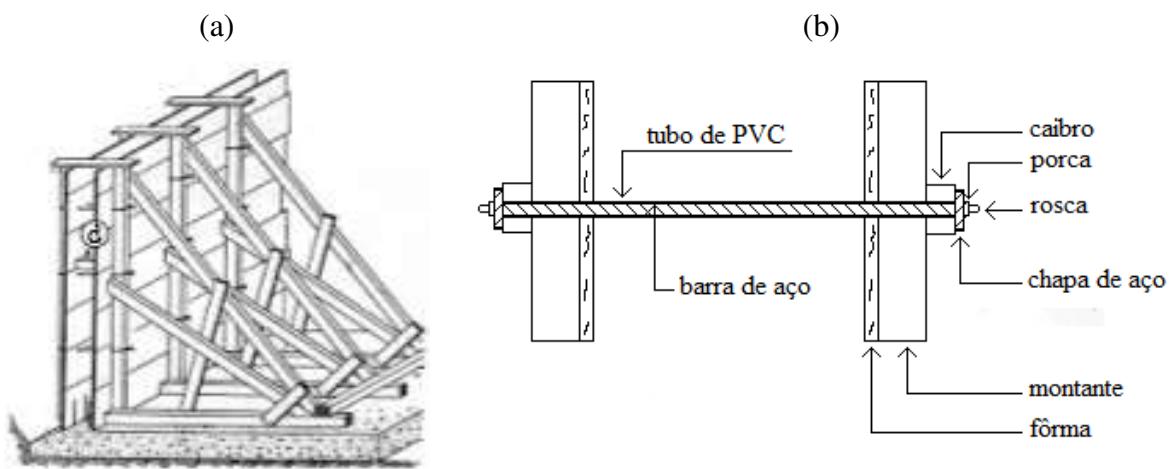
Figura 18 - Método construtivo tradicional de execução de fôrmas de madeira em paredes de reservatórios: (a) esquema geral de construção; (b) detalhe do fixador que pode ser recuperado após a concretagem

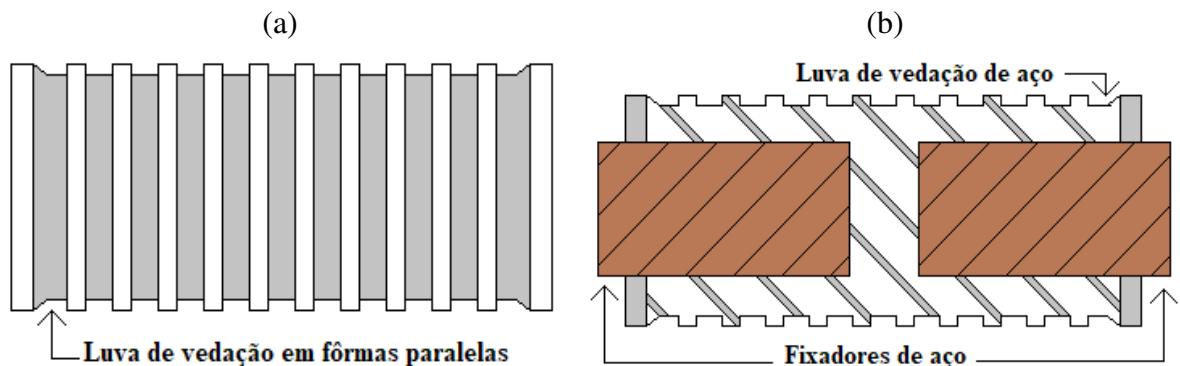
Figura 19 - Luvas de vedação de água executadas em fixadores de fôrmas de concreto: (a) vista externa da luva de vedação; (b) vista interna da luva e encaixe do fixador de fôrmas

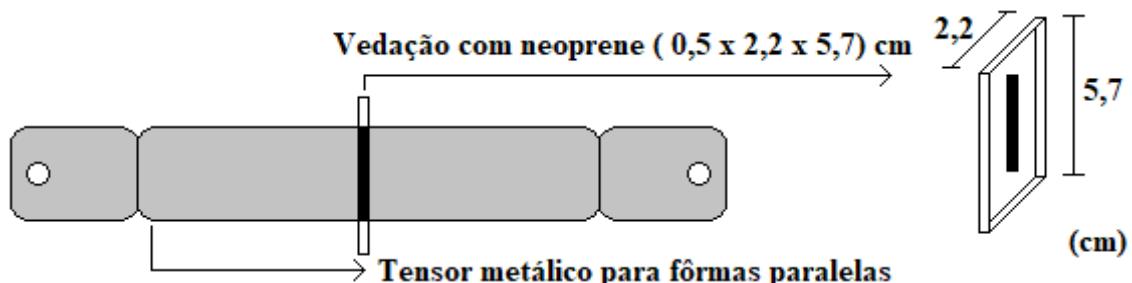
Figura 20 - Tensor metálico perdido para fôrmas paralelas e método de vedação de passagem de água com neoprene

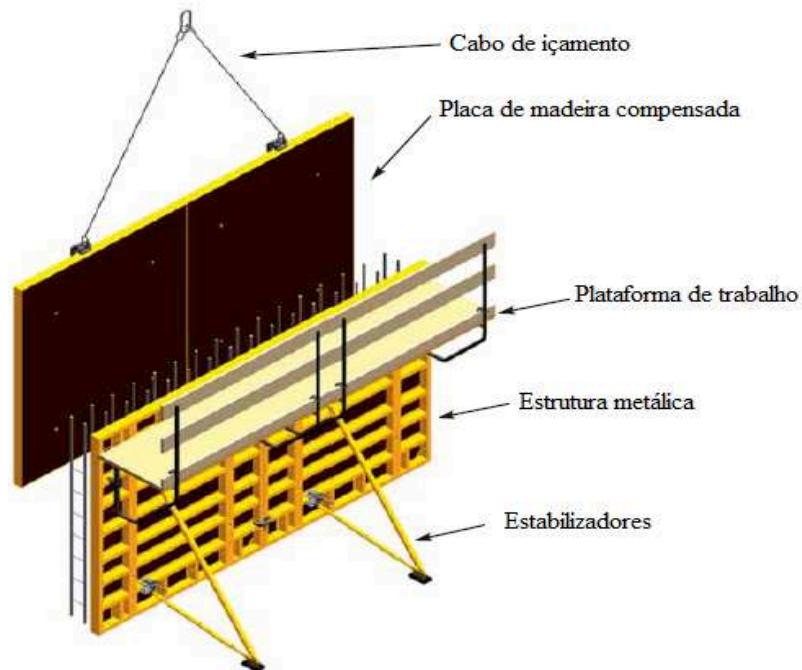
Figura 21 - Fôrma mista de madeira e estrutura metálica

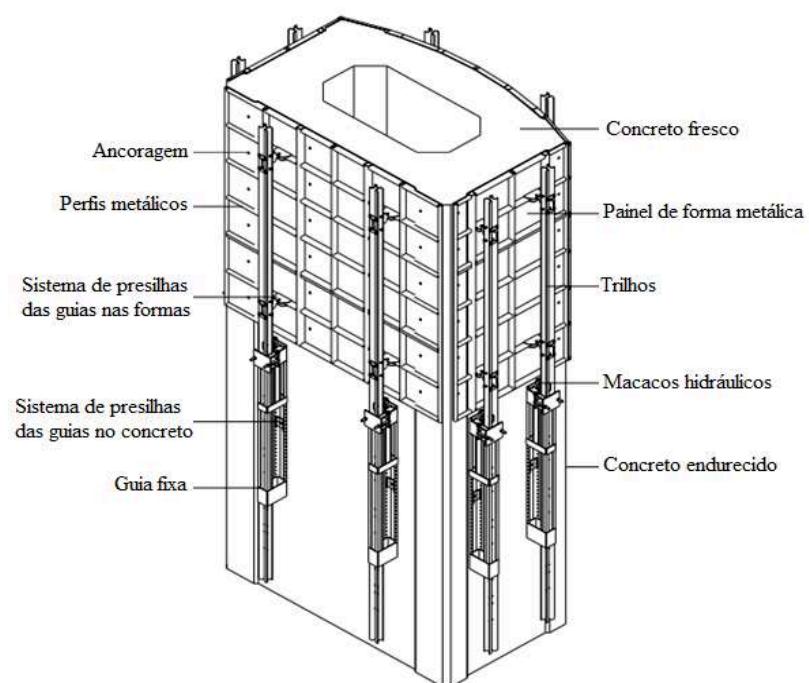
Figura 22 - Método de execução e componentes de forma deslizante

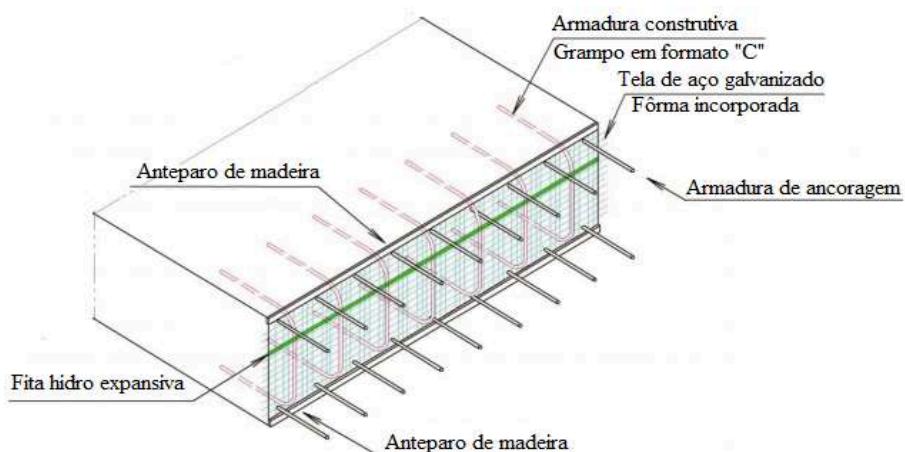
Figura 23 - Método executivo de execução de junta de concretagem

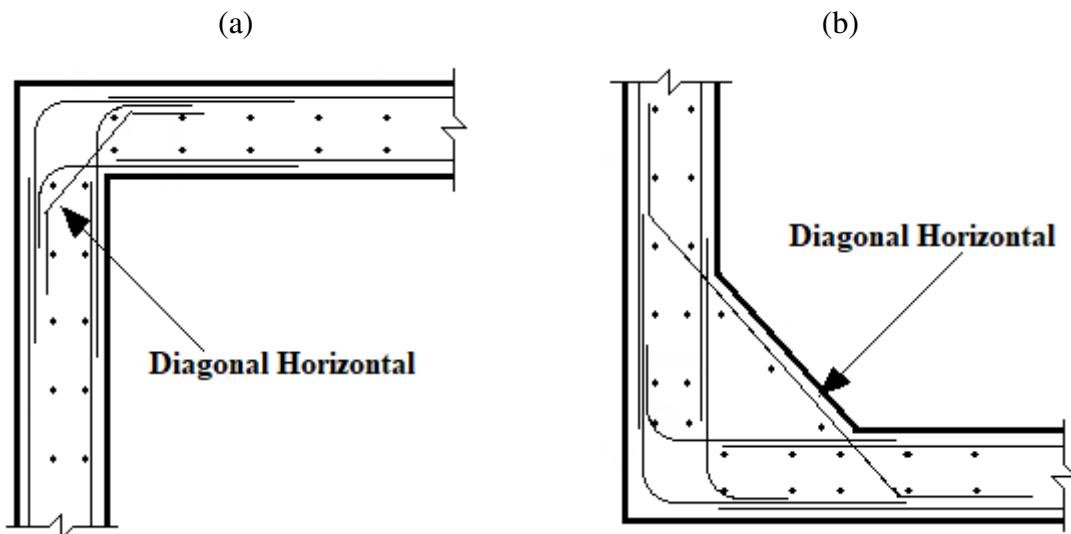
Figura 24 - Sistemas de junção entre lajes de fundo e de cobertura com paredes do reservatório: (a) junção entre parede de concreto e laje de cobertura; (b) junção entre laje de piso e parede de concreto

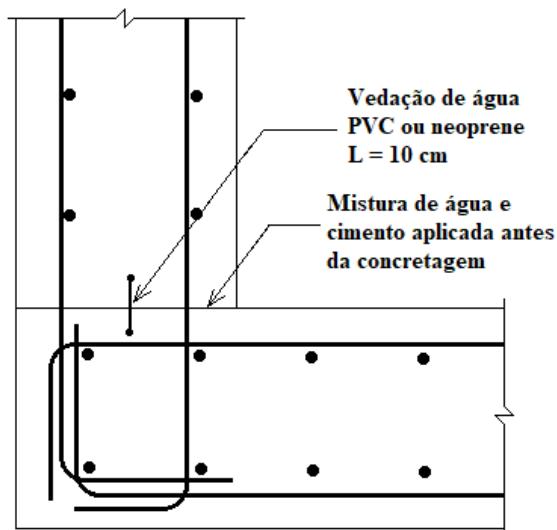
Figura 25 - Junção entre lajes e paredes com juntas de vedação de água

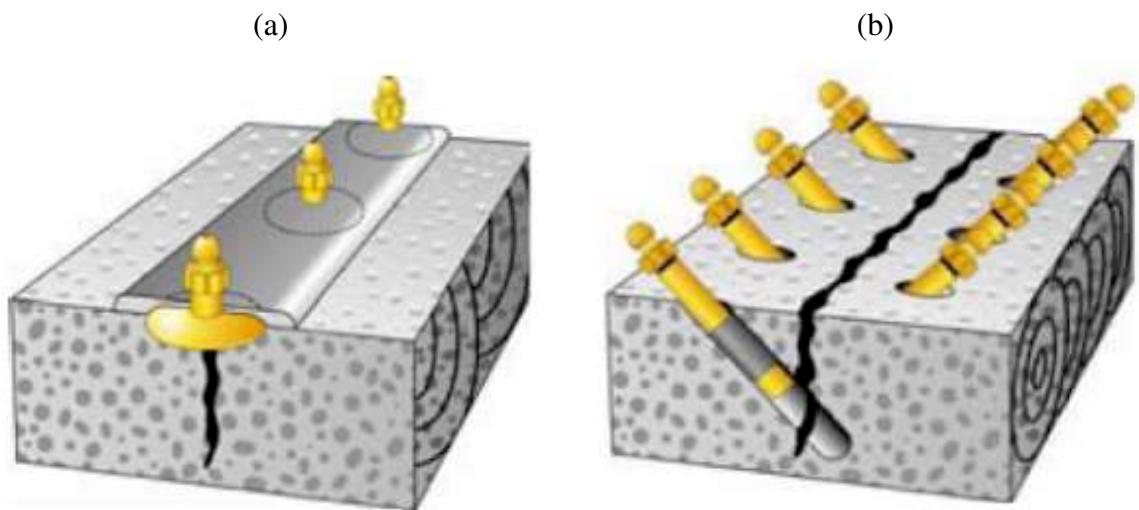
Figura 26 - Sistema de injeção de gel acrílico polimérico em reservatórios: (a) bico de adesão em áreas externas; (b) bico de perfuração em áreas internas expostas à umidade e pressão

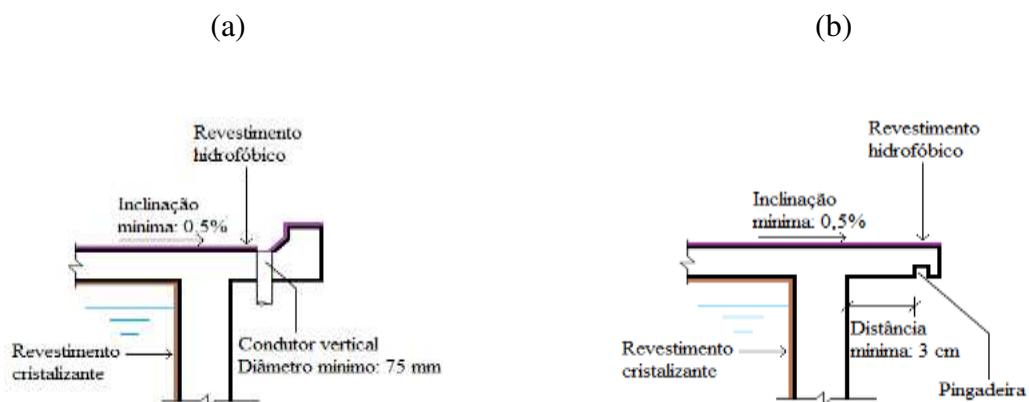
Figura 27 - Sistema de escoamento superficial de águas pluviais em tampas de reservatórios de concreto: (a) escoamento através de condutor vertical; (b) escoamento superficial com utilização de pingadeira

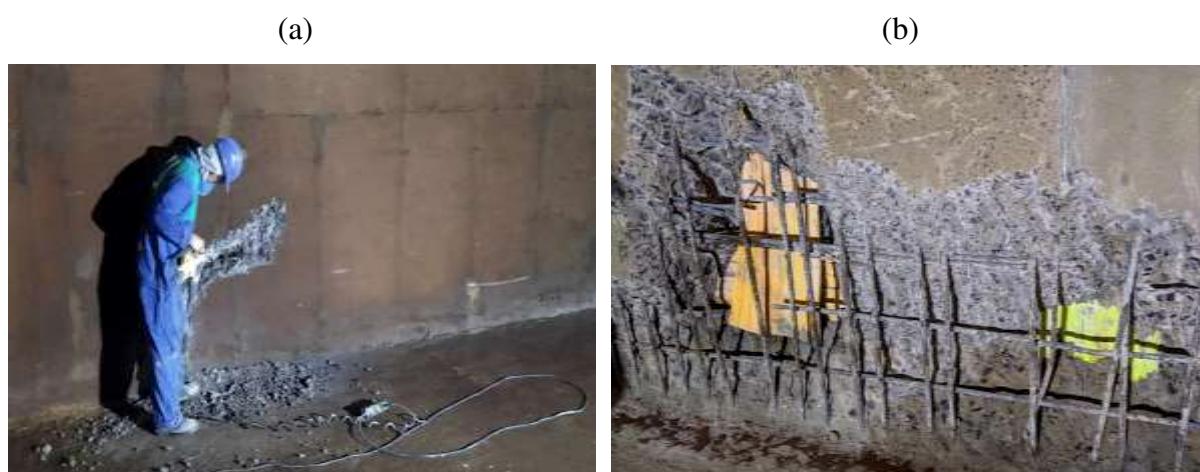
Figura 28 - Danos ocasionados por percolação de água na estrutura: (a) ruína estrutural do concreto; (b) corrosão de armaduras

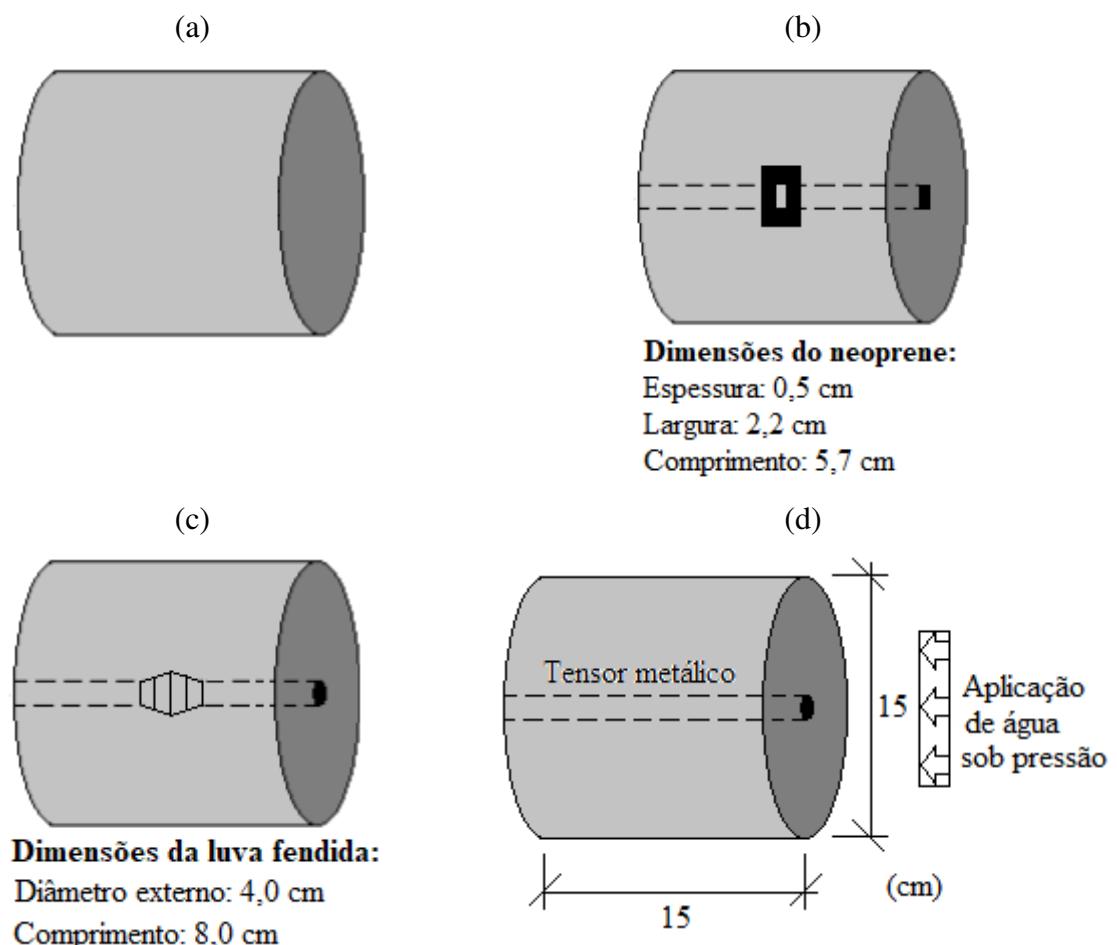
Figura 29 - Montagem do experimento: (a) corpo de prova de referência sem tensor (ST); (b) corpo de prova com tensor de barra chata e vedação com neoprene (CV); (c) corpo de prova com barra roscada e vedação com luva fendida (RV); (d) dimensões do corpo de prova e esquema de aplicação de água potável sob pressão

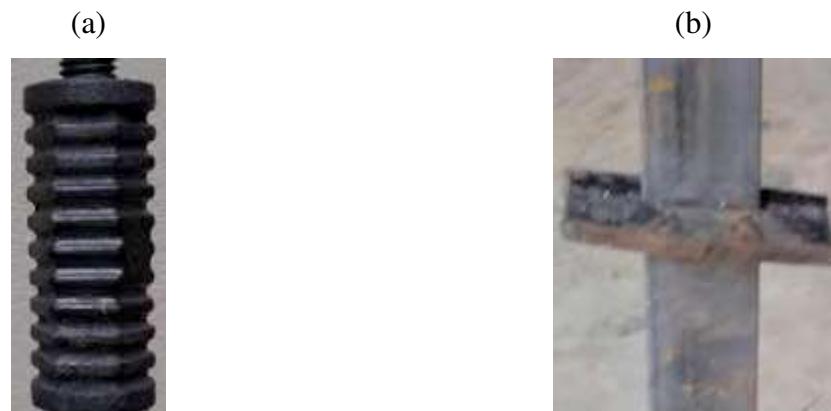
Figura 30 - Tensores utilizados no experimento: (a) Tensor de barra chata com neoprene; (b) tensores de barra roscada com luvas fendidas

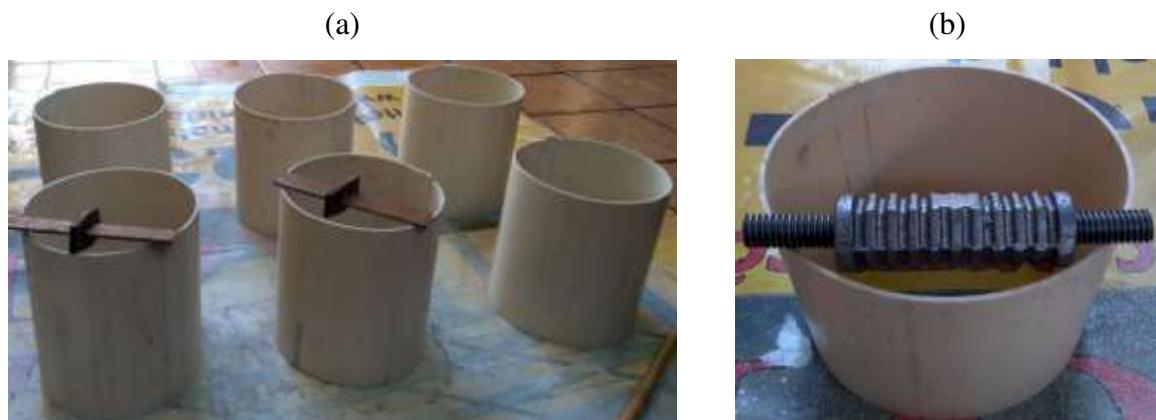
Figura 31 - Fôrmas dos corpos de prova do experimento: (a) fôrmas para moldagem de corpos de prova de referência e corpos de prova com tensores de barra chata e vedação com neoprene; (b) corpos de prova com tensores de barra roscada e vedação com luvas fendidas

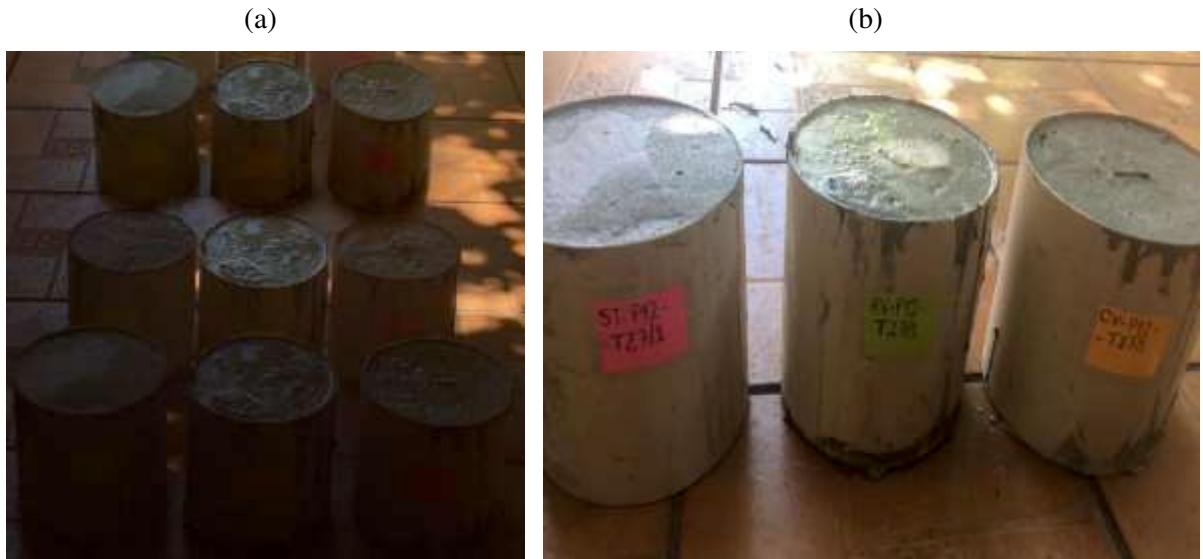
Figura 32 - Corpos de prova do experimento: (a) moldagem dos corpos de prova; (b) identificação dos corpos de prova

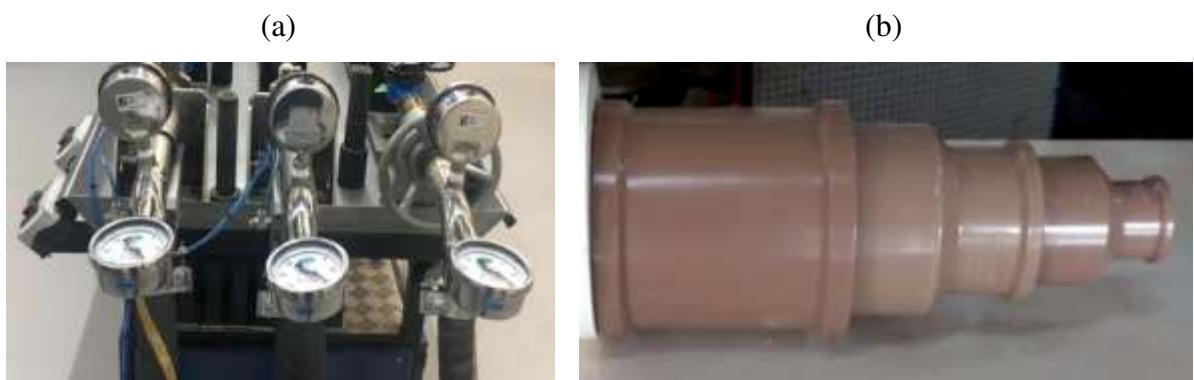
Figura 33 - Sistema de aplicação de pressão no elemento estrutural: (a) bancada de hidrometria e manômetros; (b) adaptação de tubulação para engate no corpo de prova e aplicação de pressão

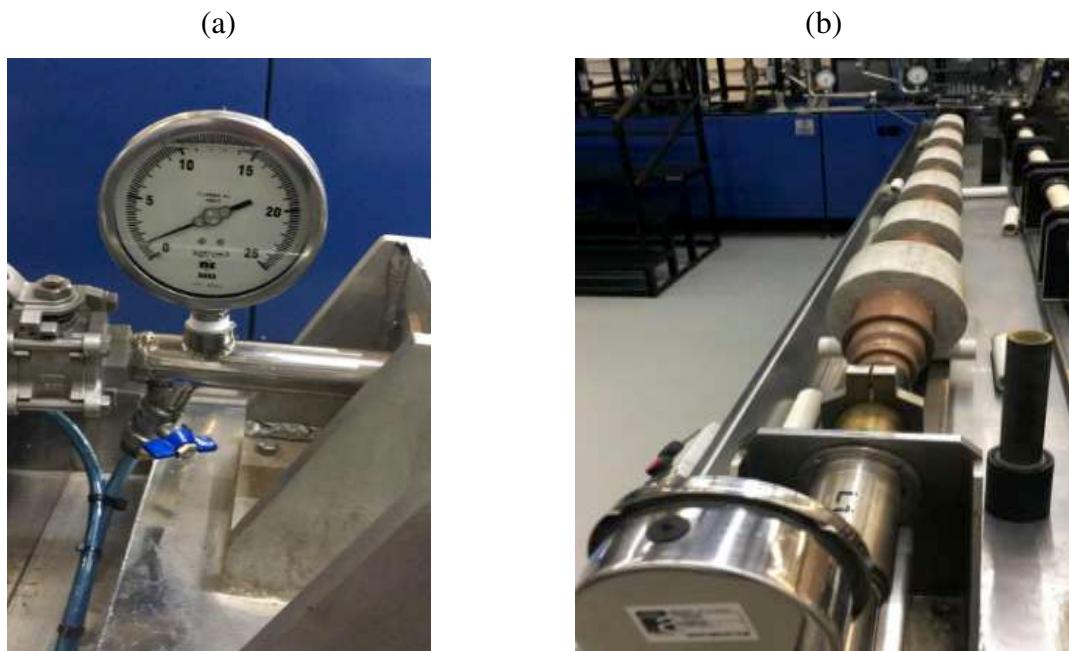
Figura 34 - Montagem e execução do ensaio: (a) manômetro para controle e medição de pressão aplicada; (b) montagem dos corpos de prova e detalhe da aplicação de pressão

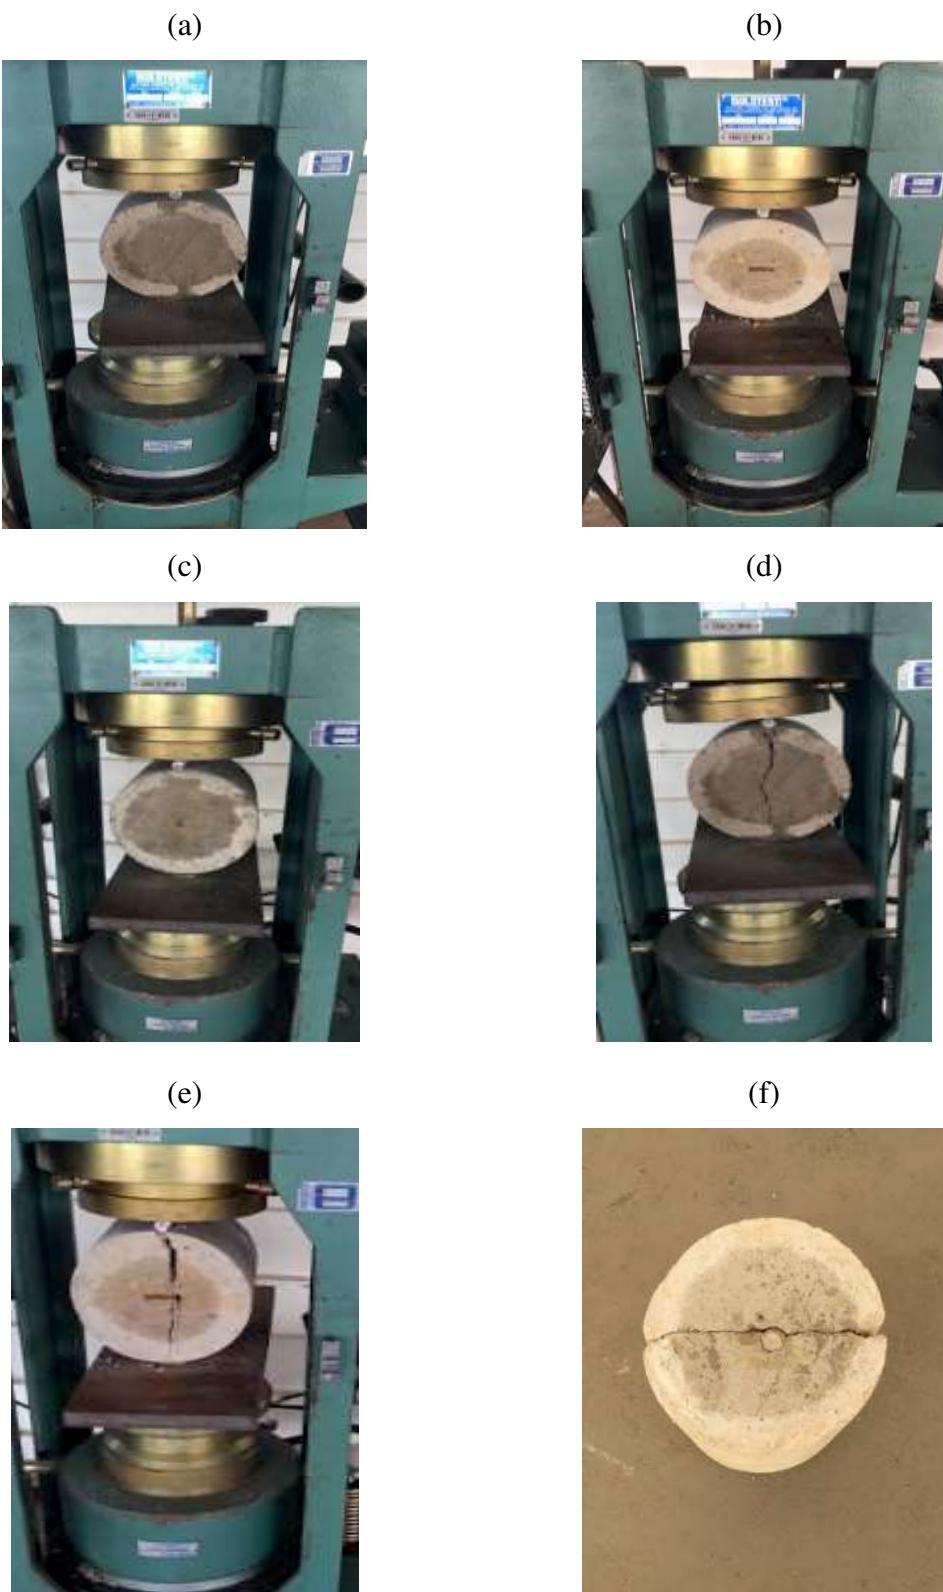
Figura 35 - Compressão e ruptura dos corpos de prova: (a) corpo de prova de referência, sem tensor; (b) corpo de prova com tensor de barra chata e vedação com neoprene; (c) corpo de prova com barra roscada e luva fendida; (d) ruptura do corpo de prova sem tensor; (e) ruptura do corpo de prova com tensor de barra chata; (f) corpo de prova de barra roscada rompido

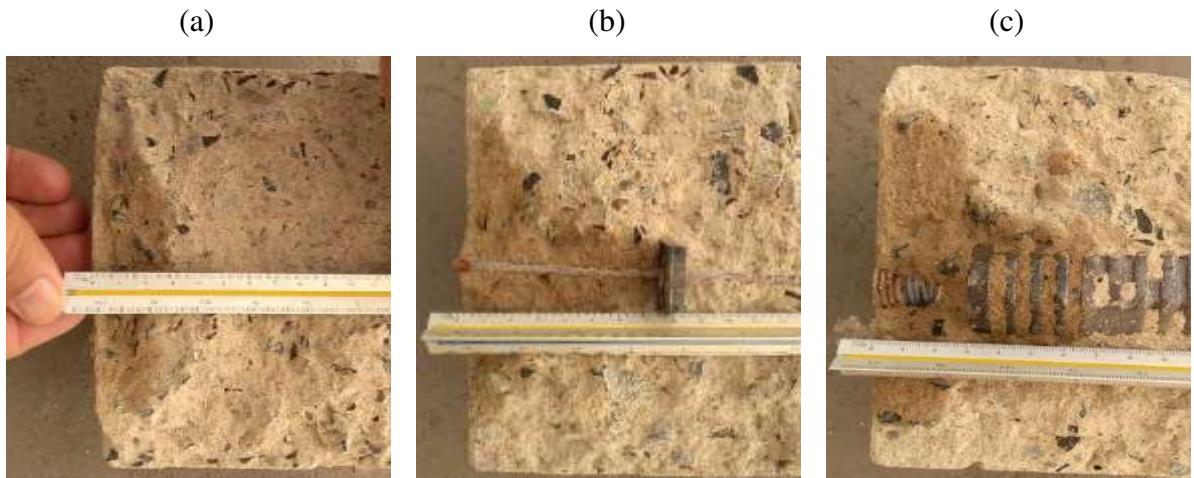
Figura 36 - Método utilizado para medição da máxima profundidade de penetração de água nos corpos de prova: (a) corpo de prova sem tensor ST-P20-T48/2; (b) corpo de prova com tensor de barra chata e vedação com neoprene CV-P20-T48/1; (c) corpo de prova com barra roscada e luva fendida RV-P27-T44/1

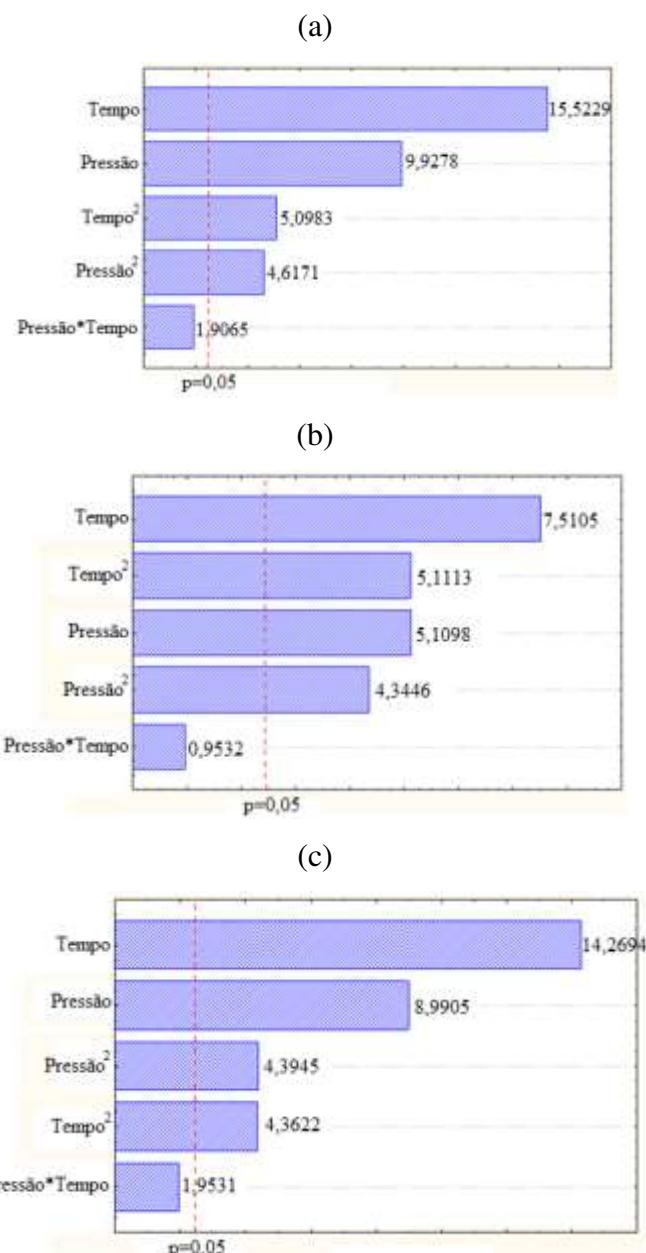
Figura 37 - Diagramas de Pareto: (a) concreto de referência sem tensor; (b) tensor com barra chata e vedação com neoprene; (c) tensor de barra roscada e vedação com luva fendida

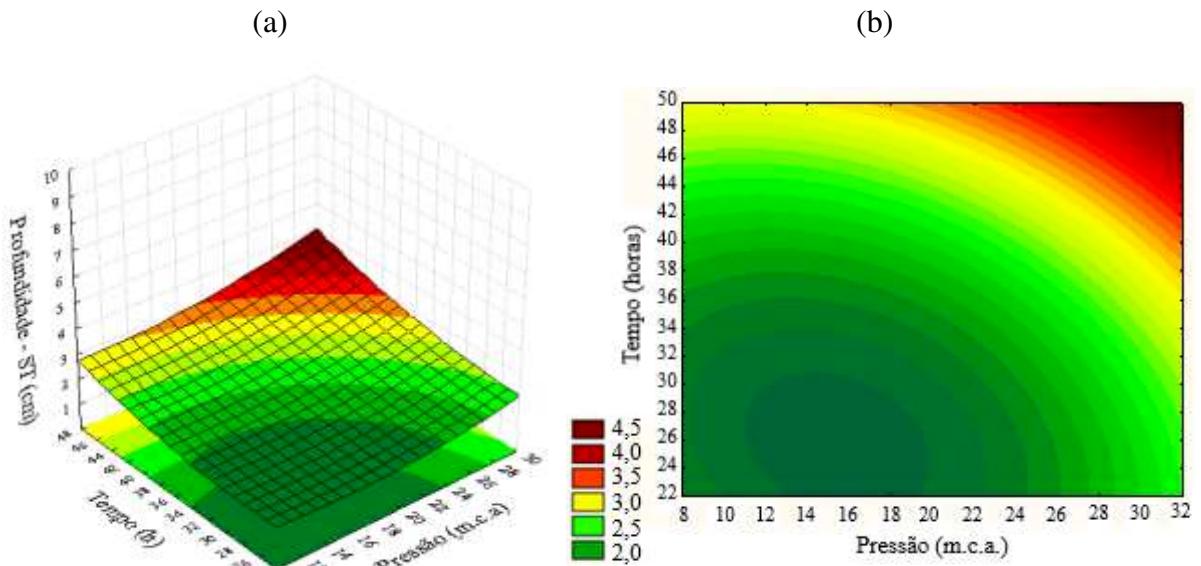
Figura 38 - Superfície de resposta do concreto de referência sem tensor (ST): (a) representação espacial; (b) representação no plano

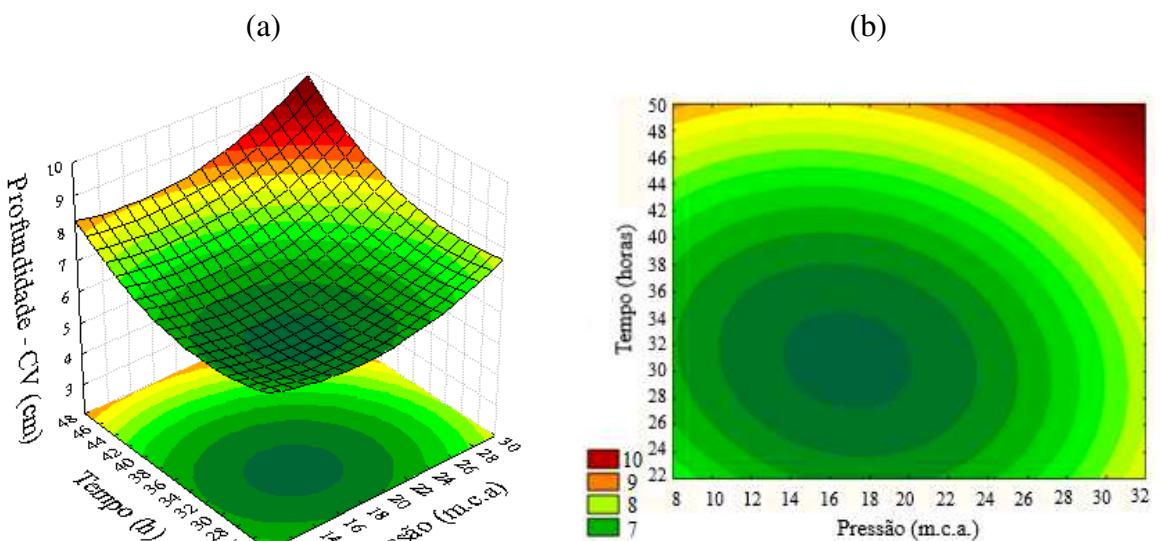
Figura 39 - Superfície de resposta do tensor de barra chata e vedação com neoprene (CV): (a) representação espacial; (b) representação no plano

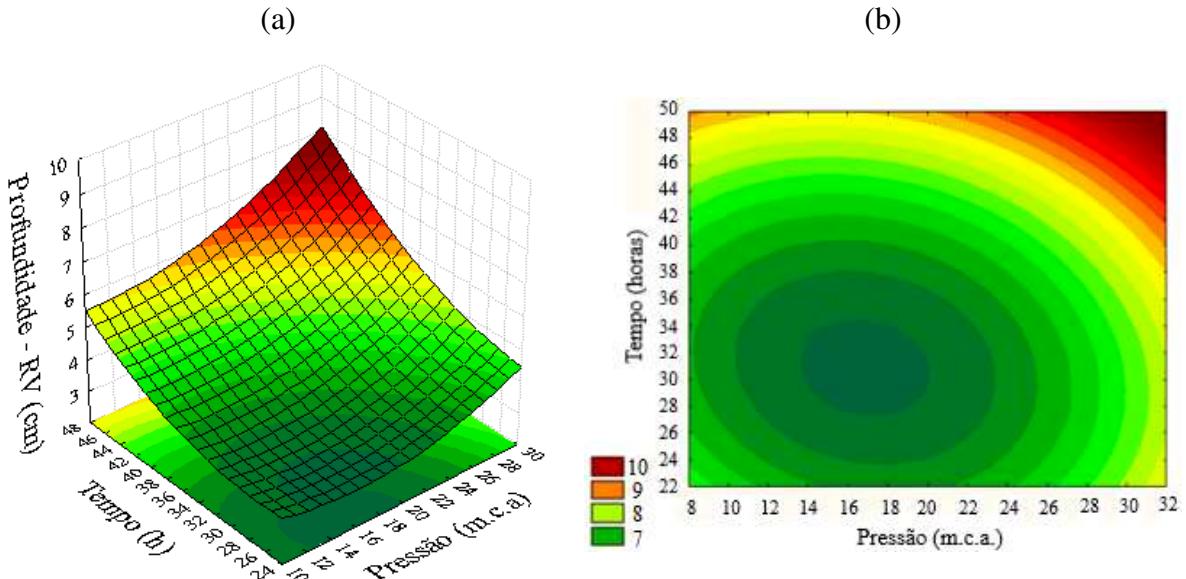
Figura 40 - Superfície de resposta do tensor de barra roscada e vedação com luva fendida (RV):  
(a) representação espacial; (b) representação no plano

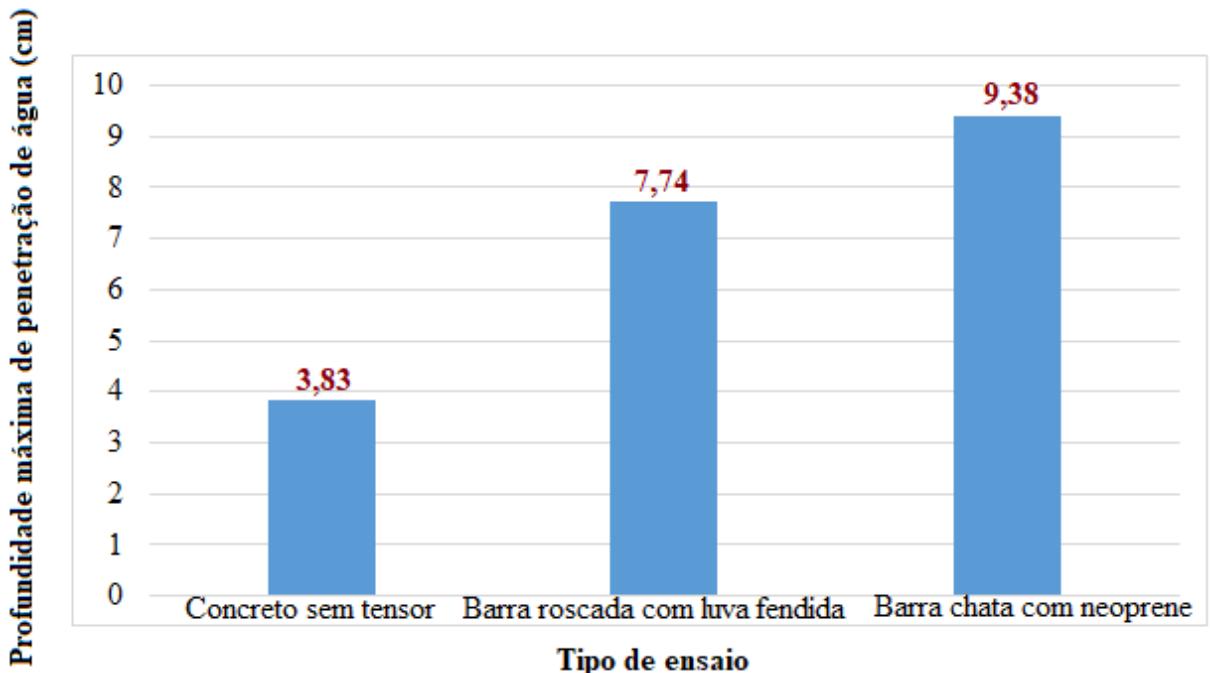
Figura 42 - Profundidade máxima de penetração de água na estrutura com a aplicação de pressão de 30 m.c.a. durante 24 horas

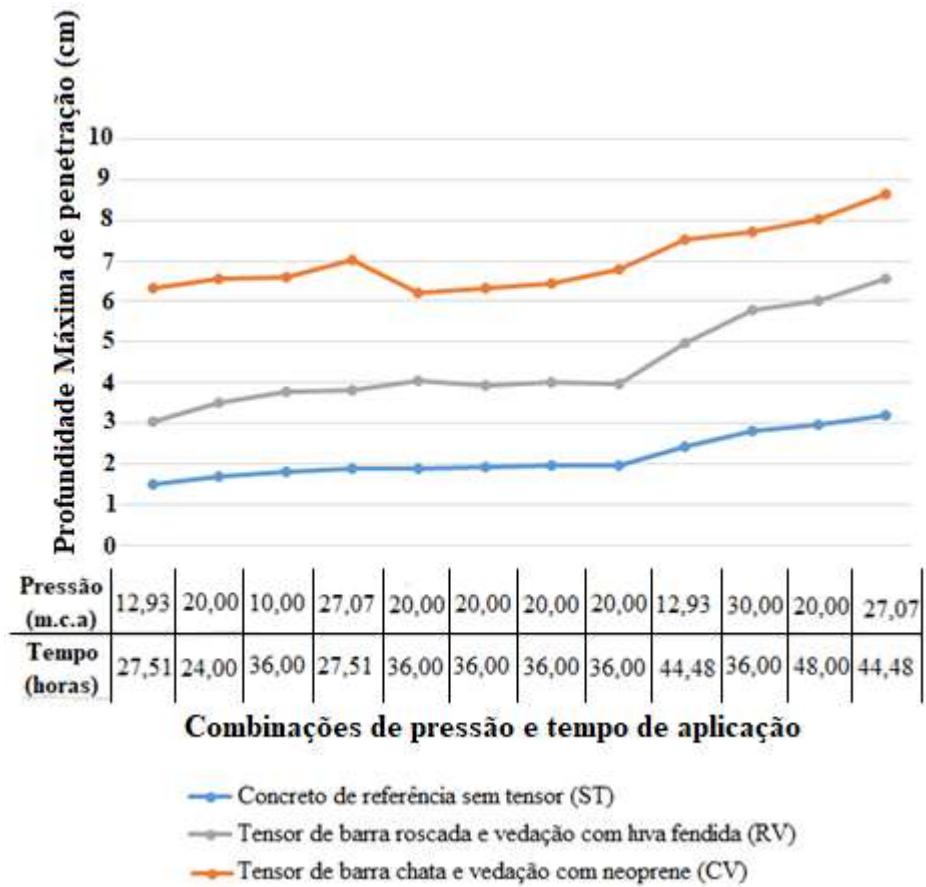
Figura 43 - Desempenho dos tensores em relação às combinações de pressão e tempo

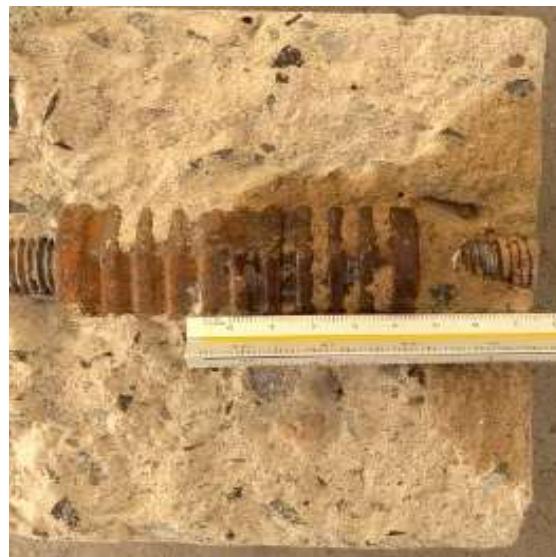
Figura 44 - Penetração de água no tensor de barra roscada com luva fendida
