**ANÁLISE EXPERIMENTAL DO DESEMPENHO DE  
TENSORES DE FÔRMAS PARA RESERVATÓRIOS DE  
CONCRETO**

Dissertação apresentada à Faculdade de Engenharia Civil da Universidade Federal de Uberlândia, como parte dos requisitos para a obtenção do título de Mestre em Engenharia Civil.

Área de Concentração: Estruturas e Construção Civil

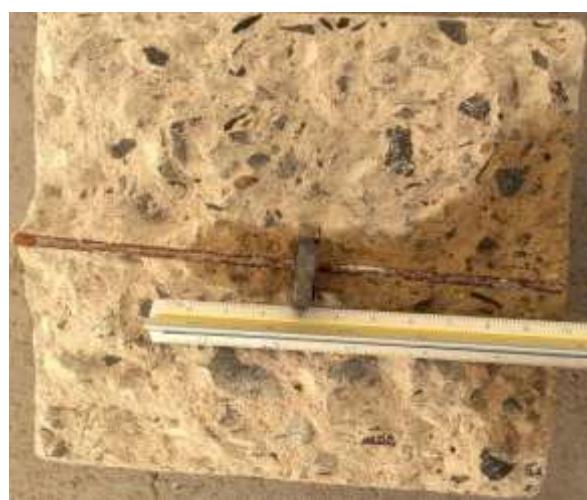
Figura 45 - Penetração de água no tensor de barra chata e vedação com neoprene

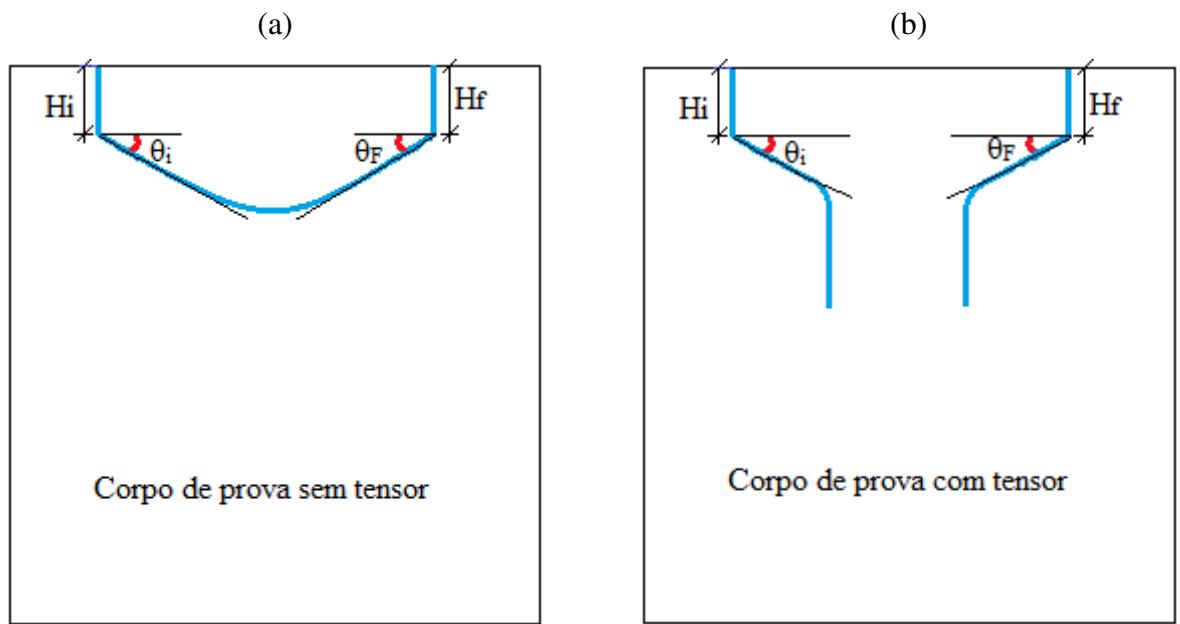
Figura 46 - Variáveis analisadas na mensuração do formato de penetração: (a) concreto sem tensor; (b) concreto com tensor

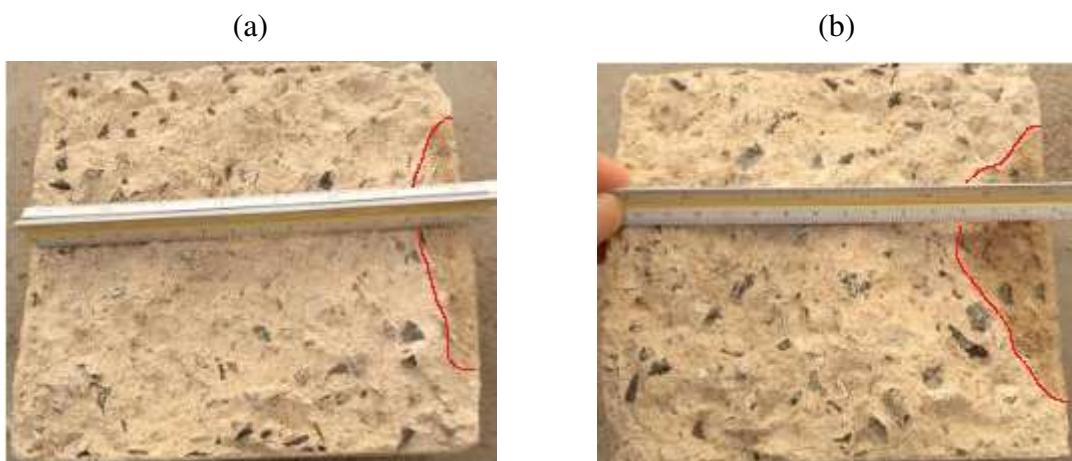
Figura 47 - Formato da percolação de água no concreto de referência sem tensor: (a) corpo de prova ST-P12-T27/1; (b) corpo de prova ST-P27-T44/2

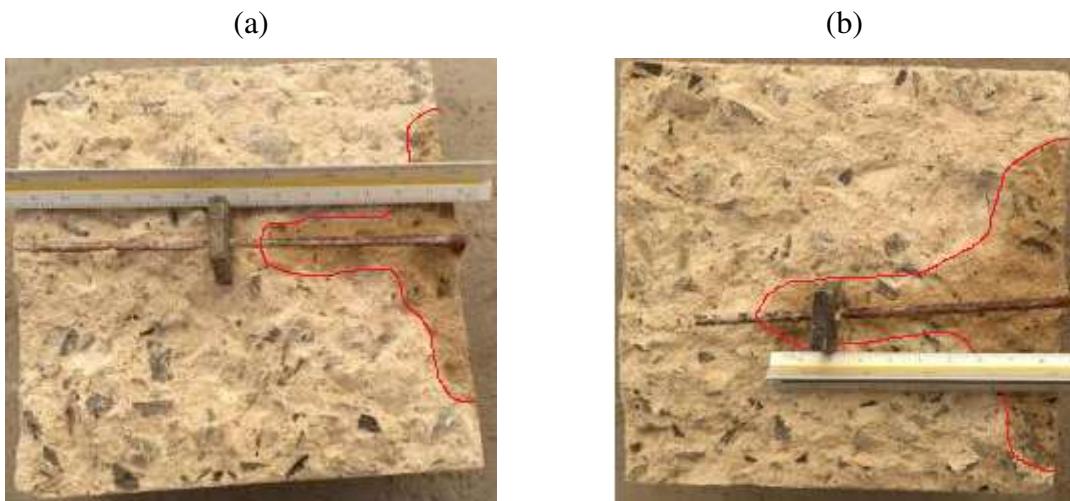
Figura 48 - Formato da percolação de água no tensor de barra chata e vedação com neoprene:  
 (a) corpo de prova CV-P12-T27/3; (b) corpo de prova CV-P27-T44/3

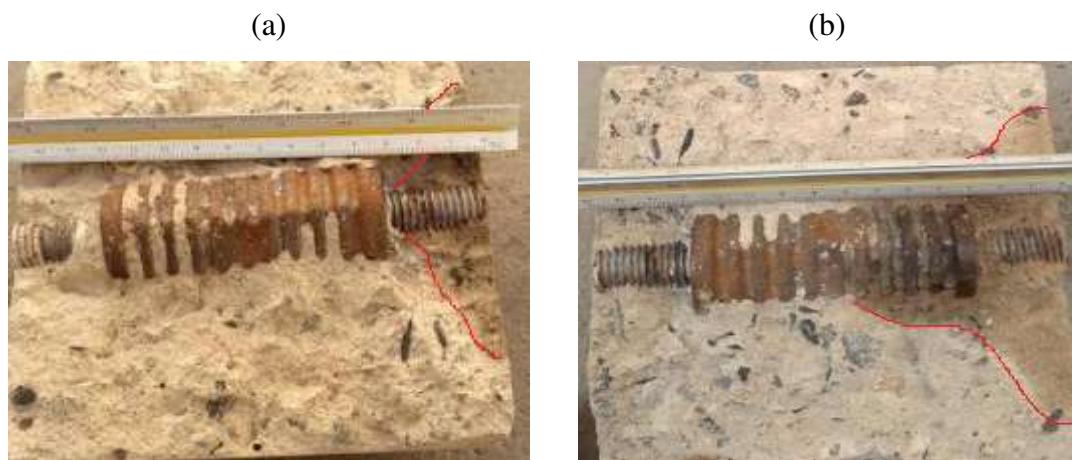
Figura 49 - Formato da percolação de água no tensor de barra roscada e vedação com luva fendida: (a) corpo de prova RV-P12-T27/2; (b) corpo de prova RV-P27-T44/1

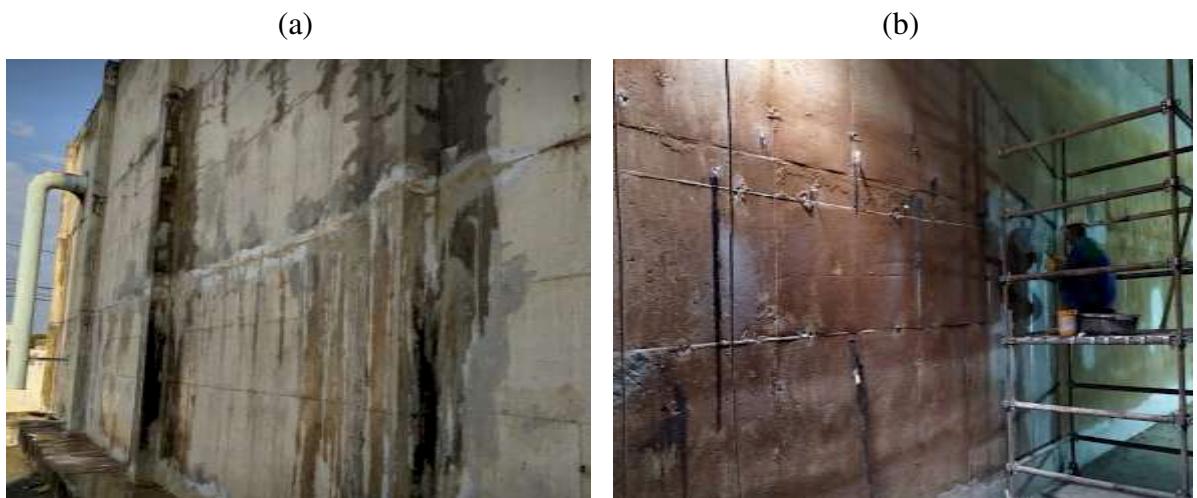
Figura 50 - Vazamentos em reservatório de concreto apoiado: (a) parede externa; (b) parede interna

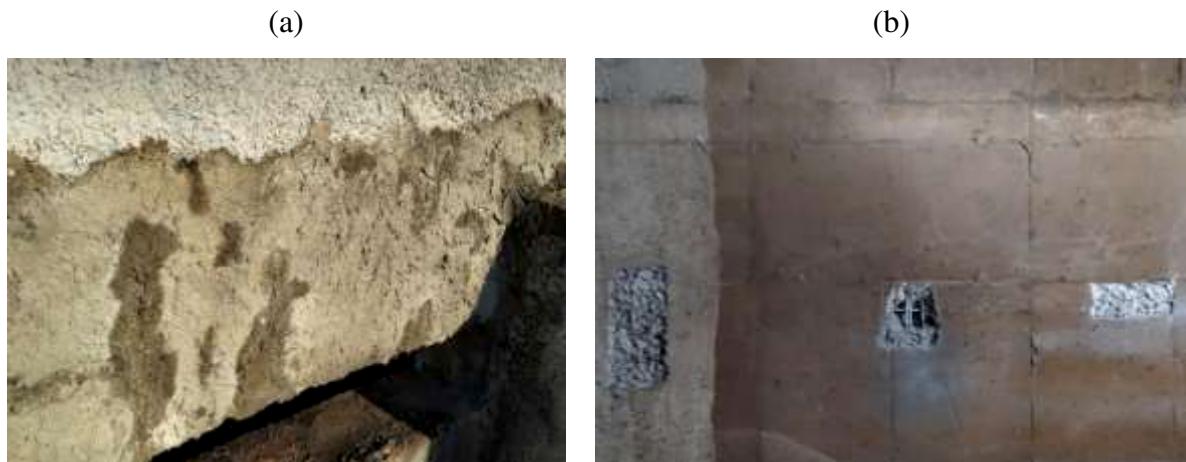
Figura 51 - Vazamentos em reservatório de concreto semienterrado: (a) parede externa; (b) parede interna

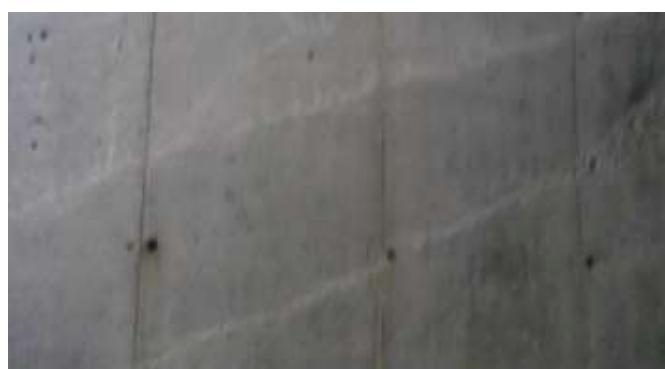
Figura 52 - Vazamentos em tensores reservatório de concreto apoiado

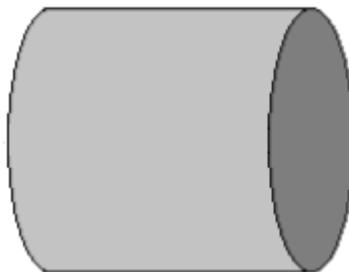
**Corpo de prova de referência,  
sem tensor (ST)**

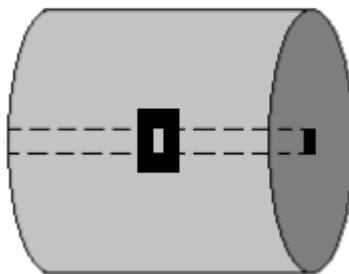
**Corpo de prova com tensor de barra chata, com vedação (CV)**

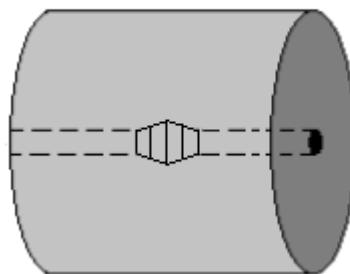
**Corpo de prova com tensor de barra roscada, com vedação (RV)**

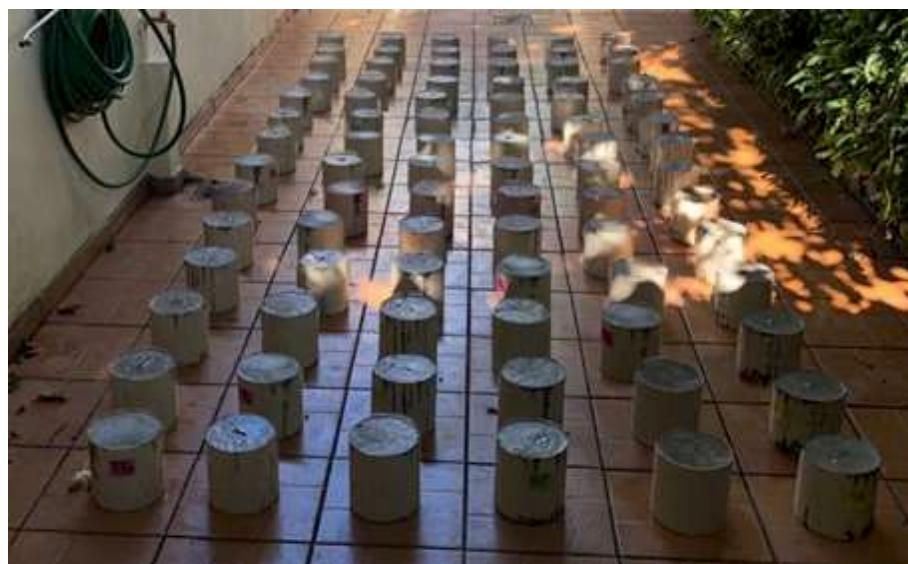
Figura E-1 - Moldagem dos corpos de prova utilizados no experimento

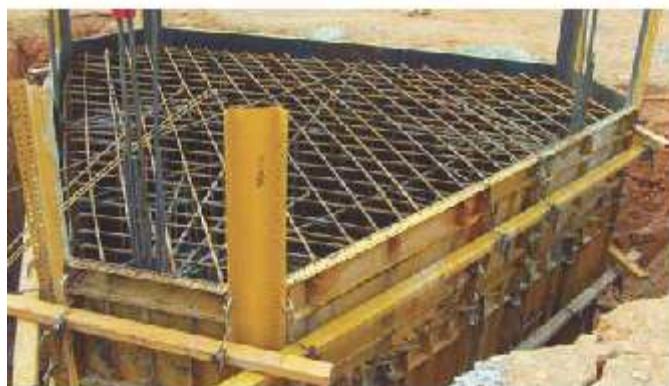
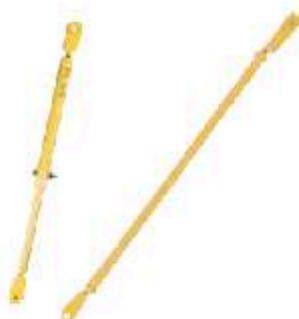
**Aprumadores**

Os aprumadores permitem aprumar e alinhar as formas, bem como a armadura de aço, em altura. Graças ao seu ajuste milimétrico e à possibilidade de graduação por meio de parafusos, obtém-se uma ação de empuxo e retenção que os tornam úteis em múltiplas aplicações em obras.

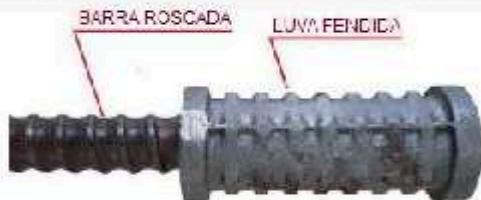
#### Detalhes Técnicos

Atributo	Valor
Material de Fabricação	Ferro fundido nodular
Rosca	Ø5/8
Ø Externo	40,0 mm
Comprimento	80,0 mm
Peso	0,30 kg
Acabamento	Natural - Eletrozincado
