ANÁLISE DA REDUÇÃO DE MANUTENÇÕES CORRETIVAS E DOS CUSTOS AO
IMPLANTAR E CONTROLAR A REALIZAÇÃO DE MANUTENÇÕES PREVENTIVAS EM
UMA CERVEJARIA DE UBERLÂNDIA

Uberlândia
2021

Projeto de fim de curso apresentado ao curso de Engenharia Mecânica da Universidade Federal de Uberlândia, como requisito parcial para a obtenção do grau de Bacharel em Engenharia Mecânica

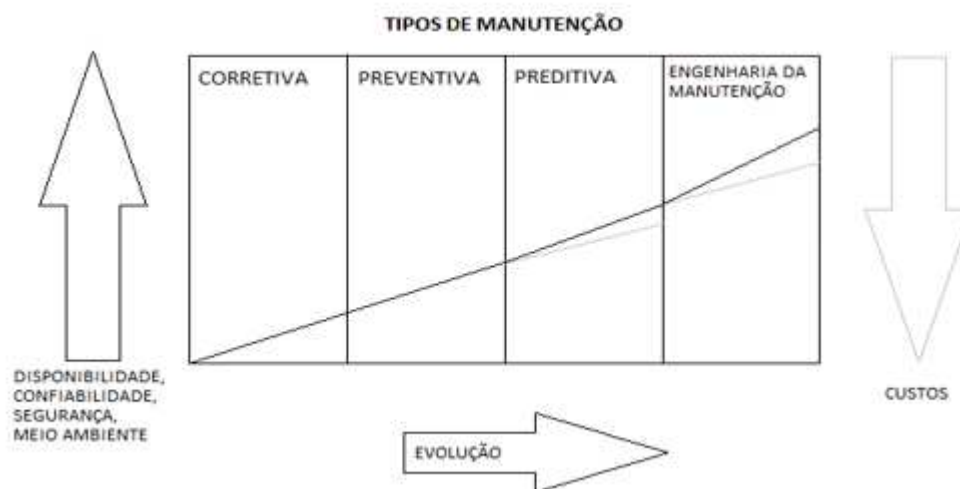
Figura 3 — Resultados X Tipos de manutenção

A Figura 3 mostra a relação direta existente entre os diversos tipos de manutenção junto à disponibilidade, confiabilidade, segurança, meio ambiente e custos. Neste sentido, é perceptível a redução de custos e a melhora na qualidade da manutenção com o seu crescimento, da corretiva até a engenharia de manutenção.

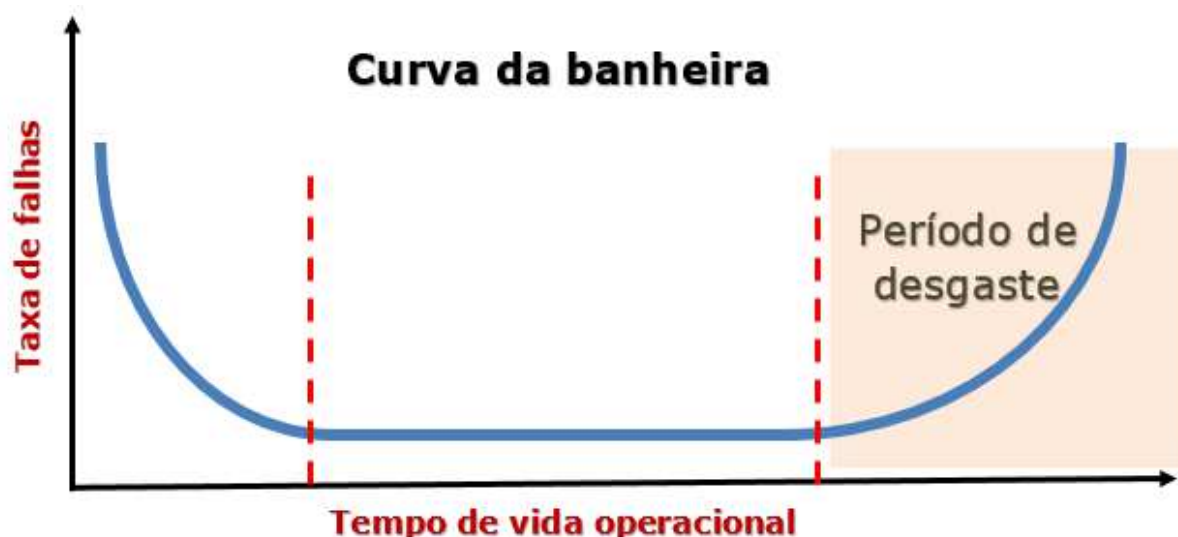
Figura 4 — Curva característica da Vida de Equipamentos (Curva da banheira)

A curva da banheira é um modelo de falhas que abrange diversos exemplos de falhas específicas. Ela representa o comportamento da frequência de ocorrência de falhas para vários tipos de equipamentos em seu tempo de vida operacional. (XENOS, p. 70).

O início da curva, também conhecida como mortalidade infantil, tem como principais causas: materiais com defeitos de fabricação ou deficiências de projeto, além de problemas de instalação. Na segunda parte da curva, representada na Figura 4, as falhas ocorrem por fatores menos controláveis, como corrosão, vibrações excessivas ou fadiga no material. A terceira e última parte da curva da banheira compreende as falhas ocasionadas pela degradação natural do sistema, que aumentará com o passar do tempo.

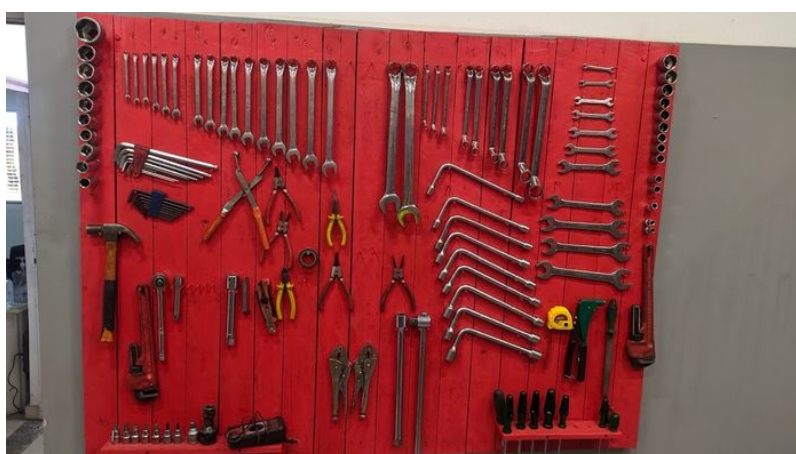
Figura 5 — Quadro de ferramentas

O resultado desta ação foi muito positivo, vide Figura 5. O tempo de procura das ferramentas diminuiu e, caso um mecânico não guardasse corretamente o utensílio, os

Compreendendo a relevância dos procedimentos organizacionais, os próprios mecânicos sugeriram a criação de um quadro de ferramentas para melhor disposição dos materiais de trabalho dentro da oficina, otimizando-o dia a dia, posto que, embora houvessem maletas e carrinhos de ferramentas para trabalho em campo, não havia um local de organização dos equipamentos dentro da sede.

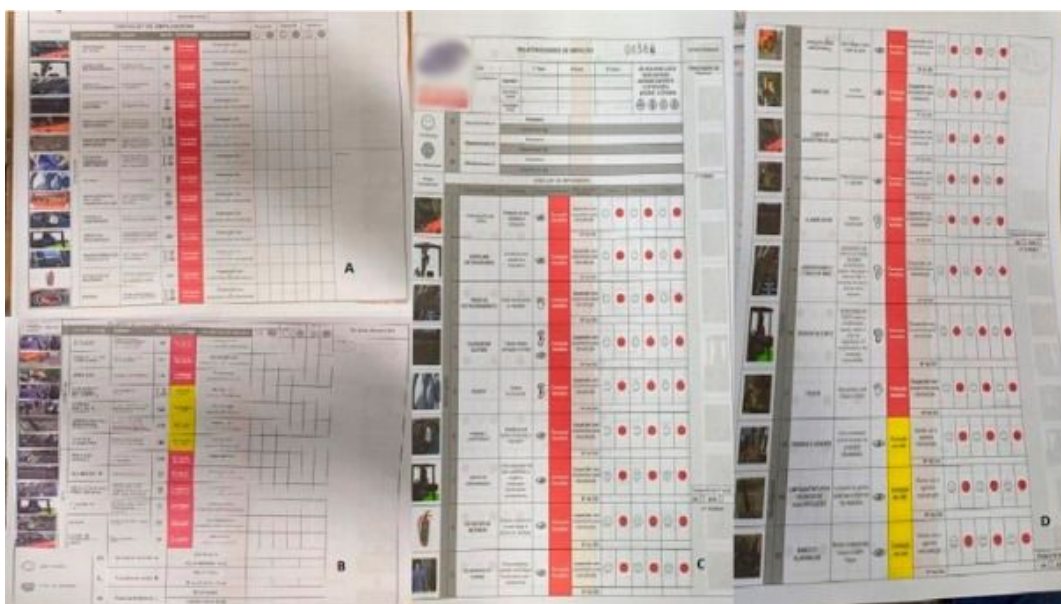
Figura 8 — Checklists das máquinas

O final desta parte operacional foi a atualização do *checklist* das máquinas em operação conforme Figura 8. As folhas marcadas com as letras A e B referem-se aos *checklists* antigos. Já as marcadas com as letras C e D, aos novos.

As atualizações dos *checklist* ocorreram principalmente nos itens de análises contínuas, como nível de água e óleo no painel da frota, além do cheiro de vazamento de Gás Liquefeito de Petróleo (GLP) e problemas nas rodas. Todos os operadores foram treinados sobre como se portar diante de alguma dessas anormalidades, que antes eram de responsabilidade somente dos mecânicos. Nesta lógica, caso a empilhadeira apresentasse problemas, ela deveria ser levada de imediato para a oficina.

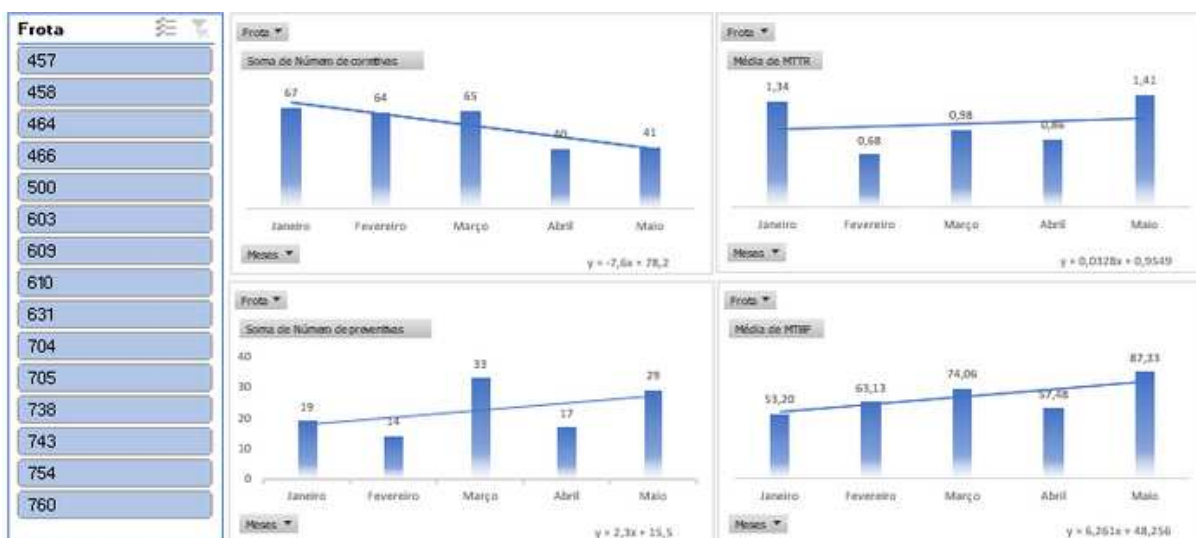
Figura 14 — Total de manutenções preventivas, corretivas e médias de MTTR e MTBF de todas as máquinas.

A Figura 14 mostra a soma do número de manutenções corretivas e preventivas além da média de MTTR e MTBF. A linha representada nos gráficos é o conceito de regressão linear, que traduz a relação entre duas variáveis criando um vínculo entre elas na forma de uma equação linear, " $y=ax+b$ ", possibilitando prever resultados futuros. É importante observar a variável independente da reta, ou seja, o termo que acompanha o " x ", pois isso informa a sua inclinação. Caso seja negativa, a tendência é a diminuição do que está sendo medido, e se for positiva, o seu aumento.

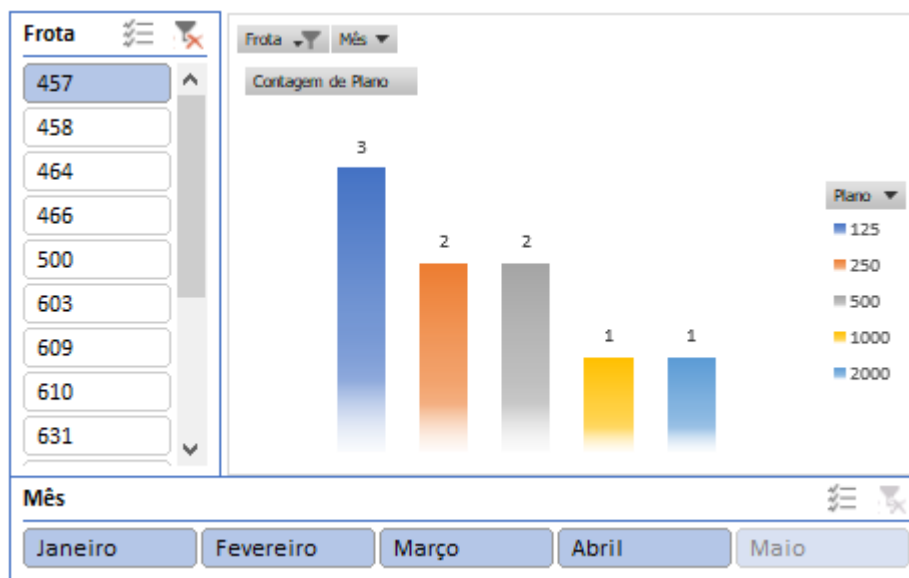
Figura 17 — Manutenções preventivas da frota 457.

Ao analisar o horímetro total da máquina, é possível verificar que a frota 457 trabalhou durante 612 horas e, com isso, precisou de inúmeras manutenções preventivas. A Figura 17 mostra que houveram 9 preventivas realizadas nesse período com os planos discriminados. Embora a maioria das manutenções tenham ocorrido de forma simples, como lavagem e lubrificação (Plano de 125 horas) ou como uma simples troca de peças na revisão de 250 horas, a máquina sofreu com a maior revisão prevista em manual, a de 2000 horas. É importante mostrar que, mesmo sendo uma das máquinas mais antigas, o número de falhas ocorridas, que não se relacionam a erro humano, estão na média e indicam que a manutenção realizada é de boa qualidade.

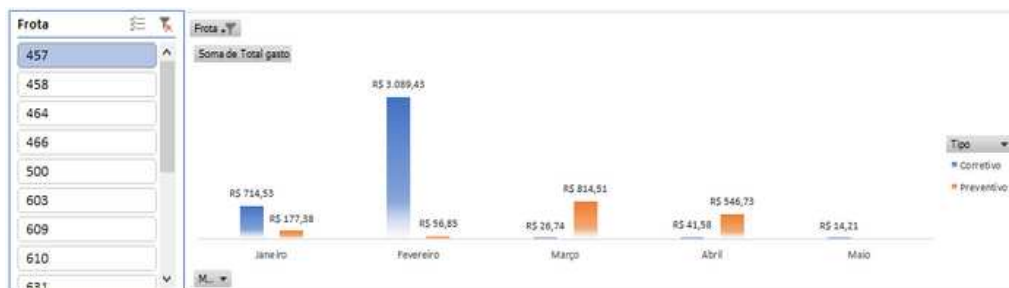
Figura 18 — Custo de manutenção da frota 457

A Figura 18 é mais uma prova de que a manutenção preventiva, quando bem feita, reduz custos em relação à manutenção corretiva. Contudo, existe uma grande diferença no mês de fevereiro em relação às corretivas. Isso ocorreu devido à necessidade de conserto em uma parte do sistema hidráulico da frota junto com a inevitabilidade de troca do banco da empilhadeira (apêndice A).

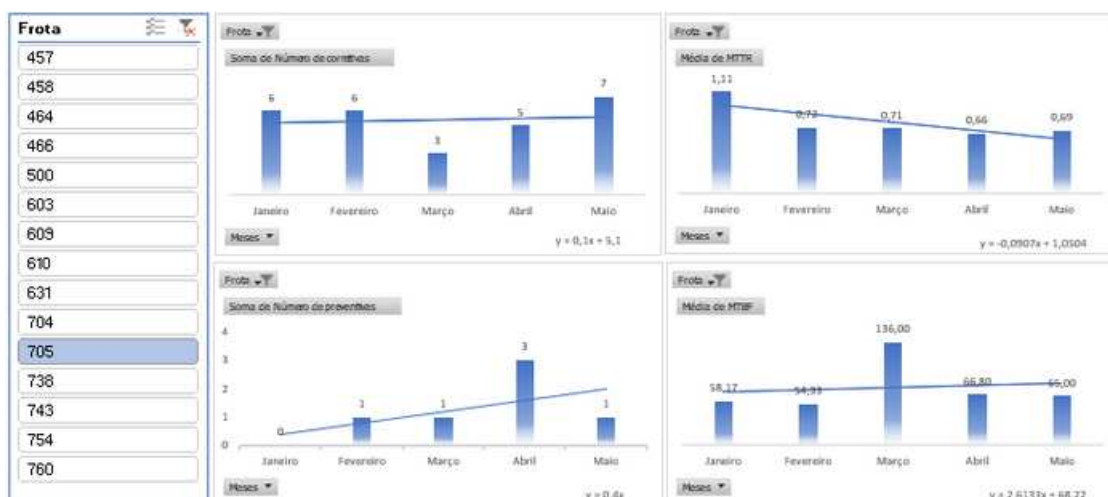
Figura 23 — Número de manutenções corretivas, preventivas e médias de MTTR e MTBF na frota 705.

As tendências da frota 705 conforme a Figura 23 estão também de acordo com o esperado, exceto no quesito número de corretivas, que está pendendo para um aumento. A seguir, há a análise das manutenções corretivas e o porquê deste crescimento.

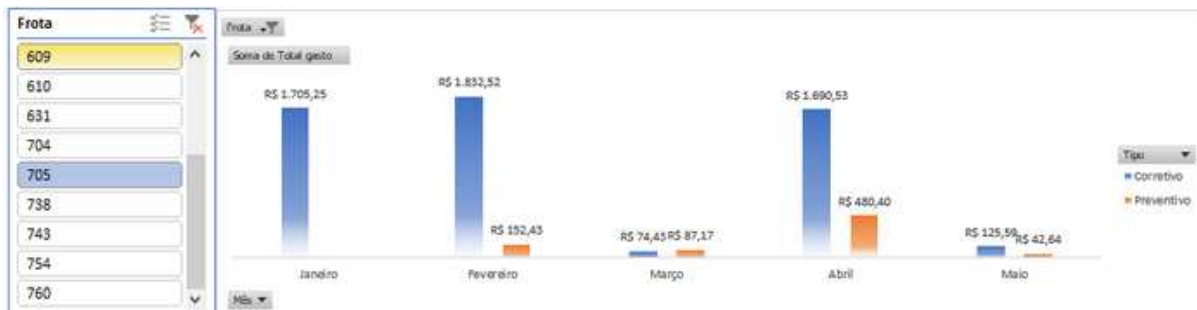
Figura 26 — Custo de manutenção da frota 705.

O que a Figura 26 mostra chega a ser repetitivo, mas é a representação da realidade, a grande disparidade entre os custos corretivos e preventivos. Mesmo uma grande manutenção, a de 500 horas e a de 1000 horas, a segunda e terceira maiores de acordo com o fabricante das empilhadeiras, realizadas em abril, elas representam, juntas, cerca de 25% do valor gasto no mês em relação às manutenções corretivas

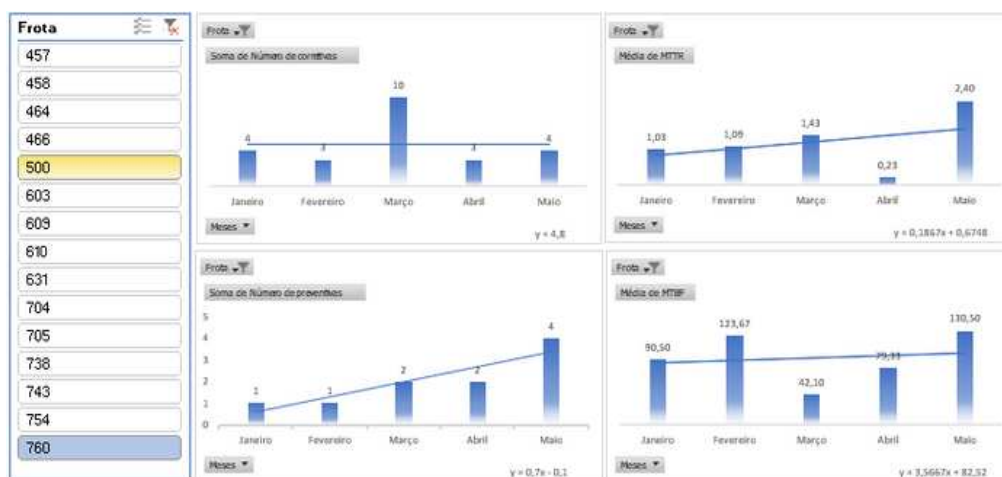
Figura 27 — Número de manutenções corretivas, preventivas e médias de MTTR e MTBF na frota 760.

Observando a Figura 27, é visto um aumento de MTTR e uma constância no número de corretivas. Principalmente por ser uma máquina nova, era esperado um baixo número de corretivas e diminuição no MTTR. O que há de errado?

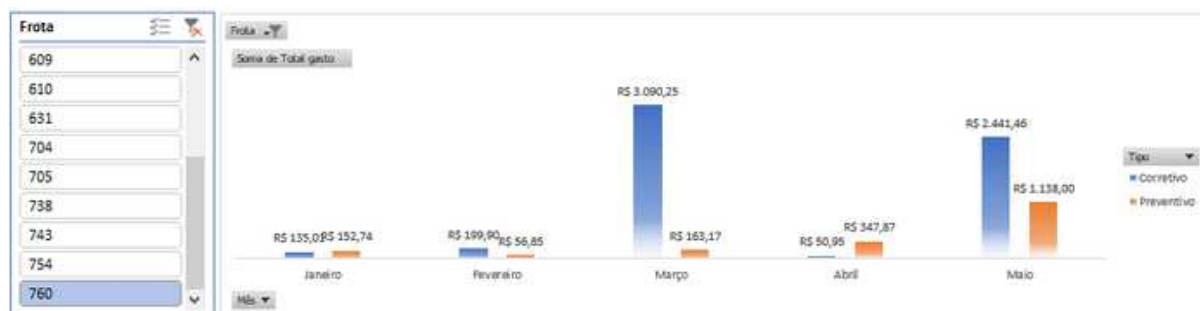
Figura 30 — Custo de manutenção da frota 760

Em conformidade com o que foi explicado anteriormente, a Figura 30 mostra o ápice dos custos das corretivas no mês de março devido a troca do GDF pelo GDI. Em abril houve também grandes gastos, dessa vez, oriundos das trocas de pneus que foram necessários.

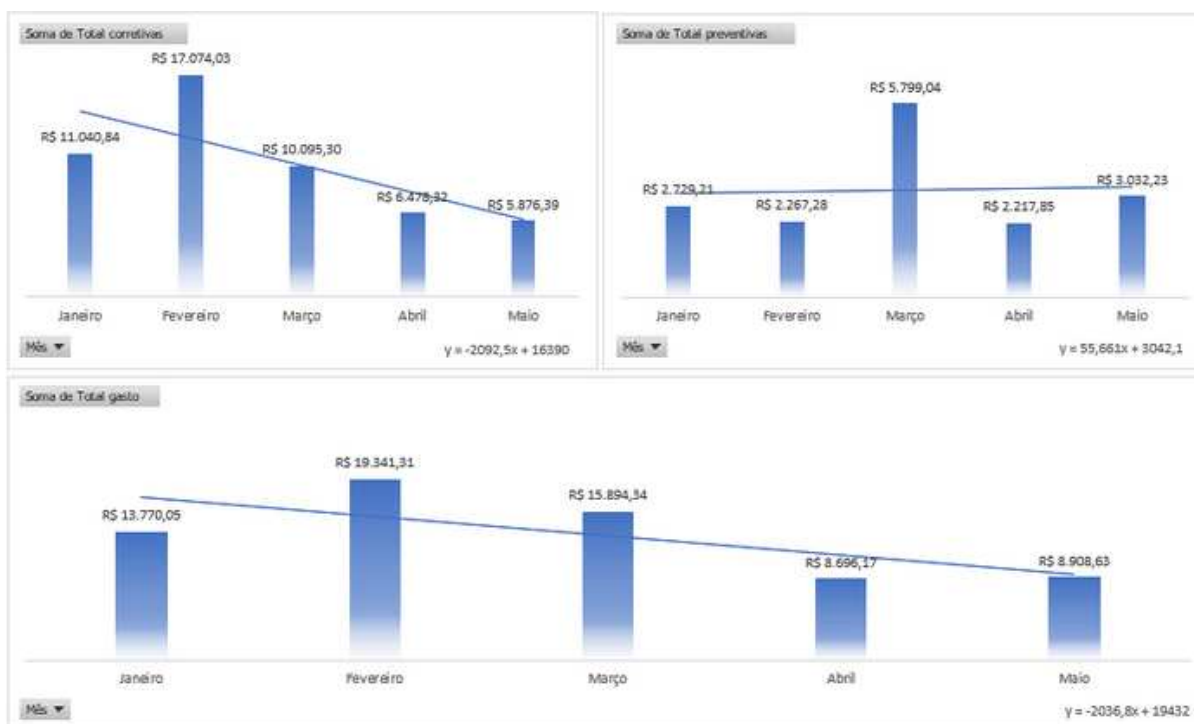
Figura 31 — Custo total de manutenções por mês.

Percebe-se pela Figura 31 que o valor gasto em corretivas teve uma redução considerável nos meses de abril e maio, em compensação com os três primeiros meses do ano. Já o custo das preventivas se manteve em uma constância. No mês de março, o valor foi mais elevado devido às preventivas de 2000 horas que foram realizadas nas frotas 457, 610 e 738 (apêndice B). Como tal manutenção tem o custo aproximado de R\$ 800, o valor do custo mensal de março foi um pouco maior.
