**AVALIAÇÃO DO DESEMPENHO DE JUNTAS SOLDADAS DO AÇO
INOXIDÁVEL 304H EM ALTAS TEMPERATURAS NA PRESENÇA
DE SO₂, SO₃ E O₂**

**UNIVERSIDADE FEDERAL DE UBERLÂNDIA
FACULDADE DE ENGENHARIA MECÂNICA**

Dissertação apresentada ao Programa de Pós-graduação em Engenharia Mecânica da Universidade Federal de Uberlândia, como parte dos requisitos para a obtenção do título de **MESTRE EM ENGENHARIA MECÂNICA**.

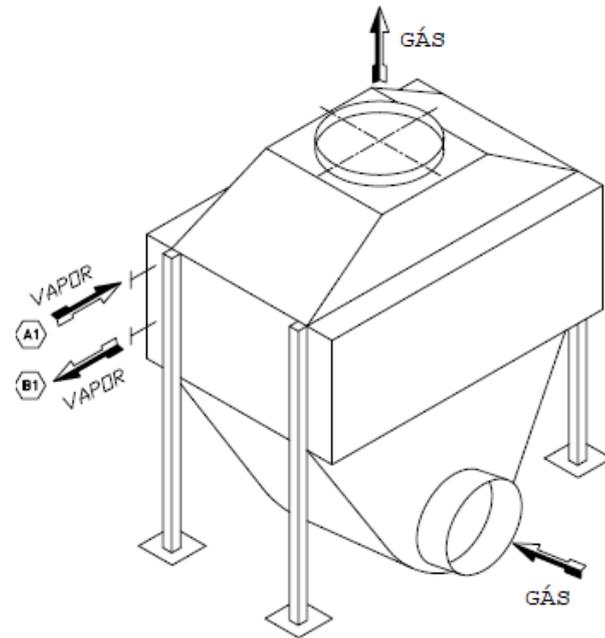
Figura 1.2 – Desenho esquemático do superaquecedor mostrando a entradas e saída de gás e vapor.

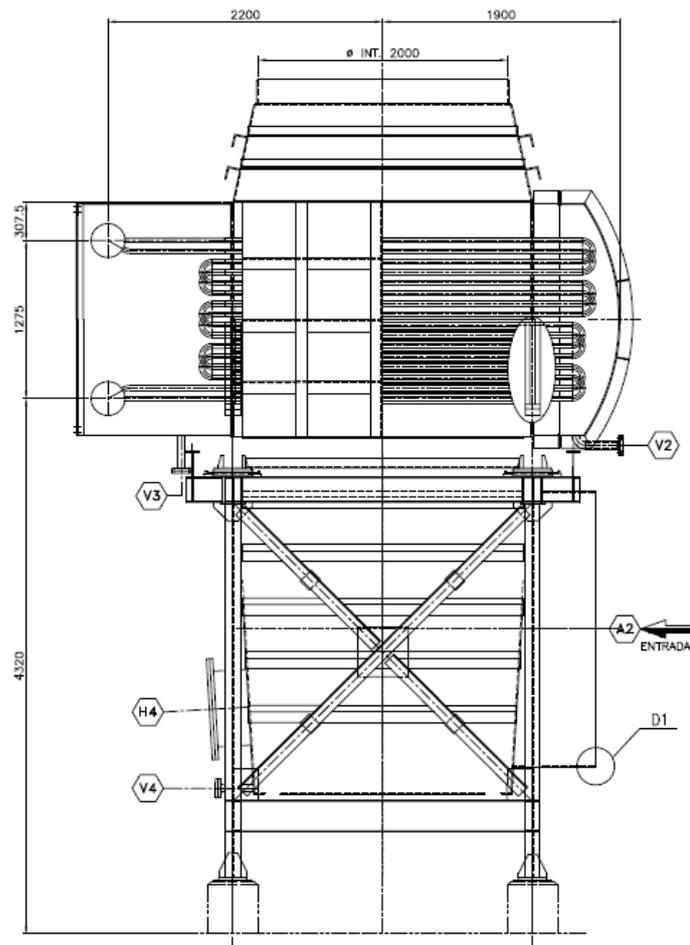
Figura 1.3 – Desenho em corte do superaquecedor mostrando as serpentinas em seu interior.

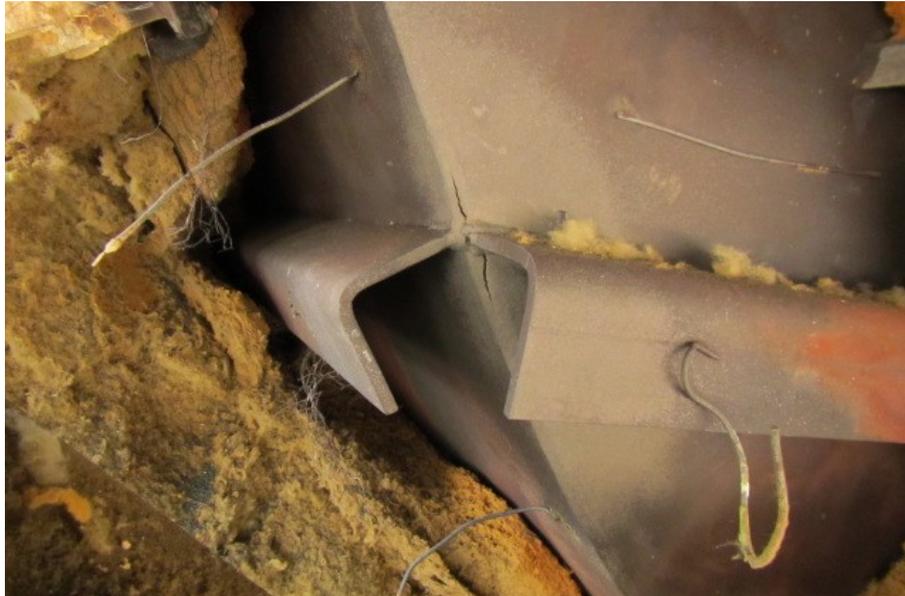
Figura 1.4 – Trinca em uma região de concentração de tensão no costado do superaquecedor.

Foi observado que as trincas ocorrem mais rapidamente em locais onde há maior acúmulo de tensões. Na Figura 1.4 é mostrada uma trinca que ocasionou grande vazamento de gás e conseqüente parada da unidade para reparo. Observar que a trinca surgiu justamente entre duas nervuras, mostrando assim a preferência desta por regiões de concentração de tensão. Outro ponto a ser observado é que a forma construtiva dos equipamentos usualmente utilizados em unidades que produzem ácido sulfúrico faz com que a maioria dos pontos de concentrações de tensões seja também regiões de soldagem. Assim, processos ou consumíveis de soldagem resistentes a tais trincas minimizariam tal problema de vazamento de gás. Outro ponto observado no aparecimento das trincas é que se trata de um processo que necessita de um longo tempo para seu aparecimento. Como evidência disto, pode-se observar que nos locais onde ocorrem as maiores tensões (ponto **a**) da Figura 1.5), as trincas aparecem entre 2 a 3 anos, enquanto as trincas situadas nas regiões **b**) e **c**) podem levar muitos anos até seu aparecimento. Um exemplo disto é a trinca mostrada na Figura 1.4, que fica situada na região **b**) da Figura 1.5. Por ficar em uma região de menor tensão, a trinca levou aproximadamente 16 anos para o seu surgimento.

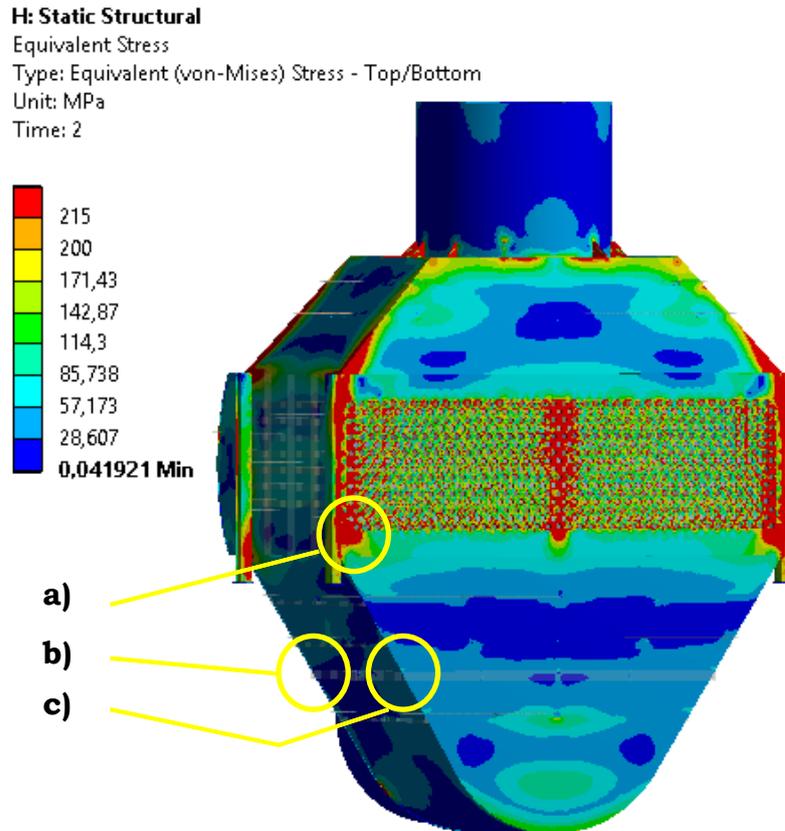
Figura 1.5 – Análise de elementos finitos do superaquecedor mostrando a) local de maior incidência de trincas, b) local mostrado na Figura 1.4, e c) local da amostra da Figura 1.6.

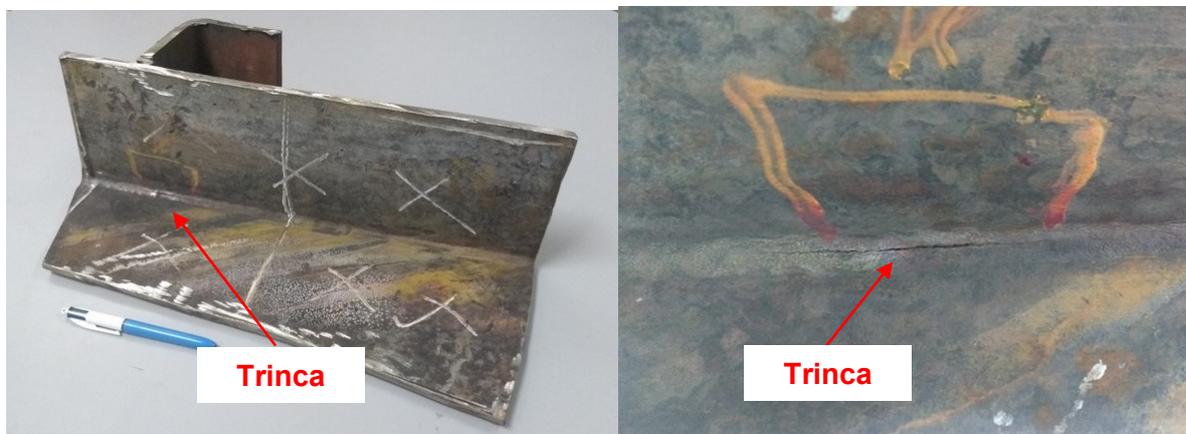
Figura 1.6 – Amostra com uma trinca não passante removida do superaquecedor para análise preliminar. A figura a direita mostra com maior detalhe a trinca.

Com o objetivo de realizar uma análise preliminar foi removida uma parte do costado do superaquecedor que possuía uma trinca que vinha da parte interna do equipamento, mas não o atravessava. Tal amostra foi removida do local c) indicado na Figura 1.5 e está exibida na Figura 1.6.

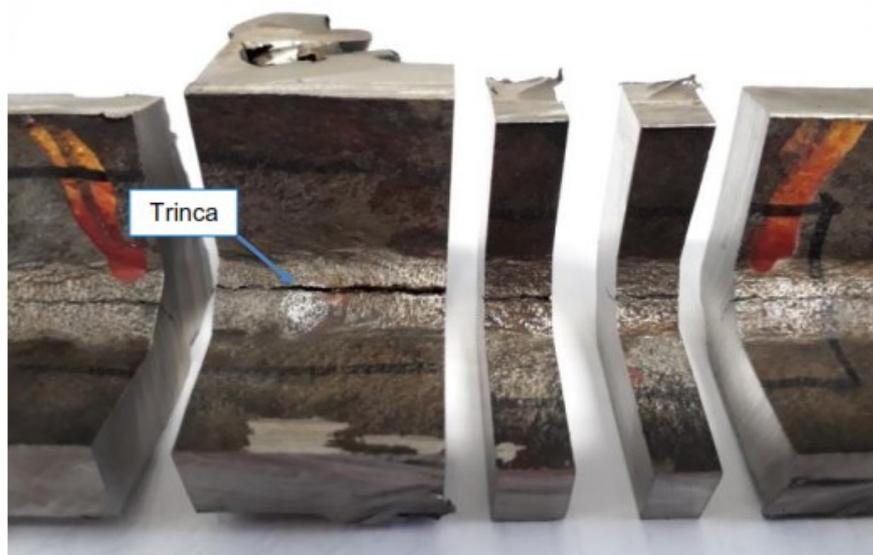
Figura 1.7 – Início de preparação da amostra com trinca identificada após 19 anos de operação do equipamento.

Tal trinca ocorreu na região de união entre duas chapas, sendo esta removida e analisada. Esta trinca ficou no ambiente corrosivo indicado na Tabela 4.7 por aproximadamente 19 anos antes de sua remoção. A Figura 1.7 mostra o início de preparação do material para análise e o resultado é mostrado no capítulo 3.

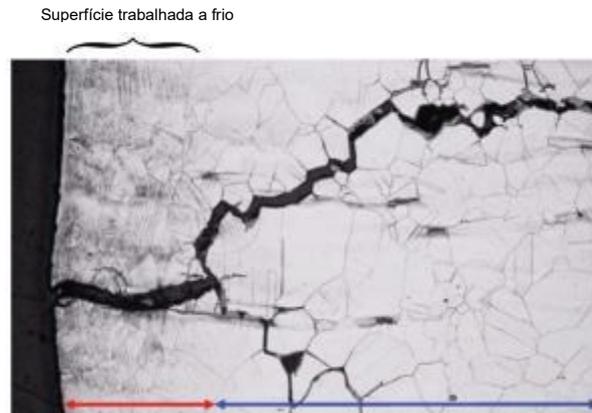
Figura 2.3 - Corrosão sob tensão (CST) em aço inoxidável a partir da camada trabalhada a frio como CST transgranular (seta vermelha) e continuando no material base como intergranular (seta azul) (STAEHLE, 2016), modificado.

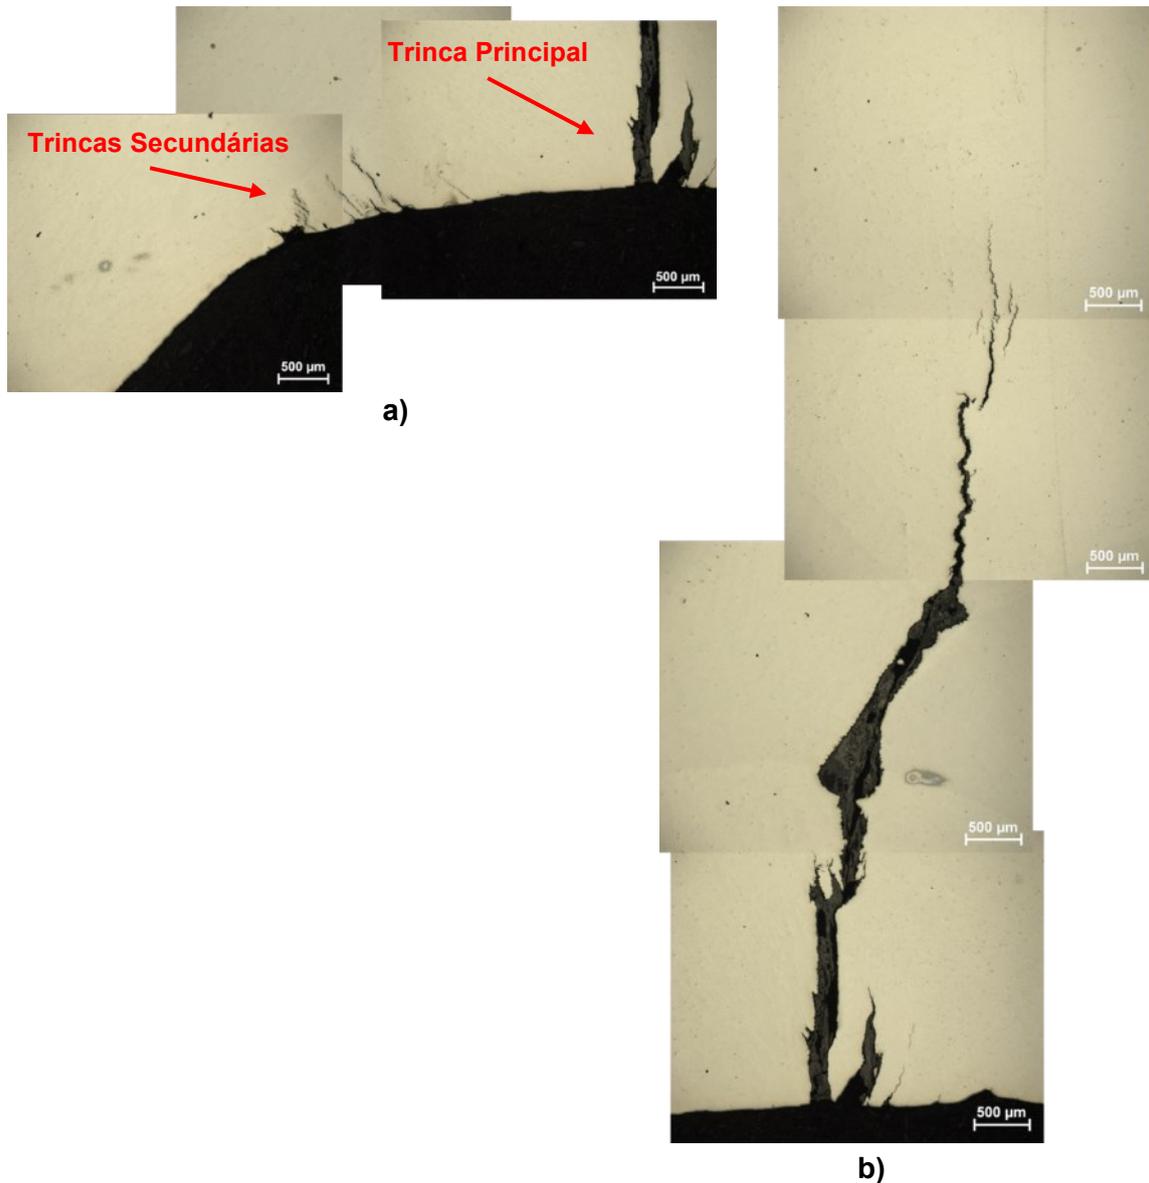
Figura 3.1 - Trincas observadas na amostra da Figura 1.7 (seção transversal ao cordão de solda). **a)** Trinca principal e trincas secundárias na raiz e **b)** detalhes da trinca principal.

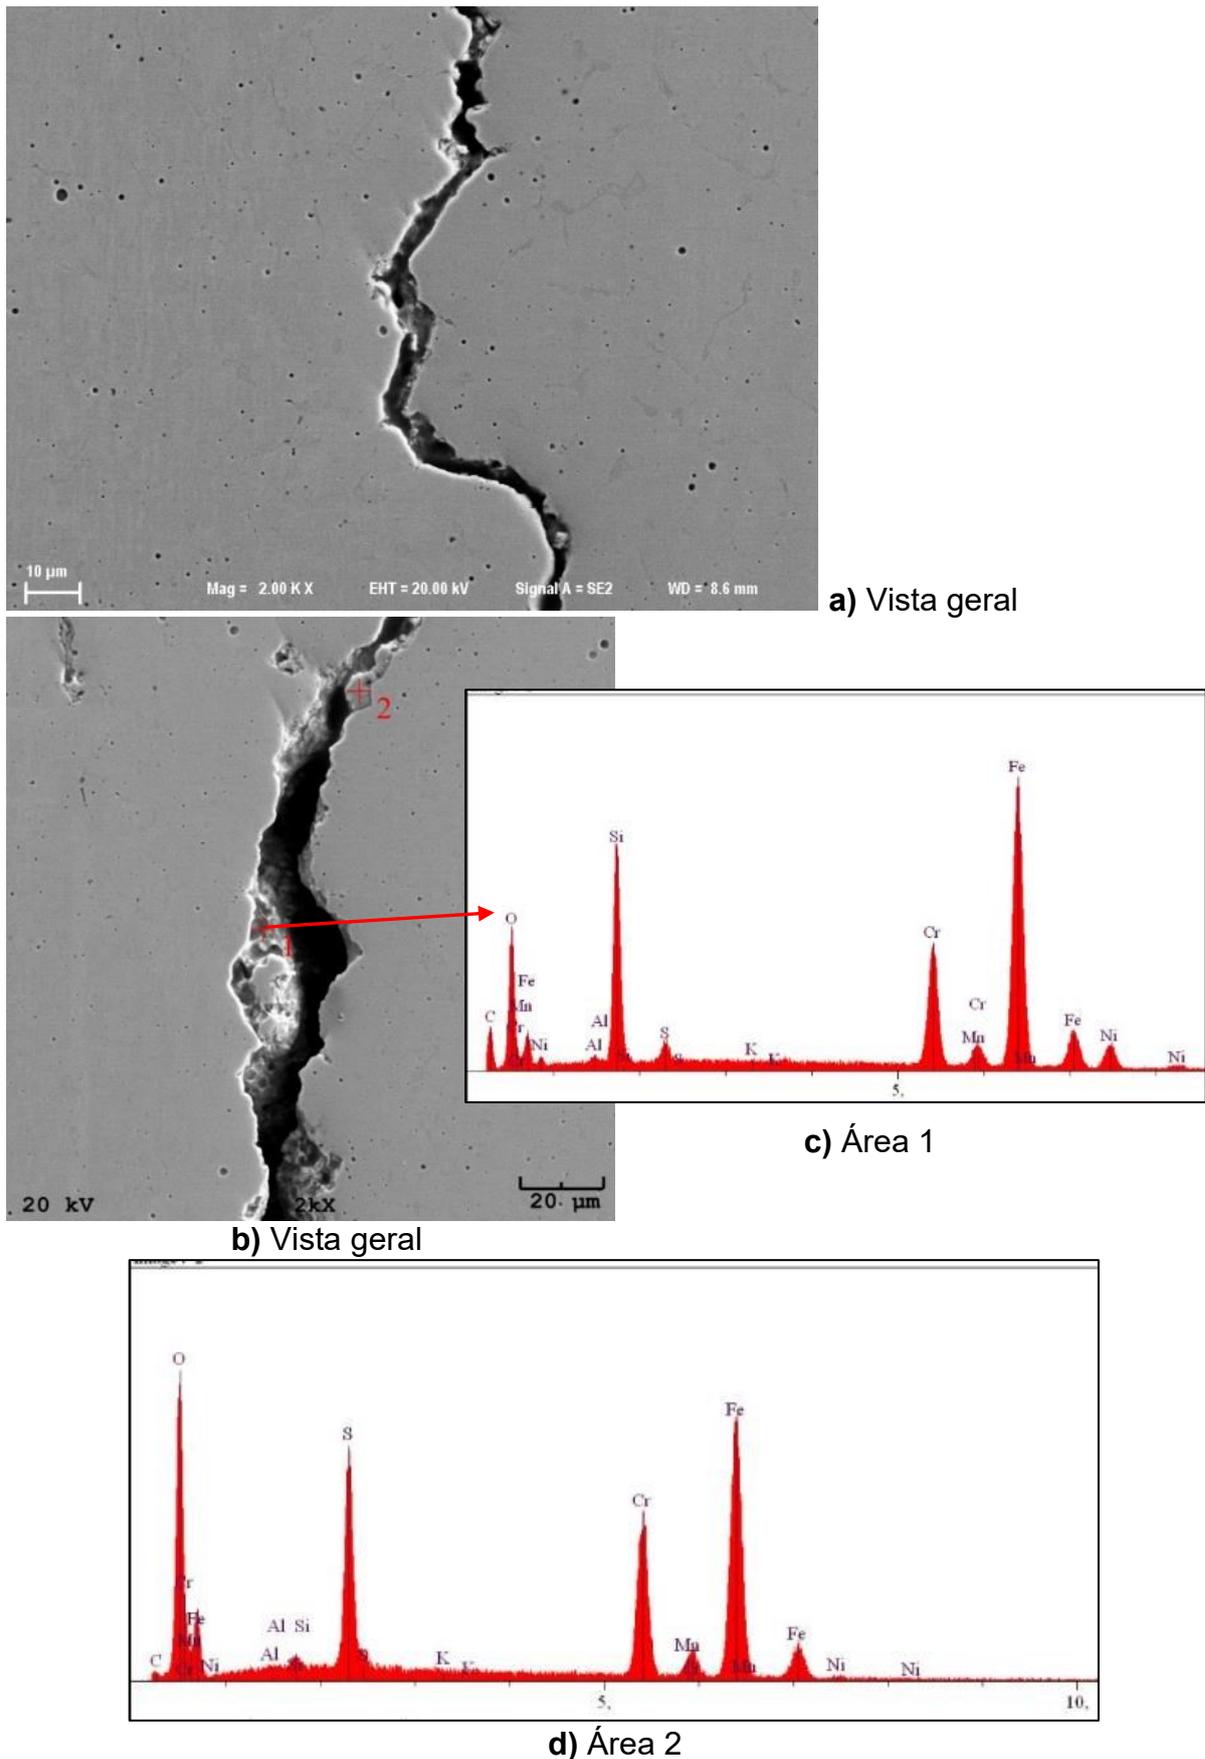
Figura 3.4 – Trinca no interior do cordão de solda, a) e b) vistas gerais de duas posições da trinca, c) espectro da área 1 e d) espectro da área 2.

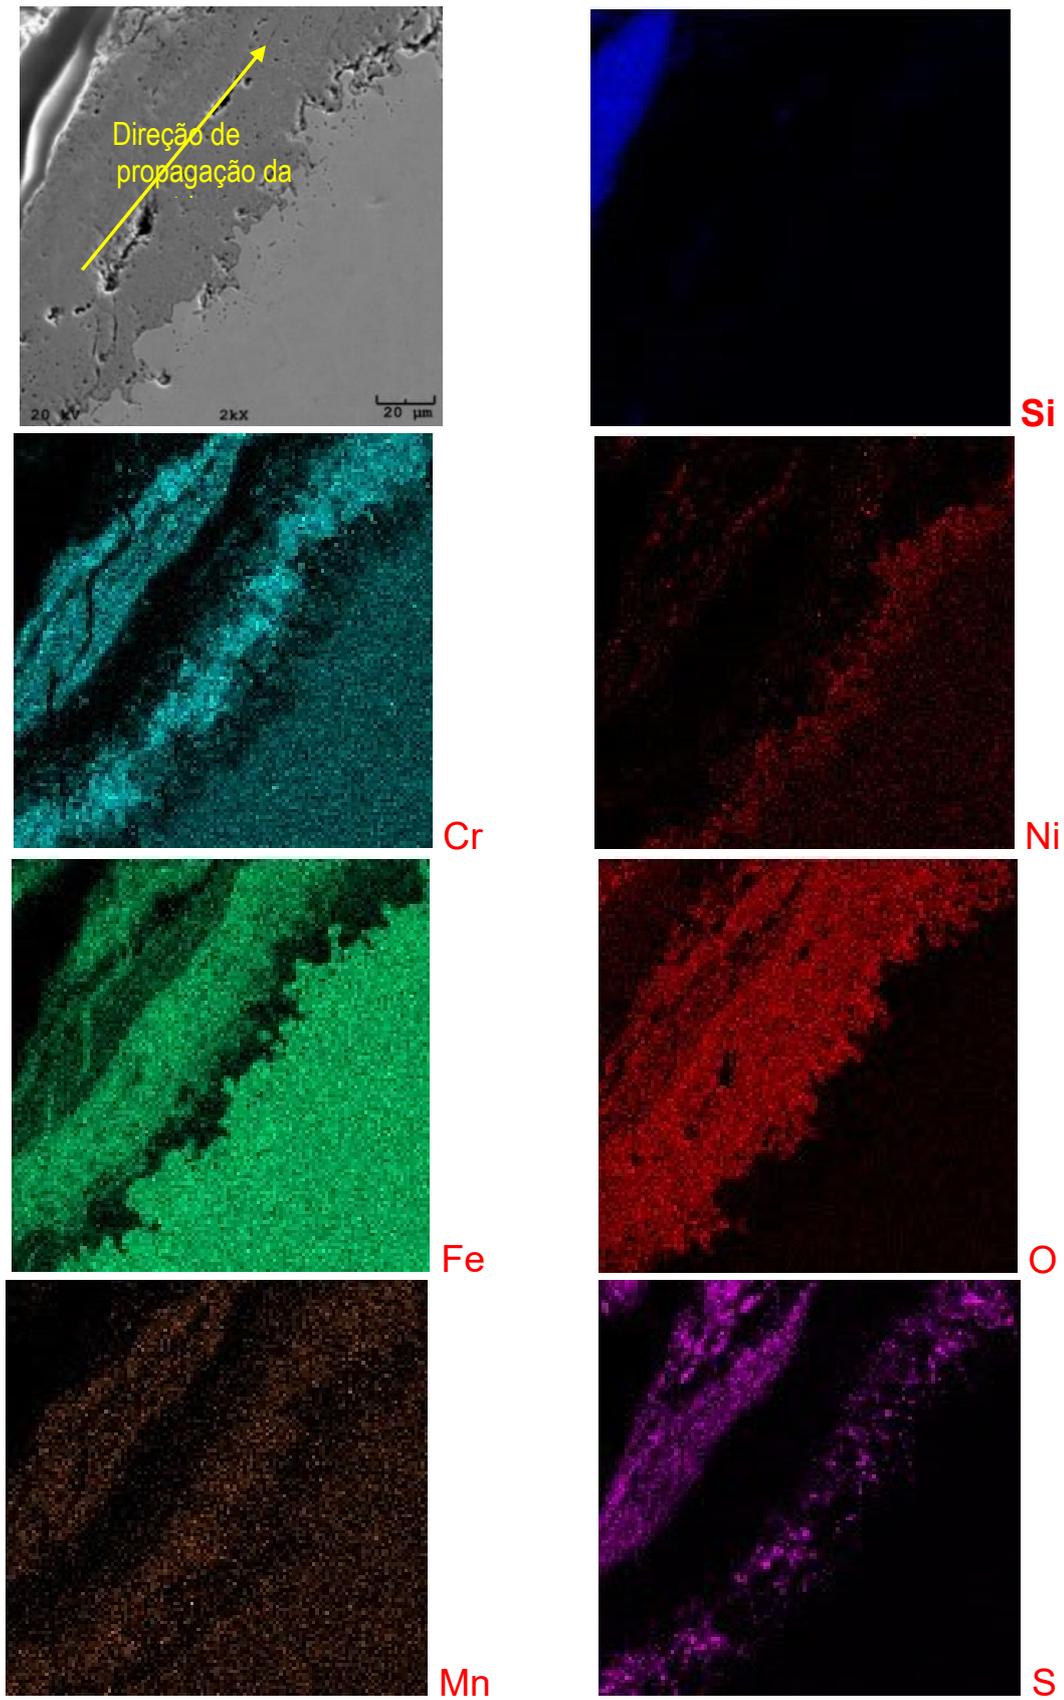
Figura 3.5 - Região próxima ao início da trinca, com mapa de elementos químicos.

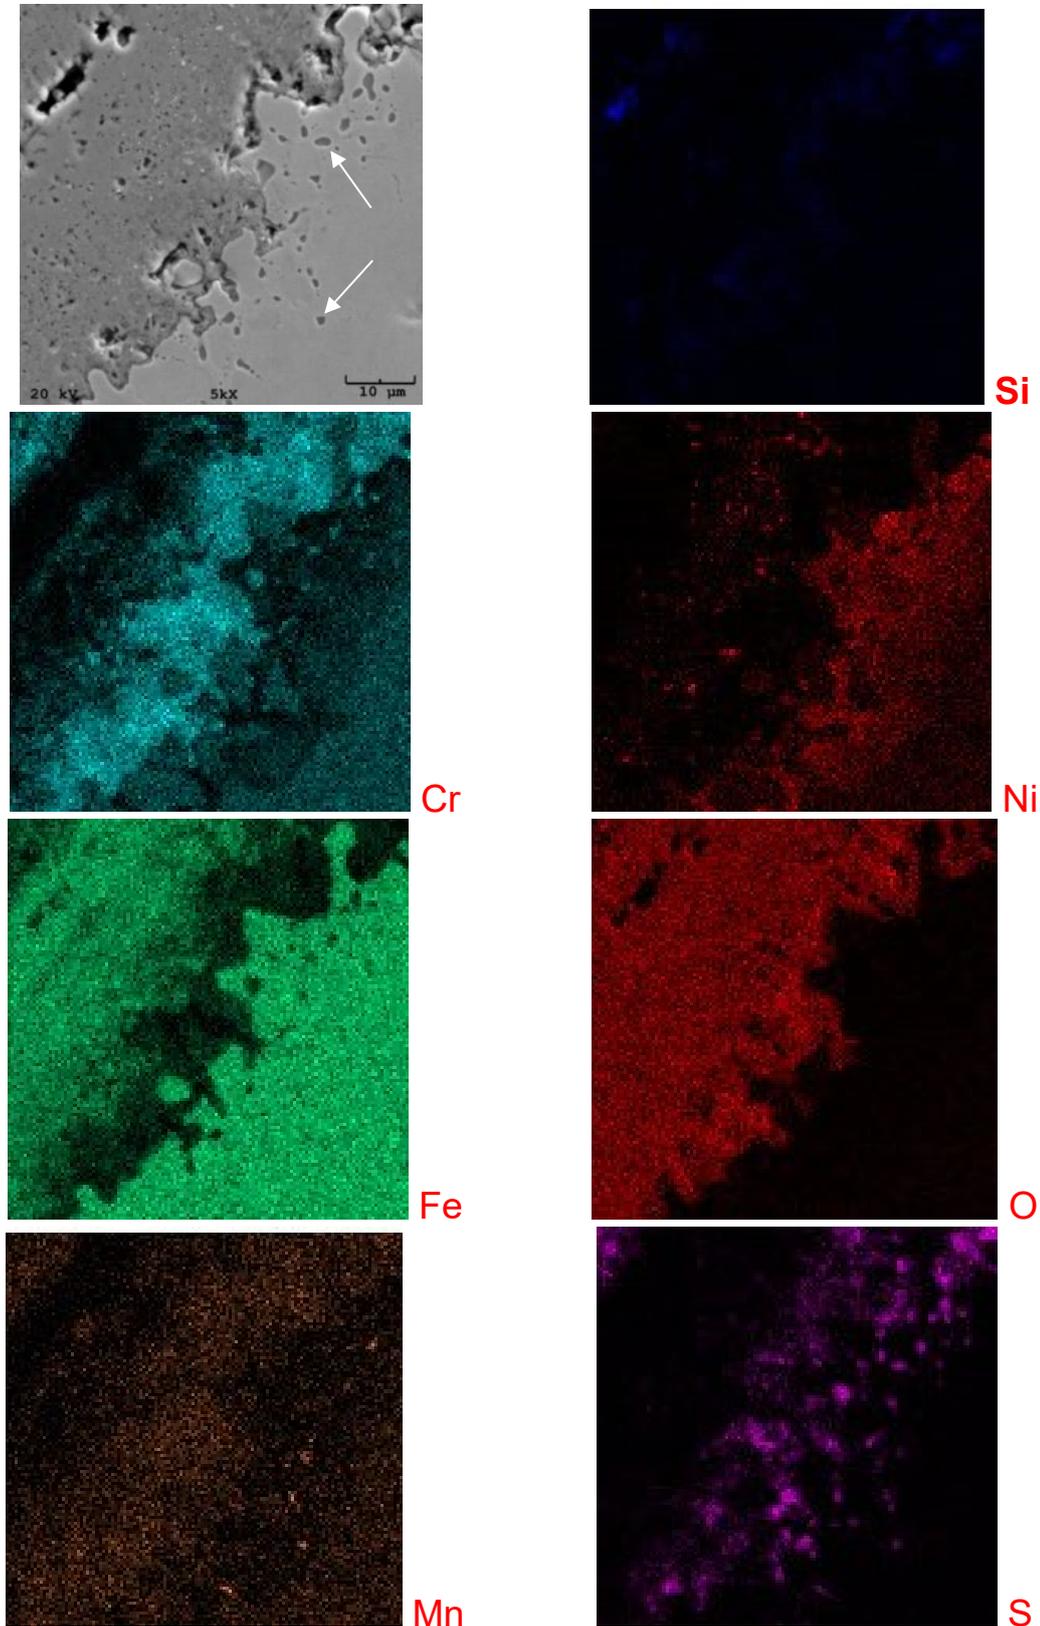
Figura 3.6 - Região próxima ao início da trinca, com mapa de elementos químicos.

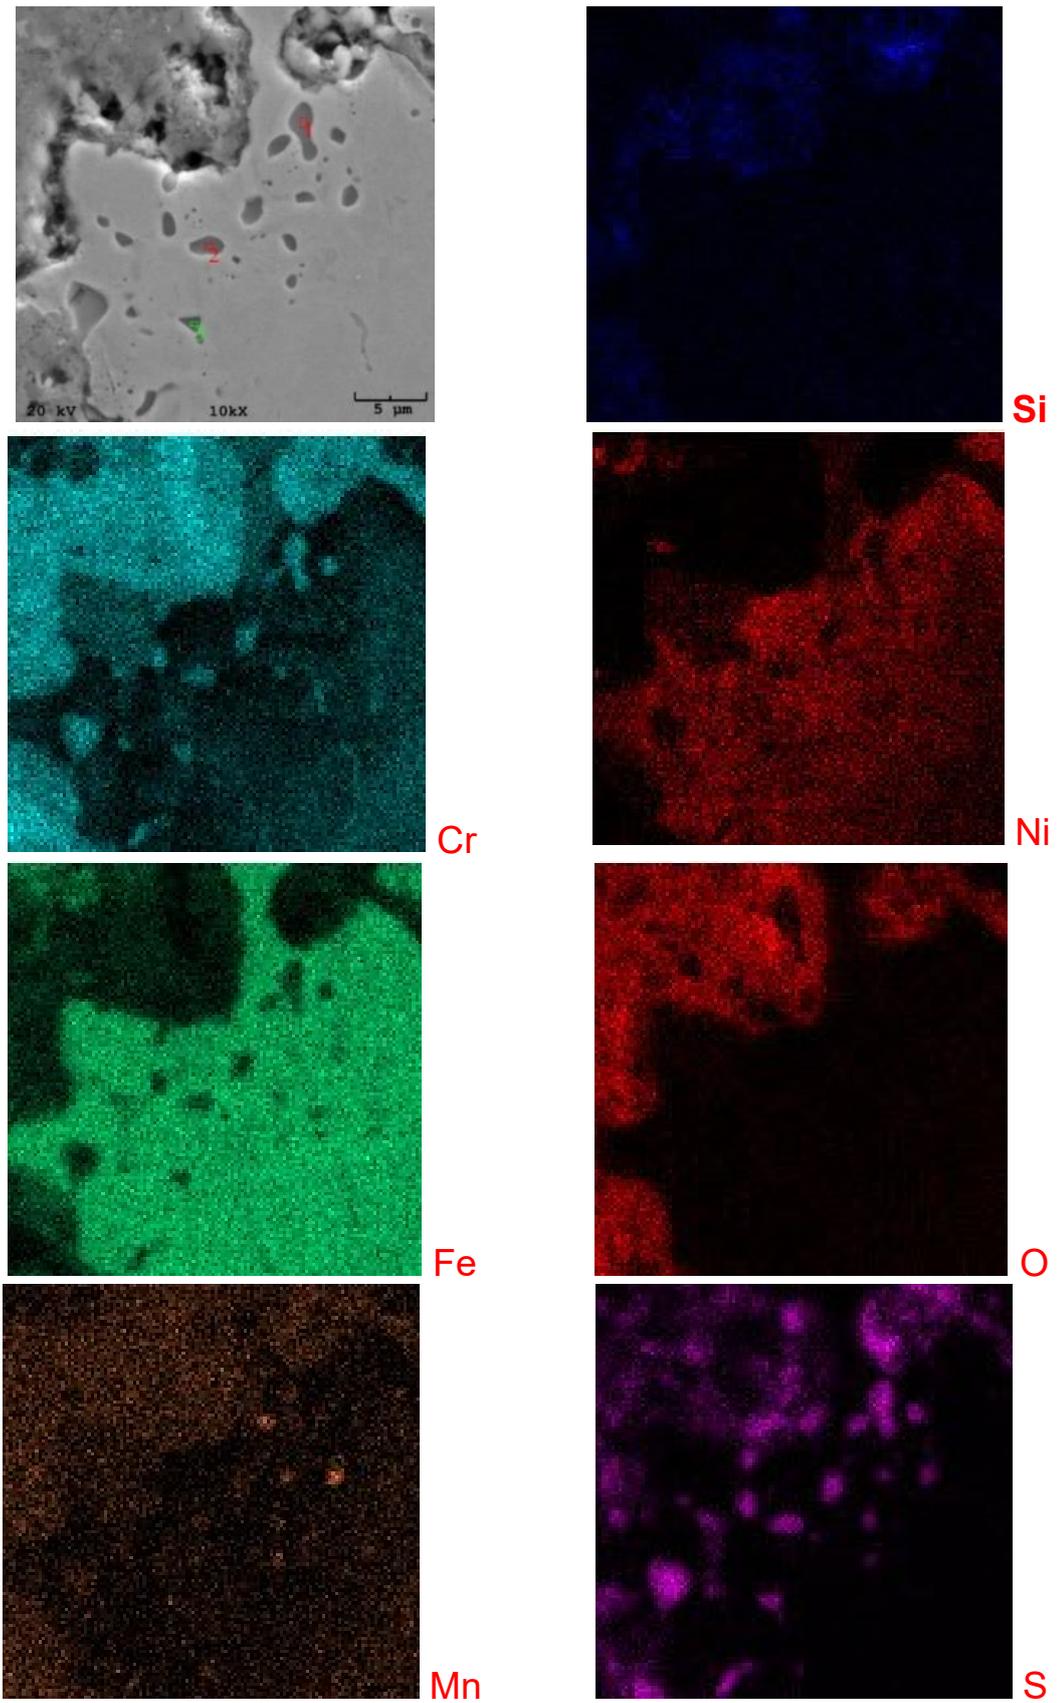
Figura 3.7 - Região próxima ao início da trinca, com mapa de elementos químicos.

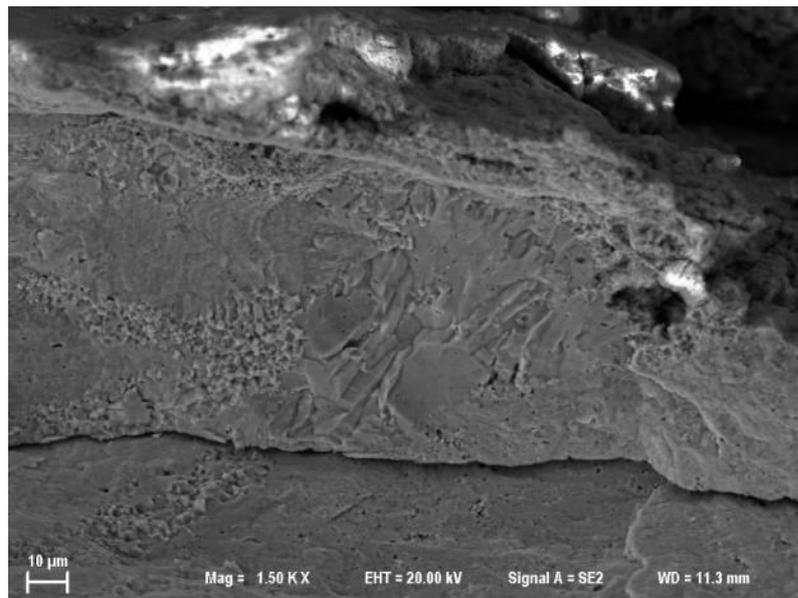
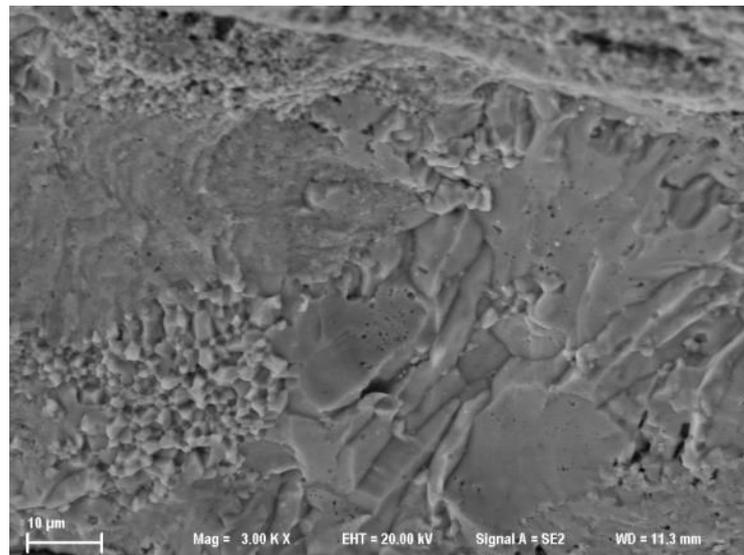
Figura 3.12 - Aspecto topográfico da região das fases formadas na região da trinca (óxidos).

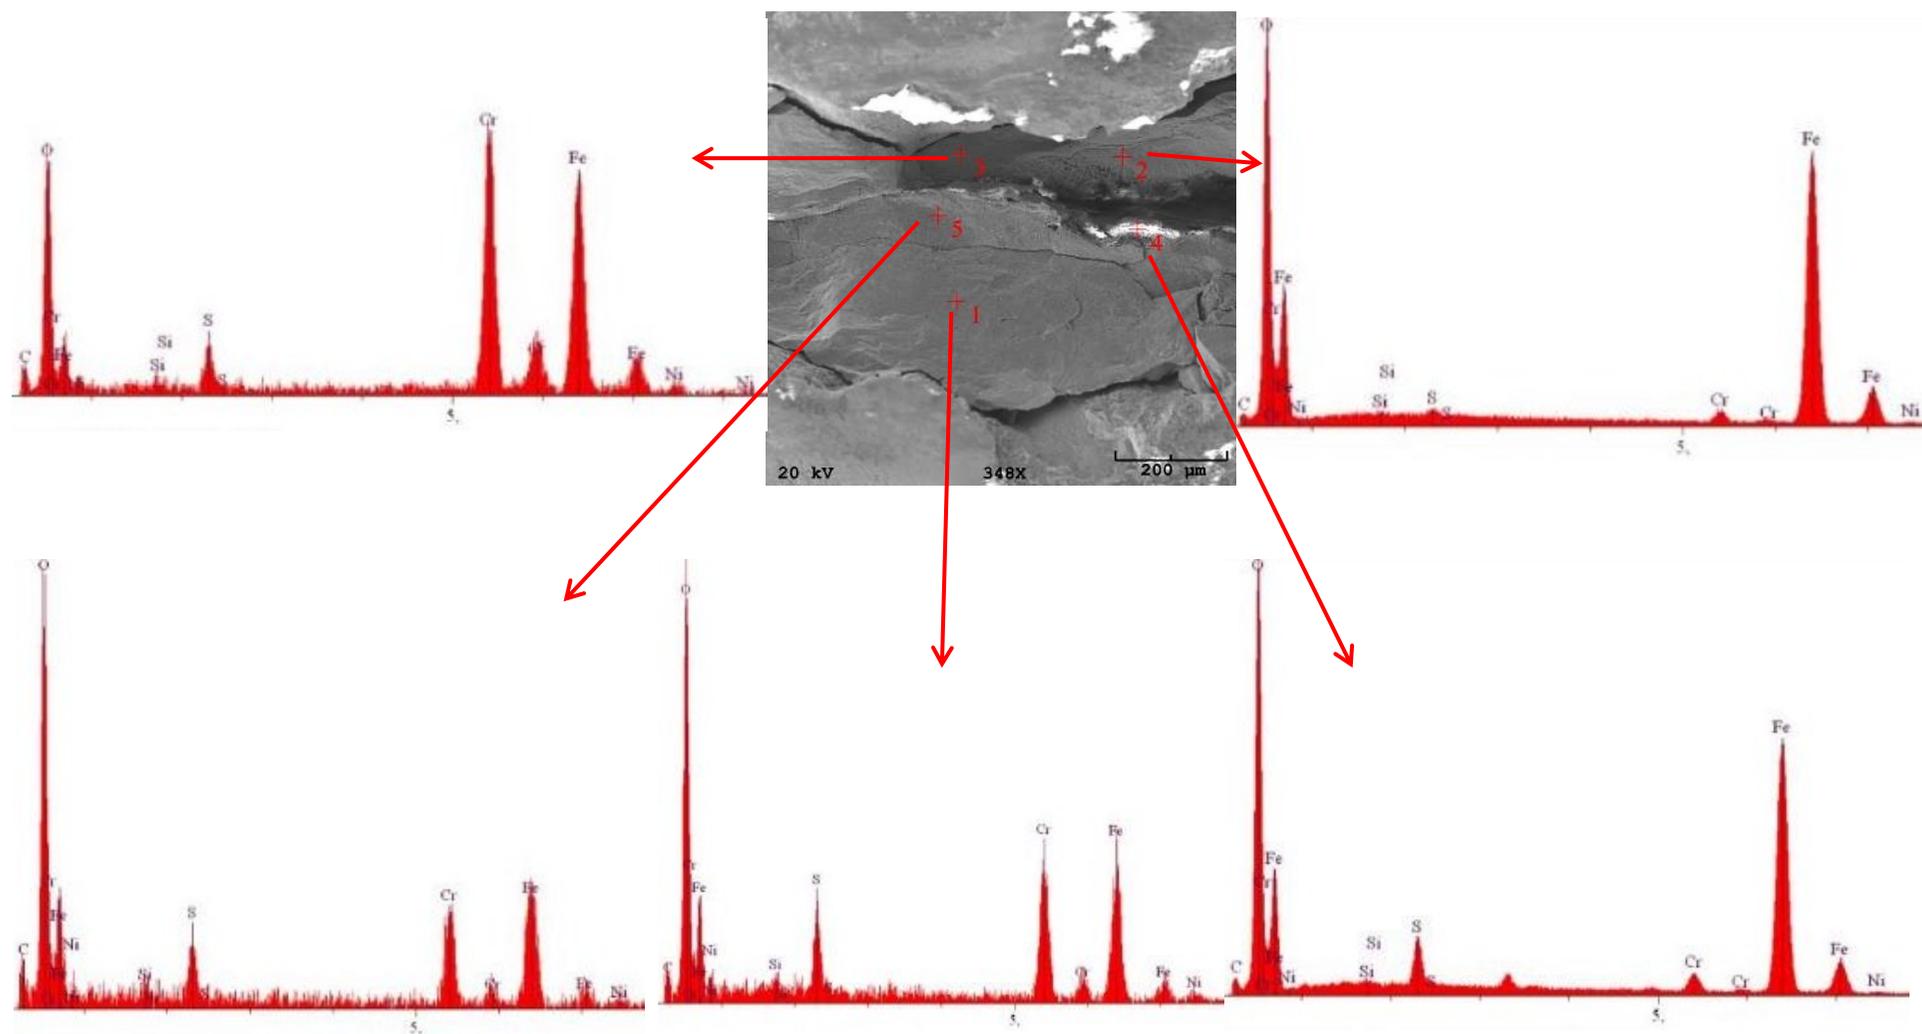
Figura 3.13 - Avaliação da composição química em diferentes regiões das camadas de óxido (amostra não recoberta com Au ou C).

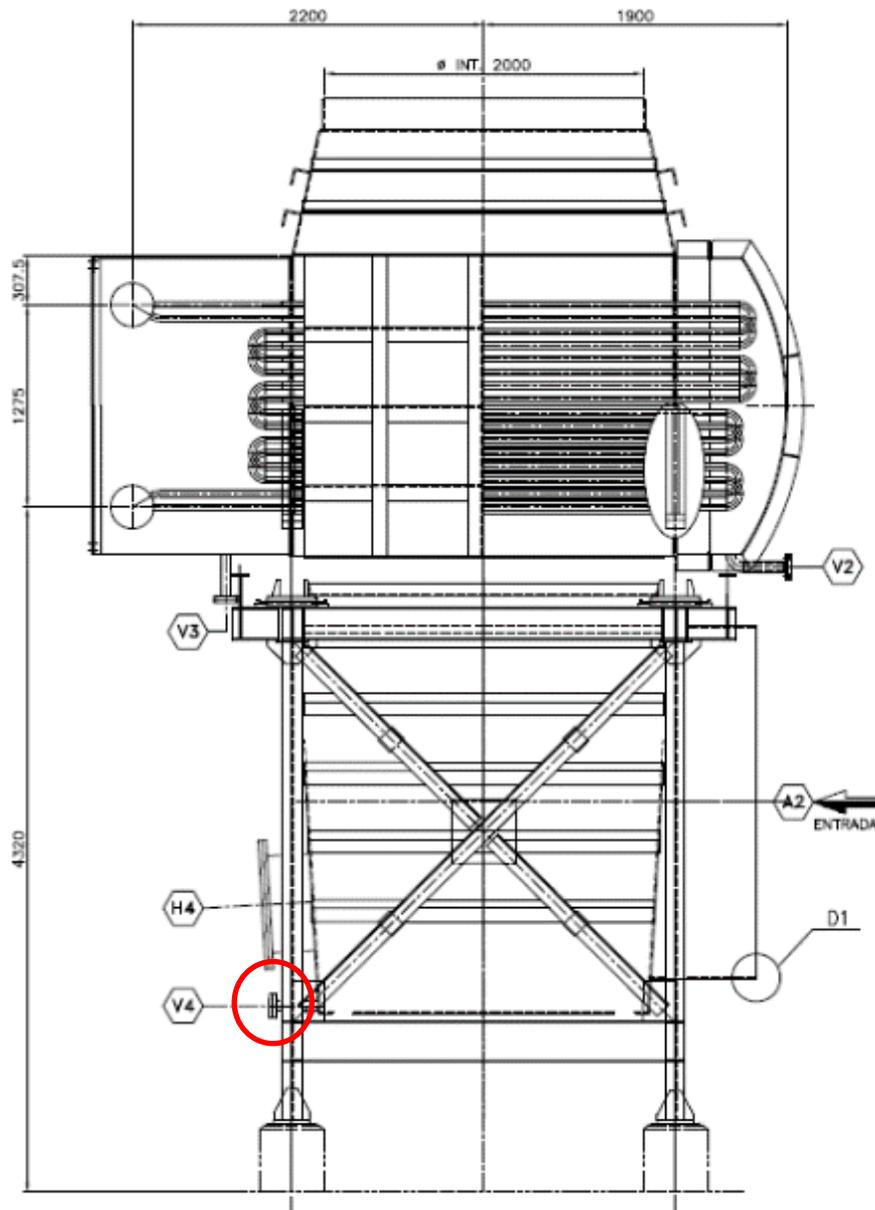
Figura 4.1 – Superaquecedor de vapor em corte mostrando com um círculo vermelho o flange onde foi instalado o porta-amostra com os corpos de prova.

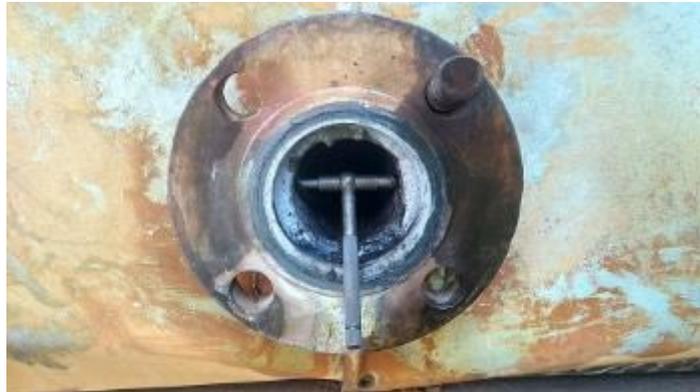
Figura 4.2 – Medição do diâmetro interno para montagem do porta-amostra; medida encontrada = 48,5 mm.

Foi realizado a medição do flange com o objetivo de realizar o projeto do porta-amostra e foi encontrado um diâmetro interno de 48,5mm.

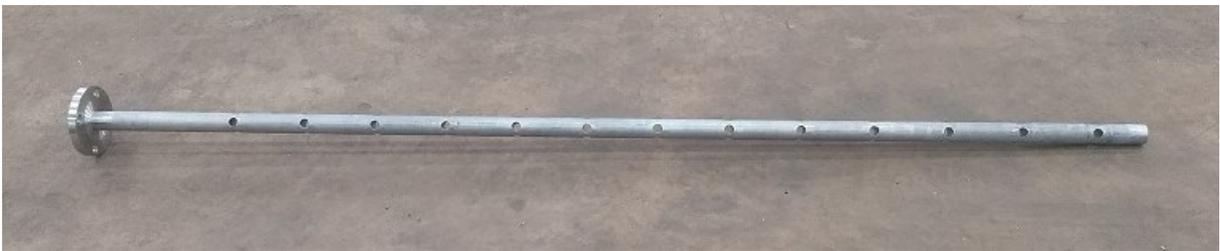
Figura 4.6 – Porta-amostra depois de fabricado.

O porta-amostra depois de fabricado pode ser observado na Figura 4.6.

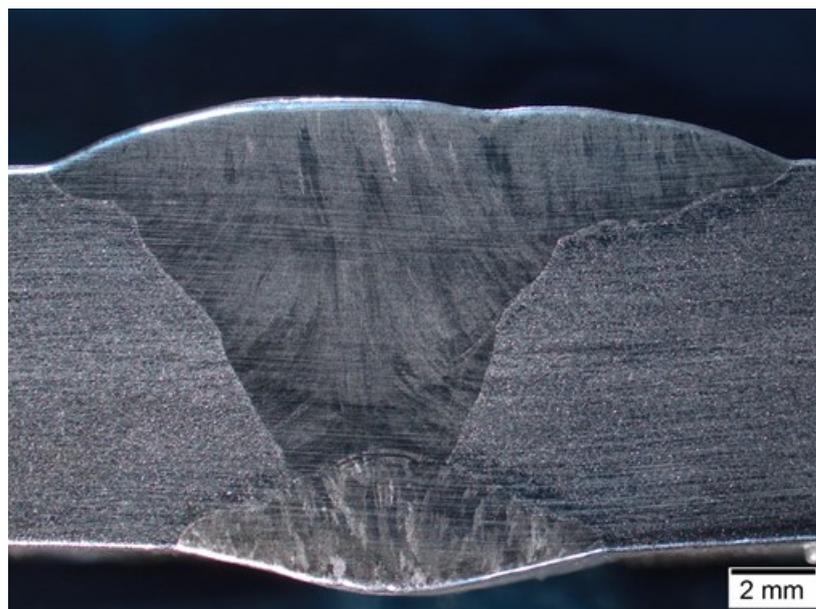
(b) Metal de adição E316L

Figura 4.14. - Macrografia das soldas finais executadas sem descontinuidades, conforme proposta de preparação inicial da Figura 4.13.

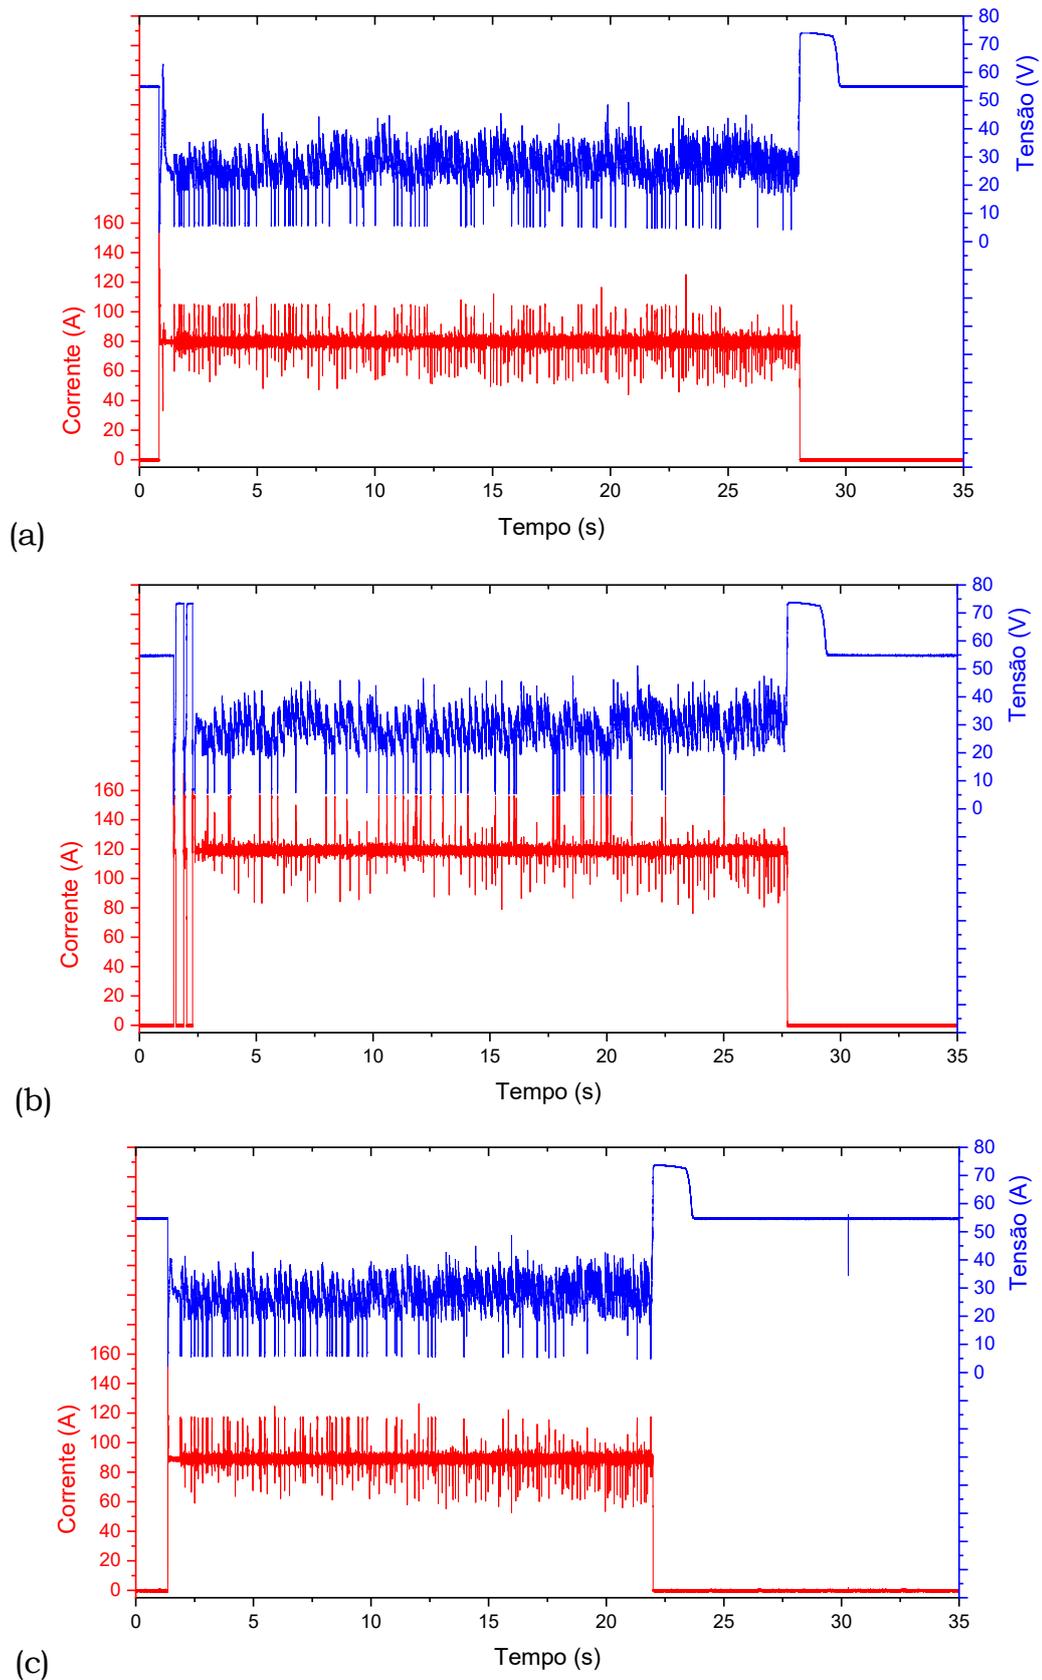
Figura 4.15. - Oscilogramas de sinais elétricos durante a soldagem com eletrodo E308L: (a) exemplo de passe de raiz; (b) exemplo de passe enchimento e (c) exemplo de passe de raiz no verso.

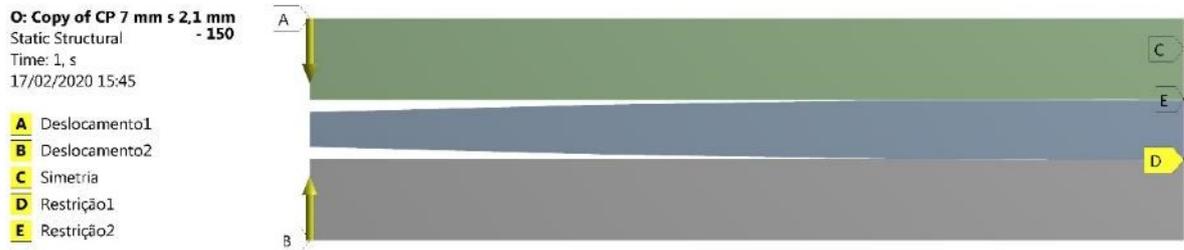
Figura 4.21 – Condições de contorno para realizar a simulação no corpo de prova sem entalhe.

Na Figura 4.21 são mostradas as condições de contorno para realização da simulação, enquanto na Figura 4.22 é mostrado o resultado da simulação sem o entalhe.

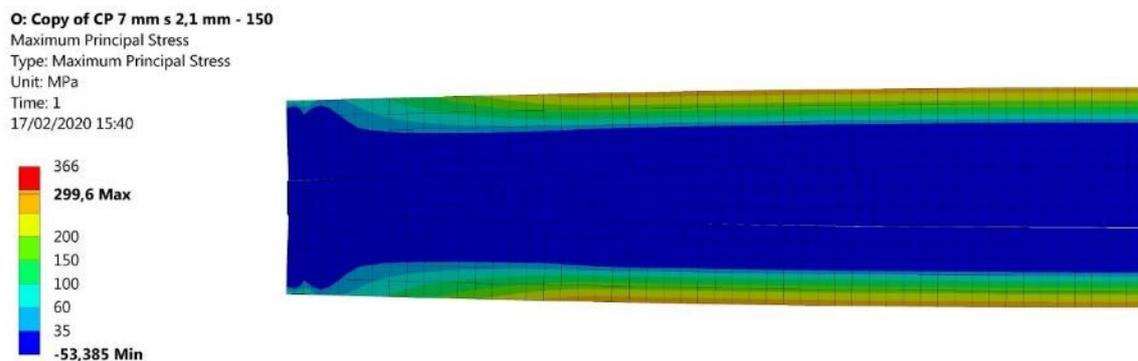
Figura 4.22 – Tensão principal obtida na simulação do corpo de prova, sem entalhe.

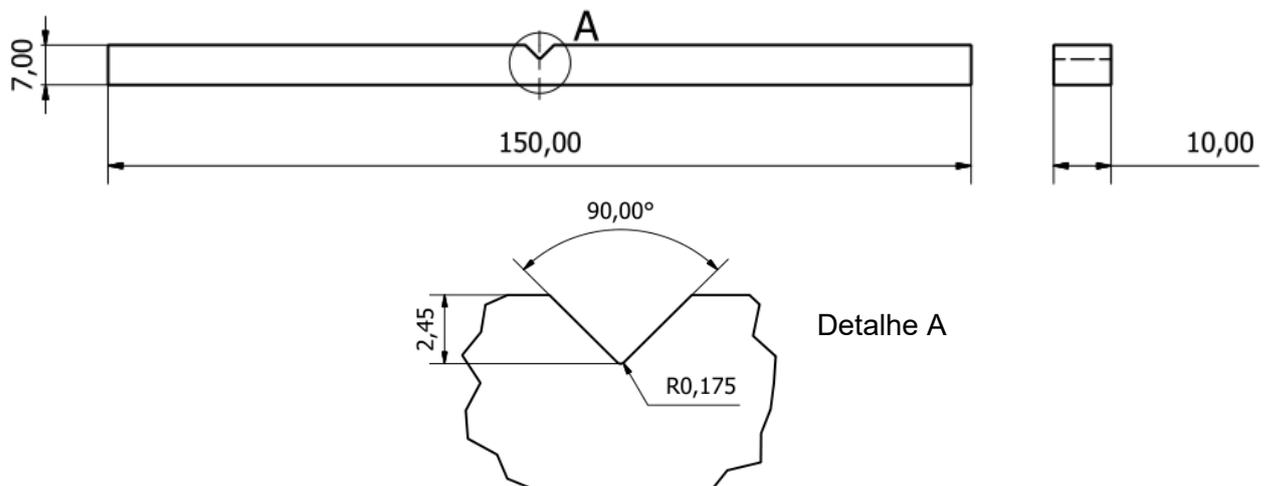
Figura 4.23 – Corpo de prova com entalhe.

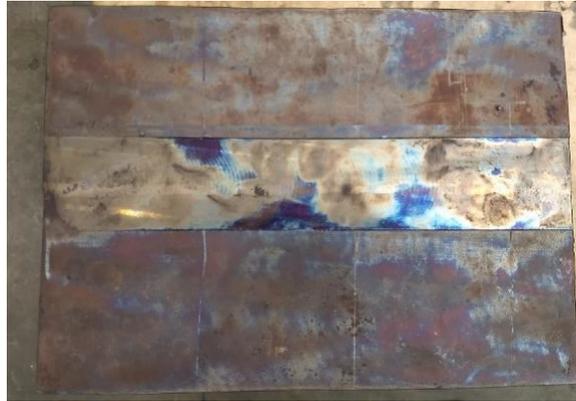
Figura 4.26 - Junta soldada após o alívio de tensões e usinagem dos reforços de solda.

Após a etapa de soldagem das chapas com os metais de adição E308L e E316L, o reforço da solda foi usinado pelo processo de fresamento e, em seguida, as mesmas passaram por um processo de alívio de tensões em forno mufla a 620 °C por uma hora, seguido de resfriamento lento dentro do forno (Figura 4.26). As amostras foram cortadas utilizando eletroerosão a fio deixando tal chapa já soldada com a largura final do corpo de prova (Figura 4.27). Por fim, realizou-se a usinagem dos corpos de prova para atingir a espessura nominal (Figura 4.28).

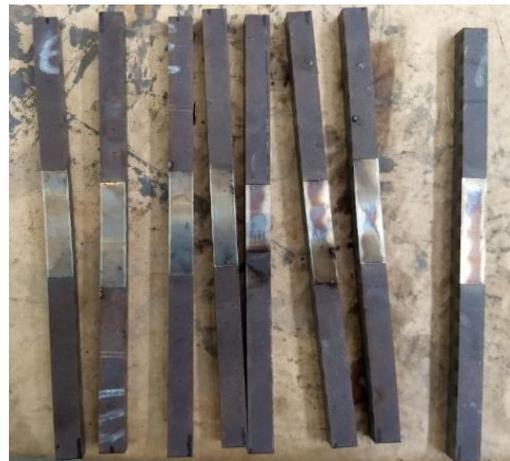
Figura 4.27 - Amostras cortadas por eletroerosão a fio.

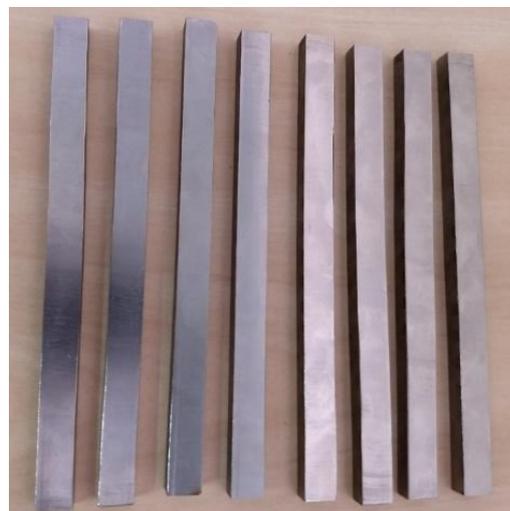
Figura 4.28 - Corpos de prova após os processos de usinagem.
