**AVALIAÇÃO DO DESEMPENHO DE JUNTAS SOLDADAS DO AÇO
INOXIDÁVEL 304H EM ALTAS TEMPERATURAS NA PRESENÇA
DE SO₂, SO₃ E O₂**

**UNIVERSIDADE FEDERAL DE UBERLÂNDIA
FACULDADE DE ENGENHARIA MECÂNICA**

Dissertação apresentada ao Programa de Pós-graduação em Engenharia Mecânica da Universidade Federal de Uberlândia, como parte dos requisitos para a obtenção do título de **MESTRE EM ENGENHARIA MECÂNICA**.

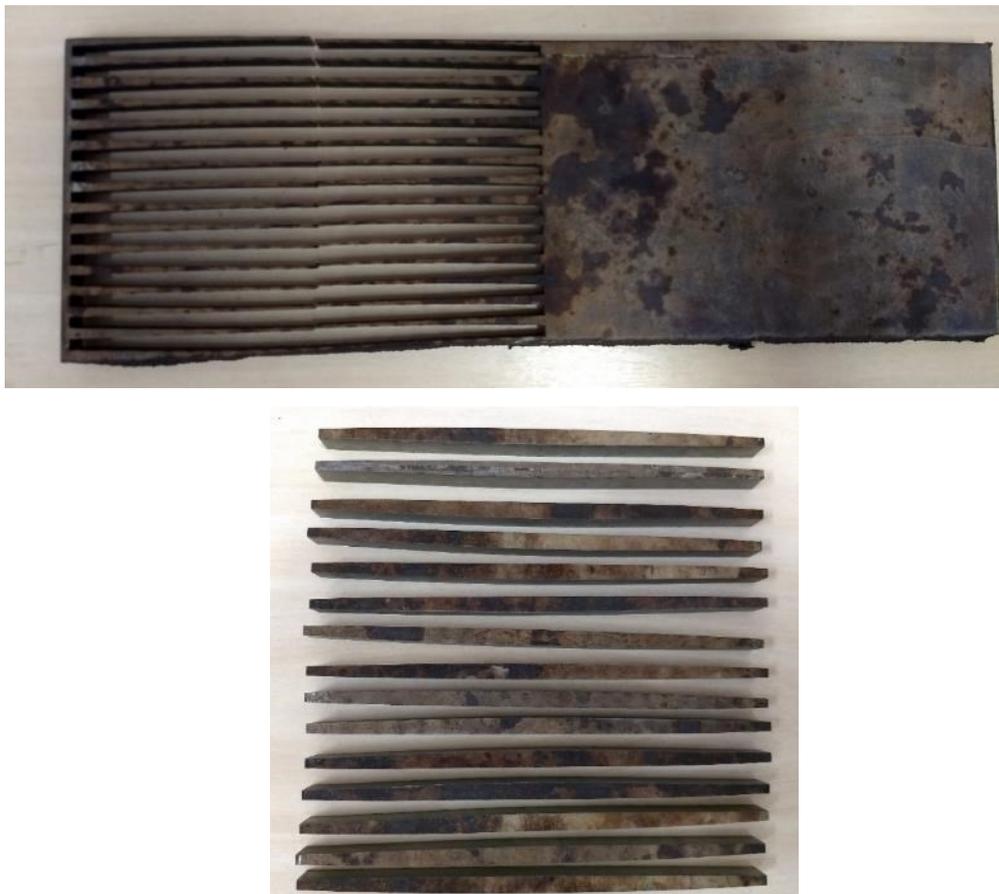
Figura 4.29 - Espaçadores cortados por eletroerosão a fio.

Os espaçadores centrais foram fabricados do mesmo material da chapa soldada (AISI 304H) e foram adaptados para tocar toda a extensão do corpo de prova, garantindo a mesma curvatura que seria obtida com o espaçador sugerido na ASTM G39 (2016). A fim de evitar distorções dos espaçadores centrais após o processo de usinagem, estes foram submetidos a um alívio de tensões em forno mufla a 620 °C, por uma hora, seguido de resfriamento lento dentro do forno. Depois, esses corpos de prova foram cortados por meio de eletroerosão a fio (Figura 4.29).

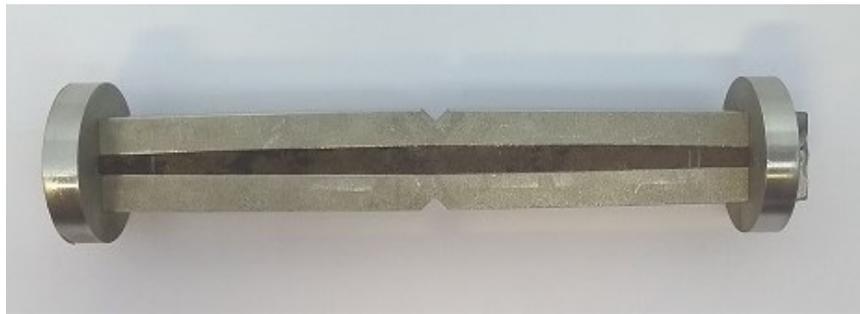
Figura 4.31 - Conjunto de corpos de prova montados.

Para a montagem dos corpos de prova, foram fabricados conectores-guia que prenderam as extremidades dos corpos de prova. As dimensões nominais dos conectores são mostradas na Figura 4.30. Estes foram projetados para montagem com leve interferência no conjunto (utilizando martelo). A montagem se deu com a inserção de um conector em um lado do conjunto, em seguida, com auxílio de uma morsa aplicou-se tensão para dobrar o outro lado do conjunto, permitindo a montagem do outro conector (Figura 4.31). Por fim, as

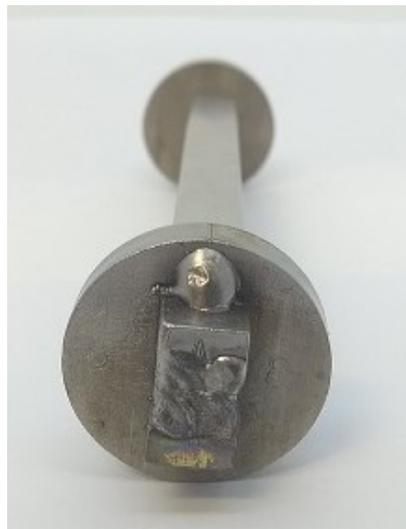
Figura 4.32 - Extremidade soldada do conjunto de corpos de prova.

extremidades foram soldadas por meio de eletrodo revestido com consumível de soldagem em 308L apenas para fixar as extremidades (Figura 4.32).

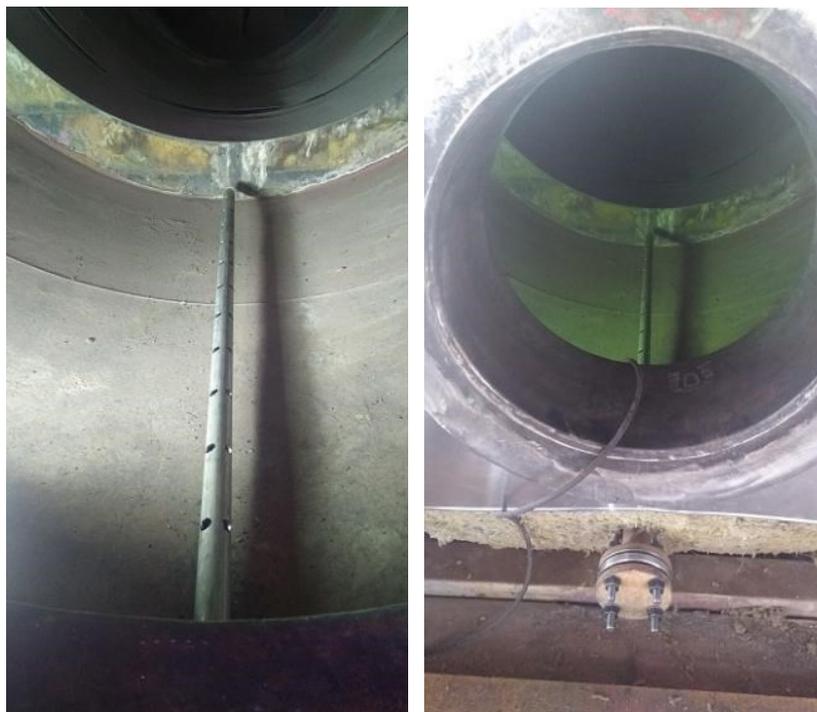
Figura 4.33 - Porta-amostra com os corpos de prova instalados no superaquecedor.

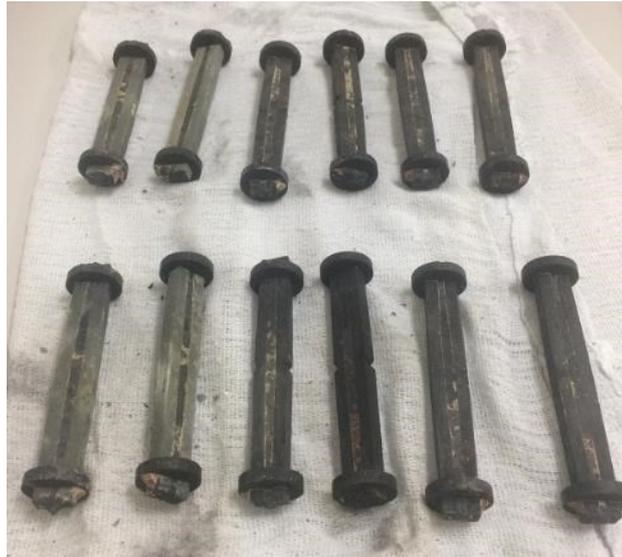
Figura 4.34 – Corpos de prova assim que removidos do superaquecedor.

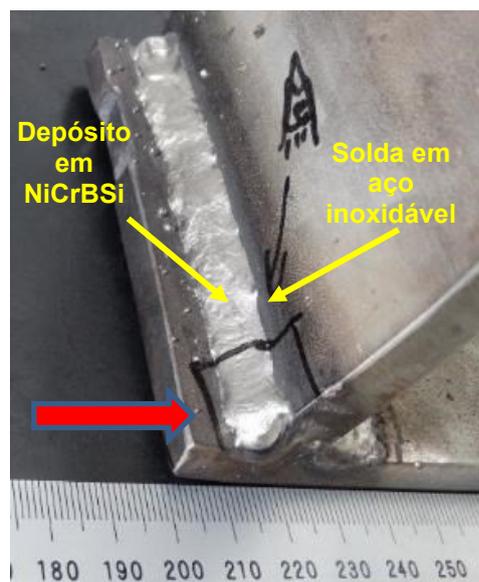
Figura 4.38 - Depósito gerado pelo procedimento 2, aplicado sobre a solda de aço inoxidável. A seta em vermelho indica regiões em baixo relevo, que funcionariam como concentradores de tensão na peça.

Todavia, o procedimento 2 apresentou na interface entre o cordão da solda em aço inoxidável e o depósito de NiCrBSi regiões em baixo relevo, que funcionariam como concentradores de tensão na peça (ver Figura 4.38). Em função disso, a estratégia de proteção da solda em aço inoxidável usando depósitos de NiCrBSi, aplicados a arco voltaico, foi abandonada.

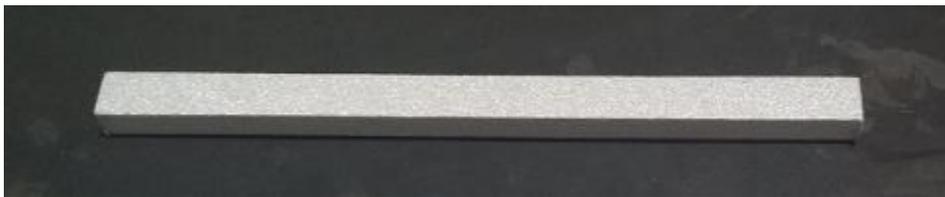
Figura 4.39 – Corpo de prova metalizado com alumínio.

Foram revestidos quatro corpos de prova por aspersão térmica com alumínio, sendo que inicialmente a superfície do corpo de prova foi jateada com o objetivo de adquirir a rugosidade desejada. Após a aplicação do revestimento os corpos de prova foram pintados com tinta para alta temperatura a fim de replicar o que convencionalmente é realizado nas unidades que produzem ácido sulfúrico. Na Figura 4.39 é mostrado o corpo de prova metalizado com alumínio.

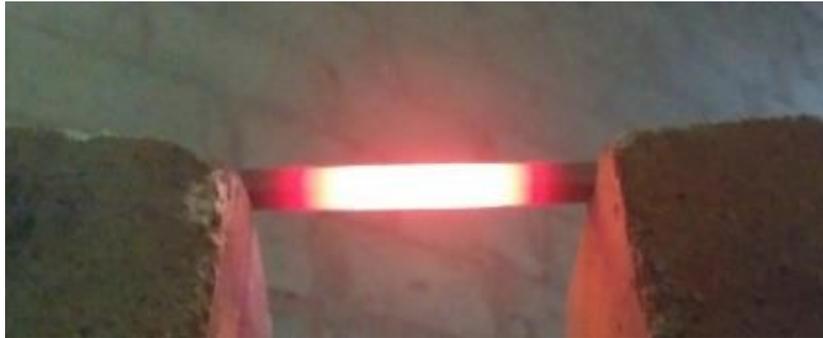
Figura 4.41 –Aquecimento do corpo de prova metalizado com Colmonoy 6 a fim de melhorar a adesão da metalização ao substrato. Tal processo se mostrou inviável para aplicação em campo e não foi utilizado nos corpos de prova que foram submetidos a testes.

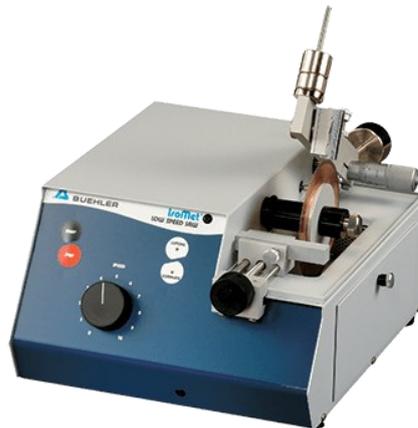
Figura 4.49 – Cortadeira IsoMet, de fabricação da Buehler, utilizada para corte refrigerado em baixa velocidade. Esta foi utilizada para realizar o corte longitudinal nas amostras sem danificar o revestimento nem a camada de óxido gerada na superfície da amostra durante os testes.

Como a área analisada foi ao longo do corte longitudinal, tal corte foi realizado de forma a preservar o revestimento das amostras ou a camada de óxido formada na superfície dos corpos de prova. Para realizar tal corte foi utilizada uma máquina de corte refrigerado em baixa velocidade, modelo IsoMet, de fabricação da Buehler, idêntica à mostrada na Figura 4.49.

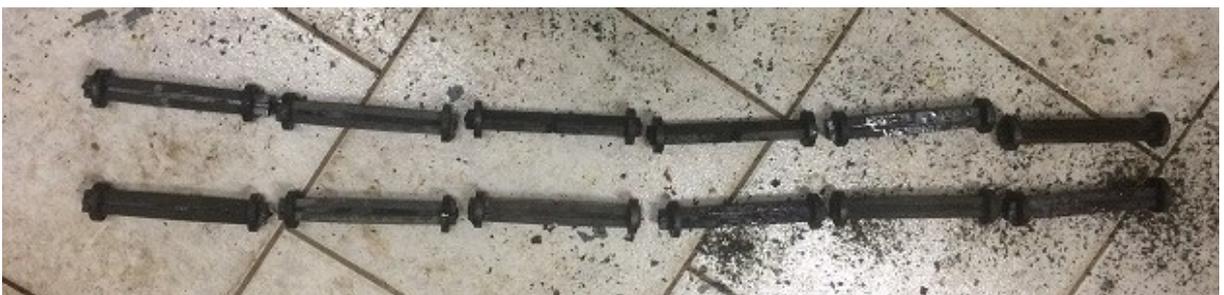
Figura 5.1 – Corpos de prova removidos para inspeção após 2160 horas no superaquecedor.

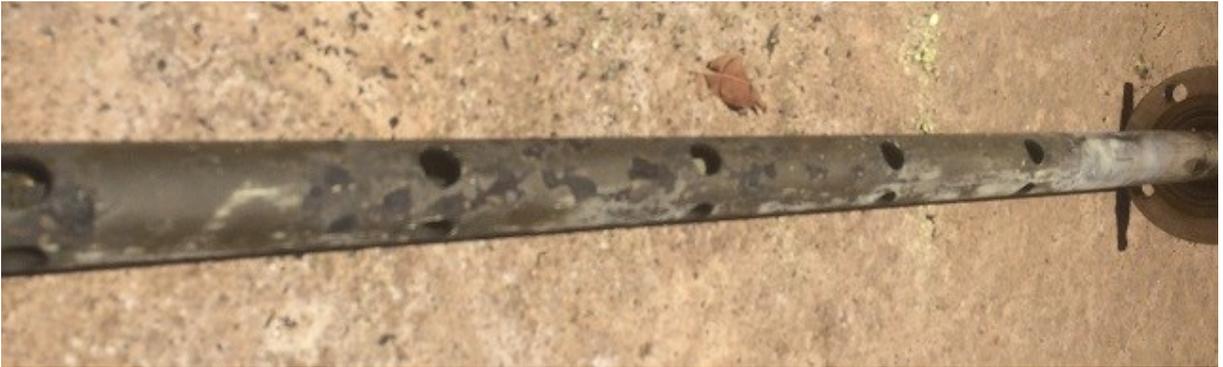
Figura 5.2 – Porta-amostra logo após a remoção do superaquecedor.

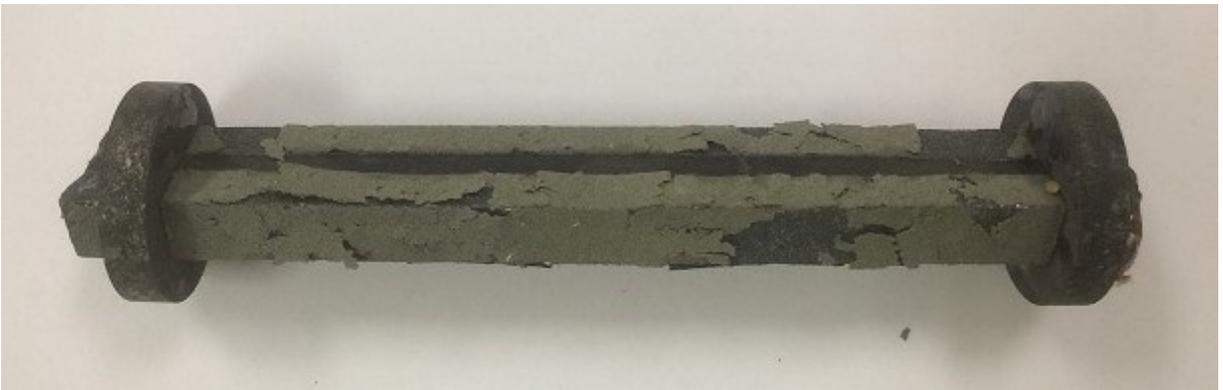
Figura 5.3 – Corpo de prova revestido em alumínio, após a remoção do superaquecedor. É possível ver o destacamento da camada de alumínio.

Nessa remoção dos corpos de prova para inspeção foi observado que o alumínio que revestia alguns corpos de prova destacou-se ao longo do resfriamento. Na Figura 5.3 é possível ver que tal revestimento não apresentou um bom resultado. Durante esta inspeção visual não foi observado destacamento no revestimento em Colmonoy 6. Também é importante ressaltar que, devido ao curto tempo de parada da unidade produtora de ácido sulfúrico, os corpos de prova não foram analisados quanto à presença de trincas.

Na Figura 5.36 é mostrada a seção longitudinal do corpo de prova revestido com Al, junta soldada com o E308L, após 3 kh de ensaio no superaquecedor. Nota-se dessa figura que o revestimento está razoavelmente aderido à superfície jateada, o que é muito bom. Todavia, com a aplicação do esforço e na presença de elevada temperatura, surgiram trincas transversais ao corpo de prova, levando à oxidação do material. O surgimento dessas trincas, perpendiculares às tensões de tração, levou em vários locais do corpo de prova ao completo destacamento do revestimento, como mostrado Figura 5.3.

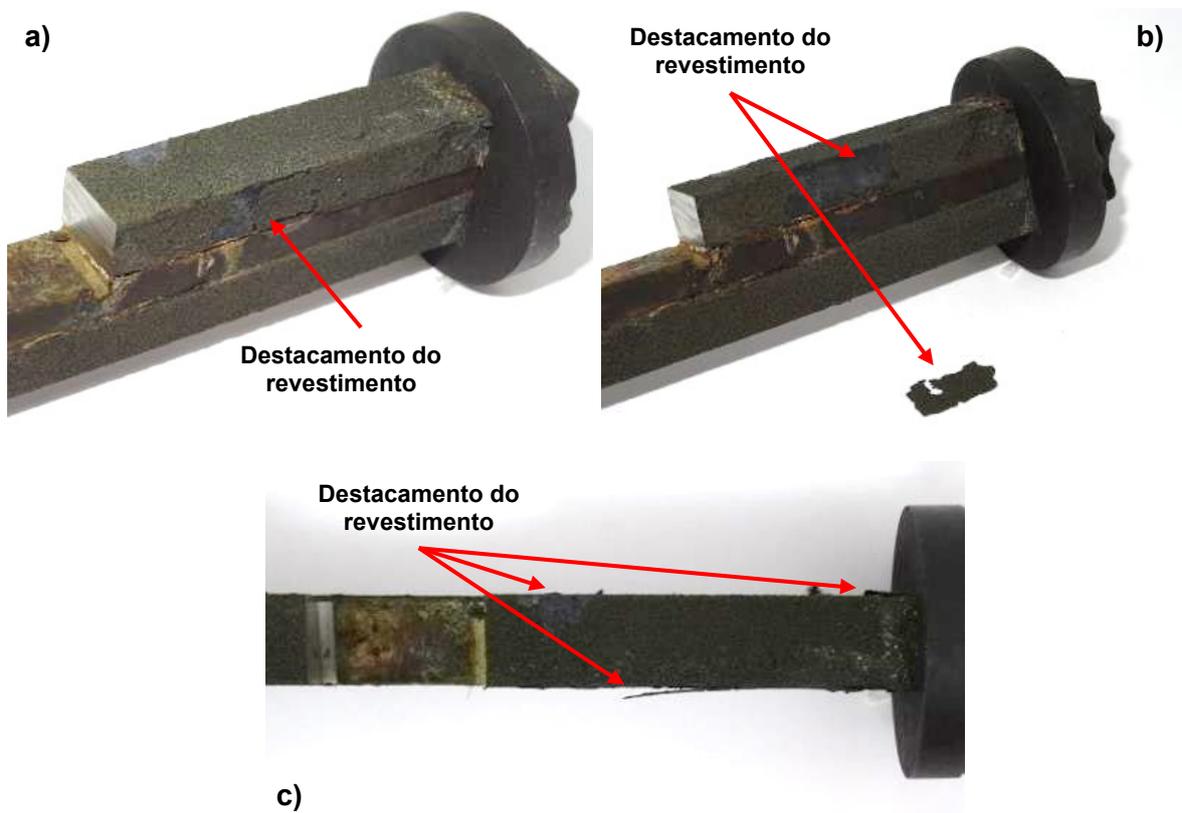
Figura 5.4 – Corpo de prova revestido com Colmonoy 6 após 3000 h em ensaio. Observa-se o destacamento do revestimento.

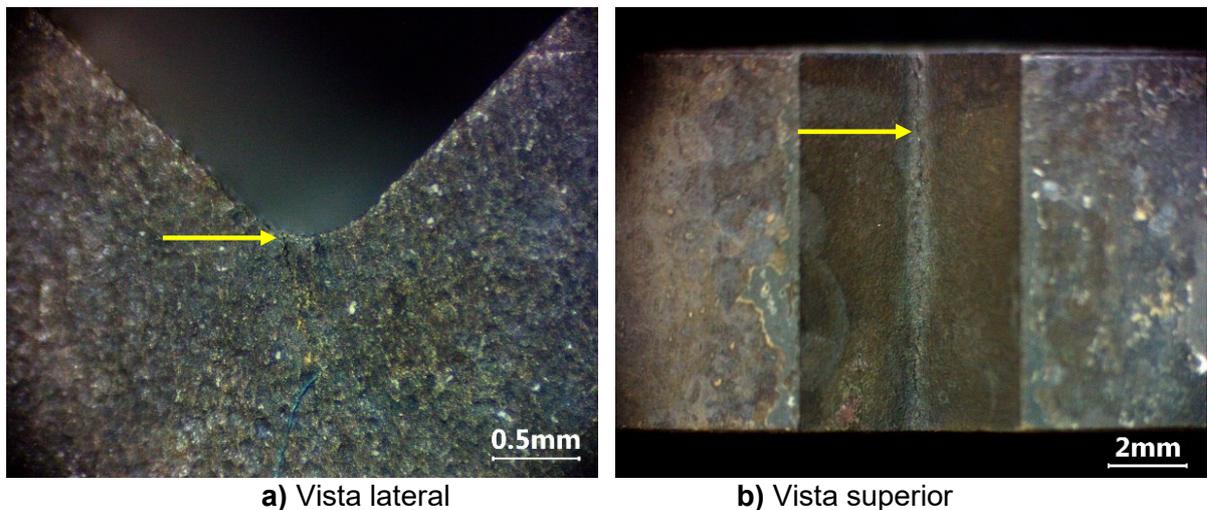
Figura 5.5 – Vista lateral e superior do corpo de prova com entalhe soldado com eletrodo E308L, mostrando a trinca no entalhe.

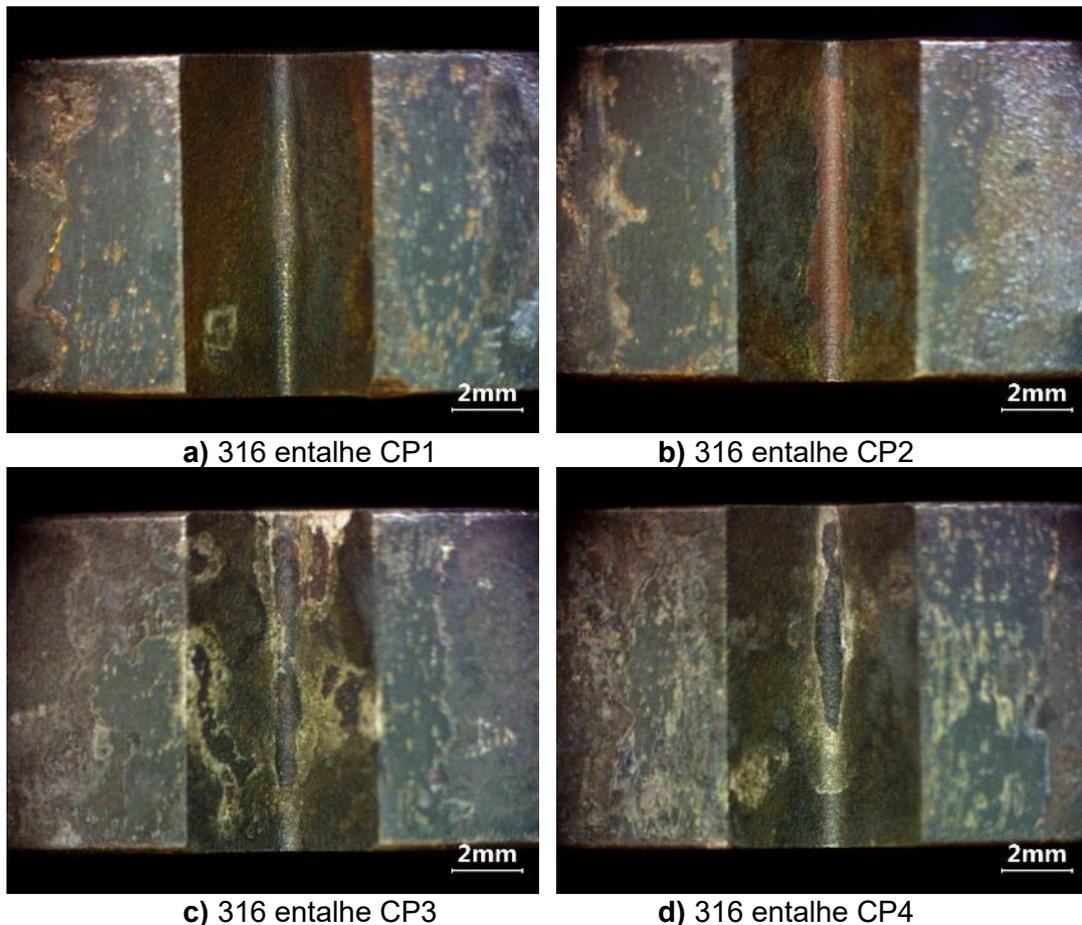
Figura 5.6 - Vista superior dos corpos de prova com concentrador de tensão e metal de adição em aço inoxidável 316L após cerca de 3 kh de permanência no superaquecedor.

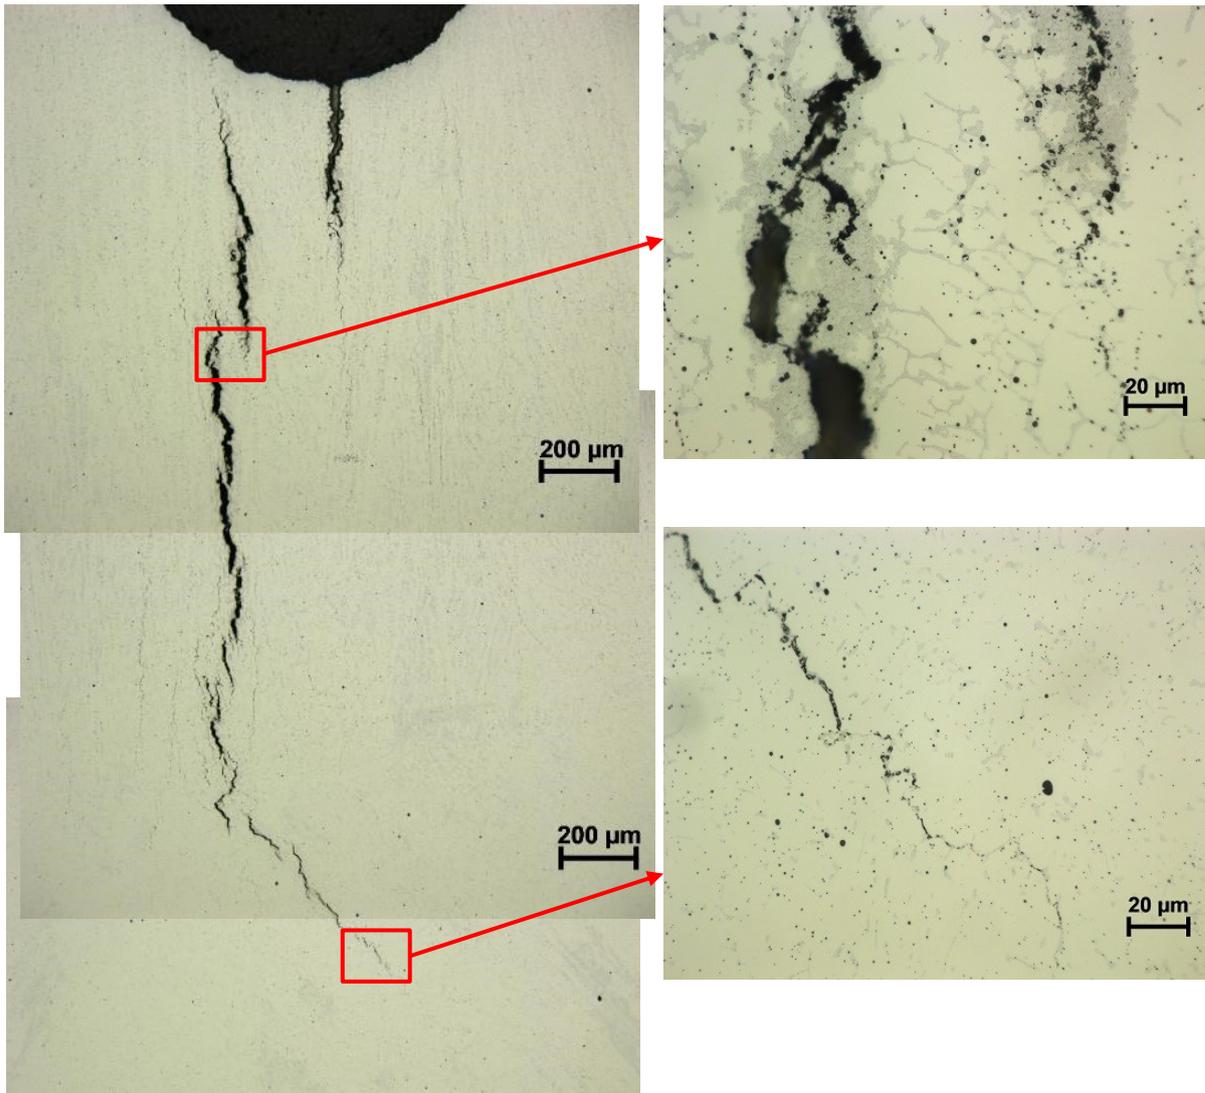
Figura 5.8 - Corpo de prova com concentrador de tensão e metal de adição em aço inoxidável 308 (cp 308-1), após 3 kh de permanência no superaquecedor, M.O., sem ataque.

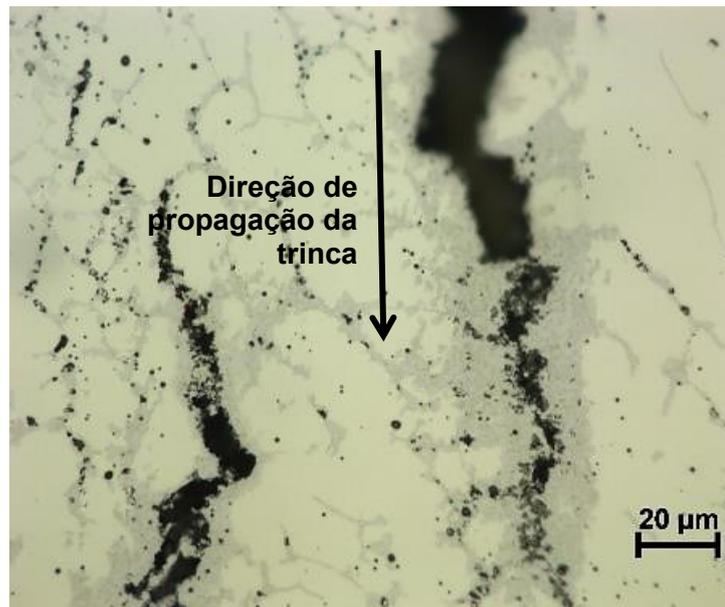
Figura 5.9 - Trinca no corpo de prova 308-1, após 3 kh de exposição no superaquecedor, M.O., sem ataque.

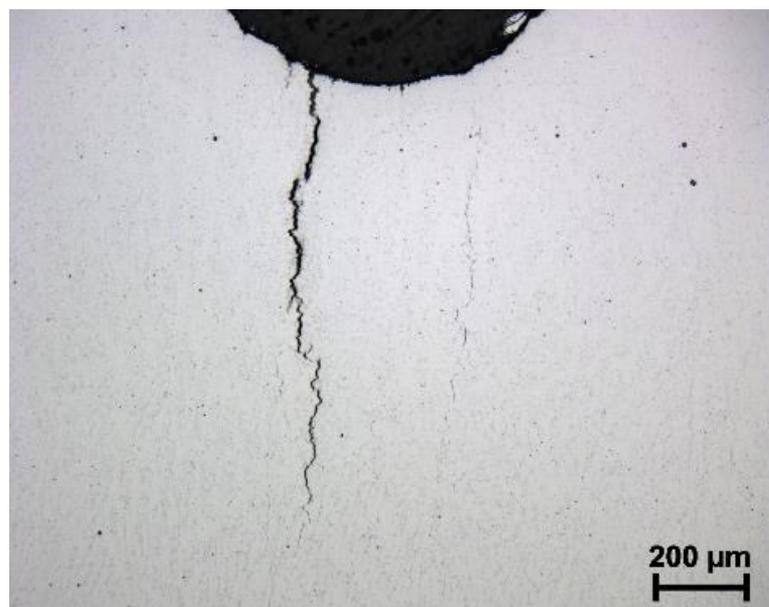
Figura 5.10 - Corpo de prova com concentrador de tensão e metal de adição em aço inoxidável 308 (cp 308-2), após 3 kh de permanência no superaquecedor, M.O., sem ataque.

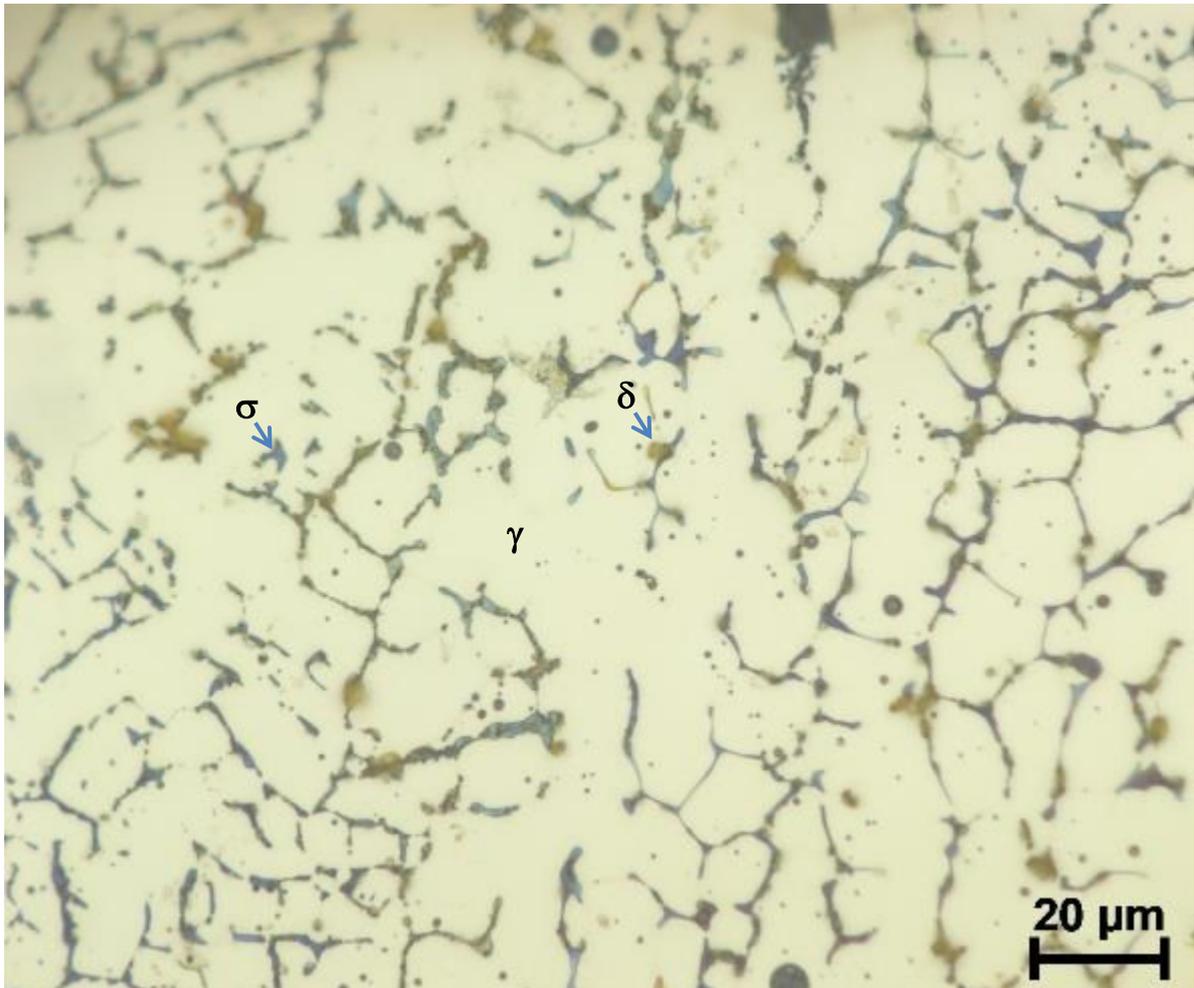
Figura 5.13 - Corpos de prova com concentrador de tensão e metal de adição em aço inoxidável 308 (cp 308-2), após 3 kh de permanência no superaquecedor, MO, atacada com o reativo de Murakami.

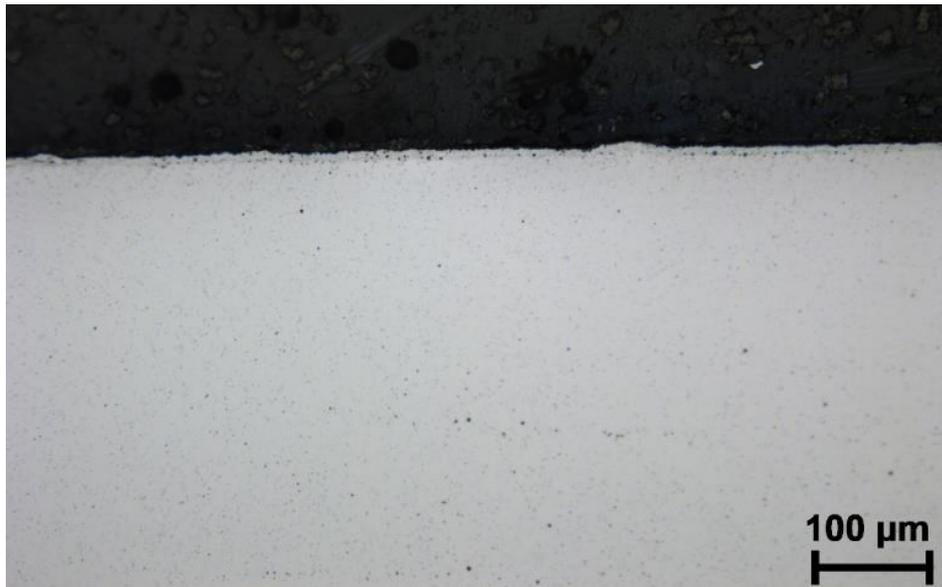
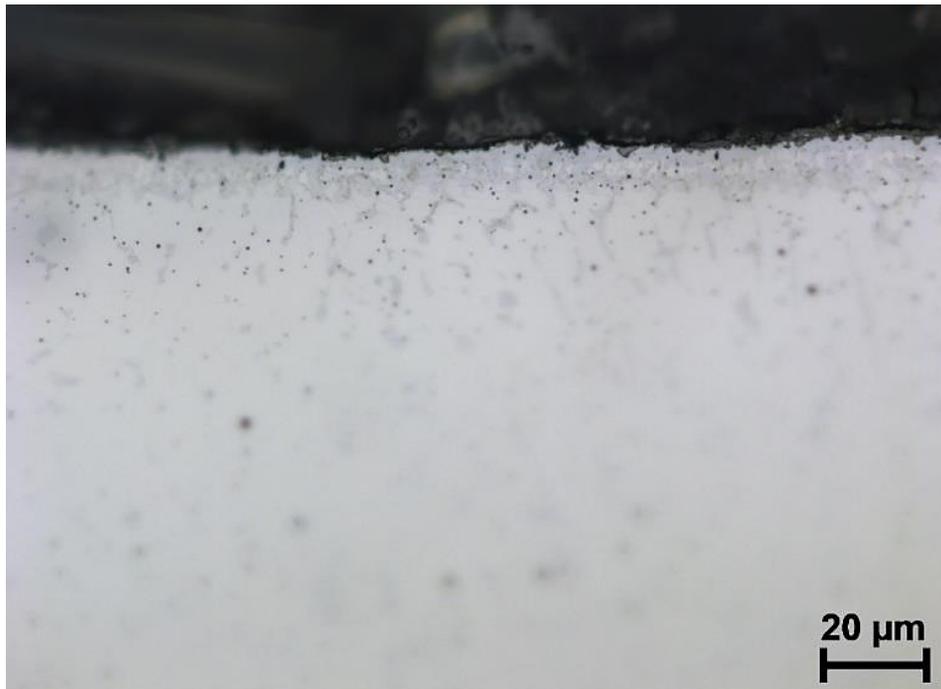
Figura 5.14 - Corpos de prova com solda em 316, cp 316-1, após 3 kh no superaquecedor, sem concentrador de tensão, MO, sem ataque; a) vista geral e b) detalhe.

Assim como na junta soldada com o E308L, nas juntas soldadas com o E316L, sem concentrador de tensão, observa-se também a presença de uma fina camada com pequenas alterações e sem diferenças significativas em relação à do E308L. A seção longitudinal do corpo de prova soldado com E316L sem entalhe é mostrado na Figura 5.14. Para facilitar essa comparação, na Figura 5.15 tem-se essas duas amostras na mesma ampliação.

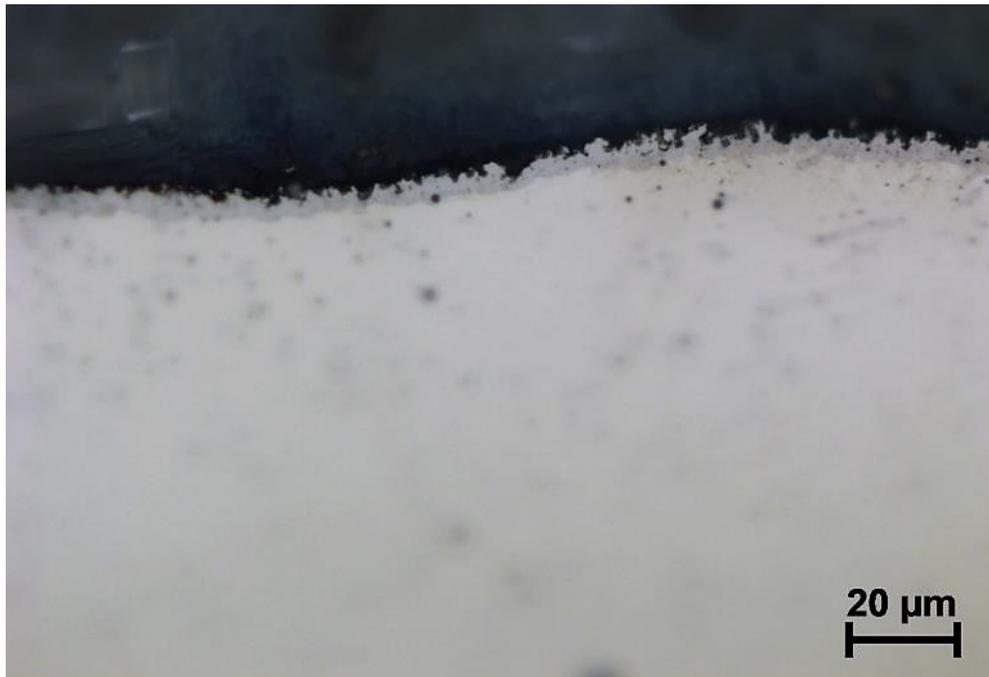
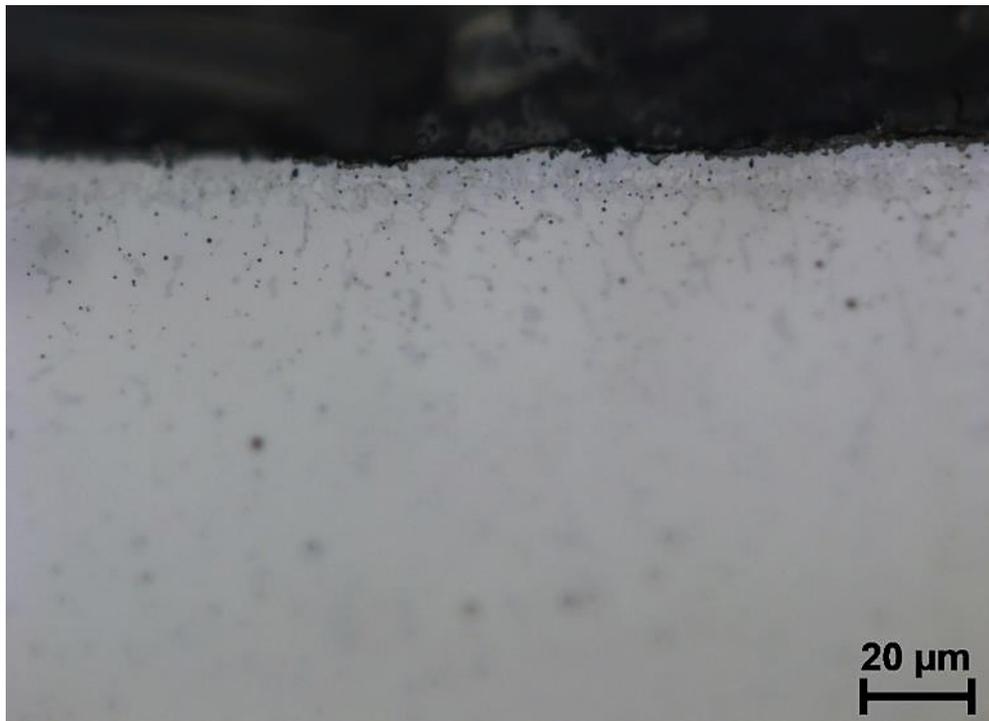
Figura 5.15 - Comparação entre as camadas alteradas pela exposição à atmosfera do superaquecedor, na região da solda, amostras sem entalhe, a) E308L e b) E316L, MO, sem ataque.

- i. Evidências claras de corrosão sob tensão no corpo de prova que ficou em operação por aproximadamente 19 anos (ver CAPÍTULO III);
- ii. O final da trinca mostrada na Figura 5.8 se propagou em uma região com pouca formação de ferrita e fase sigma, portanto a trinca ocorreu apesar da menor influência da formação destas fases;
- iii. A camada do corpo de prova em contato com o ambiente do superaquecedor apresentou uma maior corrosão superficial quando soldado com 308L se comparado ao 316L (ver Figura 5.15), indicando que o 308L é mais suscetível a corrosão no ambiente estudado que o 316L.

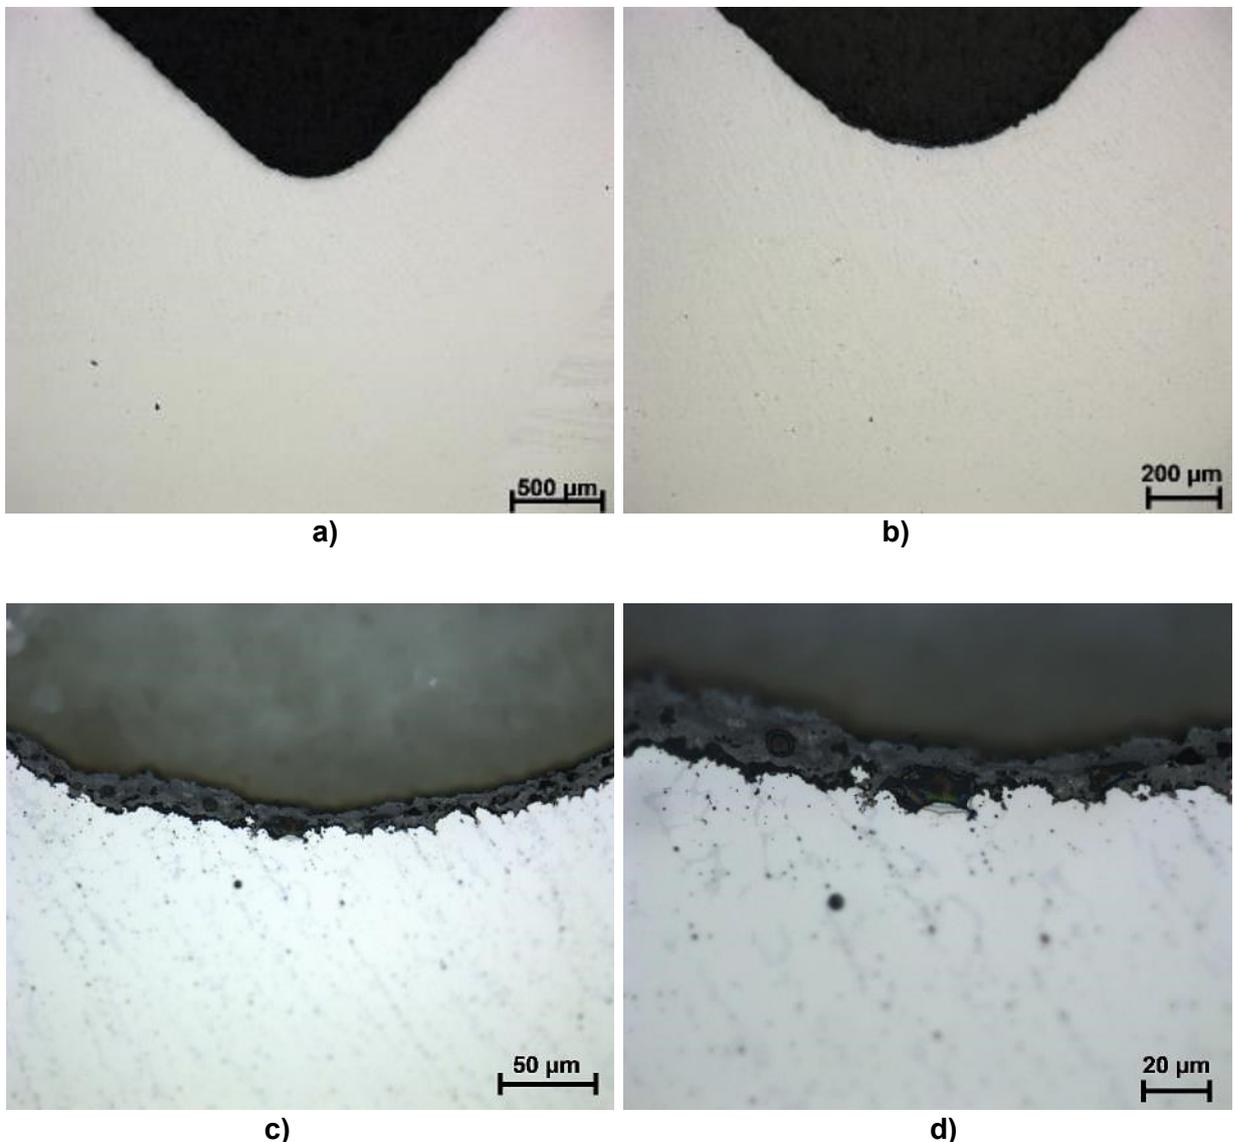
Figura 5.16 - Corpo de prova com concentrador de tensão e metal de adição em aço inoxidável 316, cp 316-1, após 3 kh de permanência no superaquecedor; a) vista geral, b), c) e d) detalhes, MO, sem ataque.

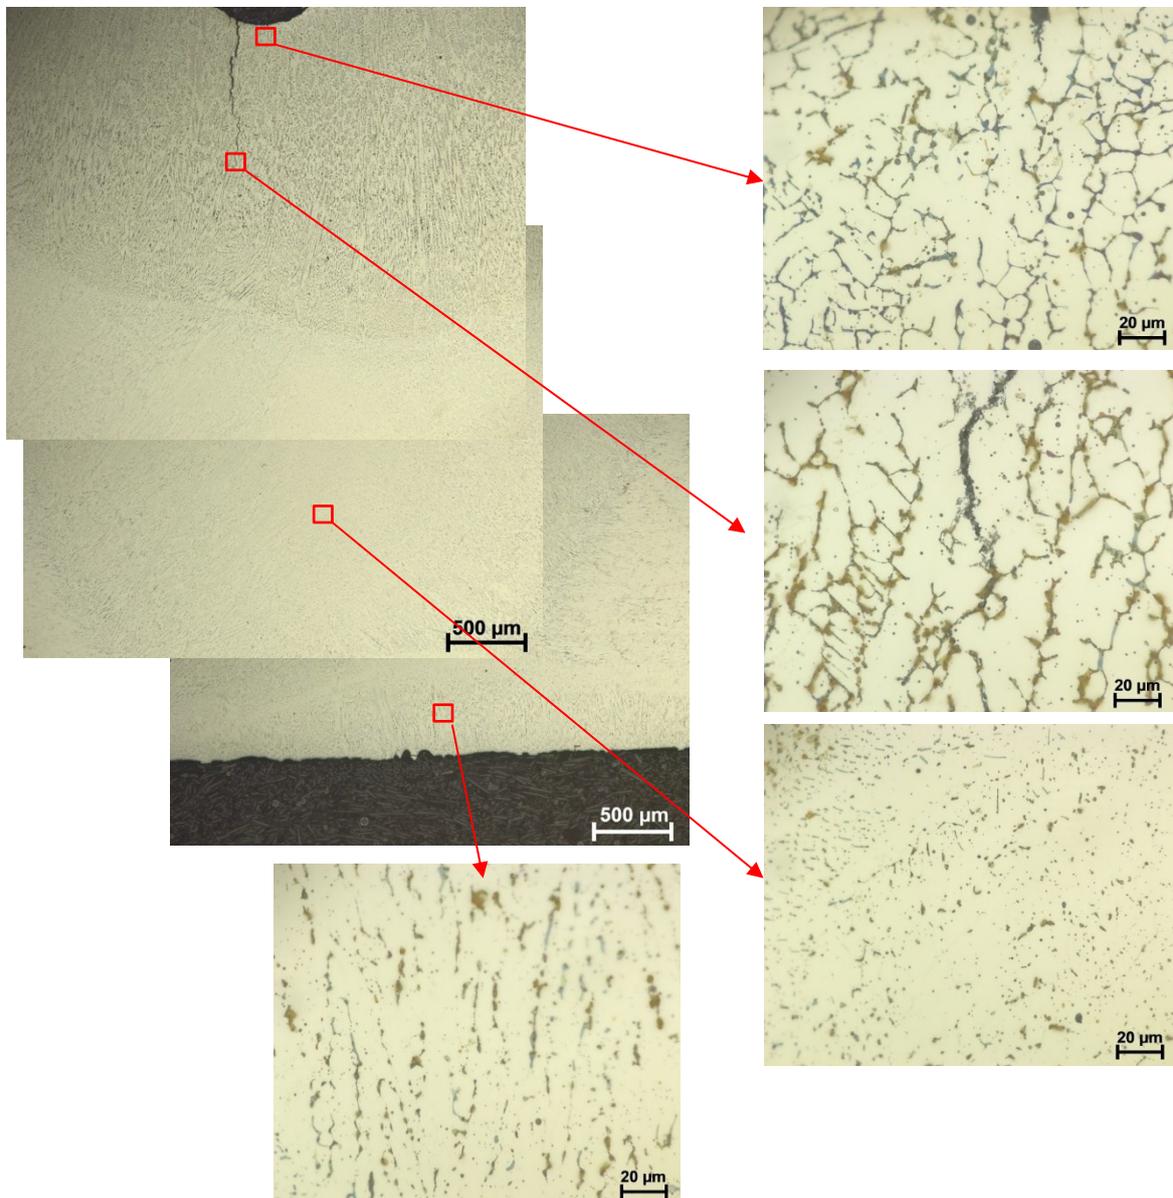
Figura 5.20 – Corpo de prova soldado com 308L testado e atacado com Murakami. Neste é possível ver a diferença de ferrita e fase sigma formada em diferentes passes de soldagem.

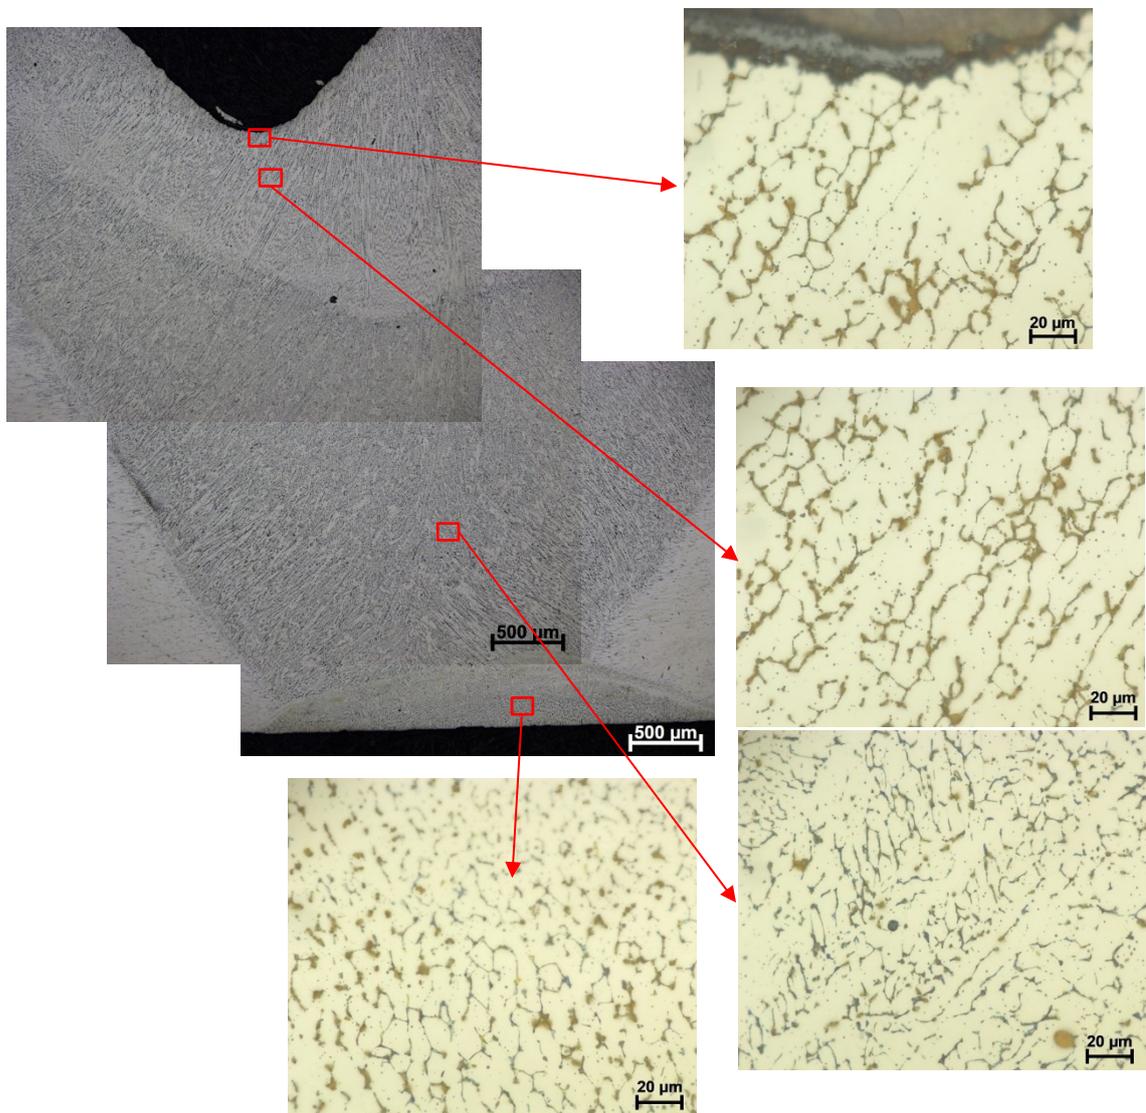
Figura 5.21 - Corpo de prova soldado com 316L testado e atacado com Murakami.

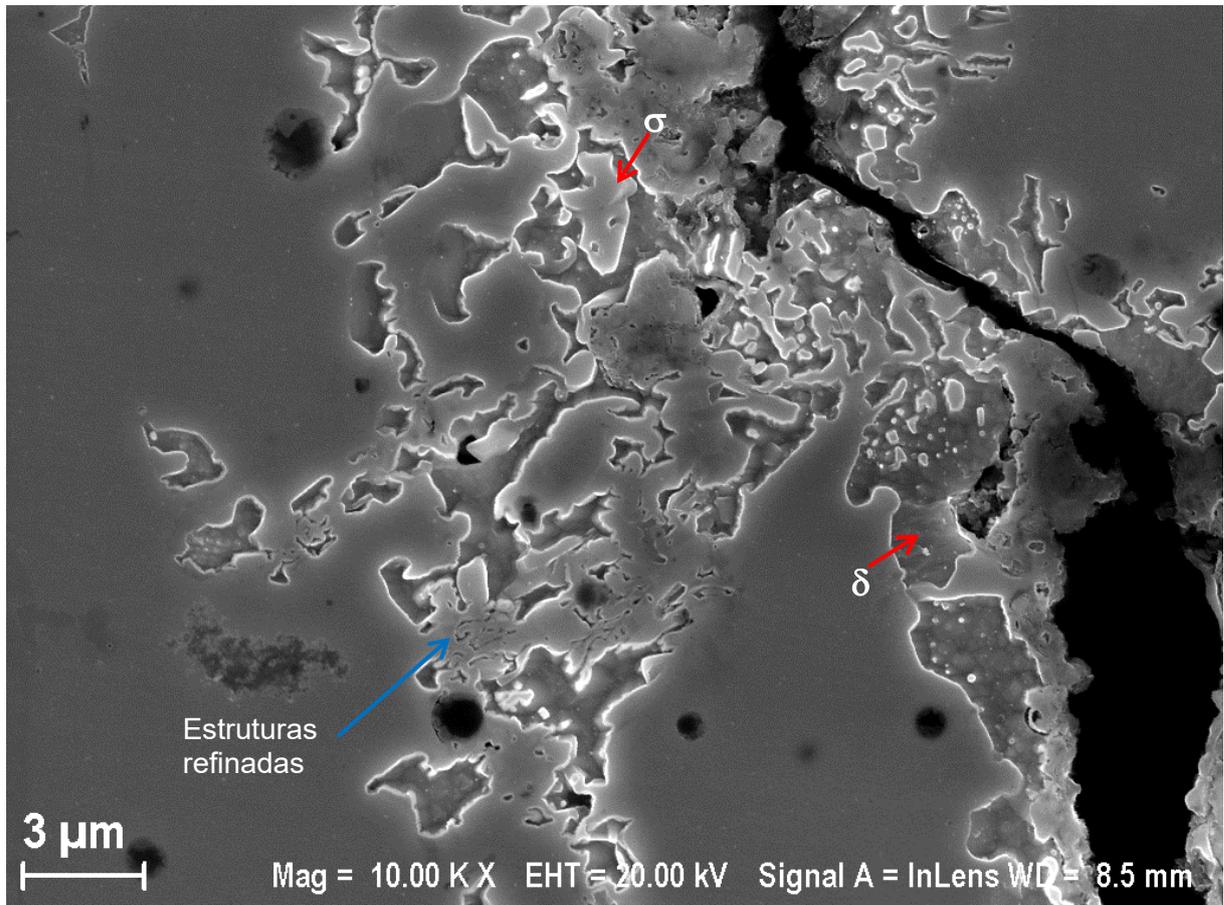
Figura 5.27 - Decomposição da ferrita no aço inoxidável 308L após 3 kh de permanência no superaquecedor.

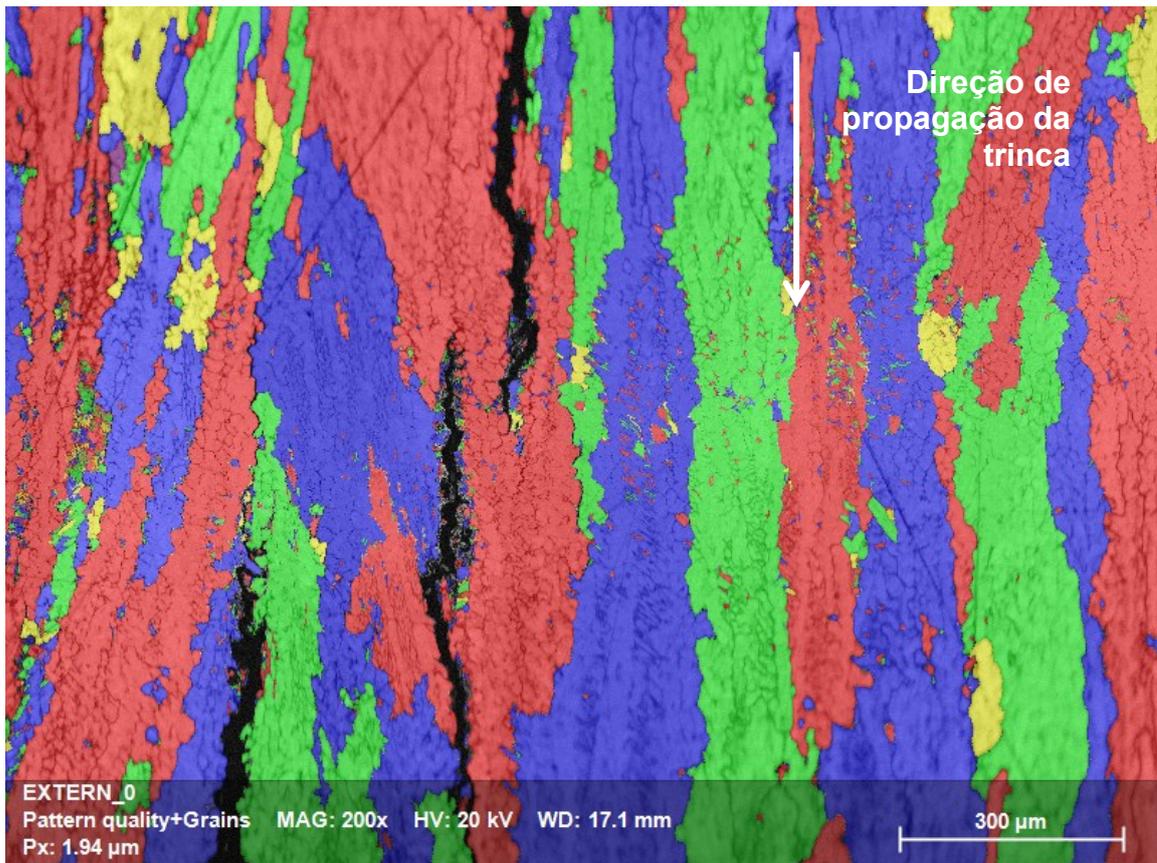
Figura 5.31 - Vista geral da trinca na amostra 308-1, após 3 kh no supraaquecedor, a diferença de cores indicam os diferentes grãos formados no processo de soldagem, em segundo plano é possível ver de formar sombreada a região interdendrítica, EBSD.
