**AVALIAÇÃO DO DESEMPENHO DE JUNTAS SOLDADAS DO AÇO
INOXIDÁVEL 304H EM ALTAS TEMPERATURAS NA PRESENÇA
DE SO₂, SO₃ E O₂**

**UNIVERSIDADE FEDERAL DE UBERLÂNDIA
FACULDADE DE ENGENHARIA MECÂNICA**

Dissertação apresentada ao Programa de Pós-graduação em Engenharia Mecânica da Universidade Federal de Uberlândia, como parte dos requisitos para a obtenção do título de **MESTRE EM ENGENHARIA MECÂNICA**.

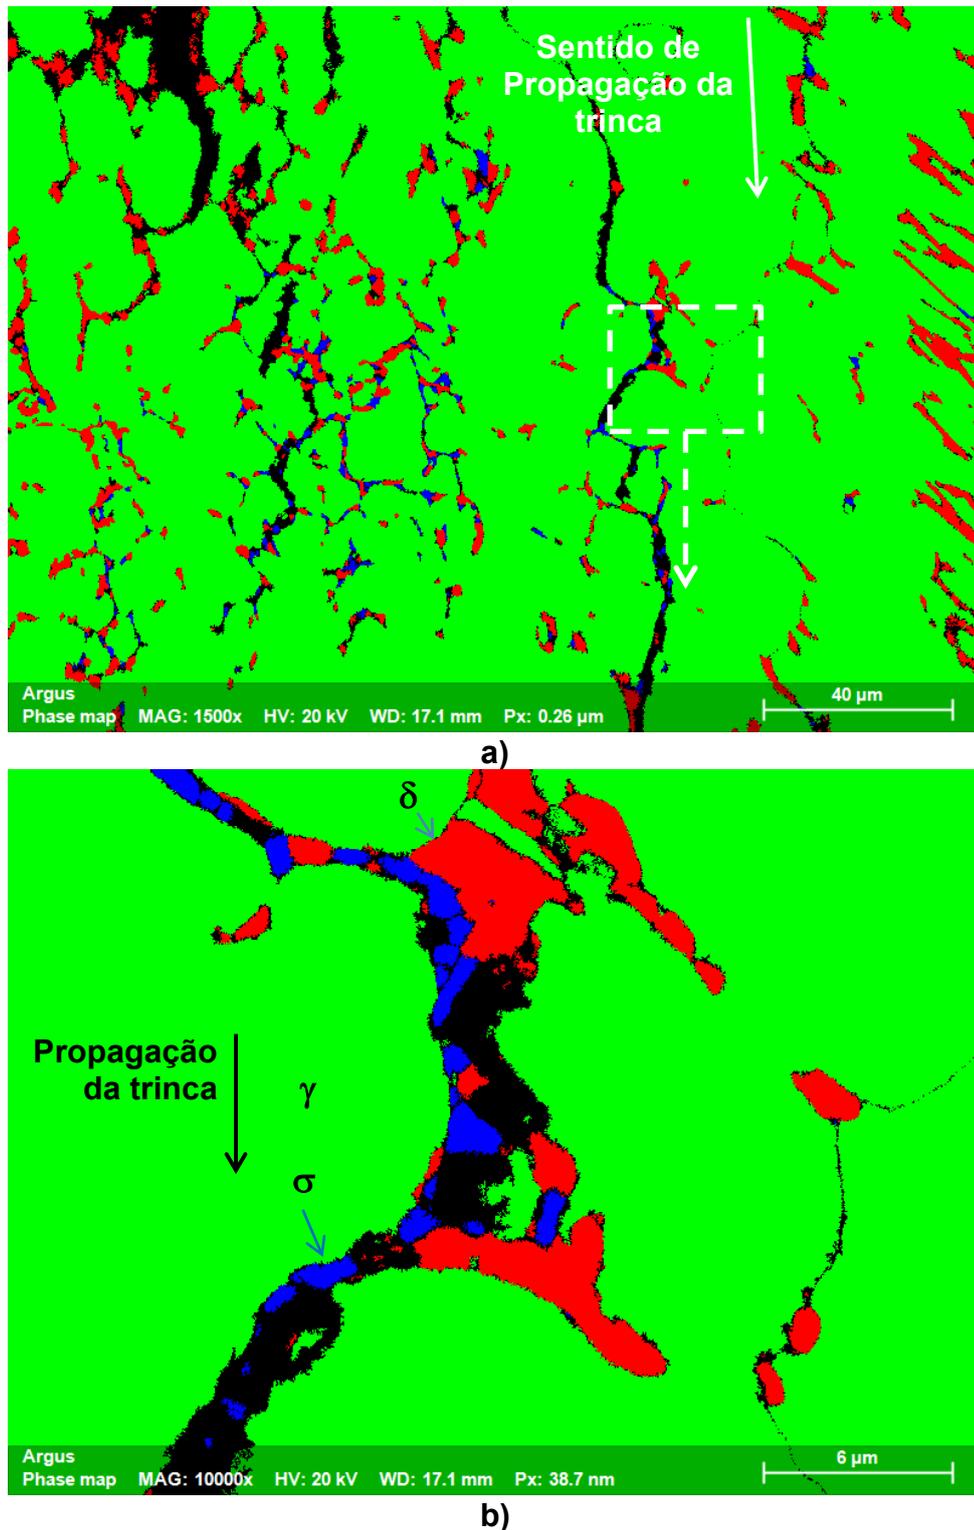
Figura 5.32 - Corpos de prova com concentrador de tensão, inoxidável 308, cp 308-1, após 3 kh de permanência no superaquecedor, a) vista geral e b) detalhe de a); EBSD. As regiões escuras correspondem aos vazios deixados pela propagação da trinca, que podem ainda conter fases, tais como óxidos e sulfetos, não identificados pelo EBSD.

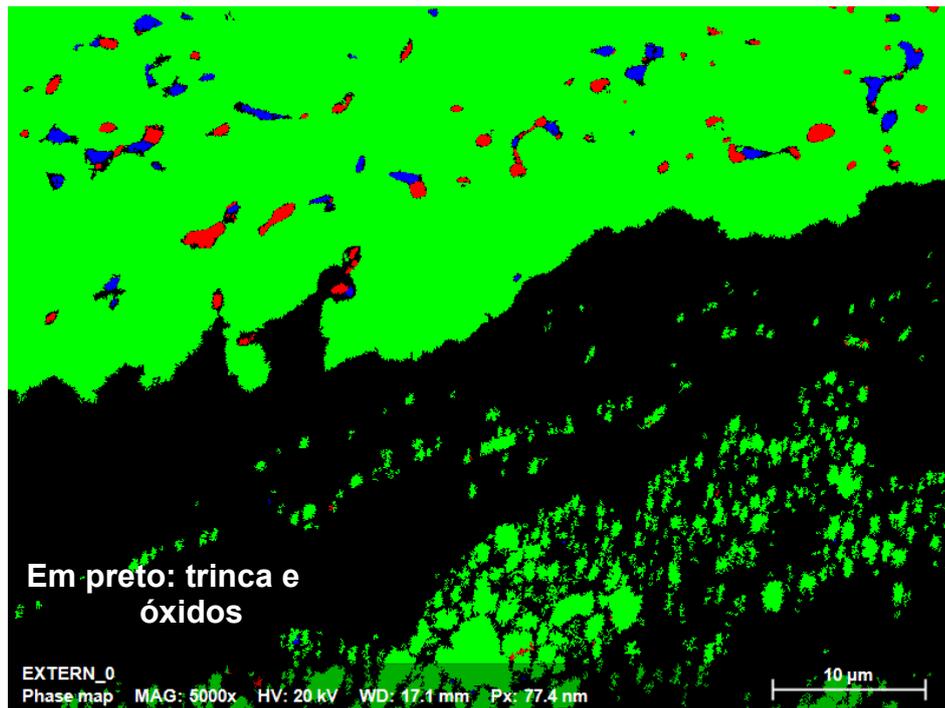
Figura 5.33 - Mapa de fases obtido via EBSD da amostra retirada do superaquecedor após de 19 anos de uso. A região em preto corresponde a espaços deixados pela trinca, que contém também óxidos.

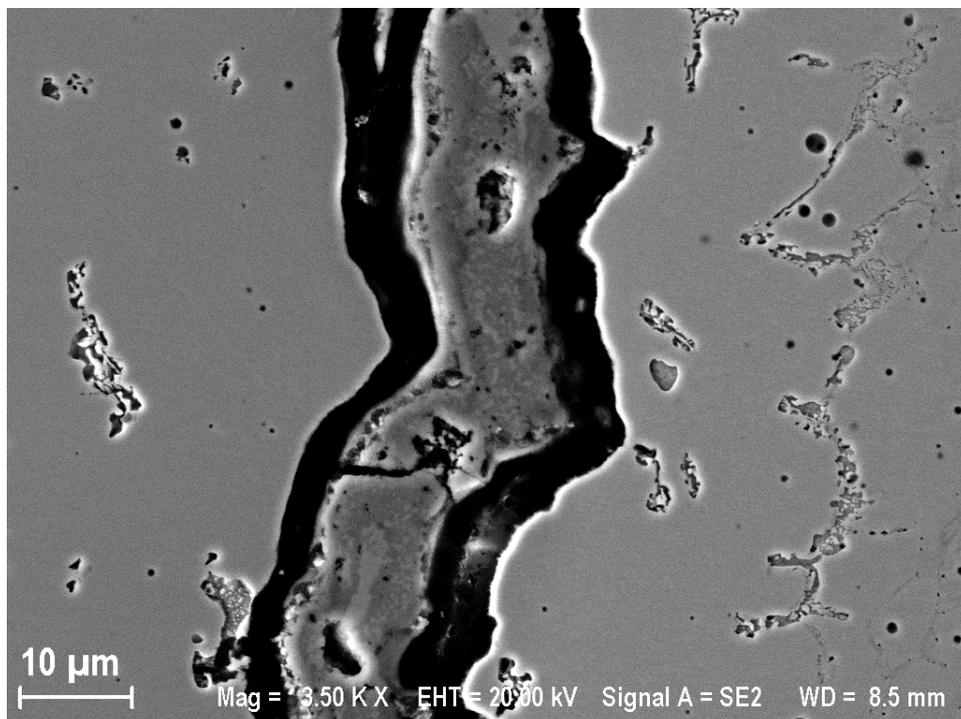
Figura 5.34 - Trinca gerada na amostra com metal de adição em 308L, após 3 kh de permanência no superaquecedor; b) mapa de raios-X.

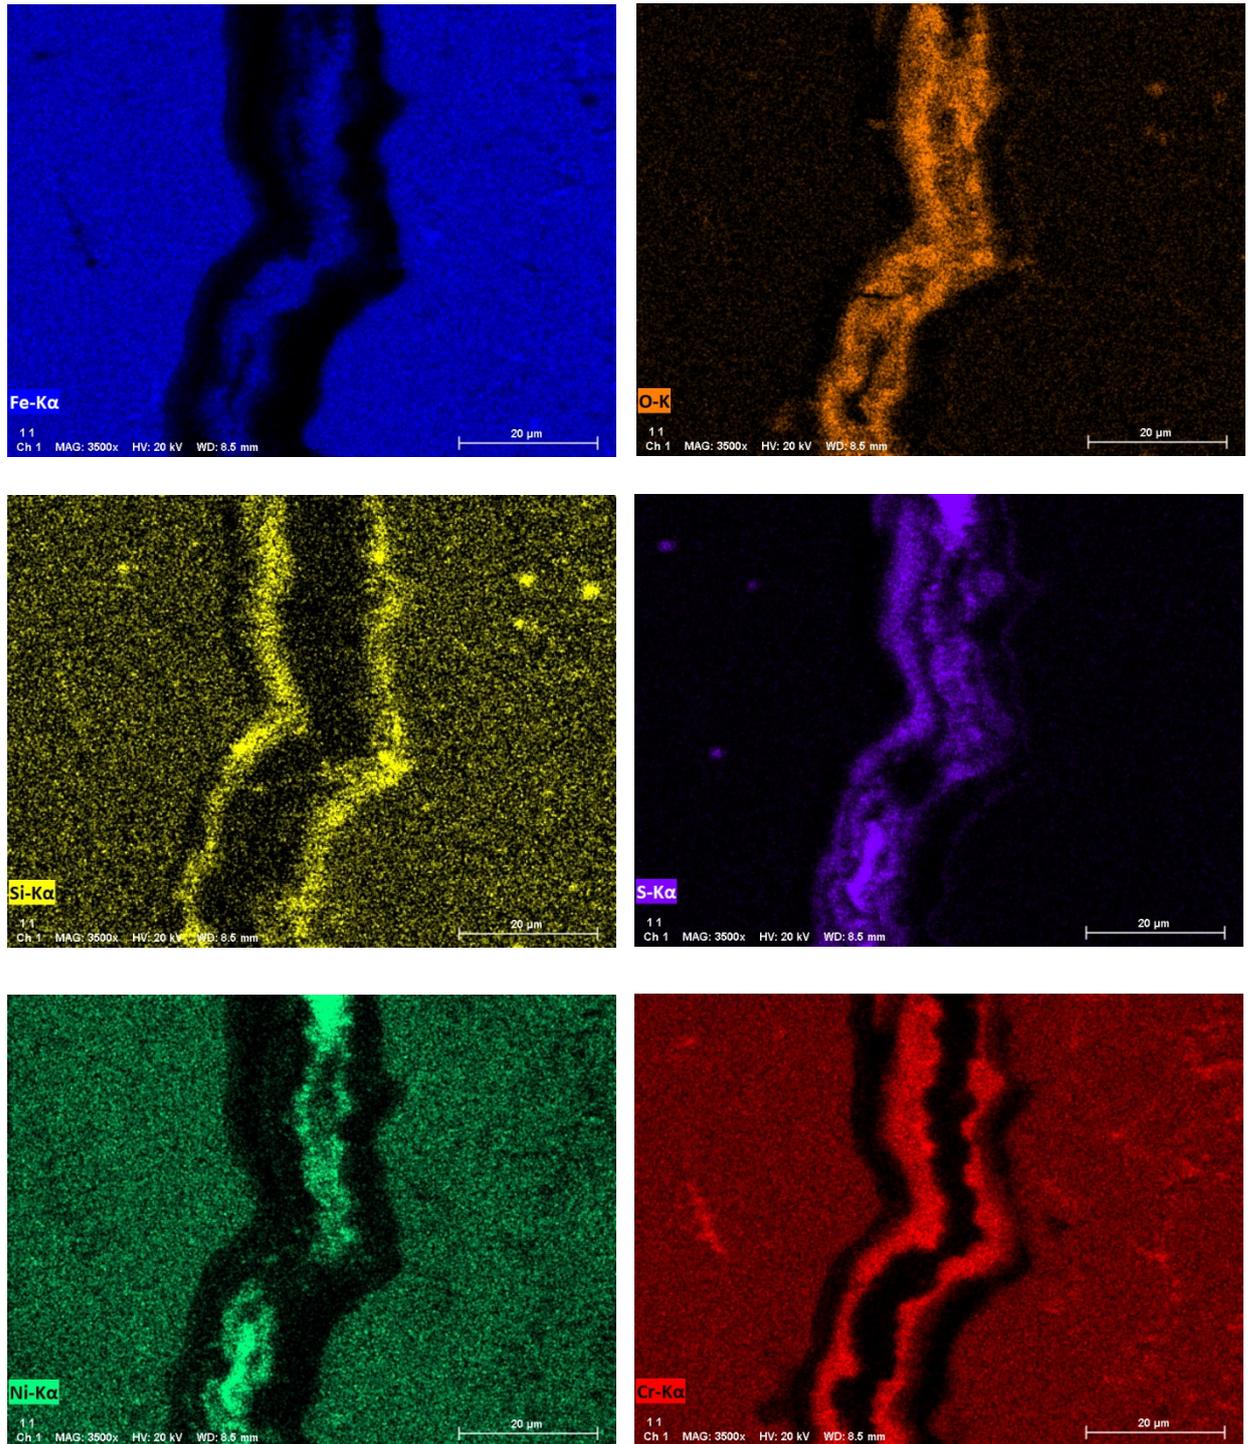
Figura 5.35 - Mapa de raios-X da trinca gerada na amostra com metal de adição em 308 L, após 3 kh de permanência no superaquecedor (ver figura anterior).

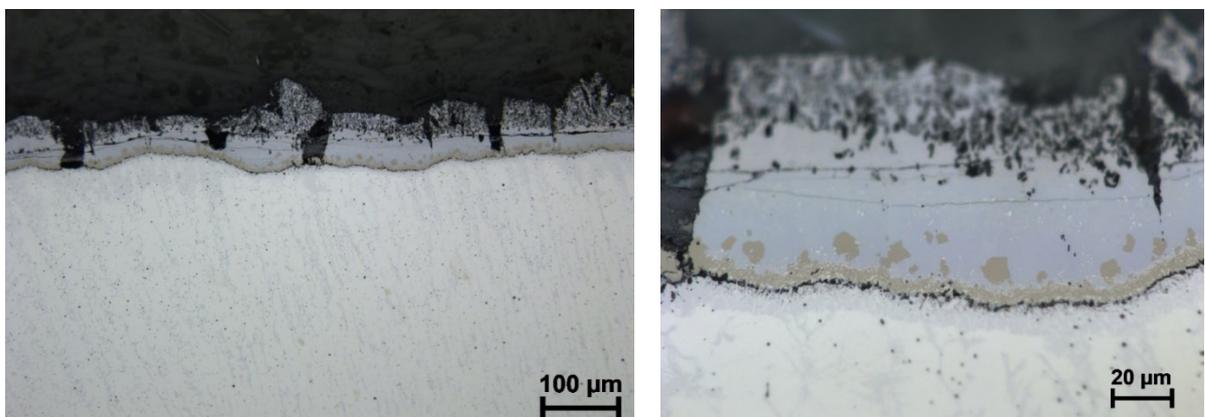
Figura 5.36 - Corpo de prova revestido com alumínio, após 3 kh de permanência no superaquecedor; MO, não atacada.

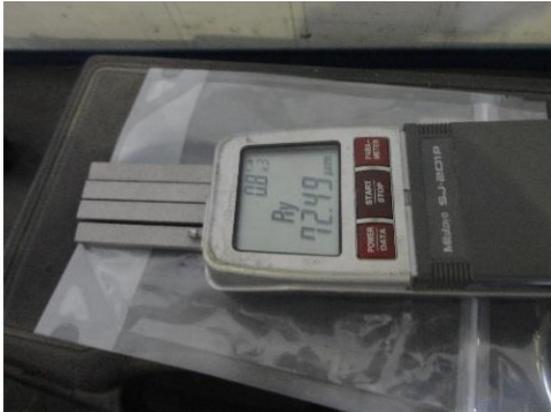
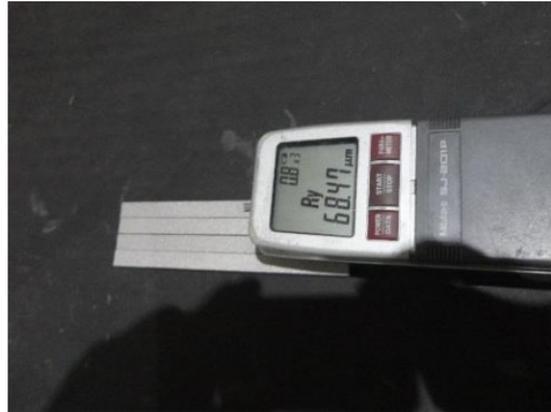
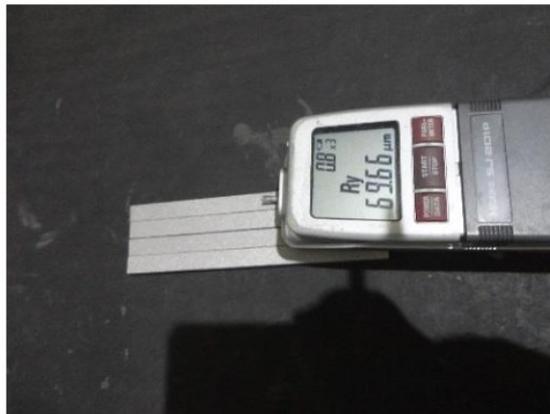
Superfície depois do jateamento

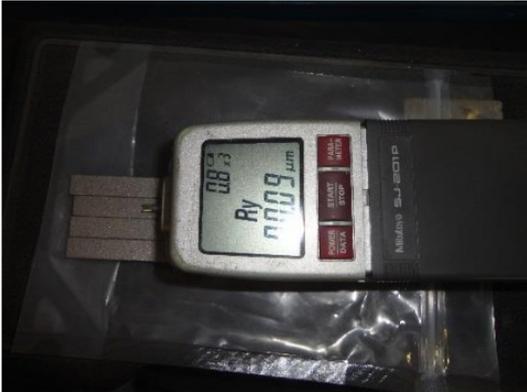
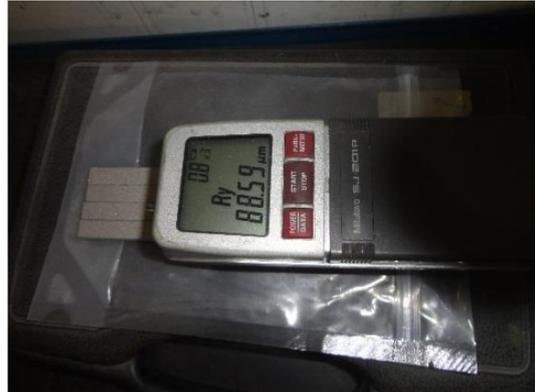
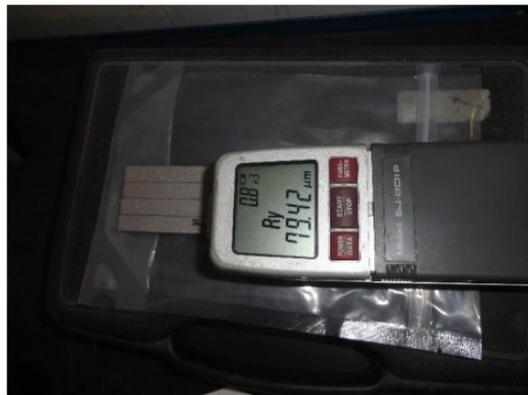
Superfície depois do jateamento
