**ANÁLISE QUALITATIVA DAS FAIXAS MARGINAIS DE PROTEÇÃO  
DO CÓRREGO DO ÓLEO, EM UBERLÂNDIA/MG**

Monografia apresentada ao curso de Geografia da Universidade Federal de Uberlândia, como requisito parcial à obtenção do título de Bacharel em Geografia.

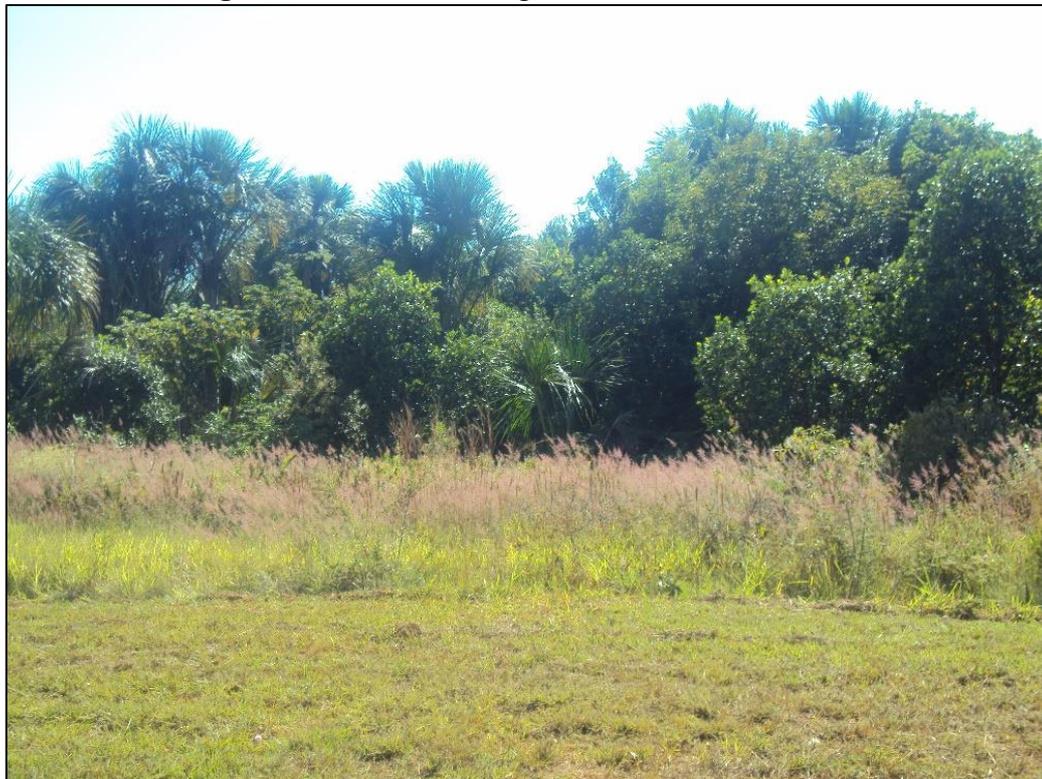
**Figura 7:**Nascente Córrego do Óleo bairro Mansour

Localizado no setor oeste da zona urbana da cidade de Uberlândia, o local foi institucionalizado em 1996 como reserva ecológica da nascente do Córrego do Pito Aceso (atual córrego do Óleo). Posteriormente, em 1997, por meio do Decreto Municipal nº 7452, ocorreu a regulamentação do parque. Atualmente, possui uma área de 117.198,48 m<sup>2</sup>, que protege a principal nascente do Córrego do Óleo (figura 7 e 8).

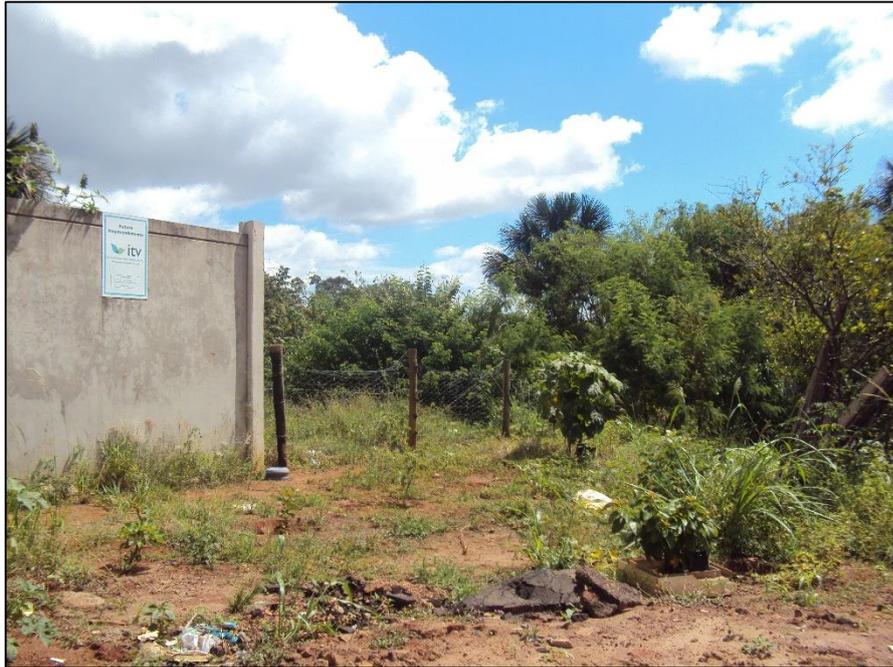
O espaço onde está situado o parque da Longevidade mostra a falta de conscientização da população em deixar lixo no local e também a falta da presença do poder público. Mostra também que a legislação não está sendo cumprida, pois é possível notar a construção de muros na área da nascente (figuras 14 e 15).

**Figura 14:** Construção próximo às nascentes

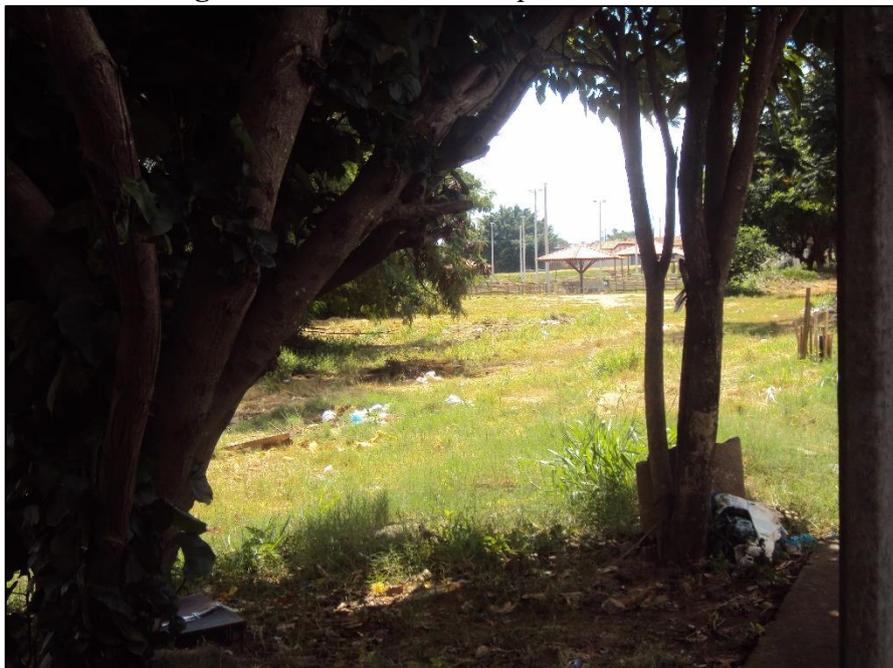
**Figura 15:** Descarte inadequado de resíduos

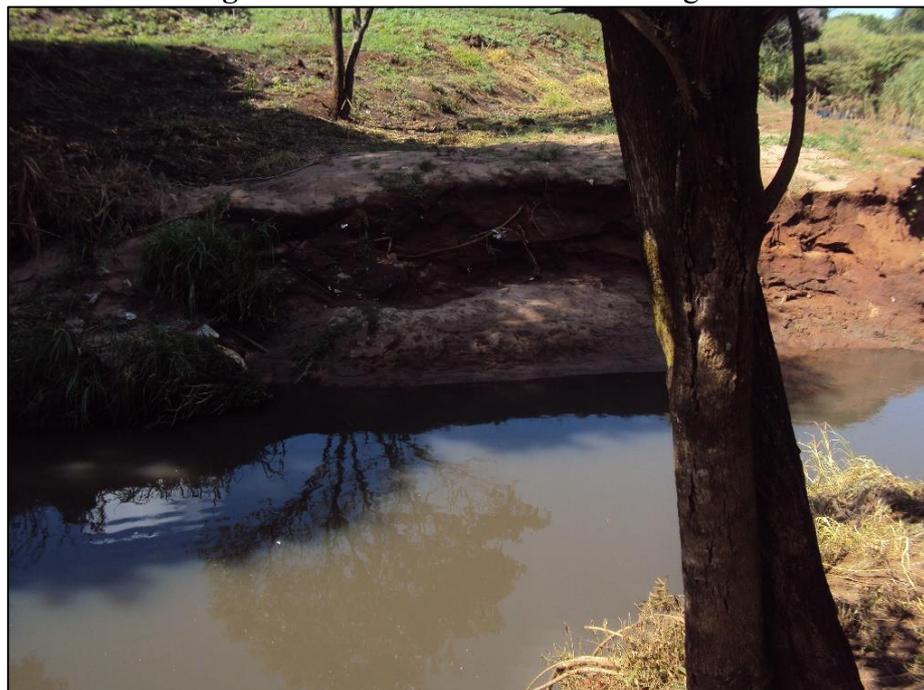
Em toda a extensão do Córrego do Óleo foi observada presença de muito lixo, erosão nas encostas, esgotos clandestinos, e também se identifica Imbaúbas e Leucenas, plantas presente em lugares onde já ocorreram alterações antrópicas (figuras 16 e 17). De maneira geral, como, ressalta Baccaro (1991), a instabilidade das vertentes é mais pronunciada onde a

cobertura natural do Cerrado é retirada e os processos de erosão são acelerados, causando assoreamento nas margens.

**Figura 17:** Erosão nas encostas e margens

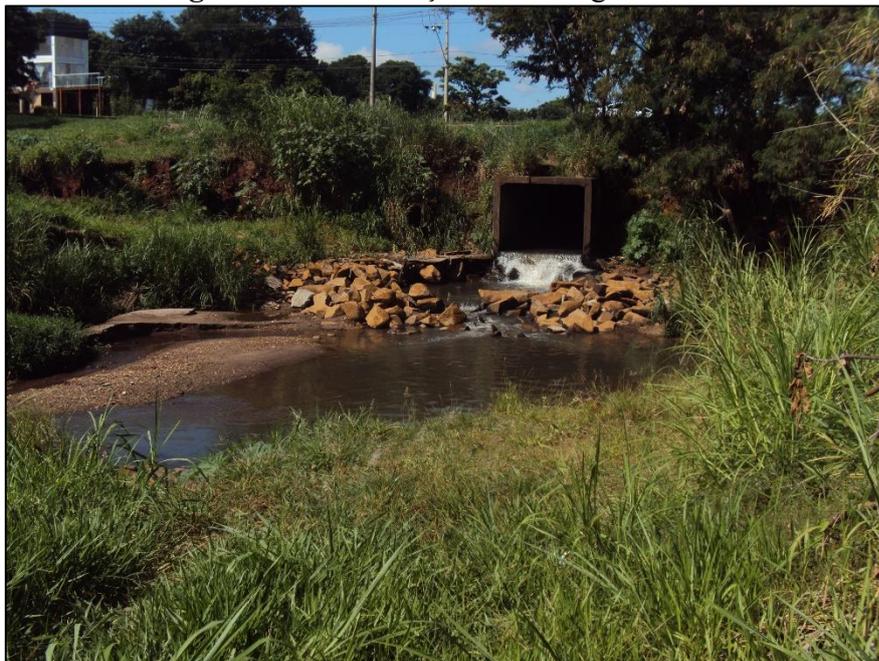
Seguindo o leito do córrego, à jusante, é possível observar o processo de canalização e de entalhamento do mesmo, com destaque para o afloramento de rochas basálticas (figuras 18 e 19). No sentido dos bairros Chácaras Tubalina e Luizote o córrego já se mostra bem mais encaixado em seu leito. De forma geral, as características do córrego mudam conforme este segue para sua foz.

**Figura 18:** Canalização do Córrego do Óleo

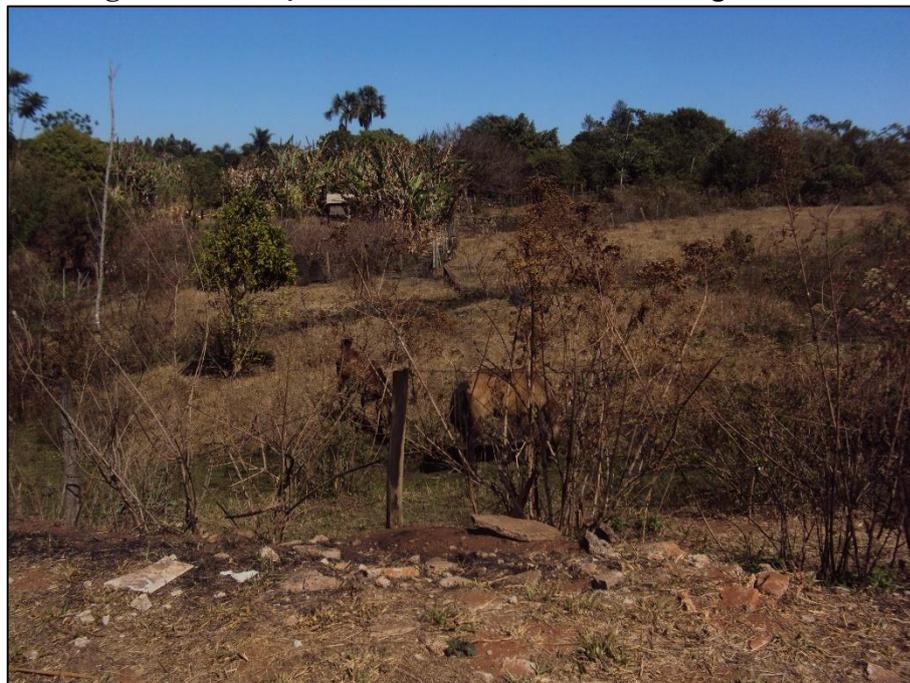
É possível observar a criação de animais nas proximidades das APPs do Córrego do Óleo (figuras 20 e 21). O pisoteio do gado e o capim braquiária são grandes responsáveis pela descaracterização da vereda e áreas de nascente do córrego.

**Figura 20:** Criação de animais na bacia do Córrego do Óleo

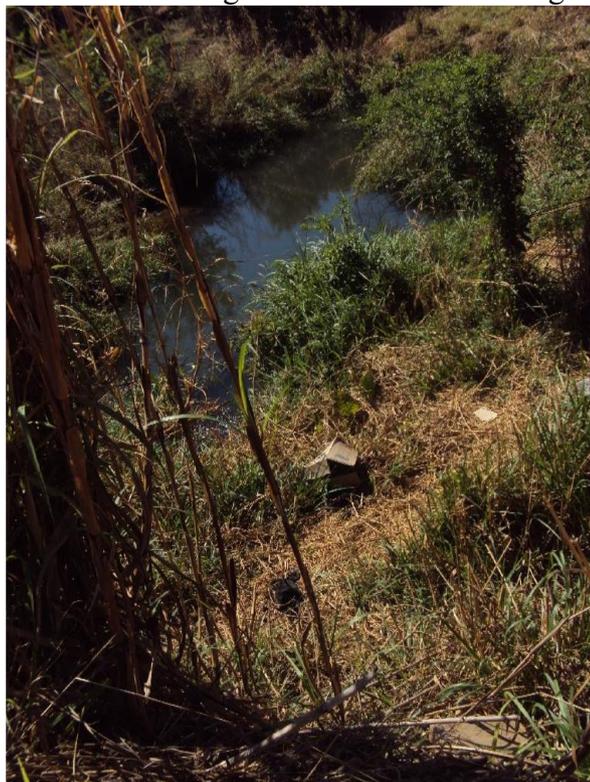
**Figura 21:** Pisoteio do gado nos canais do Córrego do Óleo

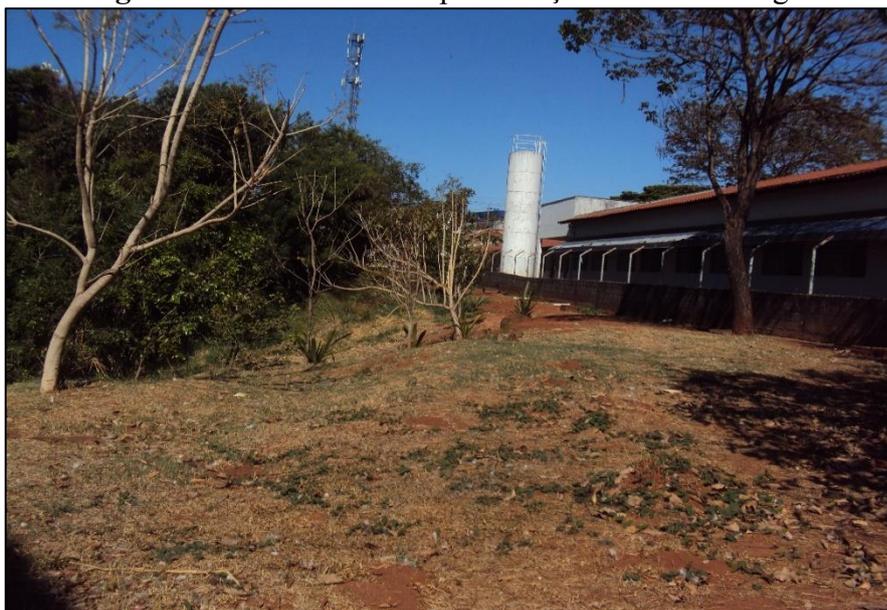
Conforme já mencionado, o Córrego do Óleo está localizado na região mais populosa de Uberlândia. O que vemos é a falta de planejamento nas áreas ambientais, a exemplo da bacia do Córrego do Óleo, onde foi possível observar durante os últimos anos o descaso com a preservação deste curso d'água tão importante para a cidade de Uberlândia, conforme mostra as figuras 22 e 23 a seguir:

**Figura 23:** Descaso com a preservação dos curso d'água

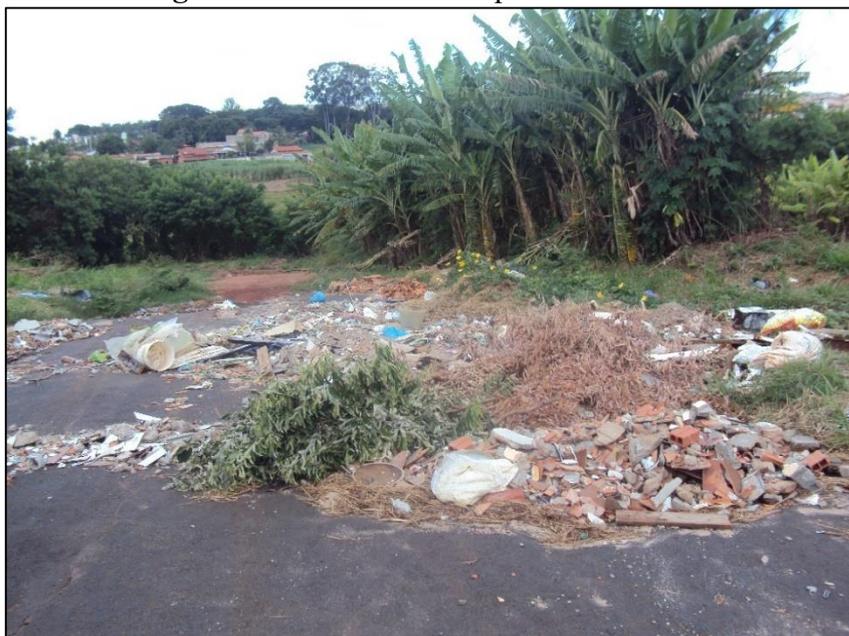
Esta área pertence ao Parque Municipal Luizote, que faz divisa com a E.M.E.I. Prof<sup>ª</sup>. Izildinha Maria Macedo do Amaral, onde podemos ver que o lixo faz parte do cenário, o que podemos esperar da educação futura? Aliás, este é um problema presente em todos os parques. O descaso do Poder Público e a falta de consciência da população contribuem para o desequilíbrio ambiental. Além das áreas de nascente, a avenida que leva o nome córrego é uma das mais afetada (figuras 24, 25, 26 e 27).

**Figura 24:** Descarte inadequado de resíduos

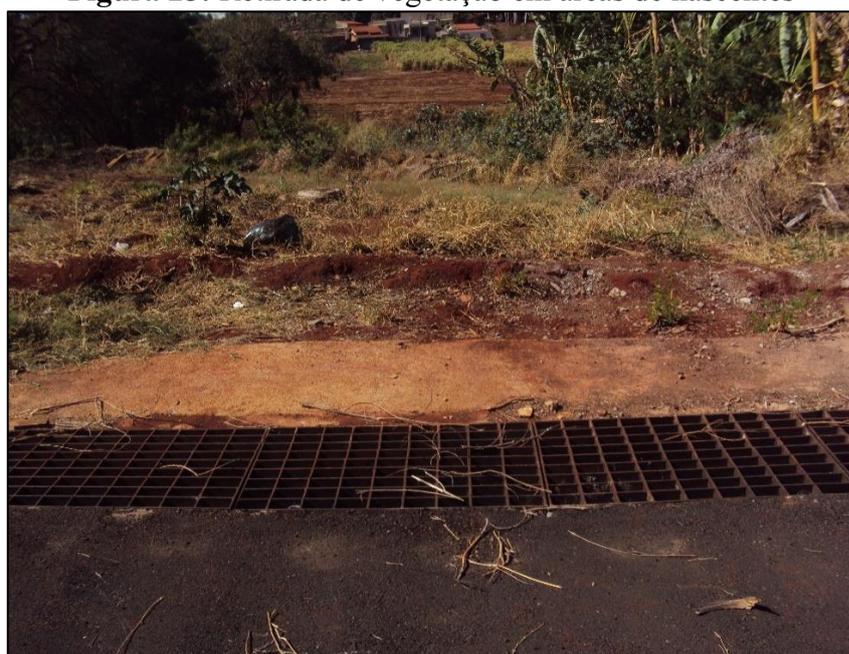
**Figura 25:** Retirada de vegetação em áreas de nascentes

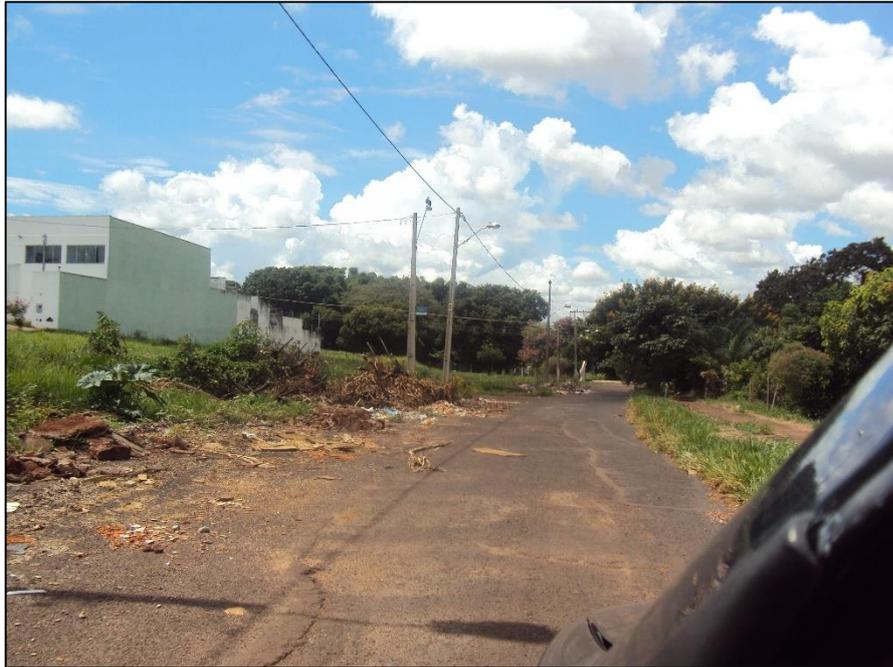
**Figura 26:** Descarte inadequado de resíduos

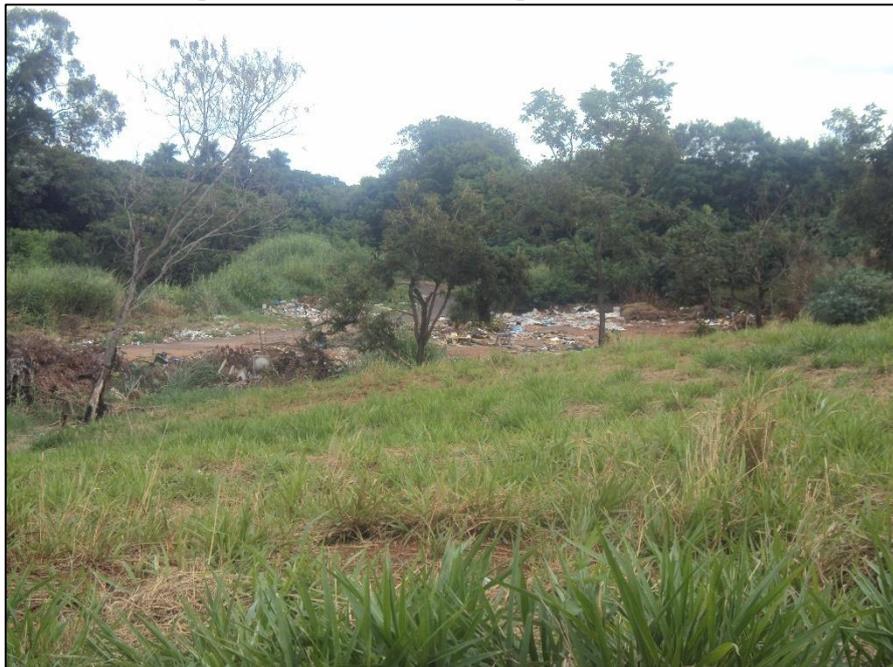
**Figura 27:** Descarte inadequado de resíduos
